# MANUAL DE INSPEÇÃO E MANUTENÇÃO DA IGREJA MATRIZ DE RIO TINTO

Relatório de Estágio submetido para satisfação parcial dos requisitos do grau de  
**MESTRE EM ENGENHARIA CIVIL – RAMO DE GESTÃO DA CONSTRUÇÃO**

Este trabalho pretende estabelecer um manual de inspeção e manutenção de um edifício histórico que celebra os 250 anos de existência, a Igreja Matriz de Rio Tinto. Para isso foi realizado um levantamento das principais anomalias detetáveis através de uma inspeção visual. Foi dada especial importância às paredes exteriores, uma vez que estas apresentam uma maior necessidade de intervenção, devido à presença de humidade ascensional e por infiltrações.

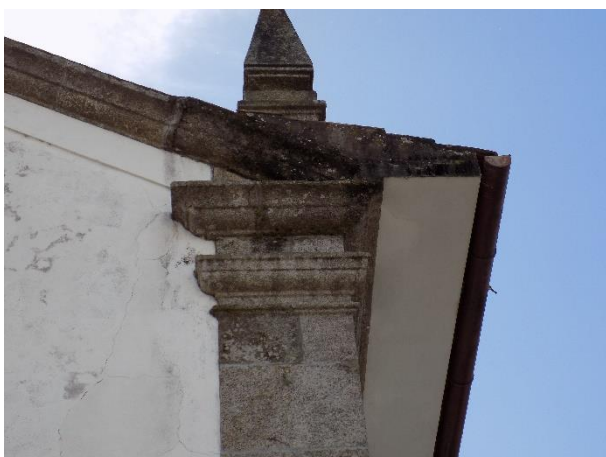
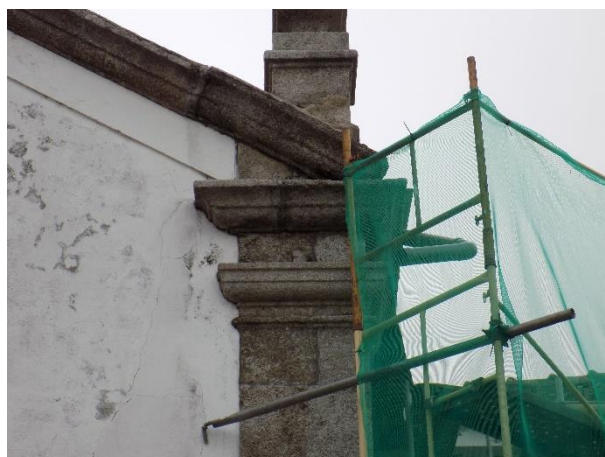
Figura 3.2.17 - Foto de pormenor do beiral antes e após intervenção (vista tardoz da igreja)

a) Foto de pormenor do beiral antes da intervenção

b) Foto de pormenor do beiral após intervenção

De acordo com informações fornecidas pelo gabinete de arquitetura responsável pela intervenção, estas serão pouco profundas. Ao nível das fachadas, as paredes serão novamente rebocadas e os lambris pontuais em cimento a imitar pedra serão removidos e substituídos por reboco. Nas coberturas, para além da substituição pontual de algumas telhas que possam estar danificadas, propôs-se a impermeabilização dos topos das paredes e a substituição das caleiras e dos beirais.

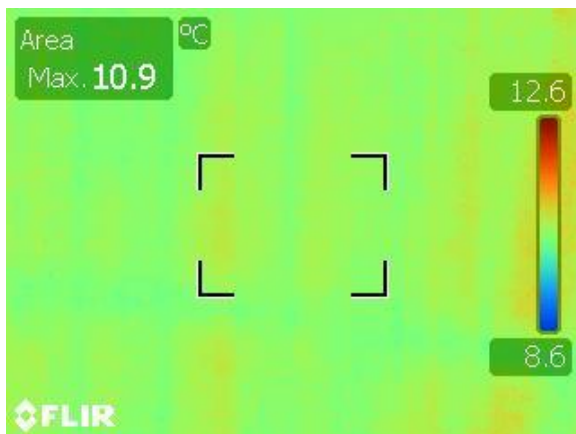
Na figura seguinte, (Figura 4.3.1), verifica-se que devido à superfície espelhante dos azulejos, aparece a reflexão do calor humano na imagem termográfica, ou seja, o resultado da imagem c) não é fiável.

a) Imagem termográfica da zona da parede

b) Foto da correspondente zona da parede

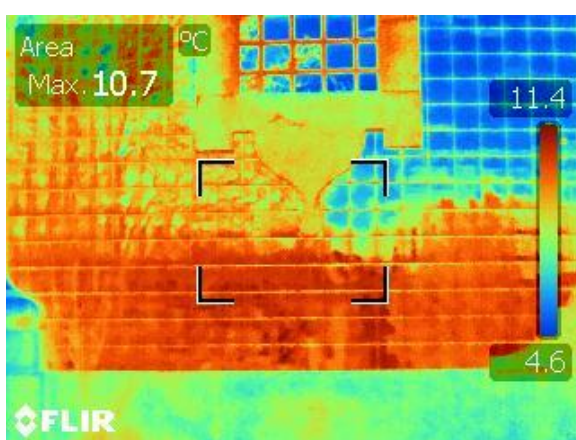
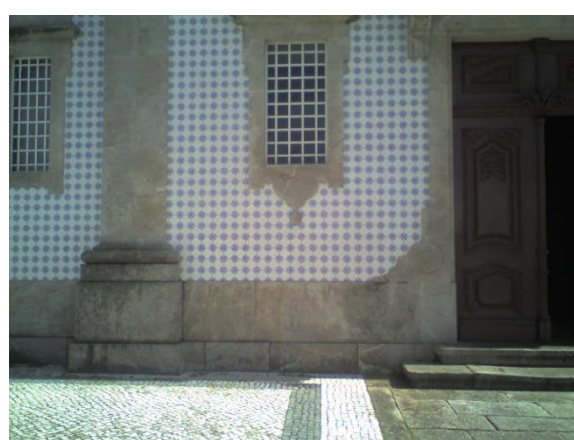
c) Imagem termográfica da zona dos azulejos

d) Foto da correspondente zona dos azulejos

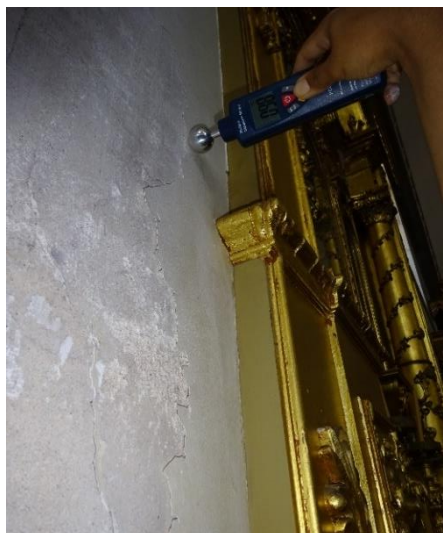
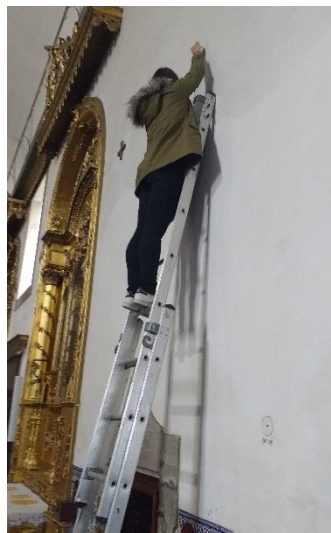
Figura 4.3.2 - Levantamentos efetuados na segunda visita com higrómetro

a) Levantamento junto ao altar lateral

b) Levantamento a 3,10m acima do limite dos azulejos

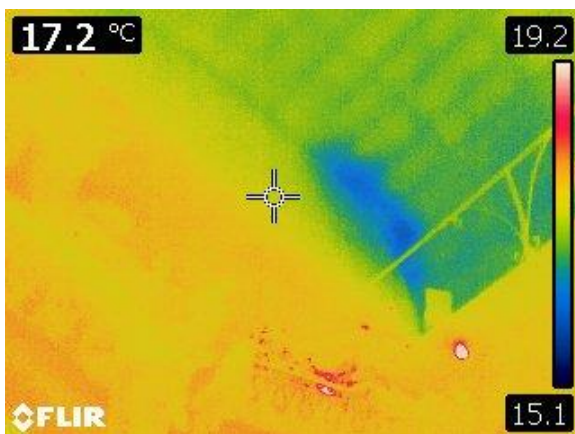
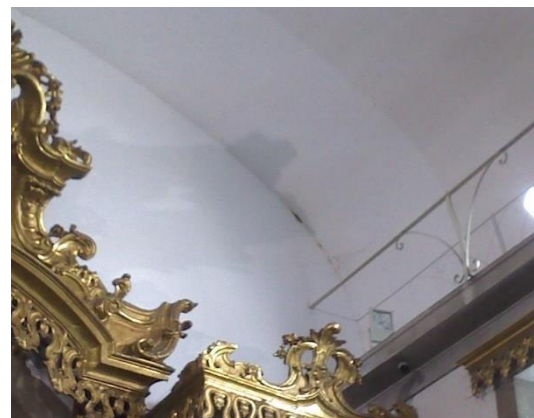
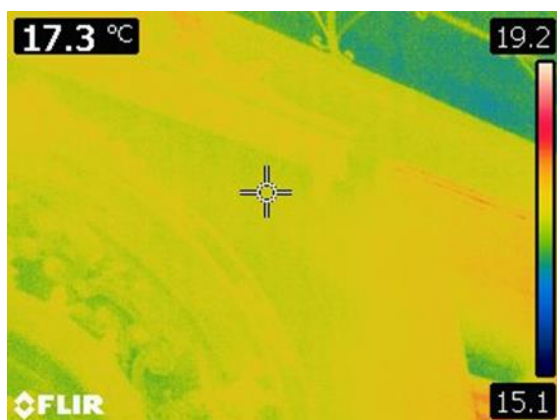
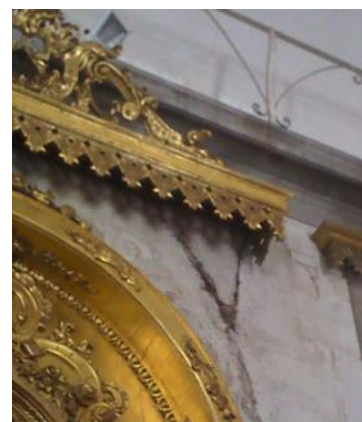
Figura 4.3.3 - Imagens termográficas e fotos – inspeção de 14 de maio 2018 (1/2)

a) Imagem termográfica junto ao arco de cruzeiro

c) Imagem termográfica junto a um altar, na face interior da fachada lateral norte

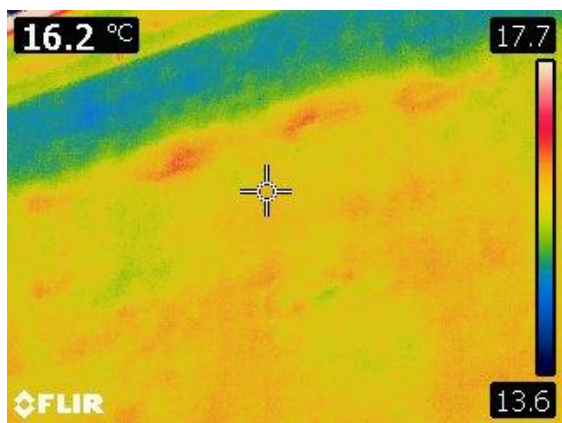
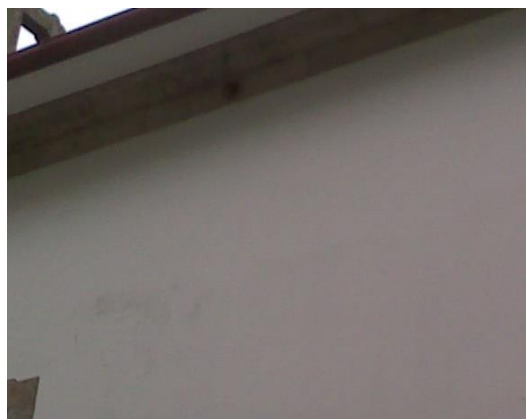
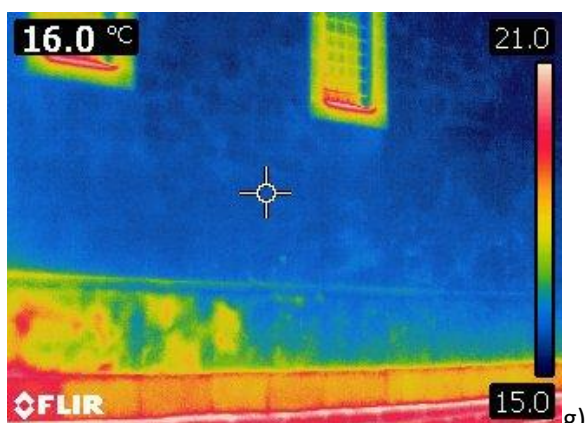
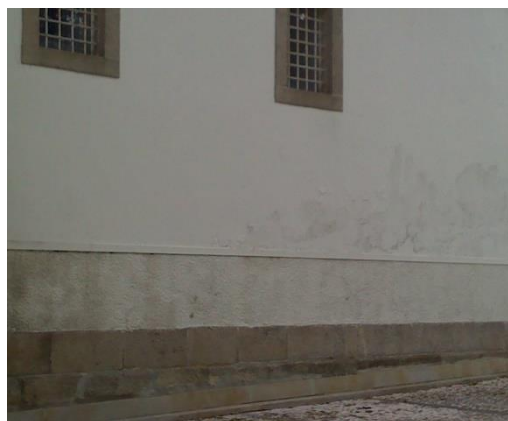
Figura 4.3.4 - Imagens termográficas e fotos – inspeção de 14 de maio 2018 (2/2)

e) Imagem termográfica da face interior da fachada lateral norte

g) Imagem termográfica da face interior da fachada lateral sul

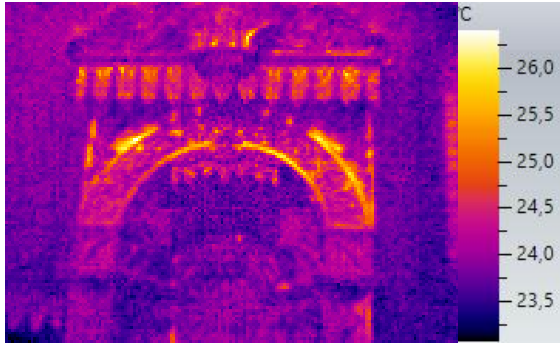
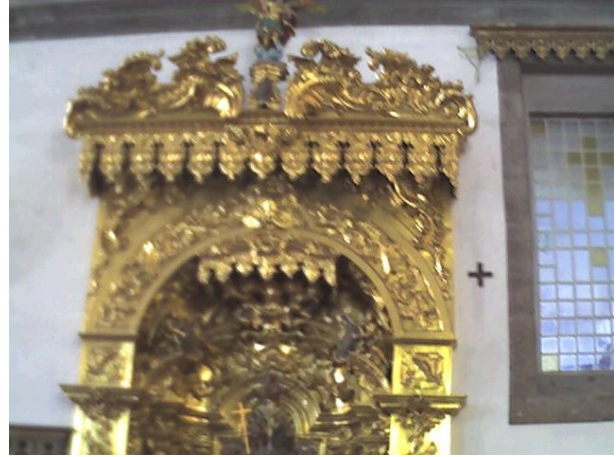
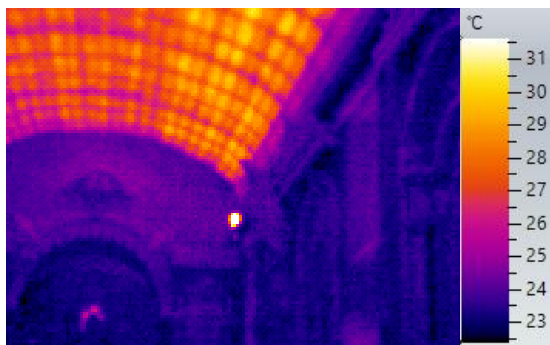
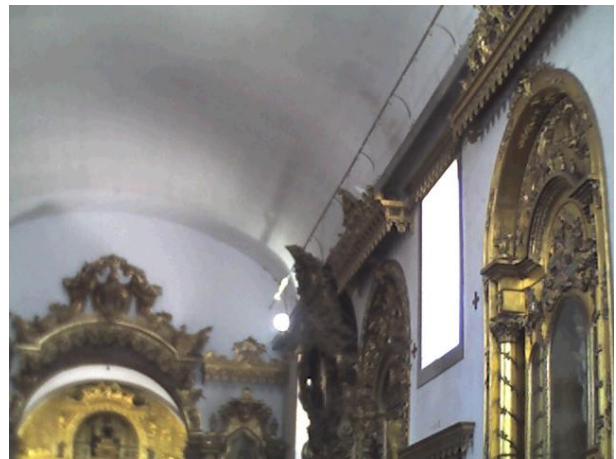
Figura 4.3.3 - Imagens termográficas e fotos – inspeção de 1 de agosto 2018

a) Imagem termográfica de um altar localizado da face interior da fachada norte

e) Imagem termográfica da zona do arco de cruzeiro

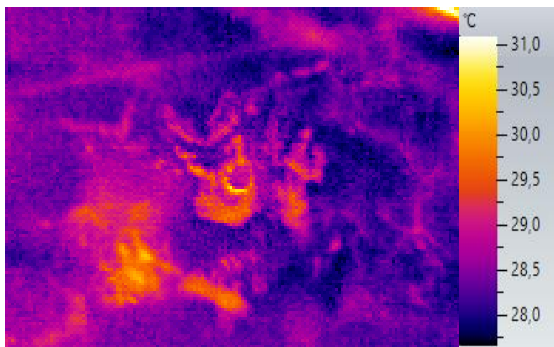
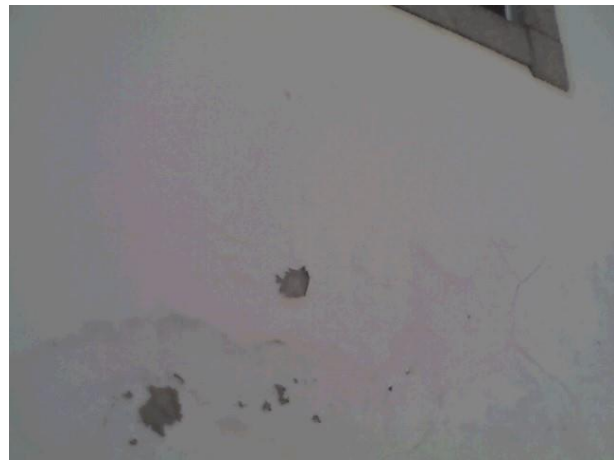
c) Imagem termográfica da face interior da fachada norte (aparecimento de sais)

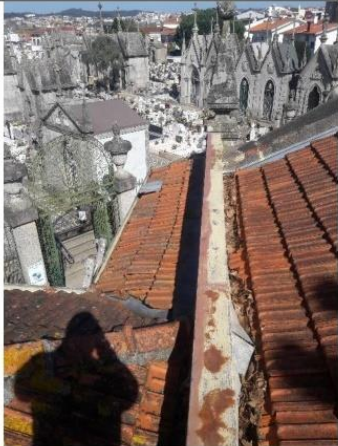
<p>Figura 2 – Caleira entupida e desalinhamento de telhas</p> </div> </div> <div style="display: flex; justify-content: space-around; margin-top: 20px;"> <div style="text-align: center;">

<p><i>Figura 6 - Acumulação de musgos e vegetação parasitária ou colonização biológica</i></p>
<b>Possíveis Causas</b>	Ventos fortes. Limpeza insuficiente das caleiras. Telhas soltas ou mal colocadas.	
<b>Equipamentos Utilizados</b>	Câmara Fotográfica Equipamento para trabalhos em altura (em segurança) Vídeos	
<b>Recomendações/ Soluções</b>		
Limpeza de caleiras. Se apresentarem danos, reparar ou, se necessário proceder à sua substituição. Retirar uma das caleiras. Levantamento do telhado para reparação de ripas, travessas e restantes elementos de madeira. Troca de telhas danificadas por novas. Bom alinhamento do telhado.

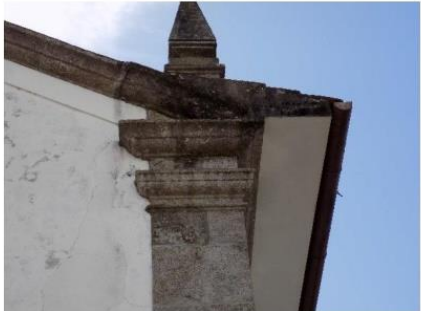
<p><i>Figura 5 - Acumulação de musgos e vegetação parasitária ou colonização biológica</i></p>

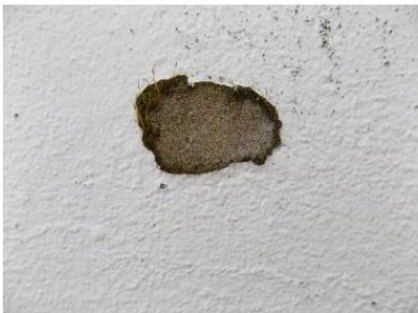
<p>Figura 9 - Destacamento de reboco e tinta com aparecimento de musgos e vegetação parasitária ou colonização biológica na fachada orientada a norte, na Casa do Milagres</p> </div> <div style="text-align: center;">

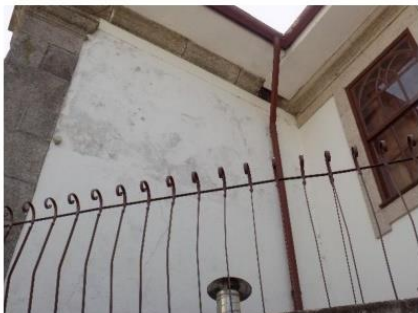
<p>Figura 10 - Sinais de entrada de água junto á varanda que remata as fachadas tardoz da Casa dos Milagres e da Igreja</p> </div> </div>

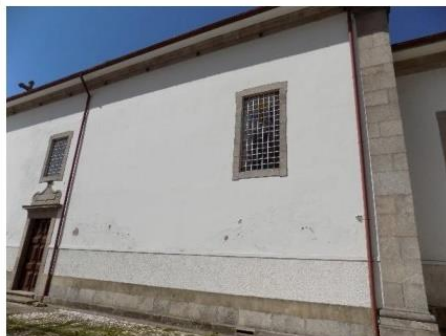
Figura 11 - Empolamento e destacamento do revestimento exterior orientado a sul

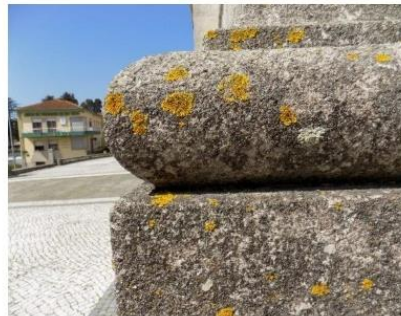
Figura 12 - Acumulação de musgos e vegetação parasitária ou colonização biológica na base da torre sineira em granito a sul

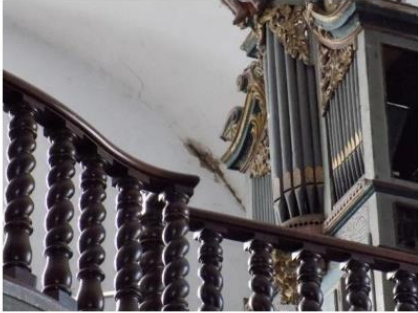
<p>Figura 20 - Empolamento, sujidade e destacamento dos revestimentos na zona do coro alto</p>	
Possíveis Causas	De acordo com informações obtidas, a mancha branca junto ao arco do cruzeiro (Figura 17), ocorreu devido a uma tentativa de reparação. Não se tem conhecimento do produto utilizado.

As manchas de humidade são consistentes com danos na cobertura que permitem infiltrações de água. Caleira na lateral norte apresenta danos que podem permitir acumulação e infiltração de águas.
<b>Equipamentos Utilizados</b>	Máquina fotográfica e termográfica Higrómetro Visão
<b>Recomendações/ Soluções <sup>(1)</sup></b>	
<p>Reparação da cobertura para impedir entrada de água por infiltrações. Lavagem das superfícies com jato de água para eliminar sujidade e tintas com pouca aderência. Pintura.</p>

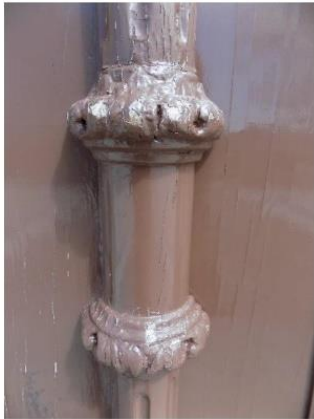
<p><i>Figura 24 - Empolamento e destaque da pintura</i></p>	
<b>Possíveis Causas</b>	Presença de água Falta de cuidado na utilização Envidraçados partidos

<p><i>Figura 24 - Empolamento e destaque da pintura</i></p>	
Possíveis Causas	Presença de água Falta de cuidado na utilização Envidraçados partidos

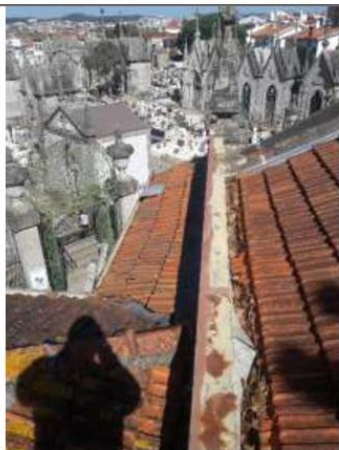
<p>Figura 2 - Caleira entupida e desalinhamento de telhas</p> </div> </div> <div style="display: flex; justify-content: space-around; margin-top: 20px;"> <div style="text-align: center;">
