INSPEÇÃO, DIAGNÓSTICO E REABILITAÇÃO ESTRUTURAL

NUNO CÉSAR TEIXEIRA MONTEIRO

MESTRE EM ENGENHARIA CIVIL – RAMO DE ESTRUTURAS

Supervisor: Eng.º Valter Alexandre Machado Lopes (NCREP – Consultoria em Reabilitação do Edificado e Património)

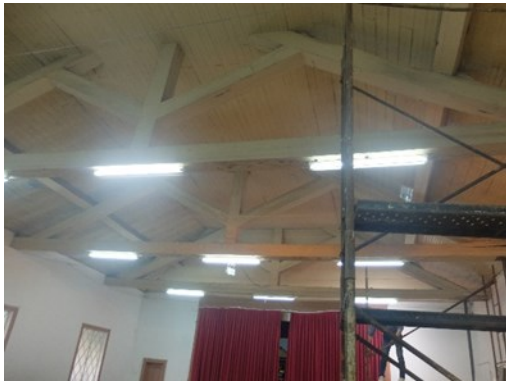
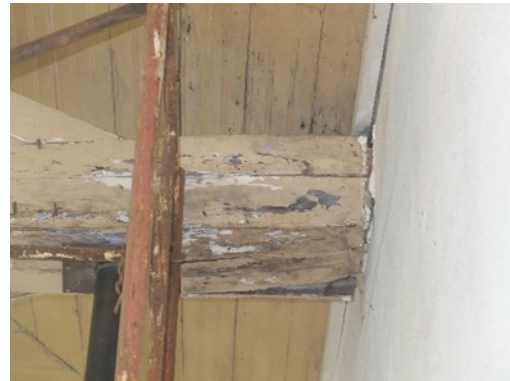
Figura 4.5 – Cobertura do auditório em madeira

Relativamente ao auditório, este corpo apresenta uma cobertura em madeira de quatro águas, com planta retangular de área total à volta de 250m². A cobertura é composta por uma estrutura principal de asnas do tipo simples, apoiadas nas paredes laterais do edifício (Figura 4.5a). Com base na inspeção realizada, observou-se que a estrutura vertical do auditório se enquadra numa tipologia construtiva

bastante mais recente do que a construção tradicional encontrada nos corpos laterais da Igreja, sendo presumivelmente composta por um sistema porticado de betão armado preenchido por alvenaria de blocos cerâmicos ou de betão. Realça-se que foram observadas linhas de asnas de cobertura em madeira com degradação intensa, entretanto já escoradas (Figura 4.5b).

b) pormenor da ligação da asna com a parede lateral (linha escorada)

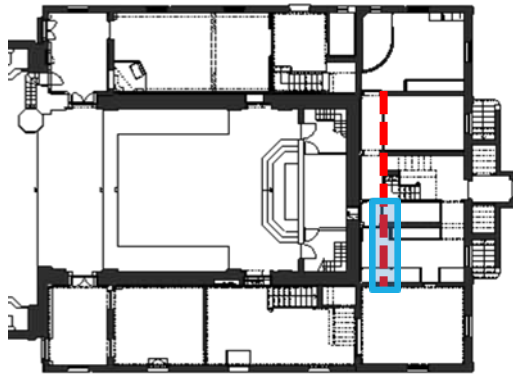
a) Planta do piso 0 (sem escala), parede em tabique (vermelho) com função estrutural de suporte das vigas em madeira do piso 1 e 2; zona com falta de continuidade em altura (azul)

Durante a campanha de inspeção constatou-se que a parede em tabique estrutural do corpo posterior não tem continuidade em altura, entre o piso 0 e o piso 1, conforme a zona assinalada azul na planta do piso 0 da Figura 4.10a.

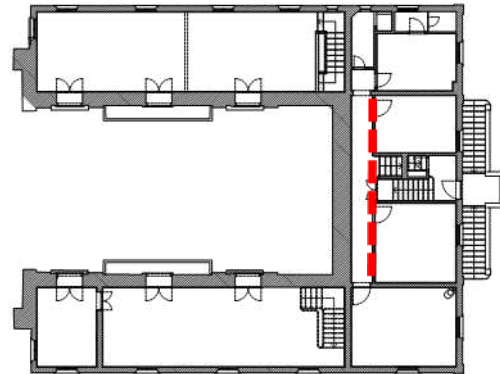
corpo posterior, e assinaladas no alinhamento da Figura 4.10a e Figura 4.10b, desempenham funções estruturais de suporte dos pavimentos do piso 1 e piso 2.

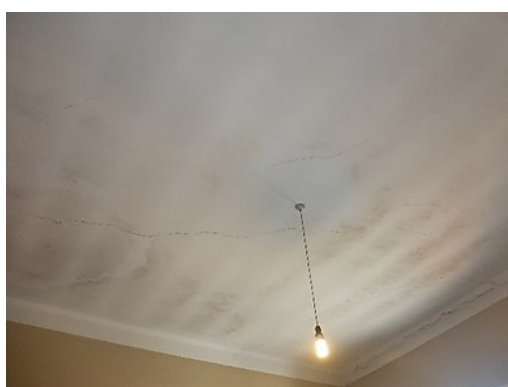
Relativamente aos tetos existentes (estucados, gesso cartonado e forro de madeira), conclui-se que estão ligados às vigas dos pavimentos e de cobertura e que, de modo genérico, se apresentam bastantes fissurados (Figura 4.12a). Pontualmente observou-se a existência de tetos com destacamento de material (Figura 4.12c).

a) Teto existente no corpo posterior

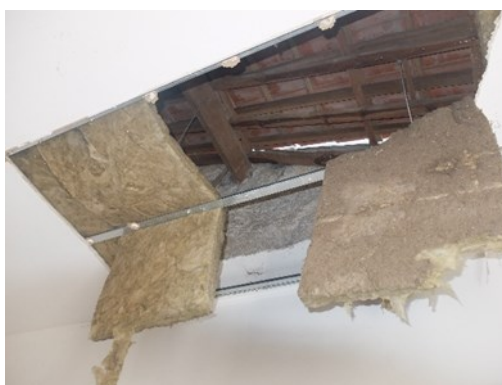
c) pormenor de falta de material no teto (corpo lateral sudoeste)

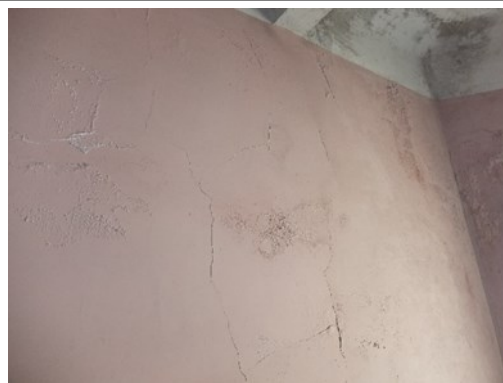
A3 – Humidade

Os danos associados à presença de água nas paredes de alvenaria de pedra poderão ser resolvidos com trabalhos de correção e reparação dos sistemas construtivos, nomeadamente ao nível da cobertura, revestimentos das fachadas e caixilharias.

Relativamente aos paramentos de alvenaria em contacto com o solo, em particular zonas pontuais com humidade ascensional, a solução poderá passar pela criação de um sistema de ventilação natural na base de parede, pela face exterior da fachada. Caso haja intervenção nos pavimentos térreos com revestimentos cerâmicos, poderá ser instalado uma nova laje térrea com caixa de brita e sistema de drenagem.

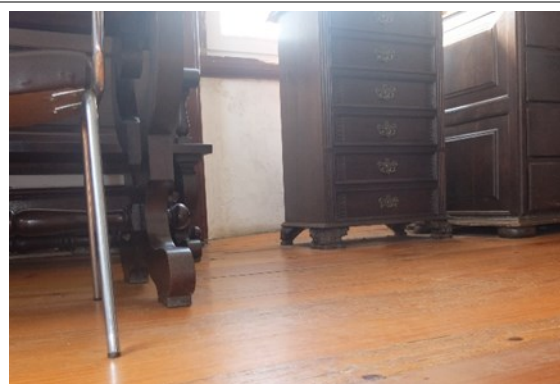
M1 – Deformação significativa

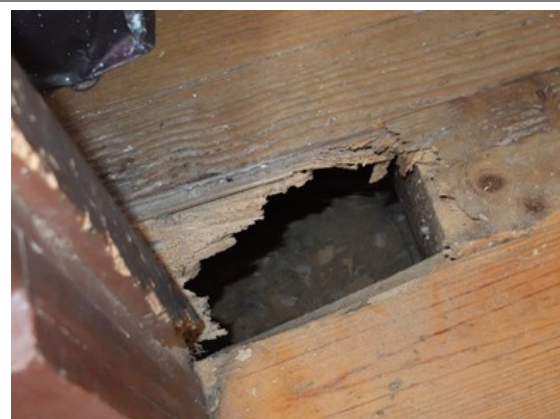
M2 – Degradação significativa

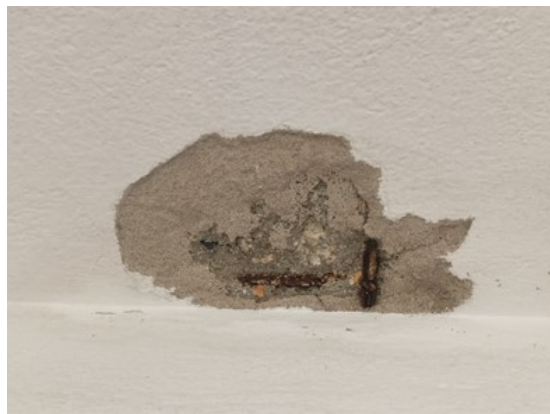
A laje de betão armado (do patamar de escada exterior) encontra-se em razoável estado de conservação, tendo-se, no entanto, observado um ponto localizado com destacamento do recobrimento e corrosão da armadura (Figura 4.22).

B1 – Degradação do betão com destacamento do recobrimento e corrosão da armadura

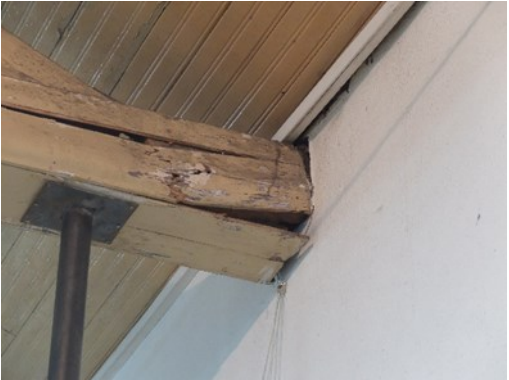
- I. Rotura de linhas de asna na zona de apoio. Estes elementos em rotura encontram-se escorados com uma peça metálica vertical;
- II. Apoios de linha de asna com indícios de fratura.

Danos	Registo fotográfico
M1 – Rotura do elemento estrutural

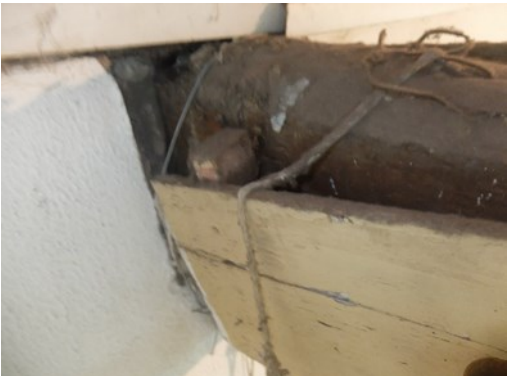
A photograph showing a wooden beam that has broken or split significantly. The beam is supported by a metal bracket or post. The wood is dark and shows signs of decay or damage. The background shows a white wall and a corrugated metal ceiling.
M2 – Apoio com indícios de fratura

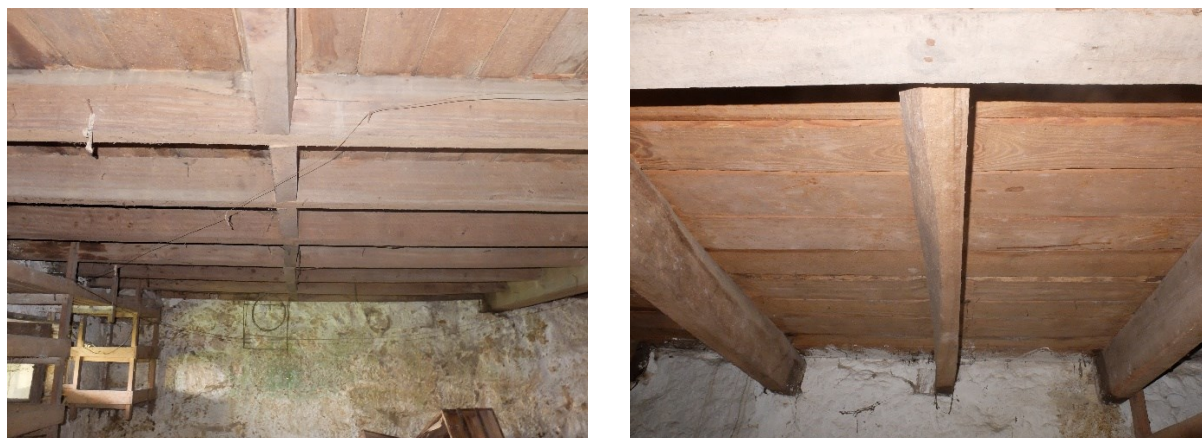
Figura 5.9 – Deformação do pavimento da zona B

Para além da degradação material observada, foram registados outros danos estruturais associados a uma deficiente conceção estrutural, que levaram a deformações localizadas. Foi registada uma deformação em algumas pares da estrutura do pavimento da zona B. Esta deformação é observável nas vigas secundárias desse pavimento (Figura 5.9)

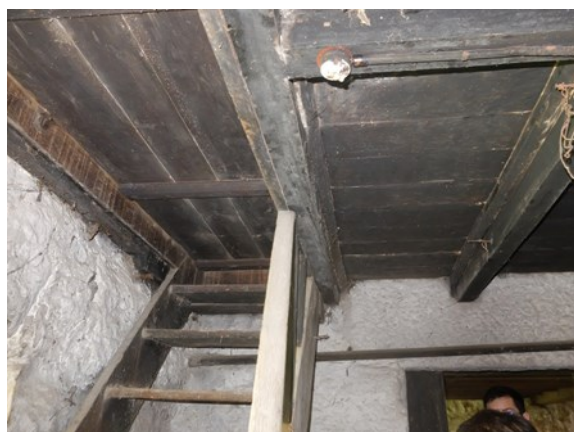
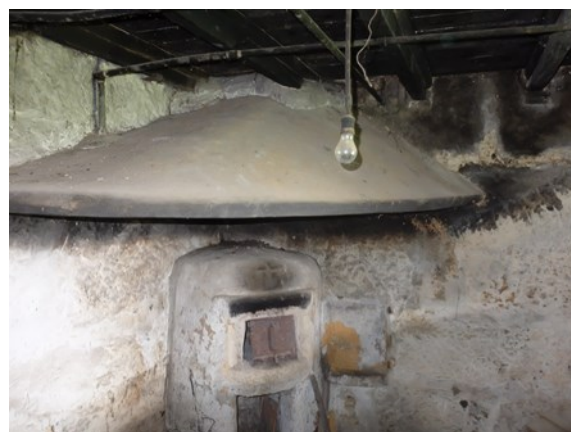
Figura 5.10 – Pavimento da zona C

O pavimento da zona C apresenta visíveis sinais de desgaste superficial, provavelmente derivado à utilização do espaço no passado (cozinha), que terá danificado a estrutura existente pela emancipação de fumos (Figura 5.10b). De realçar ainda a existência de um alçapão que garante uma conexão interior entre pisos (Figura 5.10a).

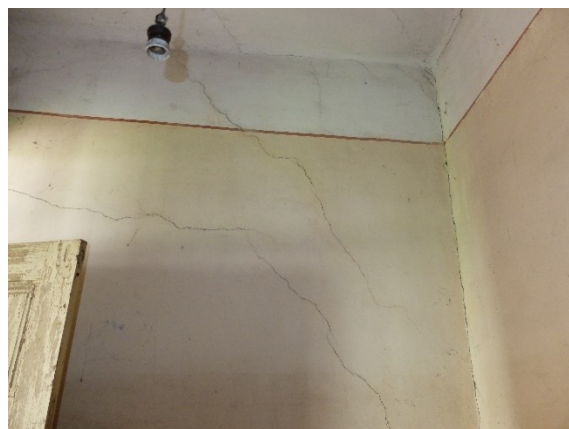
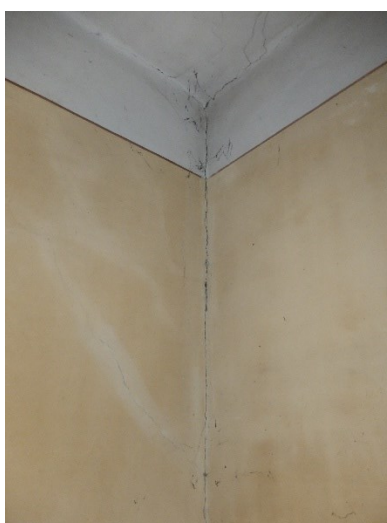
Figura 5.11 – Danos nas paredes de tabique (fissuração)

Todavia, as paredes de tabique presente no interior, apresentam fissuração diagonal de forma generalizada (Figura 5.11) que será reflexo da deformação existente nos pavimentos.

As paredes de tabique com função estrutural apresentam fissuração, pelo que devem ser alvo de reforço estrutural e da substituição de alguns panos de reboco, desta forma podem ser mantidas.

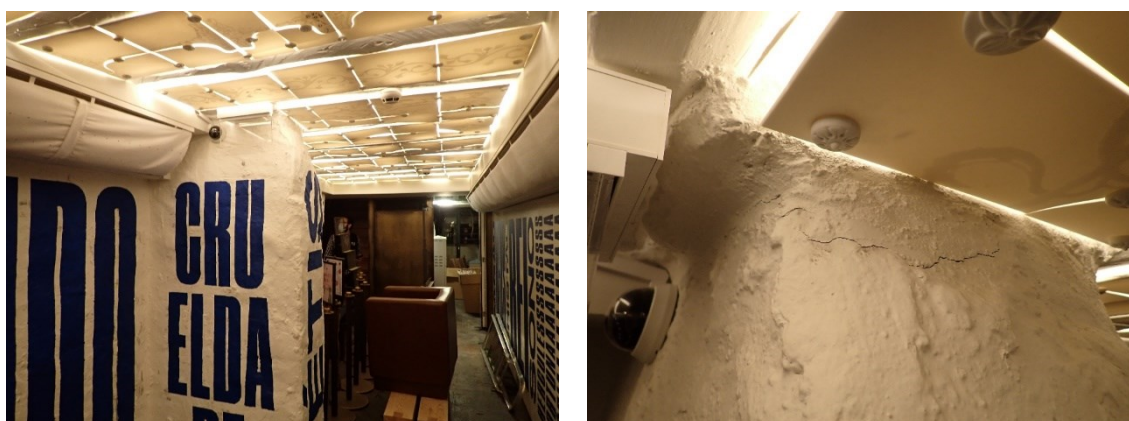
Figura 6.8 – Fissura existente no apoio da escada

A inspeção visual teve como objetivo identificar também potenciais danos existente na estrutura da escada e seus apoios. Note-se que na altura da inspeção estavam a ser concluídos os trabalhos de conservação e restauro e como tal, eventuais pequenos danos não eram visíveis pois já teriam sido reparados. O único dano observável encontrou-se no piso -1 na zona de apoio da escada e pilar P2 nas paredes de alvenaria que a suportam (Figura 6.8), com existência de fissuras na argamassa na zona de ligação. No entanto, estas fissuras são de pequena expressão e pouca relevância para o estado de conservação global da escada.

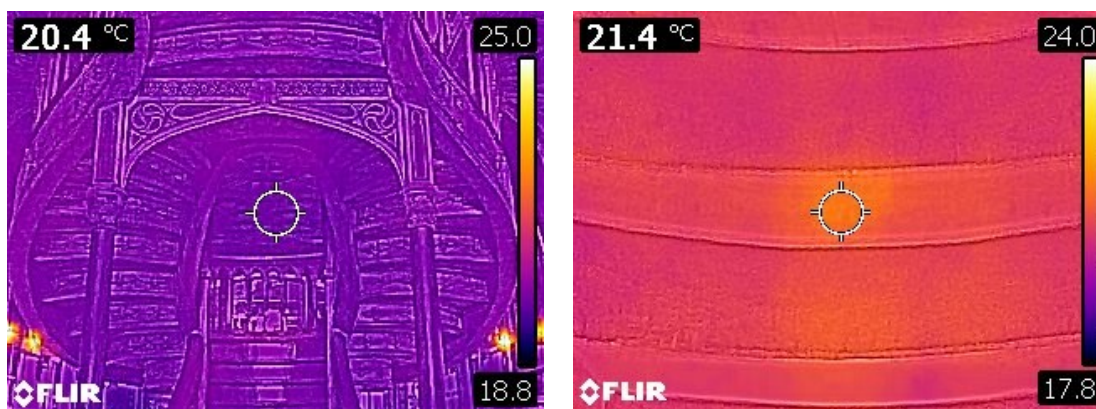
Figura 6.11 – Imagens infravermelhos de elementos da escadaria

No entanto, os ensaios não possibilitaram a deteção de armaduras e não se identificaram também pontos singulares ao longo de toda a escada. A Figura 6.11 apresenta imagens representativas dos resultados obtidos nos ensaios realizados.

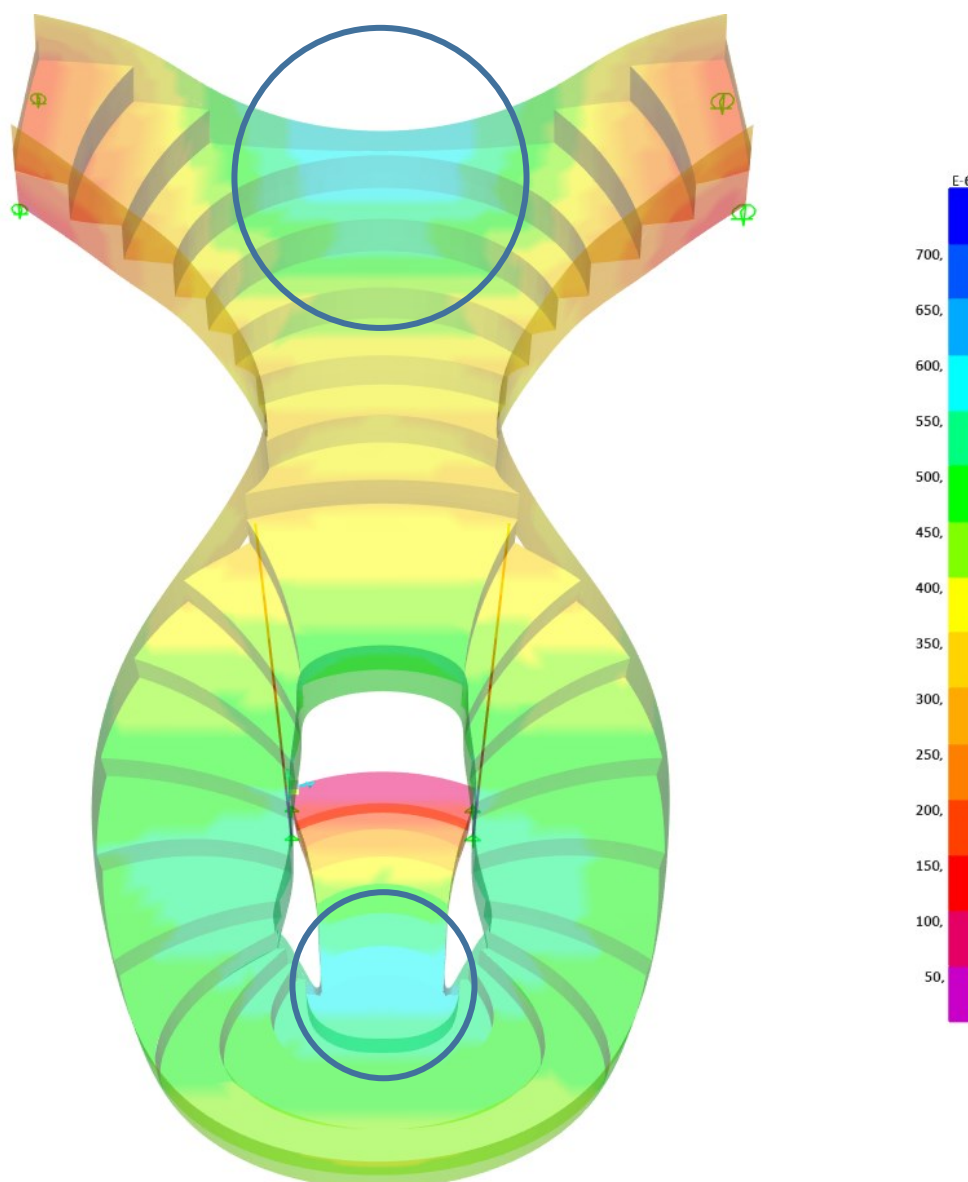
Figura 6.22 – Resultante da deformada da estrutura face à ação do peso próprio

Para a determinação de zonas críticas por deformações, foram efetuadas análises estáticas considerando a ação do peso próprio da estrutura. As ações de sobrecarga não foram consideradas nesta fase uma vez que na prática não se apresentam como ações estáticas (movimento de pessoas). Na Figura 6.22 apresenta-se a deformada da escadaria face à ação do peso próprio, com identificação de duas zonas críticas. A deformada máxima nestes locais situa-se nos 0.75 mm.

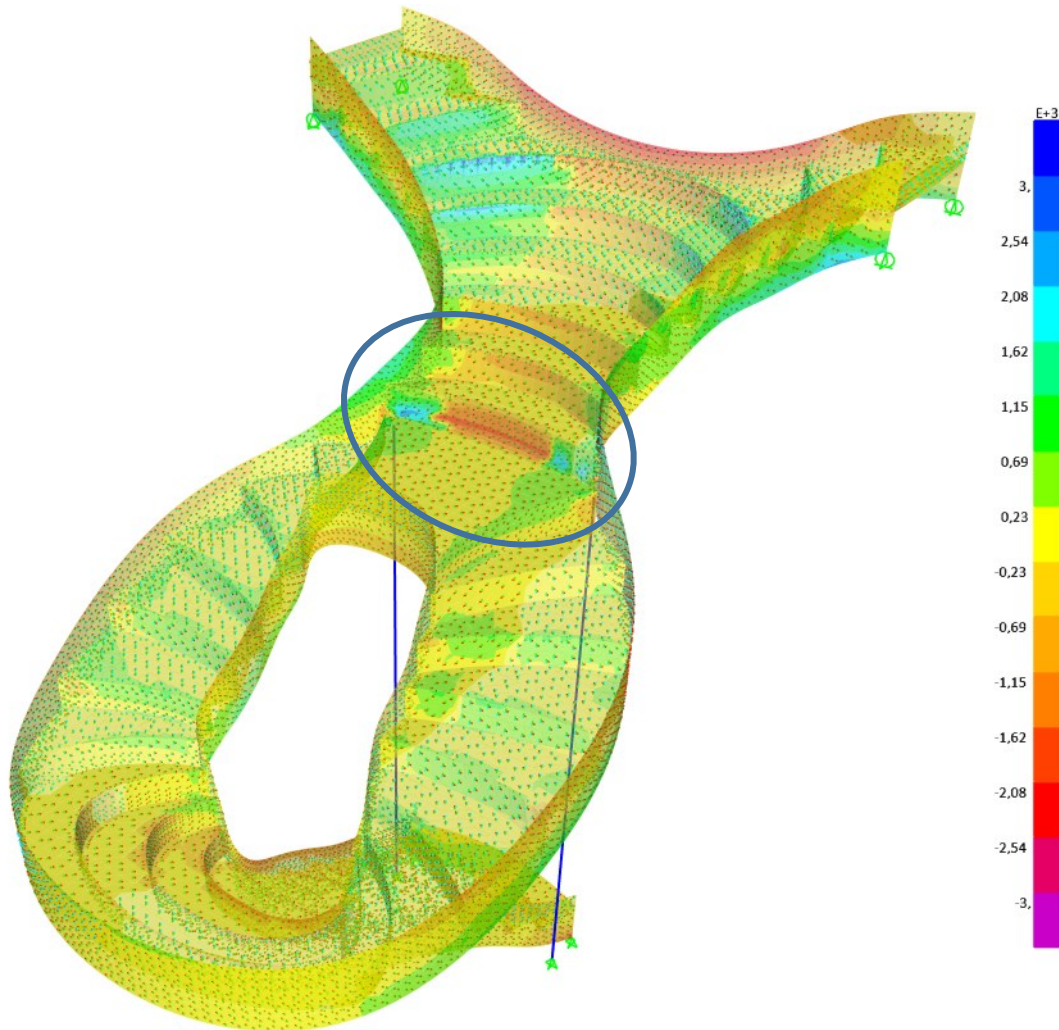
Figura 6.23 – Diagrama de tensões (kPa) máximas instaladas na escadaria face à ação do peso próprio

Outra análise estática realizada passou pela determinação das tensões máximas instaladas nos elementos da escadaria. Foram então calculados os valores para tensões normais à secção das vigas, o que resulta no diagrama da Figura 6.23. Através da apreciação do mesmo detetou-se que a zona de ligação entre o patamar intermédio e a bifurcação superior apresenta tensões elevadas, o que levou a uma classificação de zona crítica.

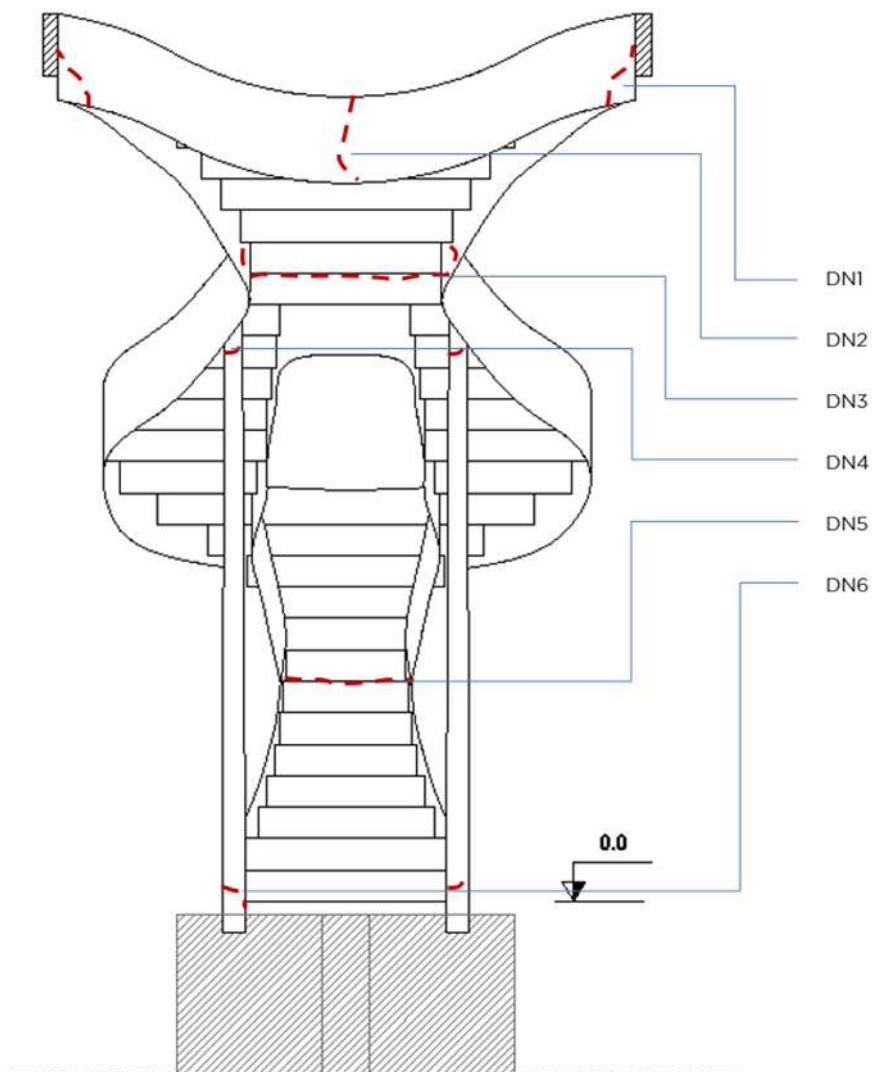
Figura 6.24 – Mapeamento de danos simulados

Caso de dano (DNi)	Descrição				
1	Deterioração na zona de apoios entre escada e piso 1				
2	Fendilhação na viga V3				
3	Fendilhação entre patamar intermédio e bifurcação superior				
4	Fendilhação no topo dos pilares				
5	Fendilhação em zona de deformação				
6	Fendilhação na base dos pilares	7	Decaimento do módulo de elasticidade (E) (global)	8	Variações térmicas (global)
7	Decaimento do módulo de elasticidade (E) (global)				
8	Variações térmicas (global)

Identificou-se o dano DN3 e DN6 como os de maior influência quando considerados individualmente, juntamente com o DN4 quando associado com o DN6 (fendilhação no topo e base dos pilares), sendo este último (DN6) o que provoca maior variação no indicador MAC na direção Z. As variações do módulo de elasticidade provocam uma modificação global (frequências) mas mantendo o indicador MAC próximo da unidade, reforçando que o modelo se encontra calibrado com o valor do módulo de elasticidade correto.

Face aos resultados obtidos, identifica-se a ligação dos pilares como a mais crítica a ser observada nas futuras catividades de inspeção (fruto do plano de manutenção da Livraria), bem como da ligação do patamar às escadas (DN3). É fundamental que a futura monitorização dinâmica da escada seja complementada com a sua inspeção visual, incidindo sobre os vários danos aqui expostos.

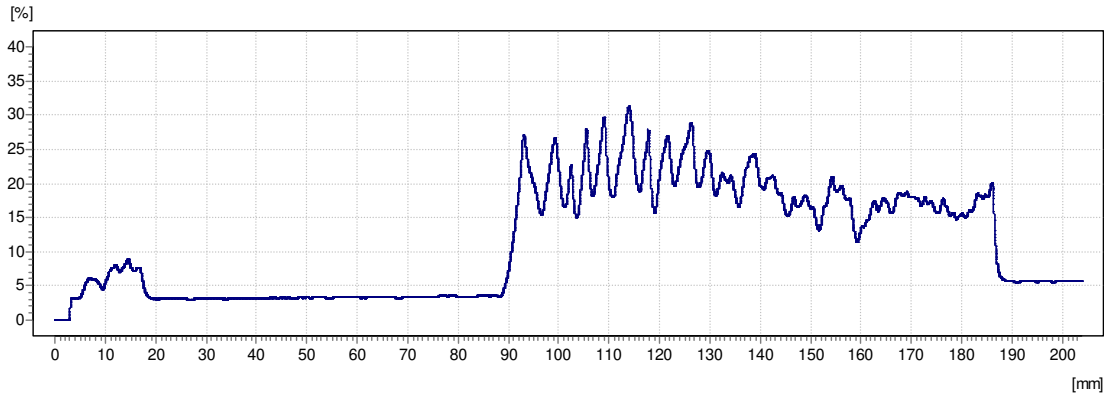
Ensaio: ER- 49	Modo: indireto (forro+perna)	Localização: Cobertura
----------------	------------------------------	------------------------

Comentário: Secção em razoável estado de conservação (o vazio corresponde ao espaço entre o forro e a perna)

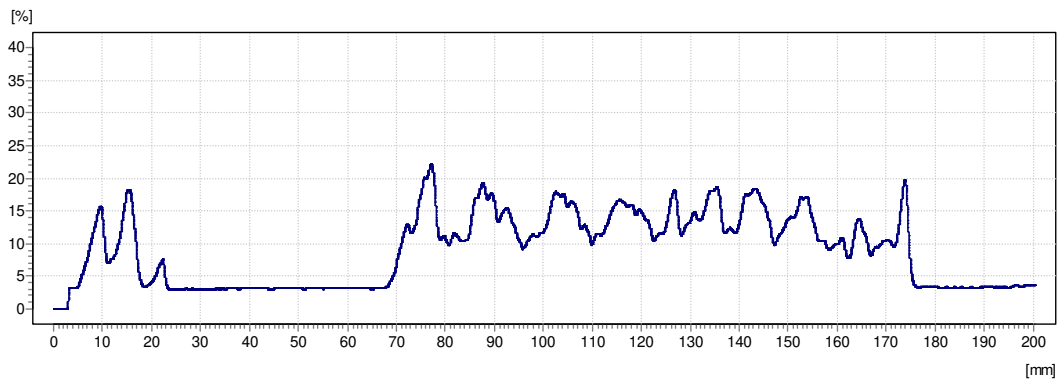
Ensaio: ER- 50	Modo: indireto (forro+perna)	Localização: Cobertura
----------------	------------------------------	------------------------

Comentário: Secção em mau estado de conservação (o vazio corresponde ao espaço entre o forro e a perna)

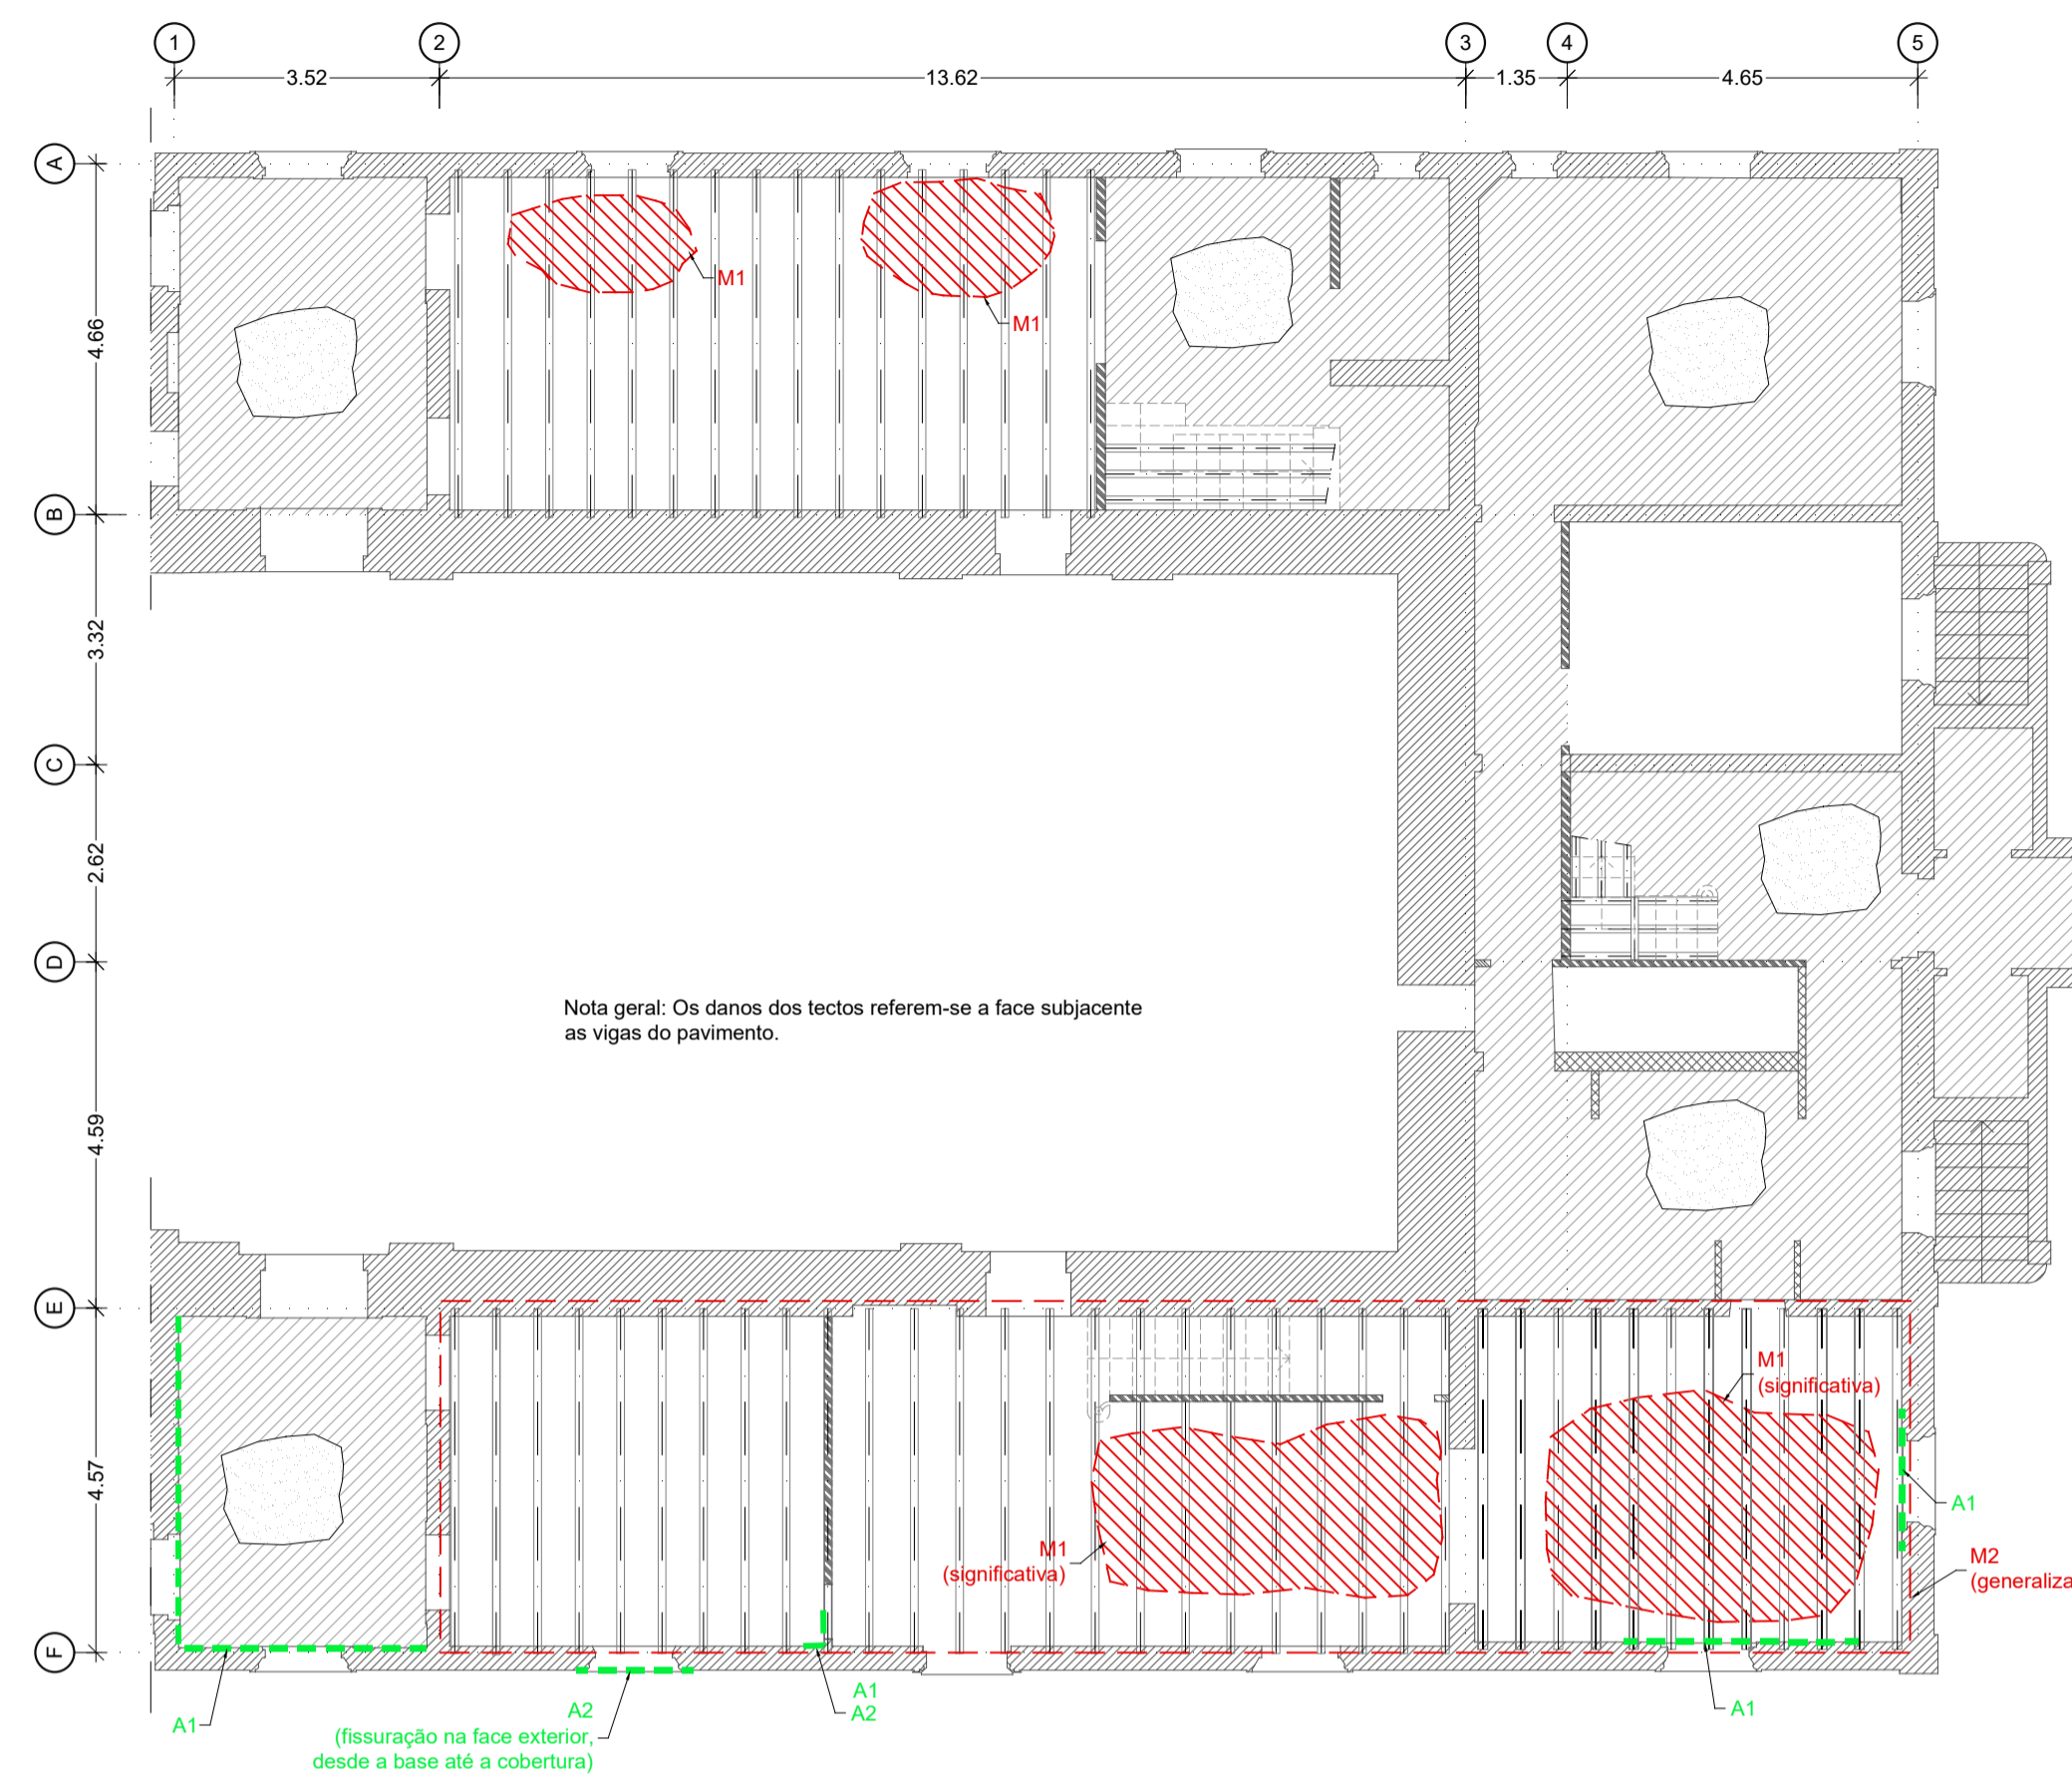
Planta estrutural do piso 0 - Mapeamento de danos estruturais

- O estado de conservação global da estrutura do edifício dos corpos laterais e posterior é razoável a bom, encontrando-se, contudo, alguns danos pontuais com relevância. Refere-se nomeadamente a degradação do piso 0 e a fissuração observada em paredes de alvenaria de pedra.

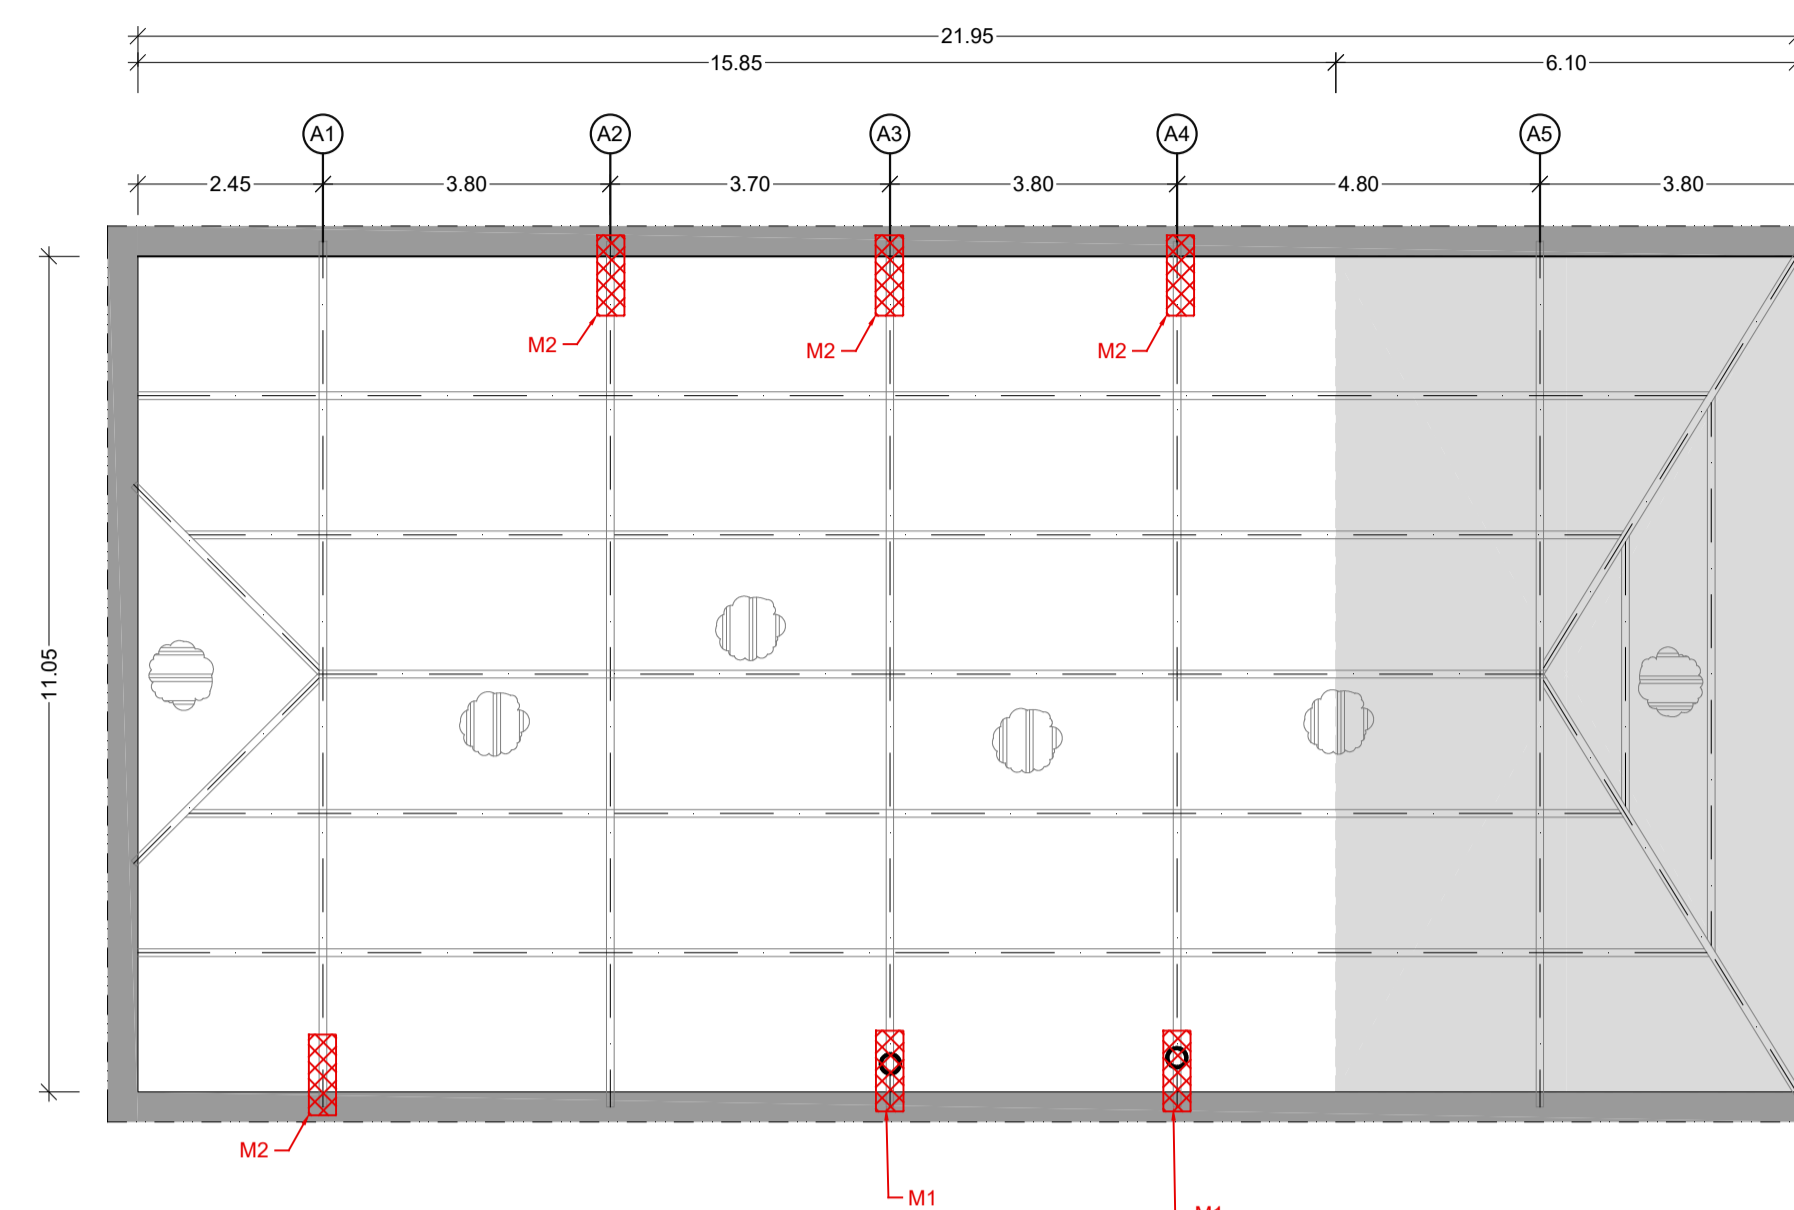
Planta estrutural da cobertura do Auditório - Mapeamento de danos estruturais

- A cobertura do auditório apresenta danos estruturais com gravidade, nomeadamente na zona de apoio das linhas das asnas nas paredes de alvenaria de pedra. Estes elementos deverão ser devidamente reforçados estruturalmente.

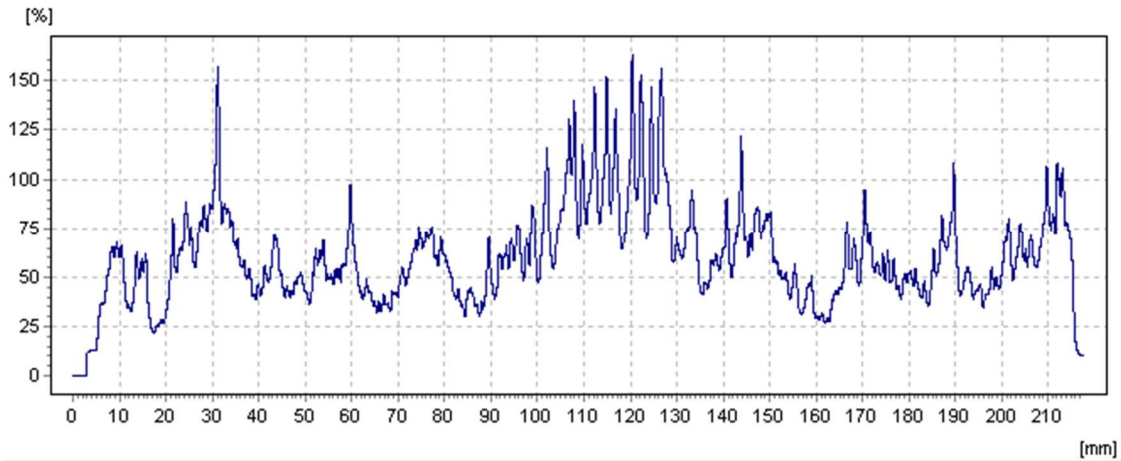
Comentário: Secção em bom estado de conservação. Teor em água de 23%, o que indica presença de humidade.
