INSPEÇÃO, DIAGNÓSTICO E REABILITAÇÃO ESTRUTURAL

NUNO CÉSAR TEIXEIRA MONTEIRO

MESTRE EM ENGENHARIA CIVIL – RAMO DE ESTRUTURAS

Supervisor: Eng.º Valter Alexandre Machado Lopes (NCREP – Consultoria em Reabilitação do Edificado e Património)

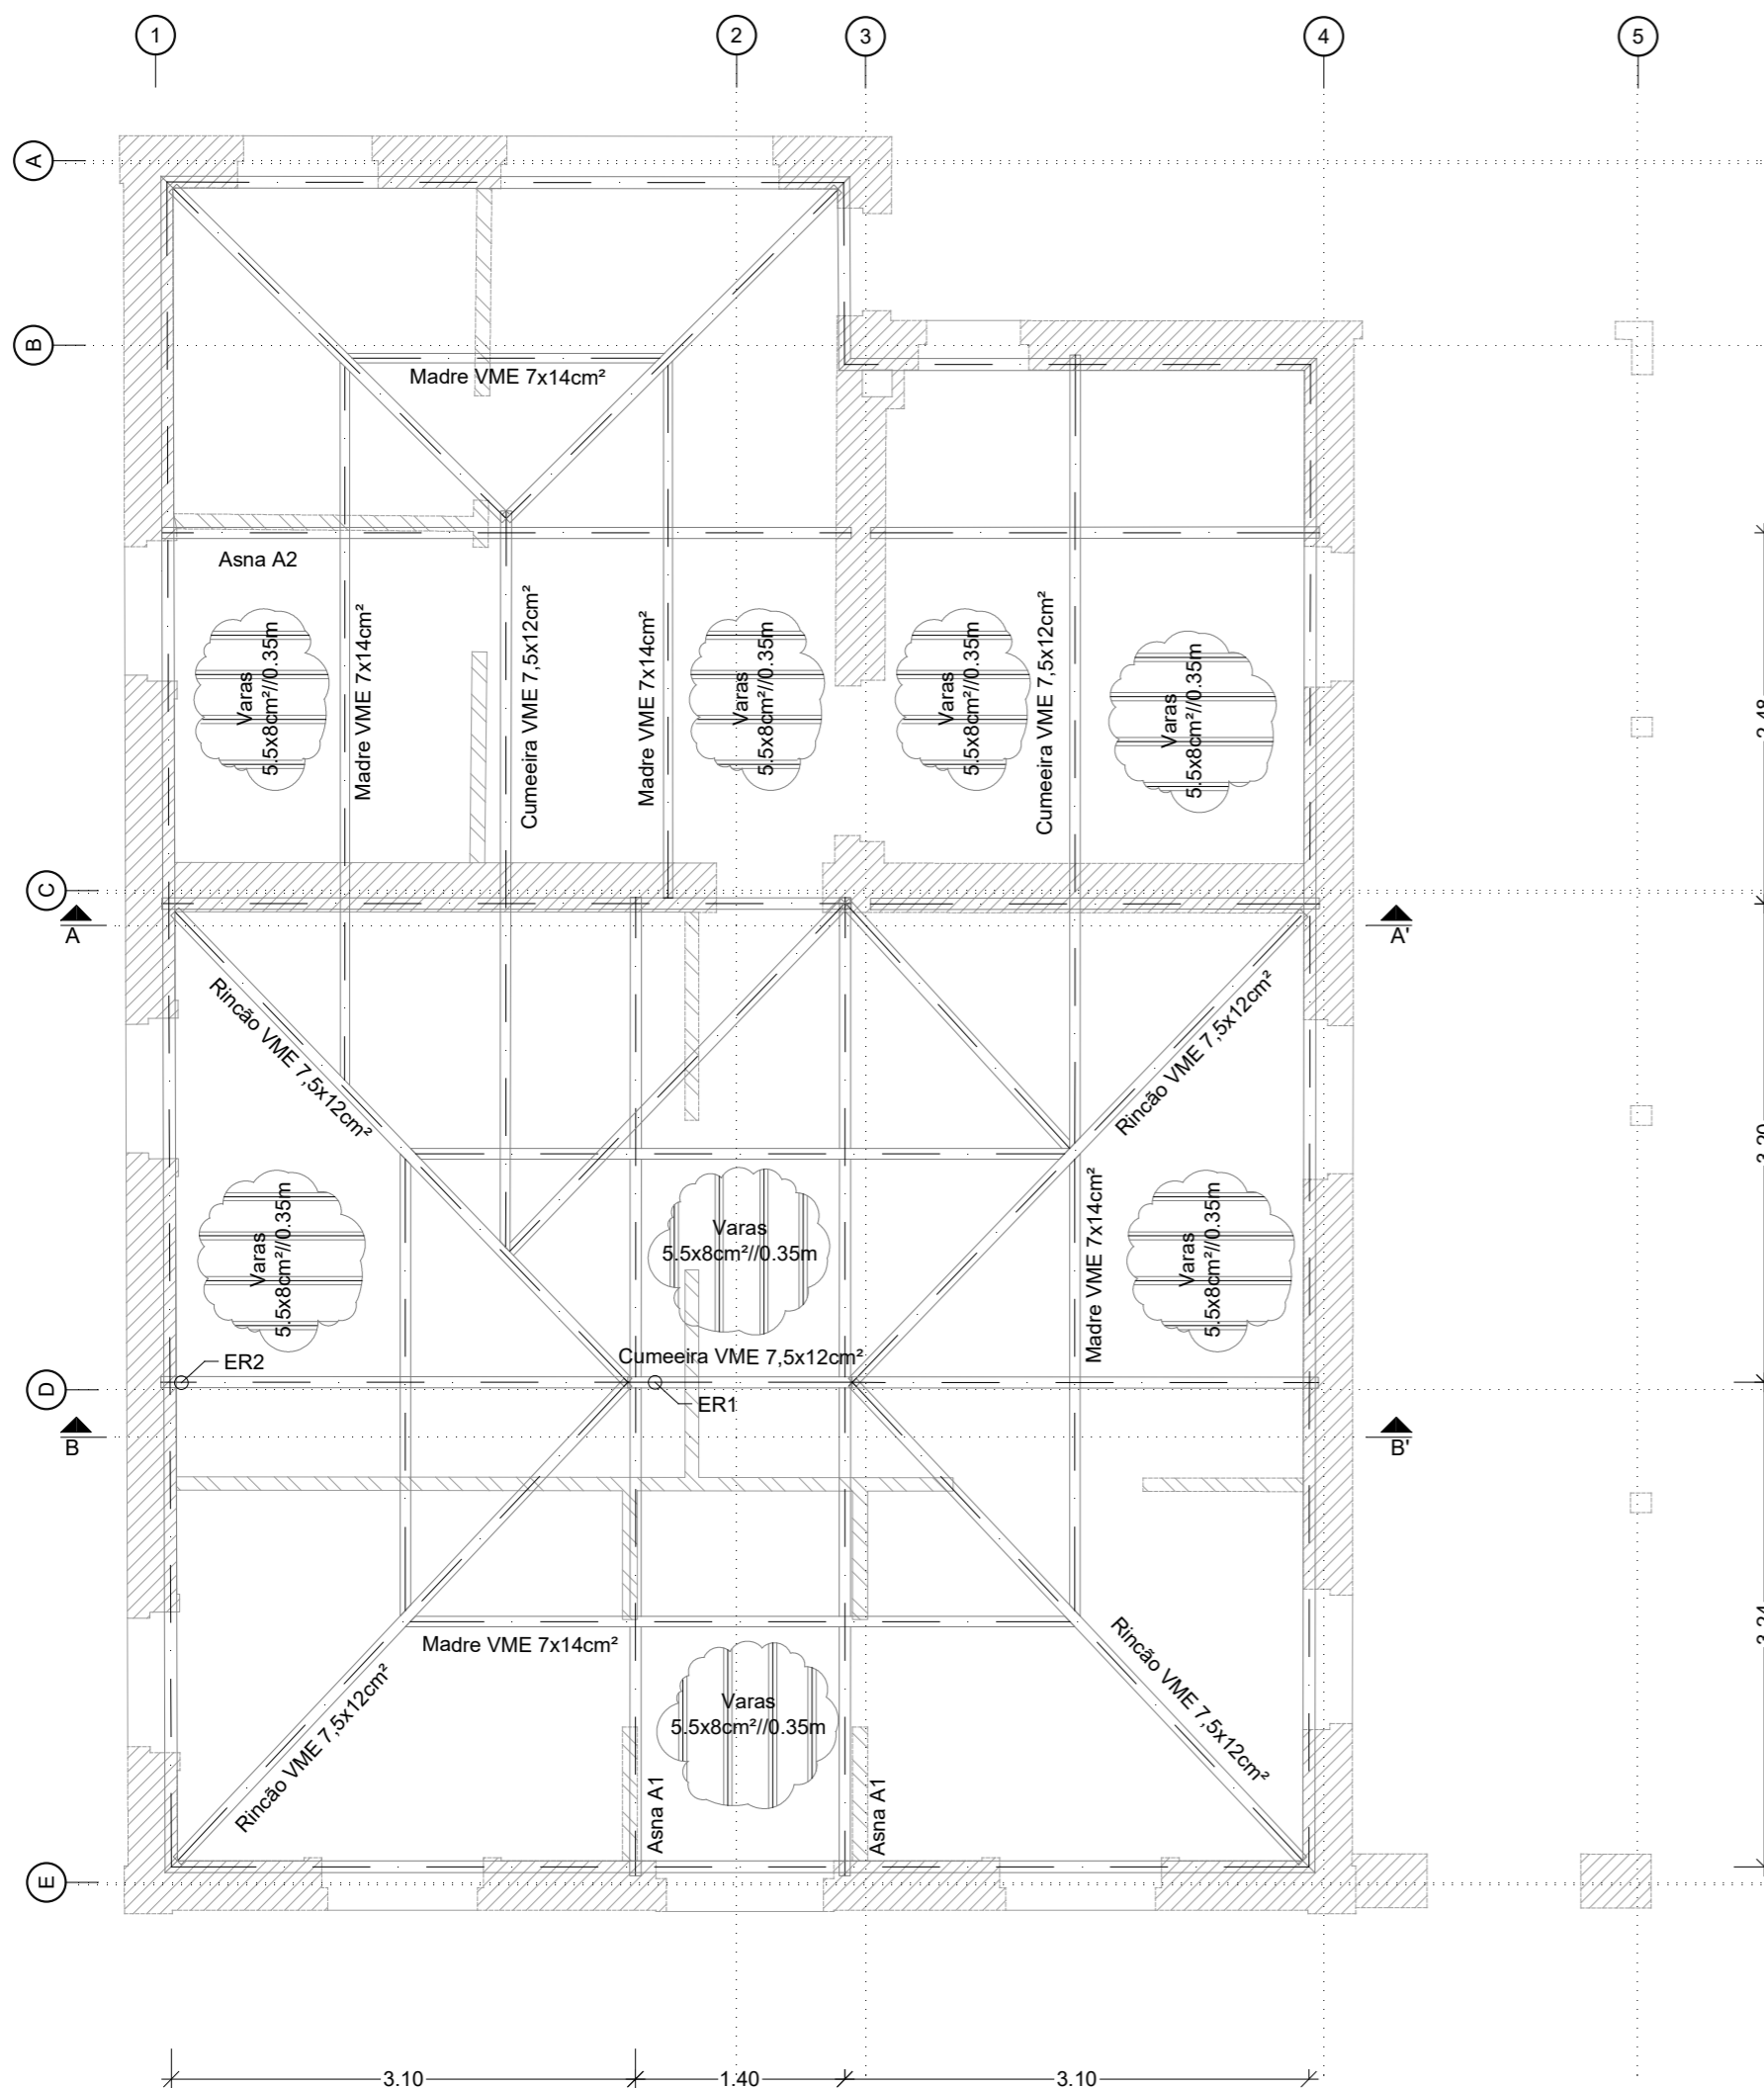
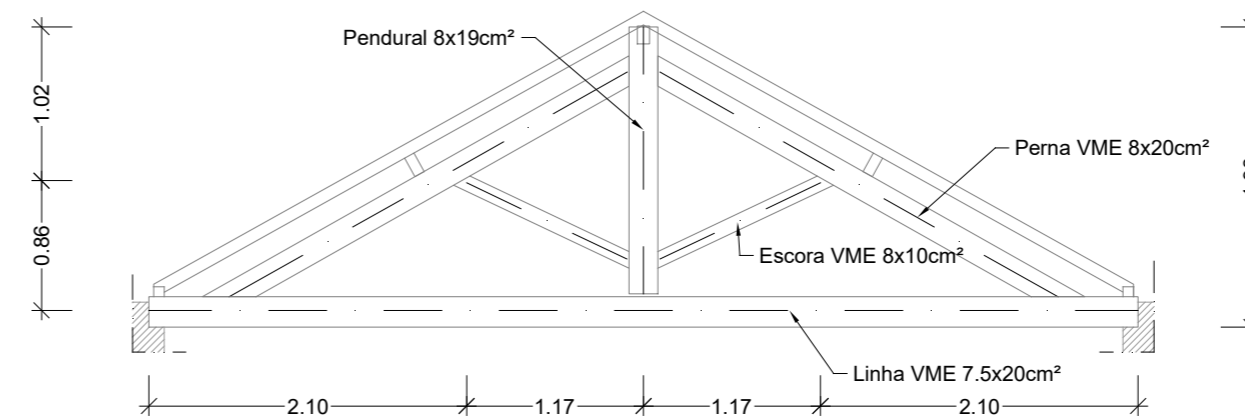
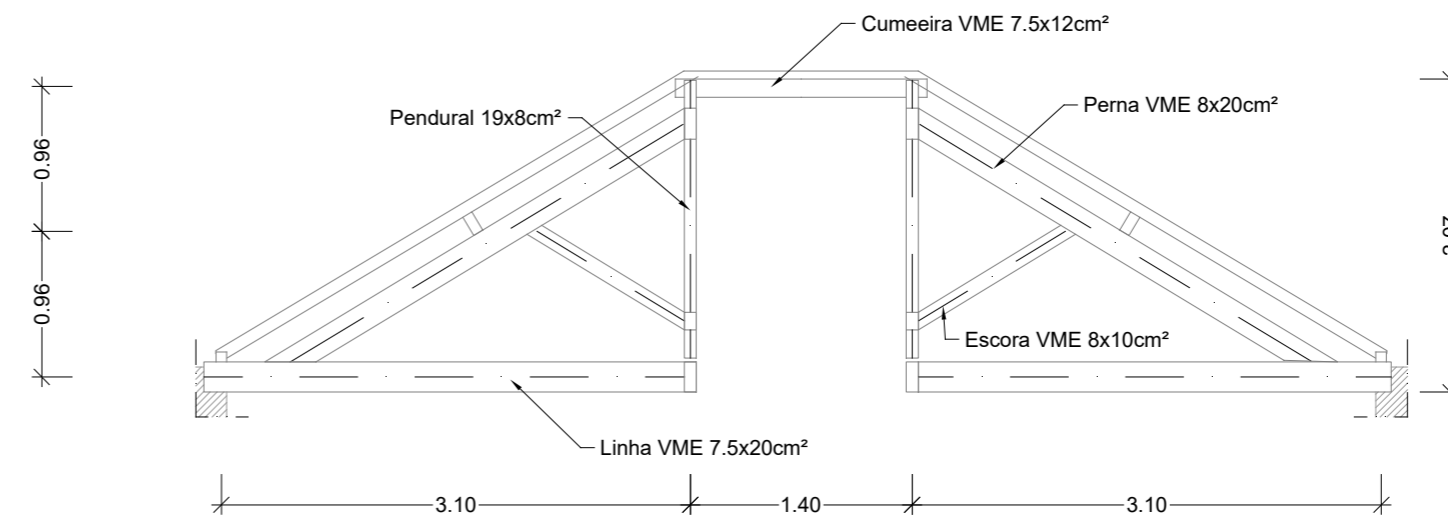
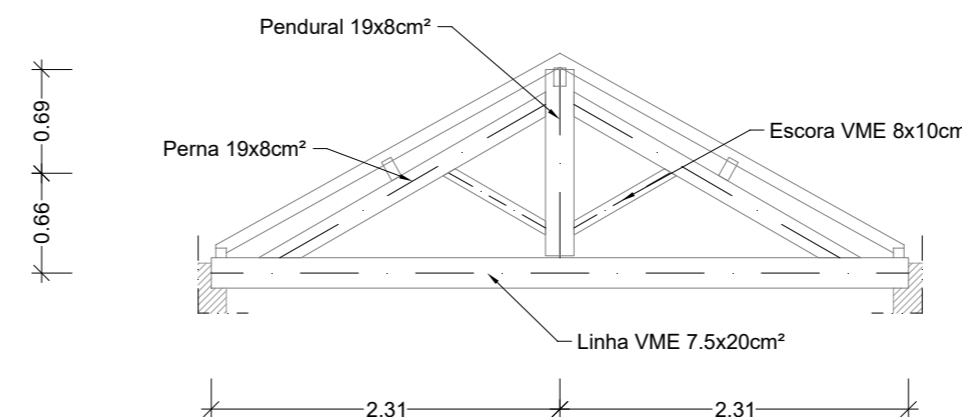
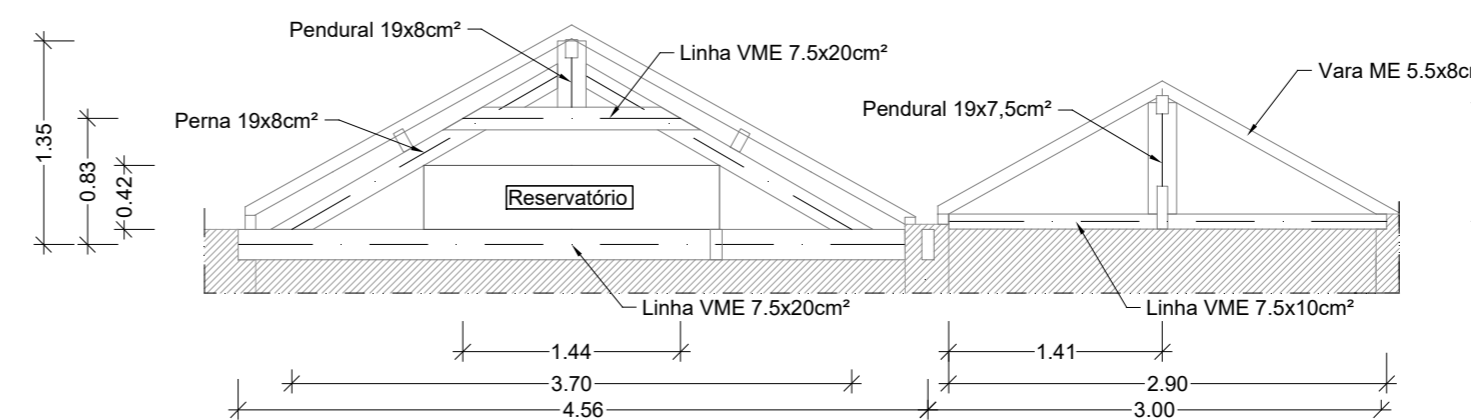
- A cobertura do auditório apresenta danos estruturais com gravidade, nomeadamente na zona de apoio das linhas das asnas nas paredes de alvenaria de pedra. Estes elementos deverão ser devidamente reforçados estruturalmente.

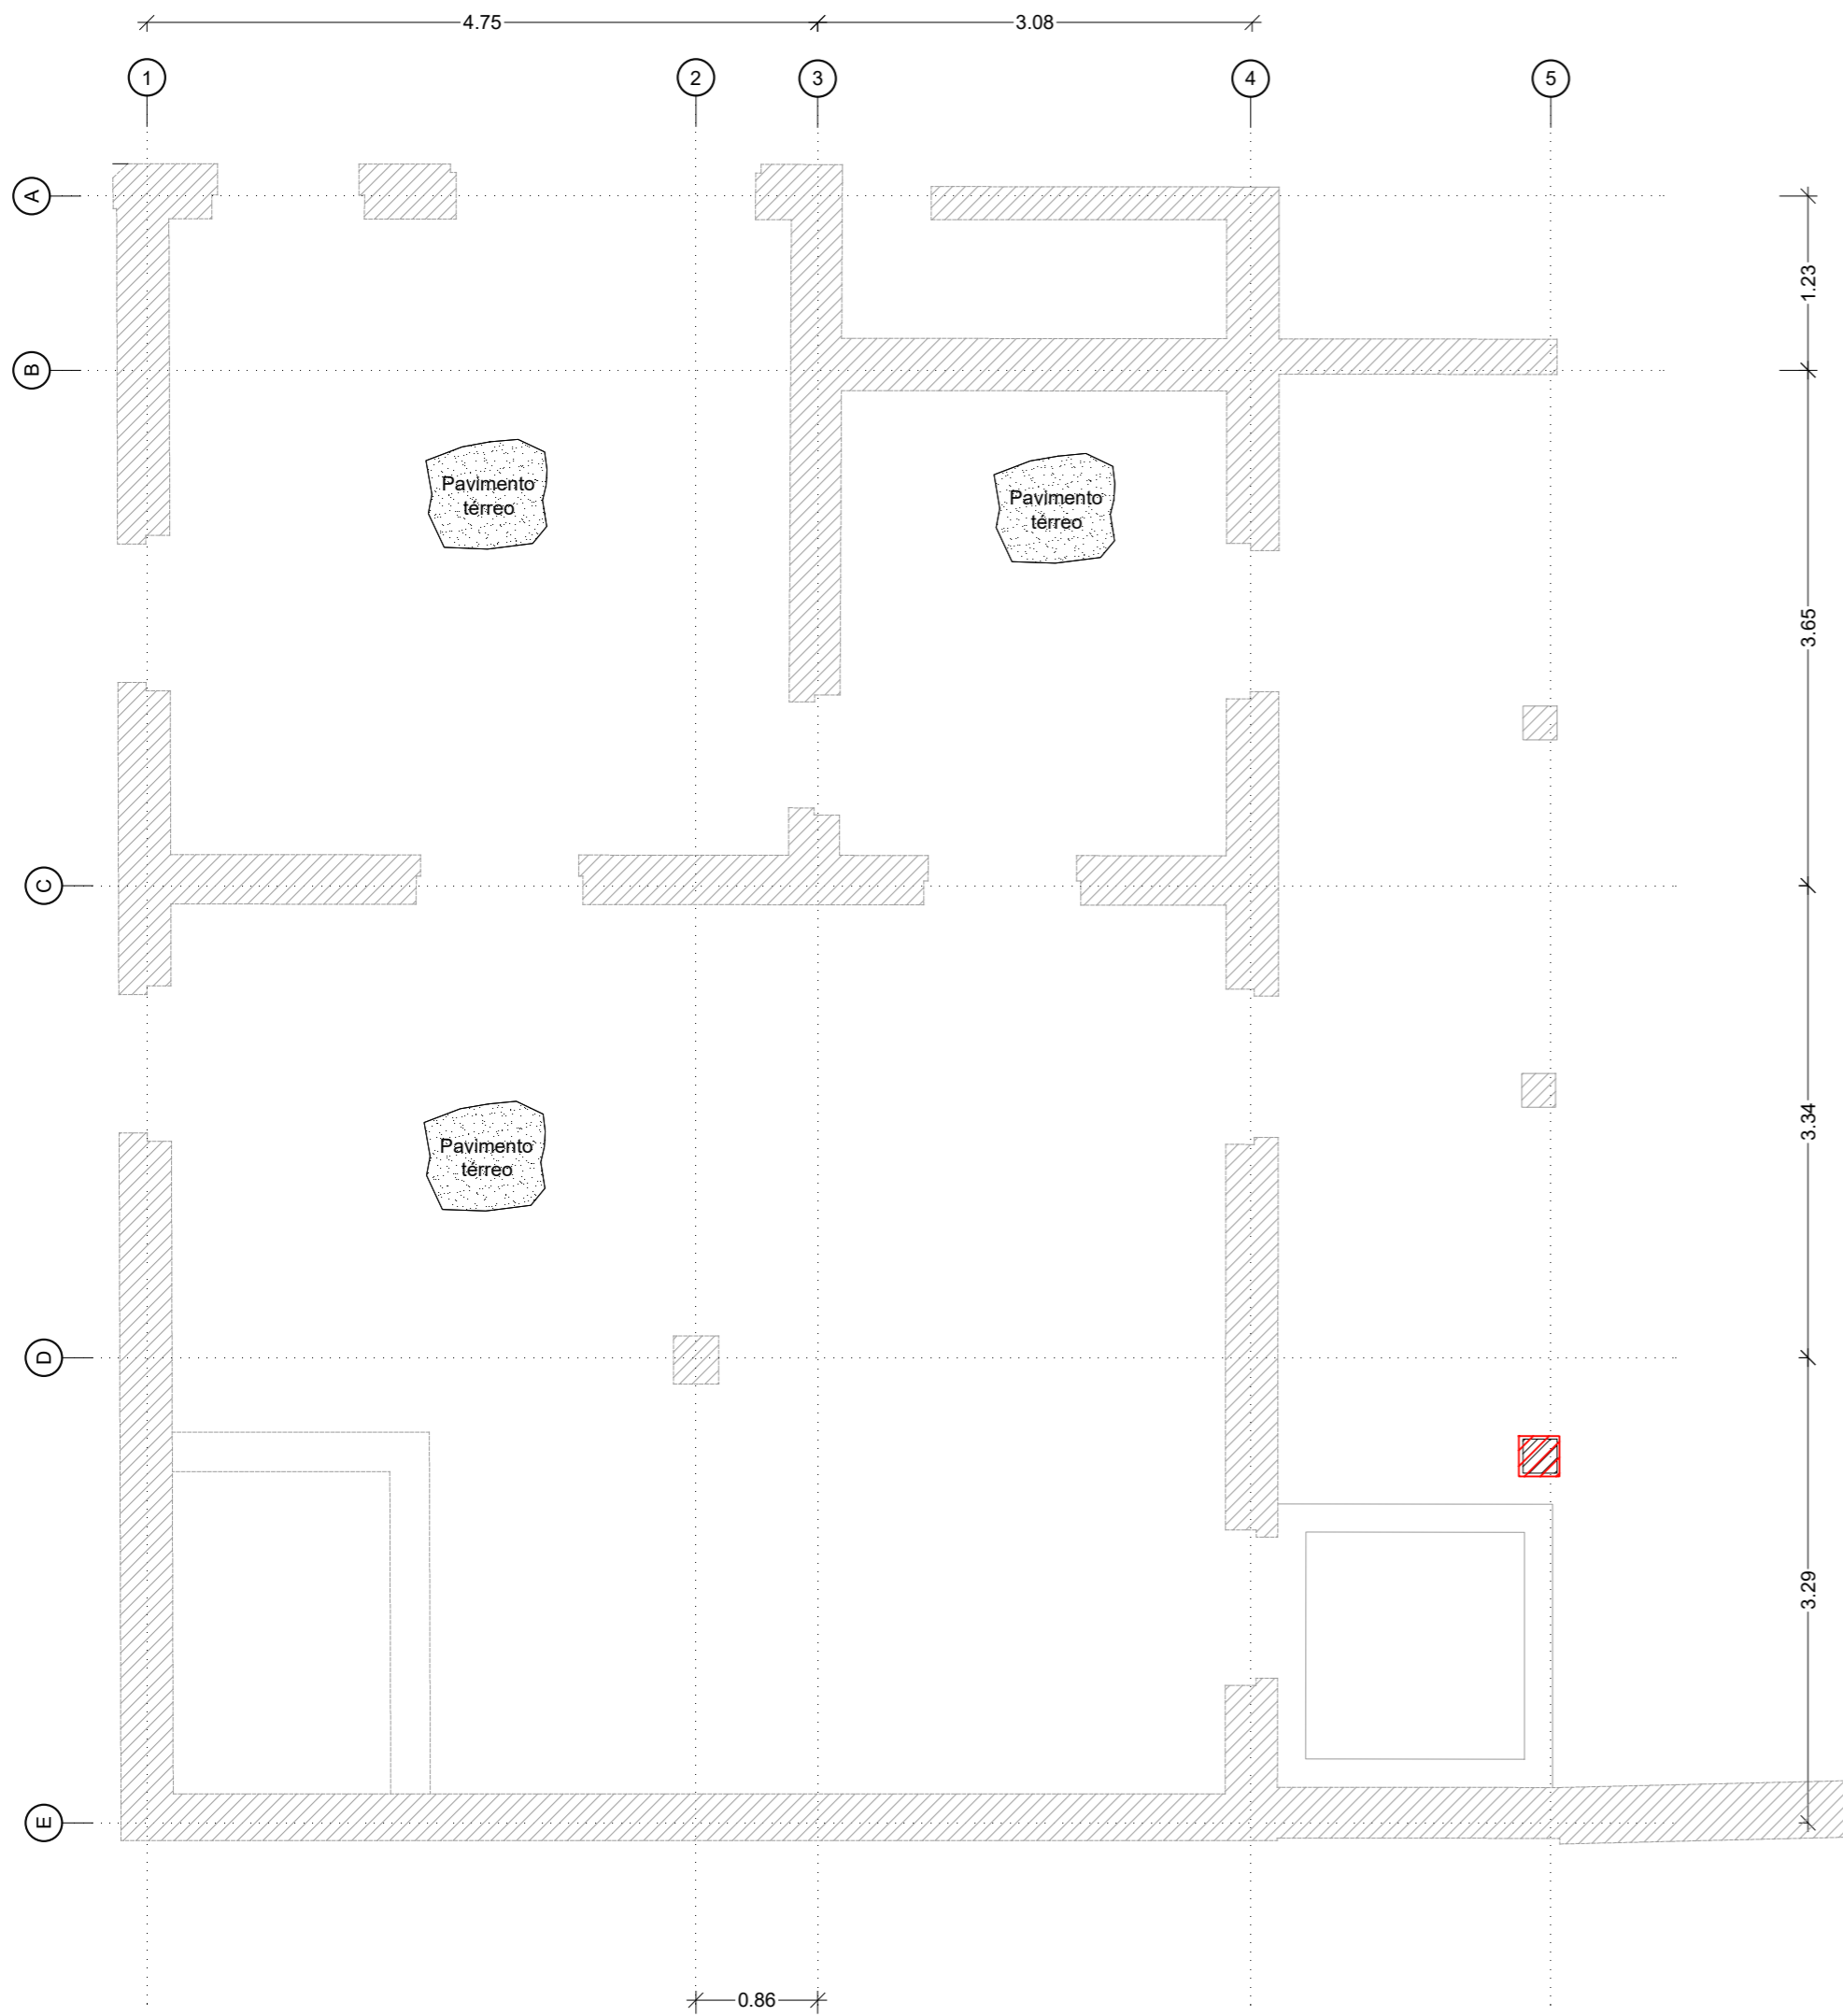
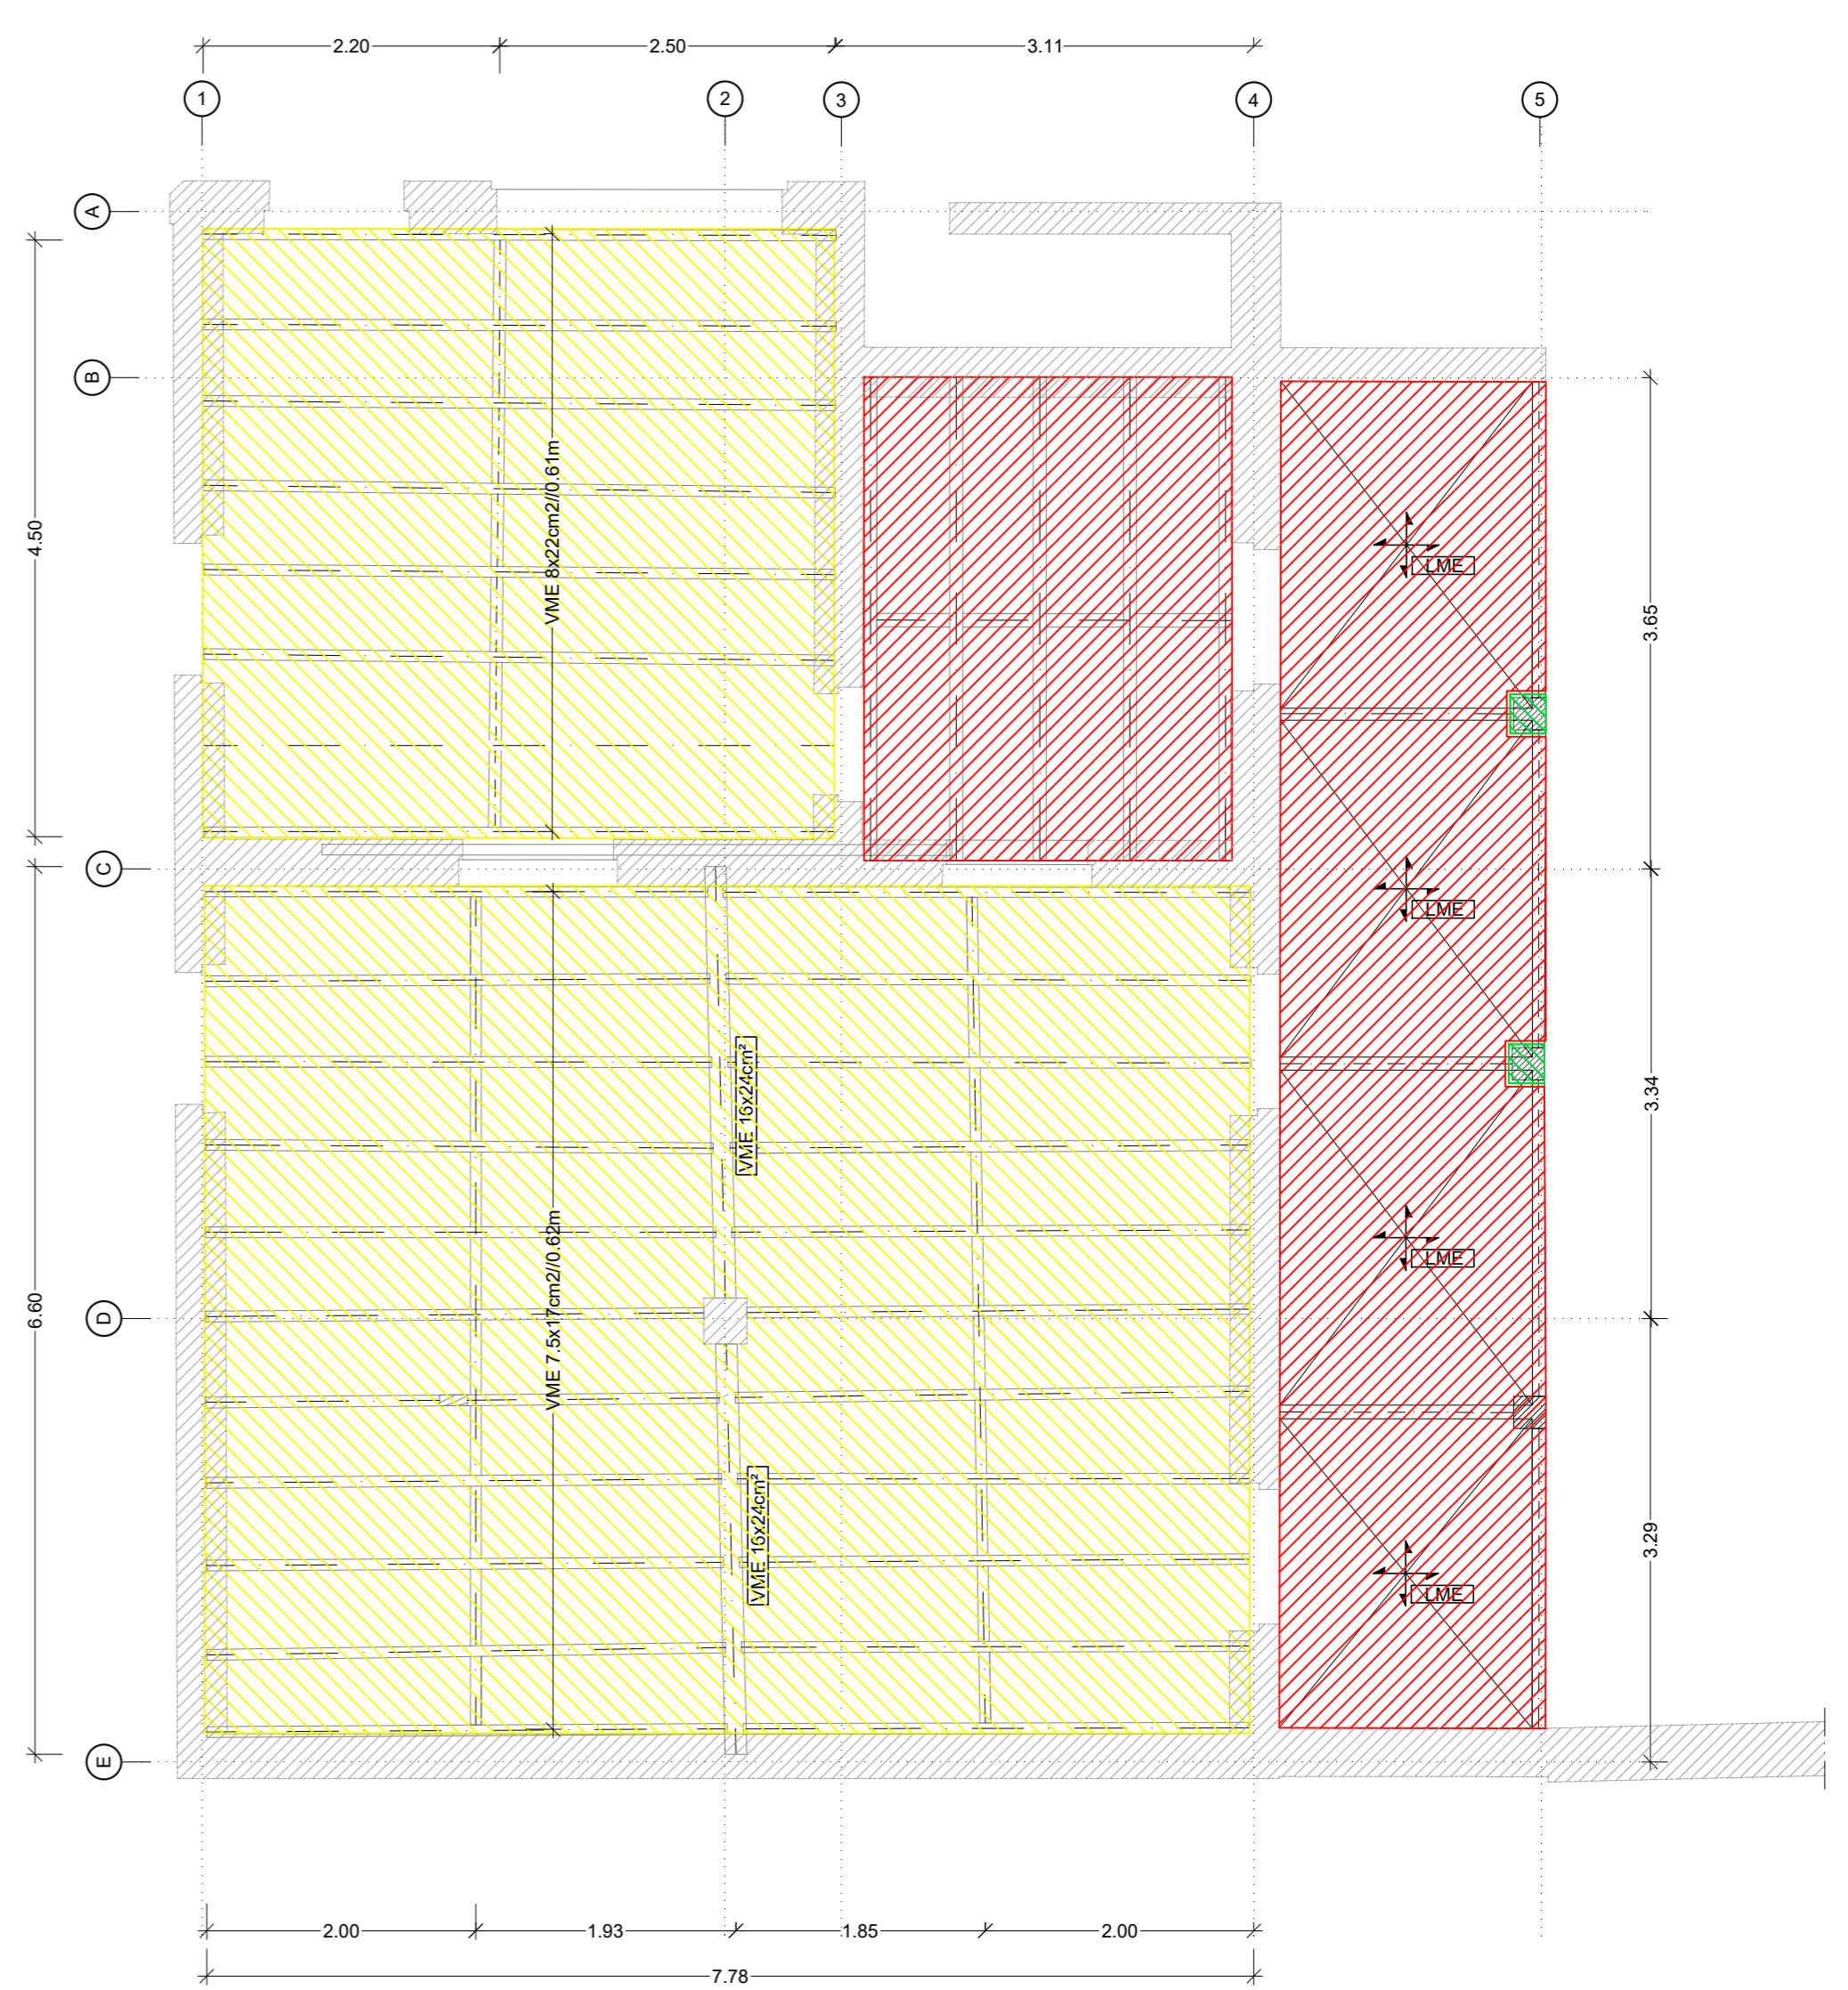
- O estado de conservação global da estrutura do edifício dos corpos laterais e posterior é razoável a bom, encontrando-se, contudo, alguns danos pontuais com relevância. Refere-se nomeadamente a degradação do piso 0 e a fissuração observada em paredes de alvenaria de pedra.

- O estado de conservação dos pavimentos de madeira é razoável, devendo os mesmos ser alvo de ações de reforço nas zonas A e B.
- Os elementos estruturais da cobertura apresentam um bom estado de conservação, podendo assim ser mantidos. No entanto as zonas de apoio das asnas devem ser reforçadas devido a altas percentagens de teor em água.
- De um modo geral, as paredes de alvenaria apresentam um bom estado de conservação, como tal, considera-se que as mesmas podem ser mantidas, devendo ser alvo de ações de consolidação.
- As paredes de tabique com função estrutural apresentam fissuração, pelo que devem ser alvo de reforço estrutural e da substituição de alguns panos de reboco.
