Gestão de Zonas Costeiras: caso de estudo Caminha-Espinho

Relatório de Estágio

Estágio desenvolvido na Agência Portuguesa do Ambiente (APA) I.P./ Administração da Região
Hidrográfica do Norte (ARHN), na Divisão de Recursos Hídricos do Litoral.

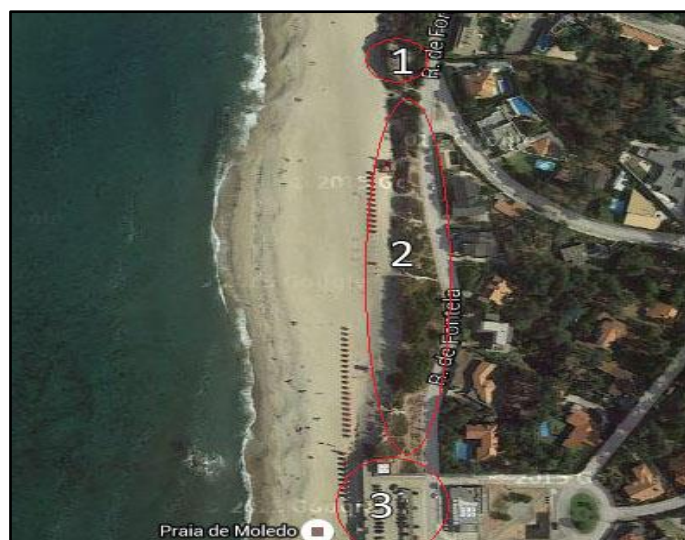
Desde o inverno de 2010/2011 que se verifica uma grande erosão na arriba que se encontra a Norte da estrutura aderente localizada na marginal urbana de Moledo do Minho. A arriba de erosão da duna pôs em risco um moinho (localizado a 280 m a Norte da estrutura aderente), tendo que se recorrer a uma proteção de emergência com enrocamento não arrumado. Desde a duna até ao arruamento onde se encontram implantadas várias construções restam apenas poucos metros o que é alarmante.

- 1- Moinho envolto numa estrutura aderente de emergência
- 2- Cordão dunar erodido
- 3- Estrutura aderente construída nos anos 40

Esta situação merece grande preocupação uma vez que a arriba erodida se encontra a cerca de 4 metros de um arruamento marginal e a cerca de 12 metros da primeira linha de habitações. Numa possível ocorrência de fenómenos climatéricos extremos, a subida das águas do mar pode chegar ao arruamento e às habitações.

Para evitar esta situação foi projetada uma reconstituição do cordão dunar, dotando-o de um núcleo artificial resistente, ou seja, um núcleo formado por cilindros em geotêxtil preenchidos no interior com material sedimentar, neste caso, areia.

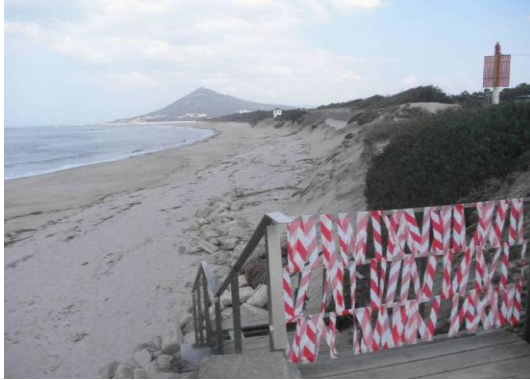
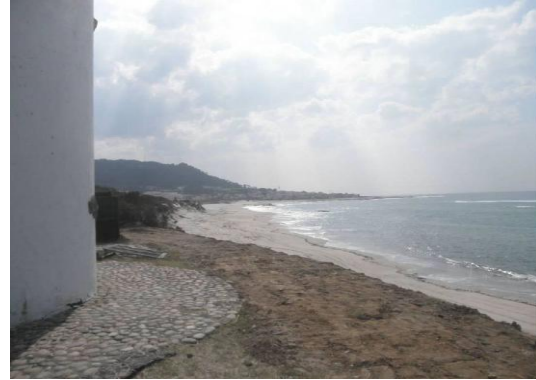
Vistas da arriba erodida a partir da estrutura aderente e do moinho

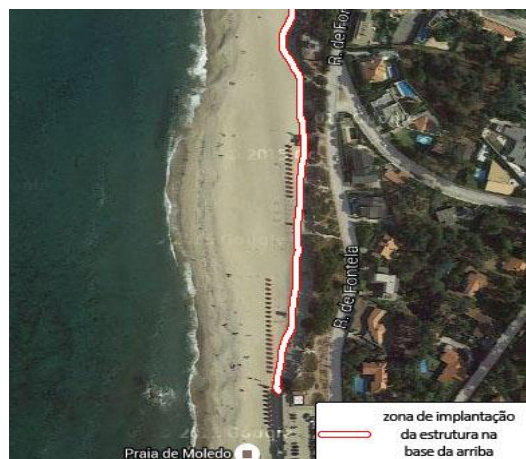
Implantação do cilindro geotêxtil

Os cilindros terão cerca de 3 m de altura e serão “encostados” à arriba ao longo de 330 metros. Espera-se que esta estrutura depois de preenchida apresente as dimensões de 7 metros de largura por 3 metros de altura. Na figura seguinte apresenta-se o local de implantação do cilindro geotêxtil.

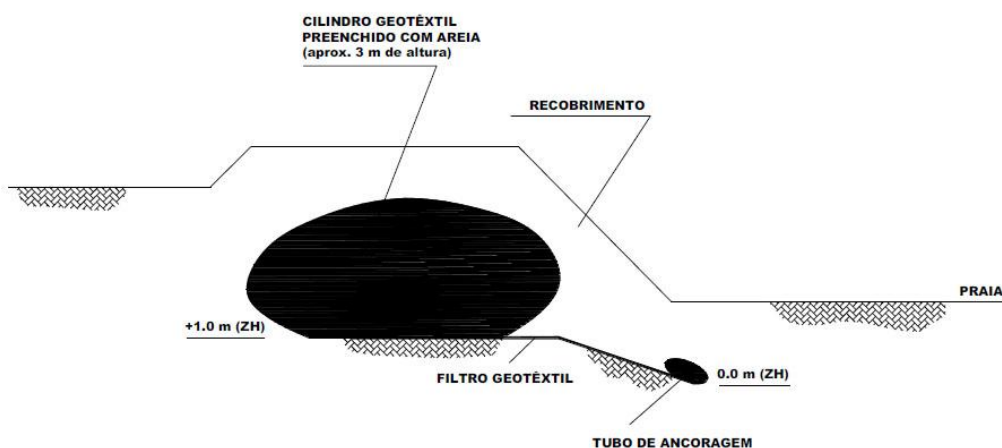
Secção transversal do cilindro

Na figura que se segue está uma representação da secção transversal tipo, os cilindros serão colocados sobre um filtro rematado em tubo com o objetivo de proteger a fundação da estrutura contra infraescavações. Esse filtro deverá ser constituído do mesmo material geotêxtil do elemento cilíndrico e estará cosido a este. O tubo de ancoragem deverá ser preenchido com areia e, preferencialmente, posicionado com a face inferior ao Zero Hidrográfico.

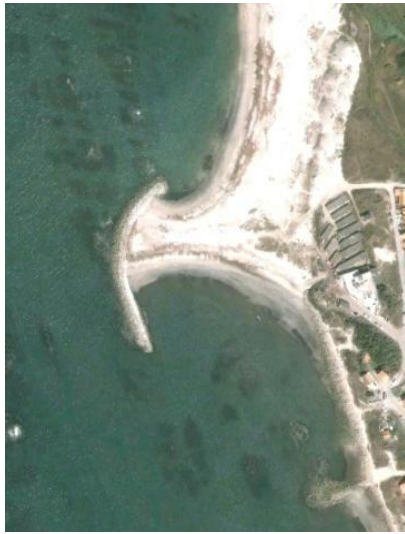
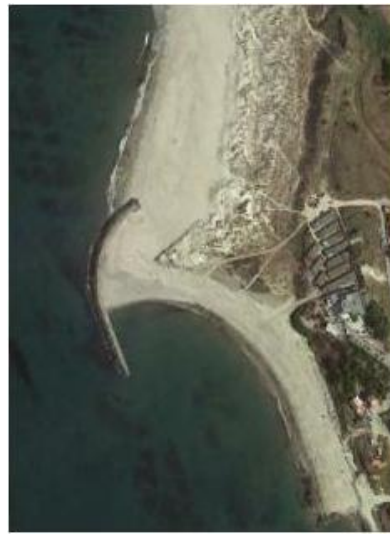
O tómbolo que se formou assumiu proporções muito superiores às que o projetista previu. O tómbolo uniu rapidamente a marginal à extremidade Norte do quebra-mar e este deixou de funcionar como quebra-mar destacado e passou a funcionar como um esporão. A Norte o efeito de acumulação foi positivo ao possibilitar a constituição de uma ampla praia e o reforço natural das dunas que, entretanto também foram protegidas. O tómbolo teve efeitos inicialmente positivos porque possibilitou uma baía para acesso das embarcações. À medida que engordou começou a preencher, de uma forma excessiva, o plano de água abrigado pelo próprio quebra-mar, que ficou cada vez mais reduzido.

Acumulação de sedimentos no tómbolo da Pedra Alta de 2003 a 2013

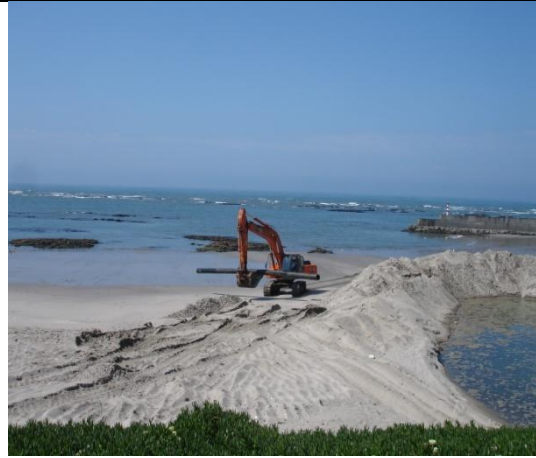
Terraplenagem para construção do dique de proteção

Serão feitos trabalhos de terraplenagem para elaboração de um dique artificial de proteção ao local de implantação da rampa que permita a realização da obra sem a influência do mar.

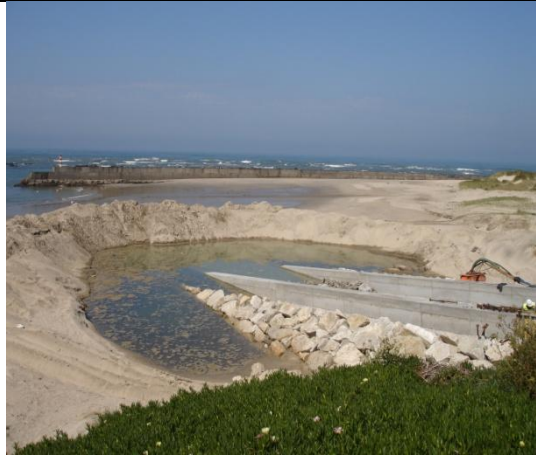
Talude em enrocamento e betonagem parcial das guias da rampa

A fundação da rampa será feita com um enrocamento de blocos graníticos de grandes dimensões, assim como os taludes laterais de proteção.

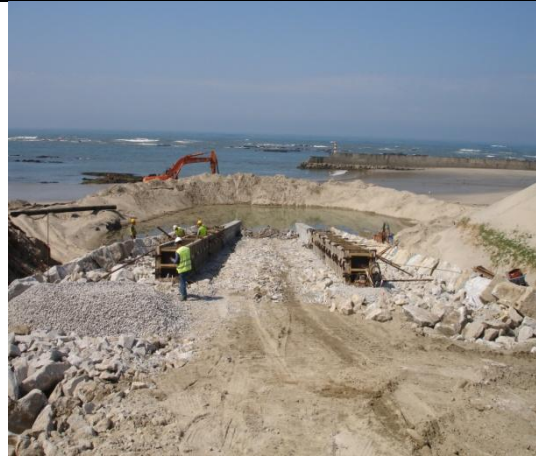
Enrocamento de fundação e colocação de armaduras nas guias da rampa

A construção da rampa será dividida em duas fases: a primeira será a montagem de cofragens, colocação de armaduras e betonagem das guias limite da rampa. A segunda será a pavimentação da plataforma da rampa para circulação das embarcações, também em betão.

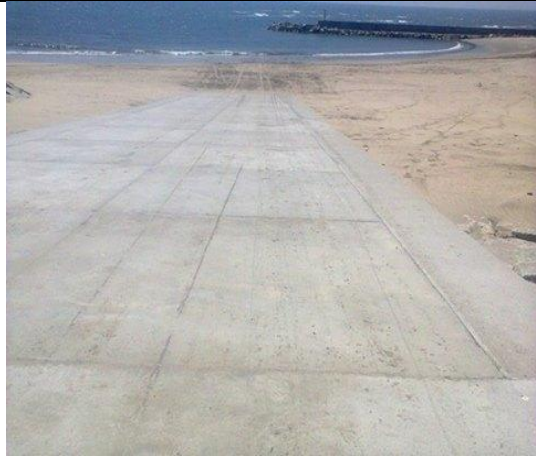
Rampa finalizada

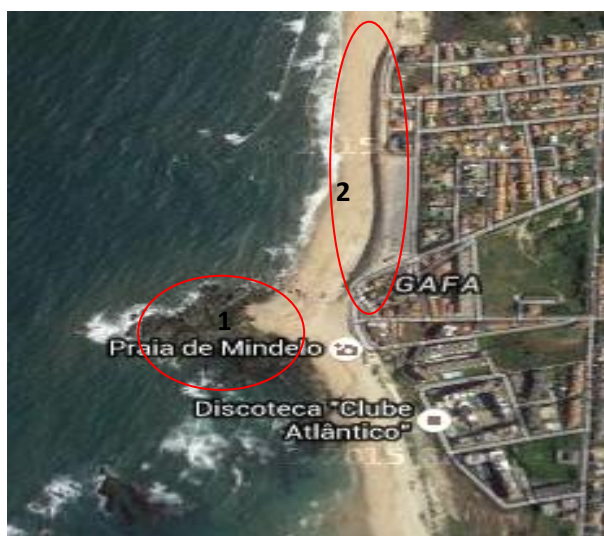
1 – Tómbolo; 2 – Estrutura aderente

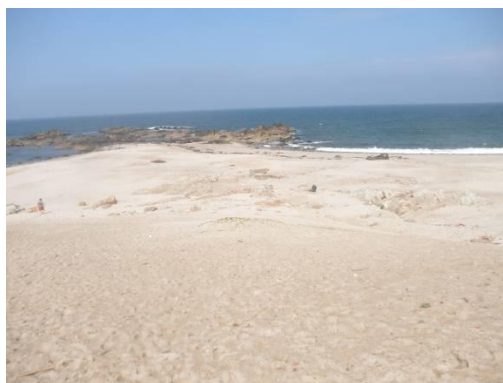
O referido tómbolo funciona como um esporão natural mas durante o inverno o seu desempenho de retenção de areias a norte fica fragilizado.

Tómbolo provocado pela formação rochosa

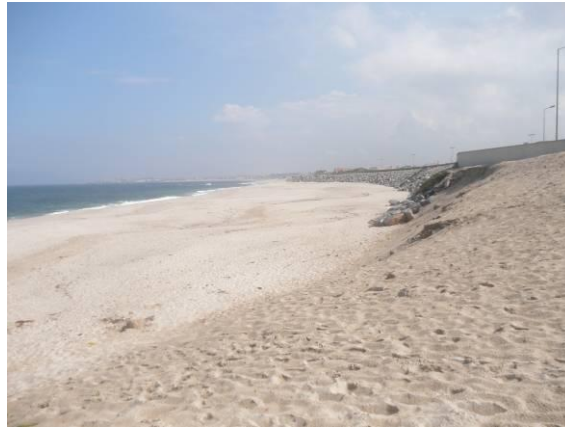
Vista da estrutura aderente Sul-Norte

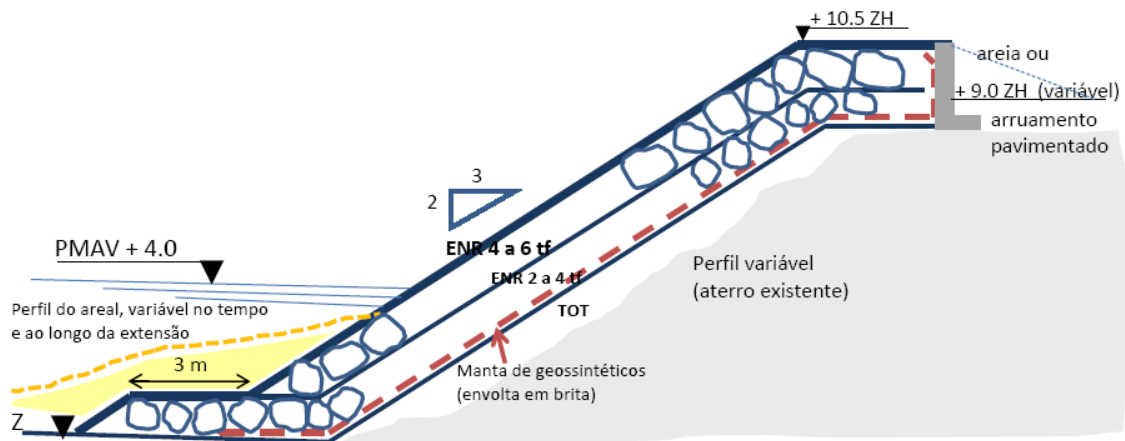
Perfil do talude de enrocamento

Os trabalhos incluem a colocação de enrocamentos graníticos TOT (como regularização), de 2 a 4 tf e de 4 a 6 tf no talude, coroamento e banquetas da defesa aderente, reconstituindo o perfil transversal existente.

Na extensão mais a norte a reconstruir, foi considerada a colocação de uma manta de geossintético de elevada resistência e permeável, com camadas de brita na envolvente do geossintético. Também nesta extensão foi considerada a construção de um muro em betão armado, de transição entre o coroamento e o arruamento, dado que este fica a uma cota inferior.

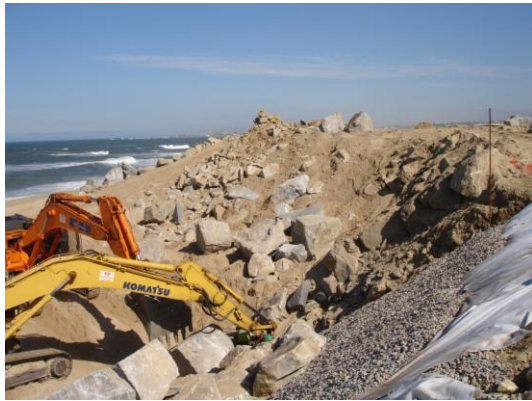
Manto geotêxtil coberto de brita e colocação da primeira camada de enrocamento

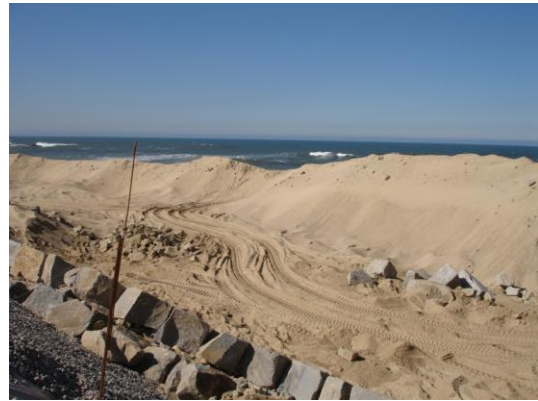
Dique de proteção e colocação da segunda camada de enrocamento

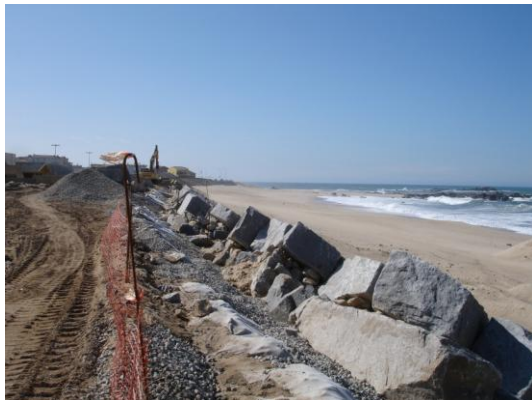
Dupla camada de enrocamento

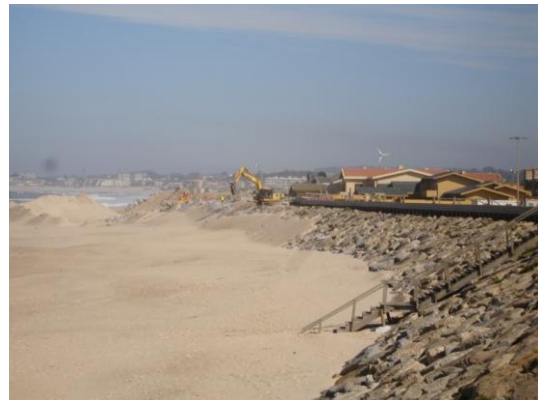
Intervenção finalizada na extremidade Sul
