# Inspeção, Diagnóstico e Reabilitação Estrutural

# **INSPEÇÃO, DIAGNÓSTICO E REABILITAÇÃO ESTRUTURAL**

**MESTRE EM ENGENHARIA CIVIL – RAMO DE ESTRUTURAS**

No âmbito do estágio foram realizados diversos trabalhos de inspeção e diagnóstico, sendo apresentadas neste documento as campanhas de inspeção realizadas no Mosteiro de Odivelas e num edifício de habitação localizado na Maia, que resultaram em relatórios técnicos de inspeção e diagnóstico estrutural. Relativamente ao Mosteiro de Odivelas, foi efetuada uma pesquisa histórica sobre a sua evolução, seguida da caracterização construtiva e estrutural com base na inspeção visual. Sobre o edifício habitacional da Maia é apresentada a caracterização construtiva e geométrica, a caracterização dos danos estruturais, a avaliação de segurança das estruturas de madeira existentes e as sugestões de medidas de intervenção.

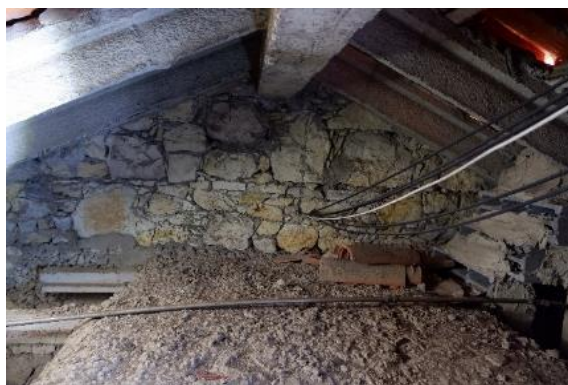
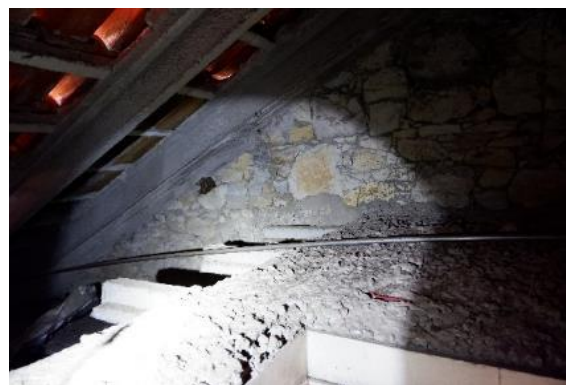
a) Exemplos de paredes existentes em alvenaria de pedra

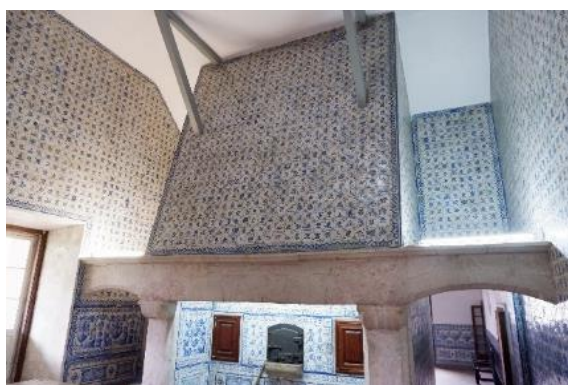
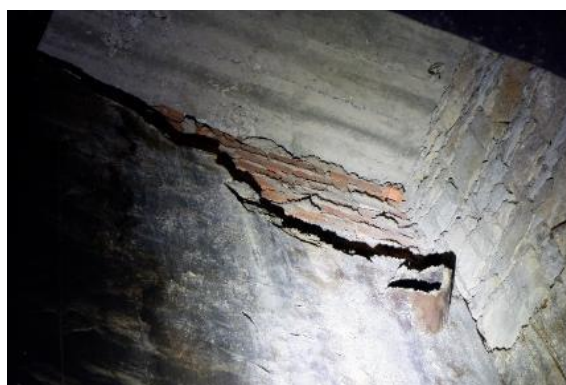
b) Estrutura da chaminé existente na antiga cozinha (piso 0)

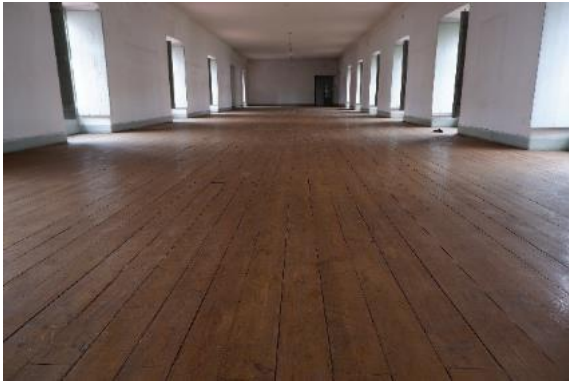
a) Pavimento do piso 1

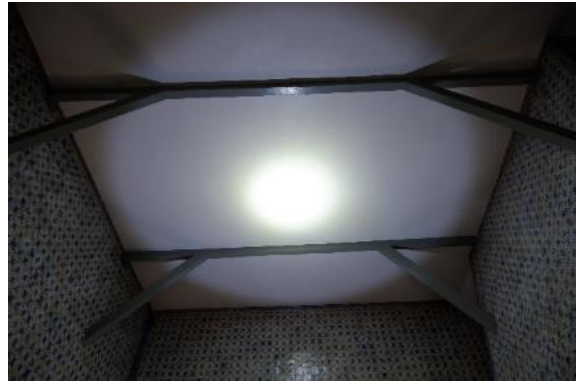
b) Estrutura de madeira visível no teto da antiga cozinha (piso 0)

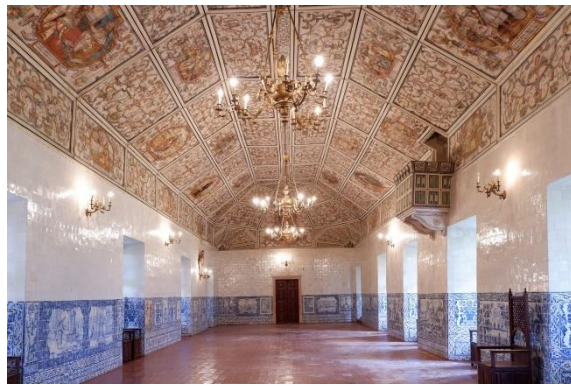
c) Teto do refeitório (piso 0)

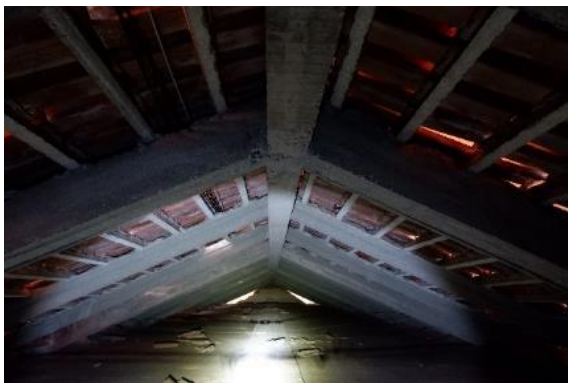
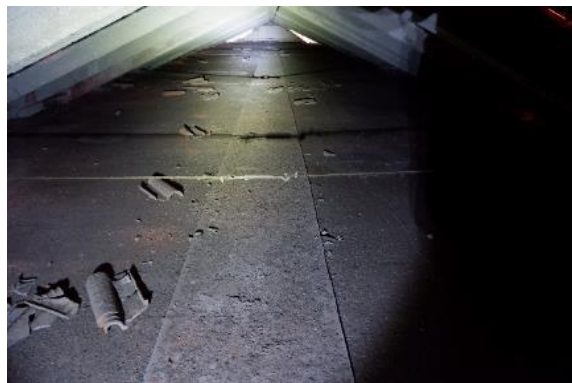
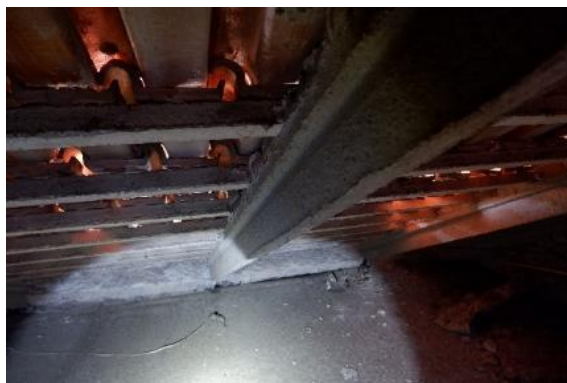
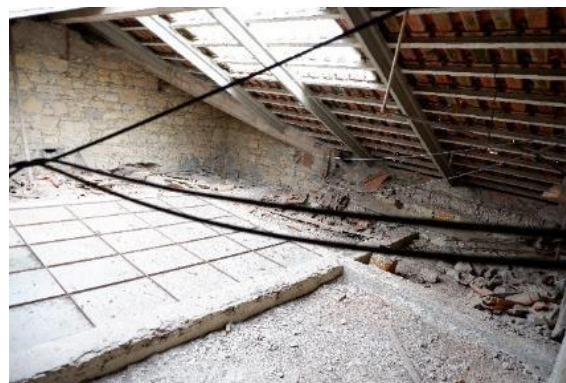
Figura 4.28 – Fotos gerais da estrutura da cobertura do corpo 6

A cobertura de duas águas, materializada em betão armado (Figura 4.28), é composta por um total de 7 asnas, de alçado simples, constituídas por duas pernas de secção transversal retangular com  $0,20 \times 0,25 \text{ m}^2$  e uma linha materializada por um tirante metálico com 8,5 mm de diâmetro. Esta estrutura é complementada por uma viga cumeeira de secção retangular com  $0,20 \times 0,36 \text{ m}^2$  e varas materializadas por vigotas pré-esforçadas com secção transversal em “T”, espaçadas 1,50 m entre eixos. Esta estrutura contempla ainda o espaço sobre a caixa de escadas considerada no corpo 7, cujo teto é materializado por vigas de betão armado que suportam a estrutura da claraboia.

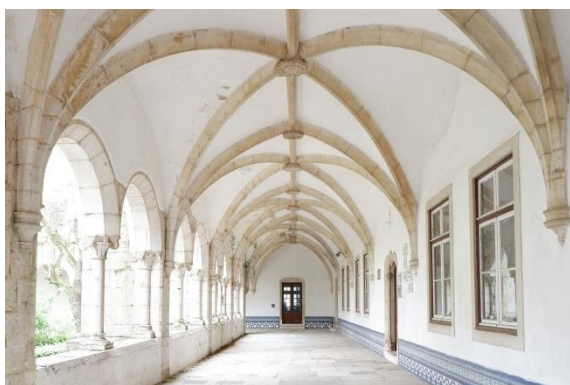
a) Abóbadas de cruzaria com nervuras existentes nas alas sul e poente

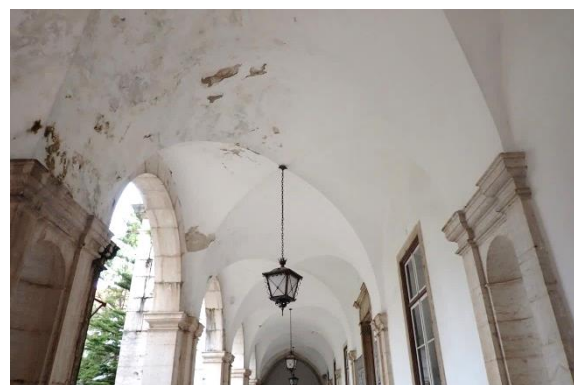
b) Abóbadas de aresta existentes na alas norte e nascente

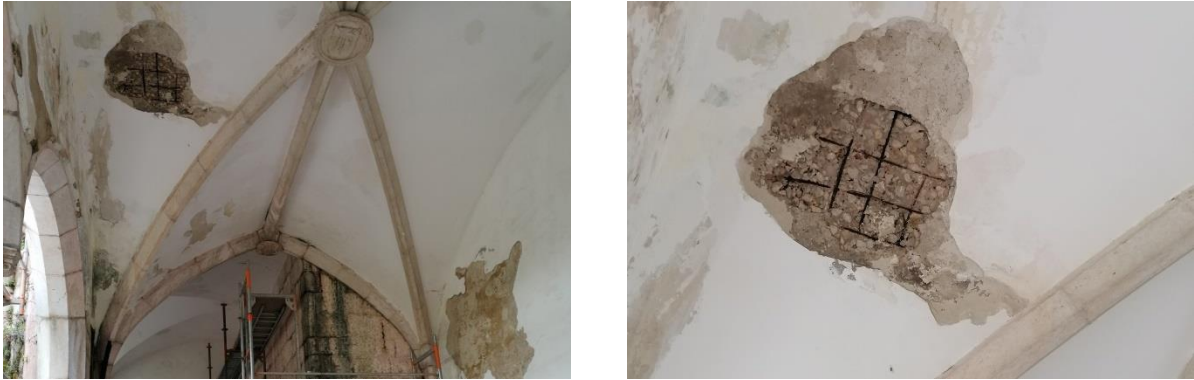
Figura 4.37 – Exemplo de elemento em betão armado existente nas abóbadas do Claustro Novo (ala sul)  
(fonte: Câmara Municipal de Odivelas)

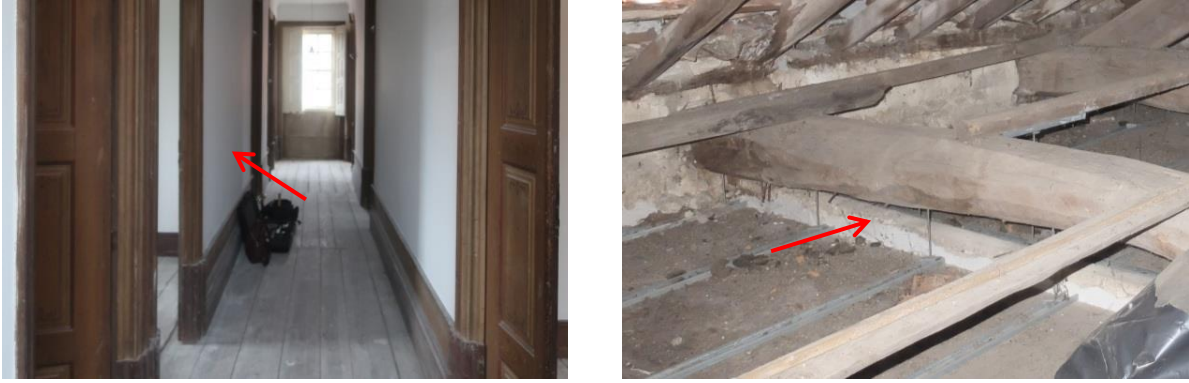
Figura 5.5 – Elementos verticais em tabique

Foram identificadas fissuras verticais numa parede de tabique do piso 1 que poderão estar relacionadas com a não continuidade das paredes em altura, estando sujeitas à deformação das vigas de madeira (A1).

Foram identificadas fissuras diagonais ao longo de uma das paredes de tabique do piso 1, que, à semelhança das fissuras verticais encontradas noutra parede, se devem à deformação dos pavimentos de madeira.

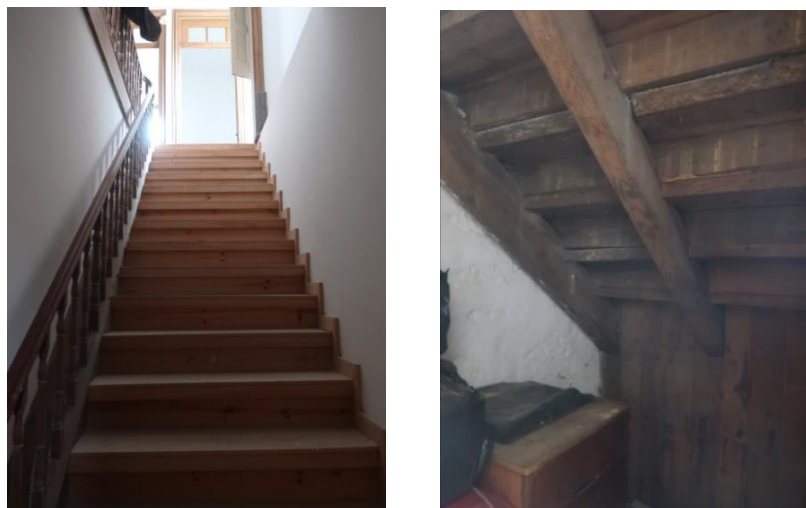
a) Escada junto à entrada principal

Foram encontrados sinais de ataques de térmitas, nomeadamente caminhos de terra, nas escadas junto à entrada principal do edifício. Foi realizado um ensaio com *Resistograph* (ER22) neste ponto, que permitiu confirmar a degradação interna de uma das pernas desta estrutura.

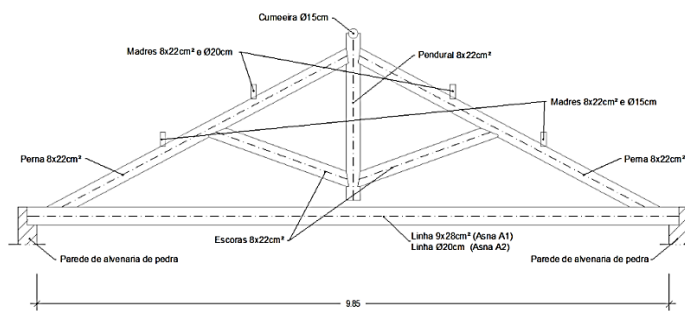
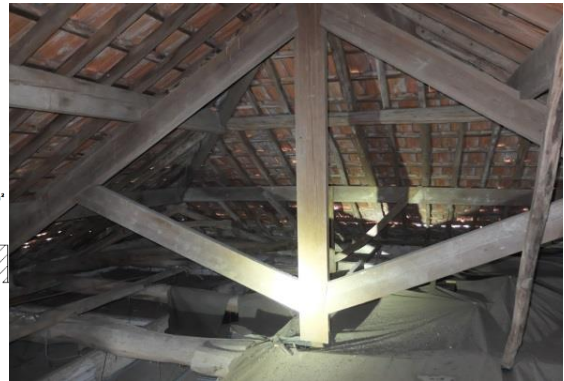
Figura 5.8 – Alçado da asna principal (sem escala) e registo fotográfico da asna A2

As duas asnas principais (Figura 5.8), que apoiam nas paredes exteriores e na parede interior em alvenaria de pedra, apresentam uma configuração tradicional de Palladio – cada asna é composta por duas pernas, um pendural e duas escoras, com secção de  $8 \times 22 \text{ cm}^2$ , e uma linha. No caso da asna A1, a linha é realizada por uma peça única com secção de  $9 \times 28 \text{ cm}^2$ , enquanto a linha da asna A2 é composta por uma viga descontínua com secção circular com 20 cm de diâmetro.

Foram detetados danos de origem biótica em algumas peças da cobertura, nomeadamente uma perna e uma escora da asna A1, que apresentavam degradação superficial causada pelo ataque de caruncho potenciado pela presença de água. Também foi identificada degradação por ataques de caruncho nos degraus da escada junto à entrada, nas vigas de pavimento do piso 0 e numa viga de suporte de teto do piso 2, alinhada com as linhas das asnas.

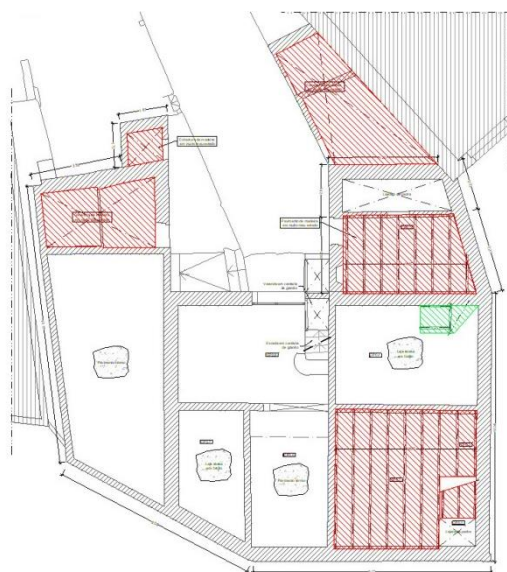
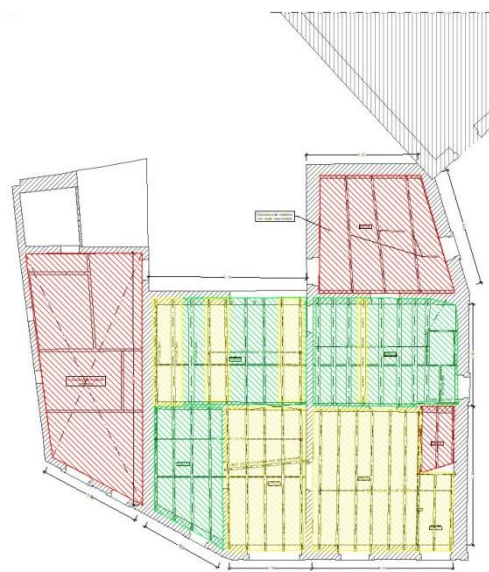
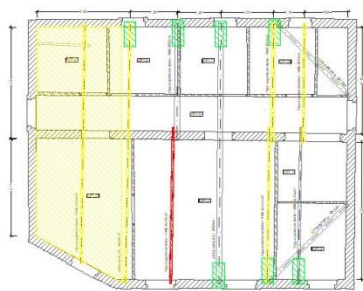
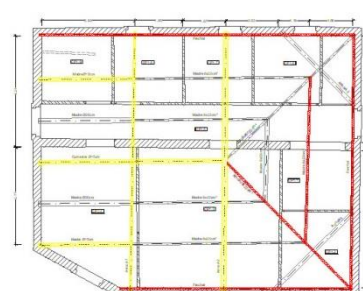
Figura 5.14 – Mapas de intervenção dos elementos estruturais horizontais (sem escala)

As estruturas horizontais em madeira, como foi possível perceber, apresentam diferentes estados de conservação, sendo necessário definir diferentes níveis de intervenção, tendo em conta as necessidades de cada zona ou elemento estrutural. Foram, portanto, definidos 3 níveis de intervenção, tendo em conta o estado de conservação e a verificação de segurança efetuada. Estes níveis de intervenção encontram-se definidos nos mapas de intervenção apresentados na Figura 5.14 e nas peças desenhadas em anexo, sendo distinguidos pelas 3 cores:

- Zonas a verde: os elementos estruturais poderão ser mantidos, sendo necessárias ações de limpeza, tratamento e substituição pontual e/ou parcial de elementos (nomeadamente nas entregas);
- Zonas a amarelo: os elementos estruturais poderão ser mantidos, com ações de limpeza, tratamento e substituições pontuais, mas apresentam necessidade de reforço;
- Zonas a vermelho: os elementos estruturais apresentam um nível de degradação avançado e terão de ser substituídos por elementos novos.

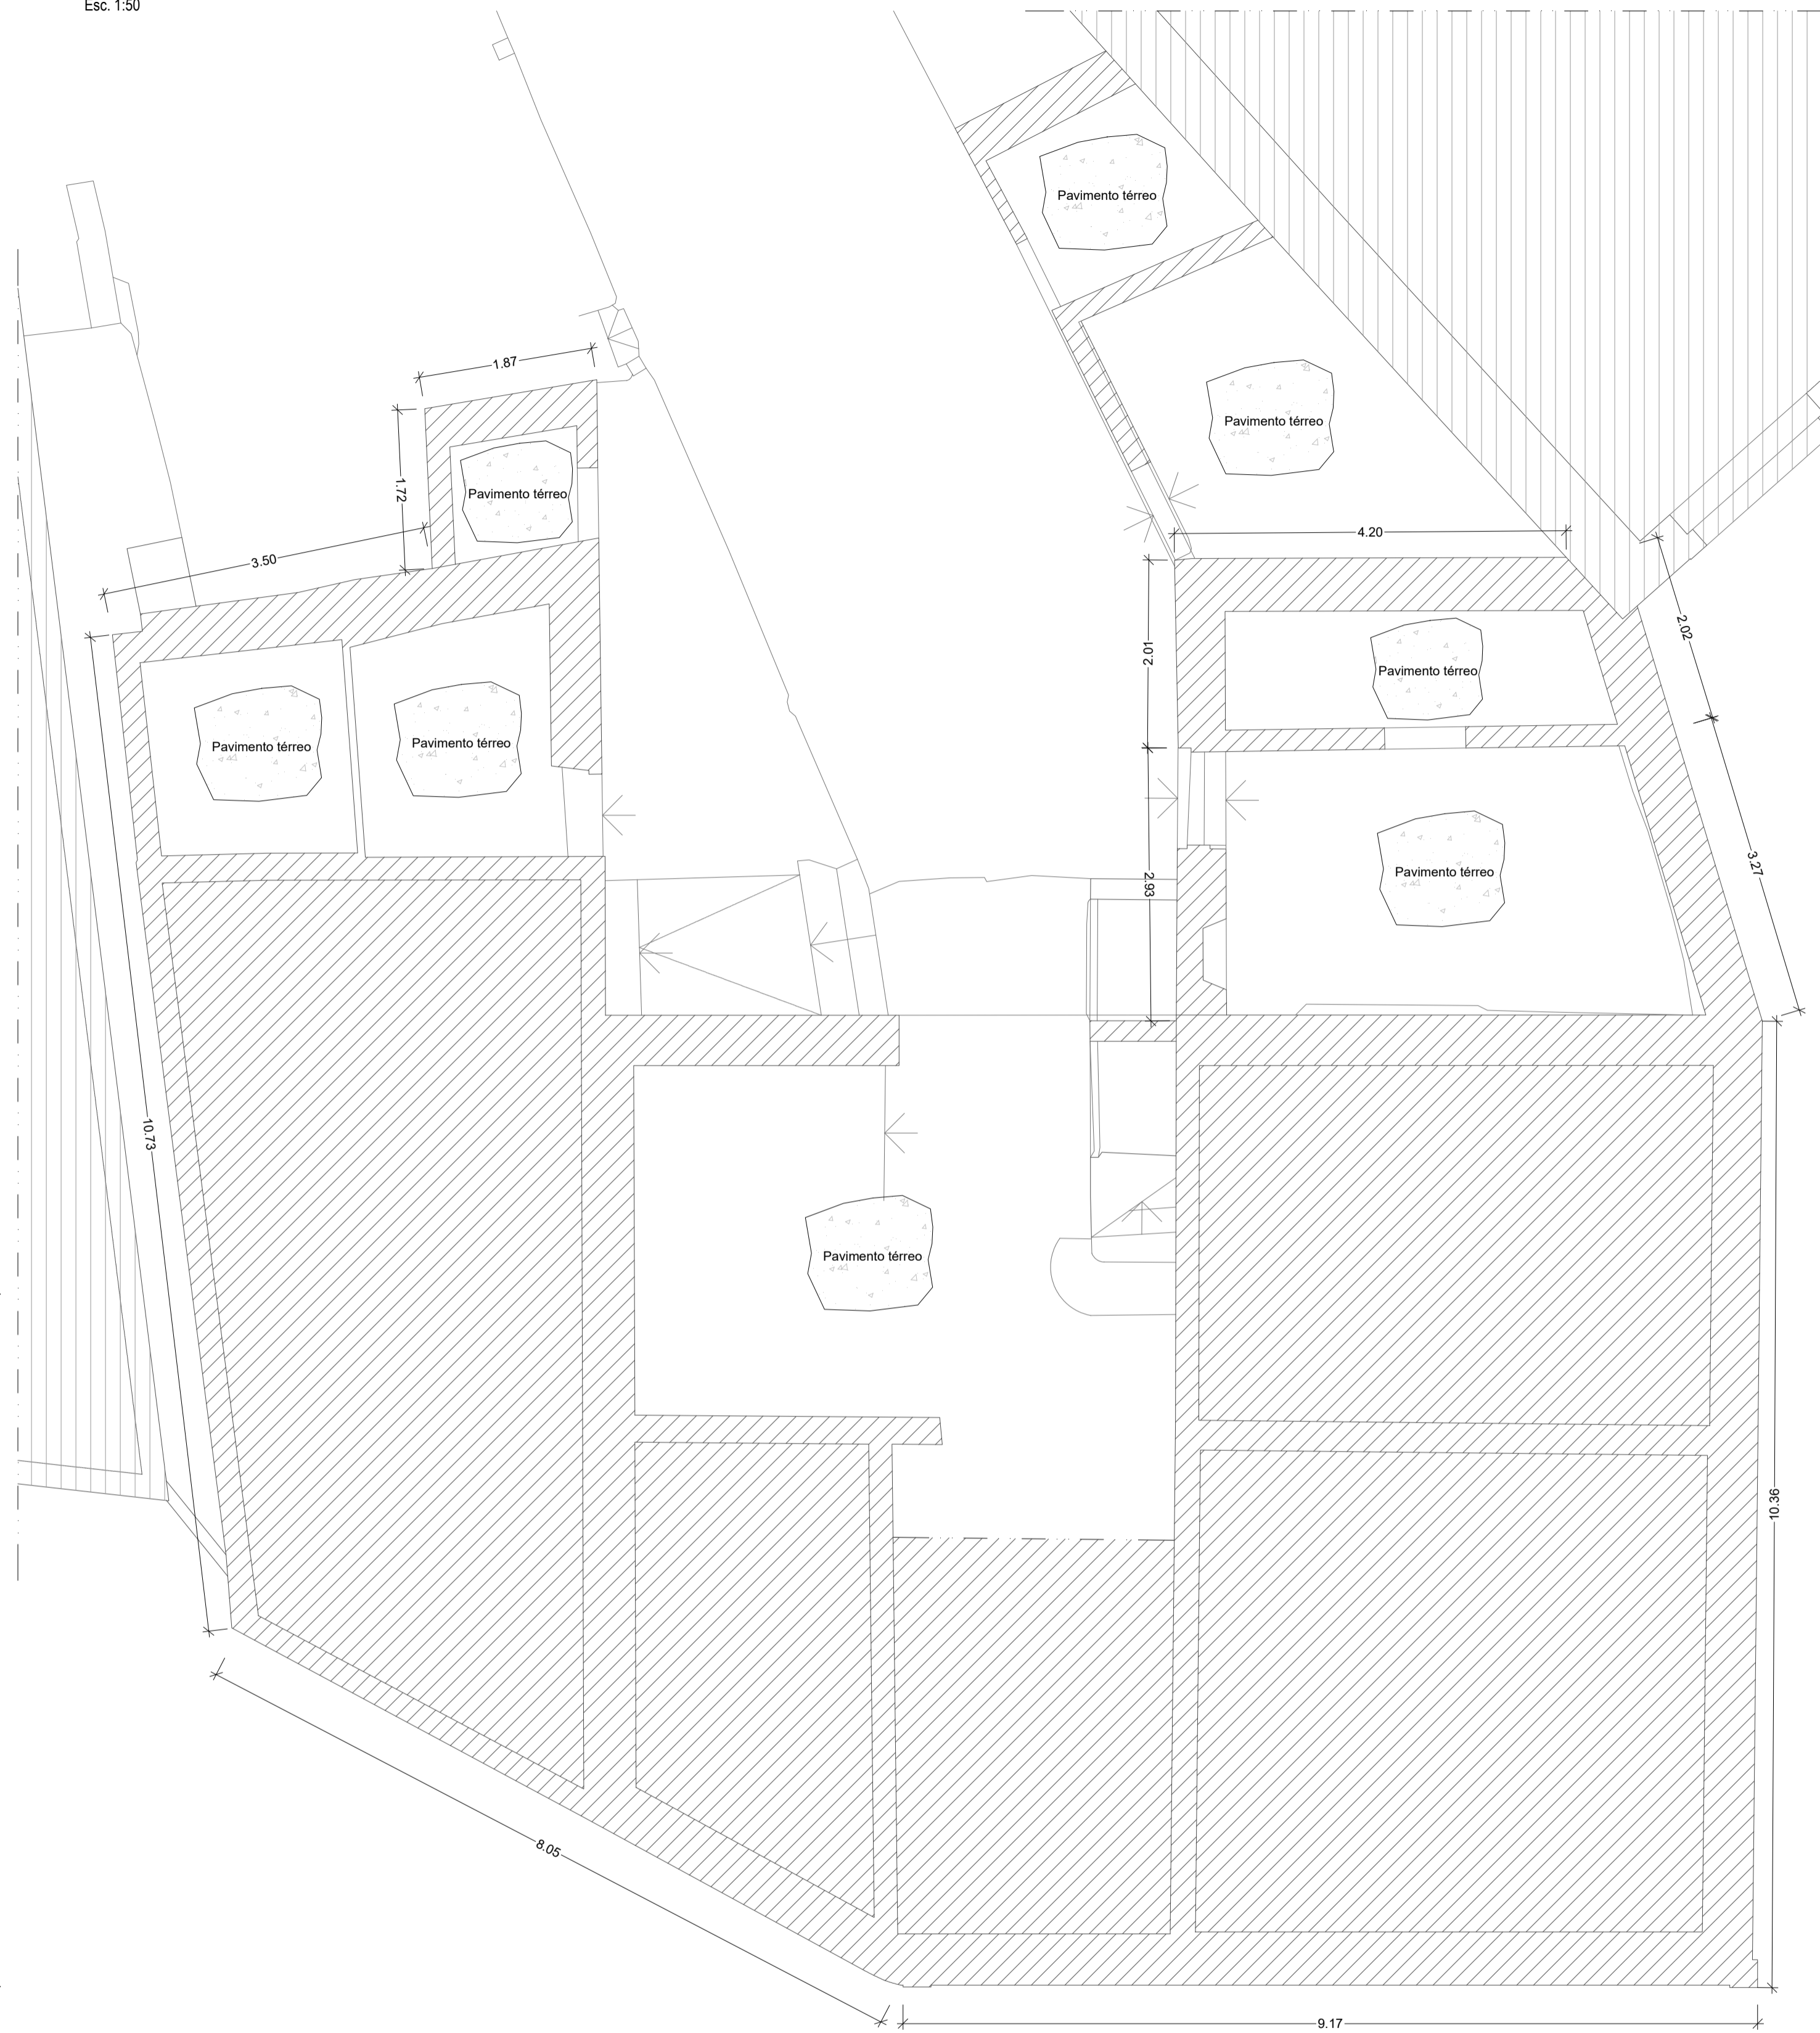
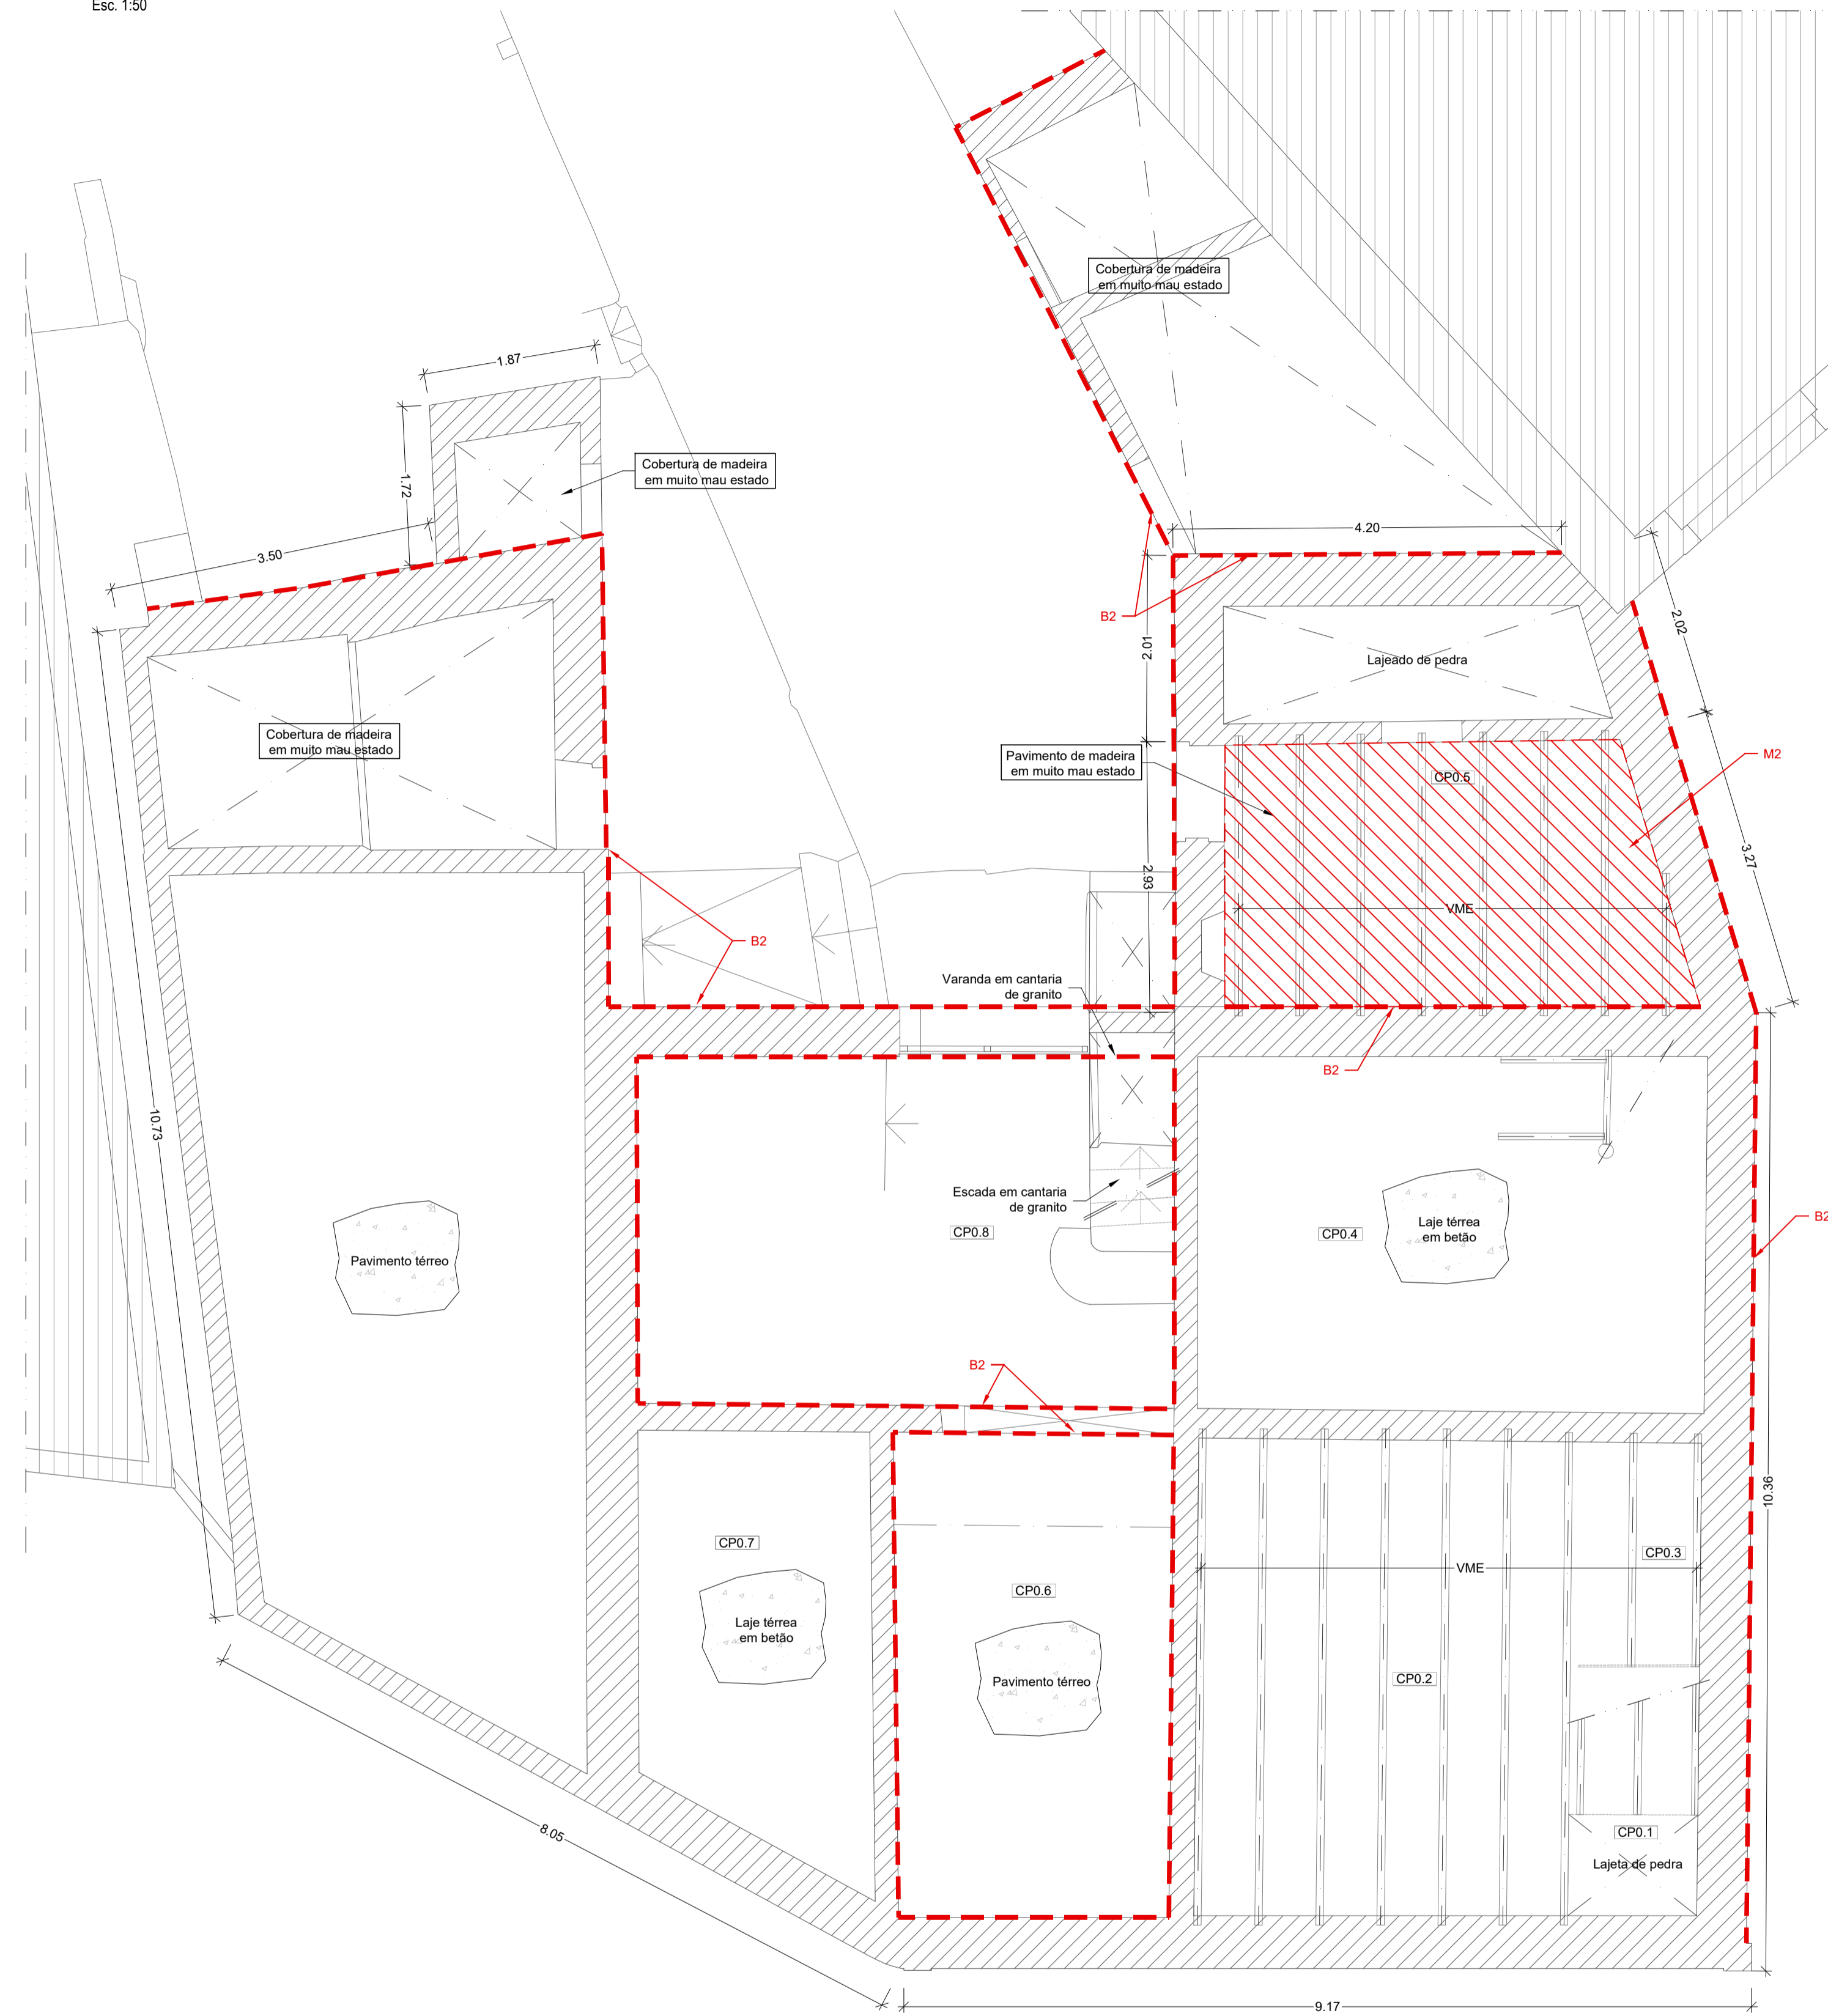
DANOS ESTRUTURAIS	
ELEMENTOS HORIZONTAIS - MADEIRA	
Degradação por ataques de insetos sociais (térmitas)	M1
Degradação por ataque de agentes bióticos (carunho)	M2
Deformação	M3
Manchas de humidade	M4
ELEMENTOS VERTICAIS - ALVENARIA E TABIQUE	
Fissuração vertical	A1
Fissuração diagonal	A2
Fissuração vertical no cunhal	A3
OUTROS DANOS NÃO ESTRUTURAIS	
Manchas de humidade	B1
Existência de argamassa cimentícia	B2

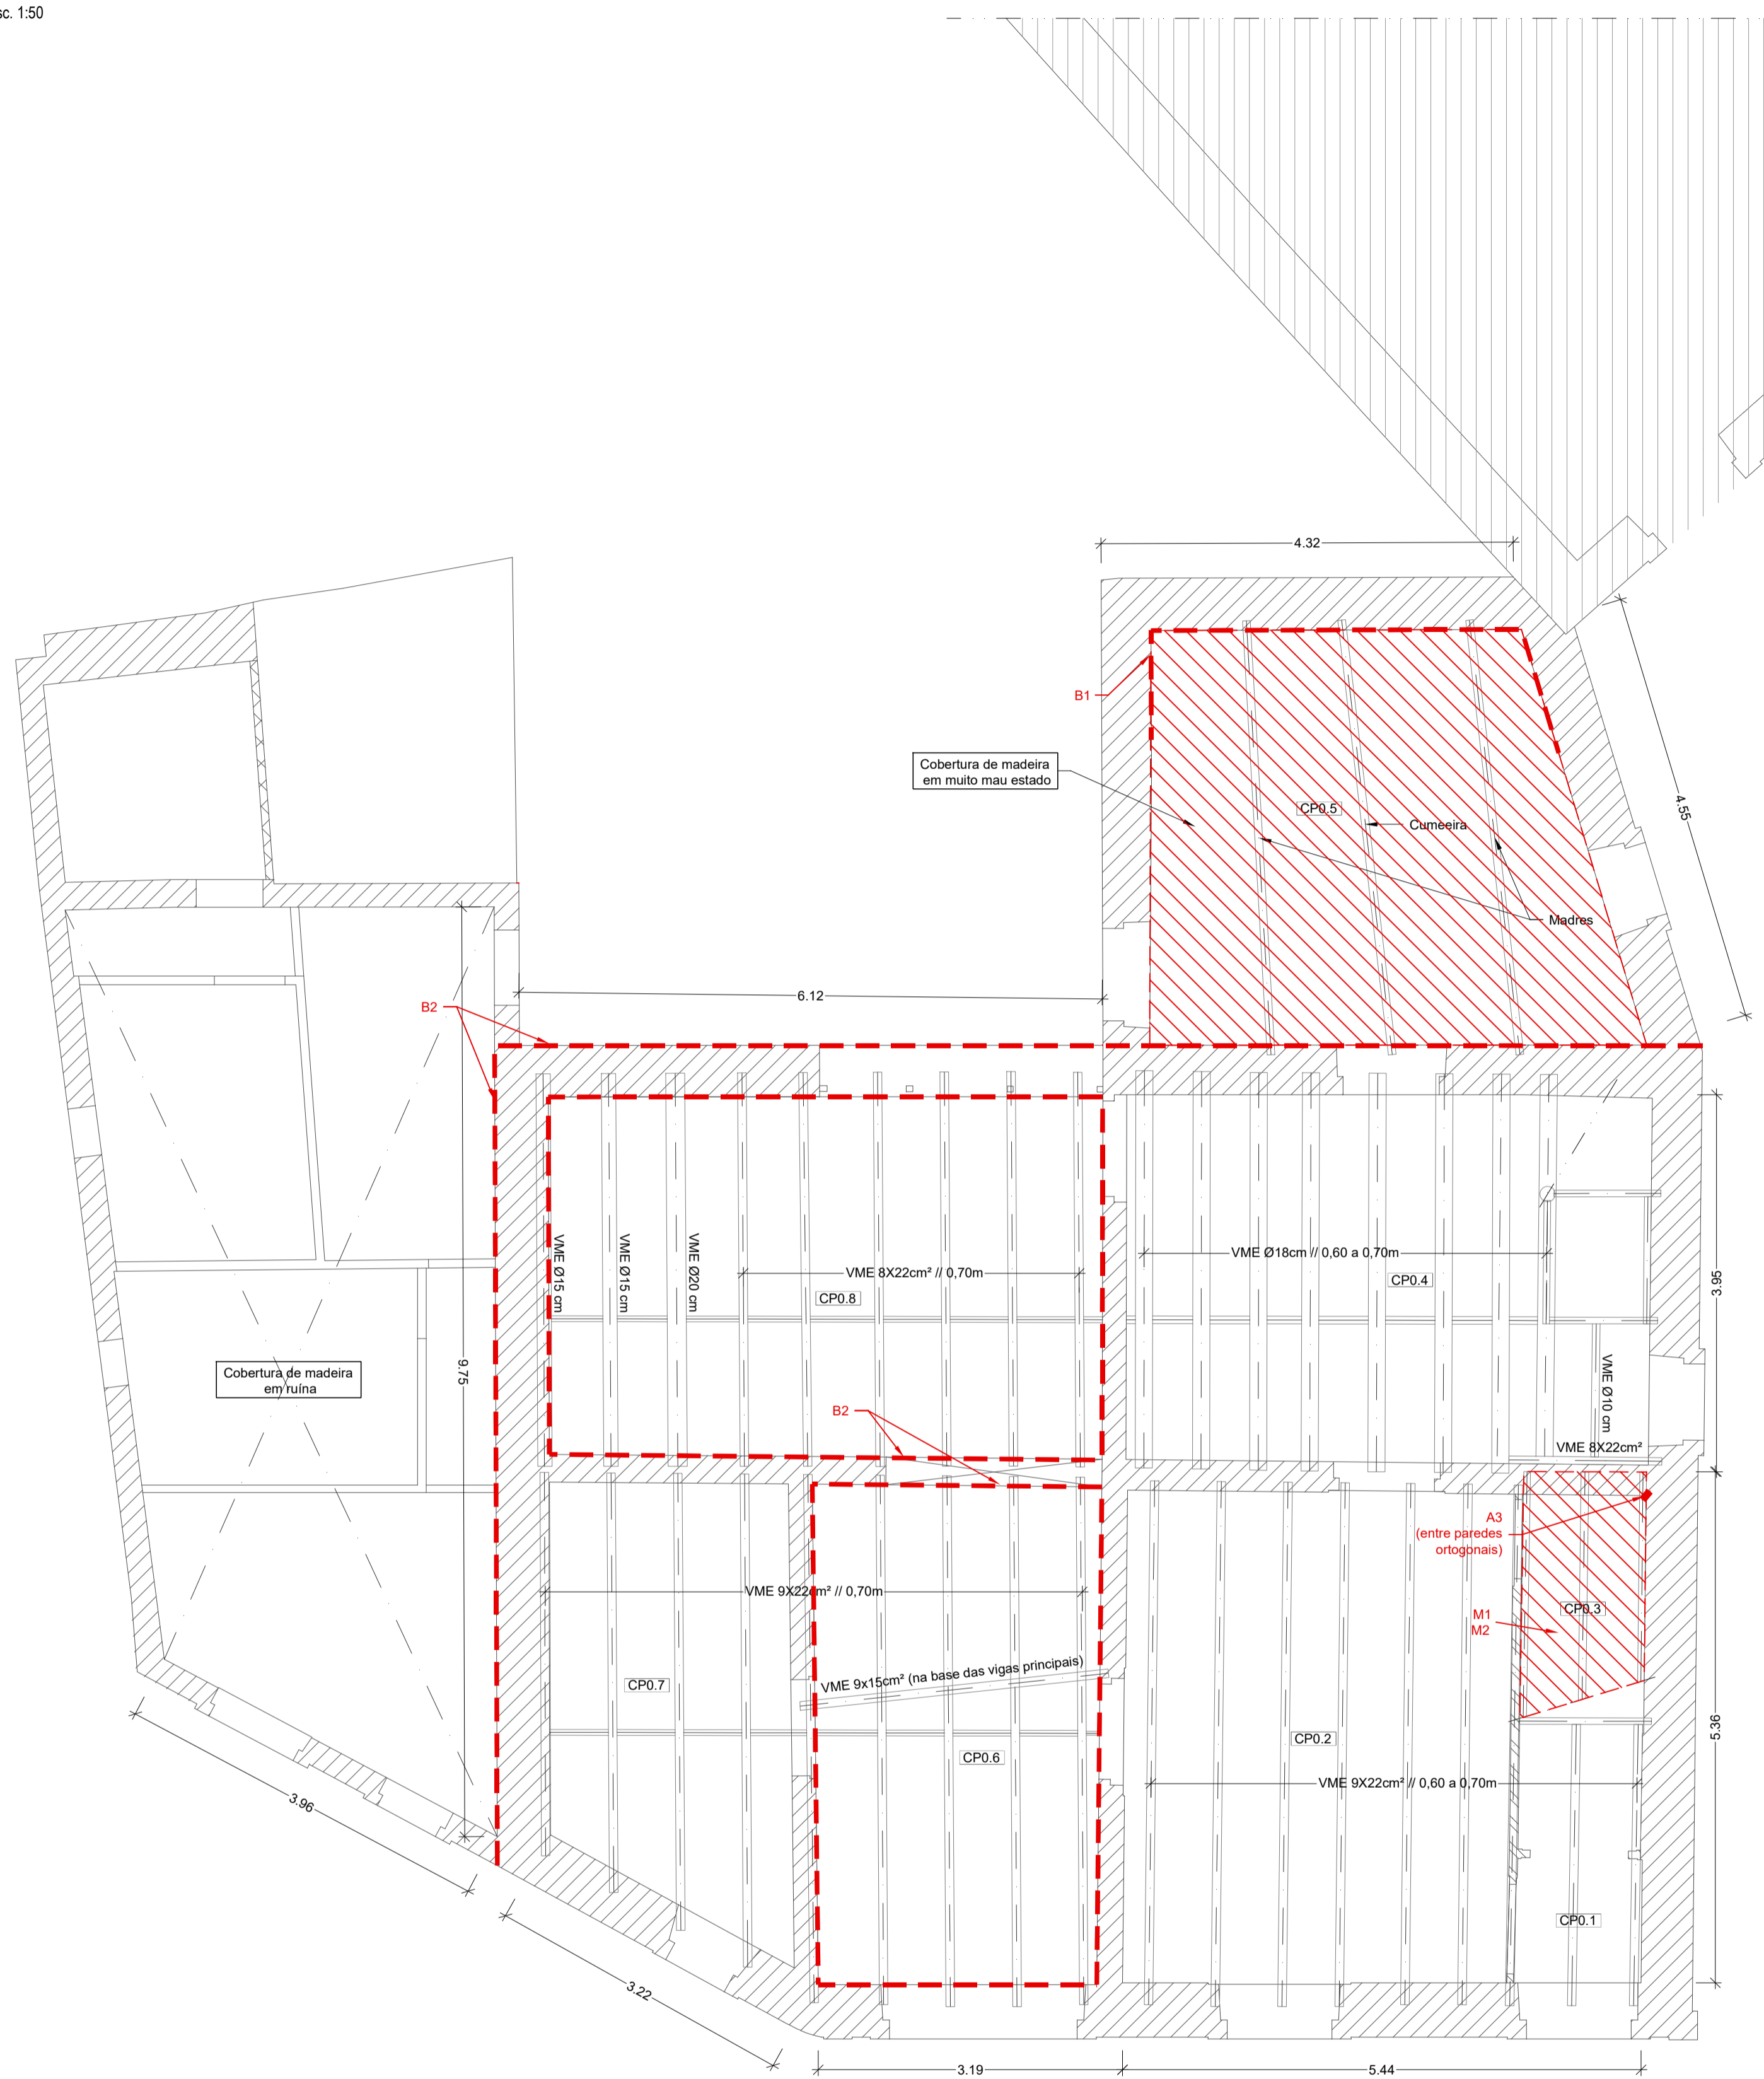
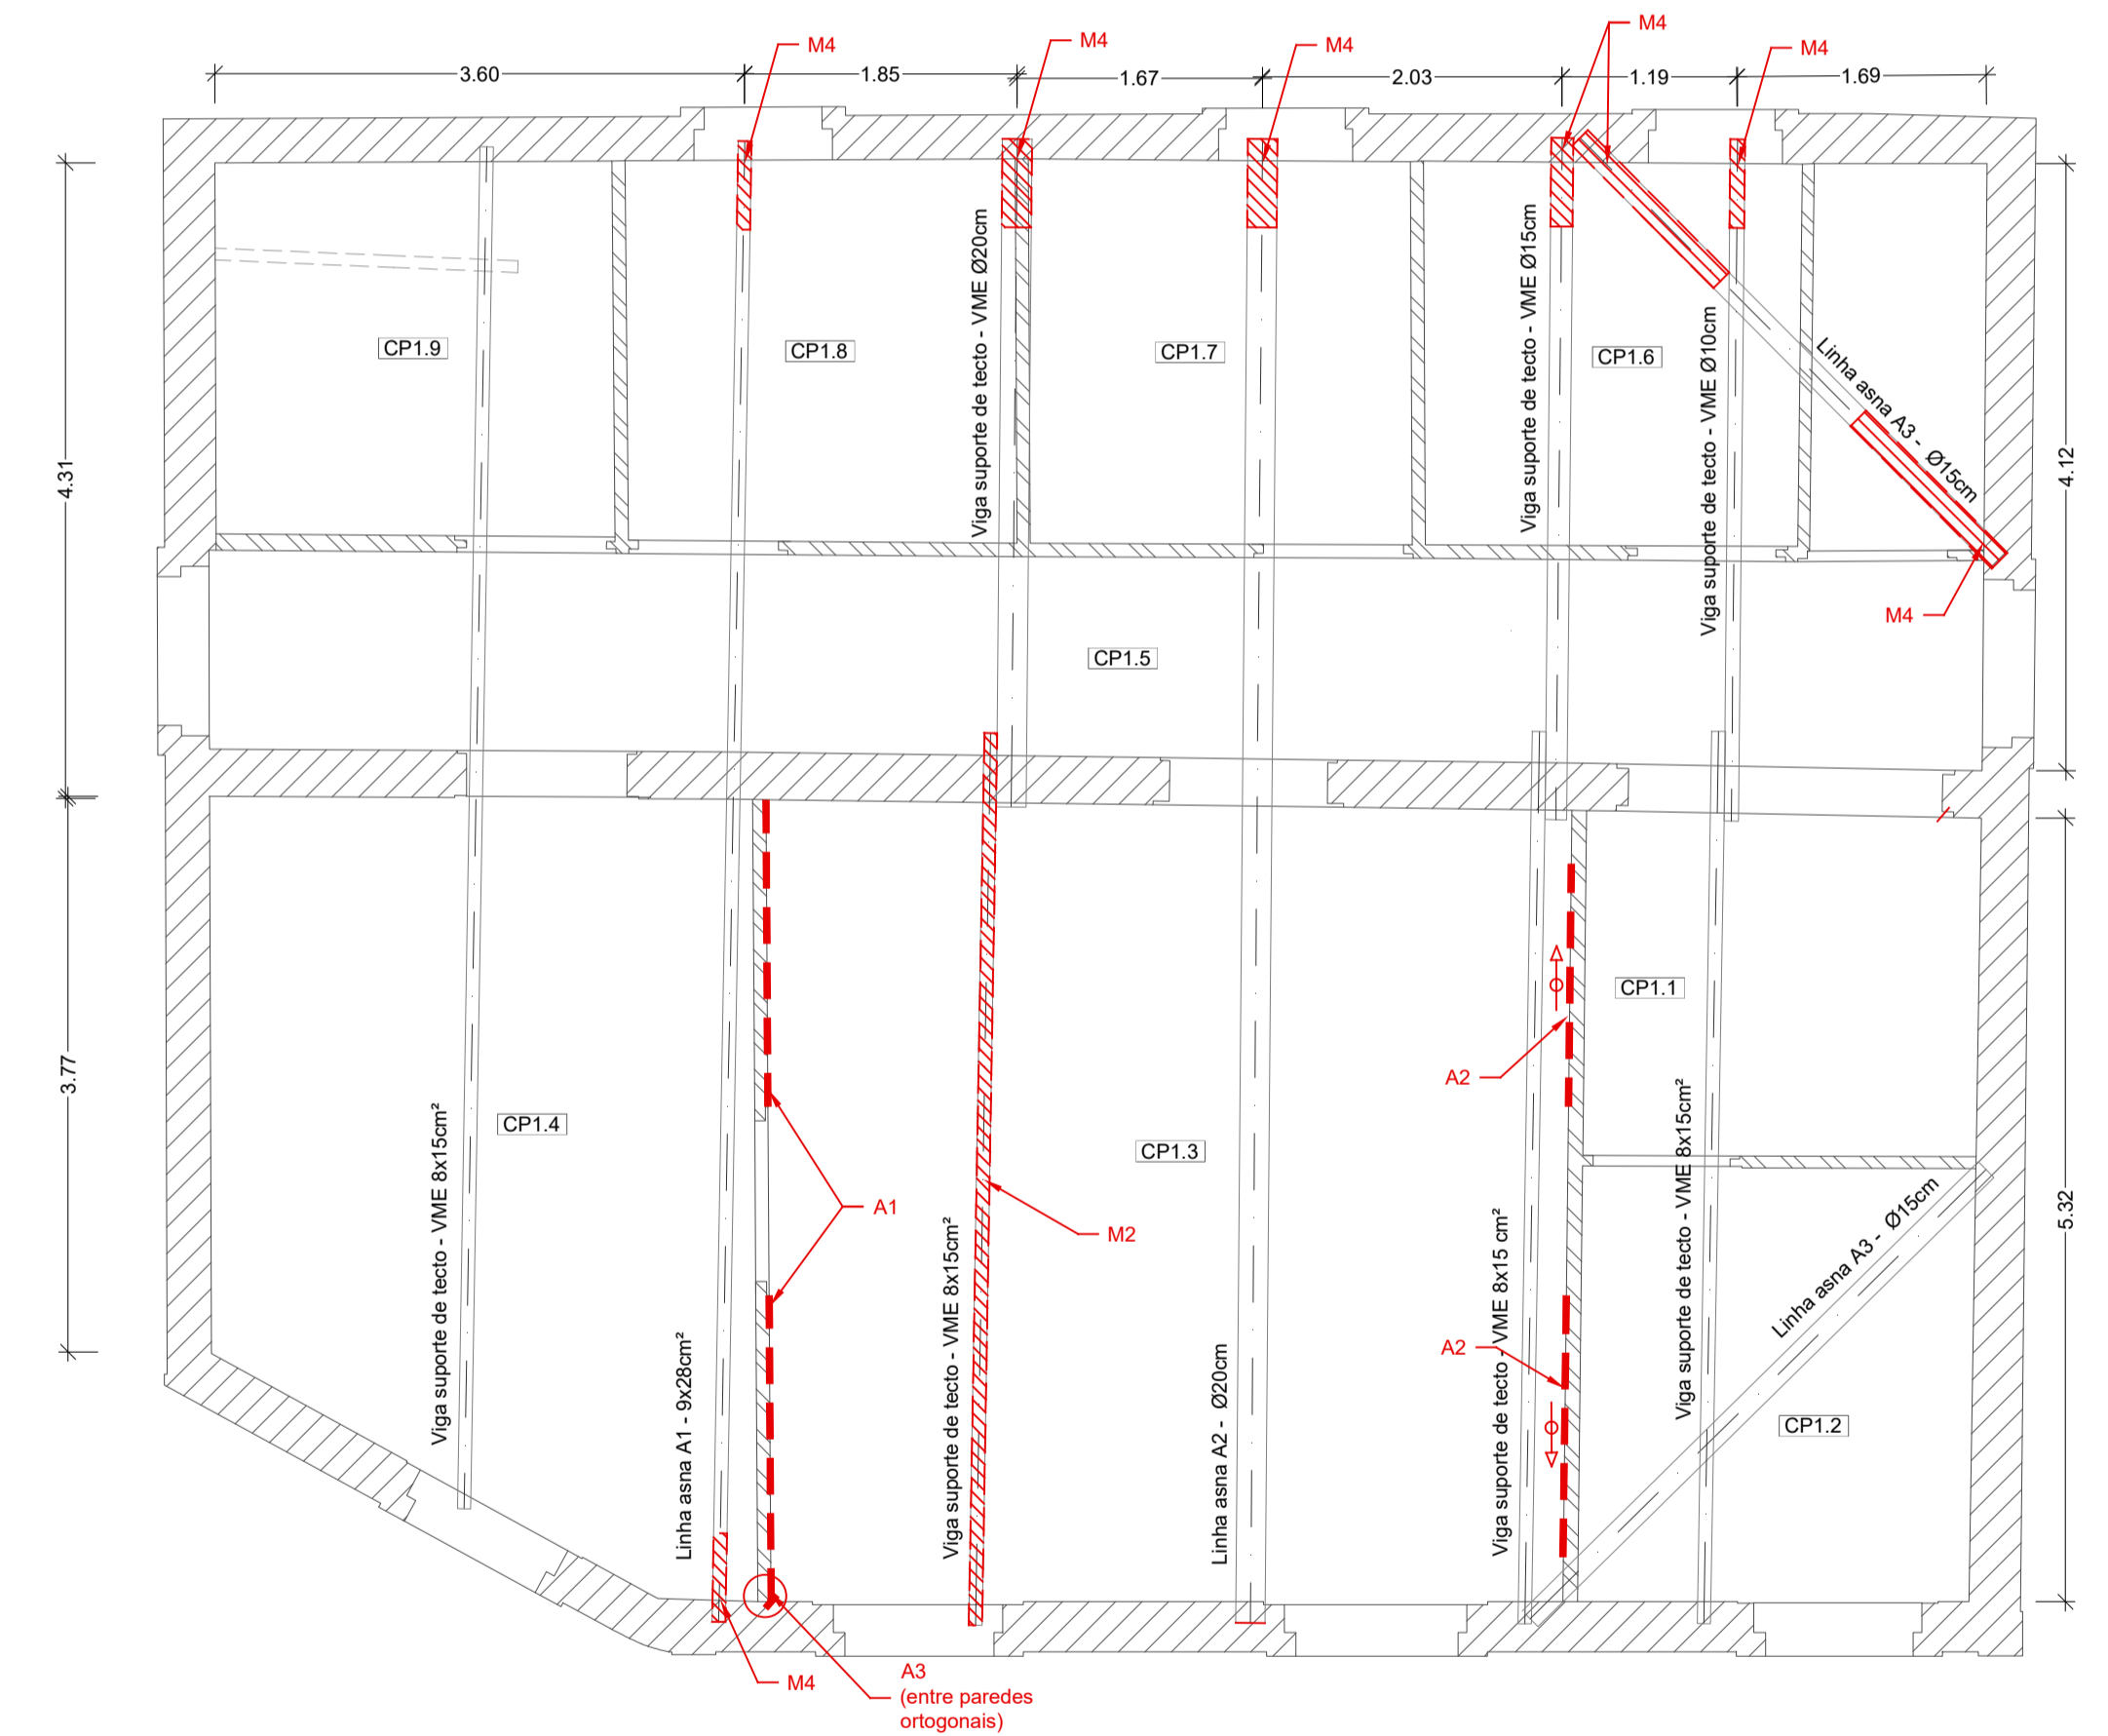
DANOS ESTRUTURAIS	
ELEMENTOS HORIZONTAIS - MADEIRA	
Degradação por ataques de insetos sociais (térmitas)	M1
Degradação por ataque de agentes bióticos (carunho)	M2
Deformação	M3
Manchas de humidade	M4
ELEMENTOS VERTICAIS - ALVENARIA E TABIQUE	
Fissuração vertical	A1
Fissuração diagonal	A2
Fissuração vertical no cunhal	A3
OUTROS DANOS NÃO ESTRUTURAIS	
Manchas de humidade	B1
Existência de argamassa cimentícia	B2
