# Inspeção, Diagnóstico e Reabilitação Estrutural

# **INSPEÇÃO, DIAGNÓSTICO E REABILITAÇÃO ESTRUTURAL**

**MESTRE EM ENGENHARIA CIVIL – RAMO DE ESTRUTURAS**

No âmbito do estágio foram realizados diversos trabalhos de inspeção e diagnóstico, sendo apresentadas neste documento as campanhas de inspeção realizadas no Mosteiro de Odivelas e num edifício de habitação localizado na Maia, que resultaram em relatórios técnicos de inspeção e diagnóstico estrutural. Relativamente ao Mosteiro de Odivelas, foi efetuada uma pesquisa histórica sobre a sua evolução, seguida da caracterização construtiva e estrutural com base na inspeção visual. Sobre o edifício habitacional da Maia é apresentada a caracterização construtiva e geométrica, a caracterização dos danos estruturais, a avaliação de segurança das estruturas de madeira existentes e as sugestões de medidas de intervenção.

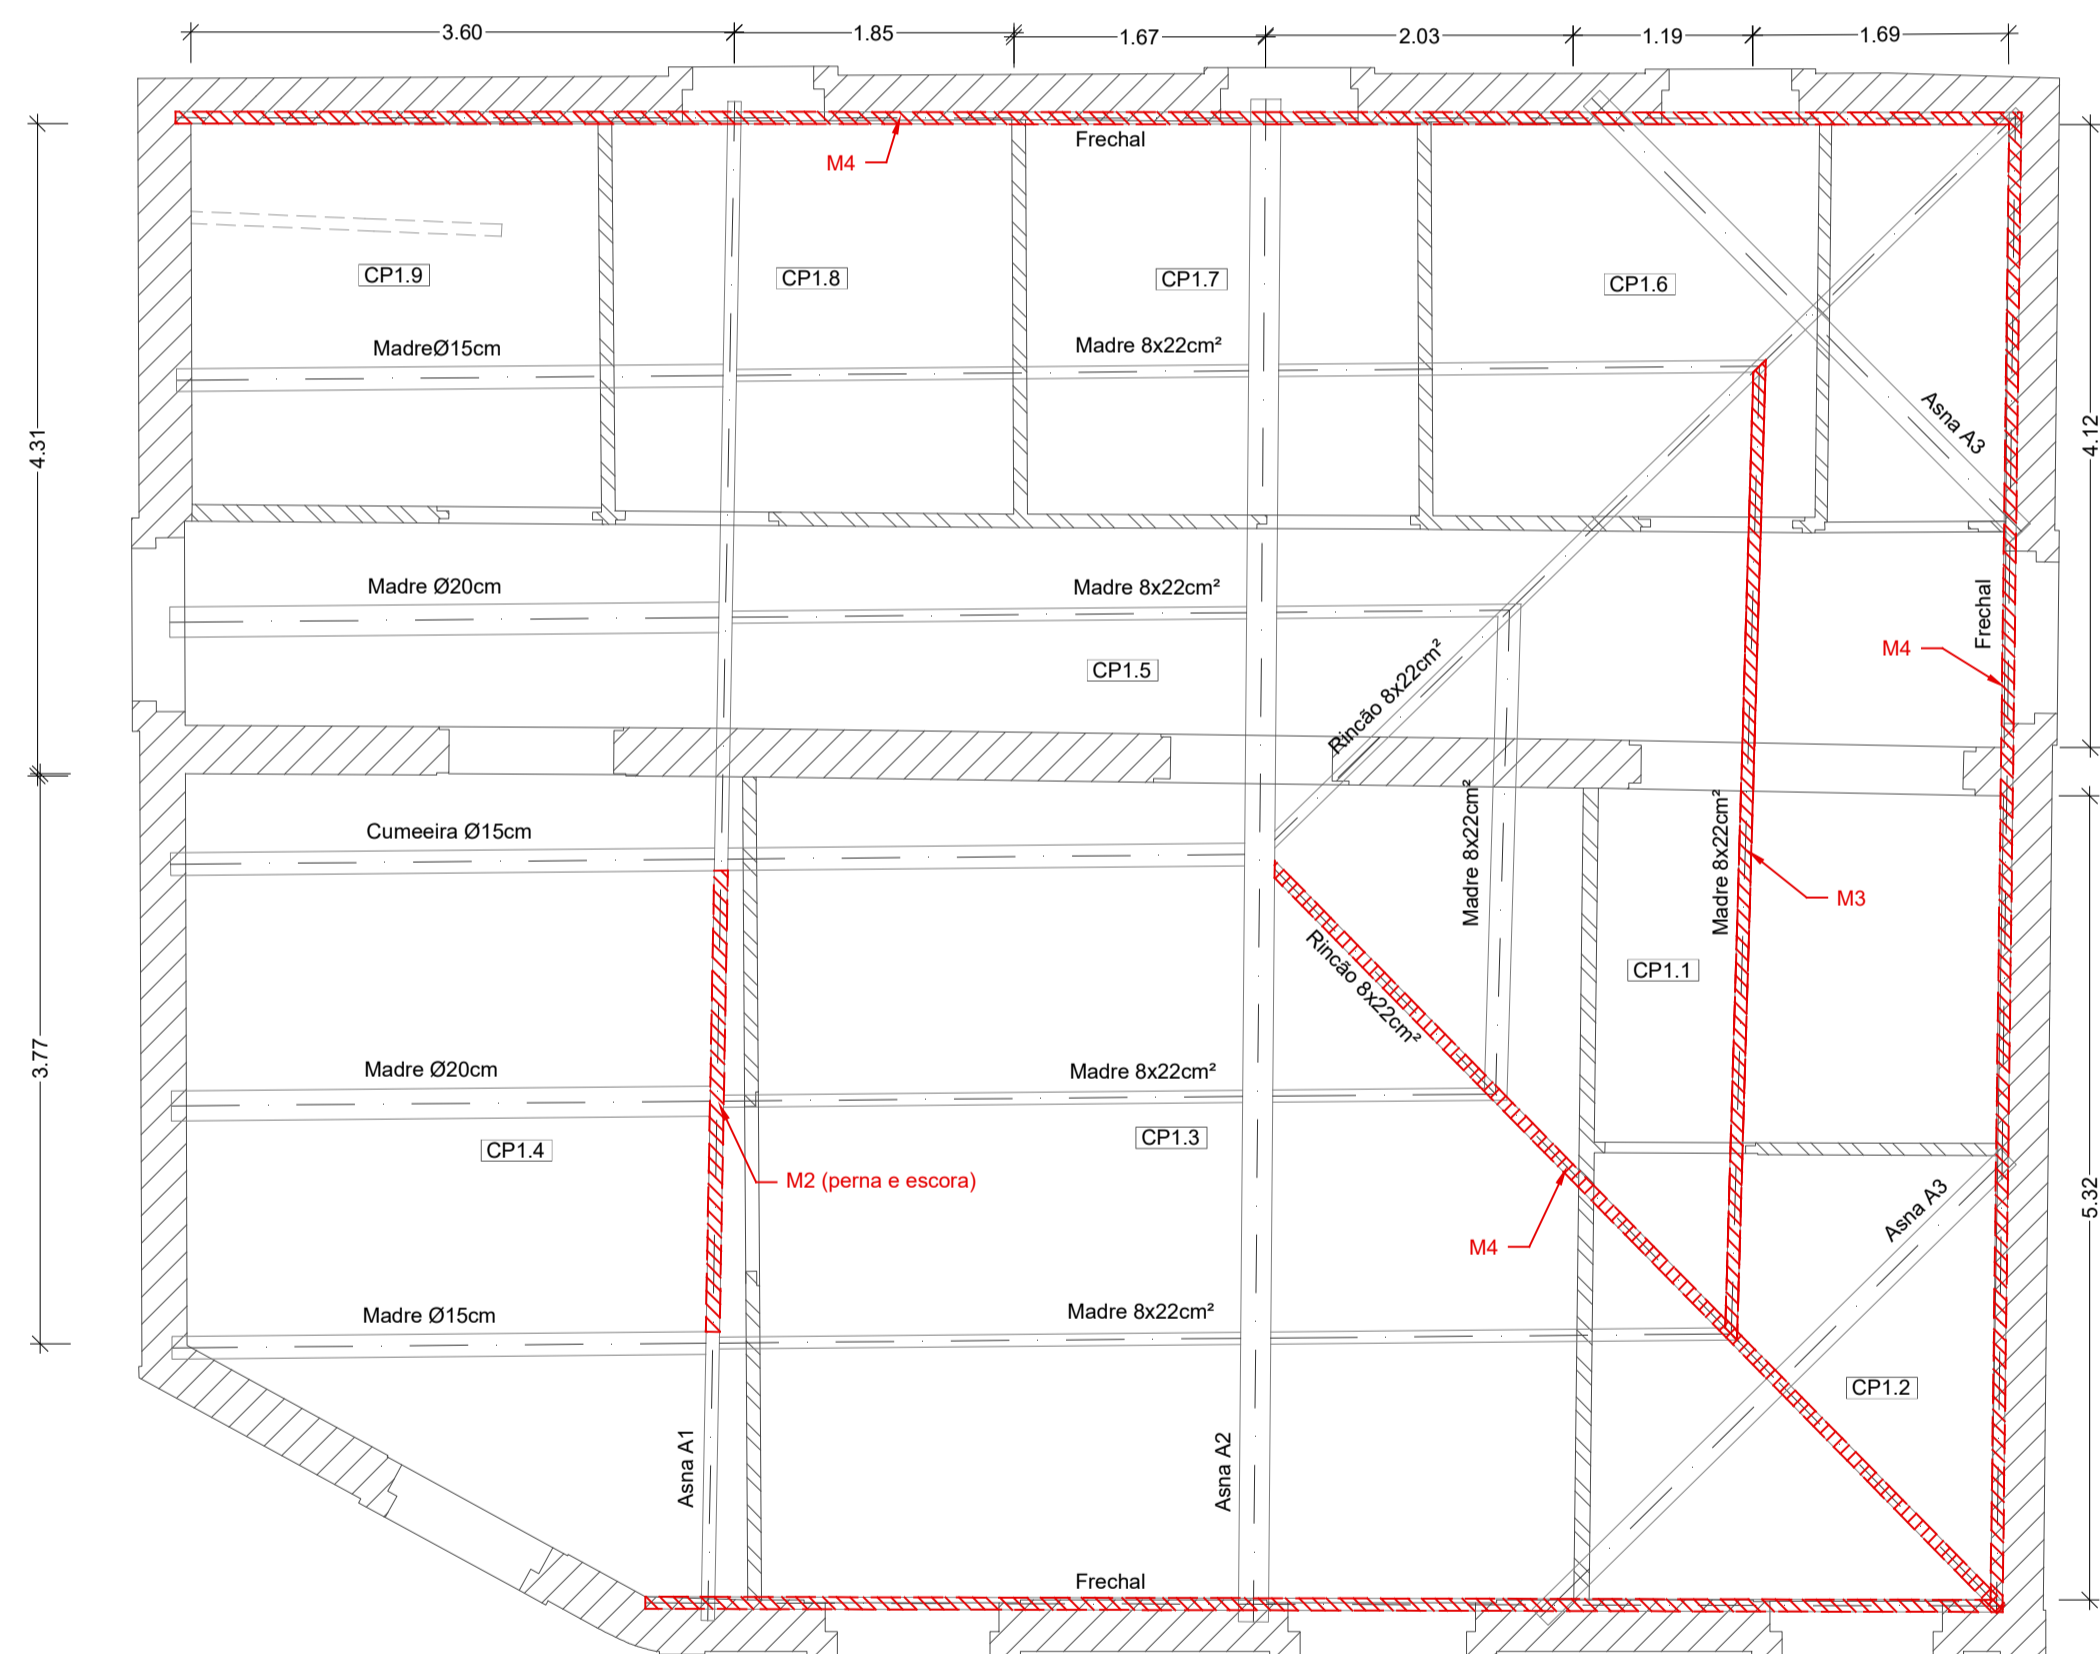
DANOS ESTRUTURAIS	
ELEMENTOS HORIZONTAIS - MADEIRA	
Degradação por ataques de insetos sociais (térmitas)	M1
Degradação por ataque de agentes bióticos (carunho)	M2
Deformação	M3
Manchas de humidade	M4
ELEMENTOS VERTICAIS - ALVENARIA E TABIQUE	
Fissuração vertical	A1
Fissuração diagonal	A2
Fissuração vertical no cunhal	A3
OUTROS DANOS NÃO ESTRUTURAIS	
Manchas de humidade	B1
Existência de argamassa cimentícia	B2
