Avaliação da Segurança de um Edifício Antigo na Baixa do Porto

Projeto apresentado ao ISEP

para obtenção do grau de Mestre em Engenharia Civil

Área de Especialização em Estruturas

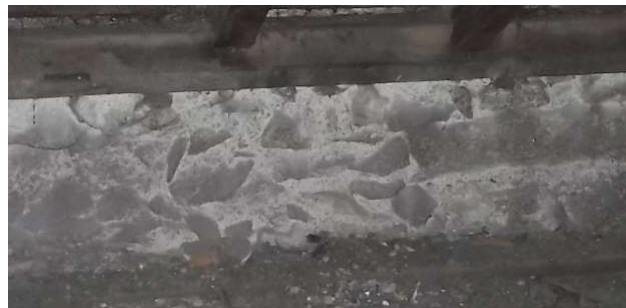
Na cobertura já estamos perante uma classificação diferente, alvenaria ordinária, porque é constituída por unidades graníticas irregulares assentes com argamassa, dispostas em paramento, revestidas exteriormente e travadas com material miúdo conforme se poder ver nas figuras 3.3. Esta mudança ocorre porque os esforços a que a parede está sujeita são inferiores mantendo a capacidade de proteção contra o meios meios atmosféricos e arquitetónica.

Figura 3.3.: Pormenor da Parede da Fachada no nível do desvão da cobertura

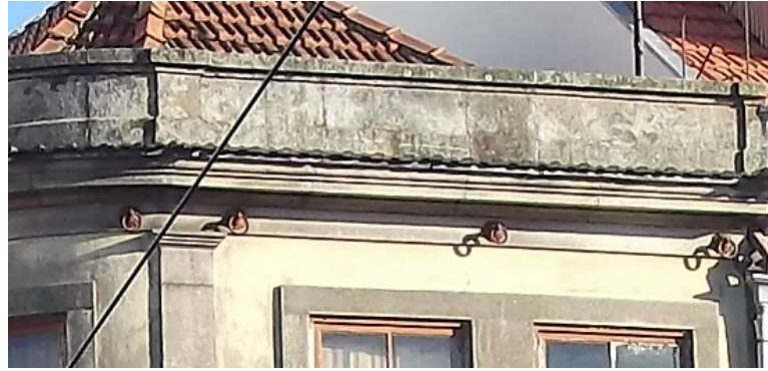
Figura 3.4.: Pormenor da Parede da Fachada no nível do desvão da cobertura, referida na 3.3 mas pelo exterior

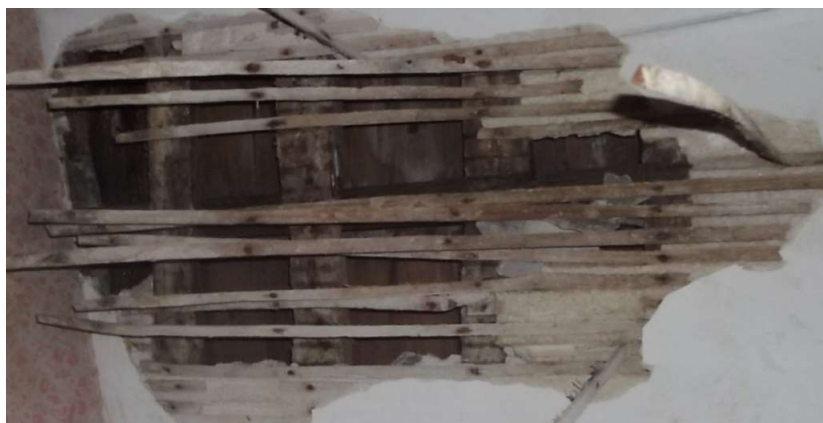
Figura 3.10.: Pormenor do Teto do 2º andar

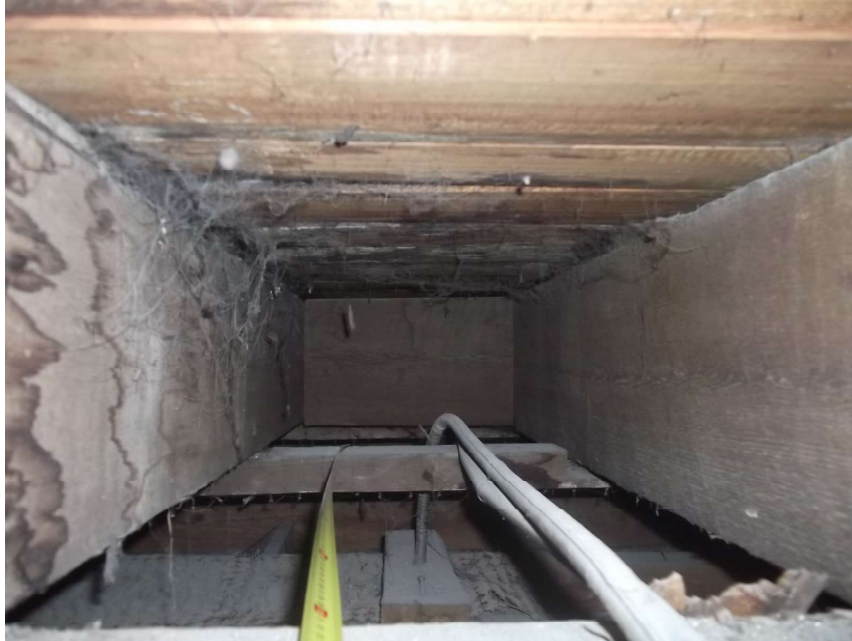
Figura 3.11.: Pormenor do interior do pavimento do 1º piso

Conforme se pode verificar na figura 3.11, que poderá ser observada com mais detalhe no anexo A.4 na página 104, as paredes de compartimentação de tabique quando alinhadas com as vigas estão diretamente sobre estas. Por este motivo, ao analisar a viga iremos considerar esta situação como a mais desfavorável.

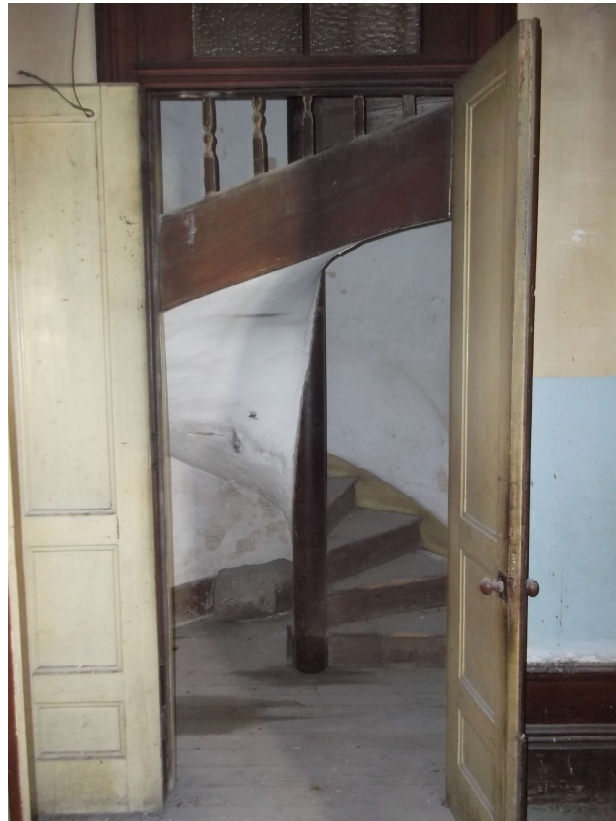
Figura 3.16.: Escada de Caracol numa arrecadação

Neste piso replica-se o já apresentado para o primeiro andar acrescentando um elemento relevante. Foi construída uma escada em caracol para acesso do 2º andar ao desvão da cobertura conforme se pode ver na figura 3.16. Note-se como conseguiram encaixar uma escada num compartimento que era uma arrecadação.

construiu-se uma escada de caracol para acesso ao desvão da cobertura, encaixando-a numa "arrecadação" conforme se viu na figura 3.16.

Mais uma vez se regista uma incógnita, como está apoiada esta escada? As cargas e sobrecargas inerentes a este elementos são muito significativas porque estão concentradas num único ponto de apoio, eventualmente uma viga. Só através de uma janela de inspeção a realizar na base na escada ou eventualmente no teto do piso inferior, é que se poderá esclarecer este ponto.

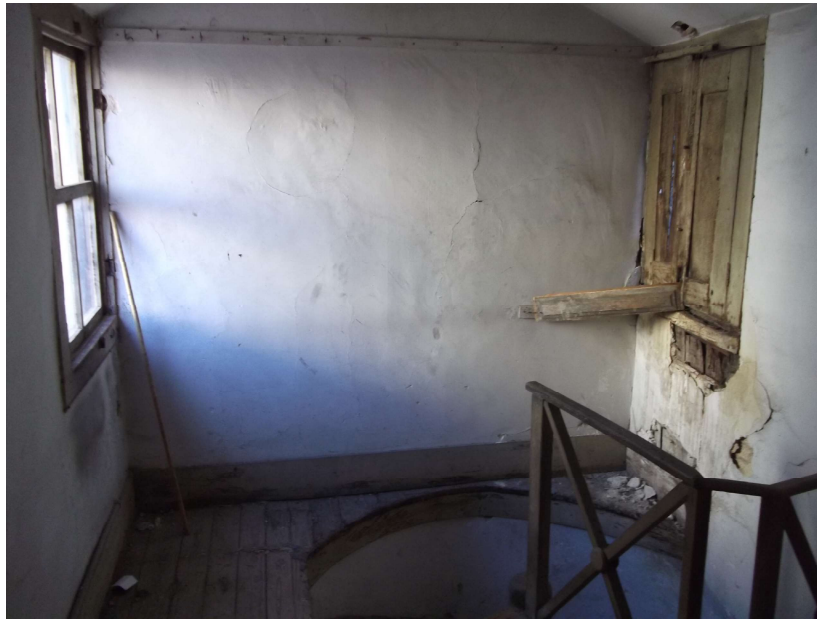
Figura 3.25.: Interior da caixa de escadas

No compartimento onde está inserida a escada de caracol para acesso ao desvão da cober-

tura foi construída uma estrutura em madeira conforme se pode ver na figura 3.25 que está acima da cota do plano inclinado do telhado.

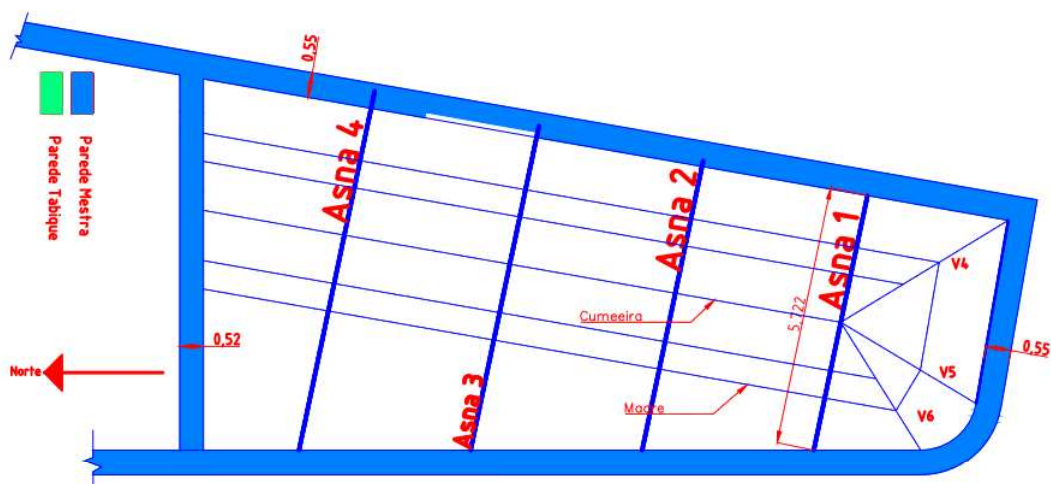
Figura 3.28.: Estrutura Telhado

Nesta seção vamos apresentar exclusivamente a estrutura do telhado porque existem alguns problemas na asna 1 que são justificáveis em função da estrutura construída.

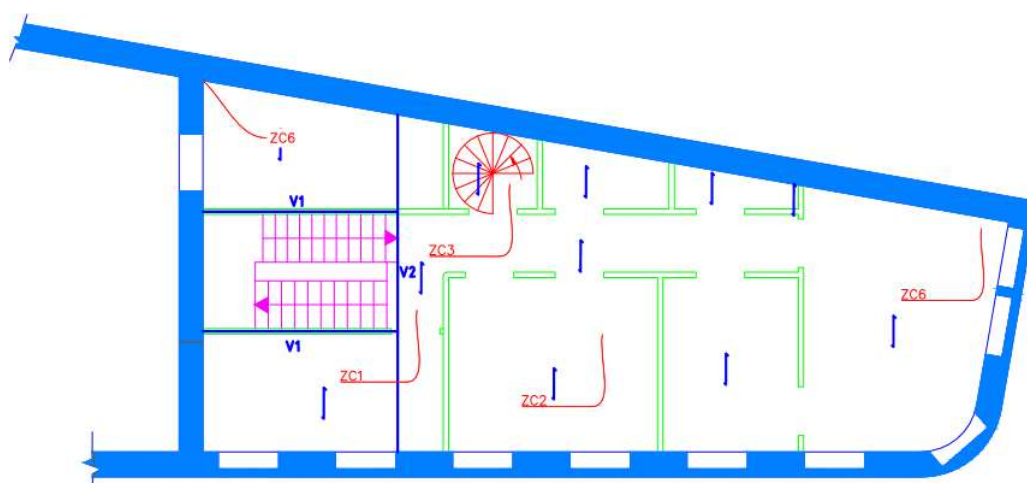
Figura 4.10.: Zonas de Inspeções e ou Ensaios do 2º andar

Para além das já referidas zonas de inspeção 1, 2 e 6 nesta planta temos referenciada a zona de inspeção 3. Como sabemos, mais uma vez pelas plantas antigas, há data da construção não

existia nenhum acesso para o sótão. Hoje em dia existe. Como apoia a escada de caracol? Só através de uma janela de inspeção é que poderemos esclarecer este ponto, figura 4.10.

Na planta da figura 4.10 que poderá ser visualizado com mais detalhe no anexo A.8 na página 122 apresenta-se uma proposta de ensaios e inspeções a realizar neste piso para uma otimização da estrutura deduzida e da sua avaliação.

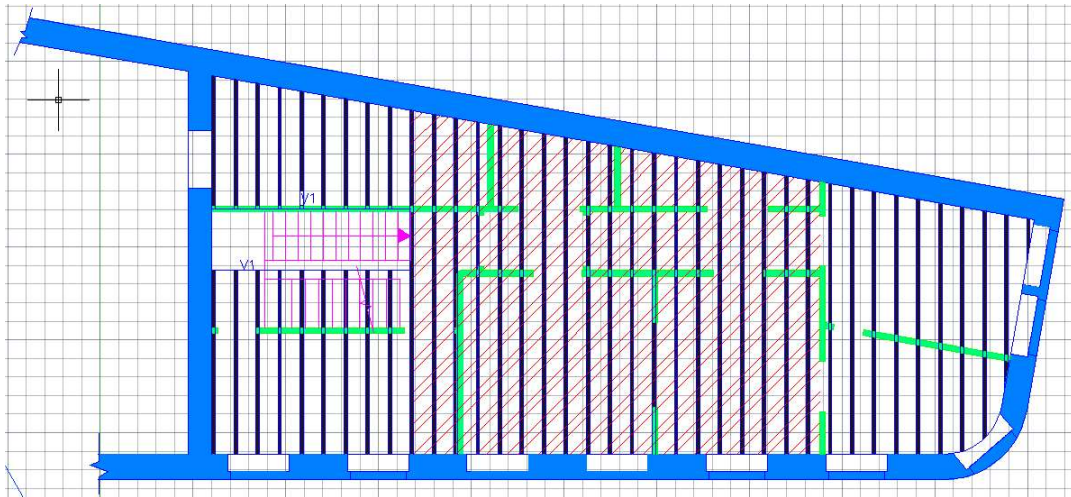
Figura 5.15.: Área de realização dos ensaios no 1º Andar delimitada a tracejado vermelho

Para a realização destes ensaios delimitou-se uma área do 1º andar representada a tracejado na figura 5.15 porque é o único local onde existe uma janela de inspeção originada pela degradação das tábuas do soalho. Esta área também será a que será avaliada estruturalmente.

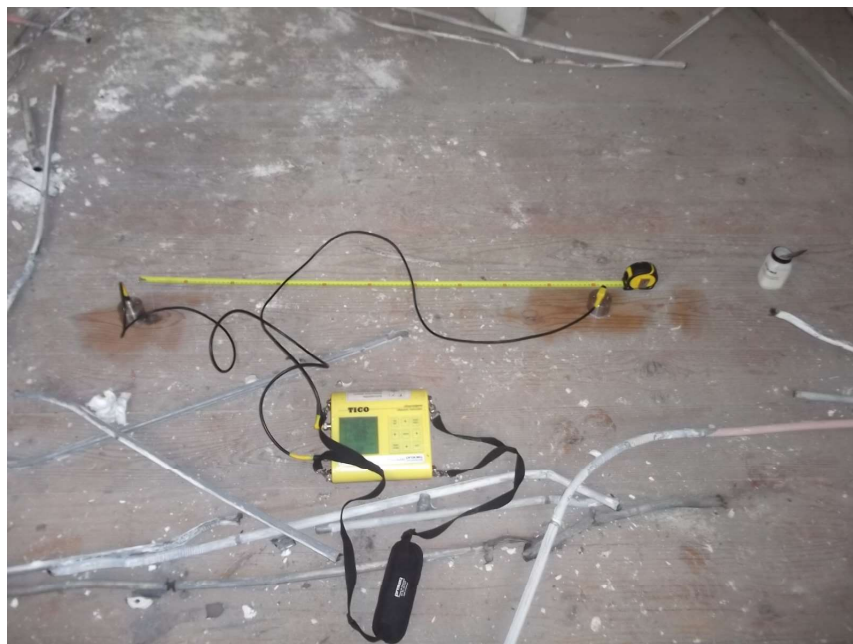
Figura 5.21.: Registo fotográfico de uma das medições realizadas

No soalho para efetuar a medição de ultra-sons utiliza-se uma técnica baseada no Método Indireto de transmissão de ondas elásticas aplicada na face à vista. Em termos de análise de resultados foram considerados os valores médios. Aplicam-se as sondas com uma distância de 1,0 metros entre ambas, efetuando-se as medições da velocidade de propagação [m/s] e do tempo [μs] conforme se pode ver na figura 5.21.

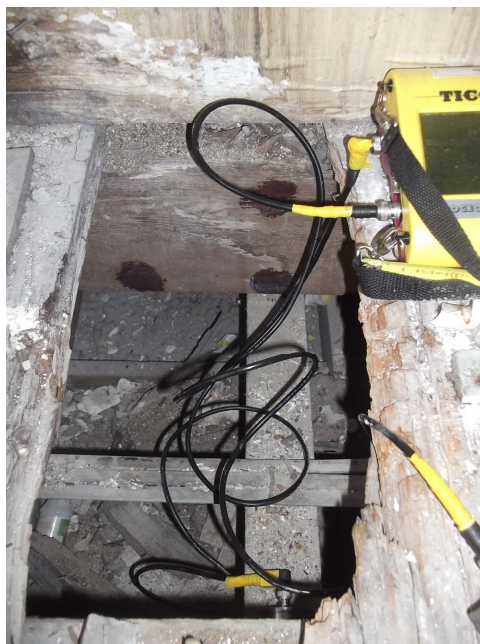
Figura 5.22.: Registo de um dos ensaios de ultra-sons realizados

Aplicando o mesmo procedimento para as duas vigas de pavimento que estão acessíveis através da mesma janela e considerando que:

- A distância entre as sondas passa a ser de 15 cm .
- A densidade é de $747 \text{ Kg}/(\text{m}^3)$.
- A espécie será a RIGA.
- Para calcular o valor de E_{med} utiliza-se a equação 5.5 definida na página 44.
- Foram efetuados dois tipos de leituras. A primeira no alinhamento das fibras $E_{0,med}$ e a segunda perpendicularmente $E_{90,med}$.

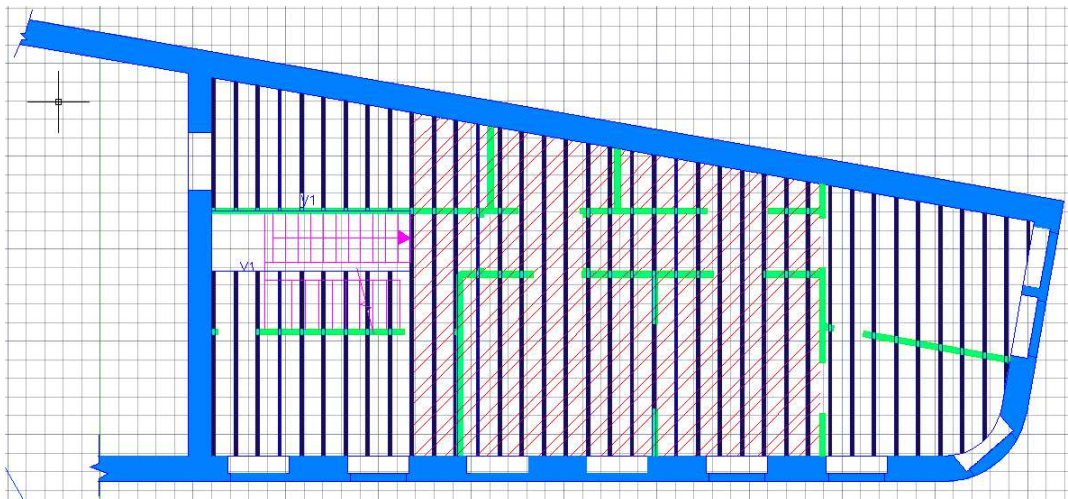
Figura 6.1.: Área do pavimento do 1º Andar a analisar

Pelos levantamentos efetuados optou-se por analisar uma área do 1º andar que está definida na figura 6.1 a tracejado. Nesta área o vão livre varia de 7,41 m a 5,87 m mais os apoios, por uma largura de 8,74 m.

Convém referir que a área referenciada é uma das mais desfavoráveis, porque existem duas escadas apoiadas nas vigas do pavimento, uma para acesso ao R/c e outra para acesso ao 2º andar, mais os esforços transmitidos pelo pavimento e paredes de compartimentação. Na envolvente das escadas a viga referenciada nas figuras 6.1 como V2 é a que está mais solicitada de todas, isto considerando que a escada de caracol é para retirar, ou caso seja para construir uma área habitacional no sótão será preciso dimensionar o seu apoio. No entanto, como não se podem efetuar janelas de inspeção nesta área não se sabe como a estrutura está construída, logo ir-se-á descurar a viga V2 e as escadas e avaliar esta área considerando unicamente as cargas permanentes do
