Reabilitação de uma Instituição Particular de Solidariedade Social (IPSS)

Curso de Mestrado em
ENGENHARIA CIVIL - CONSTRUÇÕES

Relatório de Estágio

REABILITAÇÃO DE UMA INSTITUIÇÃO PARTICULAR DE
SOLIDARIEDADE SOCIAL (IPSS)

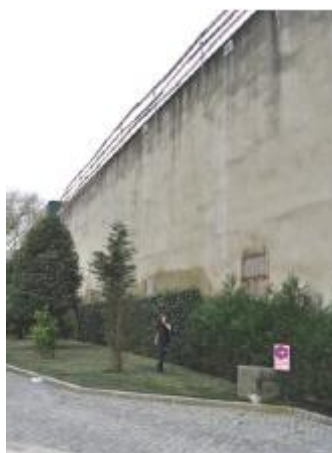
Figura 4 - Fachada Norte do edifício lar

A fachada orientada a Norte possui apenas vãos envidraçados no piso rés-do-chão, sendo que estas pequenas aberturas não têm expressão no alçado exterior. Contiguamente a esta fachada existe vegetação que contribui para um aumento da degradação desta zona do edifício pela produção de vapor de água, principalmente durante a noite quando a vegetação realiza o seu processo de respiração.

Estes elementos estruturais verticais não permitiram, até á data, uma correta impermeabilização e isolamento térmico, de modo a que pelo interior, principalmente na fachada Norte, são visíveis manchas de humidade, infiltrações e outras patologias associadas como o desenvolvimento de fungos e outros micro-organismos. A solução para este problema crítico do edifício poderá passar pela utilização de um sistema de isolamento pelo exterior - ETIC's.
