Instituto Superior de  
**Engenharia** do Porto

MESTRADO EM TECNOLOGIAS E GESTÃO DAS CONSTRUÇÕES

LEVANTAMENTO E IDENTIFICAÇÃO DE  
MANIFESTAÇÕES PATOLÓGICAS EM  
FACHADAS DE EDIFÍCIOS ANTIGOS DA  
BAIXA PORTUENSE

LUÍS MIGUEL DOURADO DE CARVALHO

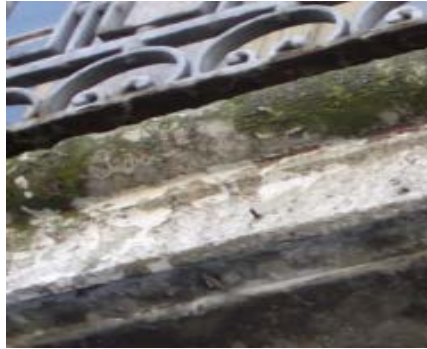
Figura 6 - Fachada de um edifício onde é visível eflourescências

Os principais problemas relacionados com as eflourescências em fachadas são de natureza estética. No entanto, o processo de cristalização de sais a superfície de materiais porosos, como os elementos pétreos, pode originar tensões que conduzem a degradação e envelhecimento dos materiais de revestimento, por alteração das suas propriedades físico-químicas e mecânicas (24).

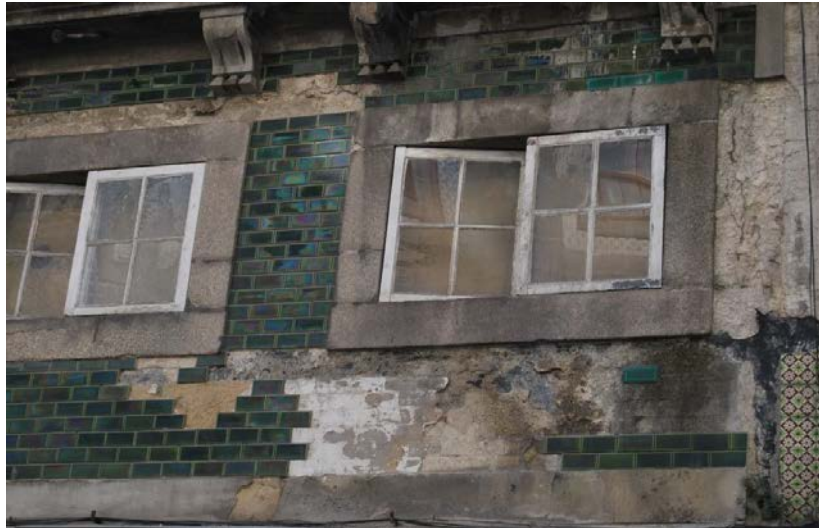
O descolamento dos ladrilhos cerâmicos de paredes de fachadas é uma patologia tão grave quanto frequente neste tipo de sistema de revestimento. Para além das consequências funcionais, que o descolamento do revestimento cerâmico de fachadas implica, a queda de ladrilhos cerâmicos, representa um enorme perigo de danos humanos e materiais, substancialmente agravado em edifícios altos.

Figura 11 - Descolamento do cerâmico

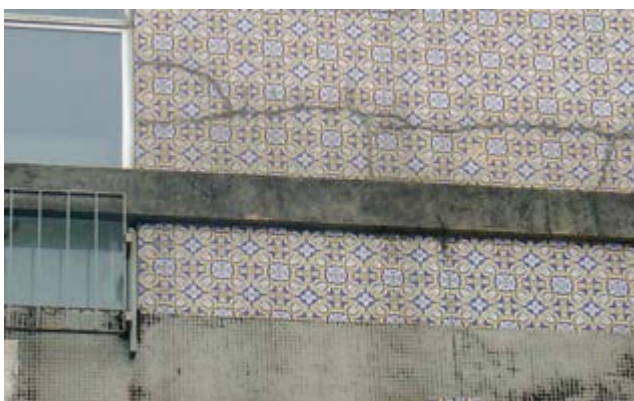
Quando existem variações térmicas ou de humidade gera-se um estado de tensões internas, que podem ultrapassar o limite de resistência das placas do revestimento, causando fissuração.

Figura 12 - Fissura no cerâmico

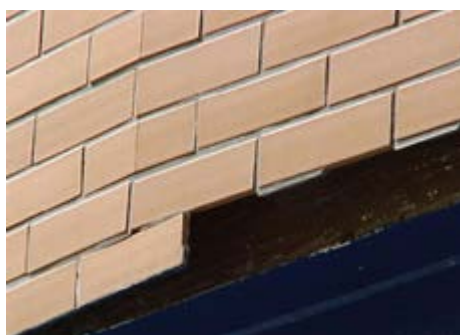
Os destacamentos são uma perda de aderência entre o suporte e o revestimento. A primeira evidência do aparecimento desta patologia verifica-se aquando da presença de um som oco quando percutido.

Figura 13 - Destacamento no cerâmico

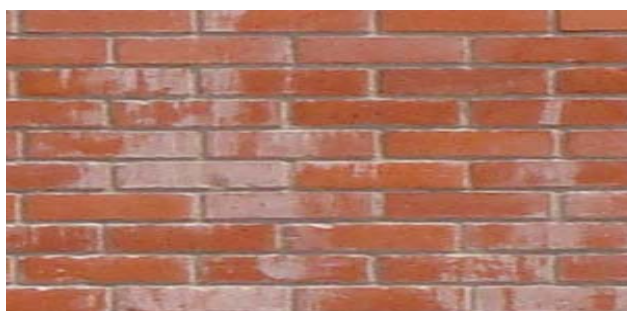
Esta anomalia é caracterizada pelo aparecimento de depósitos cristalinos, de cor esbranquiçada, na superfície do revestimento. Depósitos esses que aparecem, em geral, quando os sais solúveis das argamassas são transportados através dos poros do revestimento, que solidificam em contacto com o ar, causando os referidos depósitos. Os sais solúveis além de presentes nas argamassas de fixação ou rejuntamento podem ainda estar contidos nas placas de cerâmica ou nos componentes da alvenaria.

Figura 15 - Eflorescências no Cerâmico

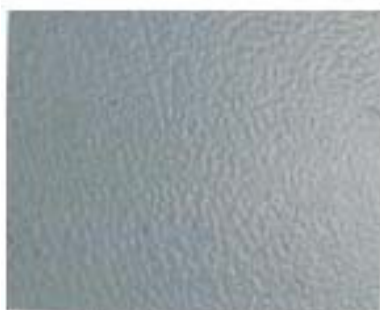
Esta patologia é caracterizada por um aspeto irregular do revestimento e deve-se à rotura da superfície como consequência da incapacidade de nivelamento do filme, provocada pela sua viscosidade elevada e uma evaporação excessiva do solvente.

Figura 16 - Casca de laranja

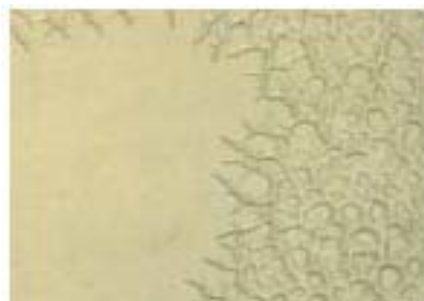
Este enrugamento surge quando há uma secagem rápida da camada superior da pintura, que por sua vez, possui uma dilatação superior à da camada inferior. O enrugamento pode afetar a impermeabilidade e o desempenho do revestimento (35).

Figura 17 - Enrugamento da camada de pintura

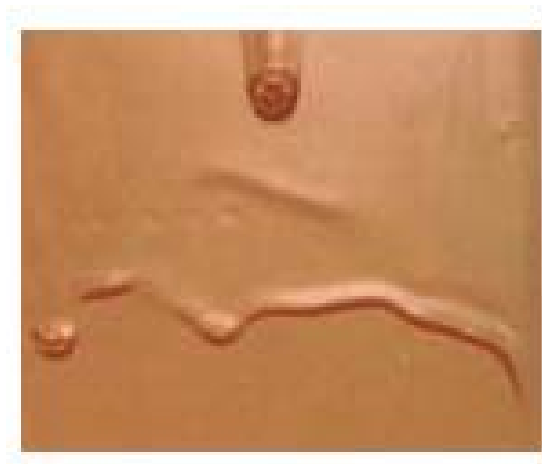
Esta anomalia deve-se quer à evaporação lenta do solvente ou ao atraso na sua evaporação, quer ainda, à presença de irregularidades na superfície provocando um excesso de tinta localizado (35).

Figura 18 - Escorridos

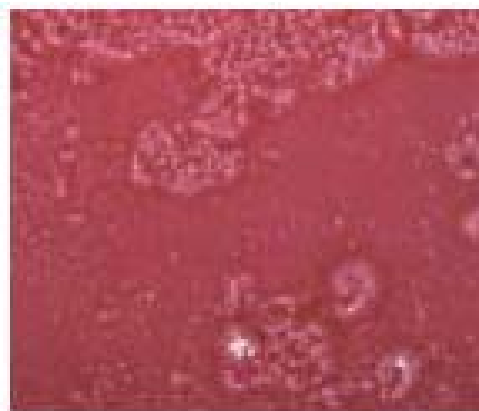
- Presença de partículas estranhas na base;
- Viscosidade elevada do produto;
- Incompatibilidade de constituintes na formulação do produto;
- Condições desfavoráveis aquando da aplicação (poeira).

Figura 20 - Crateras

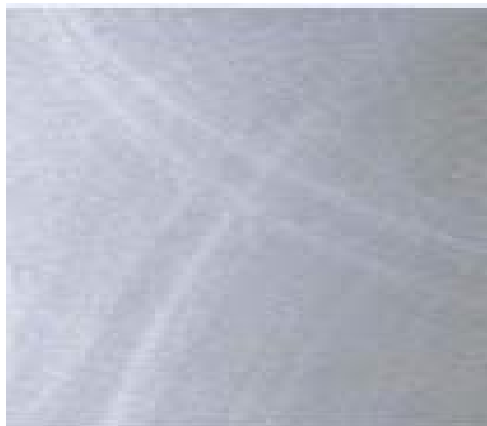
As marcas de trincha têm origem no processo de aplicação e caracterizam-se pela formação de estrias sensivelmente retilíneas e paralelas que, em certos processos de aplicação, aparecem à superfície da película e persistem após secagem (35)

Figura 21 - Marcas de trincha

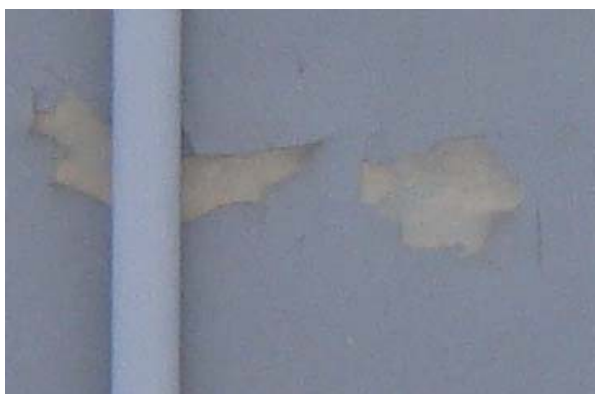
A presente patologia caracteriza-se pela perda de aderência do revestimento, ou de uma separação espontânea da película de pintura da sua base de aplicação por falta de aderência (35).

Figura 23 -Destacamento da tinta

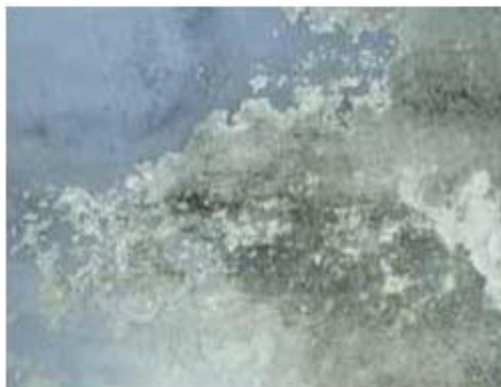
As eflorescências caracterizam-se pelo aparecimento de depósitos cristalinos/salinos no revestimento, devido à migração, seguida de evaporação de água que contém sais solúveis, durante o processo de secagem. Sais esses, que normalmente são metais alcalinos (sódio e potássio) e alcalinoterrosos (cálcio e magnésio).

Figura 24 - Eflorescências

Esta patologia pode alterar a aparência da superfície do revestimento podendo até ser agressiva e causar desagregação do revestimento. Advém do teor em sais solúveis existente, da presença de água e

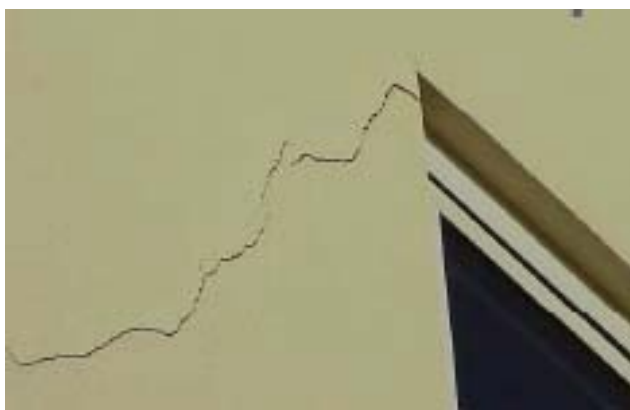
Existem diferentes tipos de fissuras: fissuração fina, onde existe uma distribuição mais ou menos regular pela superfície; fissuração de maior abertura, figurada por fissuração profunda que se produz durante a secagem de tintas aplicadas em camadas espessas; patas de galinha, onde as fissuras se formam à superfície da película seca na forma de linhas e partem de um ponto central fazendo lembrar as patas de uma ave; pele de crocodilo, onde as fissuras se assemelham a polígonos regulares (35).

Figura 25 - Fissuras

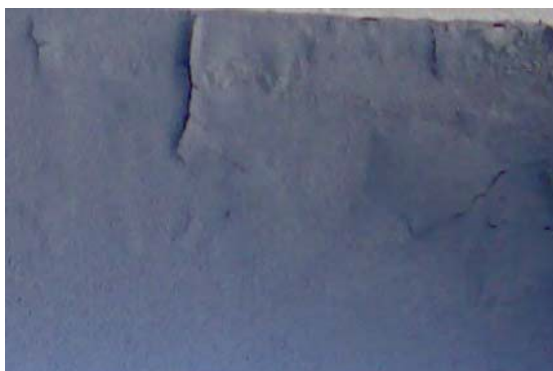
- Presença de excesso de humidade na base devido a defeitos de construção;
- Sistemas de pintura inadequados;
- Tempo insuficiente entre demãos;
- Presença de componentes solúveis em água;
- Condições de aplicação desfavoráveis: temperaturas elevadas;
- Métodos de aplicação incompatíveis com o produto a aplicar.

Figura 26- Empolamento

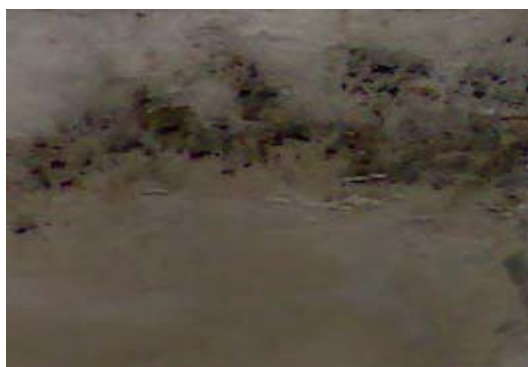
Figura 27 - Microrganismos

- Condições de exposição desfavoráveis. Temperatura e humidade elevadas e ventilação e radiação solar insuficientes;
- Sistemas de pintura com baixo teor em fungicidas;
- Presença de sais e humidade no suporte.

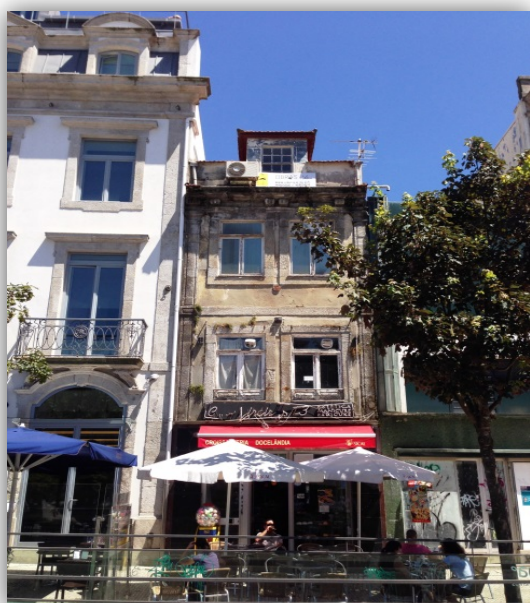
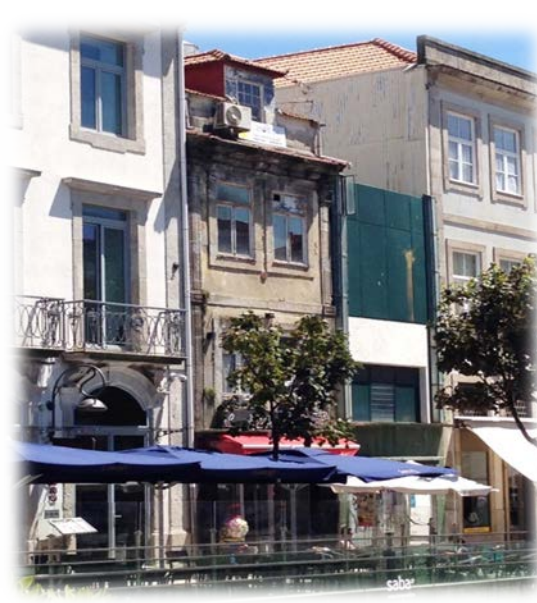
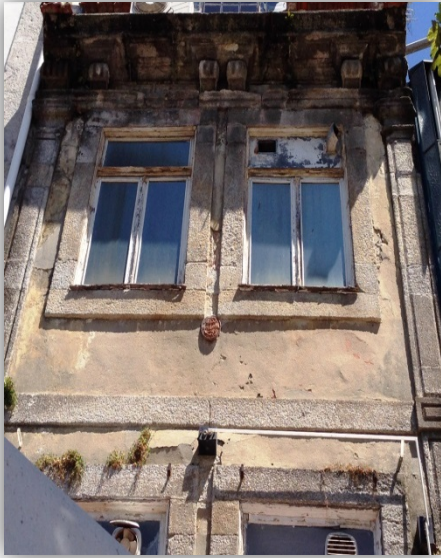
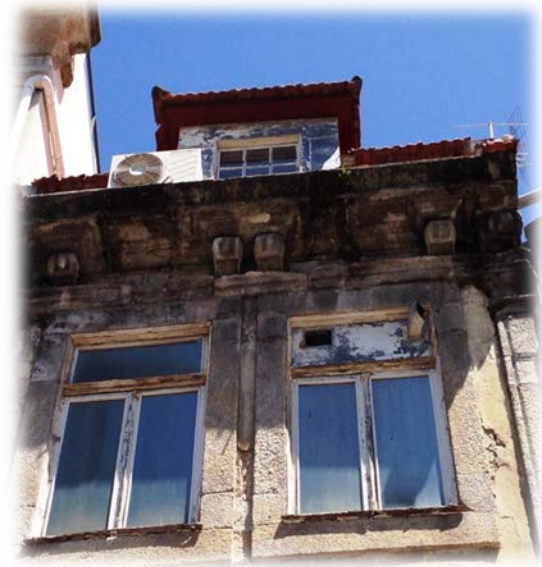
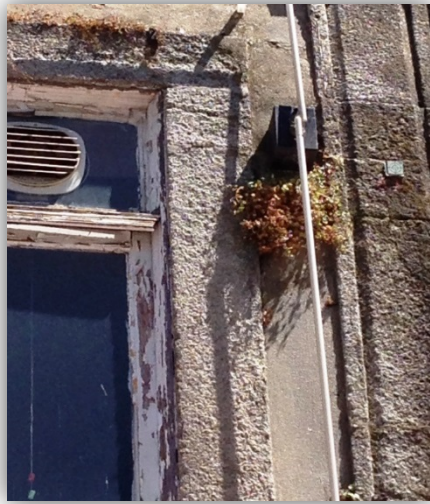
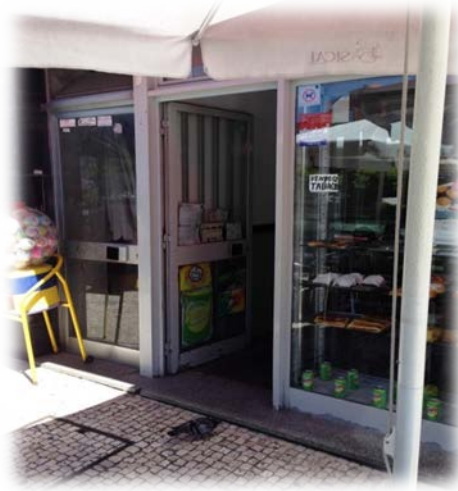
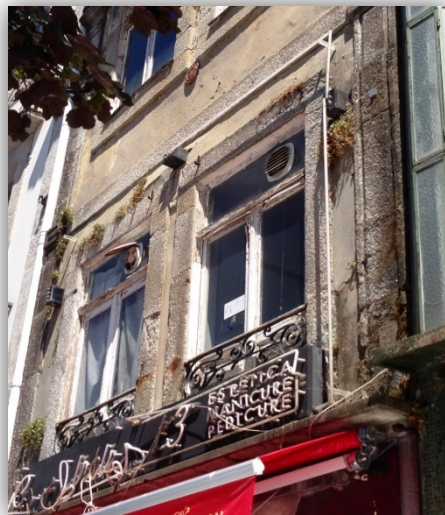
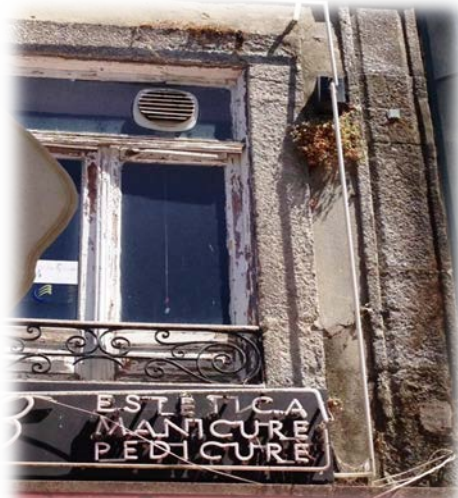
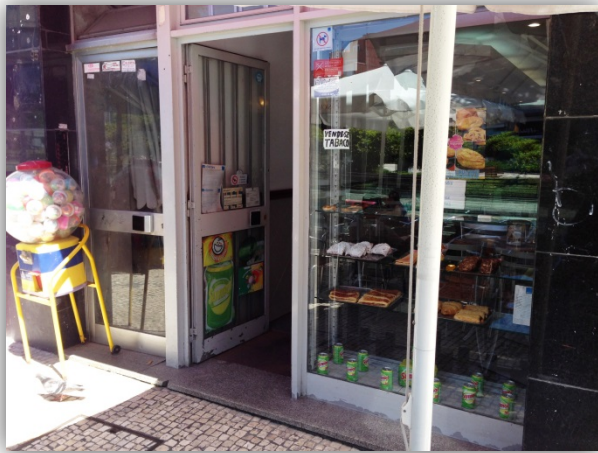
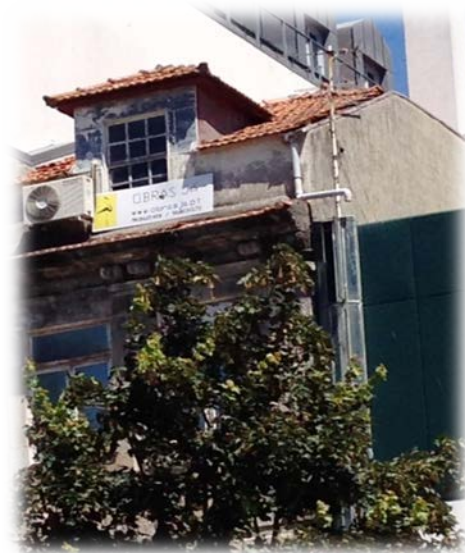
A construção referente à parcela 27 diz respeito a um edifício destinado a habitação e comércio, apresentando-se muito degradado quer a nível de fachadas quer pelo interior, necessitando de intervenção profunda.

O aspeto geral exterior apresenta um índice de degradação acentuados característicos de uma deficiente conservação do prédio tendo em consideração a idade do edifício apresentada.

As paredes exteriores são compostas por cantaria/alvenaria de pedra, com reboco pintado e estado de conservação considerado muito mau. Dado o estado de degradação do reboco, a tinta quase que é inexistente na fachada. O interior acusa uma utilização abusiva e continuada, não mantendo condições mínimas de habitabilidade. Assinala-se a necessidade de obras de reabilitação geral profunda.

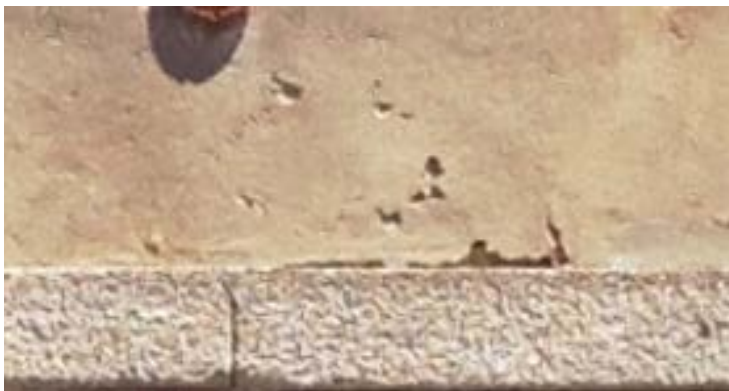
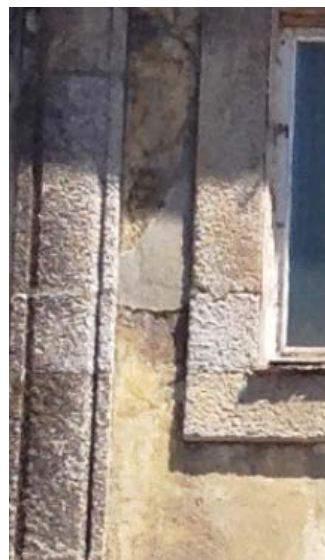
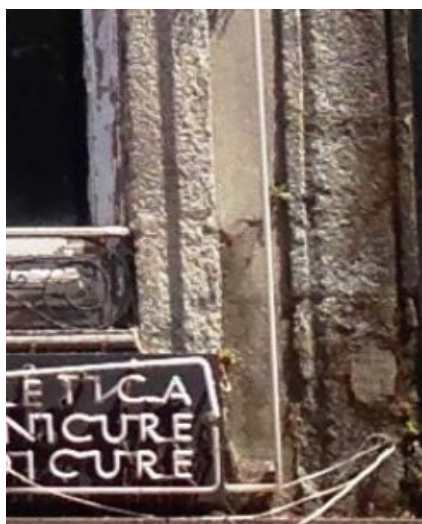
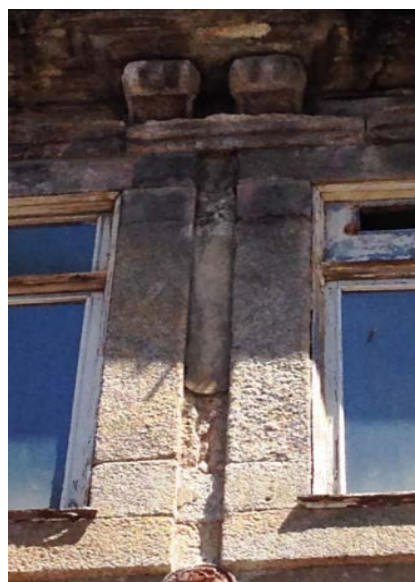
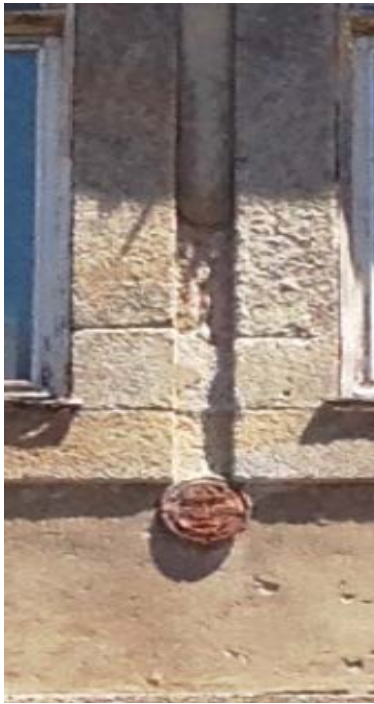
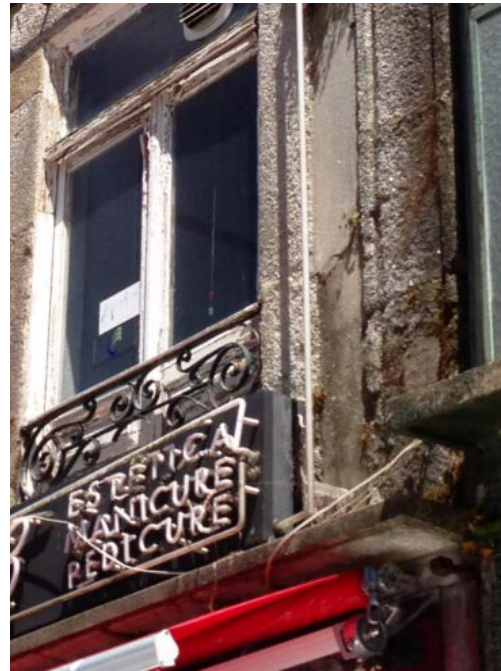
O revestimento em reboco da fachada de um edifício apresenta-se destacado pontualmente e demonstra destacamento do revestimento, principalmente, na ligação entre a platibanda e o topo da laje, na padieira dos vãos e junto aos cunhais.

- Demolição do revestimento;
- Verificação da estabilidade da parede;
- Tratamento das fissuras do suporte;
- Aplicação de um reboco com argamassa à base de polímeros, armado com rede de fibra de vidro;
- Aplicação do revestimento em monomassa, devendo obedecer-se às especificações do documento de homologação do produto. Preferencialmente, a monomassa deveria ser substituída por um sistema de isolamento térmico pelo exterior do tipo ETICS ou fachada “ventilada”.
