# CONSTRUÇÃO DO CENTRO COMERCIAL MAR SHOPPING ALGARVE ? FASE DE ACABAMENTOS

# **CONSTRUÇÃO DO CENTRO COMERCIAL MAR SHOPPING ALGARVE – FASE DE ACABAMENTOS**

Relatório de Estágio submetida para satisfação parcial dos requisitos do grau de

**MESTRE EM ENGENHARIA CIVIL – RAMO DE CONSTRUÇÕES**

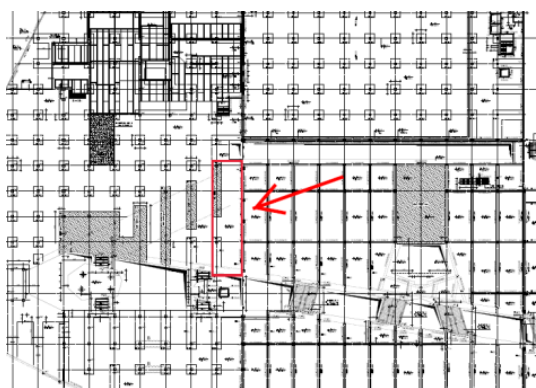
Figura 6.1 – Excerto da planta de Estruturas  
Piso 1, indicação do local reforçado  
[Fonte: Consórcio]

**Ocorrência:** Na fase de estruturas houve um erro na execução da laje do Piso 1 do Corpo A, no alinhamento do eixo A12 [Figura 6.1]. Sendo assim a Laje foi executada com uma altura de 0.20 m e não 0.26 m como mencionado no projeto de estruturas [Figura 6.2].

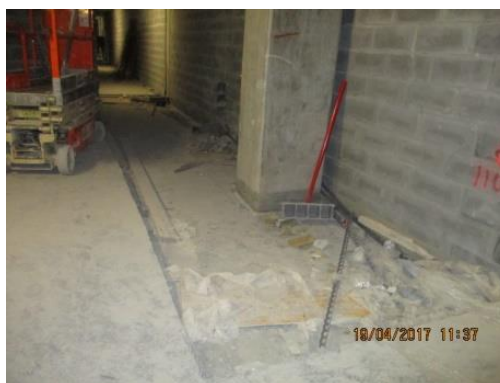
Figura 6.2 – Desfasamento entre lajes  
[Data: 19.04.2017]

**Solução:** Para a correção deste desfasamento foi necessário proceder à picagem da superfície do pavimento removendo toda a argamassa superficial do pavimento e realizando a limpeza do mesmo.

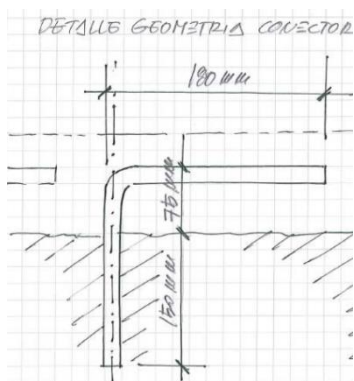
Figura 6.5 – Descrição das Dimensões do conector

Nas restantes zonas são aplicados com profundidade de 150 mm a uma distância de 0.4x0.4 m entre eles e os varões possuem  $\varnothing 10$ , conforme ilustrado na Figura 6.5.

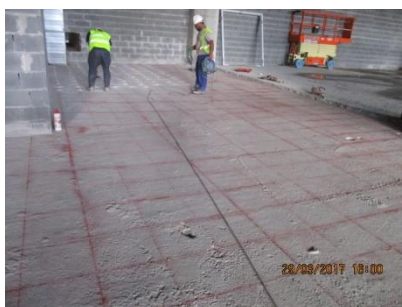
Figura 6.3 – Marcação de métrica para aplicação dos conectores  
[Data: 29.03.2017]

De seguida, procedeu-se à marcação dos pontos para posterior criação de rugosidades com pelo menos 3 cm de profundidade e espaçadas a cerca de 40 cm, para melhor aderência da superfície, e procedeu-se à limpeza do pavimento, eliminando todos os excedentes de material e poeiras.

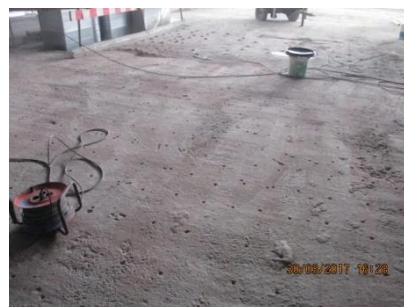
Figura 6.4 – Criação de rugosidades na laje  
[Data: 30.03.2017]

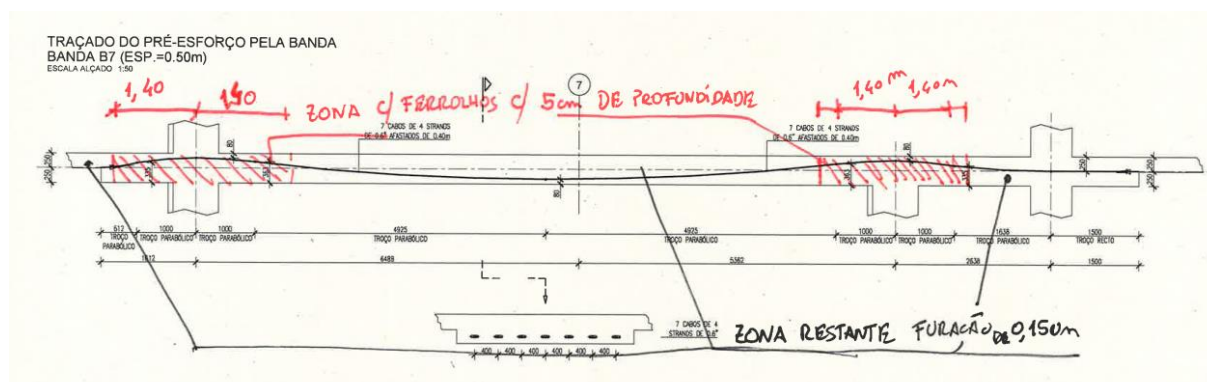
Figura 6.6 – Reforço de laje enviada pelo Projetista [Fonte: Quadrante - Autor: Miguel Fonseca]

Quanto à aplicação dos conectores é realizada de duas formas diferentes, conforme zona mais ou menos esforçada. Numa área de 1.40 m para cada lado dos pilares, conforme explicito no esquisso [Figura 6.6], formando uma quadrícula entre eles de 0.2x0.3 m. Relativamente às furações neste local apenas se podem executar a uma profundidade de 50 mm para garantir que não se intercetam os cabos de pré-esforço e são utilizados varões com  $\varnothing 12$ .

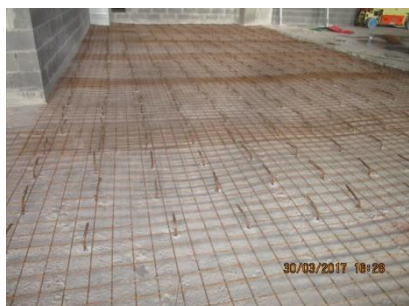
Figura 6.7 - Reforço da laje do Corpo A, aplicação de malhasol e ferrolhos. [Data: 30.03.2017]

Seguidamente foi aplicada a malhasol AQ50 sobre o pavimento e fixos os conectores diretamente sobre a superfície. Os conectores em causa tratam-se de varões de ferro que têm como principal função assegurar a ligação com a armadura da laje já existente. A utilização destes varões, foi a solução dada pelo projetista de estrutura para o reforço estrutural da laje, tendo maior concentração e diâmetro nas zonas mais esforçadas.

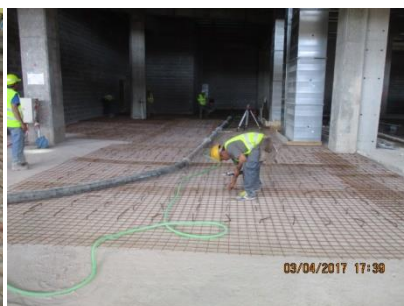
Figura 6.8 – Aplicação dos ferrolhos [Data: 03.04.2017]

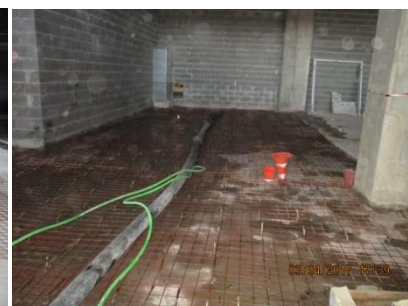
Figura 6.9 – Iniciação de betonagem [Data: 03.04.2017]

Para melhor aderência entre os betões de diferentes idades, foi aplicado um ligante estrutural, sendo este um ligante à base de resinas de epóxi especiais, isento de solventes, com boa resistência química e mecânica, assegurando uma perfeita ligação.

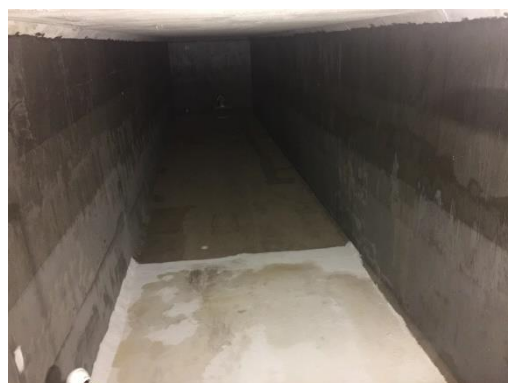
- “0-AL-30” (incêndio) – Tanque vazio com o fundo parcialmente reparado entre os dias 04 e 05.10.2017. Pela indicação transmitida pelo técnico, foi apenas usado diretamente o *Masterseal 6100-FX*, sem ter sido usado nenhum tipo de material primário [Figura 6.11];

“0-AL-30”- Foram detetadas irregularidades que se verificaram nas paredes, pavimentos e tetos que deveriam ter sido corrigidas de forma correta antes da aplicação da impermeabilização, garantindo assim uma melhor homogeneidade das camadas. Porém também se verificou que havia sido tratada uma parte do pavimento com o material de reparação [MasterSeal 6100 FX] aplicados segundo as especificações do fornecedor do material a BASF.

Figura 6.11 – Reparação de pavimento do Reservatório de incêndio “0-AL-30”  
[Data: 10.10.2017]

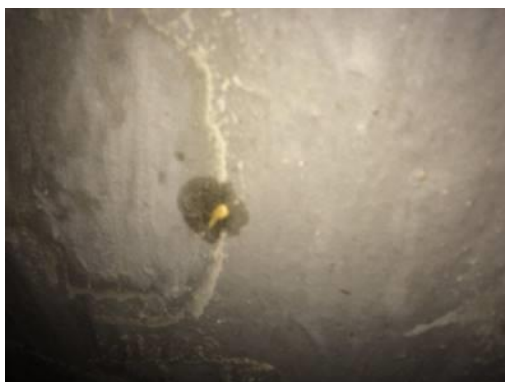
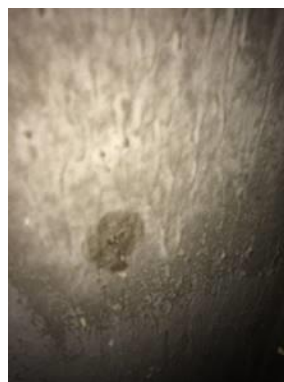
Relativamente às zonas de juntas de betonagem, tinjes e meias canas estas deveriam ter sido reforçadas com malha sintética de quadrícula fina. Neste reservatório também foram detetadas algumas situações de manchas nas paredes contendo gorduras e com presença de uma espécie de fungo, conforme fotos abaixo:

Figura 6.12 – Patologia no Reservatório “0-AL-30” [Data: 10.10.2017]

Figura 6.13 – Patologia no Reservatório “0-AL-30”  
[Data: 10.10.2017]

Para reparação dessas infiltrações foi realizada a limpeza e picagem de todos os excedentes dos reservatórios, zonas de juntas de betonagem, tinjes e meias canas foram reforçadas com malha sintética de quadrícula fina e procedeu-se à utilização do material *MasterSeal 6100 FX* para impermeabilização do tanque. Por fim foram realizados os últimos ensaios de estanqueidade e a limpeza e desinfeção dos reservatórios.

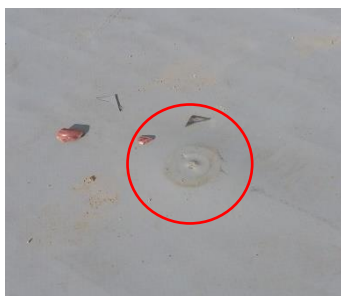
**Ocorrência:** Após a aplicação do isolamento térmico e da tela PVC, a cobertura sofreu vários abatimentos sobre as placas de PIR, provocados pelo excesso de carga na cobertura. O que por sua vez provocou o rompimento a tela PVC devido à pressão exercida através das bolachas e parafuso de fixação do PIR.

Figura 6.18 – Tela PVC marcada pela bolacha de fixação do PIR  
[Data: 12.04.2017]

**Solução:** Para evitar que as bolachas e os parafusos de fixação das placas PIR continuassem a perfurar a tela PVC, todas as zonas onde se localizavam as fixações foram devidamente reforçadas com uma faixa de tela PVC. A reparação destas situações foi realizada recorrendo à soldadura de tiras de membrana no decorrer das anomalias detetada. Porém, anteriormente a aplicação de cada faixa de tela foi realizada a limpeza de cada zona a reparar, para a obtenção de maior aderência da superfície. De seguida foram recordados pedaços de membrana suficientemente grandes de maneira a poder soldar com uma largura mínima de 50 mm deixando um espaço de 50 mm entre a zona danificada e o bordo da peça reparadora.

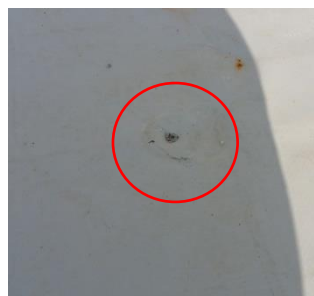
Figura 6.19 – Tela PVC perfurada pelo parafuso de fixação do PIR  
[Data: 12.04.2017]

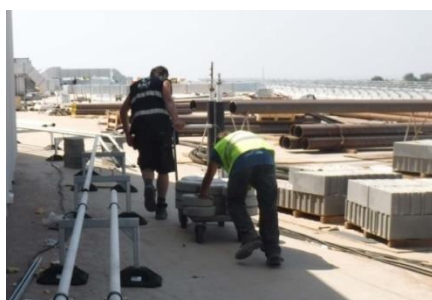
**Ocorrência:** No decorrer da obra para a execução das instalações das várias especialidades na cobertura foi necessária a passagem diária de carrinhos de mão para transporte de mercadorias como exposto na Figura 6.21 abaixo representado, a passagem deste tipo de carrinhos sem a utilização de uma protecção da tela e do PIR, causaram a fissuração da tela em vários pontos e o esfurelar do PIR [Figura 6.22], pondo assim em causa o isolamento térmico e a impermeabilização do edifício. Esses danos foram principalmente notados na zona de circulação como se pode verificar na planta da cobertura abaixo mencionada [Figura 6.20], sendo que os pontos a verde representados indicam os locais mais afetados.

Figura 6.21 – Utilização de carros de transporte sobre a cobertura  
[Data: 20.06.2017]

**Solução:** Para a resolução do problema da forma mais correta a solução passa por retirar a tela PVC e as placas de isolamento térmico. De seguida são substituídas as placas de PIR e realizada a aplicação de nova tela PVC.

Devido aos trabalho a executar na cobertura ainda não estariam completos, e o prazo de entrega da obra estaria a esgotar-se ficou acordado entre as entidades envolvidas que essa correção apenas seria concretizada após a conclusão de todos os trabalhos a decorrer na cobertura.

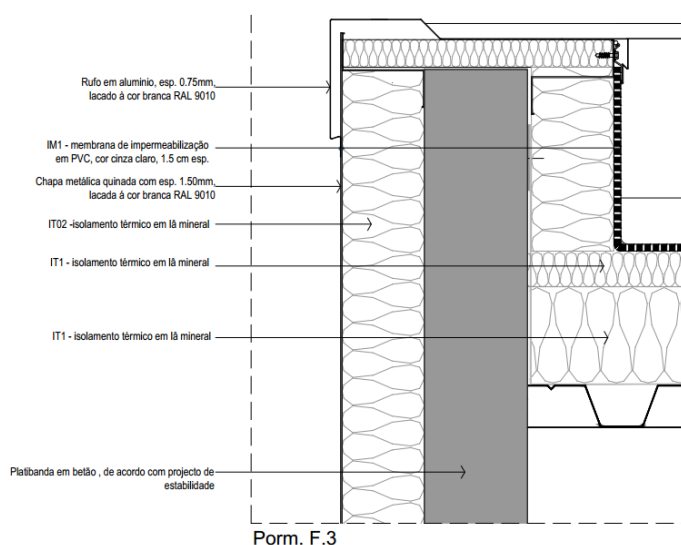
Figura 6.25 – Pormenor de impermeabilização da fachada [Fonte:

**Solução:** Na Figura 6.25 representada, encontrar-se ilustrado o pormenor de impermeabilização para a platibanda localizada na cobertura dos cinemas indicado em projeto. Como se pode verificar a solução apresentada indica que a membrana PVC irá rematar com o rufo, o que não foi o realizado inicialmente em obra.

Como a altura da platibanda é mínima, a solução mais correta a adotar passa pela indicada no pormenor. Para a aplicação da mesma foi necessário proceder à remoção temporária do rufo, e colocar o isolamento térmico junto à platibanda na vertical, de seguida foi aplicada a tela PVC que dobrou à mesma altura da platibanda, sendo colocado o rufo à posteriori.

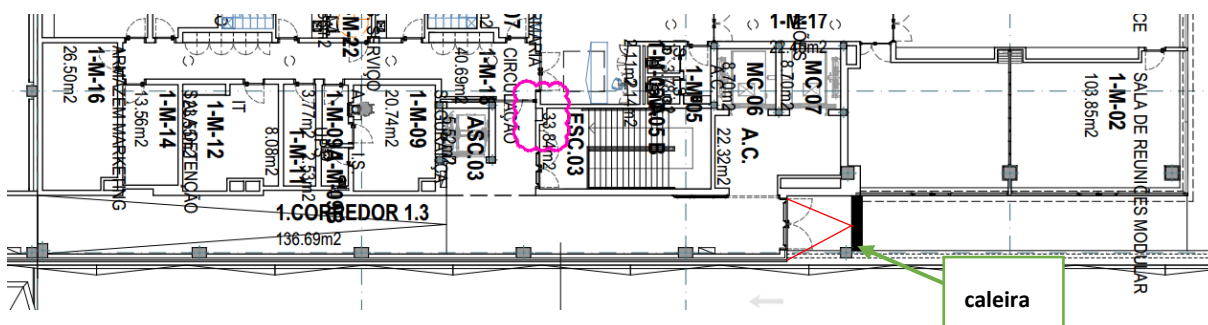
Figura 6.26 – Planta Arquitetura, Piso 1 – Administração (Pendente 1.5% da Porta à caleira)

**Ocorrência:** Falta de pendente na saída do corredor técnico 1.3 ao lado da administração para a cobertura. Esta situação ocorreu devido ao facto de na aplicação da camada de enchimento em betão leve e da camada de regularização do pavimento em betonilha não ter existido pendente, assim sendo após a colocação do sistema de impermeabilização verificou-se que as águas existentes no local não se encaminhavam para a caleira.

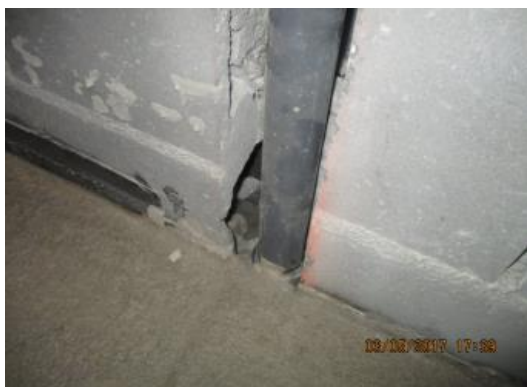
**Ocorrência:** No sistema de impermeabilização executado na Administração, a tela asfáltica não se encontrava em conformidade, estando assim abaixo da cota mínima exigida e mal posicionada na zona dos roços. Após alteração solicitada do caderno de encargos, a tela teria de subir no mínimo 0.50 m acima do pavimento existente, e na zona dos chuveiros que teria de ser revestido até 2 m de altura com argamassa cimentícia [Produto: *SILKALASTIC 152*, Marca: *SIKA*], contudo como se pode verificar nas imagens a seguir ilustradas [Figura 6.28; Figura 6.27] não foi isso que foi executado, e a tela encontrava-se abaixo do pavimento de betão leve. A ocorrência deste problema sucedeu-se devido à errada leitura do projeto relativamente às cotas finais de pavimento, pois a Administração foi projetada à cota +85.95 e o restante piso 1 do edifício a +85.80, havendo assim uma diferença de cotas de pavimento.

Figura 6.28 – Tela asfáltica mal posicionada nos roços [Data: 2017.05.03]

**Solução Executada:** Como o problema apenas foi detetado após a colocação do enchimento de betão leve, a solução passou por picar o pavimento ao longo de todo o perímetro das divisões em causa e realizar a colocação da restante tela, realizando um remate de ligação entre as duas telas, ou seja, a já existente e a tela de extensão. A solução executada não é a mais correta, porém devido ao atraso da obra e à falta de tempo teve de se achar uma solução que fosse de rápida execução.

**Solução mais correta:** A solução mais correta e de mais eficácia da impermeabilização que deveria ter sido adotada, seria a realização de nova impermeabilização nos compartimentos. Ou seja, a remoção do pavimento e tela asfáltica de impermeabilização existente, e a execução de novas telas.

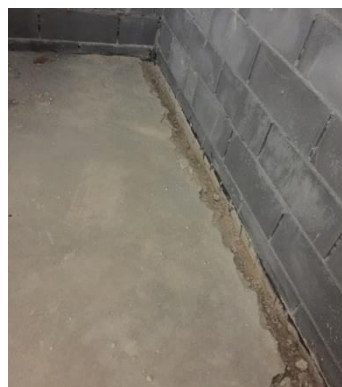
Figura 6.27 – Tela asfáltica abaixo da cota do pavimento [Data: 2017.05.03]

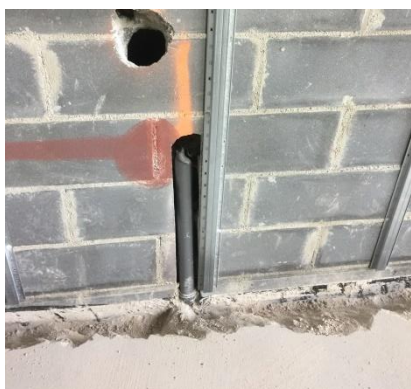
Figura 6.29 – Picagem do pavimento, zona dos roços [Data: 16.05.2017]

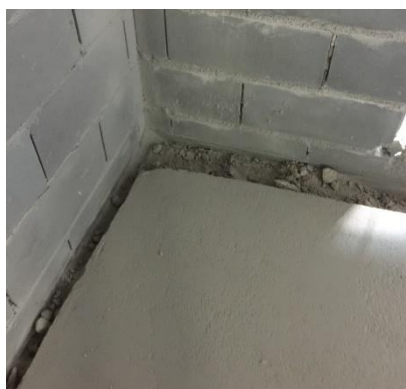
Figura 6.30 – Picagem do pavimento [Data: 16.05.2017]

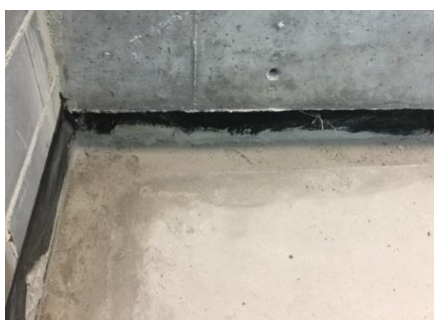
Figura 6.31 – Remate da Tela asfáltica executado [Data: 18.05.2017]

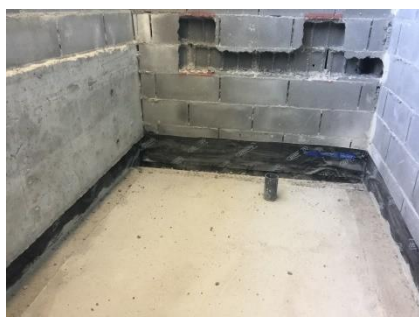
Figura 6.32 – Remate da tela asfáltica executado, zona dos chuveiros [Data: 18.05.2017]

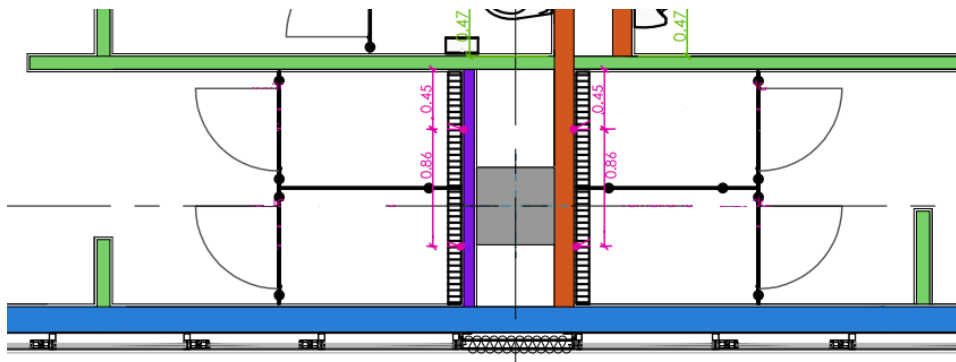
Figura 6.35 – Posicionamento inicialmente previsto para colocação dos ralos

**Ocorrência:** Esta situação decorreu devido à errada interpretação do projeto de hidráulica o que originou à incorreta implantação da tubagem nos balneários da administração. Sendo assim, os ralos dos chuveiros foram posicionados no local errado, e foi aplicado apenas um ralo em vez de dois, como indicado em projeto [Figura 6.35], estando ainda posicionados a 0.5 m da parede, local onde estava previsto aplicar a grelha para escoamento das águas [Figura 6.34].

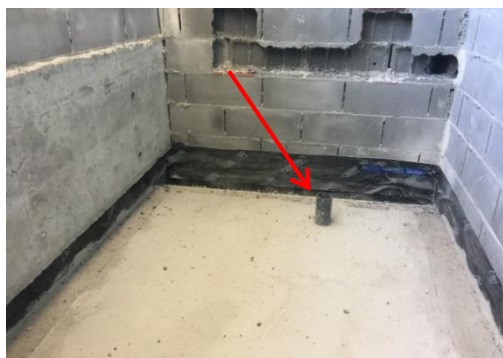
Figura 6.34 – Posicionamento errado do ralo dos balneários [Data:18.05.2017]

**Solução:** Para solucionar este problema foi tido em conta o inicialmente executado e foi adaptada a solução inicialmente prevista, utilizando apenas o ralo já existente [Figura 6.36]. Para tal foi executada uma canelura com inclinação de 0.5% sobreposta à posição do ralo para encaminhamento das águas nessa direção. Relativamente ao pavimento foi criada uma pendente também de 0.5% da

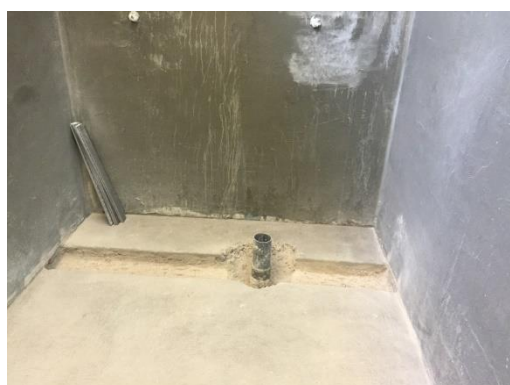
Figura 6.38 – Execução da canelura  
[Data:20.07.2017]

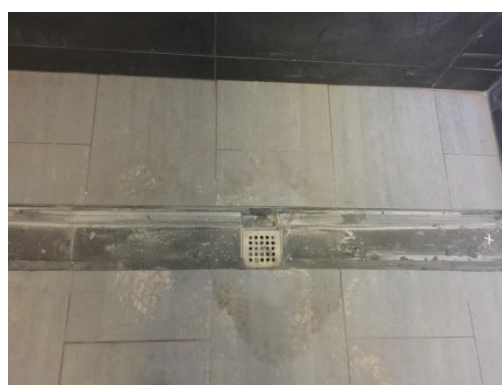
Figura 6.37 – Execução da caleira  
[Data:08.08.2017]

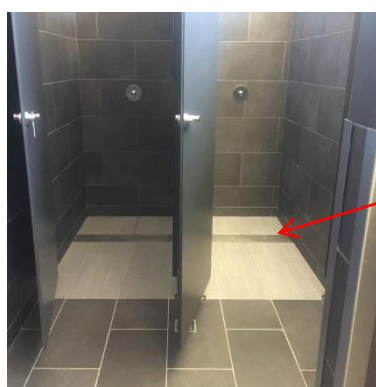
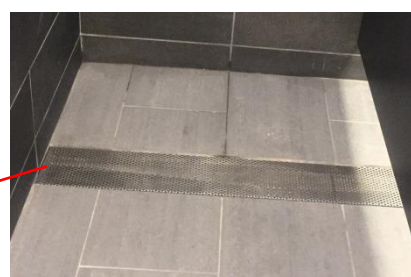
Figura 6.39 – Solução Final Adotada [Data:02.10.2017]

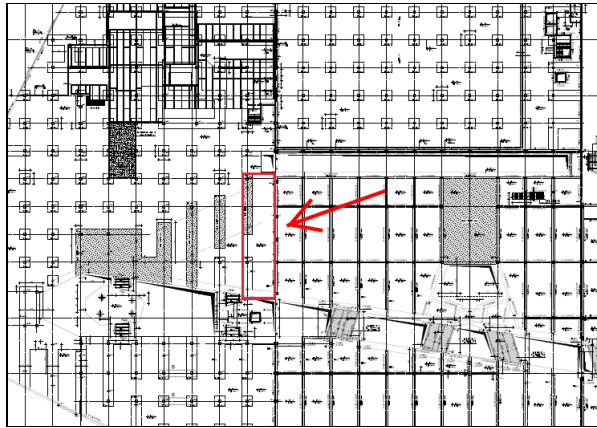
El objeto del presente informe es el de definir proceso constructivo de ejecución de los trabajos de refuerzo de la losa del cuerpo A, Piso 1, ejes: A12-A12 y 5-8 por falta de canto respecto al previsto en el proyecto de estructuras.

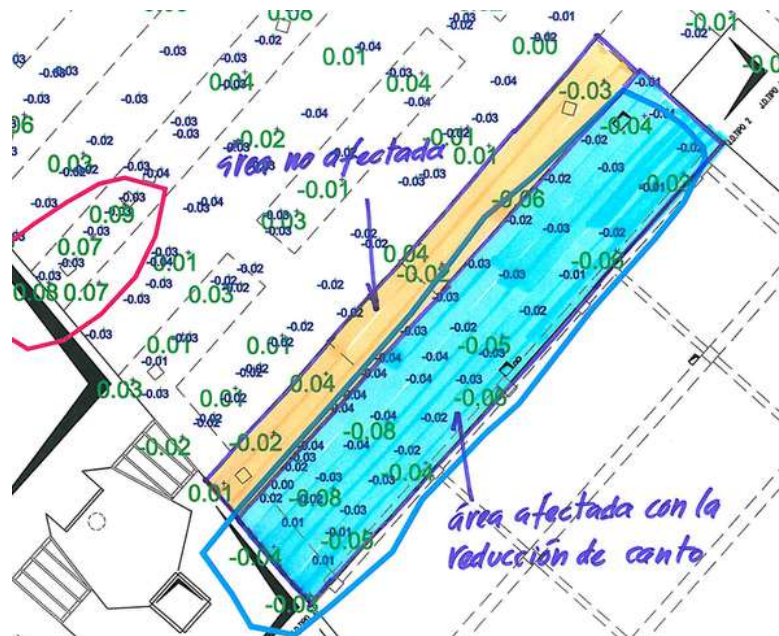
- Partimos del hecho de que en base a la información topográfica, y de acuerdo con las reuniones mantenidas, el área afectada con la reducción de canto significativa es la recuadrada en azul y que corresponde a la losa de canto 0.27 m. (no a la losa de canto 0.50 m)

- La banda de soportes quedaba fuera de la zona a tratar, y parece lógico a nuestro juicio que esto sea así puesto que ni la reducción de canto es tan importante (las variaciones se nueven en una horquilla de entre +0.04 y -0.03 m), ni su repercusión, porque su canto total es de 0.50 m.

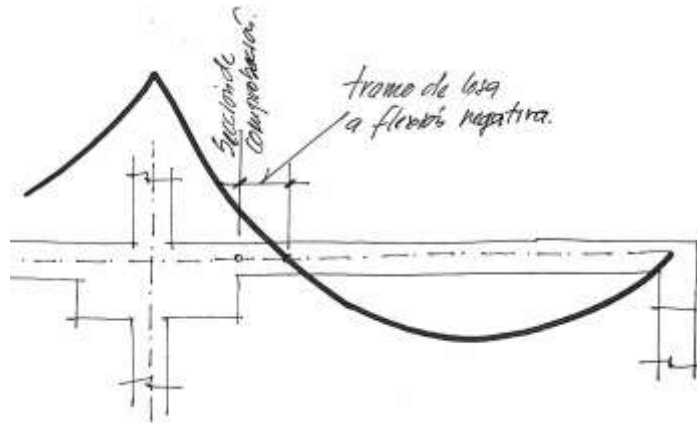
- Nosotros no estamos estudiando los esfuerzos de flexión negativa sobre la losa de 0.50m de canto.
- Estamos trabajando siempre con la losa de canto 0.27 m (reducida a 0.21m) como se indica en todo momento en el informe.
- Aún estando esta losa principalmente trabajando a flexión positiva, existe una pequeña parte de ella sometida a flexión negativa en su encuentro con el ábaco (losa de canto 0.50m).

- Se comprueba en el informe que en esa sección de paso de canto 0.26 a 0.50 m., y aún con la reducción de canto considerada del lado de la seguridad de 0.21 m. el armado de proyecto lleva a que la sección construida resiste 12.6 mt, más de lo ahora necesario 10.1 mt, que sólo resulta un 9% mayor que los esfuerzos originales de proyecto 9.24 mt.

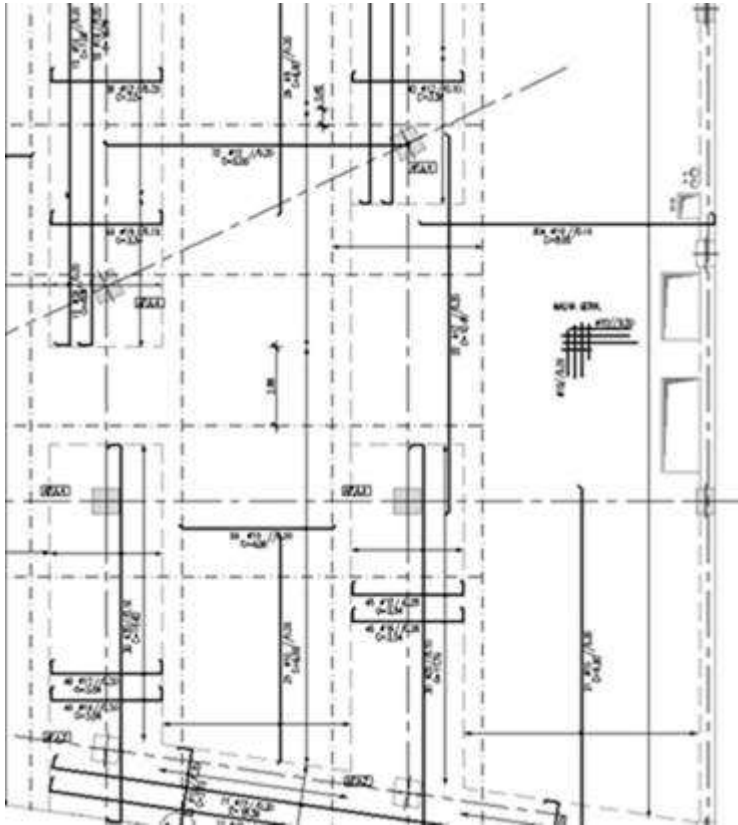
Em 2º lugar, como se pode observar pela imagem abaixo existem aberturas na laje o que implica que parte da laje se apoia nas zonas limítrofes das aberturas. O que implica que a laje junto às abertura concentre mais esforços tanto de flexão como de esforço transversal.

É por isso importante contar com o acréscimo de esforço transverso que estas zonas têm para contabilizar a resistência da laje às tensões tangenciais. Sendo o esforço maior em algumas zonas do que noutras, uma análise à globalidade da área afetada pode ser errónea pois se existir um descolamento do enchimento de nas zonas mais esforçadas, não existem reforços de armadura para agarrar esse esforço.

A formulação utilizada pela QUADRANTE para o cálculo da resistência às tensões tangenciais é a proposta pelo Eurocódigo 2 versão de 2010, no capítulo "6.2.5.-Esforço longitudinal nas juntas de betonagem em diferentes datas". Utiliza-se um fator  $\beta$  de 0.40 para superfície rugosa se forem executados os pressupostos propostos neste ponto (nos cálculos é utilizado o mesmo valor apesar da formulação ser diferente). A ponte de união ao ser colocada numa superfície tão grande como a área afectada poderá ter problemas de execução, pois o tempo que leva a espalhar em toda a superfície e antes que se possa fazer a betonagem dessa mesma área pode fazer com que seja prejudicial ao efeito pretendido. Para a situação geral, considerar uma superfície rugosa é suficiente para garantir a adesão da superfície. O valor dos esforços resistentes são de  $533\text{kN/m}^2 > 505\text{kN/m}^2$  dos esforços actuantes. Mas se tivermos em consideração o acréscimo de esforço nas seções junto às aberturas, tal já não é possível. Basta um acréscimo de cerca de 5-10% para que exista um risco da superfície poder descolar. Tal não é admissível numa área desta grandeza. Como exemplo do que referimos atrás, temos na zona do eixo 6, contabilizando o esforço com as aberturas, uma tensão longitudinal de  $631\text{kN/m}^2$  superior à resistência da laje sem ligadores.
