Reparação de Estruturas de Betão Armado em Ambiente Marítimo

RUI CLAUDIO FERNANDES AZEVEDO

Dissertação submetida para satisfação parcial dos requisitos do grau de

MESTRE EM ENGENHARIA CIVIL – RAMO DE ESTRUTURAS

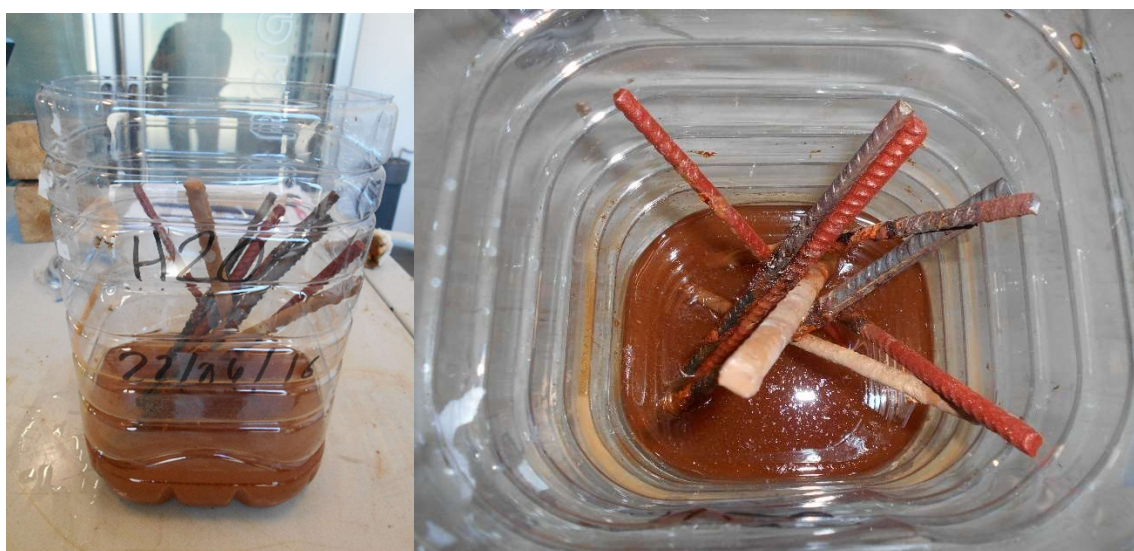
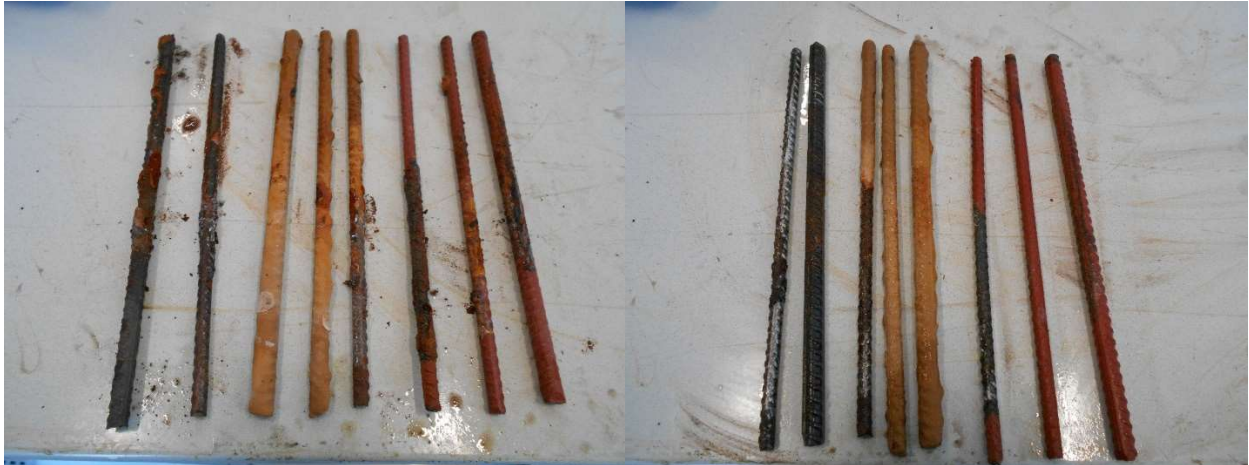
Figura 4.12 – Vista geral dos varões mergulhados em água em estado puro.

O revestimento *weber.rep 750* nas condições referidas mostrou-se eficaz, não demonstrando qualquer tipo de desgaste ou degradação do revestimento.

O revestimento *weber.rep fer* nas condições referidas mostrou-se eficaz, não demonstrando qualquer tipo de desgaste ou degradação do revestimento.

Os varões sem tratamento, incluindo os que foram parcialmente tratados, apresentaram sinais de corrosão generalizada. Contudo, nos varões tratados parcialmente, o revestimento permaneceu intacto.

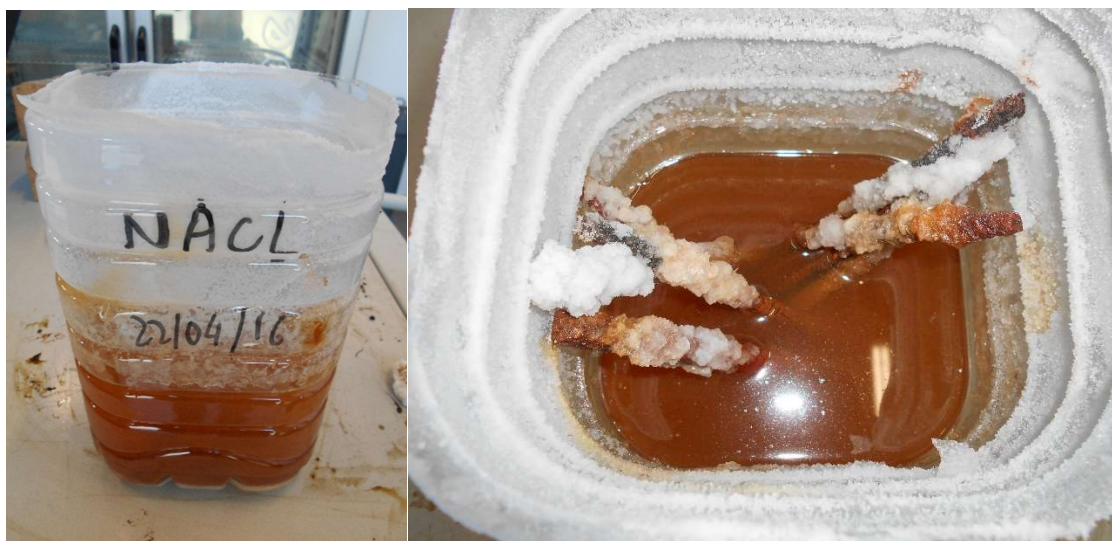
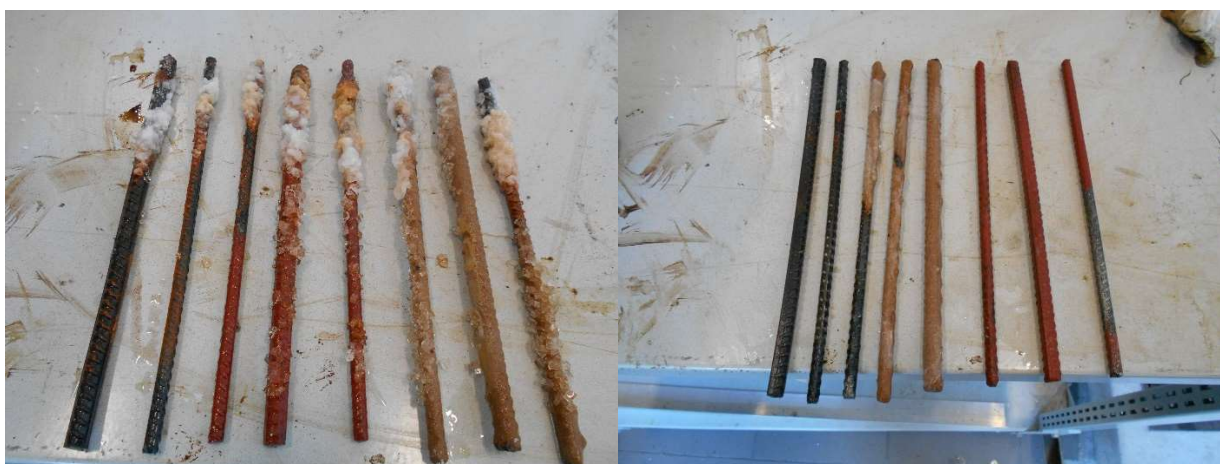
Figura 4.14 – Vista geral dos varões mergulhados em água saturada de sal.

O revestimento *weber.rep 750* nas condições referidas mostrou-se eficaz, não demonstrando qualquer tipo de desgaste ou degradação do revestimento, é possível visualizar o envolvimento dos varões em sal cristalizado.

O revestimento *weber.rep fer* nas condições referidas, tal como o revestimento anterior, mostrou-se eficaz não demonstrando qualquer tipo de desgaste ou degradação do revestimento.

Os varões sem tratamento, incluindo os que foram parcialmente tratados, apresentaram sinais de corrosão por picadas. Contudo, nos varões tratados parcialmente, a zona revestida permaneceu intacta.

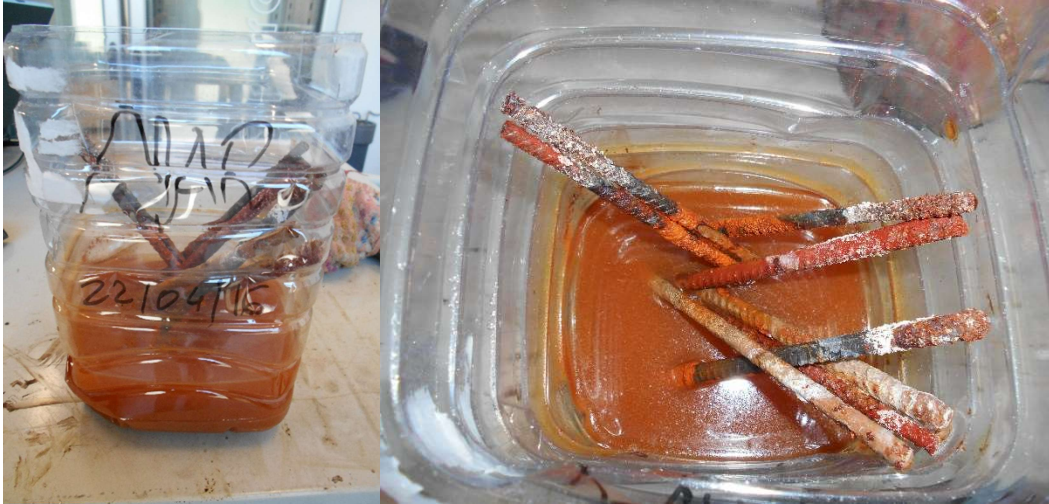
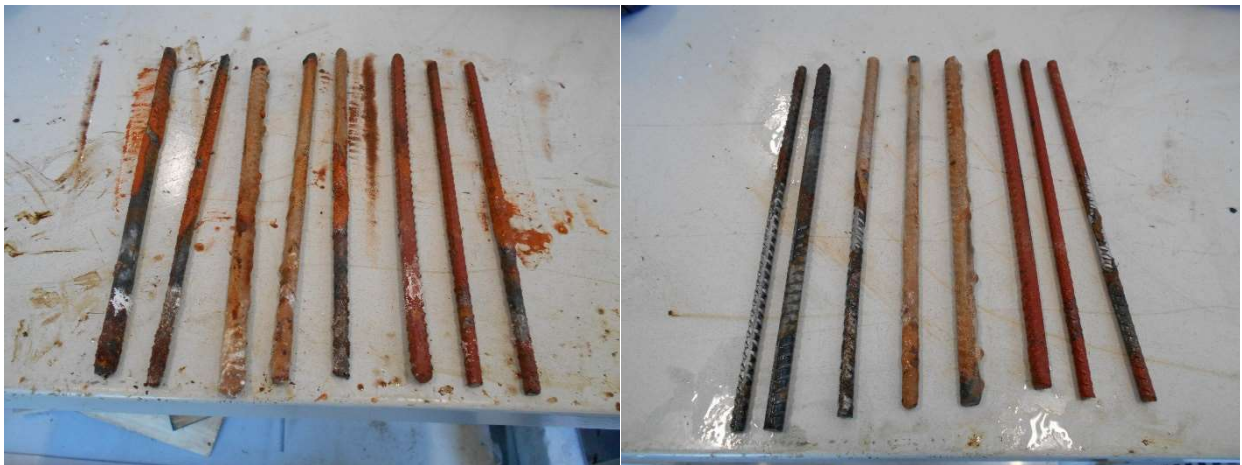
Figura 4.16 – Vista geral dos varões mergulhados em água do mar.

O revestimento *weber.rep 750* nas condições referidas mostrou-se eficaz, não demonstrando qualquer tipo de desgaste ou degradação do revestimento. É possível visualizar o envolvimento dos varões em sal cristalizado de origem marítima.

O revestimento *weber.rep fer* nas condições referidas, tal como o revestimento anterior, mostrou-se eficaz, não demonstrando qualquer tipo de desgaste ou degradação do revestimento.

Os varões sem tratamento, incluindo os que foram parcialmente tratados, apresentaram sinais de corrosão por picadas. Contudo, nos varões tratados parcialmente, a zona revestida permaneceu intacta.

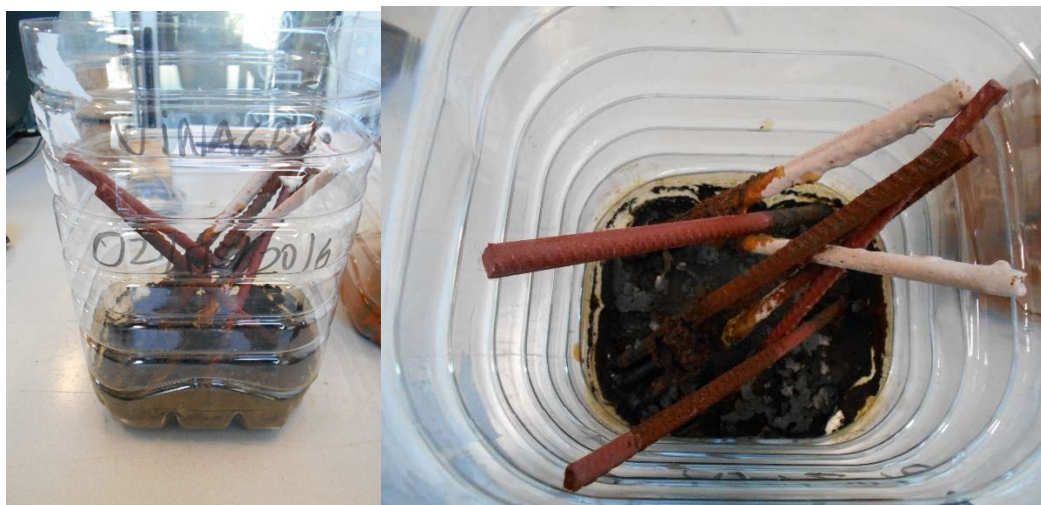
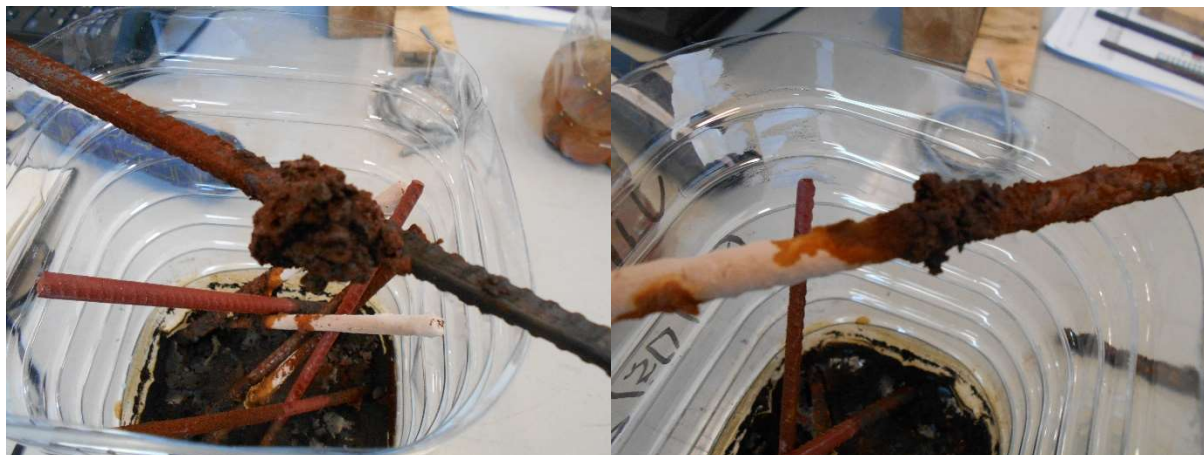
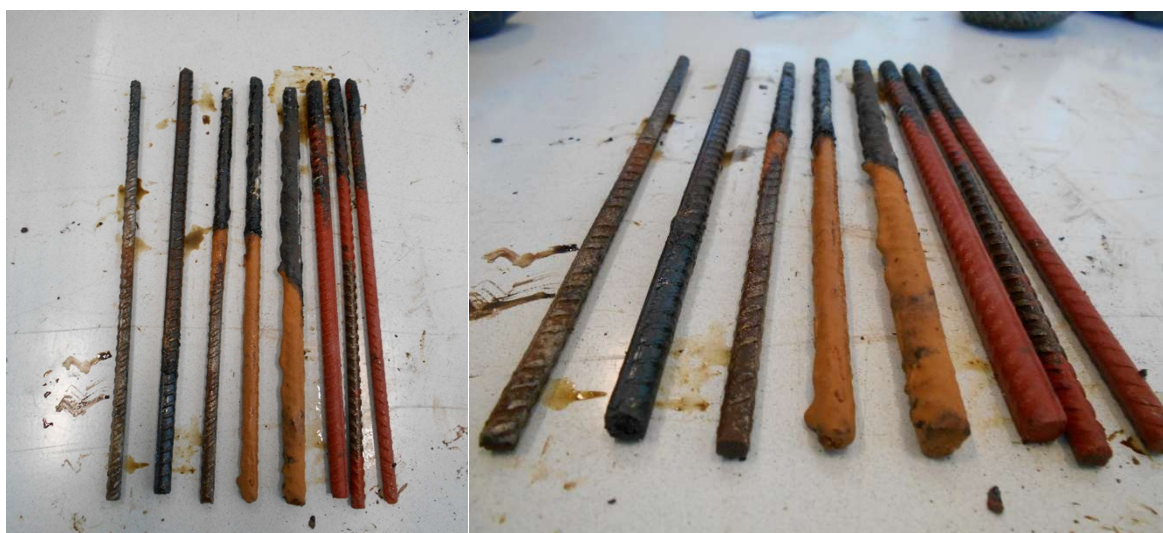
Figura 4.18 – Vista geral dos varões mergulhados em ácido acético (vinagre).

O revestimento *weber.rep 750* nas condições referidas mostrou-se pouco eficaz, demonstrando ou degradação do revestimento pontual, é possível visualizar o envolvimento do ataque em torno dos varões protegidos com o mesmo revestimento.

O revestimento *weber.rep fer* nas condições referidas mostrou-se eficaz não demonstrando qualquer tipo de desgaste ou degradação do revestimento.

Os varões sem tratamento, incluindo os que foram parcialmente tratados, apresentaram sinais de corrosão generalizada num estado de evolução relevante.

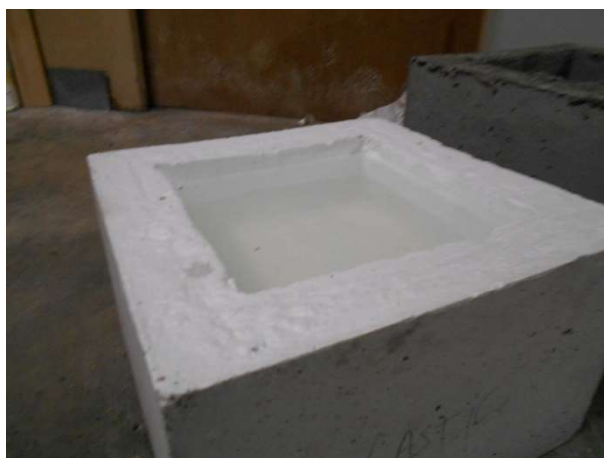
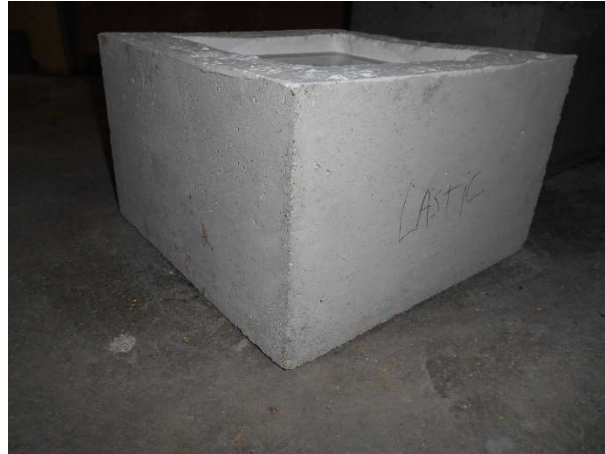
O comportamento do revestimento *weber.dry lastic* revelou-se particularmente eficaz. Após a conclusão do ensaio não foi visível qualquer tipo de perdas (machas de humidade) na superfície exterior (ver Figura 4.32 e Figura 4.33).

Figura 4.32 – Revestimento *weber.dry lastic* após finalização do ensaio: topo.

Figura 4.33 – Revestimento *weber.dry lastic* após finalização do ensaio: laterais.

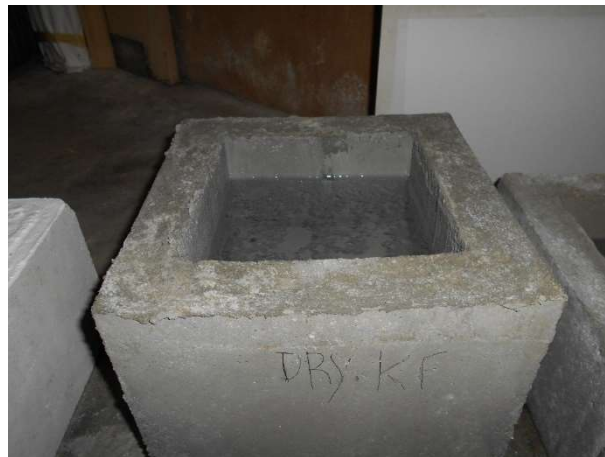
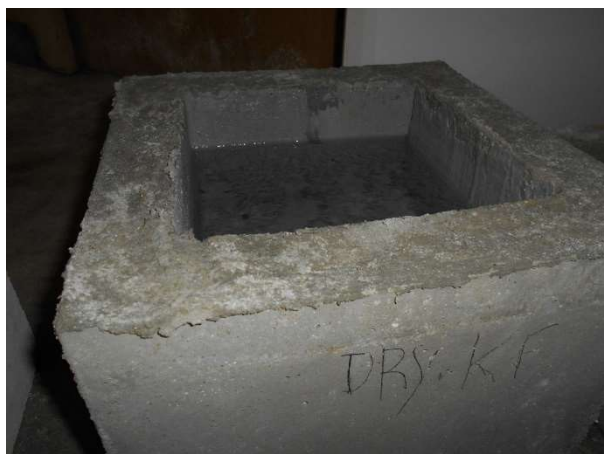
O comportamento do revestimento *weber.dry KF* apresentou algumas anomalias. O seu mau desempenho em muito se deveu ao facto de as juntas/arestas de betonagem dos moldes não terem sido previamente tratadas com o produto *weber.dry stop*, conforme recomendação do fabricante. Esta situação foi previamente pensada de forma a ser simulada uma má aplicação destes produtos. Sendo assim, o mesmo produto de revestimento foi seleccionado para um segundo ensaio em que o provete foi previamente tratado com o *weber.dry stop*.

Figura 4.34 – Revestimento *weber.dry KF* após finalização do ensaio: topo.

Figura 4.35 – Revestimento *weber.dry KF* após finalização do ensaio: laterais.

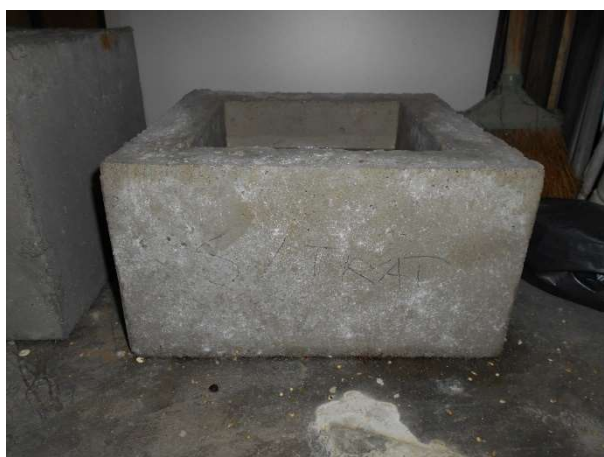
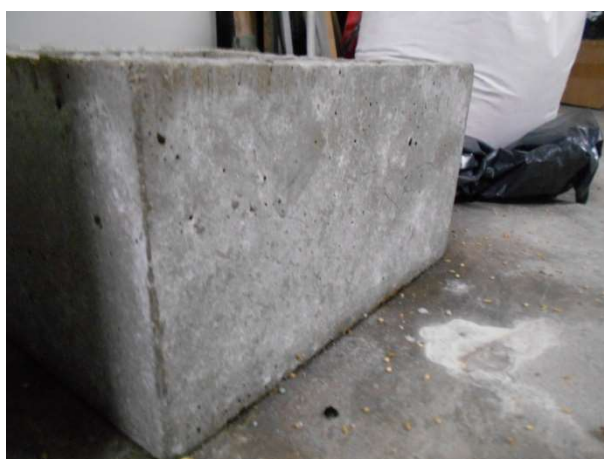
Por último, o provete não tratado superficialmente apresentava sinais de mau estado, com a presença de sais na face exterior do provete. Inerente à passagem de água, ficou patente a lixiviação do betão, conforme mostram as Figuras 4.36 e 4.37.

Figura 4.36 – Superfície sem revestimento após finalização do ensaio: laterais.

Figura 4.37 – Superfície sem revestimento após finalização do ensaio: pormenor lateral.

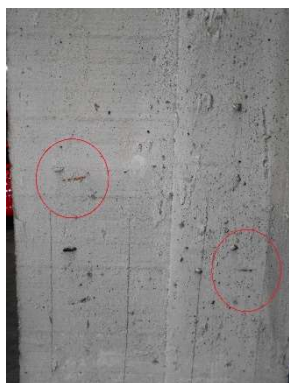
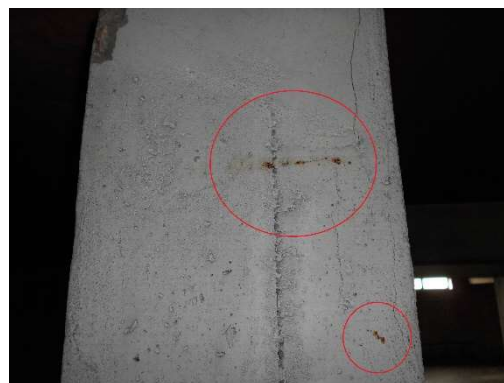
Figura 5.10 – Síntese da anomalia A1: Manchas de Ferrugem.

a) Machas de ferrugem presentes no pilar P10.

b) Machas de ferrugem presentes no pilar P10.

Esta anomalia está presente nos pilares interiores, localizados na cave, nomeadamente nos pilares P10 e P11. É visível a olho nu, sem necessidade de correr a um objeto amplificador. Como se pode verificar através da apresentação da Figura 5.10, nota-se a coloração típica de ferrugem que pode indicar uma possível corrosão ativa.

A causa para esta anomalia está na presença de uma corrosão ativa na armadura destes pilares. Neste caso concreto, o aparecimento de manchas de ferrugem é resultado de uma deficiente construção e ausência de recobrimentos mínimos satisfatórios. Na Figura 5.10, conforme os elementos assinalados, é possível visualizar o aparecimento de corrosão nas cintas dos pilares.

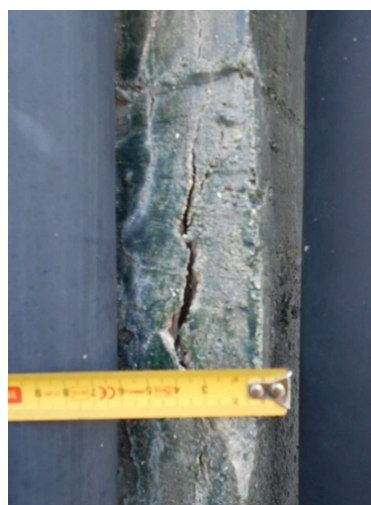
Figura 5.11 – Síntese da anomalia A2: Delaminação.

b) Delaminação presente no pilar P2.

Esta anomalia está patente, em particular, nos pilares exteriores P1, P2, P3, P4, P5 e P6, e no pilar interior P11. A característica evidente neste tipo de anomalia é um aspeto de destacamento ou desintegração de parte da superfície de betão do elemento estrutural como apresentado na Figura 5.11.

A causa para esta anomalia está associada à presença de uma corrosão ativa, num estado avançado de desenvolvimento, com conseqüente expansão do volume da armadura interna. A causa fundamental da corrosão nestes elementos poderá estar associada à presença de um betão superficial poroso, carbonatado ou com a presença de um elevado teor de cloretos, aliado a recobrimentos insuficientes por incorreto posicionamento da armadura. Ensaios de medição da profundidade de carbonatação e do teor de cloretos serão apresentados no próximo subcapítulo.

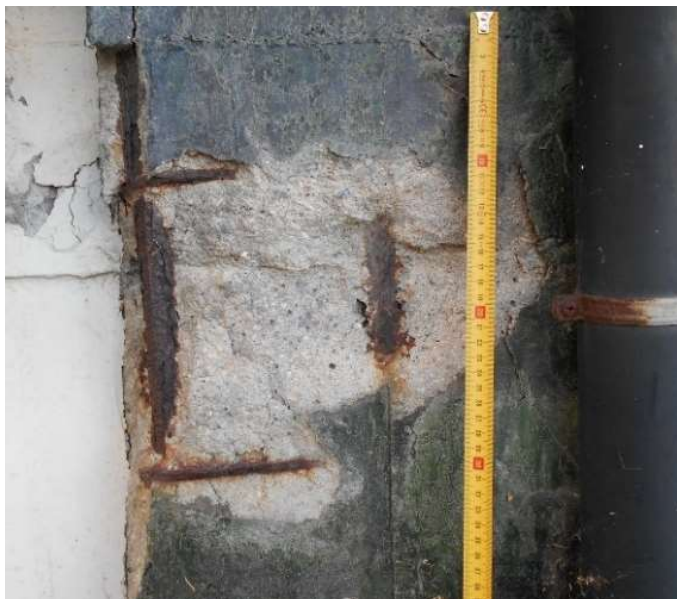
Figura 5.13 – Síntese da anomalia A4: Destacamento com exposição das armaduras.

b) Destacamento com exposição de armaduras no pilar P4.

Esta anomalia está presente nos pilares exteriores P1, P2, P4 e P11 (interior). A característica evidente neste tipo de anomalia é a desintegração ou destacamento de grande parte da secção dos pilares de betão armado como apresentado na Figura 5.13.

A causa para esta anomalia pode estar na presença de uma corrosão ativa, com expansão do seu volume da secção de armadura, característica da corrosão. Neste tipo de anomalias, em que a causa fundamental é a corrosão, poderá estar associado à anomalia a presença de um betão superficial poroso, carbonatado ou com a presença de um elevado teor de cloretos.

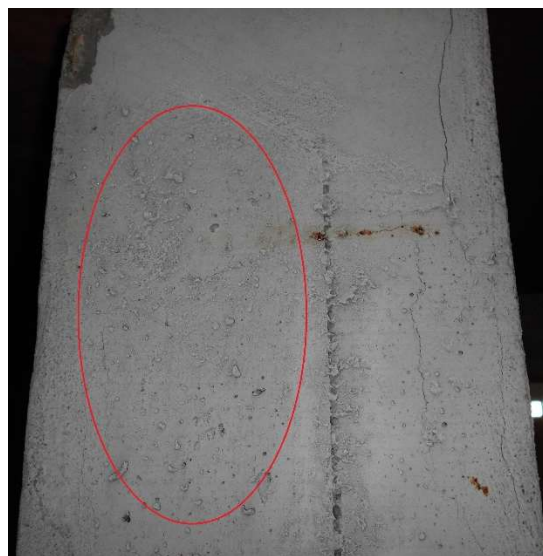
Figura 5.14 – Síntese da anomalia A5: Vazios ou ninhos de brita.

b) Vazios no pilar P11.

Esta anomalia pode ser observada nos pilares interiores P10 e P11. A anomalia, no caso concreto, apresenta-se sobre a forma de pequenos vazios não preenchidos, resultando em imperfeições e cavidades superficiais (ver Figura 5.14).

As causas para esta anomalia são fundamentalmente erros de construção, má cofragem, fuga na calda de cimento, má vibração ou compactação do betão.

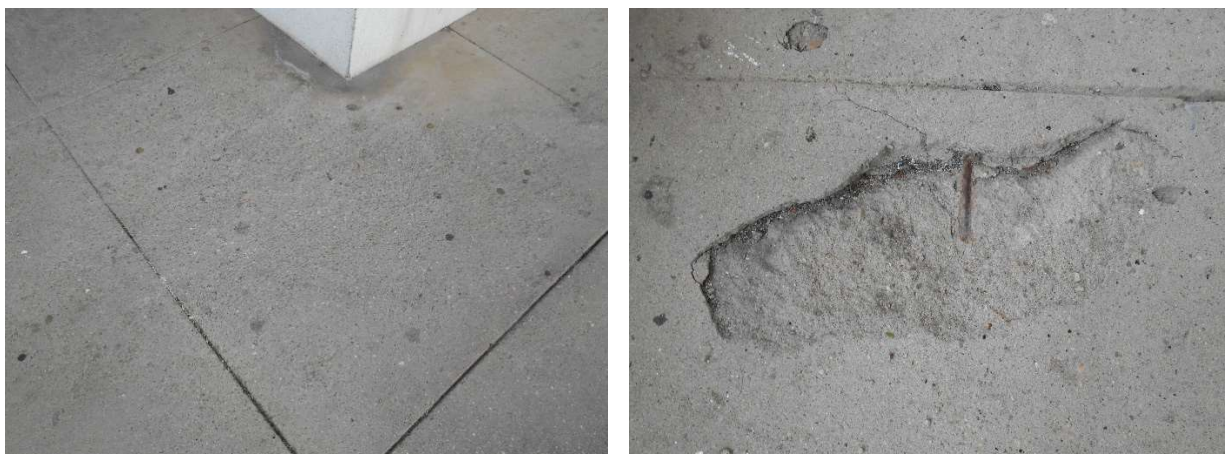
a) Abrasão generalizada no pavimento.

b) Abrasão agravada com destaque.

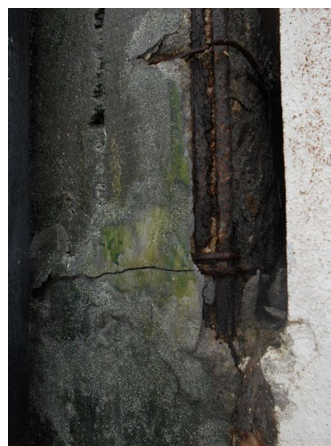
Figura 5.18 – Síntese da anomalia A15: Perda de secção da armadura.

b) cintas com perda de secção.

Esta anomalia é visualizada em particular no pilar P6. O aspeto da anomalia, no caso concreto, é a rotura completa de varões de aço do elemento estrutural (ver Figura 5.18).

As causas para esta anomalia é o estado da corrosão do aço nos elementos construtivos. Neste caso, o estado de degradação é tao elevado que a armadura foi totalmente consumida em certas secções. As causas desta anomalia são as referenciadas na corrosão das armaduras.

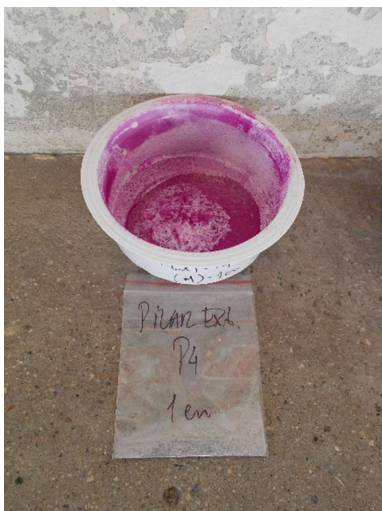
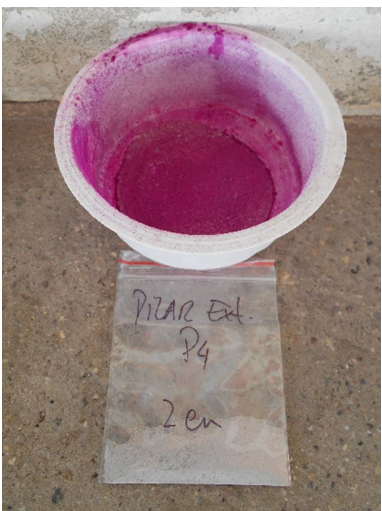
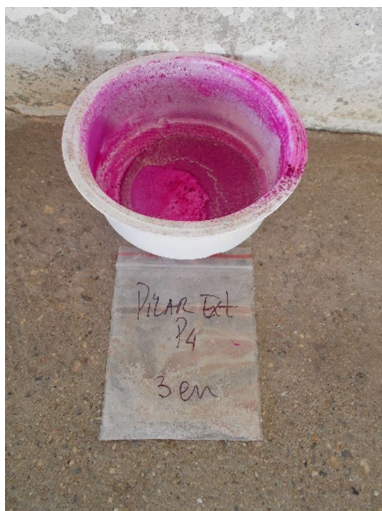
Tabela 5.9 – Determinação da profundidade de carbonatação: P4

Zona carbonatada.	Zona não carbonatada.	Zona não carbonatada.

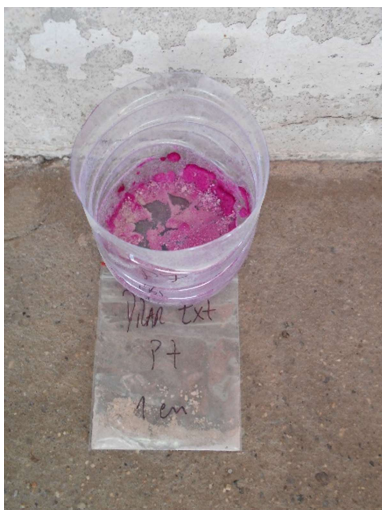
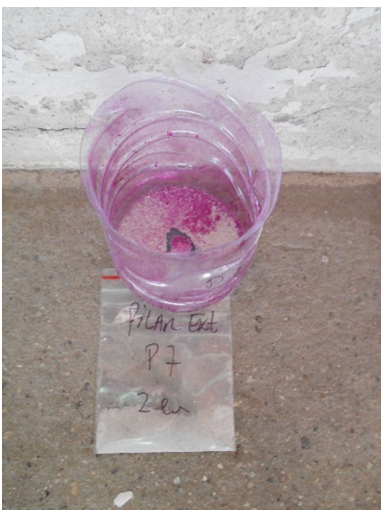
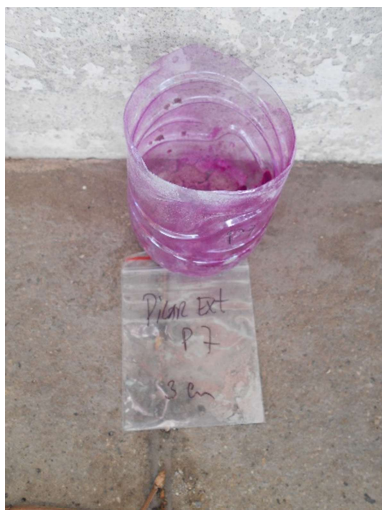
Tabela 5.10 – Determinação da profundidade de carbonatação: P7

Zona carbonatada.	Zona carbonatada.	Zona não carbonatada.

Depois de analisados os resultados dos ensaios da profundidade de carbonatação é possível afirmar que a profundidade de ataque, tendo em atenção o tempo de utilização do edifício (aproximadamente 35 anos), apresenta resultados bastante satisfatórios na penetração da carbonatação, com o seu máximo de ataque a corresponder a 2 cm, no pilar exterior – P7.

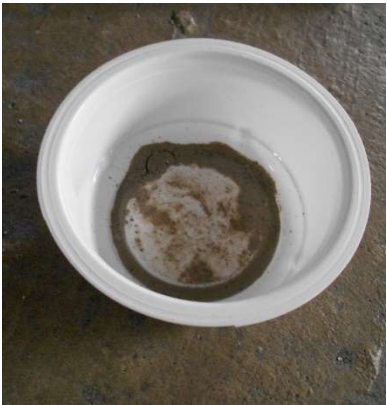
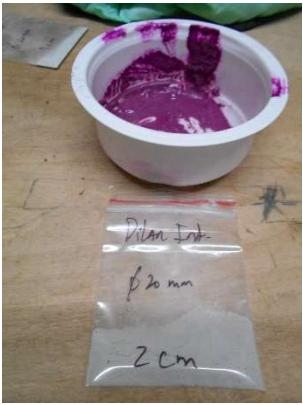
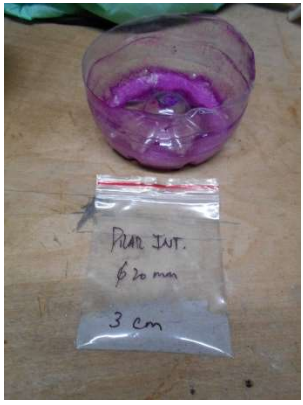
Tabela 5.11 – Determinação da profundidade de carbonatação: P10

Zona carbonatada.	Zona não carbonatada.	Zona não carbonatada.

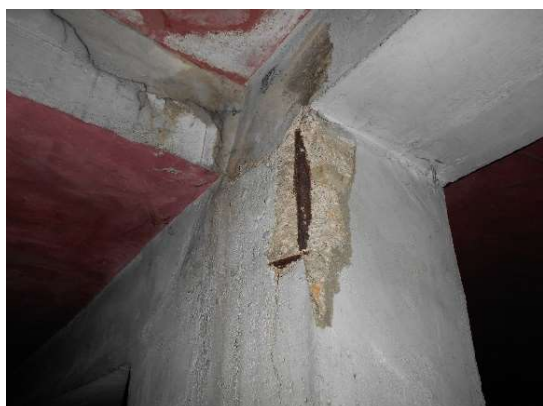
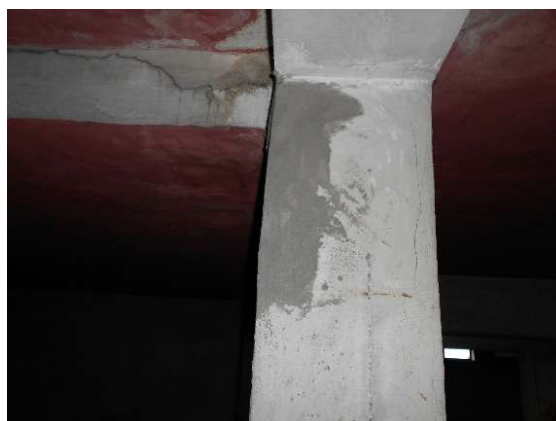
Figura 5.25 – Resultado final da reparação nº1.

a) Pilar P11 antes da intervenção.

b) Pilar P11 depois da intervenção.

Como mostra a Figura 5.25 e Figura 5.26, os resultados e os objetivos da reparação na fase da intervenção foram cumpridos. Desta forma, após a execução, neste caso corretiva, mas podendo também ser preventiva devem ser elaborados planos de manutenção e monitorização do estado de conservação das reparações para validar o seu grau de desempenho à resolução dos problemas inicialmente identificados.

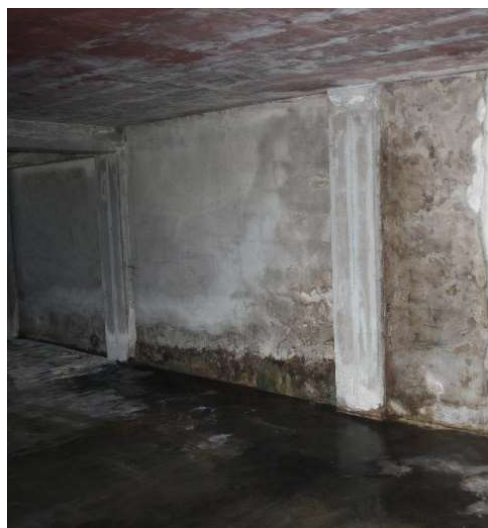
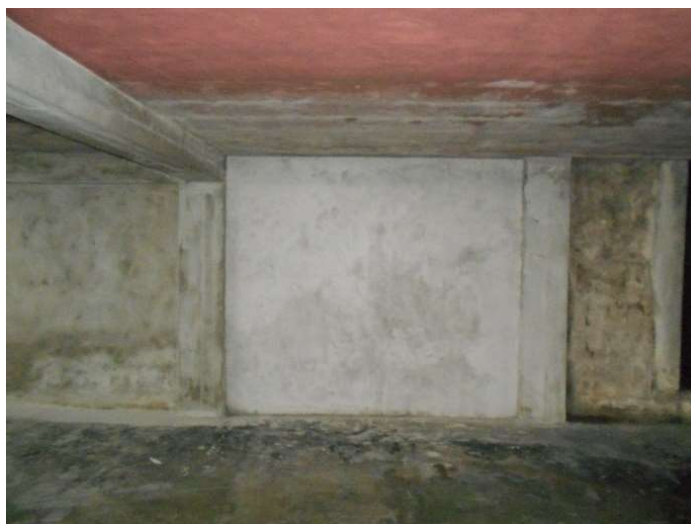
Figura 5.26 – Resultado final da reparação nº3.

a) Parede da cave antes da intervenção.

b) Parede da cave depois da intervenção.

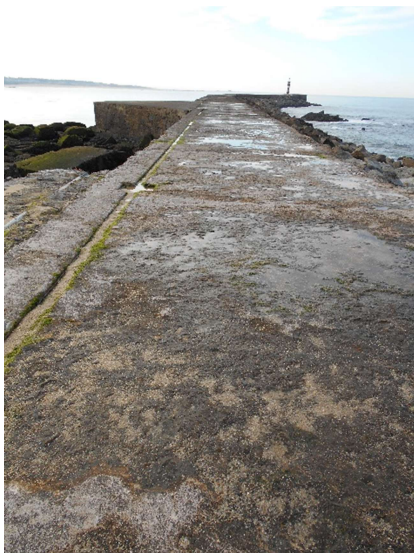
a) Topo do molhe com sinais evidentes de desgaste devido à erosão.

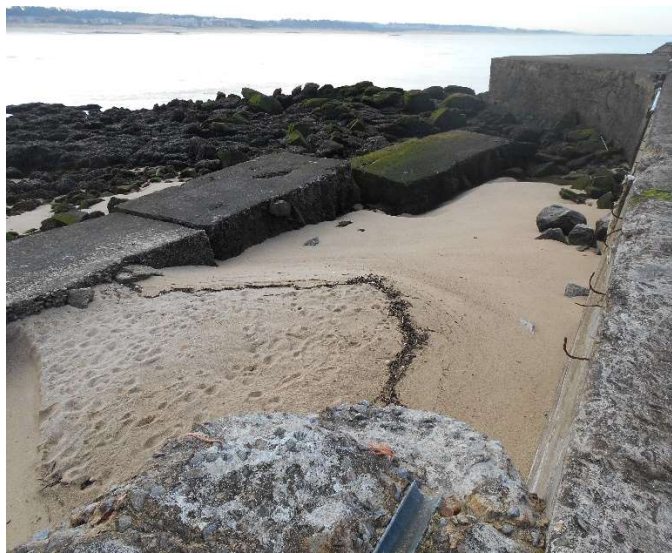
b) Secção lateral do molhe destacada.

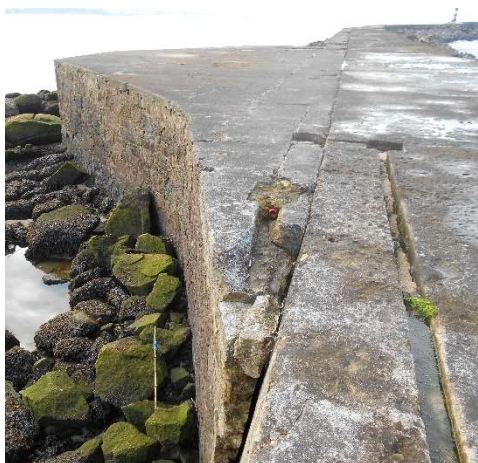
c) Ligação do patamar em alvenaria com o corpo do molhe com sinais de fendilhação e destacamento.

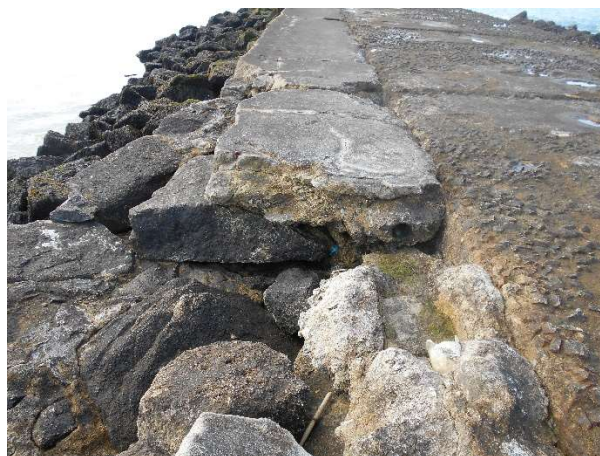
d) Desagregação dos elementos constituintes do corpo do molhe.

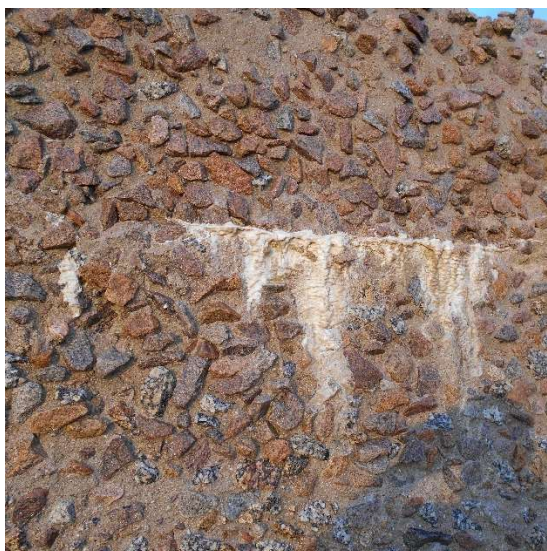
e) Vista lateral do molhe com sinais eflorescências e cristalização de sais.

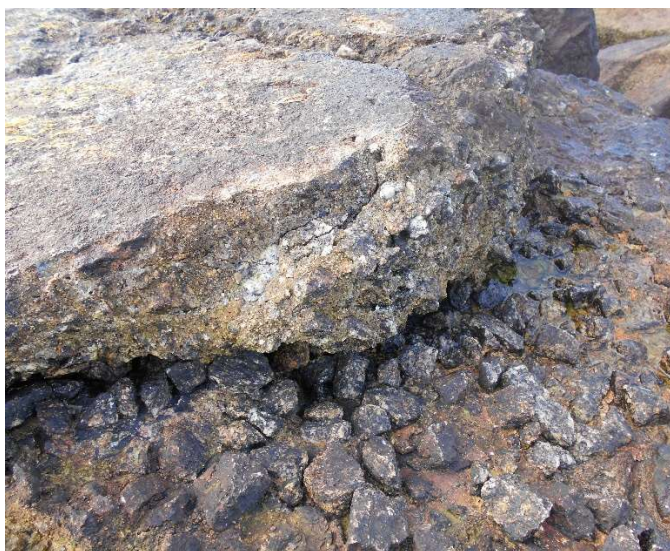
f) Pormenor de perda da pasta de cimento e seção do topo do molhe.

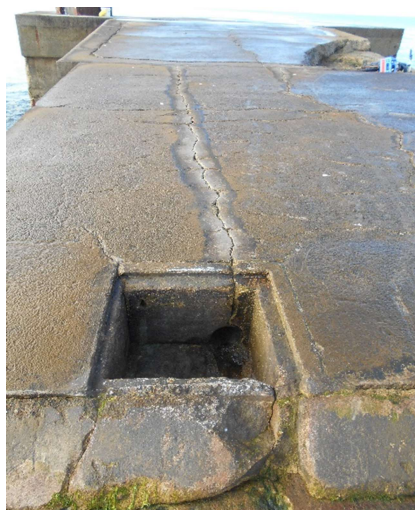
b) Sinais de fendilhação ativa, com visualização de possível intervenção passada.

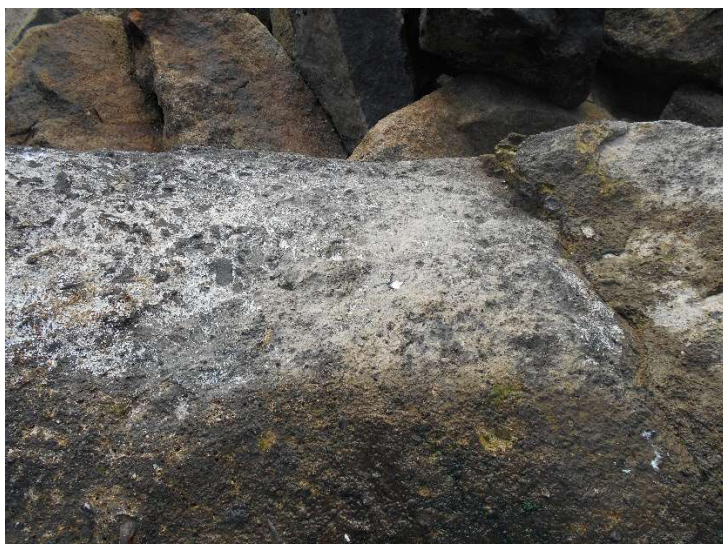
c) Perda da pasta de cimento e cristalização de sais.

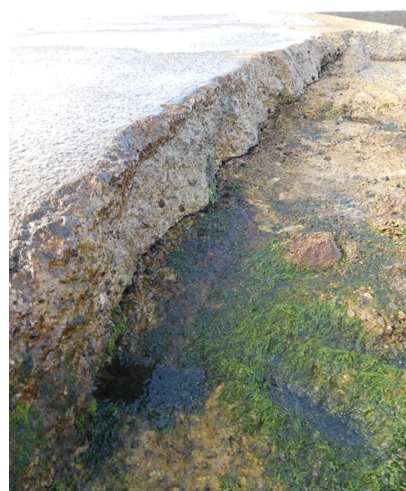
d) Perda de secção do topo da cabeça do molhe.

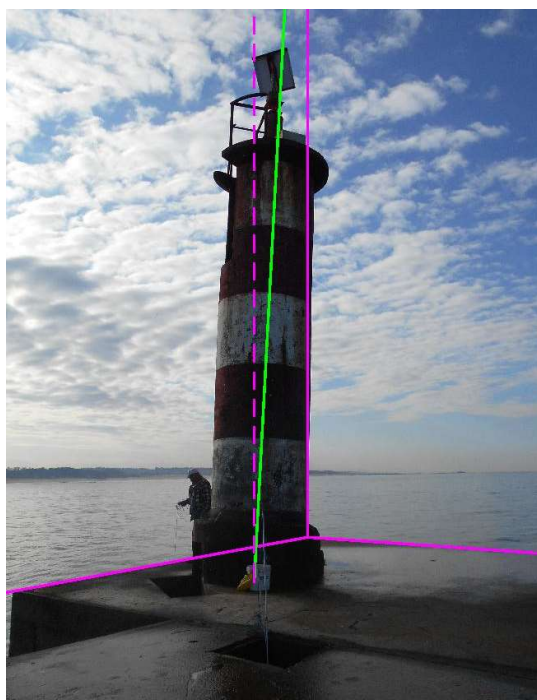
Figura 6.8 – Inclinação do farol.

Conforme a determinação dos critérios de classificação de estados de conservação, determinou-se o estado de conservação do farol como um EC5, isto significa que o estado de conservação é Extremamente Mau e que justificação uma reparação imediata, sendo esta, em virtude de o estado de degradação elevado justificar uma substituição do elemento (ver Tabela 6.3). Apesar da função do componente ser garantida, foi determinado que a sua função é garantida de forma muito precária no que toca às suas capacidades resistentes. Atualmente, como ilustra a Figura 6.8, o farol tem uma inclinação de

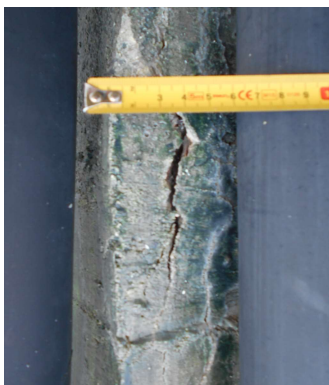
O pilar inspecionado apresenta uma grande área de destacamento (A3) que é significativa em todo o desenvolvimento do pilar. Observa-se armadura exposta com sinais de corrosão evidente (A14) com o aumento do volume da secção de aço. Na face oeste do pilar denota-se através da deteção de ocas zonas delaminadas (A2).

Face Norte
A2; A3

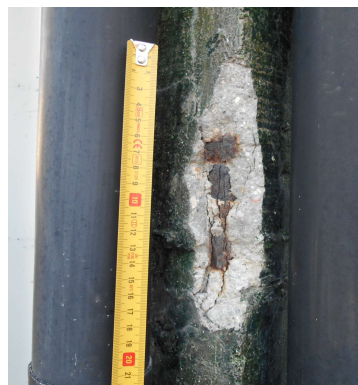
Face Norte/Oeste
A4; A14

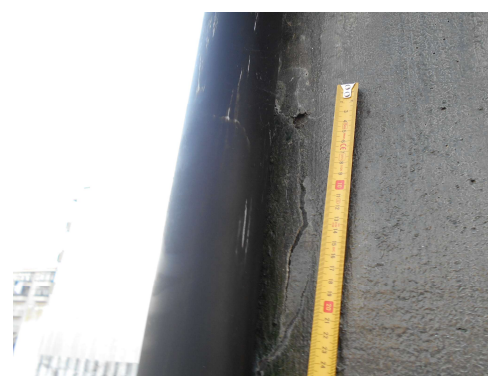
Face Norte/Oeste
A2

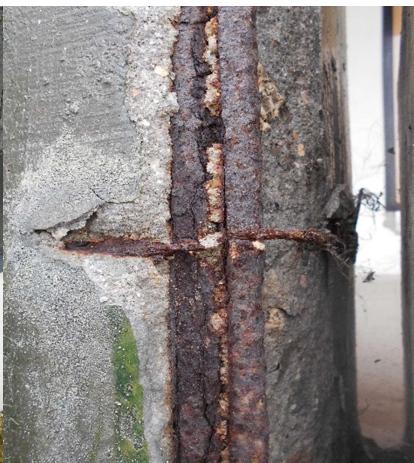
O pilar inspecionado apresenta uma grande área de destacamento (A3) que é significativa em todo o desenvolvimento do pilar. Observa-se armadura exposta com sinais de corrosão evidente (A14) com o aumento do volume da secção de aço, acontecendo em alguns casos a perda de secção de armadura (A15), nomeadamente nas cintas do pilar. Na face oeste do pilar denota-se através da deteção de ocos zonas delaminadas (A2).

Face Norte/Oeste
A4; A14, A15

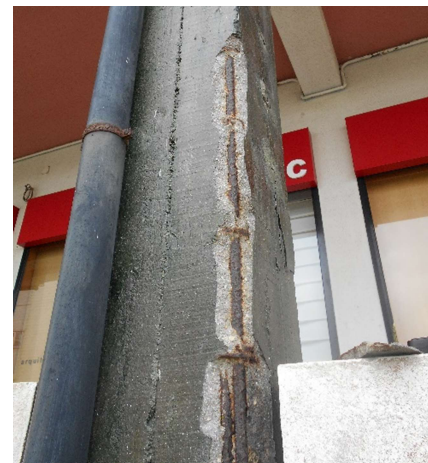
Face Norte/Oeste
A2; A4; A14; A15

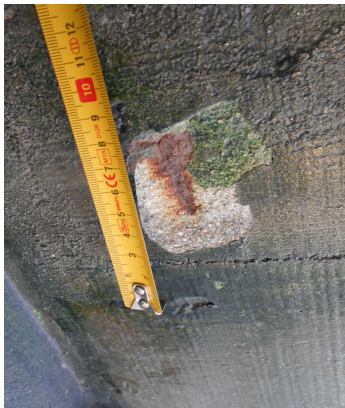
O pilar inspecionado apresenta uma área de destacamento (A3) que é significativa em toda a face este. Observa-se armadura exposta com sinais de corrosão evidente (A14).

Face Este
A2; A3; A4

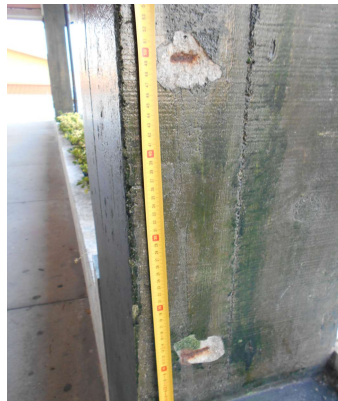
Face Este
A2; A3; A4

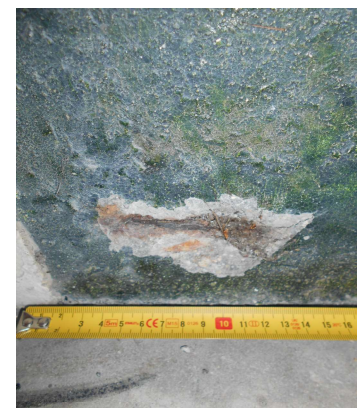
Face Sul
A2; A3; A4

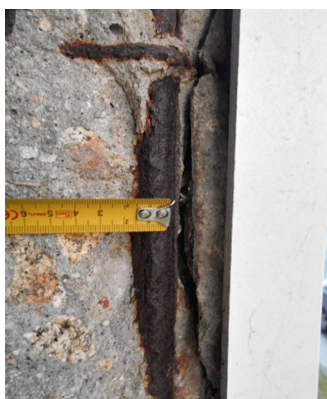
O pilar inspecionado apresenta uma grande área de destacamento (A3) que é significativa em todo o desenvolvimento do pilar. Observa-se armadura exposta com sinais de corrosão evidente (A4) (A14) com o aumento do volume da secção de aço e com uma grande área de destacamento.

Face Este
A4; A14

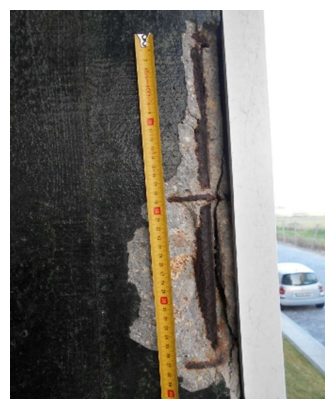
Face Este
A4; A14

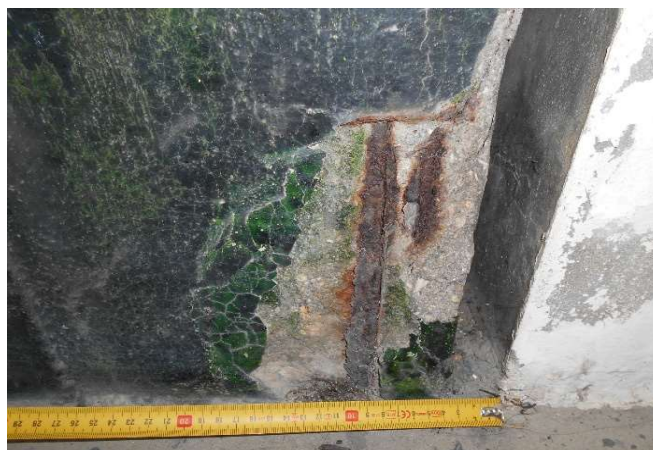
O pilar inspecionado apresenta uma área de destacamento (A3) que é significativa na base do pilar, na ligação com o pavimento exterior. Observa-se armadura exposta com sinais de corrosão evidente (A4) (A14) com o aumento do volume da secção de aço e com uma grande área de destacamento.

Face Sul
A2; A3; A4; A14

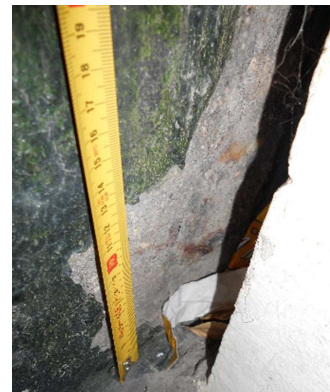
O pilar inspecionado apresenta uma área de destacamento (A3) que é significativa na base do pilar, na ligação com o pavimento exterior. Observa-se armadura exposta com sinais de corrosão evidente (A4) (A14) com o aumento do volume da secção de aço e com uma grande área de destacamento.

Face Sul
A2; A3; A4; A14

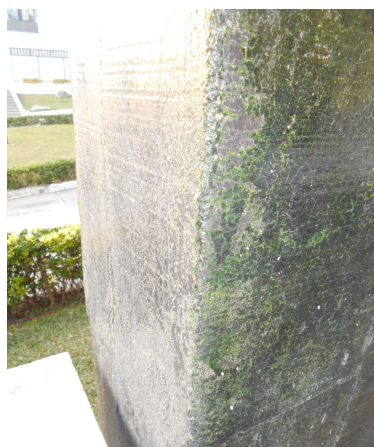
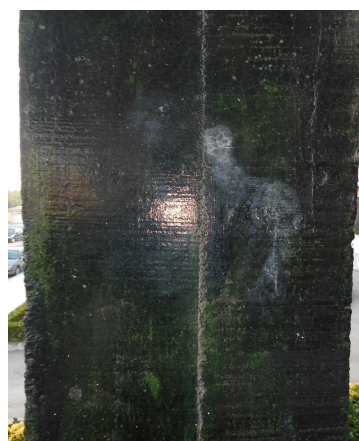
O pilar inspecionado não apresenta anomalias significativas para registo. A mancha branca que é possível identificar, trata-se uma anomalia associada ao desgaste do verniz de proteção superficial.

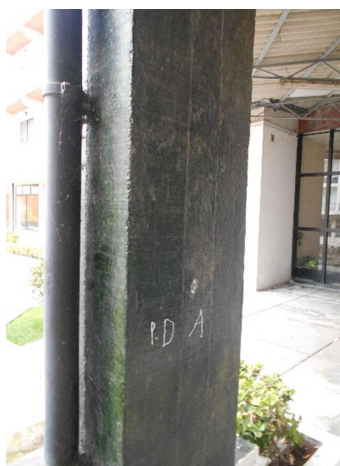
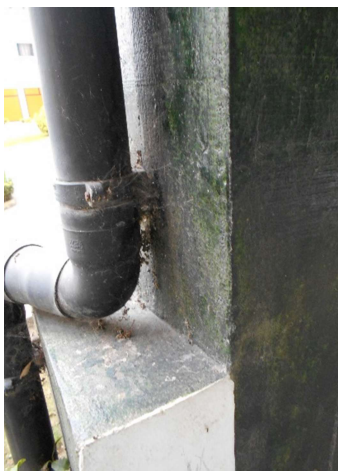
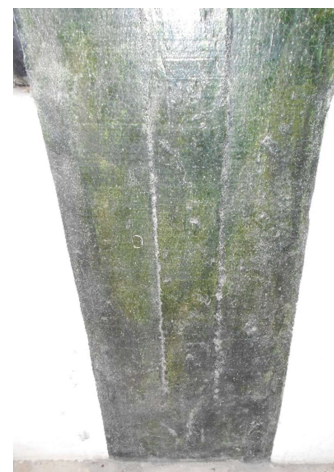
O pilar inspecionado não apresenta anomalias significativas para registo. Apresenta apenas algumas pinturas indesejadas que facilmente são removidas.

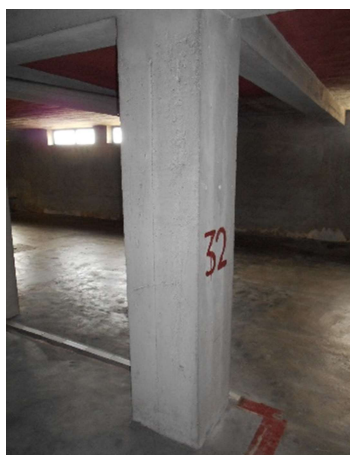
O pilar inspecionado não apresenta nenhuma anomalia relativamente grave, contudo apresenta sinais que devem ser controlados e corrigidos. É possível verificar algumas manchas de ferrugem (A1), preneças de vazios ou ninhos de brita (A5) e o destacamento com exposição de armaduras pouco significativa (A4).

Face Sul/Este
A1; A4; A5

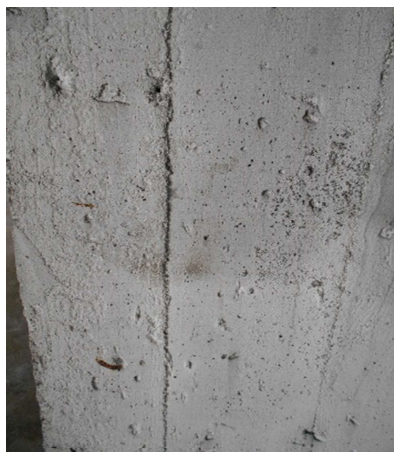
Face Oeste
A1; A4; A5

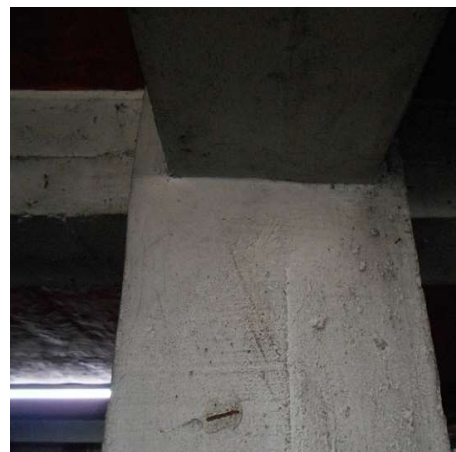
Face Norte
A1; A4; A5

O pilar inspecionado apresenta uma zona destacada com exposição de armaduras com sinais de corrosão evidente (A4)(A14). É possível identificar zonas delaminadas (A2), vazios ou ninhos de brita (A5) e manchas de ferrugem (A1).

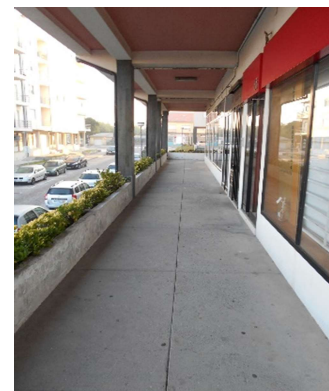
Localização: **Fachada Norte**

O pavimento inspecionado apresenta uma grande área de destacamento (A3) que é significativa em todo o seu desenvolvimento. Observa-se armadura exposta com sinais de corrosão evidente (A14)(A4). Identifica-se a superfície com erosão (A12).

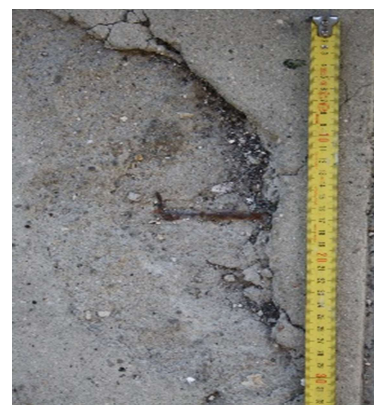
Face Norte
A3; A4; A14; A12

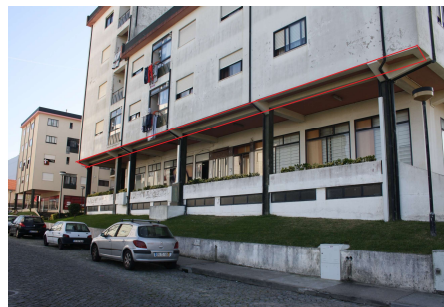
Localização: **Fachada Norte**

A viga inspecionada apresenta uma zona destacada com exposição de armaduras com sinais de corrosão evidente (A4)(A14), com uma área significativa em relação à sua base. É possível identificar zonas delaminadas (A2).

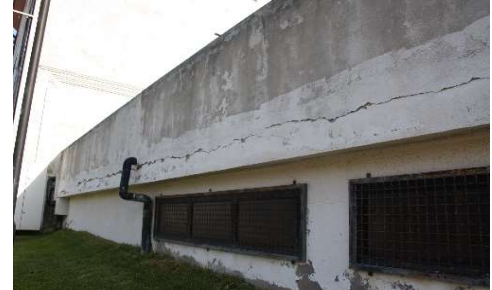
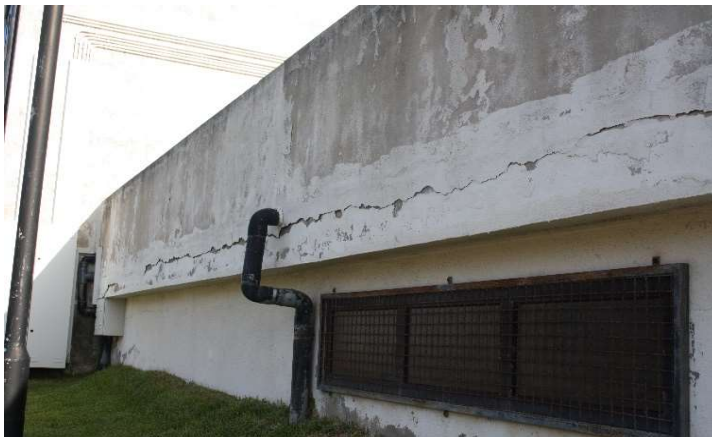
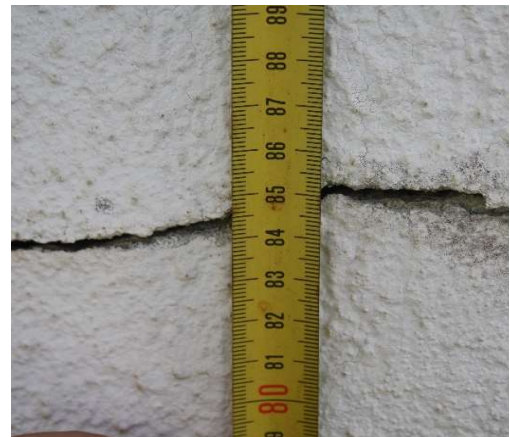
Localização: **Fachada Sul**

O elemento inspecionado refere-se a um corpo em alvenaria sobre um elemento em betão armado. Nota-se e identifica-se uma fenda horizontal passiva com atravessamento do elemento (A9). Esta fenda tem uma largura aproximada de 5 mm e é generalizada em todo o desenvolvimento do muro.

Fachada Sul
A9

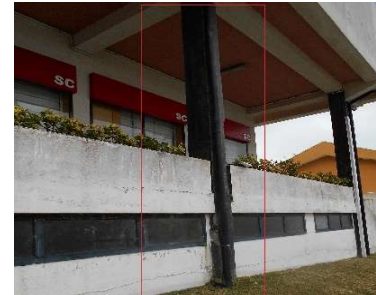
Localização: **Fachada Norte**

EC 3	Estado de Conservação Mau
Reparações com implicações ao nível da durabilidade dos componentes. Intervir a médio prazo.
