Reparação de Estruturas de Betão Armado em Ambiente Marítimo

RUI CLAUDIO FERNANDES AZEVEDO

Dissertação submetida para satisfação parcial dos requisitos do grau de

MESTRE EM ENGENHARIA CIVIL – RAMO DE ESTRUTURAS

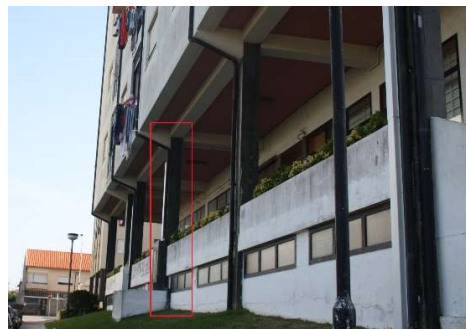
Localização: **Fachada Norte**

EC 3	Estado de Conservação Mau
Reparações com implicações ao nível da durabilidade dos componentes. Intervir a médio prazo.

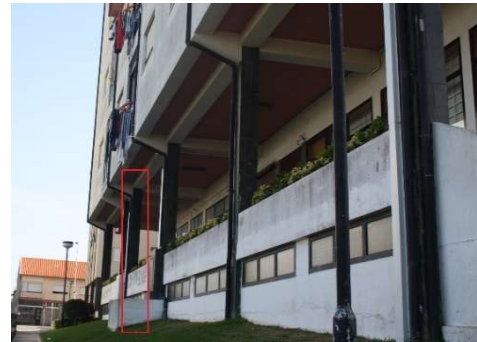
Localização: **Fachada Norte**

EC 3	Estado de Conservação Mau
Reparações com implicações ao nível da durabilidade dos componentes. Intervir a médio prazo.

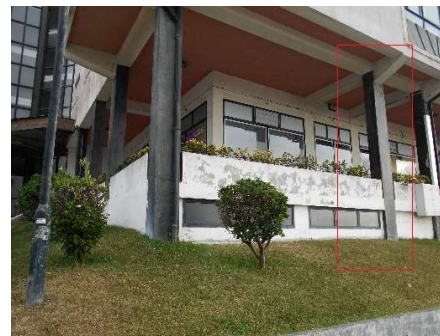
Localização: **Fachada Norte**

EC 3	Estado de Conservação Mau
Reparações com implicações ao nível da durabilidade dos componentes. Intervir a médio prazo.

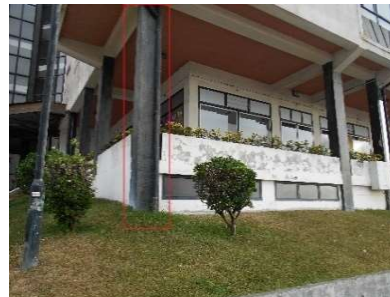
Localização: **Fachada Norte**

EC 3	Estado de Conservação Mau
Reparações com implicações ao nível da durabilidade dos componentes. Intervir a médio prazo.

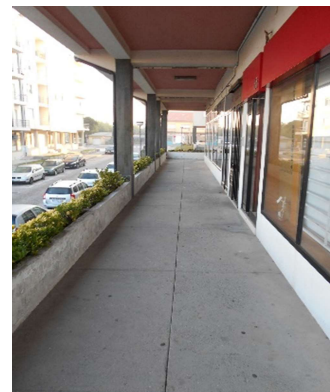
Localização: **Fachada Norte**

EC 3	Estado de Conservação Mau
Reparações com implicações ao nível da durabilidade dos componentes. Intervir a médio prazo.

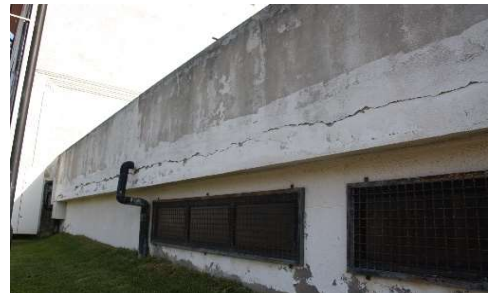
Localização: **Fachada Sul**

EC 4	Estado de Conservação Muito Mau
Reparações prioritárias com influência na durabilidade e comportamento da estrutura. Intervir a curto prazo.

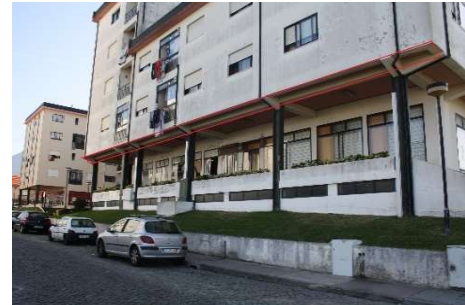
Localização: **Fachada Norte**

EC 3	Estado de Conservação Mau
Reparações com implicações ao nível da durabilidade dos componentes. Intervir a médio prazo.

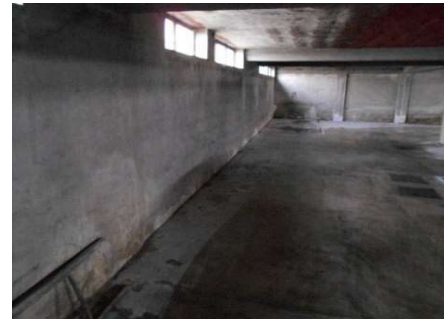
Localização: **Fachada Este**

EC 3	Estado de Conservação Mau
Reparações com implicações ao nível da durabilidade dos componentes. Intervir a médio prazo.

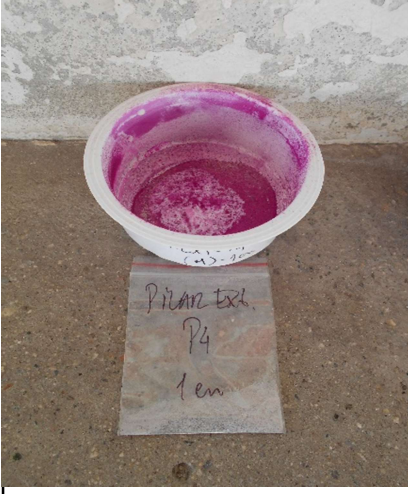
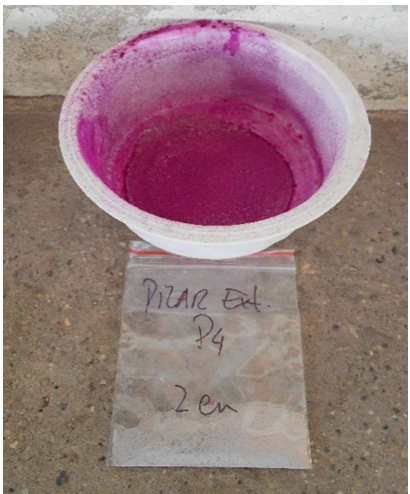
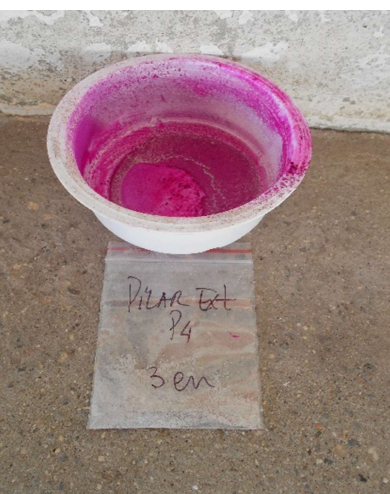
<p>Pilar Ext. P4 3cm</p>
Amostra com princípios de carbonatação, uma vez que a cor rosada não é uniforme nem dominante.	Não Apresenta sinais de carbonatação.	Não Apresenta sinais de carbonatação.

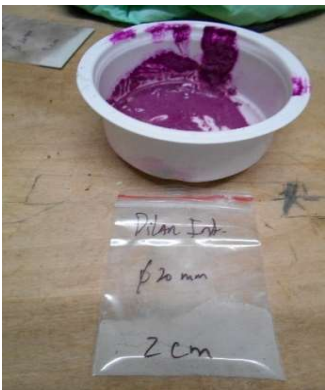
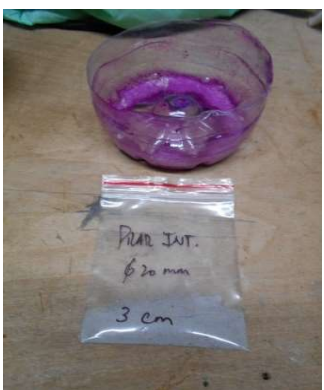
<p>Amostra com princípios de carbonatação, uma vez que a cor rosada não é uniforme nem dominante.</p>	<p>Não Apresenta sinais de carbonatação.</p>	<p>Não Apresenta sinais de carbonatação.</p>
