## Metodologia Simplificada para a Inspeção de Edifícios - Programa Municipal Integrado de Reabilitação de Bairros Sociais

**METODOLOGIA SIMPLIFICADA PARA A INSPEÇÃO DE EDIFÍCIOS**  
**PROGRAMA MUNICIPAL INTEGRADO DE REABILITAÇÃO DE BAIROS SOCIAIS**

**MESTRE EM ENGENHARIA CIVIL – RAMO DE CONSTRUÇÕES**

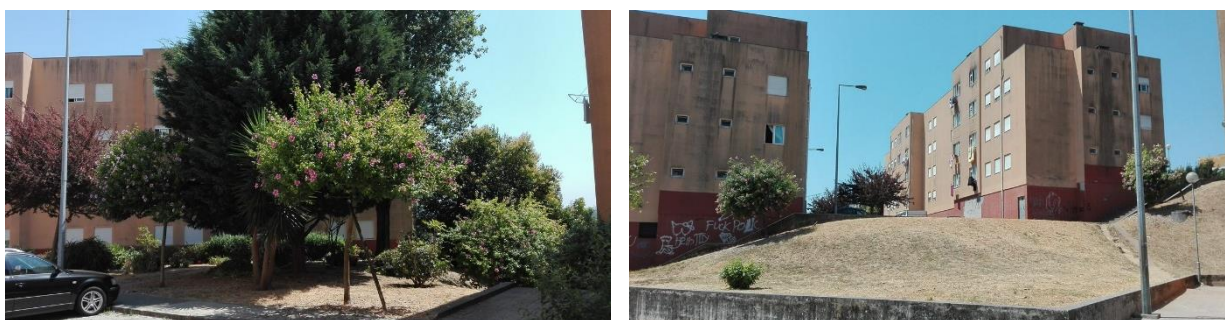
Da análise ao espaço exterior e do inquérito aos moradores verificou-se que as zonas de ajardinamento existentes estão praticamente inutilizáveis, uma vez que, na zona entre o bloco B8 e o bloco C os arbustos são de grandes dimensões e têm provocado estragos nas caixilharias. No espaço entre o bloco A2 e o bloco B4 o jardim encontra-se praticamente inexistente e os moradores criaram uma passagem a meio do ajardinamento. Na zona final do bairro, junto ao Bloco B1, não existe calçada, os moradores queixam-se da lama junto às entradas, no inverno, e dos insetos no Verão. Os arbustos são de grandes dimensões, o que faz com que os moradores não consigam ter vista para as redondezas.

Figura 5.30 - Ajardinamento entre os blocos B8 e C (esquerda) e entre os blocos A2 e B4 (direita)
