**DESENVOLVIMENTO DE NOVO CONCEITO DE
SUBCONJUNTO DE INJEÇÃO DE ZAMAK E MELHORIA DAS
CONDIÇÕES DE DESGASTE PARA DISPOSITIVO DE CORTE
DE CABO NO SETOR AUTOMÓVEL**

Mestrado em Engenharia Mecânica – Materiais e Tecnologias de Fabrico

Dissertação apresentada ao Instituto Superior de Engenharia do Porto para cumprimento dos requisitos necessários à obtenção do grau de Mestre em Engenharia Mecânica, realizada sob a orientação do Professor Francisco José Gomes da Silva e coorientação do Professor Raul Duarte Salgueiral Gomes Campilho.

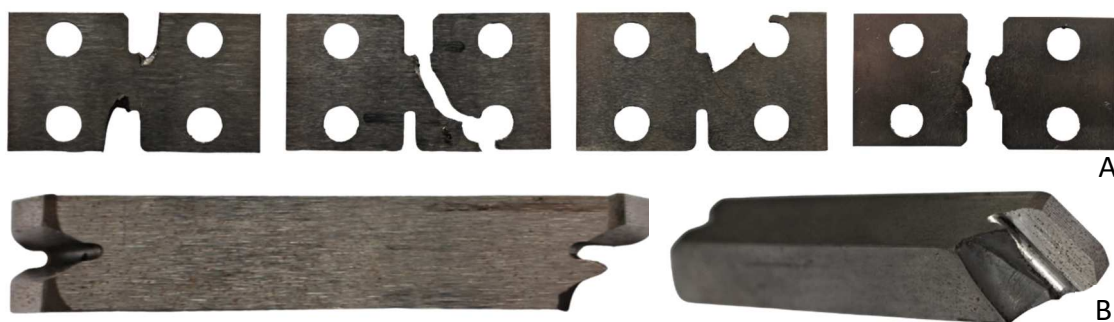
Relativamente ao modo de falha por fratura, este é imediatamente observável através da não conformidade do produto final, já que o corte segundo estas condições não se concretiza. Na Figura 65, encontram-se exemplos de tipo de fratura para ambas as peças de desgaste em estudo.

Figura 65 - Modos de falha por fratura para as CLCC (A) e LCC (B)

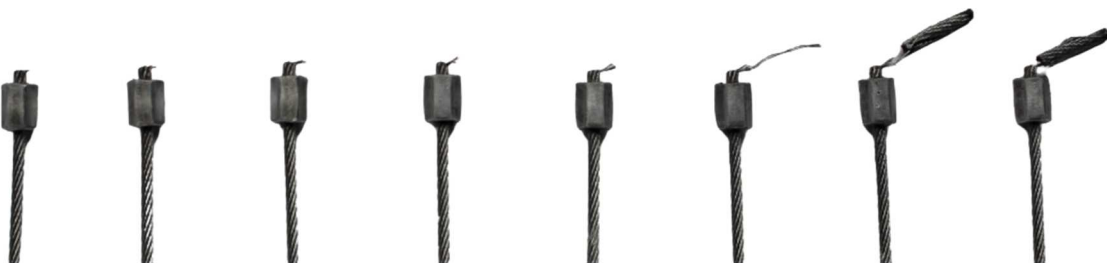
O modo de falha, produzido pelo desgaste da LCC no cabo, segue a sequência apresentada na Figura 66. Entre cada um dos estados representados, existe o fabrico de produtos conformes. Somente aquando do aparecimento de um dos quatro últimos é que se cessa a produção para análise dos componentes.

Figura 66 - Progressão da falha de corte de cabo produzida pelo desgaste da LCC

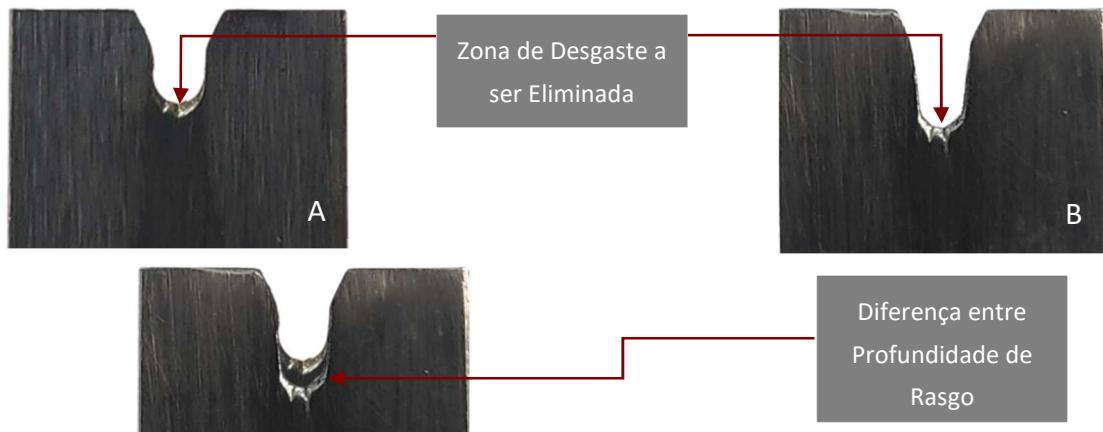
No entanto, a empresa já teria desenvolvido condições para a realização de uma retificação interna, visando a redução de custos associados a este processo. Todavia este ainda se encontra na fase de validação. Na Figura 67, consegue ser observada a diferença entre a profundidade da aresta de corte relativamente à extremidade das LCC. Isto deriva do facto de que a LCC da Figura 67-B já ter sido submetida a um processo de retificação.

Figura 67 - Desgaste a ser eliminado durante o processo de retificação da aresta de corte de uma LCC

Na Figura 67-A, a profundidade total do desgaste a ser eliminado é aproximadamente 0,5 mm. No entanto, pode abranger até 1,0 mm, como é o caso da Figura 67-B. Esta última apresenta fissuras de uma dimensão considerável, induzindo o colaborador à sua eliminação e reduzindo, consequentemente, o número de retificações admissíveis. Esta variável é dificilmente obtida, já que o número de retificações que uma LCC admite está totalmente dependente do desgaste apresentado na aresta de corte.

O dispositivo utilizado para o processo é uma DREMEL FORTIFLEX F013 9100 47 (230-240 V; 300 W; 50-60 Hz; n=20000 /min), representado na Figura 68-A. A retificação é efetuada em duas fases, sendo a primeira responsável pelo desbaste de toda a zona crítica, até à eliminação total das marcas da Figura 67.

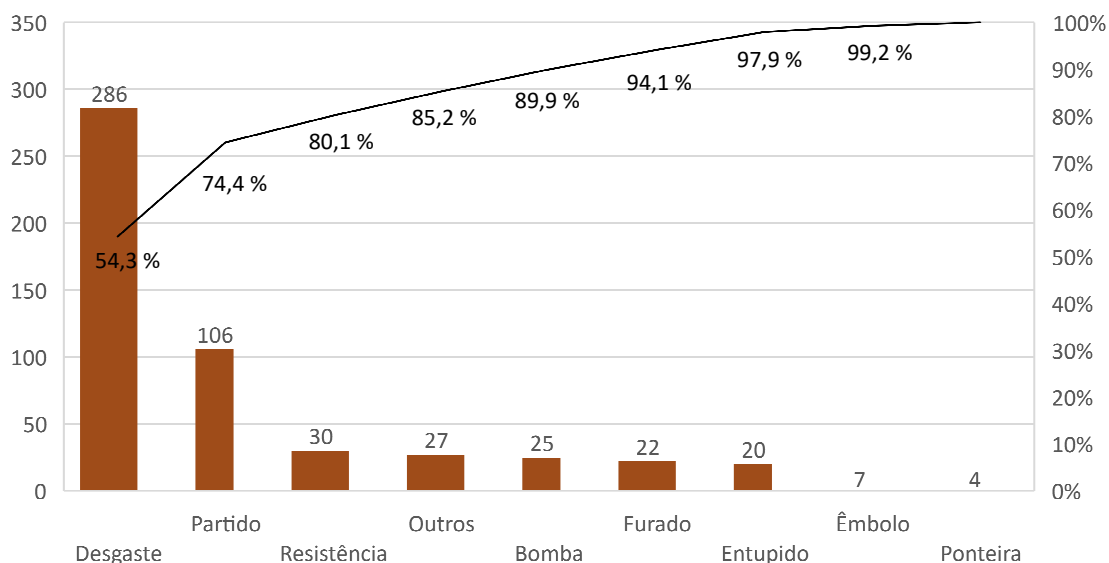
A pesquisa levou à conclusão de que a maioria destes componentes são substituídos devido a uma falha precoce, e maioritariamente por desgaste na zona de encosto, ou por uma fratura incidente sempre na mesma localização, pelo que a resolução deste tema é imperativa. Estes modos de falha são reflexo do quão prejudicado o processo de injeção de Zamak é e justificativo do porquê deste componente apresentar os consumos mais elevados de toda a organização.

Figura 72 - Análise de Pareto para os modos de falha de BIZ entre janeiro e setembro de 2019

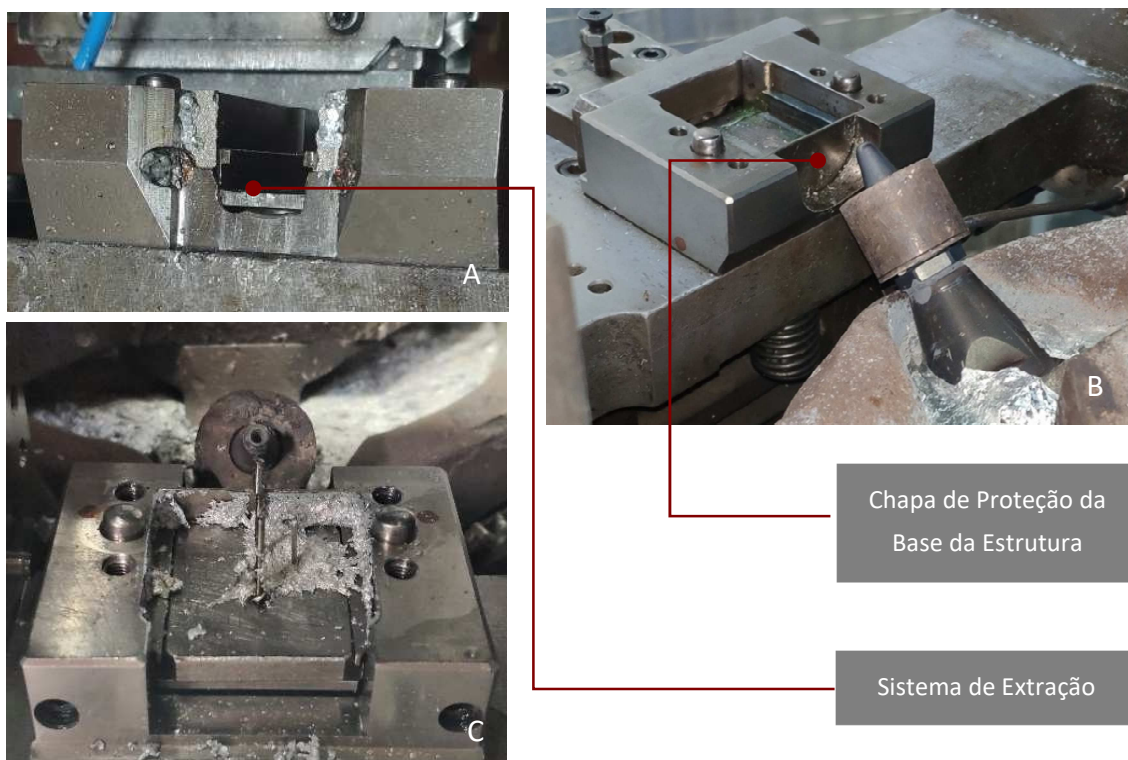
Uma falha de injeção poderá também danificar severamente todos os sistemas junto do Subconjunto de Injeção. A Chapa de Proteção da Base da Estrutura nega ao Zamak acesso aos elementos que carecem de proteção do ambiente exterior, e que, aquando da sua não conformidade, a consequência é novamente esta falha. Esta também oferece proteção ao Subconjunto de Injeção a falhas que possam ter originado internamente, como ocorreu na intervenção da Figura 79-C.

Figura 79 - Localização em máquina da Chapa de Proteção da Base da Estrutura

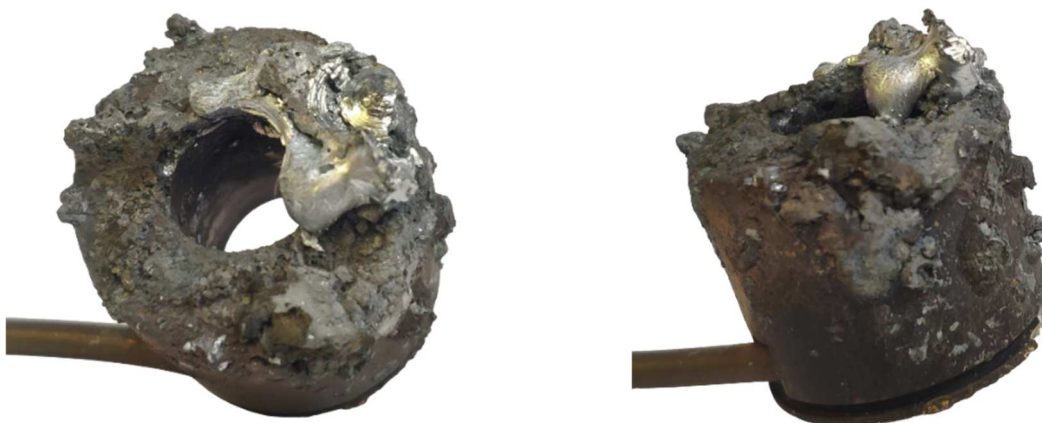
A vedação tem como objetivo a proteção do Conjunto da Resistência (Figura 80), mais propriamente a Resistência que se encontra alojada no interior dos casquilhos. Esta poderá ficar inutilizável se entrar em contacto com o Zamak, quer seja fundido, falha de injeção, ou através de gitos que possam cair para cima deste conjunto. Deste modo, a sua proteção, para além de ser a terceira peça de desgaste que mais recursos alocou relativamente a custos de aquisição (Figura 20-Resistência), é fundamental.

Figura 80 - Resistência danificada pelo Zamak fundido devido à falta de vedação

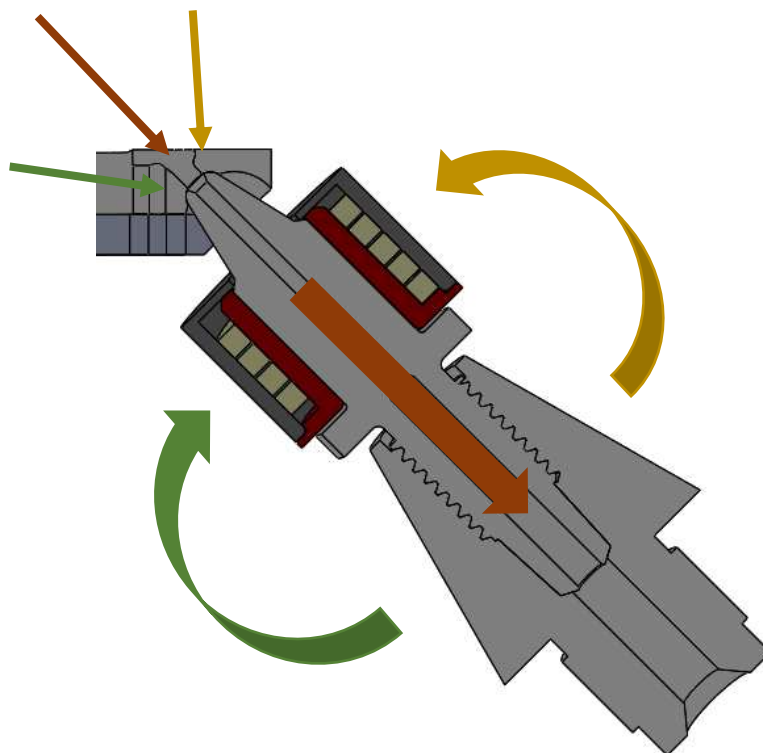
Em suma, o desenvolvimento de momentos fletores de elevada intensidade, como demonstrado na Figura 85, provenientes de todos os fatores desestabilizadores até agora mencionados, é impulsionador dos principais modos de falha deste componente.

Figura 85 – Consequências nos esforços relativos a uma solicitação não conforme

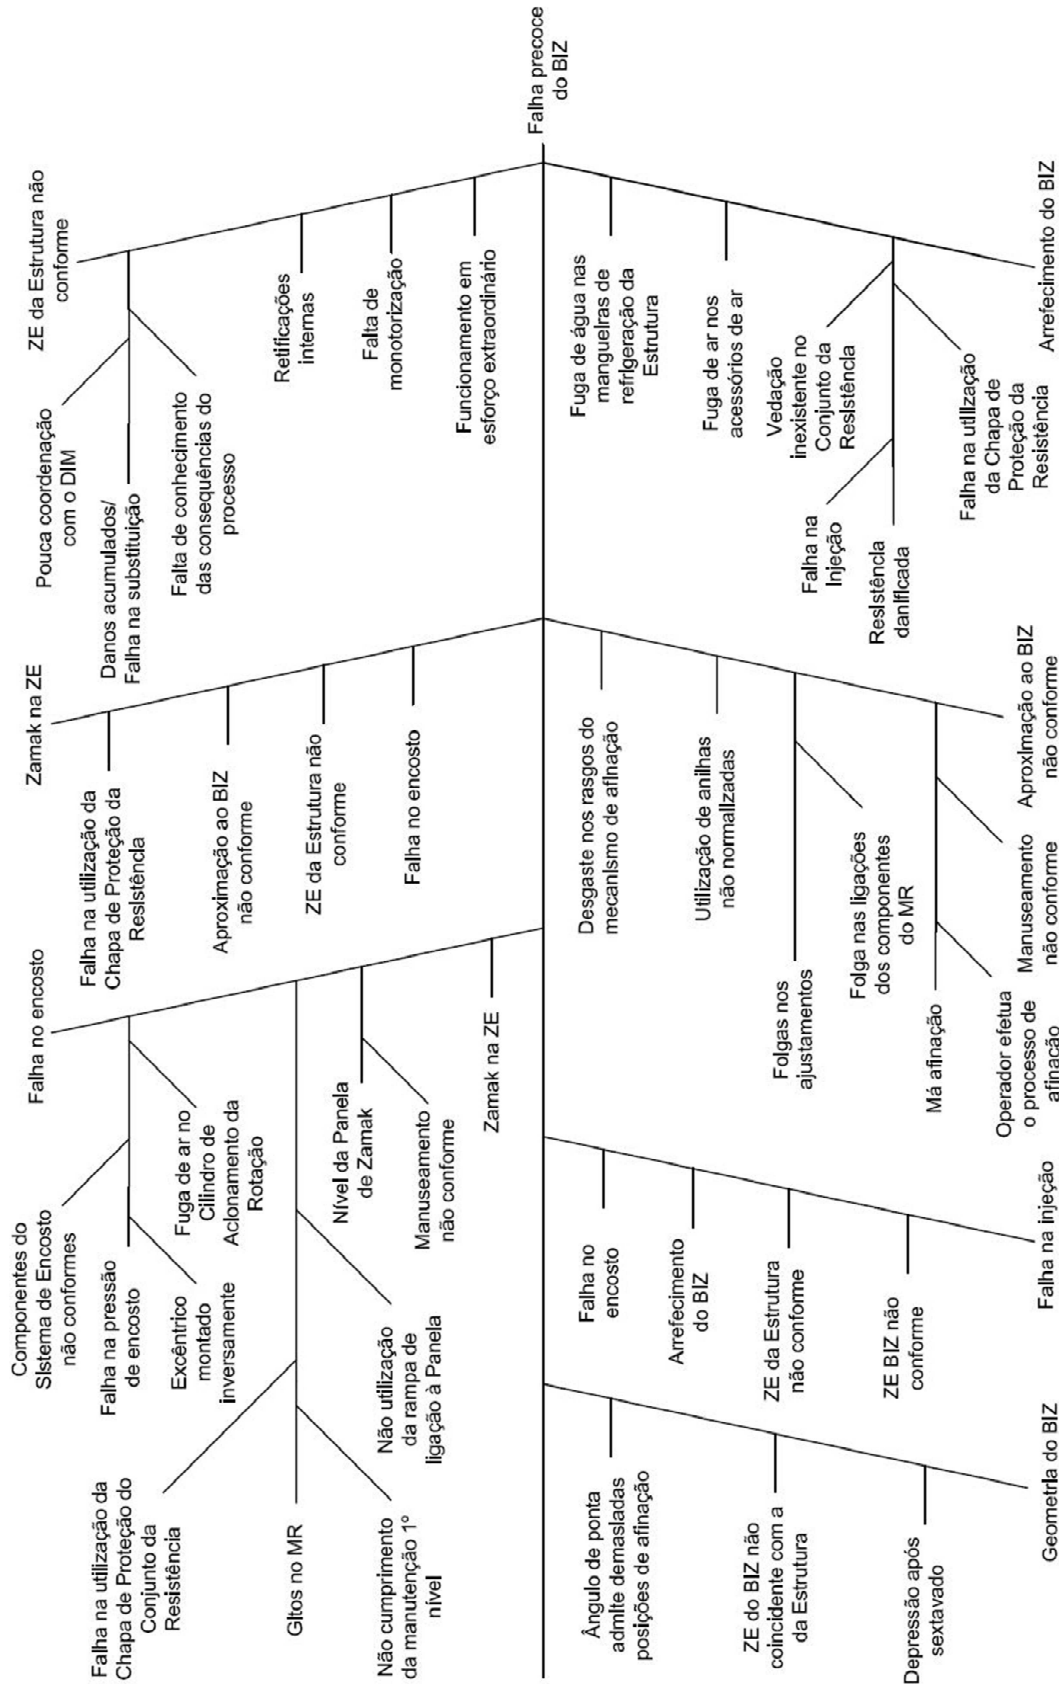
Segue-se o diagrama de causa efeito representado na Figura 87. Este é o culminar de toda a informação obtida durante ambas as etapas de levantamento de dados. Neste estão descritas todas as causas possíveis que desencadeiam um determinado evento, que neste caso é a falha precoce do BIZ. É de salientar que todos os problemas descritos no Capítulo 4.1.1.2 foram

Figura 87 - Diagrama causa-efeito para a falha precoce do BIZ

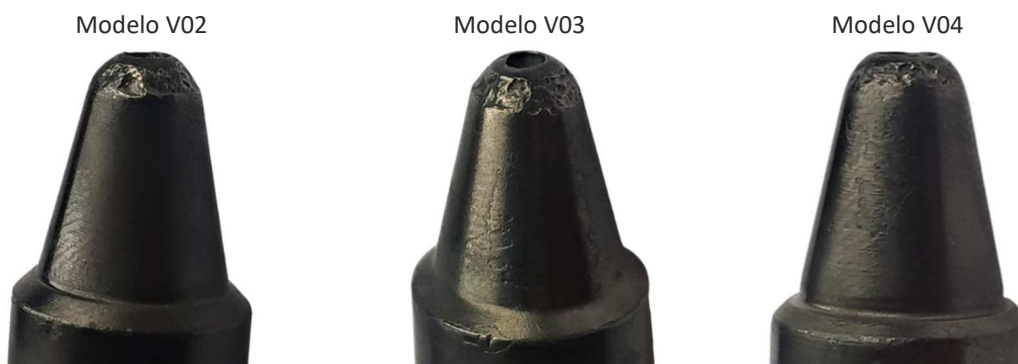
Todas as falhas já descritas na Tabela 41 como “Desgaste na zona de encosto”, são como representadas na Figura 96.

Figura 96 - Desgaste na ZE apresentado para os modelos testados na primeira fase

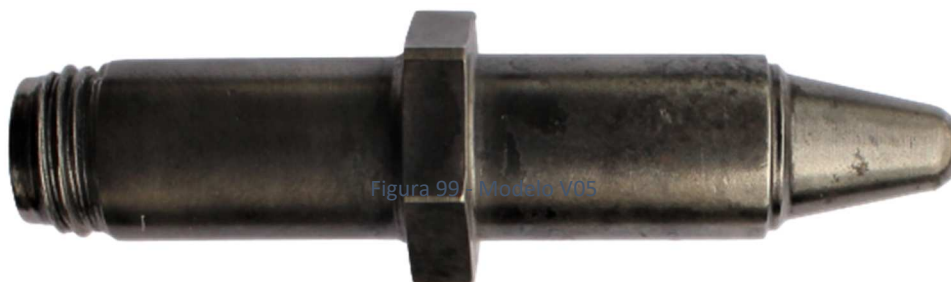
Figura 99 - Modelo V05

Primeiramente temos o modelo desenvolvido em concordância com as duas primeiras ações a efetuar para esta fase. Foram também introduzidas características específicas que levaram à falha correspondente ao primeiro teste para o Modelo V02. Neste, a PIZ partiu segundo a localização da vedação da transição entre o BIZ e a mesma. Tendo este modelo obtido os melhores resultados na primeira fase, então, por forma a efetuar melhorias a este conceito, foi desenvolvido o Modelo V05, Figura 99, idêntico ao seu antecessor, somente tendo o seu comprimento reduzido em 5 mm. Esta ação tem como objetivo a eliminação da coincidência entre a zona frágil da Ponteira de Injeção, o final da rosca de ajustamento à Bomba, e a zona de vedação.

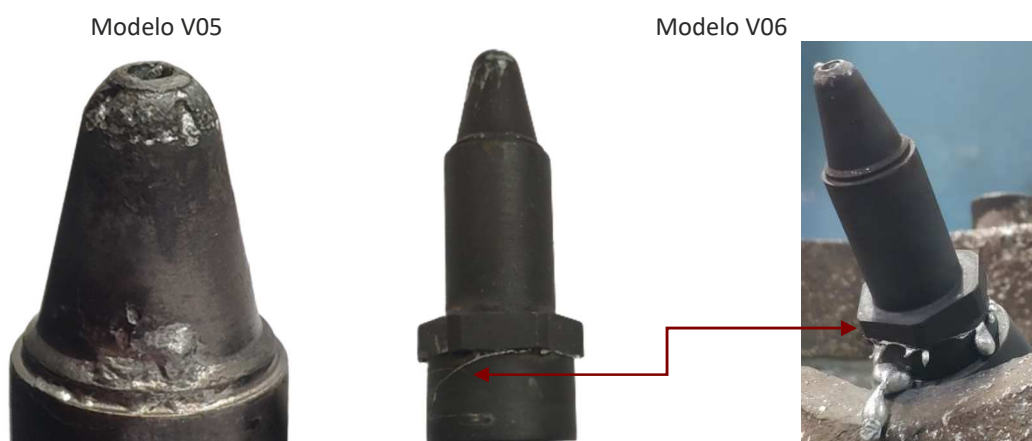
Figura 101 - Desgaste na ZE apresentado para os modelos testados na segunda fase

É facilmente observável que o Modelo V06 não cumpriu os objetivos, já que o seu desenvolvimento não oferece qualquer otimização dos resultados obtidos para a primeira fase. Este retrocesso deve-se ao modo de falha obtido (Figura 101-Modelo V06) nestes dois testes, o qual já tinha sido eliminado no final da fase precedente.

Relativamente ao Modelo V05, este apresentou um aumento do tempo de trabalho considerável. Não obstante, o desgaste apresentado na ZE (Figura 101-Modelo V05) é característico de um material frágil, o que não é o pretendido. Fica, deste modo, validado que o aumento de dureza não tem como consequência a melhoria do estado superficial desta zona.

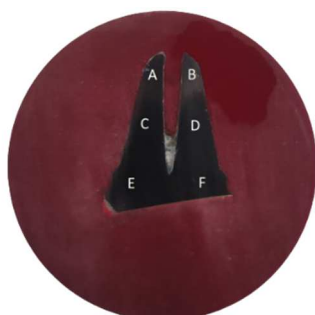
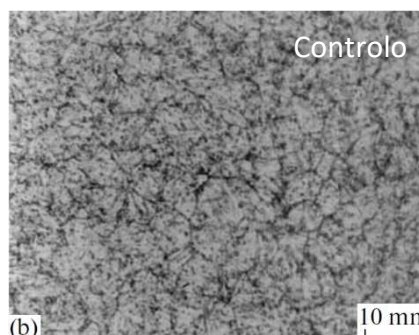
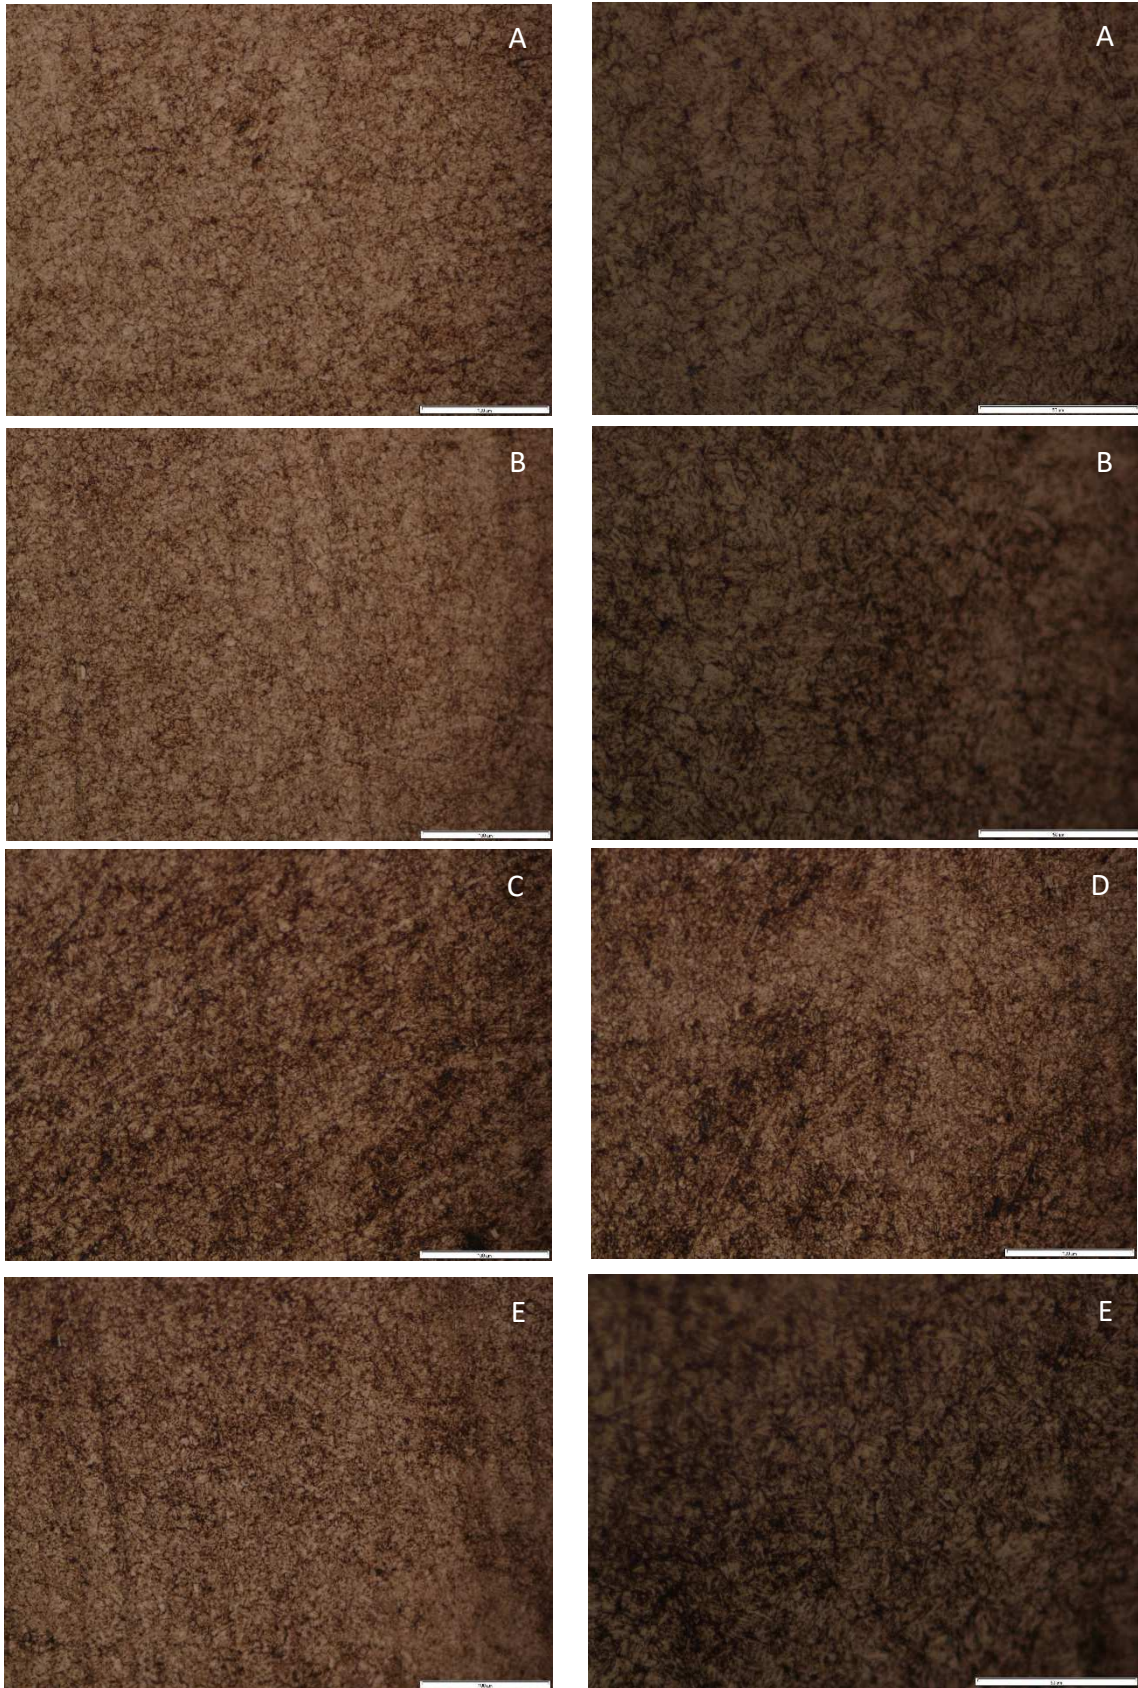
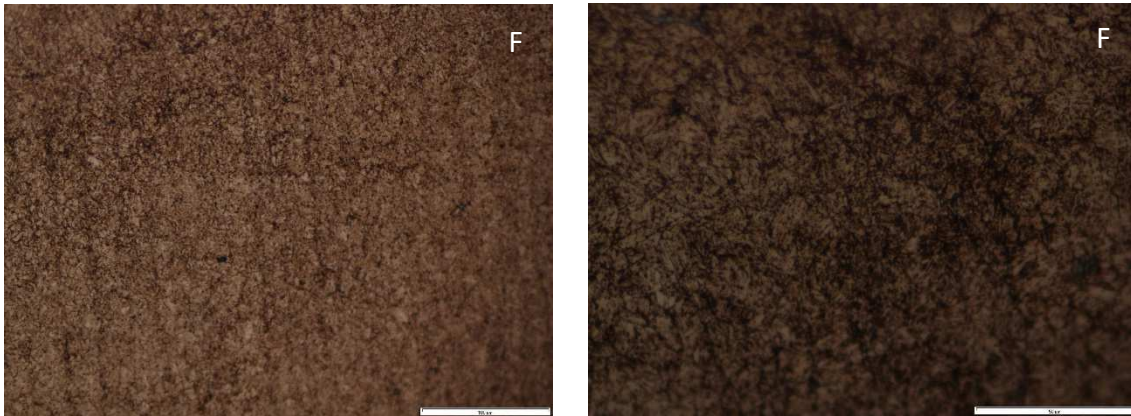
Figura 108 - Ensaio de metalografia a meia secção do BIZ

De acordo com a microestrutura de controlo, Figura 108-Controlo [65], não existem mudanças estruturais nas zonas em estudo (Figura 108-A, Figura 108-B, Figura 108-C e Figura 108-D) em relação às zonas que não são termicamente afetadas ou solicitadas (Figura 108-E e Figura 108-F).

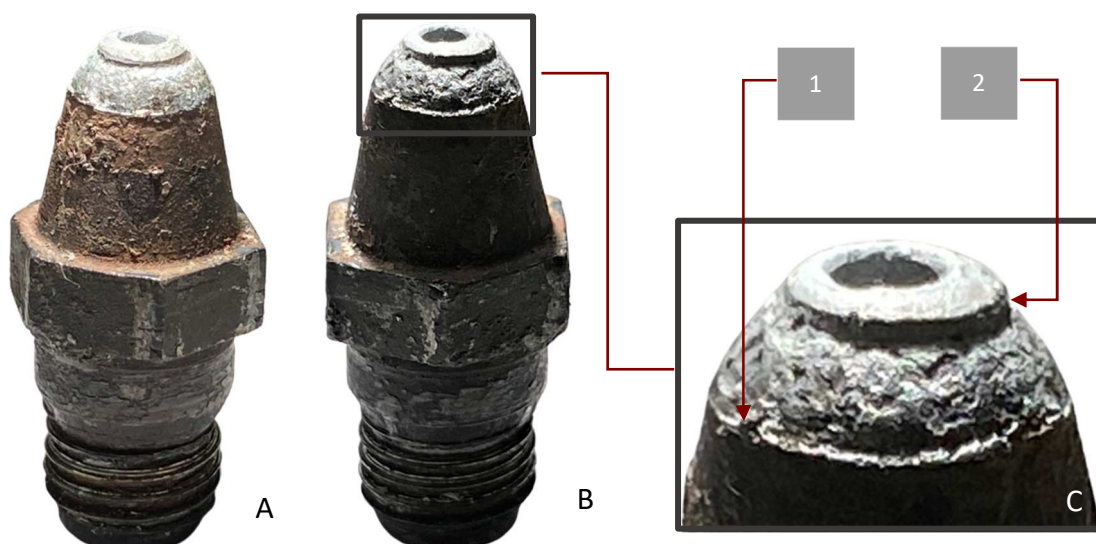
Figura 112 - Desgaste apresentado após três meses de trabalho para o Modelo V07

Primeiramente, pode ser observada a distinção entre a zona representativa do contacto com a ZE da Estrutura, zona mais clara, e o material não solicitado (Figura 112-A). Na Figura 112-B é notório tanto o desgaste superficial como a conformação plástica sofrida, sendo esta propriedade característica deste material (MT02). É possível a diferenciação entre duas zonas distintas de conformação correspondentes ao:

Este fenómeno é possivelmente o ponto mais importante de todos os testes a este modelo. Isto faz com que a ZE do BIZ admita ligeiras variações de geometria da ZE da Estrutura, já que o material terá capacidade de se conformar às mesmas. Com o objetivo de validar este comportamento, foi efetuado o acompanhamento a variados processos de *setup*, para o equipamento em questão, onde a mudança de Estrutura era necessária.

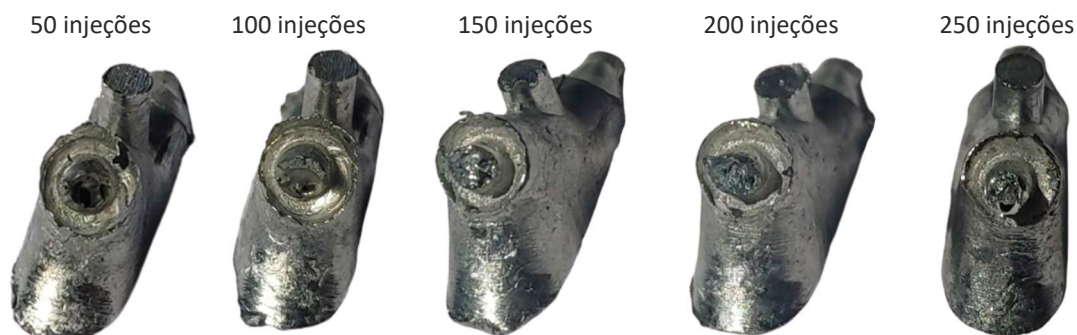
Figura 113 - Variação do ajustamento entre a ZE do BIZ e a Placa Inferior da Estrutura ao longo de 250 injeções para o Modelo V07

A conformação em análise pôde ser facilmente validada através da monitorização dos gitos, produto do processo de injeção. Na Figura 113 está representada a variação, inerente ao estado do contacto, a cada cinquenta injeções para um total de duzentas e cinquenta. É possível denotar a eliminação das rebarbas, produto de um acoplamento não coincidente, sendo que ao longo da sua utilização a ZE do BIZ se acomodou à ZE Estrutura.

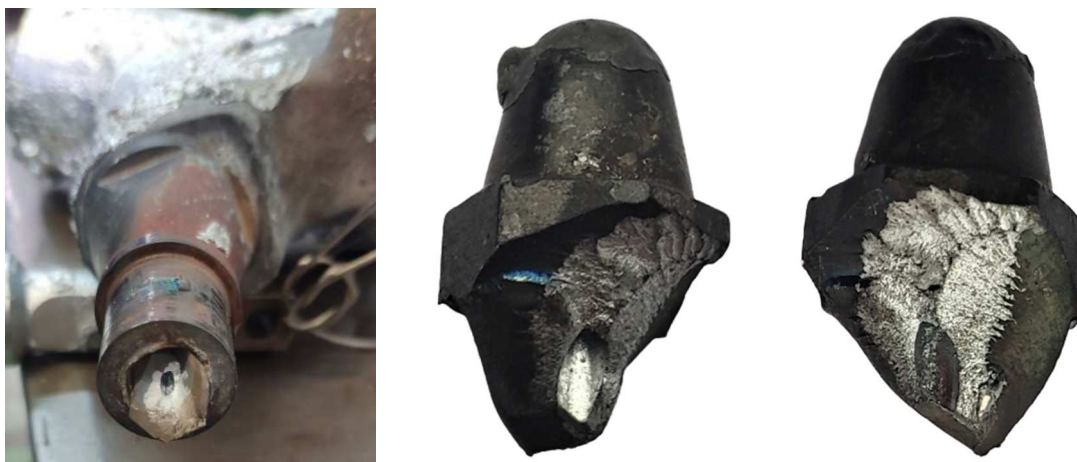
Figura 118 - Modo de falha do Modelo V09.2

O Modelo V09.2 sofreu a fratura como representado pela Figura 118, sendo que esteve 141 dias em máquina, e que somente 81 desses dias se encontrou em funcionamento, à semelhança do que ocorreu com o Modelo V07. Como tal, o seu tempo de trabalho somente corresponde a três meses.

O Modelo V09.2 (MT02) partiu na Ponteira de Injeção (fabricada a partir do material MT01) devido a uma solicitação à torção aquando da tentativa de remoção do mesmo. Esta falha foi dúbia, pelo facto do técnico de manutenção ter lidado este modelo como um *standard* o que leva a questionar se terá seguido os procedimentos necessários. Não obstante necessitaria de se poder afirmar que a remoção do BIZ é sempre exequível. Deste modo, a 17/07/2020 foi determinada a necessidade de remover o Modelo V07 para análise, sendo que se encontrava em máquina há cinco meses, sendo considerada a amostra ideal. Todo o processo foi extremamente controlado e monitorizado, sendo então validado que se ao BIZ lhe forem aplicados todos os passos do processo de intervenção, nunca existirão problemas aquando da remoção do mesmo. A PIZ correspondente esteve em máquina durante o período dos testes, perfazendo oito meses em máquina, o que valida a sua utilização em consolidação com o tempo de trabalho apresentado pelo BIZ.

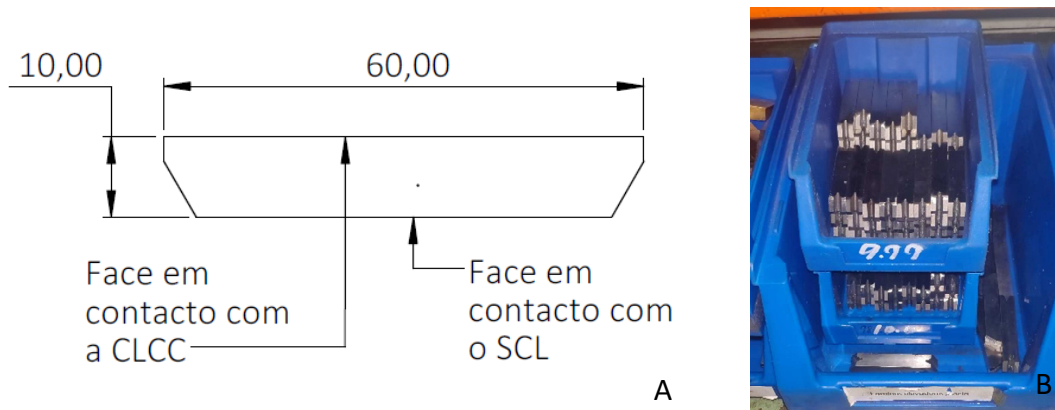
O desgaste apresentado por este componente é localizado não só na aresta de corte, mas também na face que desliza sobre a CLCC e na face que desliza sobre o Suporte da Lâmina (Figura 121-A). Ao longo da dissertação, serão designados como desgaste longitudinal e transversal, respetivamente.

A partir do momento que a medida transversal da LCC se encontra nos 9,99 mm em prol dos 10 mm, necessários então o componente já não se encontra dentro dos parâmetros de utilização. Isto traduz-se num reaproveitamento transversal quase nulo. A partir da Figura 121-B, é possível denotar a quantidade excessiva de LCC que já não se encontram aptas para a retificação, devido ao desgaste transversal. Mais especificamente, quando a imagem foi obtida, a caixa de componentes sem possibilidade de retificação continha cinquenta e três LCC. O armazenamento

Figura 121 – Dimensões e faces de desgaste (A) e caixa de LCC para retificação localizada do armazém da manutenção

Relativamente ao desgaste longitudinal, temos que o comprimento máximo retificável, ou seja, da extremidade da LCC à aresta de corte, é de 53 mm. Se esta dimensão atingir um valor inferior, então ambas as arestas de corte nunca chegam a interagir com o cabo, não concluindo deste modo o processo.

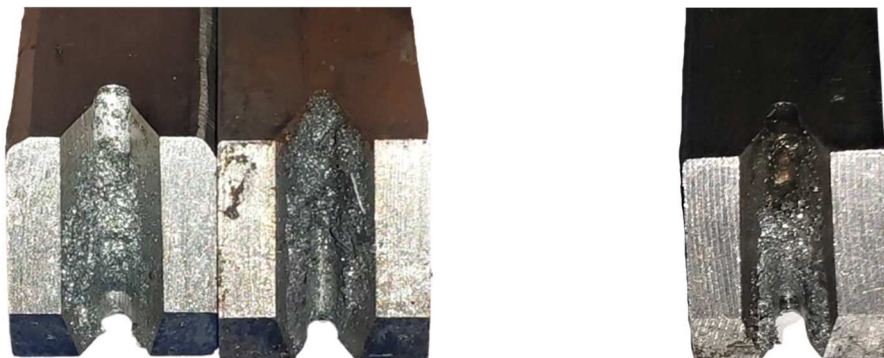
Após um certo tempo de trabalho, o rasgo da aresta de corte da LCC apresenta sempre uma acumulação de uma pasta de composição desconhecida. Este fator está representado na Figura 123 e, pela sua localização, é possível afirmar que esta “pasta” é proveniente dos produtos do corte. A inclinação admitida ao rasgo, tem como intuito a remoção dos produtos de corte da zona de trabalho, não interferindo com o processo. No entanto, se esta zona não permanecer limpa, ou seja, existir uma grande quantidade desta “pasta” então torna-se uma variável a analisar já que a sua interação é intrínseca ao processo às condições de trabalho.

Figura 123 - Lixo acumulado no rasgo da aresta de corte de uma LCC

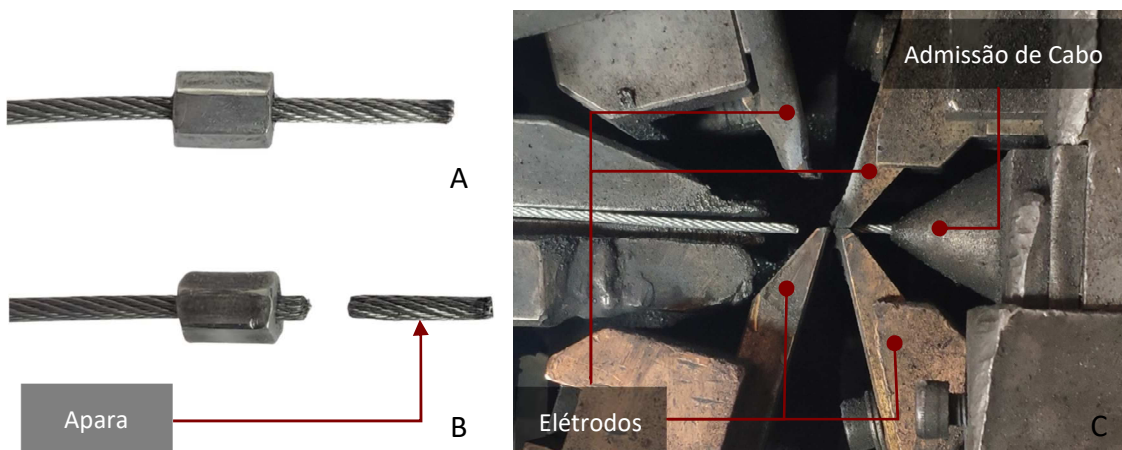
Este tópico é relativo à sobre utilização da matéria prima nestas linhas de montagem, o que, neste caso, são as bobinas de cabo. O comprimento da ponta do cabo que pode ser observado na Figura 124-A é a variável em estudo, sendo o comprimento excessivo da apara da Figura 124-B o problema a solucionar.

Figura 124 - Cota de saída (A), apara resultante (B) e corte elétrico das LMEJ

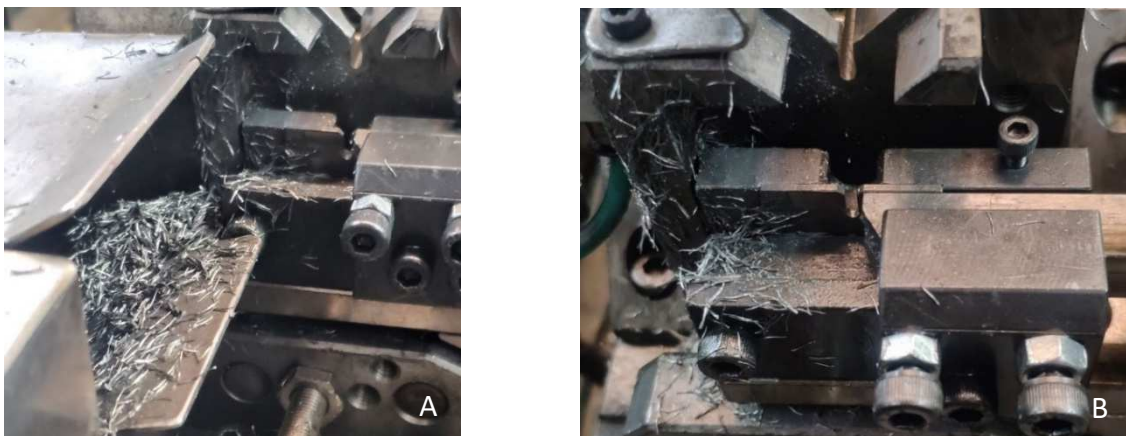
A presença destes arames junto à zona de corte advém do facto de não ser possível manter a aparas inteira após o processo de corte. Os arames resultantes, após se desagregarem, não estão aptos a atingir o Coletor de Aparas (Figura 128).

Figura 125 - Aparas desfeitas à entrada do Coletor de Aparas (A) e na zona de corte (B)

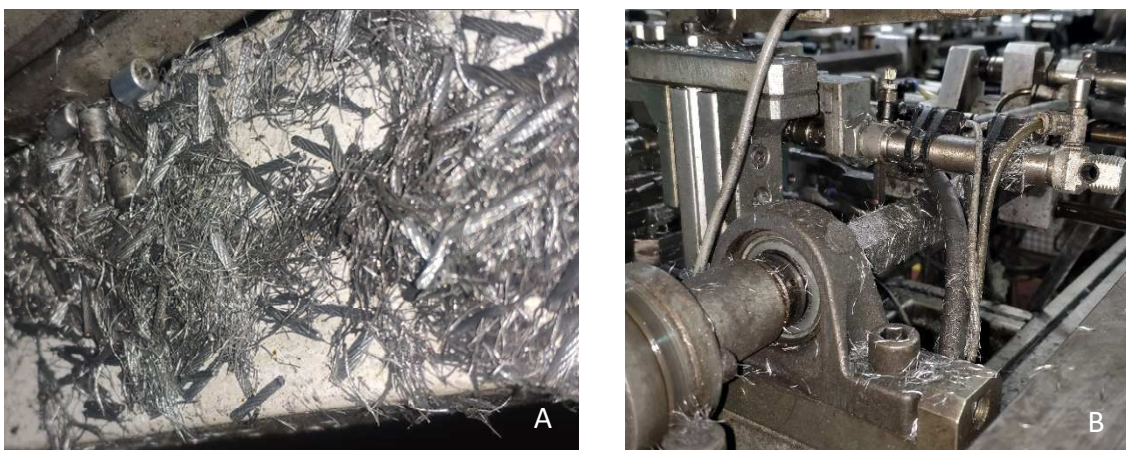
Para além da zona de corte, temos que estas aparas também se alojam nas calhas (Figura 126-A) utilizadas durante o *setup*, responsáveis pela movimentação de todos os dispositivos consoante a referência a ser fabricada. Isto também ocorre para os elementos rotativos, tais como os transportadores entre as estações, ou acionadores pneumáticos (Figura 126-B).

Figura 126 - Concentração de aparas em calhas (A) e em elementos rotativos e acionadores pneumáticos (B)

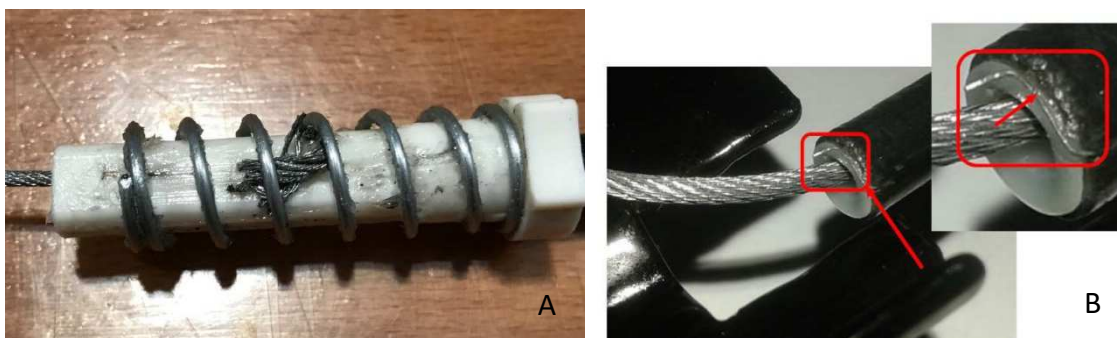
Em prol de uma melhor compreensão das consequências que o estado destes componentes pode acarretar em termos de produto final, foi efetuada uma reunião com variados elementos do Departamento de Qualidade. Nesta, foram analisadas variadas reclamações que tinham como origem este mesmo problema. Na Figura 127 podem ser encontradas as imagens fornecidas pelo cliente, relativamente a defeitos encontrados relacionados com este ponto. A Figura 127-A apresenta uma grande concentração de aparas desfeitas entre a mola e o terminal de plástico. Já a Figura 127-B é representativa de um arame, proveniente de uma avara desfeita, que segundo o cliente quando este foi ensaiado, estaria a efetuar um ruído fora do normal, podendo impor-se ao correto movimento.

Figura 127 - Reclamações relativas ao estado não conforme da zona de trabalho

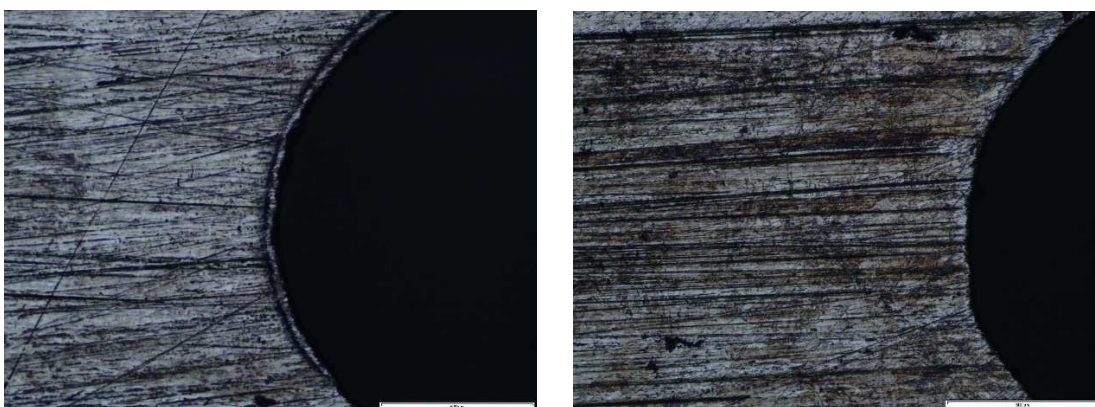
Concluindo, o desgaste representado é correspondente ao comportamento da LCC com a sua contraparte. Este desgaste é então derivado de um desgaste por fadiga de contacto indiretamente imposto pelo cabo, desgaste por abrasão devido ao contacto com a CLCC e ambos os lados do suporte (Figura 131), e desgaste por abrasão a três corpos devido à interação da LCC e CLCC com os produtos da solitação apresentados na Figura 130.

Figura 131 - Consequências do fenómeno de abrasão apresentado para as LCC

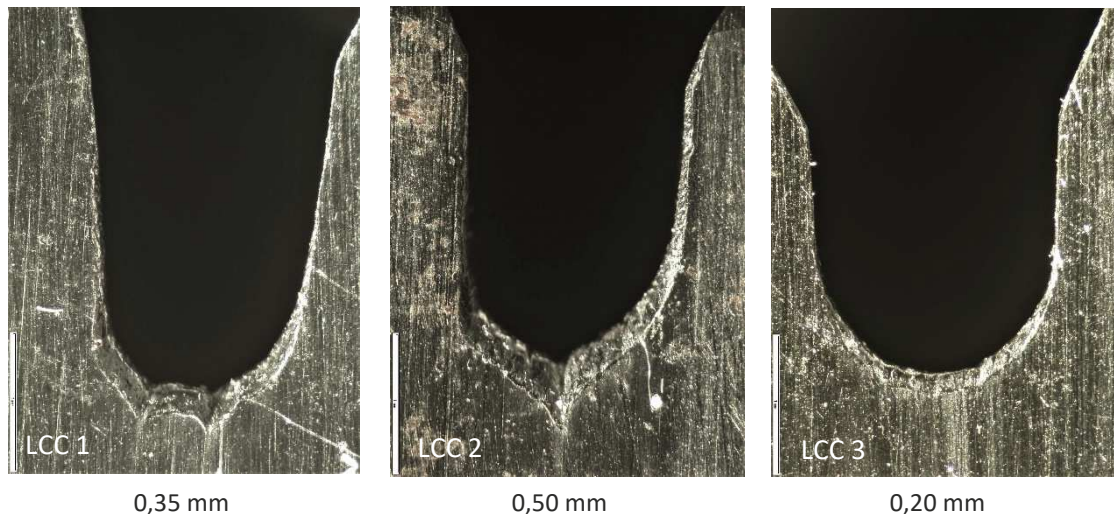
Seguidamente, temos a Figura 132, onde são expostas as arestas de corte das três amostras em utilização. A grande distinção a ser efetuada entre a LCC e a CLCC é que, como a primeira é responsável pela transmissão de todo o movimento, o seu contacto com o cabo é mais prolongado e, como tal, apresenta mais consequências desta interação. Isto é facilmente comprovado através da Figura 132-LCC 1 e Figura 132-LCC 2, onde é notória a deformação plástica proveniente do esmagamento e deslizamento do cabo ao longo da aresta durante o processo de corte. O desgaste apresentado na Figura 132-LCC 2 representa o extremo da sobre utilização tornando retificações a este tipo de conformação fora de norma. Este comportamento só é desenvolvido após um certo nível de desgaste da aresta de corte, ou seja, após esta começar a apresentar um certo nível de deformação plástica, como representado na Figura 132-LCC 3.

Figura 132 - Observação preliminar ao desgaste da aresta de corte da LCC e respetiva profundidade de desgaste

O tipo de propagação do desgaste representado pela Figura 132-LCC1 (0,35 mm) e Figura 132-LCC2 (0,50 mm) tem consequências devastadoras no que respeita ao processo de retificação. Comparativamente à Figura 132-LCC3 (0,20 mm), terá de se efetuar um aumento da profundidade de desgaste, por forma a eliminar quaisquer vestígios de deformação plástica.

É, também, de relevar a importância do controlo e monitorização da propagação do desgaste, sendo o seu impacto facilmente traduzido no número de retificações admissíveis. Se uma LCC for sempre retirada de máquina apresentando um desgaste corrente (Figura 132-LCC 3), então esta apresentará um aumento percentual do número de retificações admissíveis de 323 %, em comparação com uma LCC que apresente um desgaste com elevada deformação plástica (Figura 132-LCC 2).

Deste modo, fica então definido que qualquer retificação a ser efetuada às LCC que apresentem elevada conformação plástica na sua aresta de corte (com a exceção dos casos equivalentes ao da Figura 132-LCC 2), deverá ter um mínimo de 0,5 mm de desbaste. Isto garante a eliminação das zonas afetadas pela tipologia do trabalho.

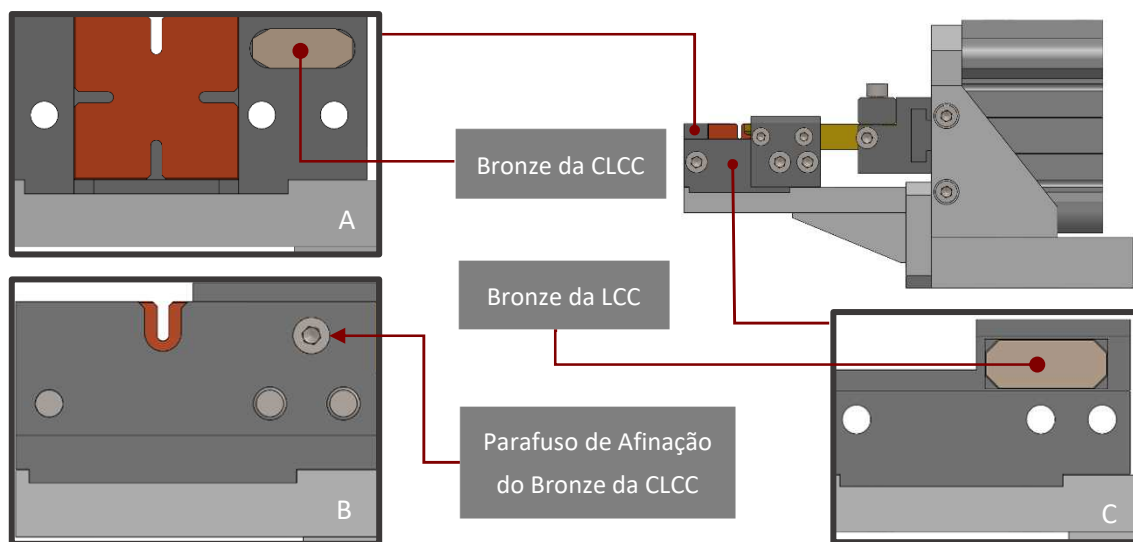
Figura 145 - Elementos de afinação de ambos o Suporte da CLCC (A e B) e Suporte da LCC (C) do sistema de adaptação ao desgaste transversal

O Suporte da CLCC teve de ser adaptado ao novo modelo de CLCC. O rasgo para o seu ajuste teve de ser redimensionado (devido às modificações geométricas), sendo as suas furações para ajuste ao Suporte da LCC, realocizadas (Figura 145-A). Foi também alvo de um aumento de 14 mm ao seu comprimento total, com o objetivo de introduzir um novo componente a funcionar como uma pastilha de desgaste. Fabricado em bronze, material macio que não se impõe às movimentações do HSS, este facilita o alinhamento do encosto da LCC à CLCC, encontrando-se representado na Figura 145-Bronze da CLCC.

Acresce ainda que, a partir de um parafuso de afinação (Figura 145-Parafuso de Afinação do Bronze da CLCC), este componente consegue adaptar a sua localização à variação de espessura proveniente do processo de retificação. Esta liberdade é especialmente importante, já que devido ao aumento da espessura do novo modelo da CLCC, esta apresenta um maior intervalo de espessura de retificação admissível.

Por forma a admitir o desgaste e futuras retificações à face de contacto com a CLCC, foi introduzido no Suporte da LCC, paralelamente ao Bronze da CLCC, uma pastilha de desgaste idêntica à da sua contraparte (Figura 145-Bronze da LCC). A metodologia de afinação deste componente é realizada através do aperto de dois parafusos de afinação (Figura 144-Parafusos de Afinação do Bronze da LCC), o que aproxima a LCC à CLCC e ao Bronze da CLCC, admitindo ainda mais desgaste transversal.

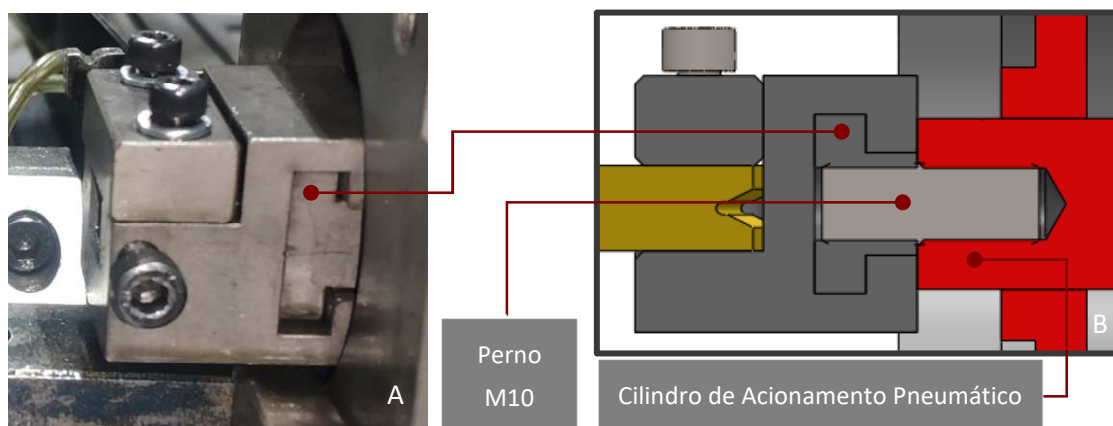
Figura 146 - Ajustamento do sistema de adaptação ao desgaste transversal à ligação roscada do cilindro pneumático

Não sendo este sistema suficiente para garantir o alinhamento de todo o corpo da LCC com a direção do corte, foi então introduzido um adaptador à variação transversal de dimensão da mesma (Figura 144- Adaptador Transversal de Ligação ao Cilindro Pneumático). Este torna-se o componente de ligação ao cilindro pneumático, mantendo a ligação roscada através de um perno M10 (Figura 146-Perno M10). O ajuste funciona através da criação de um rasgo no corpo do componente de Ligação ao Cilindro Pneumático (Figura 144), com o intuito de acoplar este com o adaptador transversal, admitindo deste modo o deslizamento entre eles (Figura 146-A) e garantindo o contacto da LCC com os elementos necessários. Isto foi ainda complementado com a introdução de uma ligação roscada M4 (Figura 144-Parafuso de Afinação Transversal da LCC), garantindo o encosto total da LCC à extremidade que define a direção do corte. Para a admissão deste os parafusos da Tampa para LCC, foram modificados de rosca M5 para M4.

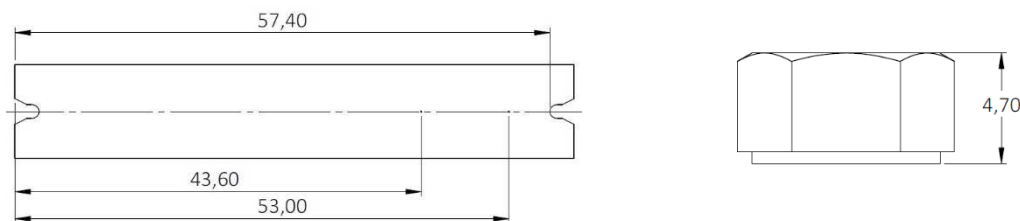
Figura 147 – Comprimento inicial de corte; comprimento máximo de retificação; novo comprimento máximo de retificação (A) e altura normalizada da porca em utilização (B)

O desbaste, através da utilização do disco abrasivo, terá de ser efetuado por forma a garantir a eliminação total do desgaste. Este fator é intrínseco à conformidade do processo de retificação, já que, deste modo, o pino abrasivo adiamantado somente é utilizado para a melhoria do estado superficial do rasgo, permitindo a obtenção de uma aresta de corte o mais coesa possível. Foi então definido, segundo os desenvolvimentos realizados no Capítulo 4.2.1.2 no tópico sobre o estudo de alteração de propriedades da zona de corte, que, para um nível de conformação elevado, o desbaste deverá ser efetuado a uma profundidade mínima de 0,5 mm, por forma a eliminar a zona da LCC que sofreu alteração microestruturais.

A partir da Tabela 70, é possível evidenciar um elevado aumento da quantidade de retificações admissíveis com a utilização destes elementos, consequência do estabelecimento de novo comprimento máximo de retificação de 43,6 mm, dimensão representada na Figura 147-A.

Relativamente ao número de retificações admissíveis, foi também normalizada a utilização de duas porcas hexagonais ISO 4032-M5-8 (Figura 147-B), que por facilidade de obtenção, está a funcionar como um calço, por forma a estender o comprimento de retificação máximo definido para 53 mm (Capítulo 4.2.1.1-Aproveitamento Reduzido da LCC; Figura 147-A).

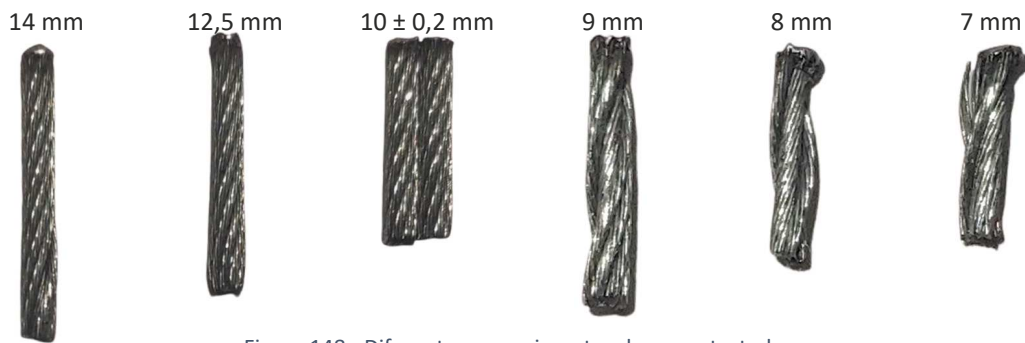
Figura 148 - Diferentes comprimentos de apara testados

Devido às variações impostas pelo próprio processo de corte foram estudados comprimentos extremamente distintos, na Figura 148 estão demonstradas seis aparas e respetivas dimensões. As que apresentam o comprimento mais reduzido (9 mm; 8 mm; 7 mm), sofrem o desenrolamento do cabo, espalhando arames pela área de trabalho. Já as aparas de 14 mm e 12,5 mm, estão a representar o desperdício de material, na medida em que se encontram a um comprimento excessivo e não justificado.

Ficou então definido que o comprimento ideal, por forma a conseguir o equilíbrio entre o estado de conformidade da zona de corte e o desperdício de material, seria de $10 \pm 0,2$ mm. Não sendo possível ou prático, para uma tarefa de execução recorrente, efetuar a medição através de qualquer tipo de instrumento, a afinação foi definida através da utilização de uma ferramenta comum a todos os técnicos. Como a Figura 149 sugere, a aproximação dos elétrodos ao sistema de admissão de cabos fica agora definido pela inserção de uma chave macho sextavado de 6 mm. A utilização desta ferramenta garante a distância ideal para a obtenção de uma ponta de cabo com a dimensão e a tolerância dentro do intervalo estabelecido: $10 \pm 0,2$ mm.

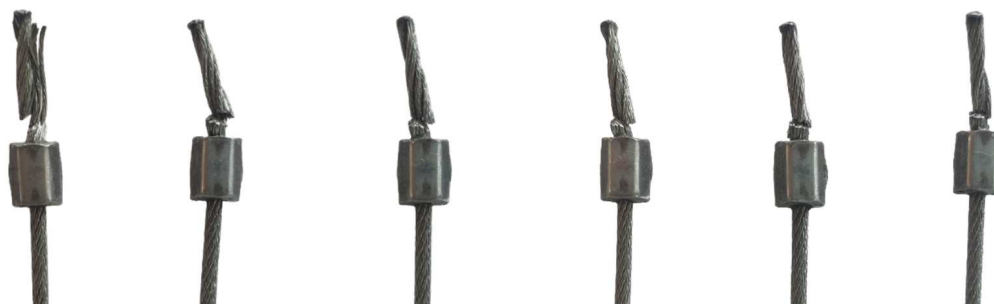
Figura 150 - Modo de falha apresentado para a utilização de uma aresta de corte que apresente elevada deformação plástica

Adicionalmente, principalmente no que respeita às LCC, o seu desgaste e consequente propagação deverão ser monitorizados e controlados. A falha na conclusão desta tarefa tem como consequência o incremento do desgaste por deformação plástica, o que se traduz numa diminuição abrupta do número de retificações admissíveis.

Numa fase inicial, o seu estado pode ser parcialmente supervisionado, tomando em consideração a observação da sequência de progressão da falha de corte de cabo produzido pelo desgaste da LCC da Figura 66. De realçar que os dois últimos modos de falha já são relativos à existência de deformação plástica na aresta de corte. Comparativamente às pontas de cabo apresentadas na Figura 150, consequência do rápido desenvolvimento do desgaste entre estas duas fases, estas quase apresentam ausência total de corte devido à elevada deformação plástica da aresta de corte. A separação conseguida, para este nível de desgaste, advém maioritariamente da intensidade da solicitação imposta à LCC.
