Reabilitação de um Edifício – Rua Azevedo Coutinho

Mestrado em Gestão e Tecnologias da
Construção

Rui Daniel dos Santos Ferreira

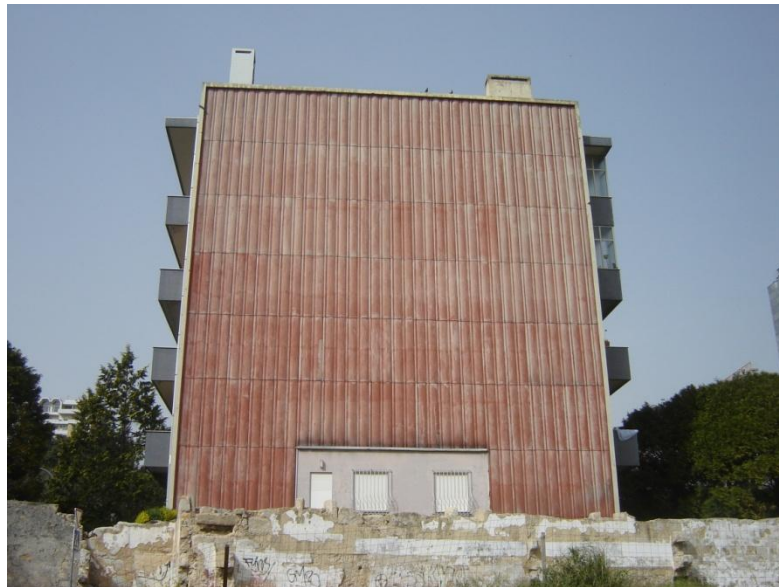
Na fachada orientada a Sul, figura 44, revestida por chapas de fibrocimento pintadas de cor vermelha a toda a altura do edifício, é visualizada um trecho de parede de alvenaria de tijolo pintado no piso do rés-do-chão, não detectável dos elementos de projecto e não apresentando qualquer relação com as divisórias interiores.

Figura 44 – Placas de fibrocimento e alvenaria (Alçado Sul)

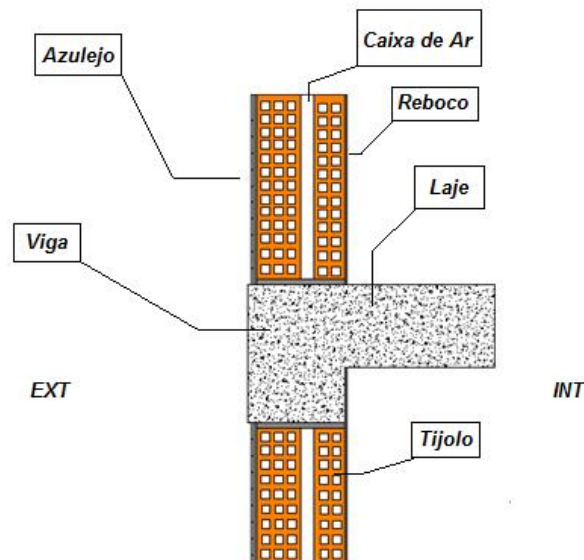
As paredes da envolvente são constituídas por dois panos de tijolo separadas por uma caixa-de-ar, que, não possui dreno, figura 46. É claramente visível que existem pontes térmicas na envolvente do edifício, nomeadamente nas vigas que fazem periferia com o exterior. Os panos exteriores estão protegidos com o revestimento de azulejo ou pastilha conforme o lugar onde se localiza.

Figura 46 – Esquema tipo da parede exterior

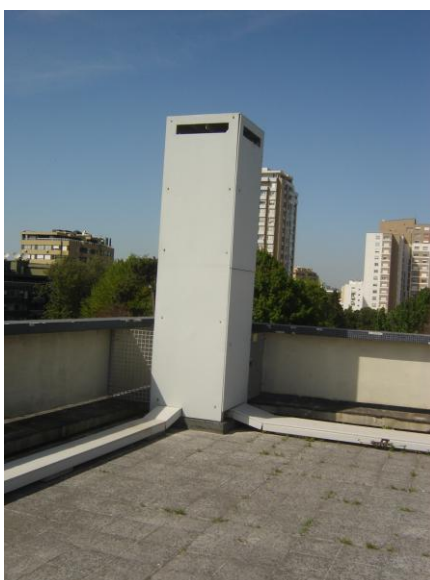
O edifício apresenta no terraço equipamentos instalados, de uma companhia telefónica, esses equipamentos foram instalados à poucos anos, sendo de notar que ocupam uma área considerável do terraço, ver figura 47. Na sua instalação poderá ter ocorrido, acidentalmente, a origem de certas anomalias detectadas nas habitações nomeadamente no que diz respeito às coretes.

Figura 47 – Equipamento instalado no terraço

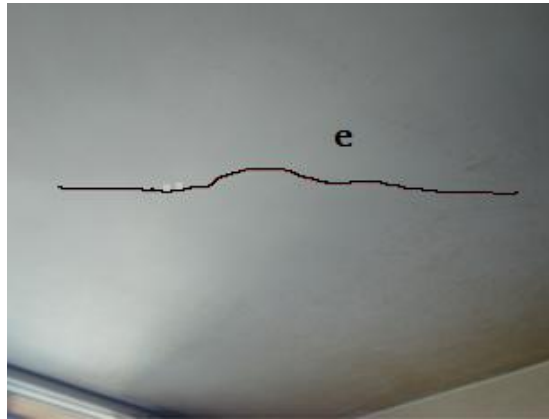
Uma das anomalias comum a todas as habitações, são as fissuras localizadas nas lajes de tecto, referenciadas por “e”, nas zonas dos quatro cantos do edifício. Essas fissuras, têm uma abertura pouco acentuada, apesar de se fazerem notar com alguma facilidade devido à sua expansão. Estão orientadas, aproximadamente, com um ângulo de 45°, relativamente às fachadas do edifício. Foi verificado este tipo de fissura, na sala comum, ver figura 62.

Figura 62 – Fissura localizada no tecto “e”

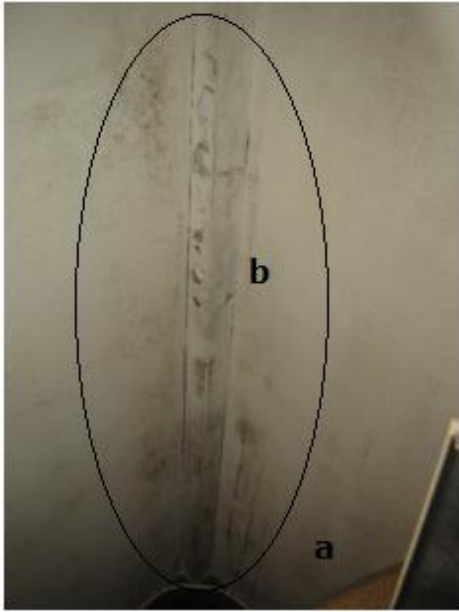
Figura 65- Descascar da pintura na sala comum “a; b”

Na figura 65, visualiza-se o canto da divisão que corresponde a um dos cantos do edifício. É de notar que nesta zona localiza-se um pilar, e ao longo do seu desenvolvimento é visível a degradação da pintura que, poderá estar relacionada com a humidade excessiva presente nesse local.

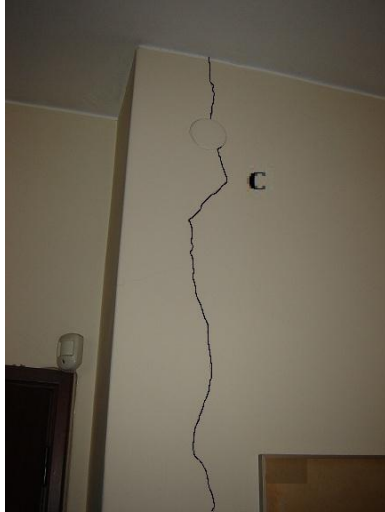
Figura 67 – Fissura na sala comum “c”

As figuras 67 e 68 demonstram duas fissuras semelhantes, isto é, ambas aparecem em paredes divisórias opostas, na zona onde se encontra um armário embutido e na parede divisória da sala comum, além disso, iniciam-se junto ao tecto e prosseguem pela parede abaixo, seguindo uma orientação mais ou menos vertical.

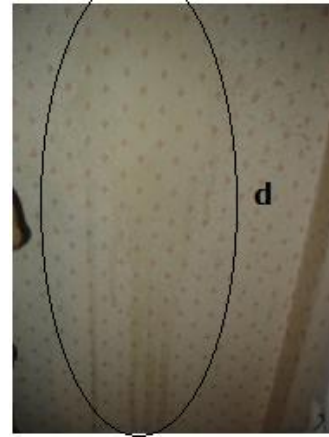
Figura 71- Escorrimento na parede “d”

Na figura 71, semelhantemente às outras anomalias já referenciadas por “d”, é visível neste quarto, o escorrimento pontual na parede afectada por humidade anteriormente referida.

Nestas manifestações tanto da sala comum como no quarto, figuras 64, 66 e 71, como não foi possível um diagnóstico conclusivo, pela impossibilidade de se terem realizado sondagens, assume-se que a mancha não estará relacionada com infiltração, já que apresenta uma superfície seca. A solução seria a repintura da zona afectada, após prévia lavagem.

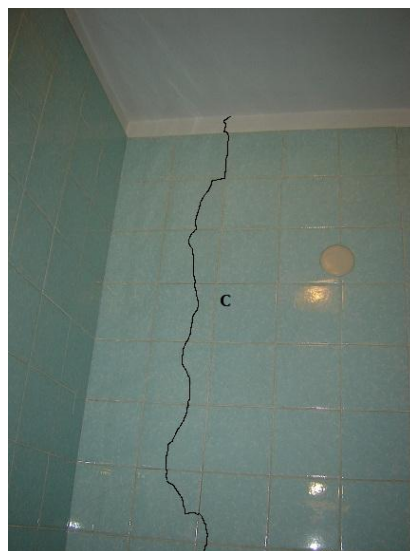
Figura 72 - Fissura vertical no Quarto de banho “c”

A fissura vertical verificada numa das casas de banho localiza-se, muito provavelmente na zona de uma corete de ventilação. Esta fissura, inicia-se no tecto e com uma orientação irregular e vertical, faz-se prolongar pela parede abaixo, figura 72.

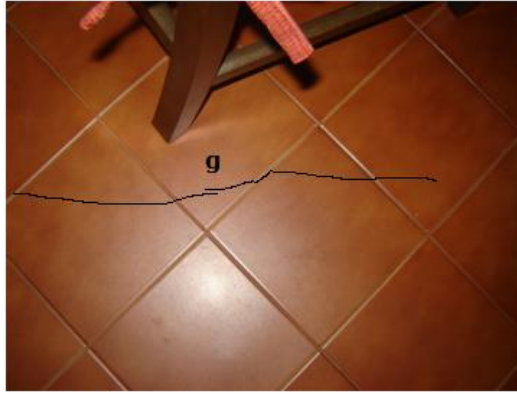
Figura 73 – Fissuras localizadas com presença de Humidade “e; h”

Nesta habitação, as únicas anomalias registadas, dizem respeito à formação de fissuras, referenciadas por “e” e ”g”, respectivamente na laje de tecto e na de pavimento. Na figura 73, estas anomalias foram detectadas na sala comum da habitação. Igualmente ao problema já identificado na habitação anterior, também se verificaram fissuras de canto na laje com uma orientação de 45° relativamente às fachadas. Ligeiramente diferente, devido ao facto de se estar na presença de humidade em torno dessas fissuras, é possível prever a infiltração de água.

Nesta habitação, o problema de infiltração, referenciado por “h”, na laje de tecto da sala comum, figura 73, está associado, como já foi diagnosticado, à varanda do piso superior. Deste modo primeiramente deveria ser corrigida a causa directa da infiltração, que passa pela revisão do sistema de impermeabilização do pavimento da varanda, e corrigido o declive do pavimento, garantindo o escoamento eficaz das águas para o esgoto.

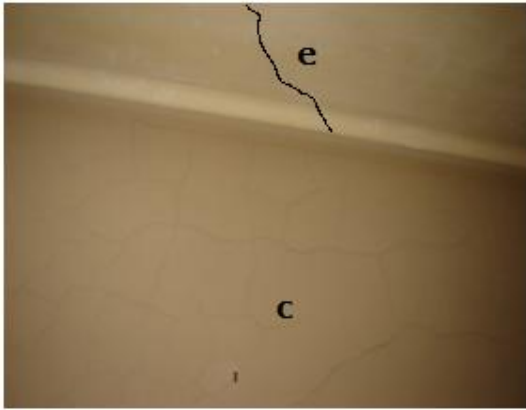
Figura 78 – Fissura localizada “e”

Mais uma vez pode ser visível a fissura comum, referenciada por “e”, na laje com uma inclinação de aproximadamente 45° , figura 78, é de realçar que esta fissura encontra-se

também com continuidade para a divisão contígua a esta, como pode ser visível nas duas figuras seguintes, figura 79 e 80.

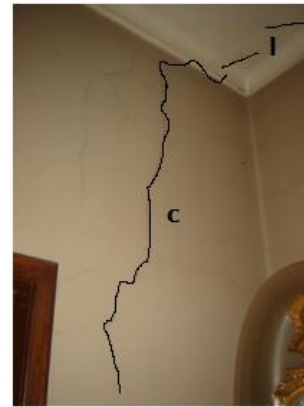
Figura 81 – Fissura no bordo da parede e tecto "l"

Num dos corredores, foram verificadas fissuras na zona limite da parede com o tecto, figura 81, e na parede onde se encontra a porta de acesso a um dos quartos de banho, figura 82. A fissura no limite da parede com o tecto é constante ao nível deste bordo, enquanto a fissura na parede junto à porta apresenta uma orientação vertical.

Para as fissuras demonstradas nas figuras 81 e 82, de referência “l”, cuja causa proposta é a deformação a meio vão da laje fungiforme, a solução de reparação consiste no alegramento da fissura e sua limpeza, utilizando-se posteriormente uma argamassa de reparação de retracção controlada aplicada sobre a abertura da fissura, levando finalmente um esquema de pintura apropriado.

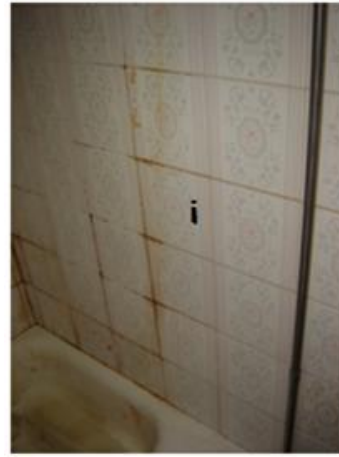
Figura 86 – Humidade nas juntas dos azulejos “i”

Nas figuras 85 e 86, é visível na mesma parede, embora que de lado opostos, o empolamento da pintura, referenciado por “j”, do lado da sala, que aparenta ainda conter humidade atrás da sua película, apresentando uma textura mole e não estaladiça. Do lado do quarto de banho, na zona onde se localiza um duche, é visível possível infiltração entre as juntas dos mosaicos da parede, referenciado por “i”, inclusive na ligação do duche com este revestimento.

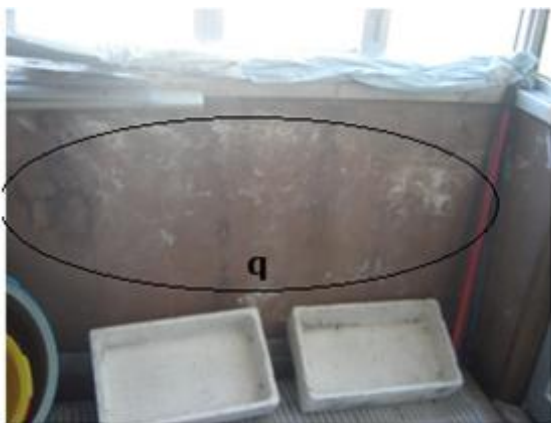
Figura 90 – Efluências na parede sob a janela “q”

Nas figuras 90 e 91, é visível o engenho de um dos moradores, para tentar remediar a situação da entrada de água no interior da habitação. Pela interpretação da natureza das imagens, é possível verificar que a entrada de água nesta zona deve ser persistente, sendo usado para grandes males, grandes remédios. Na figura 90, é de notar o aparecimento de efluências sob a janela.

No interior da habitação, na zona do avançado, as efluorescências encontram-se associadas a infiltrações e à presença constante de humidades nestes paramentos, que levam também à progressiva deterioração dos revestimentos interiores das paredes e dos tectos, figuras 90, 92 e 93. Primeiramente, deveriam ser eliminadas as causas mais evidentes das infiltrações e humidades interiores que originam este fenómeno.

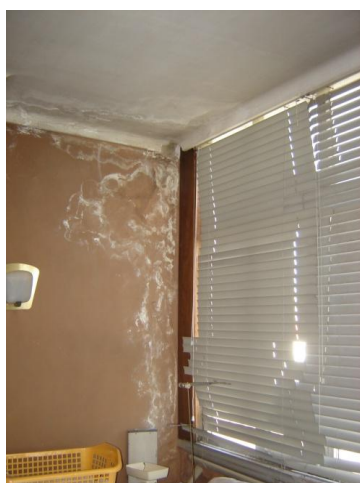
Figura 92 – Anomalias na parede do lado norte “a; q; s; r; h”

Nas figuras 92 e 93, do lado norte deste avançado, é visível a gravidade desta manifestação anómala, em toda esta zona da consola, com uma generalizada acumulação de manchas esbranquiçadas, denominadas de efluências, referenciadas por “q”. Estas mancas

expandem-se desde o bordo superior da parede e tecto, e junto a todo o contorno da janela, do lado nascente. No tecto, foi também detectado a deterioração do revestimento.

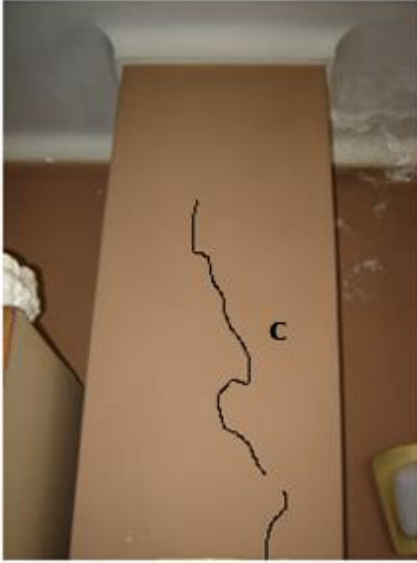
Figura 94 – Fissura no pilar norte “c”

Também nesta consola, registaram-se fissuras em dois pilares alinhados, referenciadas por “c”, figura 94 e 95, apresentando uma orientação mais ou menos vertical e ao longo de todo o seu desenvolvimento.

A fissuração detectada nos pilares, figuras 94 e 95, deveria ser controlada, utilizando para isso a colocação de testemunhos, uma vez serem de natureza estrutural. É importante averiguar qual a amplitude e as direcções do seu movimento. A escolha do material de reparação é muito importante, para que não se reveja o seu aparecimento. Uma solução de reparação passaria pela aplicação de uma tira de papel adesivo na fissura, seguida da colocação de bandas têxteis coladas apenas nas faixas laterais exteriores às tiras de papel. Por fim, aplicar um revestimento, nas zonas tratadas e assegurando a continuidade com a restante área do pilar.

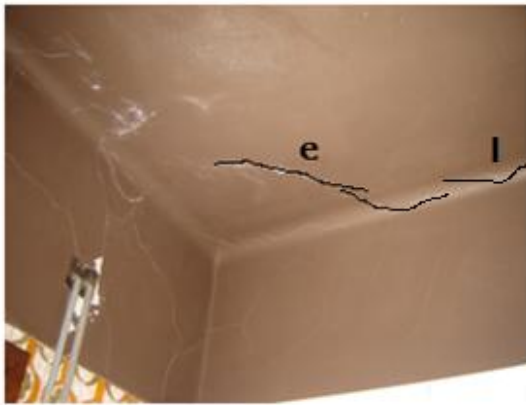
Figura 97 – Fissura localizada “e”

No pormenor do tecto, da marquise, no mesmo avançado, figura 96, é visível a fissura comum já referida nas outras habitações, referenciada por “e”. Este pormenor permite também visualizar uma infiltração, levando à origem de efluentes em forma de estalactites, referenciadas por “r” e “h”. Esta fissura, também foi verificada no interior da cozinha contígua deste avançado, mas sem infiltração, figura 97.

A fissuração, referenciada por “l” e “e”, figuras 97 e 98, no interior da habitação, deverá ser reparada, devendo-se para isso, proceder ao alegamento das fissuras, e posterior limpeza. Após a limpeza, o reboco deveria ser reparado, utilizando argamassa de reparação de retracção controlada, levando finalmente um esquema de pintura apropriado.

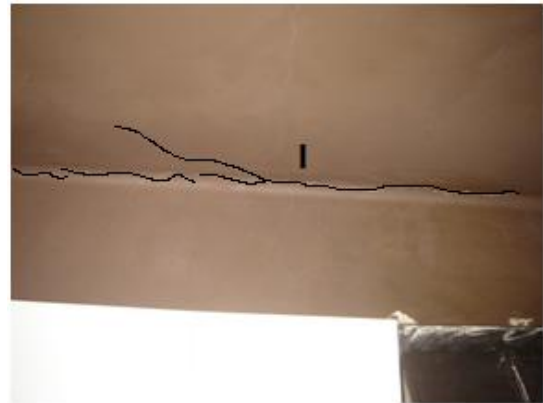
Figura 98 – Fissura no bordo da parede e tecto “l”

No interior da cozinha, além da continuidade da fissura referida anteriormente, existe outra, que acompanha um dos bordos do tecto, referenciada por “l”, figura 97 e 98.

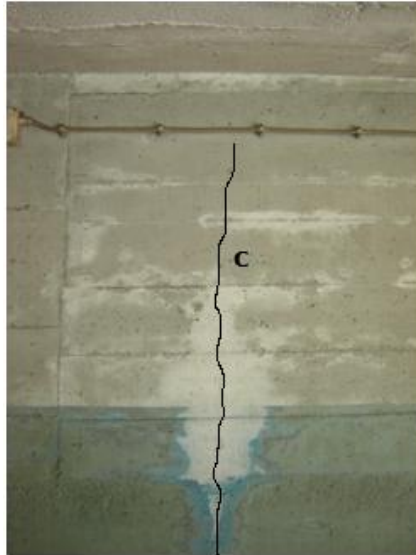
Figura 108 – Fissura acompanhada de infiltração na parede

Numa das paredes do estacionamento, verificou-se esta fissura vertical a toda a altura do piso, figura 108, havendo manchas esbranquiçadas ao longo de todo o seu desenvolvimento. Esta fissura localiza-se na parede orientada a Sul do estacionamento.

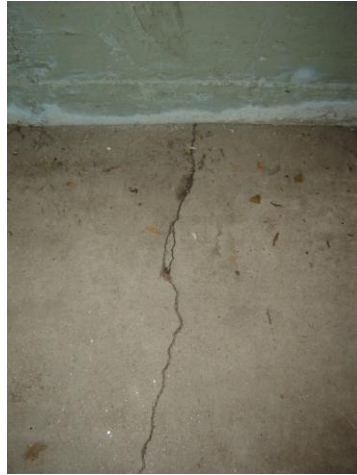
Figura 110 – Fissura localizada no pavimento

e esta por sua vez vão ter continuidade com as registadas no chão do estacionamento sendo deste modo paralelas ás do tecto, figura 110.

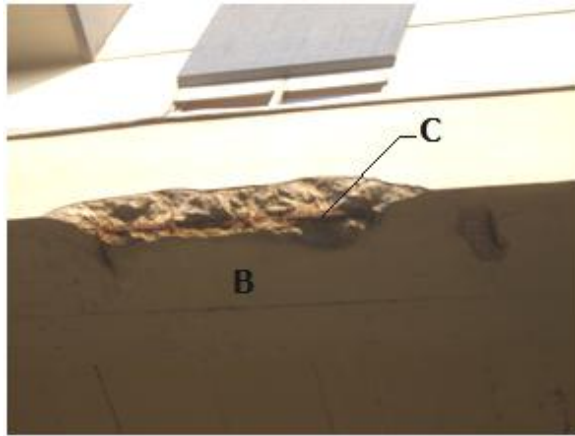
Figura 116 – Delaminação do betão e armadura à vista “B; C”

Ao entrar no edifício facilmente se detecta o pormenor de armadura à vista na pala da cobertura da entrada principal do edifício, figura 116. Verifica que houve a perda de uma considerável porção de betão, podendo até, eventualmente, colocar os utilizadores do edifício em risco de segurança, caso ocorra a queda de mais algum elemento.

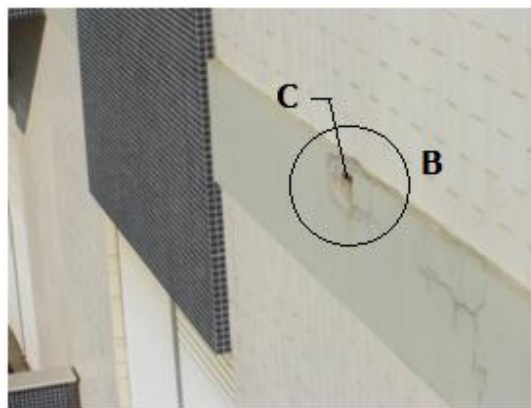
Figura 117 – Delaminação do betão e armadura à vista “B; C”

Uns dos problemas constantemente visualizados nas fachadas deste edifício foram as armaduras à vista acompanhadas pela delaminação do betão, neste caso ao nível de uma viga aparente pertencente ao 3º piso, figura 117. Foi também detectada fissuração nas outras vigas dos outros pisos nesta mesma zona, indiciando também a potencial ocorrência do mesmo problema.

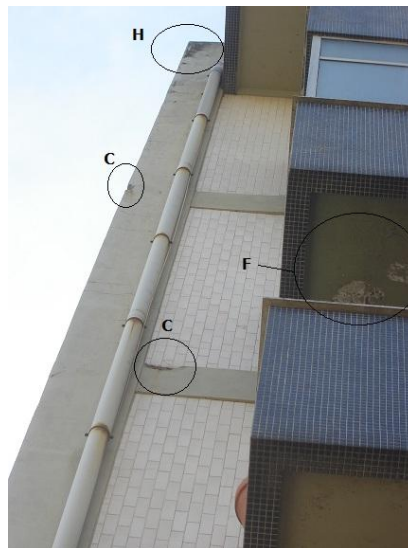
Figura 122 – Delaminação superficial do betão "B", descascar de pintura "F" e sujidades acumuladas "H"

Na figura 122 é possível verificar zonas onde a superfície de betão se encontra danificado e inclusive apresentando armaduras à vista, referência “C”. Vê-se também no tecto da varanda a pintura com sinais de degradação, referência “F”. No limite superior da esquina do edifício, é possível ver um acumular de sujidade, referência “H”.

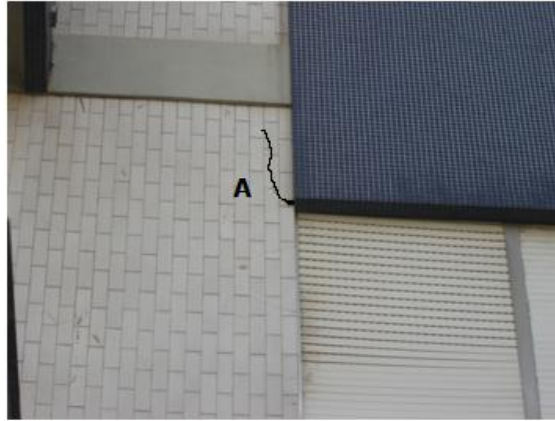
Figura 124 – Fissuras/Fendas no canto da janela “A”

De uma forma geral, foi observada fendilhação nos vértices de algumas janelas, figura 124, que se repercute numa fendilhação de aproximadamente 45° manifestada nos ladrilhos de revestimento. Verifica-se também uma fissuração generalizada, referenciada por “A”, ao longo deste revestimento, em toda a fachada, como pode ser verificado na figura 125.

Para o tratamento das fissuras que se fazem notar por toda a envolvente do edifício, figuras 123, 124, 125 e 127, a metodologia de intervenção poderá consistir, de forma idêntica como foi sugerido para as fissuras nas consolas.

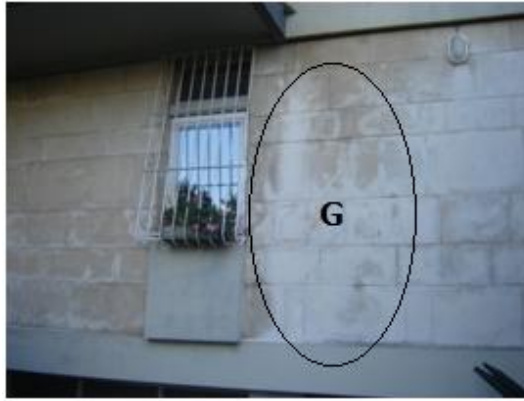
Figura 126 – Mancha na parede “G”

Ao nível do rés-do-chão, são visíveis manchas esbranquiçadas nos revestimentos de pedra, referenciada por “G”, figura 126. Estas manchas fazem-se notar por todo o piso do rés-do-chão e parecem se expandir a partir das juntas das placas.

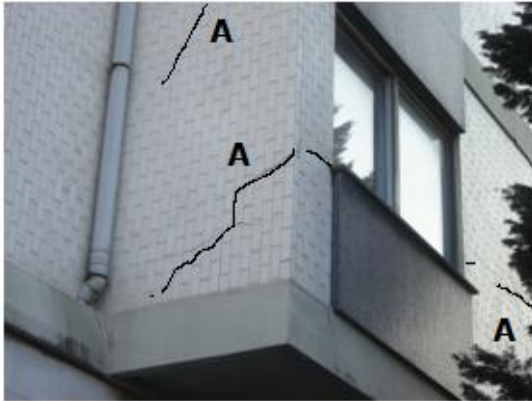
Figura 130 – Fissuras/Fendas no avançado “A”

Nas figuras 130 e 131, visualiza-se a zona em consola do edifício que apresenta uma fissuração bastante característica, referenciada por “A”, de inclinação mais ou menos de 45° nas laterais e horizontal na zona frontal. É de notar que estas fissuras apresentam uma continuidade comum entre elas. Todo este esquema de fissuração encontra-se presente ao nível de todos os pisos deste avançado.

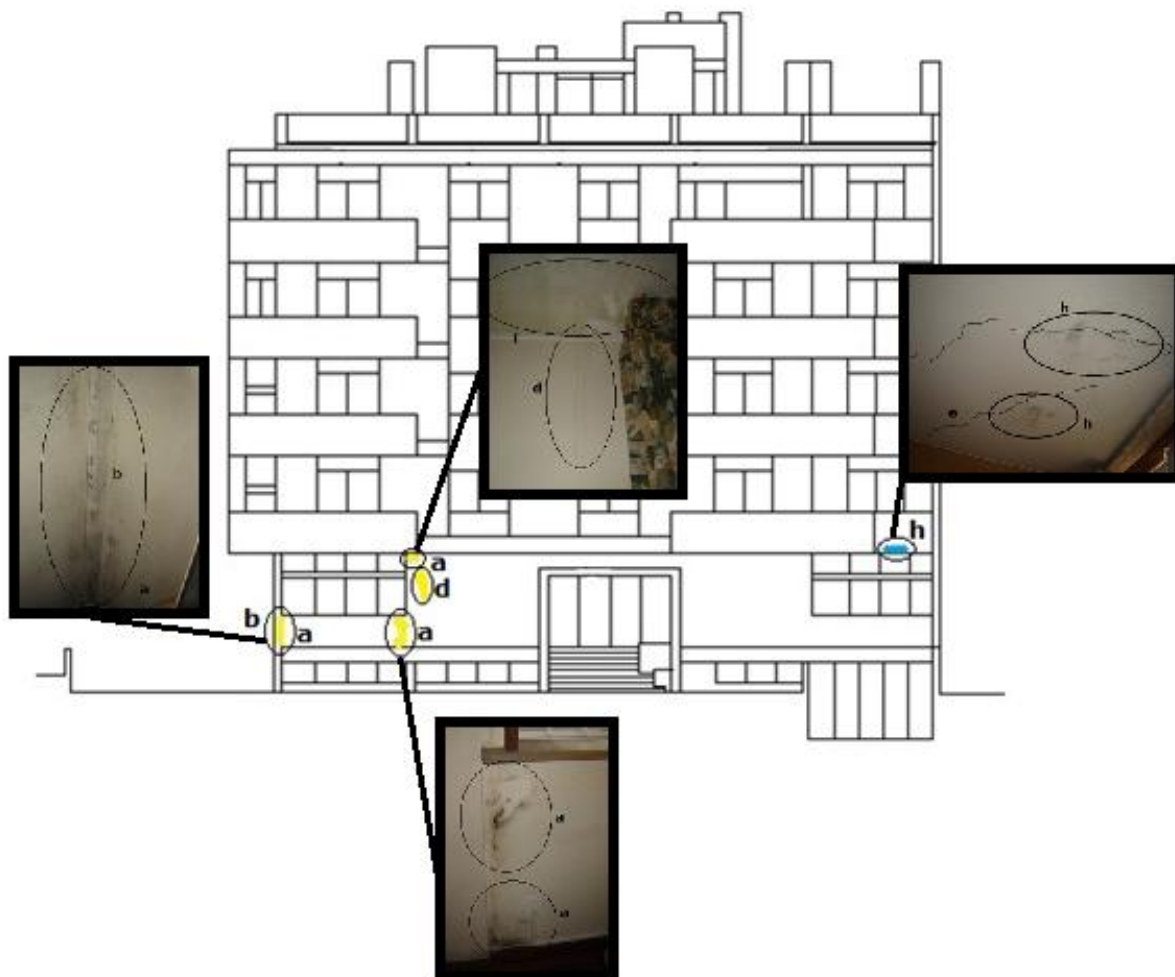
Figura 140 - Fachada Poente

Na fachada Poente, as anomalias assinaladas a amarelo, na zona em redor do envidraçado demonstram que os problemas identificados no interior da habitação, do rés-do-chão esquerdo, poderão estar relacionados com o estado do revestimento de pedra exterior. Havendo, a possibilidade de já ter ocorrido posteriormente infiltrações no local

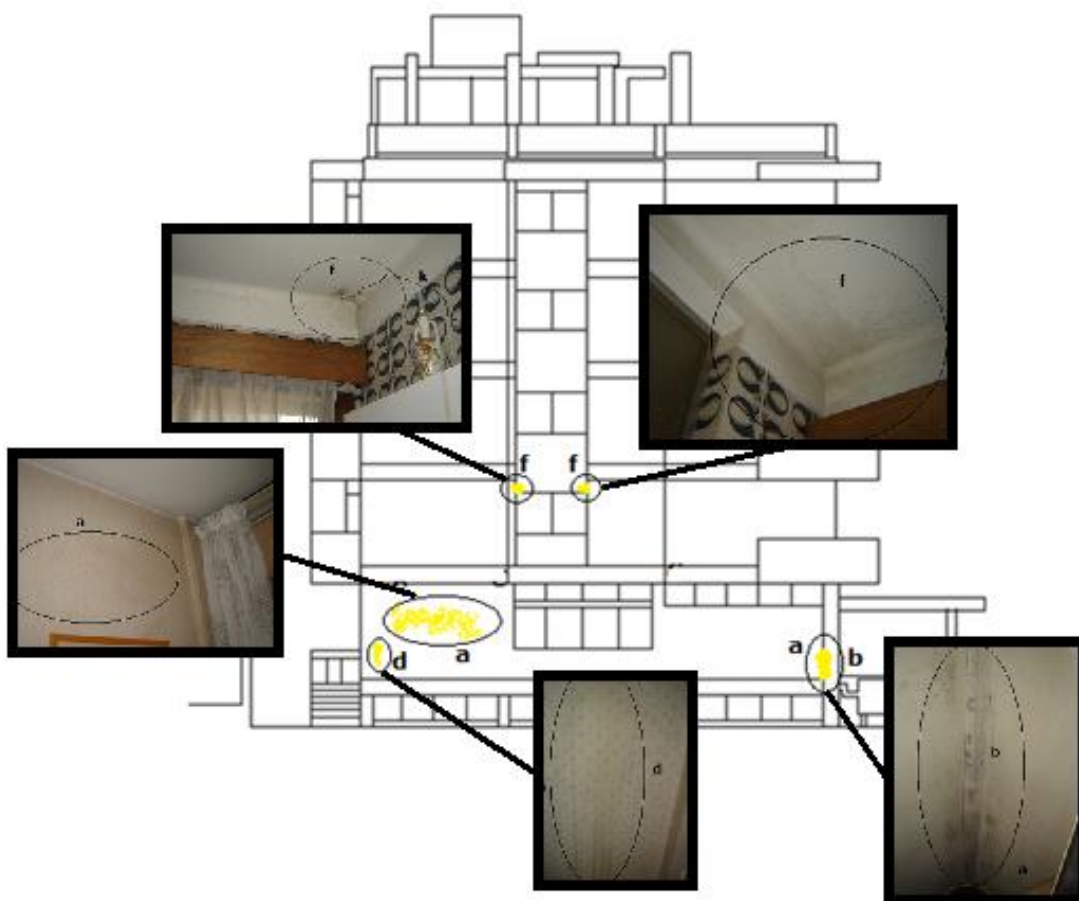
Figura 141 – Fachada Norte

Na fachada Norte, é visível no extremo direito do edifício, o problema na zona do pilar, contíguo da fachada Poente, referenciado por “a” e “b”, sendo provável o seu

aparecimento devido à fissuração do revestimento de pedra e possível ocorrência de infiltração para o interior.

Verifica-se também a mesma anomalia interior, referenciada por “d”, numa zona onde também poderá ter ocorrido uma infiltração pelo revestimento de pedra. A anomalia referenciada por “a”, poderá advir, igualmente, de infiltrações pelo revestimento de pedra. É de notar que na zona exterior, nesta mesma zona a pedra apresenta-se com manchas brancas, assim como também humidades e sujidades por toda a sua superfície.

A anomalia referenciada por “f”, registada no interior do 1º andar direito, poderá estar relacionada à existência de uma ponte térmica, a viga aparente do avançado, facilitando assim o aparecimento de humidades interiores, na periferia desta deficiência estrutural.

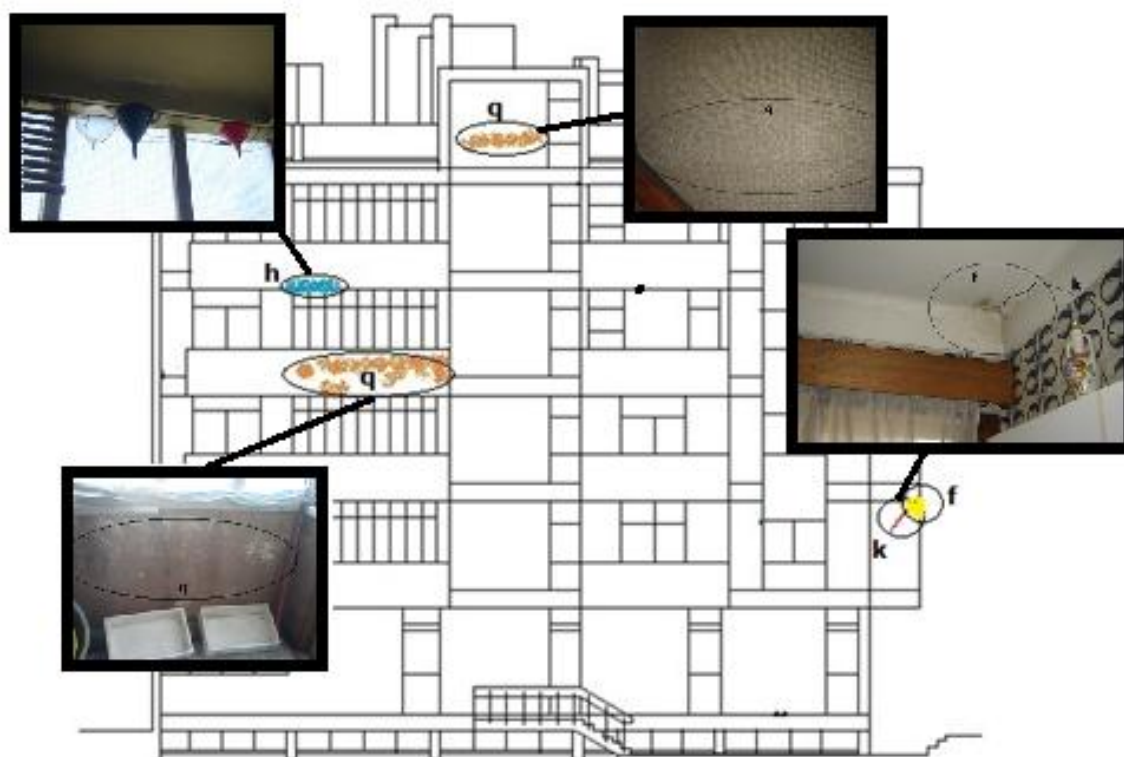
Figura 142 - Fachada Nascente

A anomalia assinalada, do lado direito da fachada Nascente, ao nível do 1º andar, referenciada por “k”, representa a fissura detectada na parede do interior da habitação.

Esta fissura indicia, segundo a sua orientação e semelhança com as fissuras exteriores contíguas, que está directamente relacionada com a deformação do avançado. A referência “f”, nesta mesma zona, corresponde à anomalia da fachada norte que já foi referida anteriormente.

Ao nível do 3º piso as anomalias detectadas no interior da habitação, referenciadas por “q”, dão se sobretudo em torno da janela. Estando estas anomalias inteiramente relacionadas com as efluescências verificadas no exterior do edifício, mais especificamente na mesma zona do avançado, onde também se fazem notar algumas fissuras.

Na zona superior da janela, assinalada a azul, manifesta-se a anomalia referenciada por “h”, esta anomalia interior encontra-se relacionada com a fissuração detectada na zona exterior entre elementos estruturais e não estruturais.

Na zona interior da caixa de escadas, encontra-se a anomalia referenciada por “q”, que possivelmente estará relacionada com a fissura horizontal verificada no exterior nessa mesma zona.
