Gestão de Patologias no Bairro do Orreiro

GESTÃO DE PATOLOGIAS NO BAIRRO DO ORREIRO

MESTRE EM ENGENHARIA CIVIL – RAMO DE GESTÃO DA CONSTRUÇÃO

Supervisor: Arq.º Joaquim Manuel Gonçalves Milheiro (Câmara Municipal de São João da Madeira)

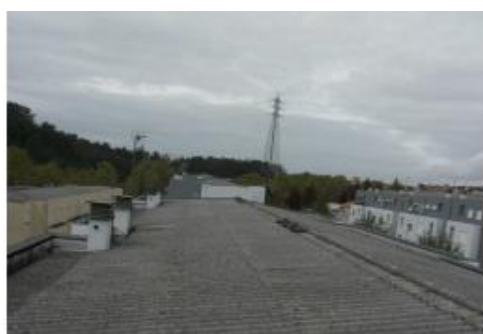
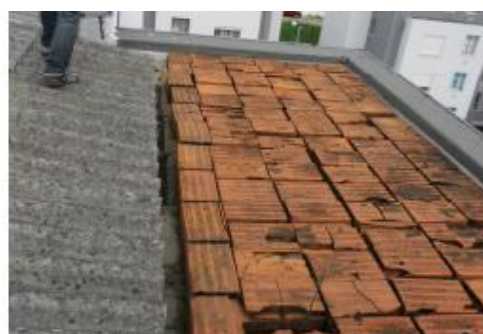
A cobertura principal é constituída por vigotas de betão e chapa de fibrocimento, do tipo inclinada e de 4 água. O isolamento existente é lã de rocha, com 4 cm de espessura que se encontra pousado sobre a laje. A cobertura é revestida por chapas de fibrocimento.

Figura 4.23 – Bloco D2, chapa em fibrocimento da cobertura inclinada

Figura 4.24 – Bloco D2, chapa em fibrocimento da cobertura inclinada

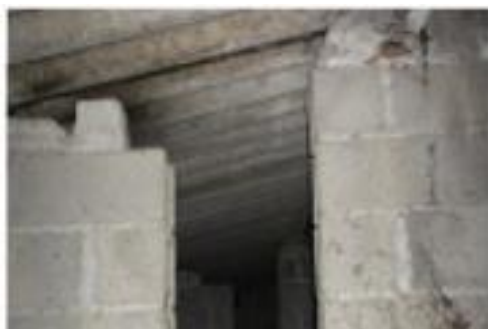
O desvão da cobertura é ventilado, apresentando acesso para manutenção, através de um alçapão em zona comum com a dimensão de 0,60x0.60 m.

Figura 4.25 – Bloco D2, desvão da cobertura

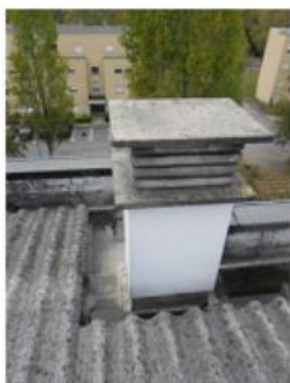
As chaminés de ventilação provenientes das cozinhas são muretes de tijolo rebocado e pintado, com grelhagem pré-fabricada em peças de betão. A ventilação é inexistente nas chaminés de ventilação provenientes dos WC's (tubagem até ao desvão da cobertura), existe a ventilação geral na cumeeira.

Figura 4.26 – Bloco D2, chaminé de ventilação

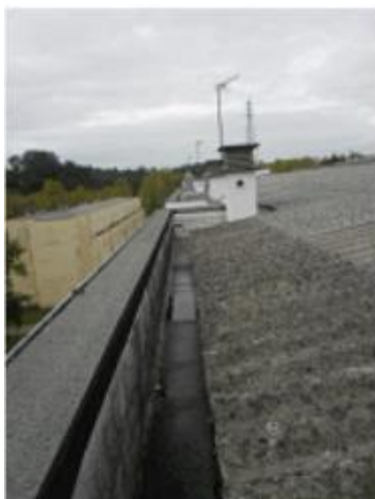
Os edifícios não possuem claraboias. As platibandas são revestidas a tela mineralizada e tela revestida a alumínio. No topo lateral do telhado verifica-se a existência de platibandas com várias alturas revestidas a tela mineralizada.

Figura 4.28 –Bloco D2,
platibanda

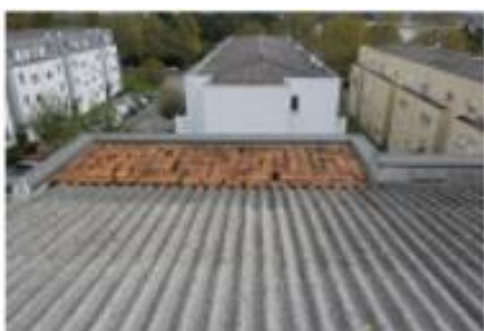
A cobertura secundária é uma construção avançada ao nível da cobertura e do piso 3. É do tipo plana, o material da estrutura é em betão e não há informação da existência de isolamento. O revestimento é em tela mineralizada revestida superiormente a xisto, com remate em perfil metálico (murete sem rufo); na cobertura existem tijolos cerâmicos e isolamento em lã de rocha pousados na tela asfáltica.

Figura 4.29 – Bloco D2, cobertura
secundária

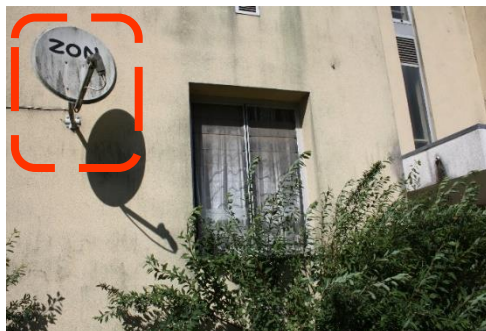
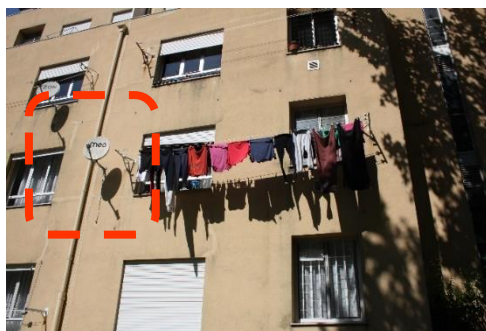
Figura 4.44 – Bloco F, equipamento elétrico

Figura 4.46 – Bloco C3, equipamento elétrico

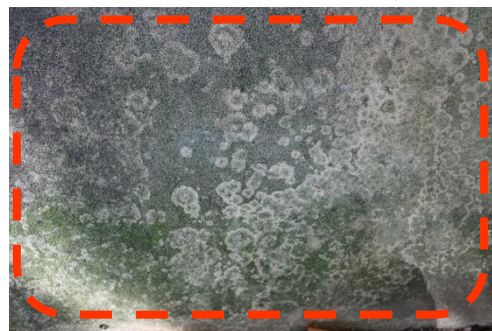
Figura 4.55 – Bloco C2, fachada exterior com manchas, fungos e musgos

Revestimento da fachada da habitação encontra-se degradado e com manchas associadas a colonização biológica (musgos, líquenes) junto à base das paredes em contacto com o pavimento exterior do contorno dos edifícios.

As patologias identificadas podem dever-se à humidade presente nas fachadas ou ao fenómeno de humidade ascensional ou à água da chuva que escorre e é absorvida pela fachada e se acumula na sua base.

A presença das colonizações biológicas encontra-se associada à frequente humedificação dos elementos e ausência de manutenção. A presença de humidade é responsável não só pela degradação do revestimento como pela presença de colonização biológica.

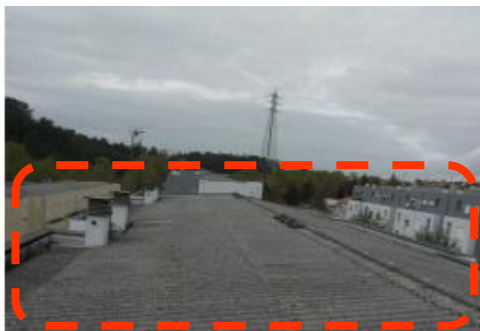
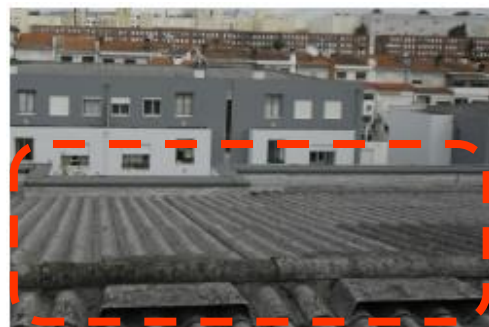
Utilização de chapas na cobertura inclinada em fibrocimento com amianto.

Figura 4.66 – Bloco D2, chapas de cobertura em fibrocimento

Figura 4.67 – Bloco D2, Chapas de cobertura em fibrocimento

A diretiva 1999/77/CE da União Europeia proibiu a utilização de todas as fibras de amianto a partir de 1 de Janeiro de 2005, no entanto, não é obrigatório a remoção o amianto que já estava aplicado, a não ser que se verifique que este esteja degradado e que a sua exposição possa ser um risco, quer em situações de saúde ocupacional, quer em situações de saúde ambiental. (17)

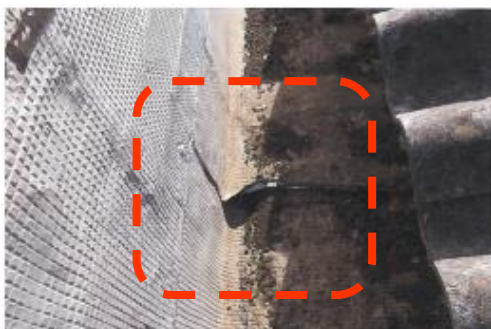
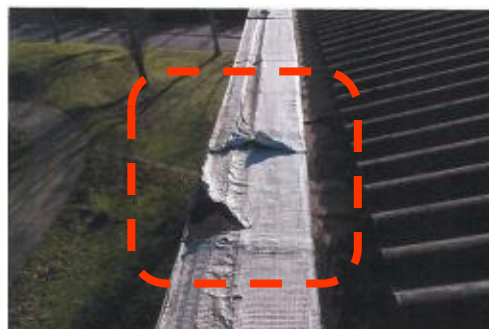
Ruturas pontuais das telas de impermeabilização nos muretes e caleiras, nas coberturas inclinadas.

Figura 4.69 – Bloco D2, telas de impermeabilização na cobertura inclinada

Figura 4.70 – Bloco D2, telas de impermeabilização na cobertura inclinada

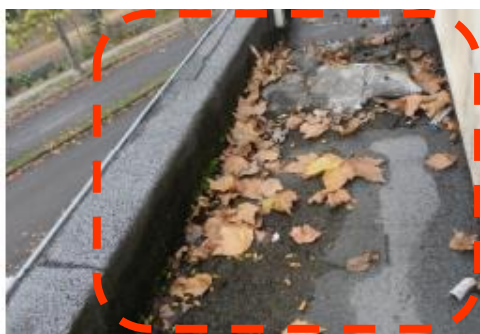
Depósito de resíduos nas coberturas planas das construções avançadas.

Figura 4.71– Bloco D2, cobertura plana da construção avançada

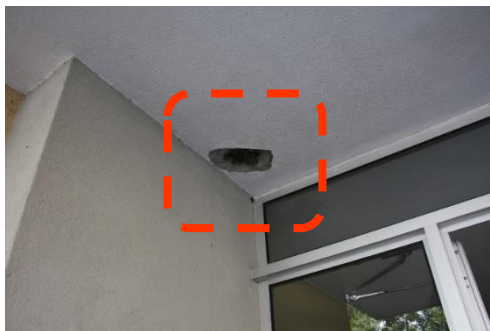
Deficiência na pala da entrada – perfuração em zona pontual.

Figura 4.76 - Bloco C2, perfuração na
pala da entrada

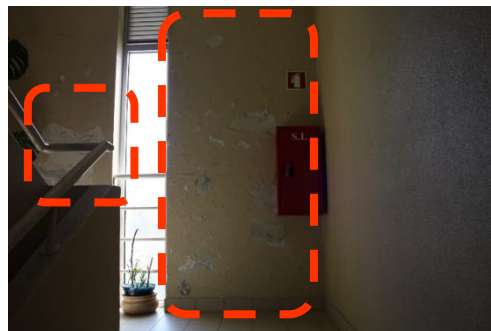
Figura 4.78 – Bloco C2, zona comum, destacamento da pintura e reboco nas paredes interiores

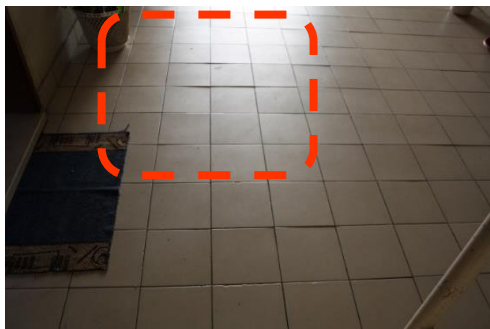
Edifício 4.79 – Bloco C2, zona comum,
pavimento interior

Desajustamento do mosaico em pavimentos interiores do rés-do-chão.

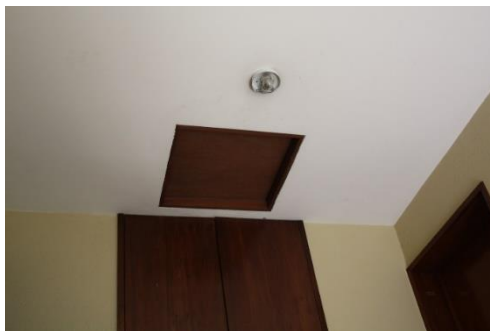
Figura 4.89 – Bloco C2, luminárias na caixa de escadas

Falta de algumas campânulas nas luminárias das caixas de escadas.
