Reabilitação de Construções Antigas

REABILITAÇÃO DE CONSTRUÇÕES ANTIGAS

Relatório de Estágio submetido para satisfação parcial dos requisitos do grau de

MESTRE EM ENGENHARIA CIVIL – RAMO DE CONSTRUÇÕES

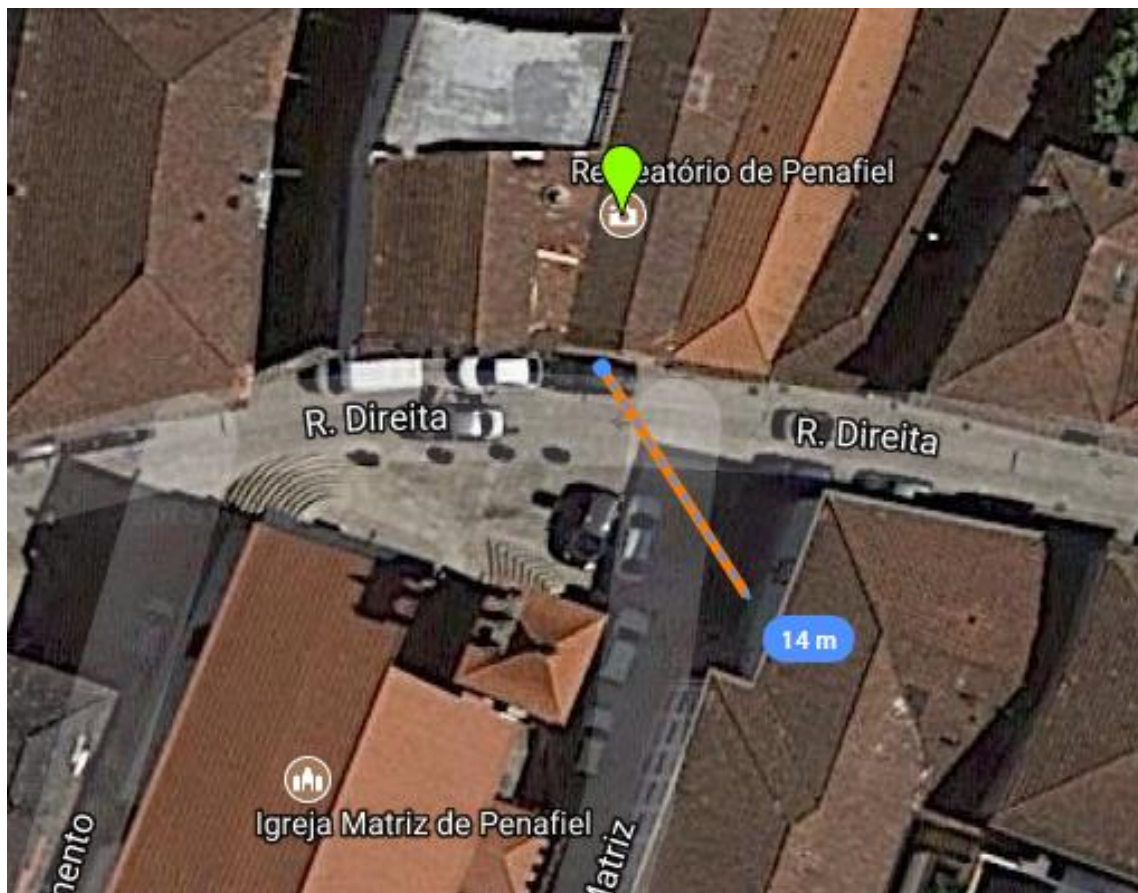
Figura 3.26 – Distância aproximada ao marco de incêndio existente [5].

Visto existir um marco de incêndio na Rua Direita, junto à creche e ensino pré-escolar da Sagrada Família, e pelo que se pode ver através da Figura 3.26 dista do edifício cerca de 14 m, inferior aos 30 m regulamentáveis, conclui-se que a disponibilidade de água estará assegurada.

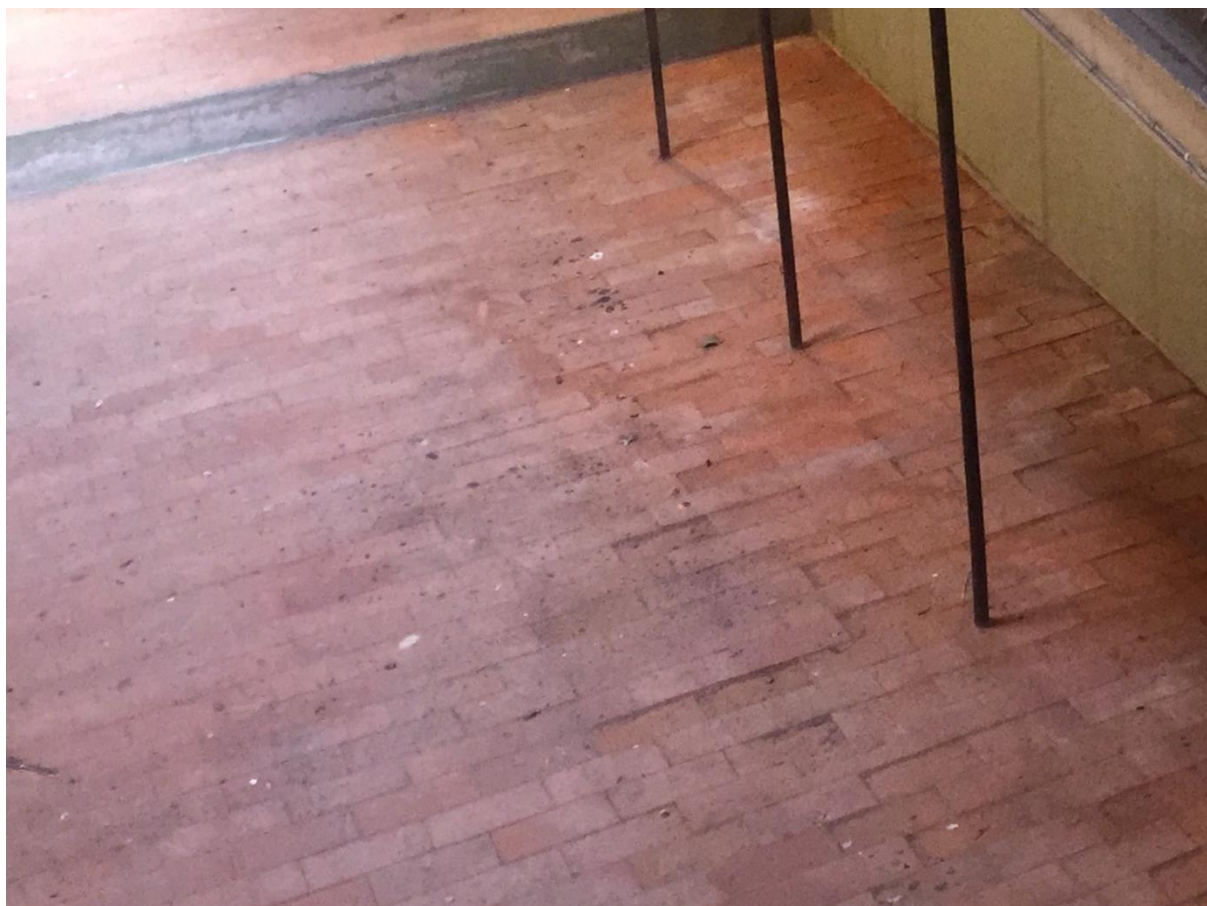
Figura 3.31 – Revestimento do pavimento da plateia.

Pretende-se, portanto, em zonas onde seja necessária a colmatação do revestimento de pavimentos e tetos com novas madeiras, pela impossibilidade de reutilização da existente, que se use madeira de castanho e, em tudo o que seja novo, como é o caso do pavimento da plateia, que sofreu alteração e, de momento, é revestido com cerâmico, visível na Figura 3.31, utilizar-se-á madeira de carvalho nacional.

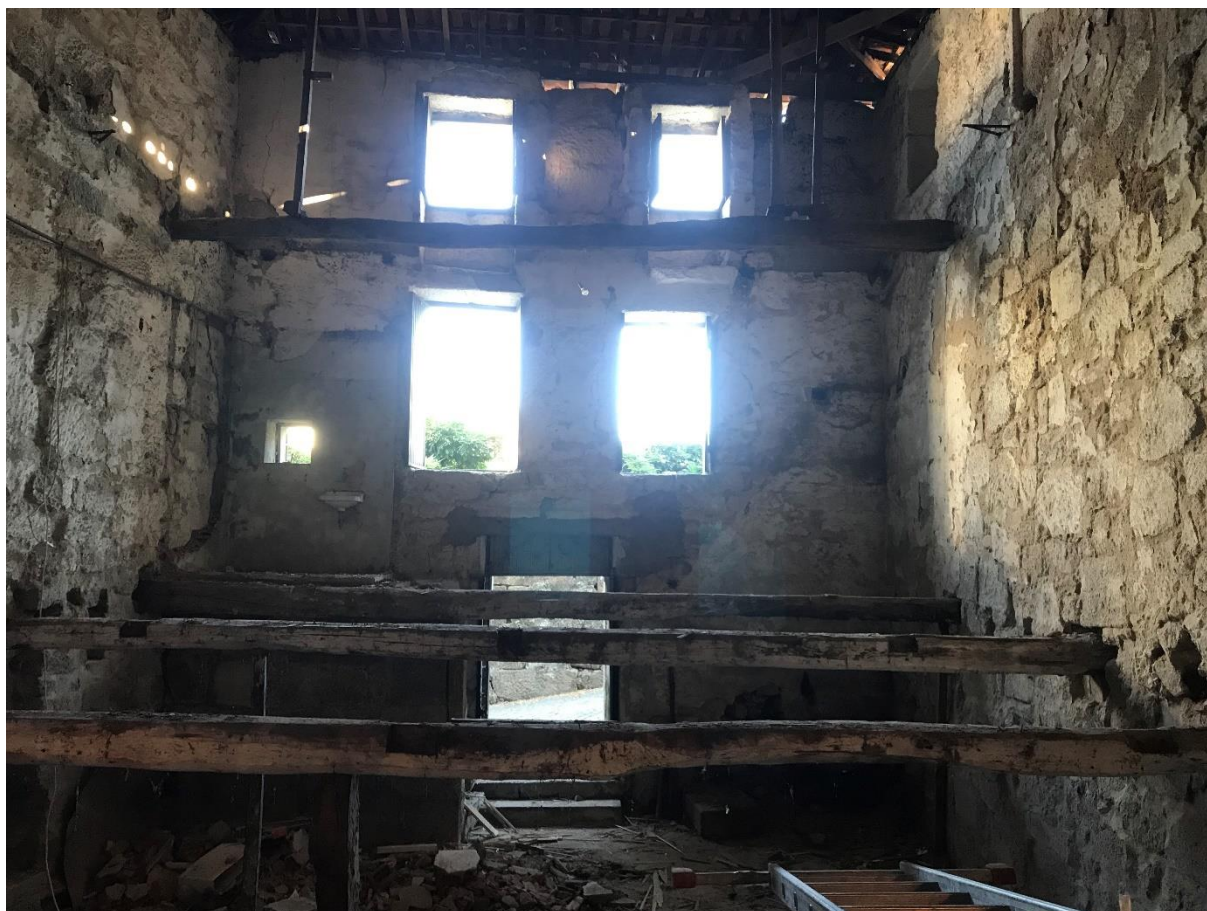
Figura 3.34 – Zona do palco.

A Figura 3.34 refere-se à zona do palco, nesta fase onde já foram demolidos pavimentos e paredes divisórias que não se pretendiam manter. Nesta zona irá proceder-se à implantação de uma estrutura metálica, uma vez que a carga instalada neste local será elevada devida ao equipamento cénico, e a estrutura de madeira existente não suportaria essas cargas.

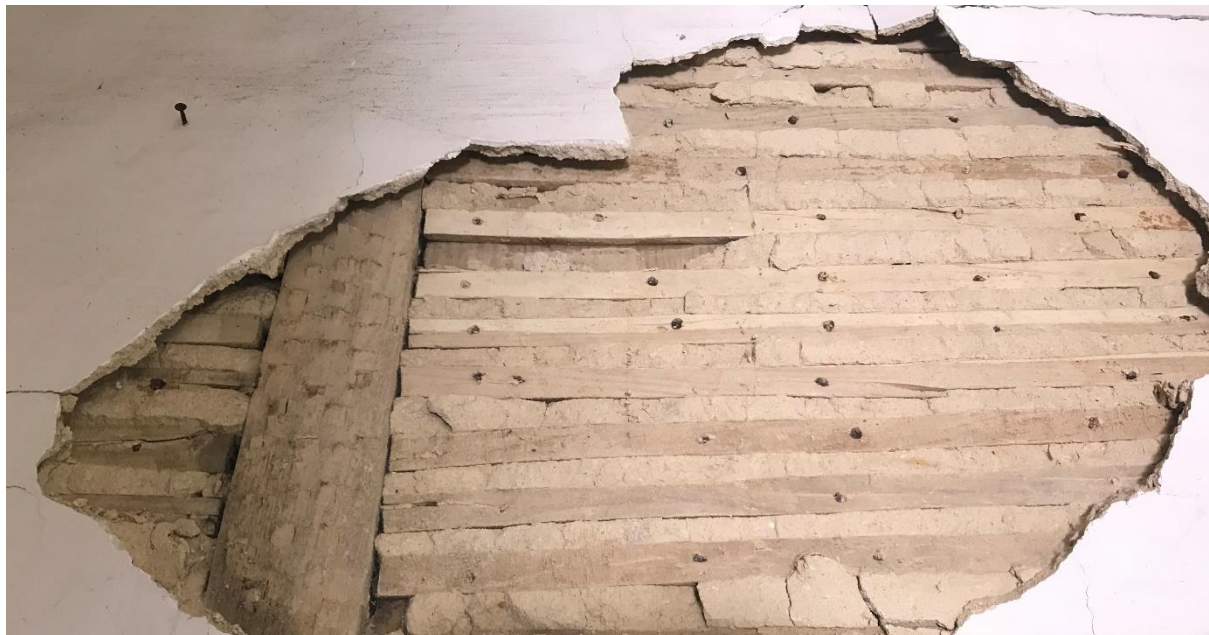
Figura 3.35 – Parede em tabique.

Na Figura 3.35 apresenta-se parte de uma parede da zona das escadas de acesso às galerias, cuja técnica construtiva foi o tabique.

Estas paredes, localizadas na caixa de escadas, serão alvo de restauro e, como tal, proceder-se-á à sua limpeza, consolidação e ao preenchimento e execução de troços em falta.

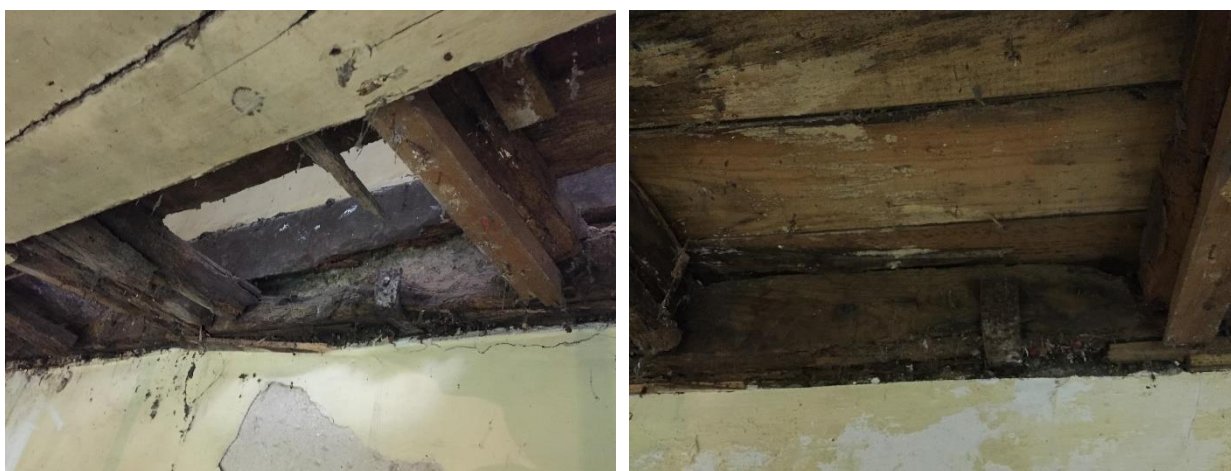
Figura 3.39 – Estrutura de pavimento do 2º balcão.

Após a limpeza, tornaram-se mais evidentes os pormenores estruturais existentes, como é o exemplo do pavimento do 2º balcão, representado na Figura 3.39.

Nessa figura pode ver-se que a madre é fixa à parede de alvenaria através de grampos metálicos, cujo espaçamento entre si é de, aproximadamente, 1,10 m, suportando as travessas de madeira da estrutura do pavimento.

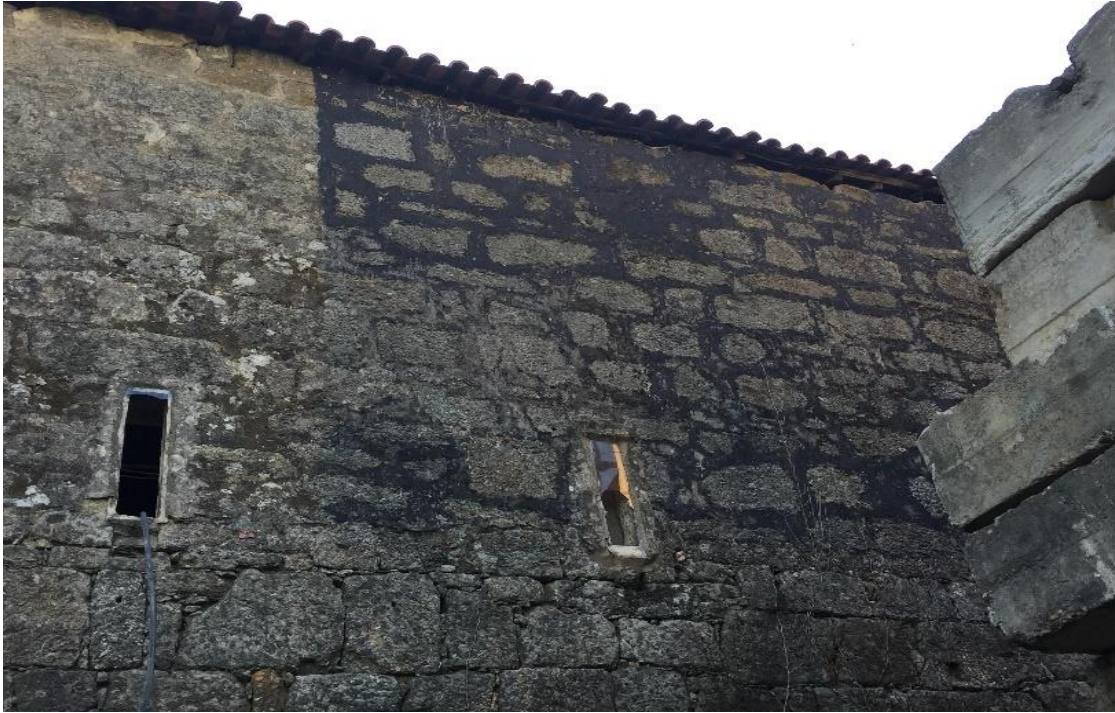
Figura 3.44 - Face exterior da Parede 1.

Na face exterior da Parede 1, representada na Figura 3.44, é também visível a utilização do mesmo material na colmatação de juntas, o que explica a não utilização da mesma camada pelo interior.

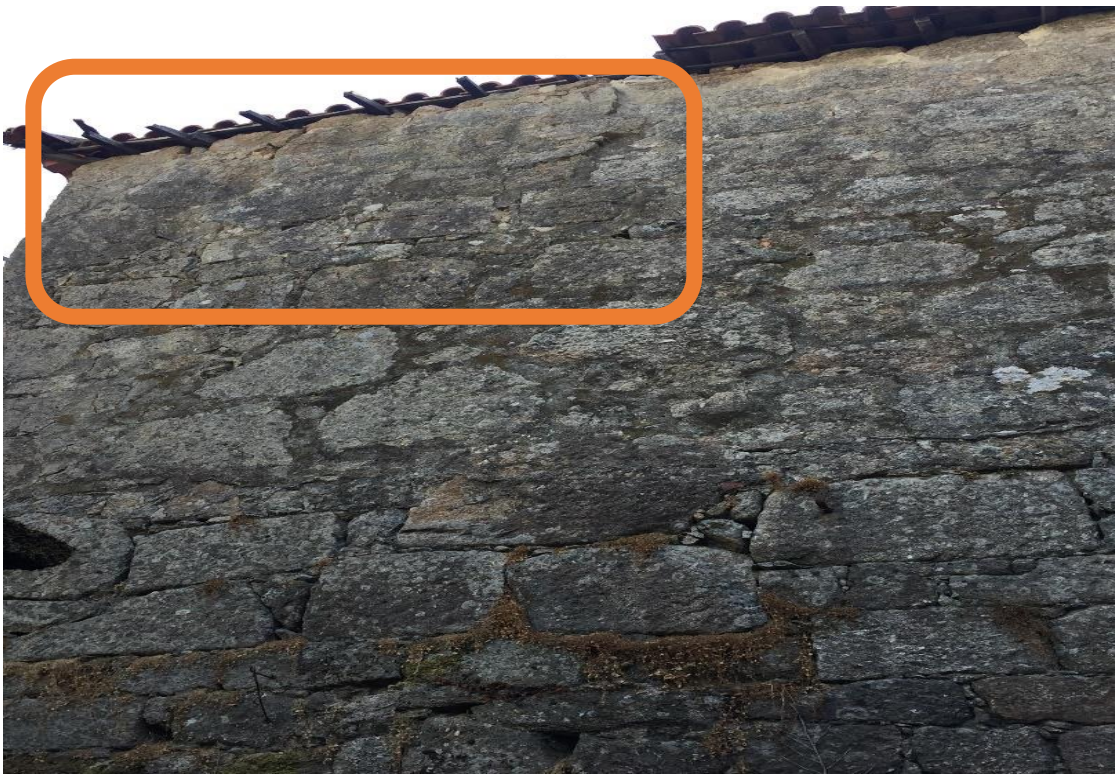
Figura 3.45 – Parede exterior.

Na Figura 3.45, correspondente ainda à face exterior da Parede 1, pode ver-se, na zona demarcada a laranja, alguns elementos de granito a destacarem-se. Assim, aquando da remoção da estrutura de madeira, terão que se tomar as devidas precauções de contenção, por forma a evitar o colapso dos elementos de granito. Outra particularidade é visível na comparação das duas figuras anteriores, uma vez que é evidente o diferente aparelhamento da alvenaria - do lado direito da fachada a alvenaria está mais regular, quando comparada com o lado esquerdo.

No lado esquerdo da fachada as pedras mais pequenas estão dispostas num nível inferior ao das maiores; apresentando estas um maior peso, criam-se condições de instabilidade, o que pode levar também à causa do destacamento evidente na zona superior.

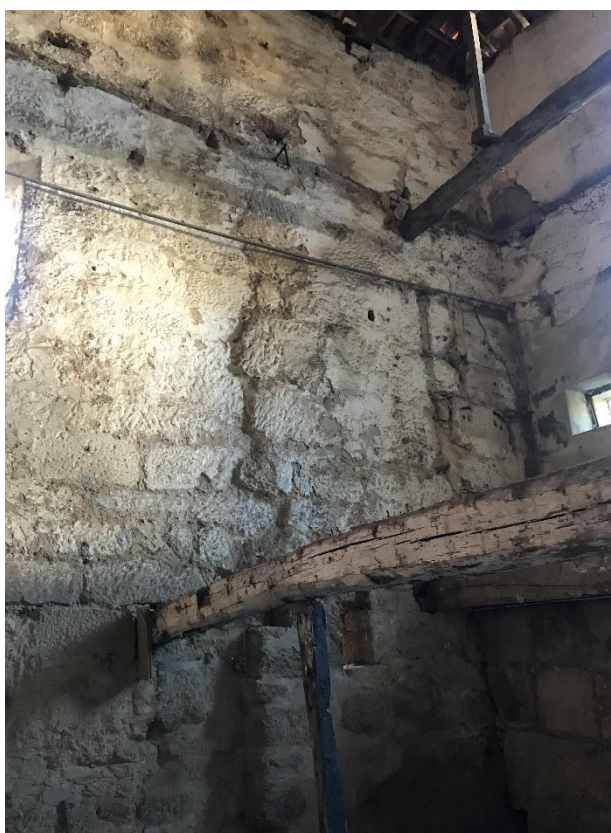
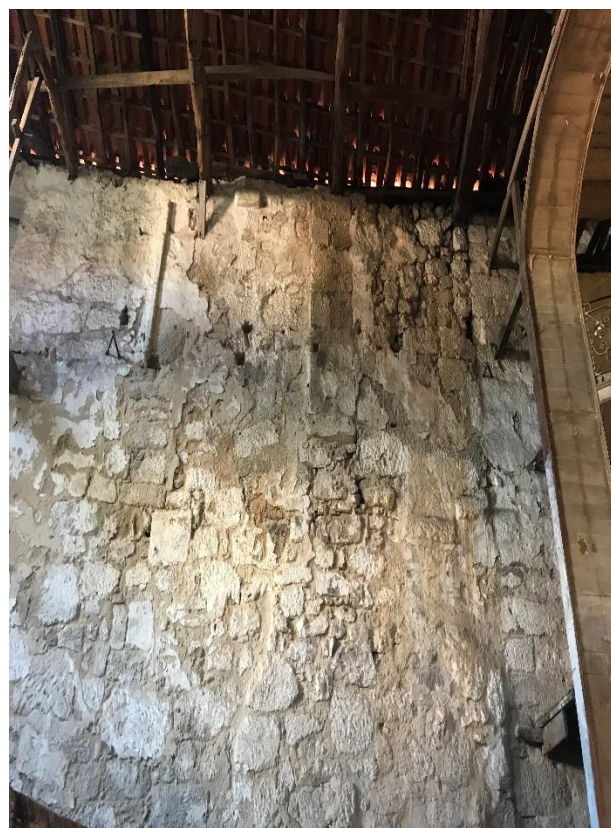
Figura 3.46 – Paredes interiores em alvenaria de pedra, na zona do palco.

Na Figura 3.46 apresenta-se a vista interior das paredes de alvenaria, na zona do palco, onde se observam mais irregularidades no aparelho da alvenaria, que leva a crer que tenham sido efetuadas em alturas diferentes.

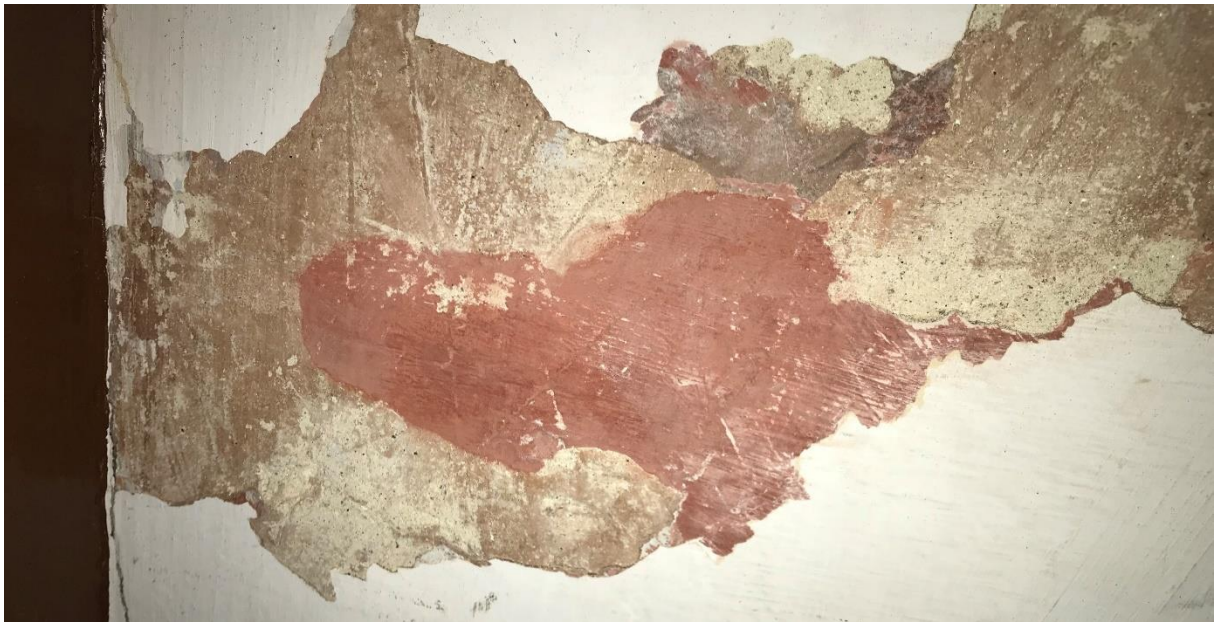
Figura 3.47 – Sondagem às pinturas.

Relativamente à cor utilizada nas galerias do recreatório, das sondagens resultam várias camadas em épocas distintas, sendo que a camada mais antiga e notoriamente visível é o ocre, como se vê na Figura 3.47.

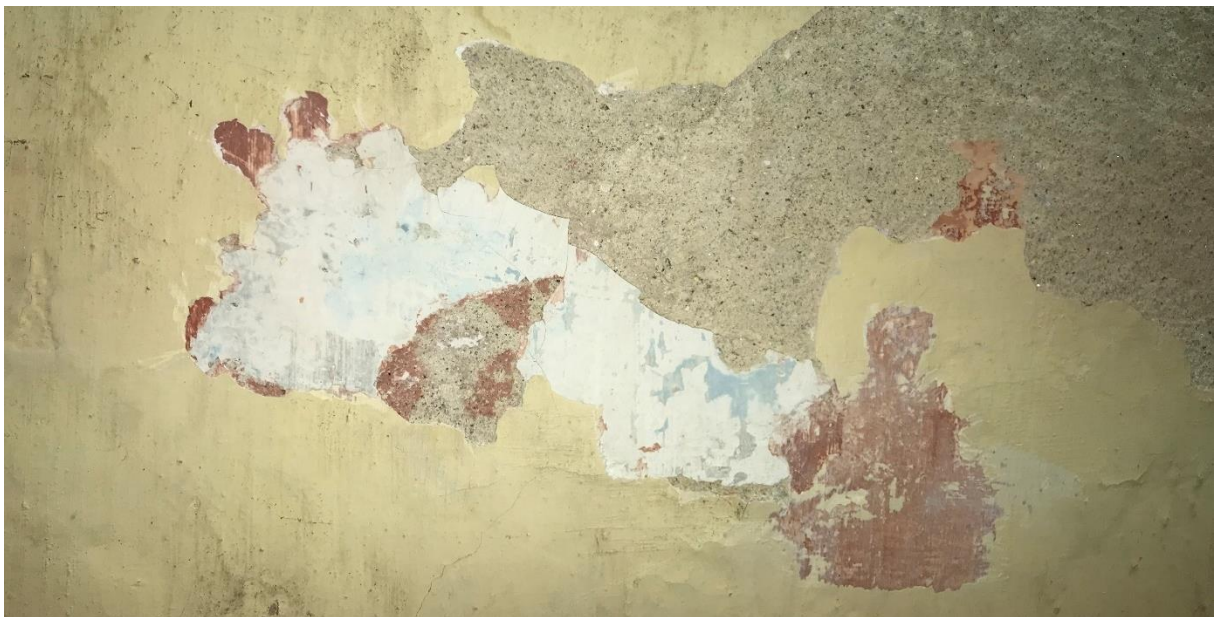
Figura 3.48 – Sondagens às pinturas.

No entanto, em partes das galerias encontram-se camadas parciais de azul, Figura 3.48, superior ao ocre e, portanto, não deixa dúvidas de qual seria a cor original. Esta conclusão, no entanto, suscita o interesse em perceber o porquê do uso desta cor quando, nos teatros, a pretensão é obscurecer e, portanto, utilizam-se cores mais escuras.

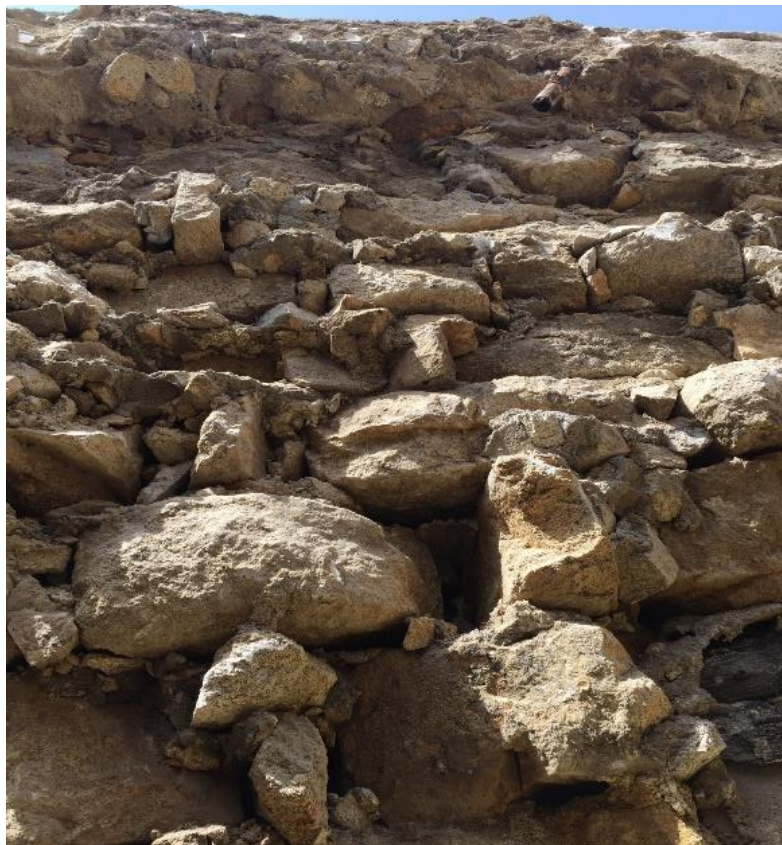
Figura 5.8 – Tardoz da parede da piscina, em alvenaria de pedra.

Ao nível da cota de fundo da piscina e como se pode ver no corte das microestacas, representado na Figura 5.7, foi proposta a construção de um viga que encabeçaria as microestacas a esse nível, encostadas à piscina. Depois de executada a viga, iriam prosseguir as escavações, com uma altura de 1,70 m (1,5 m para a galeria mais 0,20 m para a laje de fundação). No entanto, devido à situação encontrada no terreno, em que a parede da piscina era em alvenaria de pedra, como se pode ver na Figura 5.8, contrariamente ao que se esperava, procedeu-se à proposta de uma alternativa de execução, uma vez que a projetada colocava em risco, não só estabilidade da parede como a dos operários, devido à instabilidade da alvenaria.

Em reunião de obra propôs-se a execução de um muro em betão armado, betonado contra o terreno por forma a estabilizar a parede, como se vê na Figura 5.9.

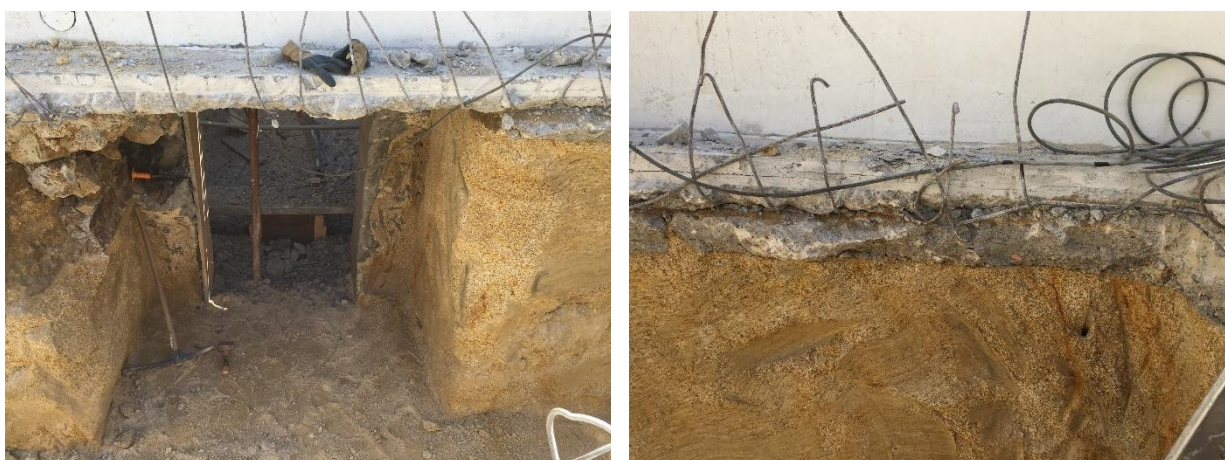
Figura 5.12 – Galeria para acesso de manutenção das tubagens.

Na Figura 5.12 apresenta-se a abertura de parte da galeria, com o intuito de ser acessível para intervenções ao nível das tubagens da rede de circulação de água. Atendendo à laje existente na piscina, pode ver-se que esta é constituída por duas lajes com uma camada de separação, isto é, sobre o terreno existe uma primeira laje, com uma espessura aproximada de 0,15 m, depois encontra-se a camada de separação, a rondar os 0,02/0,03 m, em areia, e por fim outra laje com cerca de 0,12 m.

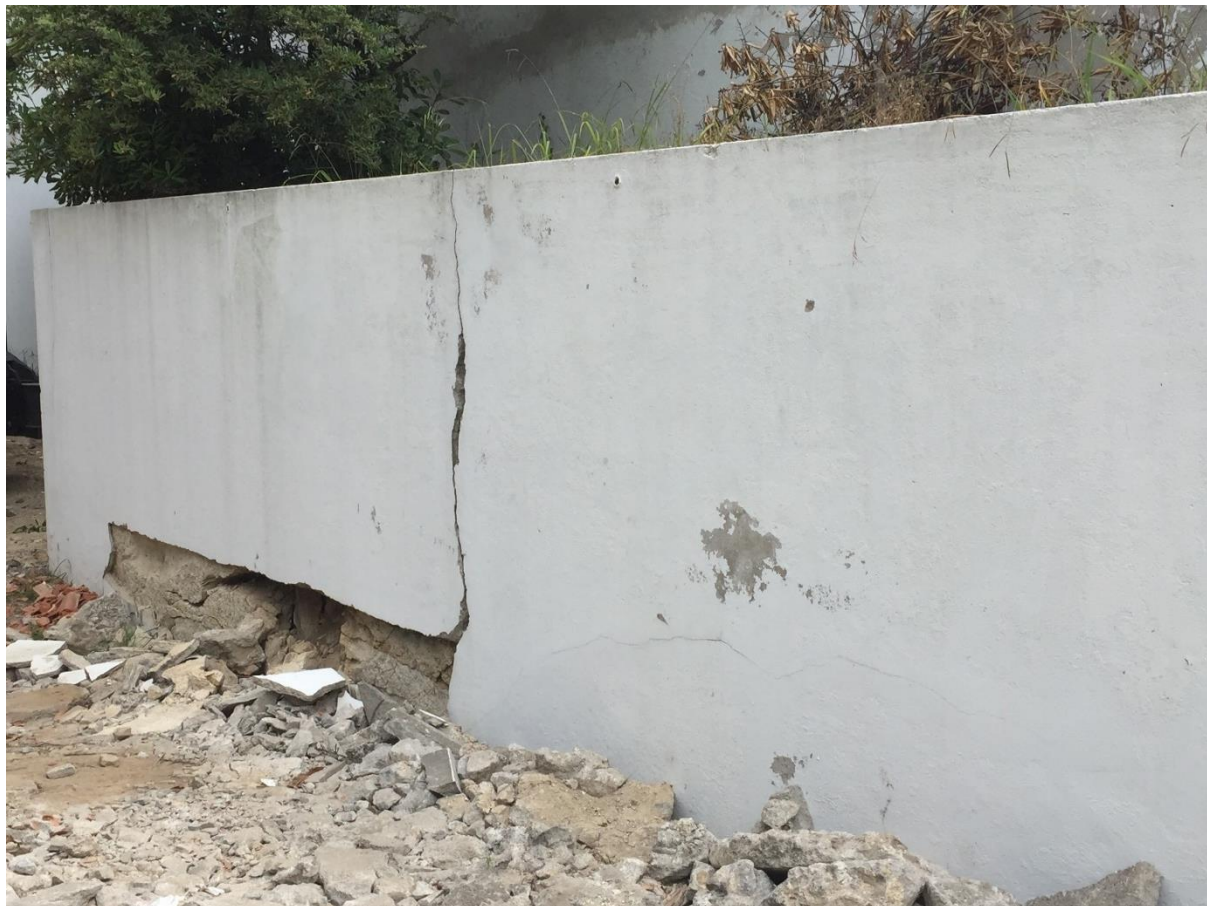
Figura 5.13 – Muro exterior existente.

No espaço exterior à piscina, mais concretamente os muros que servem de vedação da mesma, o que se previa inicialmente era apenas a realização de arranjos superficiais, com intuito de os manter iguais aos existentes. No entanto, como um dos muros estava partido, estudou-se a possibilidade de o recuperar e de o manter ou, então, de o demolir e de construir um novo, como se vê na Figura 5.13.

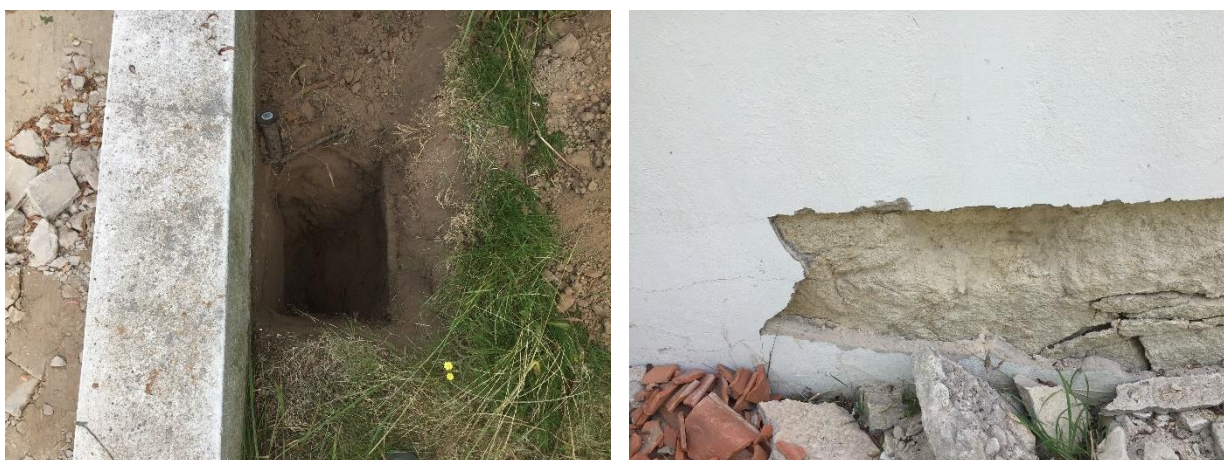
Figura 5.14 – Trabalhos de prospeção.

Para fundamentar a opção a seguir, realizaram-se pequenos trabalhos de prospeção, nomeadamente a escavação de um poço para se retirarem conclusões, o que se pode confirmar na Figura 5.14.

Conforme se esperava, concluiu-se que na parte inferior do muro, onde supostamente este deveria ter uma espessura superior, com o intuito de suportar as terras adjacentes, este assumia uma espessura muito reduzida. Isto é, o muro tem uma espessura de aproximadamente 0,25 m, a partir de uma cota superior a 0,50 m, a contar da cota do pavimento. Abaixo desta cota apenas se encontra saibro rebocado, o que levou, portanto, à decisão de demolir o muro e de o construir novamente, por forma a criar condições de estabilidade necessárias ao suporte de terras.
