# Metodologia de cálculo para atribuição de estados de conservação e de manutenção de ancoragens nas estruturas geotécnicas rodoviárias da rede Ascendi: Caso de estudo

*Methodology for assigning states of conservation and maintenance of anchorages in road geotechnical structures of the Ascendi network: Case study*

*Estágio apresentado ao Instituto Superior de Engenharia do Porto para cumprimento dos requisitos necessários à obtenção do grau de **Mestre em Engenharia Geotécnica e Geoambiente**, realizada sob a orientação do Engenheiro José Filinto Castro Trigo, Professor Coordenador do Departamento de Engenharia Civil do ISEP.*

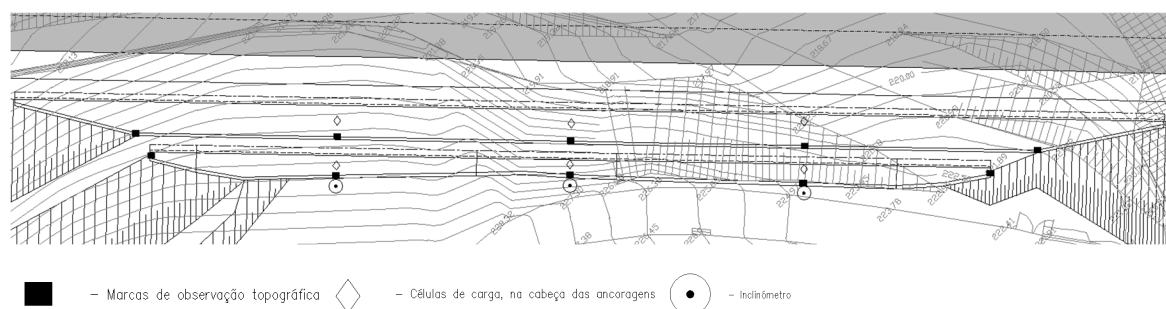
Figura 25 - Planta de instrumentação do muro M02 (Ascendi, 2006).

É fundamental referir que este plano de instrumentação não foi totalmente implementado. Como mencionado anteriormente, na fase de projeto foi prevista a aplicação de 10 marcas topográficas; no entanto, apenas são apresentadas leituras relativas à fase de construção. Assim, admite-se que a colocação dos alvos topográficos apenas foi preconizada nas fases de projeto e construção, uma vez que em todos os relatórios de inspeções subsequentes não consta nenhuma leitura. Para além disso, como indicado na Figura 25, a posição definida para os inclinómetros foi o topo do muro e banquetas, tendo sido, na realidade, instalados apenas na banquetas, entre o primeiro e segundo nível.

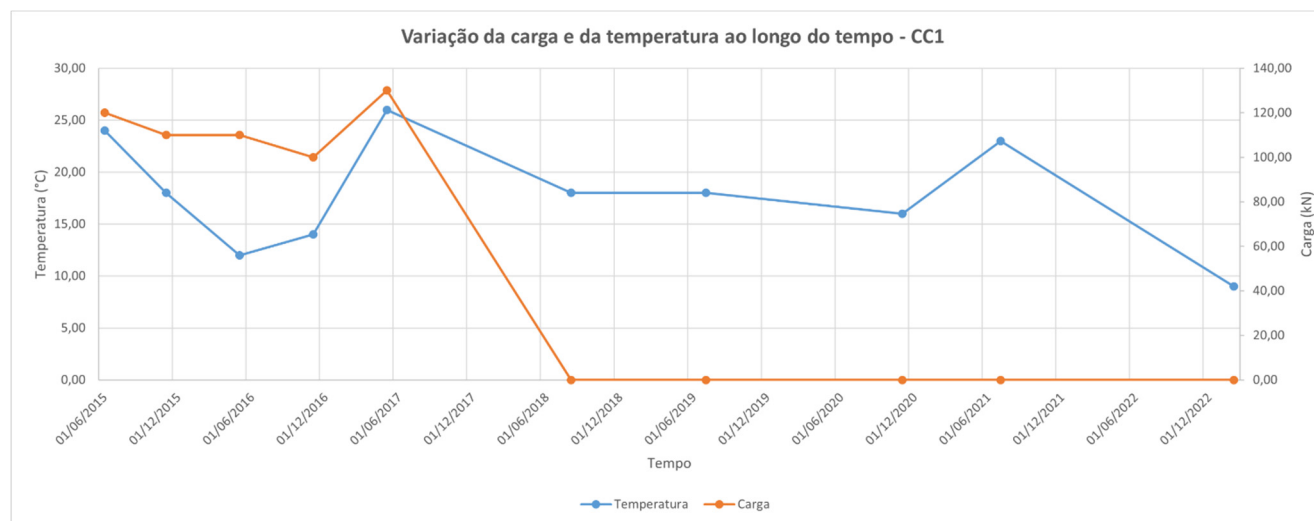
Gráfico 5 - Variação da carga e da temperatura ao longo do tempo para a CC1.

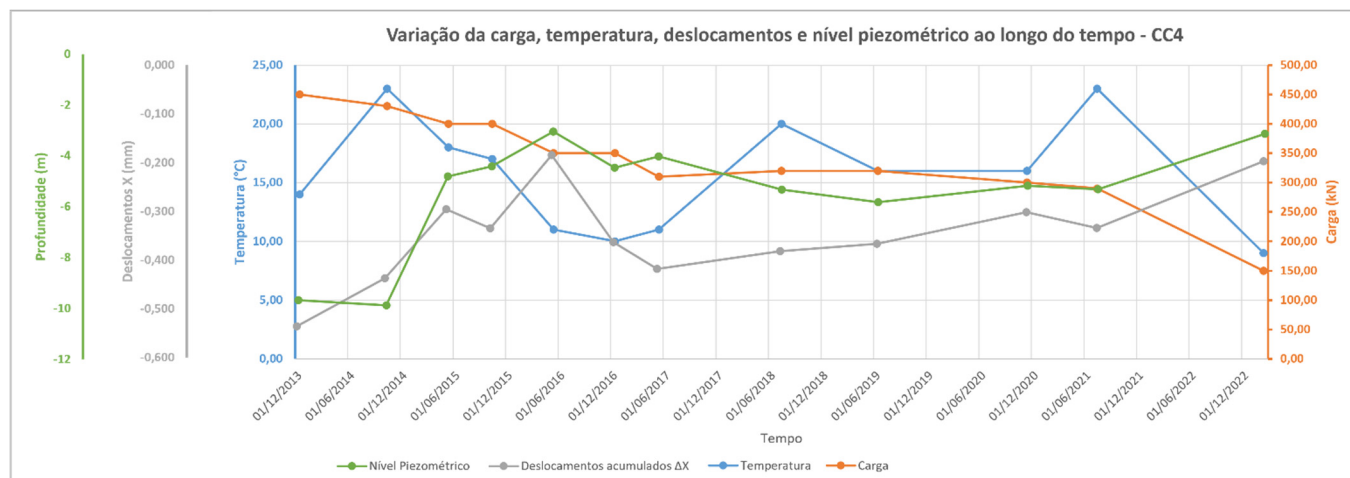
Gráfico 6 - Variação da carga, temperatura, deslocamentos  $\Delta X$  e nível piezométrico ao longo do tempo para a CC4.

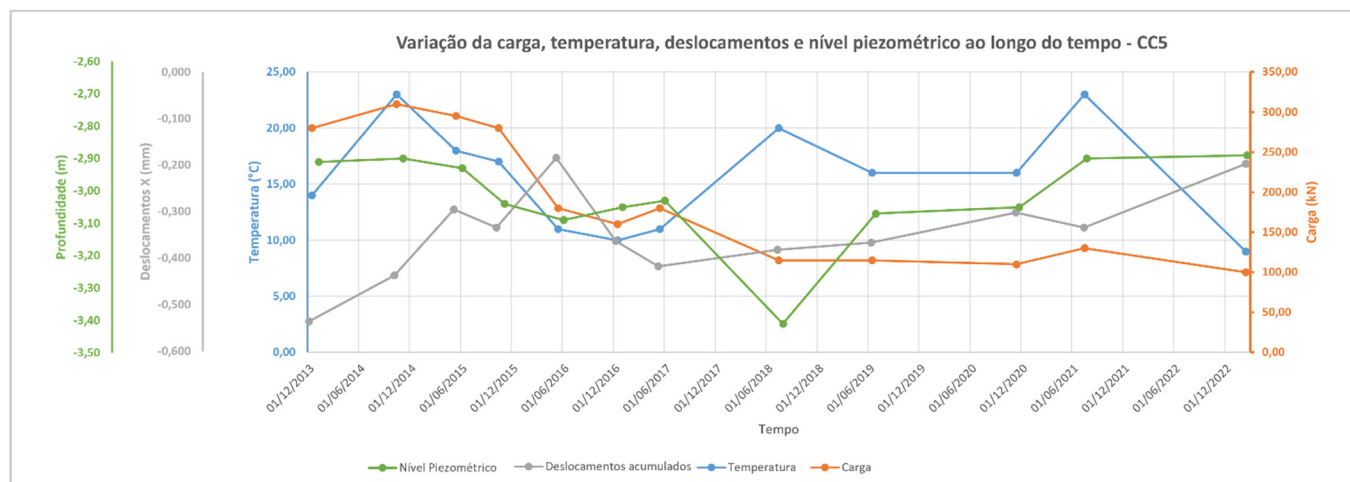
Gráfico 7 - Variação da carga, temperatura, deslocamentos  $\Delta X$  e nível piezométrico ao longo do tempo para a CC5.

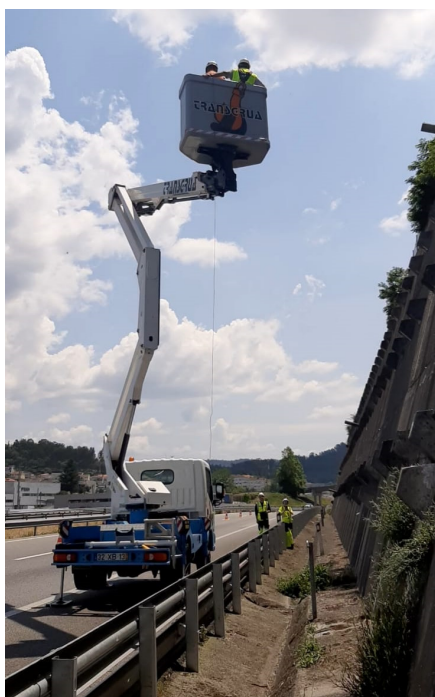
Figura 26 - Condições de acesso para inspeção do muro M02.

Com a finalidade de averiguar a perda consecutiva de carga de 4 das 6 células de carga existentes, bem como aplicar a metodologia de inspeção a muros ancorados, desenvolvida no tópico 4, foi realizada uma prestação de serviços, para avaliar o Estado de Conservação do muro em questão, especificamente considerando as ancoragens definitivas e instrumentadas, referenciadas em projeto como dotadas de células de carga. O trabalho de campo decorreu no passado dia 22 de maio de 2023, tendo sido a prestação efetuada pelo ISQ. Os trabalhos envolveram o corte de via direita e a utilização de uma plataforma elevatória, como representado na Figura 26.

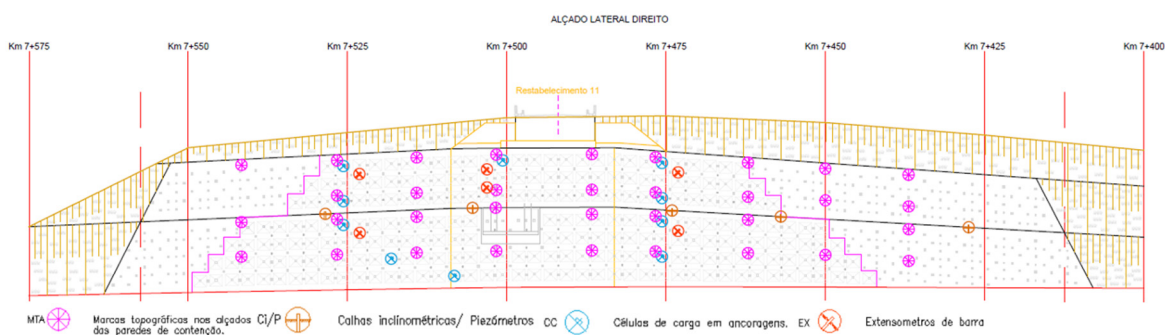
Figura 31 - Planta de instrumentação do muro M07 (Ascendi, 2006).

É fundamental referir que este plano de instrumentação apresenta diferenças significativas relativamente ao previsto na fase de projeto. Nesta, foi perspectivada a aplicação de 7 inclinómetros, situados na banquetta e crista do talude; no entanto, na realidade, apenas foram implementados 5 inclinómetros, todos na banquetta. Para além disso, o plano contempla extensómetros de barra, de modo a avaliar o comportamento interno do maciço em profundidade, permitindo a deteção de deslocamentos. Contudo, não existem leituras destes instrumentos.

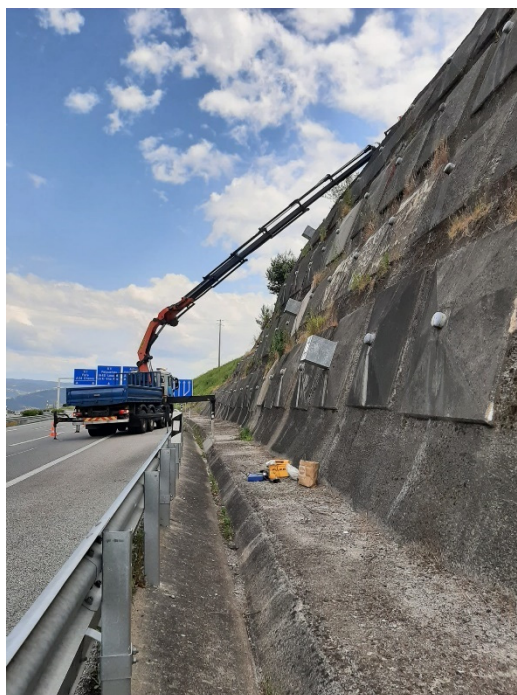
Figura 32 - Condições de acesso para inspeção do muro M07.

Com a finalidade de aplicar a metodologia de inspeção a muros ancorados, desenvolvida no tópico 4, foi realizada uma prestação de serviços, para avaliar o Estado de Conservação do muro em questão, especificamente considerando as ancoragens definitivas e instrumentadas, referenciadas em projeto como dotadas de células de carga. O trabalho de campo decorreu no passado dia 26 de maio de 2023, tendo sido a prestação efetuada pelo ISQ. Os trabalhos envolveram o corte de via direita e a utilização de um camião grua, como representado na Figura 32.

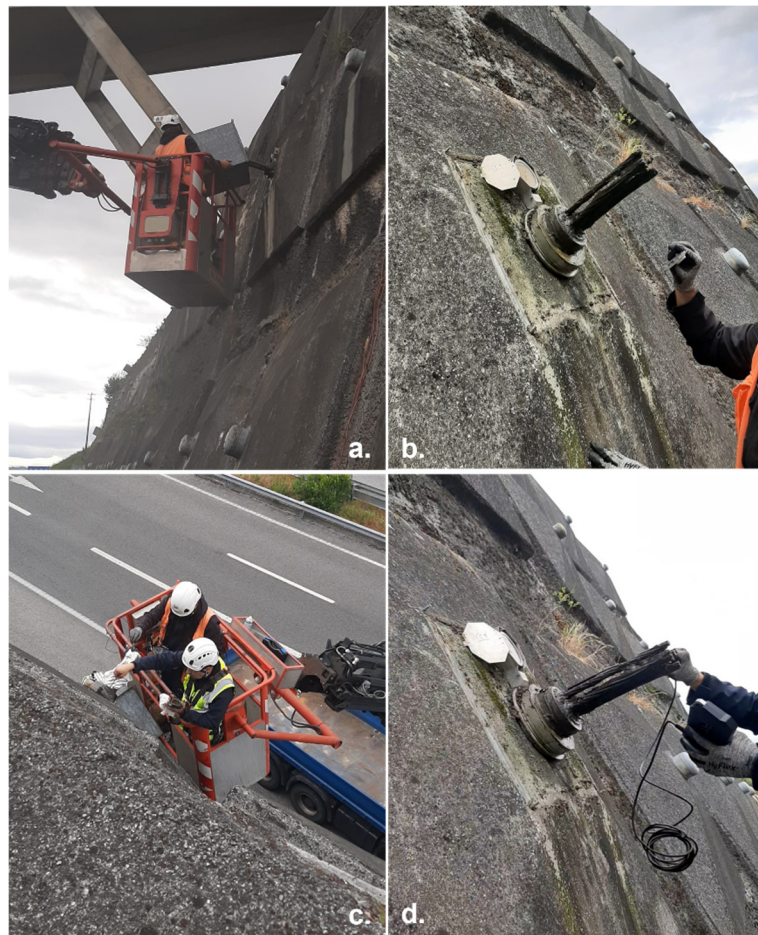
Figura 33 - Sequência de trabalhos: a. remoção da caixa de proteção; b. inspeção visual; c. endoscopia; d. ensaio de resistência elétrica.

da caixa metálica de proteção, inspeção visual da cabeça das ancoragens, realização de ensaios e, por fim, reposição da caixa metálica de proteção. Na inspeção visual, foram analisados os elementos constituintes visíveis, nomeadamente a caixa de proteção, placa de descarga, cordões exteriores à placa e células de carga. Relativamente aos ensaios, foi efetuada uma inspeção com endoscópio, introduzindo-se uma câmara fotográfica no negativo livre da placa, procedendo-se, para tal, à remoção prévia do produto de proteção existente. Foram realizados alguns ensaios complementares, destacando-se o ensaio de medição da resistência elétrica de isolamento dos cabos de aço de uma ancoragem, em relação ao solo, a pesquisa termográfica das cabeças das ancoragens, ensaios com georadar das placas de proteção das cabeças das ancoragens e, por fim, ensaios com ultrassons, sob uma ancoragem não instrumentada. A sequência de trabalhos encontra-se refletida na Figura 33.
