Análise de patologias num edifício e soluções correctivas

Relatório de Estágio submetido para satisfação parcial dos requisitos do grau de

MESTRE EM ENGENHARIA CIVIL – RAMO DE CONSTRUÇÕES

Supervisora: Alexandra Maria Carrapatoso de Oliveira Estevão (CICCOPN)

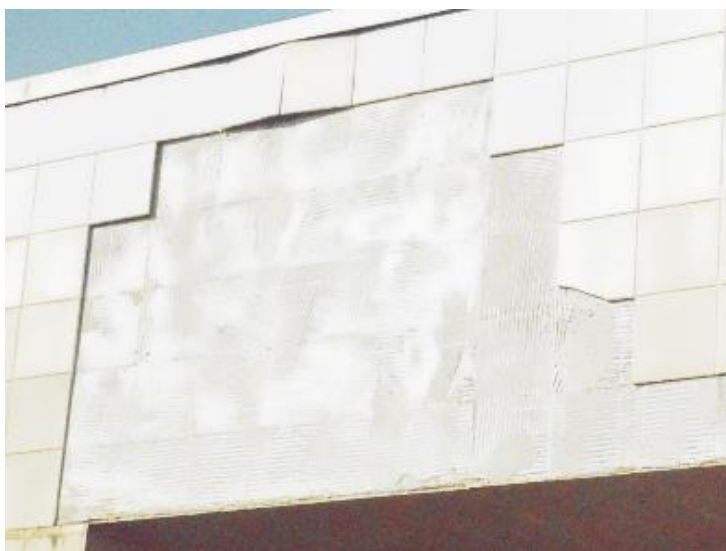
O revestimento utilizado no exterior do CICCOPN foi o material cerâmico (azulejo). O que se denota é que existe uma perda por aderência, acabando por provocar a queda do material cerâmico utilizado como revestimento. Como se pode ver na figura 4.6.

Figura 4.6 – Queda de material cerâmico no edifício principal do CICCOPN

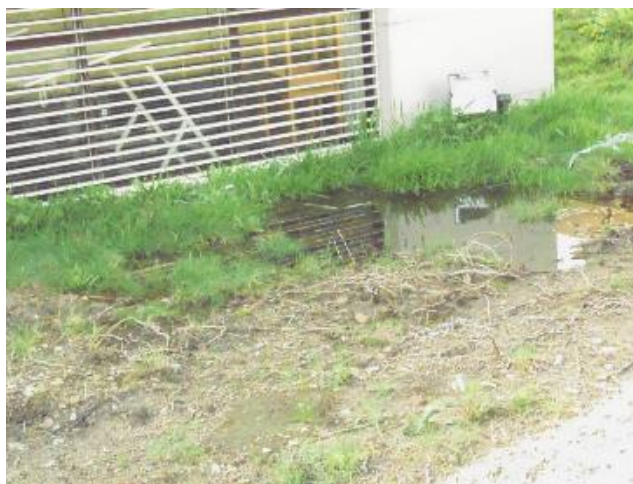
Ocorre também erosão do revestimento derivado de todo o CICCOPN se encontrar numa zona onde o solo atinge a sua saturação com facilidade, como se pode verificar na figura 4.7.

Figura 4.7 - Fachada voltada a norte do Corpo A.

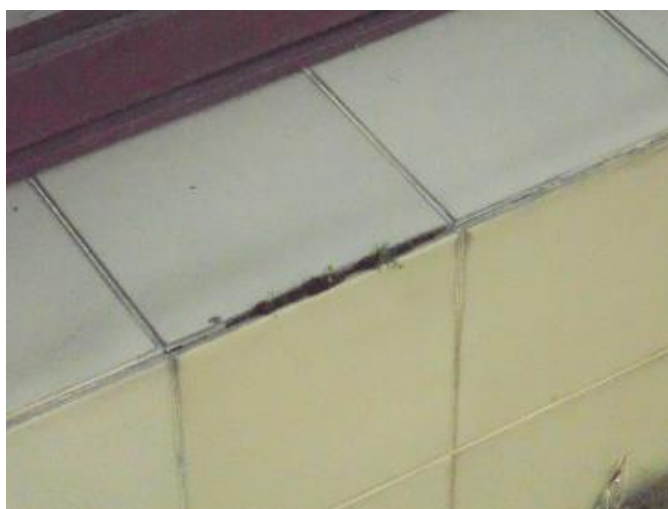
Com a constante presença de água no solo, a tinta de revestimento da parte inferior das paredes exteriores, acaba por adquirir nova cor e até mesmo o material cerâmico nas suas zonas de junta, manifestam-se a presença de agentes biológicos. Tal como demonstra a figura 4.8.

Figura 4.8 – Presença de agentes biológicos na junta do material cerâmico

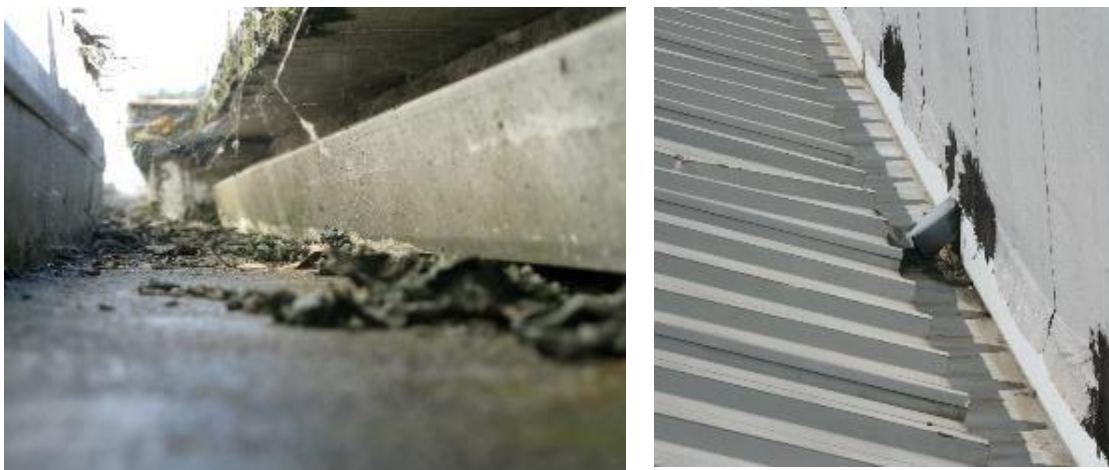
As caleiras existentes não apresentam todas a mesma dimensão. De forma a analisar a adequabilidade da dimensão da seção das caleiras, foi solicitado ao CICCOPN, elementos de projeto onde as mesmas estivessem definidas, contudo estes não dispõem de qualquer documento com essa informação. Na figura 4.26 apresenta-se duas das caleiras existentes no edificado. A avaliação da configuração das caleiras ficou condicionada, dado não ser possível remover integralmente os elementos existentes na sua envolvente.

Figura 4.26 – Caleiras/ Algeroz existentes no edificado

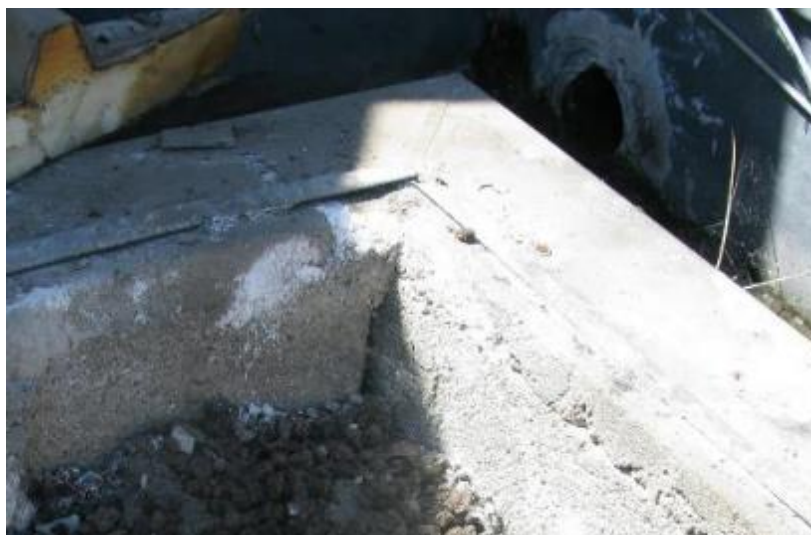
A configuração das caleiras presentes na cobertura é idêntica ao apresentado nas figuras 4.27. Na figura 4.29 é possível ver o tipo de remate da caleira na sua face interior, num dos locais onde foi possível inspecionar.

Figura 4.28 – Configuração aba interior da caleira

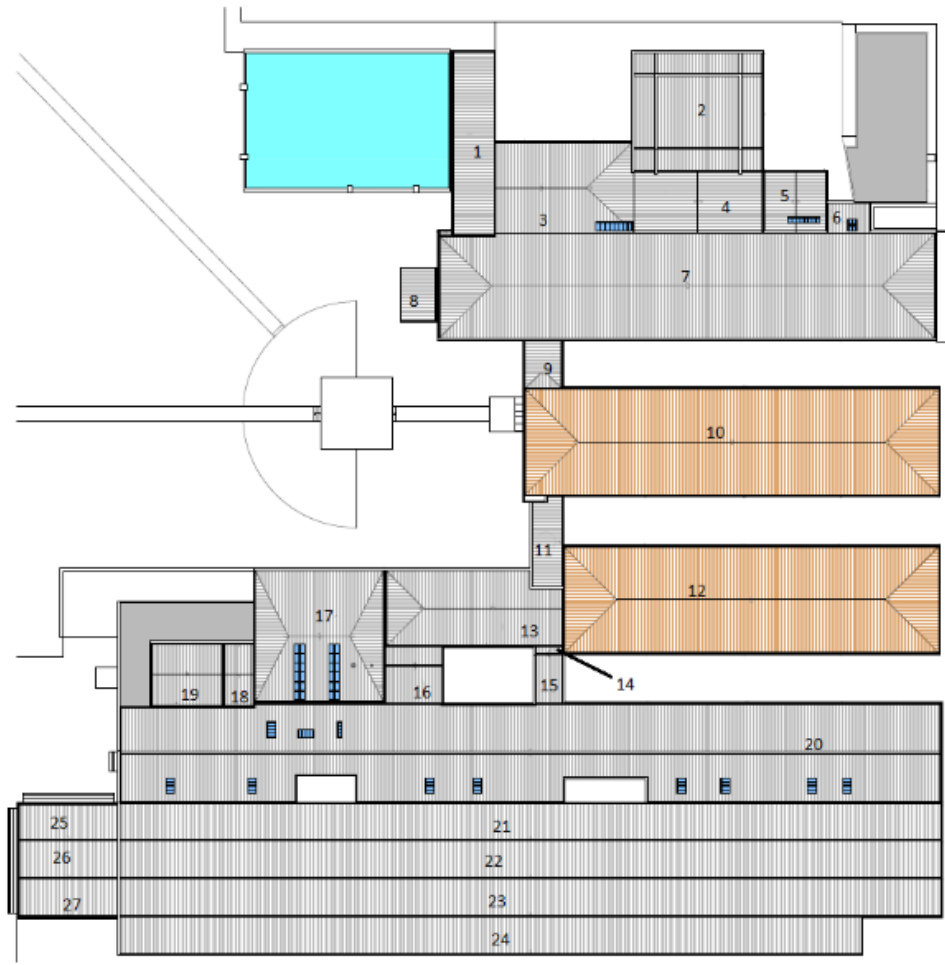
Depois de realizados os cálculos necessários, obteve-se que as zonas em que a secção não verifica é nas zonas 20 até à 24, como se pode observar na tabela 4.4. A solução que seria possível era um aumento de secção das caleiras de forma que não existisse transbordamento da secção.

Figura 4.29 – Zonamento da cobertura para o cálculo das águas pluviais

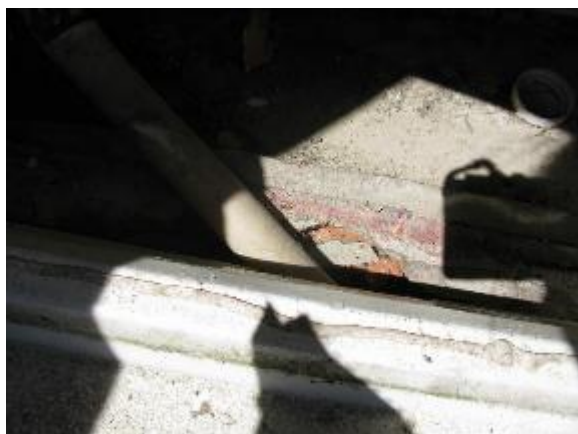
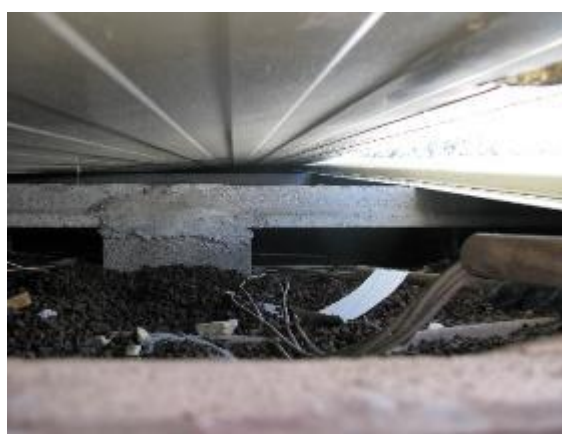
Com o levantamento do painel sandwich observou-se que em certas zonas há pequenas aberturas na cobertura para a passagem de cabos, os quais em algumas zonas encontram-se envolvidos em tubos de PVC.

Alguns destes tubos, por não estarem corretamente obturados, permitem o acesso da água ao desvão da cobertura e conseqüentemente à laje de teto, originando patologias nos tetos (manchas, presença de fungos e até mesmo descasque da pintura). Na figura 4.35 pode-se visualizar a situação que se relata anteriormente.

Figura 4.34 – Passagem de cabos pela cobertura

Estes cabos podem ser dos sistemas de AVAC existentes na cobertura ou do sistema de deteção de incêndios.

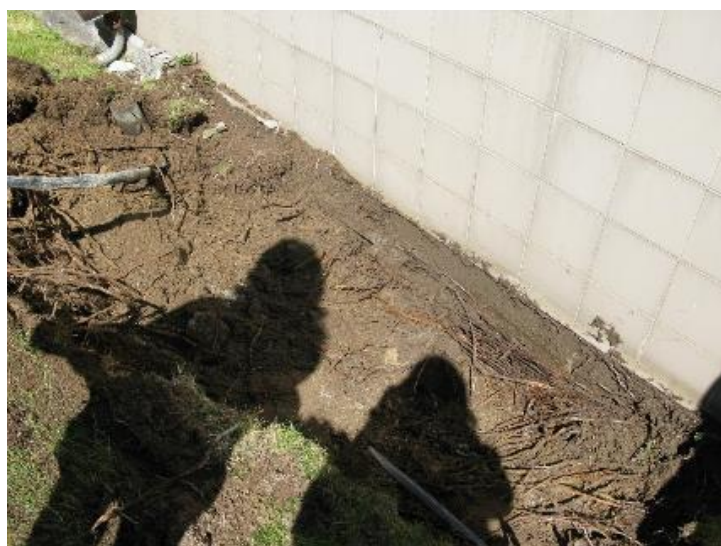
existiam palmeiras que entretanto foram cortadas, contudo estas deixaram no terreno um verdadeira rede de raízes, como é possível ver na figura 4.38.

Poder-se-á então concluir que o aparecimento de água no pavimento após a ocorrência de períodos de chuva se deve à ineficácia do sistema de drenagem, das águas freáticas/superficiais, existente e à inexistência de um sistema de impermeabilização na parede enterrada.

Figura 4.36 – Raízes existentes junto ao edificado

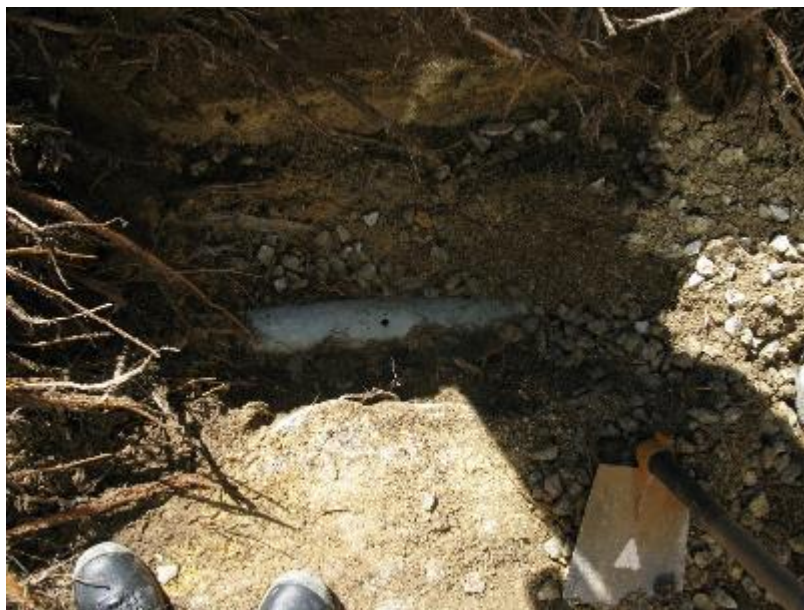
- Existência de um sistema de drenagem das águas freáticas, com tubo PVC perfurado, assente junto ao limite do ensoleiramento (o limite do ensoleiramento encontra-se a uma distância de 1,16m da parede, ver figura 4.38), protegido por uma camada drenante de brita envolvida em geotêxtil (ver figura 4.39). Constatou-se a existência, no interior do tubo de PVC, de várias raízes que seguramente não permitem o bom funcionamento do sistema de drenagem. No local

Figura 4.38 – Sistema de drenagem existente

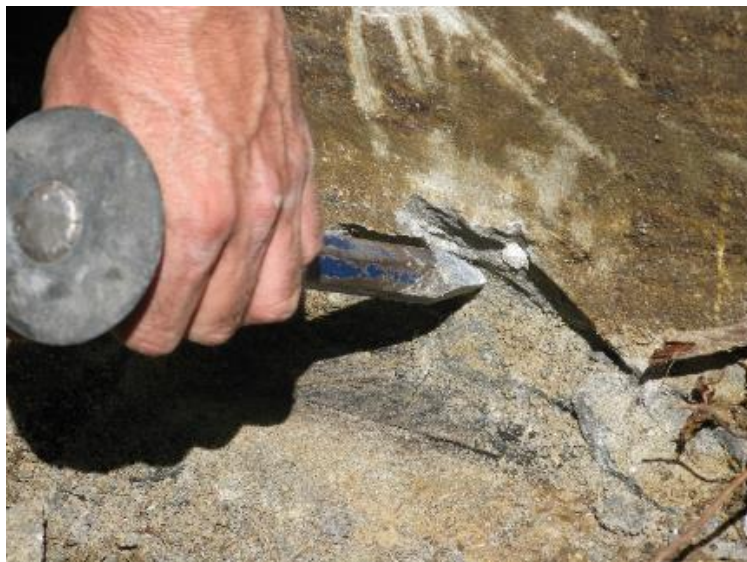
- Inexistência de uma impermeabilização na parede na zona em que a mesma se encontra enterrada (ver figuras 4.40 e 4.41). O solo encosta na parede numa altura de aproximadamente 25 cm (o pavimento do corredor encontra-se a uma cota de 25 cm abaixo da superfície do solo). Quando se perfurou a parede fomos surpreendidos por um “jorrar” de água que vinha do interior da parede (ver figura 4.42).
- Inexistência de um corte capilar.

Figura 4.39 – Picagem da parede tendo-se constatado a inexistência de um sistema de impermeabilização

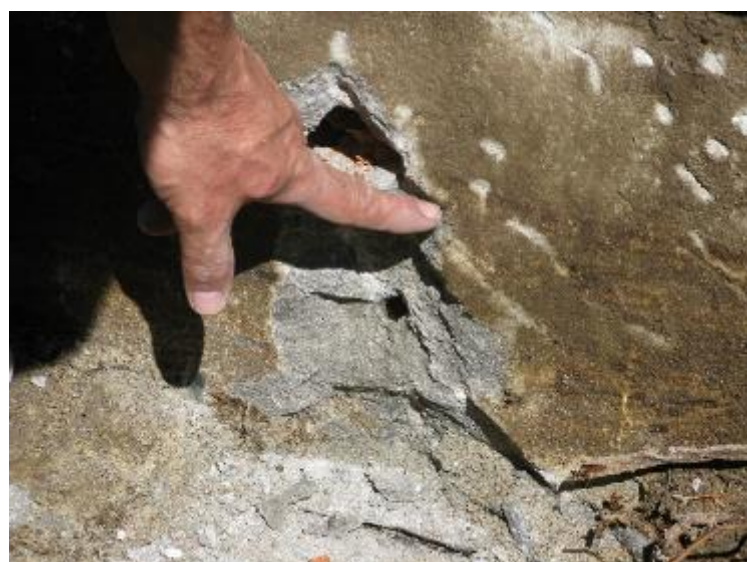
Figura 4.40 – Picagem a 25cm do fim do revestimento

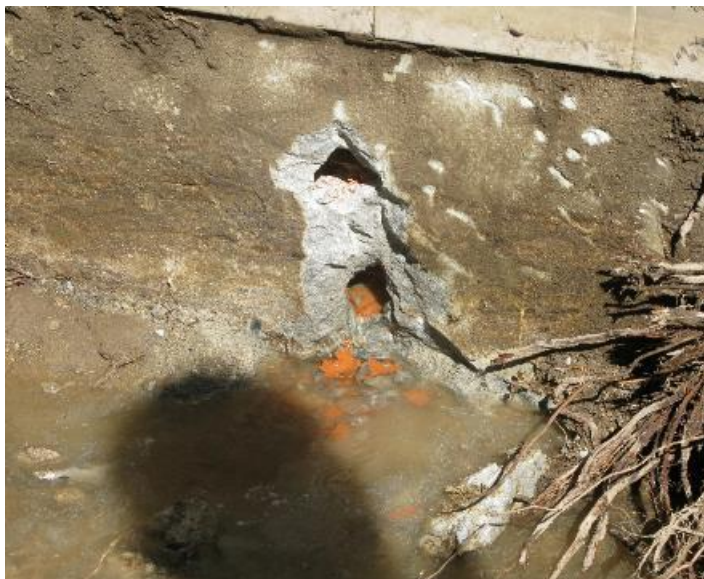
Figura 4.41 – “Fonte de água” na parede

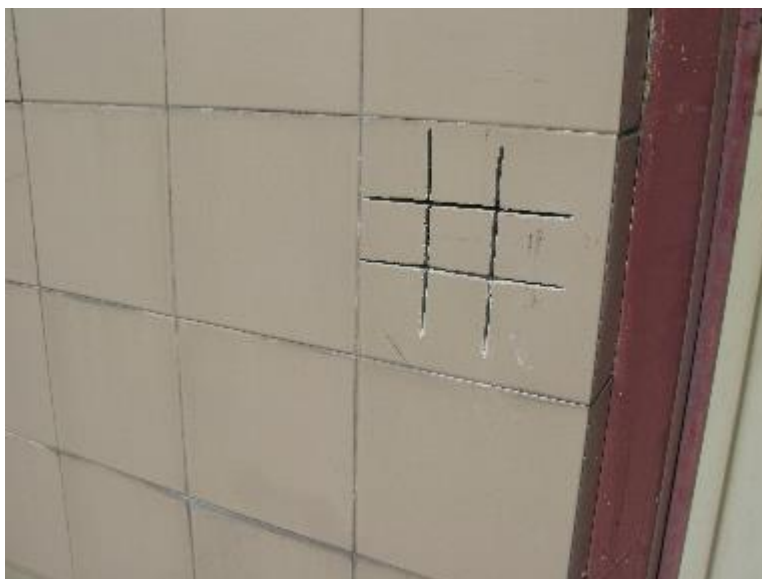
Figura 4.42 – Corte do material cerâmico para realização do ensaio

Os cortes foram feitos de forma a atingir o suporte (alvenaria de tijolo), realizados a uma cota de 1,20m do solo. Na figura 4.43 pode-se observar o corte realizado, para que seja possível realizar o ensaio.

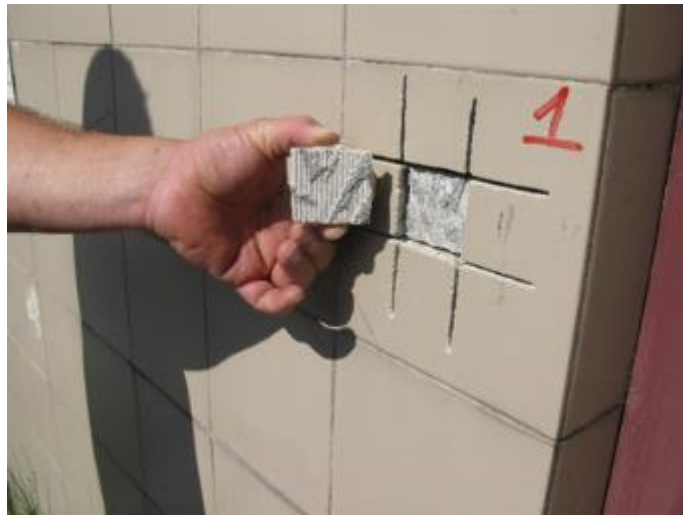
Figura 4.44 – Ensaio de arrancamento Ref.ª 1

Verificou-se, na maioria dos ensaios, que a interface de rotura se localizava entre o revestimento cerâmico e a argamassa de colagem (rotura adesiva).

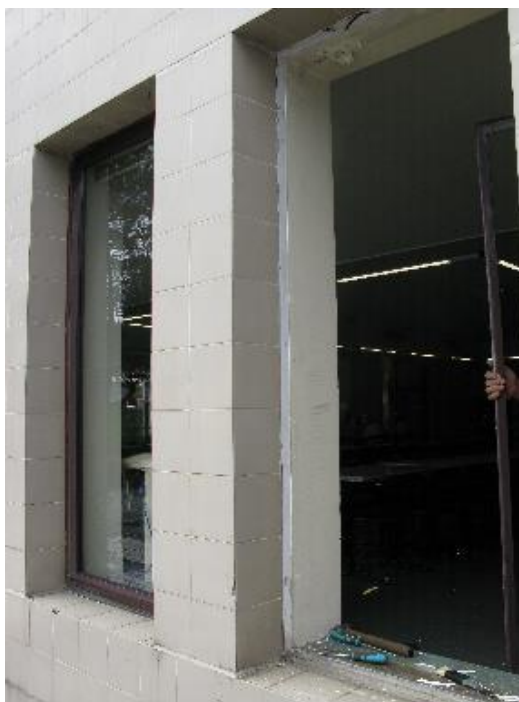
Figura 4.56 – Remoção do caixilho

Na figura 4.57 apresenta-se a remoção do caixilho.

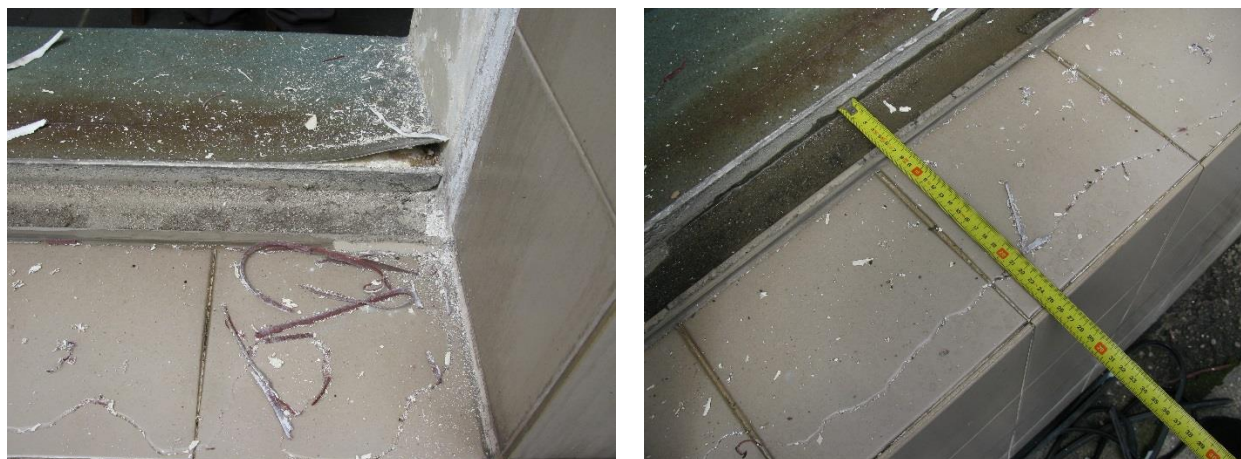
Figura 4.57 – Aspeto da ligação caixilharia/envolvente

Na figura 4.58 pode-se observar o aspeto da ligação entre a caixilharia e a envolvente.

- A deficiente configuração dos peitoris, salientando-se, a planeza do peitoril, que dificulta o escoamento e propicia infiltrações;
- A deficiente impermeabilização da ligação do peitoril com a fachada;
- A deficiente ligação caixilharia/fachada;

- A deficiente configuração da ligação da caixilharia com as ombreiras, nomeadamente a inexistência de um pré-aro que permitisse a conveniente masticagem, ou de um redente na ombreira.

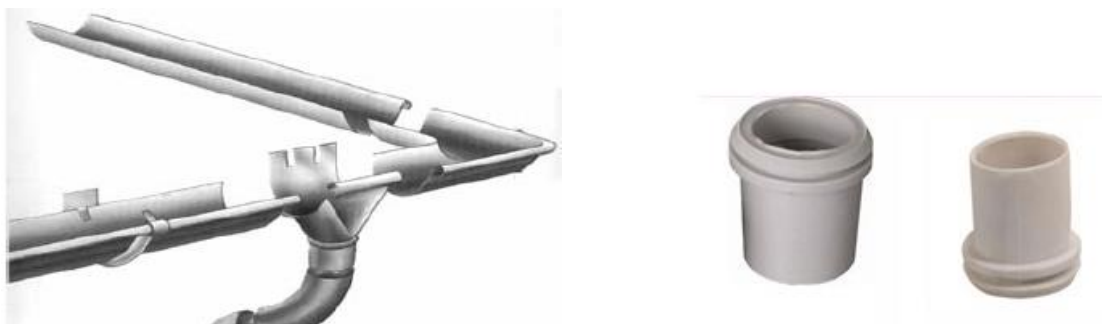
Figura 4.59 - Tipo de ligação entre tubo de queda e calha

Na figura 4.59 apresenta-se o tipo de solução de ligação que deveria existir entre e caleiras – tubos de queda, isto é dever-se-ia utilizar uma boquilha ou uma peça com esse tipo de configuração.

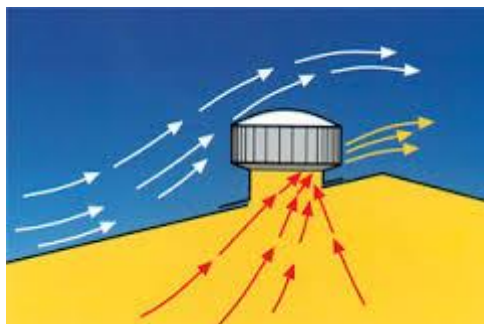
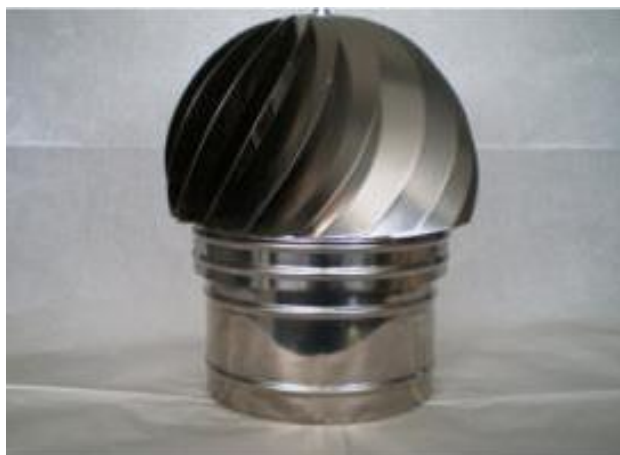
Figura 4.71 - Ventiladores eólicos e sua funcionalidade

De forma a melhorar a ventilação do desvão da cobertura, propõem-se a colocação, devidamente distribuídos na cobertura, ventiladores eólicos (ver figura 4.72). Esta seria uma solução eficaz e económica e que permitiria uma ventilação eficaz.

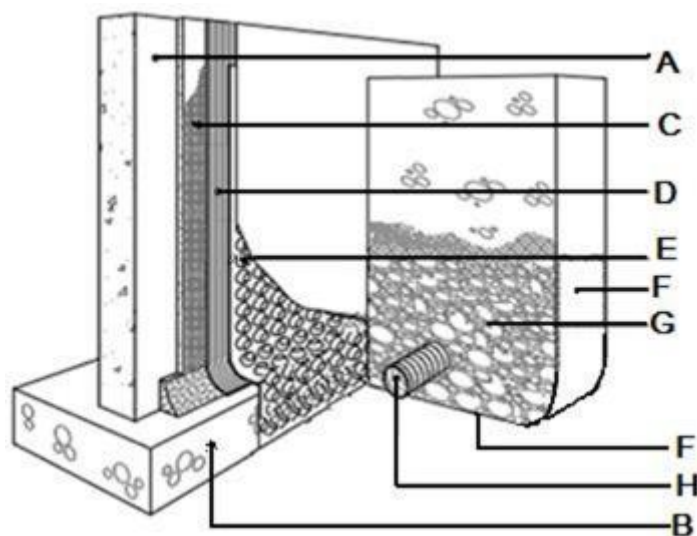
Figura 4.72 – Representação esquemática do sistema de drenagem e respetiva legenda

Quanto à drenagem o dreno terá um $\Phi 125$, será em PVC e corrugado e revestido por um geotêxtil para que as partículas finas que possam passar pela zona da gravilha não cheguem ao dreno. A gravilha a colocar é uma 10/14 pois com este tipo de granulometria a percentagem de vazios é muito menor, logo a percentagem de finos que passa é diminuta.

Na figura 4.73 apresenta-se a proposta de solução realizada.

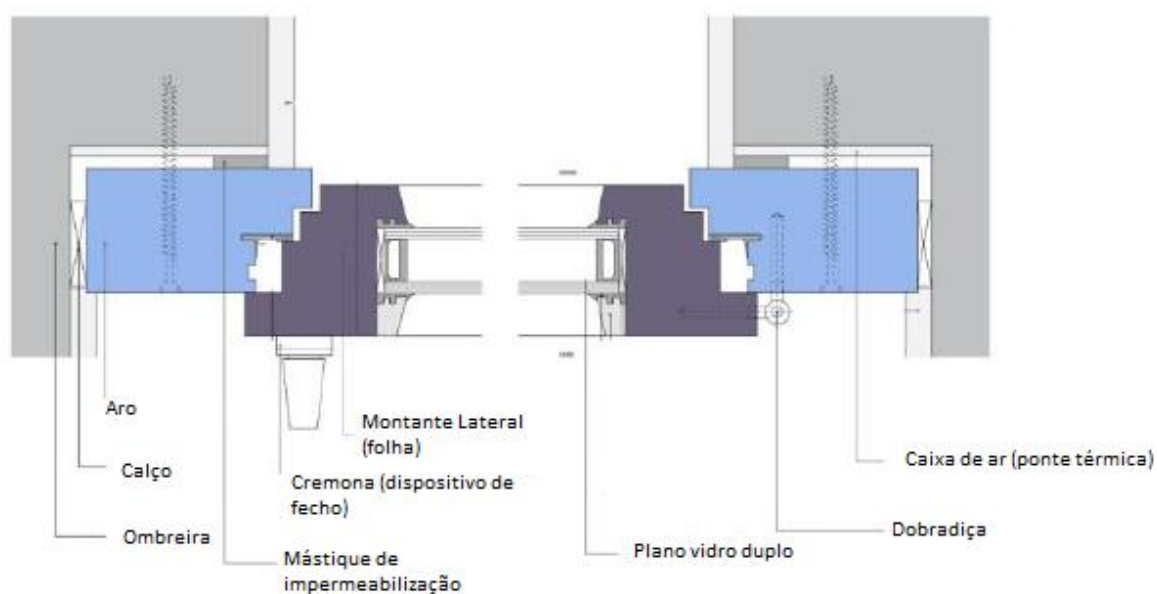
Figura 4.73 – Pormenor construtivo horizontal da caixilharia

Caso não seja possível a remoção da caixilharia, pelo custo e incómodo que iria gerar, para minimizar o problema, teria de se proceder à remoção e recolocação do material cerâmico do contorno dos vãos, após aplicação de um barramento com argamassa à base de polímeros, bem como à masticagem da caixilharia.

Para uma melhor compreensão do tipo de intervenção que deve ser feita, apresenta-se na figura 4.74 o pormenor construtivo tipo. Podendo-se assim observar qual o tipo de ligação que deveria existir entre a caixilharia e a ombreira.

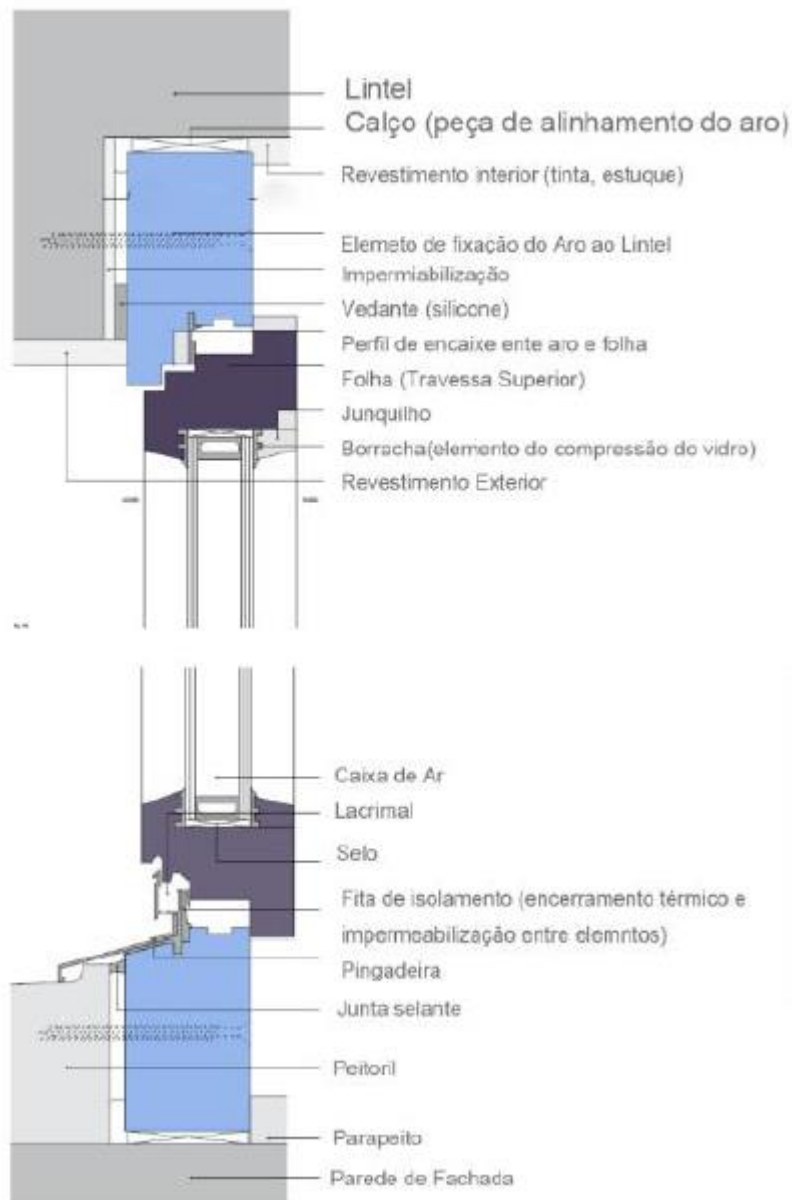
Figura 4.74 - Pormenor construtivo vertical da caixilharia

O peitoril a adotar deverá ter pendente (inclinação mínima de 10%) e pingadeira, para que não ocorram infiltrações de água para a alvenaria e o material constituinte deste deverá ser em pedra pouco porosa. É de salientar que, em Portugal não existem regras claras e precisas acerca dos peitoris, nomeadamente, a sua geometria e os materiais a utilizar.

Na figura 4.75 apresenta-se o pormenor construtivo tipo vertical, onde é possível observar o tipo de ligação que deveria existir entre a caixilharia e o peitoril.

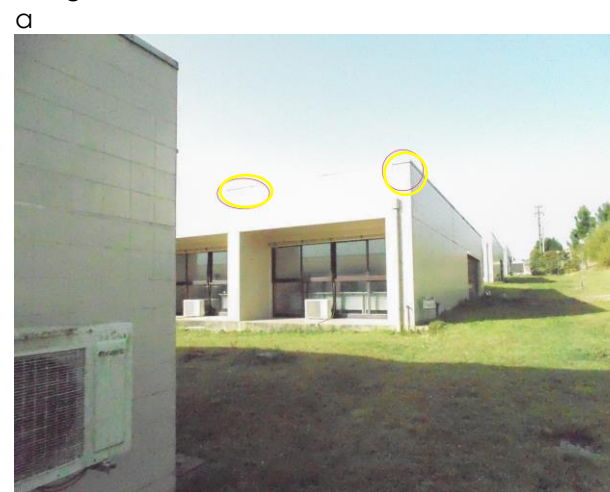
A patologia apresenta moderada preocupação.
A intervenção deverá ocorrer quando for mais conveniente.

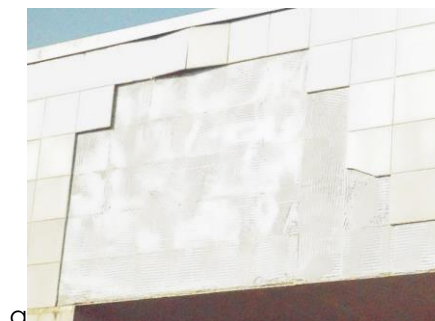
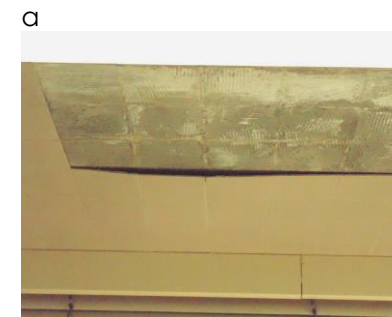
a – Destacamento pontual de peças do material cerâmico que reveste a envolvente;

A patologia apresenta moderada preocupação.
A intervenção deverá ocorrer quando for mais conveniente.
Apesar de já não chover há alguns dias constatou-se a presença elevada de água no solo junto à fachada.

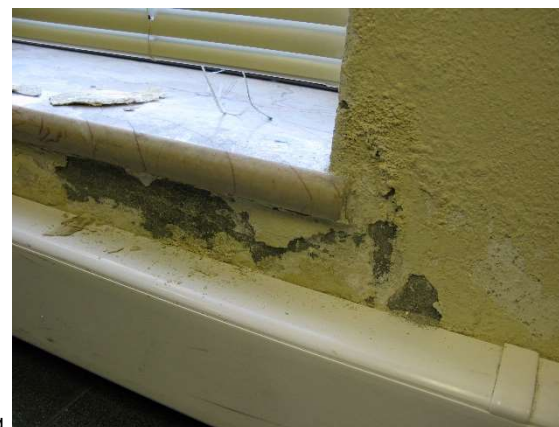
a – Degradação do revestimento da parede sob as soleiras dos vãos envidraçados;

A degradação do revestimento da parede sob as soleiras deve-se à solução construtiva, pouco consolidada, adotada na ligação caixilharia/vão e a uma posterior deficiente execução.

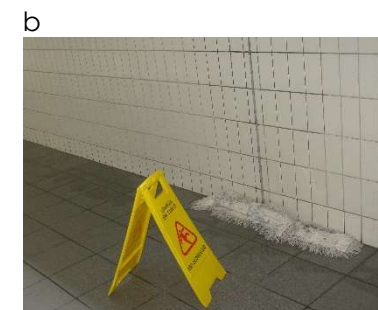
- a – Manchas amareladas nos dois pilares contíguos à junta de dilatação e que pertencem à envolvente exterior;
- b – Presença de água no chão (observadas escorrências de água no revestimento cerâmico da parede da envolvente exterior);
- c – Presença de fungos na junção teto/parede da envolvente exterior;
- d – Alguma fissuração no teto.

As escorrências de água no revestimento cerâmico da parede devem-se a infiltrações de água resultantes da sua deficiente impermeabilização. A parede está em contacto direto com o solo húmido.

A patologia b), observada apresenta alguma seriedade. A intervenção é de carácter urgente.

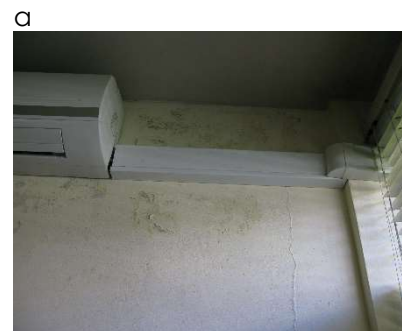
Designação do espaço: Bloco A – Sala 18

a –Degradação do revestimento da parede contígua à sala 17, junto à parede da envolvente exterior;

b – Fissuração ligeira no pilar;

c – Degradação do revestimento da parede sob os peitoris dos vãos envidraçados e presença de fungos.

A degradação do revestimento da parede sob os peitoris deve-se à existência de humidade, resultante da solução construtiva, pouco consolidada, adotada na ligação caixilharia/vão e a uma posterior, deficiente execução.

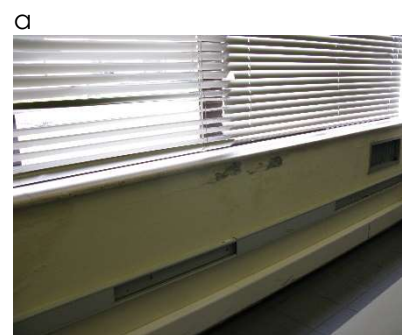
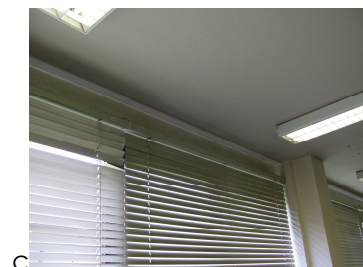
- a – Degradação do revestimento da parede sob os peitoris dos vãos envidraçados;
- b – Presença de fungos na parede contigua à sala 21, sobre o bastidor do equipamento informático;
- c – Presença de fungos na junção teto/parede da envolvente exterior.

A degradação do revestimento da parede sob os peitoris deve-se à existência de humidade, resultante da solução construtiva, pouco consolidada, adotada na ligação caixilharia/vão e a uma posterior, deficiente execução.

As patologias observadas não têm importância de maior, exceto a que se verifica sob os peitoris que é de moderada preocupação.

A intervenção deverá ocorrer quando for mais conveniente.

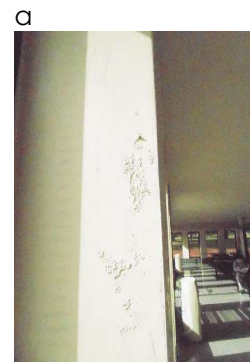
Designação do espaço: Bloco A - Refeitório

- a – Degradação do revestimento da parede, junto dos vãos envidraçados;
- b – Empolamento (descolamento) do revestimento à base de PVC das paredes sob os vãos envidraçados;
- c – Alguma fissuração dispersa nas paredes.

O descolamento do revestimento à base de PVC, sob os vãos envidraçados deve-se à existência de água na interface de colagem do revestimento, provavelmente devido, a fenômenos de ascensão capilar, resultantes da inexistência de um corte hídrico adequado na base da parede e/ou a infiltrações de água pela envolvente do vão. A colocação do revestimento à base de PVC, teve como objetivo ocultar a degradação do revestimento da parede.

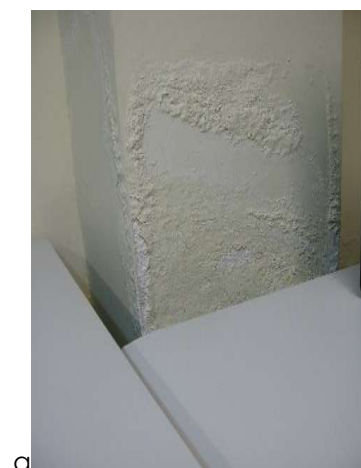
- a – Degradação do revestimento da parede;
- b – Fissuração na ligação viga/pilar;
- c – Fissuração junto do vão envidraçado.

A patologia a) deve-se à deficiente impermeabilização da parede junto à floreira. Esta patologia apresenta moderada preocupação.

A intervenção deverá ocorrer quando for mais conveniente.

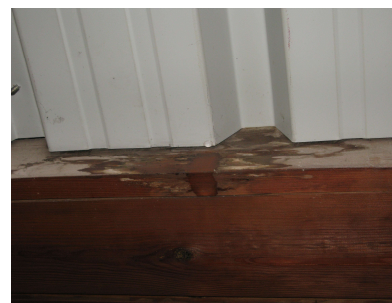
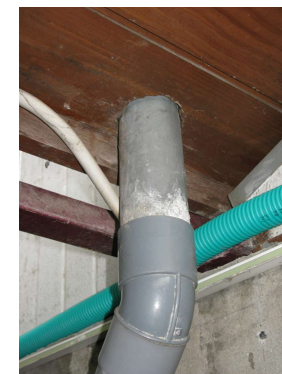
- a - Eflorescências esbranquiçadas na viga junto dos vãos envidraçados;
- b - O revestimento em madeira existente na zona das caleiras apresenta manchas provocadas pela presença e escorrência de água.

As patologias observadas devem-se à deficiente estanqueidade das caleiras (conceção inadequada das caleiras) e/ou do remate das chapas que revestem a cobertura com as caleiras. As patologias apresentam moderada preocupação. A intervenção deverá ocorrer quando for mais conveniente.

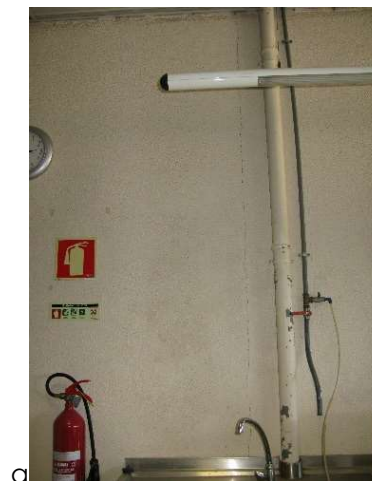
- a – Alguma fissuração nas paredes.
- b – Fissura significativa junto ao vão envidraçado.

As patologias observadas não têm importância de maior.
A intervenção deverá ocorrer quando for mais conveniente.
