# **Aplicação do Método Fatorial a um Caso de Estudo e Elaboração de um Plano de Inspeção e Manutenção**

**MESTRE EM ENGENHARIA CIVIL – RAMO DE CONSTRUÇÕES**

Supervisor Eng. Nuno Miguel Tavares de Oliveira (TFP, Vinhos, S A)

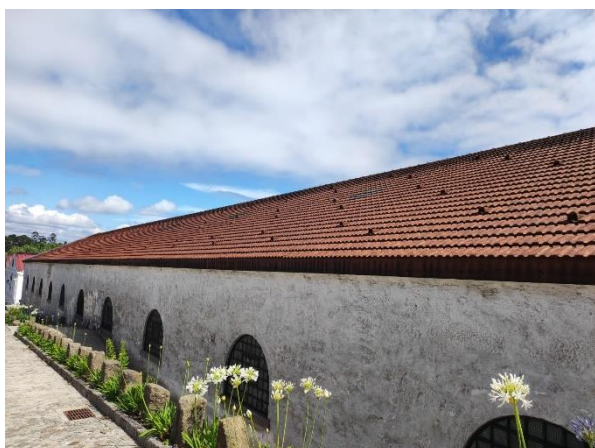
Figura 4.10 – Cobertura Armazém D

Na Figura 4.10 e Figura 4.11 foi captada a vista exterior do armazém D, de diferentes perspetivas. A Figura 4.11 mostra a fachada do edifício.

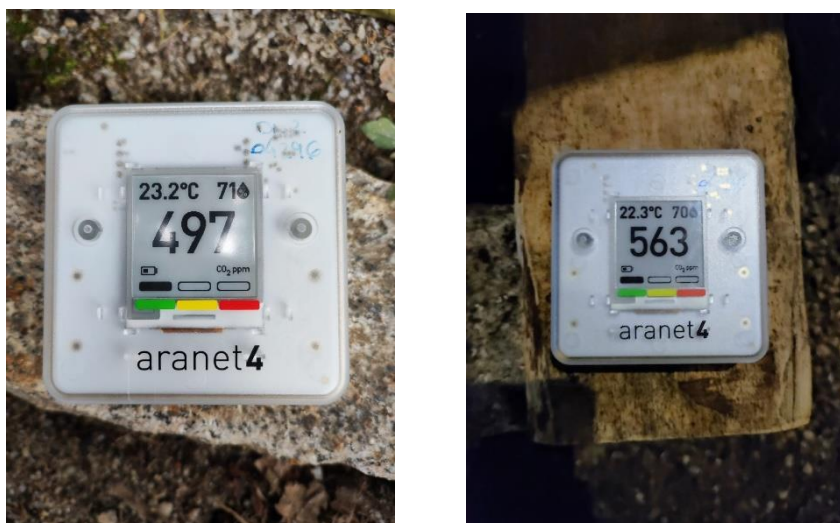
Com os dados apresentados, verifica-se que o teor de humidade relativa apresenta valores elevados. Os dados mostram-se insuficientes para se poder concluir de forma mais sustentada sobre o comportamento

Figura 4.23 – Registo fotográfico de duas medições realizadas em ambiente exterior (esquerda) e ambiente interior (direita).

da humidade relativa no interior do edifício, mas conclui-se que com variações de temperatura menores, o teor de humidade de relativa do interior apresenta menores variações relativamente ao exterior e sabendo que Vila Nova de Gaia não apresenta amplitudes térmicas muito grandes, a tendência será para os valores da humidade relativa não se alterarem significativamente do meio exterior para o interior.
