Escolas do concelho de Matosinhos com estrutura de betão armado. Contributo para a gestão das intervenções de reparação ou de reforço.

Relatório de Estágio submetido para satisfação parcial dos requisitos do grau de
Mestre em Engenharia Civil – Ramo de Estruturas

Seleccionou-se e inspecionou-se visualmente um corpo da Escola Básica da Portela, de tipologia P3 e realizaram-se diferentes ensaios de diagnóstico. Comparam-se os respetivos resultados com os obtidos na inspeção da Escola da Amieira, do mesmo concelho e com a mesma tipologia.

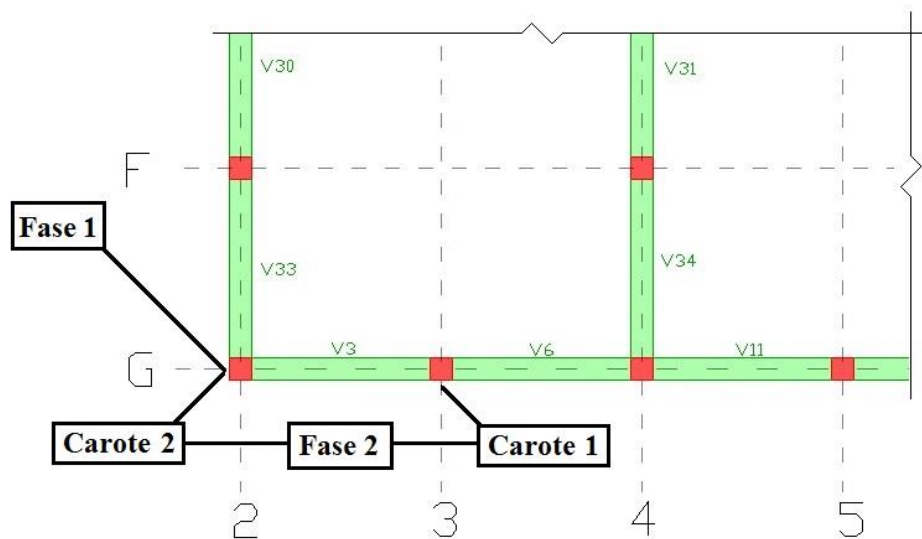
Figura 6.13 – Localização do ensaio de determinação da profundidade de carbonatação.

Na realização deste ensaio pretende-se determinar a profundidade de carbonatação do betão e distinguir se esta atinge valores mais significativos nas fachadas sul ou poente. Desse modo, o ensaio foi repetido em elementos com diferentes localizações, tendo-se realizado o ensaio “*in situ*” e em carotes extraídas para avaliação da resistência à compressão do betão. Na Figura 6.13 apresenta-se a localização da realização do ensaio no Pilar G2, com remoção superficial do betão, e a localização das carotes extraídas do Pilar G2 e do Pilar G3, que foram sujeitas ao ensaio.

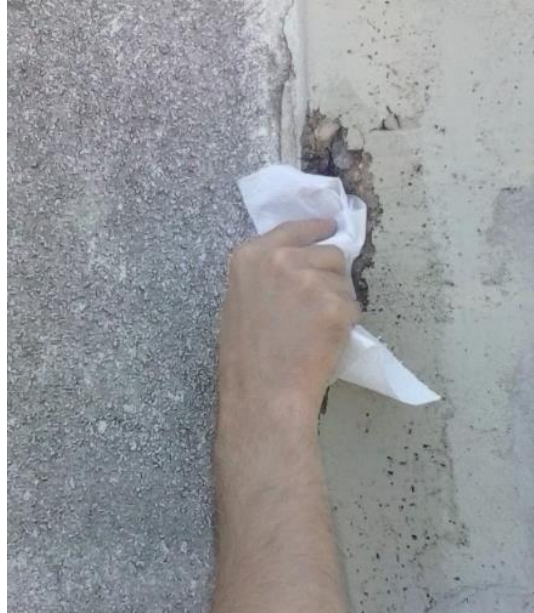
Figura 6.15 - Limpeza da superfície.

Após limpeza, molhagem e secagem (Figura 6.15), foi borrifada a fenolftaleína no betão à vista (Figuras 6.16 e 6.17), medindo-se, aproximadamente, 2 cm de profundidade de carbonatação (Figura 6.18).

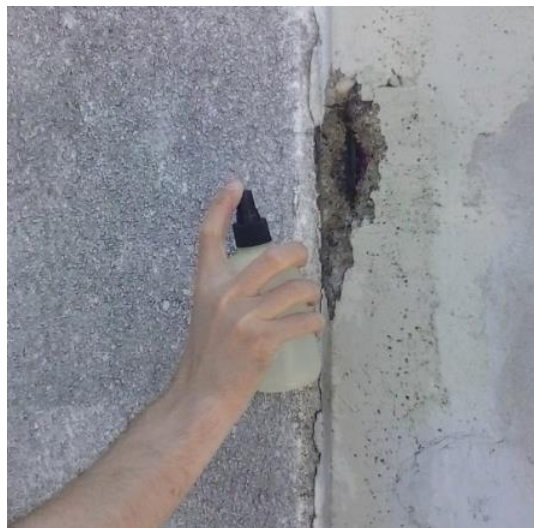
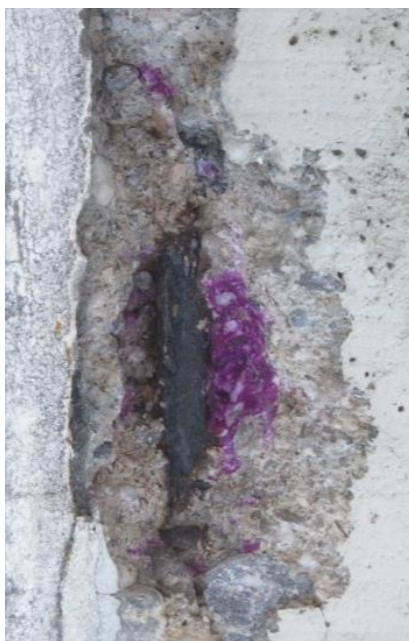
Figura 6.16 - Introdução de fenolftaleína no betão.

Figura 6.17 - Resultado após introdução de fenolftaleína no betão.

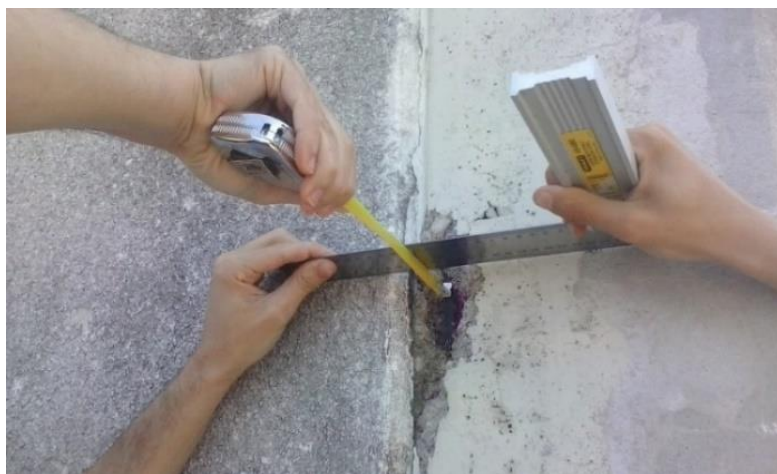
Figura 6.18 - Medição de profundidade de carbonatação.

Concluindo, estes valores são elevados, ultrapassando o recobrimento das armaduras, significando que estas já não se encontram em meio alcalino, estando em risco de iniciar o processo de corrosão.

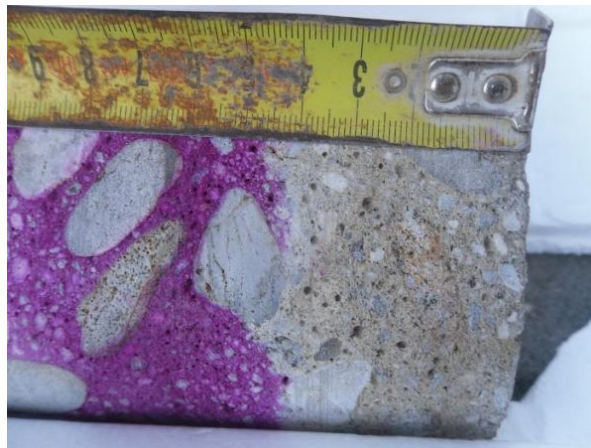
Fase 2: após extração das carotes dos Pilares G2 e G3, foi borrifada a fenolftaleína, obtendo-se uma média de 4,5 cm de profundidade de carbonatação na Carote 1, proveniente do Pilar G3 (Figura 4.19); o mesmo procedimento foi aplicado na Carote 2, do Pilar G2, embora neste caso, a água proveniente do equipamento de extração das carotes, bem como o pó resultante dessa extração, deverão ter alterado as condições de alcalinidade da zona mais superficial da carote.

Figura 6.19 - Medição da profundidade de carbonatação na Carote 1 (Pilar G3) após extração.

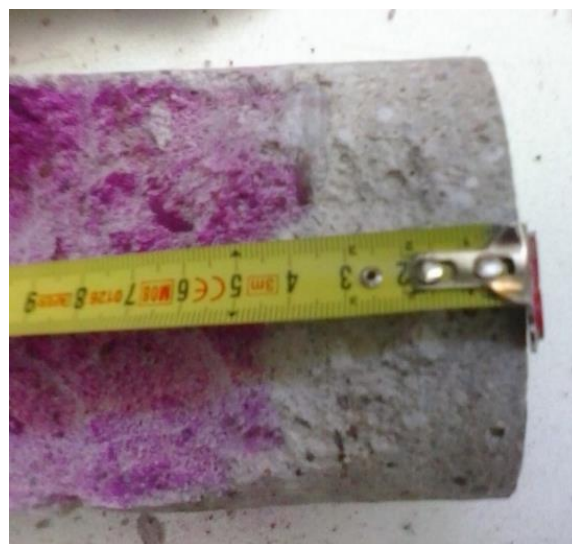
Fase 3: ainda com o mesmo equipamento, após realização do ensaio à compressão das carotes e à consequente subdivisão de cada carote, repetiu-se a medição da profundidade de carbonatação, obtendo-se para a Carote 1 do Pilar G3 uma profundidade de, aproximadamente, 4 cm (Figura 4.20) e para a Carote 2 do Pilar G2 uma profundidade de, aproximadamente, 2,3 cm (Figura 4.21).

Figura 6.20 – Medição da profundidade de carbonatação na Carote 1, do Pilar G3 após ensaio de compressão.

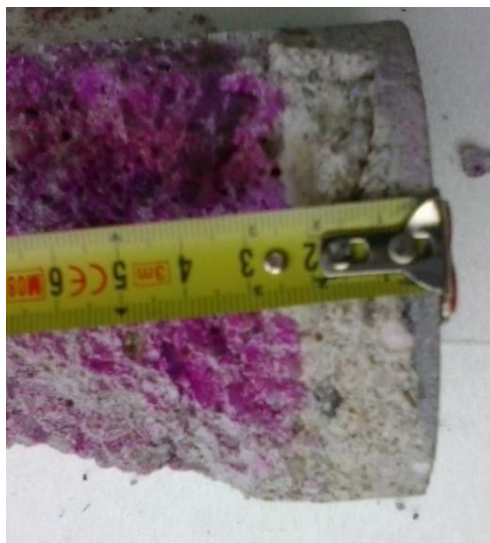
Figura 6.21 - Medição da profundidade de carbonatação na Carote 2 do Pilar G2 após ensaio de compressão.

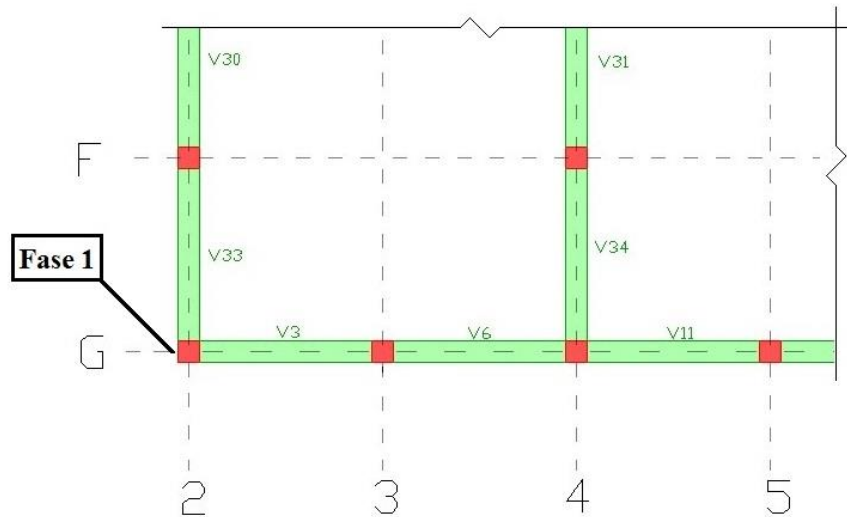
Figura 6.22 – Localização do ensaio de determinação do teor de cloretos.

Pretende-se com este ensaio determinar a concentração de cloretos no betão, recolhendo amostras de pó de betão às quais se adiciona um ácido, estimando-se a concentração de cloretos e comparando com os valores máximos definidos na NP EN 206-1. Este ensaio foi realizado no Pilar G2 na face da fachada poente (Figura 6.22).

Comparando os resultados obtidos com os valores máximos impostos, conclui-se que a percentagem de iões de cloretos presentes no betão está acima dos valores máximos em todos os intervalos de profundidade analisados, indicando que a armadura se encontra na presença de cloretos, o que irá acelerar o processo de corrosão.

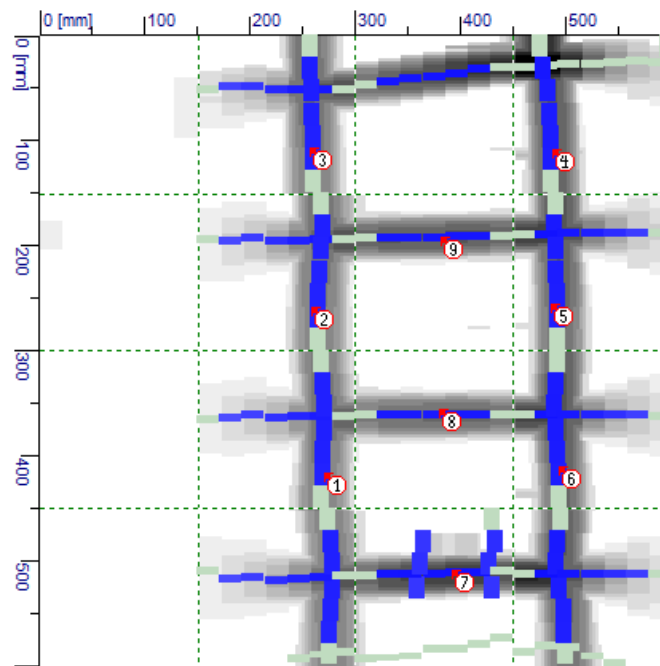
Figura 6.34 - Modo “Imagescan” realizado no Pilar G2.

Fase 3: ainda com o mesmo equipamento, em modo “Imagescan”, e com a utilização do programa fornecido pela Hilti – PROFIS Ferroskan, foi possível apresentar as armaduras no Pilar G2 na face poente (Figura 6.34), identificando assim a localização, o diâmetro e o recobrimento de todas as armaduras (Quadro 6.5).

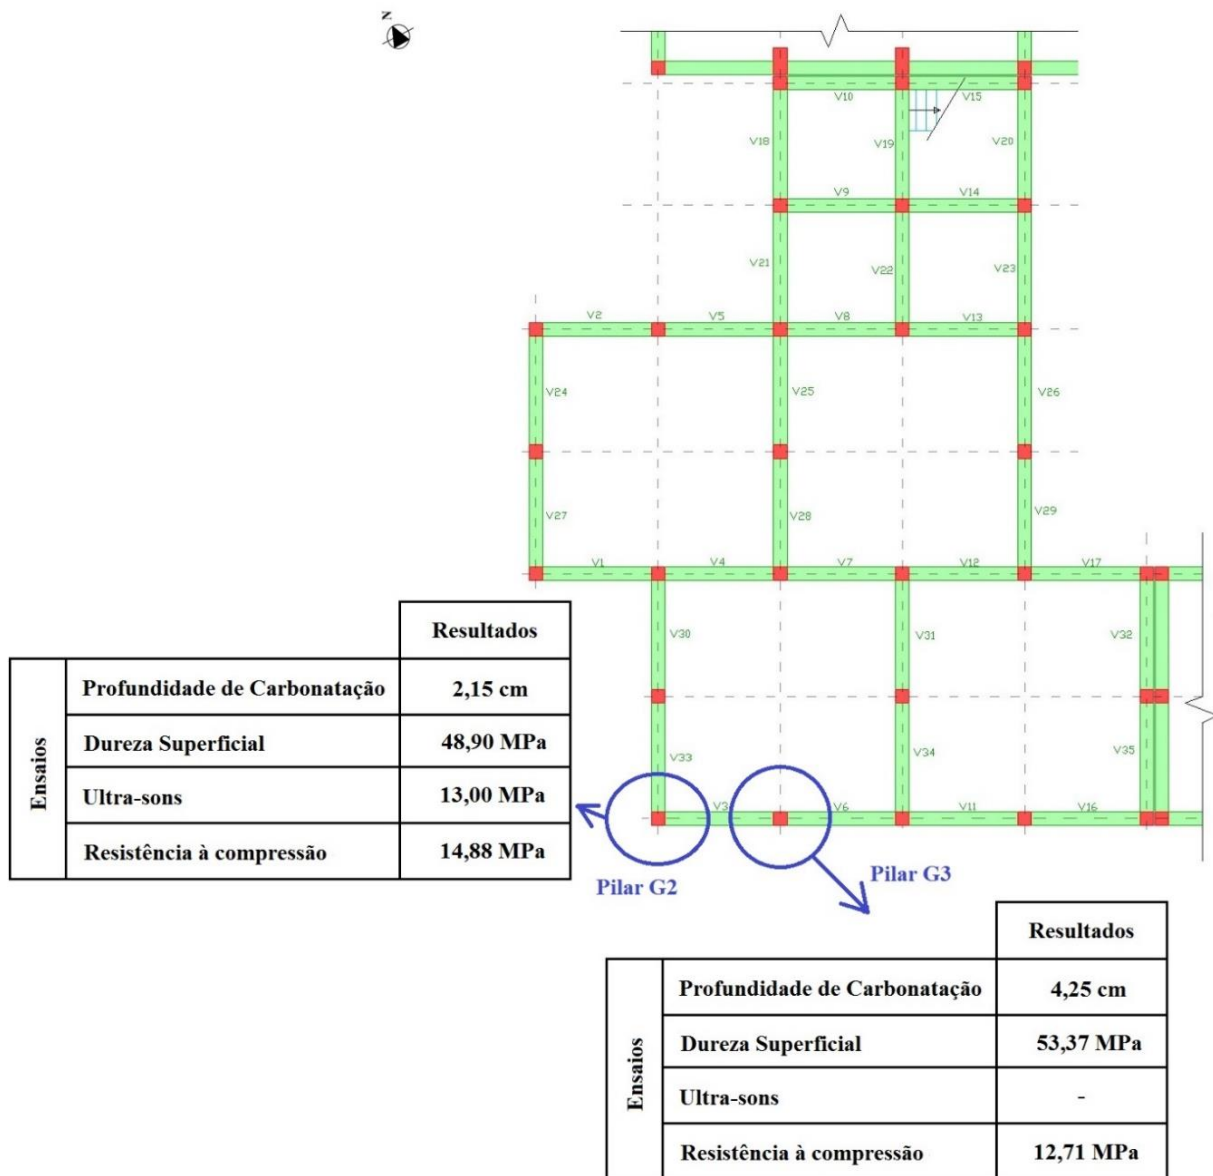
Comparando os resultados obtidos nos vários ensaios realizados (Quadro 6.24 e Figura 6.46), verifica-se que os resultados do ensaio de ultra-sons são de ordem de grandeza inferior aos do ensaio de compressão, enquanto os obtidos com recurso ao esclerómetro de Schmidt são muito mais elevados, facto que se atribuiu, como foi já referido, à evolução significativa do fenómeno de carbonatação em profundidade. Também se verifica que a fachada a Sul encontra em pior estado, com valores de resistência inferiores aos da fachada a Poente.

Figura 6.46 - Comparação de resultados entre ensaios de diagnóstico.

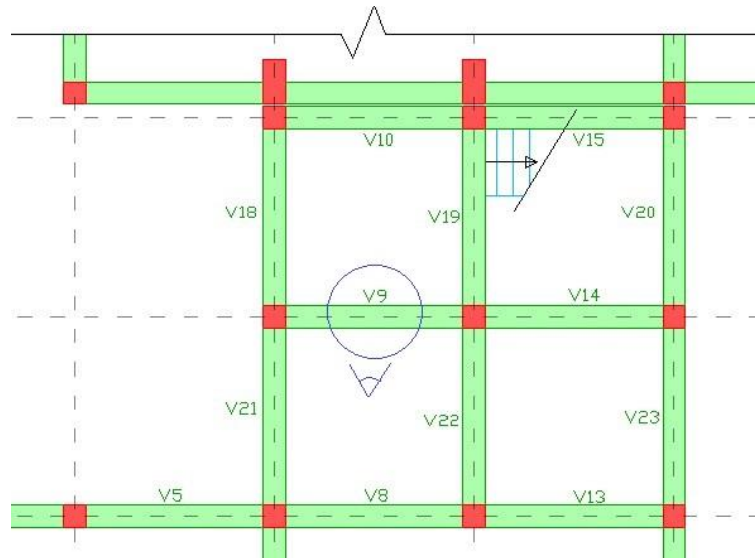
Fotografia nº:	9387
Anomalia:	Armadura à vista Causa provável: Insuficiente recobrimento; Má conceção

Fotografia nº: 9387	Vista: Base da viga – meio vão
---------------------	--------------------------------

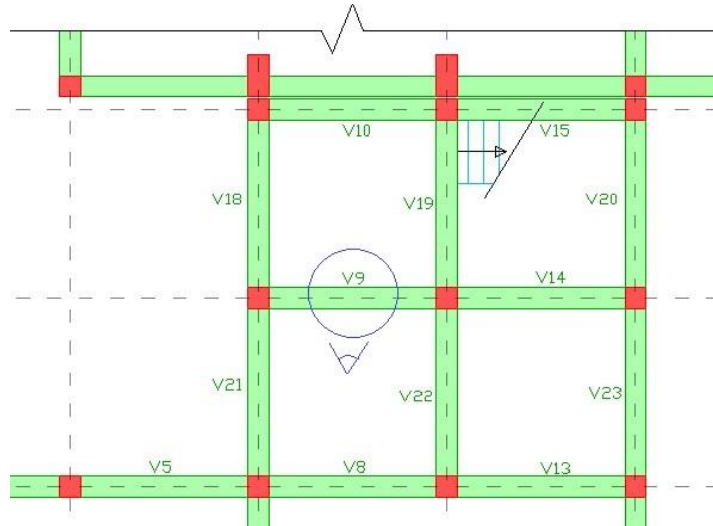
Fotografia nº:	9387		
Anomalia:	Corrosão das armaduras	Causa provável:	Armadura à vista; Presença de humidade

Deficiente: são necessárias reparações. (3-5 anos)	0
	1
	2
	3
	4
5

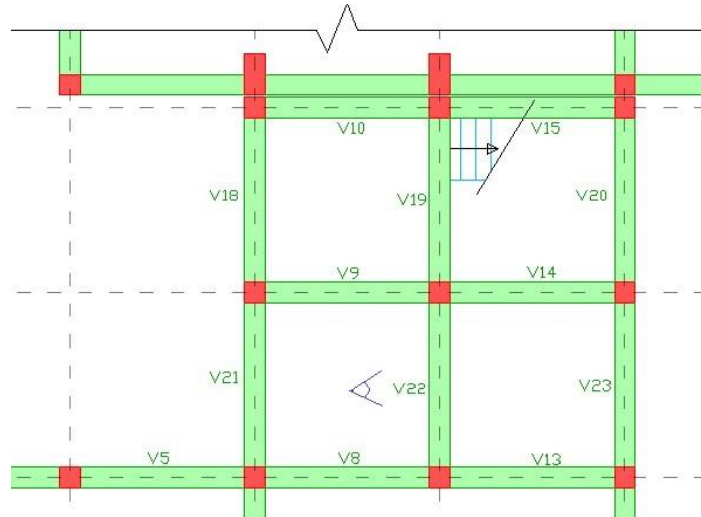
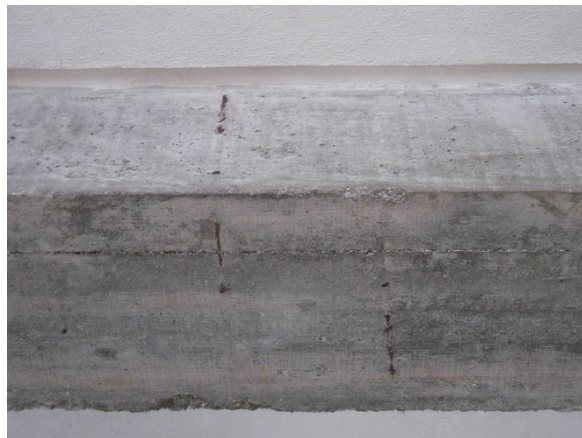
Fotografia nº:	9389		
Anomalia:	Armadura à vista	Causa provável:	Insuficiente recobrimento; Má conceção

Caracterização da anomalia				Consequência	Função	Estado de Conservação	
Natureza	Desenvolvimento	Extensão	0			1	
0	Pouco grave	Limitado e estável	<50% do admissível	Local	Cumpre função	Razoável: reparações não prioritárias	2
1	Grave	Significativo ou em evolução	>50% do admissível	Global	Não cumpre função		3
							4
							5

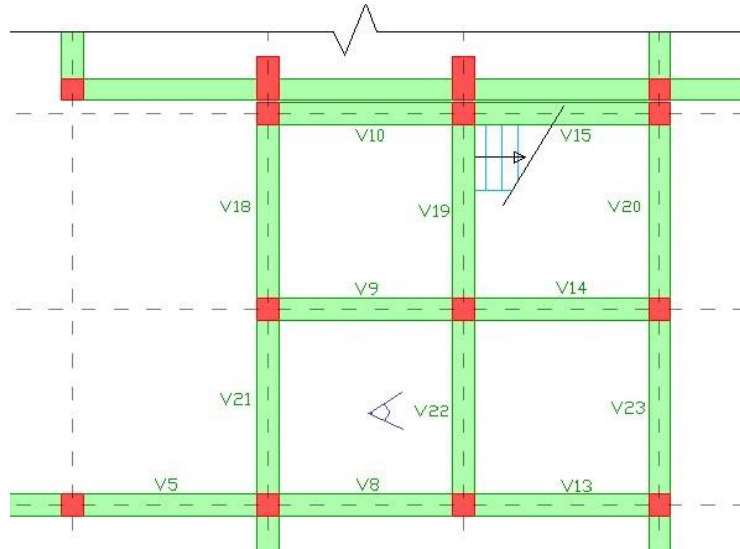
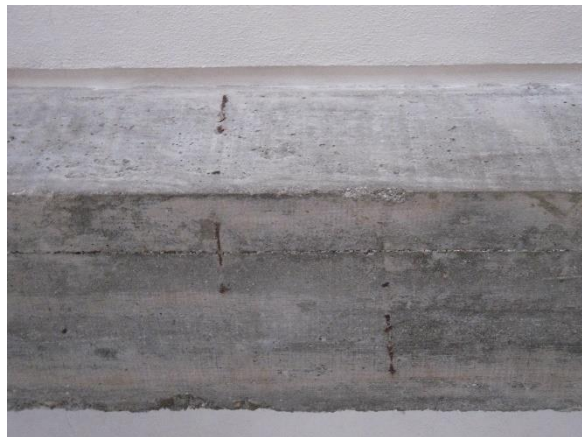
Fotografia nº:	9389	Causa provável:	Armatura à vista; Presença de humidade
Anomalia:	Corrosão das armaduras

Caracterização da anomalia				Consequência	Função	Estado de Conservação
Natureza	Desenvolvimento	Extensão				
0	Pouco grave	Limitado e estável	<50% do admissível	Local	Cumprir função	0 1 2
1	Grave	Significativo ou em evolução	>50% do admissível	Global	Não cumpre função	3 4 5

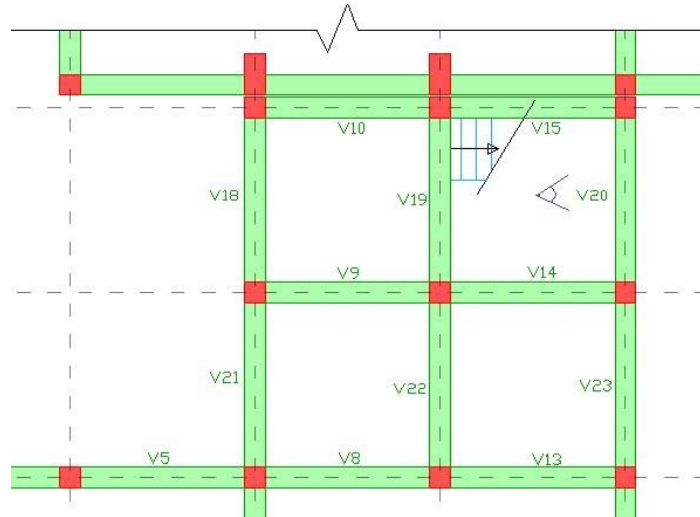
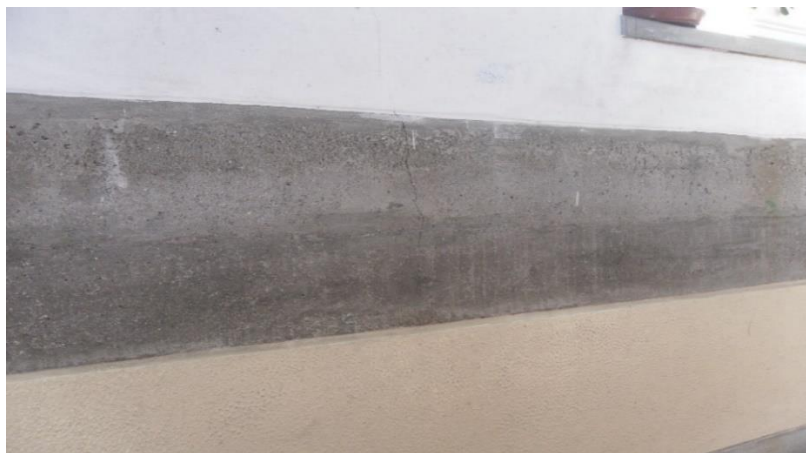
Fotografia nº:	9424	Causa provável:	Retração do betão
Anomalia:	Fissura vertical

Caracterização da anomalia				Consequência	Função	Estado de Conservação						
Natureza	Desenvolvimento	Extensão	0			1	2	3	4	5		
0	Pouco grave	Limitado e estável	<50% do admissível	Local	Cumprir função	Bom.	0	1	2	3	4	5
1	Grave	Significativo ou em evolução	>50% do admissível	Global	Não cumpre função

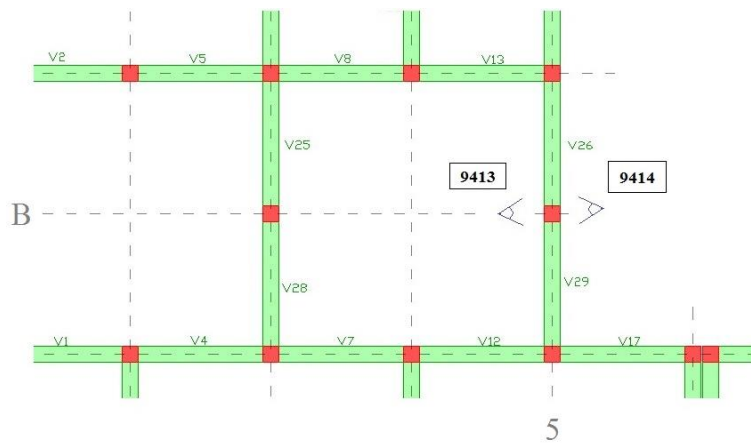
Fotografia n.º: 9413	Vista: Interior	Fotografia n.º: 9414	Vista: Exterior

Fotografia n.º:	9413; 9414		
Anomalia:	Fissuração diagonal	Causa provável:	Esforço Transverso; Deslizamento da fundação

Caracterização da anomalia				Consequência	Função	Estado de Conservação							
Natureza	Desenvolvimento	Extensão	0			1	2	3	4	5			
0	Pouco grave	Limitado e estável	<50% do admissível	Local	Cumprir função	Deficiente: são necessárias reparações. (3-5 anos)		0	1	2	3	4	5
1	Grave	Significativo ou em evolução	>50% do admissível	Global	Não cumpre função

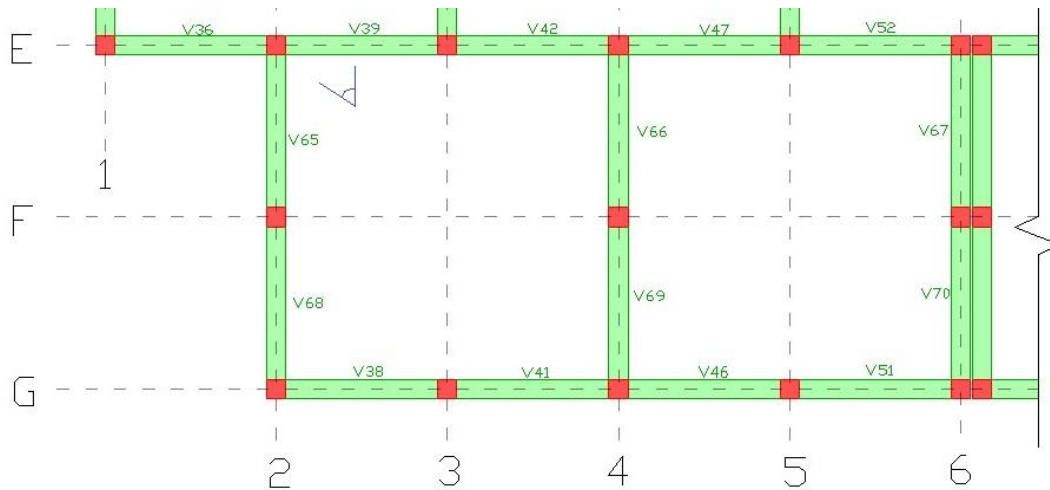
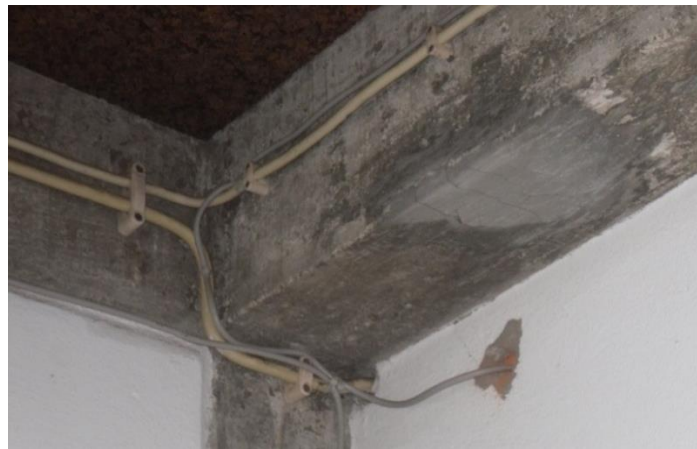
Fotografia nº: 9438	Vista: Lateral/base da viga
---------------------	-----------------------------

Fotografia nº:	9438		
Anomalia:	Destacamento do betão	Causa provável:	Corrosão das armaduras

Caracterização da anomalia						Estado de Conservação	
	Natureza	Desenvolvimento	Extensão	Consequência	Função		
0	Pouco grave	Limitado e estável	<50% do admissível	Local	Cumpre função	Razoável: reparações não prioritárias	0
							1
2							
1	Grave	Significativo ou em evolução	>50% do admissível	Global	Não cumpre função		3
							4
						5

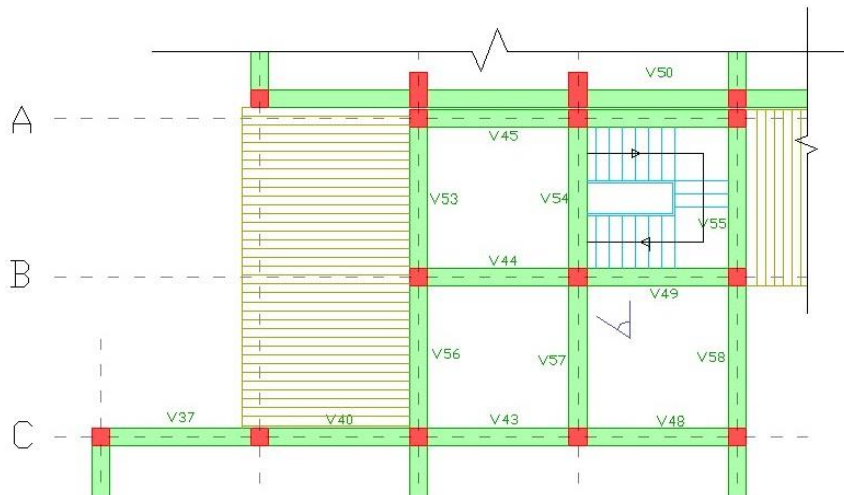
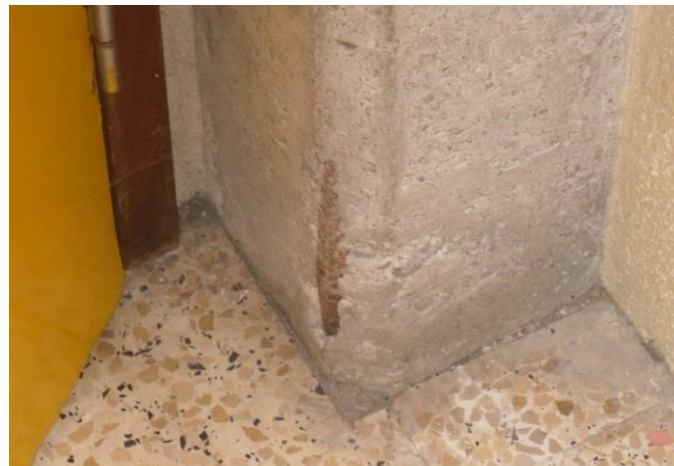
Fotografia nº:	9428	Causa provável:	Insuficiente recobrimento; Má conceção
Anomalia:	Armadura à vista

Caracterização da anomalia				Consequência	Função	Estado de Conservação	
Natureza	Desenvolvimento	Extensão					
0	Pouco grave	Limitado e estável	<50% do admissível	Local	Cumprir função	Razoável: reparações não prioritárias	0
							1
							2
1	Grave	Significativo ou em evolução	>50% do admissível	Global	Não cumpre função		3
							4
						5

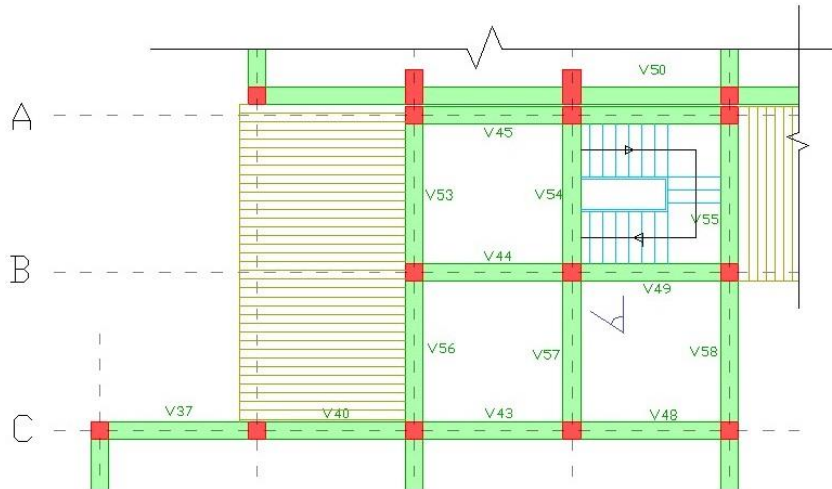
Fotografia nº:	9428	Causa provável:	Armadura à vista; Presença de humidade
Anomalia:	Corrosão das armaduras

Deficiente: são necessárias reparações. (3-5 anos)

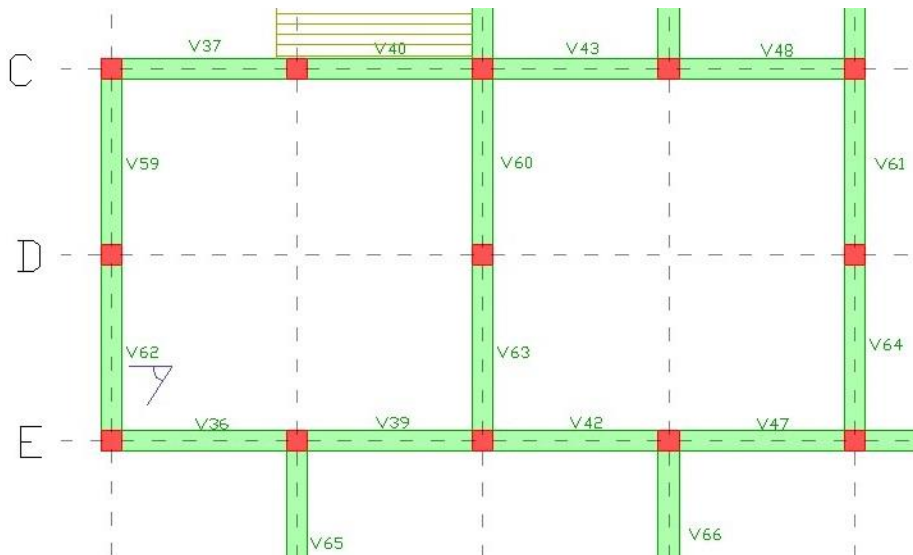
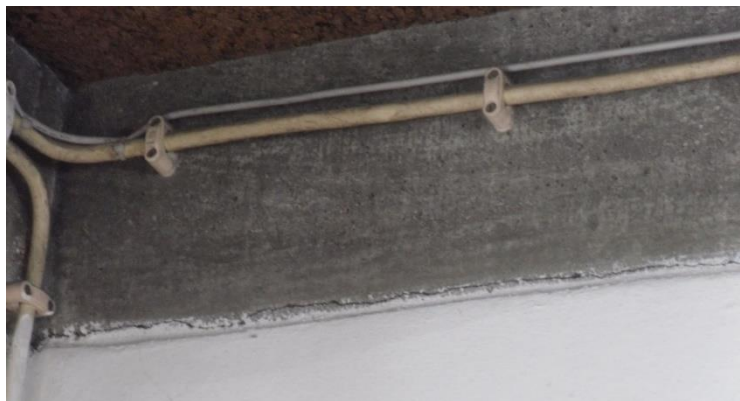
Fotografia nº:	9449	Causa provável:	Deformação de viga V27 (piso inferior); Dilatação
Anomalia:	Separação de parede de alvenaria e viga

Caracterização da anomalia			Consequência	Função	Estado de Conservação	
Natureza	Desenvolvimento	Extensão			Razoável: reparações não prioritárias	0
0	Pouco grave	Limitado e estável	<50% do admissível	Local		Cumprir função
1	Grave	Significativo ou em evolução	>50% do admissível	Global	Não cumpre função	2
						3
						4
						5

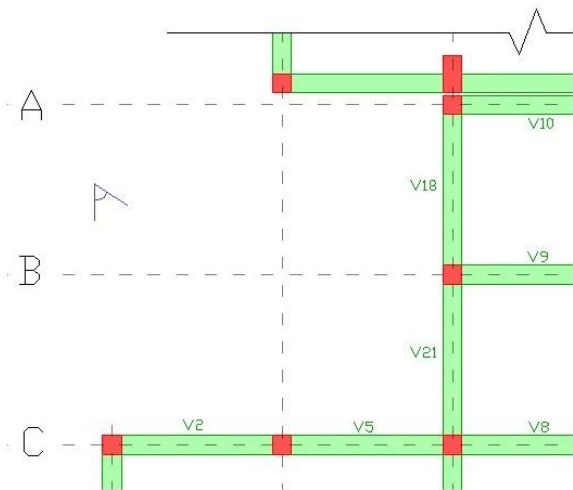
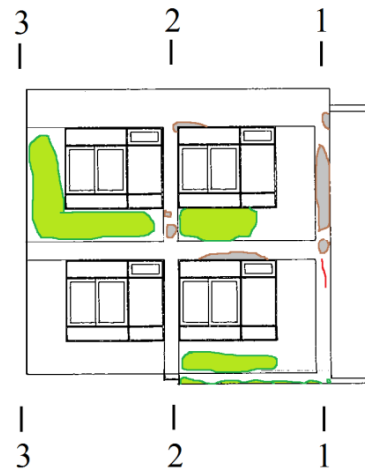
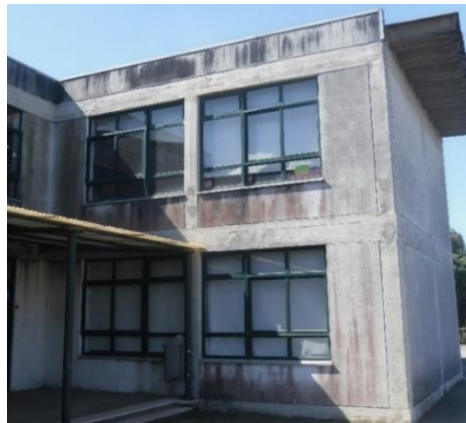
Fotografia n.º:	9197	Causa provável:	Ataque biológico (líquen ou fungo)
Anomalia:	Manchas avermelhadas

Caracterização da anomalia			Consequência	Função	Estado de Conservação
Natureza	Desenvolvimento	Extensão			
0	Pouco grave	Limitado e estável	<50% do admissível	Local	Cumprir função
1	Grave	Significativo ou em evolução	>50% do admissível	Global	Não cumpre função

Razoável: reparações não prioritárias	0
	1
	2
	3
	4

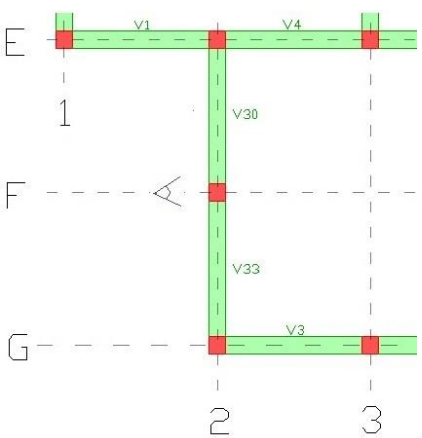
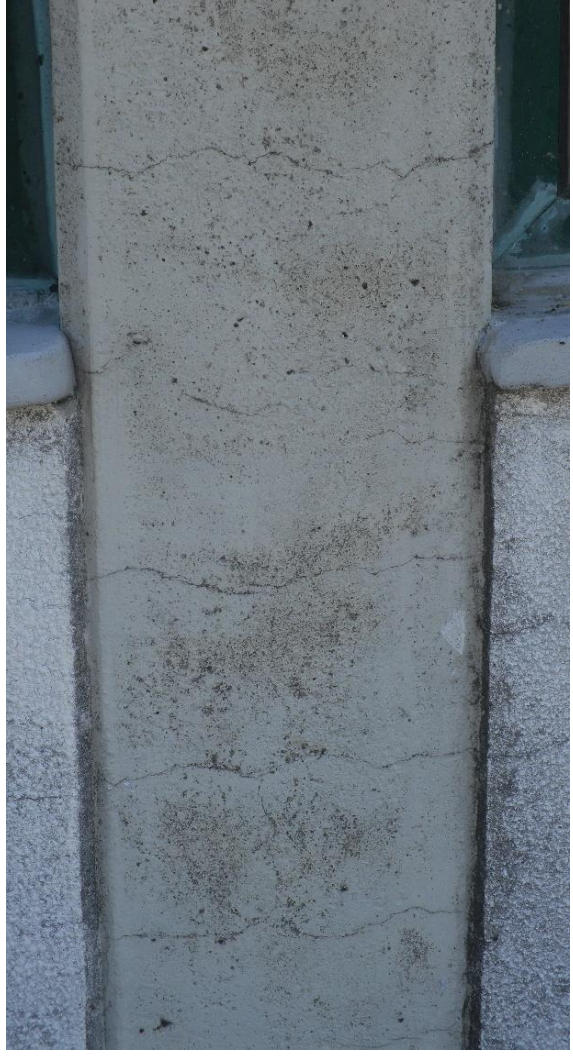
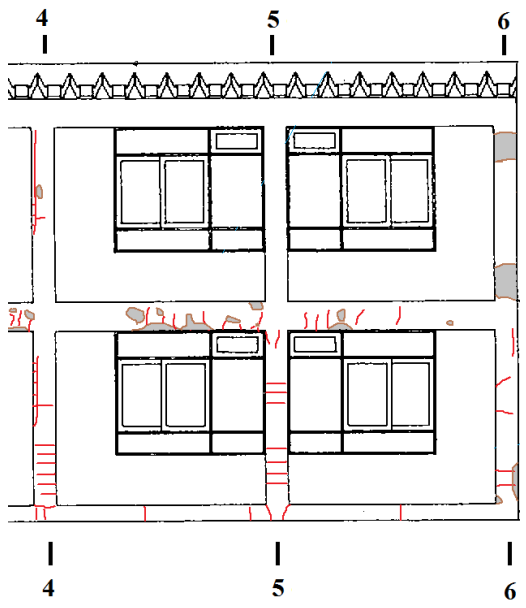
Esquema	Fotografia nº: 9295	Vista: Exterior

Fotografia nº:	9295	Causa provável:	Retração do betão
Anomalia:	Fissuração horizontal

Caracterização da anomalia				Consequência	Função	Estado de Conservação	
Natureza	Desenvolvimento	Extensão	0			1	
0	Pouco grave	Limitado e estável	<50% do admissível	Local	Cumprir função	Bom.	0
							1
							2
							3
							4
1	Grave	Significativo ou em evolução	>50% do admissível	Global	Não cumpre função		5

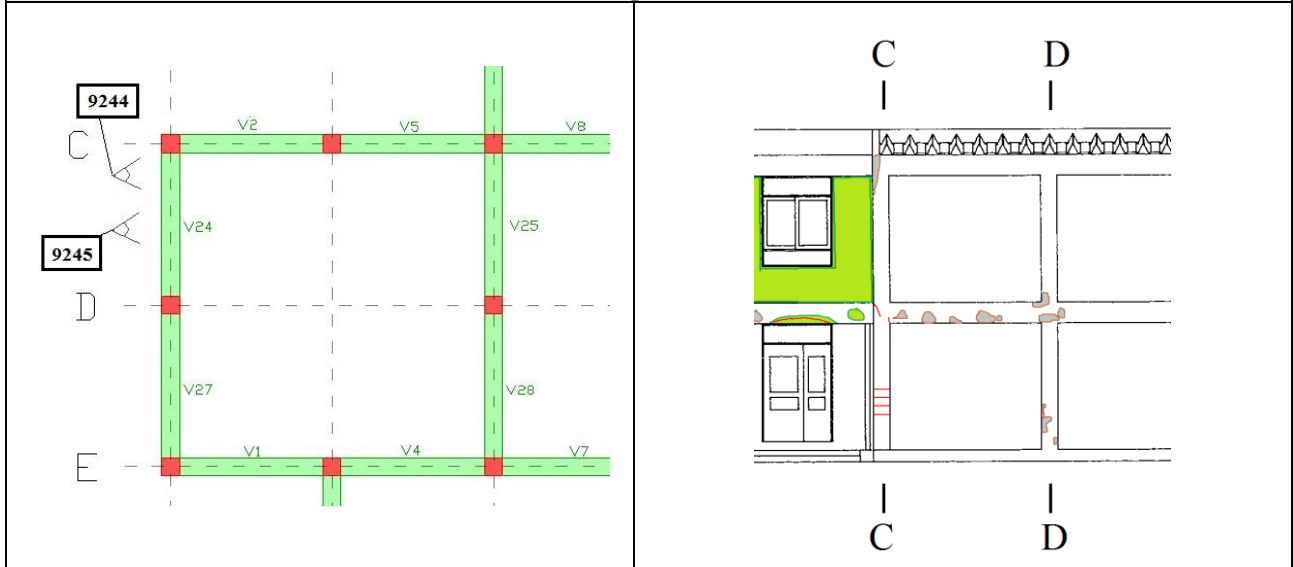
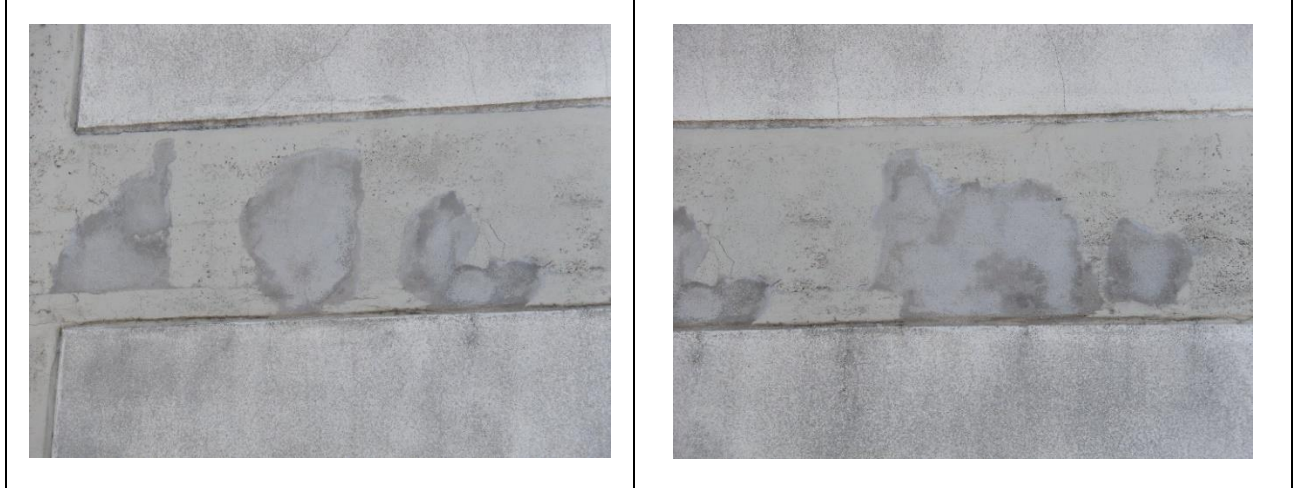
Fotografia n.º: 9244	Vista: Exterior – Fach. Poente	Fotografia n.º: 9245	Vista: Exterior – Fach. Poente
-----------------------------	---------------------------------------	-----------------------------	---------------------------------------

Fotografias n.º:	9244; 9245		
Anomalia:	Destacamento do betão	Causa provável:	Corrosão das armaduras, associada a: Carbonatação; Presença de cloretos

Caracterização da anomalia				Consequência	Função	Estado de Conservação
Natureza	Desenvolvimento	Extensão				
0	Pouco grave	Limitado e estável	<50% do admissível	Local	Cumprir função	0 1 2
1	Grave	Significativo ou em evolução	>50% do admissível	Global	Não cumpre função	3 4 5

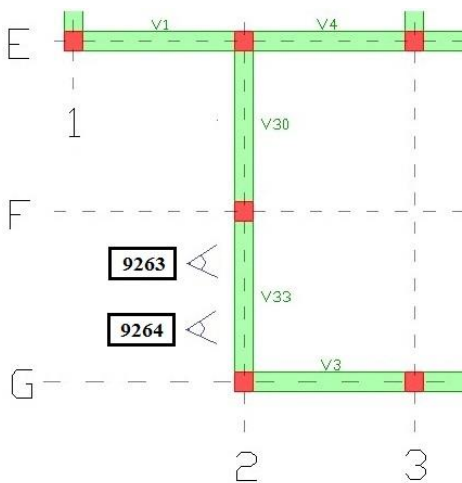
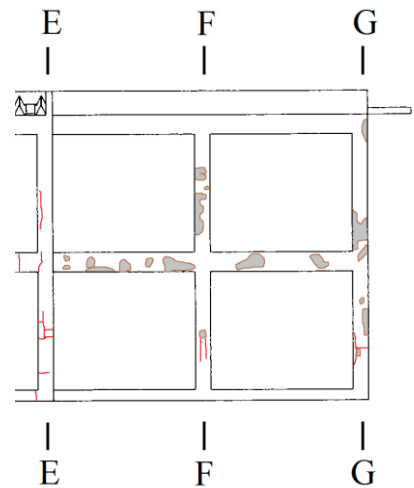
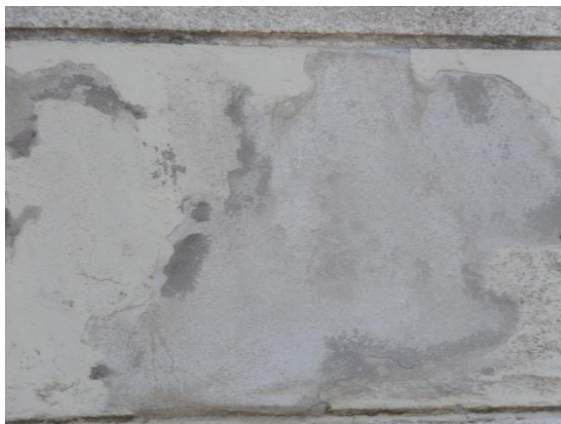
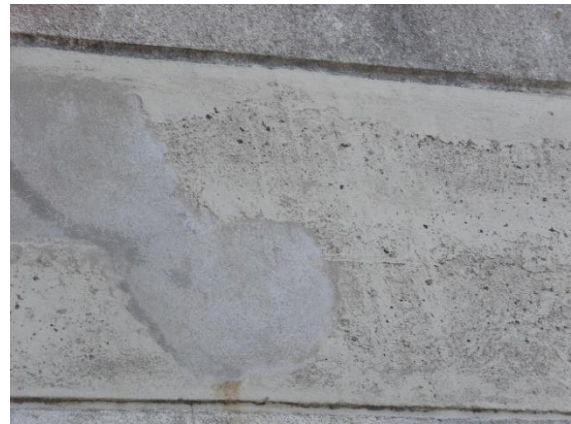
Fotografia nº: 9263 **Vista: Exterior – Fach. Poente** **Fotografia nº: 9264** **Vista: Exterior – Fach. Poente**

Fotografias nº:	9263;9264		
Anomalia:	Destacamento do betão	Causa provável:	Corrosão das armaduras, associada a: Carbonatação; Presença de cloretos

Caracterização da anomalia				Consequência	Função	Estado de Conservação	
Natureza	Desenvolvimento	Extensão					
0	Pouco grave	Limitado e estável	<50% do admissível	Local	Cumprir função	Deficiente: são necessárias reparações. (3-5 anos)	0
							1
				2			
1	Grave	Significativo ou em evolução	>50% do admissível	Global	Não cumpre função		3
							4
						5

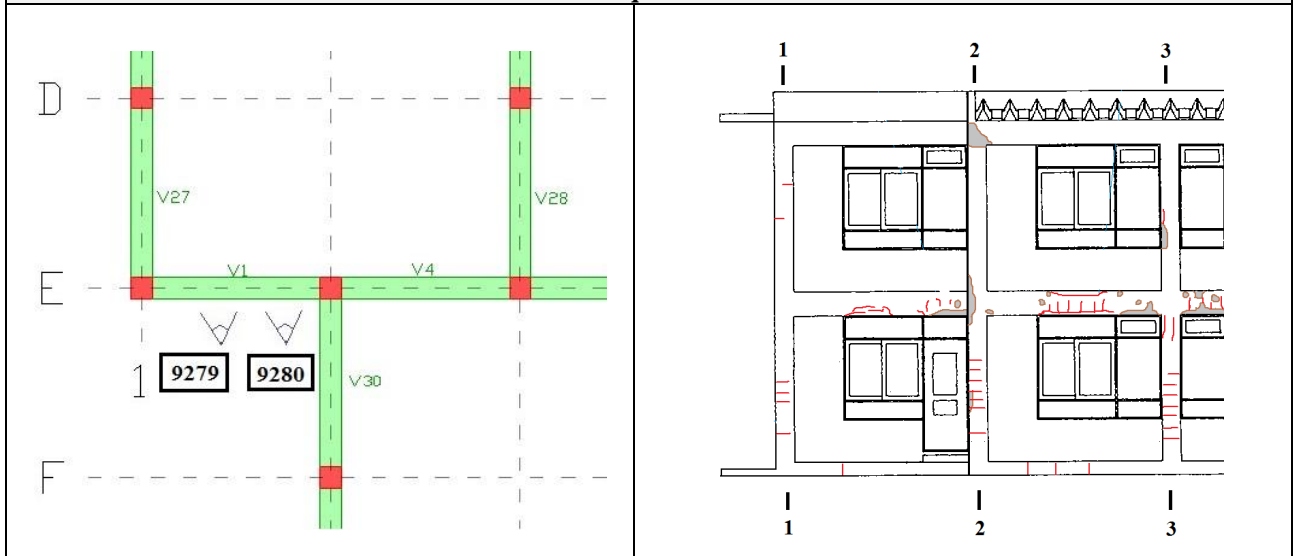
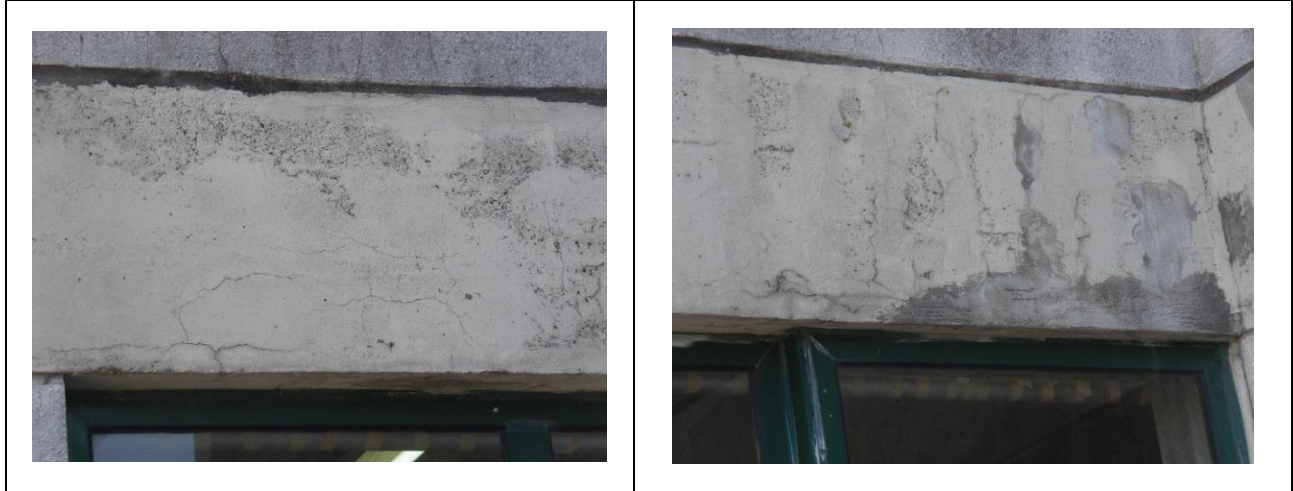
Fotografia nº: 9279	Vista: Exterior – Fachada Sul	Fotografia nº: 9280	Vista: Exterior – Fachada Sul
----------------------------	--------------------------------------	----------------------------	--------------------------------------

Fotografias nº:	9279;9280		
Anomalia:	Destacamento do betão	Causa provável:	Corrosão das armaduras, associada a: Carbonatação; Presença de cloretos

Caracterização da anomalia				Consequência	Função	Estado de Conservação
Natureza	Desenvolvimento	Extensão				
0	Pouco grave	Limitado e estável	<50% do admissível	Local	Cumprir função	0 1 2 3 4 5
1	Grave	Significativo ou em evolução	>50% do admissível	Global	Não cumpre função

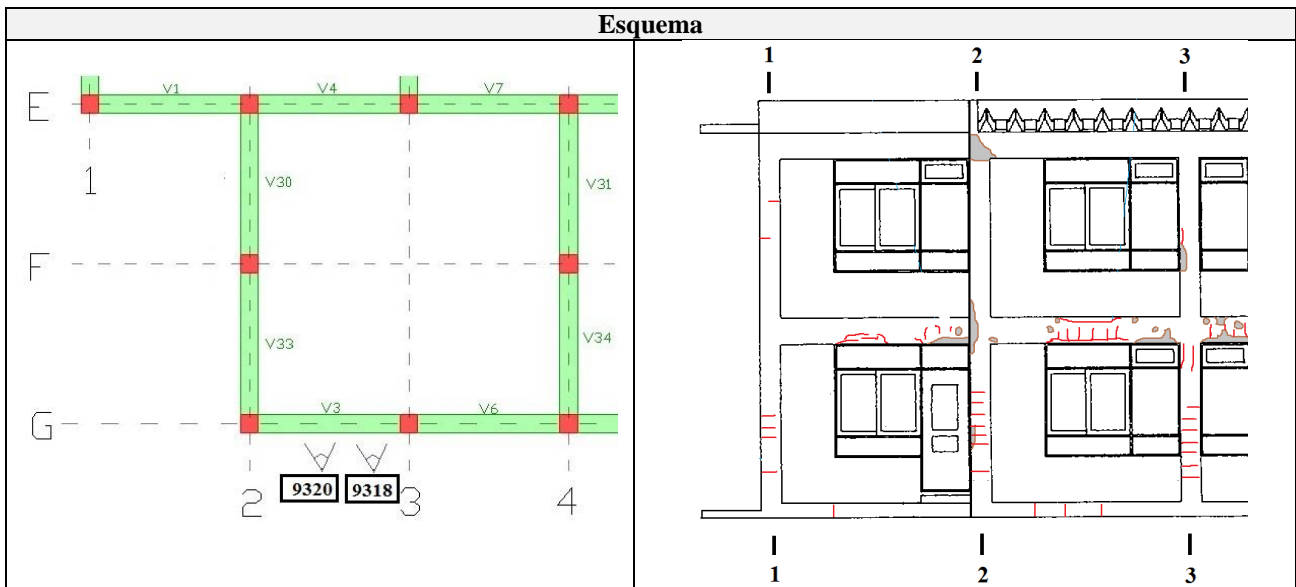
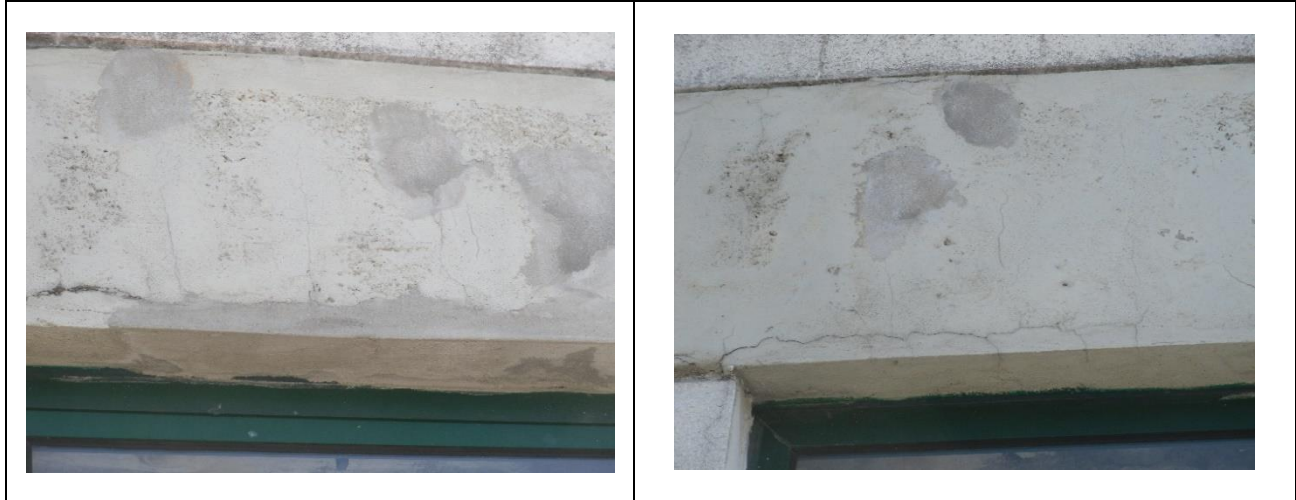
Fotografia nº: 9318	Vista: Exterior – Fachada Sul	Fotografia nº: 9320	Vista: Exterior – Fachada Sul
----------------------------	--------------------------------------	----------------------------	--------------------------------------

Fotografias nº:	9318;9320		
Anomalia:	Destacamento do betão	Causa provável:	Corrosão das armaduras, associada a: Carbonatação; Presença de cloretos

Caracterização da anomalia				Consequência	Função	Estado de Conservação	
Natureza	Desenvolvimento	Extensão					
0	Pouco grave	Limitado e estável	<50% do admissível	Local	Cumprir função	Deficiente: são necessárias reparações. (3-5 anos)	0
							1
				2			
1	Grave	Significativo ou em evolução	>50% do admissível	Global	Não cumpre função		3
							4
						5

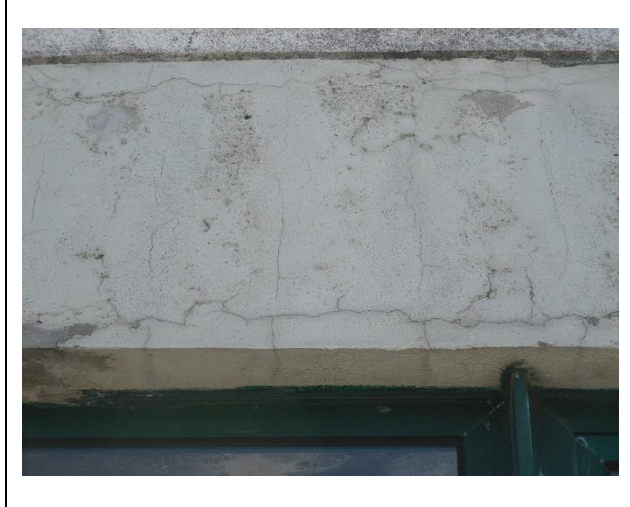
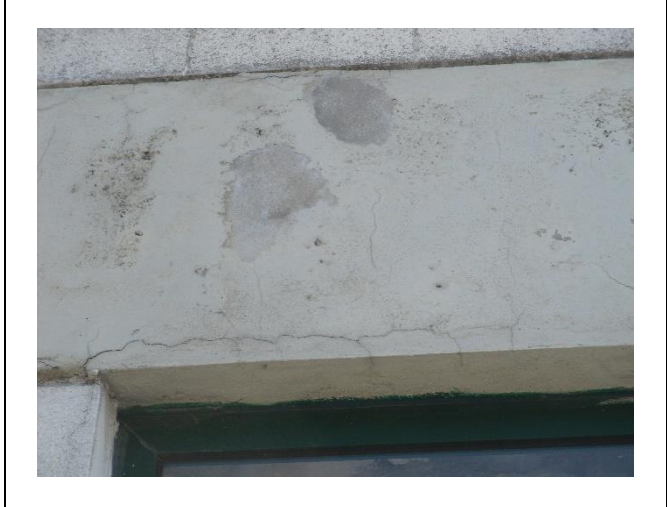
Fotografias nº:	9319;9320	Causa provável:	Retração do betão
Anomalia:	Fissuração vertical

Caracterização da anomalia			Consequência	Função	Estado de Conservação	
Natureza	Desenvolvimento	Extensão			Bom.	
0	Pouco grave	Limitado e estável	<50% do admissível	Local		Cumprir função
						1
						2
1	Grave	Significativo ou em evolução	>50% do admissível	Global	Não cumpre função	3
						4
						5

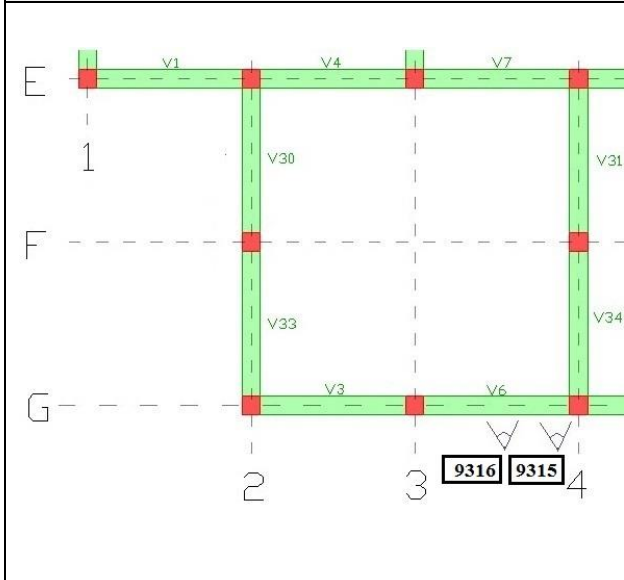
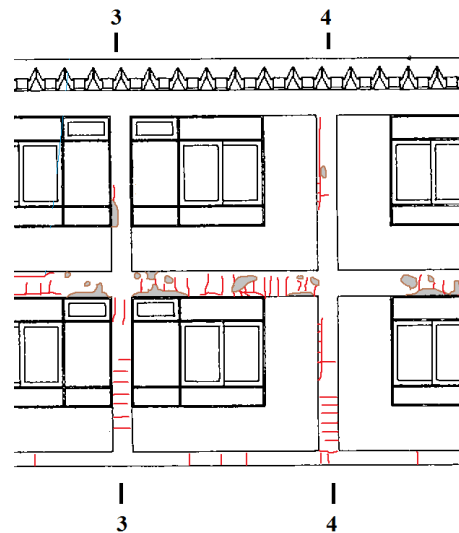
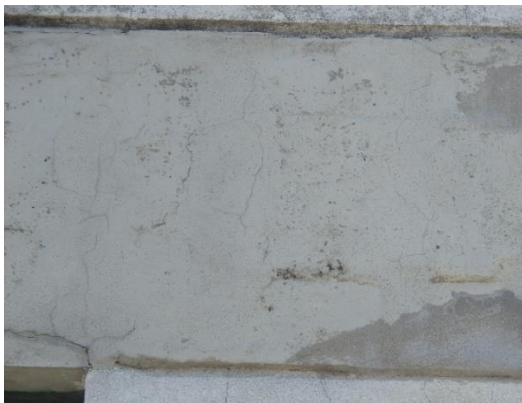
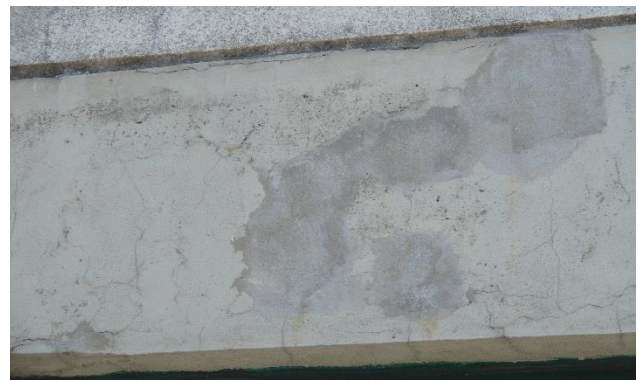
Fotografias nº:	9315;9316	Causa provável:	Retração do betão
Anomalia:	Fissuração vertical

Caracterização da anomalia					Estado de Conservação	
		Natureza	Desenvolvimento	Extensão	Consequência	Função		
0	Pouco grave	Limitado e estável	<50% do admissível	Local	Cumpre função	Bom.	0	
							1	
1	Grave	Significativo ou em evolução	>50% do admissível	Global	Não cumpre função		2	
							3	
							4	
							5
