Escolas do concelho de Matosinhos com estrutura de betão armado. Contributo para a gestão das intervenções de reparação ou de reforço.

Relatório de Estágio submetido para satisfação parcial dos requisitos do grau de
Mestre em Engenharia Civil – Ramo de Estruturas

Seleccionou-se e inspecionou-se visualmente um corpo da Escola Básica da Portela, de tipologia P3 e realizaram-se diferentes ensaios de diagnóstico. Comparam-se os respetivos resultados com os obtidos na inspeção da Escola da Amieira, do mesmo concelho e com a mesma tipologia.

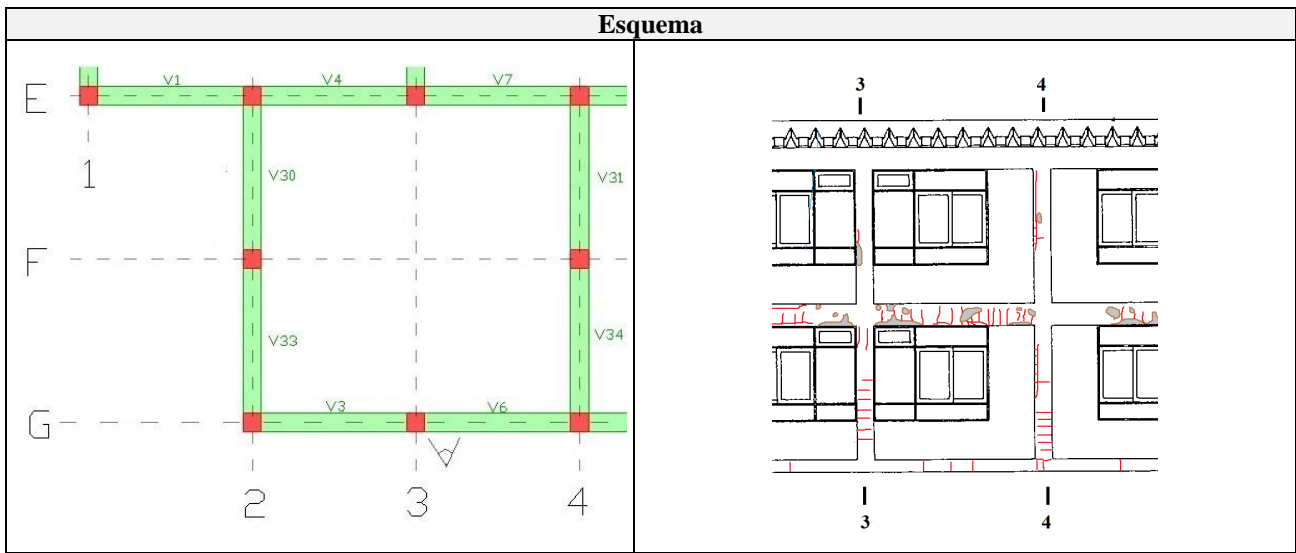
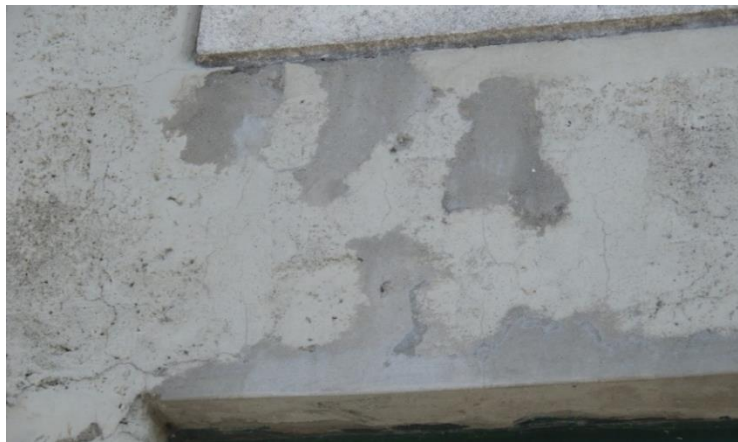
Fotografia nº:	9317	Causa provável:	Corrosão das armaduras, associada a: Carbonatação; Presença de cloretos
Anomalia:	Destacamento do betão

Caracterização da anomalia				Consequência	Função	Estado de Conservação	
Natureza	Desenvolvimento	Extensão					
0	Pouco grave	Limitado e estável	<50% do admissível	Local	Cumpre função	Deficiente: são necessárias reparações. (3-5 anos)	0
							1
				2			
				3			
				4			
1	Grave	Significativo ou em evolução	>50% do admissível	Global	Não cumpre função		5

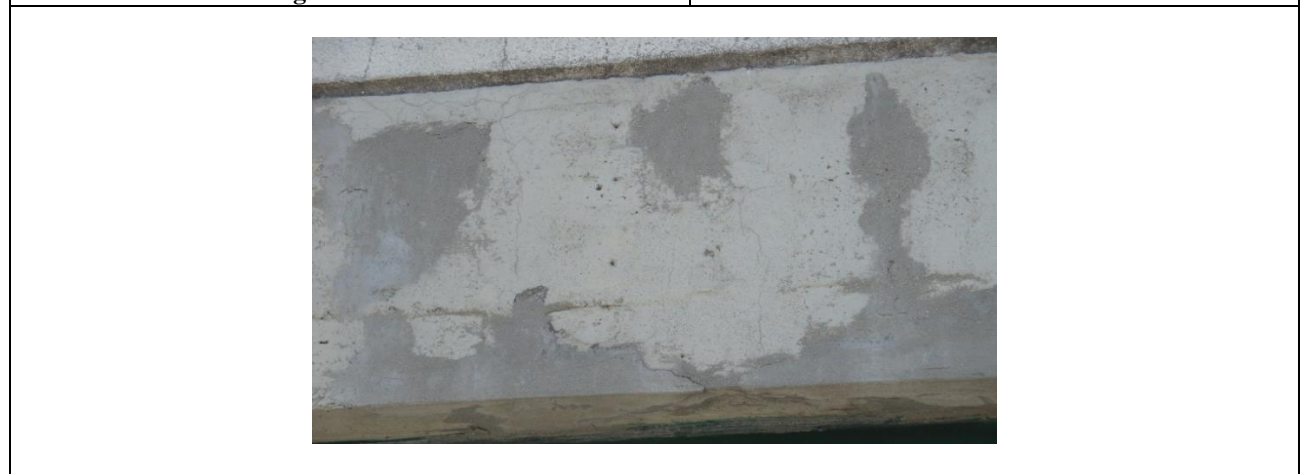
Fotografia nº:	9314	Causa provável:	Corrosão das armaduras, associada a: Carbonatação; Presença de cloretos
Anomalia:	Destacamento do betão

Vista: Exterior – Fachada Sul

Caracterização da anomalia				Consequência	Função	Estado de Conservação	
Natureza	Desenvolvimento	Extensão					
0	Pouco grave	Limitado e estável	<50% do admissível	Local	Cumprir função	Deficiente: são necessárias reparações. (3-5 anos)	0
							1
				2			
1	Grave	Significativo ou em evolução	>50% do admissível	Global	Não cumpre função		3
							4
						5

Estado de Manutenção:	Mau
------------------------------	------------

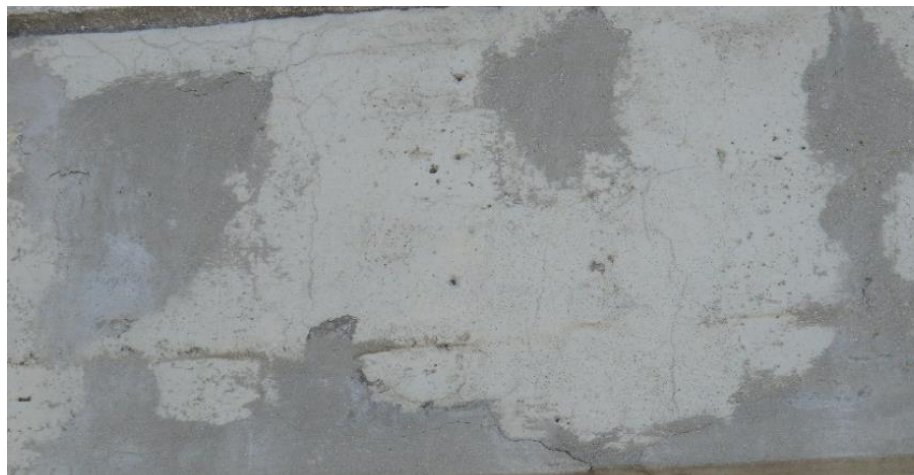
Esquema	
Fotografia nº: 9314	Vista: Exterior – Fachada Sul

Fotografia nº:	9314	Causa provável:	Retração do betão
Anomalia:	Fissuração vertical

Caracterização da anomalia				Consequência	Função	Estado de Conservação	
Natureza	Desenvolvimento	Extensão	Bom.				
0	Pouco grave	Limitado e estável		<50% do admissível	Local		Cumprir função
						1	
						2	
1	Grave	Significativo ou em evolução	>50% do admissível	Global	Não cumpre função	3	
						4	
						5

Estado de Manutenção:	Mau
------------------------------	------------

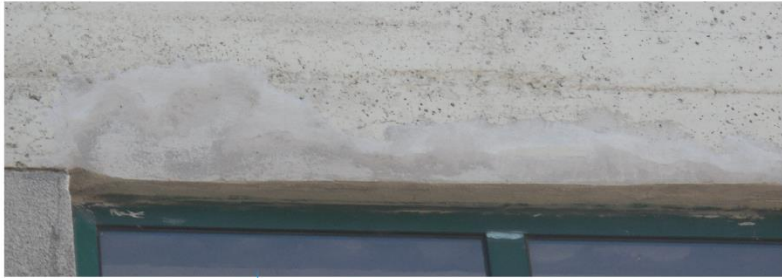
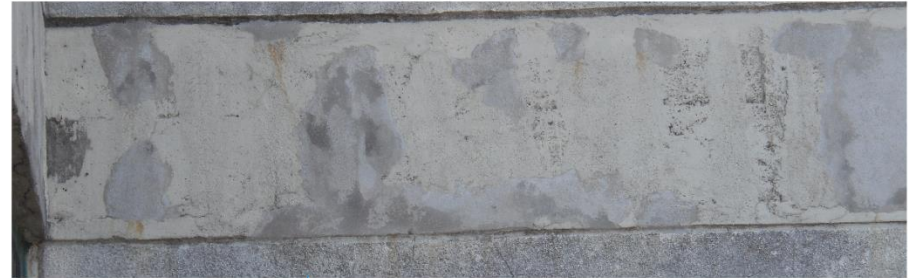
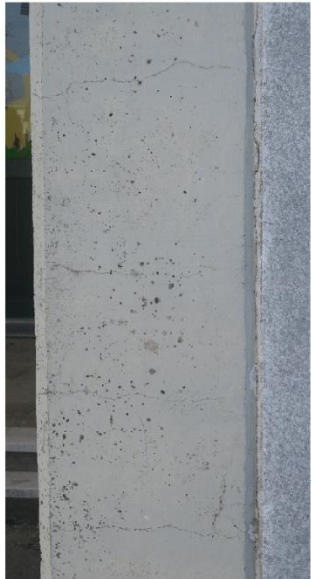
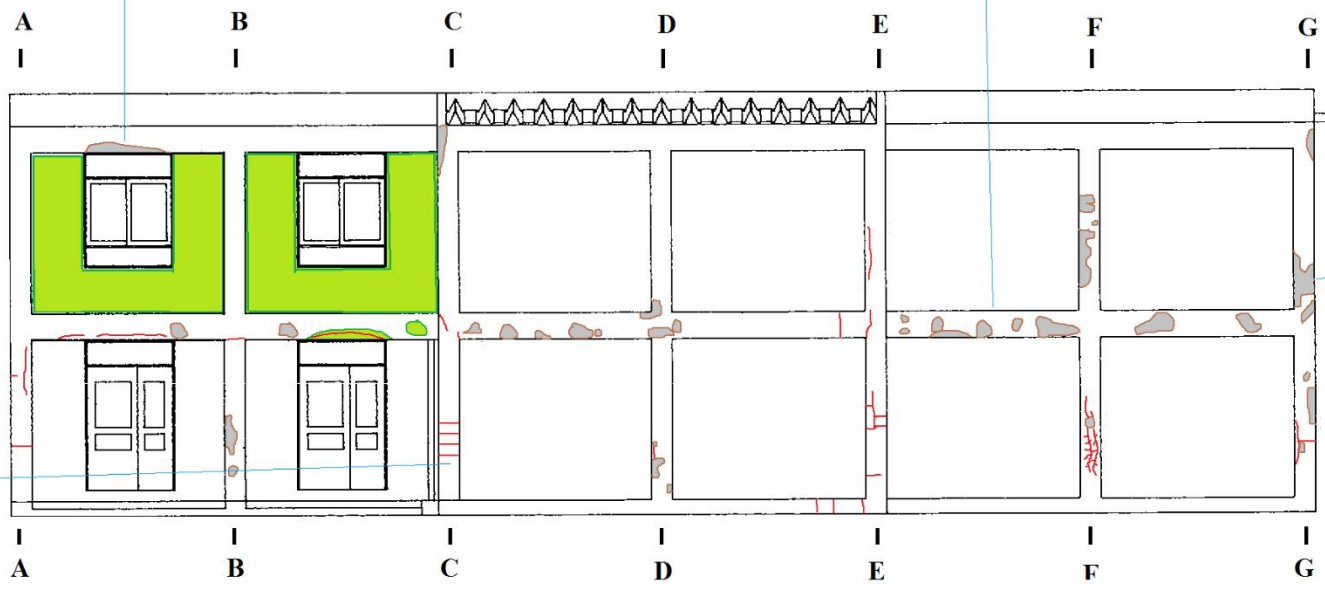
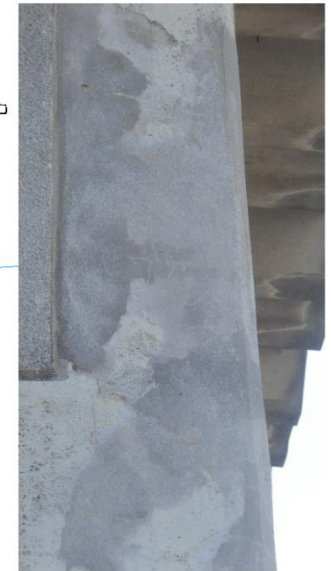
Esquema – Alçado Poente

O betão apresenta-se em toda a extensão com porosidade excessiva.

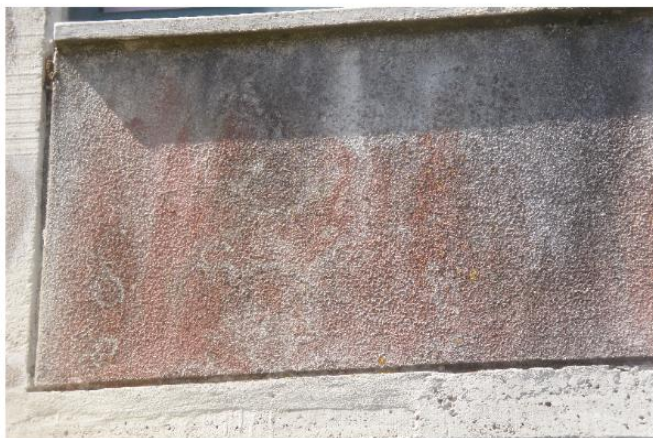
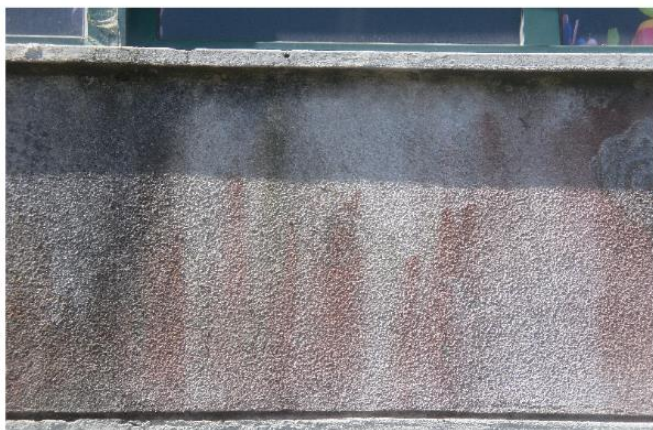
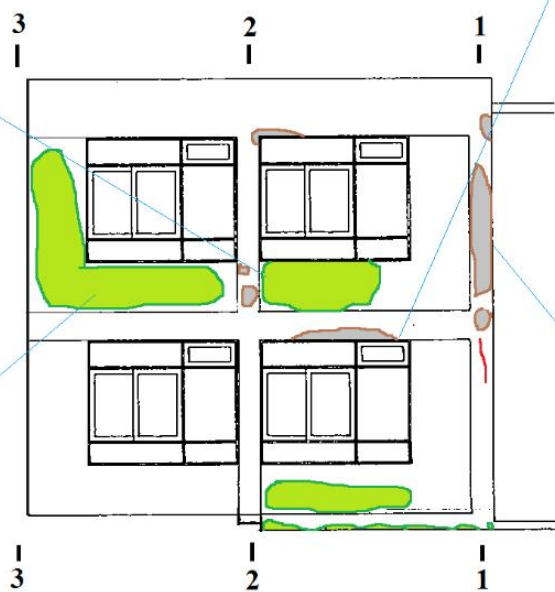
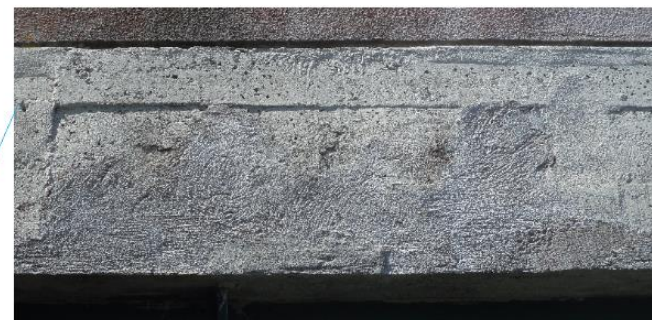
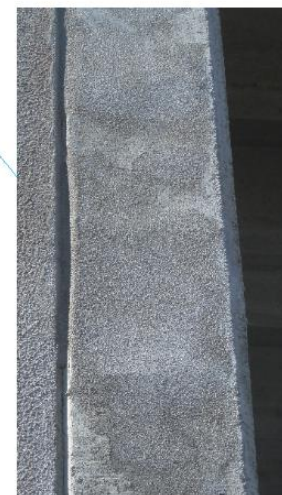
Esquema – Alçado Norte

O betão apresenta-se em toda a extensão com porosidade excessiva.

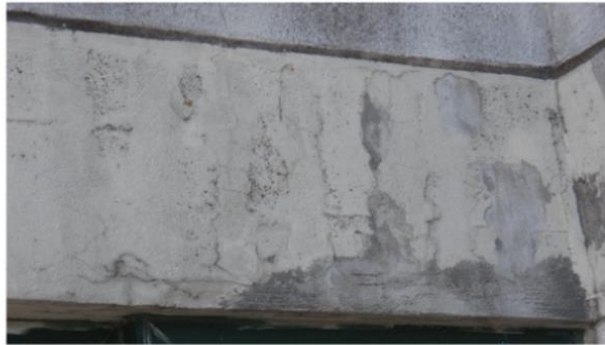
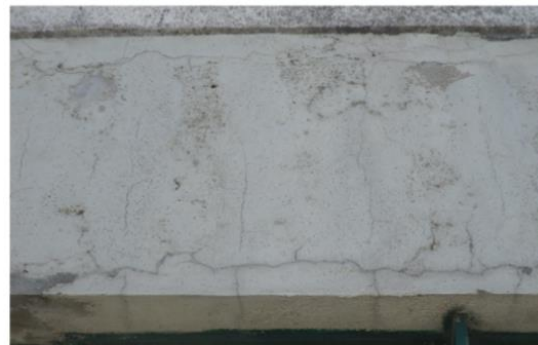
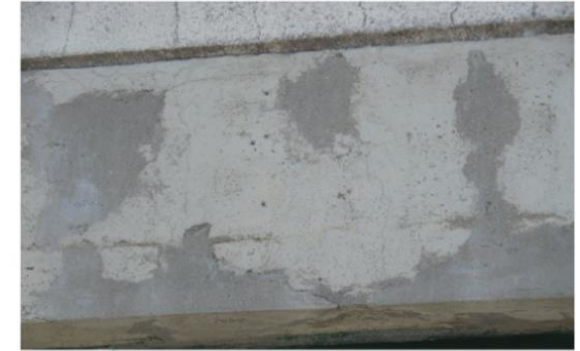
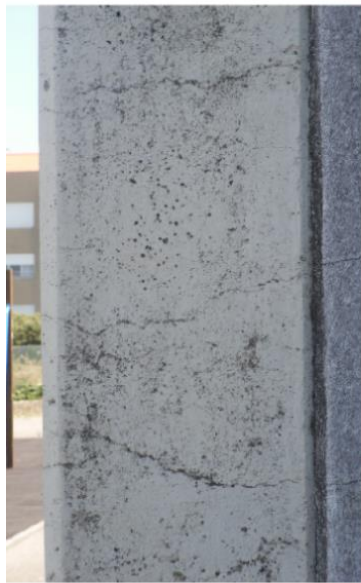
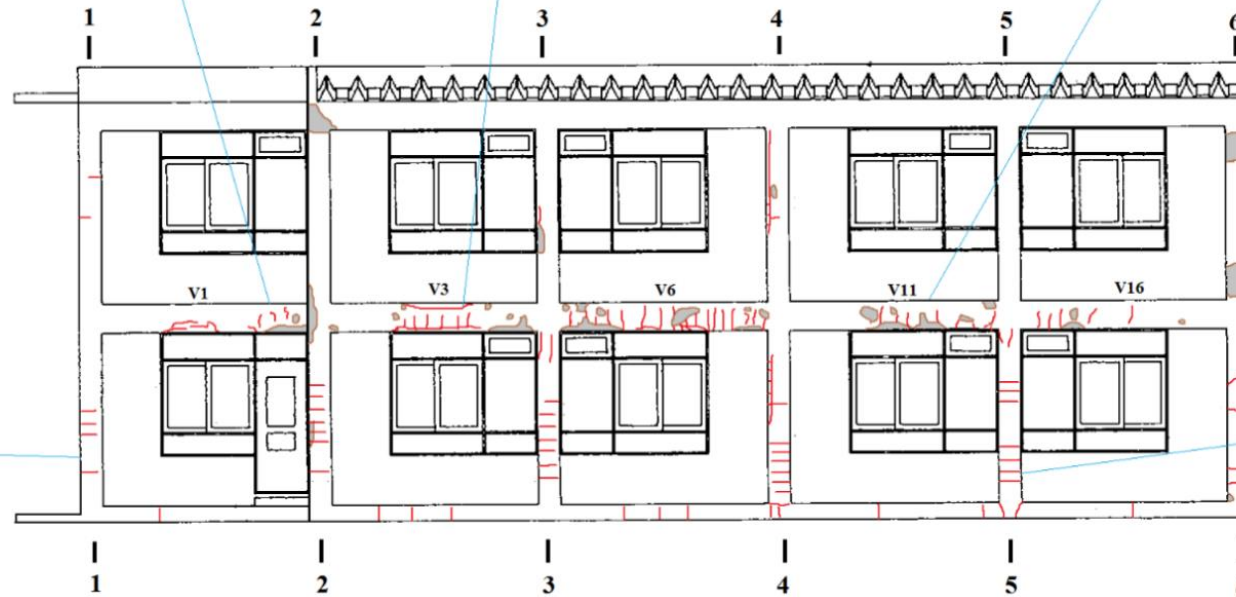
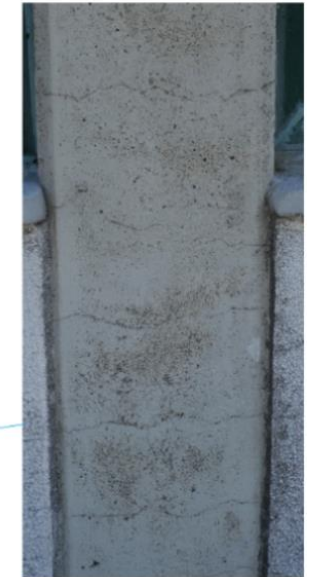
Esquema – Alçado Sul

O betão apresenta-se em toda a extensão com porosidade excessiva

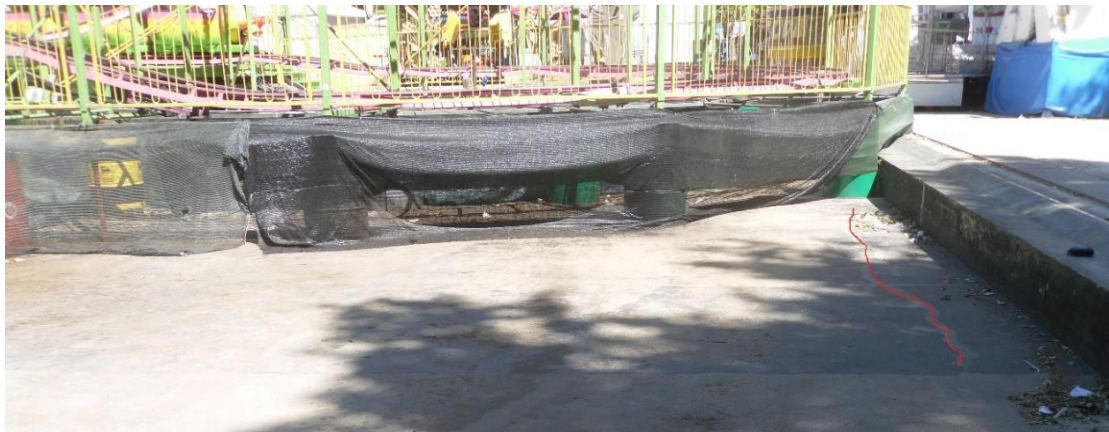
Relativamente ao primeiro corpo o betão encontra-se num mau estado de conservação e manutenção, com algum desgaste e com grande quantidade de microfissuras em toda a extensão do murete. Sendo estas já com indícios de terem sido “reparadas”, contudo encontram-se novamente com microfissuras, o que indica que a solução introduzida não resolveu o problema. De realçar que não foi possível obter uma análise a uma parte do Lago devido à presença de equipamentos do parque de diversões da festa do Senhor de Matosinhos, apesar de se pressupor o mesmo estado dos restantes muretes.

Figura 6 - Base do lago, próximo do murete a Norte.

- Deverá ser realizada uma limpeza em toda a superfície do betão e placas de granito, removendo impurezas, vegetação, detritos e lixos variados;
- Aplicação de material apropriado de forma a fechar as juntas entre as placas de granito;
- Aplicação de um hidrofugante para impermeabilização do revestimento;
- Aplicação de microcimento Microcrete em toda a base com betão à vista.

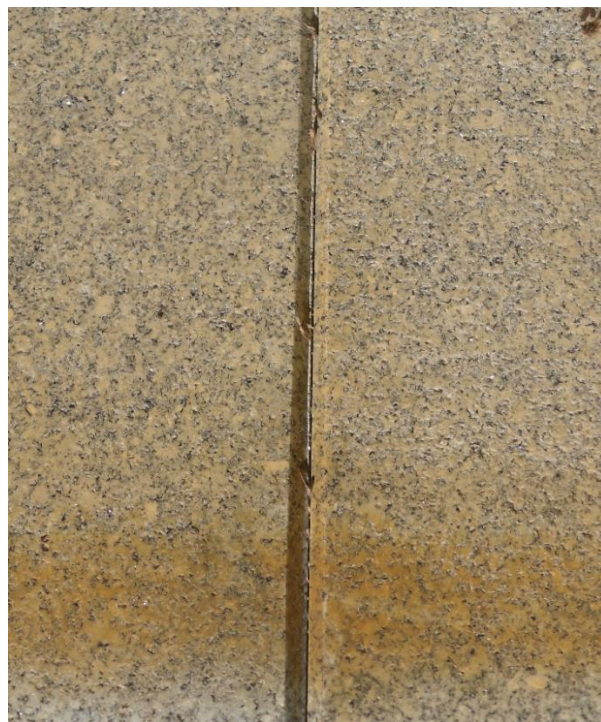
O segundo corpo na sua íntegra apresenta-se num mau estado de manutenção, com grande quantidade de lixo, sujidade e líquen. As juntas das placas de granito apresentam falta de material em quase todas a sua extensão, o que poderá levar a fugas de água. A zona de escadas encontra-se degradada, em que existe decomposição de betão e com presença de fissuras, principalmente nas ligações com o muro. A tubagem de transporte de água visível na imagem, também poderá ser causa de futuros problemas de fugas de água, devido ao seu elevado estado de corrosão.

Figura 8 – Pormenor de junta.

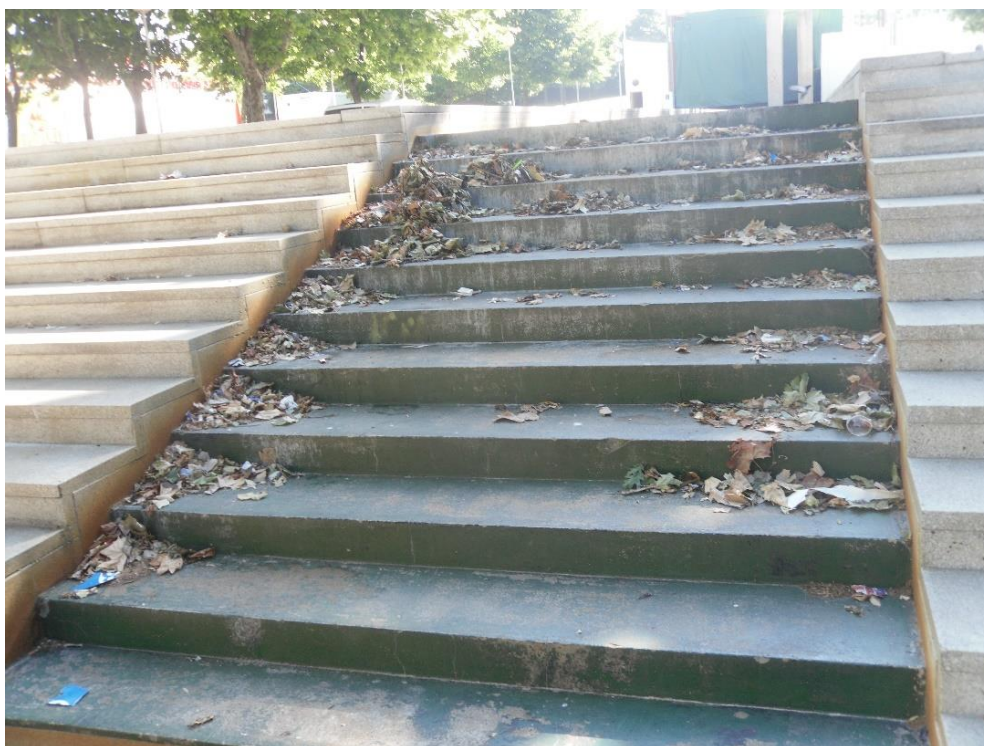
Figura 9 - Escadas do Corpo 2.
