ESTUDO DE PROBLEMAS DE CORROSÃO EM CABOS DE AÇO ZINCADO

FELISMINO DE BRITO VIANA

Outubro de 2015

Dissertação apresentada ao Instituto Superior de Engenharia do Porto para cumprimento dos requisitos necessários à obtenção do grau de Mestre em Engenharia Mecânica, realizada sob a orientação do Doutor Francisco José Gomes da Silva, Professor Adjunto do Departamento de Engenharia Mecânica do ISEP e co-orientação do Doutor Raul Duarte Salgueiral Gomes Campilho, Professor Adjunto do Departamento de Engenharia Mecânica do ISEP

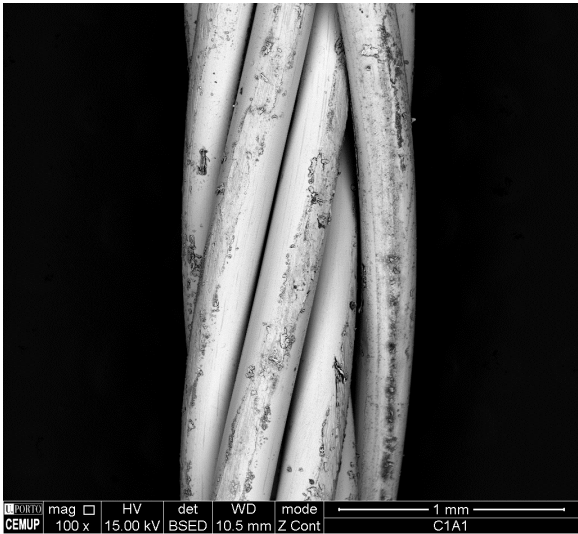
<ul style="list-style-type: none"> • Cada fio apresenta um trilho o qual deverá resultar provavelmente do processo de entrançado. • No entanto, este sulco não apresenta uma diminuição significativa da camada de Zn. • O cabo é fino devido à perda de alguns fios durante o processo de corte.
2

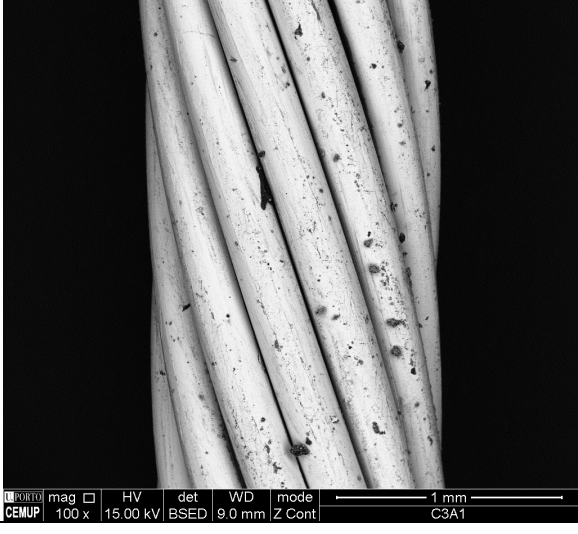
<ul style="list-style-type: none"> • Os fios apresentam uma textura uniforme, sem o sulco observado no cabo 1. • As manchas escuras serão analisadas posteriormente, apresentando C. • O cabo não apresenta vestígios de corrosão nesta área.

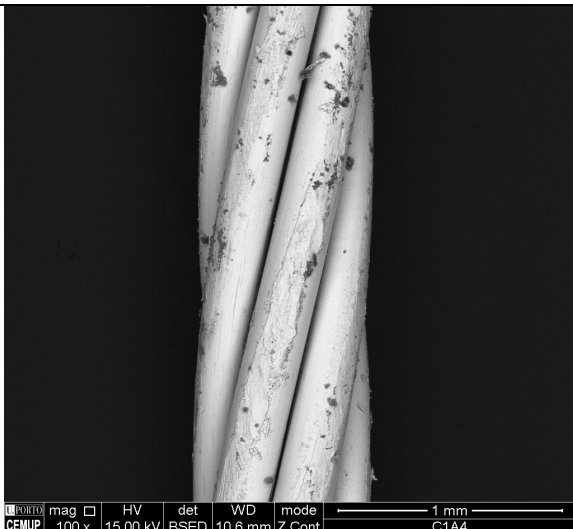
<p>SEM image showing the general appearance of cable area 1. The strands are relatively clean and white, indicating a low presence of ZnO. Technical data: mag 100x, HV 15.00 kV, det BSED, WD 10.6 mm, mode Z Cont, 1 mm scale bar, CEMUP, C1A4.</p>	<ul style="list-style-type: none"> • Apresenta uma das áreas mais limpas do cabo 1. • Apesar da forte presença de ZnO na área 3, a área 4 está praticamente isenta de ZnO.
2

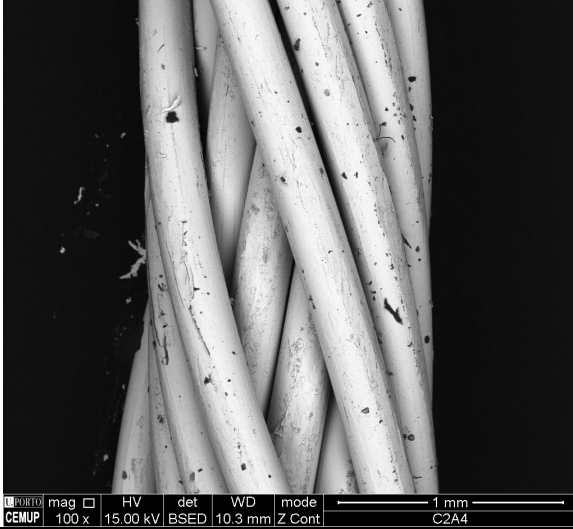
<p>SEM image showing the general appearance of cable area 2. The strands are clean and white, similar to area 1. Technical data: mag 100x, HV 15.00 kV, det BSED, WD 10.3 mm, mode Z Cont, 1 mm scale bar, CEMUP, C2A4.</p>	<ul style="list-style-type: none"> • O cabo 2 está praticamente isento de ZnO.
3

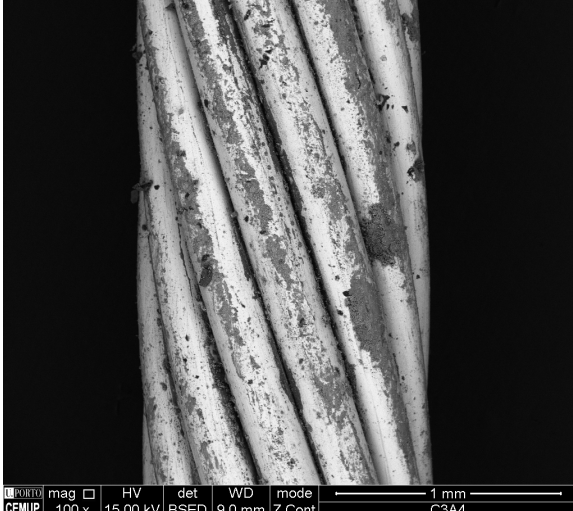
<p>SEM image showing the general appearance of cable area 3. The strands show significant ZnO presence, appearing darker and more textured. Technical data: mag 100x, HV 15.00 kV, det BSED, VWD 9.0 mm, mode Z Cont, 1 mm scale bar, CEMUP, C3A4.</p>	<ul style="list-style-type: none"> • Sendo a área 1 a mais limpa deste cabo, esta área encontra-se ligeiramente pior, mas melhor qua as áreas 2 e 3.

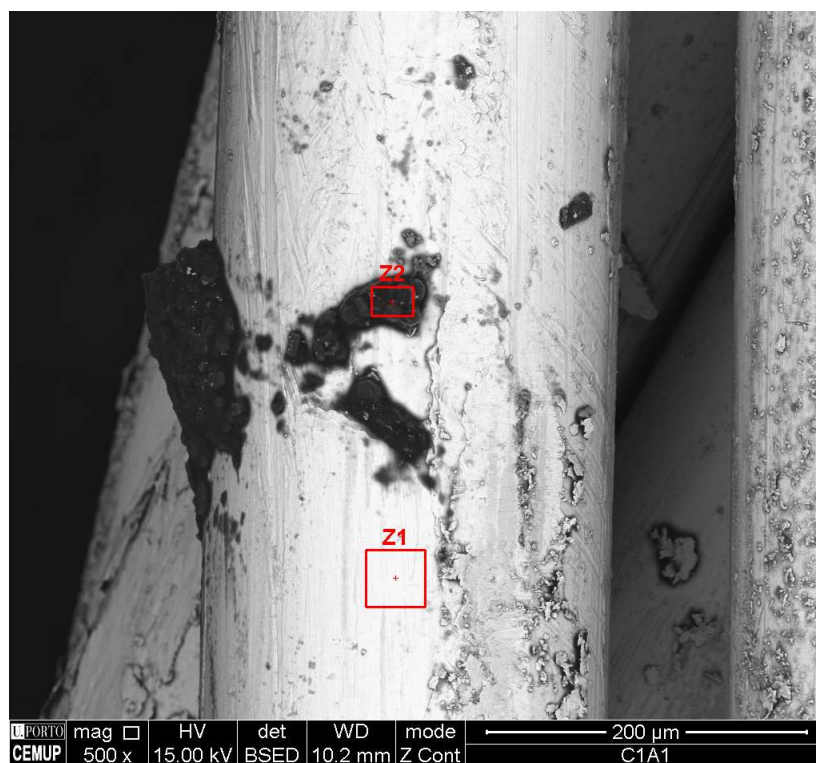
A presença de áreas escuras sobre o revestimento dos fios foi investigada. Nesse sentido, foram efetuadas microanálises em áreas específicas, apresentando manchas escuras. Tendo em conta as quatro áreas analisadas, a concentração destas manchas escuras é superior na área 1, mas a sua concentração pode ser considerada sem significado (Figura 16).

As áreas em relevo na figura 16 correspondem à microanálise exposta abaixo. As análises foram efetuadas com um potencial de feixe de 15 kV. Como pode ser observado na figura 17, a Zona 1 corresponde claramente ao revestimento dos fios (Zn), ao passo que a Zona 2 pode corresponder a um lubrificante ou substância de polímero, devido ao pico elevado de carbono que pode ser observado na figura 17 (lado direito).

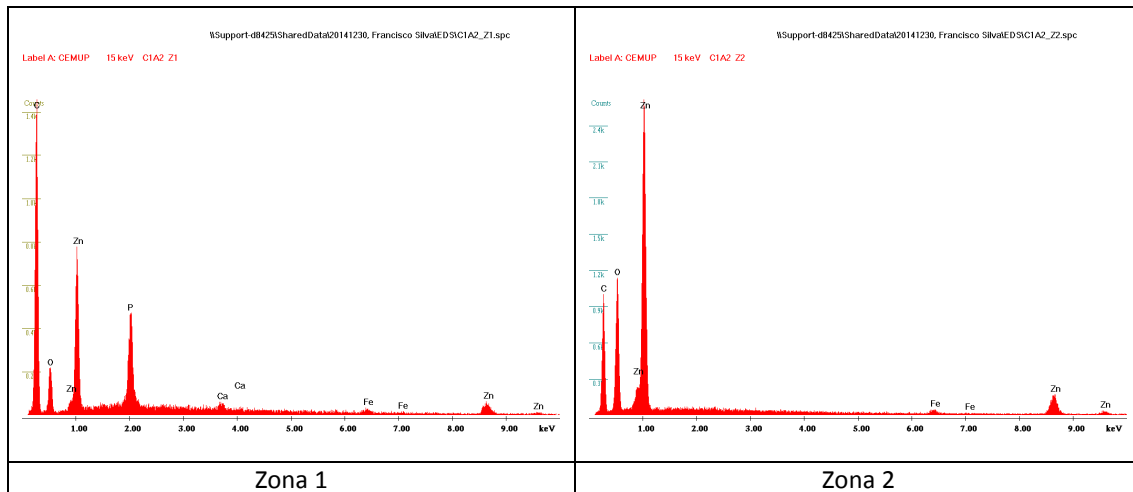
Figura 20 – Manchas escuras no cabo 1, área 2, zonas 1 e 2 da Figura 17

A zona 1 corresponde a substâncias ou produtos ricos em carbono e fósforo, alheios aos fios, ao passo que a Zona 2 apresenta claramente a presença de ZnO mas, neste caso, acompanhado de um pico de carbono, sendo o pico de oxigênio ligeiramente inferior, comparativamente à área 3 do mesmo cabo.

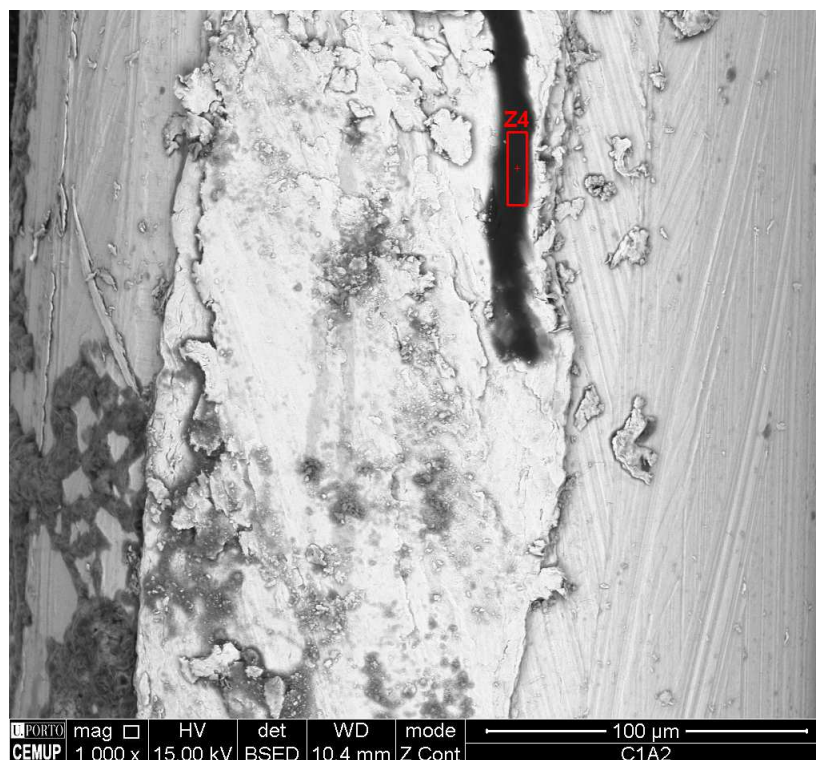
De forma a compreender se existe um comportamento diferente por parte das substâncias escuras no interior ou no exterior dos sulcos ao longo do cabo, foi analisada uma quarta zona, sendo mostrada na imagem correspondente e no espectro de EDS (Figuras 21 e 22).

Figura 21 – Análise da substância escura apresentada no sulco do cabo 1, área 2.

- Observando a figura 18, o mais provável é que estes riscos/ranhuras tenham sido provocados durante o processo de entrançamento, devido à inclinação visível nas figuras 18 e 21. Todavia, mesmo se o revestimento de Zn parece estar afetado, esta não é a causa da origem do ZnO.

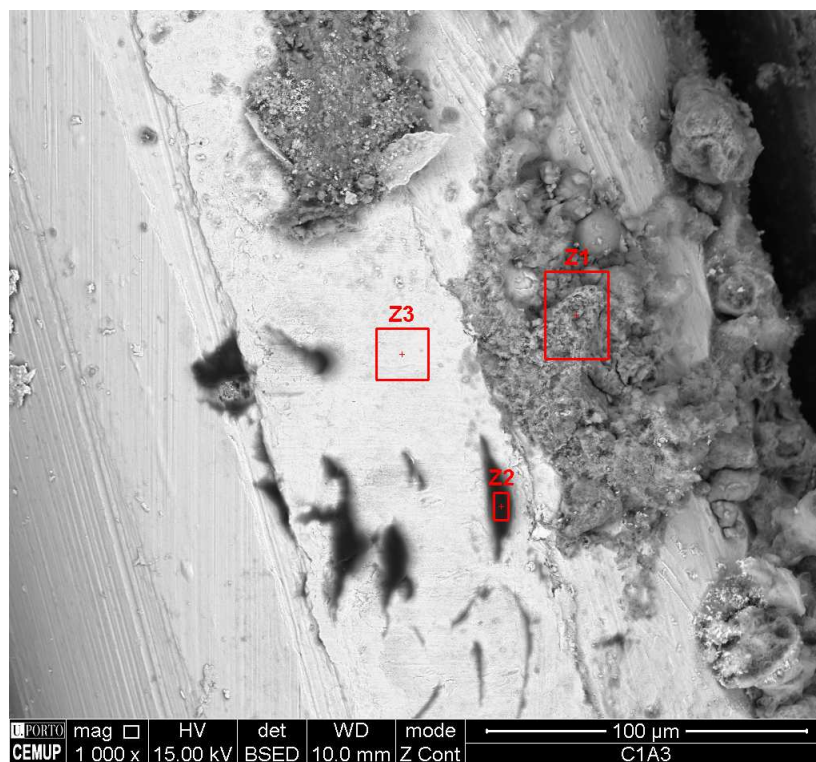
Figura 23– Cores e morfologias diferentes no cabo 1, área 3

Como esperado, a Zona 3 corresponde ao revestimento dos fios, mostrando um pico elevado de Zn acompanhado de outros com intensidade inferior. A presença de carbono e oxigênio é irrelevante. Este espectro pode ser tomado como a referência para o revestimento de Zn utilizado nos fios, assim como o que é mostrado na figura 19.

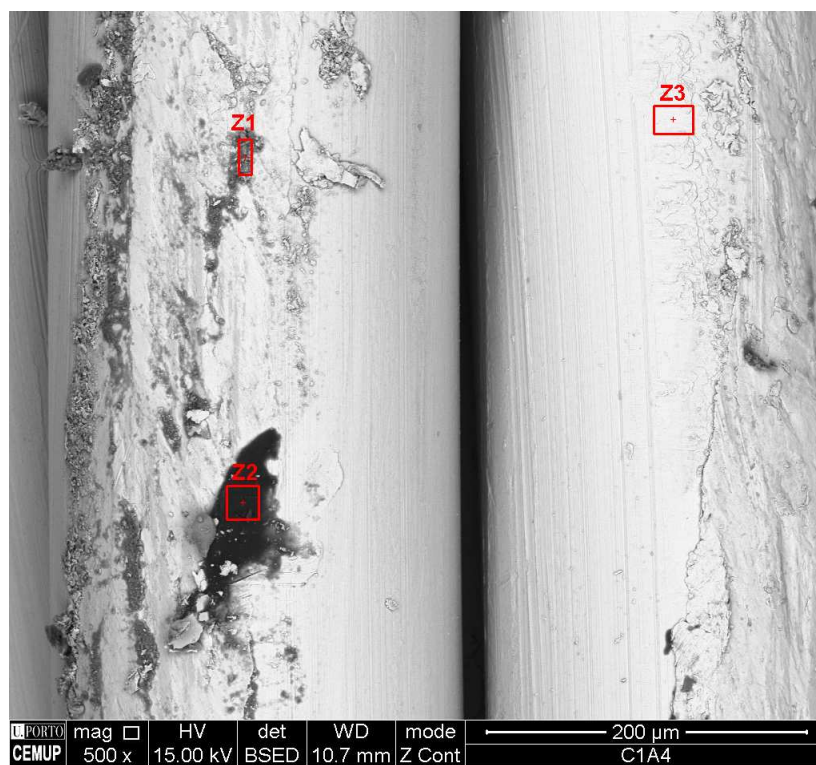
Figura 26 – Diferentes cores e morfologias do cabo 1, área 4

A Zona 3 do cabo 1, área 4, apresenta uma composição semelhante à Zona 3 do mesmo nas áreas 2 e 3, as quais correspondem ao revestimento de Zn.

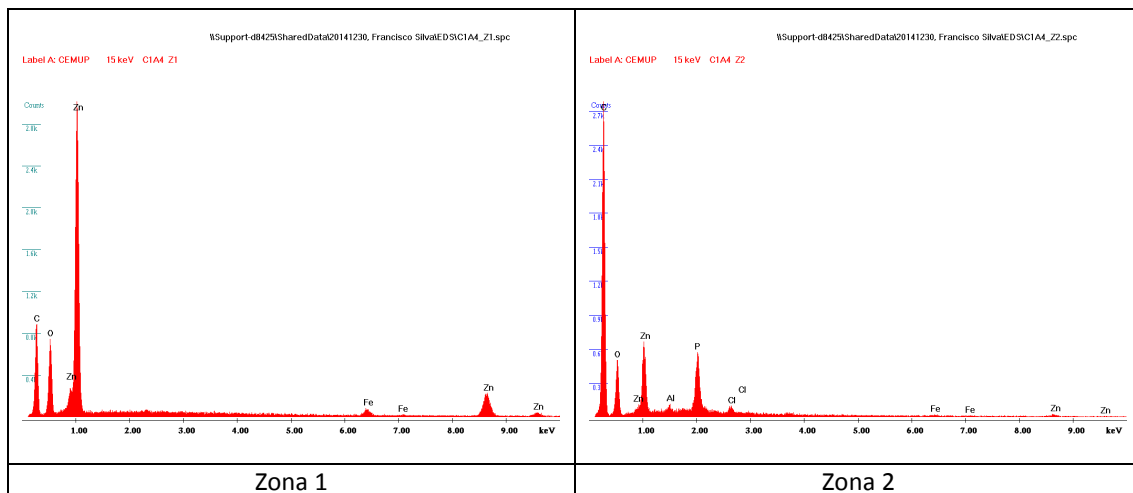
Figura 28 – Áreas escuras no cabo 1, área 4, zonas 1 e 2 da figura 26

A zona escura e contínua da figura 28 parece ser uma fina camada de lubrificante no topo do revestimento de Zn, devido à sua composição (rica em C) e a um pico pouco elevado, correspondente a uma espessura reduzida.

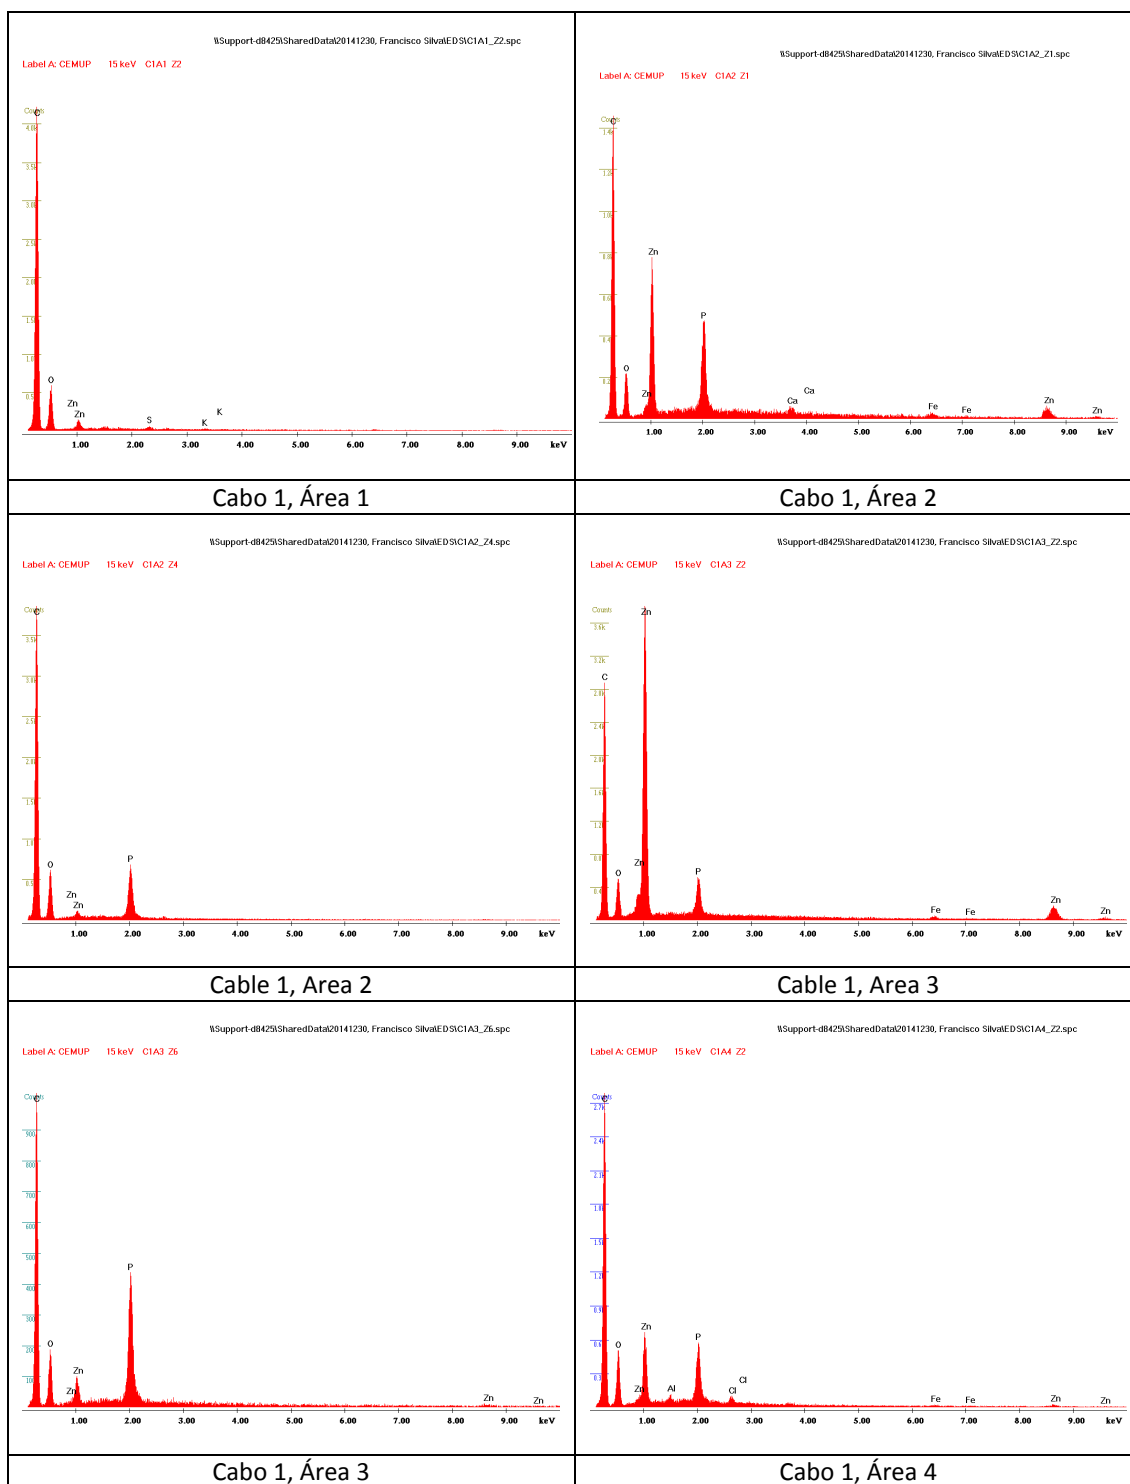
Figura 35 – Análises das diferentes áreas do mesmo cabo (1), contendo carbono

Analisando os espectros acima (Figura 35), pode-se ver que não é detetado fósforo na amostra proveniente da área 1, mas este é comum nas outras amostras.

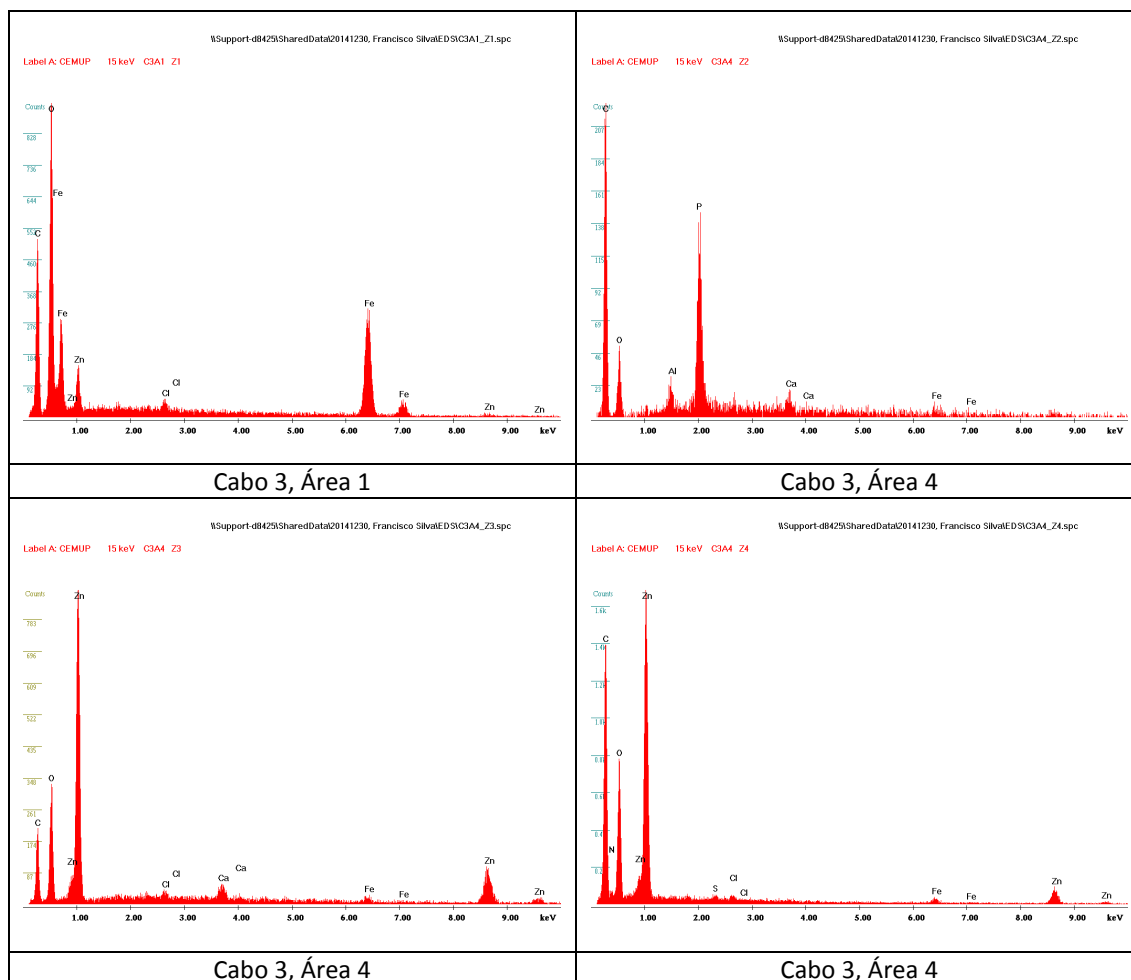
Figura 36 – Análises de áreas diferentes do mesmo cabo (3) contendo carbono

A Figura 36 retrata os espectros correspondentes às áreas 1 e 4 do cabo 3, uma vez que as áreas 2 e 3 não apresentam partículas ricas em carbono. Estes espectros permitem compreender que existem diferentes tipos de partículas escuras (manchas) na mesma área, algumas delas contendo fósforo, ao passo que outras contêm apenas carbono, ou carbono junto com outros elementos em quantidades muito reduzidas, tais como Ca e/ou Cl. A área 1 dos cabos 1 e 3 não apresenta fósforo, o que permite concluir que esta área aparenta estar preservada da sua presença, enquanto outras áreas parecem conter outros tipos de partículas escuras provenientes do tubo interno de polímero ou do lubrificante utilizado durante a produção dos cabos.

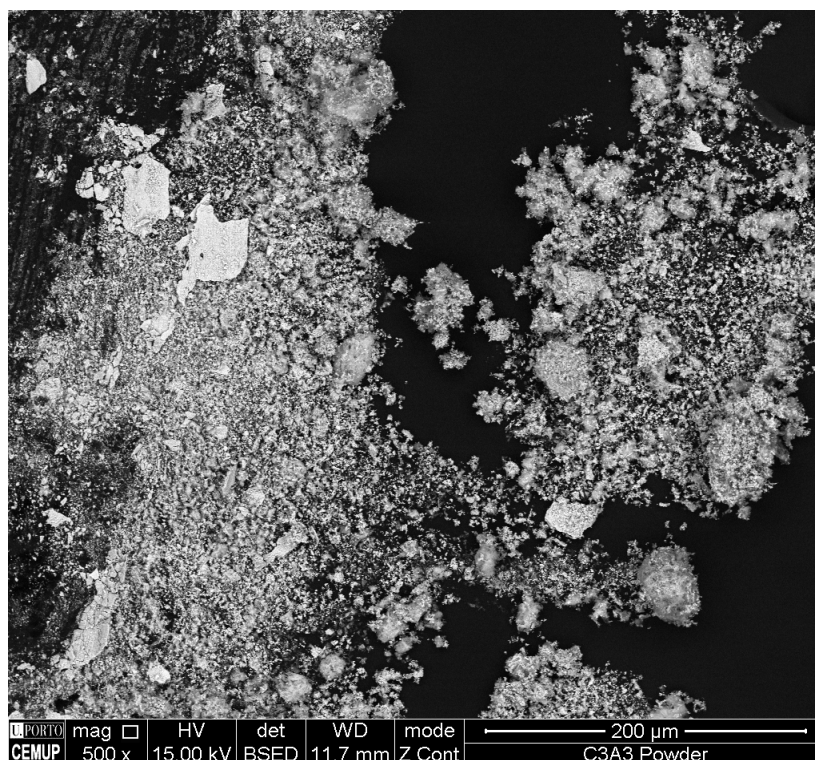
Figura 37– Aspetto geral do pó de ZnO deixado sobre o adesivo de carbono

Tal como pode ser observado na imagem acima, a dispersão das partículas de ZnO é elevada, apresentando numerosas partículas de pequenas dimensões, assim como algumas de grandes dimensões, com mais de 40 µm de lado. Acredita-se que a dimensão das partículas está diretamente relacionada com o tempo de desenvolvimento.

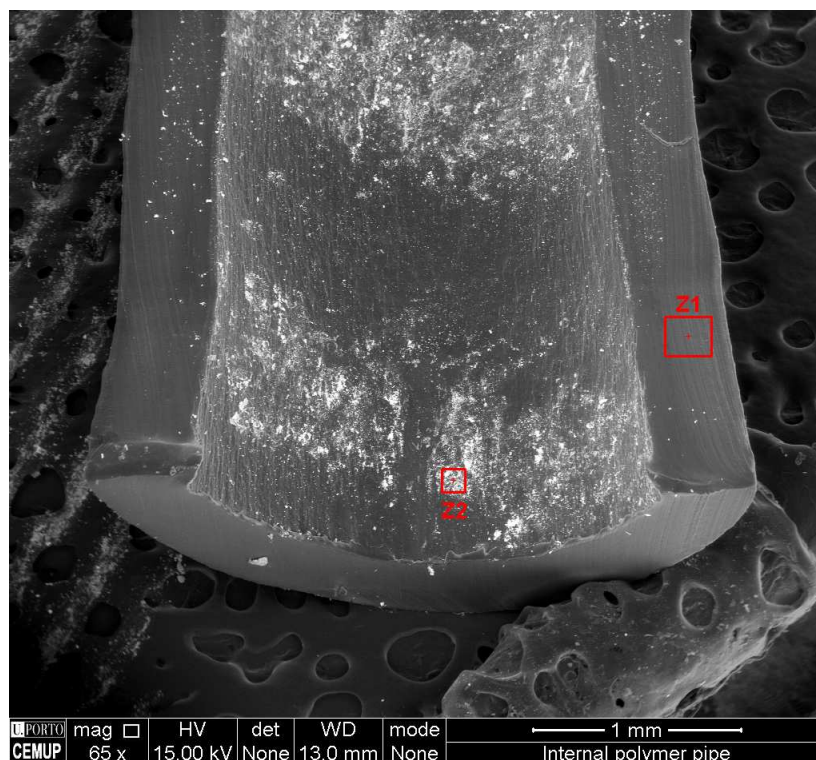
Figura 38– Aspetto geral do tubo interno de polímero

Uma amostra do tubo interno de polímero foi cortada e analisada, para se poder examinar uma possível interacção deste com o cabo (Figura 38). Como pode ser visto na imagem seguinte (Figura 39), existem algumas partículas incrustadas no interior do tubo, que apresentam uma cor mais clara. Foi feita uma microanálise para confirmar o tipo de partículas incrustadas. Como seria de esperar, as partículas são essencialmente ZnO, ao passo que a parede do tubo apresenta quase exclusivamente carbono. Assim, a hipótese inicial de que o polímero poderia conter fósforo ou outro elemento diferente está desde já colocada de lado.

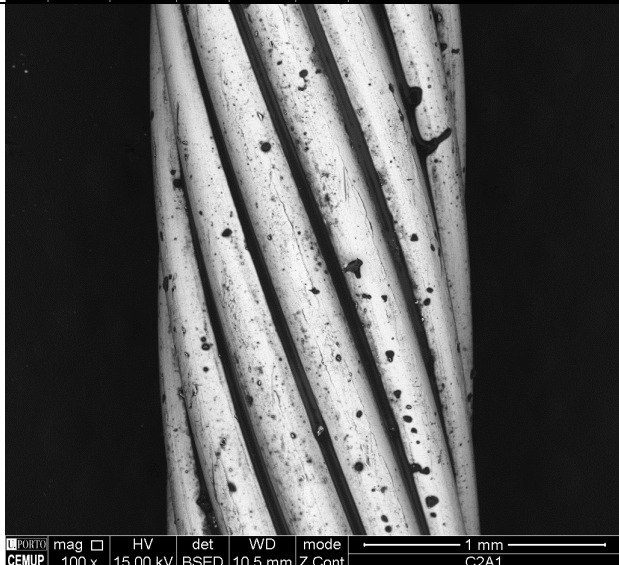
<ul style="list-style-type: none"> • O cabo 2 mostra um padrão muito semelhante ao cabo 1.

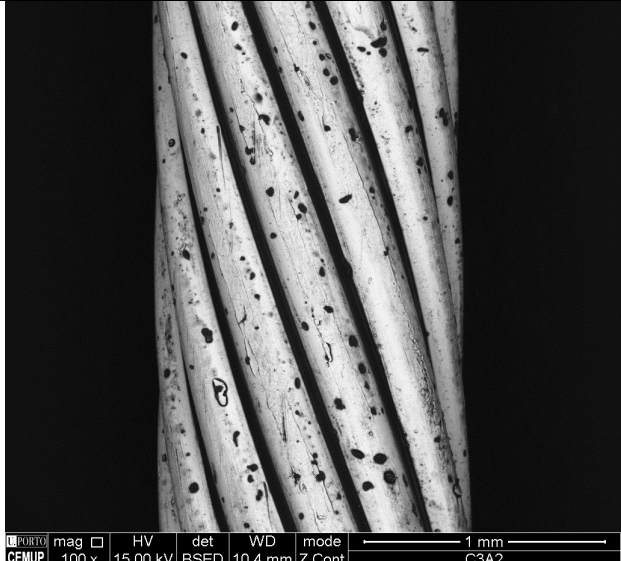
<ul style="list-style-type: none"> • O mesmo se repete para a área 2 do cabo 3.

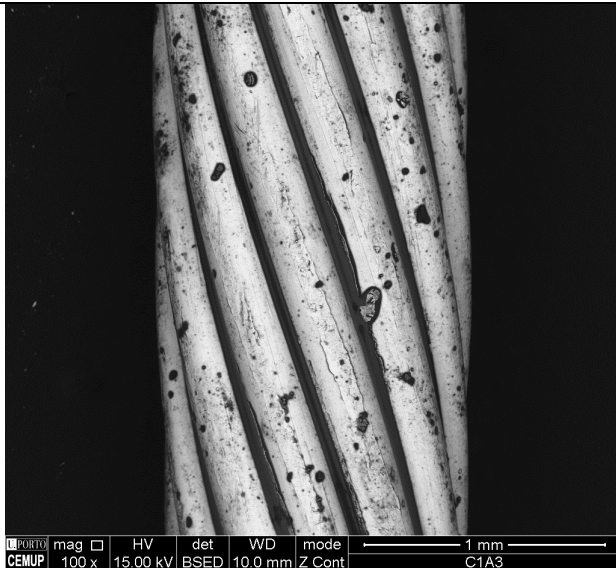
<ul style="list-style-type: none"> O aspeto da área 3 do cabo 1 é bastante semelhante relativamente às áreas 1 e 2 do mesmo cabo.
2

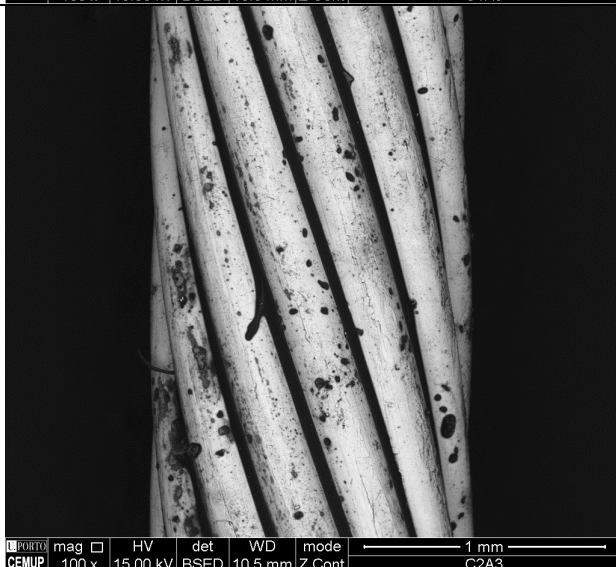
<ul style="list-style-type: none"> O aspeto da área 3 do cabo 2 é bastante semelhante relativamente às áreas 1 e 2 do mesmo cabo.
3

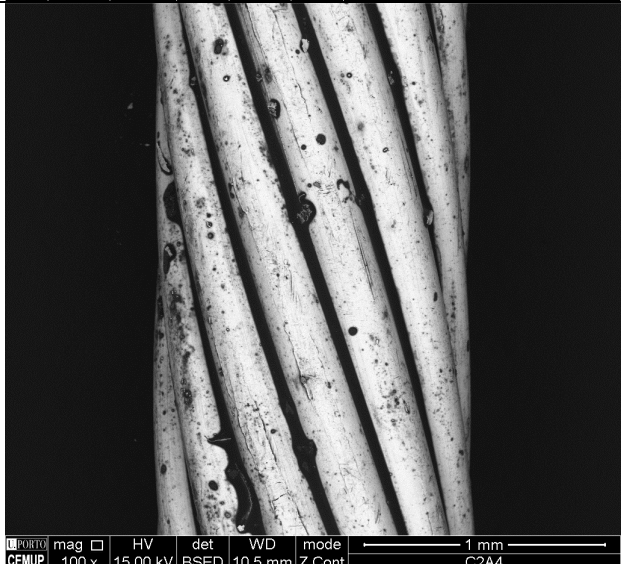
<ul style="list-style-type: none"> • O padrão geral apresentado por esta área é bastante semelhante aos outros relativamente às áreas 1, 2 e 3 do mesmo cabo.

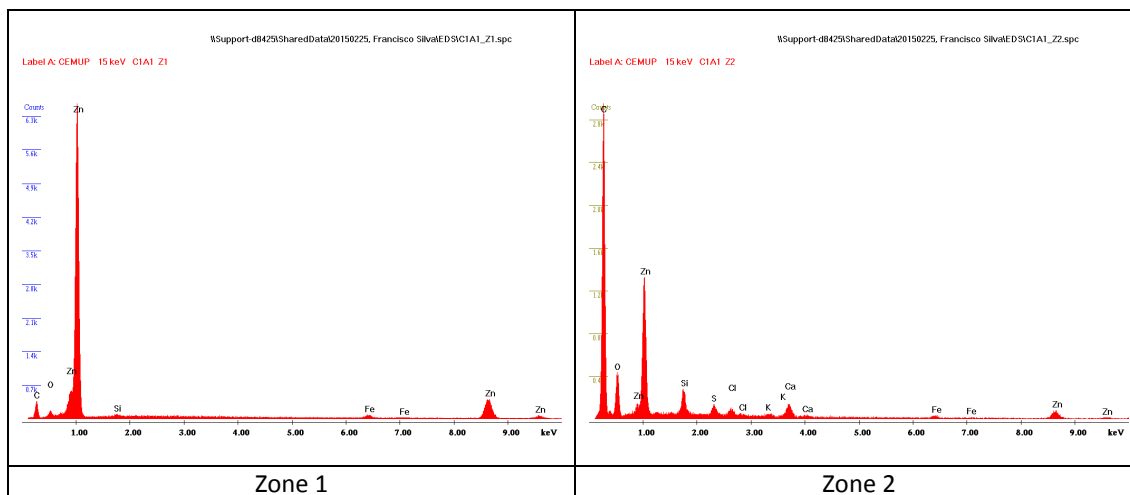
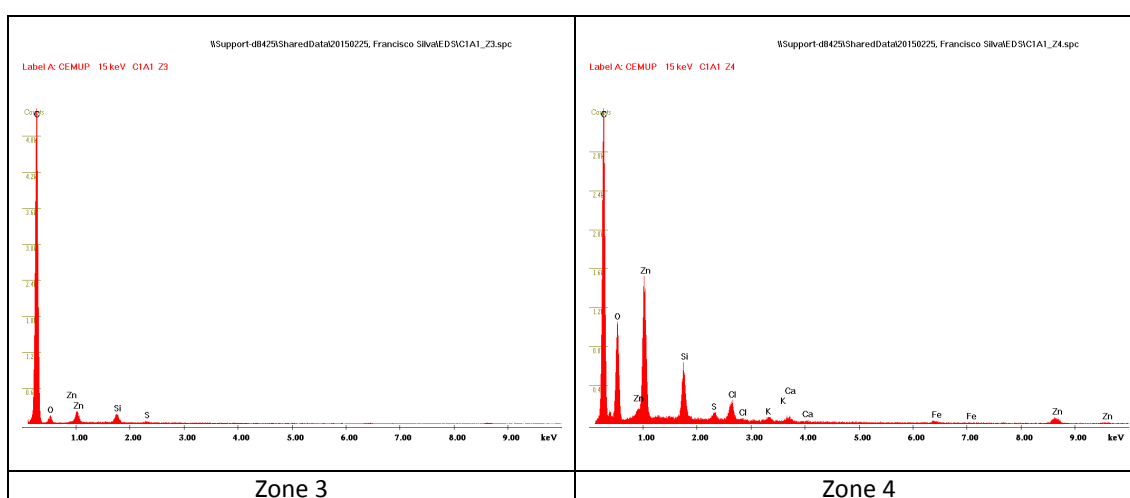
Figura 42– Microanálise das áreas escuras do cabo 1, área 1, que corresponde à figura 40

Figura 43 – Microanálise das áreas escuras do cabo 1, área 1, que corresponde à figura 40 e 41

- A Zona 4 é a que oferece um espectro mais diversificado. Neste podem ser encontrados fortes picos de C (provavelmente lubrificante), S (oxidação), Zn (revestimento) e Si (inesperada), acompanhados por outros pequenos teores de Ca, K, S e Fe. A forte presença de Si é completamente inesperada e a sua origem é totalmente desconhecida, neste momento, pelo que existe a necessidade de ser mais explorado.

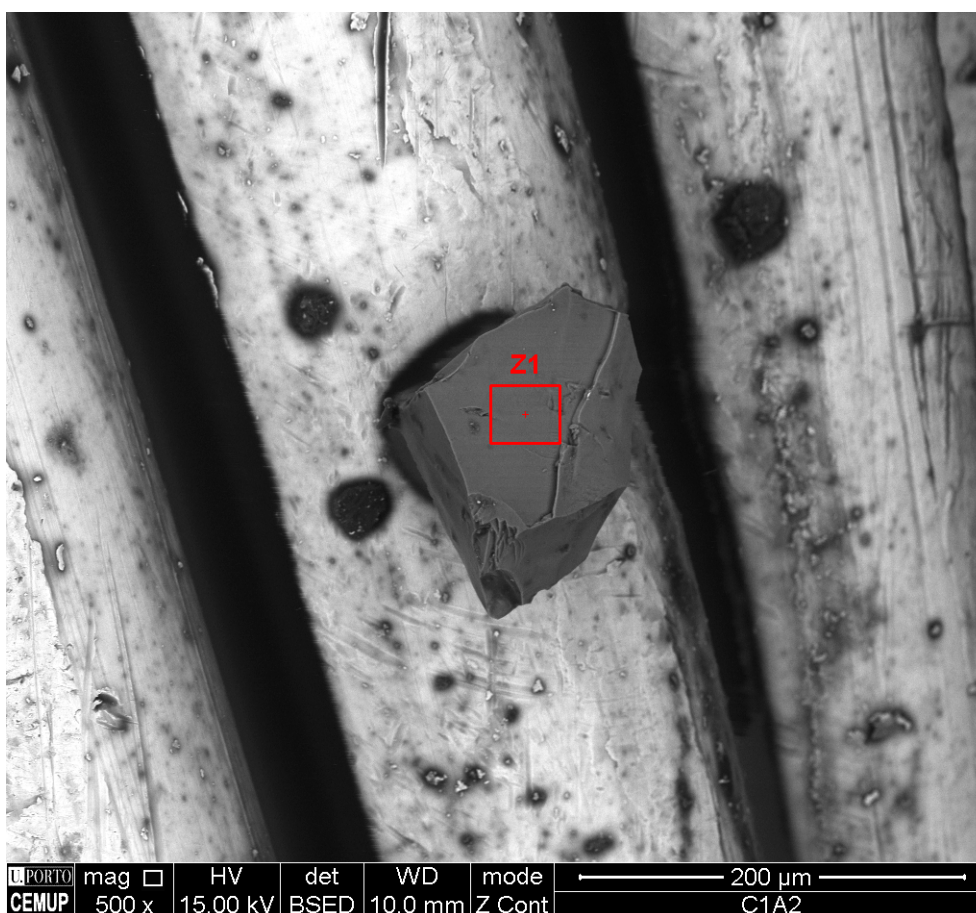
Figura 44– Análise detalhada da área 2, cabo 2 (zona 1)

Como representado na figura 44, a partícula sólida detetada mostra arestas mostra possuir arestas angulares, apresentando também um tamanho não negligenciável (cerca de $100 \times 100 \times 100 \mu\text{m}^3$), análogo ao diâmetro do fio. A correspondente microanálise é mostrada na Figura 45 e mostra que estamos em presença de uma partícula de dióxido de silício (sílica), com o espectro mostrando fortes picos de silício e de oxigénio. A origem de tal partícula é desconhecida e não há partículas com composição idêntica que tenham sido encontradas nas

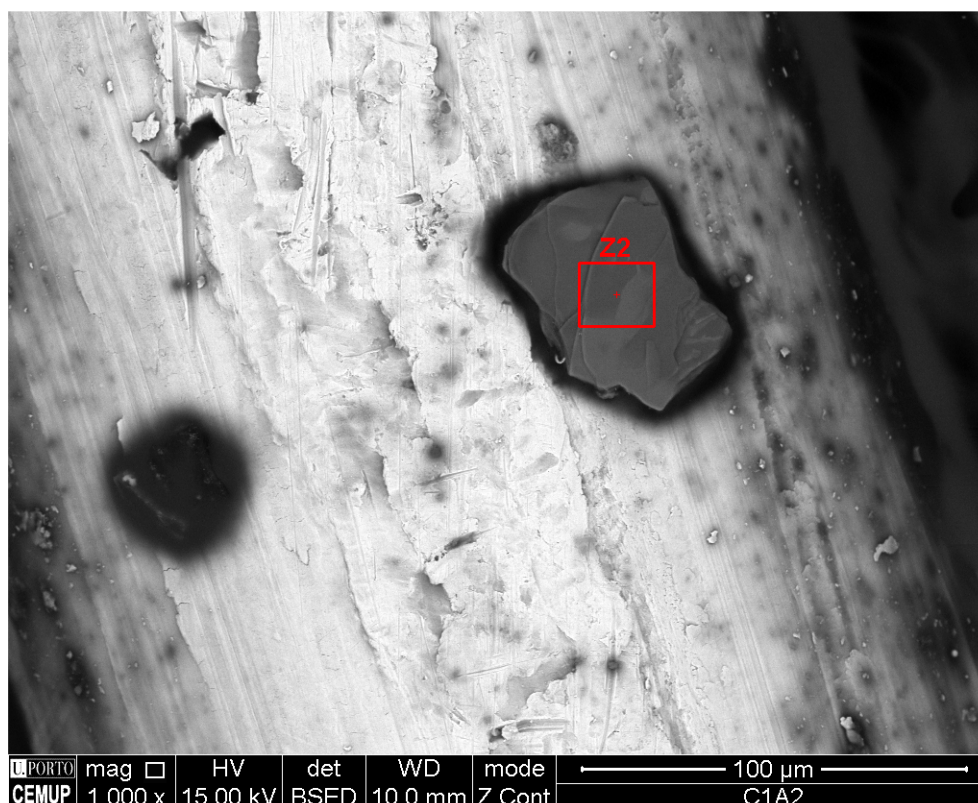
Figura 45 – Análise detalhada da área 2, cabo 1 (zona)

restantes observações realizadas. A partícula mostrada na Figura 45 é mais fina e a sua composição é diferente da anterior. Está também ligada à superfície através de uma camada de lubrificante e apresenta como dimensões cerca de $50 \times 40 \times 10 \mu\text{m}^3$, mostrando assim uma cor semelhante à anterior. Por microanálise, foi possível observar que há um largo número de constituintes nesta partícula, sendo os mais importantes os seguintes: O, Si, K, Zn e Mg. Esta composição é típica de subprodutos originados a partir do revestimento de Zn. No entanto, estando a partícula ligada à superfície através de uma camada lubrificante, a deposição ocorreu após o processo de revestimento.

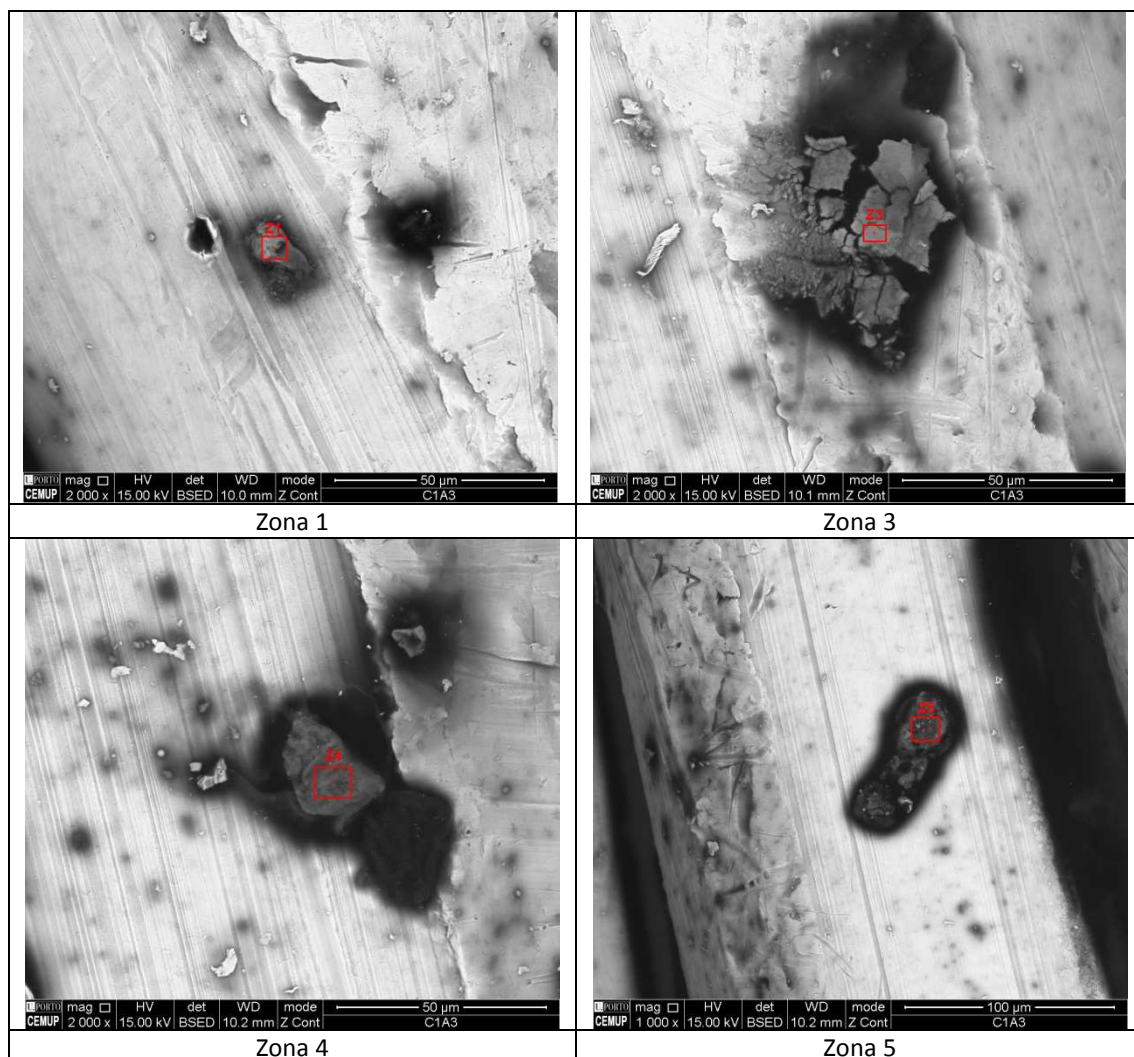
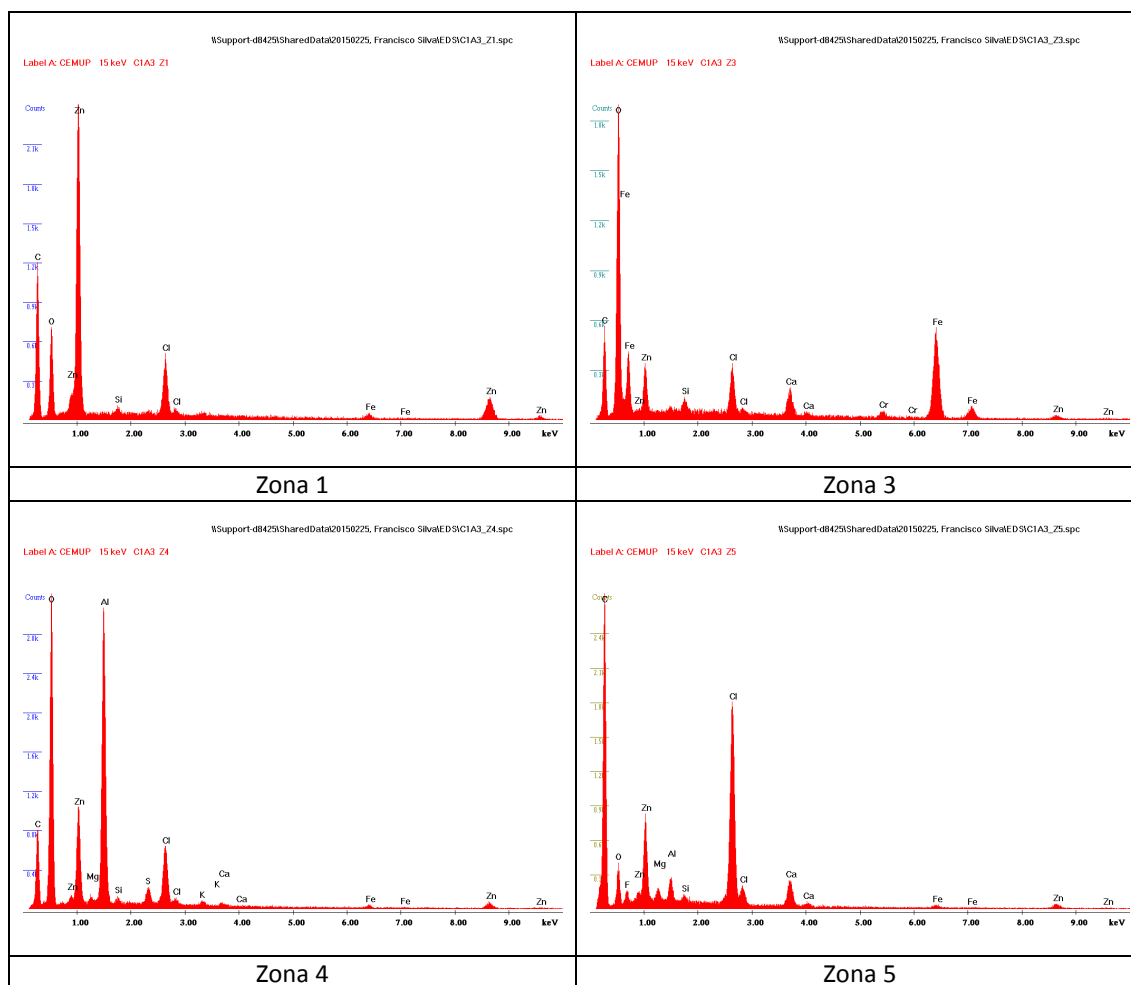
Figura 47 – Análise de pormenor da área 3, cabo 1 (zona 1 a 4)

Figura 48 – Microanálises das áreas escuras do cabo 1, área 3, correspondentes à figura 47

lubrificante, onde os cabos são imersos. Não é conhecida qualquer correlação direta entre estas partículas e a nucleação de ZnO, que está presente em pequena escala apenas nas zonas 3 e 4 do cabo 1, área 3. A baixa intensidade dos restantes picos de Zn deixa perceber que eles correspondem ao revestimento de Zn existente por detrás das partículas analisadas.

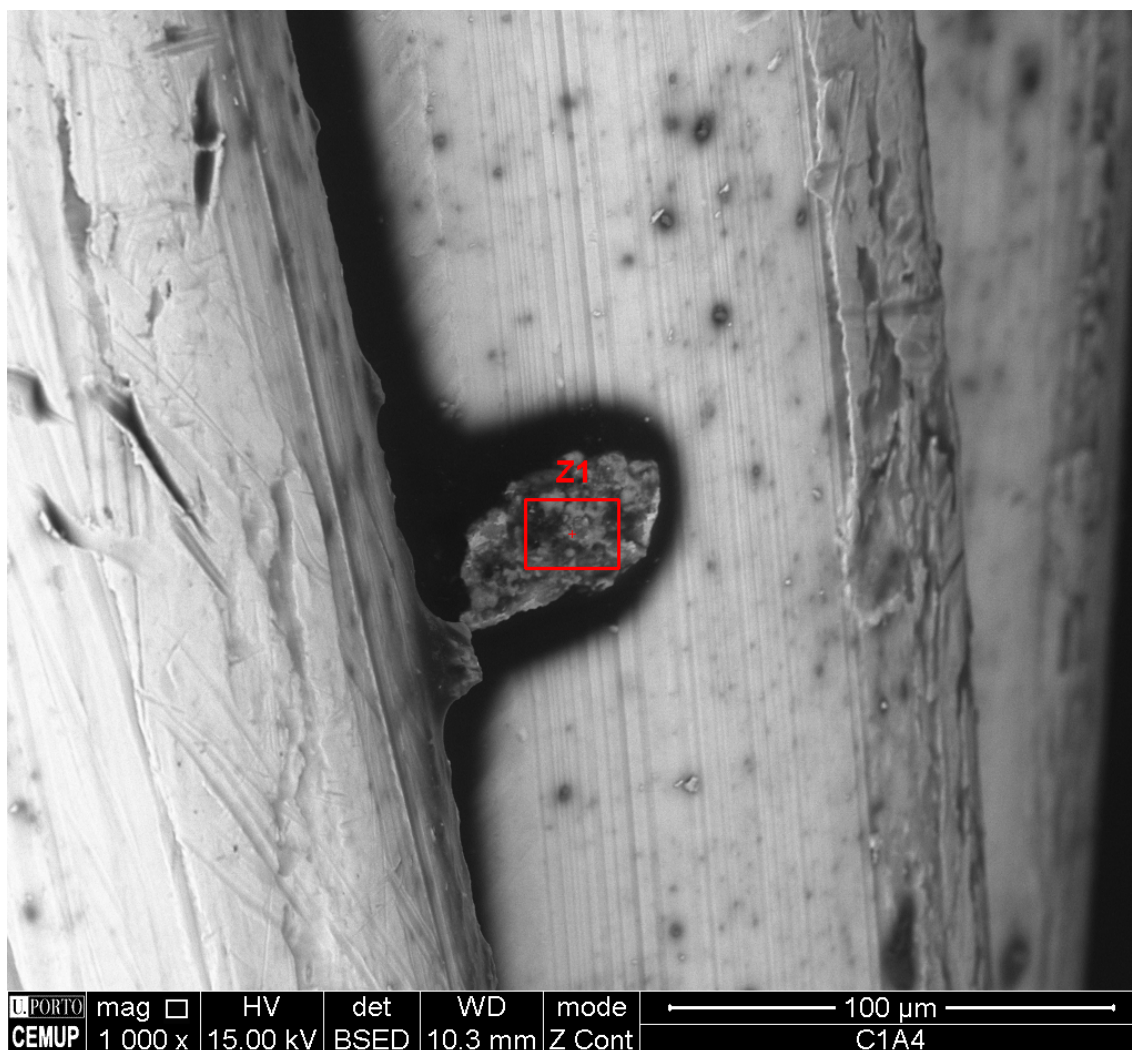
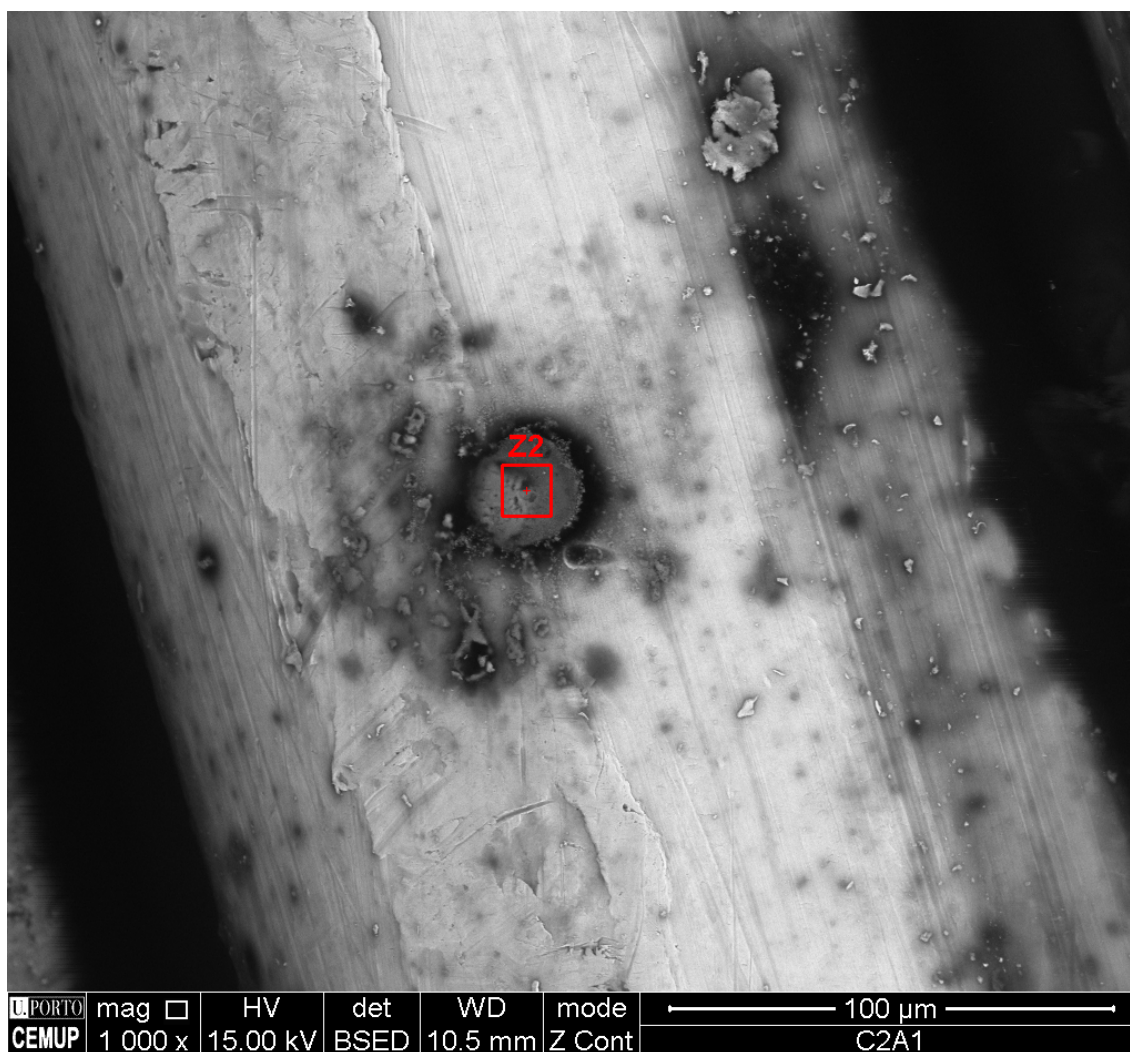
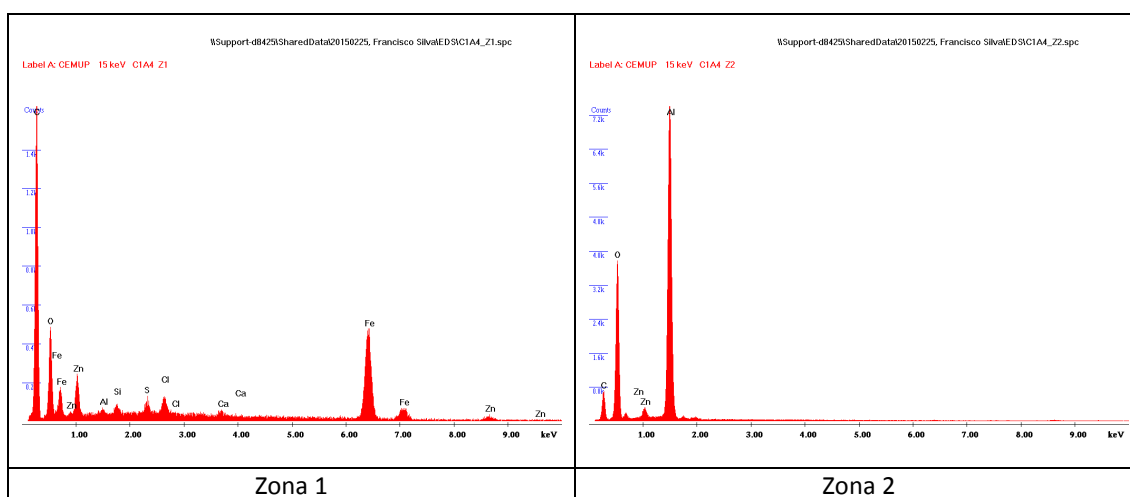
O mesmo cabo (1) foi também analisado na área 4, permitindo obter as imagens seguidamente apresentadas nas figuras 49 e 50, cuja microanálise pode ser observada na Figura 51. Aqui, a presença de óxido de ferro e óxido de alumínio são reais. Mais uma vez, as partículas são incorporadas na camada de lubrificante.

Figura 49 – Análise detalhada da área 4, cabo 1 (zona 1)

Figura 50 – Análise detalhada da área 4, cabo 1 (zona 2)

Figura 51 – Microanálise das áreas escuras do cabo 1, área 4, que correspondem às figuras 49 (à esquerda) e 50 (à direita)
