ESTUDO DE PROBLEMAS DE CORROSÃO EM CABOS DE AÇO ZINCADO

FELISMINO DE BRITO VIANA

Outubro de 2015

Dissertação apresentada ao Instituto Superior de Engenharia do Porto para cumprimento dos requisitos necessários à obtenção do grau de Mestre em Engenharia Mecânica, realizada sob a orientação do Doutor Francisco José Gomes da Silva, Professor Adjunto do Departamento de Engenharia Mecânica do ISEP e co-orientação do Doutor Raul Duarte Salgueiral Gomes Campilho, Professor Adjunto do Departamento de Engenharia Mecânica do ISEP

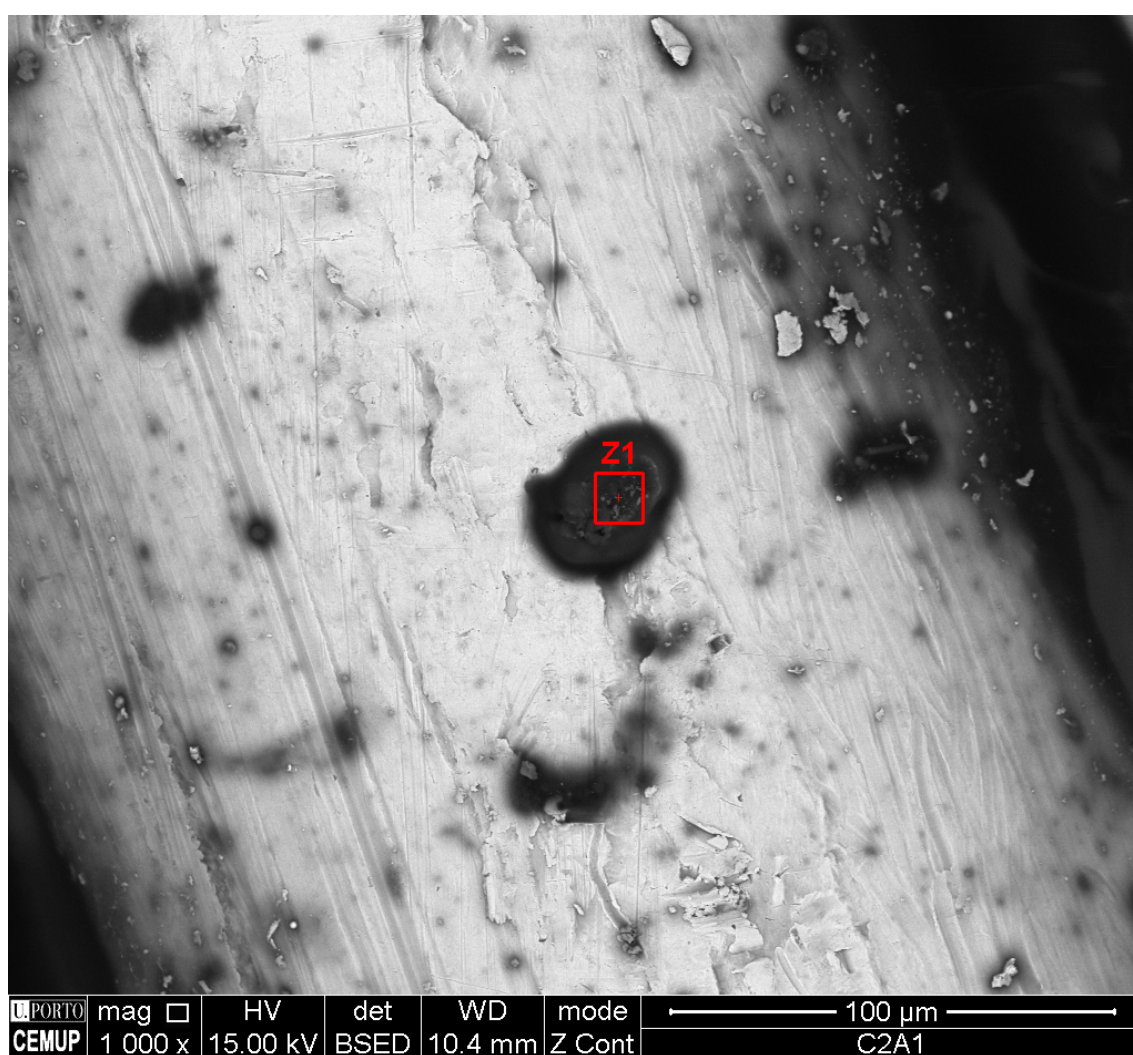
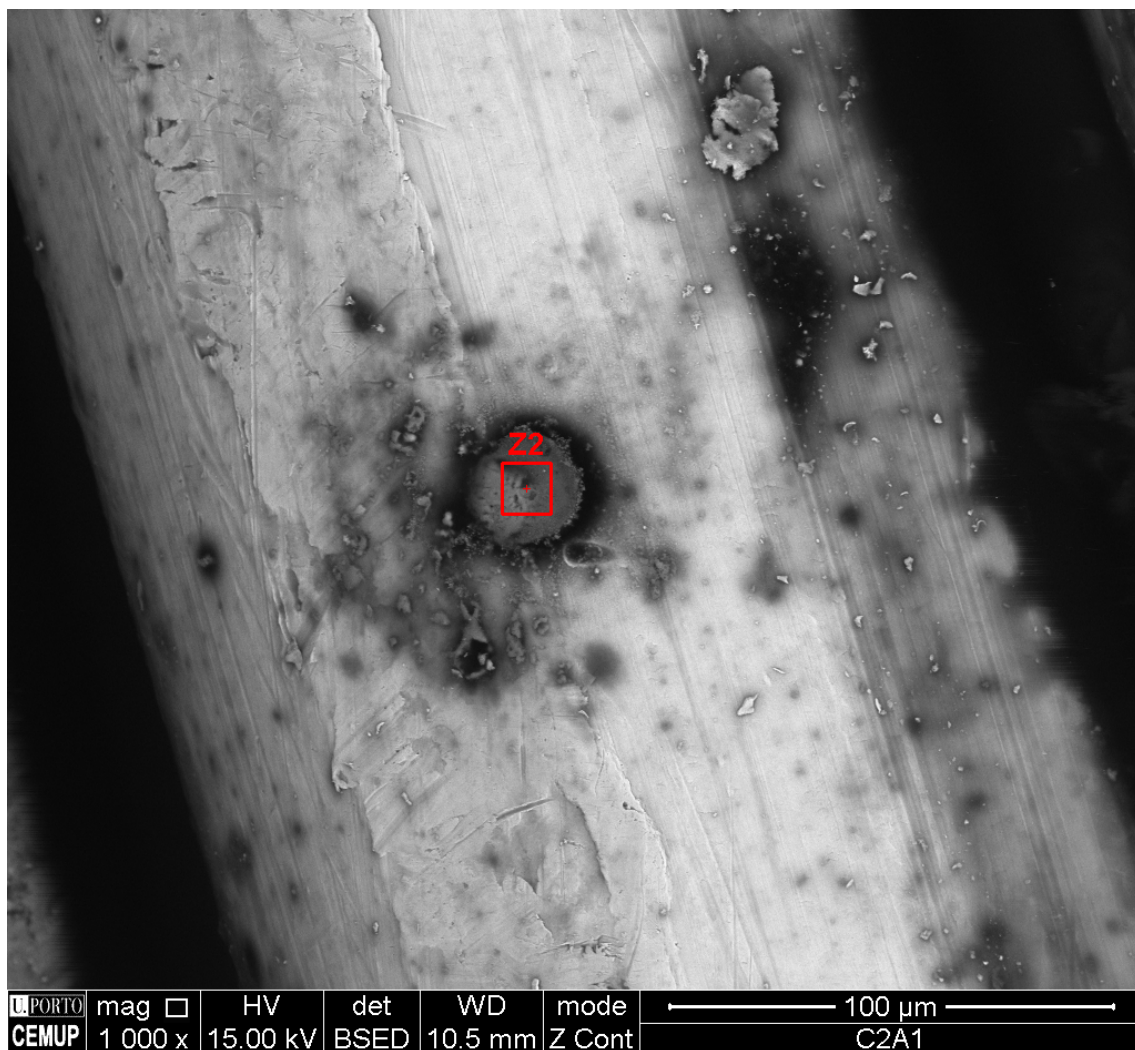
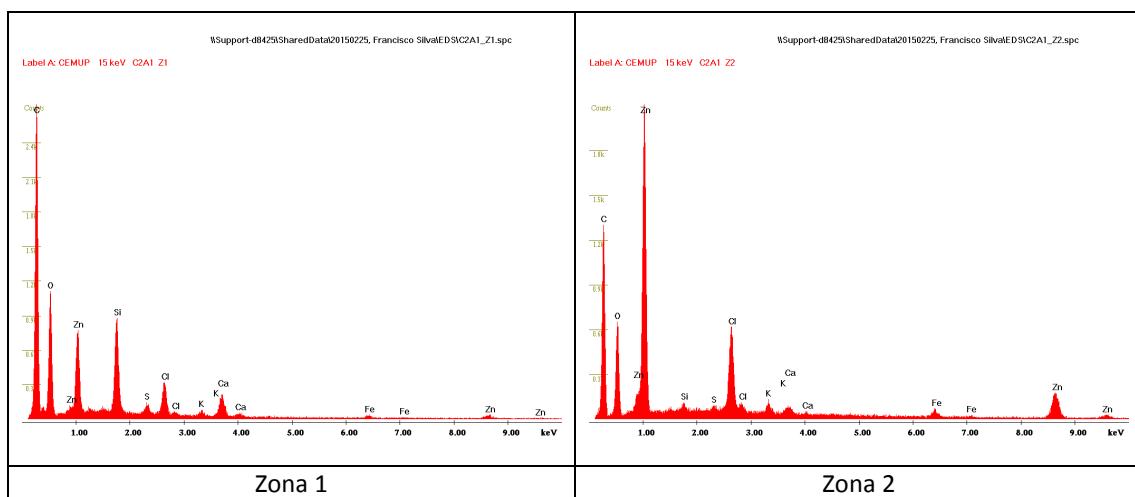
As imagens seguintes descrevem a investigação realizada no cabo 2, área 1. As próximas duas imagens e microanálises apresentadas na figura 52 permitem observar a presença de partículas que contêm conteúdo imprevisível. Por um lado, a Figura 52 e correspondente microanálise permitem observar que a espessura da partícula mostrada é muito inferior, revelando um pico forte de carbono, o qual provém da camada de lubrificante por detrás da partícula. Por outro lado, muitos outros elementos também estão presentes, tais como O, Si, Cl, K e Ca. As partículas apresentadas na figura 52 revelam ainda uma clara presença de C, O, Zn e Cl.

Figura 52 – Análise detalhada da área 1, cabo 2 (zona 1)

Figura 53 – Análise detalhada da área 1, cabo 2 (zona 2)

Figura 54 – Microanálises das áreas escuras no cabo 2, área 1, correspondentes às figuras 52 (à esquerda) e 53 (à direita)

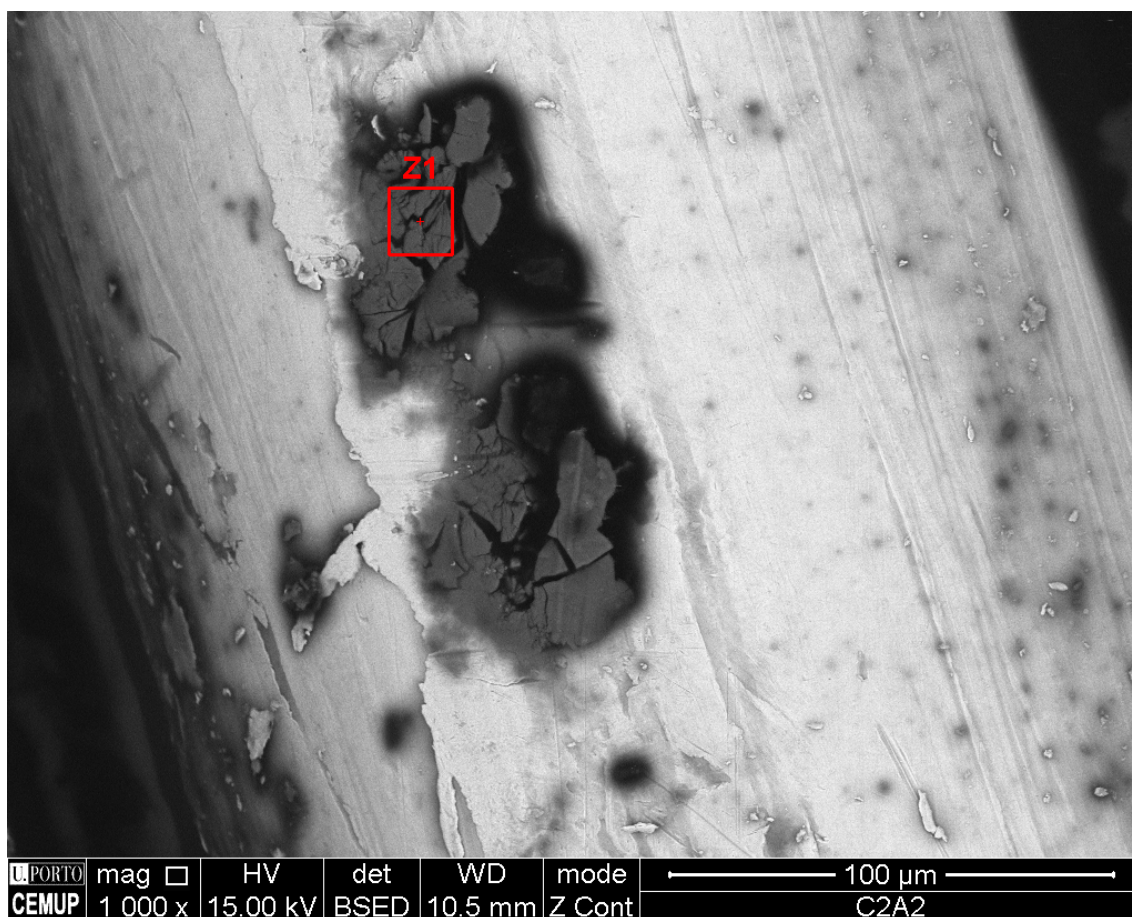
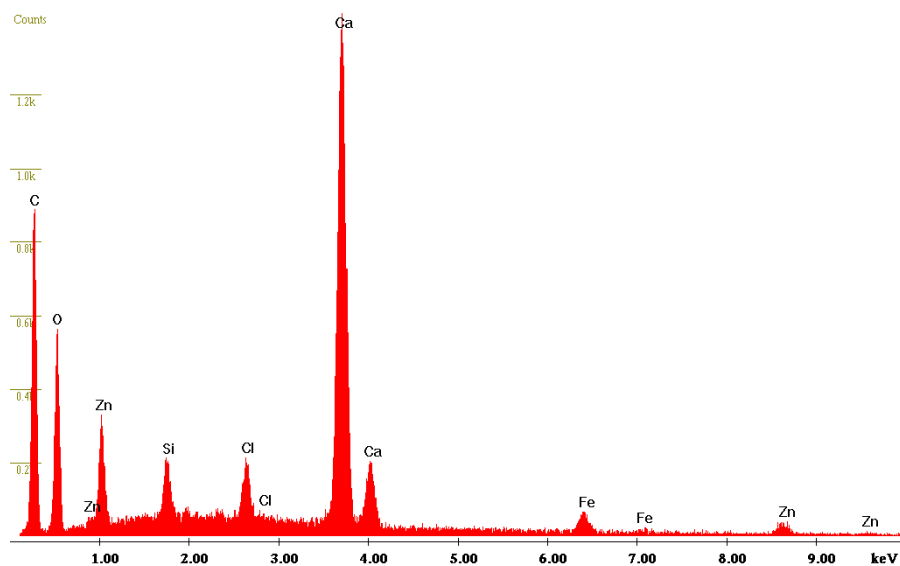
Figura 55 – Análise detalhada da área 2, cabo 2 (zona 1)

Figura 56– Microanálise da partícula a escuro apresentada na Figura 55

O Ca, anteriormente identificado no outro exemplo, foi identificado em quantidade considerável na partícula analisada na zona 2 do cabo 2. No entanto, a presença de Cl e Si permanece, ao passo que a presença de Zn e C se verifica ser originada pela área circundante e revestimento por detrás da partícula. Além disso, a presença de O é considerável. Nenhuma outra partícula ou zona tinha sido previamente identificada contendo uma quantidade de Ca tão grande quanto nesta zona.

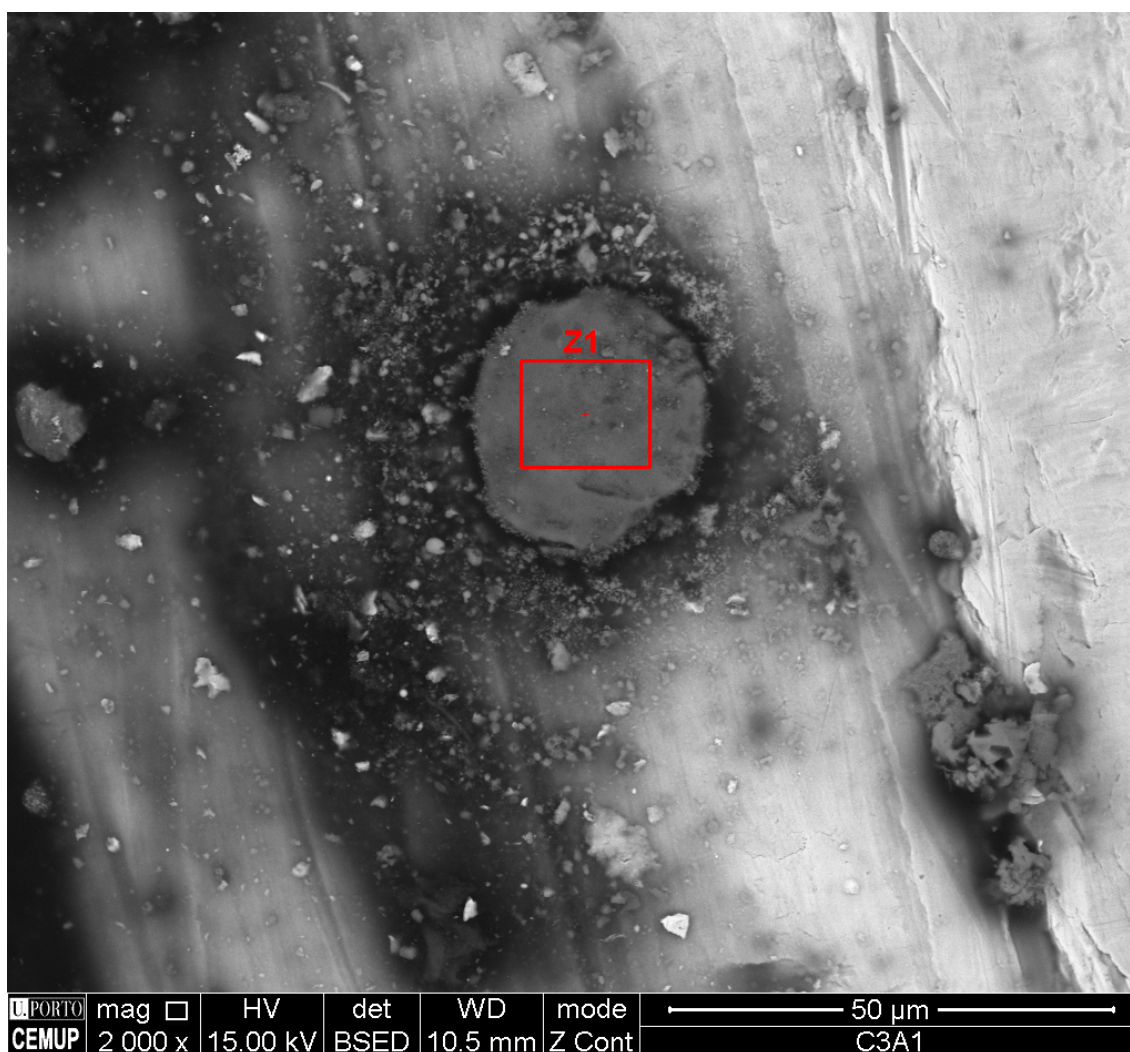
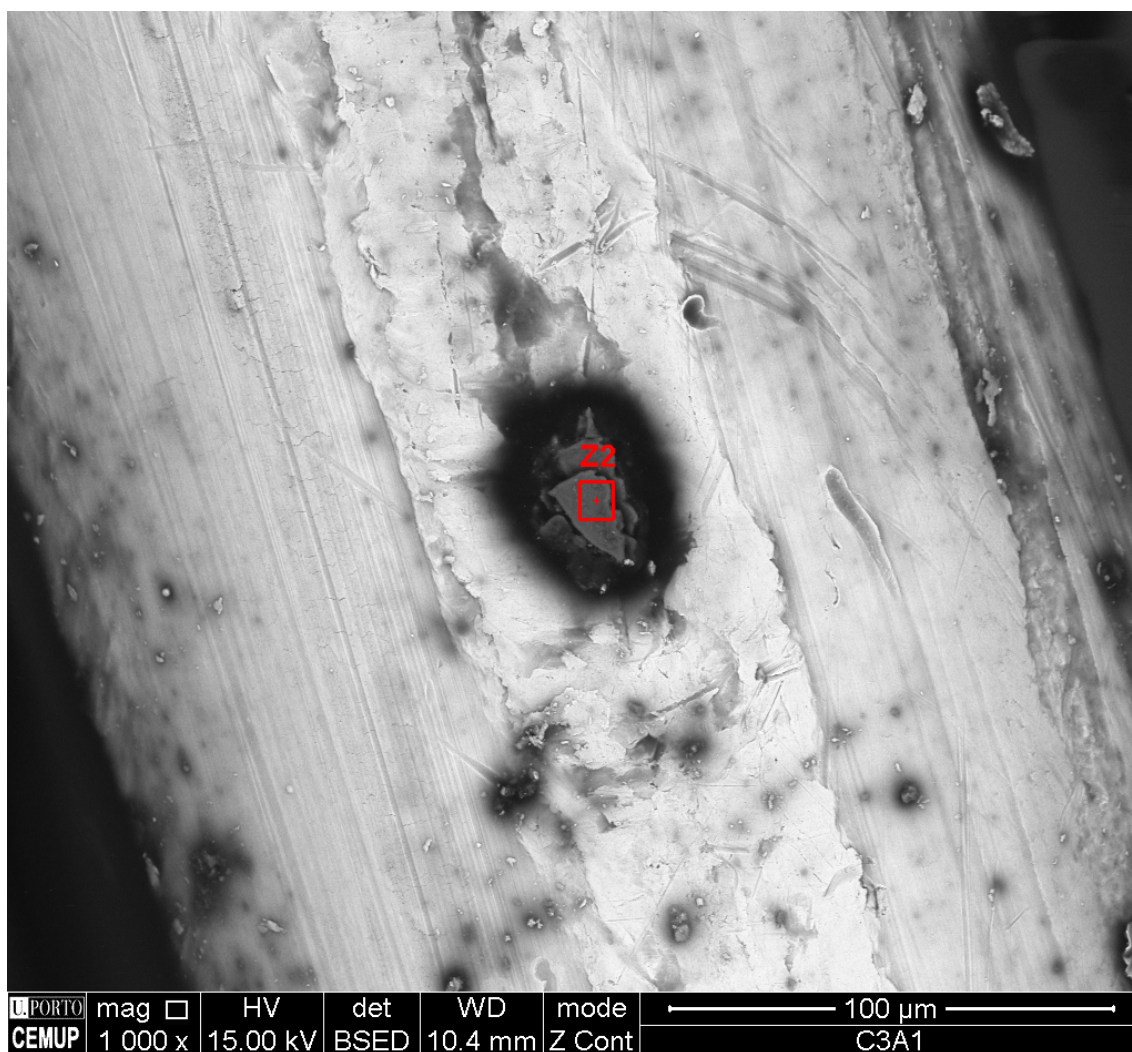
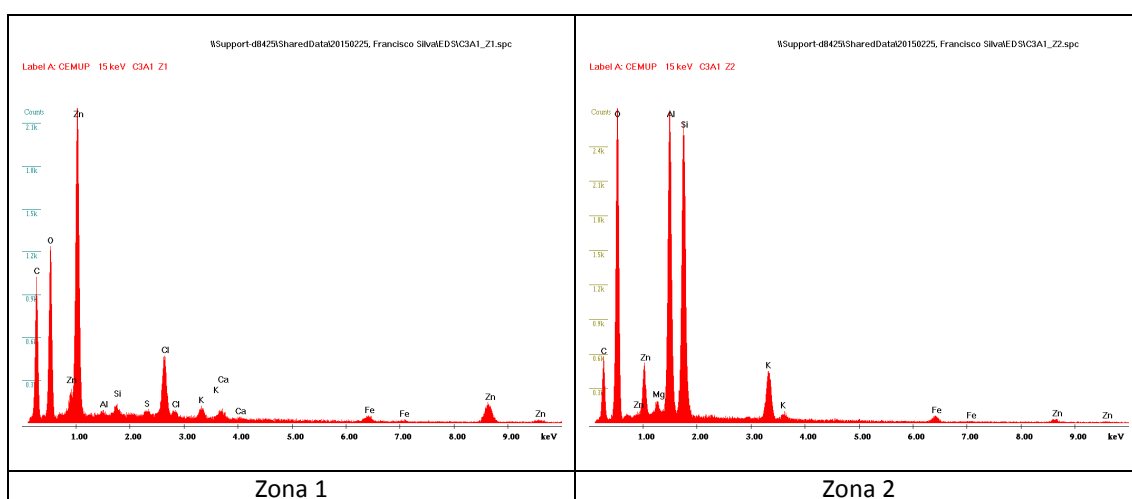
A análise a seguir foi efetuada sobre o cabo 3, zona 1. Na figura 57 é possível observar uma partícula principal cercada por várias partículas micrométricas. A composição da partícula principal revela forte presença de C, O, Zn e Cl. No entanto, relativamente à microanálise correspondente à figura 58, é possível afirmar que existe uma clara diferença entre elas. Neste último caso, mostra uma forte presença de Al, Si e K (como já relatado anteriormente). Assim, na mesma área, é possível detetar partículas com conteúdos completamente diferentes.

Figura 57– Análise detalhada da área 1, cabo 3 (zona 1)

Figura 58 – Análise detalhada da área 1, cabo 3 (zona 2)

Figura 59 – Micro-análises das áreas escuras no cabo 3, área 1, correspondentes as Figuras números 57 (à esquerda) e 58 (à direita)

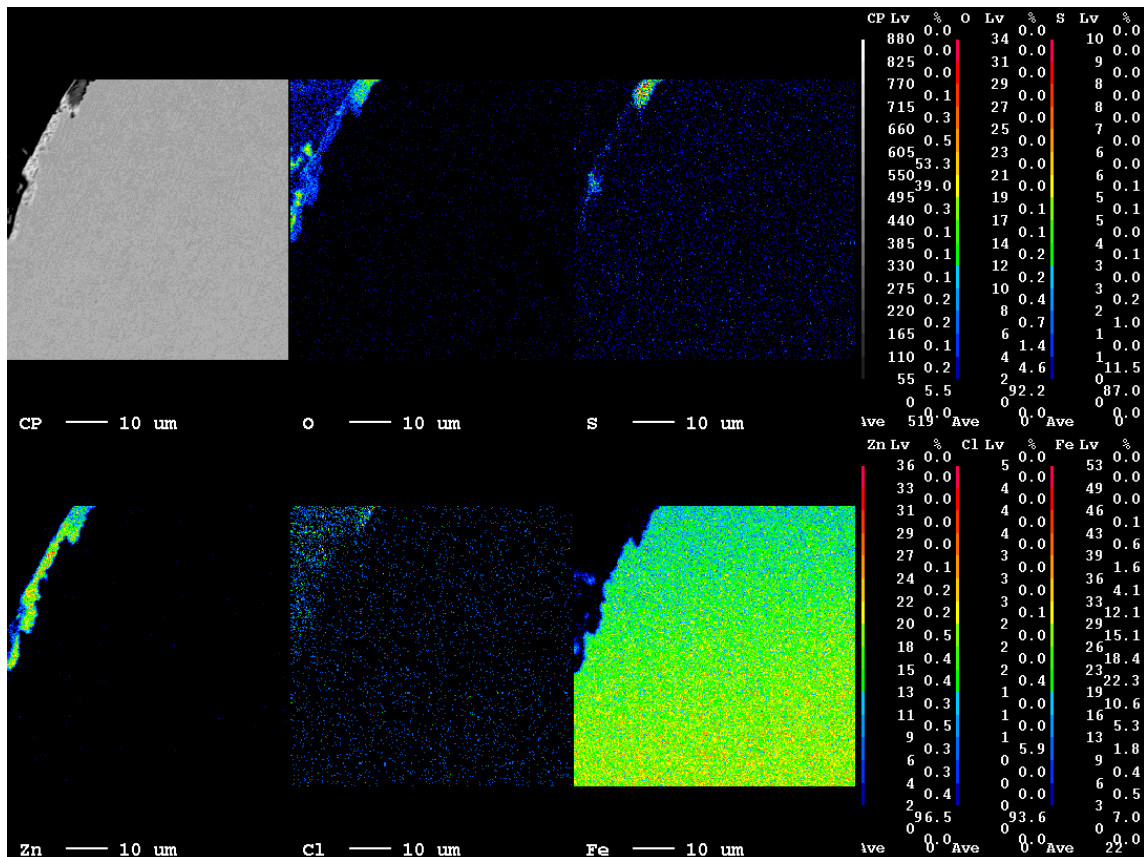
A área analisada permite obter um espectro genérico, que contém a informação sobre os elementos presentes na área em análise. Tendo em conta a informação comunicada através do espectro, é levada a cabo uma análise mais profunda, a fim de identificar a localização dos diferentes elementos previamente detetados. Estes elementos são selecionados, e uma única imagem é gravada por elemento, para permitir a identificação da sua localização. Este trabalho conduz-nos para as imagens apresentadas na Figura 61, as quais estão relacionadas com a Figura 60, a fim de entender onde está localizado cada elemento. Em relação à Figura 60, é possível perceber que o Zn e S estão normalmente juntos, mas, quando a intensidade de O é mais pronunciada, a intensidade de Zn é inferior. Assim, o oxigénio toma o lugar Zn. Além disso, a presença de enxofre é notória, sendo que a sua presença está claramente relacionada com a incidência de O. A presença de Cl é muito reduzida, mas não desprezável, devido ao seu efeito na formação de ZnO, ficando finamente disperso na interface revestimento / substrato.

Figura 61 – Os espectros obtidos para cada elemento detetado na análise genérica anterior, o que permite identificar os elementos presentes na área em análise

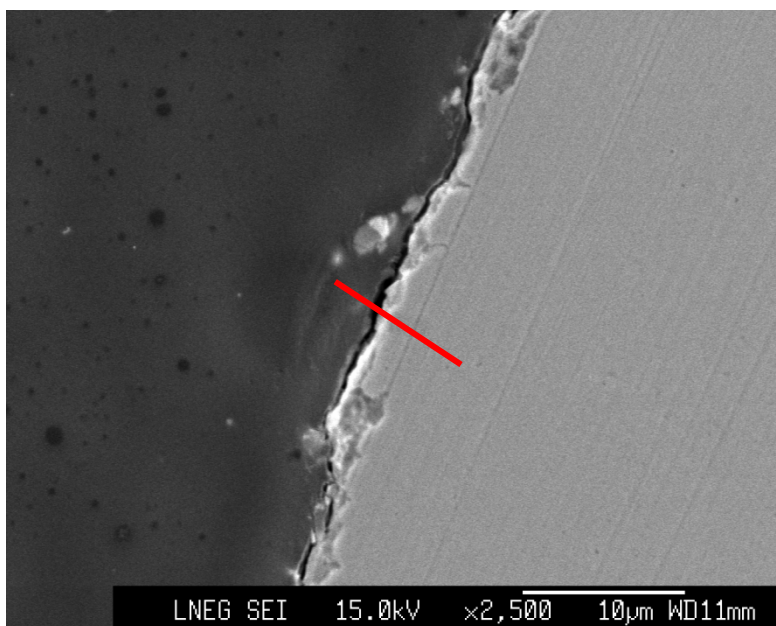
A fim de investigar se estas impurezas se encontram na face externa do revestimento ou na interface do revestimento / substrato, foram realizadas novas análises seguindo uma linha (ver Figura 62) que atravessa o revestimento, desde a resina externa utilizada no processo de montagem até ao substrato.

Figura 62 – Amostra sujeita a análises EPMA seguindo uma linha

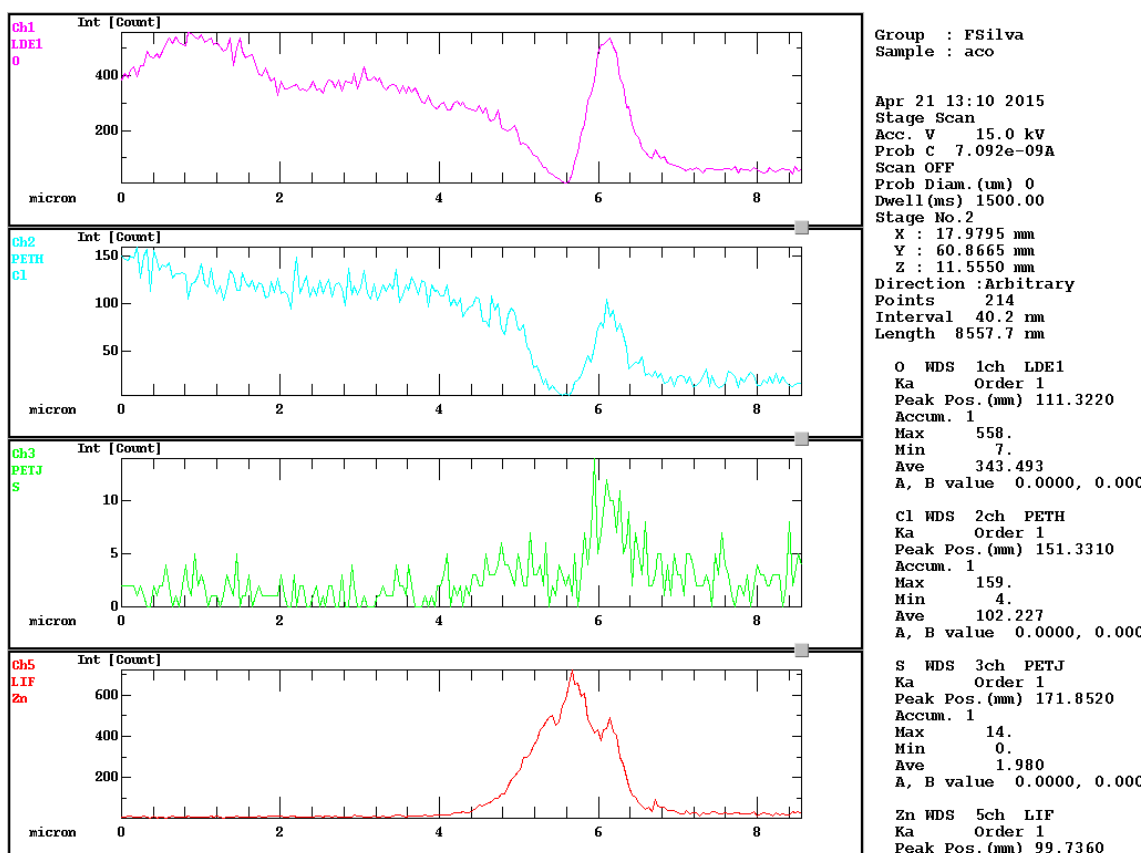
Os resultados podem ser vistos na figura 63, onde foram utilizados quatro canais de modo a dividir a intensidade e a localização de cada elemento presente ao longo da linha, considerando que o lado esquerdo das imagens é a resina externa e o lado direito o substrato de aço. Cada canal é ligado a um elemento específico: lilás ao oxigénio, azul para o cloro, verde para o enxofre e vermelho para o zinco. O cloro e oxigénio estão claramente presentes na resina externa (processo de montagem). Depois disso, o zinco torna-se visível (camada de revestimento) e o enxofre, o cloro e o oxigénio ficam de novo visíveis na interface entre o revestimento e o substrato. Isto permite garantir que, sob o revestimento, existem produtos prejudiciais capazes de desencadear a formação de ZnO.

Figura 63 – As análises EPMA seguindo uma linha a partir da resina exterior para o substrato de aço e isolando a intensidade e a área em que cada elemento está contido

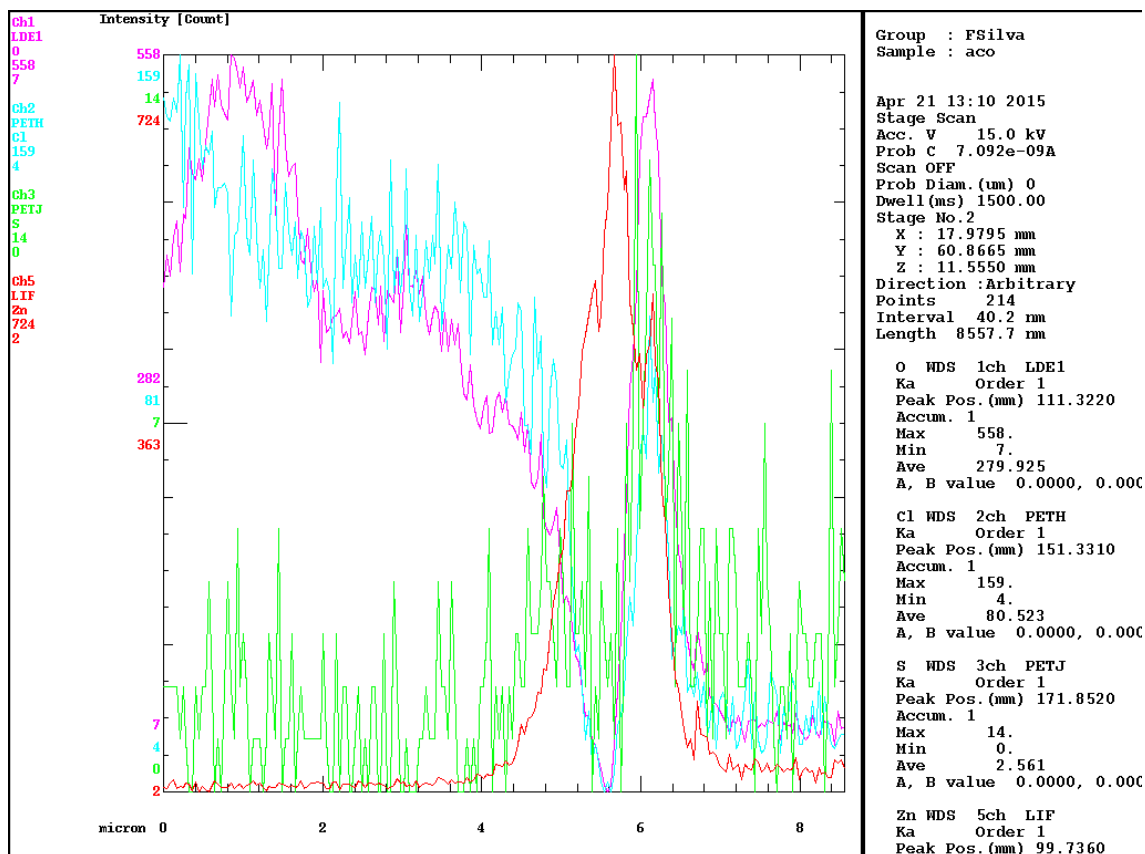
O espetro apresentado em seguida (Figura 64) permite analisar claramente o fenómeno acima descrito. O pico mais elevado da linha verde (enxofre) está à direita do pico vermelho, correspondente ao revestimento de Zn, significando que o enxofre está presente entre o revestimento e o substrato de aço, o que leva a perceber que está presente na superfície do fio de aço, ou seja, antes do processo de revestimento Zn.

Figura 64 – Análise EPMA seguindo uma linha desde o exterior até ao substrato de aço - espectro composto
