INSPEÇÃO E DIAGNÓSTICO DE EDIFÍCIOS DE BETÃO ARMADO: ESTUDO E APLICAÇÃO A UM CASO PRÁTICO

MARA ALEXANDRA ALONSO FÉLIX

Dissertação submetida para satisfação parcial dos requisitos do grau de

Mestre em Engenharia Civil – Ramo de Estruturas

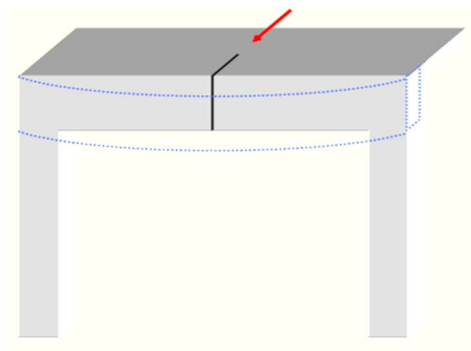
No entanto, a flexão pode também ser lateral. Nestes casos é necessária precaução com a avaliação da anomalia, uma vez que este tipo de fissura pode ser confundido com as provocadas pela retração do betão. A fissura apresenta-se a toda a altura da viga, mas apenas de um dos lados desta, tal como exemplificado na Figura 3.4.

Figura 3.4 - Exemplo de flexão lateral numa viga (Araújo,2003).

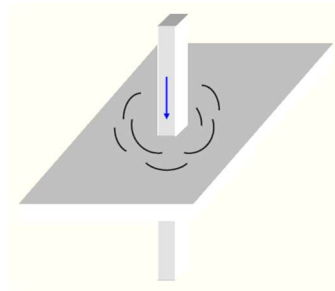
Também nestes casos a rotura é rápida e, por isso, frágil. Estes casos são caracterizados pelo aparecimento de fissuras em torno dos pilares, apresentando estas uma pequena largura. A distribuição das fissuras ocorre tal como é apresentado na Figura 3.6.

Figura 3.6 – Exemplo de laje com fissuras devido ao punçoamento (Araújo,2003)

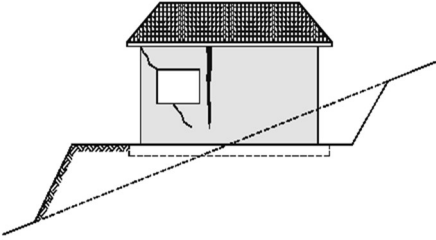
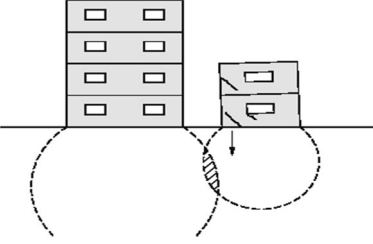
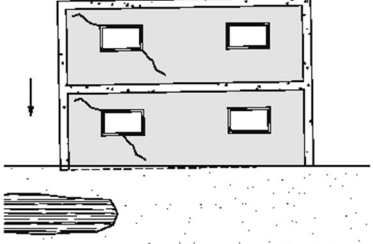
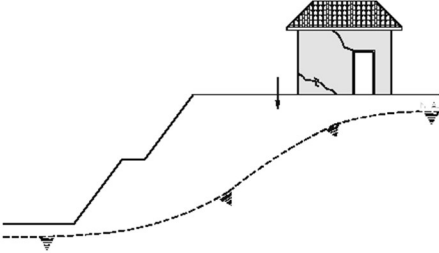
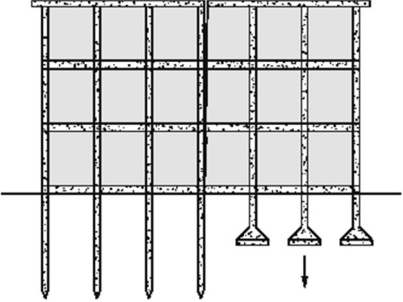
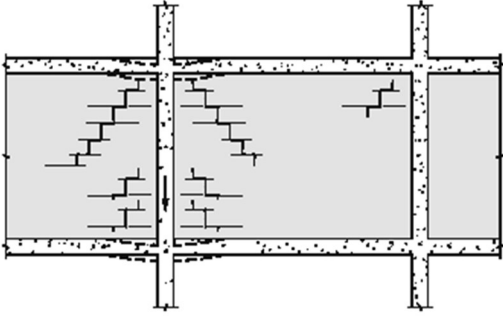
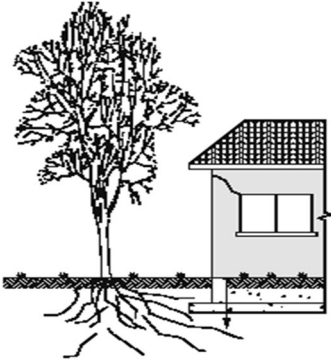
Também os panos de alvenaria podem ser influenciados, aparecendo fissuras. Estas fissuras são inclinadas, afastando-se em sentido descendente a partir da sapata que assentou. Quando se verifica a existência de vãos de janelas ou portas, as fissuras têm tendência a aparecer nos cantos dos mesmos. Vários exemplos de assentamentos diferenciais encontram-se exemplificados na Figura 3.7.

<p>a) Consolidação distinta do aterro carregado</p>	<p>b) Fundações assentes sobre secções de corte e aterro. Fissuras de corte nas alvenarias</p>

<p>c) Proximidade excessiva de novas construções de elevado porte</p>	<p>d) Heterogeneidade do terreno</p>

<p>e) Abaixamento do lençol freático</p>	<p>f) Sistema de fundações distinta. Surgimento de fissuras de corte no corpo do edifício</p>

<p>g) Assentamento diferencial entre pilares</p>	<p>h) Proximidade excessiva de árvores de grande porte</p>

Figura 3.7 – Exemplos de fissurações devido a assentamentos diferenciais (Pereira, 2005).

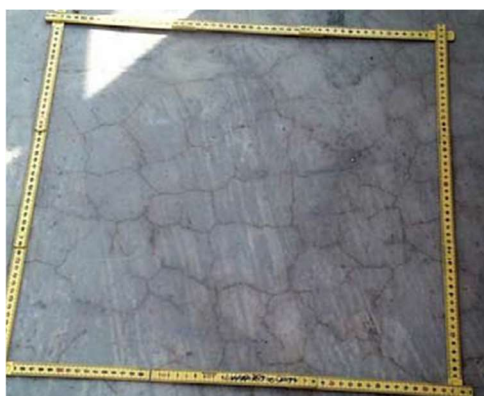
A retração ocorre sempre em todas as estruturas de betão armado. No fundo, este fator é uma característica decorrente do endurecimento do betão. A retração plástica é caracterizada pelo encurtamento dos elementos devido à perda de água do betão, antes que este termine o período de cura. Tal leva ao aparecimento de pequenas fissuras de baixa gravidade. Muitas das vezes podem ocorrer fissuras em elevado número, apresentando uma ramificação semelhante à apresentada na Figura 3.8. Também a retração de secagem leva ao aparecimento de fissuras. Este tipo de retração ocorre após a cura, dado que a perda de água por parte do betão é contínua.

Figura 3.8 – Fissuração devido a retração plástica (EP, 2006).

- Grandes variações de temperatura;
- Cura insuficiente do betão;
- Excesso de água;
- Excesso de finos;
- Rega do betão deficiente durante período de cura;
- Recobrimento excessivo;
- Elemento impedido de retrair;
- Falta de juntas de betonagem;
- Ataque químico do betão;
- Maior exposição dos elementos construtivos.

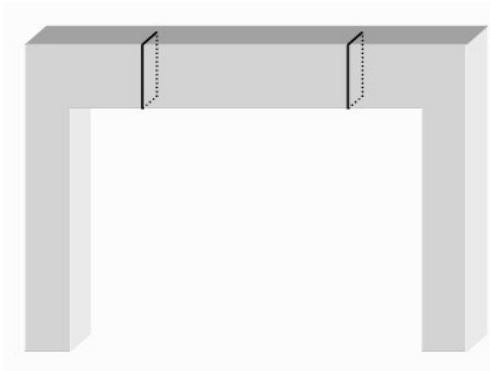
Em vigas são verificadas fissuras que cortam o elemento estrutural nas zonas com menos armadura, tal como apresentado na Figura 3.9.

Figura 3.9 – Esquema de viga com fissuração devido a variações térmicas (Araújo,2003).

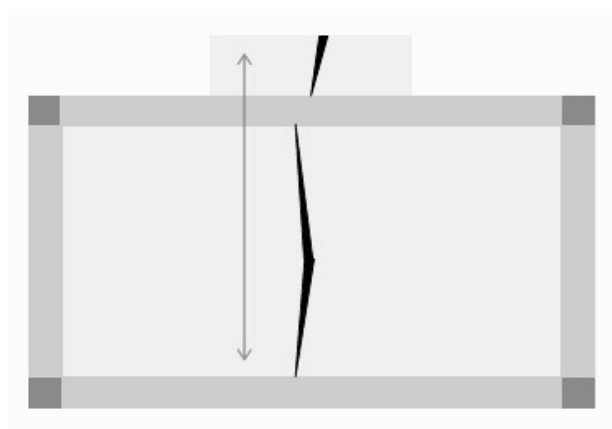
Nas lajes estas fissuras também se verificam. Nestes casos, as fissuras apresentam uma maior largura a meio vão, tal como exemplificado na Figura 3.10.

Figura 3.10 – Esquema de laje fissurada devido a variações térmicas (Araújo,2003).

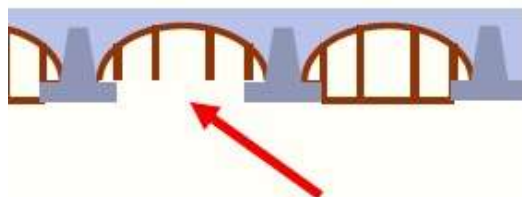
A abobadilha pode, por sua vez, apresentar esmagamento, tal como exemplificado na Figura 3.12. Esta anomalia não é por si só grave, indicando normalmente uma outra anomalia mais grave. Exemplo disto é a deformação da laje em que a abobadilha em causa se encontra. No fundo, o esmagamento da abobadilha indica a deformação excessiva da estrutura.

Figura 3.12 – Exemplo de abobadilha esmagada (Arújo,2003)

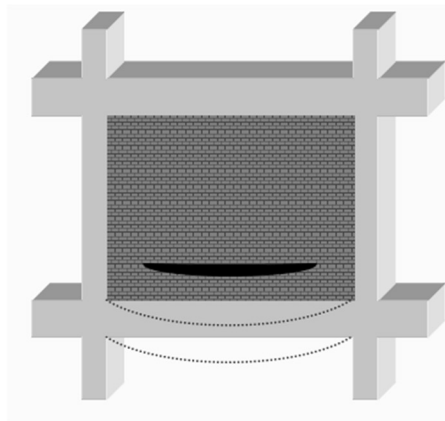
No primeiro caso, representado na Figura 3.13, são verificadas fissuras horizontais ao longo do pano de alvenaria, sendo que a maior largura verificada é onde a deformação do elemento estrutural é mais acentuada. Este tipo de fissura ocorre também em panos de alvenaria ligados a consolas, sendo que a fissura fecha do lado dos apoios das mesmas..

Figura 3.13 – Fissuração horizontal em pano de alvenaria devido a deformação da viga (Araújo,2003)

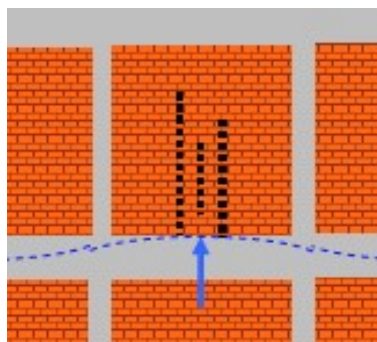
Nos casos em que as vigas ou lajes, em que o pano apoia, apresentam uma flecha negativa, aparecem fissuras verticais no mesmo. Estas fissuras são de esmagamento. Estes casos ocorrem também quando se verifica o assentamento da estrutura, tal como apresentado na Figura 3.14.

Figura 3.14 – Fissuração vertical da alvenaria do pano superior devido a flecha negativa (Araújo,2003)

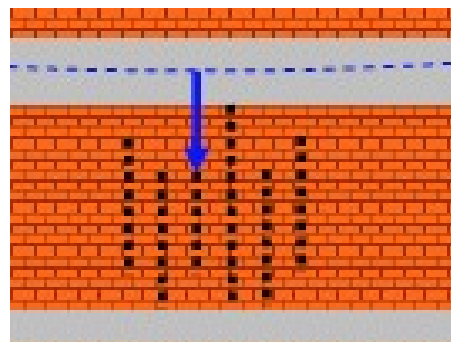
Este esmagamento pode ocorrer quando a flecha da viga ou laje superiores ao pano é positiva, sendo exemplo disto a Figura 3.15.

Figura 3.15 - Fissuração vertical da alvenaria do pano inferior devido a flecha positiva (Araújo, 2003)

- Elevação da viga ou laje onde o pano apoia por sobrecarga excessiva nos vãos adjacentes;
- Assentamento de fundações;
- Erro de cálculo das flechas;
- Distribuição de esforços diferente da pretendida em projeto.

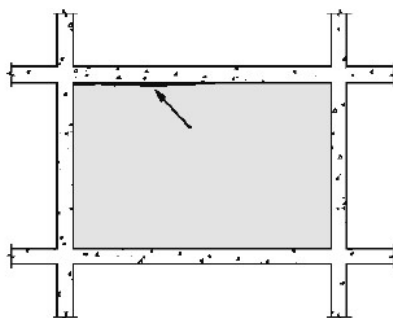
Quando são verificadas fissuras na interface entre o pano de alvenaria e a viga ou a laje que se encontram sobre os mesmos, pode concluir-se que existiu rotação dos elementos estruturais referidos, tal como mostra a Figura 3.16.

Figura 3.16 – Destacamento do pano de alvenaria, devido a deformação da viga (Pereira, 2005).

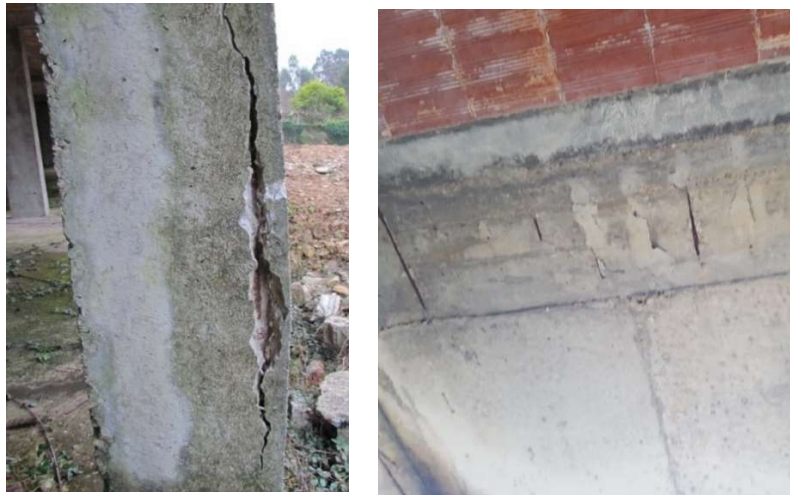
As ações externas, sejam elas de desgaste ou de solicitações acima do desejado, levam a que este tipo de anomalia se verifique com bastante frequência. Também a aderência do betão à cofragem pode ser prejudicial e provocar o destacamento das camadas superficiais do betão. Exemplo disto é a Figura 3.17.

Figura 3.17 - Exemplo de elementos com delaminação e destacamento do betão.

- Sobrecarga excessiva;
- Erro de projeto relativamente às cargas a suportar;
- Sismos;
- Explosões;
- Impactos;
- Secção insuficiente do elemento construtivo;
- Reações expansivas no interior do betão;
- Corrosão da armadura;
- Descofragem prematura;
- Descofrante ineficaz;
- Cofragem irregular.

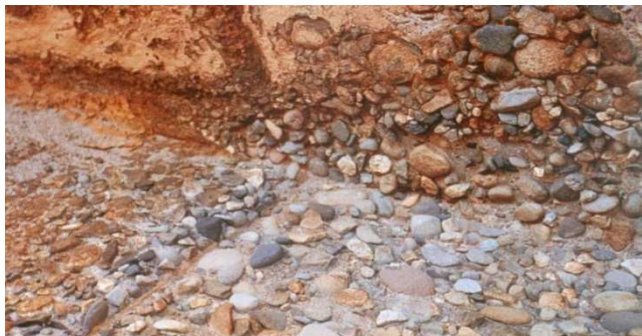
A desagregação do betão ocorre devido à destruição, química ou física, do ligante com consequência perda das camadas superficiais do betão. Esta é uma anomalia muito grave, dado que provoca a redução de secção dos elementos de betão armado. A pasta de cimento vai perdendo a sua capacidade ligante, fazendo com que o betão perca capacidade resistente. Esta anomalia pode também ser provocada pelo ataque de agente externos. Na Figura 3.18 é apresentada uma superfície desagregada devido ao ataque de ácidos.

Figura 3.18 – Superfície de betão desagradada devido ao ataque de ácido (Costa, 2012).

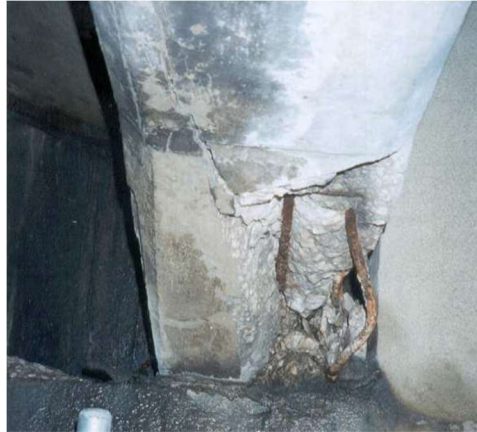
O esmagamento do betão é uma anomalia muito grave, uma vez que coloca em causa a integridade da estrutura. O esmagamento ocorre quando a capacidade resistente à compressão do betão é excedida. Começa por se verificar o aparecimento de fissuras longitudinais em faces opostas do elemento comprimido. Os varões longitudinais tendem a dobrar, como exemplificado na Figura 3.19.

Figura 3.19 – Esmagamento de uma viga (Costa, 2012).

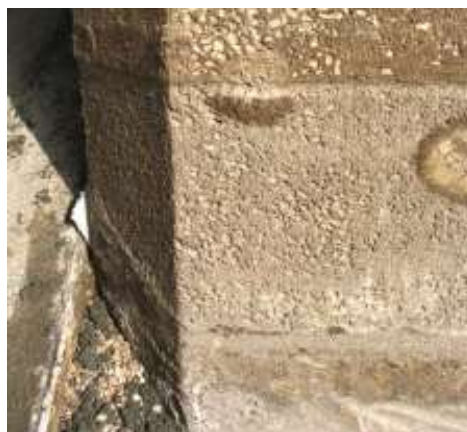
O desgaste do betão vai sendo incrementado ao longo do seu período de vida. Este está associado a agentes erosivos, sendo que a velocidade, a que tal acontece, é superior em elementos com maior exposição aos mesmos. Na Figura 3.20 é apresentado um exemplo de um pilar com desgaste da camada superficial de betão devido à passagem de água, a qual provoca a degradação da pasta de cimento e deixando visíveis os agregados.

Figura 3.20 – Deterioração da camada superficial do betão devido à passagem de água (Costa, 2012).

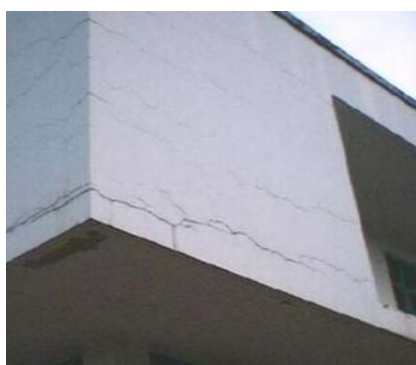
As estruturas podem sofrer deformações devido a um elevado número de fatores, sendo que quando as deformações verificadas são muito elevadas a utilização dos edifícios pode estar comprometida, podendo mesmo ocorrer a rotura. Um exemplo de deformação excessiva que levou à fissuração das alvenarias é apresentado na Figura 3.21.

Figura 3.21 – Deformação excessiva de corpo em balanço (odrigorcarvalho.com.br/artigos/patologias-em-concreto-armado/).

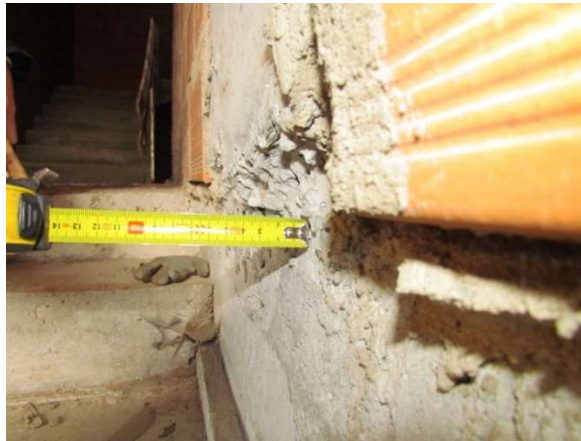
Considera-se que os elementos estruturais estarem desalinhados é uma anomalia quando no projeto os mesmos se encontram alinhados. Este desalinhamento pode acarretar consequência graves, uma vez que a distribuição de esforços e transmissão dos mesmos é deficiente, levando a deformações, fissuração e possível rotura dos elementos ou estrutura. Na Figura 3.22 é possível visualizar o desalinhamento da base de um pilar em relação a uma viga.

Figura 3.22 - Desalinhamento de pilar em relação a viga.

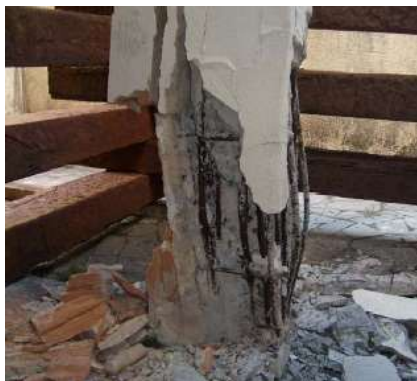
Este tipo de anomalias pode causar algum desconforto visual, sendo devidas ao esforço elevado comparativamente à capacidade resistente do elemento. A encurvadura ou varejamento dos elementos construtivos podendo assumir proporções muito graves, tais como a possível rotura da estrutura. Na Figura 3.23 é possível visualizar um pilar que rompeu devido à encurvadura

Figura 3.23 – Colapso de pilar devido à encurvadura (Camargos, 2010).

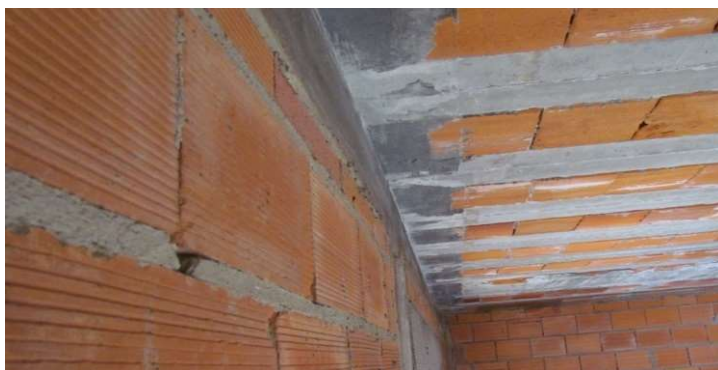
Este tipo de anomalia pode ser bastante grave uma vez que a capacidade resistente do elemento pode ser comprometida, existindo uma redistribuição de esforços na estrutura. Esta redistribuição de esforços é menor quando o empenamento é também menor. Na Figura 3.24 é apresentada uma viga empenada.

Figura 3.24 – Viga empenada

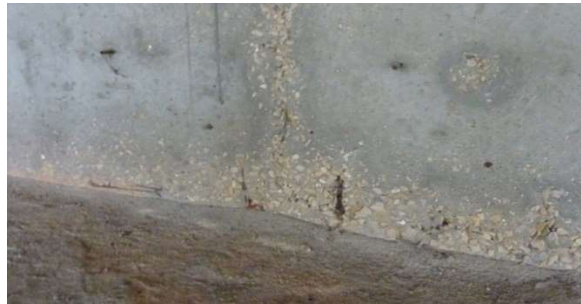
A segregação do betão acontece quando a distribuição dos diferentes constituintes deste material não é feita de forma homogénea. Pode verificar-se um maior agrupamento do agregado nas partes inferiores dos elementos e uma maior concentração de água e cimento nas partes superiores mais superficiais. Na Figura 3.25 é possível visualizar betão segregado. A pasta de cimento não chegou à parte inferior da parede na quantidade certa, existindo um aglomerado de agregados.

Figura 3.25 - Segregação na parte inferior da parede.

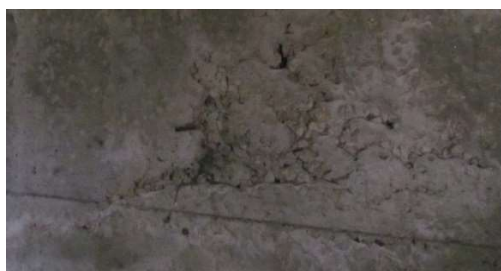
Os vespeiros, também designados por chochos, são caracterizados pela existência de zonas ocas no betão, sejam estas à superfície ou no interior do mesmo. Esta anomalia leva à redução de secção útil do betão e à exposição dos agregados. Desta forma, para além de ser verificada uma perda da capacidade resistente do betão, é também facilitada a penetração de agentes agressivos que levam à deterioração do betão e à corrosão da armadura. Um exemplo de uma superfície com chochos é dado na Figura 3.26

Figura 3.26 – Superfície de betão com chochos.

- Deficiente vibração do betão;
- Segregação do betão;
- Granulometria inadequada.

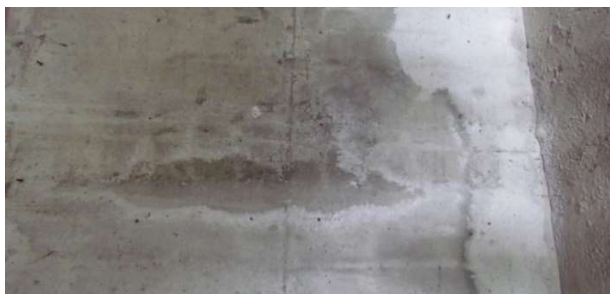
As eflorescências manifestam-se através da deposição de sais à superfície do betão. Estes sais emergem devido à circulação de água no interior do mesmo. As eflorescências desenvolvem-se graças à lixiviação, a qual constitui o processo de dissolução e transporte de sais do interior para o exterior do betão. Na Figura 3.27 é possível visualizar o depósito de sais à superfície devido à lixiviação do betão.

Figura 3.27 – Parede com sinais de lixiviação.

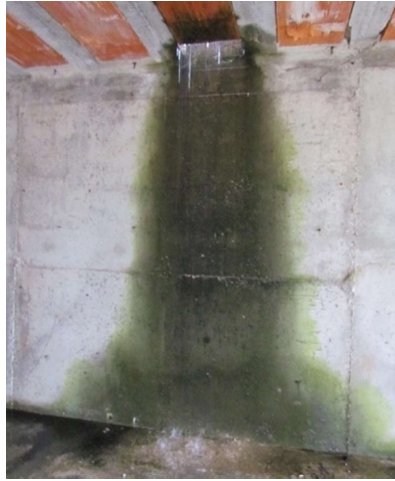
As infiltrações de água podem causar graves problemas a uma estrutura, uma vez que a água pode levar a uma maior probabilidade de ataque de agentes agressores, os quais podem estar presentes na água. Os períodos de secagem e molhagem são também bastante graves, tanto para o betão, como para a armadura, tal como já foi explicado no capítulo anterior. O aparecimento de manchas de humidade é indicativo de infiltrações. Na Figura 3.28 é apresentado um exemplo real de escorrência, sendo bem visível a mancha provocada pela água, assim como a zona de infiltração.

Figura 3.28 – Manchas de humidade e escorrência de água.

- Juntas de betonagem deficientes;
- Impermeabilização deficiente;
- Segregação do betão;
- Elevada porosidade do betão;
- Fissuras no betão.

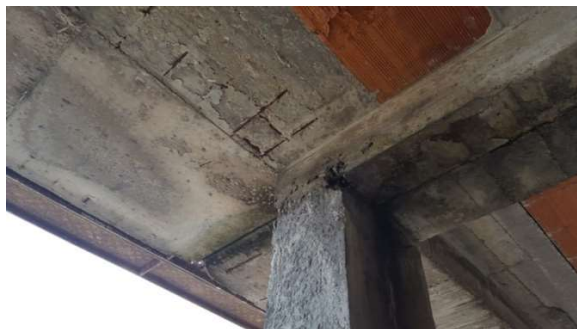
A corrosão das armaduras já foi apresentada e explicada no capítulo 2. As armaduras aumentam de volume, mas perdem secção útil, perdendo assim capacidade resistente. Este aumento de secção pode levar à fissuração e ao descasque do betão. As fissuras verificadas apresentam uma orientação igual à da armadura corroída, visível na Figura 3.29.

Figura 3.29 – Viga com armadura à vista com sinais de corrosão.

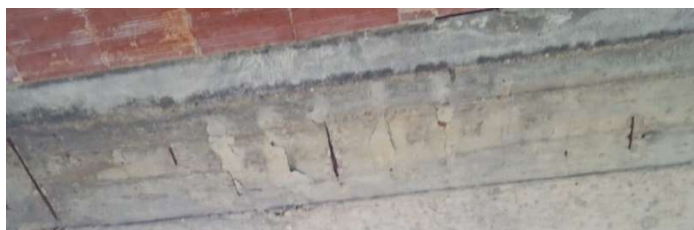
As armaduras expostas podem ainda não se encontrar corroídas. Estas estão normalmente relacionadas com má execução ou com anomalias relativas ao betão que tenham levado ao destacamento da camada de recobrimento da armadura. Na Figura 3.30 é apresentado um exemplo de armadura exposta.

Figura 3.30 - Armadura exposta devido a recobrimento insuficiente.

- Descasque do betão;
- Recobrimento insuficiente ou inexistente;
- Segregação do betão;
- Meio muito agressivo que incrementa a degradação do betão.

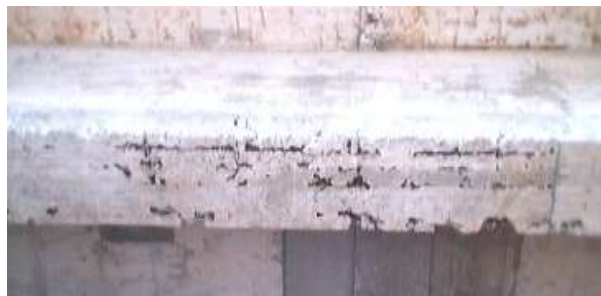
Esta anomalia traduz-se, normalmente, numa diminuição de capacidade resistente dos elementos construtivos, por perda de aderência, podendo levar a deformações e rotura dos mesmos. Este posicionamento incorreto pode, em casos de elementos de pequenas dimensões, levar a uma maior segregação do betão, uma vez que dificulta o processo de betonagem. Na Figura 3.31 é apresentado um exemplo em que a proximidade da armadura leva à segregação do betão.

Figura 3.31 - Segregação do betão, devido a armadura muito próxima (Moraes, 2016).

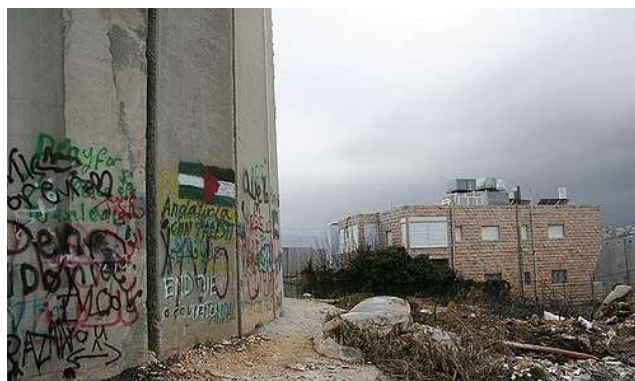
O maior problema das pinturas indesejadas prende-se com o facto de as tintas terem componentes agressivos para o betão armado, o que leva a uma degradação mais célere deste material. Também ao nível visual estes tipos de pinturas são desfavoráveis. Apresenta-se um exemplo na Figura 3.32.

Figura 3.32 – Pinturas indesejadas em betão.

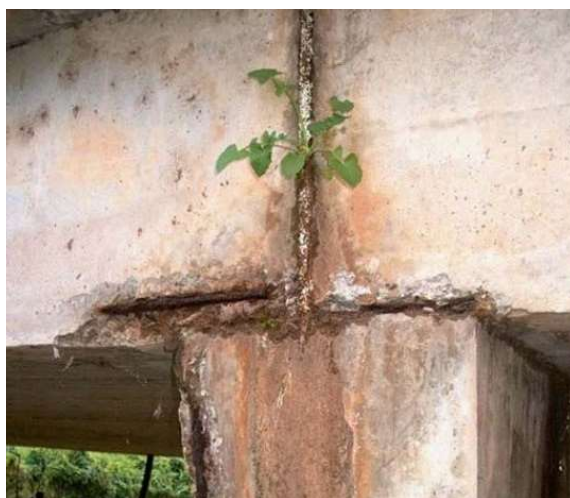
Esta problemática já foi abordada anteriormente. A vegetação aloja-se nas fissuras e outras reentrâncias do betão, retendo a água no interior do betão por mais tempo. Desta forma, é potenciado um ataque prolongado por agentes agressores que ficam retidos no betão. Na Figura 3.33 é apresentado um exemplo de vegetação indesejada no betão.

Figura 3.33 – Vegetação indesejada em elementos de betão.

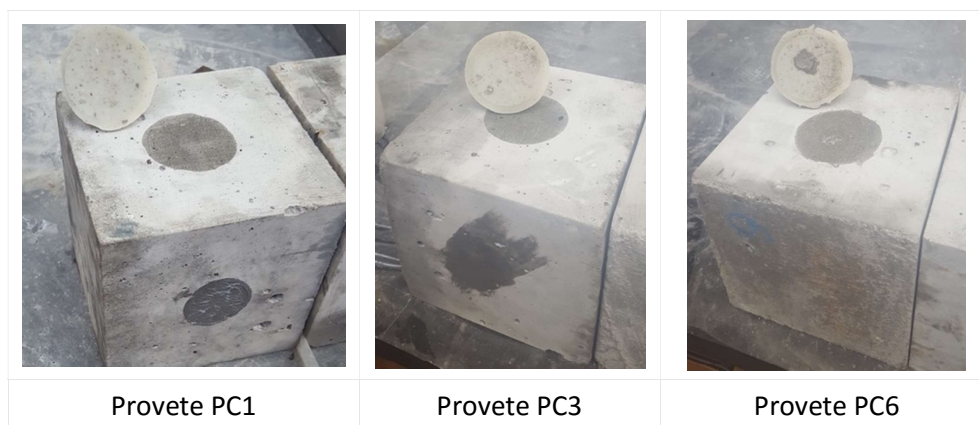
Figura 5.37 - Fotografias de alguns dos provetes utilizados no ensaio Pull-Off.

Analisando os resultados verifica-se que os valores obtidos foram muito baixos, verificando-se ainda que a rotura ocorrida torna os ensaios inválidos. Tal deve-se ao facto de a rotura ter ocorrido pela interface, facto visível na Figura 5.37. A rotura pela interface poderá dever-se a uma insuficiente capacidade resistente da cola, o que representa um cenário pouco provável, ou condições de cura adversas. Isto porque, embora tenha existido secagem dos provetes antes da colagem, os mesmos foram colocados em água após a cola ter ganho alguma presa.

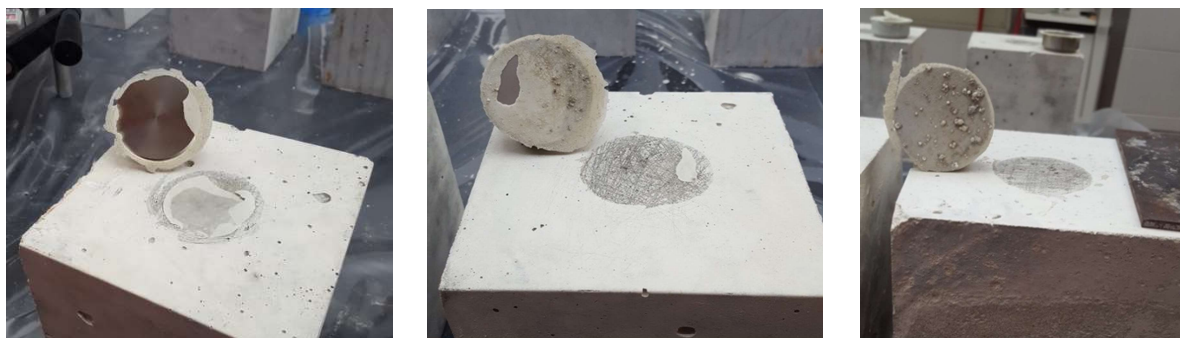
Figura 5.41 - Fotografias com exemplos do resultado do ensaio de Pull-Off

Analisando os resultados anteriores é possível verificar que as roturas não foram satisfatórias. Alguns exemplos são apresentados na Figura 5.41. A maior parte destas ocorreu na interface entre a cola e o betão, não havendo arrancamento do mesmo. Isto pode dever-se ao facto de os ensaios serem realizados em provetes cúbicos de betão, sendo as condições de apoio do aparelho utilizado neste ensaio deficientes. Aquando da aplicação da força de arrancamento o cubo tendia a levantar num dos lados devido às condições de ensaio e às dimensões dos provetes. Desta forma, a força pode não ter sido aplicada de forma perfeitamente centrada.

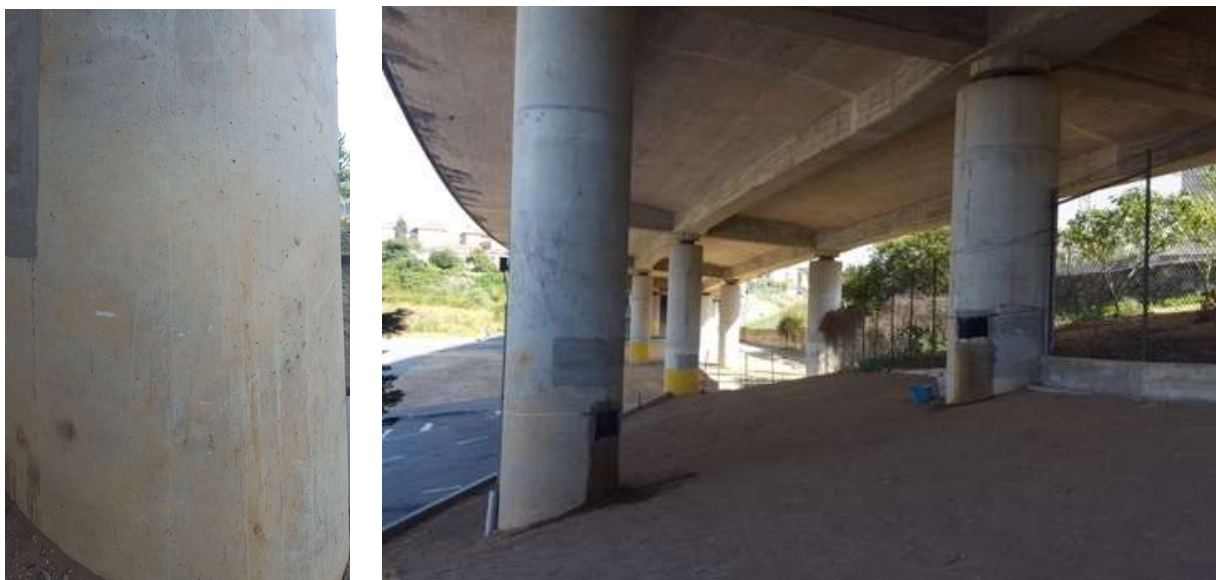
Figura 5.48 – Pormenor de Pilar (Esq.)- Pilares do viaduto da VL8 (Dir.)

No viaduto da VL8 foram estudados 2 pilares pertencentes ao 6º alinhamento de pilares, na direção Gaia-Porto. Os pilares não apresentam anomalias, apenas algumas zonas que foram alvo de reparações, apenas algumas imperfeições no betão, visíveis na Antes da execução do ensaio de resistividade, procedeu-se à molhagem dos pilares recorrendo a panos húmidos, durante aproximadamente 40 minutos, Figura 5.48. Na Tabela 5.21 encontram-se os resultados obtidos.

Na inspeção visual realizada não foram observados danos de relevo, visualizando-se apenas algumas zonas que foram alvo de reparação, desconhecendo-se, contudo, a razão para tal.

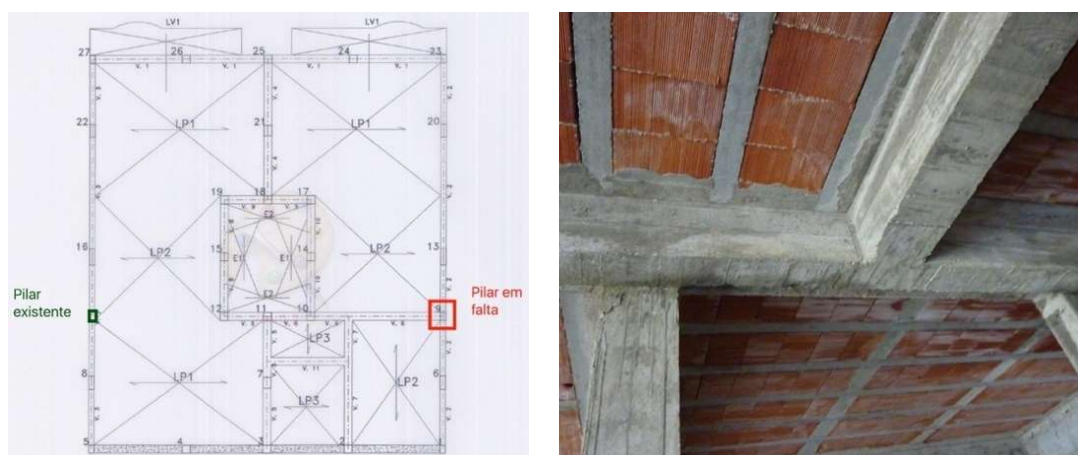
- Pilar P9 inexistente no Bloco 2 ao nível da cave, ficando desta forma a Viga V6 sem apoio numa das extremidades. Foi, no entanto, executado um outro pilar no extremo oposto do bloco apoiando a viga V3. Estas incoerências são visíveis na Figura 6.4

Figura 6.4 – Inexistência de Pilar 9 no Bloco 2.

A alteração à solução definida leva, em alguns casos, a um incorreto apoio de elementos estruturais. Exemplo disto são vigas apoiadas diretamente em outras vigas (ver Figura 6.4), sendo a existência de um pilar de apoio na interseção.

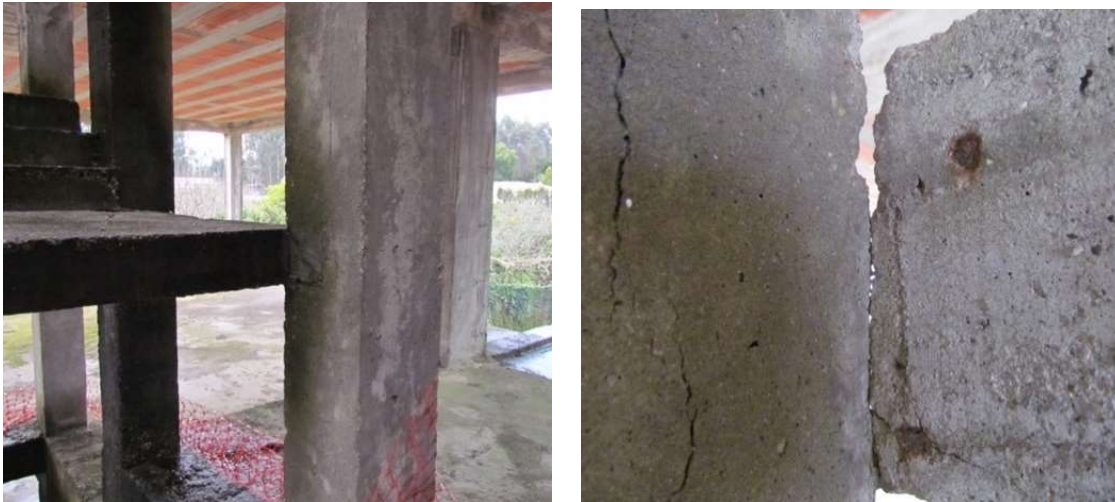
- As vigas de apoio de escadas nos patamares intermédios não se encontravam executadas, não existindo assim um correto apoio das mesmas, tal como demonstrado na Figura 6.5;

Figura 6.5 – Pormenores construtivos da laje de escadas.

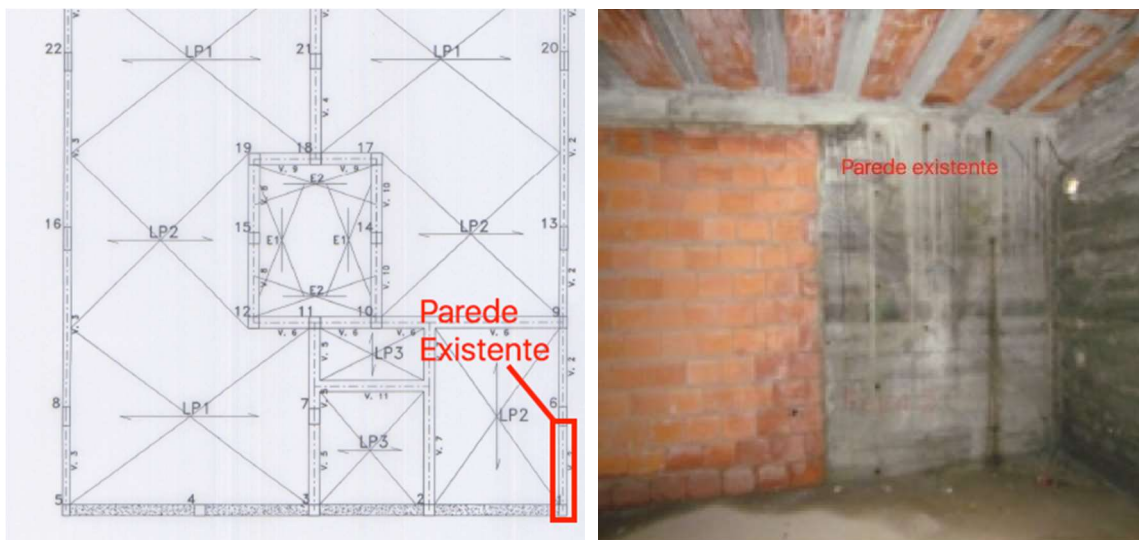
- Existência de uma parede resistente, ao nível da cave, que não estava projetada, nos Blocos 2,3 e 4. Na Figura 6.6 é possível observar a localização da mesma.

Figura 6.6 – Parede existente ao nível da cave dos Blocos 2,3 e 4.

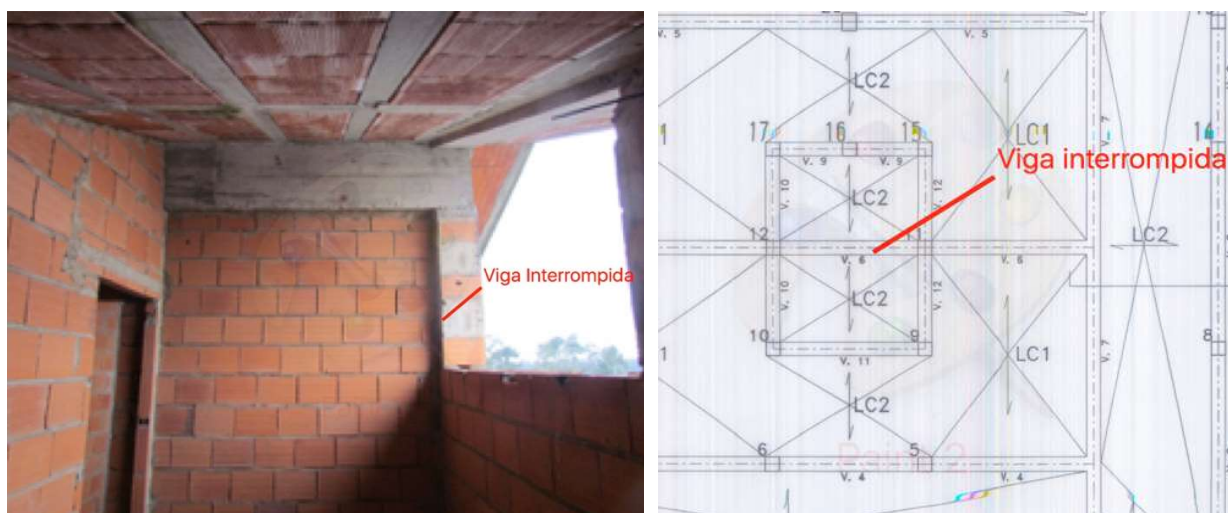
- No bloco 5, as vigas da cobertura encontram-se interrompidas e sem qualquer apoio intermédio, o qual constava em projeto, Figura 6.7.

Figura 6.7 - Viga interrompida e ausência de apoio na cobertura do Bloco 5.

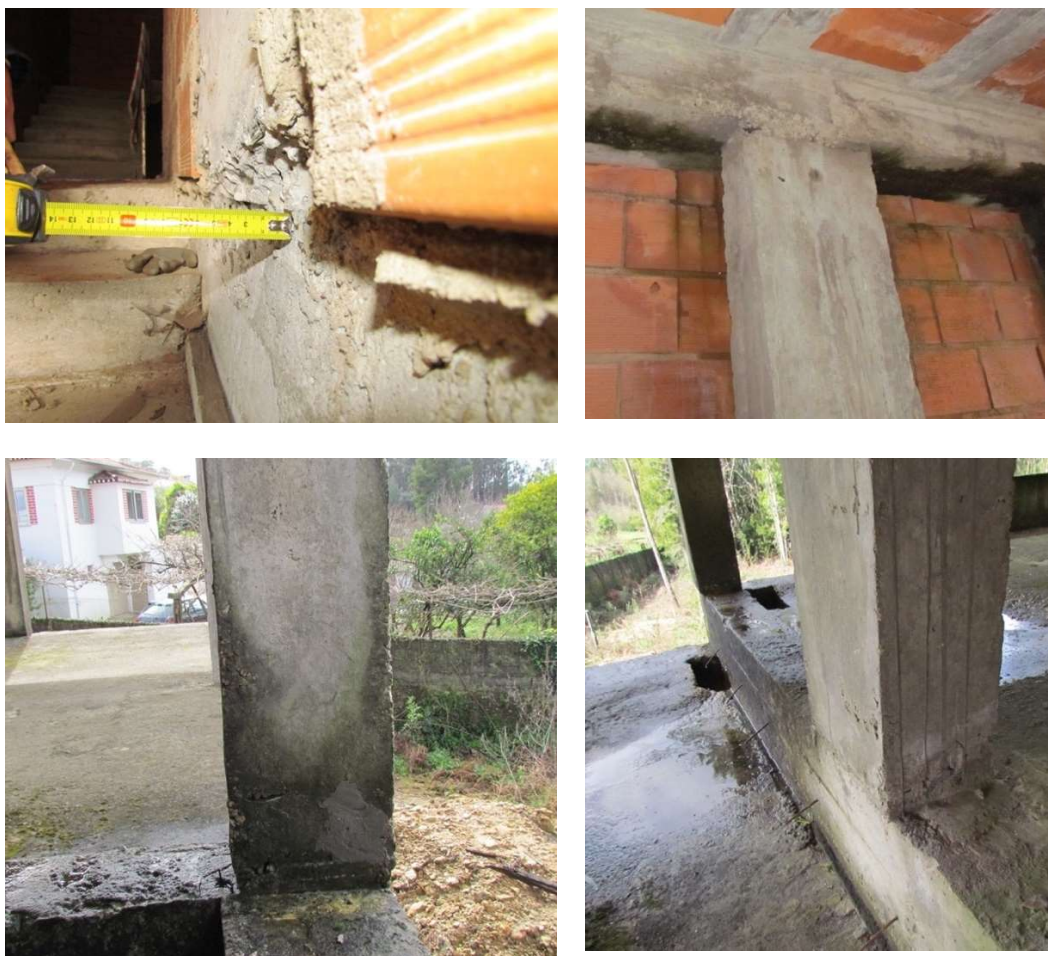
Observaram-se desalinhamentos na ligação entre pilares e vigas, em diversos casos, os quais chegam a ser da ordem 3 cm, como apresentado na Figura 6.14.

Este desalinhamento, geralmente associado a imperfeições na junta de cofragem, pode ter como causa o incorreto posicionamento da cofragem na altura da betonagem. O desalinhamento tem como consequência a introdução de excentricidades não previstas no cálculo assim como secções reduzidas.

Figura 6.14 – Desalinhamento e imperfeições nos nós de ligação viga-pilar.

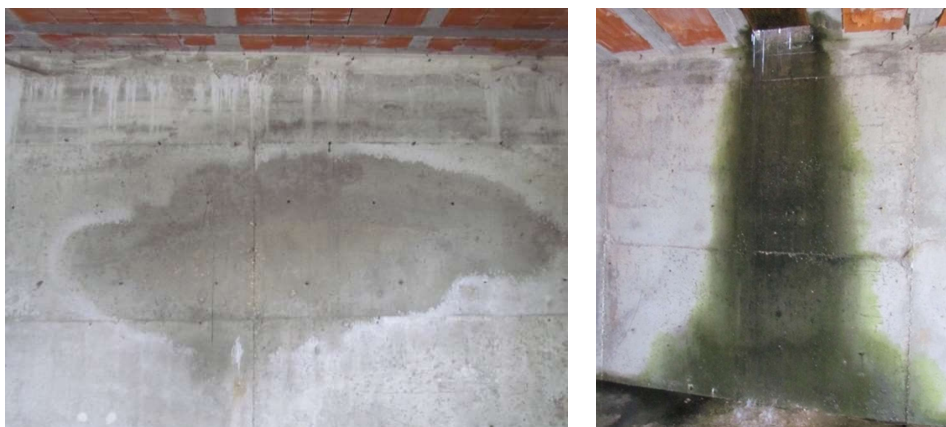
As escorrências de água são observáveis nos 5 blocos ao longo dos pilares e vigas, ocorrendo a sua entrada sobretudo na zona da caixa de escadas e juntas de dilatação entre blocos, como exemplificado na Figura 6.15.

Em alguns casos mais graves é possível visualizar a lixiviação do betão, com transporte e acumulação de sais à superfície.

Figura 6.15 – Lixiviação do betão e escorrências de água.

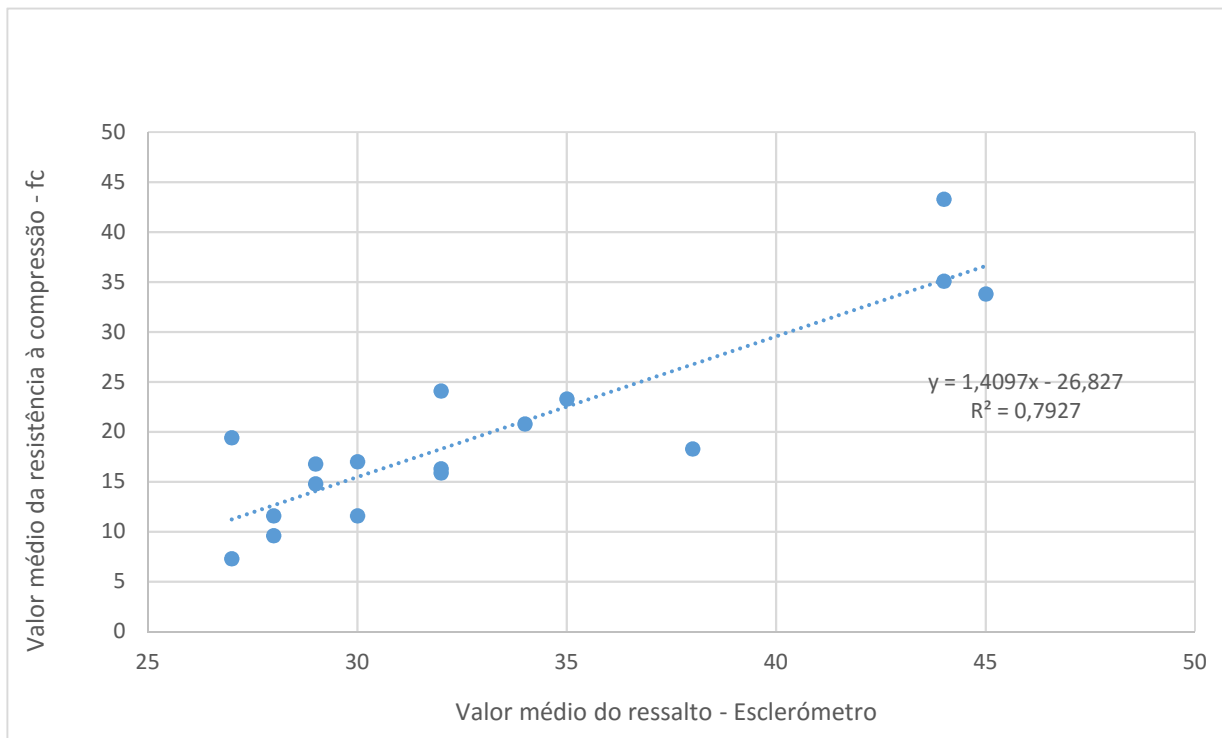
Figura 6.21 – Gráfico de correlação entre os valores de resistência à compressão entre as carotes e o valor médio do ressalto do esclerómetro.

Analisando o gráfico verificamos que existe uma correlação de resultados de cerca de 80%, sendo que os valores mantêm a mesma progressão de crescimento. Existe, contudo, uma considerável dispersão de resultados. Tal pode dever-se a vários fatores que influenciam os resultados obtidos a partir do esclerómetro, como por exemplo a profundidade de carbonatação a qual não atinge o mesmo valor em todos os pilares em análise.

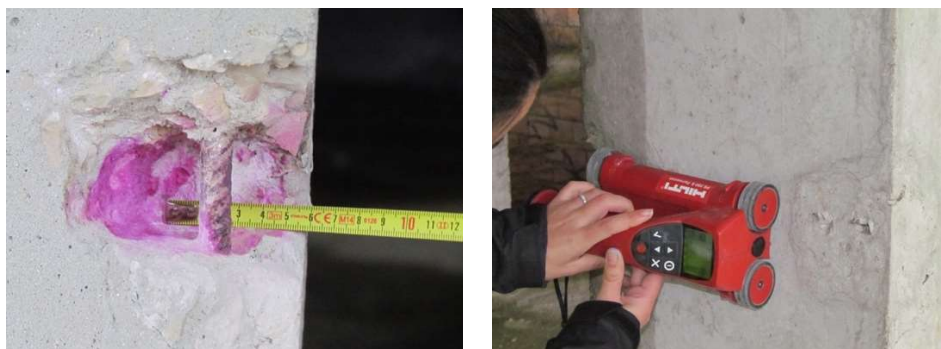
Figura 6.22 – Ensaio de medição da profundidade de carbonatação e medição do recobrimento .

Comparando os valores médios da profundidade de carbonatação e o recobrimento é possível dizer que nos blocos 1 e 2, a armadura se encontra em betão carbonatado, estando assim em ambiente mais propício à corrosão. O processo de despassivação da armadura encontra-se descrito no subcapítulo 2.2.1. A mesma conclusão não é obtida através da abordagem por pisos, em que os valores médios de recobrimento são aceitáveis.
