# **Reabilitação de Edifícios de Habitação Multifamiliar na Baixa do Porto – Estudo de Casos**

Nuno Filipe da Costa Amaral

Relatório de Estágio para a obtenção do grau de Mestre em  
Engenharia Civil – Construções

Outubro 2014

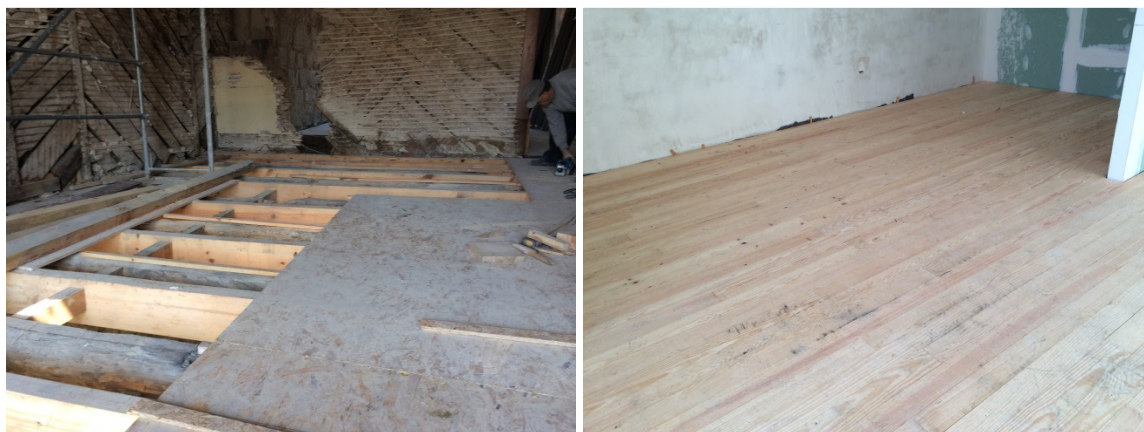
Figura 36 – Colocação dos painéis de aglomerado de madeira (maio 2014) e do pavimento em madeira maciça macheada (julho 2014).

A estrutura do pavimento foi reforçada através do tratamento das vigas existentes (secção cilíndrica) e colocação intercalada de novas vigas (secção retangular). As novas vigas foram colocadas através da abertura de ranhuras nas paredes de meiação, tendo sido posteriormente ‘calçadas’ e preenchidas com argamassa de cimento.

Posteriormente foi colocado um sub-piso composto por painéis de aglomerado de madeira (painel osb – “*oriented strand board*” - aglomerado de partículas de madeira longas e orientadas com 16mm de espessura) e uma manta resiliente para proteção acústica, evitando a propagação dos sons de percussão. Antes da colocação do soalho, foram colocados, para isolamento térmico e acústico, painéis de lã de rocha com 30 mm de espessura. O soalho é em réguas de madeira de pinho maciça com sistema macheado e 20 mm de espessura. Numa fase final da empreitada, o soalho será raspado e envernizado.

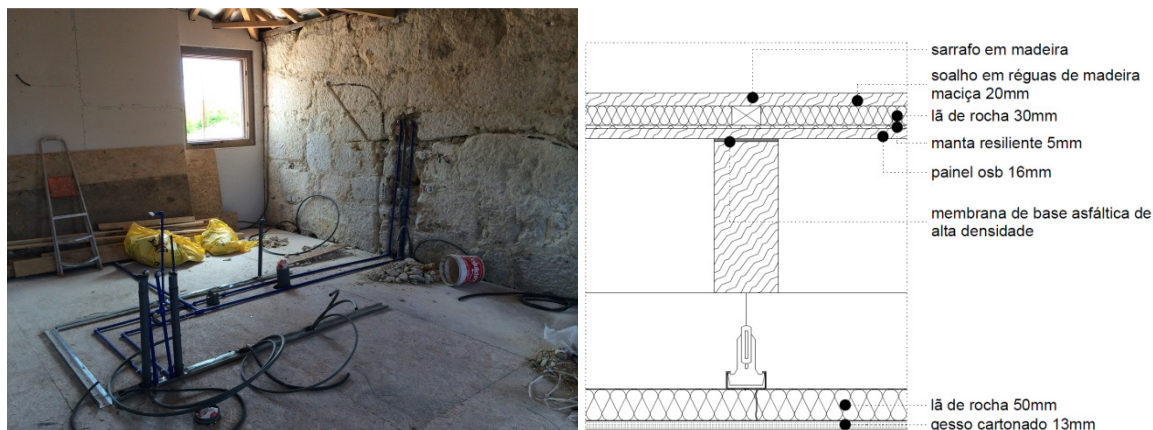
Figura 37 – À esq. instalação de infraestruturas antes da aplicação do soalho (junho 2014), à dir. corte esquemático do pavimento entre fogos.

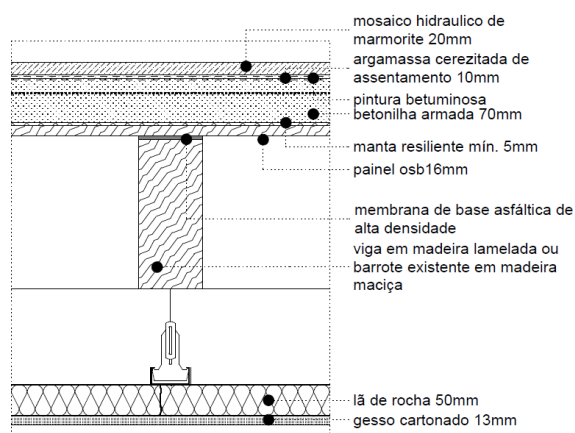
Figura 38 – Corte esquemático tipo do pavimento entre fogos nas zonas húmidas.

Nas zonas húmidas, o pavimento será impermeabilizado, sendo o seu acabamento em marmorite. Para tal, será aplicada uma betonilha armada com cerca de 70mm de espessura, a que se segue a aplicação de uma membrana de impermeabilização de base cimentício ‘*Teproseal 100*’, armado com rede de fibra de vidro com tratamento antialcalino ‘*TeproRede BN*’. Posteriormente será aplicada uma camada de argamassa aditivada com ‘*Teproseal 115*’, formando uma argamassa também impermeável, sendo depois revestido com mosaico hidráulico tipo marmorite. Encontram-se no A.3 as fichas técnicas dos materiais utilizados.

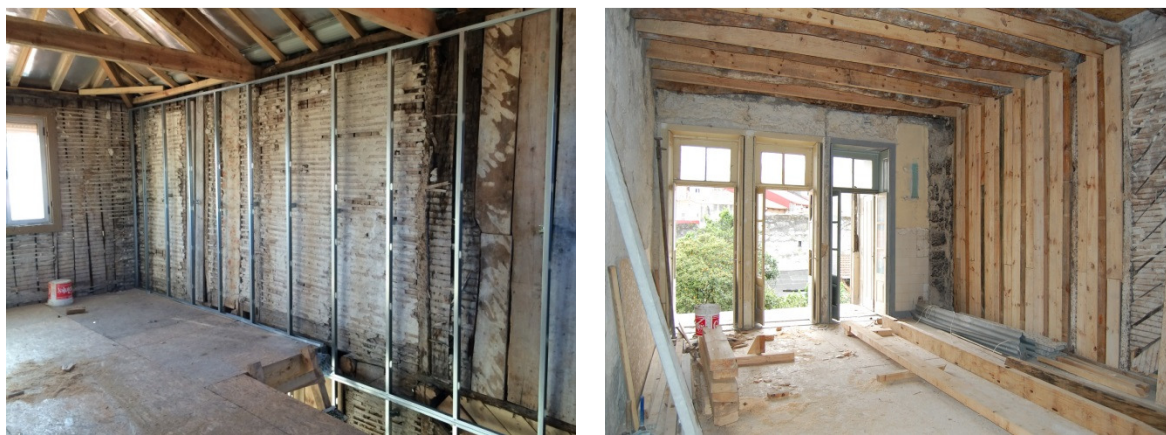
Figura 40 – À esq. estrutura metálica de suporte às placas de gesso cartonado e à dir. reforço de parede em tabique, maio 2014.

Após a abertura dos roços e/ou instalação das tubagens das infraestruturas (águas, eletricidade, telecomunicações, etc.), as paredes foram revestidas com placas de gesso cartonado. As paredes em pedra, e as paredes em tabique da caixa de escadas, foram revestidas e endireitadas com estuque projetado.

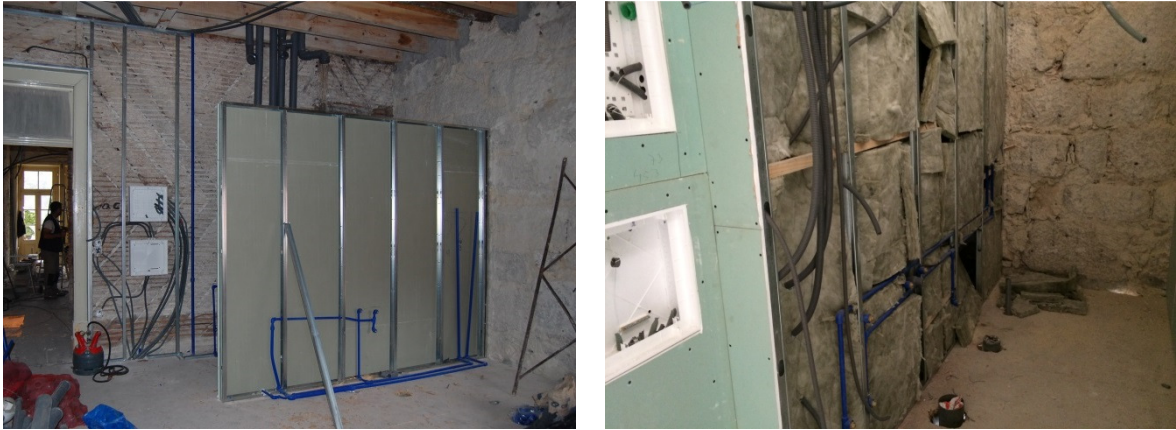
Figura 42 – Instalação das infraestruturas e colocação de painéis de lã de rocha.

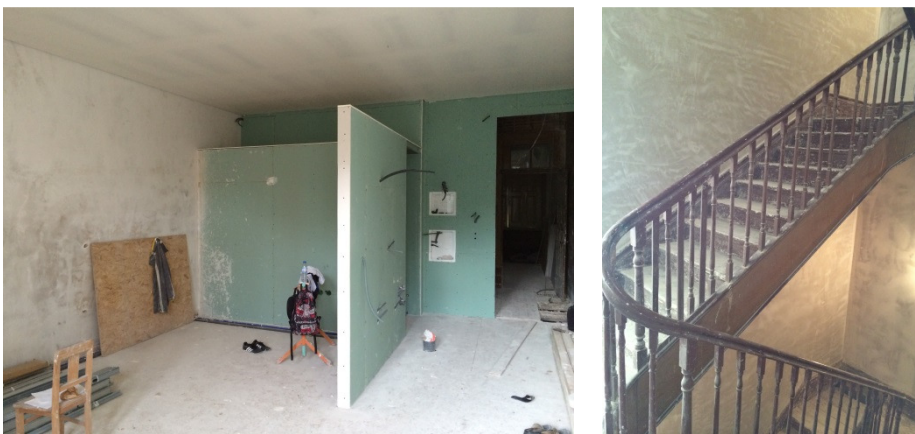
Figura 43 – Paredes interiores prontas a receber os revestimentos finais e parede da caixa de escadas já rebocada, julho 2014.

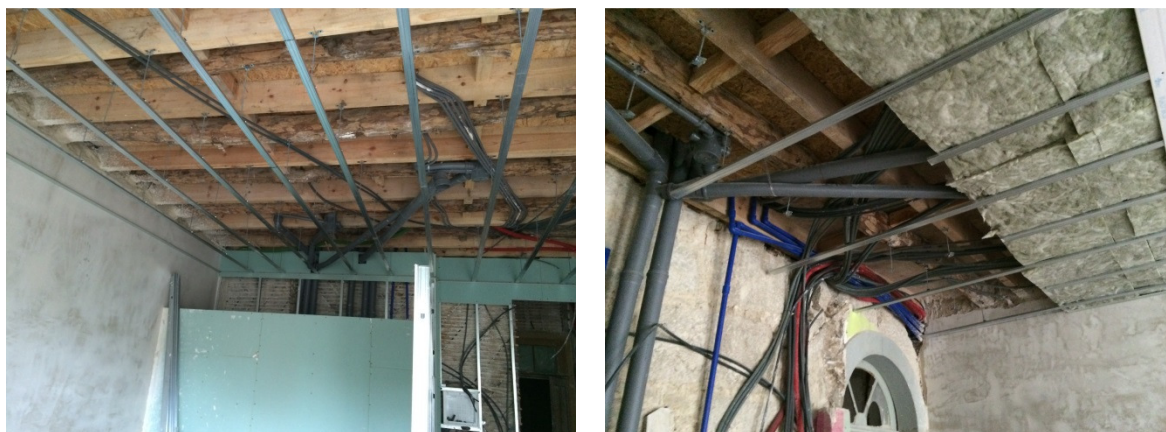
Os tetos das habitações foram totalmente demolidos. Os novos tetos dos fogos são compostos por um sistema de tetos suspensos em placas de gesso cartonado, aparafusadas a uma estrutura metálica, fixada ao vigamento do pavimento do fogo superior. A estrutura de suporte, fixa por suspensão a partir da estrutura dos pisos, formada por perfis de chapa galvanizada de aço, modelo D113E da marca KNAUF, utilizando os acessórios próprios da marca.

Posteriormente foram aplicados painéis de lã de rocha para isolamento acústico e térmico entre pisos, tendo depois sido aplicadas as placas de gesso cartonado.

Figura 44 – Instalação da estrutura metálica de suporte, infraestruturas e placas de lã de rocha.

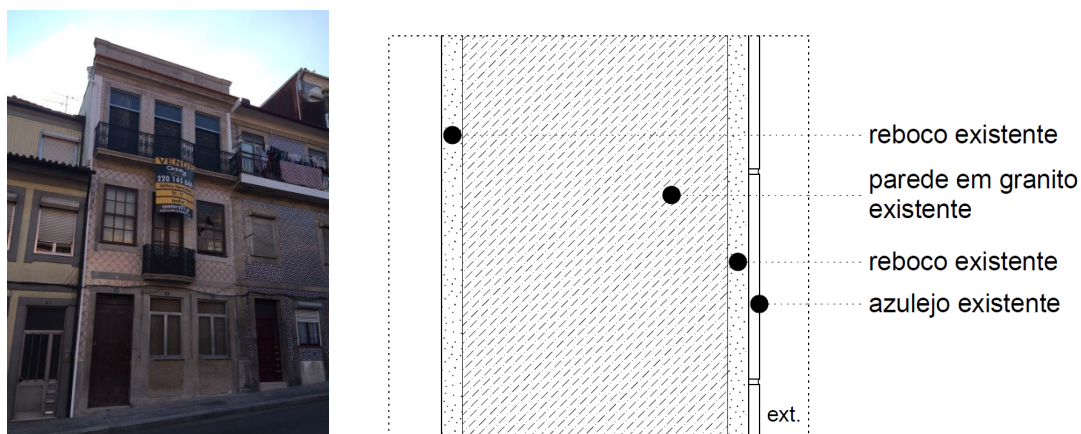
A parede de alvenaria de rua, revestida essencialmente por azulejos cerâmicos e peças em granito, foi lavada com jacto de água à pressão, contendo produto de limpeza *TeptoDX*. Os cerâmicos fissurados, ocos e/ou em risco de queda foram removidos e substituídos por novos cerâmicos (feitos por encomenda), sendo as juntas de assentamento dos cerâmicos preenchida com *Colorflex 210*. Depois de devidamente tratados, foi aplicado um selante e hidrofugante *Teptoseal 109 incolor*. As pedras de granito, depois de limpas, foram tratadas com produto impregnante para pedra antigas *Copolímero 460*. Posteriormente serão aplicadas novas janelas nos vãos exteriores, com caixilharia de abrir em madeira.

Figura 45 – Parede de alvenaria de rua já tratada (julho 2014) e corte esquemático da mesma.

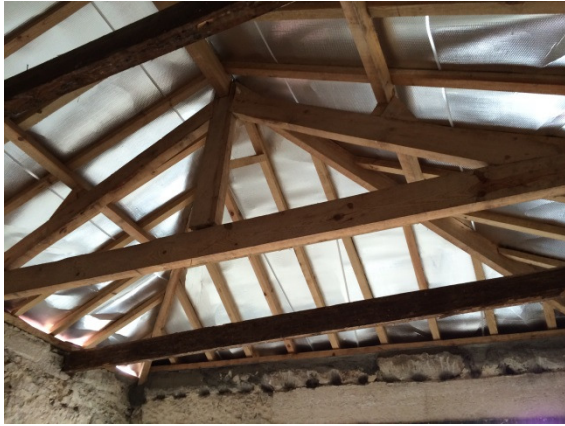
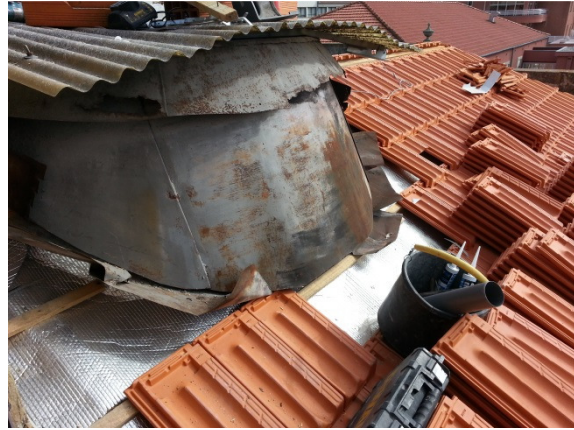
A estrutura da cobertura existente foi demolida, tendo sido construída uma nova estrutura em asnas, madres e varas de madeira. Antes da aplicação das ripas e das telhas cerâmicas Marselha, foi aplicado um isolamento térmico por reflexão *Boltherm 131*. Pelo interior, será posteriormente aplicado isolamento térmico em placas de poliestireno extrudido com 40 mm de espessura, sendo depois revestido a madeira maciça de pinho pintada.

Figura 48 – Nova estrutura da cobertura em madeira e aplicação do revestimento exterior em telha cerâmica marselha.

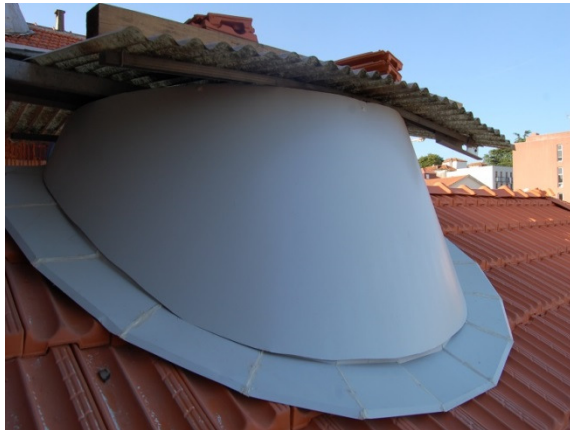
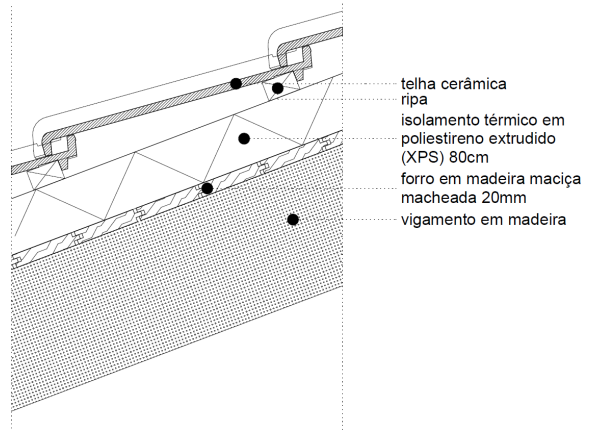
A estrutura exterior da claraboia foi também substituída por chapa metálica lacada.

Figura 49 – Substituição do revestimento exterior da claraboia e remates à envolvente, e corte esquemático da cobertura.

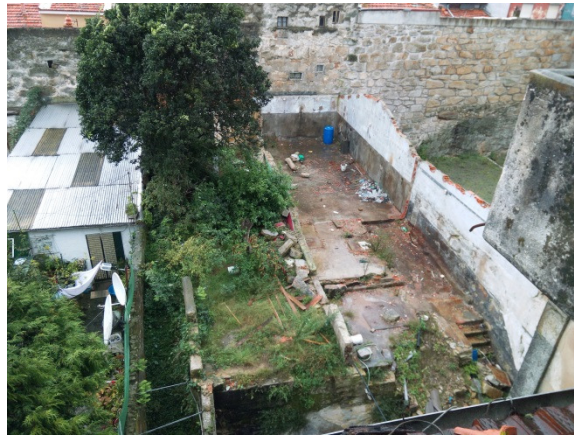
Figura 55 – Logradouro do edifício.

No logradouro do edifício pretende-se construir um estacionamento coberto, com estrutura em betão armado. Para tal será necessária a escavação à cota que lhe dá acesso pela rua das Fontainhas. Na sua cobertura pretende-se criar uma área de lazer e a construção de um corpo para arrumos e apoio.
