Relatório de Estágio

Ocupação da orla costeira, sua morfologia e riscos inerentes. Caso de Estudo Caminha-Espinho

Mestrado em Engenharia Civil - Ramo de Infraestruturas

Estágio realizado na Agência Portuguesa do Ambiente

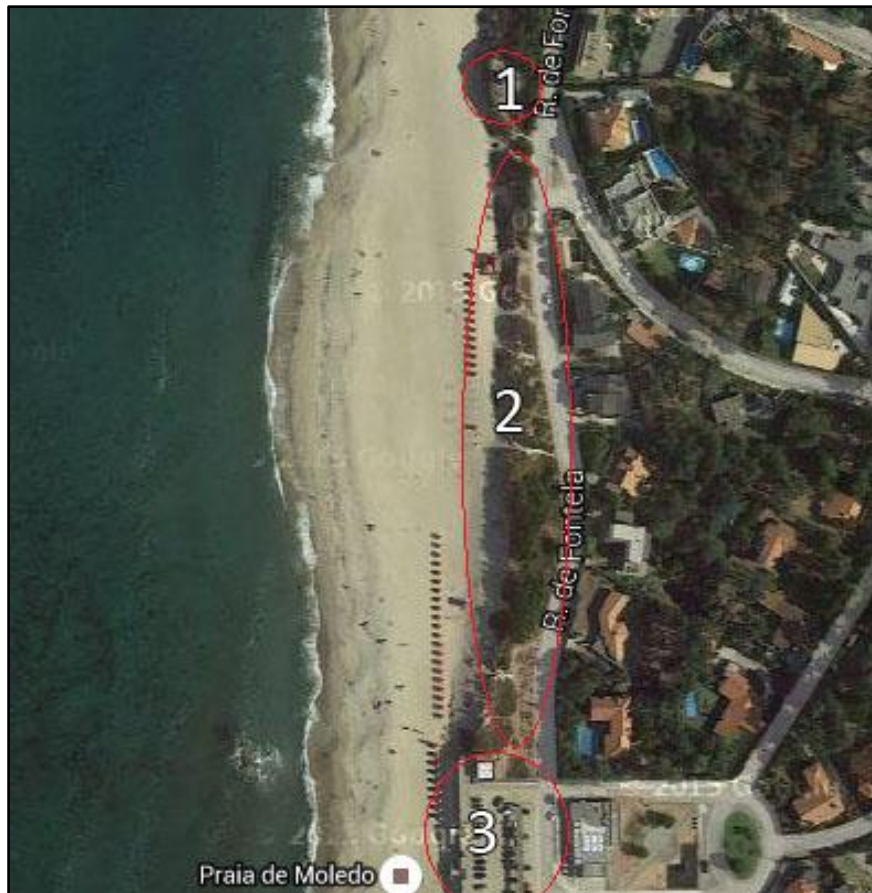
Desde o inverno de 2010/2011 que se verifica uma grande erosão na arriba que se encontra a Norte da estrutura aderente localizada na marginal urbana de Moledo do Minho. A arriba de erosão da duna pôs em risco um moinho (localizado a 280 m a Norte da estrutura aderente), tendo que se recorrer a uma proteção de emergência com enrocamento não arrumado. Desde a duna até ao arruamento onde se encontram implantadas várias construções restam apenas poucos metros o que é alarmante.

- 1- Moinho envolto numa estrutura aderente de emergência
- 2- Desenvolvimento dunar
- 3- Estrutura aderente construída nos anos 40

Esta situação merece grande preocupação uma vez que a arriba erosiva se encontra a cerca de 4 m do arruamento marginal e a cerca de 12m das vivendas. Numa futura tempestade a subida do mar pode chegar ao arruamento e às habitações.

Para evitar esta situação foi projetada uma reconstituição da duna dotando-a de um núcleo artificial resistente, ou seja, a duna será revestida com um núcleo formado por cilindros em geotêxtil cheios com material sedimentar (areia).

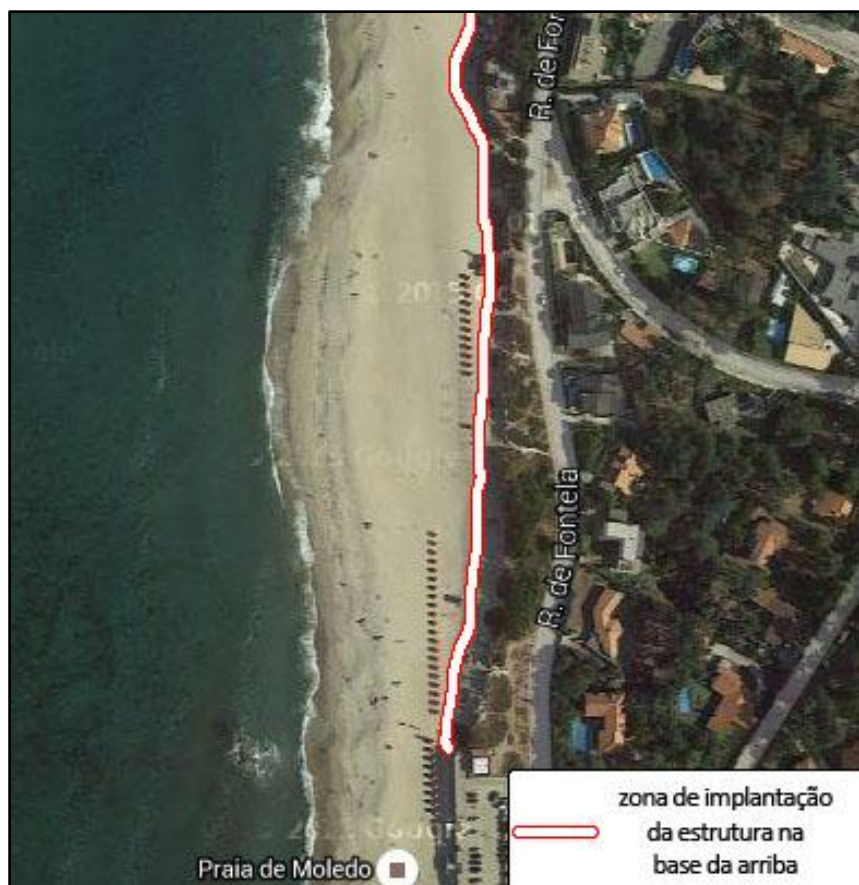
Figura 3 – Zona de implantação da estrutura na base da arriba

Os cilindros terão cerca de 3 m de altura e serão “encostados” à arriba ao longo de 330m.

Projeta-se que esta estrutura depois de parcialmente cheia apresente as dimensões de 7 m de largura por 3m de altura. Na figura seguinte apresenta-se o desenvolvimento da instalação dos tubos geotêxtil.

Não haverá contacto direto entre os cilindros de geotêxtil e os enrocamentos, tanto a Norte como a Sul, ou com as formações rochosas naturais. Os cilindros geotêxtis a utilizar deverão ser pré-fabricados com apenas as aberturas imprescindíveis para realizar o enchimento com areia.

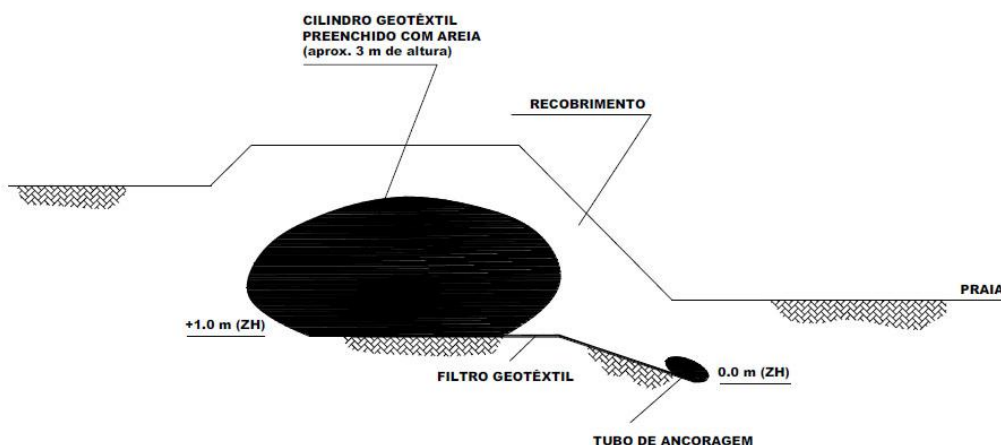
Figura 4 – Representação da secção transversal tipo

Na figura que se segue está presente uma representação da secção transversal tipo, os cilindros serão colocados sobre um filtro rematado em tubo com o objetivo de proteger a fundação da estrutura contra infraescavações.

Esse filtro deverá ser constituído do mesmo material geossintético do elemento cilíndrico e estar cosido a este. O tubo de ancoragem deverá ser preenchido com areia e, preferencialmente, posicionado com a face inferior ao Zero Hidrográfico.

Ao longo do tempo será desejável que se proceda a um recobrimento do cilindro com sedimentos, sempre que este fique a descoberto, de forma a mitigar os impactos paisagísticos e a exposição do material às radiações ultravioleta e ao vandalismo. Muito provavelmente terá que se repetir esta reabilitação após cada Inverno.

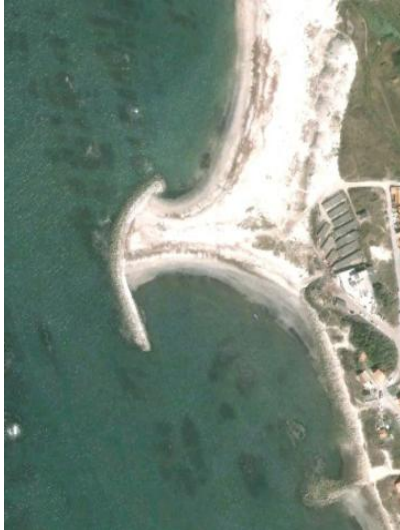
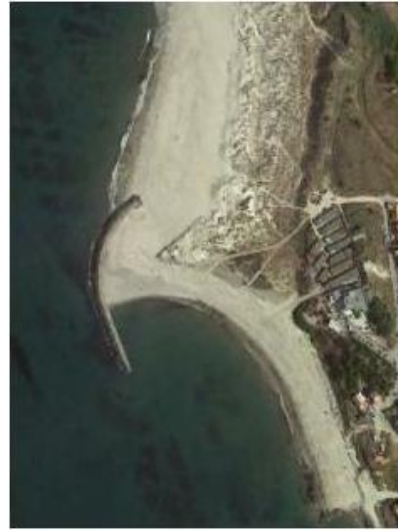
O tómbolo que se formou assumiu proporções muito superiores às que o projetista previu(Figura 5). O tómbolo uniu rapidamente a marginal à extremidade Norte do quebra-mar e este deixou de funcionar como quebra-mar destacado e passou a funcionar como um esporão. A Norte o efeito de acumulação foi positivo ao possibilitar a constituição de uma ampla praia e o reforço natural das dunas que, entretanto também foram protegidas. O tómbolo teve efeitos inicialmente positivos porque possibilitou uma baía para acesso das embarcações. À medida que engordou começou a preencher, de uma forma excessiva, o plano de água abrigado pelo próprio quebra-mar, que ficou cada vez mais reduzido.

Figura 5 – Impacto do quebra-mar no desenvolvimento do areal

- Movimentos de terras para elaboração de um dique artificial de proteção ao local de implantação da rampa;
- Colocação de enrocamento de fundação e de proteção às laterais da rampa;
- Montagem de cofragens e armaduras, e betonagem das guias limite da rampa;
- Pavimentação em betão da plataforma de circulação das embarcações;
- Transposição das areias em excesso no tómbolo para enchimento das praias a Sul do quebra-mar;

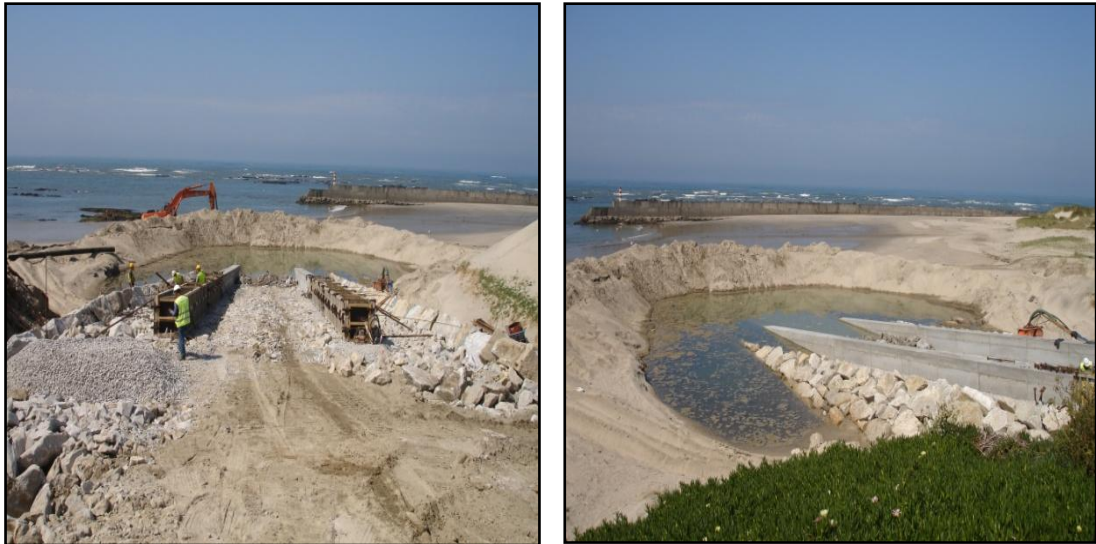
Figura 6 – Fase de execução onde se vê a armadura da estrutura à esquerda e a mesma já betonada à direita

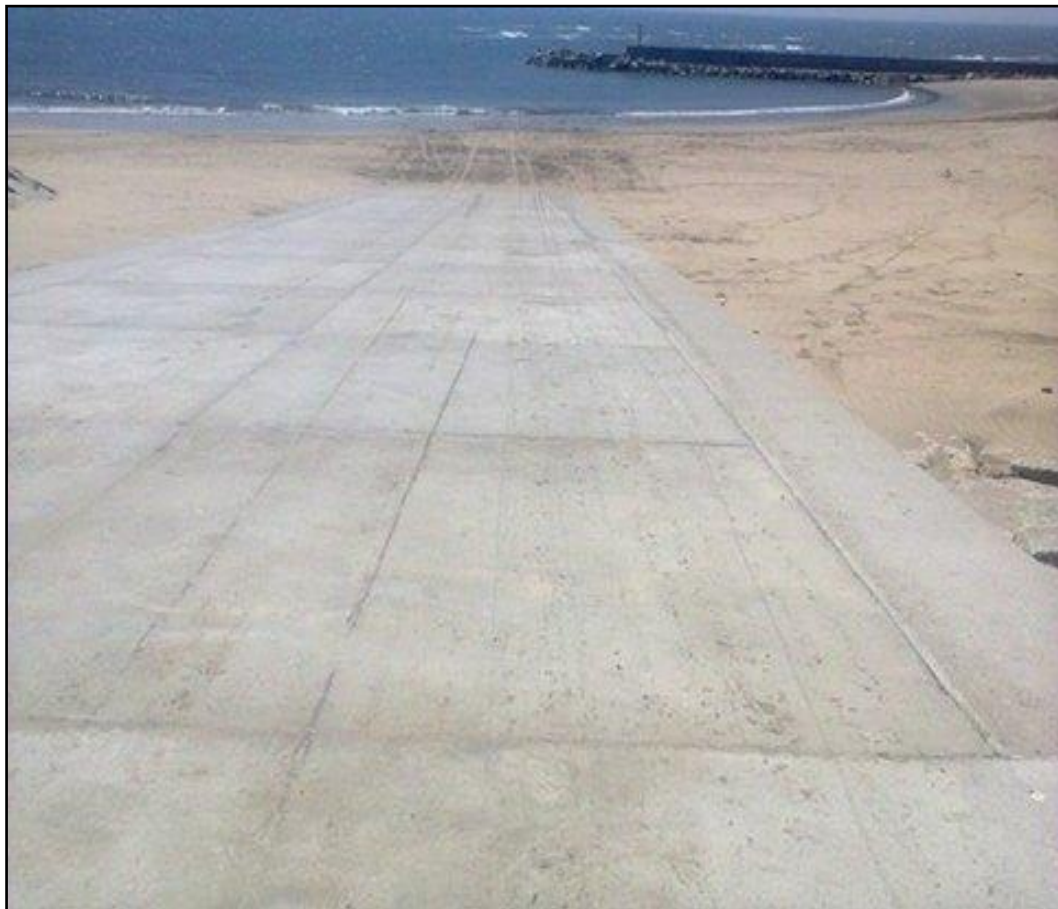
Figura 7 – Rampa de acesso já finalizada

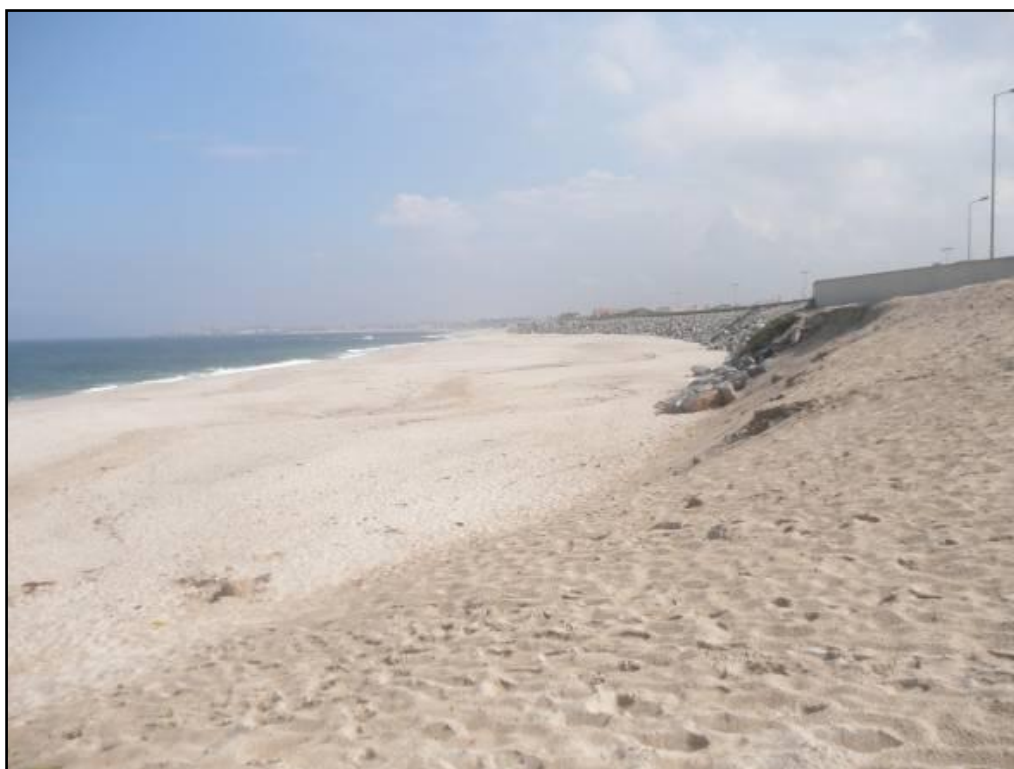
A norte da Ponta da Gafa ocorreu um acentuado recuo de costa e foi construída uma extensa estrutura de defesa aderente para defender a frente urbana de Mindelo. Ao longo dessa estrutura e antes da construção da mesma, esteve prevista uma urbanização. Atualmente existe um parque de estacionamento asphaltado e na extensão mais a norte um conjunto de vivendas. O papel da defesa aderente é o da proteção do aglomerado urbano da praia do Mindelo.

Figura 9 - Estrutura de defesa aderente a norte da Ponta da Gafa

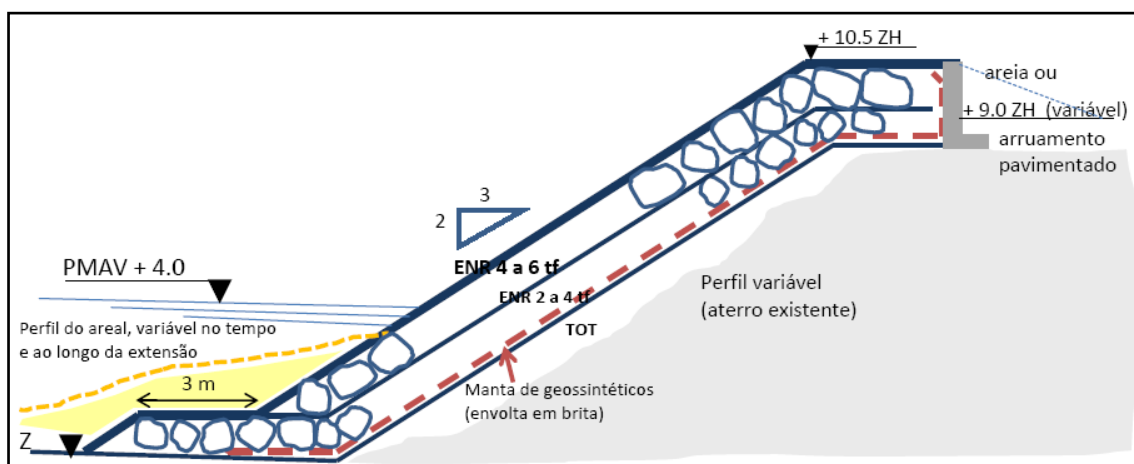
Figura 13 - Esquema transversal da intervenção

Os trabalhos incluem a colocação de enrocamentos graníticos TOT (como regularização), de 2 a 4 tf e de 4 a 6 tf no talude, coroamento e banqueteta da defesa aderente, reconstituindo o perfil transversal existente.

Na extensão mais a norte a reconstruir, foi considerada a colocação de uma manta de geossintético de elevada resistência e permeável, com camadas de brita na envolvente do geossintético. Também nesta extensão foi considerada a construção de um muro em betão armado, de transição entre o coroamento e o arruamento, dado que este fica a uma cota inferior.

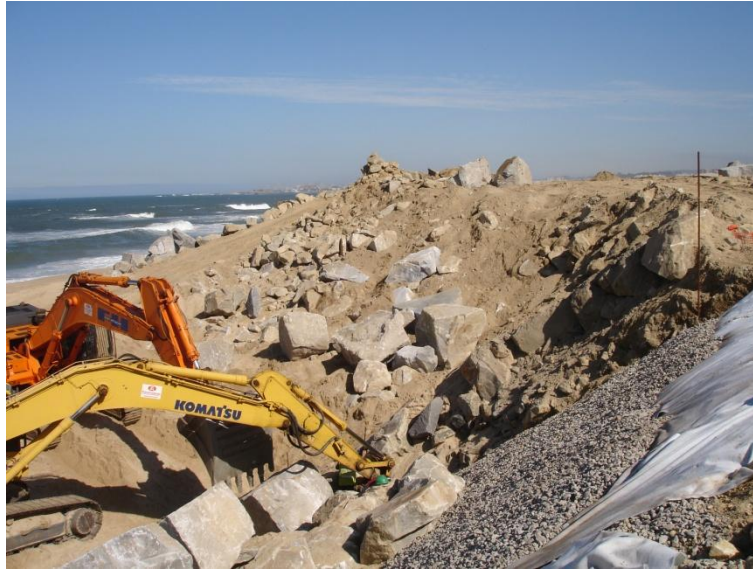
Figura 14 - Fase de escavação

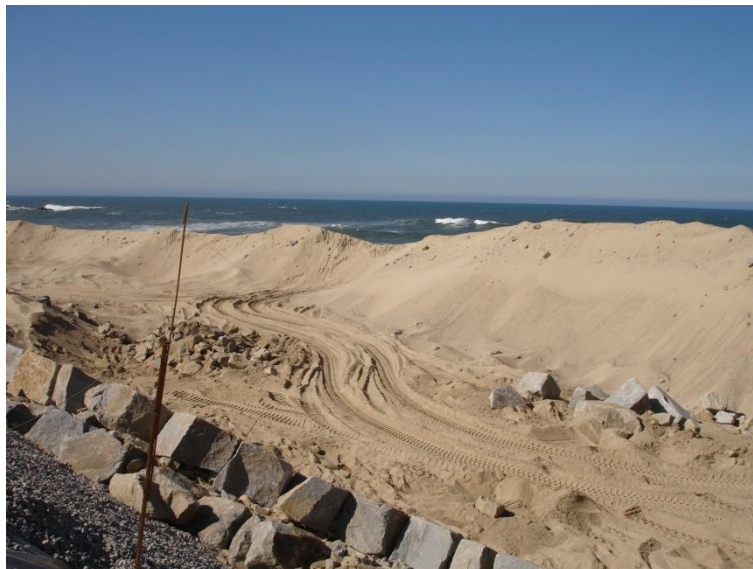
Figura 15 – Construção de dunas com a areia retirada para proteger a zona de trabalho e instalação das primeiras pedras do enrocamento

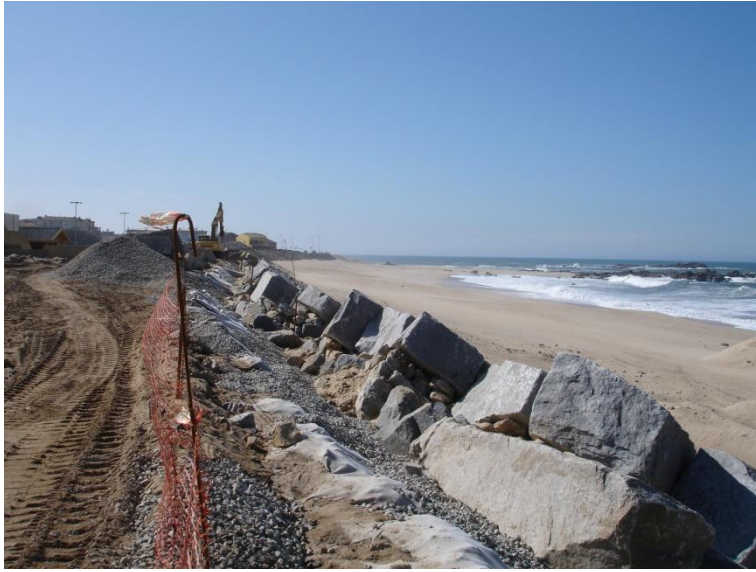
Figura 16 – Pormenor do enrocamento

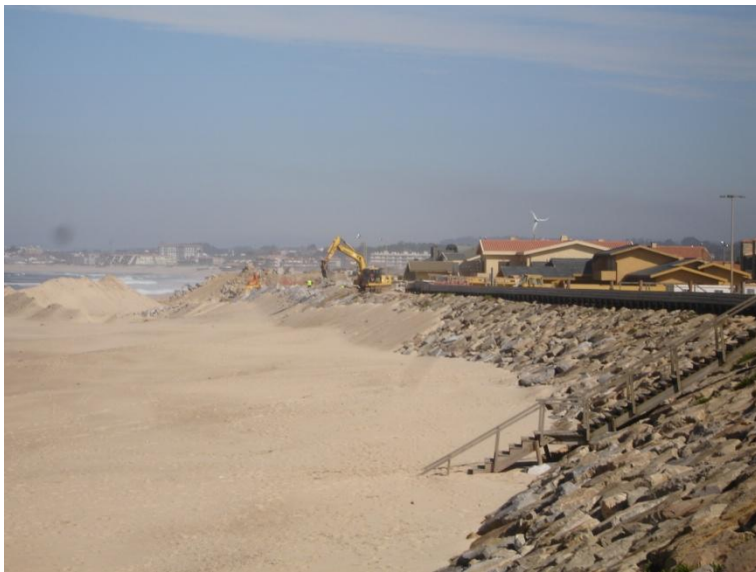
Figura 17 - Foto de uma parte da estrutura aderente já terminada
