# Caracterização e Planeamento Urbano da Zona de Intervenção Prioritária da Cidade do Porto pela Porto Vivo, SRU

Relatório de Estágio

Relatório de Estágio apresentado ao Instituto Superior de Engenharia do Porto para obtenção do grau de Mestre em Engenharia Civil, Especialização em Construções, realizada sob orientação do Arq.º José Manuel Patrício Moreira Martins, da Porto Vivo, SRU e da Eng.ª Eunice Maria Vilaverde Fontão, do Departamento de Engenharia Civil do Instituto Superior de Engenharia do Porto.

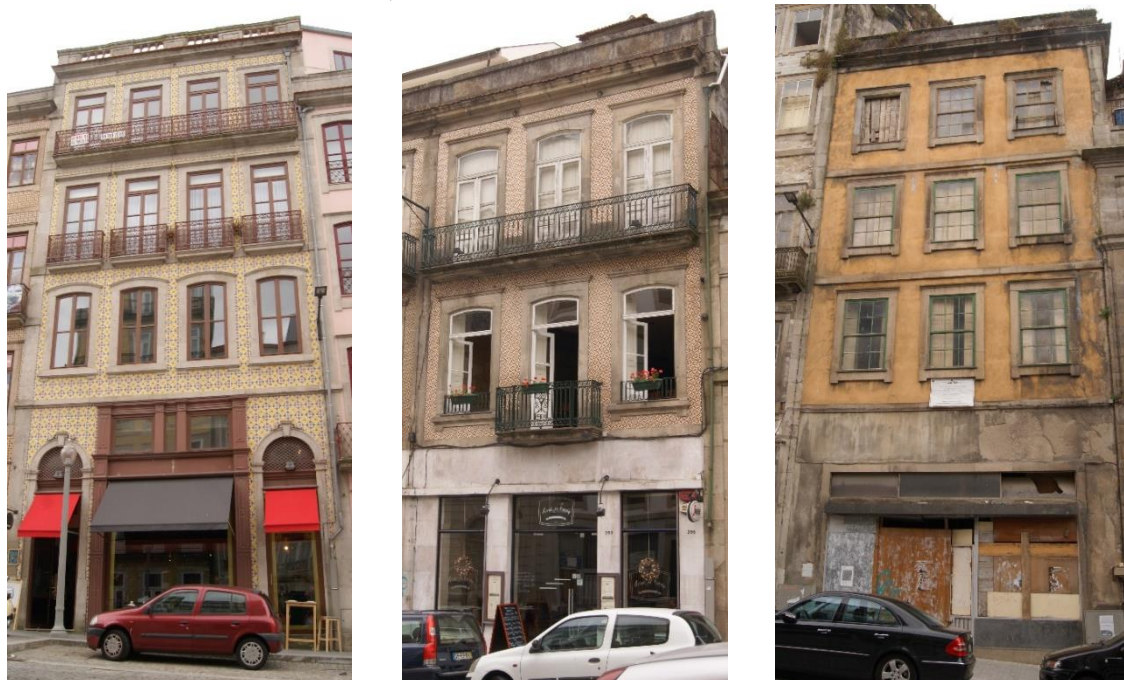
Figura 10 – Exemplos de conservação das fachadas.

a) Fachada em muito bom estado.      b) Fachada em médio estado.      c) Fachada em mau estado.

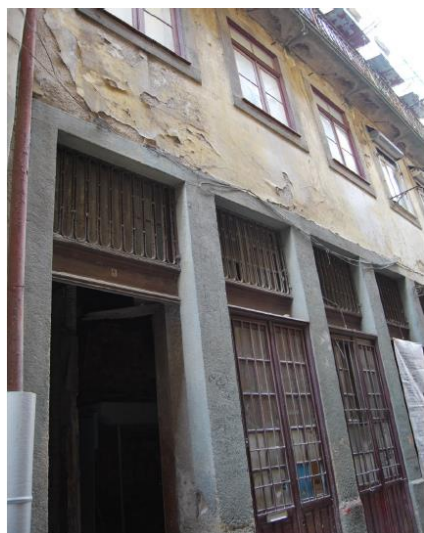
Figura 15 – Fachada do edifício.

Na sequência desta vistoria, e após o preenchimento da ficha de avaliação, presente no Anexo IV, conclui-se que o edifício encontra-se em mau estado de conservação, com um coeficiente de conservação de 0,5, necessitando de intervenções de reabilitação estrutural de carácter global e bastante interventiva.

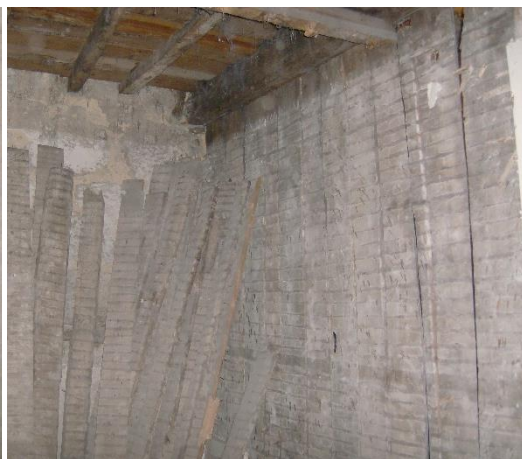
As paredes divisórias em tabique, Figura 20, já se encontravam sem a argamassa de revestimento, deste modo foi possível observar a sua degradação, provocada pela humidade, e deformações causadas pela fluência dos pavimentos em mau estado de conservação, que passaram a carregar estas paredes sem carácter estrutural.

Figura 20 - Paredes interiores de tabique.

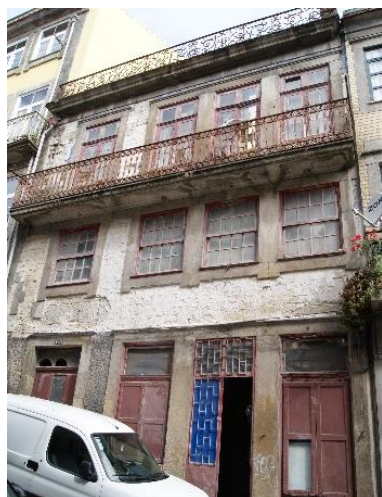
Na sequência desta vistoria, e após o preenchimento da ficha de avaliação, presente no Anexo IV, conclui-se que o edifício encontra-se em mau estado de conservação, com um coeficiente de conservação de 0,5.

Figura 21 – Fachada do edifício.

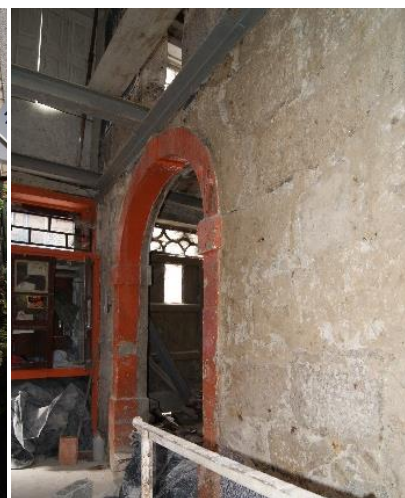
Figura 24 – Pormenor de arco na parede.

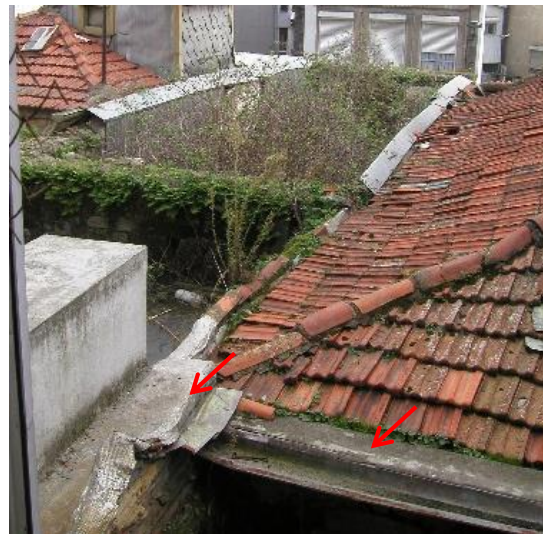
- Cedência, deformação perceptível (Figura 32,a)) e rotura dos elementos estruturais da cobertura;
- Deformação e envelhecimento dos rufos, (Figura 32,b));
- Presença de vegetação e degradação nos beirados;
- Desalinhamento do cume;
- Cedência e rotura de alguns telhões do beirado;
- Zonas de eflorescência e colonização biológica nas telhas, (Figura 32,c));
- Infiltrações locais para o interior do edifício;

b) Envelhecimento dos rufos.

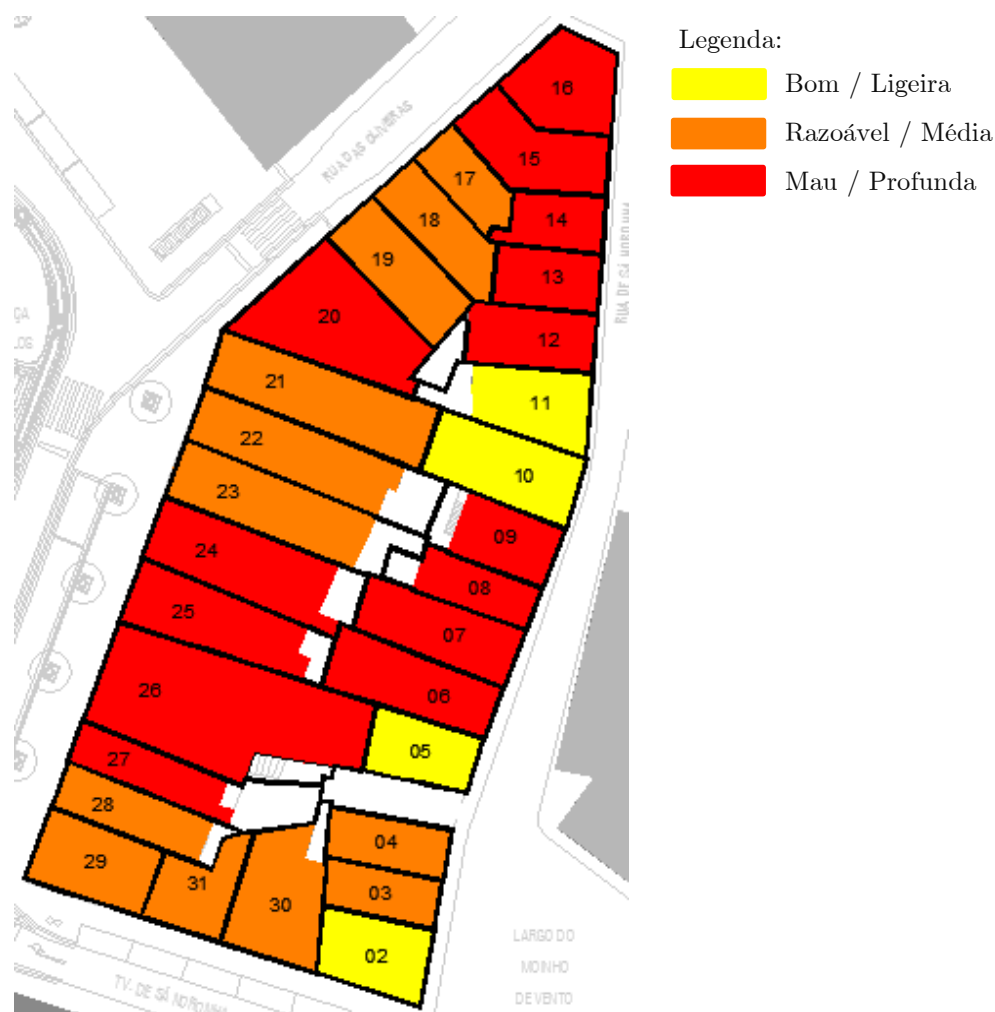
As diversas intervenções carecem de níveis de profundidade diferentes, de acordo com os atuais estados de conservação. Em síntese, apresenta-se na Figura 36 uma planta com os estados de conservação/níveis de intervenção propostos para as várias parcelas do quarteirão.

Figura 36 – Planta de síntese do estado de conservação e do nível de intervenção (Porto Vivo, 2005b).
