Curso de Mestrado em
TECNOLOGIA E GESTÃO DAS CONSTRUÇÕES

Relatório de Estágio
DIRECÇÃO DE OBRA – OBRAS DE ARTE
AUTO-ESTRADA TRANSMONTANA – ÁREA 3

DAMIÃO BARBOSA, N.º 1890276

Novembro de 2011

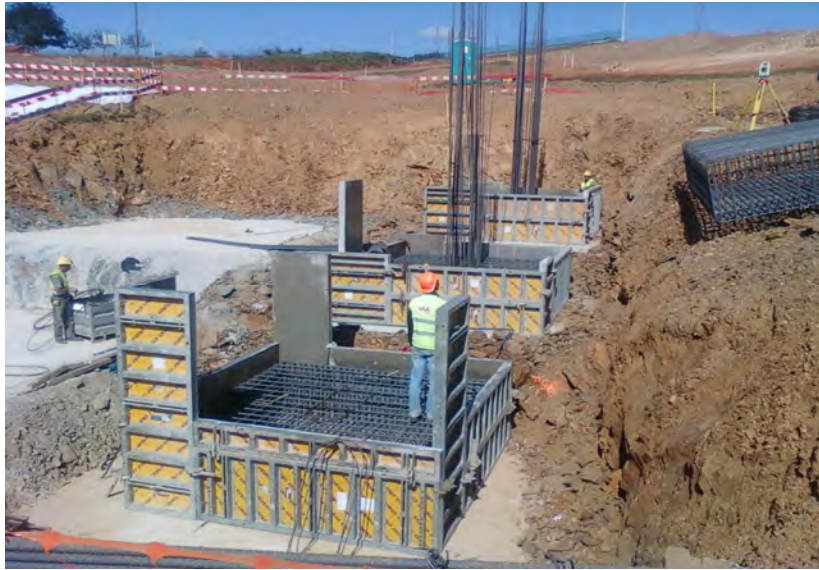
Figura 2.4 – Execução de sapatas.

Na figura 2.4 podem observar-se as sapatas com a armadura e com a cofragem. Está a ser efectuada a verificação topográfica para confirmar o posicionamento correcto das sapatas.

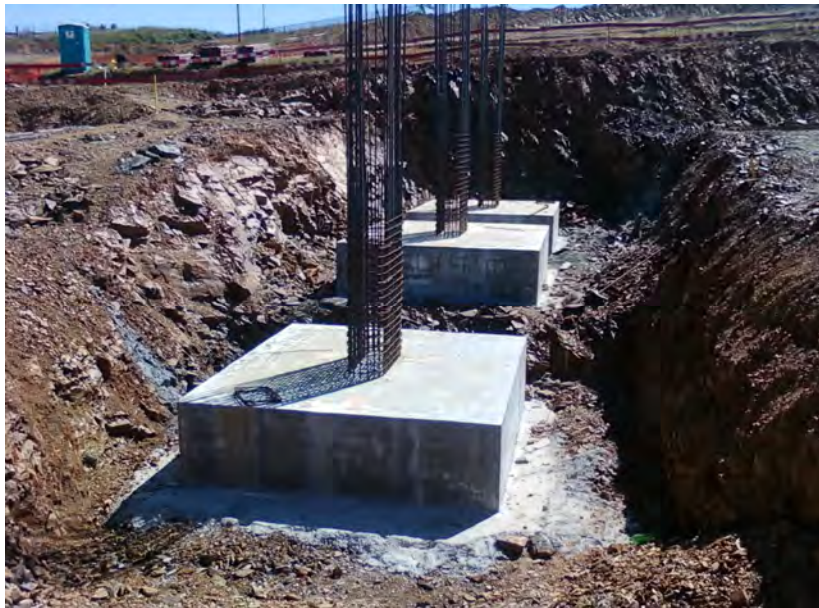
Figura 2.5 – Sapatas.

Na figura 2.5 podem observar-se as sapatas descofradas, com os arranques dos pilares. Aguardam pela realização da impermeabilização.

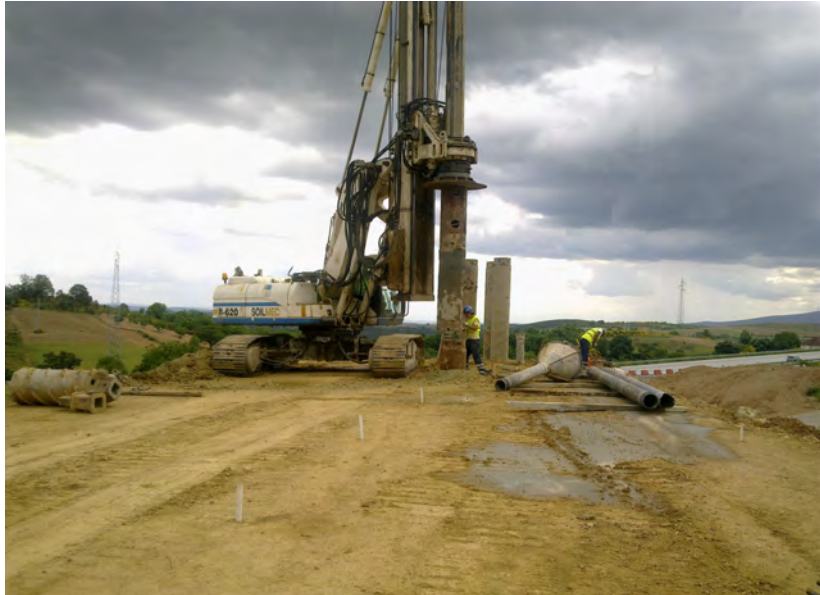
Figura 2.6 – Furação e introdução dos tubos.

Na figura 2.6 pode-se observar a introdução por troços de tubos metálicos recuperáveis.

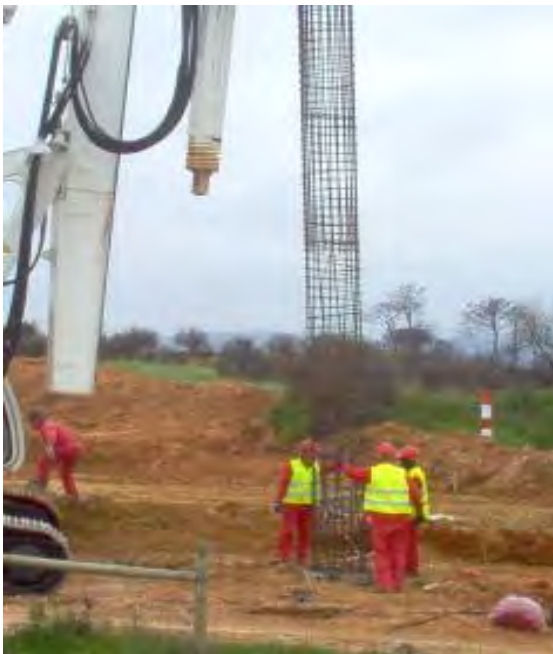
Figura 2.7 – Colocação da armadura

b) Após a colocação da armadura pré-moldada em estaleiro, efectuou-se a betonagem da estaca aplicando o sistema de betonagem submersa, através do “tubo tremie”, conforme se pode observar nas figuras 2.7 e 2.8, respectivamente.

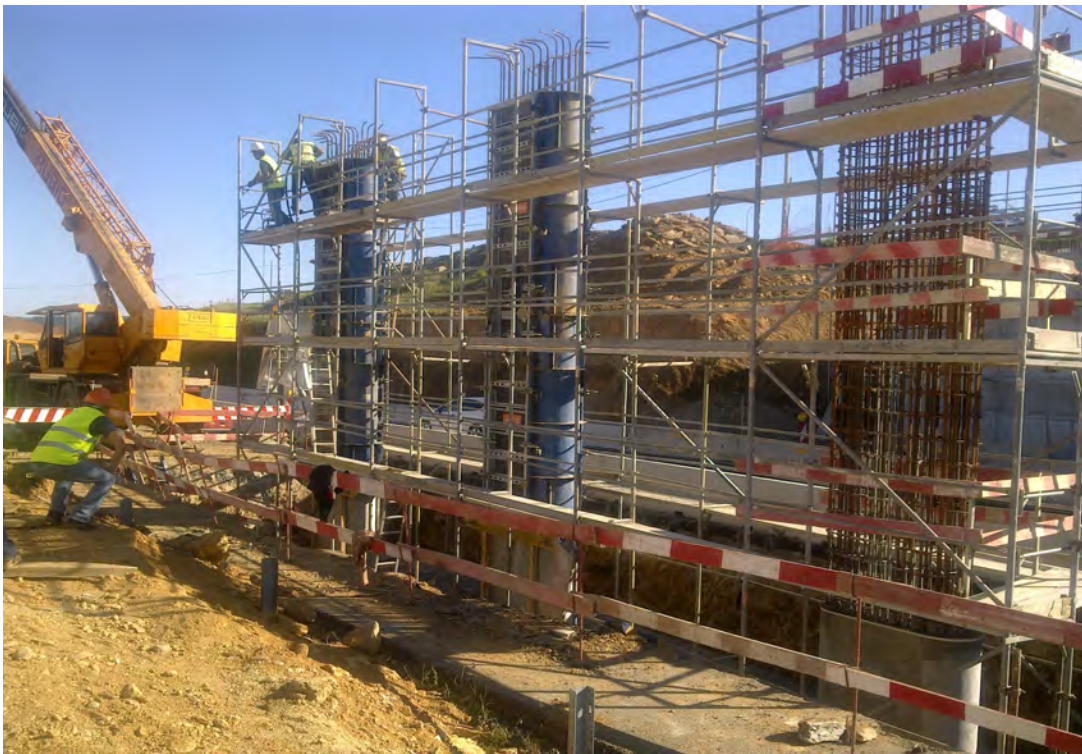
Figura 2.11 – Execução de pilares

Na figura 2.11 observa-se a execução de três pilares, sendo que dois deles estavam prontos para ser betonados e o outro tem betonado o arranque.

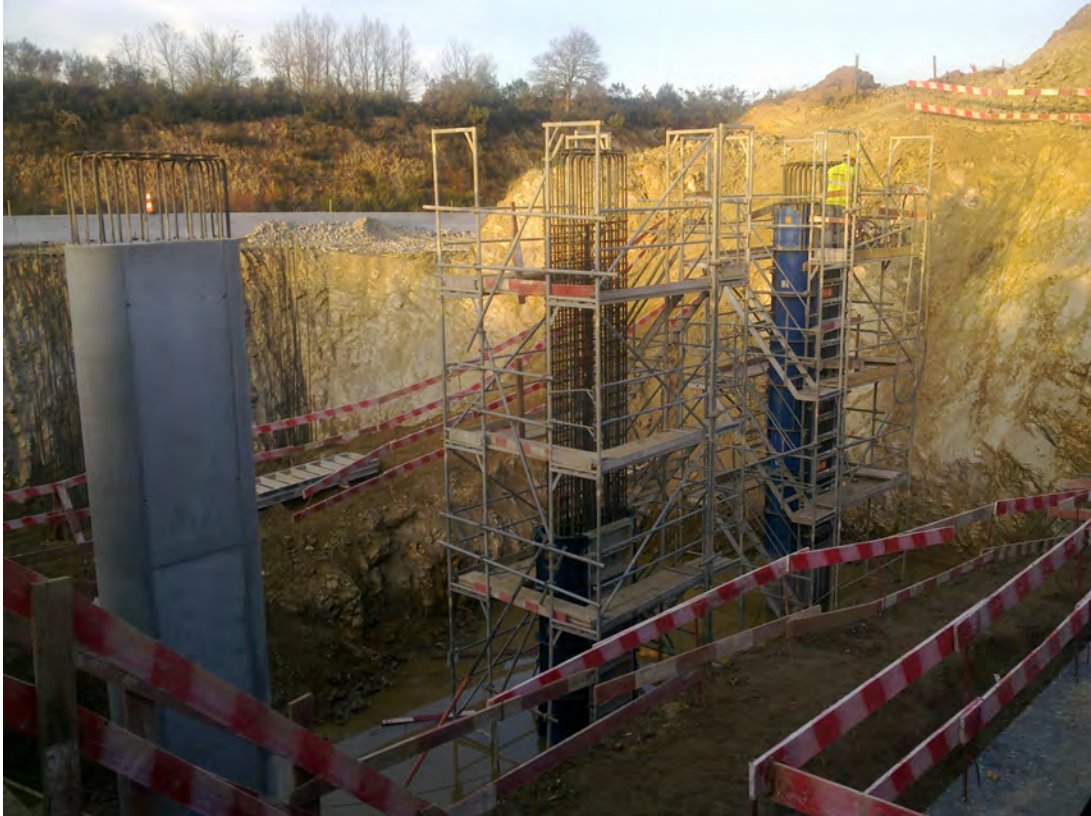
Figura 2.12 – Execução de pilares

Na figura 2.12 observa-se a execução de três pilares, sendo que um deles está concluído, o do meio está com cofragem para ser betonado o arranque e o outro está a ficar com a cofragem concluída para ser betonado.

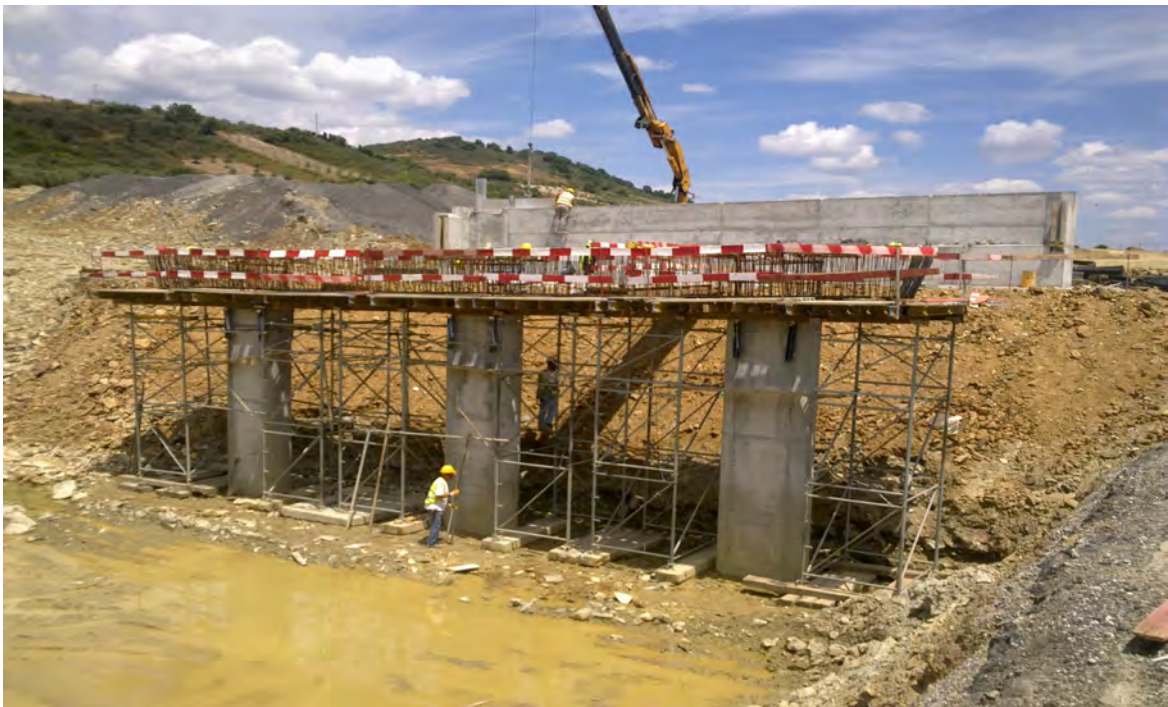
Figura 2.13 – Execução de vigas travessa

Na figura 2.13 observa-se o cimbra e a plataforma de trabalho com os respectivos guarda-corpos, numa fase em que está a ser concluída a armadura da viga travessa.

As vigas travessa são constituídas com betão armado da classe C30/37; XC4 XF1 (Pt); C10,4; D22; S3, de acordo com a norma NP EN 206-1, armadura helicoidal aço A500 NR SD e com o recobrimento das armaduras utilizado que é de 45 mm. Cada viga travessa foi realizada numa só betonagem, sendo o seu peso e a pressão de betão fresco suportada por escoramento ao solo. Para a sua execução recorreu-se ao uso de cofragem constituída por painéis de empresa da especialidade, e escoramento de empresa da especialidade que permitem a realização de todos os trabalhos desde a montagem de armaduras até à betonagem, conforme figuras 2.13 e 2.14.

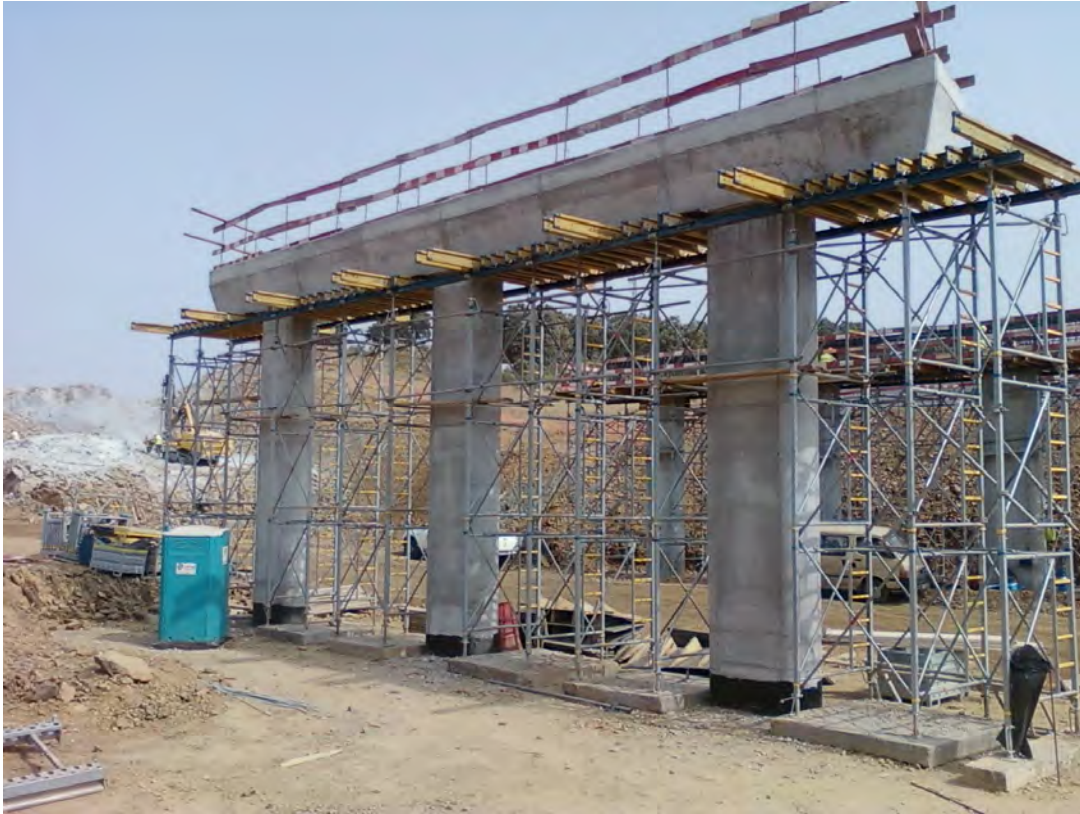
Figura 2.14 – Execução de vigas travessa

Na figura 2.14 observa-se uma viga travessa descofrada, com os guarda-corpos posicionados na própria viga travessa, e com o cimbre montado.

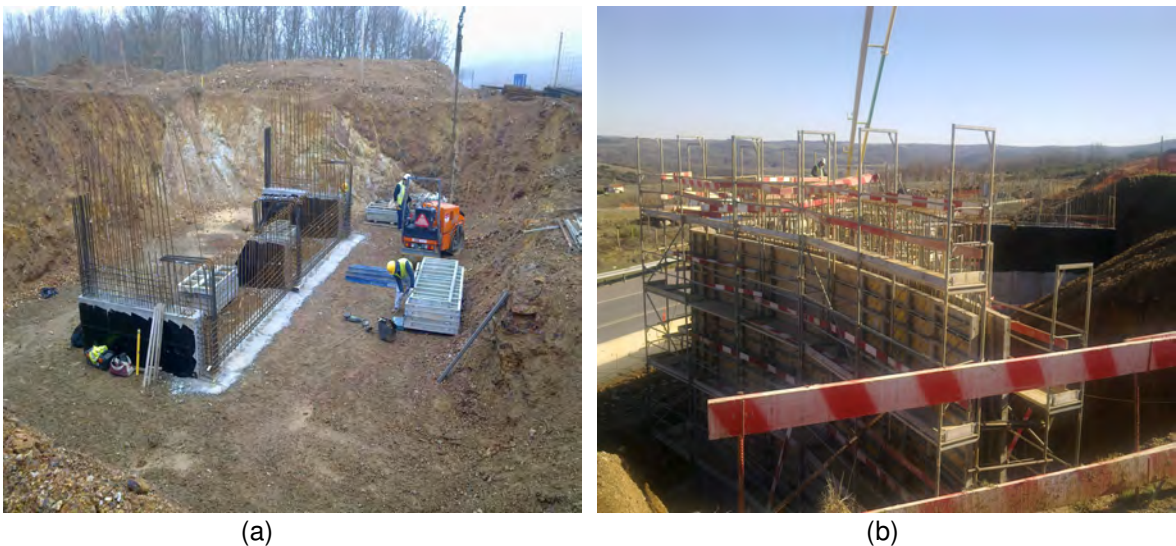
Na figura 2.15 (a) observa-se a execução de pala para contenção de terras em encontro com gigantes.

Na figura 2.15 (b) observa-se a execução de muro frontal e lateral para contenção de terras em encontro com muro de contrafortes.

Figura 2.15 – Execução de pala em encontro com gigantes (a) e execução de muro em encontro com muro de contrafortes (b).

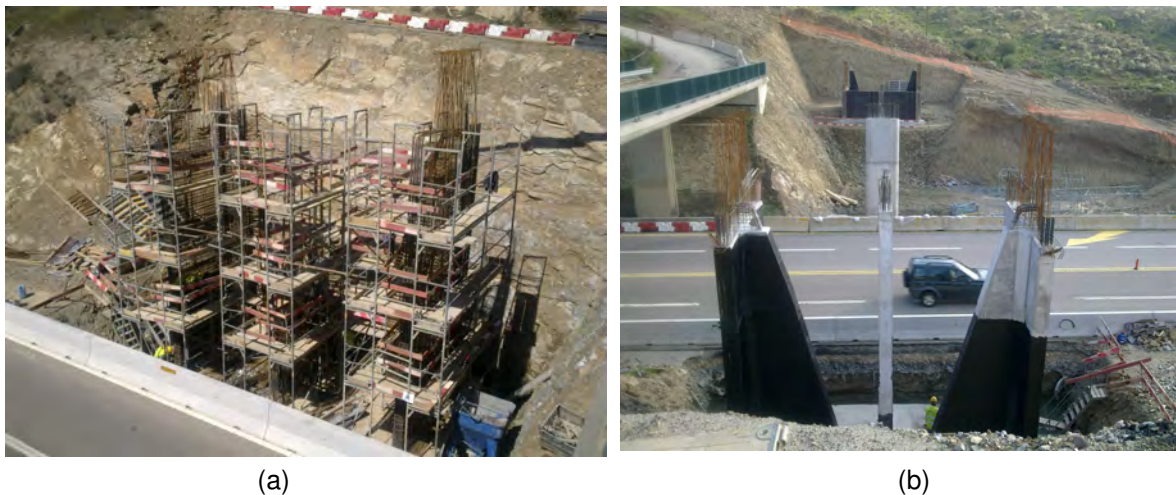
Na figura 2.16 (a) observa-se a colocação de armadura nos gigantes de um encontro.

Na figura 2.16 (b) observam-se os gigantes betonados e a realização da impermeabilização das faces que vão estar em contacto com o aterro.

Figura 2.16 – Colocação da armadura em gigantes do encontro (a) e impermeabilização de gigantes do encontro (b).

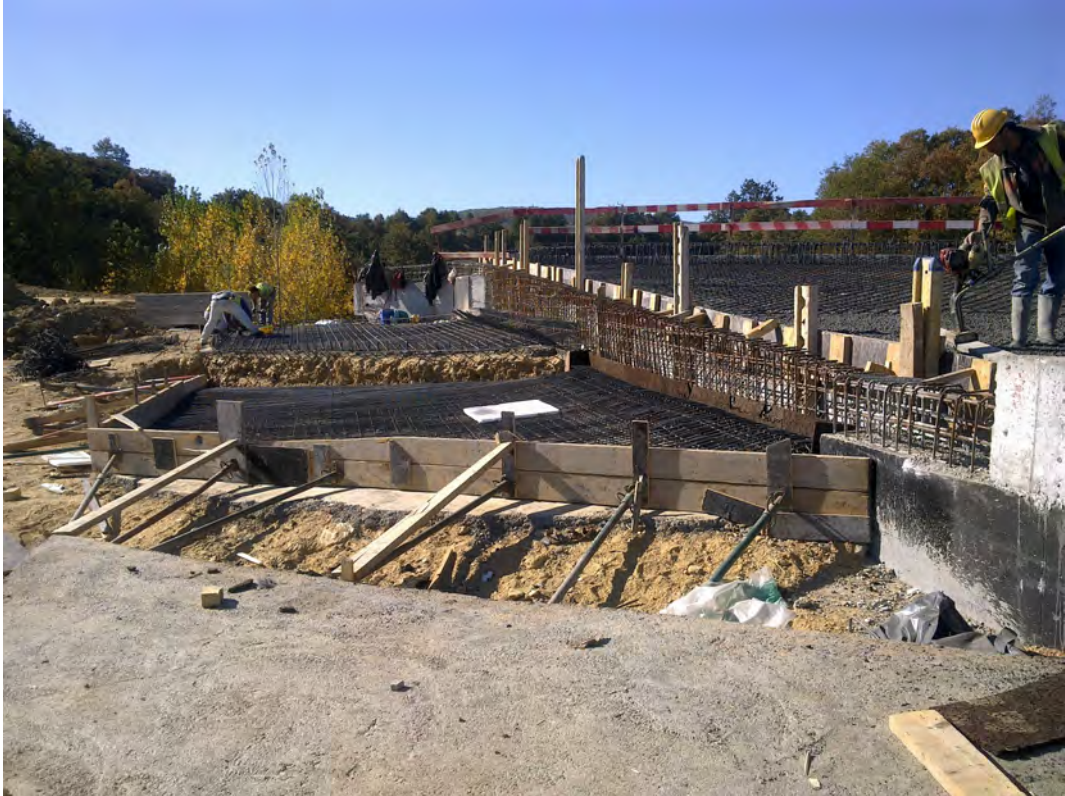
Figura 2.18 – Execução da laje de transição.

Na figura 2.18 observa-se a execução de duas lajes de transição, sendo que uma está com a armadura e a cofragem concluída, e na outra está a ser colocada a armadura.

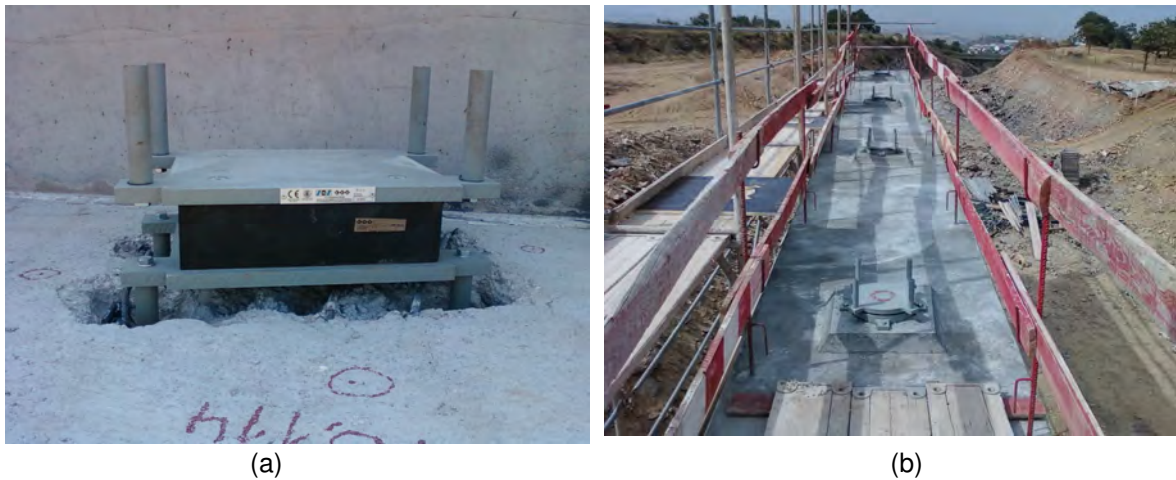
Na figura 2.19 (a) observa-se o posicionamento de um aparelho de apoio com pernos nos respectivos negativos.

Na figura 2.19 (b) observam-se vários aparelhos de apoio com pernos chumbados nos respectivos plintos.

Figura 2.19 – Aparelho de apoio com pernos posicionado nos negativos (a) e aparelhos de apoio com plinto concluído (b).

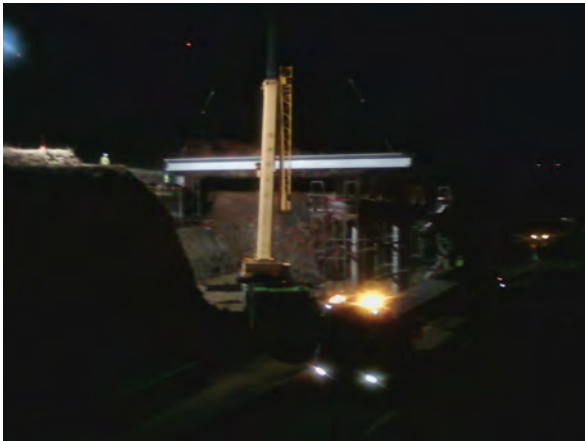
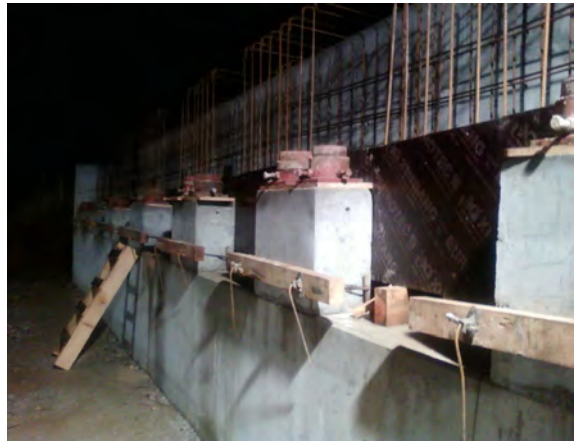
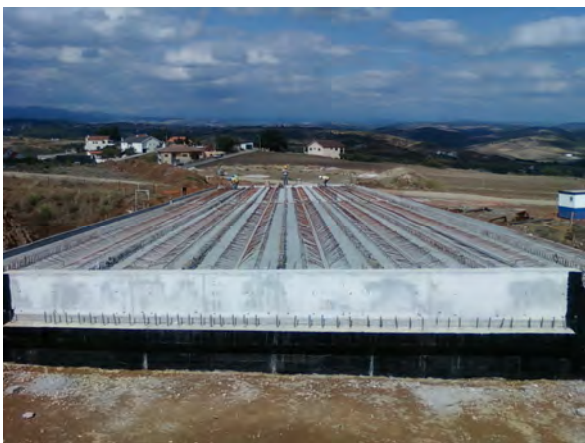
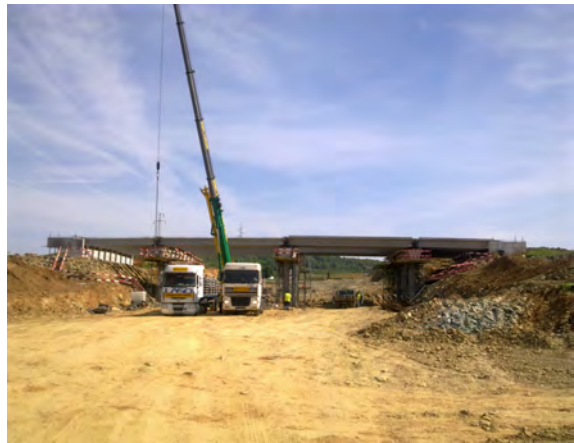
Na figura 2.20 (a) observa-se a colocação de vigas pré-fabricadas em período nocturno. Esta obra situa-se sobre o IP4 pelo que foi necessário interromper a circulação na via.

Na figura 2.20 (b) observa-se a colocação de aparelhos de apoio provisórios em betão e macacos hidráulicos para apoio e nivelamento das vigas pré-fabricadas.

Na figura 2.20 (c) observa-se um tabuleiro com as vigas pré-fabricadas colocadas. Estão a ser seladas as juntas entre pré-fabricados.

Na figura 2.20 (d) observa-se a colocação de vigas pré-fabricadas em período diurno. Esta obra situa-se em novo troço de auto-estrada, pelo que não existem condicionaismos na via.

Figura 2.20 – Colocação de vigas pré-fabricadas em período nocturno (a), aparelhos de apoio provisórios para as vigas pré-fabricadas (b), selagem das juntas entre pré-fabricados(c) e colocação de vigas pré-fabricadas em período diurno (d).

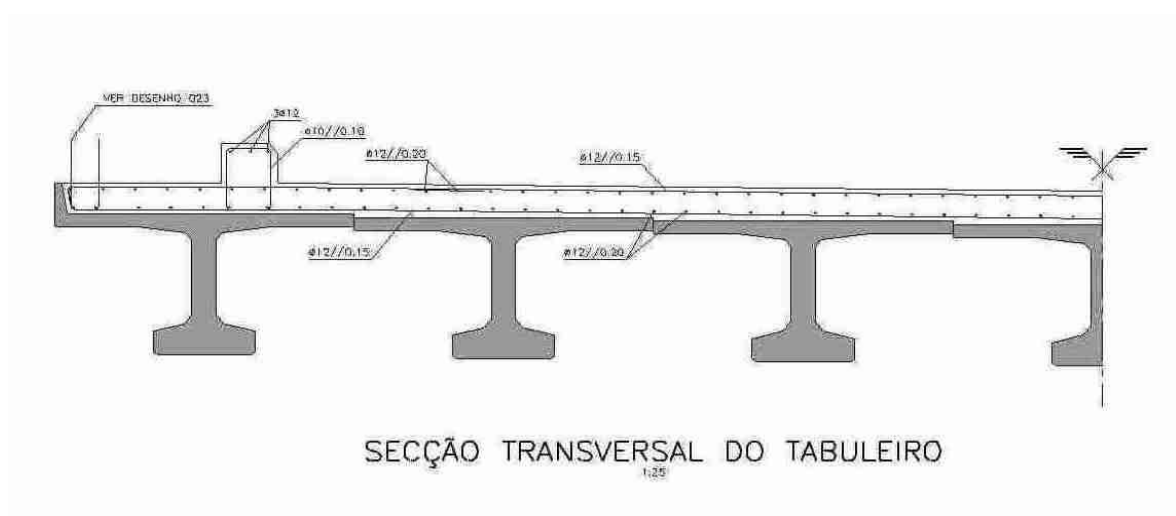
Figura 2.22 – Tabuleiro com vigas T

Na figura 2.22 observa-se a secção transversal de um tipo de tabuleiro com vigas T.

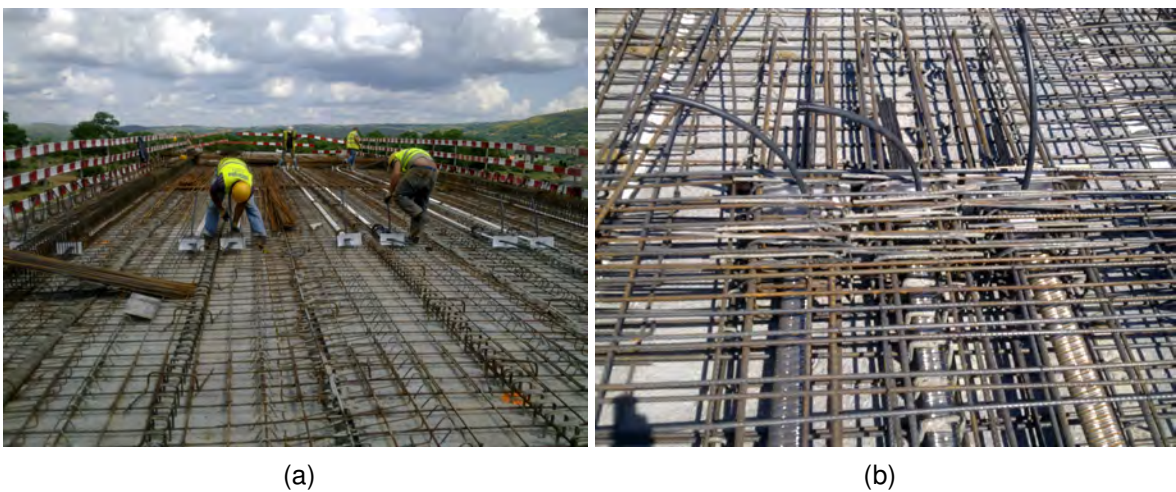
Figura 2.25 – Colocação das bainhas de pré-esforço, cabos de pré-esforço e ancoragens no tabuleiro (a) e armadura de reforço, ancoragens e purgas para a injeção (b).

Na figura 2.25 (a) observa-se as bainhas de pré-esforço com os respectivos cabos de pré-esforço e as ancoragens, aplicadas no tabuleiro de uma obra de arte.

Na figura 2.25 (b) observa-se o reforço da armadura nas ancoragens e as purgas que vão ser utilizadas durante a injeção, aplicadas no tabuleiro de uma obra de arte.

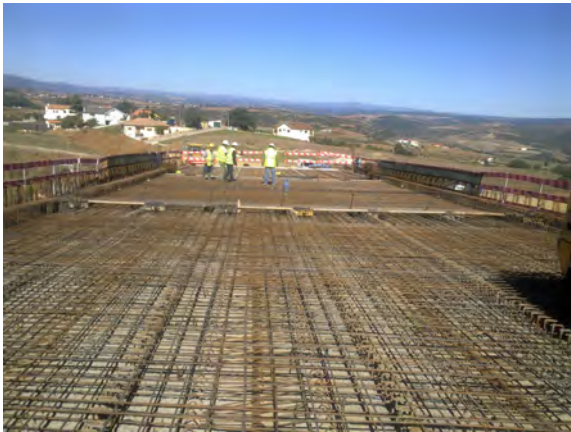
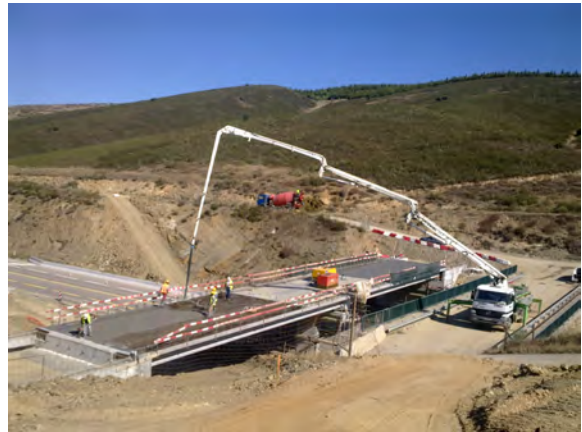
Na figura 2.26 (a) observa-se um tabuleiro de uma obra de arte sobre o IP4, com pré-esforço, pronta para ser betonada a 1.ª Fase, ou seja 7 metros para cada lado a contar do eixo da carlinga.

Na figura 2.26 (b) observa-se um tabuleiro de uma obra de arte sobre o IP4, com pré-esforço, onde está a ser betonada a 2.ª Fase, ou seja, entre a área do tabuleiro pré-esforçada e os encontros.

Figura 2.26 – Tabuleiro de uma obra de arte com pré-esforço (1.ª fase) pronto para ser betonado (a) e betonagem de um tabuleiro de uma obra de arte com pré-esforço (2.ª fase) (b).

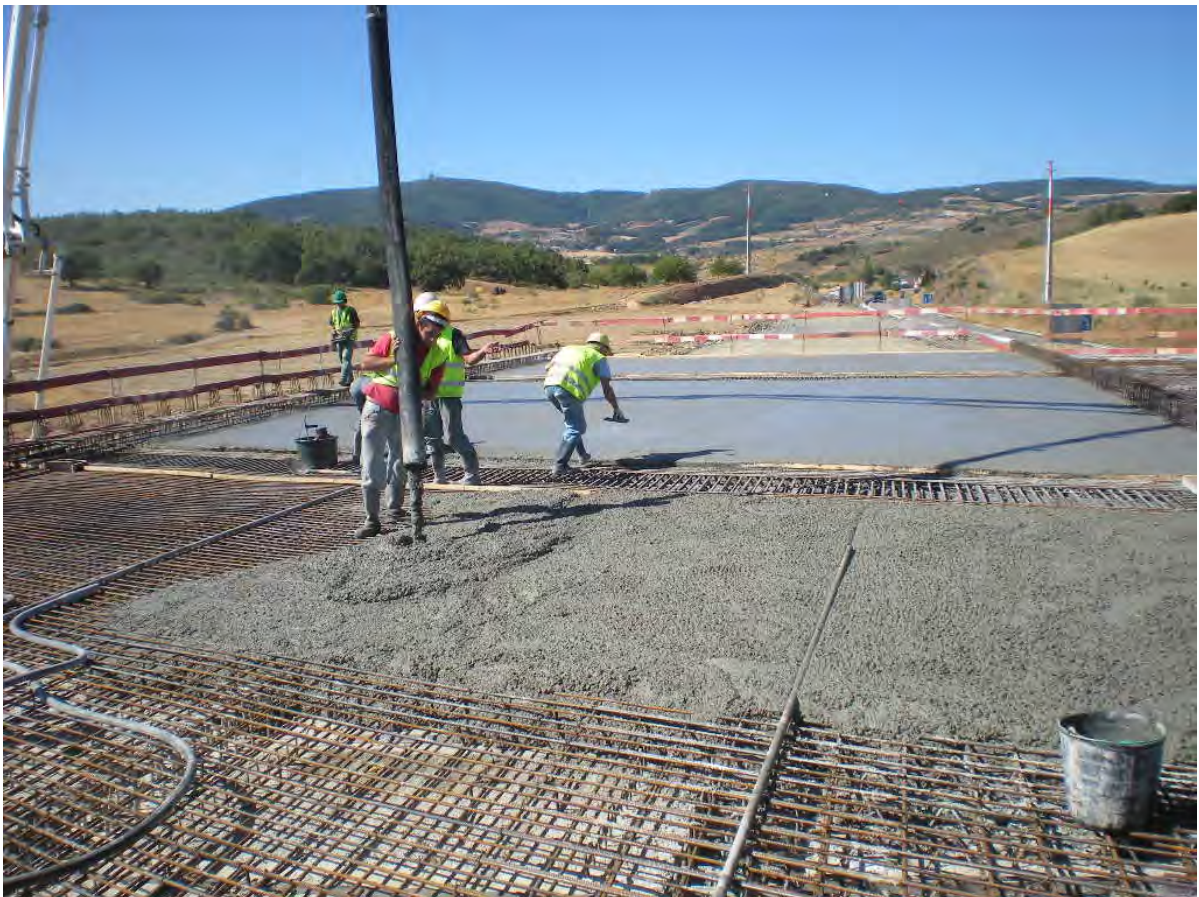
Figura 2.27 – Betonagem de tabuleiro sem pré-esforço

Na figura 2.27 observa-se a betonagem da 1.^a fase de um tabuleiro de uma obra de arte sem pré-esforço. Nesta primeira fase ficam por betonar as duas carlingas que se podem identificar na figura, limitadas por barrotes em madeira.

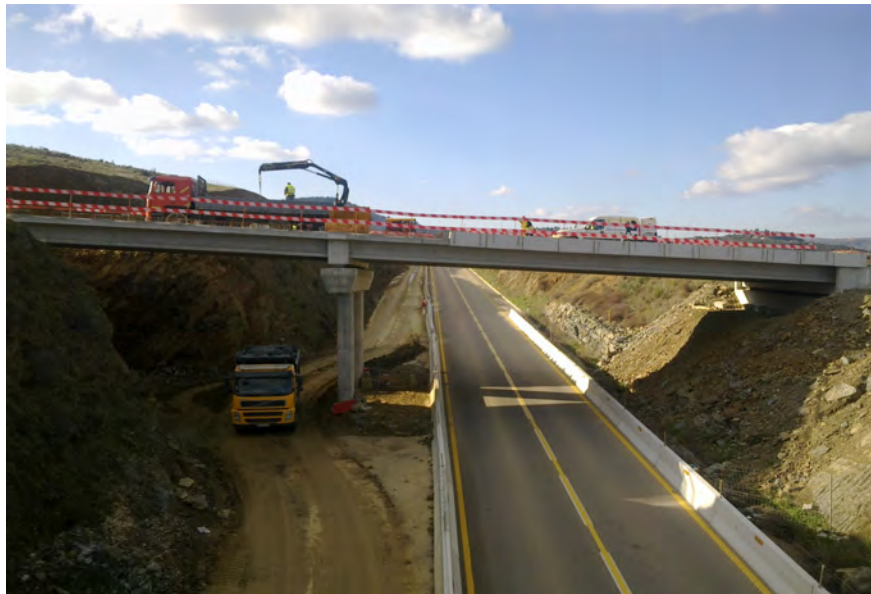
Na figura 2.29 observa-se a colocação de vigas de bordadura numa obra de arte sobre o IP4, utilizando-se para o efeito um camião grua.

Figura 2.29 – Colocação de vigas de bordadura

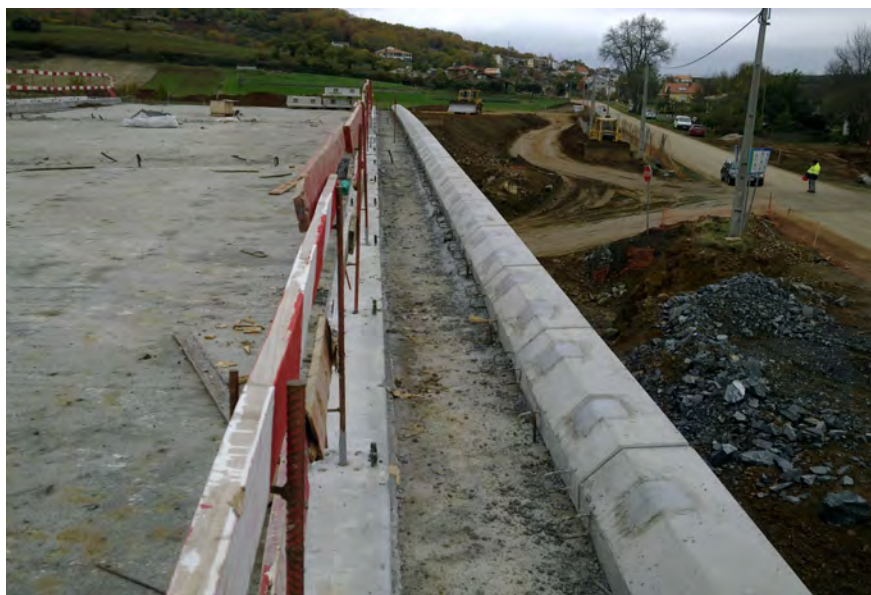
Na figura 2.30 observa-se as vigas de bordadura pré-fabricadas concluídas, ou seja, com os negativos selados.

Figura 2.30 – Selagem dos negativos das vigas de bordadura

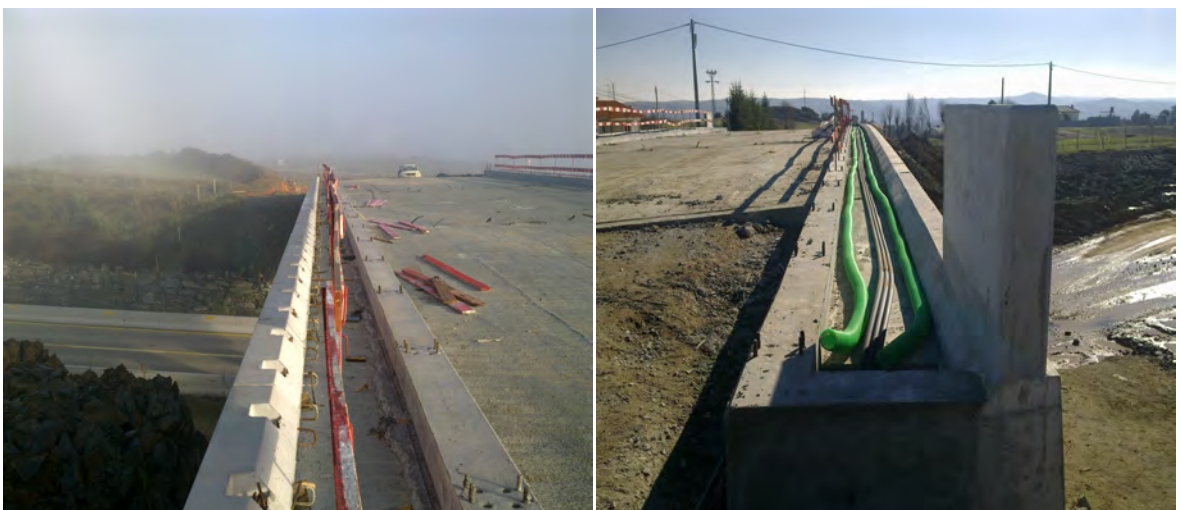
Figura 2.33 – Lancil concluído (a) e colocação de tubagem nos passeios (b).

Na figura 2.33 (a) observa-se o lancil concluído com os chumbadouros para as guardas de segurança.

Na figura 2.33 (b) observa-se o lancil concluído e a colocação das tubagens para as infra-estruturas nos passeios.

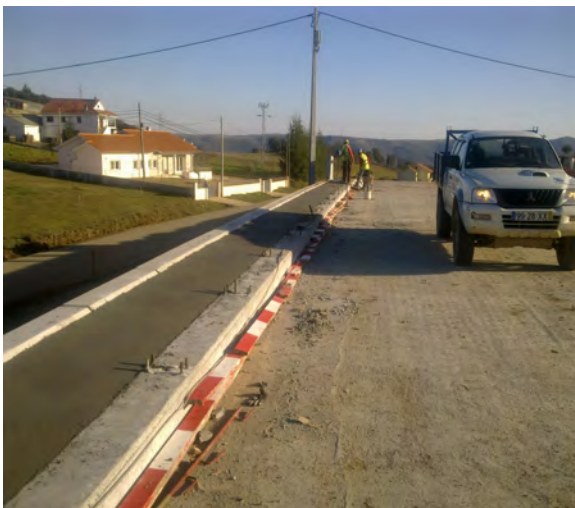
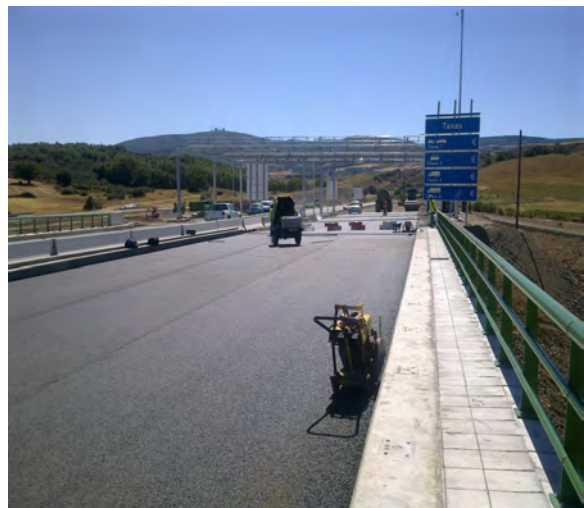
Na figura 2.34 (a) observa-se a execução do passeio de uma obra de arte com argamassa.

Na figura 2.34 (b) observa-se o passeio de uma obra de arte concluído com o respectivo esquartelado.

Figura 2.34 – Execução do passeio com betonilha (a) e passeio concluído com o esquartelado (b).

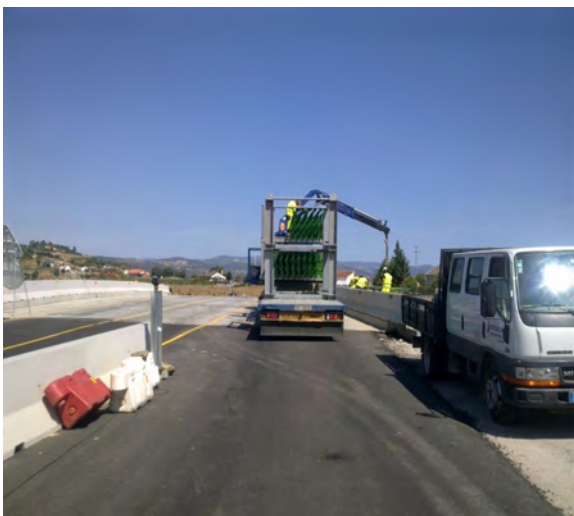
Figura 2.37 – Colocação de guarda-corpos (a) e obra de arte com guarda-corpos concluídos (b).

Na figura 2.37 (a) observa-se a colocação de guarda-corpos em uma obra de arte cujo tabuleiro faz parte da auto-estrada.

Na figura 2.37 (b) observa-se uma obra de arte cujo tabuleiro não faz parte da auto-estrada, com os guarda-corpos concluídos.

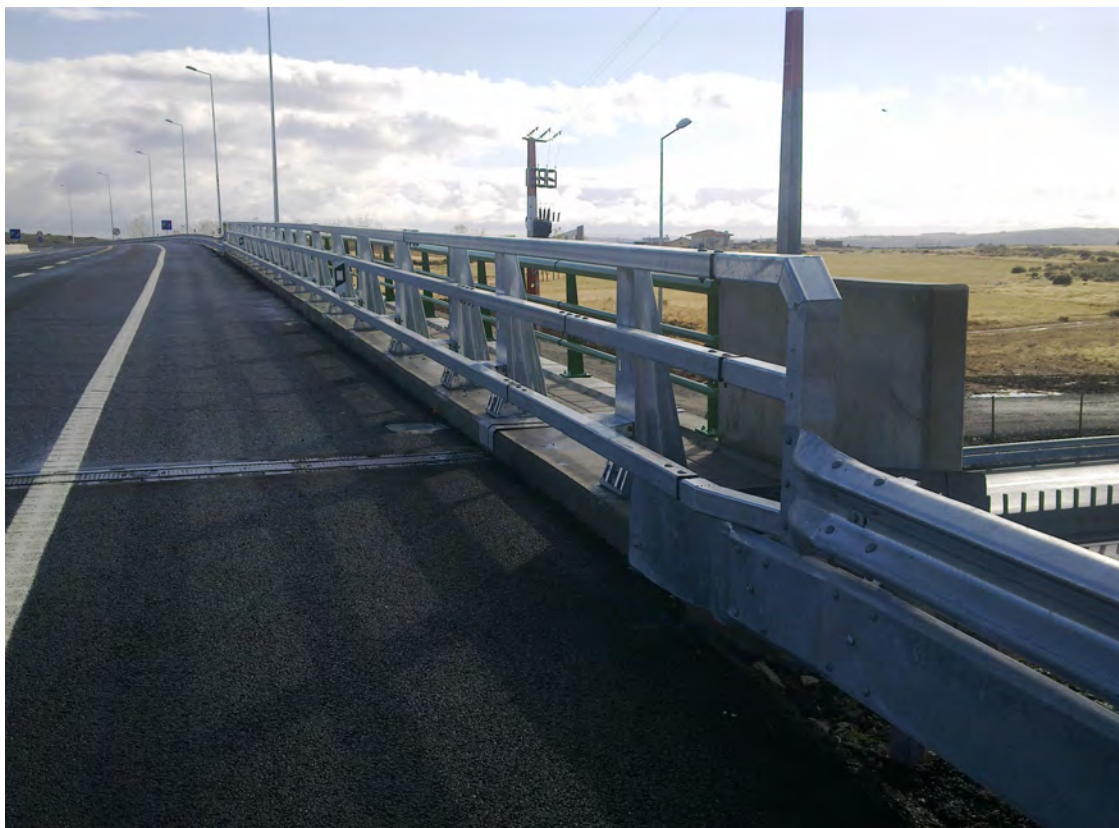
Nas obras de arte cujo tabuleiro faz parte da auto-estrada, Passagens Superiores de Nó e Passagens Inferiores, foram utilizadas guardas de segurança com um nível de retenção H2, conforme se pode observar na figura 2.38.

Os componentes desta guarda foram fabricados em chapa de aço laminado a quente de qualidade S275JR e S355JR segundo a Norma EN 10025 e galvanizados a quente por imersão segundo a Norma EN 1461. Igualmente, o acabamento deste produto pode ser reforçado pelo sistema duplo: galvanizado a quente mais termolacagem, segundo a Norma EN 15773.

Figura 2.38 – Guardas de segurança H2

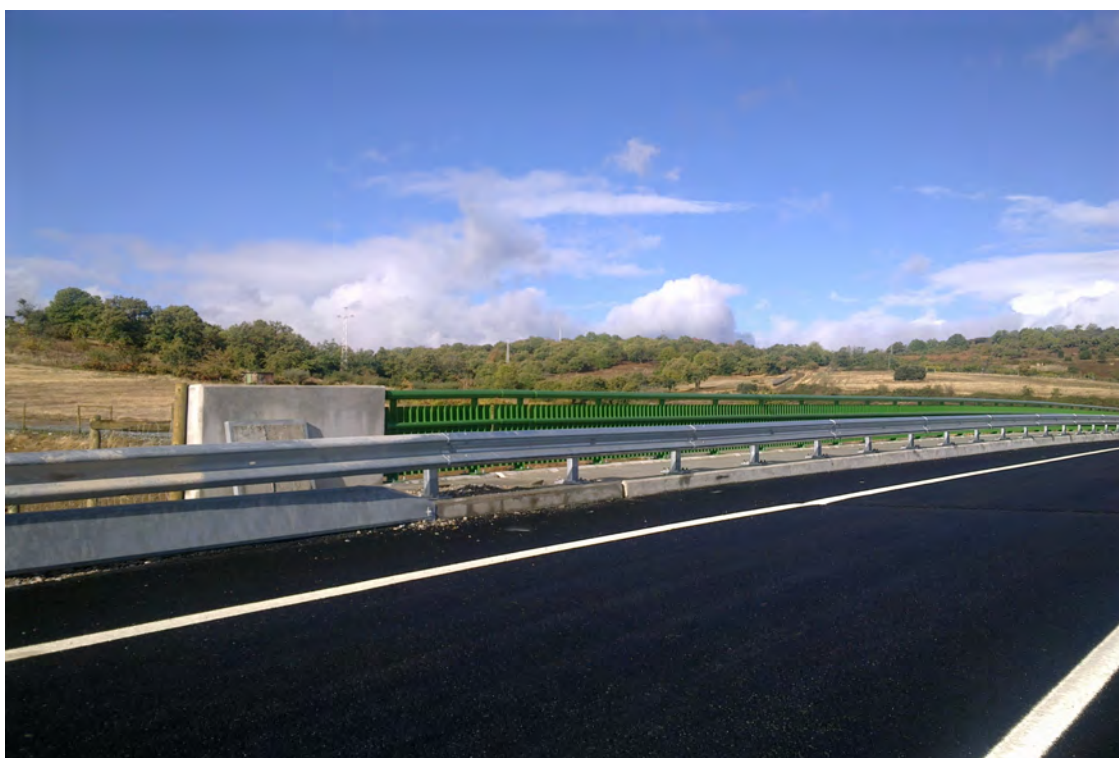
Nas obras de arte que ficam sobre a plena via e que não têm ligação directa à auto-estrada foram aplicadas guardas de segurança tipo rail com perfil W, conforme se pode observar na figura 2.39. Estas guardas de segurança também foram aplicadas no separador central das Passagens Inferiores.

Os perfis W e os prumos de fixação foram transportados num camião até à zona de colocação. Após descarga desse equipamento, os prumos de sustentação foram fixos aos chumbadouros que foram colocados na fase de betonagem do lancil, através de aperto mecânico com recurso a ferramentas eléctricas e/ou manuais.

Figura 2.39 – Guardas de segurança com perfil W

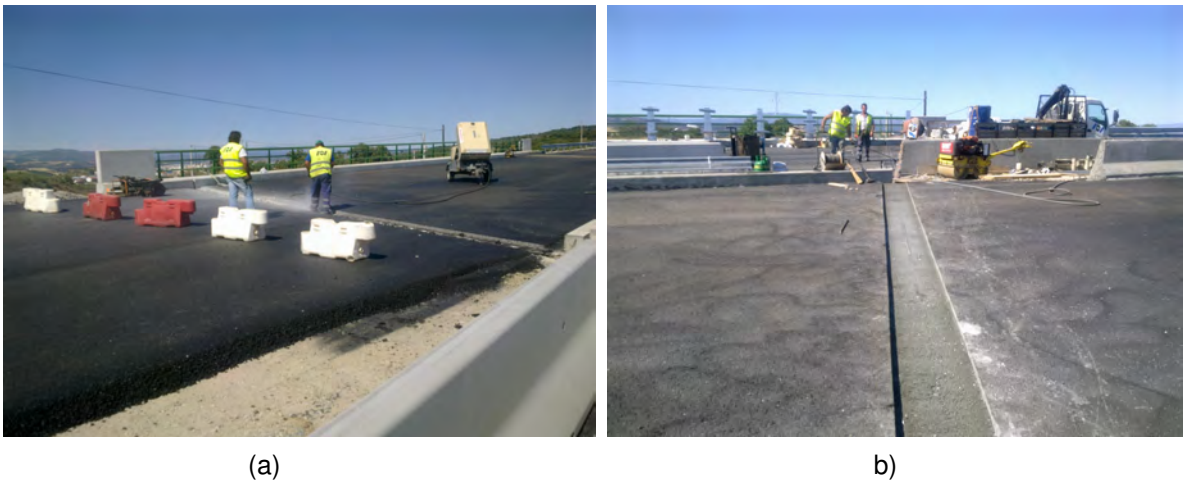
O betuminoso compreendido entre os dois cortes foi arrancado com um martelo pneumático ligeiro, equipado com guilho, como se pode observar na figura 2.40 (a). A superfície da mesa deve ser mantida o mais lisa possível a fim de evitar o restauro da planaridade da mesa com ajuda de uma régua adequada e utilizando argamassa plástica, como se pode verificar na figura 2.40 (b). No caso da espessura do betuminoso ser superior entre 80 e 140 mm, a diferença pode ser preenchida com uma camada de betão ou grout. Nestes casos, deve-se preparar previamente a superfície da laje para melhorar a aderência entre elas e, se necessário, deve-se providenciar uma armadura de reforço.

Figura 2.40 – Remoção do betuminoso (a) e preparação da base (b).

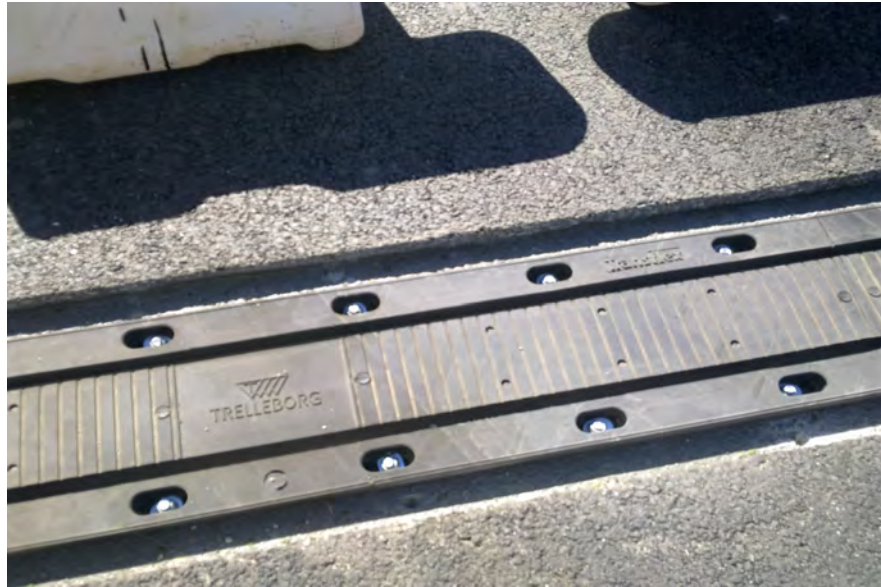
Na figura 2.42 observa-se a fixação de uma junta de dilatação numa obra de arte com porcas autoblocantes e a abertura para as bandas de transição.

Figura 2.42 – Fixação da junta.

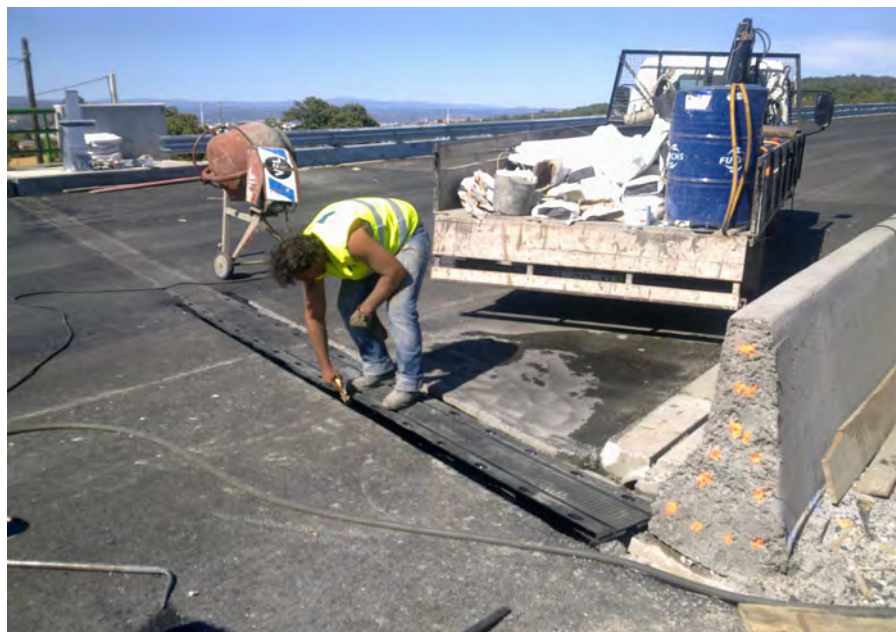
As bandas de transição são aberturas laterais entre a junta de dilatação e o betuminoso, compostas por cimento à base de grout, que permitem a transição entre o betuminoso e a junta de dilatação. Após a realização dos passos anteriores, procedeu-se ao enchimento com o cimento à base de grout, tendo que ficar rasante ao betuminoso e à junta de dilatação.

Figura 2.43 – Execução das bandas de transição.

Na figura 2.43 observa-se o trabalhador a efectuar o enchimento das bandas de transição de uma junta de dilatação numa obra de arte.

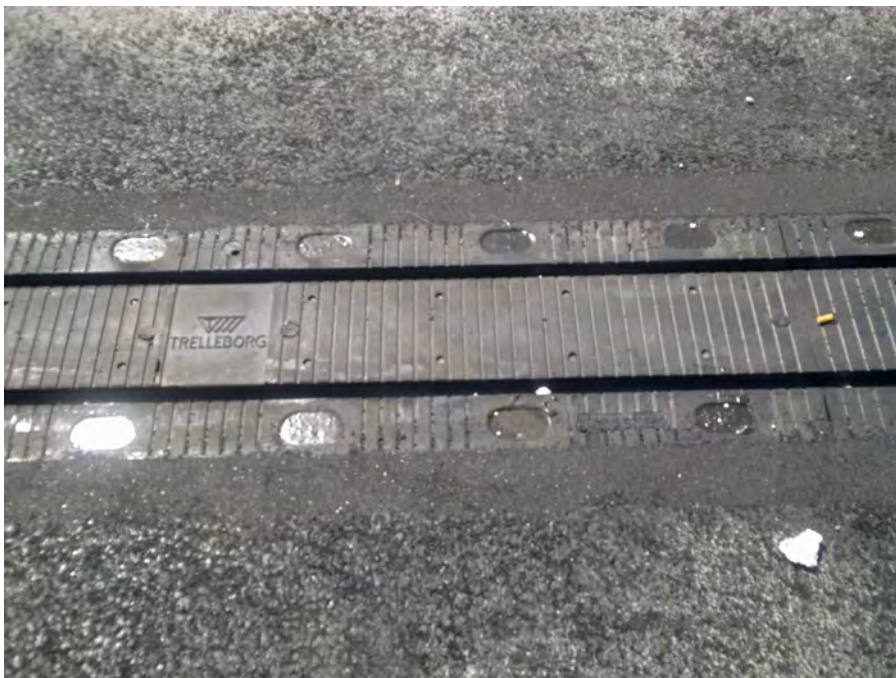
Na figura 2.44 observa-se a banda de transição concluída.

Por último, as cavidades onde estão inseridas as porcas deverão ser seladas com massa elástica, conforme se pode observar na figura 2.44.

Figura 2.44 – Selagem dos elementos de aperto.

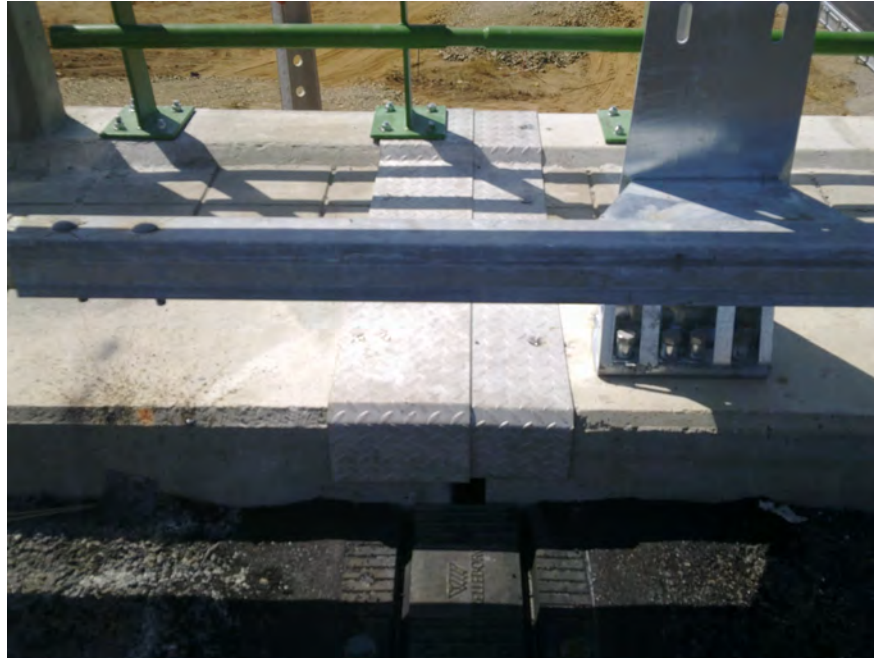
No lancil, passeio e viga de bordadura foi aplicada uma junta de dilatação em aço inox, conforme previsto no projecto de execução. Esta junta de dilatação é aparafusada em ambos os lados e sobreposta, para permitir a dilatação da obra de arte.

Na figura 2.45 observa-se a junta de dilatação em aço inox aplicada no passeio de uma obra de arte.

Figura 2.45 – Juntas de dilatação em passeios

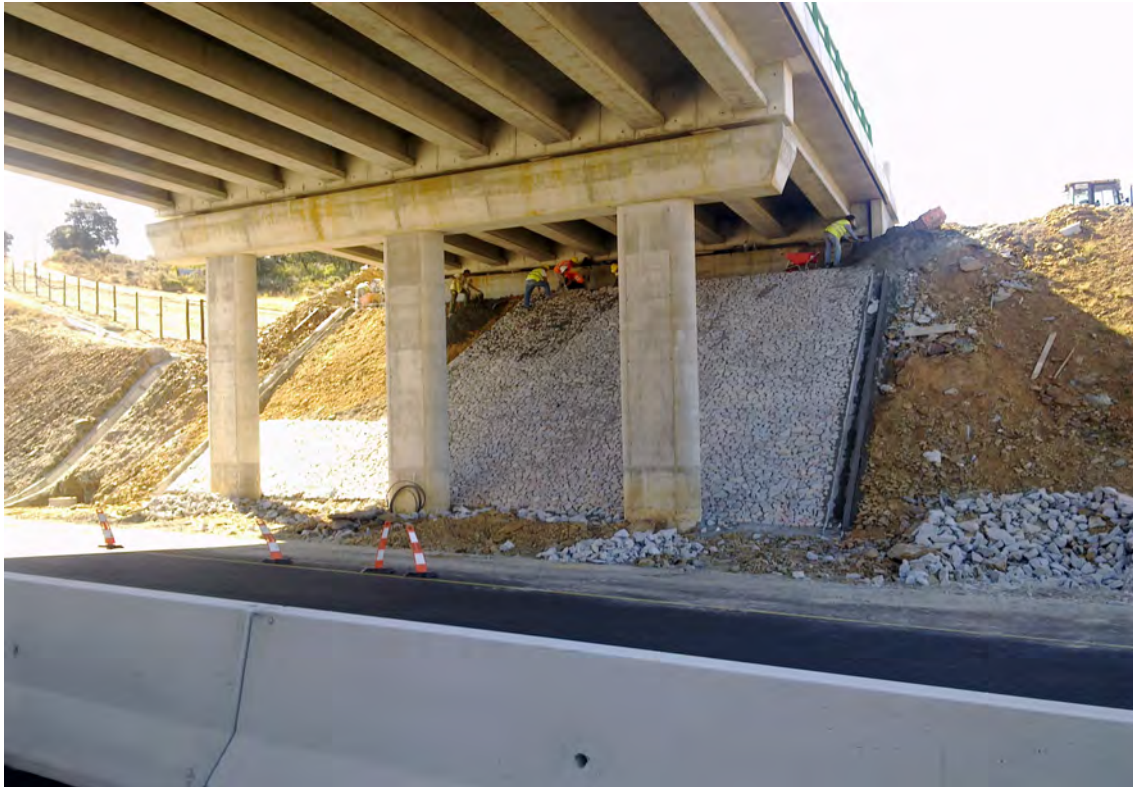
Na figura 2.46 observa-se a realização do revestimento de talude com enrocamento argamassado de uma obra de arte corrente de nó.

Figura 2.46 – Revestimento de taludes.
