Curso de Mestrado em
TECNOLOGIA E GESTÃO DAS CONSTRUÇÕES

Relatório de Estágio
DIRECÇÃO DE OBRA – OBRAS DE ARTE
AUTO-ESTRADA TRANSMONTANA – ÁREA 3

DAMIÃO BARBOSA, N.º 1890276

Novembro de 2011

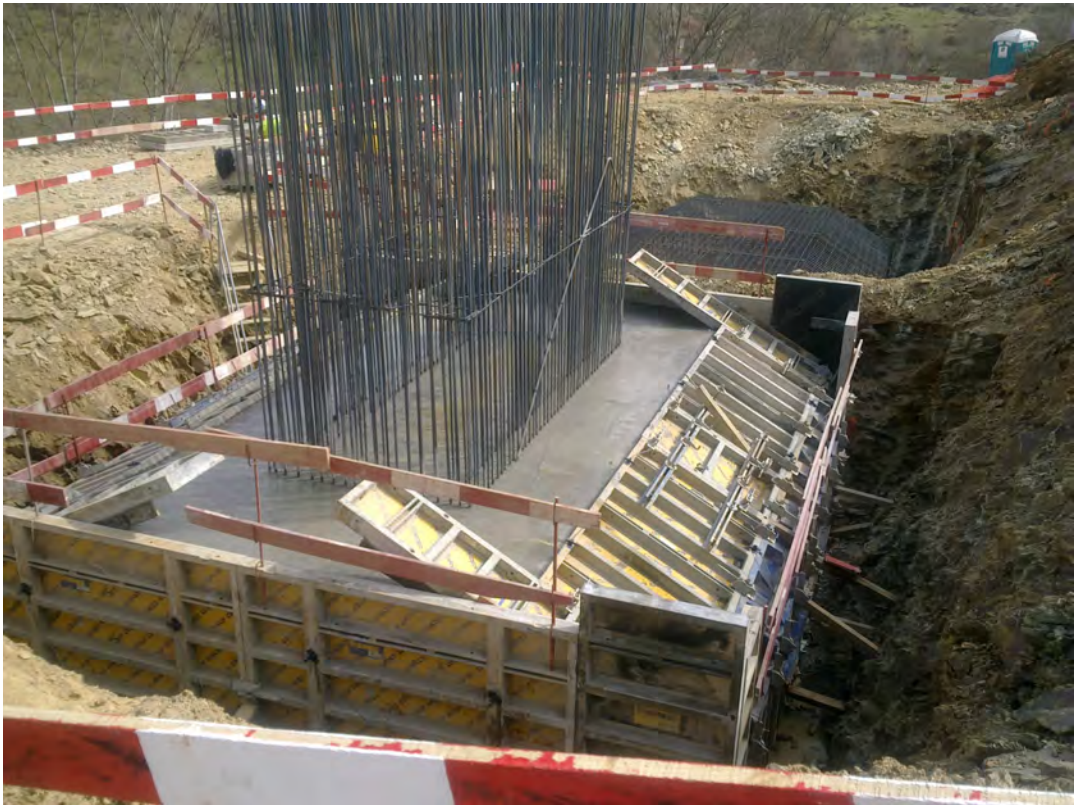
Na figura 3.1 pode observar-se uma sapata com a armadura montada, com a excepção dos arranques do pilar e outra sapata com a cofragem no final da betonagem.

Figura 3.1 – Execução de sapatas.

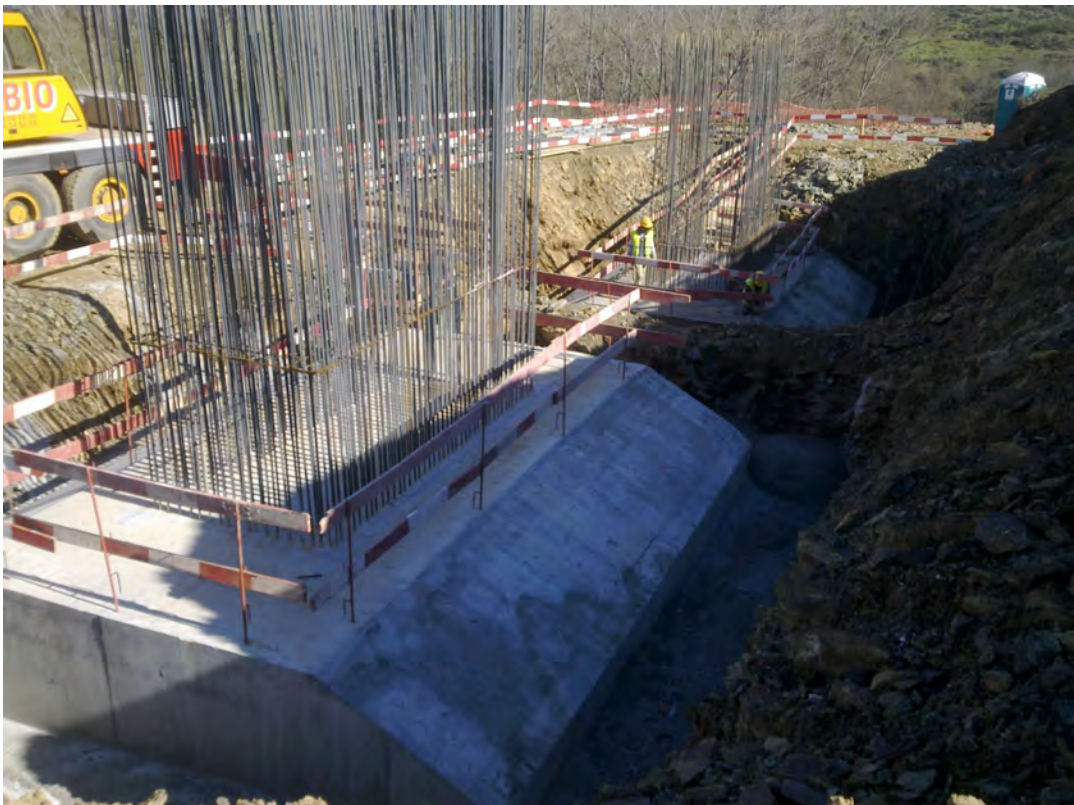
Na figura 3.2 pode observar-se as duas sapatas betonadas, sendo que numa das sapatas já está efectuada a recrava em betão contra o terreno.

Figura 3.2 – Execução de recrava nas sapatas.

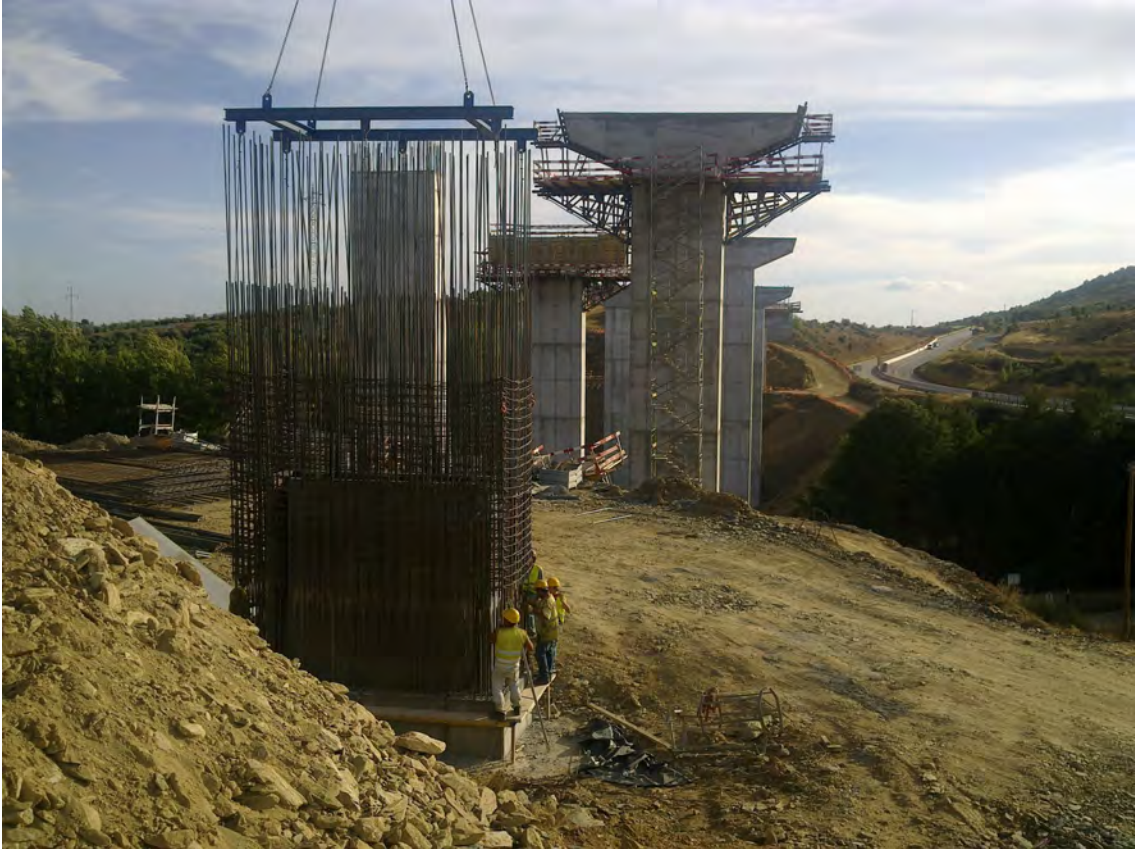
- Após aperto e posicionamento dos painéis de cofragem, procedeu-se à betonagem do 1º troço do pilar. A betonagem desenvolveu-se continuamente em cada troço com o auxílio de auto-grua. Na betonagem utilizou-se um balde de descarga de fundo para permitir a distribuição do betão pela secção. A vibração foi executada por vibradores de agulha.

Figura 3.3 – Execução de pilares na Ponte sobre o Rio Azibo

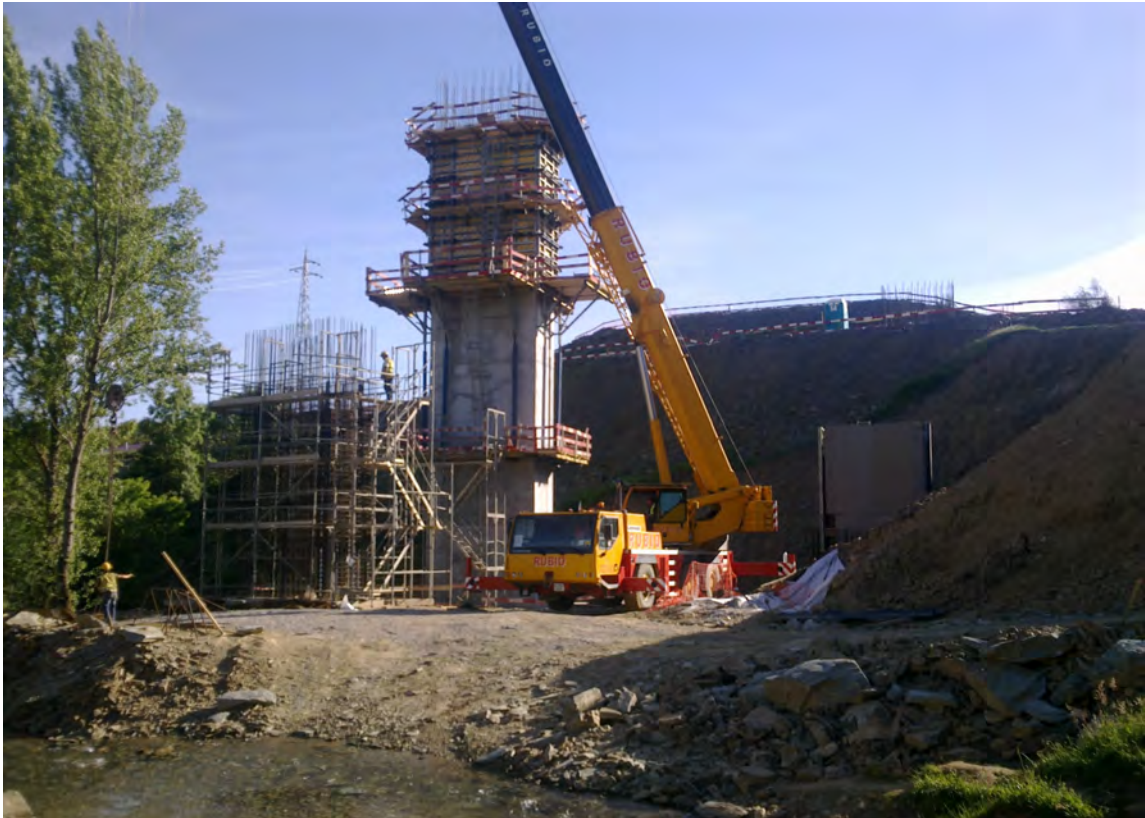
Na figura 3.4 observa-se o molde montado no exterior para efectuar a armadura de cada troço de pilar com 6,55 metros de altura e a cofragem aplicada num troço de pilar pronto para ser betonado – Ponte sobre o Rio Azibo.

Figura 3.4 – Execução de pilares. Execução da armadura no exterior.

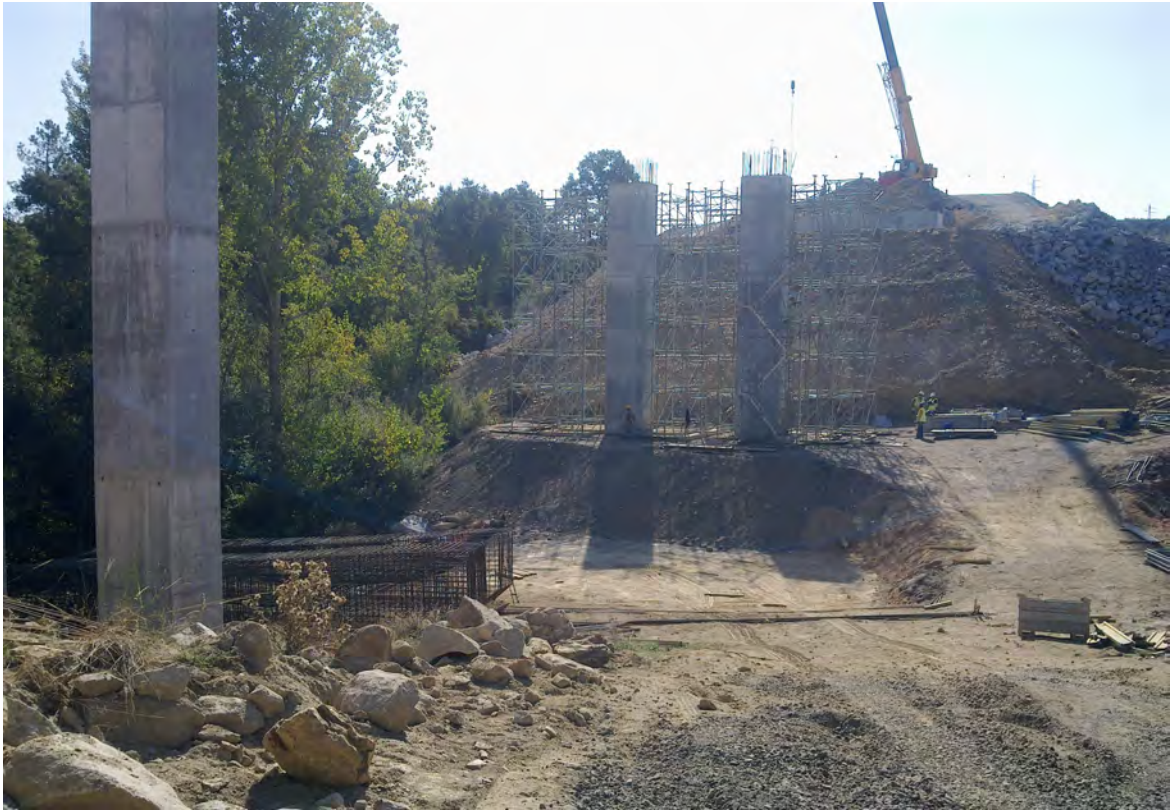
- Após a realização dos pilares, efectuou-se a montagem do cimbre e fundo da viga, de acordo com o projecto específico elaborado pela empresa que forneceu este equipamento. Estes trabalhos foram efectuados com apoio de auto-grua. Na figura 3.5 observa-se a montagem do escoramento numa viga travessa da Ponte sobre a Ribeira de Santa Comba de Rossas.

- Após a conclusão do cimbre e após validação das condições de segurança, procedeu-se à colocação das armaduras, tendo sido estas cortadas e dobradas em fábrica e montadas por pessoal especializado no solo, conforme desenhos de pormenor, que são parte integrante do projecto. Estes trabalhos foram efectuados com apoio de auto-grua. A armadura foi completamente montada no exterior como se pode observar na figura 3.5.

Figura 3.5 – Execução de vigas travessa na Ponte sobre a Ribeira de Santa Comba de Rossas

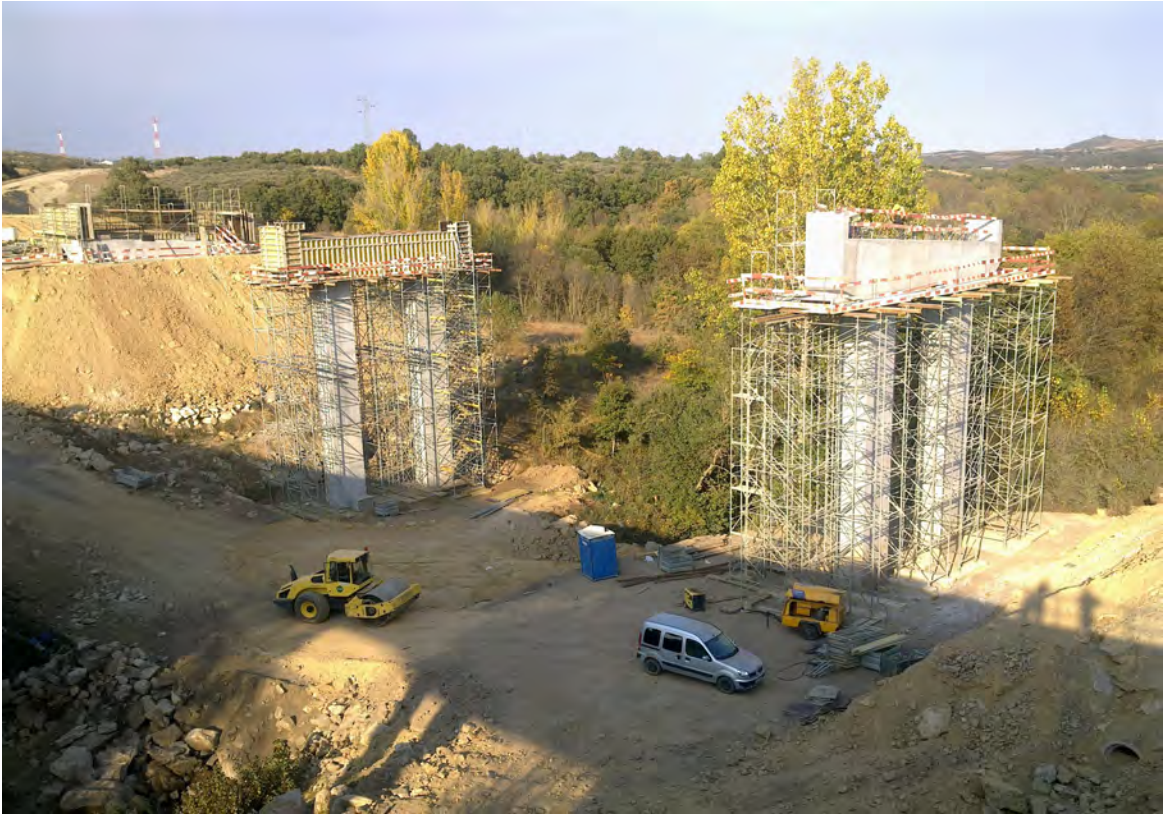
Na figura 3.6 observa-se a Ponte sobre a Ribeira de Santa Comba de Rossas com uma viga travessa concluída e outra viga travessa com cofragem e betonada.

Figura 3.6 – Execução de vigas travessa na Ponte sobre a Ribeira de Santa Comba de Rossas

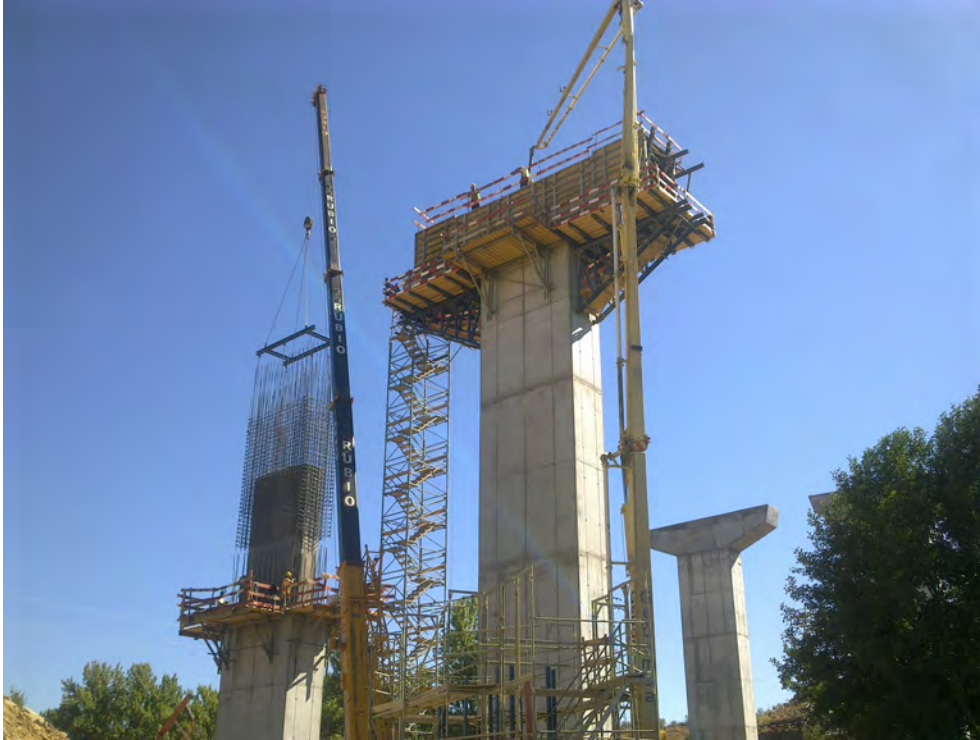
Na figura 3.7 observa-se a movimentação da armadura de um pilar com a balança e a betonagem de um capitel de um pilar da Ponte sobre o rio Azibo.

Figura 3.7 – Execução de pilar e capitel na Ponte sobre o Rio Azibo

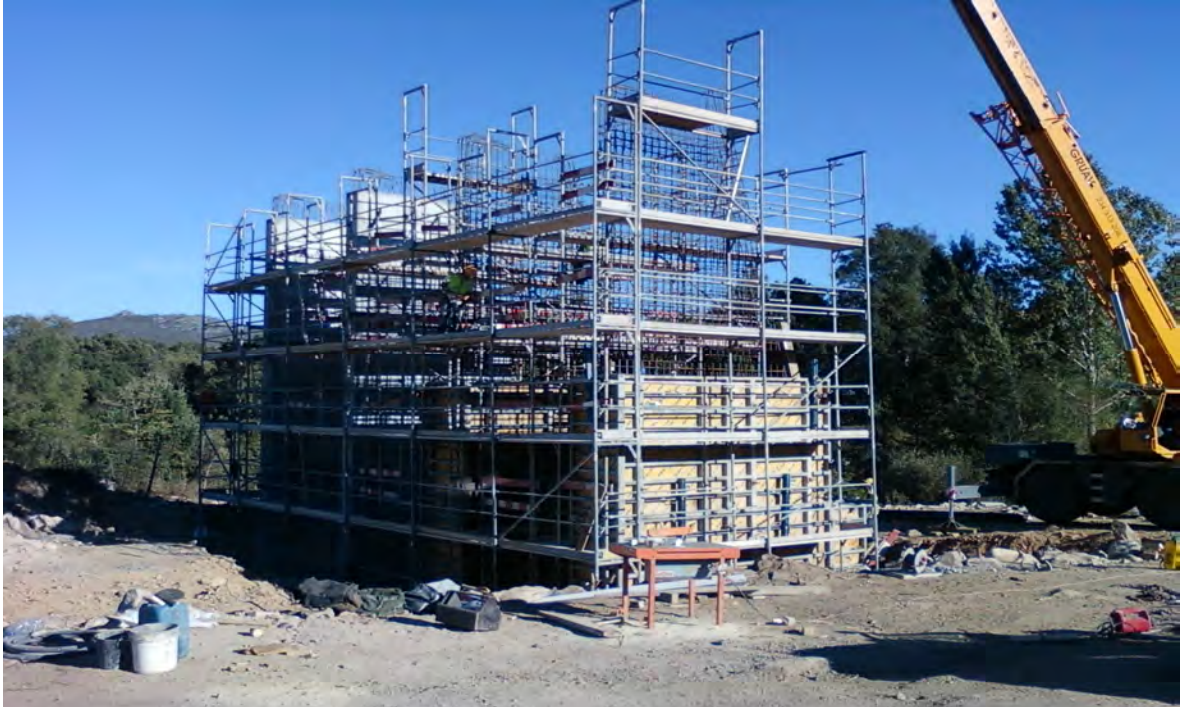
Figura 3.8 – Execução de encontros na Ponte sobre a Ribeira de Santa Comba de Rossas

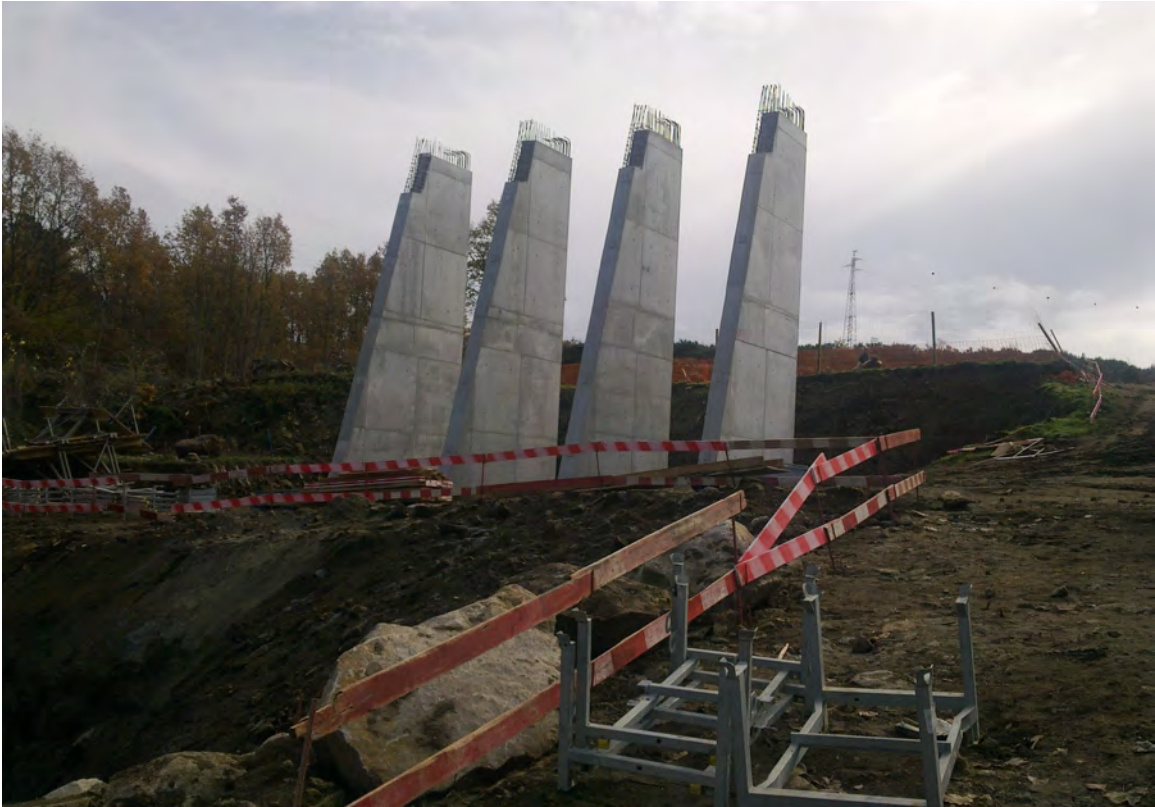
Na figura 3.9 observa-se 4 gigantes concluídos num encontro da Ponte sobre a Ribeira de Santa Comba de Rossas. Estes gigantes têm 13,64 metros de altura, uma largura que varia entre os 2,75 e os 6 metros na base, e 0,50 metros de espessura

Figura 3.9 – Execução de encontros na Ponte sobre a Ribeira de Santa Comba de Rossas

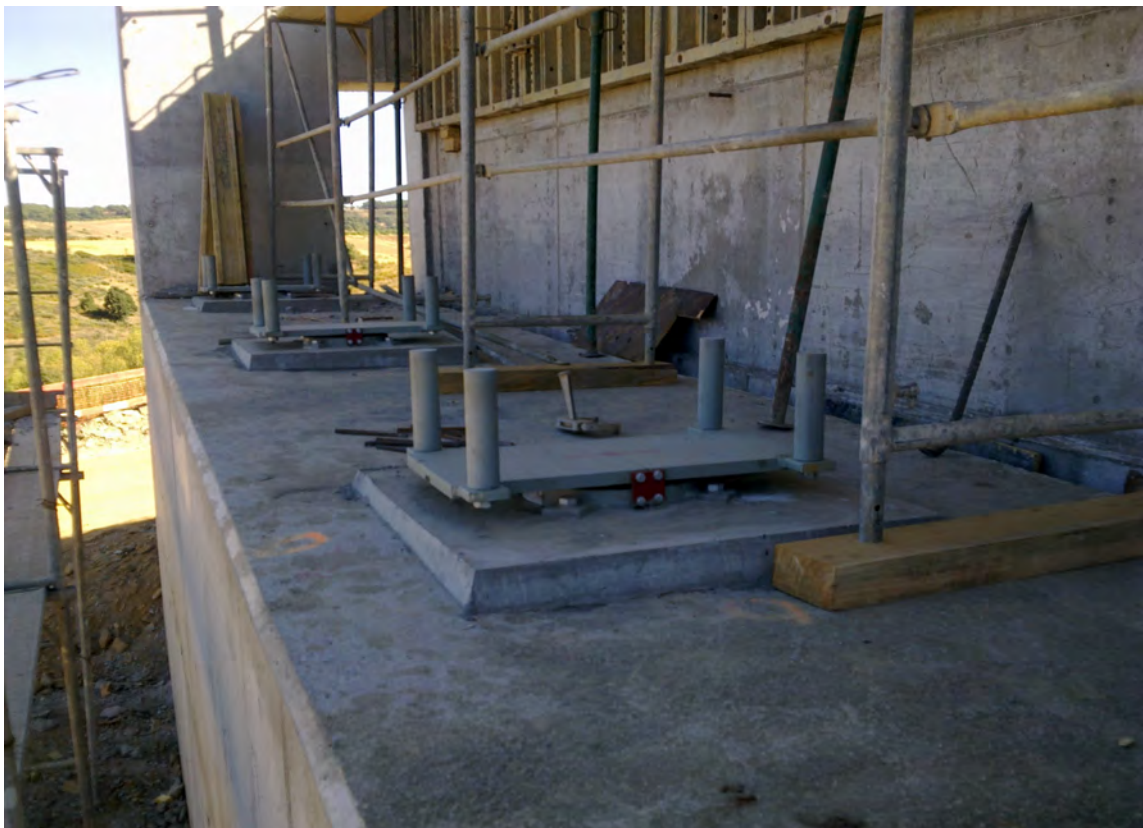
Figura 3.11 – Colocação de aparelhos de apoio no encontro da Ponte sobre o Rio Azibo

Na figura 3.11 observa-se os aparelhos de apoio do tipo panela unidireccionais colocados no encontro sudoeste da Ponte sobre o Rio Azibo.

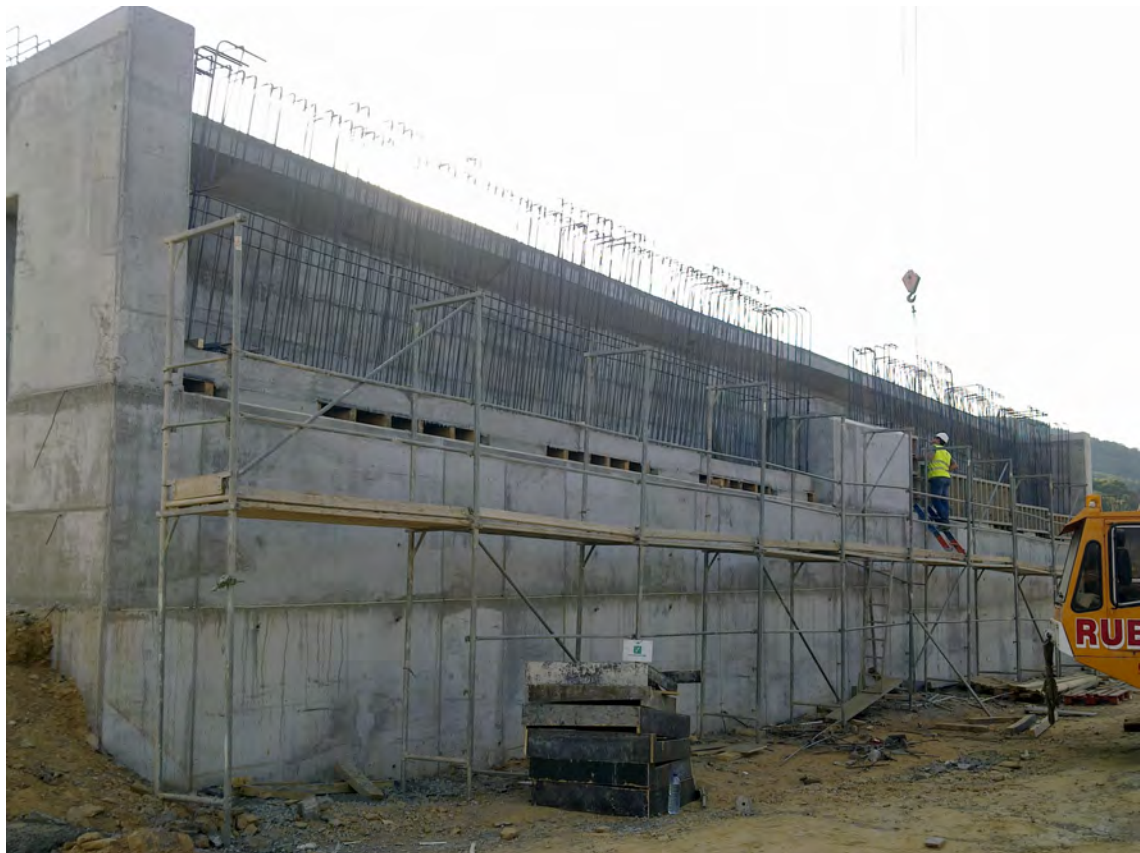
Figura 3.16 – Execução da 1.ª Fase da carlinga no encontro da Ponte sobre o Rio Azibo.

Na Ponte sobre o Rio Azibo, devido principalmente ao peso de cada viga pré-fabricada, foi necessário alterar o processo construtivo. Esta alteração foi implementada por razões de segurança, devido à eventual cedência dos aparelhos de apoio provisórios. Nesse sentido foi necessário efectuar apoios provisórios em betão para serem colocados junto aos aparelhos de apoio definitivos e efectuar uma primeira betonagem da carlinga até à altura de apoio das vigas pré-fabricadas, como se pode observar nas figuras 3.16 e 3.17.

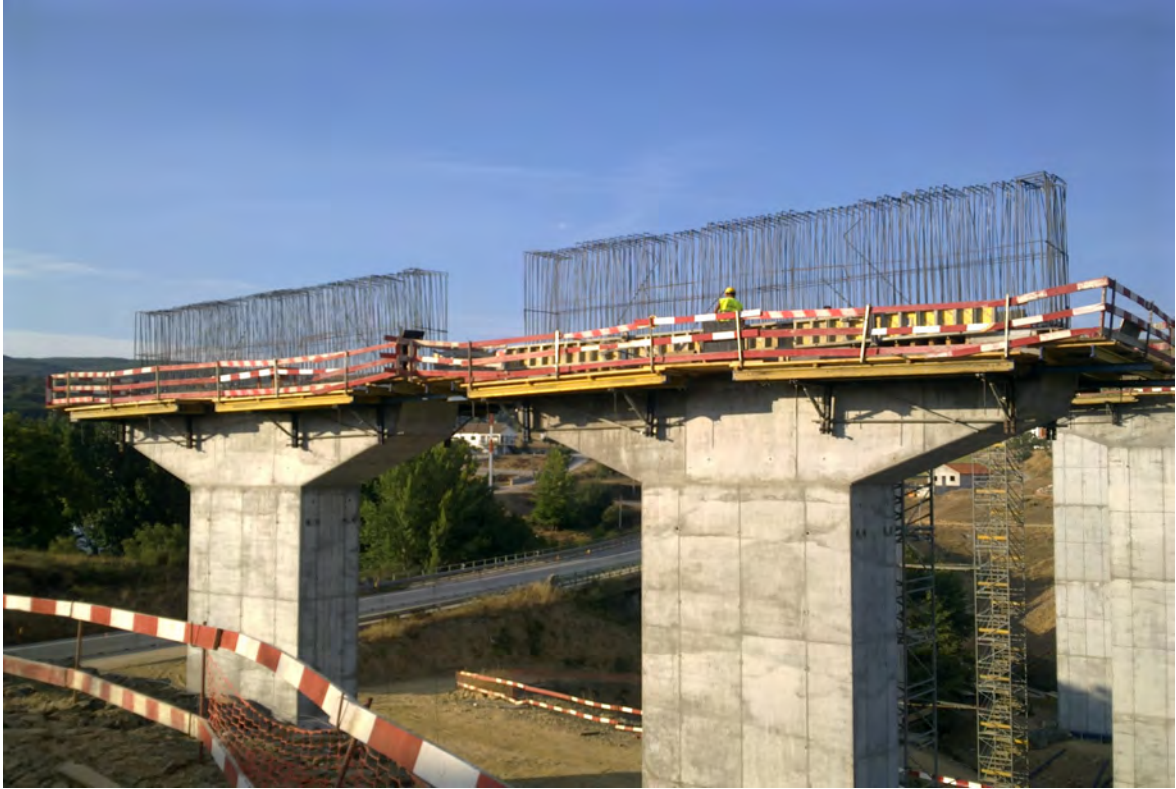
Figura 3.17 – Execução da 1.ª Fase da carlinga nos capitéis do pilar P1 Norte e Sul da Ponte sobre o Rio Azibo.

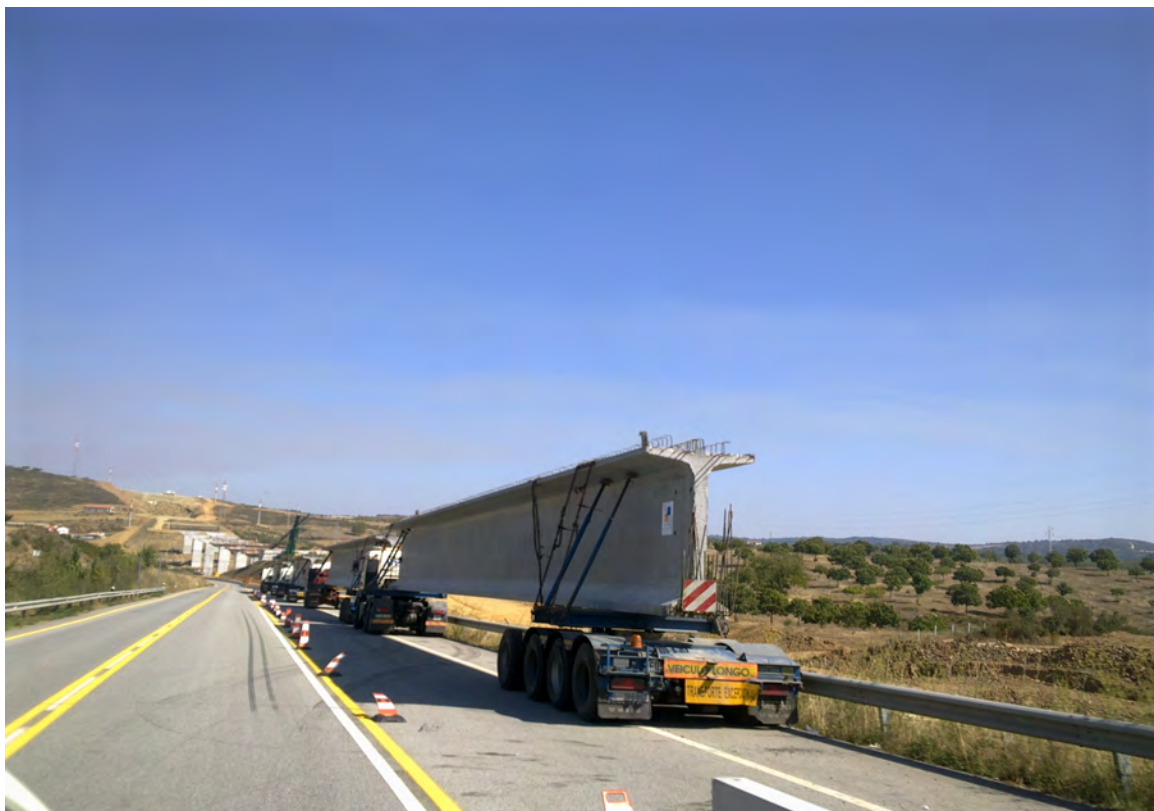
Figura 3.18 – Transporte das vigas pré-fabricadas para a Ponte sobre o Rio Azibo.

Na figura 3.18 pode-se observar as vigas pré-fabricadas a serem transportadas em transportes especiais, para serem colocadas no 1.º tramo do tabuleiro da Ponte sobre o Rio Azibo (ao fundo na imagem).

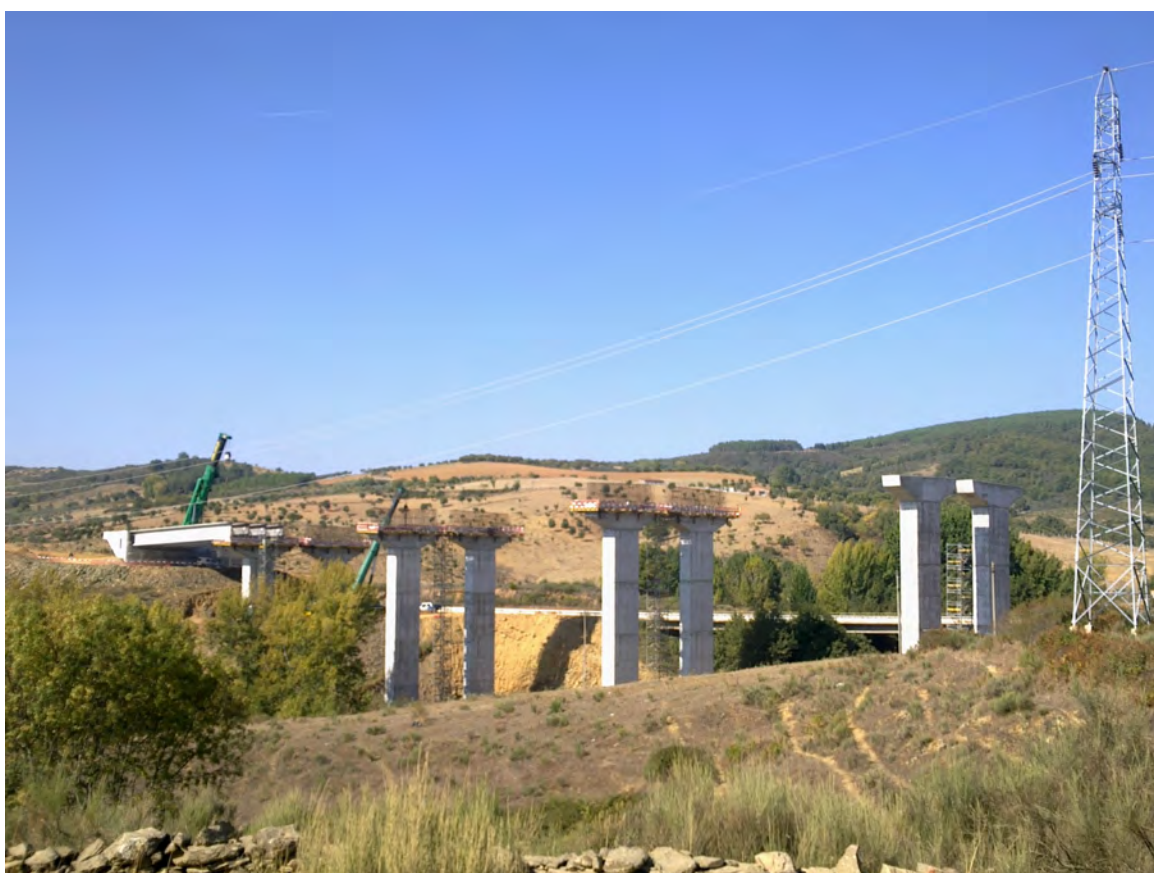
Figura 3.19 – Colocação das vigas pré-fabricadas na Ponte sobre o Rio Azibo.

Na figura 3.19 observa-se as auto-gruas a efectuar a movimentação das vigas pré-fabricadas para o 1.º tramo do tabuleiro da Ponte sobre o Rio Azibo.

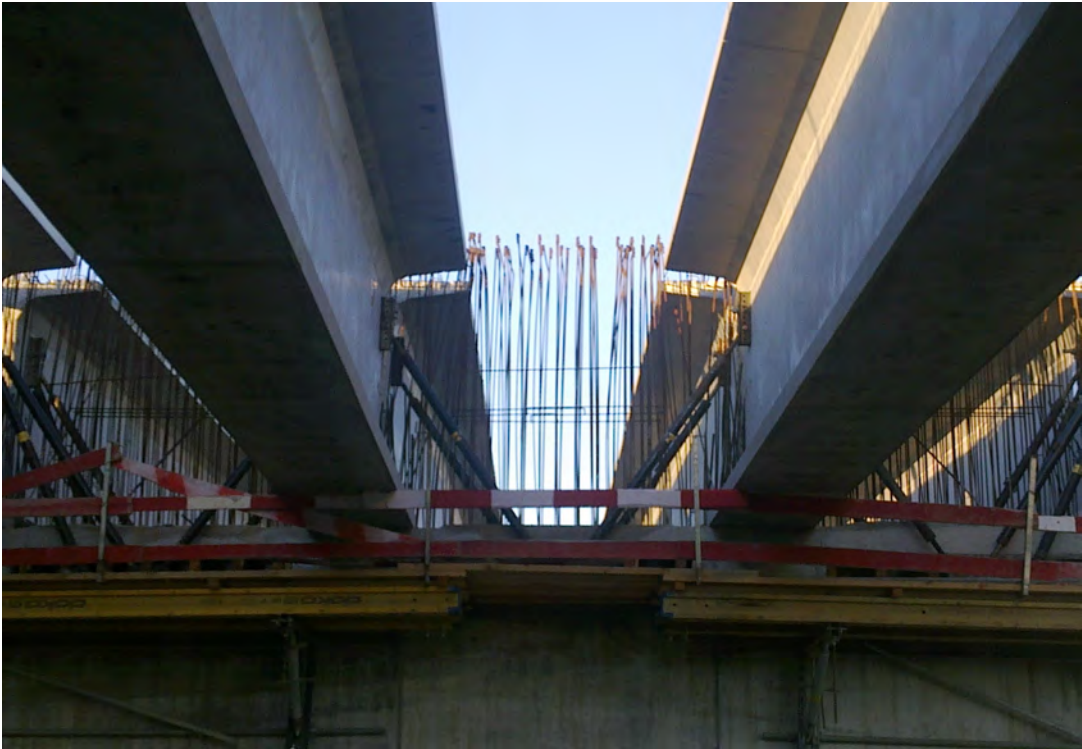
Figura 3.20 – Escoramento provisório das vigas na Ponte sobre o Rio Azibo.

Para garantir a estabilização das vigas pré-fabricadas após a libertação das mesmas foram colocados perfis de suporte em cada lado da viga para escoramento provisório, conforme pode-se observar na figura 3.20. Este processo foi repetido para todas as vigas pré-fabricadas.

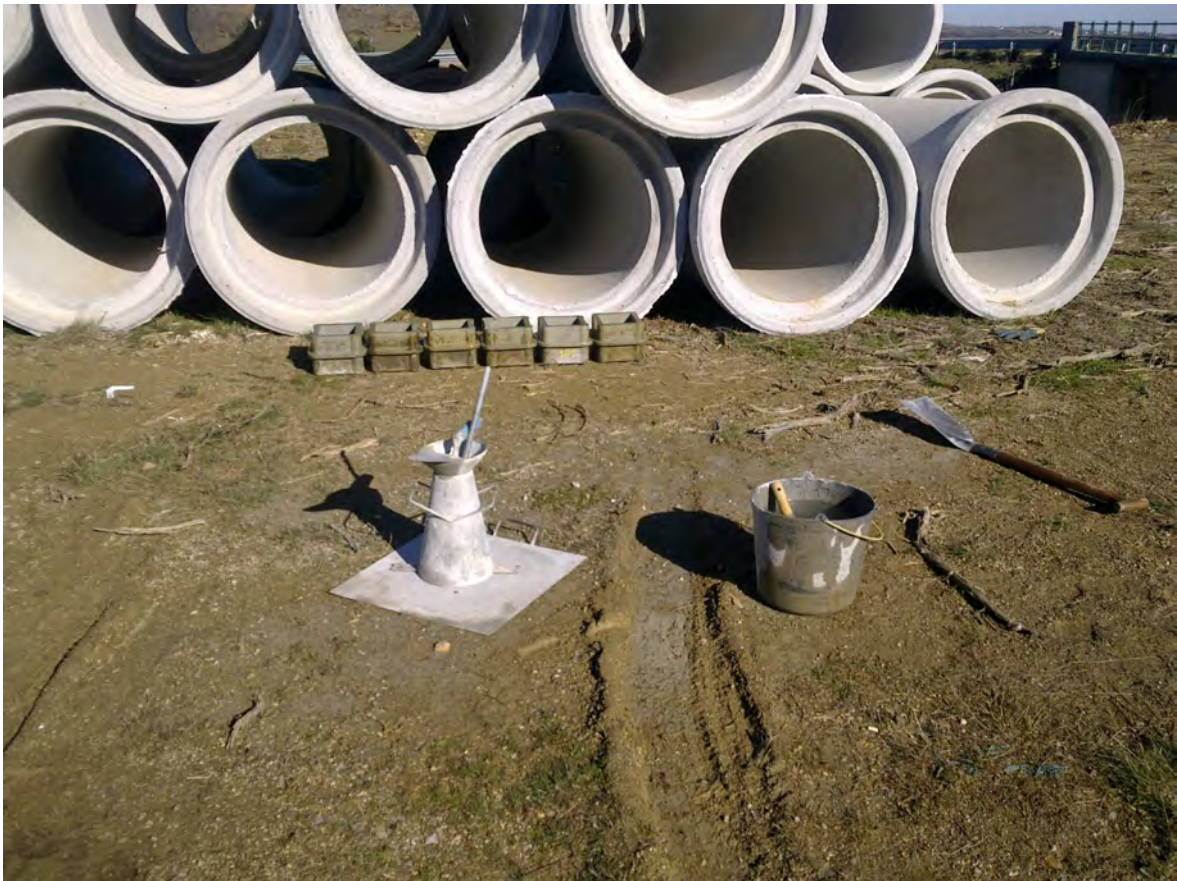
Figura 5.2 – Slump test

O ensaio de abaixamento do cone de Abrams (Slump test) possui a grande virtude de ser realizável praticamente em qualquer sítio, uma vez que não necessita de grandes meios físicos, conforme se pode observar na figura 5.2.

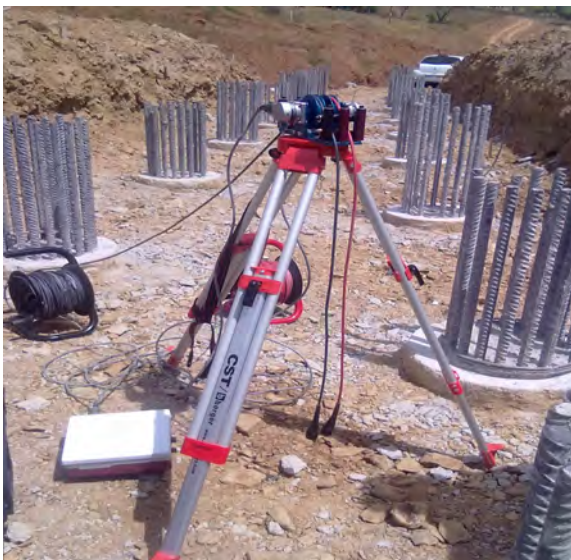
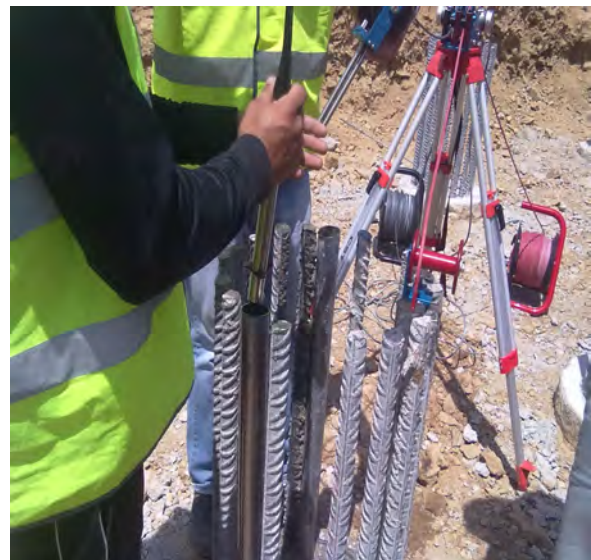
Figura 5.5 – Ensaios de “Cross-Hole”. Montagem do equipamento (a) e introdução da sonda no tubo (b).

Na figura 5.5 (a) pode-se observar a instalação dos equipamentos para iniciar os ensaios de Cross-Hole.

Na figura 5.5 (b) pode-se observar a instalação de uma sonda no tubo para efectuar a leitura dos ensaios de Cross-Hole.

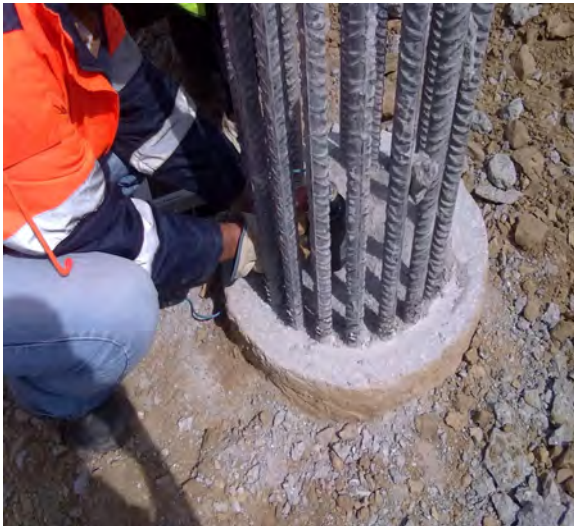
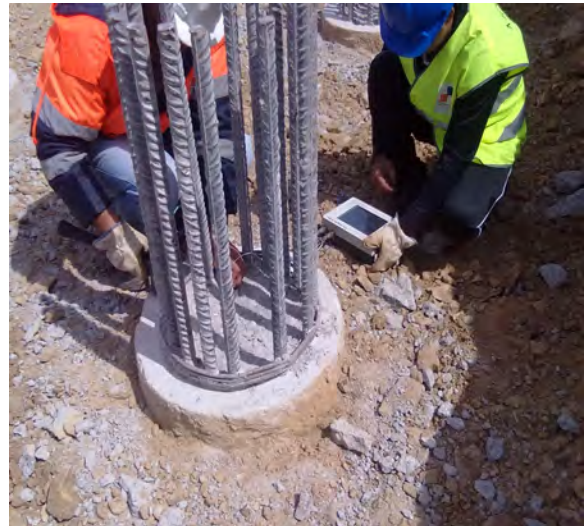
Figura 5.7 – Ensaio eco-sónicos. Pancada com o martelo (a) e obtenção da leitura (b).

Na figura 5.7 (a) observa-se a realização do ensaio eco-sónico, na altura em que está a ser utilizado o martelo.

Na figura 5.7 (b) observa-se a realização do ensaio eco-sónico, na altura em que está a ser obtida a leitura resultante da pancada realizada com o martelo.
