ANÁLISE AO DESEMPENHO DOS SECCIONADORES INSTALADOS NA REDE AÉREA MT. TAXA DE AVARIAS/ CAUSA RAIZ. FERRAMENTA A UTILIZAR PARA A INSTALAÇÃO/ SUBSTITUI

ANÁLISE AO DESEMPENHO DOS SECCIONADORES INSTALADOS NA REDE AÉREA MT. FERRAMENTA DE ESCOLHA ENTRE SECCIONADORES TRIPOLARES VERSOS UNIPOLARES

Departamento de Engenharia Eletrotécnica
Mestrado em Engenharia Eletrotécnica – Sistemas Elétricos de Energia

Relatório elaborado para satisfação parcial dos requisitos da unidade curricular de DSEE -
Dissertação do Mestrado em Engenharia Eletrotécnica – Sistemas Elétricos de Energia

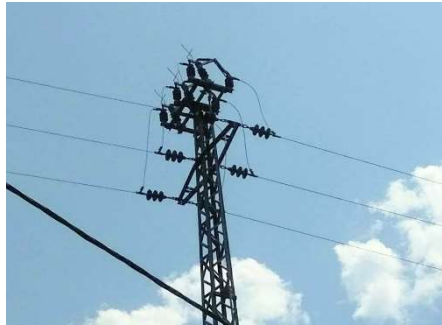
Posto isto por norma são instalados na linha principal para isolar troços, podendo ter como função o basculamento da carga Figura 1.

Figura 1: Seccionador Tripolar instalado na linha principal

Como é visível nas Figura 1, Figura 2 e Figura 3 os seccionadores são instalados em postes de betão, mas a sua instalação também pode ser feita em postes metálicos.

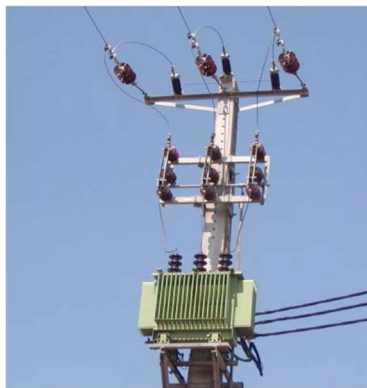
A montante de equipamentos instalados nas linhas aéreas MT, para os isolar, em caso de manutenção ou avaria. Figura 3.

Figura 3: Isolamento de equipamentos a jusante - PT - (EDP Distribuição, 2015)

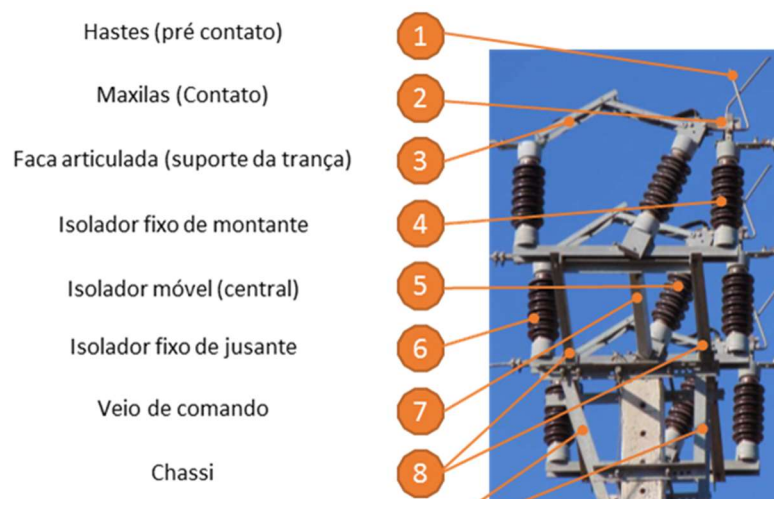
A Figura 4 representa a constituição de um seccionador tripolar horizontal.

Figura 4: Constituição de um seccionador tripolar horizontal exterior (EDP Distribuição, 2015)

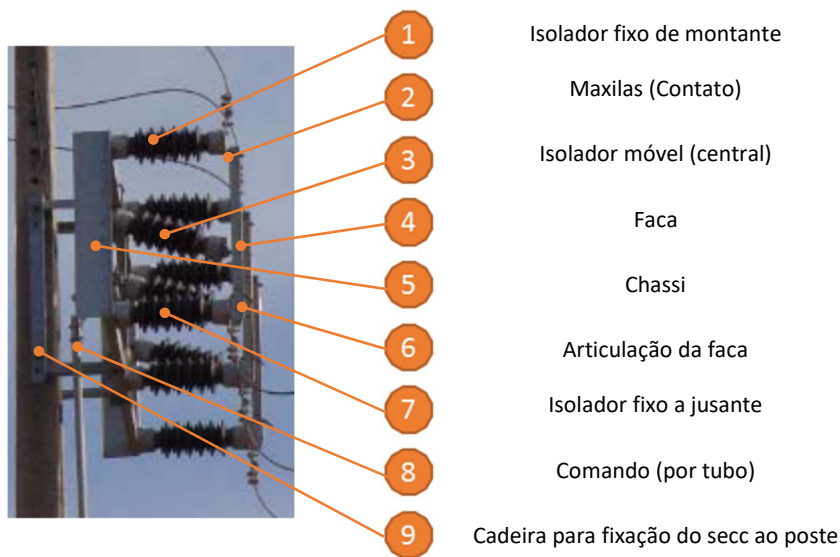
A Figura 5 representa a constituição de um seccionador tripolar vertical.

Figura 5: Constituição de um seccionador tripolar vertical exterior (EDP Distribuição, 2015)

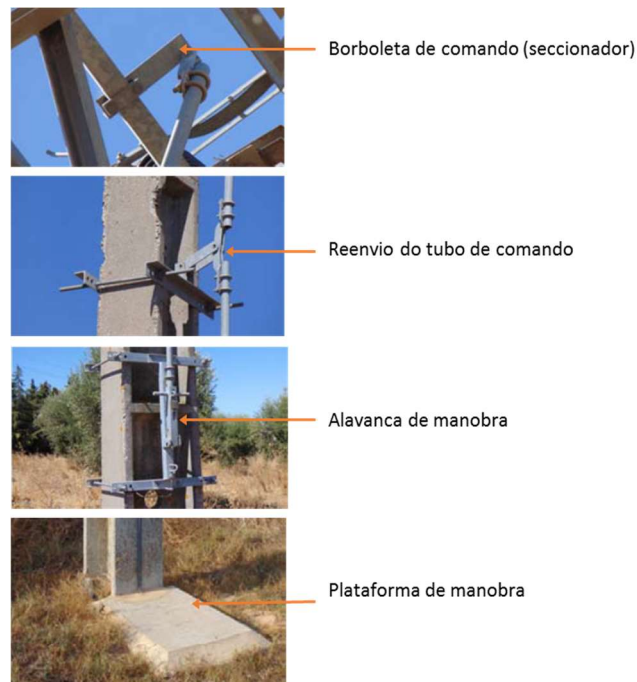
Na Figura 6 encontra-se exemplificado o comando manual do seccionador, este deve ser operado sobre a plataforma de manobra, devendo a alavanca de manobra realizar completa abertura ou fecho. No final da manobra o operador deve confirmar se o posicionamento das facas corresponde ao estado do seccionador pretendido, as três facas corretamente fechadas (estado fechado), ou completamente abertas (estado aberto).

Figura 6: Comando manual do seccionador tripolar exterior (EDP Distribuição, 2015)

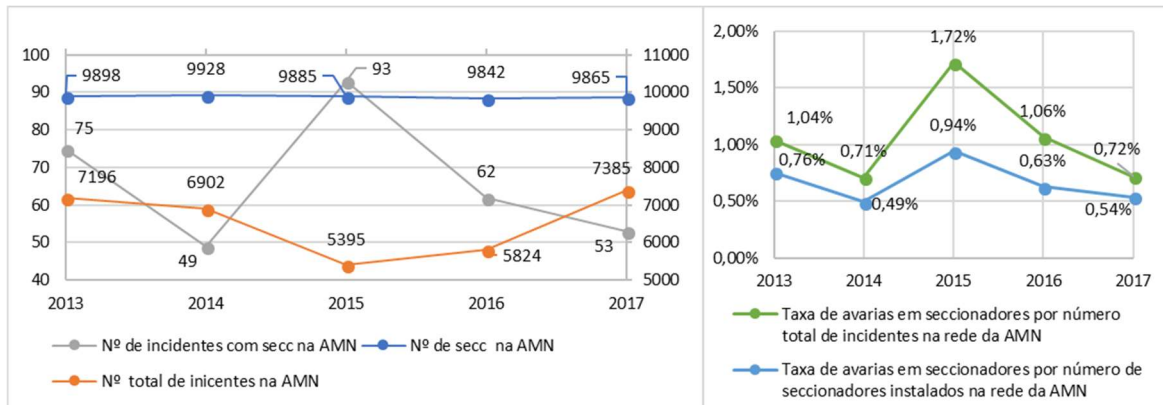
O gráfico da Figura 9 demonstra exatamente isso, no ano em que ocorreu um maior número de incidentes com elemento avariado seccionador (2015) não foi o mesmo ano em que ocorreu o maior número de incidente nas linhas da AMN, pelo contrário, quando isso aconteceu (2017) o número de incidentes com elemento avariado seccionador foi o segundo menor dos anos em estudo.

Figura 9: Representação gráfica dos dados da Tabela 1 referentes à AMN.

Como é perceptível no gráfico da esquerda na Figura 9, o número de seccionadores instalados na AMN não sofreu alterações significativas ao longo dos anos. Tal pode ser justificado devido à rede de distribuição existente estar bem concebida e não ser necessária a instalação de novos órgãos de manobra para a gestão da mesma, a não ser com a entrada de novas saídas ou de novos ramais. É ainda perceptível no gráfico da esquerda que o número de incidentes que ocorrem durante os vários anos é sempre aleatório, dependendo o seu número em grande parte de fatores externos à rede; como as condições climatéricas adversas (rajadas de vento fortes, trovoadas e alterações bruscas de temperatura), incêndios e avifauna.

É constatado também que não existe uma relação direta entre a variação do número total de incidente na rede e a variação do número de incidentes com seccionador avariado.

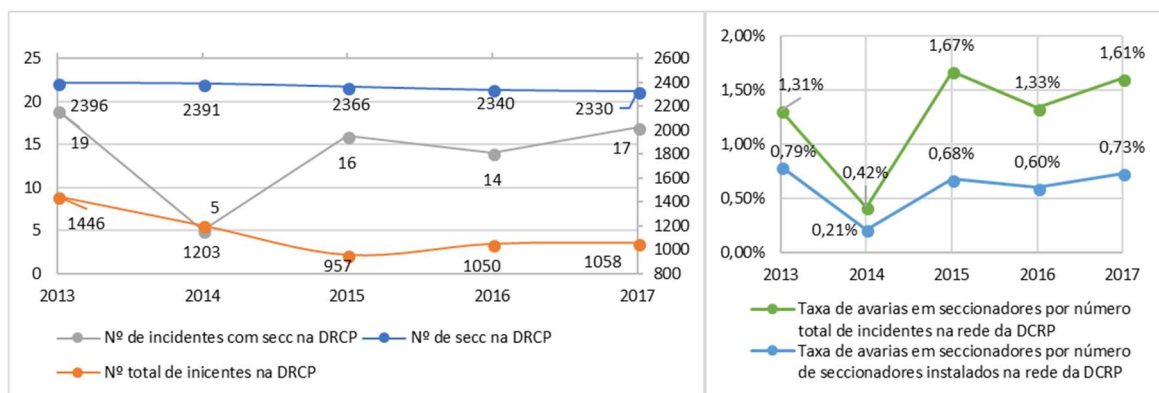
Figura 10: Representação gráfica dos dados da Tabela 1 referentes à DCRP.

Figura 10 podemos constatar que o número de seccionadores instalados na rede aérea da DRCP também não sofreu alterações significativas no decorrer dos cinco anos estudados, como verificado na Figura 9 (AMN).

Confirma-se também na DRCP de que não existe uma relação direta entre a variação do número total de incidente na rede e a variação do número de incidentes com seccionador avariado o que implica, que a taxa de avarias em seccionadores por número de seccionadores instalados na rede da DRCP siga a mesma tendência que a variação do número de incidentes com elemento avariado seccionador. A verificação deste facto também é demonstrada nos gráficos da figura 10, uma vez que a representação gráfica da taxa avarias em seccionadores por número de seccionadores instalados na rede DRCP é semelhante à representação gráfica do número de incidentes com elemento avariado seccionador.

Como já foi dito na explicação da Figura 9 o número de incidentes totais não depende somente do número de incidentes com elemento avariado seccionador, como é verificado visualmente no gráfico da direita na

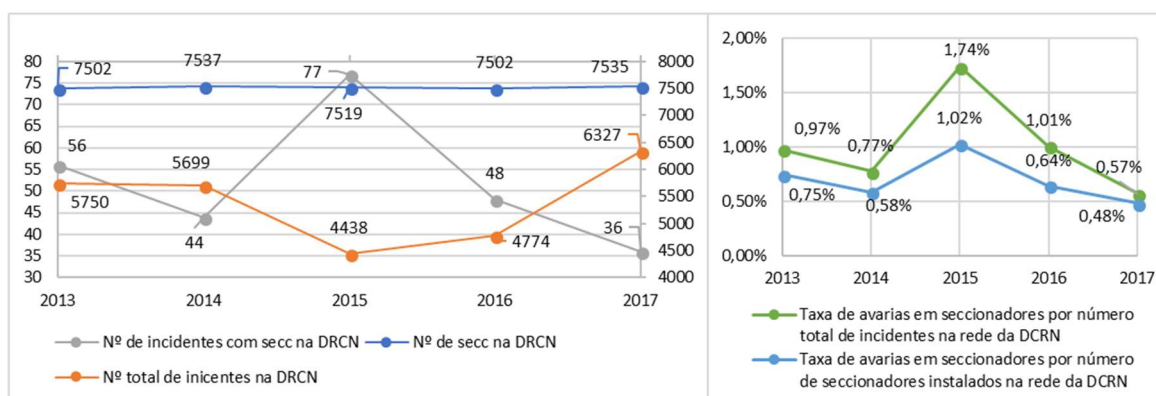
Figura 11: Representação gráfica dos dados da Tabela 1 referentes à DCRN.

Estando instalados na DRCN cerca de três quartos dos seccionadores aéreos da AMN são os resultados verificados nesta área geográfica que mais influenciam os resultados globais na AMN. Também na DRCN se verificou que não existiram alterações significativas em relação ao número de seccionadores instalados, sendo registado em dois anos (2013 e 2016) um

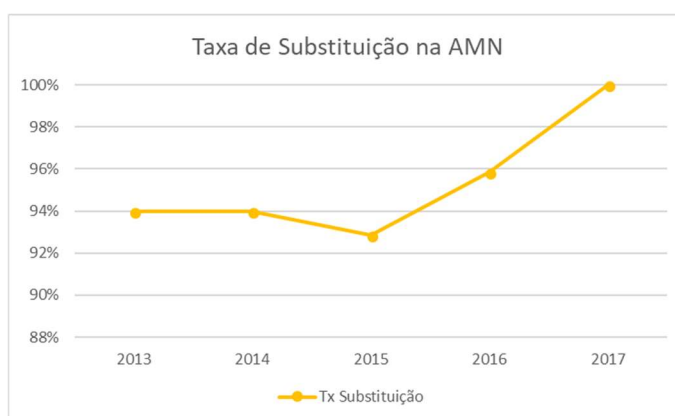
Como complemento às taxas analisadas anteriormente foi também estudada a taxa de substituição de seccionadores na AMN. Esta taxa foi calculada através da relação entre o número de seccionadores substituídos na AMN e número de seccionadores abatidos na AMN, sendo a sua representação gráfica apresentada na Figura 12.

Durante o ano de 2013 ocorreram oitenta e três abates e setenta e oito substituições na AMN (fonte SGAI). Esta discrepância entre o maior número de seccionadores abatidos e o número de seccionadores substituídos tem explicação, pelo facto de no momento da substituição ser realizada uma análise, no sentido de verificar se o seccionador em causa é nuclear para a rede. Caso não seja considerado nuclear o seccionador é abatido, mas não é substituído. Este tipo de análise, como podemos constatar, é valido para todos os anos com exceção de 2017, ano em que, todos os seccionadores abatidos foram substituídos.

Figura 12: Número de seccionadores substituídos na AMN por seccionadores abatidos.

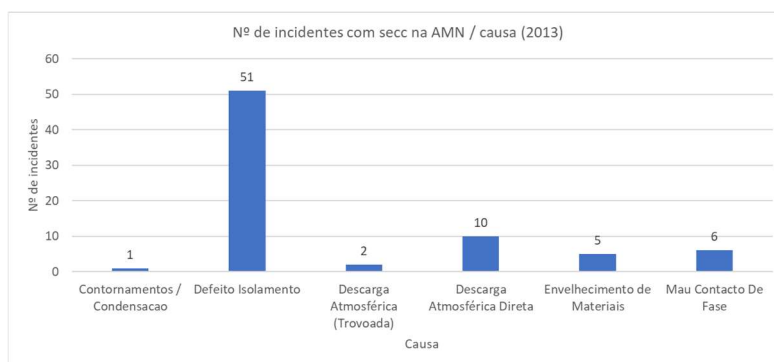
O gráfico da Figura 13 ilustra o número de incidentes com causa em seccionadores na Área de Manutenção Norte em função da sua causa raiz. Como podemos constatar a causa mais ocorrente é o “Defeito de Isolamento”, representando 69% dos incidentes analisados, a segunda é a “Descarga Atmosférica Direta” com 13%, a terceira é “Mau Contato de Fase” com 8%, a quarta é o “Envelhecimento de Materiais” com 7%, a quinta é “Descarga Atmosférica (Trovoada)” com 3% e a sexta é “Contornamentos” com 1%.

Na Direção de Redes e Concessões do Porto foram registados dezanove incidentes durante o ano de 2013. Sendo a distribuição das causas raiz a seguinte: treze devido a defeito de isolamento, correspondendo a 18% dos incidentes com causa em seccionadores na AMN; cinco ao mau contato na de fase e um a descarga atmosférica direta, 7% e 1% respetivamente.

Figura 13: Número de incidentes com elemento avariado seccionador na AMN por causa raiz (2013)

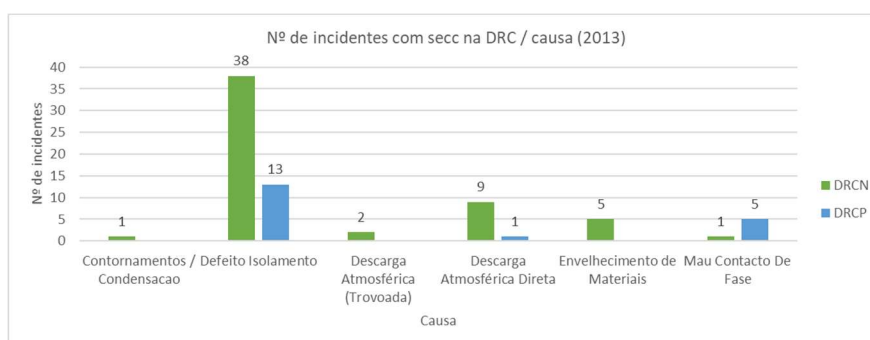
Na Figura 14 estão representados os mesmos incidentes, mas agora divididos por DRC.

Figura 14: Número de incidentes com elemento avariado seccionador na AMN por DRC por causa raiz (2013)

Na Direção de Redes e Concessões do Norte foram registados cinquenta e seis incidentes durante o ano de 2013. Sendo a distribuição das causas raiz a seguinte: trinta e oito devido a defeito de isolamento, correspondendo a 51% dos incidentes com causa em seccionadores

Constatamos que a causa que prevalece nas duas DRC é o defeito de isolamento, sendo o maior peso atribuído à DRCN porque também tem o maior número de incidentes.

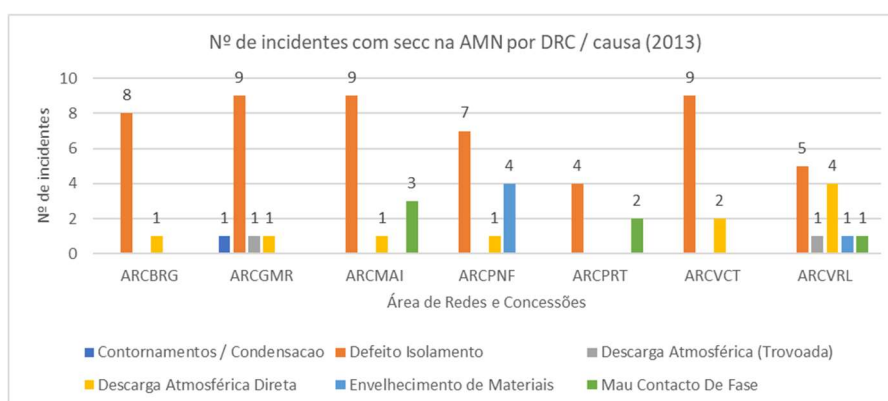
O gráfico Figura 15 contém o número de incidentes com elemento avariado seccionador na AMN, versus causa raiz e dividido por ARC

Figura 15: Número de incidentes com elemento avariado seccionador na AMN, versus causa raiz e dividido por ARC (2013)

A área de redes e concessões que registou o maior número de incidentes foi a da Maia com treze incidentes seguida das ARC de Guimarães, Penafiel, e Vila Real com doze cada uma, a de Viana do Castelo e Braga registaram onze e dez respetivamente, finalizando a do Porto com seis incidentes. O “Defeito de Isolamento” foi a principal causa de incidentes em todas as áreas operacionais, seguido da “Descarga Atmosférica Direta”, sendo que a descarga atmosférica é a segunda causa em duas ARC, Vila Real e Viana do Castelo. No caso da ARC de Vila Real a descarga atmosférica direta representa 30% dos incidentes na ARC, com apenas diferença de um incidente para o defeito de isolamento. No caso da ARC de Penafiel a segunda maior causa, contabilizado 30% dos incidentes na ARC foi o envelhecimento dos materiais.

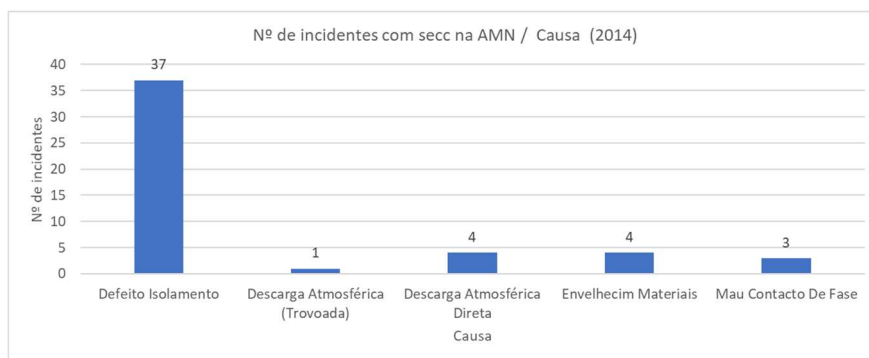
O gráfico da Figura 17 ilustra o número de incidentes na Área de Manutenção Norte em função da sua causa. Através da análise do gráfico é perceptível que a principal causa de incidentes foi o “defeito de isolamento”, com trinta e sete ou 76%, a segunda é a “descarga atmosférica direta” e o “envelhecimento de materiais” ambas com 8%, seguida do “mau contato de fase” ambas com 6%, finalizando com os “contornamentos” e a “descarga atmosférica (trovoada)” ambos com 2% dos incidentes. No global foi um ano onde se registaram menos incidentes, em relação ao ano anterior que registou setenta e cinco.

Figura 17: Número de incidentes com elemento avariado seccionador na AMN por causa (2014)

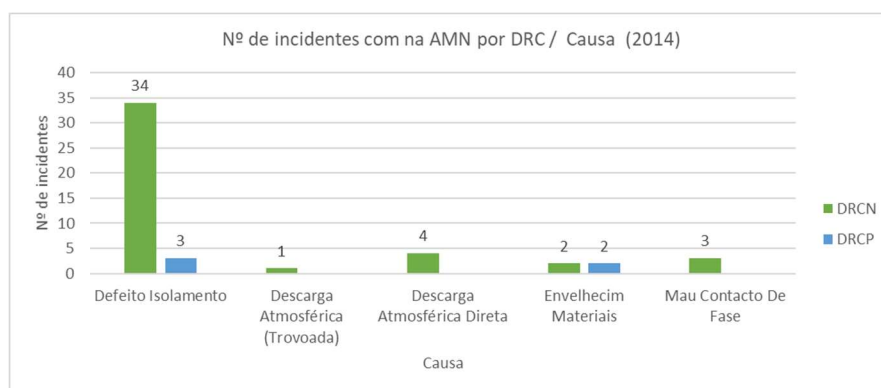
A Figura 16 representa os mesmos incidentes, mas agora divididos pelas DRC em estudo.

Figura 16: Número de incidentes com elemento avariado seccionador na AMN por DRC por causa (2014)

Na Direção de Redes e Concessões do Porto ocorreram apenas cinco incidentes com elemento avariado seccionador, dos quais três foram devido a um defeito no isolamento, correspondendo a 6% dos incidentes que ocorreram com seccionadores na AMN e dois ao envelhecimento dos materiais, correspondendo a 4%. Como resultado ocorreu uma diminuição do peso dos incidentes na DRCP no total de incidentes com elemento avariado seccionador em relação ao ano anterior de 24% para 10%.

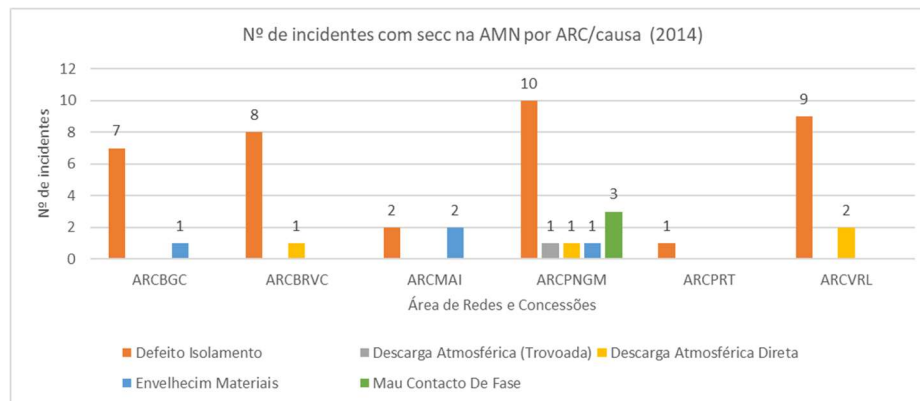
O gráfico da Figura 18 contém o número de incidentes com elemento avariado seccionador na AMN, versus causa raiz e dividido por ARC.

Figura 18: Número de incidentes com elemento avariado seccionador na AMN, versus causa raiz e dividido por ARC (2014)

No ano de 2014 a EDP Distribuição fundiu as ARC de Braga e de Viana do Castelo, desta fusão resultou a ARCBRVC, o mesmo aconteceu às ARC de Penafiel e de Guimarães, resultando na ARCPNGM.

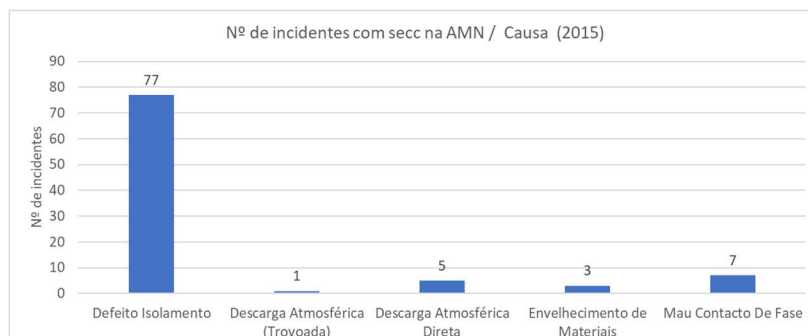
Figura 19: Número de incidentes com elemento avariado seccionador na AMN vs Causa (2015)

O gráfico da Figura 19 ilustra o número de incidentes com elemento avariado seccionador na Área de Manutenção Norte em função da sua causa. Através da análise do gráfico é perceptível que a principal causa de incidentes foi o “defeito de isolamento”, com setenta e sete ou 83%, a segunda é o “mau contato de fase” com 8%, seguida da “descarga atmosférica direta” com 5%, o “envelhecimento de materiais” com 3%, finalizando com a “descarga atmosférica (trovoada)” correspondendo a 1% dos incidentes.

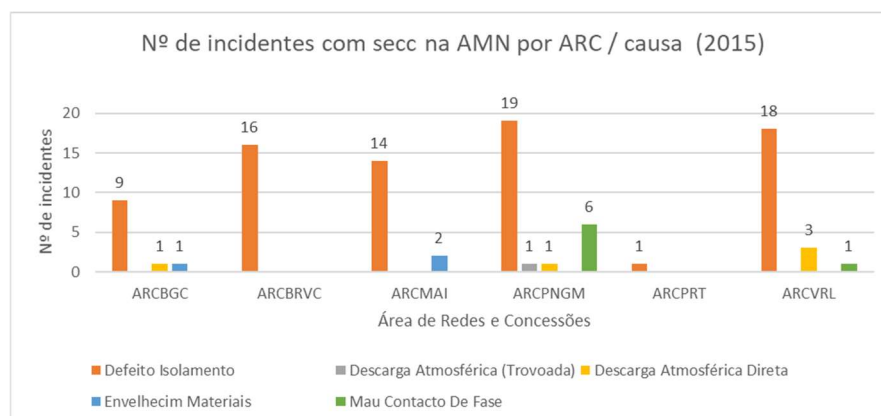
O gráfico da Figura 21 contém o número de incidentes com elemento avariado seccionador na AMN, versus causa raiz e dividido por ARC.

Figura 21: Número de incidentes com elemento avariado seccionador na AMN, versus causa raiz e dividido por ARC. (2015)

A área de redes e concessões que registou o maior número de incidentes com elemento avariado seccionador foi a ARCPNGM, com dezanove a ter como causa o defeito de isolamento, seis o mau contato de fase e com um a descarga atmosférica direta e a descarga atmosférica (trovoada). Em segundo vem a ARC de Vila Real com dezoito incidentes com elemento avariado seccionador por defeito de isolamento, três por descarga atmosférica direta e um devido ao mau contato de fase. Com o mesmo número de incidentes com

elemento avariado seccionador reportados a ARCBRVC e a da Maia apresentam dezasseis incidentes. No caso da ARCBRVC foram na totalidade devidos a um defeito de isolamento e no caso da ARCMAI apenas catorze, os restantes dois tiveram como causa o envelhecimento de materiais.

A ARC de Bragança registou nove incidentes devido a defeito de isolamento, e devido a uma descarga atmosférica direta um, também com um incidente contou o envelhecimento de materiais. Com apenas um incidente devido a um defeito de isolamento a ARC do Porto foi a que registou menos incidentes.

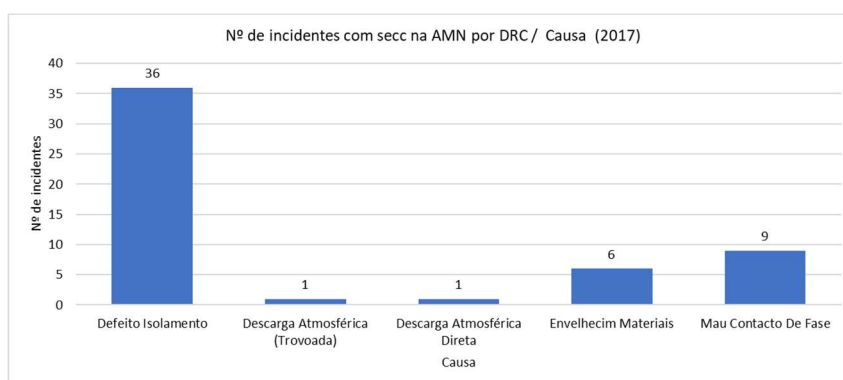
Figura 25: Nº de incidentes com elemento avariado seccionador na AMN vs Causa (2017)

O gráfico da Figura 25 ilustra o número de incidentes com elemento avariado seccionador na AMN em função da sua causa. Como podemos constatar a primeira causa é o “Defeito de isolamento”, representando 67,92% dos incidentes, seguido do “Mau Contato de Fase” com 16,98%, a terceira maior causa de incidentes é o “Envelhecimento de Materiais” com 11,32% e finalizando ambas com 1,89% dos incidentes as “Descargas Atmosféricas” direta e a trovoada.

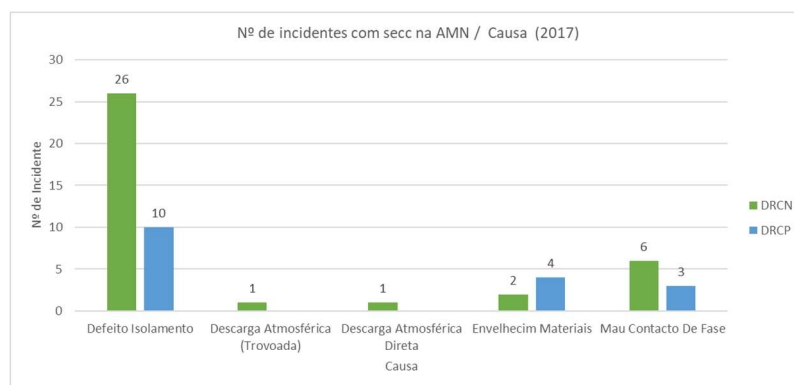
A Figura 26 representa os mesmos incidentes, mas agora divididos pelas DRC em estudo.

Figura 26: Número de incidentes com elemento avariado seccionador na AMN por DRC por causa (2017)

No total no ano de 2017 ocorreram dezassete incidentes com elemento avariado seccionador na Direção de Redes e Concessões do Porto, dos quais dez foram devidos a um defeito de isolamento correspondendo a 18,87% dos incidentes registados, quatro ao envelhecimento de materiais correspondendo a 7,55% dos incidentes e três ao mau contato de fase correspondendo a 5,66%.

Com mais do dobro dos incidentes com elemento avariado seccionador registados na DRCP, a DRCN registou trinta e seis incidentes no decorrer do ano de 2017, onde a principal causa destes incidentes foi o defeito de isolamento com 49,05% dos incidentes registados. Com 11,32% dos incidentes surge a causa de mau contato de fase, seguida do envelhecimento de materiais com 3,77%. Com apenas um incidente registado a descarga atmosférica direta e trovoada representam 1,89% dos incidentes registados cada.

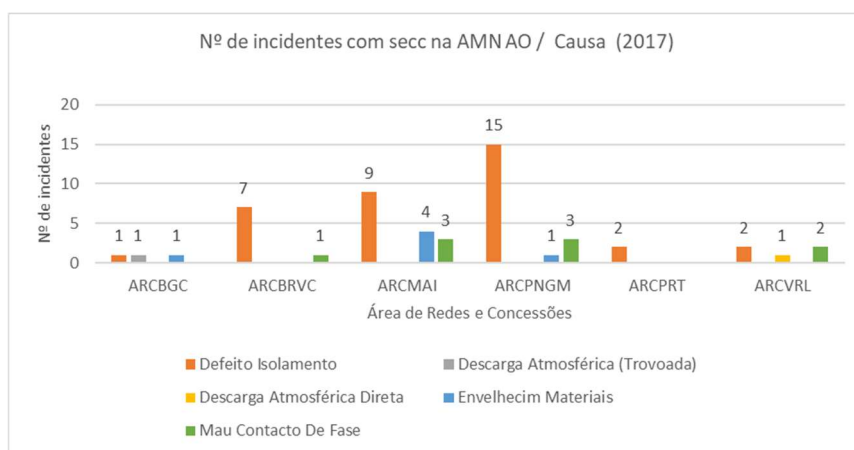
O gráfico da Figura 27 contém o número de incidentes com elemento avariado seccionador na AMN, versus causa raiz e dividido por ARC.

Figura 27: Número de incidentes com elemento avariado seccionador na AMN, versus causa raiz e dividido por ARC. (2017)

A área de redes e concessões que registou o maior número de incidentes com elemento avariado seccionador foi a ARCPNGM com um total de vinte e um, com quinze a ter como causa o defeito de isolamento, três o mau contato de fase e uma ao envelhecimento de materiais. Em seguida a ARC da Maia com um total de quinze incidentes com elemento avariado seccionador, dos quais oito tiveram como causa o defeito de isolamento, quatro o envelhecimento de materiais e três o mau contato de fase. A ARCBRVC vem em terceiro com um total oito, sete dos quais foram incidentes devido a um defeito de isolamento e um ao mau contato de fase. Com cinco incidentes com elemento avariado seccionador a ARC de Vila Real registou dois incidentes com causa no defeito de isolamento e mau contato de fase, finalizando com um incidente por uma descarga atmosférica direta.

A ARC de Bragança registou três incidentes distribuídos por três causas, defeito de isolamento, descarga atmosférica (trovoada) e envelhecimento de materiais. Com apenas incidentes devido ao defeito de isolamento a ARC do Porto registou dois incidentes e a ARC da Maia registou apenas um.

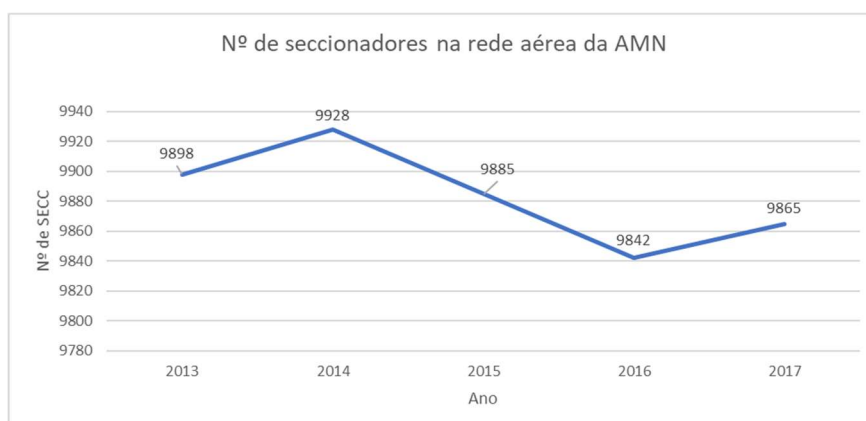
Na Figura 29 é perceptível que o número de seccionadores diminuiu em trinta e três, finalizando com um total de 9865 seccionadores em 2017, sendo considerada uma diminuição residual tendo em conta o número de seccionadores instalados.

Figura 29: Número de seccionadores na rede aérea da AMN

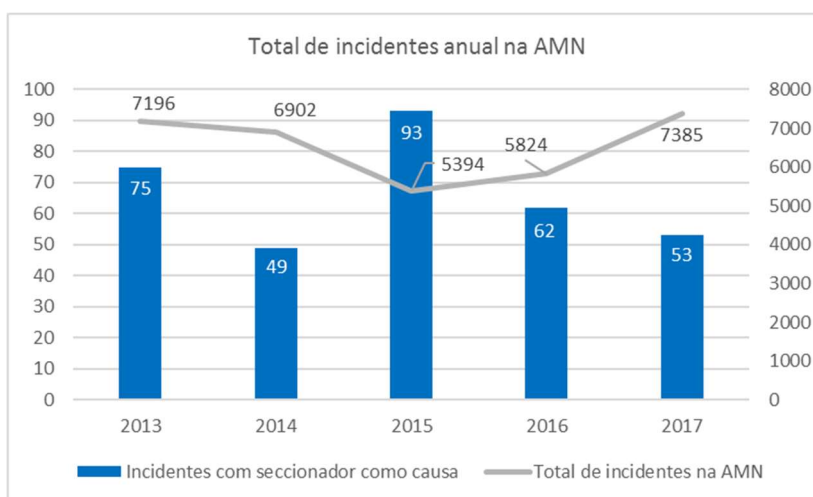
Figura 28: Número total de incidentes/ano com elemento avariado seccionador

O ano onde se registaram mais incidentes foi em 2017 com 7385, já no caso dos incidentes com elemento avariado seccionador foi no ano de 2015 que se registaram mais incidentes,

com 93. Aquilo que se verifica é que a variação do número total de incidentes na rede não coincide com a mesma tendência da variação do número de incidentes com elemento avariado seccionador, como era esperado. Isto reforça a conclusão que o seccionador é um equipamento robusto e fiável. Por exemplo no caso de 2015 foi o ano onde se registado o menor número total de incidentes na rede, mas foi o ano em que se registaram mais incidentes com avaria em seccionador. Reportando às causas raiz dos cinco anos podemos concluir que:

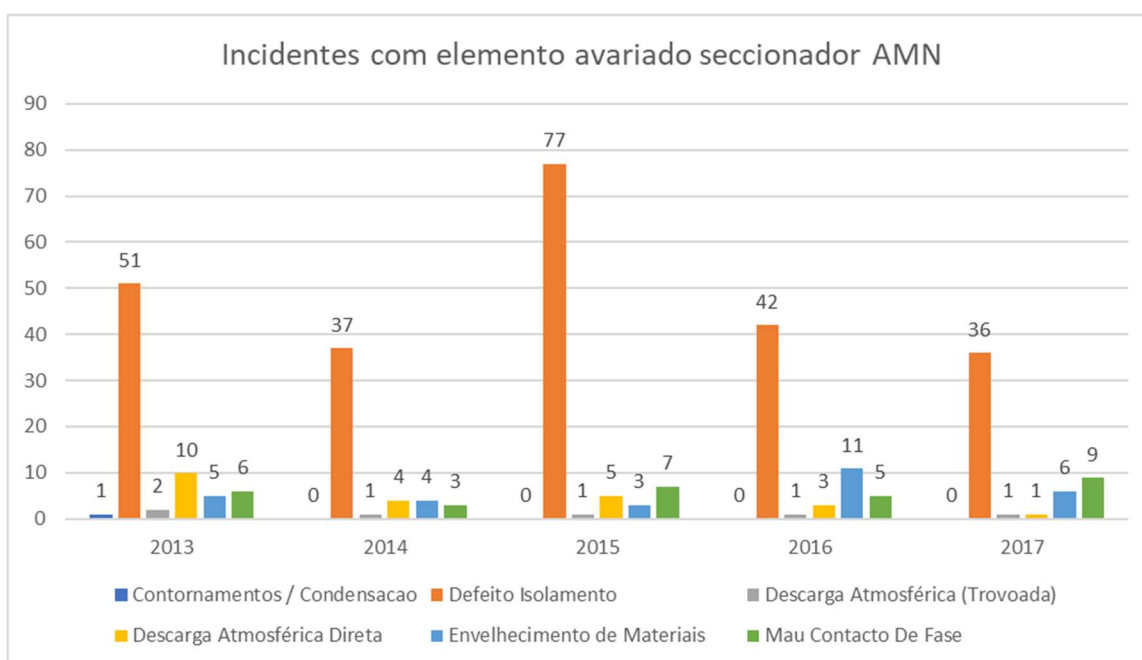
A causa dominante dos cinco anos de estudo, está associada ao defeito de isolamento que registou-se o maior número de incidentes, representando cerca de 73,2% do total de incidentes. O ano de 2015 foi o ano que registou-se mais incidentes com esta causa, contabilizando 77 incidentes, resultando em 83% dos incidentes registados esse ano. O ano que registou menos foi o de 2017 com 36 resultando em 68%.

Figura 30: Causas raiz de incidentes com elemento avariado o seccionador na AMN

Como segunda causa, temos o “Mau Contato de Fase” representando 9,1% dos incidentes. Em 2017 registou o maior número de incidentes e consequentemente a maior percentagem, contando com nove incidentes registados, totalizando 17% dos incidentes com elemento avariado seccionador detetados esse ano. Já no ano de 2014 registou o menor número de incidentes, com apenas três, representando 6% dos incidentes registados esse ano.

Em terceiro lugar surge a causa por “Envelhecimento de Materiais” representando 8,7% dos incidentes. No ano de 2016 registou-se um total de onze incidentes com esta causa representando 15% do total de incidentes desse ano, fazendo com que nesse ano tenham sido registados mais incidentes com esta causa raiz e onde este tipo de incidentes tenha tido mais peso, no outro extremo encontra-se o ano de 2015 com apenas três incidentes registados ou 4%.

Como quarta causa surge “Descarga Atmosférica Direta” representando 6,9% dos incidentes. O ano em que se registou o maior número de incidentes foi em 2013 com dez, contabilizando 13% dos incidentes. Já o ano de 2017 foi o ano em que se registaram menos incidentes, com um apenas um, representando 2% dos incidentes registados esse ano.

Com pouca expressão numérica, mas presente em todos os anos os incidentes devido a “Descarga Atmosférica (trovoada)”, registou um máximo de dois incidentes por ano e 1,8% dos incidentes em 2013. Os incidentes com causa por “Contornamentos / Condensação” foi a que menos ocorreu, apenas um incidente no ano de 2013.

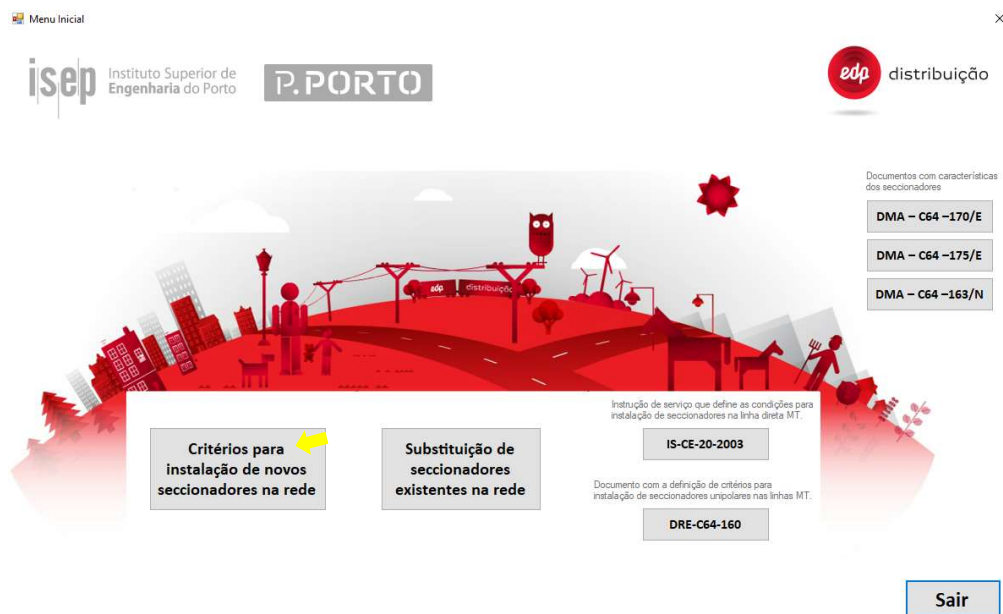
Para começar essa configuração deve ser escolhido no menu inicial a opção “Critérios para instalação de novos seccionadores na rede”, Figura 32, após essa escolha é apresentada a janela com os critérios para a instalação de seccionadores.

Figura 32: Menu principal da aplicação, caso de estudo 1

Apos confirmada a visualização da mensagem o utilizador é encaminhado para o menu inicial, Figura 32.

Para tal o utilizador teve de seleccionar “*Critérios para instalação de novos seccionadores na rede*” no menu inicial, Figura 32, e responder “*não*” à questão da janela dos critérios para instalação de novos seccionadores na rede, Figura 33. Como o local de instalação não vai ser na linha principal ou em troço de interligação de recurso com outras redes, o seccionador a instalar pode ser unipolar ou tripolar, sendo necessário questionar o utilizador sobre o local de instalação deste na janela de configuração do seccionador, Figura 37.

deve seleccionar a opção “*Substituição de seccionadores existentes na rede*” na rede no menu inicial da aplicação, Figura 32.

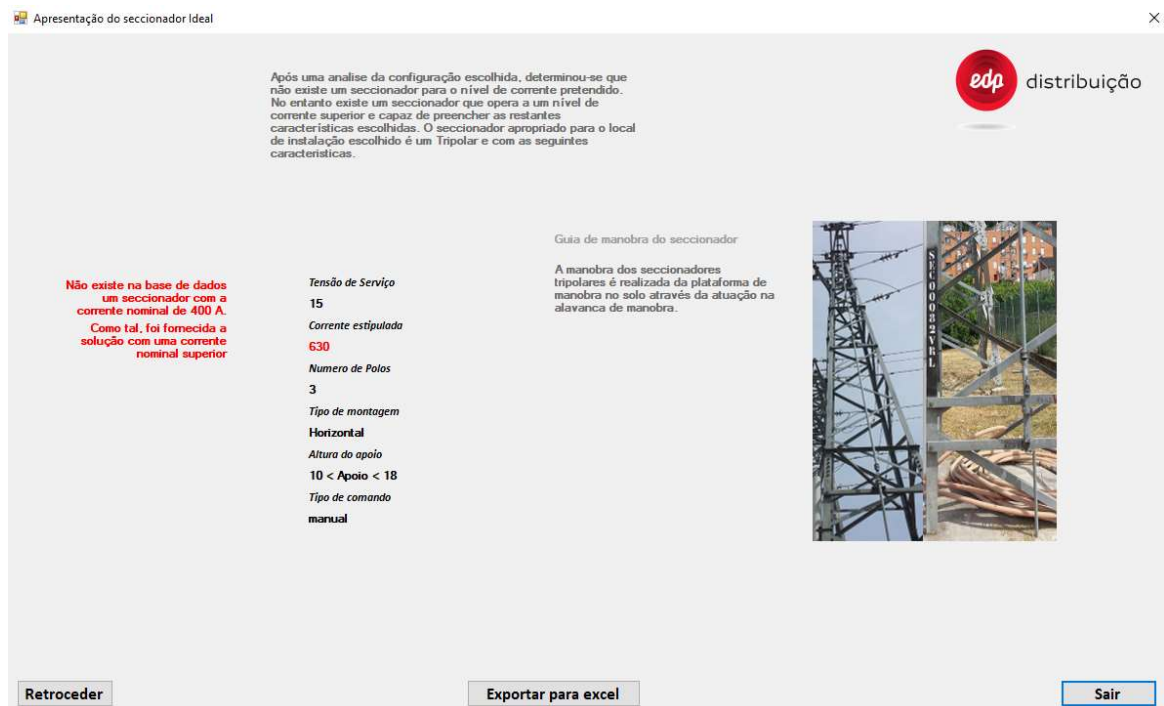
Depois configurado o seccionador será apresentado ao utilizador o seccionador aconselhado para o local e configuração pretendida, Figura 36.

Figura 36: Janela de apresentação do seccionador ideal (tripolar)

Neste caso não existe nenhum seccionador que perfaça a totalidade das características pretendidas, por não existir na base de dados nenhum seccionador com o nível de corrente pretendido (DMA-C64-170/E, 2008). Mas conforme explicado no texto inicial e nos textos a cor vermelha existe um com características semelhantes diferindo apenas na corrente, uma vez que opera com uma corrente estipulada superior.

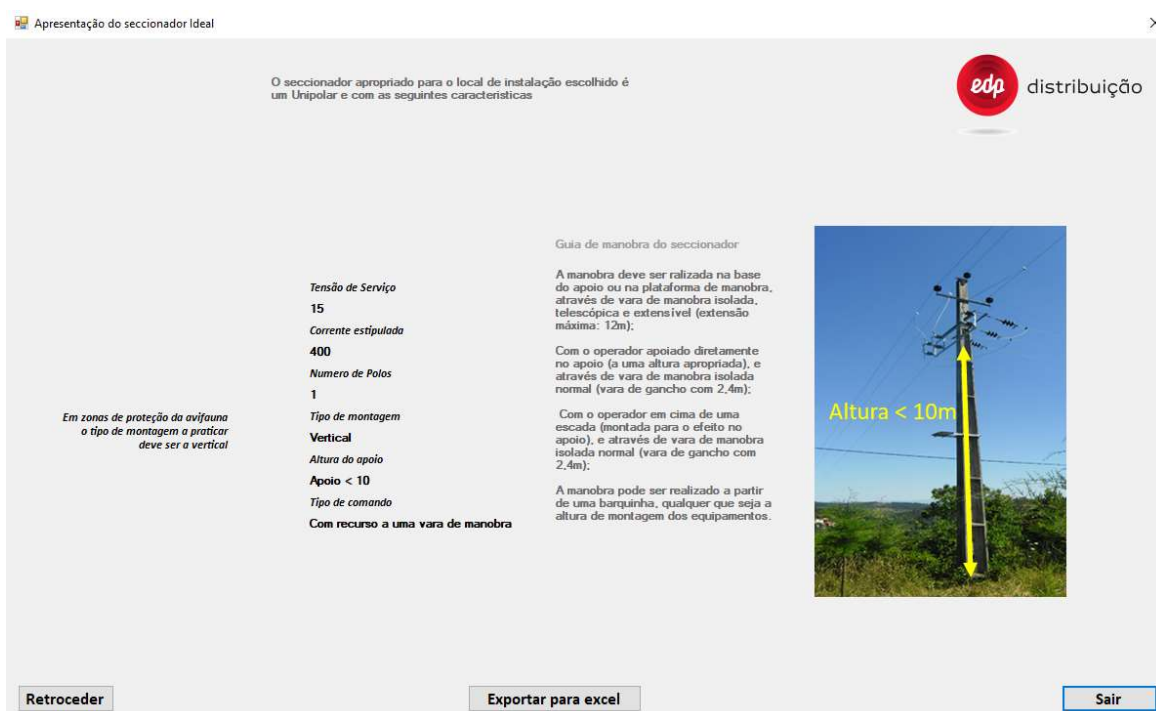
O seccionador a instalar não coincide com nenhum dos locais referidos nas três questões e como tal, o seccionador aconselhado é um seccionador unipolar, Figura 38.

Figura 38: Janela de apresentação do seccionador ideal (unipolar)

O texto inicial identifica logo o seccionador aconselhado como um seccionador unipolar, é ainda explicado para além das características inseridas pelo utilizador que quando é desejada a proteção da avifauna o tipo de montagem aconselhado é a vertical. O guia de manobra do seccionador unipolar é mais extenso pois existem três formas de realizar a manobra, devendo ser o utilizador a optar pela que mais lhe convêm em cada situação e local em que o seccionador unipolar se encontra instalado.

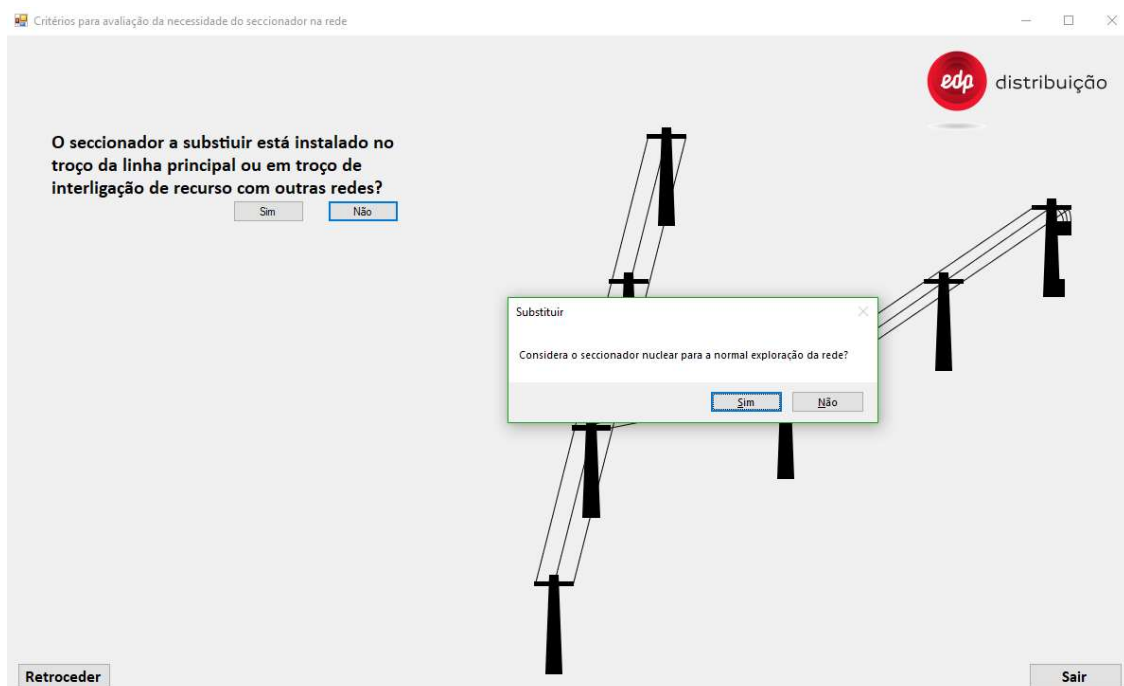
Figura 40: Avaliação da necessidade do seccionador para a normal exploração da rede, linha secundária

Mas como se trata de uma substituição o utilizador é questionado sobre a necessidade de substituição do seccionador para a normal exploração da rede, com o intuito de não substituir seccionadores que não acrescentem valor à normal exploração da rede, Figura 40.

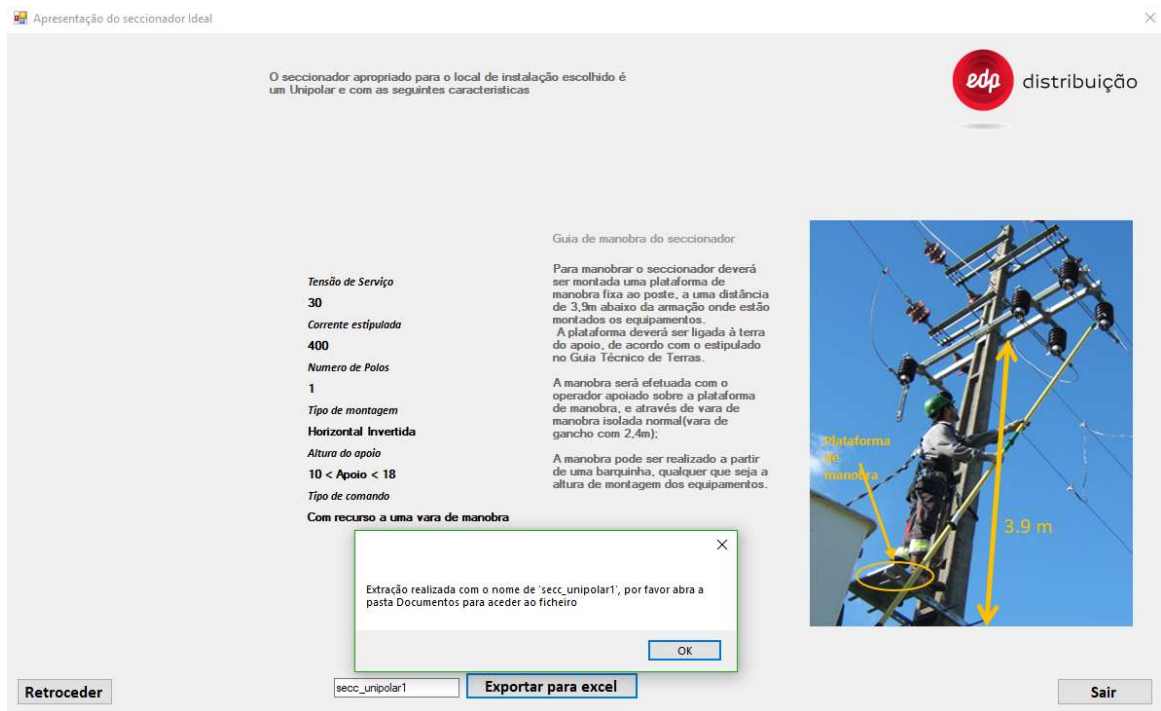
Será de seguida exibido uma mensagem a informar o utilizador onde o ficheiro foi guardado e com que nome foi guardado, Figura 42.

Figura 42: Mensagem de informação do ficheiro Excel guardado.
