Instituto Superior de
Engenharia do Porto

RELATÓRIO DE ESTÁGIO

MESTRADO EM ENGENHARIA CIVIL - CONSTRUÇÕES

ESTUDO DOS PRINCÍPIOS DA EFICIÊNCIA ENERGÉTICA DE UM EDIFÍCIO

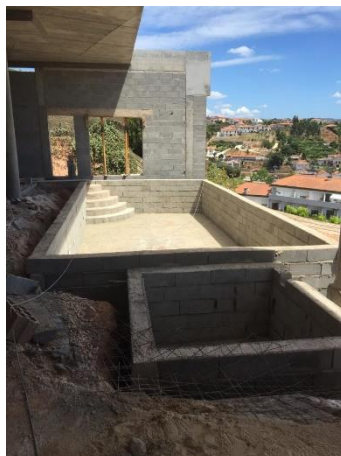
Figura 11 – Piscina do *spa* construída em alvenaria de bloco de cimento.

A alteração com maior relevância foi a redução das dimensões da piscina. As alterações nas redes enterradas foram totalmente na rede de águas residuais, em que o traçado foi alterado por motivo de simplificação.

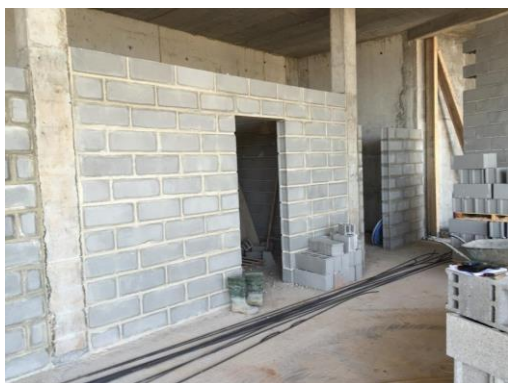
Figura 12 – Parede divisória interior do *spa* executada em alvenaria de bloco de cimento.

Em projeto foi definido que as paredes exteriores (exceto o muro de suporte em betão armado) seriam executadas em alvenaria de blocos de cimento de face à vista e as divisórias interiores executadas em alvenaria de tijolo. No entanto, as paredes divisórias interiores foram executadas em alvenaria de blocos de cimento. Nas divisórias dos corredores foi aplicada alvenaria de blocos de cimento de face à vista e nas divisórias dos compartimentos foi aplicada alvenaria de blocos de cimento para depois receberem o revestimento exterior.

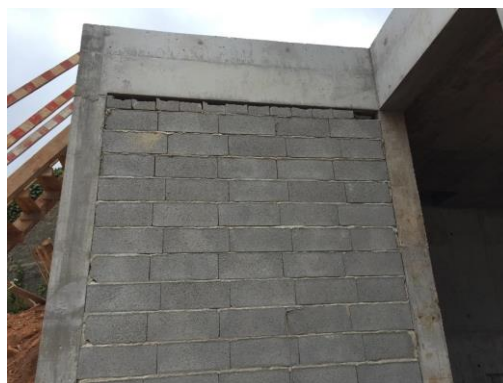
Figura 13 – Parede exterior do *spa* executada em alvenaria de bloco de cimento.

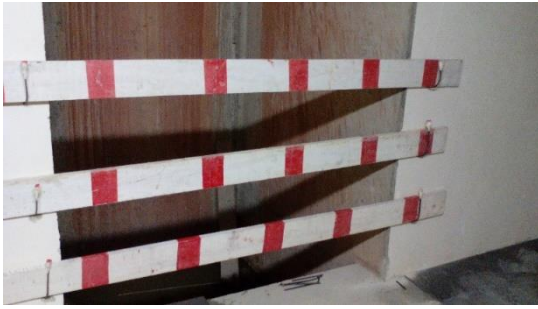
Figura 16 – Guarda-corpos no patamar da caixa de elevador no piso -1.

Para completar a coordenação da segurança em obra, foram fiscalizadas as condições de segurança. Esta fiscalização abrangeu a verificação das barreiras físicas e o cumprimento da utilização de equipamentos de proteção individual (EPI) por parte dos trabalhadores. Após a visita do CSO, este emitia um relatório com as falhas de segurança encontradas na obra. Uma das falhas de segurança mais recorrentes era a falta de guardas e sinalizações para proteção de quedas e outros perigos, tanto na construção do spa como no interior do hotel nas caixas de elevadores. Muitas vezes eram retiradas as proteções e sinalizações para possibilitarem por exemplo o movimento de materiais (grueta localizada na caixa de elevador), que dificultavam a proteção constante dos trabalhadores em obra. No entanto estas situações foram resolvidas ao máximo durante o estágio, aplicando sempre o mais rápido possível as guardas necessárias. Segue-se um registo fotográfico de várias guardas e sinalizações aplicadas, tanto nas imediações e dentro do spa como no hotel.

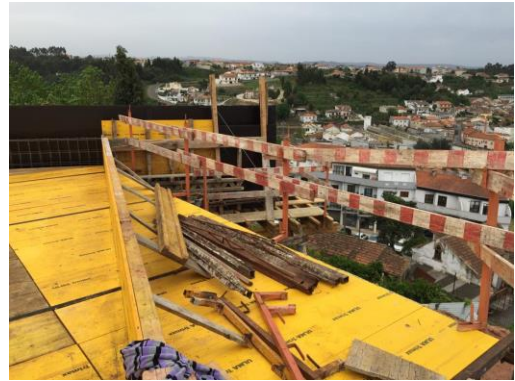
Figura 17 – Guarda-corpos na cobertura do edifício do *spa*.

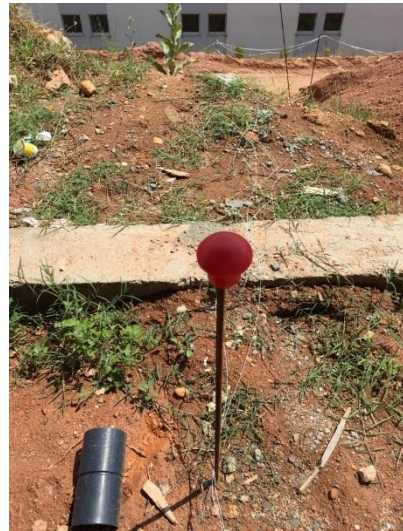
Figura 19 – Cogumelos protetores dos varões de aço.

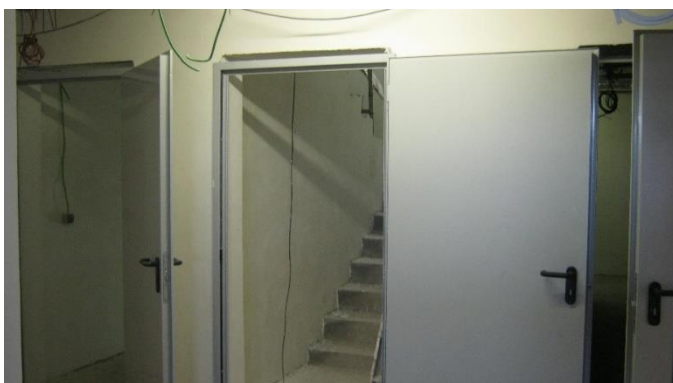
Figura 21 – Paredes do piso -1 rebocadas.

Na aplicação de revestimentos foram rebocadas as paredes que faltavam, principalmente nas caixas de escada, nos pisos -1 e 0 nas divisões comuns e zonas técnicas. Foi acompanhada a sua aplicação bem como a realização de autos de medição e cálculo dos pagamentos aos subempreiteiros. As alterações ao estipulado em projeto foram inexistentes.

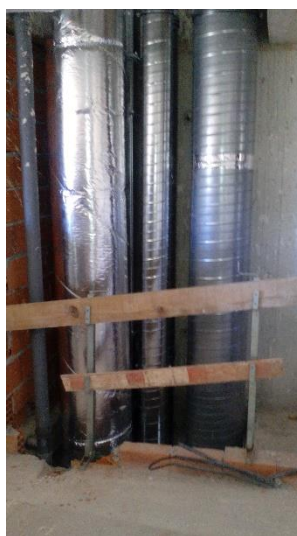
Figura 23 – Conduatas circulares rígidas e flexíveis da rede de ventilação mecânica do edifício principal do hotel.

Na instalação das redes existiram algumas alterações nos traçados que levaram a novo dimensionamento de tubagens/conduatas. As redes que foram alvo de maiores alterações ao estipulado em projeto foram as da ventilação mecânica (alteração quase completa ao definido em projeto, tanto em traçado como em dimensões das conduatas). As alterações nas redes foram decididas na obra durante a verificação de incompatibilidades (redes sobrepostas, arquitetura alterada, entre outras). Estas alterações foram decididas com a presença de todos os intervenientes necessários, como por exemplo os engenheiros e os subempreiteiros. Para as redes foram elaborados autos de medição e cálculo dos montantes a pagar.

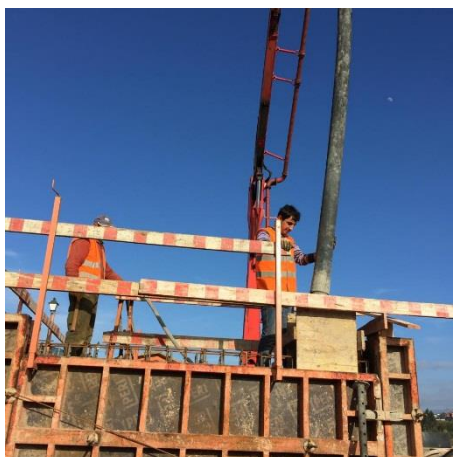
Figura 24 – Betonagem da parede resistente do edifício do *spa*.

Em relação à betonagem das estruturas (do *spa* e dos acessos), o acompanhamento atribuído envolveu a verificação das armaduras e cofragem, a observação da betonagem e dos respetivos ensaios (ensaio de abaixamento do betão, *slump*) no local, a observação dos ensaios (ensaio de resistência à compressão de provetes de betão) no laboratório e as inspeções das estruturas até elas serem descofradas. Após esta fase foram colocadas as redes enterradas (de eletricidade e águas). A sua aplicação foi seguida em obra, com alterações ao projeto das águas residuais. Foi alterado o traçado da rede bem como a posição das caixas de visita porque era necessário simplificar o traçado. O que resultou no reposicionamento das condutas e das caixas.

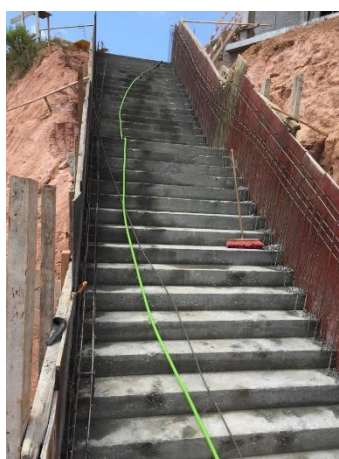
Figura 25 – Escadas executadas em betão armado de acesso entre o edifício principal do hotel e o edifício do *spa*.

Os acessos entre o hotel e o *spa* foram sendo executados, entre os quais uma escada para descer do *spa* para um patamar intermédio, dois muros e uma escada lateral do *spa* até ao hotel. Todas estas obras foram executadas em betão armado. Tal como o processo para o *spa*, foram alvo de acompanhamento pessoal na obra desde a colocação das armaduras e cofragens até à descofragem.

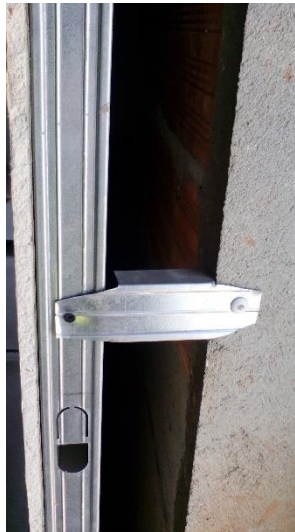
Figura 26 – Fixação da placa de gesso cartonado à parede de alvenaria de tijolo.

Nas salas de eventos, de refeições e de estar/recepção do hotel, foram aplicadas placas de gesso cartonado como revestimento das paredes. A placa de gesso cartonado é um material de construção formado por um núcleo em base de gesso recoberta em ambas as faces por camadas de celulose especial multi-folha. No caso das paredes referidas, este foi aplicado seguindo o método de aplicação de uma estrutura autoportante para colocação das placas. Esta estrutura é constituída por elementos metálicos verticais e horizontais, contraventados ou não à parede de suporte, à qual são aparafusadas as placas de gesso cartonado.

As placas usadas na obra foram placas de gesso cartonado tipo H1 (hidrófugas) com bordo afinado. São placas com comprimento variável (sendo usadas as de 3 metros nas salas), de 1,2 m de largura e 13 mm de espessura.

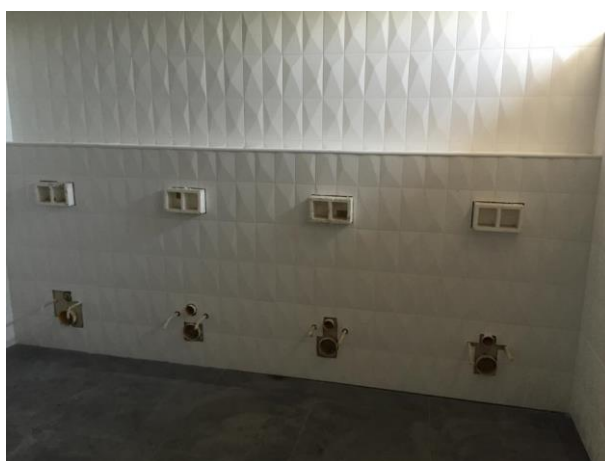
Figura 29 – Cerâmico aplicado numa das instalações sanitárias públicas do piso 0 do edifício principal do hotel.

Em certas áreas técnicas e instalações sanitárias (públicas, dos funcionários e dos quartos) foi aplicado cerâmico nas paredes. As áreas de aplicação do cerâmico e o cerâmico a colocar sofreram alterações face ao estipulado em projeto. A escolha do cerâmico incidiu no fator económico, no aspeto estético e na quantidade em *stock*. As quantidades de cerâmico foram sendo controladas ao longo da sua colocação, sofrendo alterações espontâneas face às quantidades disponíveis. Também foi necessário controlar as quantidades de cimento-cola, de perfis de esquina e o aprovisionamento de mais quantidades de cerâmico.

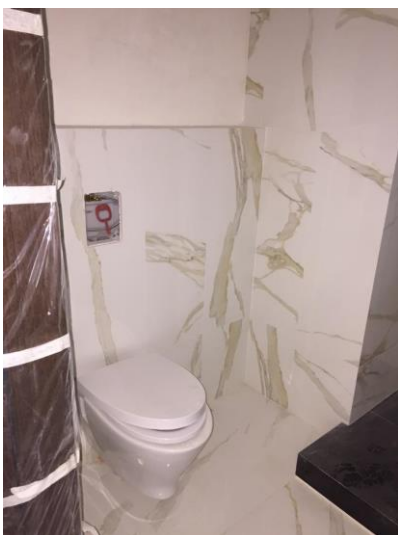
Figura 30 – Exemplo de um quarto de banho de um quarto do edifício principal do hotel.

Na fiscalização da aplicação dos cerâmicos foram solicitadas correções para que o produto final cumprisse os requisitos de qualidade. Estas correções incidiram no assentamento do cerâmico nos quartos de banho do quarto do hotel.

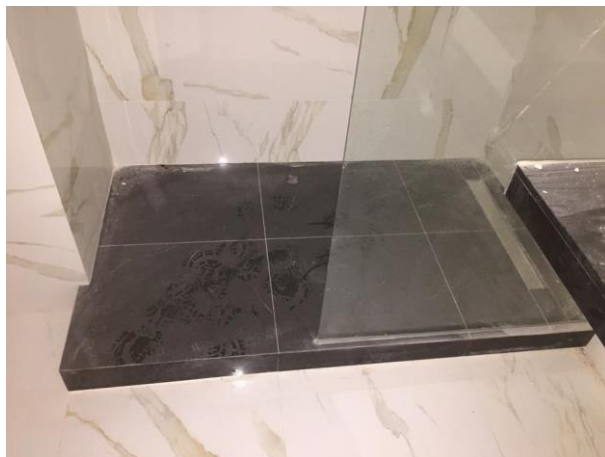
Figura 32 – Base de chuveiro de um quarto de banho de um quarto do edifício principal do hotel.

No decorrer da fiscalização da aplicação das bases de chuveiro (em peças cerâmicas) foram solicitadas correções em relação às inclinações das pendentes, que foram prontamente corrigidas.

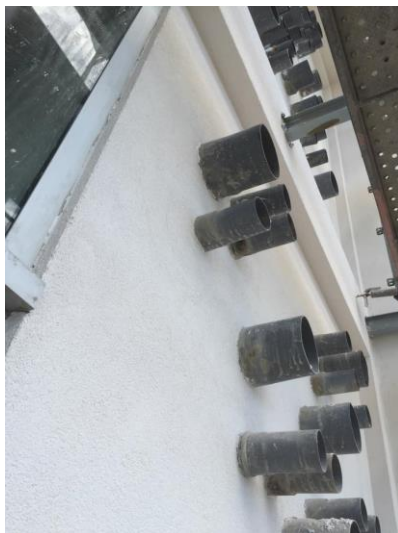
Figura 33 – Primário aplicado numa das paredes do anexo das salas de refeições e de eventos do edifício principal do hotel.

No exterior foi aplicado cerâmico numa das paredes e aplicado o primário sobre paredes do anexo envidraçado das salas de refeições e de eventos. Também foi terminada a colocação de ETICS nas partes em falta da fachada.

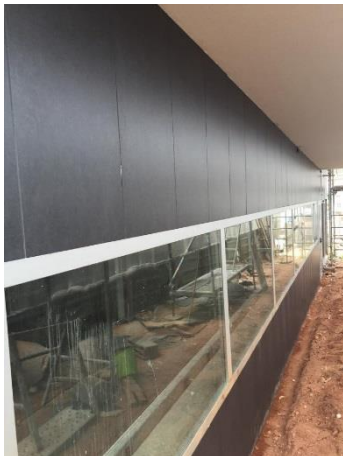
Figura 34 – Cerâmico de grés porcelânico aplicado na parede exterior da sala de receção do edifício principal do hotel.

O cerâmico aplicado na fachada foi do tipo *kerlite*, ou seja, de grés porcelânico. Em projeto estava definida a colocação de cerâmico do tipo antracite, mas foi colocado o acima mencionado. O material foi colocado na parede exterior com entrada para a receção, de forma a cativar a atenção. A sua aplicação, anteriormente definida em projeto como sendo por grampos de fixação, foi alterada para assentamento com cimento-cola.

Após o seu assentamento verificou-se um erro de assentamento perto da caixilharia da janela que foi tapado com o auxílio de um perfil de alumínio em T encaixado na ranhura entre a peça do cerâmico e a caixilharia.

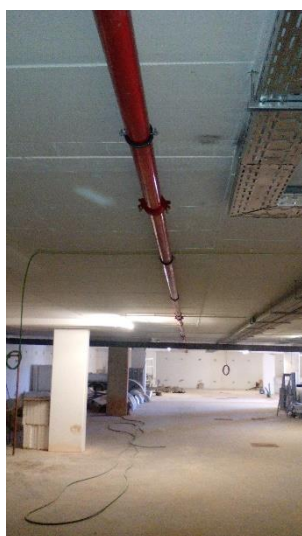
Figura 35 – Tubagem da rede de incêndio armada.

Foi acompanhada a realização dos respetivos trabalhos em obra, tendo o fim do estágio coincidido com a instalação da RIA (tubagens e carretéis, conforme as seguintes fotografias).

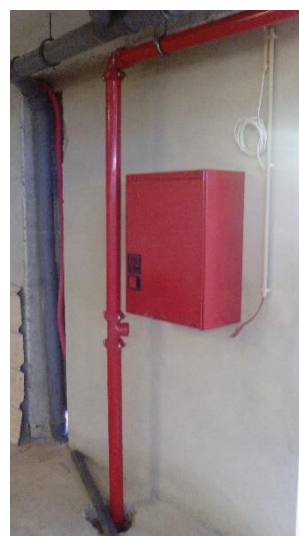
Figura 36 – Carretel e tubagem da rede de incêndio armada.

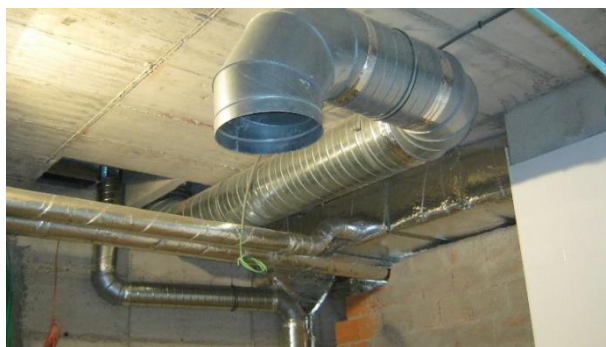
Figura 39 – Conduas do sistema de ventilação mecânica do edifício principal do hotel.

O acompanhamento da instalação dos equipamentos de ventilação mecânica foi atribuída ao longo do estágio, tanto na empresa como na obra. Na obra foi acompanhada a sua instalação, com todas as alterações e decisões necessárias a tomar bem como a elaboração de autos do trabalho efetuado. Na empresa foram confirmados os autos para pagamento dos serviços prestados e feitos contactos ao fornecedor das unidades de ar condicionado para fornecimento do material. As alterações incidiram sobretudo no traçado, com pouca ou nenhuma alteração ao designado para os equipamentos. Uma das tarefas realizadas neste âmbito das alterações foi o registo das alterações no traçado das condutas, para posterior revisão de projeto.

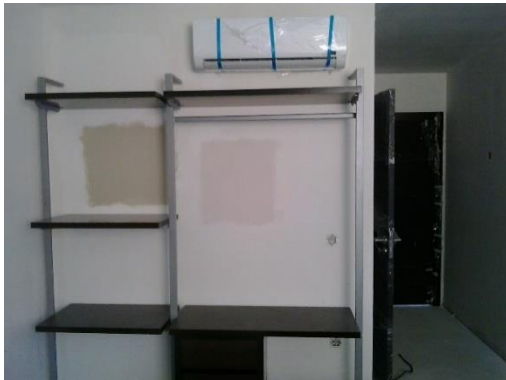
Figura 40 – Unidade interior mural instalada na parede de um quarto do hotel.

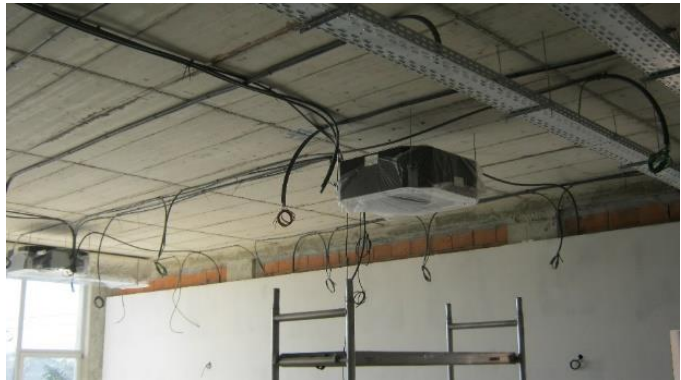
Figura 41 – Unidade interior cassete de 4 vias instalada na sala de refeições.

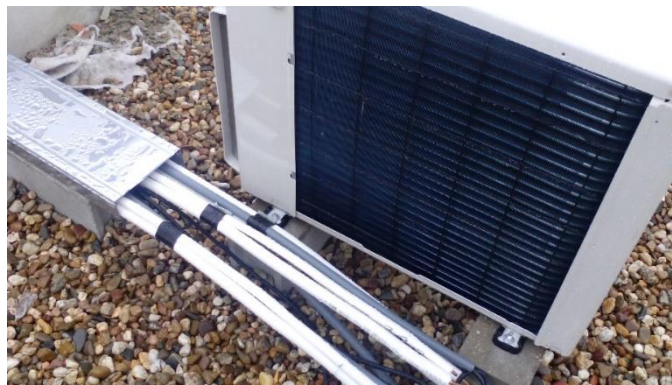
Figura 42 – Unidade exterior localizada na cobertura do hotel.

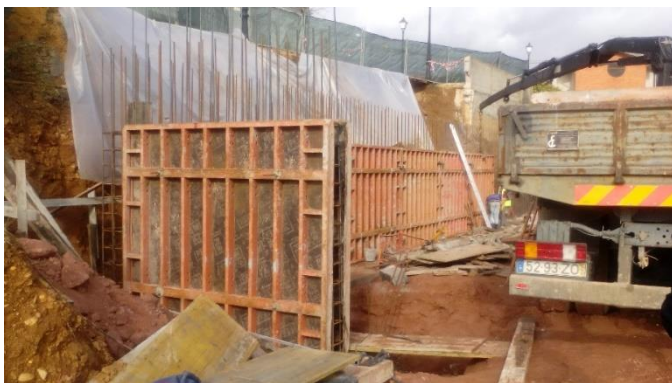
Figura 43 – Betonagem do muro de suporte.

- No lado norte foi construída uma sapata contínua para receber o muro de suporte em betão armado.
- Seguidamente foram construídas as sapatas isoladas.
- Depois foram executados a parede resistente, os pilares e os lintéis.
- Após conclusão dos pilares e da parede resistente, foi executada a laje da cobertura.
- Por último foi construída uma casa das máquinas em betão armado e um muro á frente da piscina para melhorar a estabilidade do terreno.

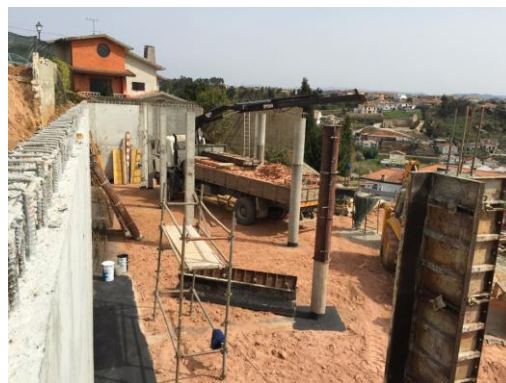
Figura 44 – Vista superior do muro de suporte e pilares.

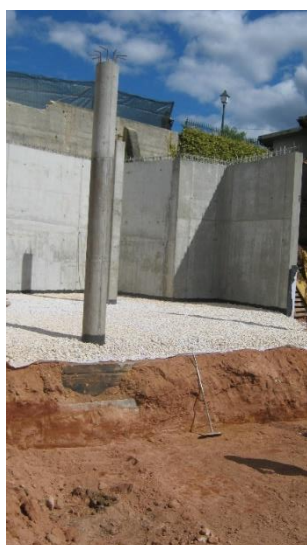
Figura 45 – Muro de suporte e pilares.

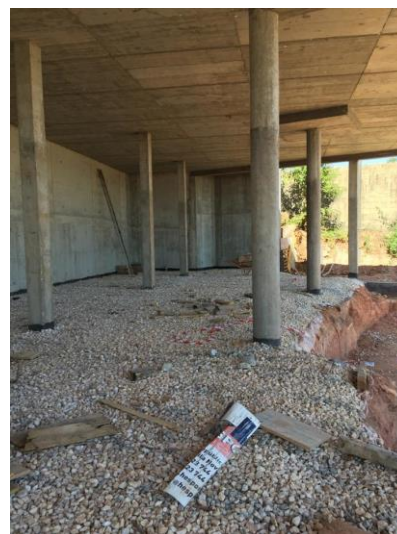
Figura 46 – Laje maciça da cobertura.

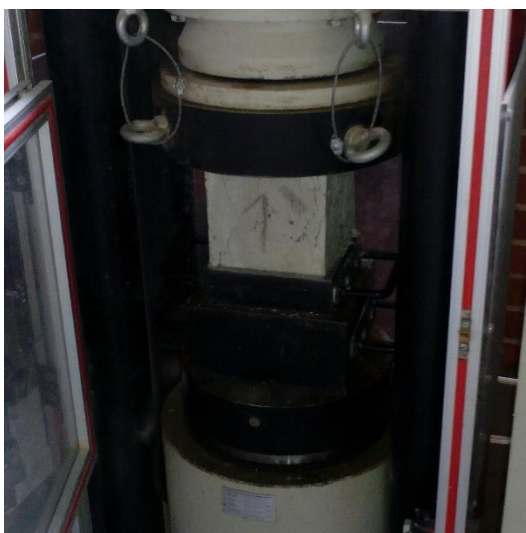
Figura 47 – Ensaio de resistência à compressão de um provetes de betão aos 28 dias.

Os constituintes acima referidos cumprem as respetivas normas. Para cada betonagem (cada camiã) foram obtidos 2 provetes para ensaio no laboratório (localizado no departamento de engenharia civil da Universidade de Aveiro). O ensaio efetuado foi de resistência à compressão de provetes de betão aos 28 dias (NP EN 12390-3).

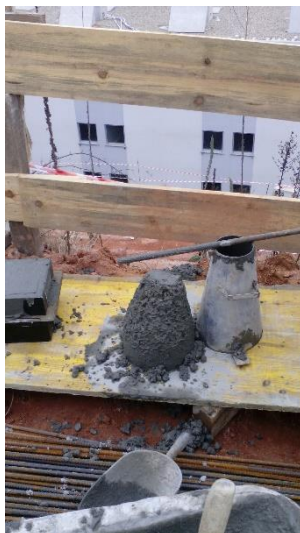
Figura 48 – Ensaio de abaixamento do betão executado em obra.

Em obra foi executado um ensaio de abaixamento do betão (*slump*) por cada camiã de betão pronto que chegou à obra. Este foi executado cumprindo a norma NP EN 12350-2. É um ensaio no qual o betão

ainda fresco é compactado dentro um molde (com a forma troncocónica), sendo depois removido o cone e medido o abaixamento do betão. Os resultados obtidos foram considerados bons, coincidindo com as classes de abaixamento pretendidas no quadro 4 da norma NP EN 12350-2.

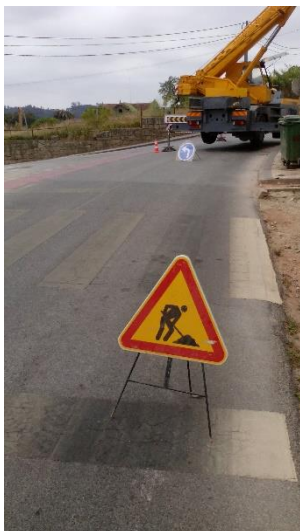
Figura 49 – Sinais de trânsito colocados perto de um cruzamento.

Foi desempenhado o desenho dos sinais e a sua colocação na planta de desvio de trânsito em *Autocad* (a planta encontra-se no Anexo V) e a verificação da segurança dos utilizadores da via durante a sua ocupação (verificando a posição dos sinais bem como o seu cumprimento).

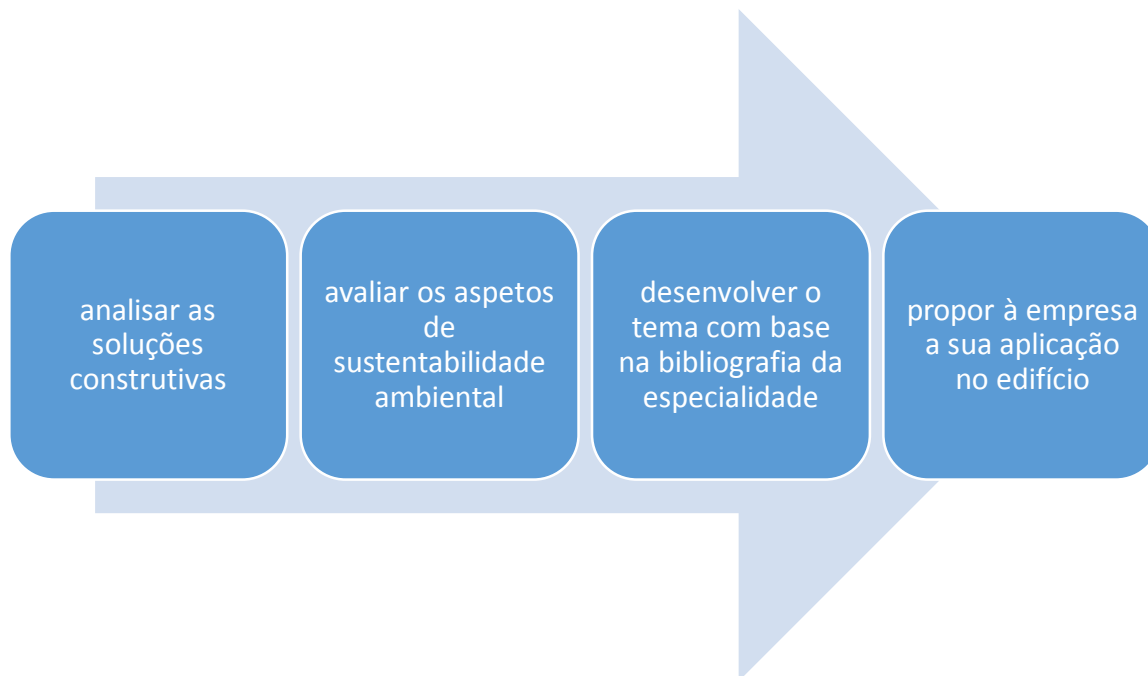
É na fase de projeto que a maior parte das medidas para racionalização de recursos e implantação de soluções construtivas e energéticas são definidas, influenciando o futuro impacto ambiental do que vai ser construído e fazendo o levantamento de todas as soluções definidas em projeto de forma a reduzir o impacto negativo do edifício no meio ambiente. Após a definição de cada solução, esta é avaliada comparando com soluções ótimas e/ou valores regulamentares (*benchmarks*). Após esta

Figura 53 – Esquema representativo da abordagem feita ao tema.

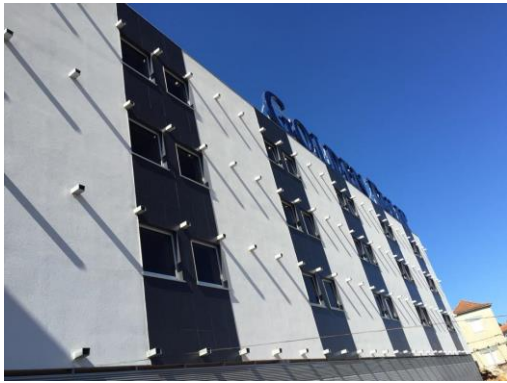
Figura 55 – Fachada sul do hotel.

O edifício é orientado de forma a otimizar os ganhos solares, pois possui a sua maior fachada (com maior área de envidraçados) e os seus compartimentos principais (exceto metade dos quartos orientados a norte) orientados a sul. Com esta orientação pretende-se obter a maior incidência solar de forma a proporcionar o melhor conforto térmico e luminoso para os utilizadores do edifício.

Dois aspectos considerados no dimensionamento de um edifício são a sua orientação e implantação num local. No caso do hotel, este é orientado segundo os pontos cardinais. A fachada principal está orientada a sul, sendo esta a par da fachada norte as fachadas com maiores áreas (este e oeste com área de fachada muito menor). A sua implantação é em terreno plano, com uma encosta bastante acentuada no lado do Norte do edifício. As Figuras 57, 58 e 59 mostram as várias fachadas do edifício em estudo.

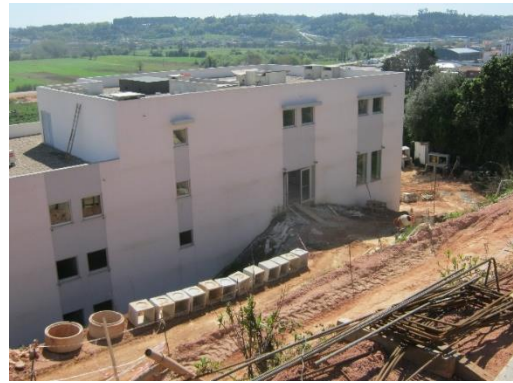
Figura 56 – Fachada norte do hotel.

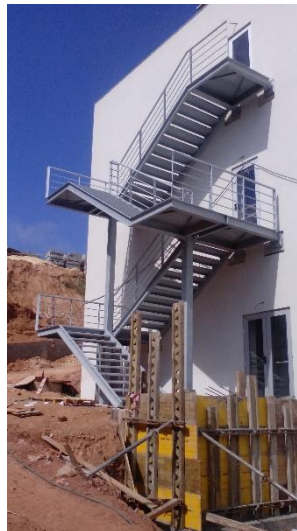
Figura 57 – Fachada oeste do hotel (idêntica à fachada este).

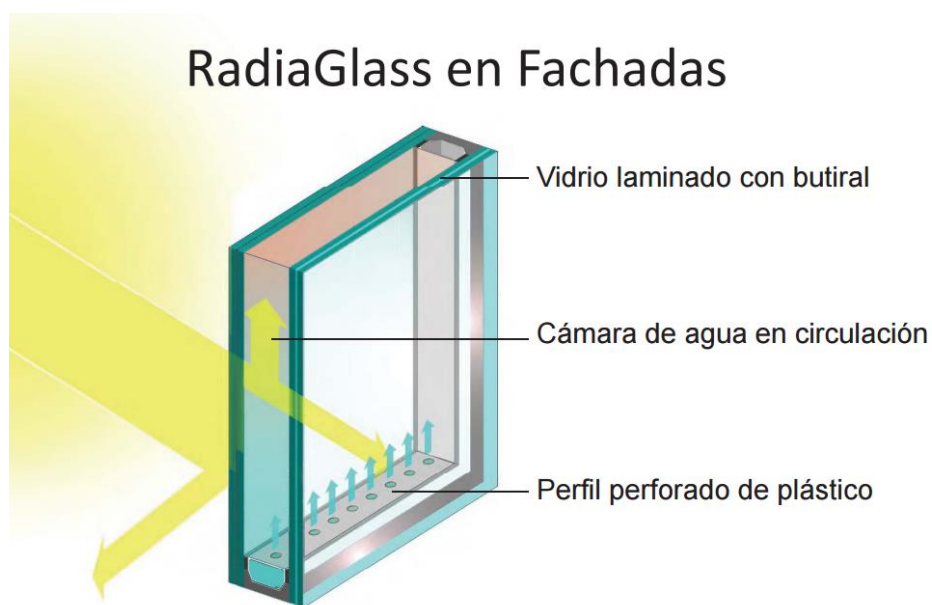
Após pesquisa de soluções de vãos envidraçados, uma merece especial destaque pela sua inovação. É uma solução que nasce da investigação da Universidade Politécnica de Madrid, cuja designação é *RadiaGlass*. Esta solução é composta por vidro duplo com câmara com água em circulação, em que o fluido absorve a componente infravermelha da radiação solar e dissipa o calor através da sua circulação. Este sistema permite para além do isolamento à radiação solar infravermelha, evitar o gradiente térmico no interior do compartimento, a ausência de corrente de ar e a climatização silenciosa. Permite também uma poupança de 70% em custos de climatização (intelliglass, 2015).

Figura 61 – Funcionamento de *RadiaGlass* em fachada (intelliglass, 2015).

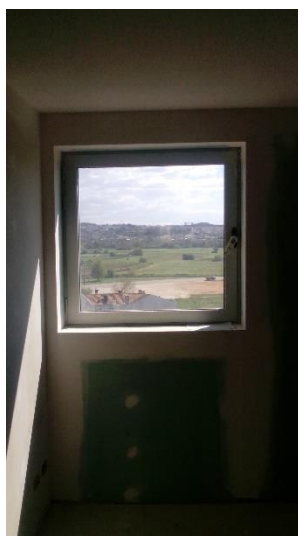
- Janelas com caixilharia de alumínio anodizado à cor natural (com corte térmico).
- Vidro duplo laminado com 6+6 mm de espessura (12 mm de caixa-de-ar).
- *Blackout* para regular a iluminação solar e ajudar no conforto dos hóspedes.

Figura 62 – Janela de um quarto do hotel.

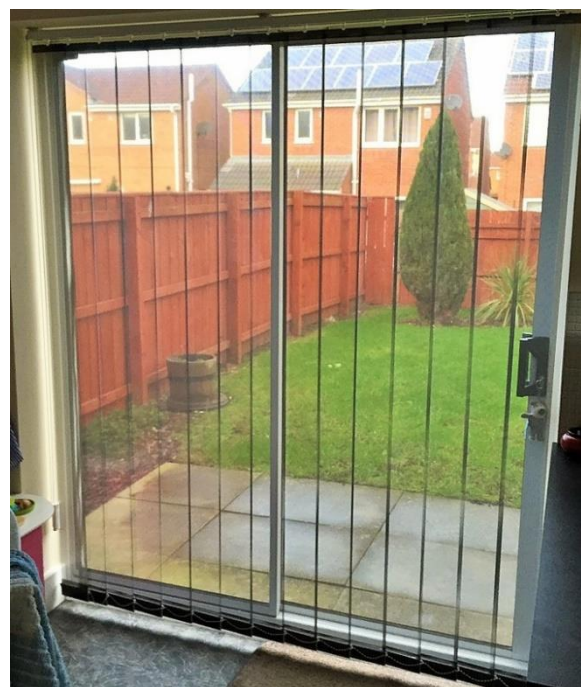
Figura 64 – Película InFlector aplicada na persiana vertical (*green iDEAs*, 2015).

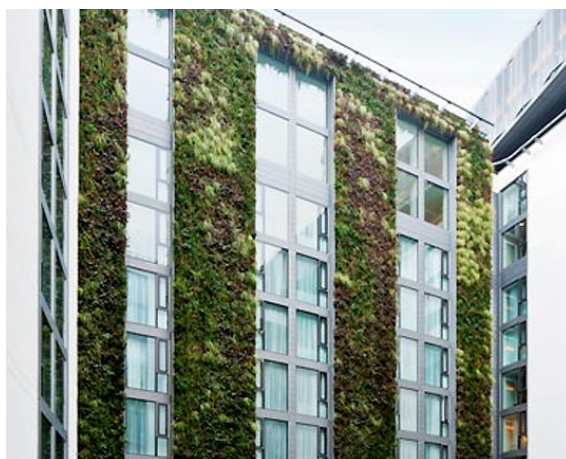
A cobertura verde é mais eficiente no poder de arrefecimento no verão do que a parede verde devido à inclinação da incidência solar. No entanto, a parede verde pode reduzir até 10 °C a temperatura no verão. Para além de contribuir para o conforto dos hóspedes, esta solução verde reduz significativamente o impacto ambiental do edifício porque não implica gasto de energia nem o consumo de materiais potencialmente nocivos ao meio ambiente (Derjanecz, Magyar e Litiu, 2013).

Figura 65 – Parede verde aplicada num edifício.

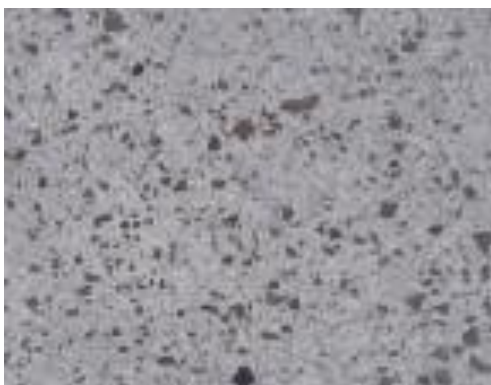
A aplicação de cortiça nos materiais é outro exemplo da otimização dos materiais, aqui representada em duas soluções. Uma solução é a argamassa com incorporação de cortiça. Esta solução utiliza os resíduos da indústria corticeira (regranulado de cortiça, que é um produto natural) para incorporar nas argamassas cimentícias. Proporciona uma melhoria do comportamento térmico e acústico face às argamassas tradicionais. A outra solução é a mistura de granulado de cortiça com resinas poliméricas, formando assim um revestimento que funciona como uma membrana elástica. Esta promove também o isolamento térmico e acústico (iTeCons, 2013).

Figura 68 – Argamassa com regranulado de cortiça incorporado (iTeCons, 2013).

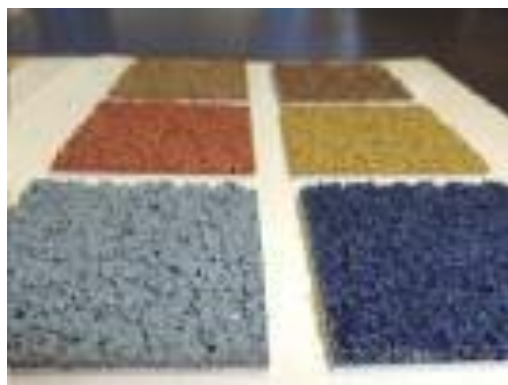
Figura 69 – Revestimento de resina com cortiça incorporada (iTeCons, 2013).

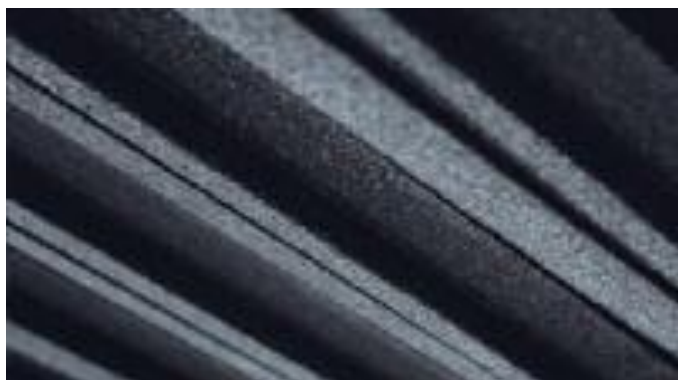
A incorporação de partículas de grafite no poliestireno expandido moldado (EPS) permite otimizar o desempenho térmico do EPS. Esta otimização baseia-se na redução da transferência de calor no interior do material, esta solução permite reduzir a condutibilidade térmica do EPS cerca de 20% (iTeCons, 2013).

Figura 70 – EPS com grafite incorporada (iTeCons, 2013).

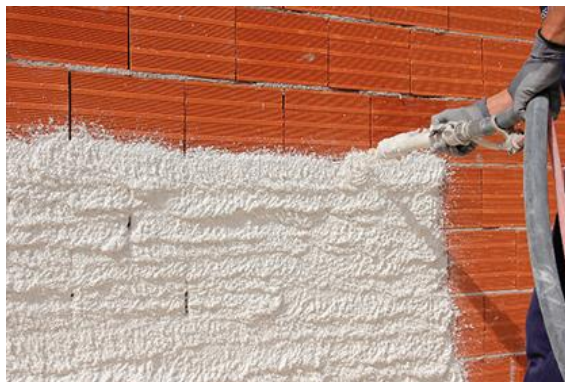
Por último, aborda-se uma solução com função de isolamento térmico pelo exterior. Esta é o reboco térmico com incorporação de EPS. É constituído por cimento branco, agregados leves de EPS e aditivos

especiais. A sua aplicação é feita por projeção mecânica diretamente sobre os elementos de suporte tais como as alvenarias. Esta solução possui resistência mecânica considerável, excelente ductilidade (o que confere durabilidade) e possui condutibilidade térmica reduzida, competindo assim com sistemas de isolamento pelo exterior usados atualmente (ETICS).

Figura 71 – Reboco térmico com incorporação de EPS projetado (Secil, 2015).

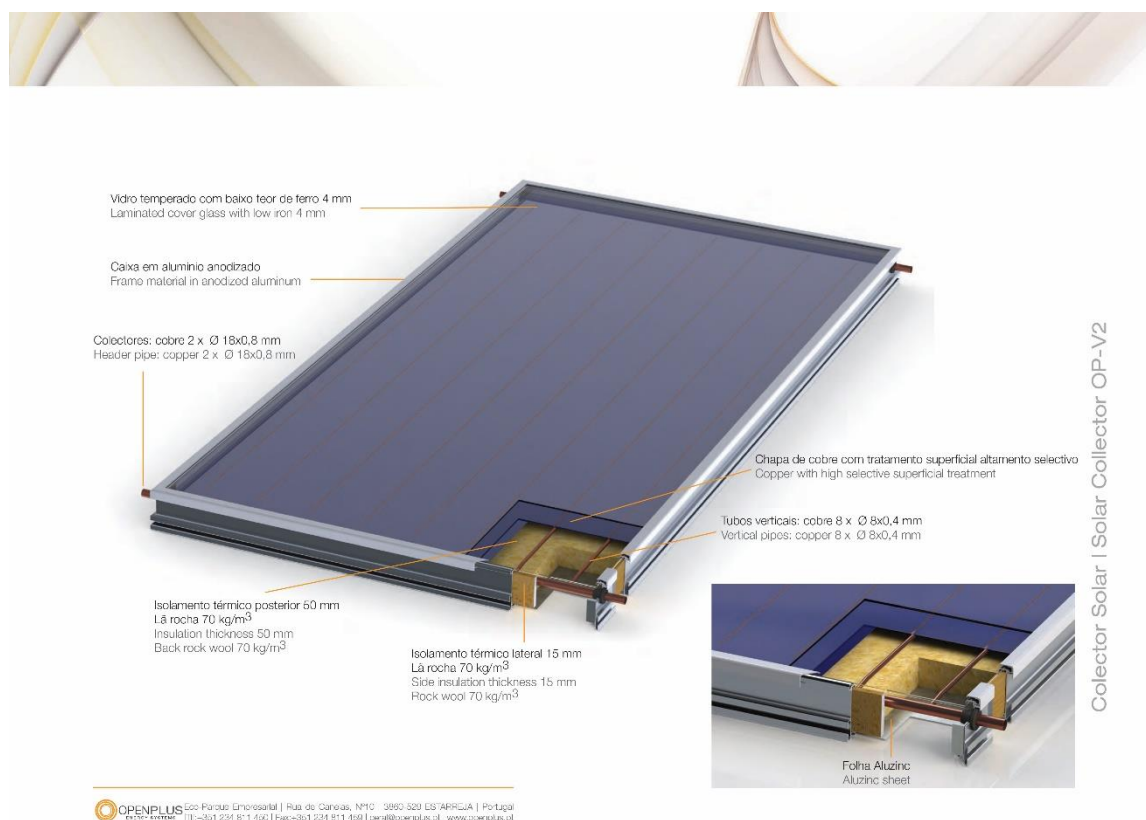
Foram previstos 42 coletores solares, com uma área total de 84,8 m². O painel possui alto rendimento, rondando os 74,3% (OpenPlus, 2015).

Coletor Solar OP-V2	
Peso em vazio	49 kg
Dimensões	2066 x 1048 x 98 mm
Área bruta	2,17 m ²
Área do absorvador	2018 x 1000 mm – 2,02 m ²
Espessura do absorvador	0,2 mm
Vidro de cobertura temperado	Baixo teor de ferro
Espessura do vidro	4 mm
Material absorvador	Placa de cobre
Taxa de absorção	95%
Taxa de emissão	5%
Tipo de construção do absorvador	Grelha de tubos de cobre
Fluido de transferência de calor	Água + glicol
Capacidade do fluido	1,06 l
Material de isolamento	Lã de rocha (70 kg/m ³)
Espessura do isolamento	Posterior: 50 mm / Lateral: 15 mm
Caixilho	Alumínio anodizado
Material do painel traseiro	Folha <i>Aluzinc</i> (aço revestido com alumínio-zinco)

Figura 76 – Coletor solar em estudo (OpenPlus, 2015).

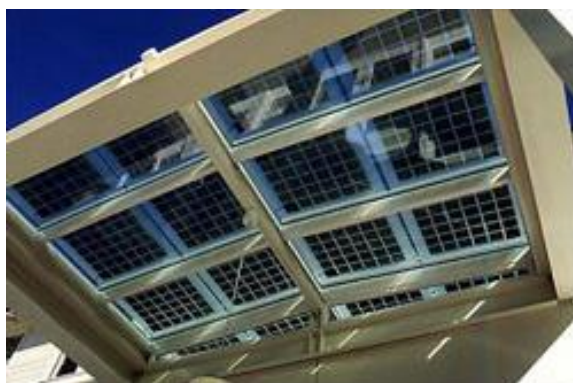
Em alternativa aos painéis fotovoltaicos, existem sistemas fotovoltaicos integrados nos edifícios (BIPV, *Building-Integrated Photovoltaic*). Esta é uma solução presente desde os anos 90, mas com grande progressão em termos tecnológicos. Consiste na aplicação de materiais fotovoltaicos como substitutos dos materiais de construção usados na envolvente do edifício, como por exemplo na cobertura, nas paredes exteriores e nos envidraçados. Este sistema fotovoltaico é integrado na envolvente do edifício, ficando condicionado à sua arquitetura (Strong, 2010).

Figura 78 – BIPV instalado numa claraboia (Strong, 2010).

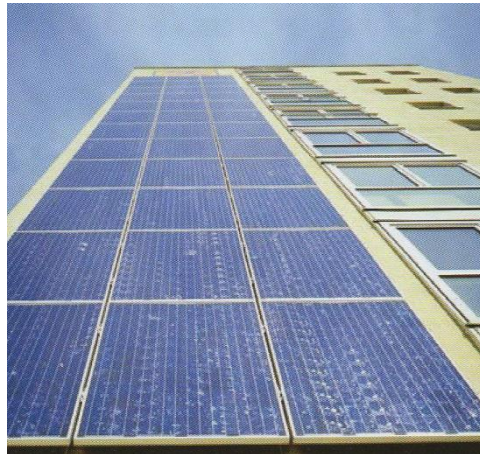
Figura 79 – BIPV instalado numa fachada.

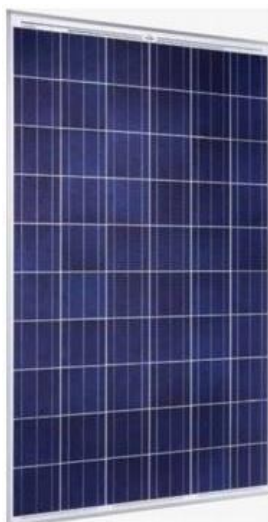
Painel solar fotovoltaico BSM250P-60	
Potencia (em pico)	250 W
Eficiência	14,60%
Dimensões	1655 x 992 x 240 mm
Peso	22,5 kg
Células solares	156 x 156 mm (60 células policristalinas)
Vidro frontal	Vidro temperado (alta transmissão luminosa) com revestimento anti refletivo)
Caixilho	Alumínio anodizado

Figura 81 – Painel solar fotovoltaico em estudo (Sunenergy, 2015).

A potência global da instalação é igual a 25 kW (com produção anual a rondar os 22 MWh/ano), numa área total de 163 m². Para além dos painéis fotovoltaicos, o sistema é complementado com os cabos elétricos (para corrente contínua, DC) e o inversor de corrente (com 25 kW de pico).

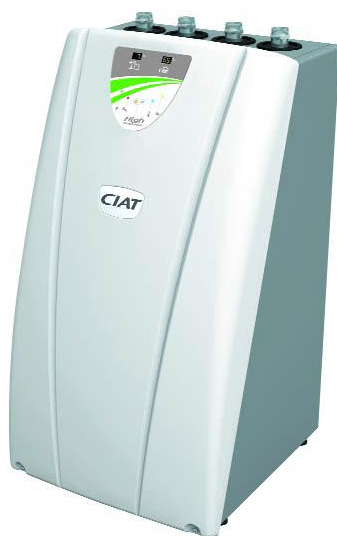
A bomba de calor geotérmica adquirida para instalar no hotel é reversível com permuta água/água, com função de aquecimento e arrefecimento. Esta possui as seguintes características:

- Formato compacto.
- Temperatura da saída de água a 55 °C.
- Potência produzida de 36,3 kW e absorvida de 6,6 kW em aquecimento.
- Potência produzida de 27,6 kW e absorvida de 6,9 kW em arrefecimento.
- COP de 5,40.
- EER de 3,97.
- Dimensões: 1230 x 695 x 650 mm.
- Regulação intuitiva.
- Fluido é ecológico.
- Funcionamento ultra silencioso.

Figura 83 – Bomba de calor geotérmica em estudo.

De acordo com a tabela I.14 da Portaria nº349-B (Classificação do desempenho de unidades do tipo *chiller* bomba de calor de compressão) para unidades com permuta exterior a água, a bomba possui um COP de classe A e um EER de classe D. No entanto, como a função da bomba é a preparação de AQS (aquecimento) é tido em conta somente a classe do COP. Do estudo aqui realizado conclui-se que não é necessária nenhuma proposta de melhoria, pois este cumpre os requisitos.

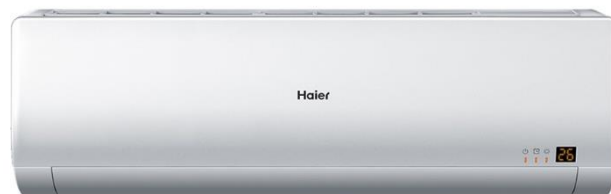
Os dois aparelhos estudados neste subcapítulo são pertencentes à rede de ventilação mecânica do tipo *multi split* para os quartos do hotel (ventilação individual para cada quarto). Um dos aparelhos é a unidade interior mural e a outra é a unidade exterior que é ligada a quatro unidades interiores. A primeira, unidade interior tipo mural, é um aparelho de ar condicionado com permuta ar-ar com as seguintes características:

- Controlo por *wi-fi*.
- Fluxo de ar de alcance superior a 12m.
- Potência nominal arrefecimento/aquecimento é de 2,7/2,8 kW.
- Potência absorvida é de 0,68 kW.
- Caudal de ar de 600 m³/h.
- Dimensões: 855 x 204 x 280 mm³.
- Ultra silencioso.

Figura 84 – Unidade interior mural de ventilação mecânica.

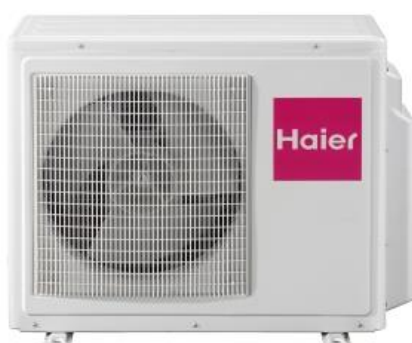
O outro equipamento, também do tipo *multi split*, é instalado no exterior na cobertura do hotel. Este é um aparelho de ar condicionado com permuta ar – água, que possui as seguintes características:

- Potência nominal arrefecimento/aquecimento é de 5,4/4,5 kW.
- EER é 7,0.
- COP é 4,0.
- Dimensões: 886 x 288 x 688 mm³.

Figura 85 – Unidade exterior de ventilação mecânica.

De acordo com a tabela I.12 da Portaria nº 349-B (Classificação do desempenho de unidades *split*, *multi split* e compactas, com permuta ar-água), Este aparelho possui classe A de EER e de COP para unidades *split* e *multi split*. Tendo em conta o estudo realizado e a comparação da solução com os valores regulamentares, não é proposta nenhuma melhoria pois cumpre os requisitos.
