Anomalias em Fachadas e Coberturas. Desenvolvimento de Fichas de Inspeção.

ANOMALIAS EM FACHADAS E COBERTURAS

DESENVOLVIMENTO DE FICHAS DE INSPEÇÃO

MESTRE EM ENGENHARIA CIVIL – RAMO DE CONSTRUÇÕES

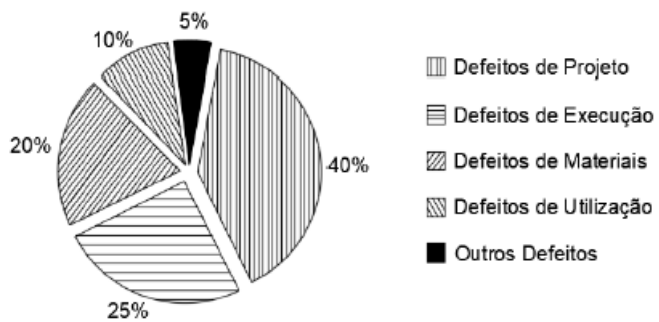
Figura 2.1 – Percentagem de cada origem das anomalias. (Pinto, 2018)

Por fim, a autora ainda apresenta um gráfico com base noutra autor, correspondente à percentagem de origem das anomalias, Figura 2.1.

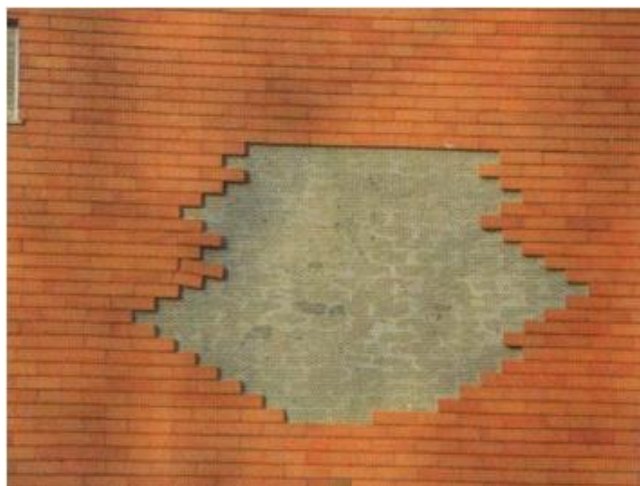
Figura 3.1 – Descolamento localizado extenso, sem empolamento aparente. (Sousa, Freitas e Silva, 2003)

O descolamento generalizado com ou sem empolamento, Figura 3.1, está normalmente relacionado com o material cerâmico de revestimento de fraca expansão irreversível, não compensada por juntas de estruturas e juntas de assentamento com largura e espaçamento compatíveis.

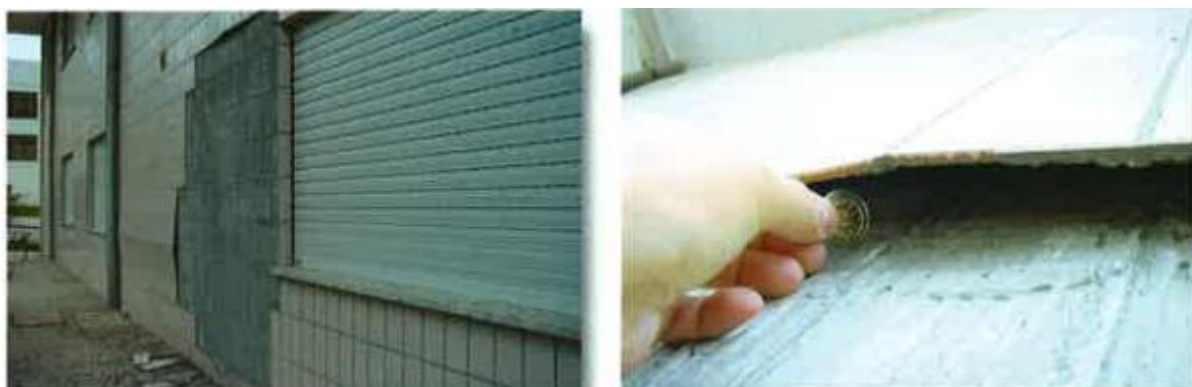
Figura 3.2 – Descolamento com empolamento grave, indicando elevados calores de expansão irreversível. (Sousa, Freitas e Silva, 2003)

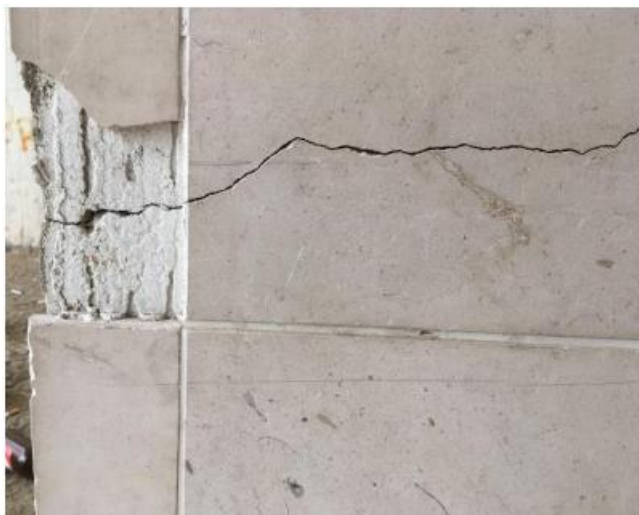
Figura 3.3 – Fissuração do elemento cerâmico e consequente descolamento. (Cassiano, 2017)

Na maioria dos casos, o que determina se o revestimento fissa na presença de um movimento acentuado do suporte, é a resistência ao corte do sistema de colagem. Se a aderência for baixa, existe descolamento, se a aderência for elevada, existe fissuração, Figura 3.3.

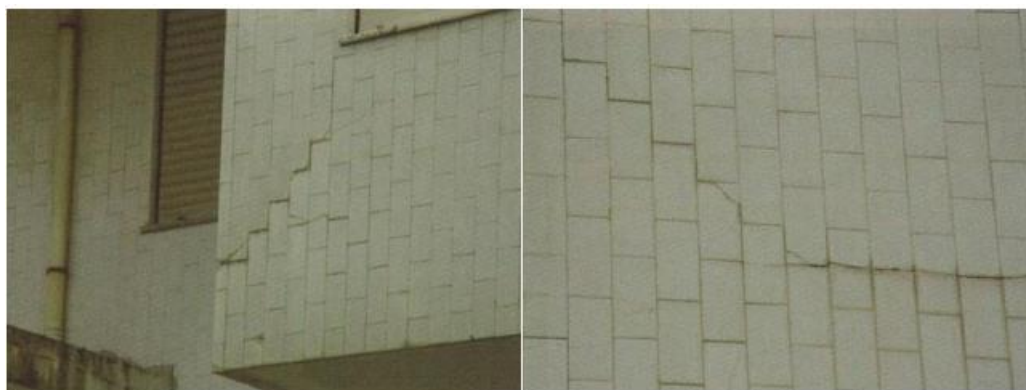
Figura 3.4 – Fissuração sobre parede deformada devido a movimentos da estrutura, mais visível devido à sujidade acumulada. (Bento, 2010)

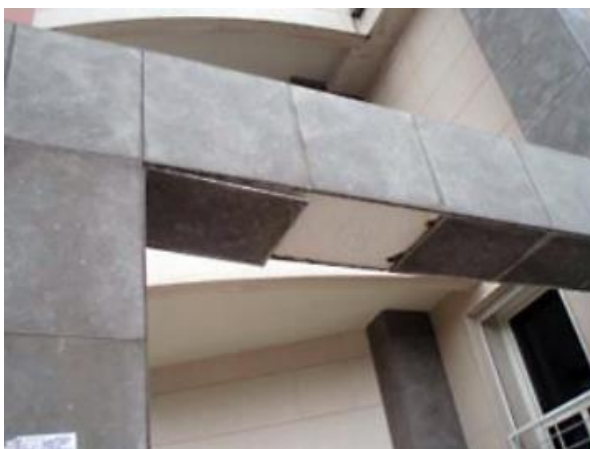
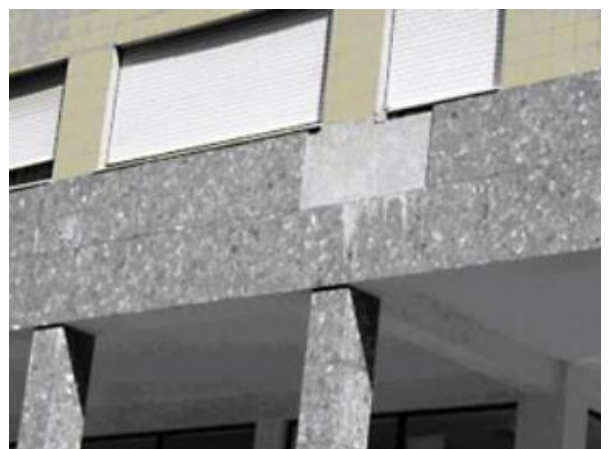
Figura 3.5 – Descolamento / queda das placas de pedra natural coladas em fachadas exteriores.

O descolamento dos revestimentos pétreos, Figura 3.5, em zonas pontuais ou generalizadas, pode ocorrer: (Lourenço, [s.d.]):

- Na interface entre o material de fixação (argamassa/cimento-cola/adesivo) e a placa de pedra;
- Na interface entre o suporte (reboco) e o material de fixação;
- Por rotura do suporte, do material de fixação ou da própria placa.

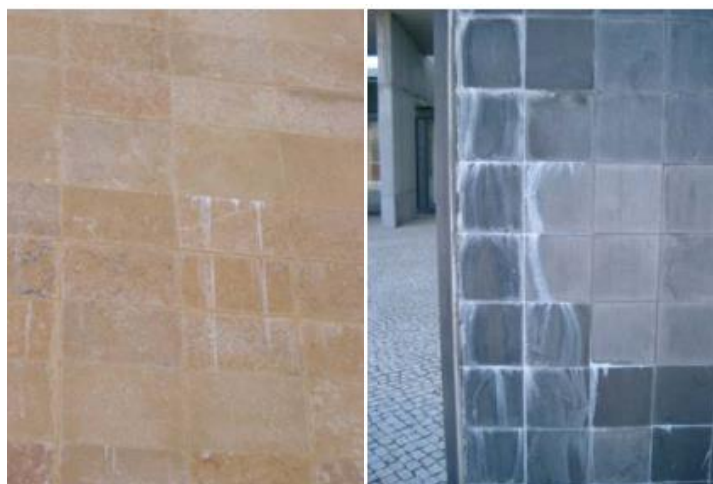
Figura 3.6 – Revestimento em amarelo de negrais com sais (esquerda) e revestimento em ardósia com ocorrência de sais (direita). (Brito, 2004)

Como referido no capítulo anterior, as eflorescências, Figura 3.6, ocorrem devido à cristalização de sais à superfície da pedra natural, que são visíveis pelas machas com consistência pulverulenta, estas causam um efeito estético desagradável e que com o passar do tempo poderão influenciar as características de durabilidade do revestimento.

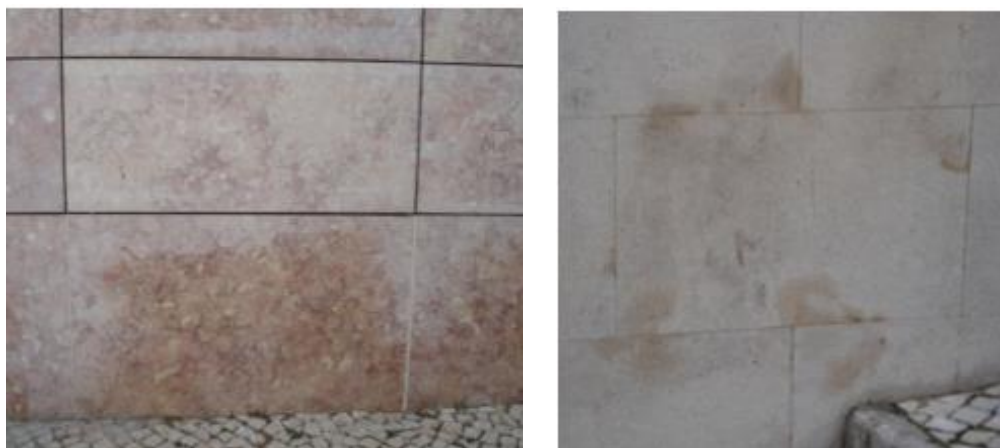
Figura 3.7 – Machas localizadas (devido ao material de colagem e humidade ascensional). (Silva, 2009)

As manchas existentes nas placas de pedra são anomalias que alteram a textura e cor das mesmas, Figura 3.7. Este tipo de anomalia pode ser proveniente de humidade, de poluição, utilização inadequada de um tipo de pedra natural ou dos materiais utilizados na colagem das placas.

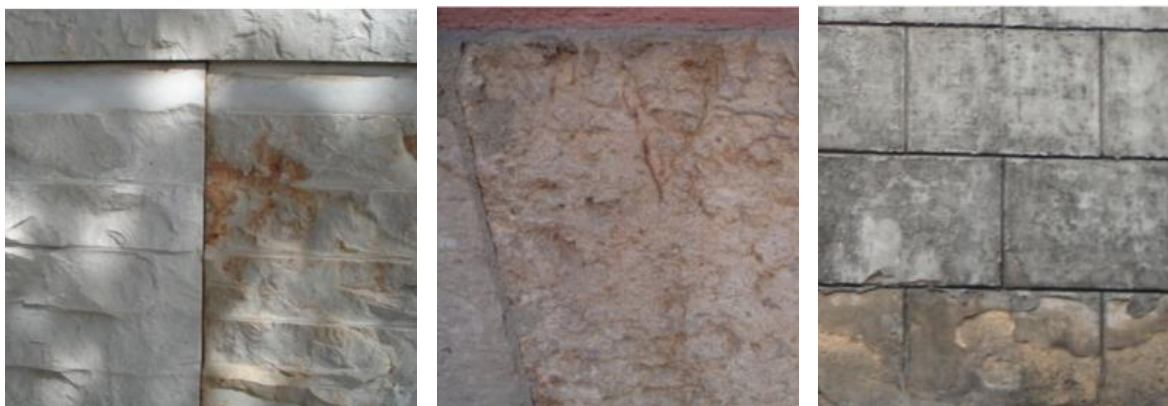
Figura 3.8 – Degradação do material: erosão, alveolização e esfoliação. (Silva, 2009)

Existem diversas anomalias que provocam a degradação da pedra natural, Figura 3.8, das quais se destacam, a alveolização, a escamação, a esfoliação, a pulverização e a erosão. (Silva, 2009)

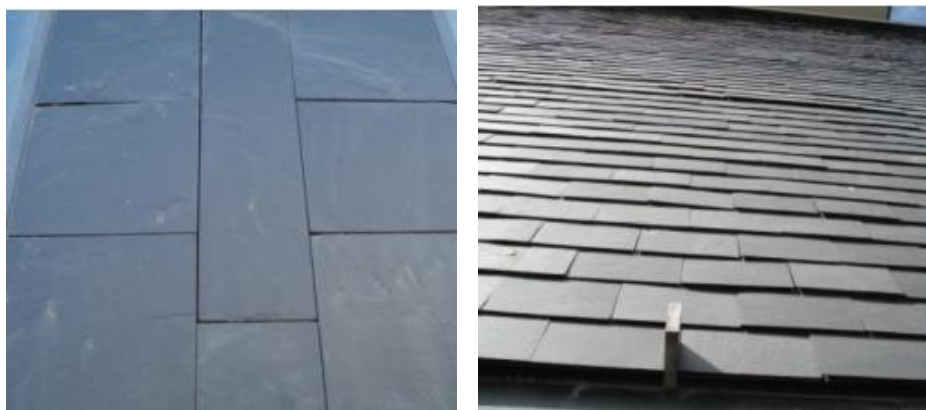
Figura 3.9 – Deficiências de planeza do revestimento. (Silva, 2009)

Este tipo de anomalia caracteriza-se pela existência de deficiências de planeza entre os elementos pétreos, Figura 3.9, ou seja, os revestimentos colados estão dispostos de forma irregular. (Silva, 2009)

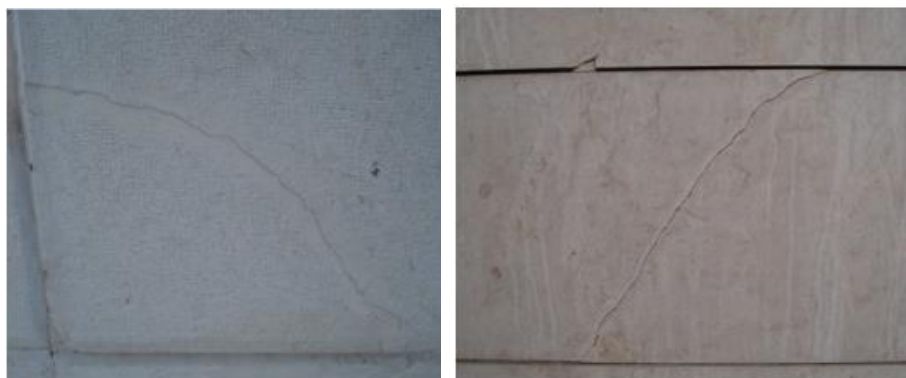
Figura 3.10 – Fissuração do elemento pétreo. (Silva, 2009)

As fissurações são definidas por aberturas nas placas pétreas, Figura 3.10, dão-se a nível superficial, podendo ser finas, em todo o revestimento sem orientação preferencial ou podendo ser de largura significativa. (Silva, 2009)

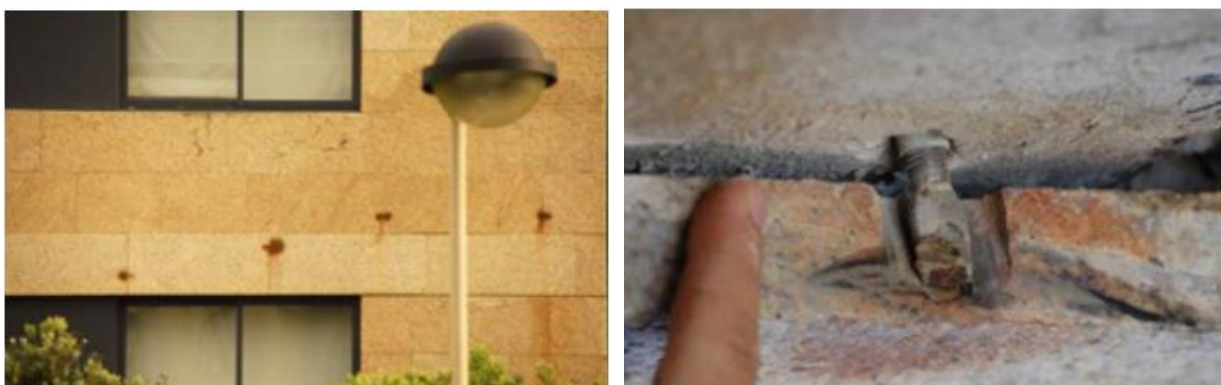
Figura 3.11 – Manchas nos locais das ancoragens dos elementos pétreos de uma fachada. (Lourenço, [s.d.])

Este tipo de anomalia surge através do aparecimento de manchas nos locais do elemento de fixação, Figura 3.11, normalmente, são de tonalidade avermelhada ou laranja, ou então, de cor branca ou acinzentada. (Lourenço, [s.d.])

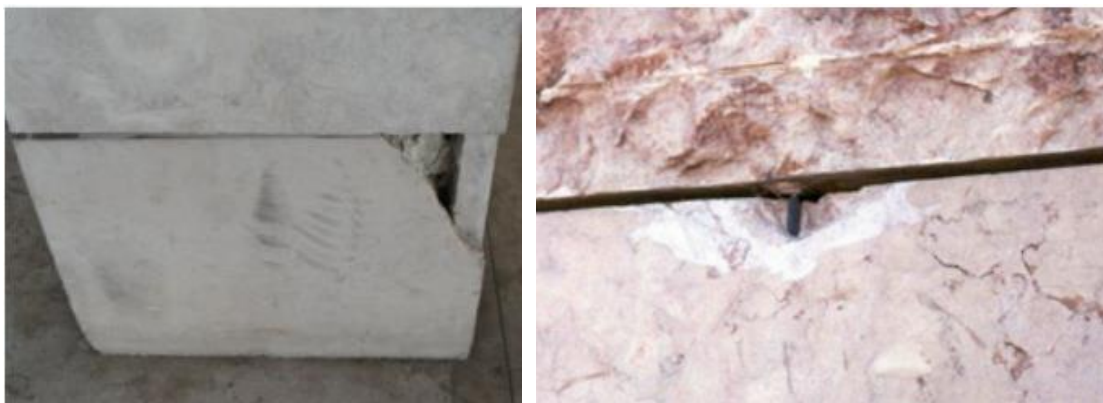
Figura 3.12 – Lascagem das placas de pedra natural na zona das ancoragens. (Lourenço, [s.d.]; Silva, 2009)

Este tipo de anomalia é manifestado através da quebra parcial do elemento pétreo e, geralmente, aparecem em zonas acessíveis da fachada, ou seja, em zonas do revestimento mais perto do solo, Figura 3.12.

Podem ocorrer devido a ações mecânicas, nomeadamente, ações de choques pontuais ou vandalismo. Na Figura 3.12, do lado direito, é visível a perda de fragmentos da placa de pedra, e acontece mais nos locais das fixações metálicas e nos bordos dos elementos pétreos. (Silva, 2009)

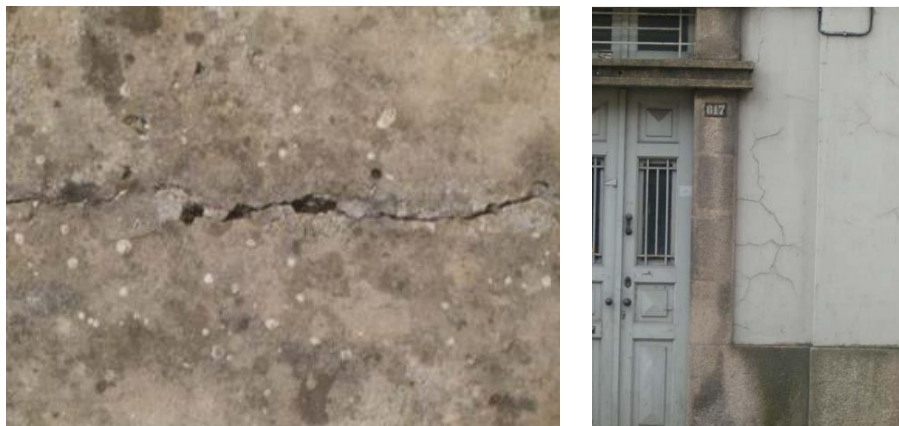
Figura 3.13 – Fendilhação do reboco (esquerda) e fissuração de uma parede (direita). (Rosa e Martins, 2005)

A fissuração é identificada através de uma abertura longitudinal curta e fina, que apenas afeta a parte superficial do reboco ou acabamento (pintura). Ao contrário das fendas, as fissuras apresentam aberturas mais estreitas e nunca chegam a atingir os limites dos corpos considerados, Figura 3.13.

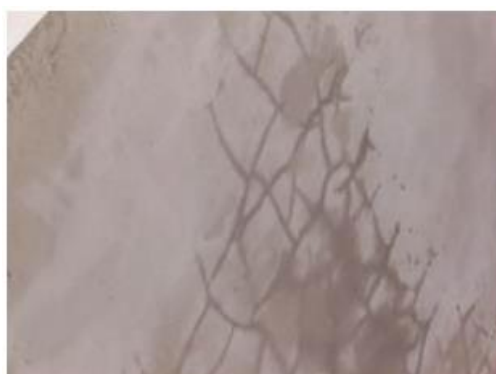
Figura 3.14 – Fissuração do revestimento de forma mapeada. (Lourenço, [s.d.])

- Fissuras sem orientação preferencial e que podem ser generalizadas por todo o revestimento do paramento;
- Fissuras orientadas com elementos diferenciais da estrutura do edifício;
- Fissuras em forma de mapa pela generalidade da fachada (Figura 3.14);
- Fissuras a partir dos cantos de quadros de vãos abertos nas paredes do suporte;
- Fissuras “em escada”, normalmente com larguras de vários milímetros (mm).

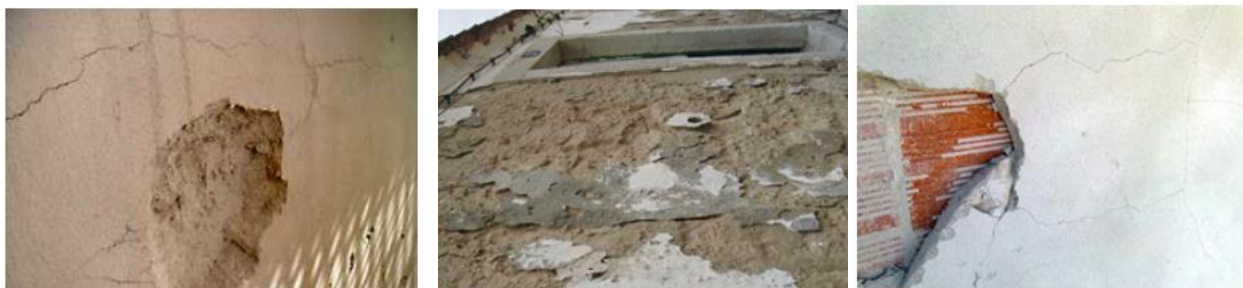
Figura 3.15 – Exemplos de fachadas com perda de aderência do reboco (descolamento, abaulamento e destacamento). (Rosa e Martins, 2005)

A perda de aderência pode ocorrer entre o reboco e o suporte, ou entre as camadas de reboco, e pode manifestar-se de três maneiras: descolamento, abaulamento e destacamento da camada de reboco, Figura 3.15. (Rosa e Martins, 2005)

- **Descolamento:** é definido pelo afastamento do reboco do seu suporte e, quando sujeito à percussão, é caracterizado pelo som cavo que se houve;
- **Abaulamento:** para além do afastamento do reboco são visíveis convexidades na superfície de uma zona localizada do reboco. Esta anomalia aparece mais frequentemente quando existe presença de água no suporte, e pode ter como consequência a cristalização de sais expansivos existentes no reboco;
- **Destacamento:** quando o reboco se separa totalmente do seu suporte, sendo perfeitamente visível na fachada do edifício.

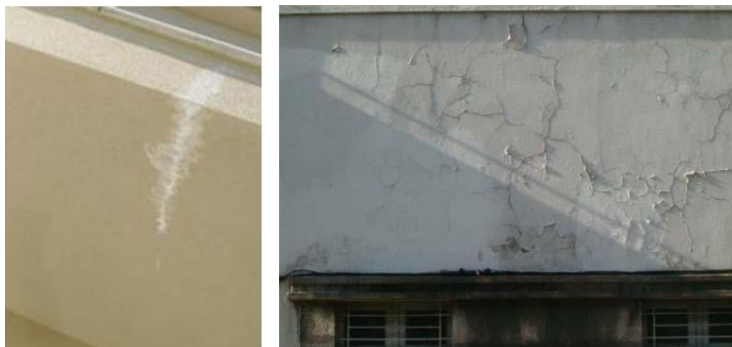
Figura 3.16 – Exemplos de eflorescências em fachadas. (Lourenço, [s.d.]; Rosa and Martins, 2005)

Este tipo de anomalia é caracterizado pela formação de uma substância de aparência cristalina, de cor esbranquiçada, que aparece na superfície do revestimento (na pintura), alterando o aspeto visual do revestimento, Figura 3.16. (Rosa e Martins, 2005)

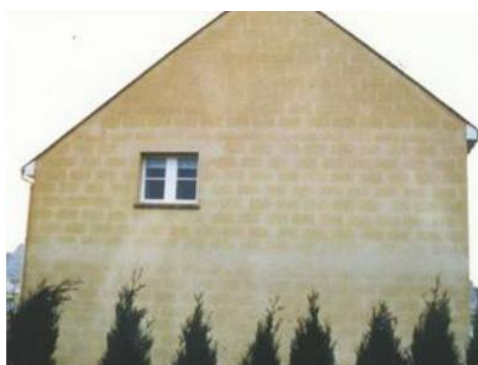
Figura 3.17 – Exemplo de um espetro ou fantasma na fachada de um edifício. (Lourenço, [s.d.])

O aparecimento de fantasmas em fachadas de edifícios está relacionado com alterações de cor, criando uma imagem que permite observar as juntas de argamassa, assim como as zonas das vigas e pilares, Figura 3.17. (Lourenço, [s.d.])

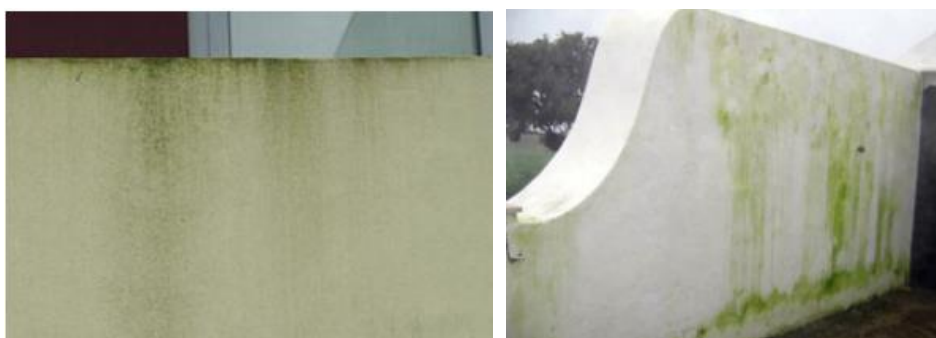
Figura 3.18 – Exemplos de fachadas com sujidade, como algas e fungos. (Lourenço, [s.d.]

Este tipo de anomalia indica todos os organismos e microrganismos que de alguma forma danificam as superfícies do revestimento, quer pela sua presença, quer pelo ataque dos mesmos. Estes elementos podem ter origem variada, depositando-se na superfície dos revestimentos, como fissuras, fendas ou outro tipo de vazios existentes, Figura 3.18. (Rosa e Martins, 2005)

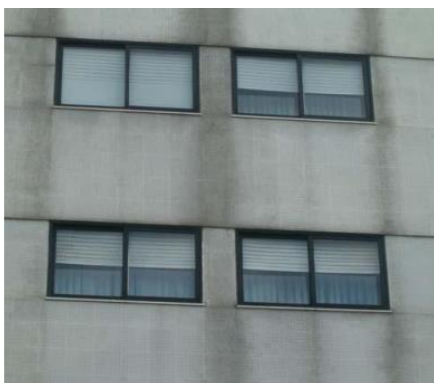
Figura 3.19 – Exemplo de fachada que apresenta sujidade. (Rosa e Martins, 2005)

Na Figura 3.19, é visível que a chuva causou acumulações notórias de sujidade em várias zonas da fachada quando arrasta ao longo da sua superfície as partículas que são depois depositadas, criando caminhos de escorrimento, com um aspeto desagradável. (Rosa e Martins, 2005)

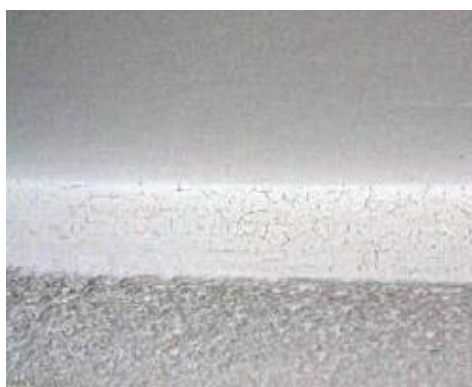
Figura 3.20 – Fissuração da película de tinta numa fachada.

É visível, na Figura 3.20, a fissuração do revestimento exterior em reboco e da pintura, ou então pode apenas existir fissuração na camada de película de pintura.

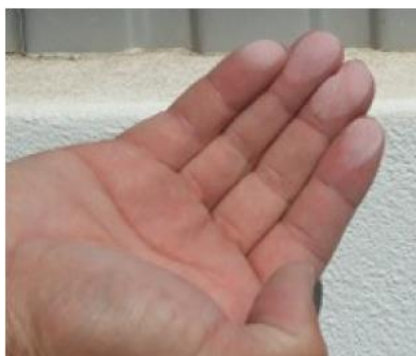
Figura 3.21 – Imagem exemplo de pulverulência de um revestimento de uma fachada. (Lourenço, [s.d.]

Esta anomalia, Figura 3.21, manifesta-se facilmente através do defeito ao toque na fachada, idêntico a pó, em zonas do revestimento que apresentam falta de coesão. (Lourenço, [s.d.]

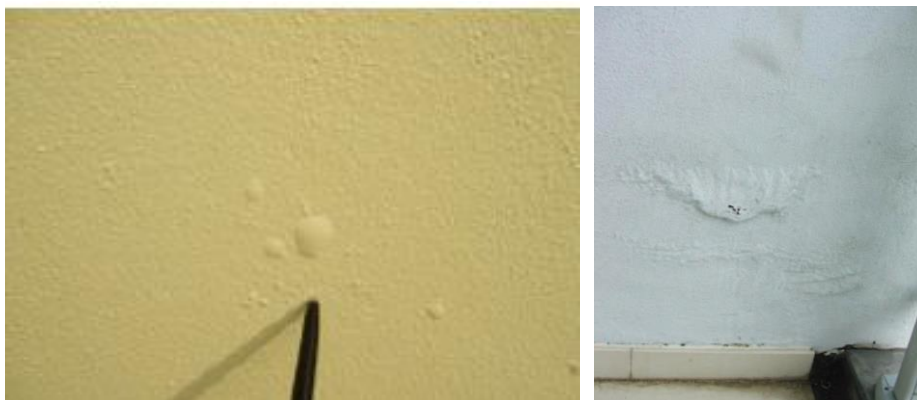
Figura 3.22 – Exemplos de empolamento do revestimento de pintura em fachadas exteriores. (Cordeiro, 2011; Lourenço, [s.d.]

São notórias zonas de pintura do revestimento empoladas, com destacamento do reboco, Figura 3.22. Estes tipos de anomalias podem ser de áreas maiores ou sob a forma de bolhas em locais pontuais. (Lourenço, [s.d.]

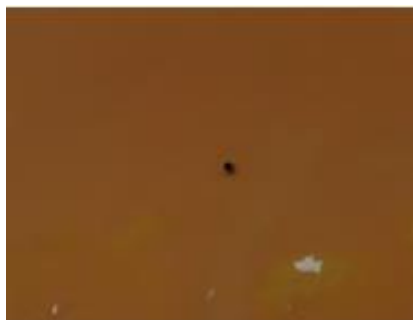
Figura 3.23 – Exemplo de descoloração de uma fachada por ação alcalina. (Lourenço, [s.d.]

Manchas que se manifestam de forma aleatória na fachada, Figura 3.23, e que podem coincidir com zonas em que já tenha existido algum trabalho de reparação com utilização de novas argamassas.

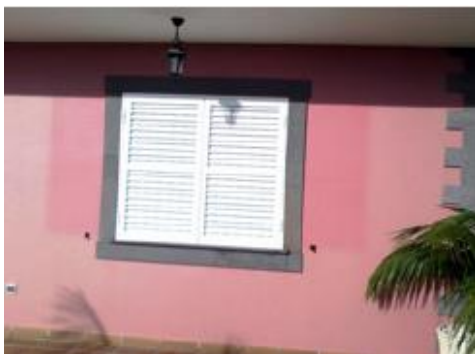
Figura 3.24 – Descoloração por ação dos raios ultravioleta (UV). (Lourenço, [s.d.])

É notória uma alteração homogénea da cor inicial por exposição à radiação ultravioleta (UV), Figura 3.24. Em certas situações é possível verificar a diferença entre zonas expostas e não expostas. (Lourenço, [s.d.])

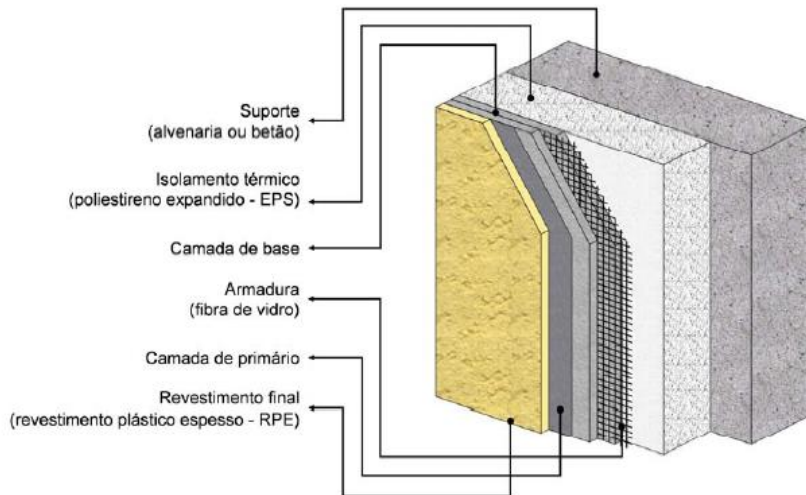
Figura 3.25 – Imagem esquemática de um sistema ETICS. (Freitas, 2002)

Os revestimentos aplicados no exterior ETICS (*External Thermal Insulation Composite Systems with rendering*), mais utilizados no mercado, são compostos por placas de poliestireno expandido (EPS) revestidas com um reboco delgado, aplicado em várias camadas, armado com uma ou várias redes de fibra de vidro, e como acabamento é, normalmente, utilizado um revestimento plástico espesso (RPE), Figura 3.25. (Freitas, 2002)

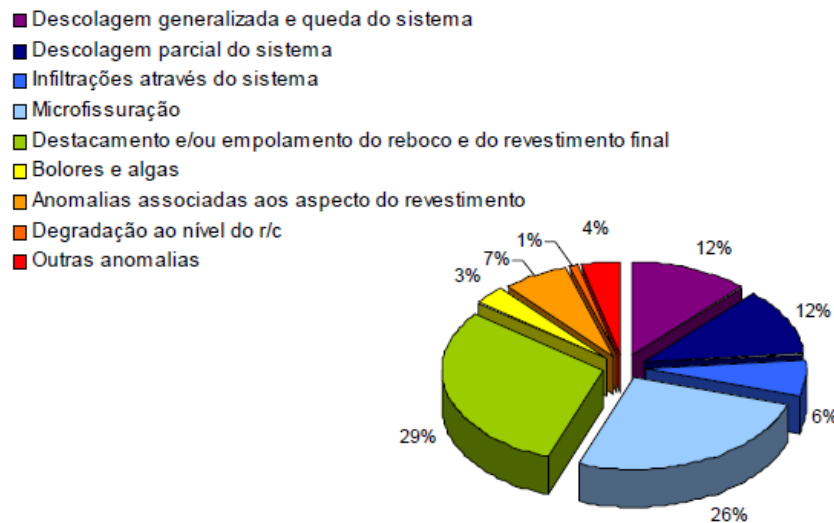
Figura 3.26 – Anomalias detetadas nos sistemas ETICS, entre 1979 e 1985. (Freitas, 2002)

Foi realizado um estudo em França, que permitiu verificar quais as patologias mais comuns nos sistemas ETICS, Figura 3.26. Estes dados referem-se às anomalias declaradas às companhias de seguros entre 1979 e 1985. (Freitas, 2002)

Como é visível no gráfico da Figura 3.26, a anomalia mais frequente neste tipo de revestimento é o destacamento e/ou empolamento do reboco e do revestimento final, seguida da microfissuração.

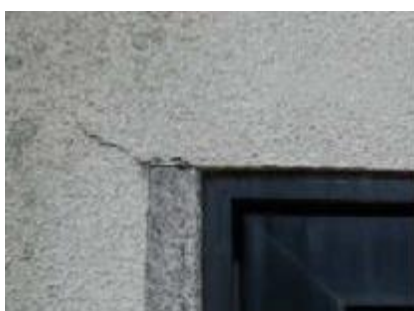
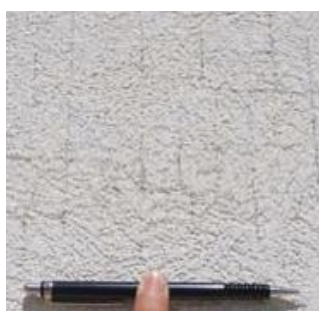
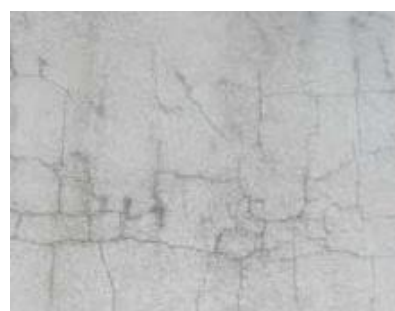
Figura 3.27 – Exemplos de fissuração.

De seguida, são apresentados exemplos de alguns tipos de fissuração referidos acima, com base em (Freitas, 2002; Freitas e Miranda, 2014).

a) Fissuração diagonal num canto de uma janela.

b) Microfissuração reticulada.

c) Fissuração mapeada.

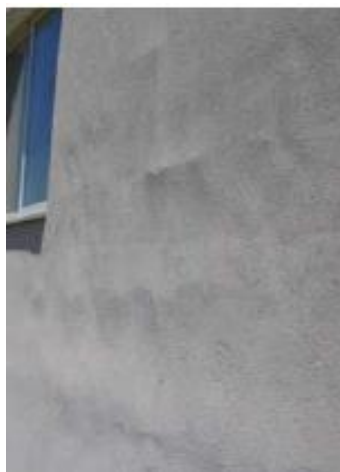
Figura 3.28 – Empolamento das placas do sistema ETICS. (Lopes, 2005)

Este tipo de anomalia é pouco comum no sistema ETICS, e é caracterizado por uma intensa irregularidade da superfície do sistema que, por vezes, pode apenas ser visível com luz rasante, Figura 3.28. (Lopes, 2005)

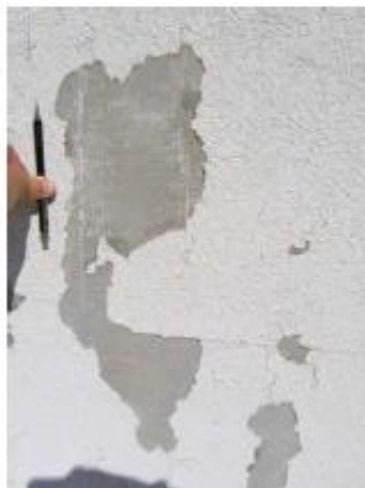
Figura 3.29 – Descasque do acabamento do sistema ETICS. (Lopes, 2005)

Esta ocorrência é definida pelo destacamento e posterior queda do acabamento final em relação à camada base, Figura 3.29. (Lopes, 2005)

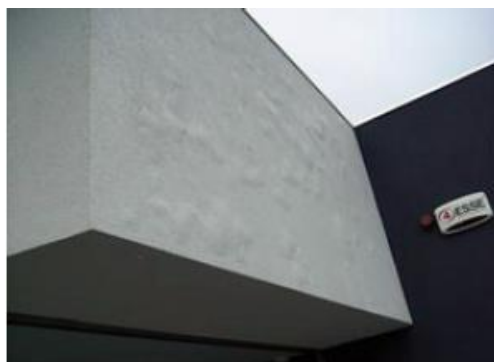
Figura 3.30 – Exemplo de empolamento do acabamento decorativo do sistema ETICS. (Lourenço, [s.d.]

Esta anomalia é definida pela ocorrência de empolamentos (bolhas), no acabamento final decorativo do sistema ETICS, estas acabam por fissurar ou, eventualmente, descascar, Figura 3.30. (Lopes, 2005)

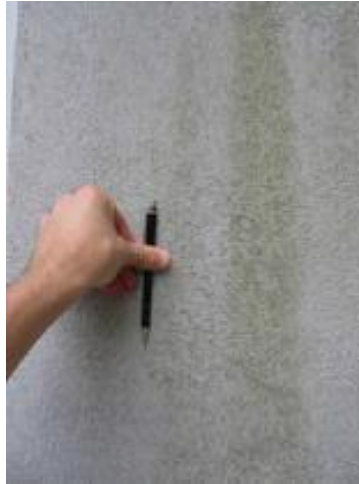
Figura 3.31 – Crescimento de uma alga no sistema ETICS. (Lopes, 2005)

Na Figura 3.31, é visível a presença de algas arrastadas pela ação da água da chuva, derramando-se ao longo do percurso da mesma, o que leva ao desenvolvimento de manchas alongadas.

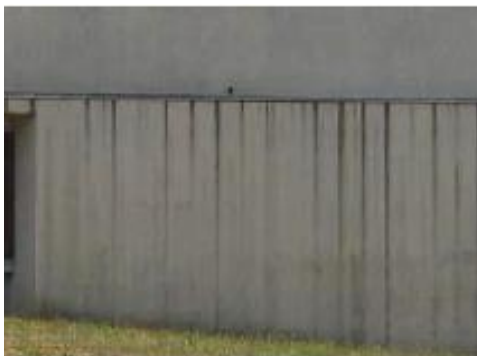
Figura 3.32 – Manchas de escorrimento no sistema ETICS. (Lopes, 2005)

Esta anomalia é caracterizada pela acumulação de poeiras, poluição e sujidades que formam escorrimentos com origem nos elementos construtivos (rufos, peitoris, etc.), Figura 3.32. (Lopes, 2005)

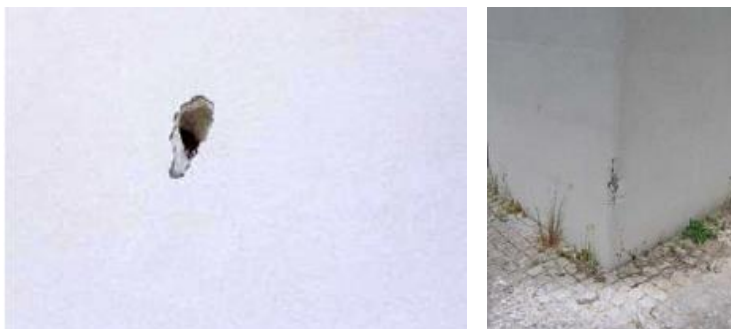
Figura 3.33 – Perfuração do sistema ETICS (esquerda) e choque provocado por um veículo (direita).
(Lopes, 2005; Lourenço, [s.d.]

Em certos casos, a rotura atinge também a rede de fibra de vidro, acabando por romper. Os elementos que normalmente ficam danificados, são o revestimento do isolante e a própria placa isolante, Figura 3.33. (Lopes, 2005)

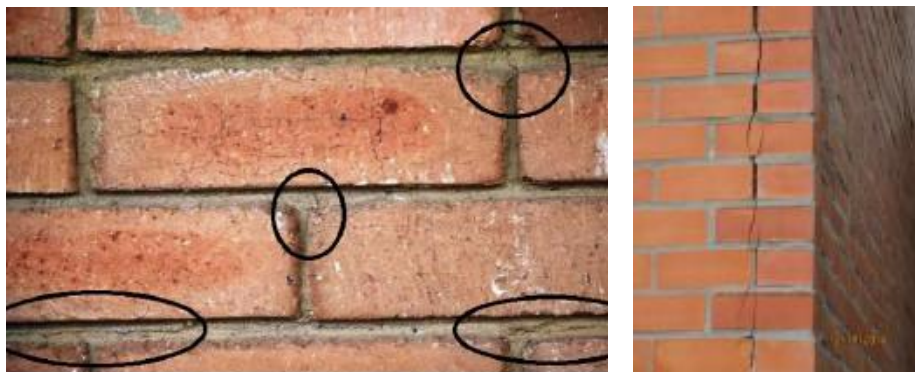
Figura 3.34 – Fissuração das juntas (esquerda) e fissuração em cunhais (direita). (Carvalho, 2015; Resende, 2017)

Nas fachadas com tijolo face à vista existem principalmente dois tipos de fissuras: fissuras nas juntas de argamassa entre os tijolos e fissuras nos próprios tijolos. No entanto, é possível que surjam fissuras nos dois materiais em simultâneo. (Resende, 2017)

Nas Figura 3.34 e Figura 3.35, são visíveis os diferentes tipos de fissuras que podem surgir numa fachada de tijolo face à vista.

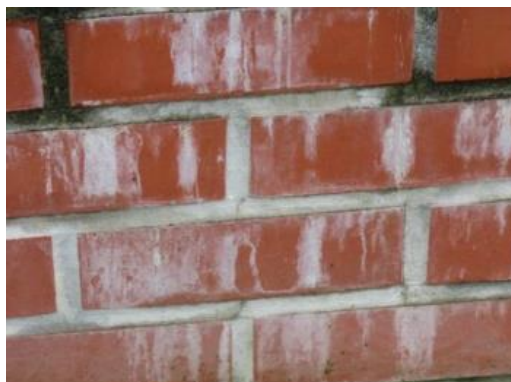
Figura 3.36 – Exemplo de eflorescências numa parede em tijolo face à vista. (Resende, 2017)

As eflorescências manifestam-se através de escorrimentos derivados de humidades que se libertam para o exterior pelas juntas de argamassa e por norma são de cor esbranquiçada, Figura 3.36. (Resende, 2017)

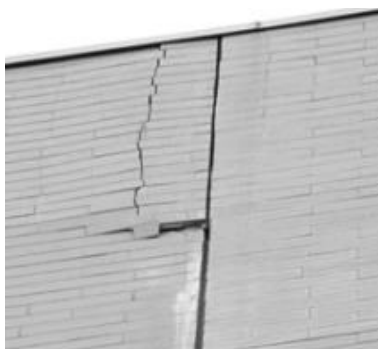
Figura 3.37 – Exemplo de deformação de junta de dilatação e consequente danificação dos tijolos.

Nas juntas de dilatação é comum acontecerem fenómenos de fissuração, esmagamento localizado e destacamento de revestimentos, Figura 3.37. (Resende, 2017)

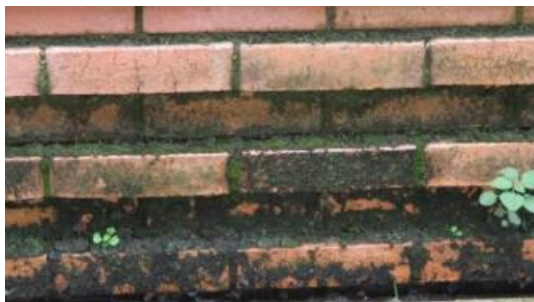
Figura 3.38 – Exemplo de presença de humidade ascensional e suas consequências na formação de musgo e líquenes. (Resende, 2017)

No caso de humidades ascensionais, Figura 3.38, estas afetam as bases das paredes de tijolo à vista do piso térreo. A água conduz compostos químicos e quando penetram a parede acumulam sais, ficando visíveis na superfície das paredes. (Resende, 2017)

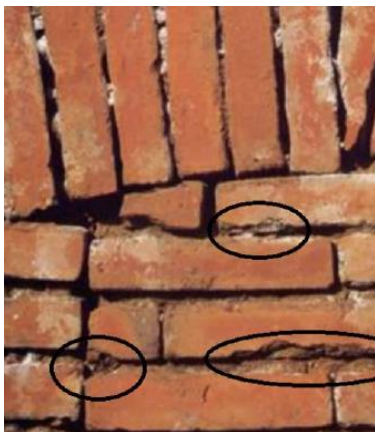
Figura 3.39 – Exemplo de esmagamento dos bordos de um tijolo de face à vista. (Resende, 2017)

Segundo o autor, os esmagamentos dos bordos são anomalias pontuais, estão, maioritariamente, associados a fissurações e surgem em situações de compressões excessivas. Esta anomalia é manifestada através do destacamento de lascas nos bordos do tijolo, por sua vez, acompanhada pelo esmagamento das juntas de assentamento adjacentes por compressão, Figura 3.39. (Resende, 2017)

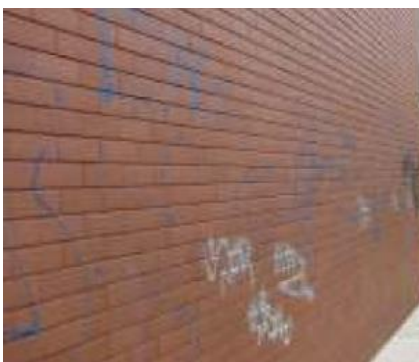
Figura 3.40 – Exemplo de vandalismo numa parede de tijolo face à vista. (Resende, 2017)

O enodoamento é manifestado através de machas pontuais de diversas dimensões, que provocam a alteração do aspeto dos tijolos, Figura 3.40. (Resende, 2017)

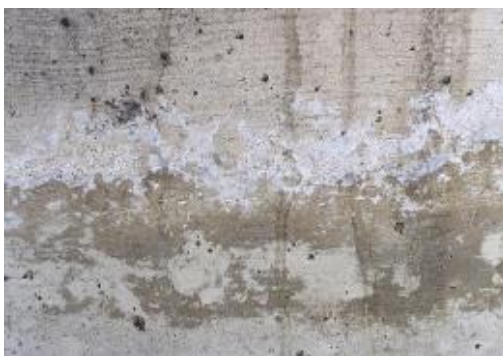
Figura 3.41 – Exemplo de eflorescências no betão à vista. (Coelho, 2015)

Esta anomalia é definida pelo depósito de sais solúveis à superfície. São resultantes da circulação e posterior evaporação superficial de soluções aquosas salinas, sob a forma de manchas brancas, Figura 3.41. (Coelho, 2015; Silva, 2015)

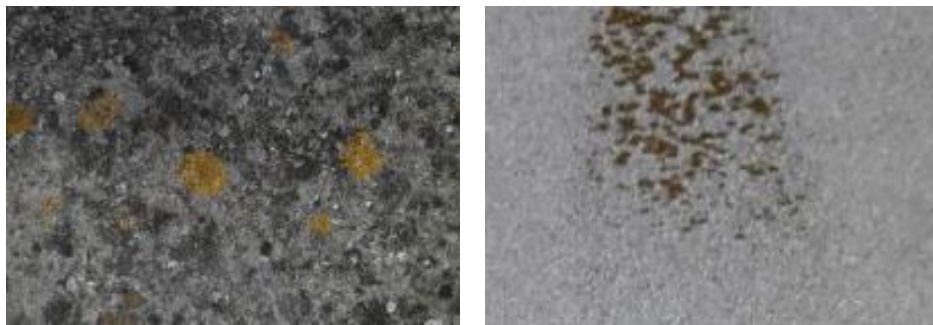
Figura 3.42 – Exemplos de colonização biológica numa superfície de betão à vista. (Coelho, 2015; Silva, 2015)

Como já foi referido noutros tipos de revestimento, a colonização biológica, Figura 3.42, deve-se a manchas de cor mais escura até esverdeada, que resultam da proliferação de microrganismos (bolores, fungos, entre outros). (Silva, 2015)

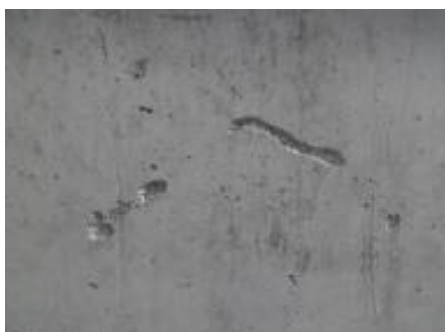
Figura 3.43 – Exemplo de desgaste de uma superfície de betão à vista. (Silva, 2015)

Este tipo de anomalia corresponde a um tipo de desgaste que se manifesta através da perda da pasta de cimento de ligação dos agregados, Figura 3.43. (Silva, 2015)

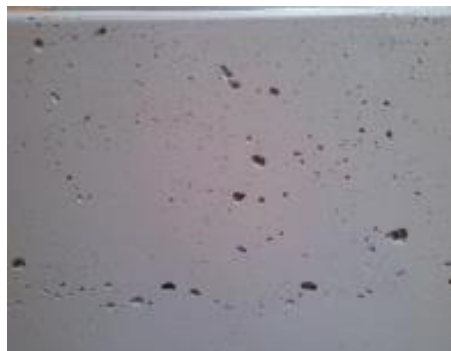
Figura 3.44 – Exemplo de bolhas de pele numa superfície de betão à vista. (Silva, 2015)

As bolhas de pele, segundo Silva, 2015, são as anomalias mais comuns nas superfícies de betão à vista. São caracterizadas por pequenos orifícios que resultam da acumulação de ar nas superfícies de betão, podem atingir cerca de 2 cm de profundidade, Figura 3.44.

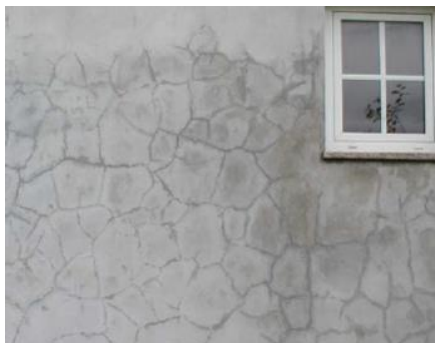
Figura 3.45 – Exemplo de uma fissuração mapeada. (Pinheiro, 2019)

Esta anomalia é definida por um conjunto de fissuras que se desenvolvem de forma aleatória, formando um padrão semelhante a um mapa, sem direção ou inclinação definida, Figura 3.45. (Coelho, 2015)

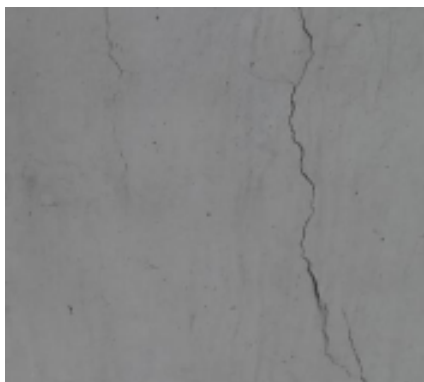
Figura 3.46 – Exemplo de fissuração direcionada. (Coelho, 2015)

Este tipo de anomalia engloba as restantes fissuras, que surgem isoladamente e apresentam direções e inclinações precisas, Figura 3.46. (Silva, 2015)

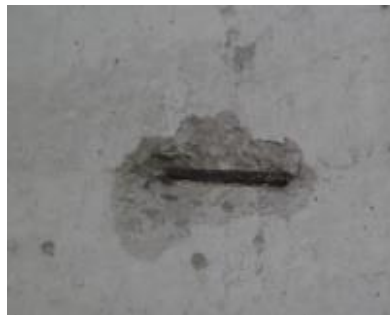
Figura 3.47 – Exemplo de descasque com armadura visível. (Coelho, 2015)

O descasque é caracterizado pela quebra localizada do betão de recobrimento podendo, em certos casos, ficar visível a própria armadura, Figura 3.47. (Coelho, 2015; Silva, 2015)

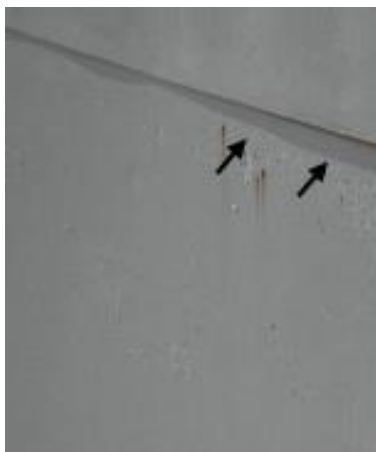
Figura 3.48 – Exemplo de defeito entre painéis de betão à vista de uma fachada. (Silva, 2015)

Neste ponto estão presentes todas as anomalias que abrangem alterações no alinhamento das superfícies ou no elemento de betão, causando defeitos estéticos, Figura 3.48. (Silva, 2015)

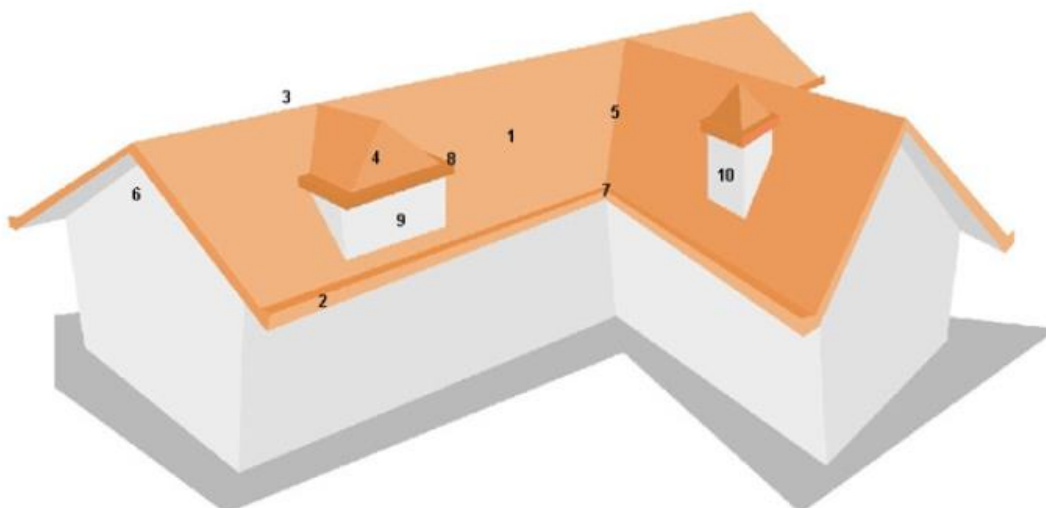
Figura 4.1 – Ilustração geral de uma cobertura inclinada com revestimento em telha cerâmica.

De seguida, encontra-se apresentada na Figura 4.1, uma ilustração geral da cobertura, com revestimento em telha cerâmica, com a legenda das respetivas nomenclaturas de cada elemento.

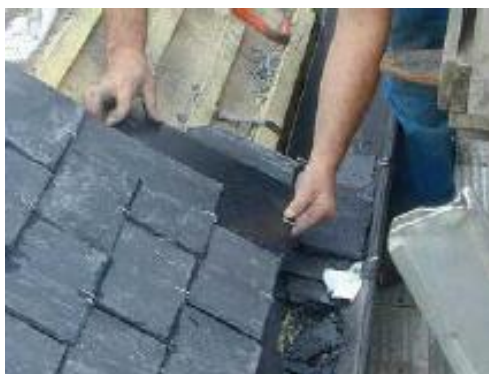
Figura 4.2 – Aplicação de soletos de ardósia como revestimento de coberturas inclinadas. (Brito, 2004)

Segundo Brito, 2004, os soletos de ardósia são apenas aplicados numa zona restrita de Portugal, nomeadamente, na zona de Trás-os-Montes, e são utilizados em obras de recuperação de edifícios antigos, Figura 4.2.

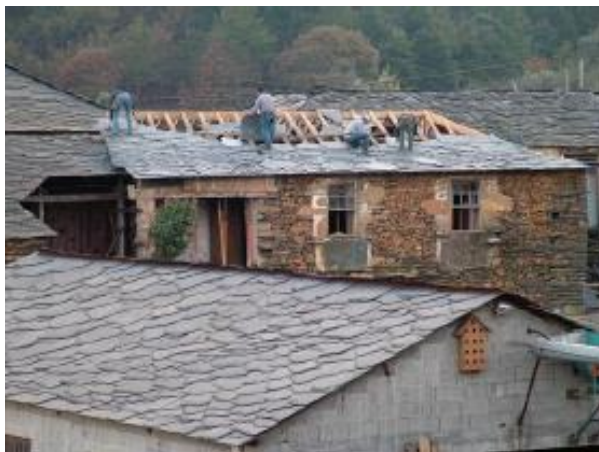
Figura 4.3 – Cobertura tradicional com soletos dispostos de forma irregular. (Garcez, 2009)

Nas coberturas atuais, o método de fixação das telhas de ardósia é a através de um gancho, visto que permite uma maior facilidade na sua aplicação e substituição em caso de fratura. Estes elementos podem ser aplicados sobre uma laje de betão ou uma estrutura de suporte de madeira, Figura 4.3. (Garcez, 2009)

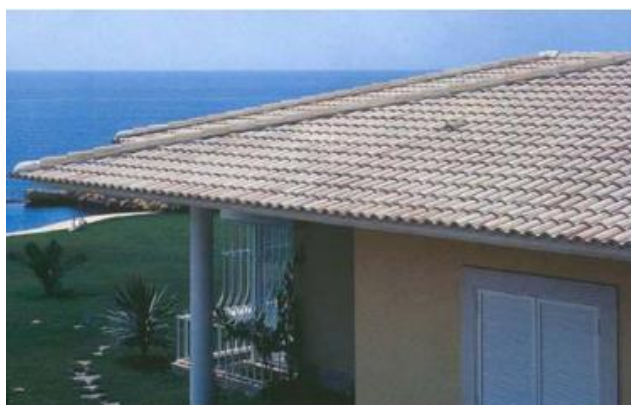
Figura 4.4 – Coberturas inclinadas com revestimento em telha cerâmica. (Brito e Paulo, 2001)

O revestimento de telha cerâmica, é um dos mais utilizados em Portugal, visto que, faz parte da tradição na paisagem portuguesa, que tem vindo a ser aperfeiçoada ao longo dos tempos, Figura 4.4. (Brito, 2004; Lourenço, [s.d.])

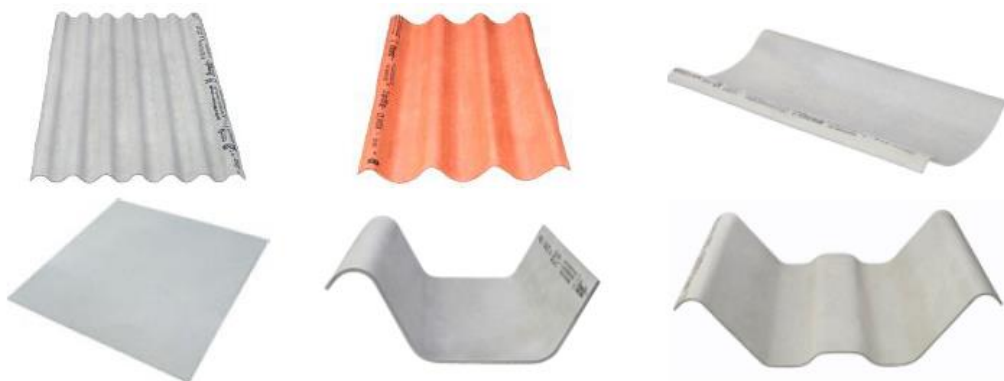
Figura 4.5 – Exemplos de chapas de fibrocimento. (Garcez, 2009)

Os elementos de fibrocimento podem dispor de várias formas e cores, conforme a disponibilidade no mercado de acordo com a sua geometria, Figura 4.5. (Garcez, 2009)

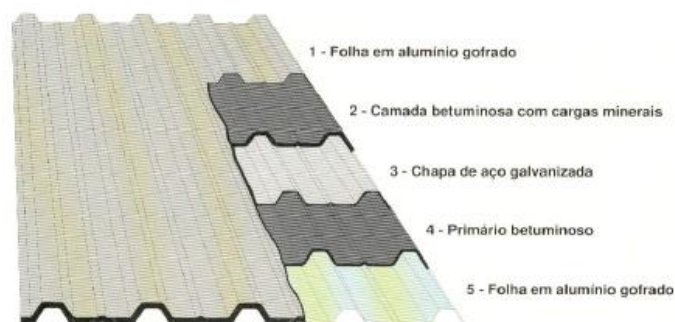
Figura 4.7 – Esquema da composição de uma chapa composta. (Brito e Paulo, 2001)

Este tipo de revestimento, Figura 4.7, é normalmente utilizado na execução de revestimentos de coberturas de grande vão. São constituídas por um núcleo resistente de chapa de aço galvanizada com 0,45 ou 0,63 mm de espessura, protegida nas duas faces por camadas betuminosas com cargas minerais revestidas por folhas de alumínio gofrado. (Garcez, 2009)

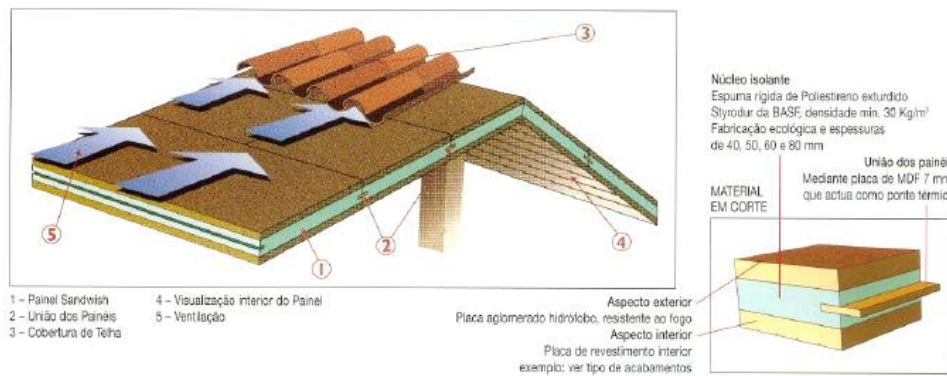
Figura 4.8 – Exemplo de uma cobertura com revestimentos em painéis sandwich e acabamentos em madeira.

Os painéis sandwich, Figura 4.8, são compostos por um núcleo de isolamento térmico em poliuretano expandido ou poliestireno extrudido (30 a 80 mm de espessura), revestido em ambas as faces por chapas de aço galvanizada ou por acabamentos em madeira. (Garcez, 2009)

É de salientar, que este tipo de revestimento misto, permite um melhor isolamento térmico do espaço, devido à espuma de poliuretano que consta na sua composição. Estes elementos são, maioritariamente, aplicados em pavilhões de grande vão sendo que, nos acabamentos em madeira estes estão destinados a edifícios correntes de habitação, comércio e serviços. (Brito e Paulo, 2001)

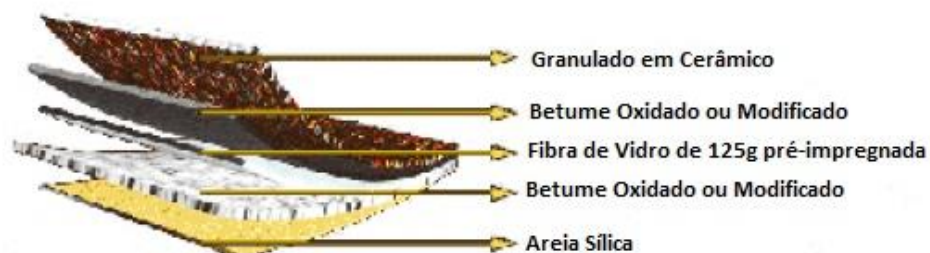
Figura 4.9 – Elementos constituintes de uma telha asfáltica. (Brito e Paulo, 2001)

As telhas asfálticas são constituídas por um núcleo de fibra de vidro de 125 g/m², revestidas em ambas as faces por uma camada de betume oxidado ou modificado, e com outros elementos como demonstra a Figura 4.9.

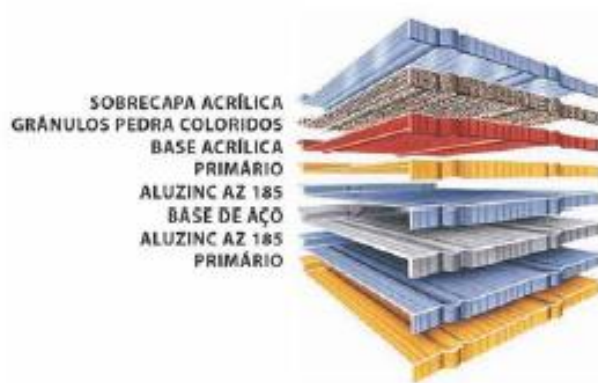
Figura 4.10 – Constituintes de uma telha metálica. (Metrotile, 2008)

A composição deste tipo de revestimento, Figura 4.10, tem como base uma camada de liga de alumínio de zinco nas faces superior e inferior, que lhes propicia uma elevada rigidez e durabilidade. A camada superior é ainda composta com grânulos de pedra natural e por uma sobrecapa acrílica, oferecendo um acabamento uniforme, semelhante à telha cerâmica.

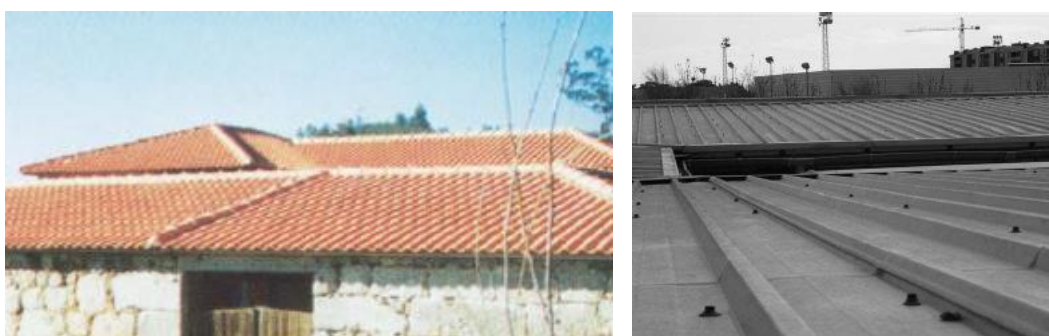
Figura 4.11 – Exemplo de uma cobertura com revestimento de telhas cerâmicas com inclinação insuficiente (esquerda) e cobertura com inclinação insuficiente de chapas galvanizadas (direita). (Brito, 2004; Garcez, 2009)

Na Figura 4.11 estão apresentadas duas coberturas com inclinação insuficiente e, dependendo da localização do edifício, existem limites estabelecidos, mínimos e máximos, para a inclinação das vertentes, dependendo da localização do edifício, da zona climática e da exposição. Estas restrições, normalmente, são estabelecidas nas tabelas fornecidas pelos fabricantes. (Lourenço, [s.d.]; Silva *et al.*, 1998)

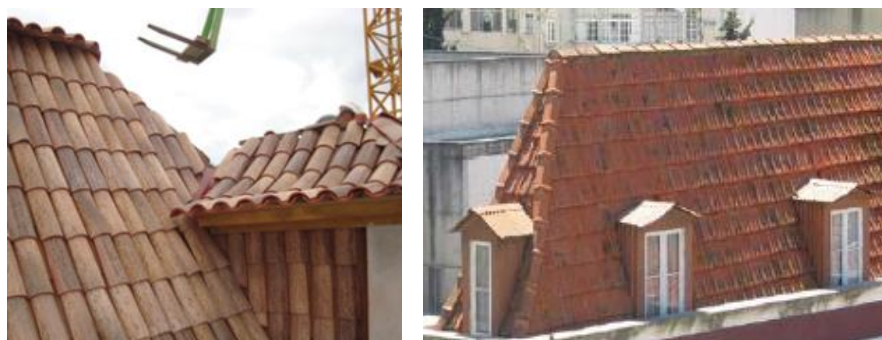
Figura 4.12 – Exemplo de duas coberturas com revestimentos de telhas cerâmicas com inclinação excessiva. (Brito, 2004; Lourenço, [s.d.]

Por norma, em locais de elevada queda de neve, as inclinações das coberturas das habitações podem ser excessivas, Figura 4.12. É necessário ter em atenção também, que ao existir uma inclinação excessiva, é

provável que existam situações de deslocamento e queda dos elementos do revestimento, devido às ações do vento, que criam pontos críticos à penetração de água. (Brito, 2004; Garcez, 2009; Lourenço, [s.d.]

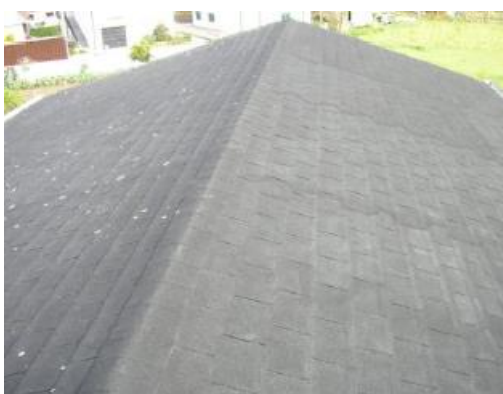
Figura 4.13 – Cobertura com falta de ventilação por insuficiência de elementos específicos. (Garcez, 2009)

Este tipo de anomalia é uma das mais importantes, visto que pode ser a fonte de maior parte das anomalias detetadas nas coberturas, Figura 4.13.

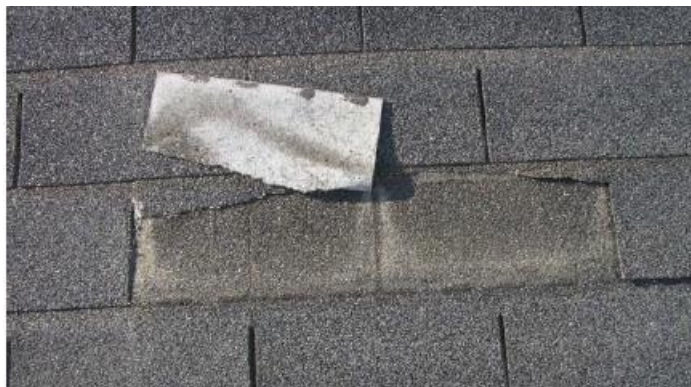
Figura 4.14 – Descolamento em revestimento de telhas asfálticas. (Garcez, 2009)

Este tipo de anomalia é visível pelo desprendimento dos elementos de revestimento, Figura 4.14, e pode ocorrer em todos os tipos de revestimento. É mais comum observar este tipo de anomalia em coberturas que sejam de inclinação mais elevada, em elementos incorretamente colocados ou degradados, ou até em elementos sem fixação por ação de ventos fortes. (Garcez, 2009)
