Anomalias em Fachadas e Coberturas. Desenvolvimento de Fichas de Inspeção.

ANOMALIAS EM FACHADAS E COBERTURAS

DESENVOLVIMENTO DE FICHAS DE INSPEÇÃO

MESTRE EM ENGENHARIA CIVIL – RAMO DE CONSTRUÇÕES

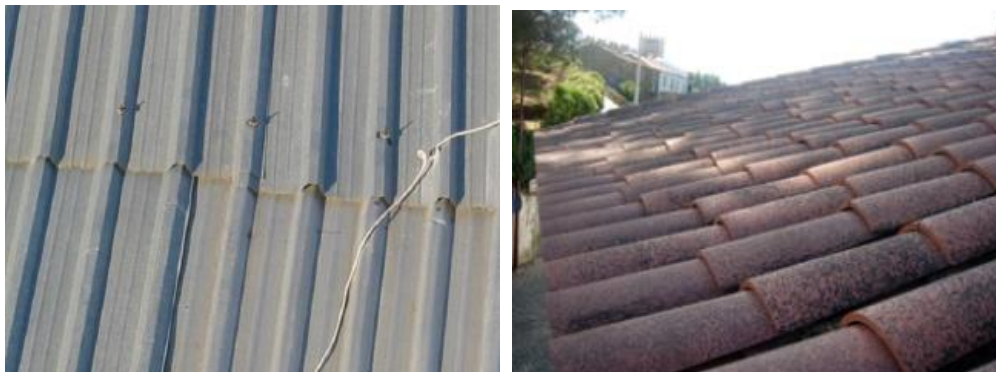
Figura 4.15 – Desalinhamento de revestimentos metálicos (esquerda) e telhas desalinhadas por falta de fixação (direita). (Lourenço, [s.d.])

O incorreto alinhamento das telhas, Figura 4.15, é visível quando as estas estão em direções ou níveis diferentes, criando pontos frágeis suscetíveis a infiltração. Esta anomalia é de elevada importância visto que, são detetadas com frequência telhas cerâmicas colocadas de forma pouco rigorosa, resultante em desalinhamentos. (Lourenço, [s.d.]; Silva *et al.*, 1998)

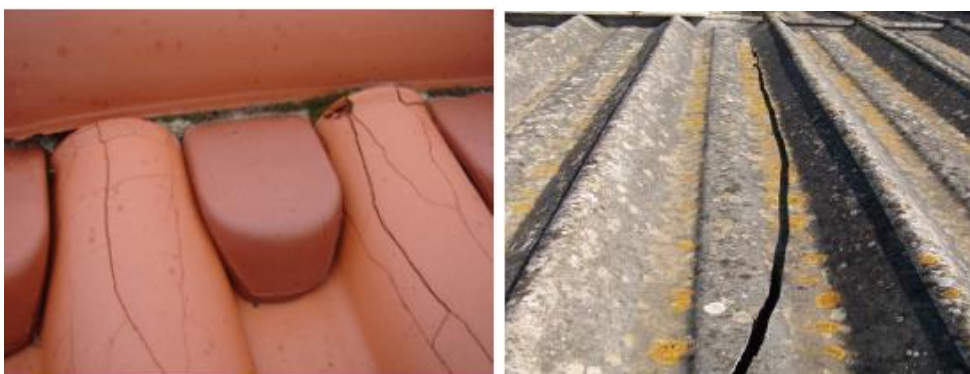
Figura 4.16 – Exemplo de uma telha fissurada (esquerda) e fratura em revestimento de fibrocimento (direita). (Garcez, 2009; Lourenço, [s.d.]

Nos elementos de fibrocimento, Figura 4.16, com o passar dos anos, é provável ocorrer a fratura do mesmo, devido ao enfraquecimento da sua resistência mecânica e a longo prazo leva à sua fragilização, tornando-o mais sujeito a fissuras e fraturas. (Garcez, 2009)

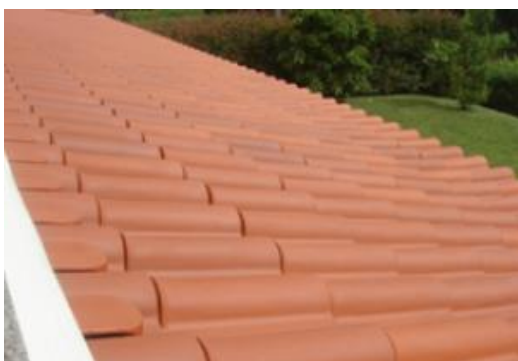
Figura 4.17 – Diferença de tonalidade nas telhas cerâmicas. (Lourenço, [s.d.]; Silva *et al.*, 1998))

- Na cozedura das telhas podem ocorrer situações normais de gradientes de temperatura e em resultado disso, são visíveis variações de tons inerentes ao processo de fabrico, Figura 4.17;
- Contacto com os agentes metrológicos que exponenciam as peculiaridades dos elementos cerâmicos. (Lourenço, [s.d.]

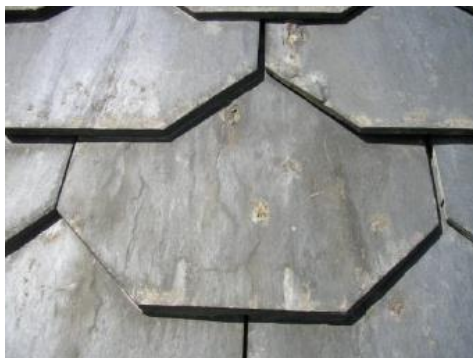
Figura 4.18 – Manchas de ferrugem em soletos de ardósia. (Garcez, 2009)

Já nos revestimentos de **soletos de ardósia**, o aparecimento de manchas na superfície, deve-se à modificação dos minerais ferrosos existentes nestes elementos, que são transformados em ferrugem, Figura 4.18.

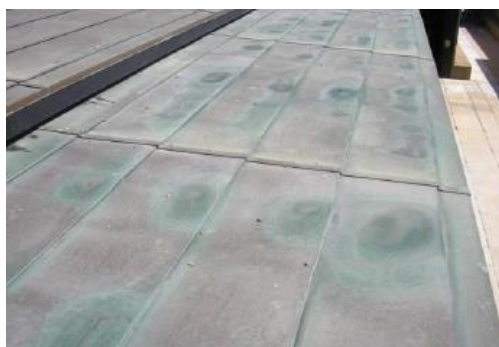
Figura 4.19 – Alteração da tonalidade numa cobertura por corrosão dos elementos metálicos de cobre. (Garcez, 2009)

A alteração de tonalidade, nos **revestimentos metálicos**, Figura 4.19, é definida pela formação de uma camada de produtos de corrosão que afetam os materiais sem revestimento de proteção anticorrosiva. Começam por ser visíveis a pedra de brilho e o embranquecimento do material.

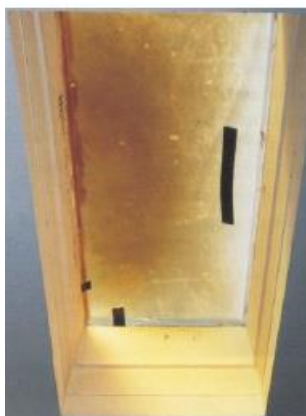
Figura 4.20 – Alteração de tonalidade por envelhecimento do revestimento em PVC. (Garcez, 2009)

Nos **revestimentos plásticos**, a alteração de cor é visível pela perda de capacidade translúcida ou de transparência, ou nas chapas de policarbonato, Figura 4.20, esta anomalia é aparente pelo desenvolvimento de colónias de fungos que está associada a infiltrações de água nos alvéolos. (Garcez, 2009)

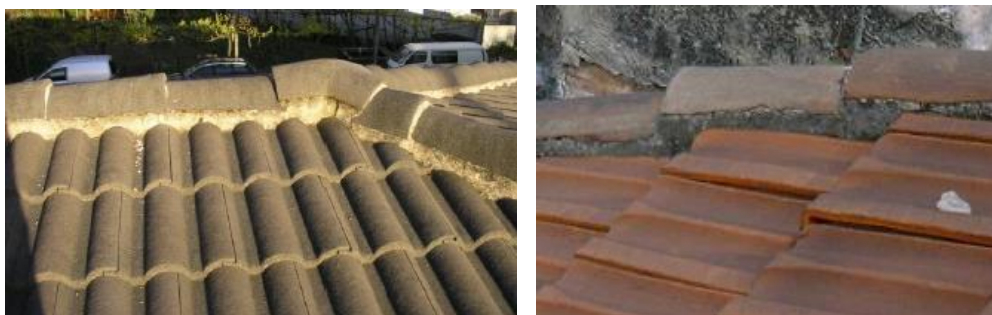
Figura 4.21 – Aplicação excessiva de argamassa na cumeeira e rincão e nos bordos laterais. (Brito, 2004; Garcez, 2009; Silva *et al.*, 1998)

É habitual, na colocação dos elementos cerâmicos, quando existem dificuldades no encaixe e alinhamento dos mesmos, serem realizados remates em certas zonas da cobertura, aplicando quantidades excessivas de argamassa, muitas vezes achando que dessa maneira a cobertura irá ficar mais vedada, Figura 4.21. O que está incorreto, visto que com a humidade, a argamassa é um material que se comporta de maneira oposta às telhas. (Silva *et al.*, 1998)

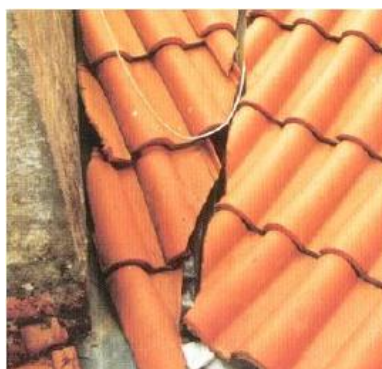
Figura 4.22 – Remates com laró mal executado. (Garcez, 2009)

Os remates nos larós, Figura 4.22, devem ser executados corretamente e de forma rigorosa, assim como manter uma manutenção regular, visto que estes elementos servem de canais de drenagem de águas pluviais.

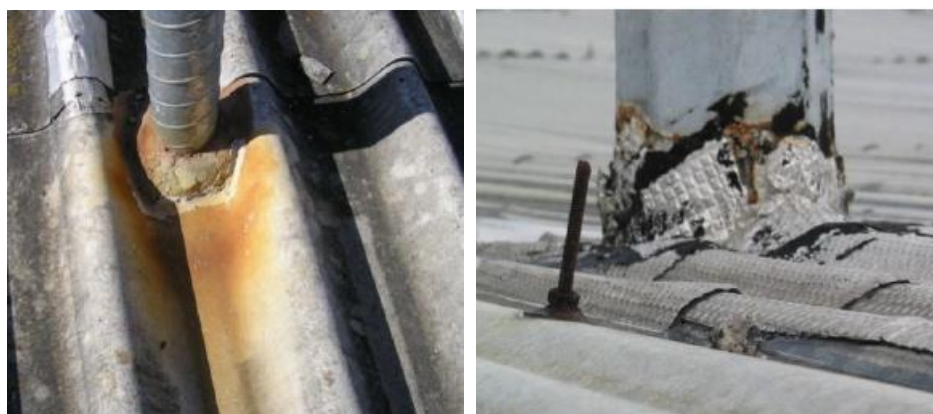
Figura 4.23 – Remate com tubagem executada em argamassa (à esquerda) e remate com tubagem executado com telas asfálticas (direita). (Garcez, 2009)

Na Figura 4.23, podemos observar remates executados com argamassa ou por colagem de telas asfálticas aos elementos de revestimento, sem rufo de proteção. (Garcez, 2009)

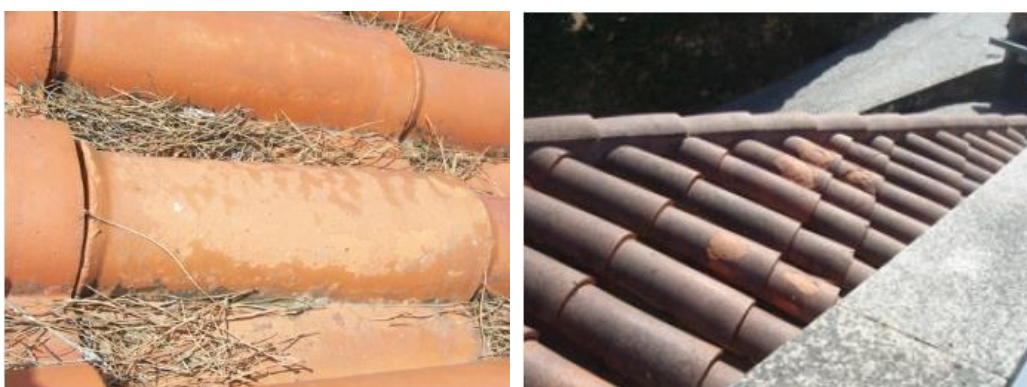
Figura 4.24 – Descasques por ação do gelo. (Garcez, 2009; Lourenço, [s.d.])

É um problema que pode ocorrer em coberturas inclinadas, e pode manifestar-se nos revestimentos de telhas cerâmicas e nos soletos de ardósia, Figura 4.24. (Garcez, 2009)

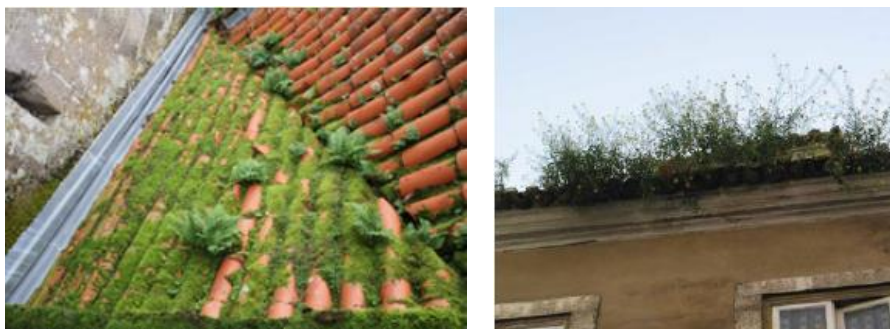
Figura 4.25 – Acumulação de musgo e líquenes, assim como crescimento exagerado de vegetação no beirado. (Brito, 2004; Lourenço, [s.d.])

Este tipo de anomalia é caracterizado pelo aparecimento e formação de musgos, líquenes e vegetação na superfície dos revestimentos, Figura 4.25. Sendo as principais consequências deste tipo de anomalias as seguintes (Lourenço, [s.d.]):

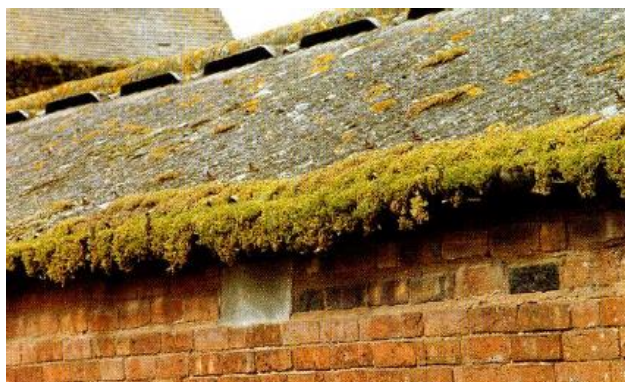
Figura 4.26 – Desenvolvimento de vegetação em chapas de fibrocimento. (Garcez, 2009)

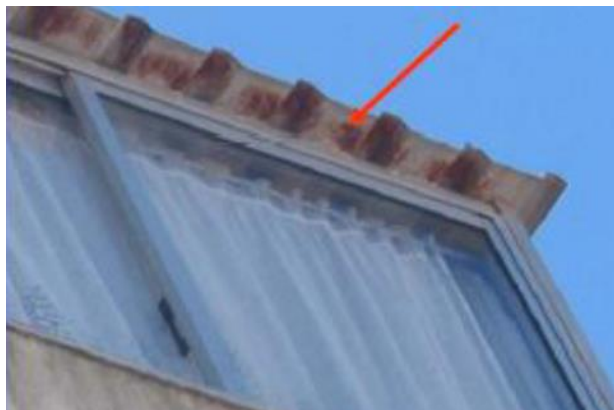
Figura 4.27 – Corrosão bimetalica por contacto direto entre o aço e o alumínio. (Garcez, 2009)

- Alumínio: velocidade de corrosão muito elevada em meios aquosos ácidos e em meios aquosos alcalinos. Contudo, em meios neutros, ocorre a formação de uma camada de óxidos protetora na sua superfície. O contacto direto do alumínio com o betão ou argamassas frescas pode acelerar a corrosão deste material. Pode sofrer de corrosão uniforme e bimetalica quando em contacto com aços, zinco e cobre, Figura 4.27.

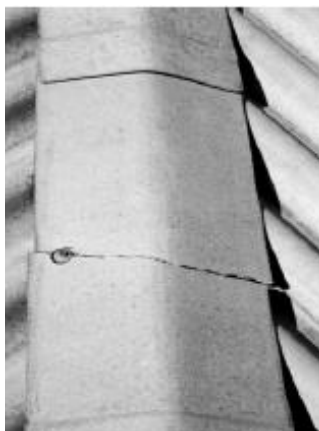
Figura 4.28 – Fratura da cumeeira de revestimento em fibrocimento. (Brito, 2004)

- Por volta dos 25 anos de vida útil do fibrocimento, por vezes, surgem fraturas nas cumeeiras, Figura 4.28, de difícil reparação, visto que o envelhecimento das chapas torna as torna mais quebradiças, causando novas fraturas na zona corrente.

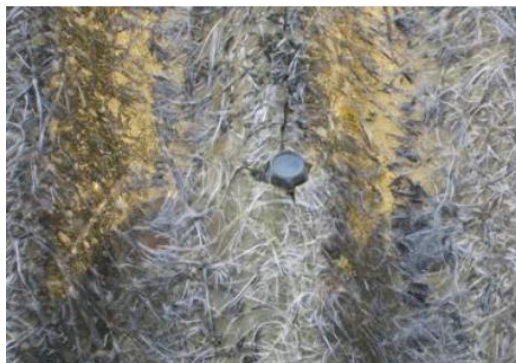
Figura 4.29 – Aperto excessivo do elemento de fixação. (Garcez, 2009)

Os defeitos nas fixações, Figura 4.29, podem revelar-se através de corrosão das peças, de deformação localizada do elemento de revestimento junto à peça de fixação, alteração da própria peça e ainda através da rotura das peças. Pode ainda ser considerada como anomalia, a incompatibilidade química entre materiais de natureza distinta, podendo originar fenómenos de corrosão bimetálica. (Garcez, 2009)

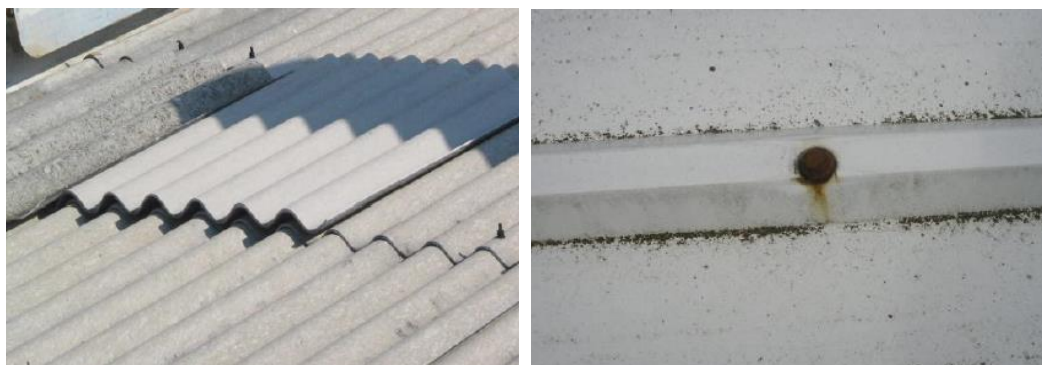
Figura 4.30 – Ausência de fixações (esquerda) e corrosão da peça de fixação (direita).

- Variações dimensionais dos elementos de revestimento, devido a variações de temperatura, que são impedidas por fixações demasiado apertadas e sem folgas;
- Ações do vento contribuem para o aumento das deformações, quando as fixações do revestimento não são corretamente realizadas;
- Erros de execução, como colocar as fixações nas cavas e não nos topos das nervuras nos elementos de revestimento;
- Ausência de fixações, Figura 4.30, colocando em risco o posicionamento dos elementos do revestimento.

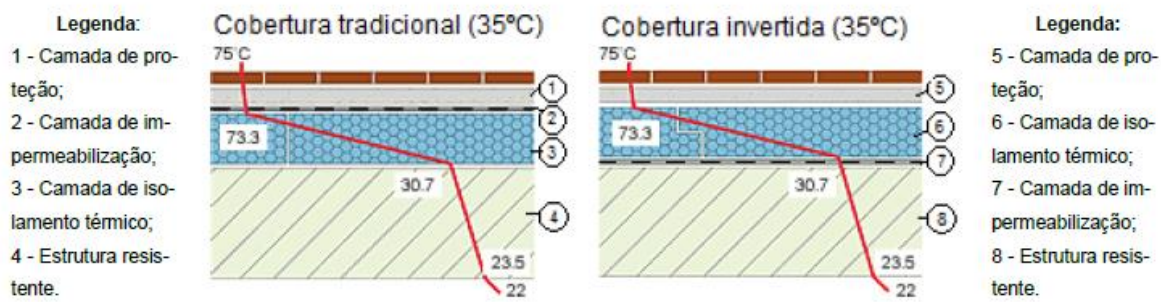
Isolamento térmico	Tem como função contribuir para a satisfação das exigências de conforto térmico, através da redução das trocas de calor entre o ambiente exterior e o interior. Pode ser colocado sobre a camada de impermeabilizante (cobertura tradicional) ou sob a camada impermeabilizante (cobertura invertida).
Camada de proteção do revestimento de impermeabilização	Tem como objetivo proteger a camada do sistema impermeabilizante das ações mecânicas e ambientais, de modo a garantir durabilidade e bom desempenho do sistema de impermeabilização. Por norma, esta camada é a última camada da cobertura.
Camada de dessolidarização	Esta camada é utilizada entre o sistema de impermeabilização e a camada de proteção, e tem como objetivo reduzir as interações entre ambas.

Figura 4.31 – Comparação entre uma cobertura tradicional e uma cobertura invertida. (Conceição, 2015)

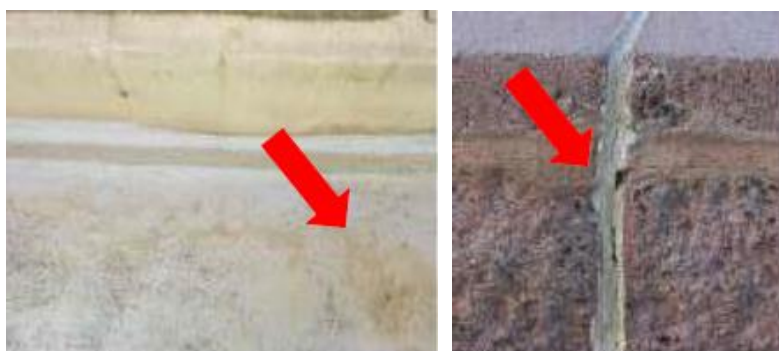
Esta anomalia pode manifestar-se através de desgaste superficial, envelhecimento/deterioração e oxidação das camadas da cobertura, Figura 4.32. (Conceição, 2015)

Figura 4.32 – Membrana líquida de impermeabilização envelhecida devido à radiação solar (esquerda) e deterioração de junta de dilatação devido à exposição solar (direita). (Conceição, 2015)

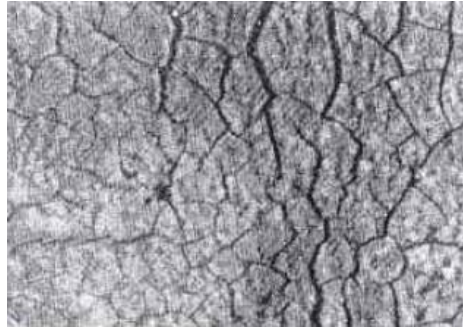
A fissuração generalizada, Figura 4.33, é caracterizada pela formação de fendas num mesmo local do revestimento da cobertura.

Figura 4.33 – Exemplo de fissuração generalizada dum revestimento. (Araújo, Brito e Júlio, 2008)

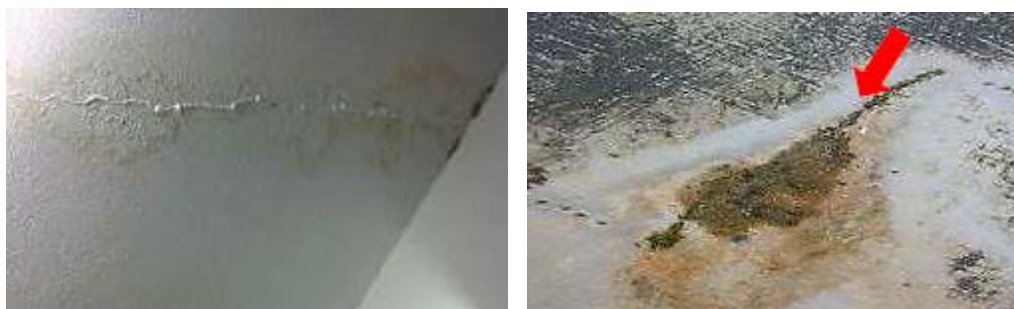
A fissuração localizada, Figura 4.34, ocorre quando se foram fendas na membrana de impermeabilização, nas juntas, no isolamento térmico, nos remates e no paramento interior do teto. (Conceição, 2015)

Figura 4.34 – Fissuração no paramento interior (esquerda) e fissuração da membrana de impermeabilização (direita).

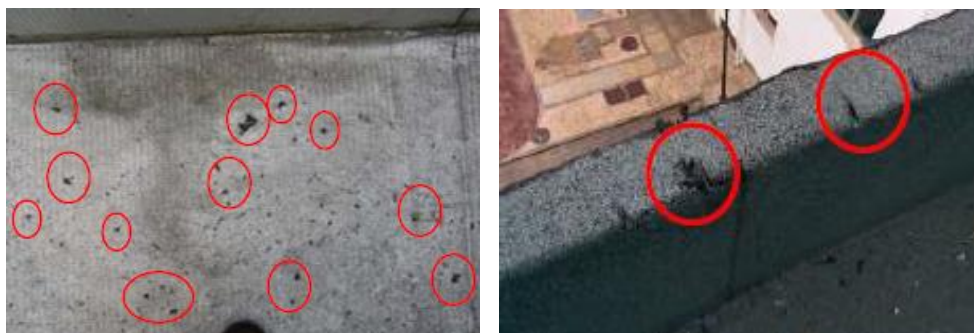
Este tipo de anomalia é definido pelo aparecimento de orifícios devido a ações perfurantes, Figura 4.35, podem ocorrer em zonas correntes como em pontos singulares. Por norma, está diretamente associada à origem de infiltrações, colocando em risco o desempenho do sistema de cobertura. (Conceição, 2015)

Figura 4.35 – Perfurações diversas de natureza estática (esquerda) e perfurações devido a ação mecânica, na platibanda (direita). (Araújo, Brito e Júlio, 2008; Conceição, 2015)

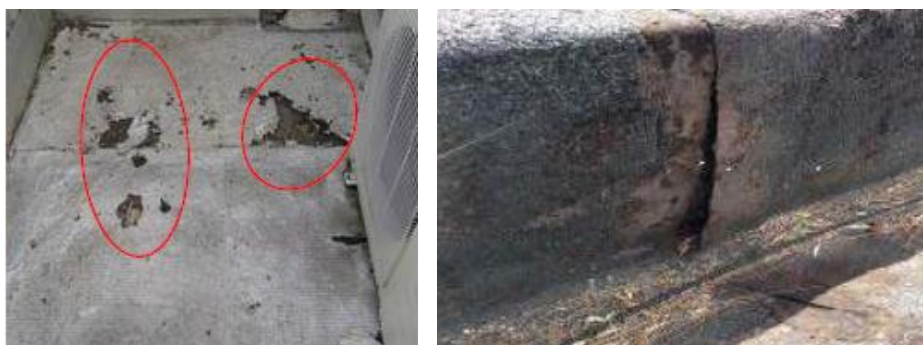
O descolamento ou arrancamento é definido pela separação total ou parcial da membrana de uma das camadas de revestimento da cobertura, Figura 4.36, (membrana de impermeabilização, no isolamento térmico ou nos remates). (Araújo, Brito e Júlio, 2008)

Figura 4.36 – Rasgamento da tela betuminosa auto-protegida (esquerda) e descolamento da junta de sobreposição das membranas numa platibanda (direita). (Araújo, Brito e Júlio, 2008; Conceição, 2015)

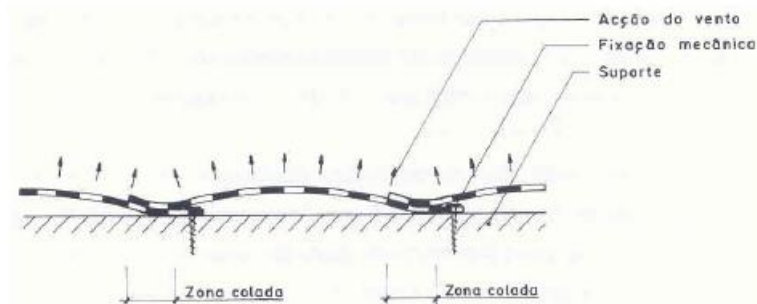
- É excedida a capacidade resistente da peça de ligação, levando ao arrancamento da mesma e do revestimento de impermeabilização;
- É excedida a capacidade resistente da junta de sobreposição entre membranas, originando o seu descolamento por pelagem, Figura 4.37.

Figura 4.37 – Descolamento por pelagem. (Lopes, 2002)

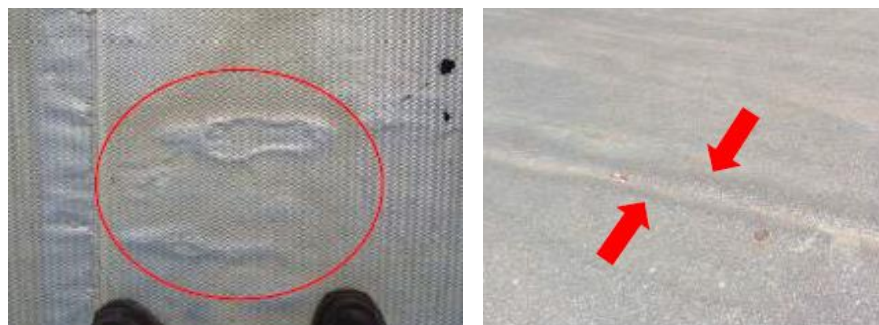
Segundo Araújo, Brito e Júlio, 2008 (citado por Lopes, 2002), “os empolamentos são sobrelevações do revestimento de impermeabilização em superfície corrente, visíveis à superfície, e são o resultado da formação de bolsas de ar e vapor de água sob pressão, quer entre as camadas dum sistema de impermeabilização, quer entre este e o seu suporte.”, Figura 4.38.

Figura 4.38 – Empolamento de uma tela betuminosa auto-protégida com folhas de alumínio (esquerda) e empolamento de uma membrana de impermeabilização em zona corrente (direita). (Araújo, Brito e Júlio, 2008; Conceição, 2015)

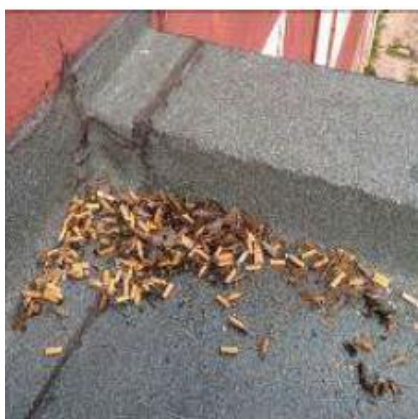
Consiste na acumulação de detritos ou objetos na cobertura do edifício, como, folhas de árvore, granulado da camada de proteção, poeiras, entre outros, Figura 4.39. (Conceição, 2015)

Figura 4.39 – Acumulação de detritos junto à embocadura de tubo de queda. (Conceição, 2015)

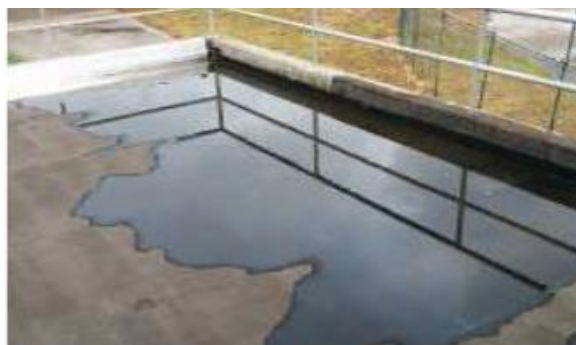
Traduz-se pelas pendentes que não respeitam os valores mínimos ou máximos estabelecidos, Figura 4.40 (Conceição, 2015)

Figura 4.40 – Empoçamento devido a inclinação insuficiente. (Conceição, 2015)

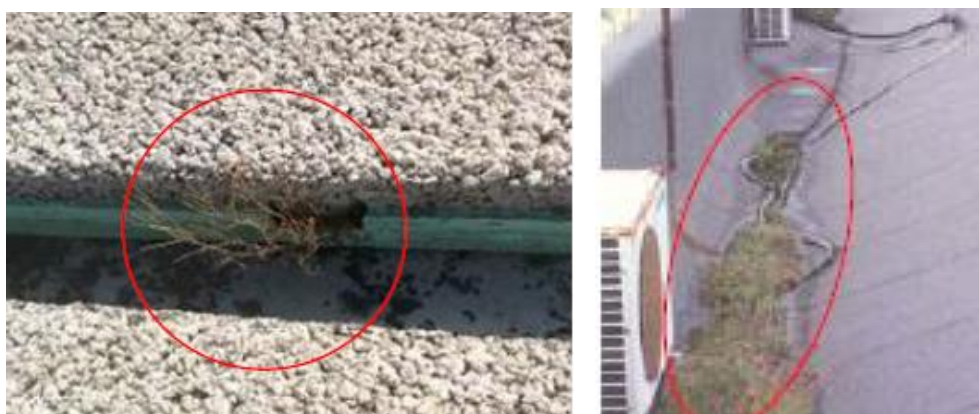
Segundo Conceição, 2015, esta anomalia “traduz-se pela acumulação de microrganismos e plantas de maior porte (vegetação parasitária), que se desenvolvem na presença de humidade, tendo a radiação solar como fonte de energia.” É ainda importante referir que, o aparecimento destes microrganismos pode surgir em qualquer local da cobertura, seja em zona corrente como em pontos singulares, daí as inspeções e a manutenção serem de elevada importância, Figura 4.41.

Figura 4.41 – Desenvolvimento de vegetação sobre a cobertura e junto a uma platibanda. (Araújo, Brito e Júlio, 2008; Conceição, 2015)

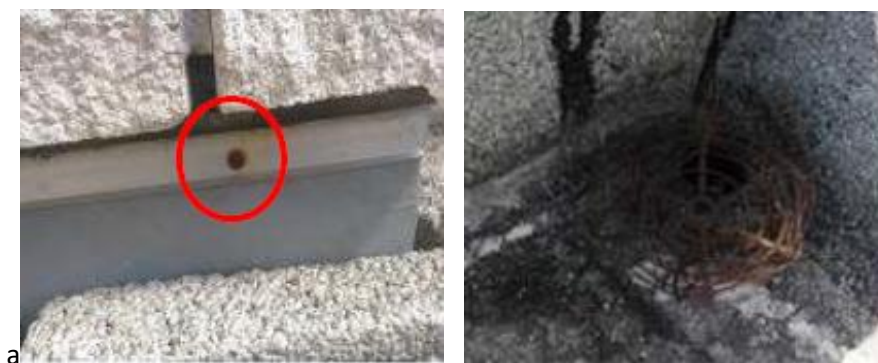
Consiste na corrosão que se manifesta em elementos metálicos utilizados nas caleiras, nas peças de fixação dos rufos, nos próprios rufos e nos ralos de embocadura, Figura 4.42. (Conceição, 2015)

Figura 4.42 – Corrosão numa peça de fixação do rufo (esquerda) e corrosão do ralo de embocadura (direita). (Araújo, Brito e Júlio, 2008; Conceição, 2015)

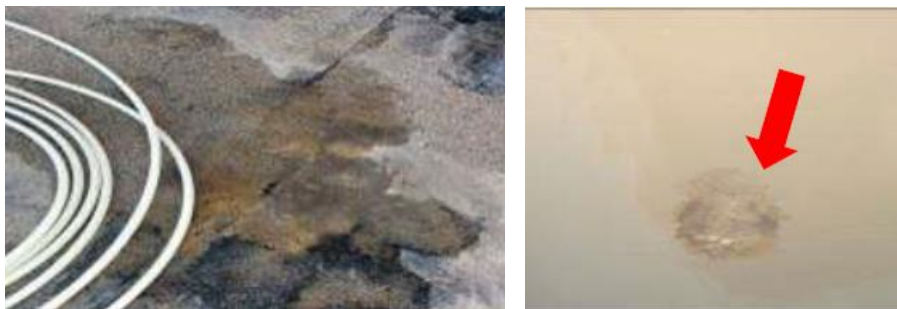
As condensações tanto podem ocorrer na superfície da cobertura como na superfície inferior da sua laje, ou seja, no paramento do teto de uma habitação do último piso, Figura 4.43. Este tipo de anomalia eleva a probabilidade de crescimento de microrganismos e pode danificar elementos da habitação. (Conceição, 2015)

Figura 4.43 – Manchas de humidade na superfície (esquerda) e condensação no paramento interior do teto de uma habitação (direita). (Araújo, Brito e Júlio, 2008; Conceição, 2015)

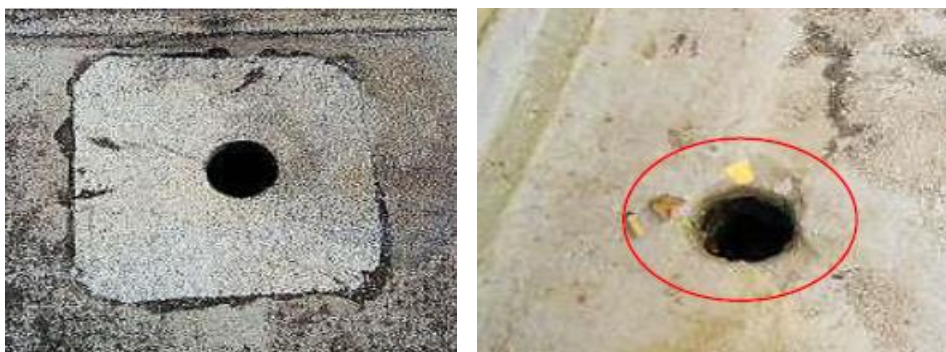
O facto de não serem colocados ralos nas embocaduras dos tubos de queda, Figura 4.44, pode causar obstrução dos mesmos, que se vai agravando quando a secção de escoamento é insuficiente. Nas imediações das embocaduras é necessário rebaixar a camada de forma para evitar a sobrelevação do revestimento de impermeabilização. (Conceição, 2015)

Figura 4.44 – Deficiente execução do tubo de queda (esquerda) e inexistência de ralo de pinha (direita).
(Conceição, 2015)

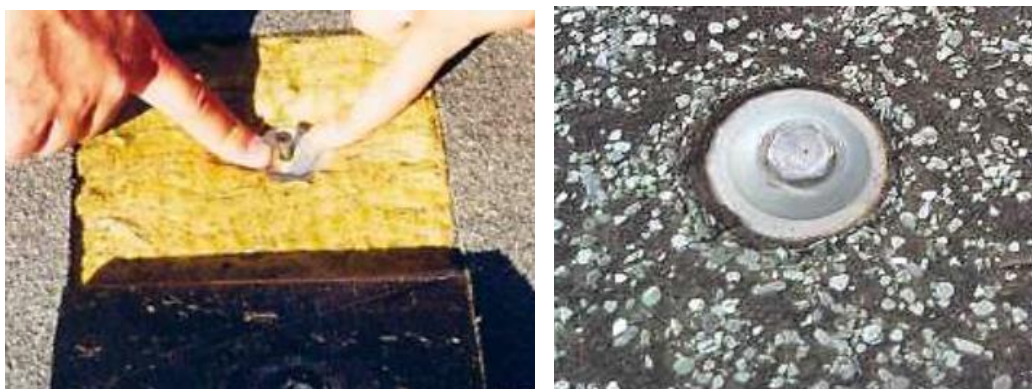
Na Figura 4.45, é visível, à esquerda, um exemplo de incorreta fixação do isolamento térmico, visto que acabou por perfurar a membrana de impermeabilização. Contudo, à direita, é visível a correta execução da fixação mecânica. (Conceição, 2015)

Figura 4.45 – Exemplo de uma incorreta e correta colocação de fixações mecânicas. (Conceição, 2015)

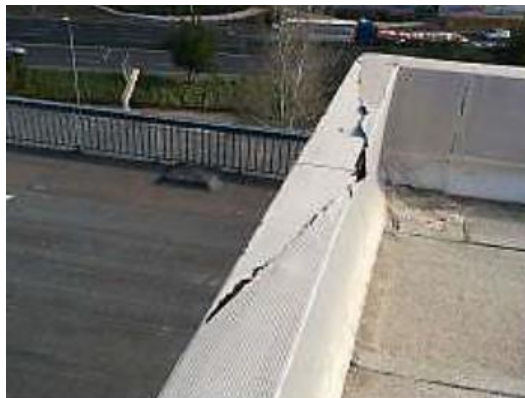
Neste tipo de anomalia do sistema de cobertura estão presentes casos de inexistência de capeamento, Figura 4.46, assim como, deficiências associadas ao mesmo. (Conceição, 2015)

Figura 4.46 – Exemplo de inexistência de capeamento nas platibandas. (Conceição, 2015)

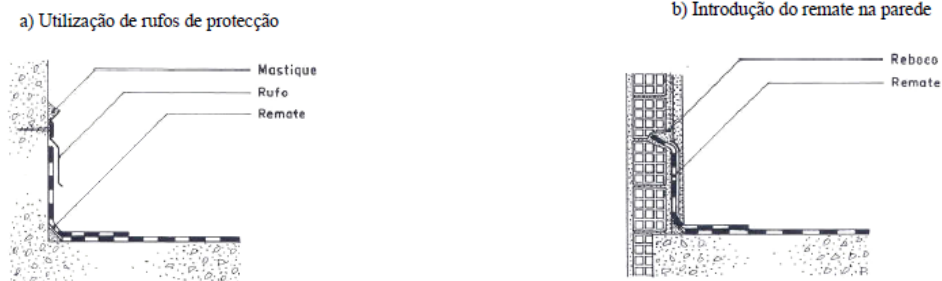
Segundo Lopes, 2002, na **deficiência do remate com rufo**, Figura 4.47, é comum verificar-se que o remate não satisfaz a proteção correta do bordo superior de produtos de colagem, ou com peças e produtos tradicionais (a), ou introduzindo o remate no elemento emergente, penetrando pela alvenaria dentro (b).

a) Utilização de rufos de proteção.

b) Introdução do remate na parede.

Figura 4.47 – Esquemas de soluções de remates da impermeabilização com uma parede emergente. (Lopes, 2002)

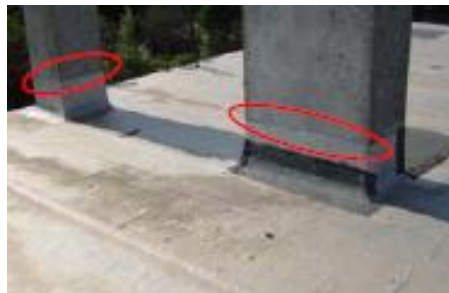
Figura 4.48 – Deficiência de um remate da impermeabilização em chaminé. (Lopes, 2002)

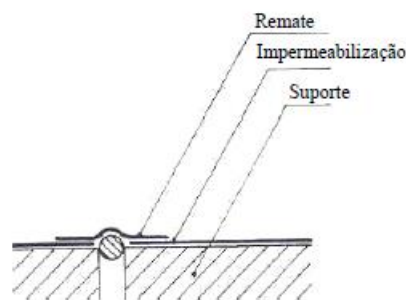
Relativamente a **deficiências do remate em juntas ao nível da cobertura**, Figura 4.49, segundo Lopes, 2002, as principais anomalias surgem nas juntas de dilatação e são, maioritariamente, descolamentos das juntas de sobreposição dos remates, fissurações ou enrugamento desses remates. Como já referido anteriormente, as causas destas anomalias estão associadas a defeitos de execução.

Figura 4.49 – Exemplo de um remate ao nível da superfície. (Lopes, 2002)

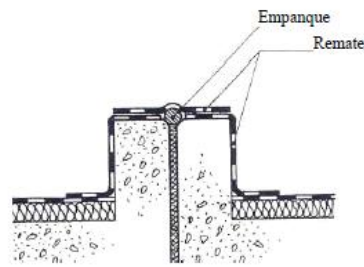
No caso das **deficiências do remate em juntas sobrelevadas**, as causas são as mesmas, erros de execução. Sendo que a disposição correta se encontra apresentada na Figura 4.50.

Figura 4.50 – Exemplo de um remate numa junta de dilatação sobrelevada. (Lopes, 2002)

É ainda importante de referir que, no remate aplicado nas juntas de dilatação sobrelevadas são diretamente aplicadas peças prefabricadas de betão ou elementos de pedra, existem elevadas possibilidades de surgirem fissuras nos remates ou deslocamentos devido aos movimentos diferenciais. Sendo assim, é necessário que exista uma camada dessolidarizante entre estas peças (como, fibra de vidro ou feltro de poliéster).

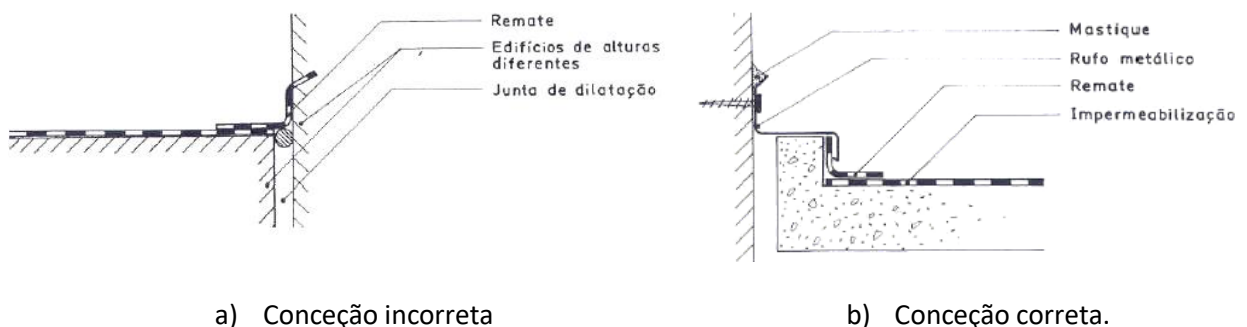
Nas situações em que existam **deficiências nas juntas de dilatação entre edifícios com alturas diferentes**, na Figura 4.51 a), está demonstrada uma conceção incorreta de um remate em junta de dilatação. O movimento de um edifício juntamente com outro adjacente, faz com que o remate fissure, ou as juntas se desloquem, o que acaba por causar enrugamentos acentuados, devido aos movimentos diferenciais na direção horizontal.

Contudo, na Figura 4.51 b), encontra-se apresentada uma solução correta da execução de juntas de dilatação entre edifícios com alturas diferentes, pois garante a dessolidarização do remate de um dos edifícios. (Lopes, 2002)

a) Conceção incorreta

b) Conceção correta.

Figura 4.51 – Esquema de uma conceção incorreta e correta, de uma junta de dilatação entre edifícios com alturas distintas. (Lopes, 2002)

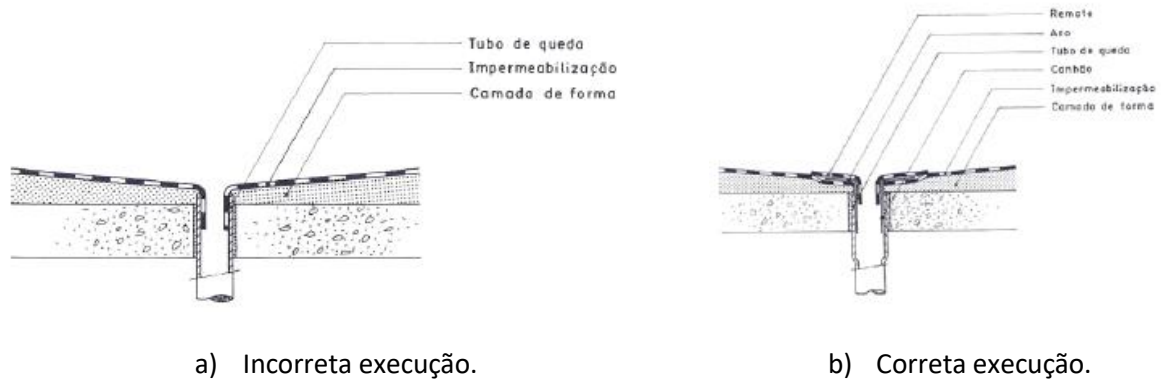
Na Figura 4.53 a), é visível uma solução onde a impermeabilização é rematada diretamente sobre o tubo de queda sem qualquer elemento de reforço, o que é incorreto, visto que os movimentos desse tubo ou da estrutura resistente da cobertura são transmitidos ao remate, cuja capacidade de deformação pode não ser compatível com os mesmos, visto que não existe uma camada de dessolidarização entre os mesmos.

No entanto, na Figura 4.53 b), está apresentada uma correta execução de um remate do tubo de queda, visto que é necessário que exista um rebaixamento da camada de forma na zona das embocaduras, para evitar uma sobrelevação do respetivo revestimento de impermeabilização. É então engrossado o revestimento, onde é aplicada uma camada complementar de remate, assim como peças de ligação com o tubo de queda ou com outro dispositivo de recolha e descarga da água pluvial. (Lopes, 2002)

Figura 4.53 – Exemplo de um remate mal executado (esquerda) e de um remate executado corretamente (direita). (Lopes, 2002)

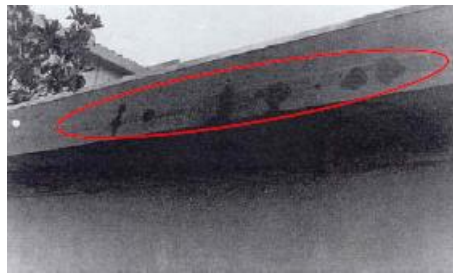
Por fim, nas **deficiências dos remates com calceira**, são detetadas diversas anomalias nestes elementos como, descolamento de juntas de sobreposição das respectivas membranas e fissuração das mesmas. Na Figura 4.54, são visíveis manifestações de humidade no exterior do edifício.

Figura 4.54 – Manifestações de humidade no paramento exterior duma calceira. (Lopes, 2002)

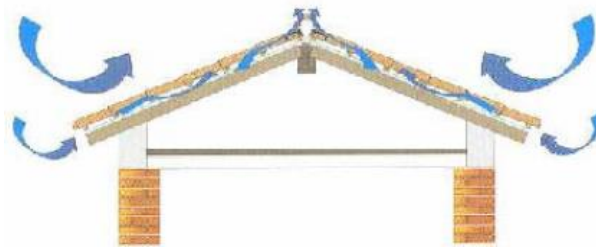
Figura 5.2 – Mecanismo de ventilação entre beirado e a cumeeira. (Araújo, Brito e Júlio, 2008)

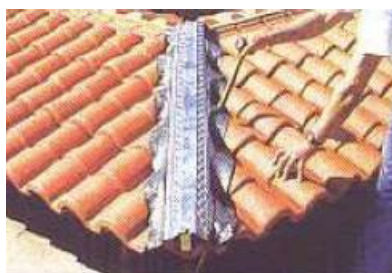
Figura 5.3 – Banda de ventilação em rincão. (Araújo, Brito e Júlio, 2008)
