## **Práticas e metodologias para reabilitação de edifício antigo**

**PRÁTICAS E METODOLOGIAS**  
**PARA REABILITAÇÃO DE EDIFÍCIO ANTIGO**

**MESTRE EM ENGENHARIA CIVIL – RAMO DE CONSTRUÇÕES**

O presente relatório tem como principal objetivo descrever o trabalho realizado ao longo do estágio curricular efetuado na empresa Omega, serviços de engenharia, Lda., onde foi acompanhada uma obra de reabilitação situada na rua da Boavista no Porto.

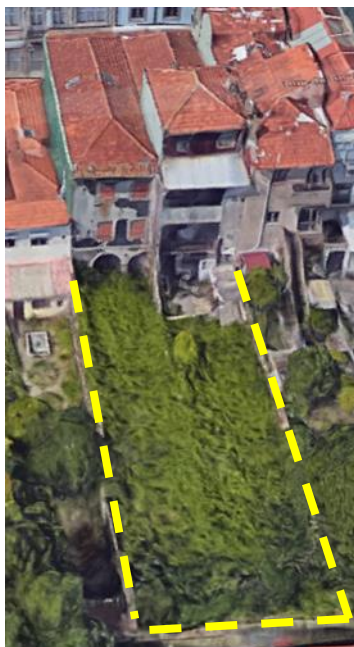
Figura 2.7-Logradouro da obra da rua da Boavista.

Nas traseiras de cada edifício existia um logradouro próprio com jardim, Figura 2.7. No mesmo local encontravam-se muretes em pedra e uma pérgola em ferro fundido, com apliques decorativos no mesmo material.

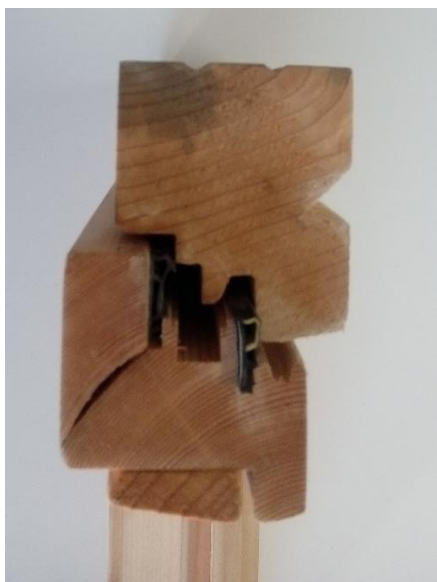
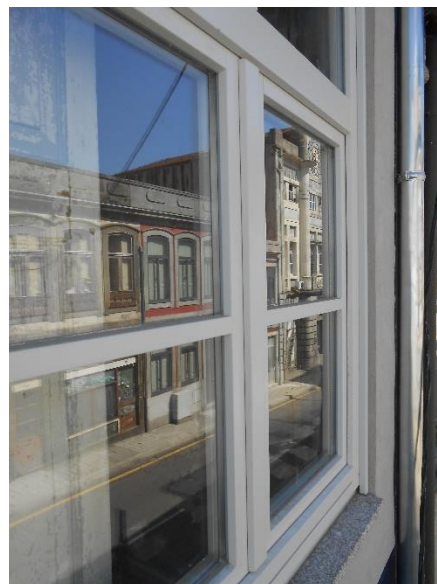
Figura 2.8-Caixilharia usada.

As caixilharias antigas foram substituídas por modernas em madeira maciça, conforme se pode observar na Figura 2.8. Constituídas em vidro duplo e de aspeto idêntico às existentes anteriormente. As proteções solares são interiores, compostas por portadas de madeira pintadas à mesma cor da parede.

a) Secção da caixilharia usada

b) Aspeto da caixilharia colocada

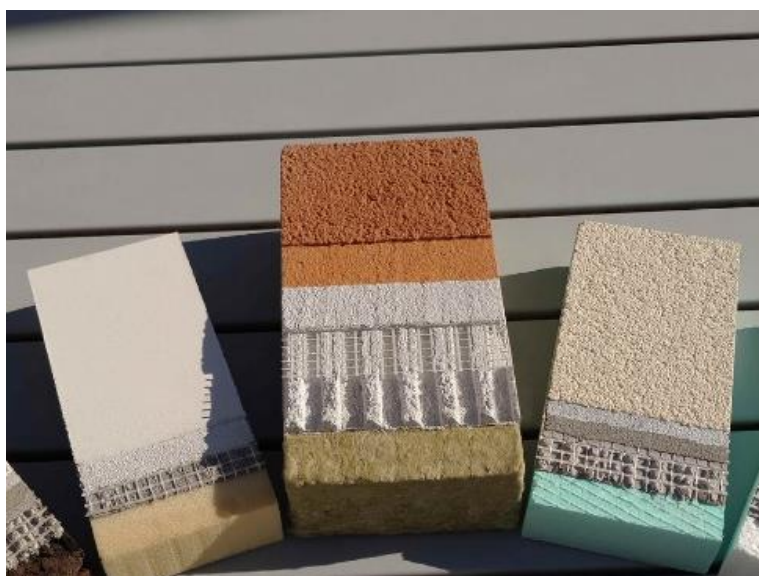
Figura 4.1-Amostras de sistemas ETICS [13].

Nas paredes de fachada do novo piso realizado, que não possuem restrições estéticas impostas pelo PDM, o projeto previa a utilização do sistema ETICS, com recurso neste caso particular a painéis de poliestireno expandido. Este é um sistema composto de isolamento térmico externo, que prevê a colocação de isolamento térmico com recurso à fixação de painéis, que posteriormente poderão receber acabamento em reboco.

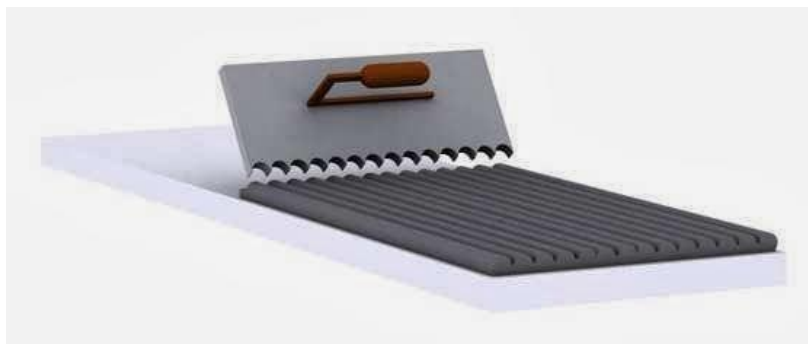
A distribuição de argamassa é feita com o auxílio de uma talocha dentada, tal como exemplificado na Figura 4.4, permitindo obter uma camada uniforme de argamassa com espessura média de 5 mm.

Figura 4.4- Talocha dentada [14].

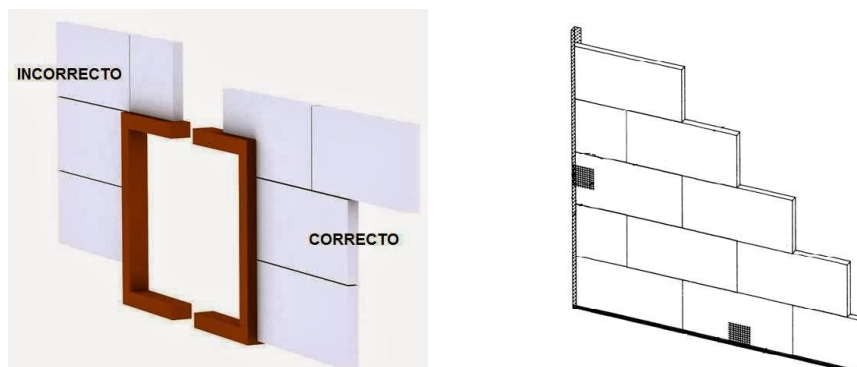
As placas afixadas deverão ser dispostas desencontradas, de modo a que as arestas não formem uma linha reta vertical por toda a parede, como demonstra a Figura 4.6. Este método de colocação é utilizado pois confere mais resistência á camada de isolamento.

Na disposição das placas, nas arestas dos vãos, será importante ter em atenção a necessidade de ser colocada uma placa recortada seguindo o vértice da janela, ao invés de se colocarem uma ou mais placas forrando as arestas, conforme Figura 4.6. A utilização de uma só placa recortada no vértice da janela irá conferir resistência a quebras ou fissurações nesse local e sentido. Esta área receberá mais atenção e reforço em etapas mais adiante.

a) Disposição das placas nos vãos.

b) Disposição das placas entre si.

Figura 4.6- Disposição das placas de isolamento [14].

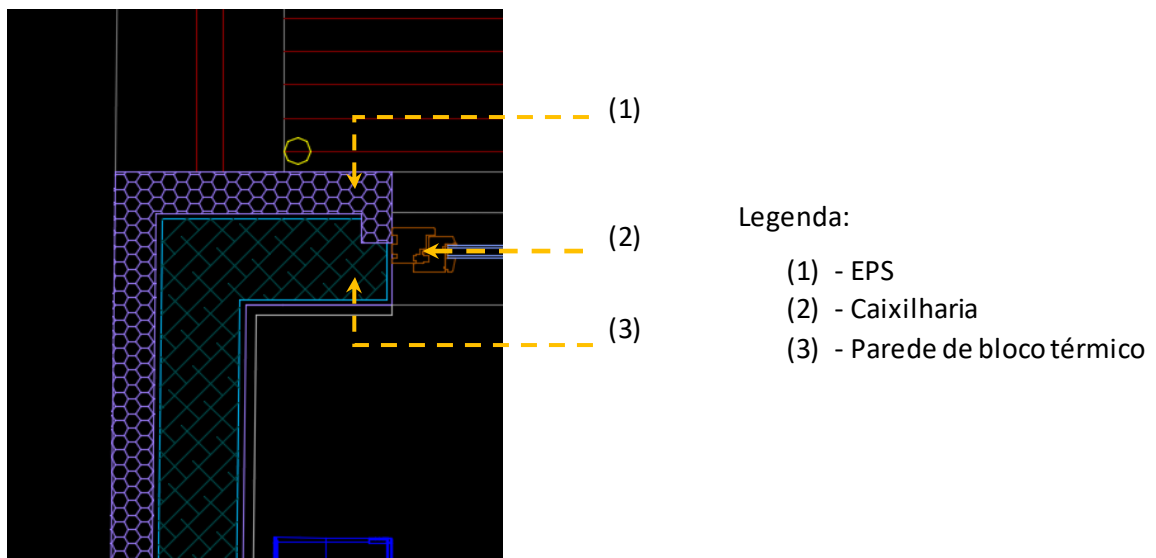
No caso da obra em estudo, da rua da Boavista, nos vãos cuja fachada estava previsto receber o sistema ETICS, o detalhe apresentado no projeto coloca o isolamento a terminar junto, se não a meio, da caixilharia, para evitar a fuga de calor por estas zonas. No pormenor da Figura 4.11 pode-se observar que o EPS previsto dobra a aresta da esquina e prolonga-se até meio do caixilho, deste modo as diferenças de temperatura são reduzidas nas imediações do vão, minimizando a ocorrência de patologias associadas às pontes térmicas planas.

Figura 4.11-Detalhe em planta de uma ombreira com sistema ETICS.

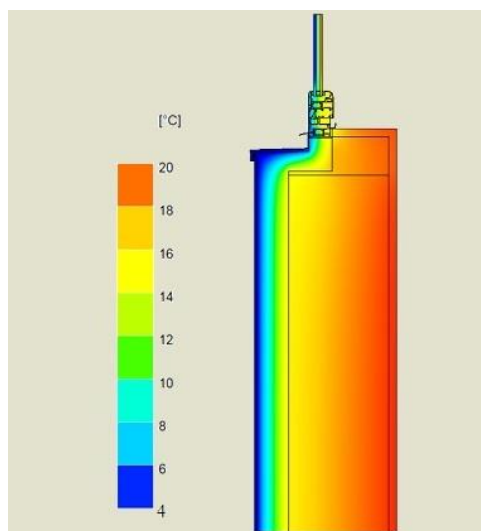
a) Esquema construtivo sem isolamento no peitoril.

b) Gradiente térmico do esquema sem isolamento no peitoril.

c) Esquema construtivo com isolamento no peitoril.

d) Gradiente térmico do esquema com isolamento no peitoril.

Figura 4.12-Diferentes soluções construtivas e respetivos gradientes térmicos [17].

Na Figura 4.12 observam-se dois pormenores construtivos distintos. O pormenor a) possui a interrupção do isolamento na zona do peitoril, isto é, o isolamento colocado na parede termina na aresta da janela, sendo que a área total do peitoril se encontra sem qualquer tipo de isolamento térmico. O pormenor c) apresenta o total isolamento térmico da área de peitoril, sendo que a interrupção do isolamento só acontece a meio da zona da caixilharia. A diferença entre estas duas soluções construtivas reside na

temperatura superficial da parede interior, que no caso cujo peitoril se encontra isolado, permite uma diferença de temperatura de + 2 °C, implicando por sua vez um melhor comportamento no que diz respeito a condensações e problemas associados às diferenças locais de temperatura.

A diferença que se impõe, com a utilização de soleiras, peitoris, ombreiras e vergas, com isolamento, é verificada observando os gradientes térmicos nestas zonas. Ao diminuir a condutividade térmica nestes locais, aumenta-se a diferença de temperatura entre a superfície interior e exterior. Este caso particular evitará, por exemplo, a ocorrência de condensações, que por sua vez poderá levar ao aparecimento de manchas escuras.

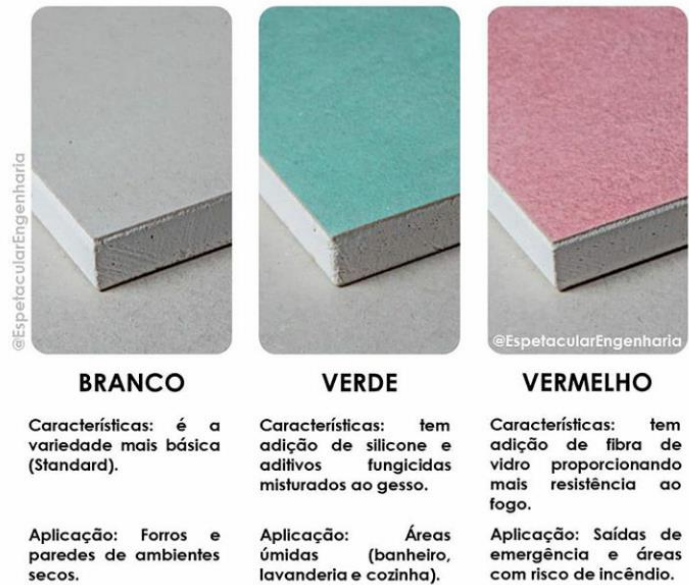
Para as diversas divisões e tendo em conta o uso a que se destinam, terão de ser usadas placas de gesso cartonado com comportamento específico para resistir ao tipo de ambiente. No caso em estudo, as placas de gesso cartonado a serem colocadas nas casas de banho, ou na zona da cozinha, apresentarão um nível de exigência diferente, no que diz respeito a riscos de humidade e incêndio, pelo que será necessária a escolha correta da placa para o tipo de local. Conforme o ambiente específico a que a placa se destina, e a resistência que esta deverá ter, existem diferentes cores para permitir a sua clara distinção conforme se pode observar na Figura 4.13.

Figura 4.13-Tipos de placas de gesso cartonado [18].

A placa padrão, de cor branca, é uma placa para aplicação e uso corrente. Utilizada em zonas secas e interiores tais como divisórias interiores ou tetos falsos. A placa que se apresenta com coloração verde, consiste numa placa de gesso que é tratada com um agente hidrófugo, o que lhe permite diminuir a absorção de água. Este tipo de placas é adequado para zonas húmidas, como casas de banho ou cozinhas. Existem outros dois tipos de placa de gesso cartonado de utilização preferencialmente interior. A placa de cor vermelho/rosa tem a particularidade de possuir uma maior resistência ao fogo, podendo ser aplicada em zonas interiores secas em que haja uma necessidade de resistência às elevadas temperaturas. Para áreas em que seja necessário uma maior resistência ao impacto existe a placa com coloração azul/lilás, de elevada dureza superficial e apropriada para locais como escolas ou hospitais.

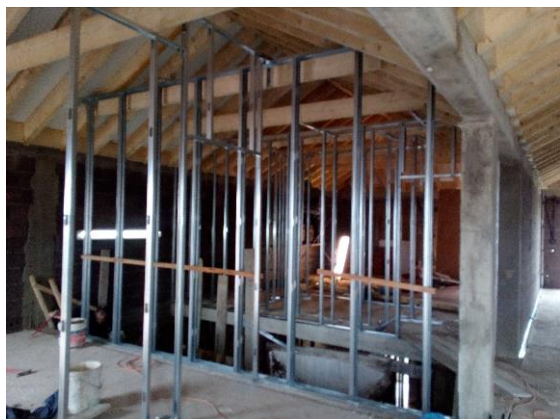
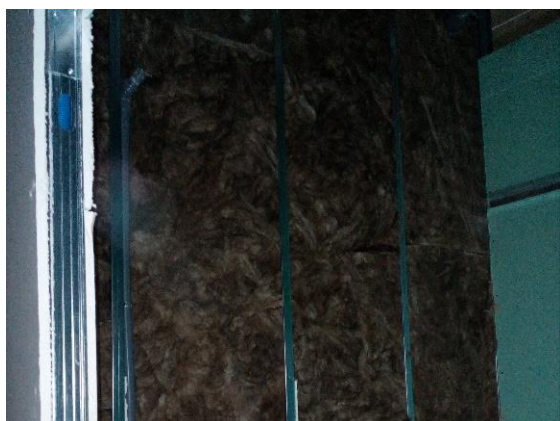
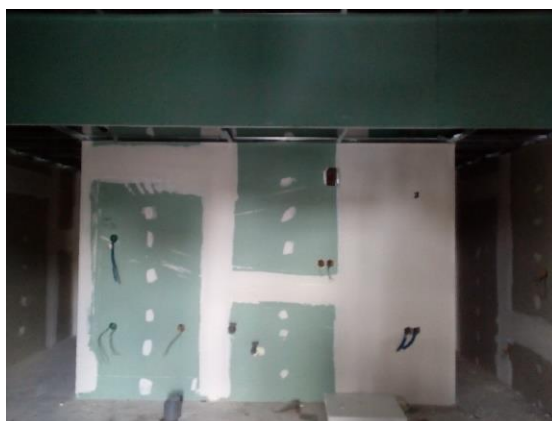
a) Execução da estrutura com perfis metálicos.

b) Colocação de placa de pladur e instalações diversas.

c) Introdução das camadas de lã de rocha por entre a estrutura.

d) Fecho da parede com nova placa de gesso cartonado.

e) Remates com argamassa dos orifícios dos parafusos e das arestas.

Figura 4.14-Etapas na realização de parede em gesso cartonado.

Na Figura 4.14 são apresentadas fotografias ilustrando o avanço das diferentes fazes na realização de uma parede deste tipo.

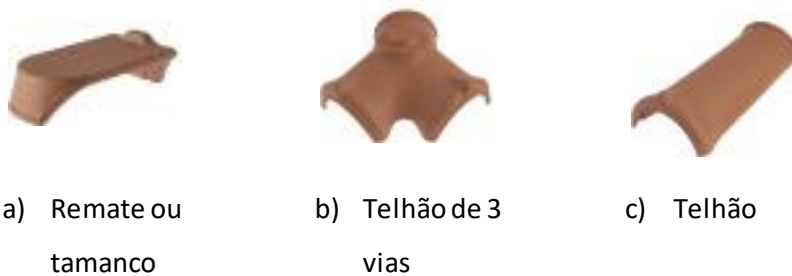
Figura 4.24-Acessórios para telhados de telhas cerâmicas [26].

A diferença nas peças de telhão que são apresentadas na Figura 4.24 b) e c) reside na sua localização no telhado uma vez que o telhão de três vias é colocado no vértice de interseção de três águas, zona de interseção de dois rincões e uma cumeeira, onde o telhão da figura c) é colocado na zona das arestas, correspondente aos rincões e cumeeiras.

Este modo de colocação será feito para assegurar a correta aplicação das mesmas, impedindo qualquer infiltração posterior. Cada telha deverá ser sobreposta a uma outra, seguindo a trajetória natural de uma gota de água, impedindo que esta se infiltre por qualquer ranhura, ou falha nas telhas. Qualquer falha que exista, pelos mais diversos fatores, seja pela existência de uma parede, chaminé, ou outra face do telhado (água), deverá ser colmatada com acessórios próprios como um telhão, com função de cobrir as arestas dos rincões e das cumeeiras, Figura 4.24, ou rufos metálicos e caleiras, Figura 4.25, para áreas como por exemplos os larós.

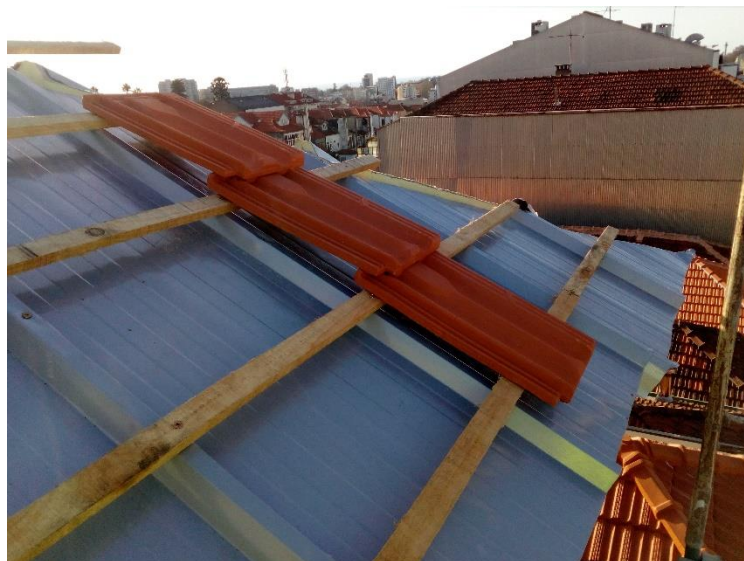
Figura 4.26-Esquema de montagem das telhas.

Na Figura 4.26 observa-se uma fotografia do telhado da obra em estudo no momento da colocação das telhas cerâmicas. A sua disposição deverá ser executada de maneira a que as telhas ao serem pousadas no ripado deverão ser sobrepostas lateralmente umas nas outras, mas também sobrepostas à medida que se vai passando da primeira fiada para a segunda, subindo pela água do telhado. Neste caso as peças do ripado encontram-se ancoradas á camada de painel de poliuretano.

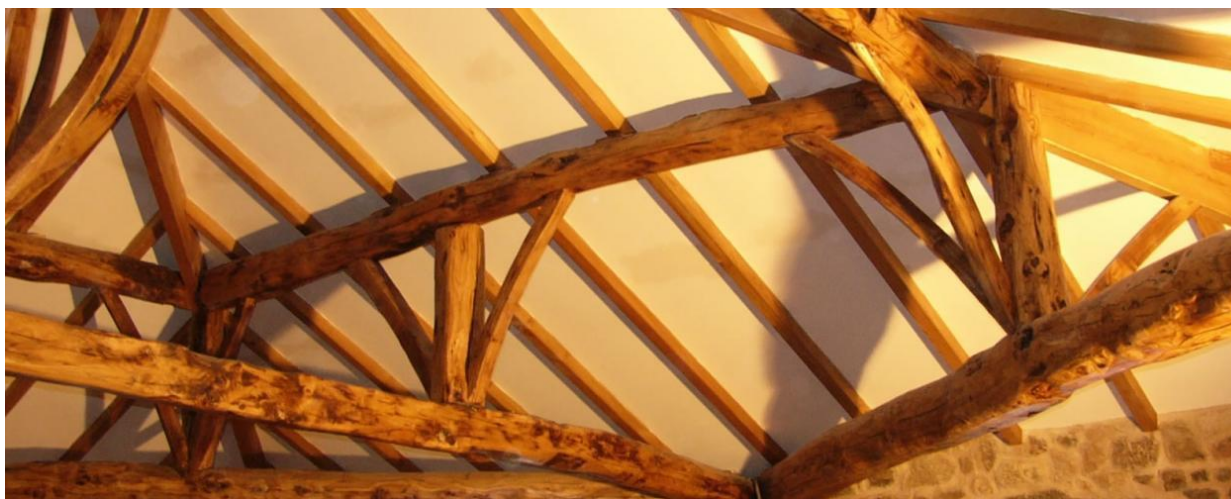
Figura 4.27-Cobertura com painel com acabamento em gesso cartonado [27].

A camada inferior ao isolamento poderá ter diversas opções, como painéis de OSB, tábuas maciças de abeto, gesso cartonado ou placas de cimento madeira e dependendo do pretendido, a camada inferior poderá também servir de acabamento, conforme Figura 4.27.

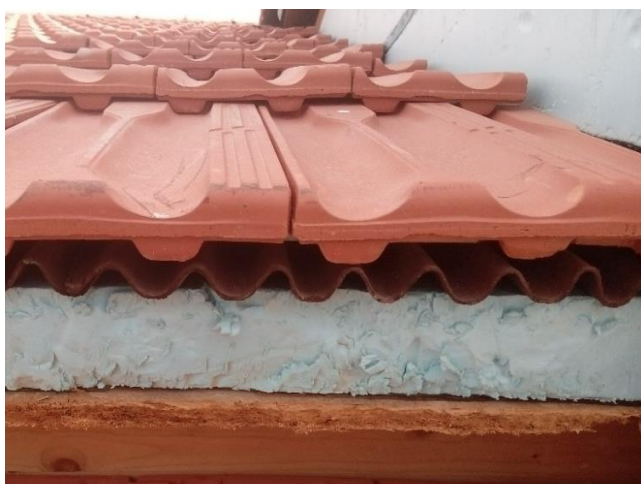
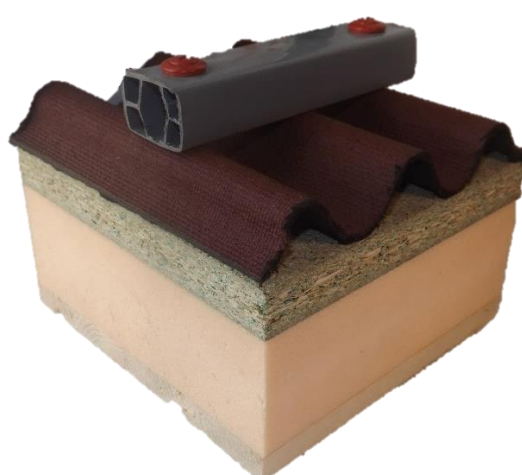
Figura 4.28-Telhado com subtelha e isolamento.

A ligação destes painéis é do género macho-fêmea criando uma junção mais estanque do que o normal. Esta solução, como observado na Figura 4.28, apresenta já incorporado um ripado em PVC para aplicação e suporte das telhas por cima. E como as perfurações e fixações são feitas em fábrica, há um maior grau de perfeição associado, com vantagens na estanquidade do conjunto. A camada seguinte à subtelha é um aglomerado hidrófugo, apresentando assim resistência à humidade.

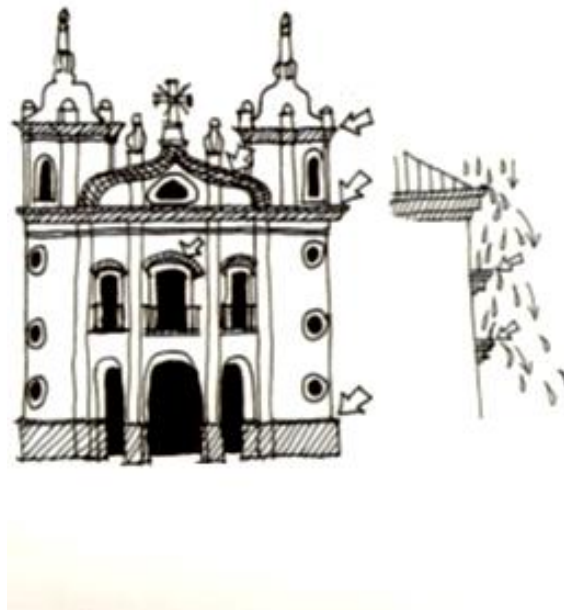
**Cornija** (f. s.) moldura ou conjunto de molduras salientes que servem de remate superior a elementos arquitetónicos ou ao edifício. Quando se constitui em arremate do edifício situa-se no alto ou no meio da fachada e tem como função principal desviar as águas pluviais que descem pelo telhado das paredes externas. Foi muito usada, feita de pedra ou madeira, nos prédios notáveis da arquitetura colonial. Foi também muito empregada em fachadas de prédios ecléticos. Principalmente quando situada no alto de paredes externas ou de portas e

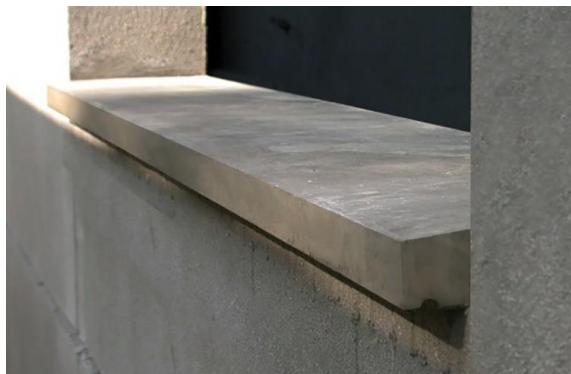
**Pingadeira** (f. s.) Sulco longitudinal feito nas superfícies inferiores de elementos ou peças da construção voltadas para o exterior. Tem como função evitar que as águas pluviais escorram pelo paramento de paredes.

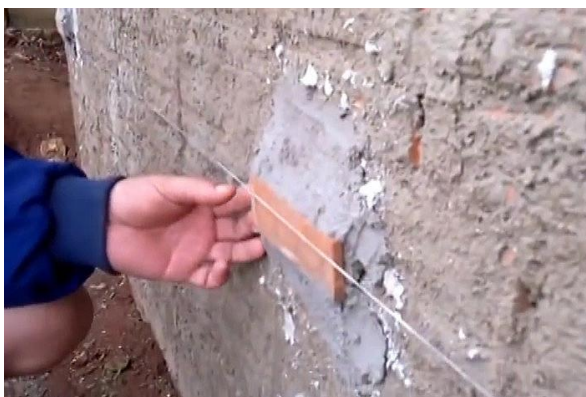
**Tentos (Tetos ou Taliscas)** Taliscas são peças cerâmicas, realizadas com ajuda de um fio de prumo ou régua, feitas em geral de cacos de bloco cerâmico que tem a função de delimitar a espessura do reboco na parede. Após a realização do chapisco ou emboço, executa-se o assentamento das taliscas [41].

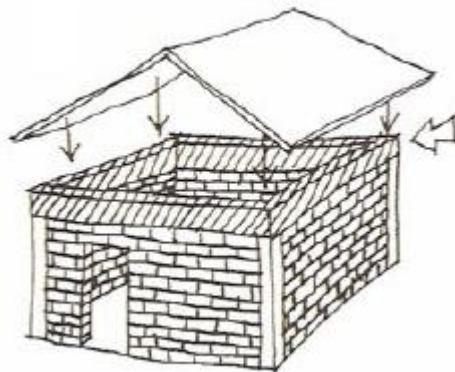
**Viga Cinta** (f. s.) Elemento disposto na horizontal que reforça um elemento estrutural. Especificamente, elemento feito em betão armado para reforço e consolidação de paredes. Colocada na parte superior das paredes de tijolo, no local onde inicia a colocação de vigas do telhado, aumentando a resistência das alvenarias, contrariando as impulsões laterais exercidas pelo telhado.

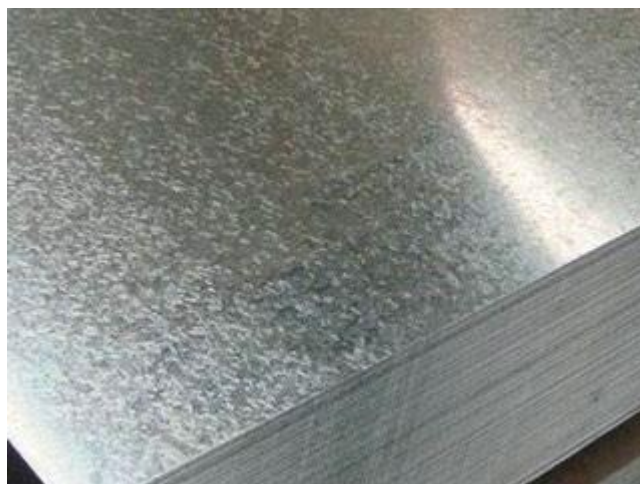
**Zinco** (m. s.) Metal de cor branco-acinzentada manchado que quando polido apresenta brilho. É muito maleável à temperatura média. Comumente é usado na forma de chapas em coberturas. Tem ainda emprego frequente no revestimento de peças e elementos de ferro ou aço, pelo processo de galvanoplastia. Protege o aço e o ferro contra a oxidação, tornando-os mais resistentes à corrosão. O material resultante é chamado de ferro ou aço galvanizado. [Adaptado de [28]]
