Estudo e Acompanhamento da Construção e Requalificação de Obras no Município de Vila Nova de Gaia

Relatório de Estágio submetido para satisfação parcial dos requisitos do grau de

MESTRE EM ENGENHARIA CIVIL – RAMO DE CONSTRUÇÕES

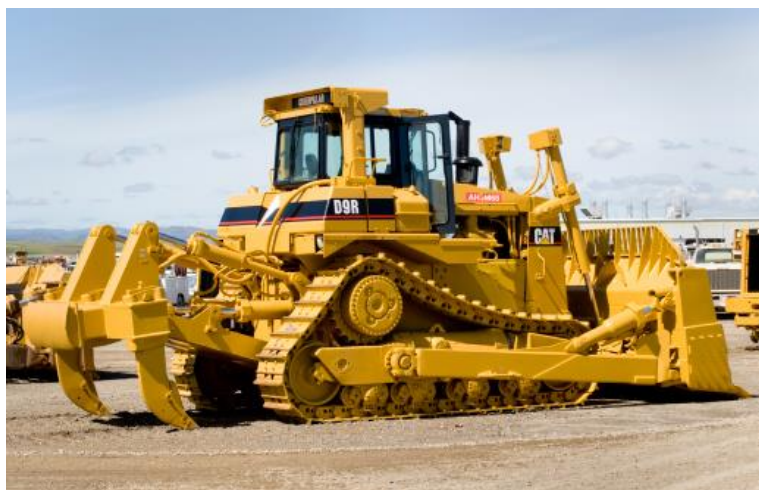
Figura 3.1 – Exemplo de um *Bulldozer* [8].

Nos trabalhos preparatórios do terreno de limpeza, desmatação e decapagem, geralmente são apenas necessárias ferramentas próprias, como motosserras para abate de árvores e escavadoras giratórias. Quando se trata de obras de maior dimensão, uma das máquinas mais utilizadas são os tratores de lâmina, mais conhecidos como *Bulldozer*, representado na Figura 3.1, pertencentes às unidades escavo-empurradoras.

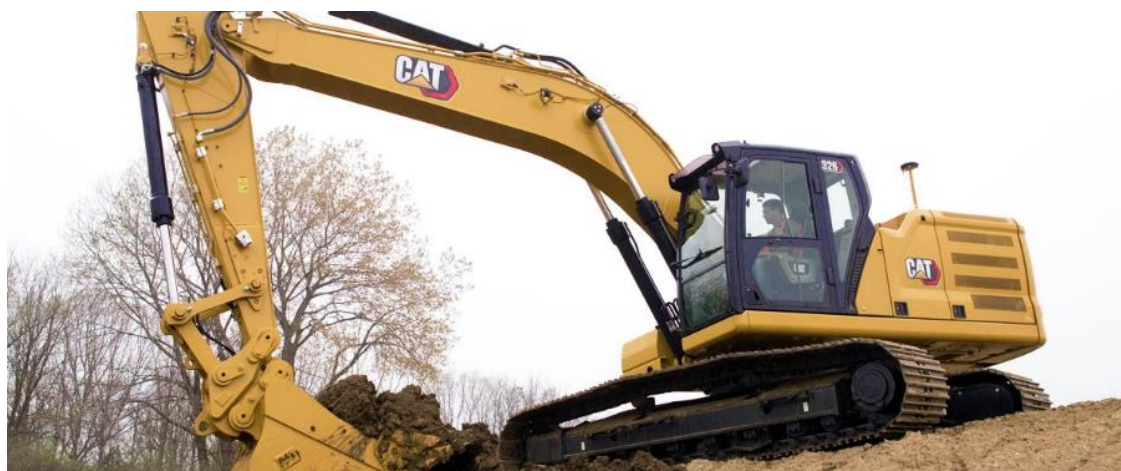
Figura 3.2 – Exemplo de escavadoras hidráulicas-giratórias [9].

As escavadoras hidráulicas-giratórias da unidade escavo-carregadora, representada na Figura 3.2, são capazes de rodar 360 graus sobre os rastros com motores hidráulicos e estão equipadas com lanças de funcionamento de cima para baixo [6]. Devido à sua grande versatilidade e variadas dimensões, são capazes de trabalhar na maior parte das condições e permitem ajudar no processo de colocação de tubagem, drenos e cabos através da abertura de valas e caboucos, assim como efetuar as escavações em geral.

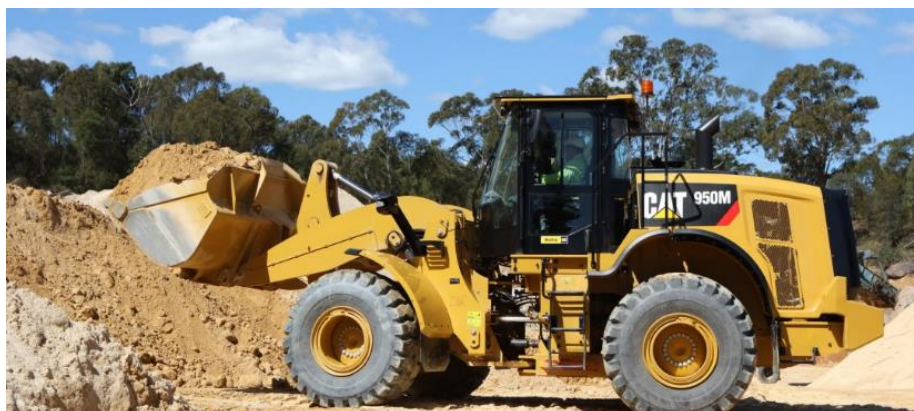
Figura 3.3 – Exemplo de pá carregadora de rodas [9].

Na unidade escavo-carregadora existe ainda a pá carregadora de rodas (Figura 3.3) ou rasto. Estas proporcionam grande utilidade em obras de grande área como minas, sendo capazes de carregar terras soltas com facilidade e realizar o seu movimento rápido para as máquinas de transporte.

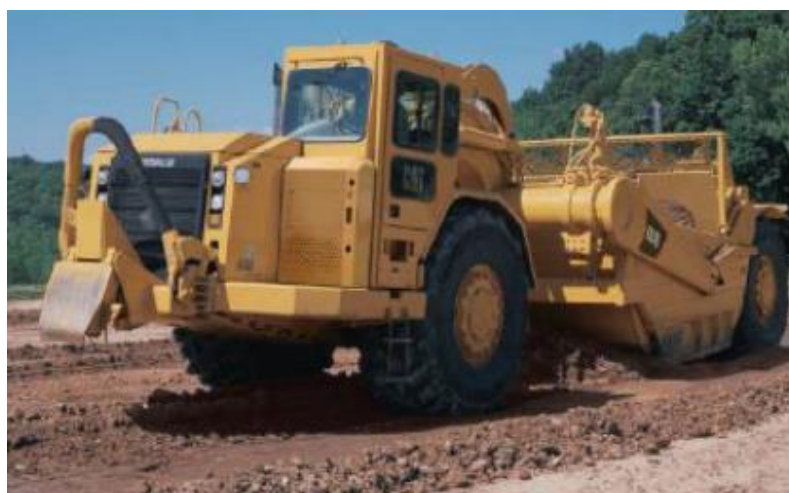
Figura 3.4 – Exemplo de *motoscraper* [5].

No que toca a unidades escavo-transportadoras, como o nome indica, estas permitem a escavação, recolha e transporte em simultâneo. A máquina mais utilizada para este tipo de trabalhos é o *motoscraper* representada na Figura 3.4, que podem trabalhar por si só ou com auxílio de um trator. Existem várias variantes deste tipo de máquina, cada uma adequada para o tipo de terreno e obra.

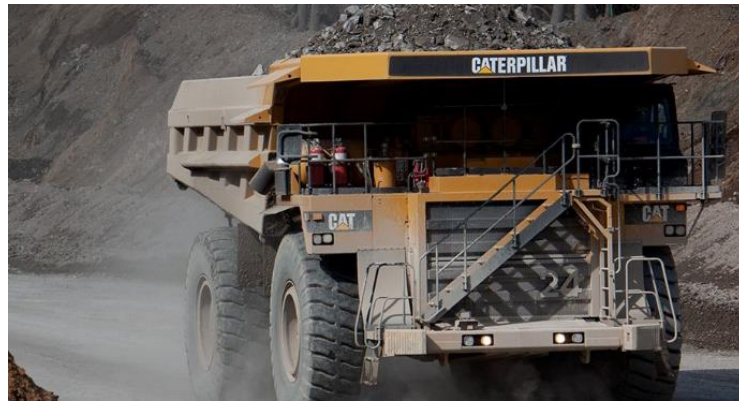
Figura 3.5 – Exemplo de um *Dump Truck* [9].

No que toca à tarefa principal de transporte de terras, as máquinas mais utilizadas são o *Dumper* ou *Dump Truck* e camiões de movimento de terras. O *Dump Truck* (Figura 3.5) está equipado para receber grandes volumes de terra e apenas é permitida a sua circulação dentro de obra. Os camiões, tendo já capacidade para atingirem velocidades maiores e devido ao facto de estarem equipados com sistemas de segurança para o transporte de terras nas vias de circulação, são os que realizam o seu transporte para vazadouro.

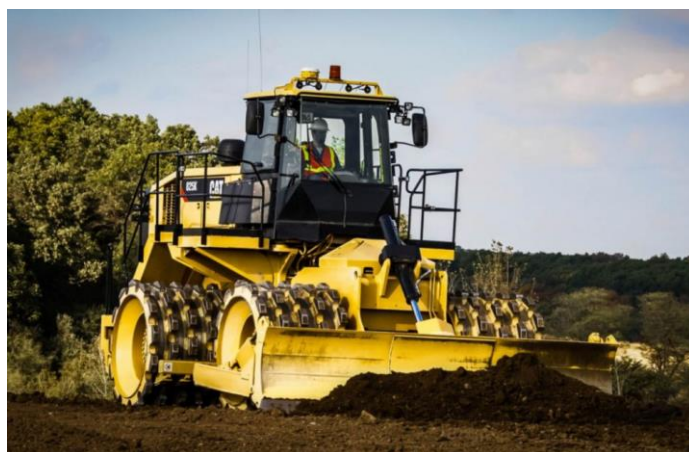
Figura 3.6 – Exemplo de um cilindro de pés de carneiro [9].

Os cilindros de rasto liso são utilizados em solos granulares, tais como o cascalho e areia, e em solos com camadas inferiores a 15cm, proporcionando uma melhor compactação através de uma maior atuação de forças. Os cilindros de pés de carneiro (Figura 3.6) já se tornam uma solução mais adequada para a compactação de solos finos e argilosos, em camadas de espessura entre os 15 a 30cm, pois conseguem penetrar a camada solta superior e realizar uma compactação mais profunda necessária a este tipo de solos.

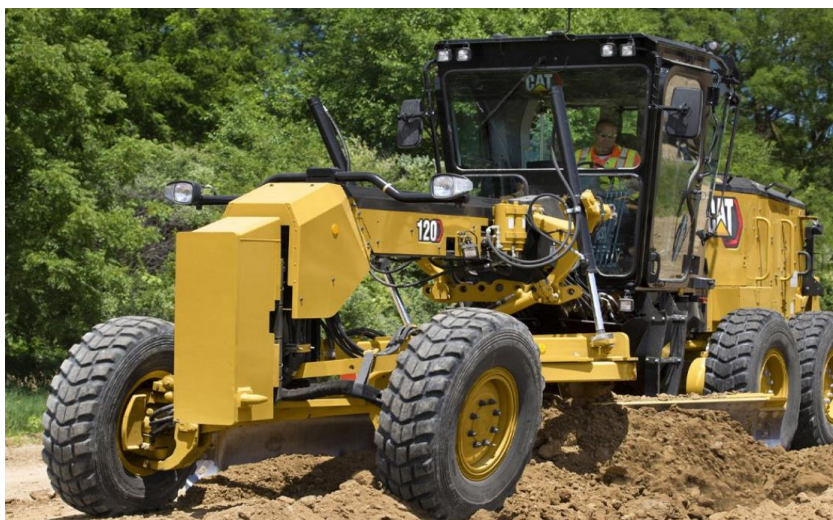
Figura 3.7 – Exemplo de uma motoniveladora [9].

O trabalho final de acabamento, que implica a tarefa de nivelamento do terreno e preparação para receber pavimentos, estruturas e outros acabamentos, é conseguido através de uma motoniveladora, representada na Figura 3.7. Este equipamento faz parte das unidades aplainadoras e torna-se útil devido à sua grande mobilidade na lamina de corte e pela sua precisão de movimentos, atingido assim o acabamento desejado de forma rápida e eficaz.

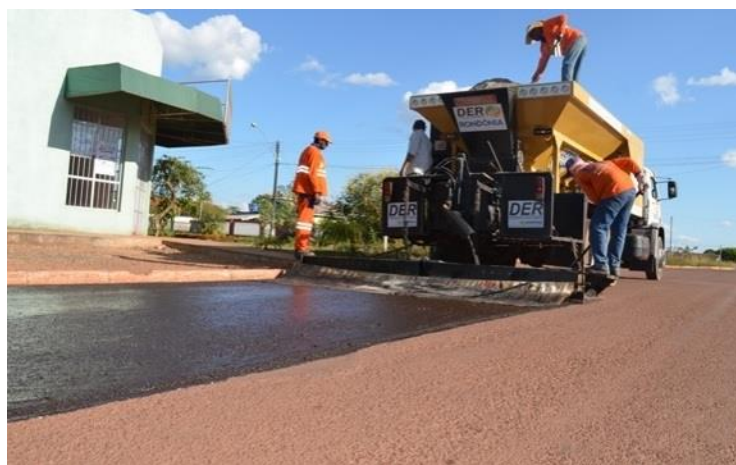
Figura 3.14 – Colocação de lama asfáltica [20].

A lama asfáltica (Figura 3.14) é uma mistura betuminosa muito semelhante ao microaglomerado betuminoso a frio, mas que apresenta agregados de dimensões inferiores, com cerca de 2mm. Esta solução pode apresentar alguns problemas de rugosidade e conseqüente má aderência dos rodados.

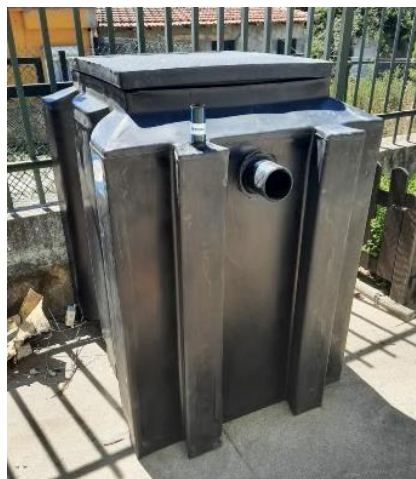
Figura 4.1 – Separador de gorduras.

Os separadores de gorduras, representado na Figura 4.1, são recipientes estanques que são instalados debaixo do solo, junto das cozinhas, e que têm como função tratar as águas residuais gordurosas após a utilização doméstica ou industrial antes de serem enviadas para a rede de saneamento [25]. Nas habitações não é usual a instalação deste elemento, mas torna-se importante em cozinhas de grande dimensão como escolas ou outro tipo de edifício com cozinha industrial.

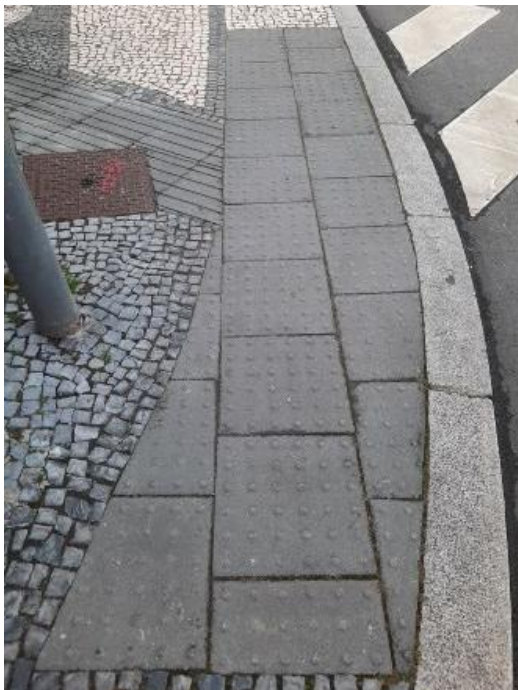
Figura 4.2 – Passadeira para invisuais com pavé estriada e pitonada.

As passadeiras para invisuais, representada na Figura 4.2, surgem como solução para dar resposta a um problema que afeta pessoas que se deslocam diariamente pelas cidades.

A solução passa pela utilização de pavé estriada e pavé pitonada, permitindo assim aos invisuais saberem que estão perante uma passagem de peões e a sua direção. Esta solução gera uma mais-valia nas cidades e municípios, tendo em vista um futuro com maior integração e atenção social, aumentando a satisfação da população.

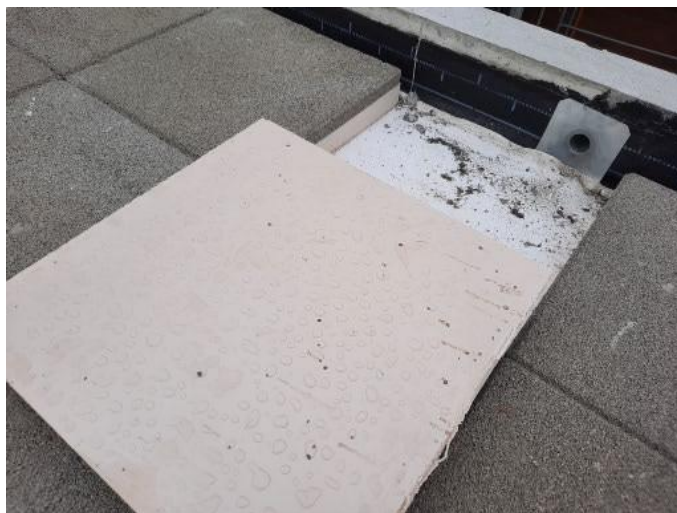
Figura 4.3 - Aplicação de laje isolante numa cobertura.

O seu processo de aplicação e colocação em obra é simples, sendo necessário apenas colocar em primeiro lugar uma manta geotêxtil e posteriormente o apoio simples sem enchimento dos blocos de laje isolante, começando por um dos perímetros, deixando sempre juntas de dilatação na ordem dos 5mm nos encontros de elementos. De seguida, na Figura 4.3, é apresentada uma imagem da aplicação deste tipo de lajes ou lajetas.

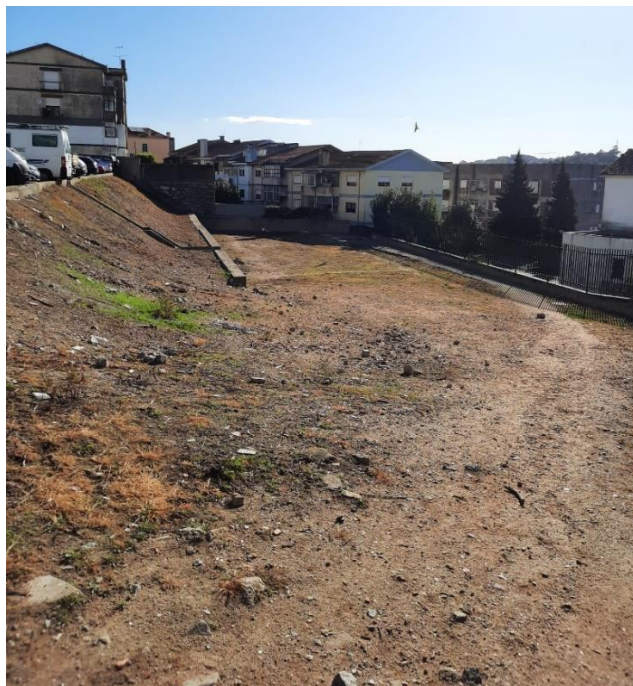
Figura 5.2 – Estado atual do quarteirão de Quebrantões.

Esta obra localizada em Quebrantões – Oliveira do Douro, mais concretamente junto à Rua Fábrica como representado na Figura 5.1, refere-se a uma intervenção no domínio do espaço público que tem como objetivo reaproveitar um quarteirão inutilizado pela população local, sendo que anteriormente o espaço era composto por um edifício posteriormente demolido e atualmente não serve qualquer propósito (Figura 5.2).

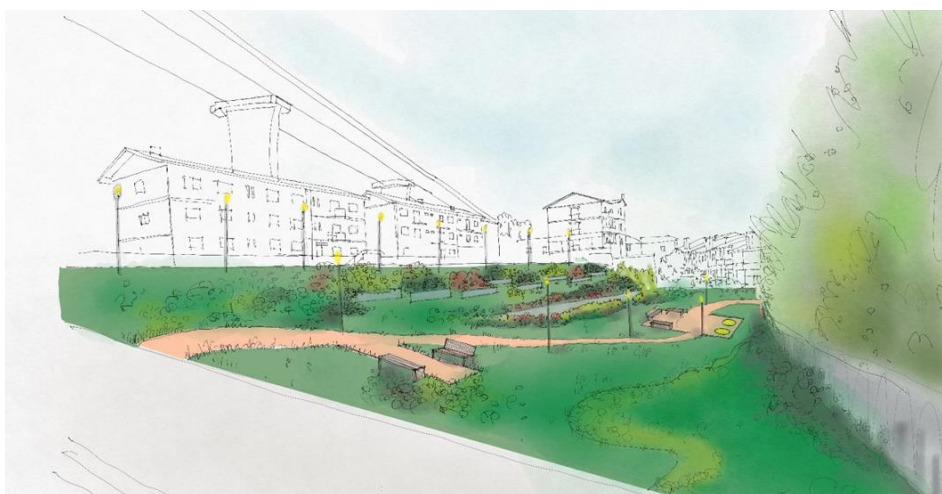
Figura 5.3 – Esboço do resultado expectável para o quarteirão de Quebrantões [31].

Para tal, a solução encontrada passa pela criação de um parque com área verde significativa, contendo mobiliário urbano diversificado como equipamentos desportivos para o incentivo ao exercício físico, parques infantis e bancos de jardim para proporcionar um espaço de lazer e tranquilidade à comunidade. Prevê-se então que o aspeto final vá de encontro ao seguinte esboço da Figura 5.3.

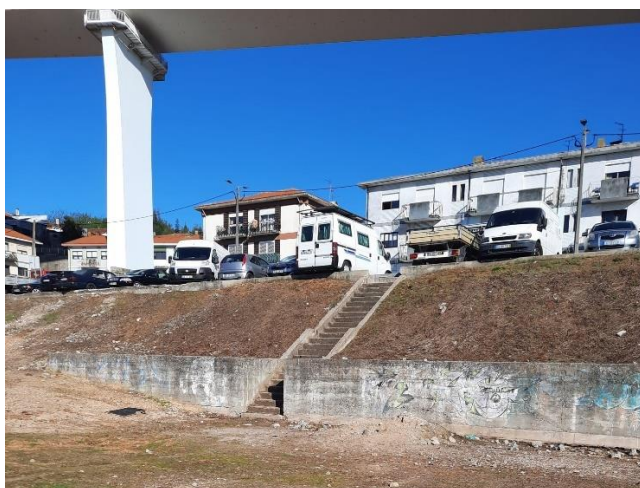
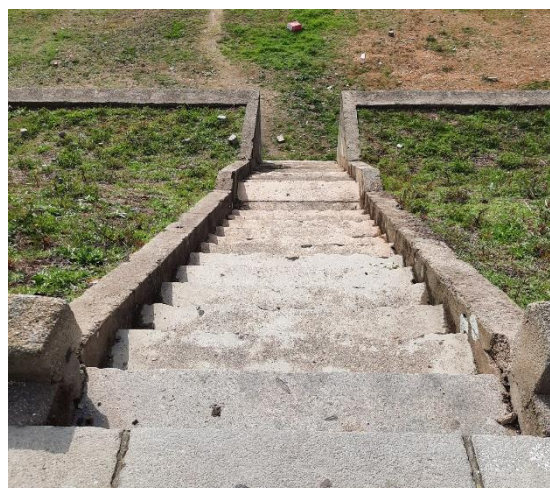
Figura 5.4 – Intervenção necessária à demolição das escadas.

Devido ao acentuado desnível existente entre a zona de estacionamento e a cota mais baixa das escadas, que representa cerca de 5m de altura em 8m de comprimento, a solução encontrada passa pela demolição das escadas existentes, que já apresentam grande degradação e infiltrações de água (Figura 5.4), e pelo faseamento do mesmo através da colocação de chapas metálicas ao longo de todo o talude (Figura 5.5).

a) Desnível entre o estacionamento e cota mais baixa

b) Escadas existentes a demolir

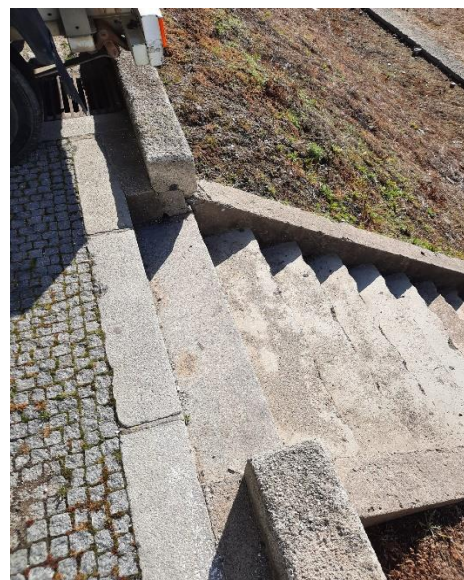
Figura 5.7 – Intervenção necessária na reparação da viga lintel.

Será necessário reparar a viga lintel situada entre o talude e a zona de estacionamento, sendo que esta apresenta um estado bastante degradado, com armaduras expostas, como representado na Figura 5.7. Esta degradação deve-se ao facto de o recobrimento utilizado não ser suficiente para combater a dilatação dos varões de 10mm, ou seja, teria de ser escolhido um recobrimento maior ou uma armadura menor.

Com a demolição das escadas haverá ainda um espaço entre as vigas. Será necessário construir uma viga lintel que dê continuidade entre as existentes, com dimensões semelhantes.

a) Degradação da viga lintel

b) Necessidade de prolongar a viga

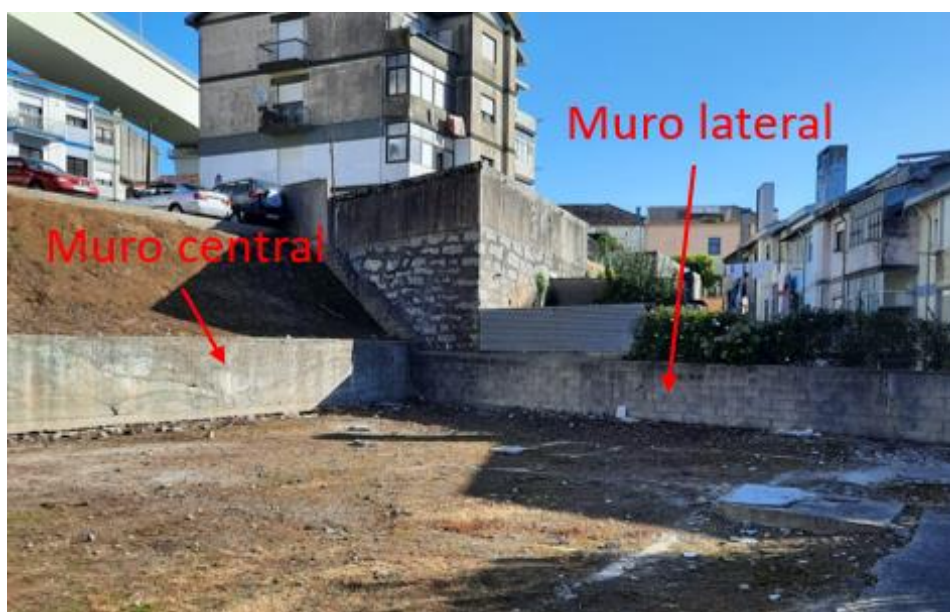
Figura 5.8 – Identificação do muro central e lateral.

O muro lateral apresenta as mesmas condições, mas não serve de suporte de terras, fazendo apenas a separação de propriedades. Na seguinte Figura 5.8 é possível observar os dois muros.

Posto isto, a intervenção necessária passaria pela aplicação de reboco em toda a superfície de ambos os muros e pela sua pintura.

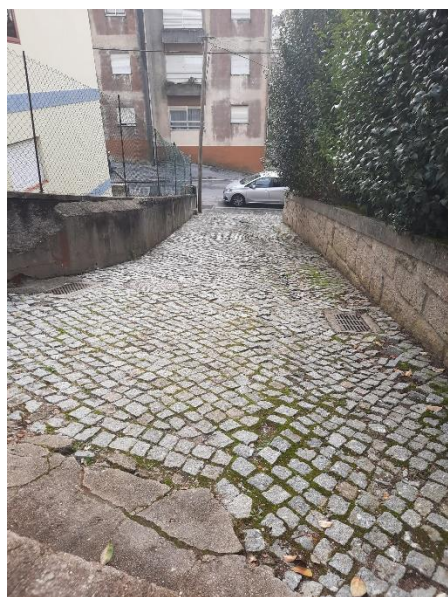
Figura 5.10 – Intervenção necessária ao acesso ao parque através da Rua Fábrica.

Na transição entre o acesso mencionado e o passeio em saibro do parque, serão ainda colocados dois lancis de granito a pico fino nas faces à vista. A sua colocação é conseguida através da criação de caboucos para proceder à cofragem e betonagem da fundação de betão. Posteriormente é colocada uma argamassa de regularização e assentamento, onde assentam os lancis.

a) Estado atual do acesso

b) Pormenor da pavimentação a ser executada

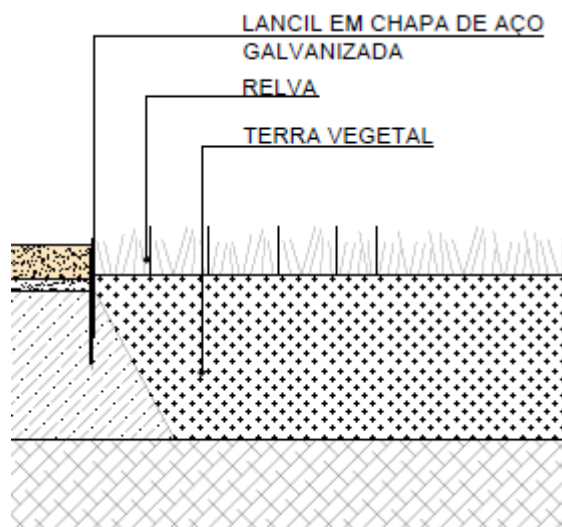
Figura 5.11 – Pormenor do lancil previsto em chapa de aço galvanizado.

Será ainda aplicado um lancil nas extremidades do passeio em saibro, para que seja feita uma delimitação do mesmo. Inicialmente o lancil estava previsto ser composto por chapas de aço galvanizado (Figura 5.11), ou aço corten, para que tivessem um bom e duradouro comportamento face às condições atmosféricas, principalmente por se encontrar numa zona relativamente perto do rio. No entanto, devido ao conflito entre a Ucrânia e a Rússia, o preço deste material aumentou significativamente, sendo a Ucrânia um dos países de maior exportação da Europa. A alternativa passa então pela utilização de lancis em alumínio com tratamento.

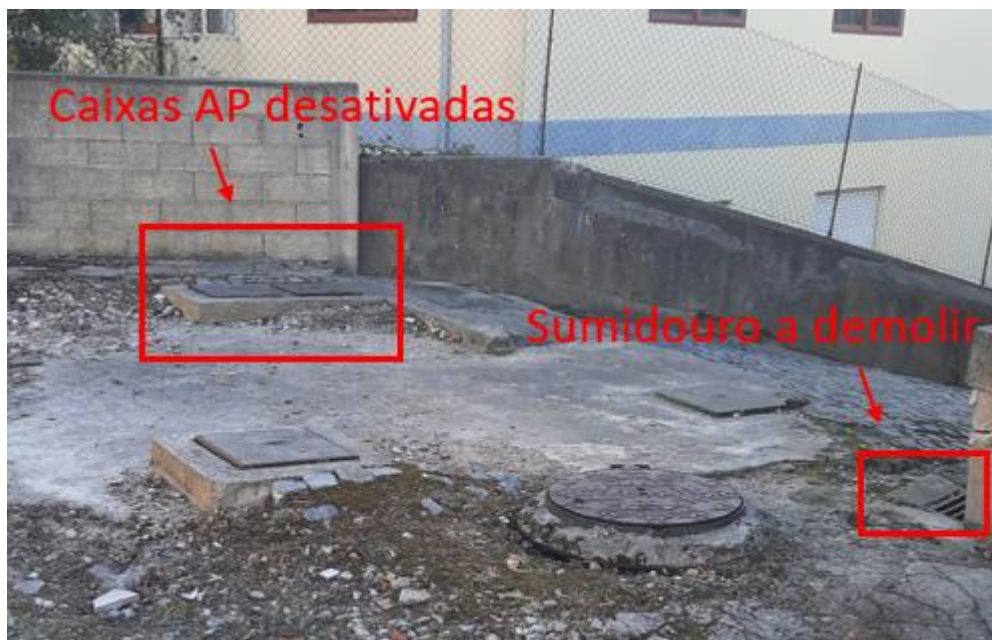
Figura 5.12 – Localização das caixas de águas pluviais desativadas e de um dos sumidouros a demolir.

Após a requisição às Águas de Gaia do estudo da rede hidráulica presente no quarteirão, percebeu-se que as caixas de águas pluviais previstas a demolir estariam desativadas (Figura 5.12). No entanto, a sua demolição não é possível devido há existência de uma bacia de retenção de águas pluviais nesse local.

Será necessário realizar a demolição dos três sumidouros presentes no acesso ao parque através da Rua Fábrica, representados na figura anterior e na seguinte Figura 5.13.

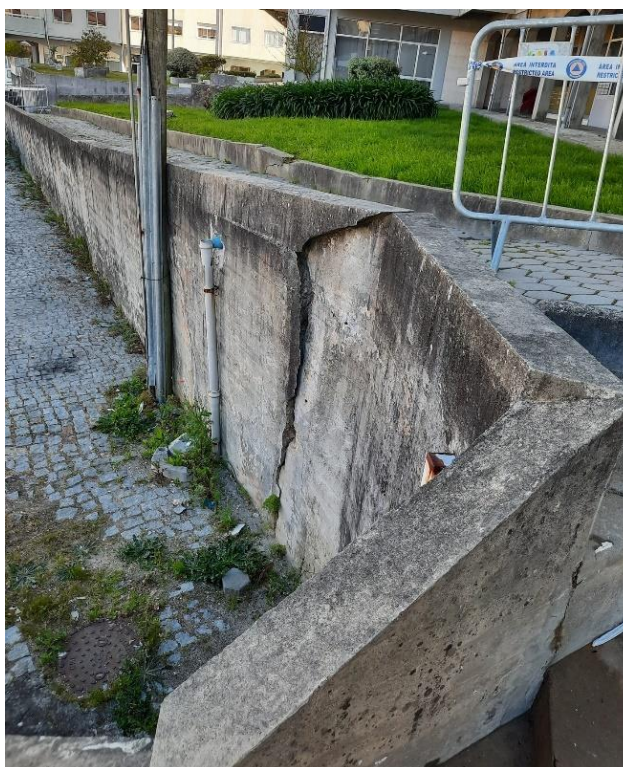
Figura 5.17 – Situação atual do muro de suporte.

A obra, representada na Figura 5.17, está localizada na Rua Pêro Vaz de Caminha, na freguesia de Santa Marinha e São Pedro da Afurada, e refere-se a uma Conservação de Muro de Suporte.

Como é possível verificar, o muro em questão tem como função suportar as terras do nível superior a que se encontra o passeio, o jardim e os edifícios vizinhos, criando assim uma rampa de acesso ao nível superior e ainda uma zona de estacionamento.

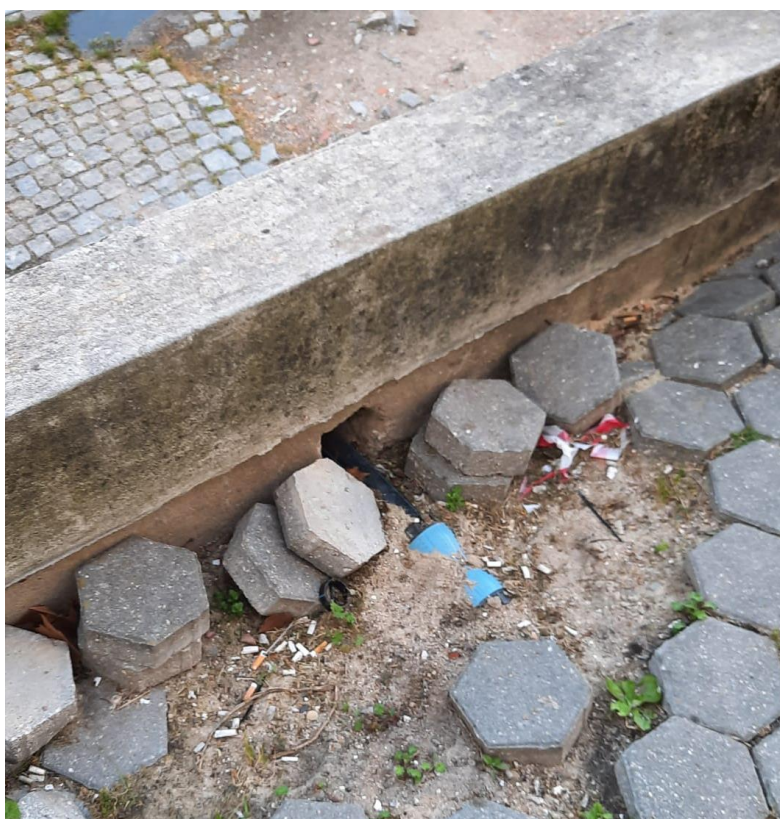
Figura 5.18 – Ramal de água onde ocorreu a fuga.

Devido a uma fuga de água proveniente do ramal de água, representado na Figura 5.18, as cargas atuantes sobre o muro mostraram-se maiores do que a sua capacidade de resistência. Deste fator resulta então o perigo de desabamento do mesmo, apresentando já fissuras significativas, deslocamentos na ordem dos 10cm e ainda o assentamento do pavimento da rampa de acesso e assentamentos diferenciais nas fundações do muro.

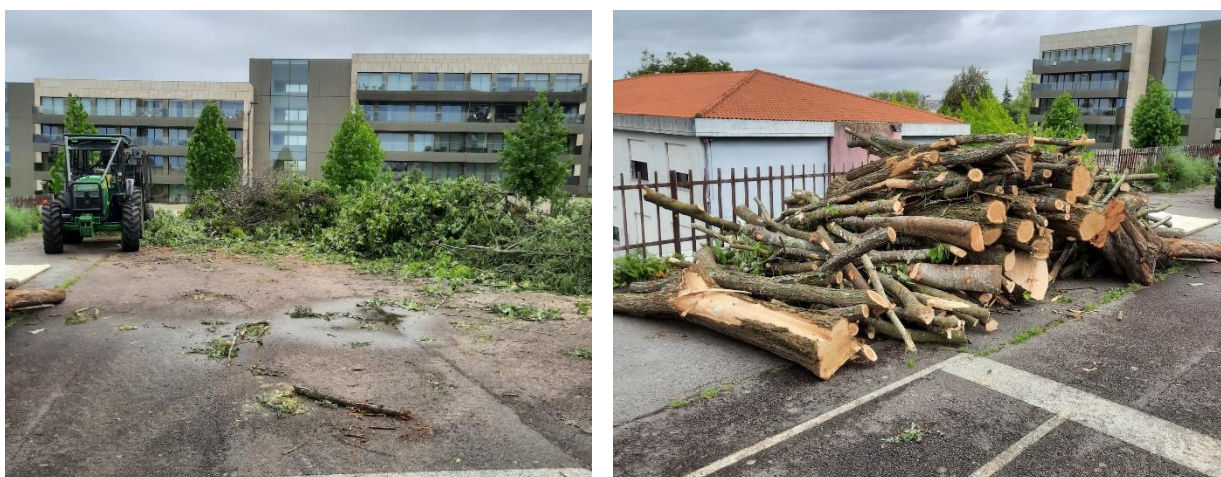
a) Trator a recolher a madeira

b) Local de armazenamento da madeira

Numa primeira fase, e para que se possa dar início à escavação e movimento de terras no geral, foi necessário executar o trabalho preparatório de decapagem do terreno, que apresentava várias árvores e arbustos. Havendo a necessidade de aproveitar a madeira proveniente do abate das 23 árvores existentes, foi utilizado um trator de recolha e transporte da madeira armazenada. Na Figura 5.26 é representada uma imagem do terreno com a decapagem a decorrer junto do trator e ainda o local de armazenamento da madeira.

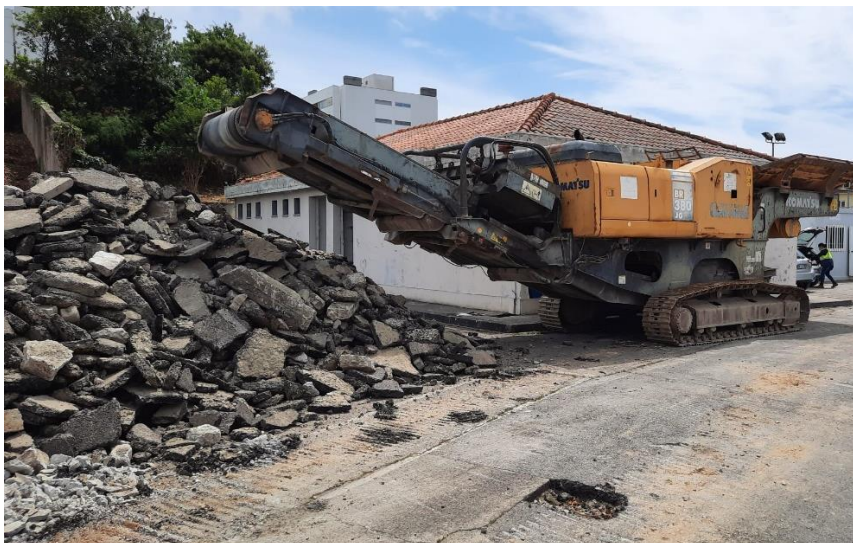
Figura 5.27 – Máquina de britagem móvel para demolição do pavimento em betão betuminoso.

No seguimento dos trabalhos preparatórios, procedeu-se primeiramente à demolição do pavimento em betão betuminoso com recurso a uma máquina de britagem móvel, representada na Figura 3.9. A sua utilização permitiu executar o trabalho com considerável rapidez e permitiu que o betão betuminoso fosse reutilizado como agregado britado de granulometria extensa nos caminhos de acesso à obra, nos

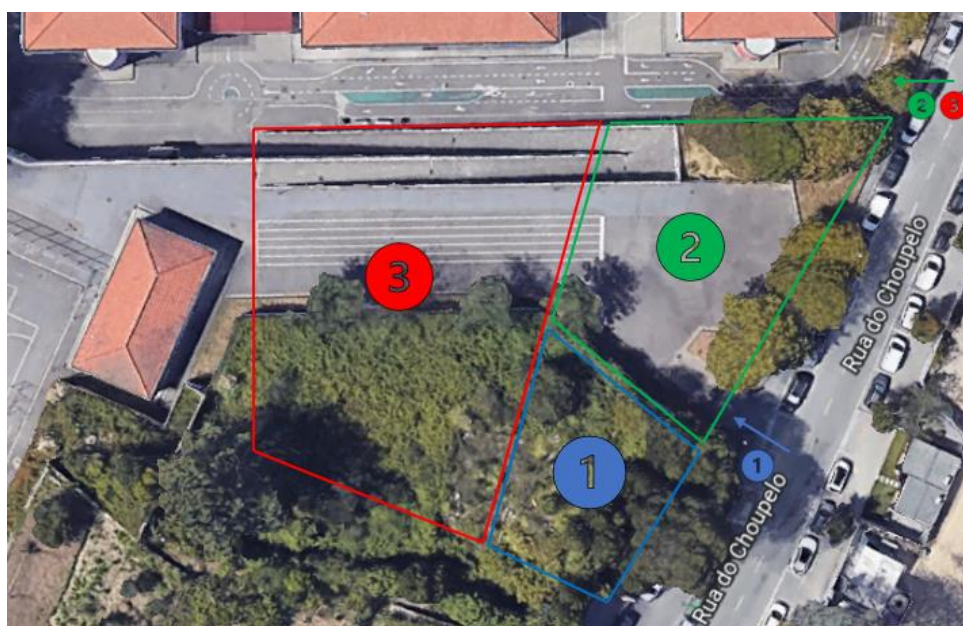
Figura 5.28 – Faseamento das escavações e os diferentes acessos em cada fase [30].

A escavação e movimento de terras esteve presente ao longo de todo o acompanhamento do estagiário, sendo que, tendo o adjudicatário feito uma boa gestão e planeamento da obra, foi possível realizá-la em simultâneo com as demolições e construção do muro de Berlim, permitindo atingir a cota desejada em projeto, para criação dos caboucos das sapatas, num intervalo de tempo de cerca de dois meses. Para esse fim, pode-se descrever que a escavação foi realizada em três fases, representadas pela sua ordem numérica na Figura 5.28, e ainda representados os dois acessos nas diferentes fases.

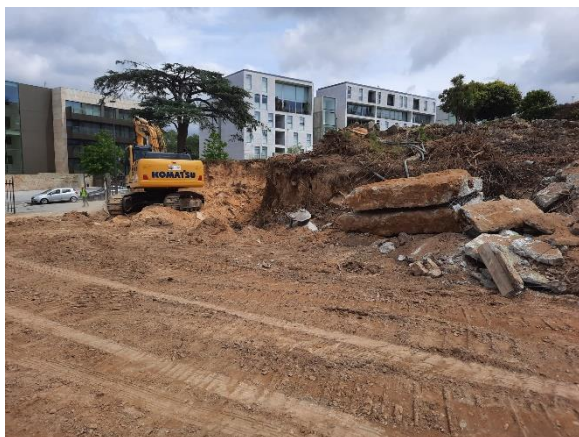
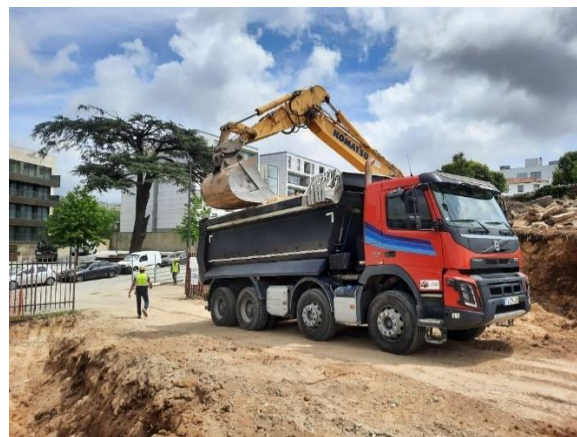
a) Início das escavações

b) Carregamento do camião

Figura 5.29 – Início dos trabalhos de movimentação de terras.

Na primeira fase de escavação, localizada ainda a cota elevada, o acesso dos camiões foi conseguido através do portão nascente da escola. Os camiões utilizados tinham uma capacidade de cerca de 19m³ e estavam equipados com um sistema para cobrir a carga. A escavação, em todo o processo, foi realizada com recurso a escavadoras e balde. Na Figura 5.29 é apresentada uma imagem do início das escavações e do carregamento do camião.

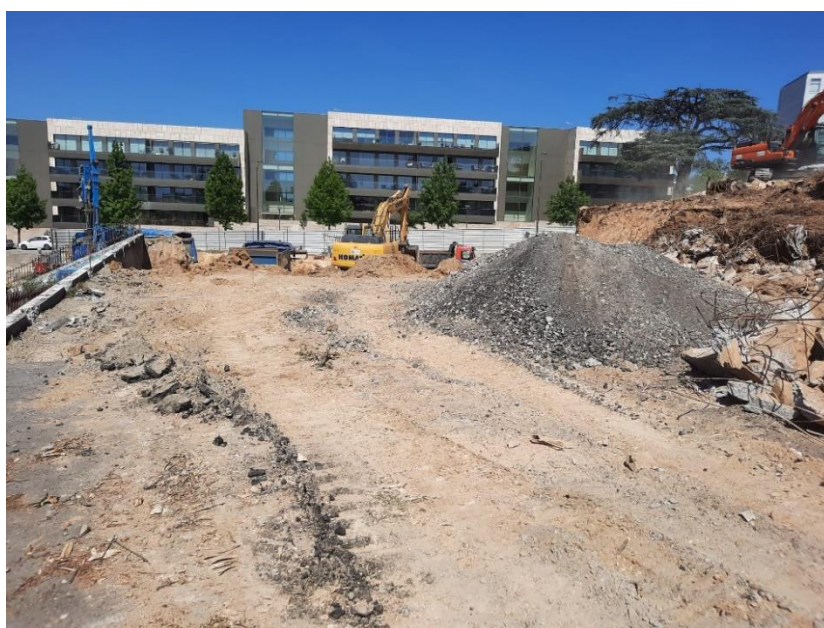
Figura 5.30 – Escavações numa segunda fase enquanto decorre a primeira.

Numa segunda fase, e ainda com a primeira fase a decorrer para criação do talude, deu-se início à escavação para o começo da construção do muro de Berlim e para poder ser utilizado um acesso a cota mais baixa, com recurso ao reaproveitamento já mencionado da base de aglomerado britado, permitindo assim um pavimento mais seguro e que resulte em menos sujidade conduzida para a via pública pelos rodados dos camiões. Na Figura 5.30 apresenta-se uma imagem da evolução das escavações.

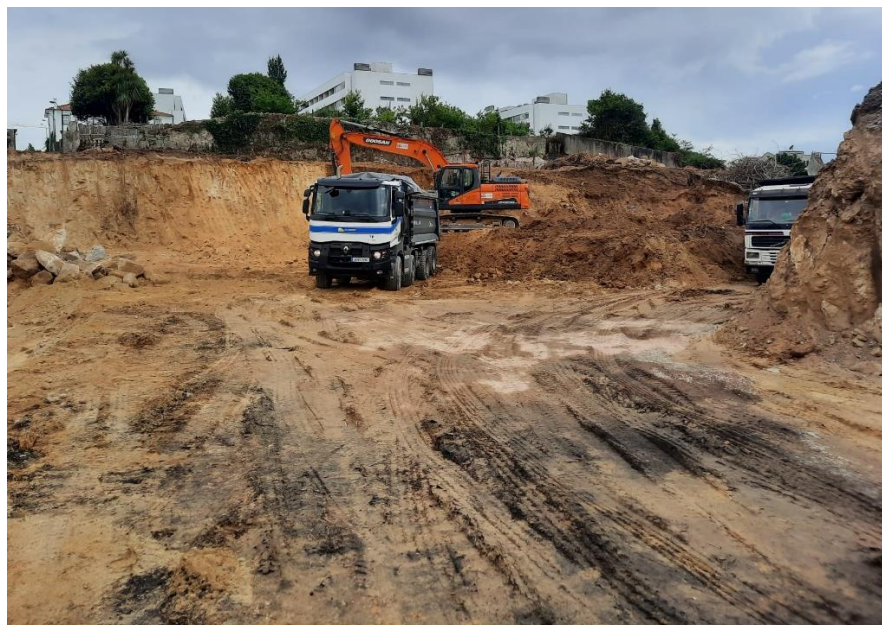
Figura 5.31 – Escavações na terceira fase, criando rampa de acesso ao ringue desportivo.

Tendo o muro de Berlim o seu primeiro nível já concluído e sendo a cota das primeiras fases inferior às do lado do ringue desportivo existente, foi-se procedendo à escavação da terceira fase (Figura 5.31) que permitiu criar uma rampa de acesso ao local de depósito de terras no ringue, recorrendo a um *Dump Truck* para movimentos de terras dentro da obra, e que permitiu dar início à demolição do muro das rampas.

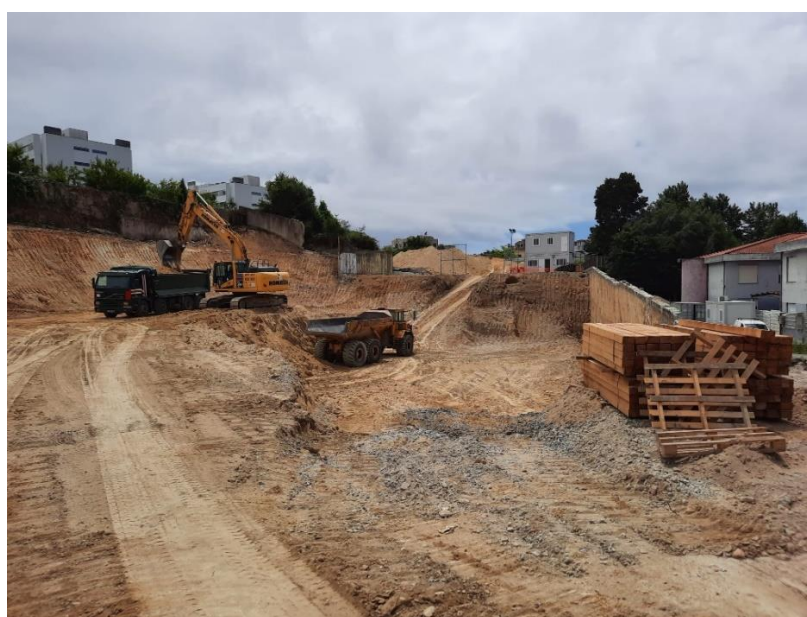
Figura 5.32 – Escavação em fase final até à cota de projeto.

Por fim, após estas três fases, e já com o segundo nível do muro de Berlim e os taludes formados, deu-se continuidade à escavação até à cota de projeto, tendo a obra a seguinte evolução representada na Figura 5.32.

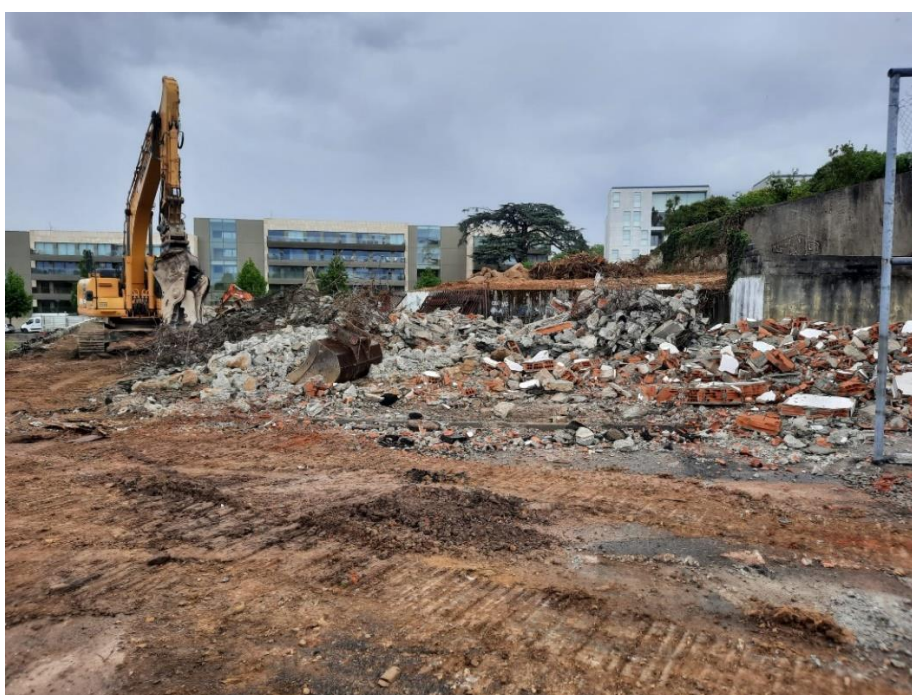
Figura 5.33 – Demolição do balneário existente através de esmagamento por tesoura hidráulica.

Em simultâneo da segunda fase da escavação, foi realizada a demolição do balneário desportivo existente. A sua demolição não apresentou grandes entraves, tendo sido feita uma demolição por esmagamento exterior com recurso a uma tesoura hidráulica (Figura 5.33).

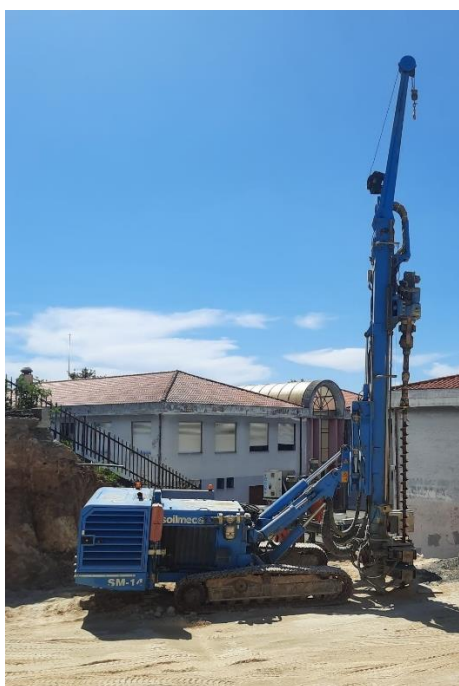
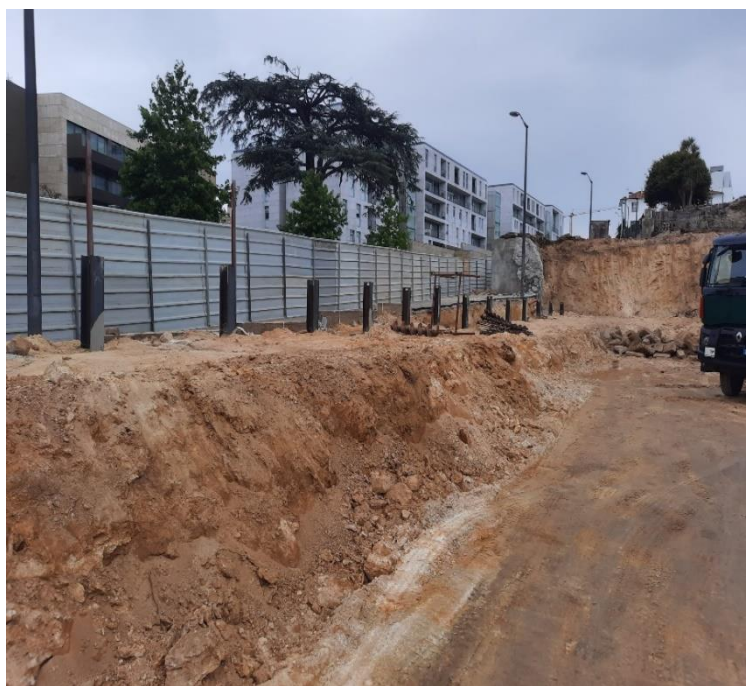
a) Máquina Perfuradora
Hidráulica

b) Perfis metálicos já cravados

Figura 5.34 – Início dos trabalhos à realização do muro de Berlim.

A sua construção teve início com a utilização de uma máquina perfuradora hidráulica para a cravação dos perfis HEB180 com 8m de comprimento definidos em projeto, estando estas distanciadas de 2 em 2 metros. A cravação foi conseguida primeiramente com a furação do solo e posterior limpeza, onde foi inserida calda de cimento para formar um bolbo na parte inferior do furo com 2m de comprimento. Após o enchimento da furação, foram então cravados os perfis. Na seguinte Figura 5.34 apresenta-se uma imagem da máquina descrita assim como uma imagem dos perfis já cravados.

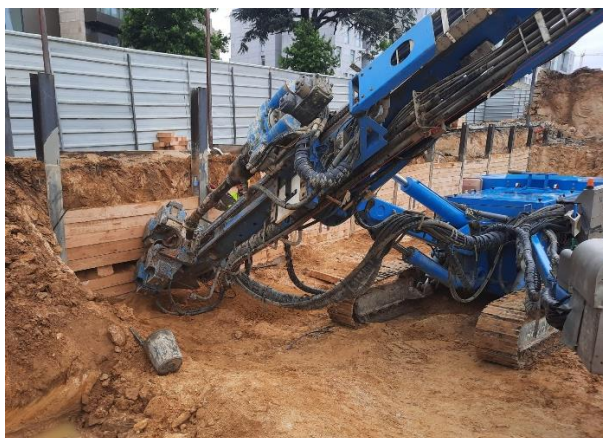
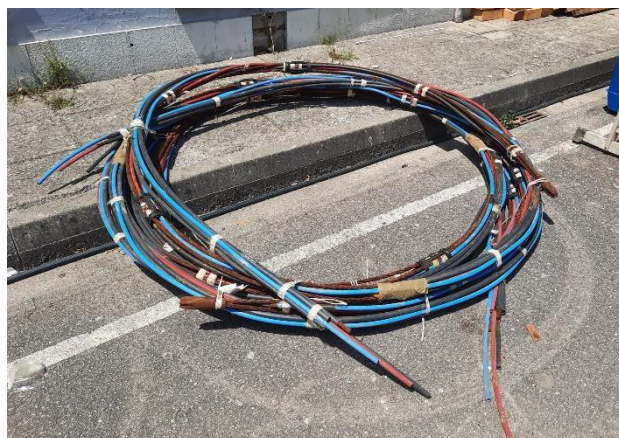
a) Processo de furação de ancoragens

b) Cabos de pré-esforço

Figura 5.35 – Procedimento da construção do muro de Berlim e cabos de pré-esforço utilizados.

De seguida, tendo já sido escavada uma altura de cerca de 2,5m, procedeu-se à colocação das tábuas de madeira entre perfis e à marcação do devido local onde deveriam ser realizadas as furações para as ancoragens. Com recurso à mesma máquina perfuradora hidráulica, procedeu-se à furação das ancoragens com um comprimento de 12m e inclinação de 30 graus relativamente ao plano horizontal, sendo estes os valores definidos em projeto. Para atingir o comprimento desejado, à medida que era feita a perfuração, iam sendo colocadas mais brocas aumentando assim o seu alcance. No final da furação, foi feita a inserção dos cabos de pré-esforço e injetada calda de cimento para criar uma selagem com 4m de comprimento. Na seguinte Figura 5.35 é apresentada uma imagem com o processo de furação e outra imagem dos cabos utilizados.

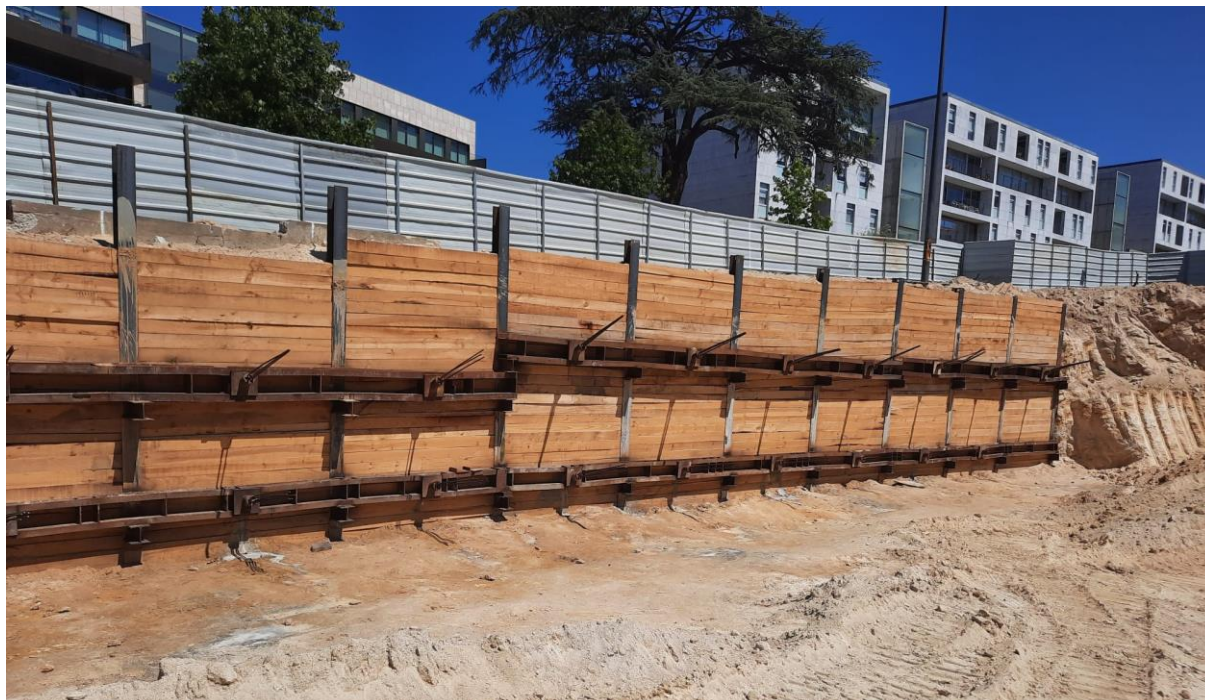
Figura 5.36 – Aspeto final do muro de Berlim finalizado.

Após a cura da calda de cimento de 7 dias, procedeu-se à soldagem da viga de distribuição. Depois de estar concluído este processo, através de um macaco hidráulico procedeu-se à tensão de 350kN de pré-esforço útil aos cabos que foram presos com a aplicação das bolachas, concluindo assim o primeiro nível. Por fim, foi repetido todo o procedimento descrito de igual forma para concluir o segundo nível do muro de Berlim, apresentando este o aspeto final representado na Figura 5.36.

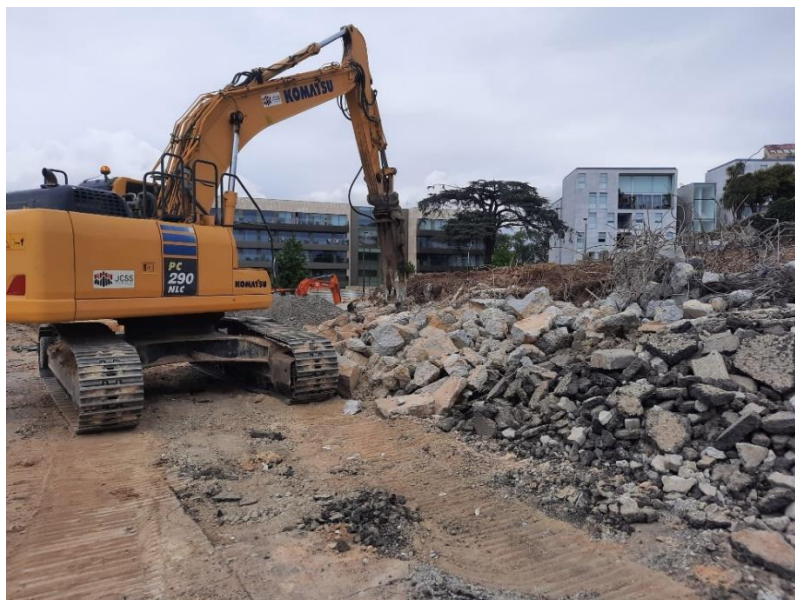
Figura 5.37 – Demolição do muro a cota alta por esmagamento com recurso a tesoura hidráulica.

Em simultâneo com a primeira fase de escavação, foi realizada a demolição do muro que suportava as terras à cota mais alta (Figura 5.37) da mesma forma do balneário, ou seja, com recurso a uma tesoura hidráulica que esmagava o betão armado, triturando o betão e separando as armaduras para sucata com recurso a um camião com braço hidráulico.

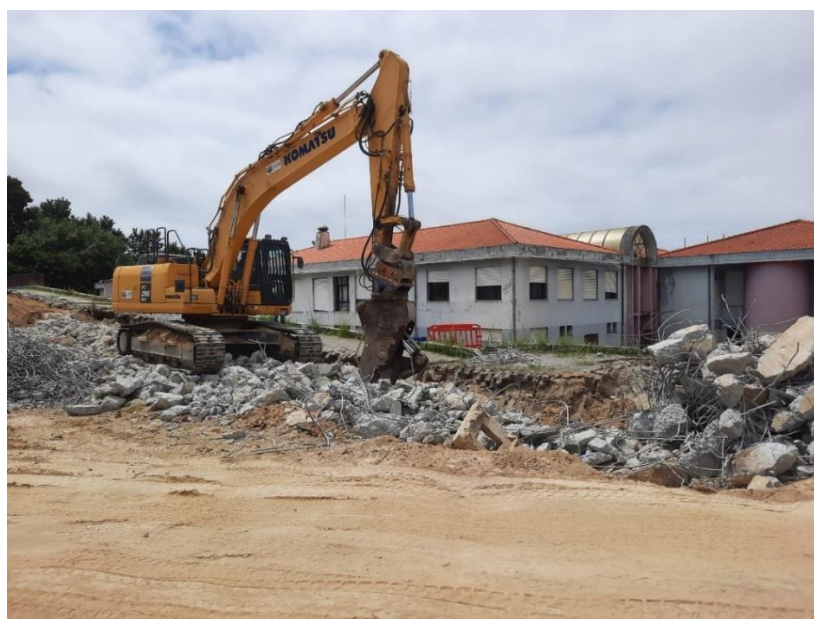
Figura 5.38 – Demolição dos muros da rampa por esmagamento com recurso a tesoura hidráulica.

De igual forma, mas já na terceira fase de escavação, foi realizada a demolição dos muros da rampa, representada na Figura 5.38.

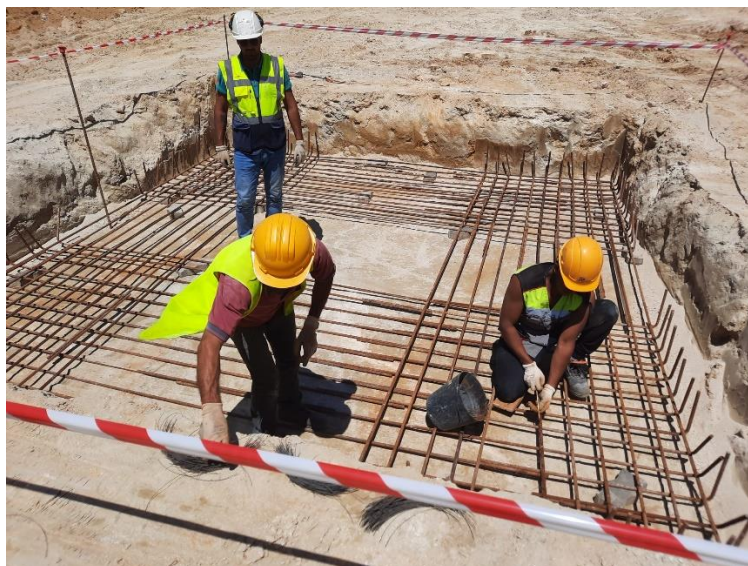
Figura 5.39 – Execução da sapata perdida da grua.

Por fim, o último trabalho observado pelo estagiário passou pela escavação do cabouco para receber a sapata da grua que irá ser uma sapata perdida, assim como a amarração da malha da armadura inferior (Figura 5.39).

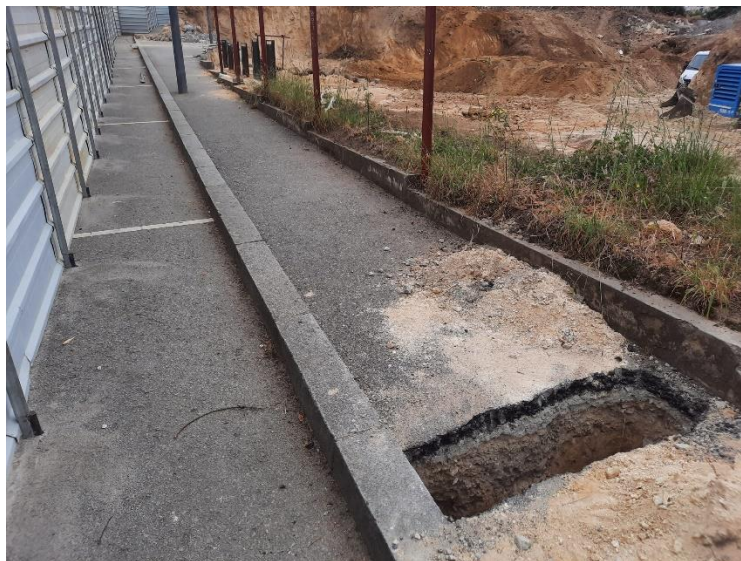
Figura 5.41 – Abertura de vala para análise da rede de iluminação pública.

estagiário, uma abertura de vala em obra para analisar a distância da rede de IP (Figura 5.41) e levantamento das tampas das caixas de visita para averiguar o diâmetro dos coletores.
