AVALIAÇÃO TÉRMICA E ACÚSTICA PRÉ E PÓS INTERVENÇÃO DE REABILITAÇÃO

Relatório de Estágio para satisfação parcial dos requisitos do grau de
MESTRE EM ENGENHARIA CIVIL – RAMO DE CONSTRUÇÕES

O presente relatório de estágio vem apresentar um estudo, que tem como objetivo compreender as alterações ao nível da eficiência energética e acústica de um conjunto de edifícios sítos em Bragança, alvo de uma intervenção de reabilitação. Estes edifícios são fruto de um projeto de carácter social tendo sido construídos na década de 80 e apresentam soluções construtivas típicas da época, pese embora se notem alguns cuidados na escolha de materiais, devido às exigências climáticas da região em questão.

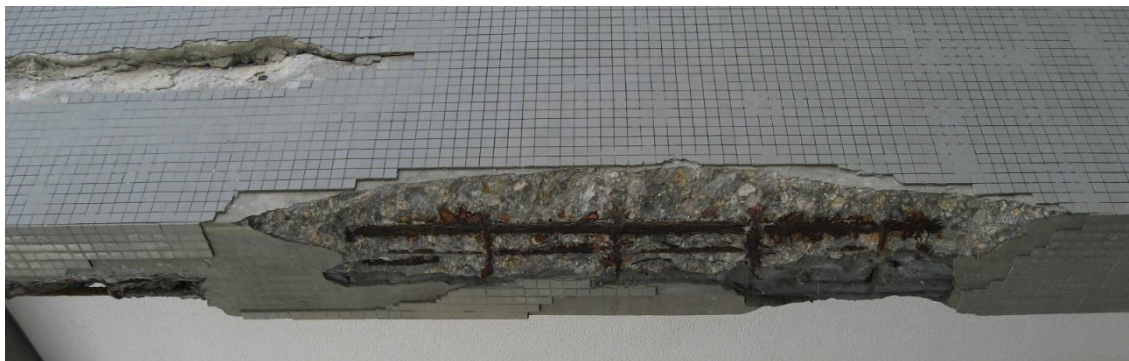
A intervenção deste edifício passa pela reparação de elementos estruturais em betão armado, que, devido à sua perda de alcalinidade (carbonatação do betão) potenciados pela reduzida espessura de recobrimento das armaduras, conduz a problemas graves de corrosão das mesmas e delaminação do betão. Este processo químico provoca uma redução da capacidade de resistência estrutural dos elementos afetados. A expansão do betão conduz ainda à queda do material cerâmico de revestimento do tipo pastilha para a via pública.

Figura 2.2 – Viga com armadura exposta, Edifício Sopete

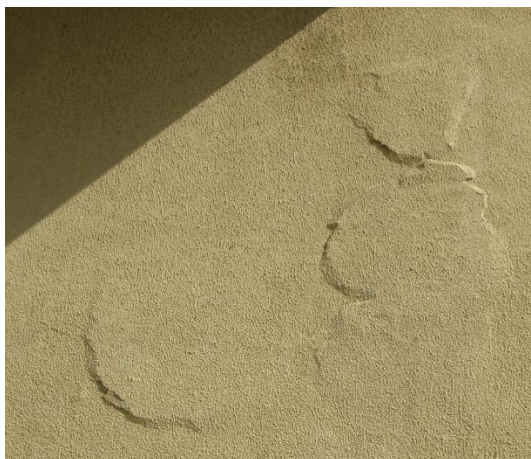
A Administração do Edifício Nova Póvoa contratou uma entidade altamente especializada para fazer o mapeamento de todas as patologias. Esse mapeamento foi realizado recorrendo a 109 descidas em rapel e concluiu a existência de delaminação/bolhas na pintura, fissuração, corrosão das armaduras, zonas ocas, destacamento de betão. Foi ainda solicitado pela Administração do Edifício Nova Póvoa o tratamento das juntas de dilatação.

Figura 2.4 – Exemplo de delaminação/Bolhas na pintura, Edifício Nova Póvoa

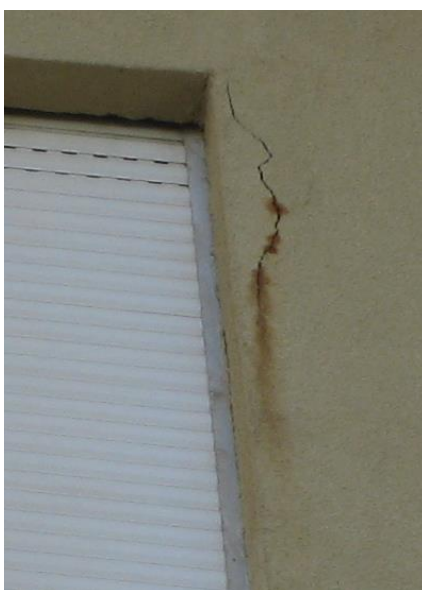
Figura 2.5 – Exemplo de fissura com corrosão da armadura, Edifício Nova Póvoa

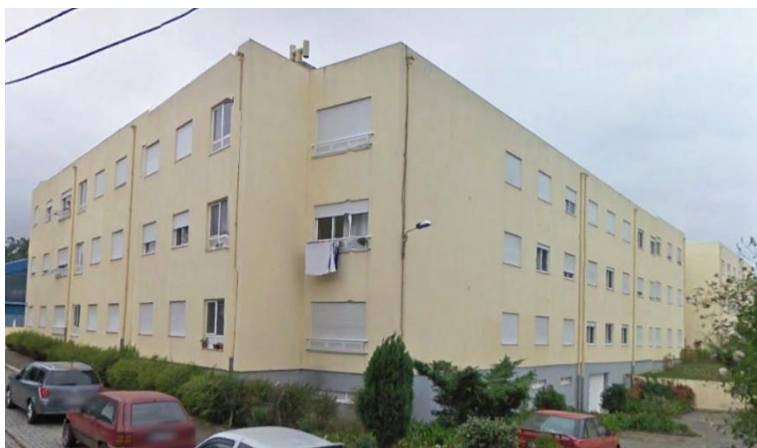
O Empreendimento Padre Américo, presente na figura seguinte, situa-se na localidade de Canelas, Vila Nova de Gaia, mais precisamente entre a Rua Padre Américo, que dá nome ao empreendimento, e a Rua António Dom Moraes. O conjunto habitacional tem 3 pisos (rés-do-chão e primeiro andar) e é composto por quatro caixas de escadas que servem um total de 24 frações. O edifício apresenta uma cobertura plana acabada com seixo rolado e é servido por um campo de jogos.

Figura 2.6 – Edifício Padre Américo, Canelas, Vila Nova de Gaia

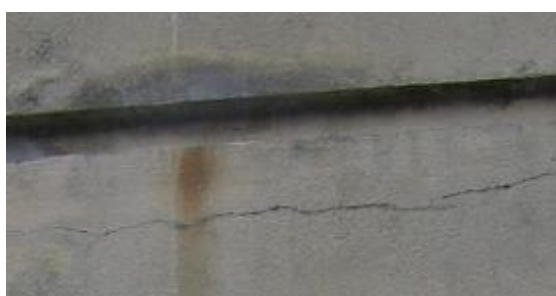
Relativamente às fachadas é possível identificar várias fissuras e destacamento de betão e reboco nas paredes, fator que estará relacionado com a pouca espessura de recobrimento e o degradar da armadura das paredes. As fissuras apresentam alguma extensão e dispersão ao longo da área rebocada da fachada do edifício.

Figura 2.8 – Exemplos de fissuras e pontos de corrosão, Bairro de São Gonçalo

Em complemento à fissuração e destacamento do betão é possível identificar armadura já exposta ao ar, assim como pontos de ferrugem que indicam corrosão das armaduras no interior das paredes. Estes elementos carecem de especial atenção uma vez que em última análise comprometem a estabilidade da construção.

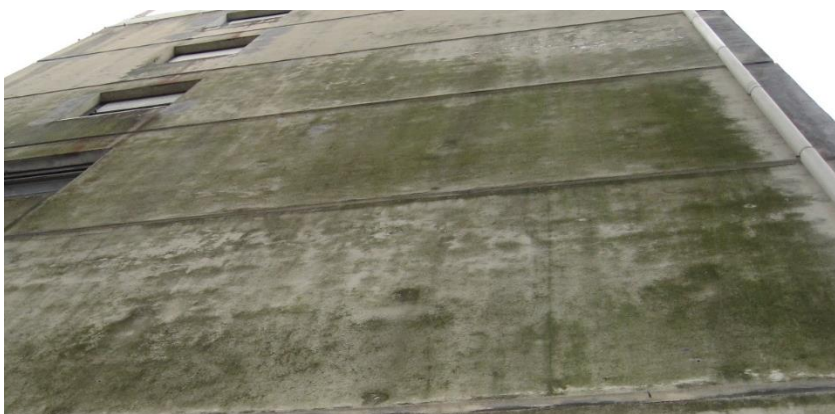
Nas fachadas ainda é possível identificar uma grande proliferação de fungos.

Figura 2.9 – Exemplos de ataque de fungos, Bairro de São Gonçalo

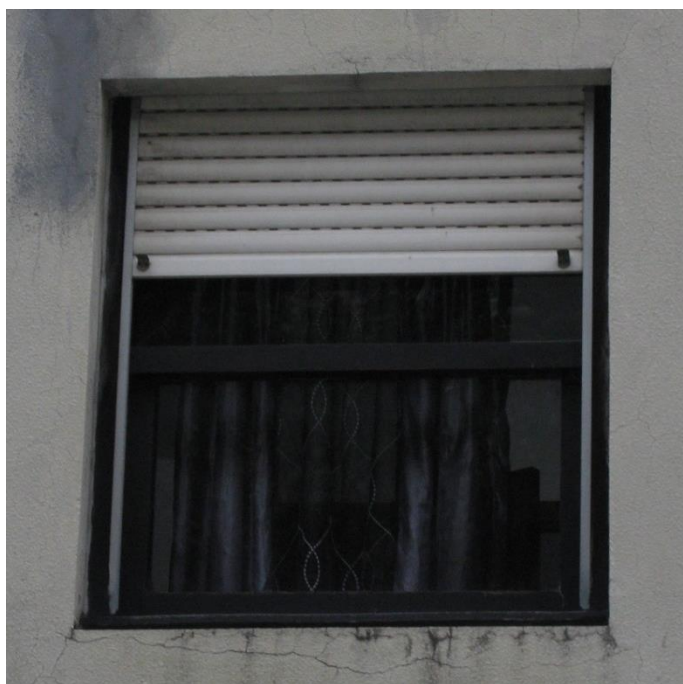
A figura que se segue comprova que as caixilharias, para além de desadequadas às exigências atuais, encontram-se degradadas muito por força da humidade, uma vez os vãos não apresentam dispositivos para recolha e drenagem das águas, tanto do exterior como das condensações.

São também evidentes sinais de infiltração e deterioração de peitoris e soleiras no exterior dos vãos envidraçados, com reflexos na degradação dos revestimentos da superfície interior.

As caixas de estores e respetivos estores também se encontram bastante degradados provocando o mau funcionamento dos mesmos.

Figura 2.10 – Exemplos de um vão envidraçado, Bairro de São Gonçalo

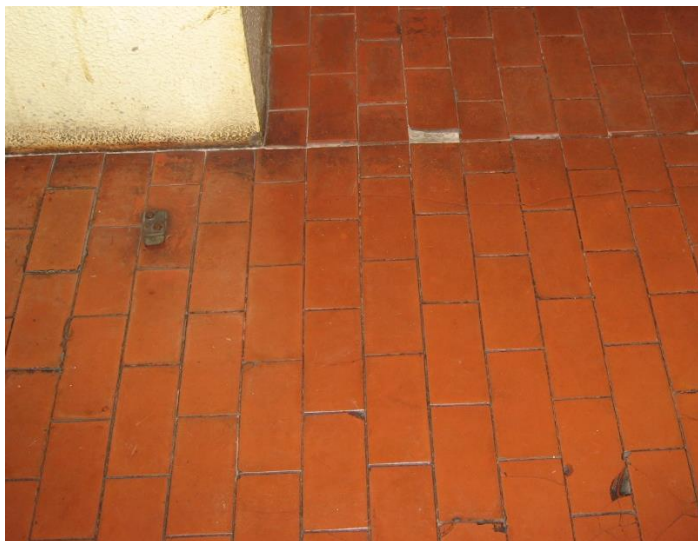
Nas zonas de circulação comum observa-se a fratura das placas cerâmicas de revestimento do pavimento ou mesmo a ausência de qualquer revestimento de pavimento. Quanto às paredes e tetos, verifica-se alguma degradação aparente do reboco e nalguns casos da parede de suporte. Constata-se

Figura 2.11 – Exemplos de fratura e ausência de cerâmico em zona de circulação comum, Bairro de São Gonçalo

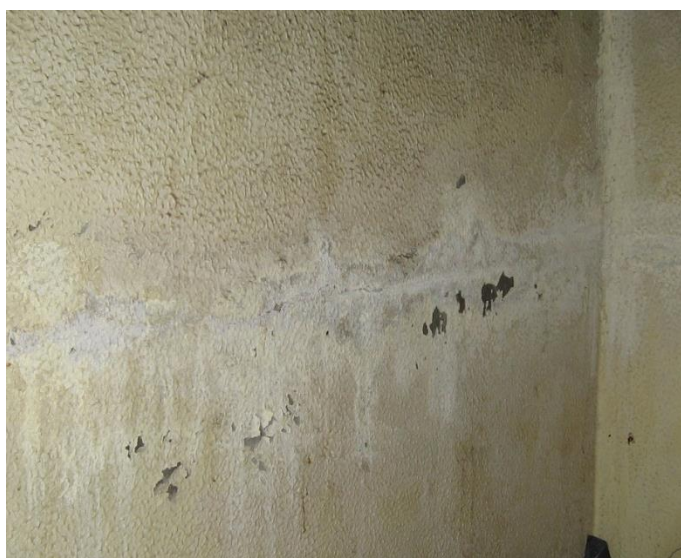
também a existência de fissuração que atinge a camada de reboco superficial e o suporte de algumas das paredes divisórias interiores.

Figura 2.12 – Exemplos de degradação de paredes em zona de circulação comum, Bairro de São Gonçalo

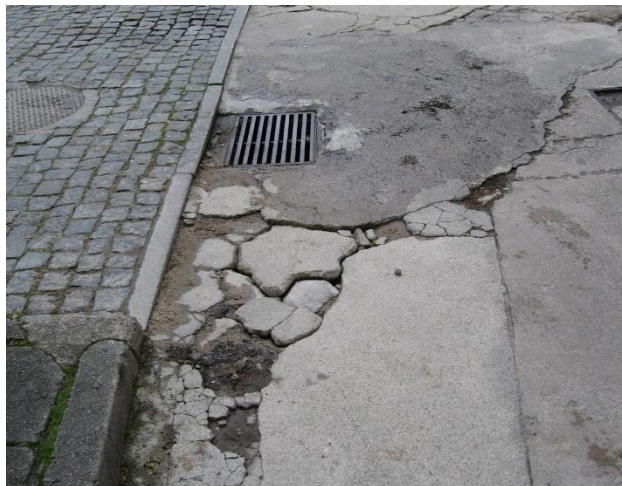
Dada a constante circulação de veículos para estacionamento e as obras pontuais realizadas nos arranjos exteriores (acessos e parqueamentos da envolvente do edifício), o mesmo encontra-se fortemente degradado, conforme se pode verificar na figura que se segue. A somar a isto a pouca manutenção da área circundante às torres provocou um desgaste natural

Figura 2.14 – Exemplos de degradação dos arranjos exteriores, Bairro de São Gonçalo

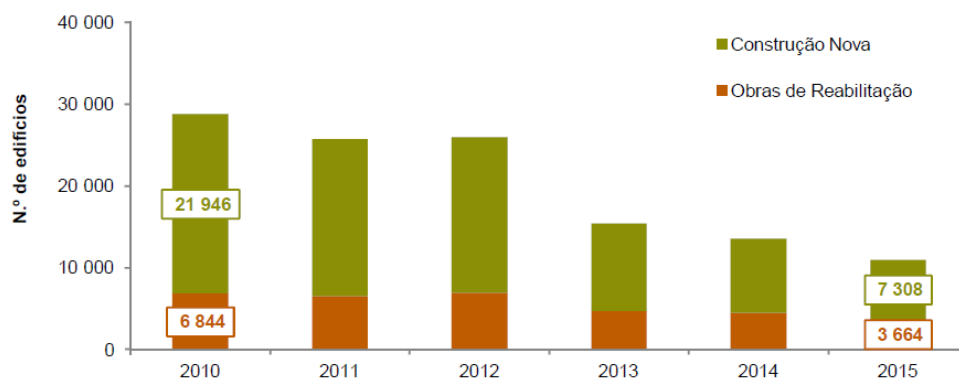
Entre 2010 e 2015 registou-se um decréscimo das obras de reabilitação dos 6844 edifícios para os 3664 edifícios, embora se registe um aumento em 2012 face a 2011 onde se registaram 4719 edifícios concluídos.

Figura 3.15 – Evolução das obras de construção nova e reabilitação no total das obras concluídas, 2015 (Fonte: INE)

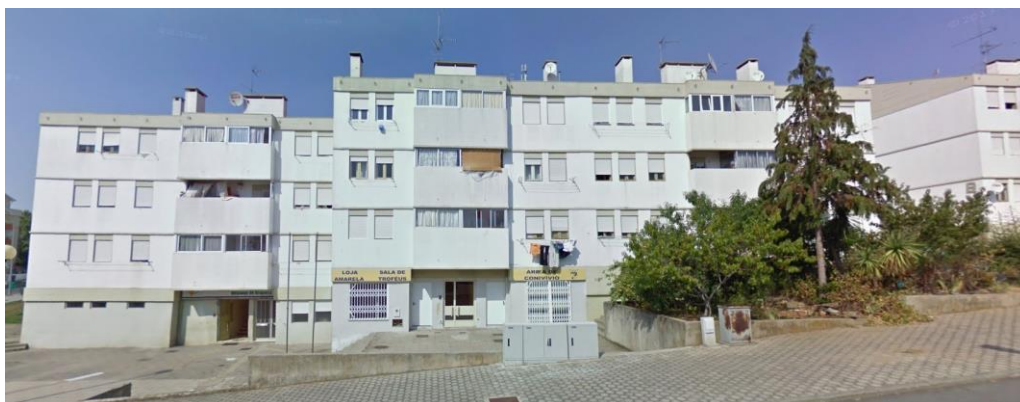
Figura 4.2 – Alçado Sul do bloco A do “Bairro da Coxa”

Para efeito do estudo da eficiência energética e acústica do presente relatório, apenas foi estudado o bloco A. Este é composto por tipologias T2, T3 e T4 conforme o apresentado nas figuras 4.2 e 4.3.

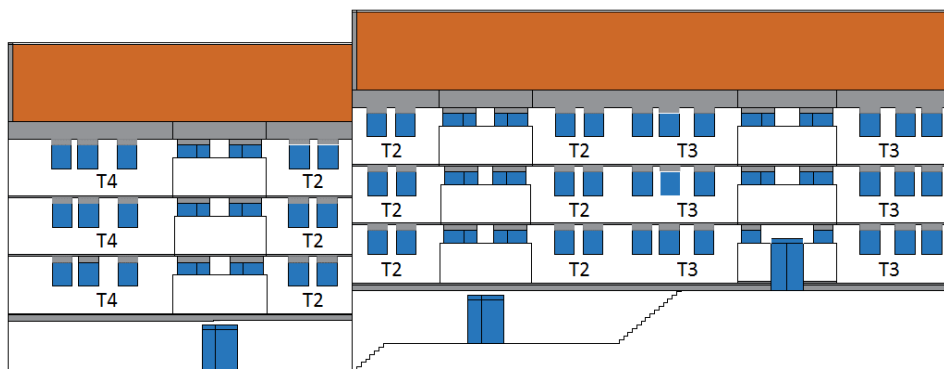
Figura 4.3 – Divisão por tipologias do bloco A do “Bairro da Coxa”

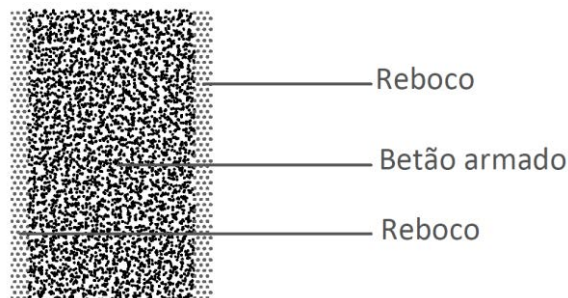
Como solução construtiva para as paredes entre um fogo e a caixa de escadas foi definido 2 cm de reboco + 20 cm de betão armado + 2 cm de reboco.

Figura 4.11 – Solução construtiva tipo de parede para caixa de escadas – Pré intervenção

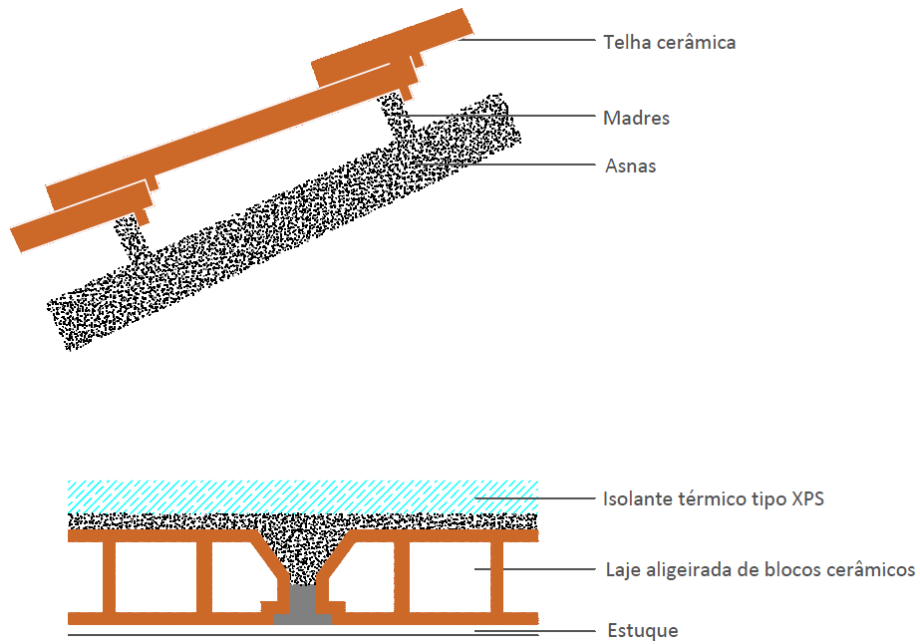
Como solução construtiva de pavimento para desvão sob cobertura definiu-se 2 cm de estuque + 20cm de laje aligeirada de blocos cerâmicos + 6 cm isolante do tipo XPS, sendo a cobertura composta por madres e vigas de betão nas quais assenta telha cerâmica.

Figura 4.15 – Solução construtiva tipo de pavimento para desvão sob cobertura – Pré intervenção

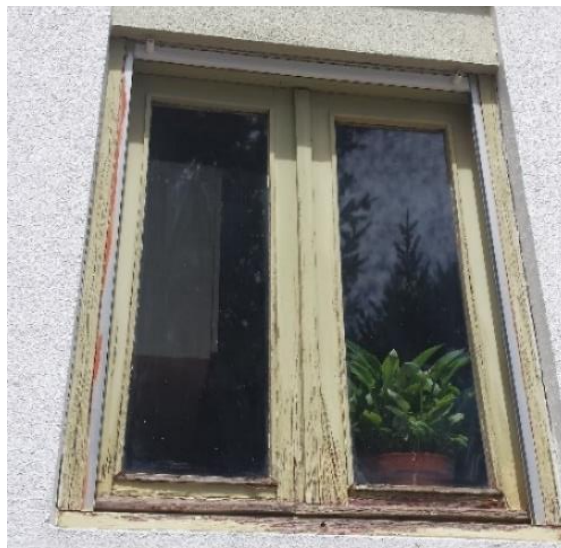
Os vãos envidraçados são compostos por janela simples, giratória, em caixilharia de madeira e vidro simples incolor de 4 mm à qual se soma uma proteção exterior de cor clara (persiana).

Figura 4.16 – Solução tipo de vão envidraçado – Pré intervenção

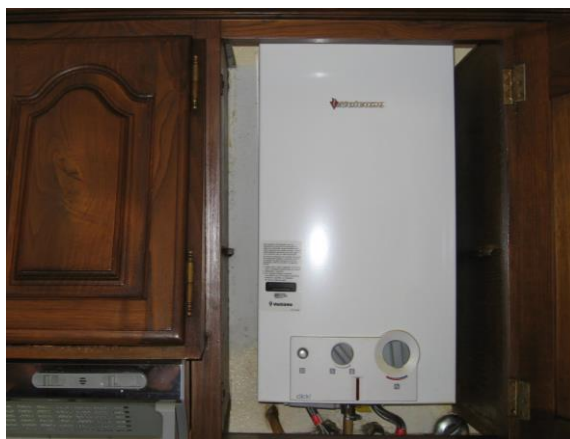
Para a preparação das águas quentes sanitárias é usado um esquentador a gás butano.

Figura 4.17 – Solução tipo para preparação de AQS – Pré intervenção

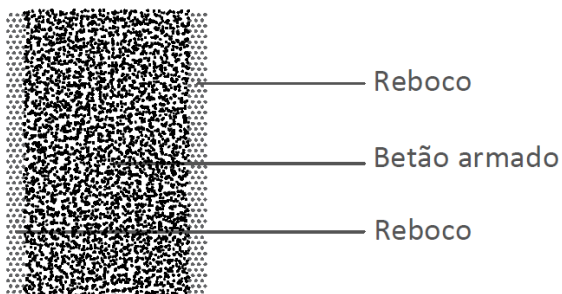
A solução construtiva para as paredes entre um fogo e a caixa de escadas é constituída por 2 cm de reboco + 20 cm de betão armado + 2 cm de reboco, igual à situação original, uma vez que não é alvo de intervenção.

Figura 4.20 – Solução construtiva tipo de parede para caixa de escadas – Pós intervenção

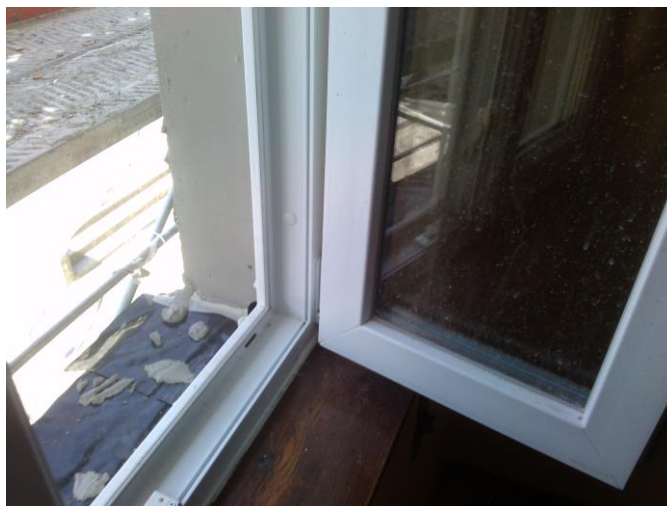
Os vãos envidraçados pós intervenção de reabilitação são compostos por janela simples com caixilharia em PVC, vidro duplo incolor 4 + 16 + 6 mm, janela giratória, à qual se soma uma proteção exterior de cor clara (persiana).

Figura 4.25 – Solução tipo de vão envidraçado – Pós intervenção

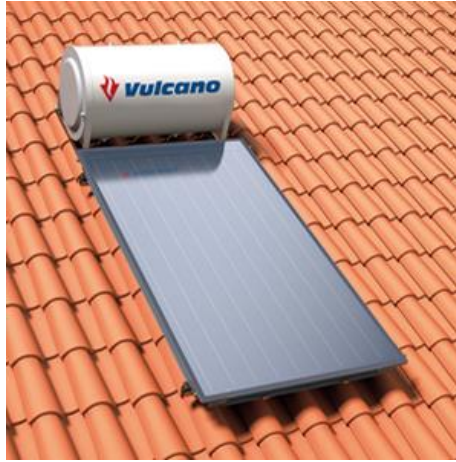
Para a preparação das águas quentes sanitárias (AQS) será instalado um coletor solar do tipo termossifão, a fim de tirar rendimento das energias provenientes de fontes renováveis, neste caso o sol.

Figura 4.26 – Exemplo de solução tipo para preparação de AQS – Pós intervenção

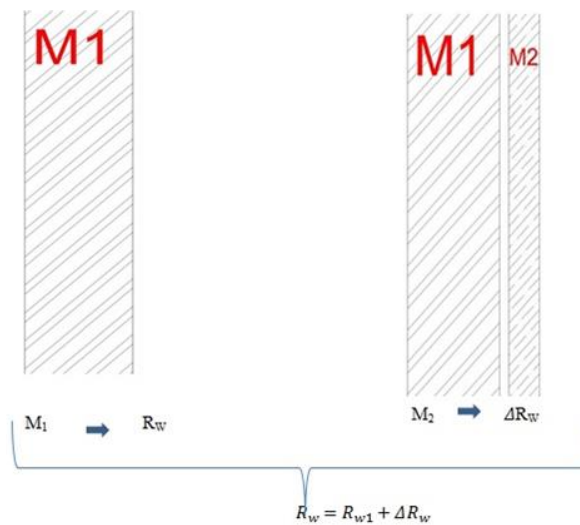
O cálculo do isolamento sonoro nos sistemas de compartimentação dupla corresponde então à soma do R_w do primeiro pano e o ΔR_w do pano adicional, conforme a imagem que se segue.

Figura 6.3 – Cálculo do índice de redução sonora segundo o método do acréscimo
