Patologias na Superestrutura da Ferrovia Balastrada

INSTITUTO SUPERIOR DE ENGENHARIA DO PORTO
MESTRADO EM ENGENHARIA CIVIL
2014 - 2015

Dissertação submetida para satisfação parcial dos requisitos do grau de Mestre em
Engenharia Civil – Ramo de Infraestruturas
Instituto Superior de Engenharia do Porto

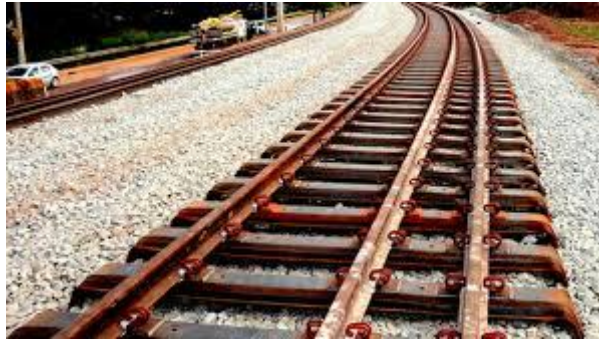
Ao longo dos últimos anos as travessas metálicas foram encaradas como alternativa às travessas de madeira e às travessas de betão (figura 16). No entanto, tornaram-se pouco viáveis devido às desvantagens que apresentam, tais como, o seu difícil posicionamento na

via, quer na horizontal, quer na vertical, exigem um isolamento elétrico especial, são ruidosas, a sua conservação é difícil e são suscetíveis a ataques químicos (10).

Figura 16 - Travessas metálicas (Fonte: (15))

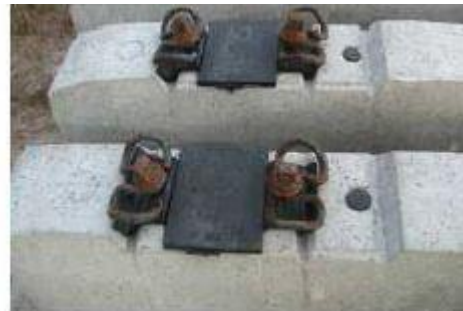
Atualmente é notória a tendência de instalar travessas de grande resistência, como as do tipo monobloco, de betão armado pré-esforçado, com espaçamentos usuais de 60 cm, para as linhas de alta velocidade. Do grupo de travessas de betão encontram-se as travessas polivalentes, estas travessas apresentam capacidade de instalação para duas bitolas diferentes, no caso de Portugal, tanto para a bitola de linhas de alta velocidade, 1435 mm, como para a bitola Ibérica de vias correntes, 1668 mm.

Figura 17 – Travessas Polivalentes (Fonte: adaptado de (13))

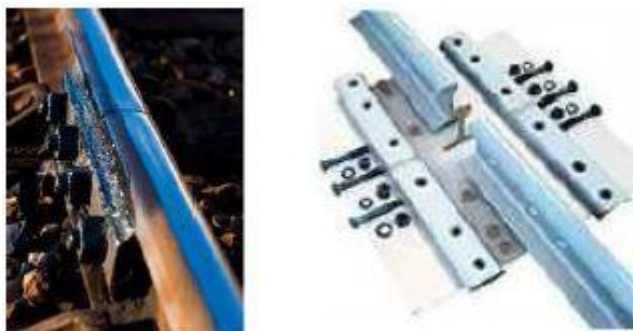
As barretas funcionam como elementos de continuação e reforço dos carris, como mostra a figura 18. Estes elementos são montados na alma do carril e apertados com quatro ou seis parafusos de elevada resistência. A configuração dos furos é oval, permitindo a dilatação das extremidades. No entanto, estas peças introduzem grandes esforços adicionais, estando suscetíveis a vibrações e solicitações dinâmicas, produzindo assim defeitos nas extremidades do carril. Nas vias-férreas Europeias, é comum dispor as juntas de forma coincidente, tal como mostra a figura 19, no entanto em Portugal opta-se sempre que possível por não as fazer coincidir e existir pelo menos 18m de distância entre elas.

Figura 18 - Barretas (Fonte: (13))

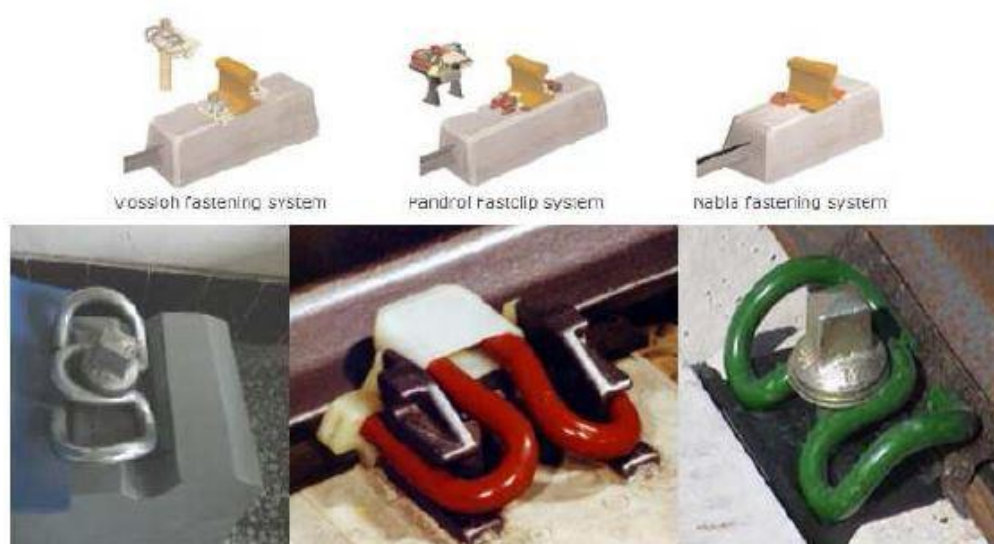
Em travessas de betão colocam-se elementos resilientes para amortecer as vibrações provocadas pelas rodas, para reduzir o atrito entre o carril e a travessa e para promover o isolamento elétrico dos circuitos da via.

Neste sentido, as fixações elásticas podem ser variadas, entre as quais se apresentam as Vossloh, as Pandrol e as Nabla, na figura 21.

Figura 21 - Fixações elásticas (Fonte: (1))

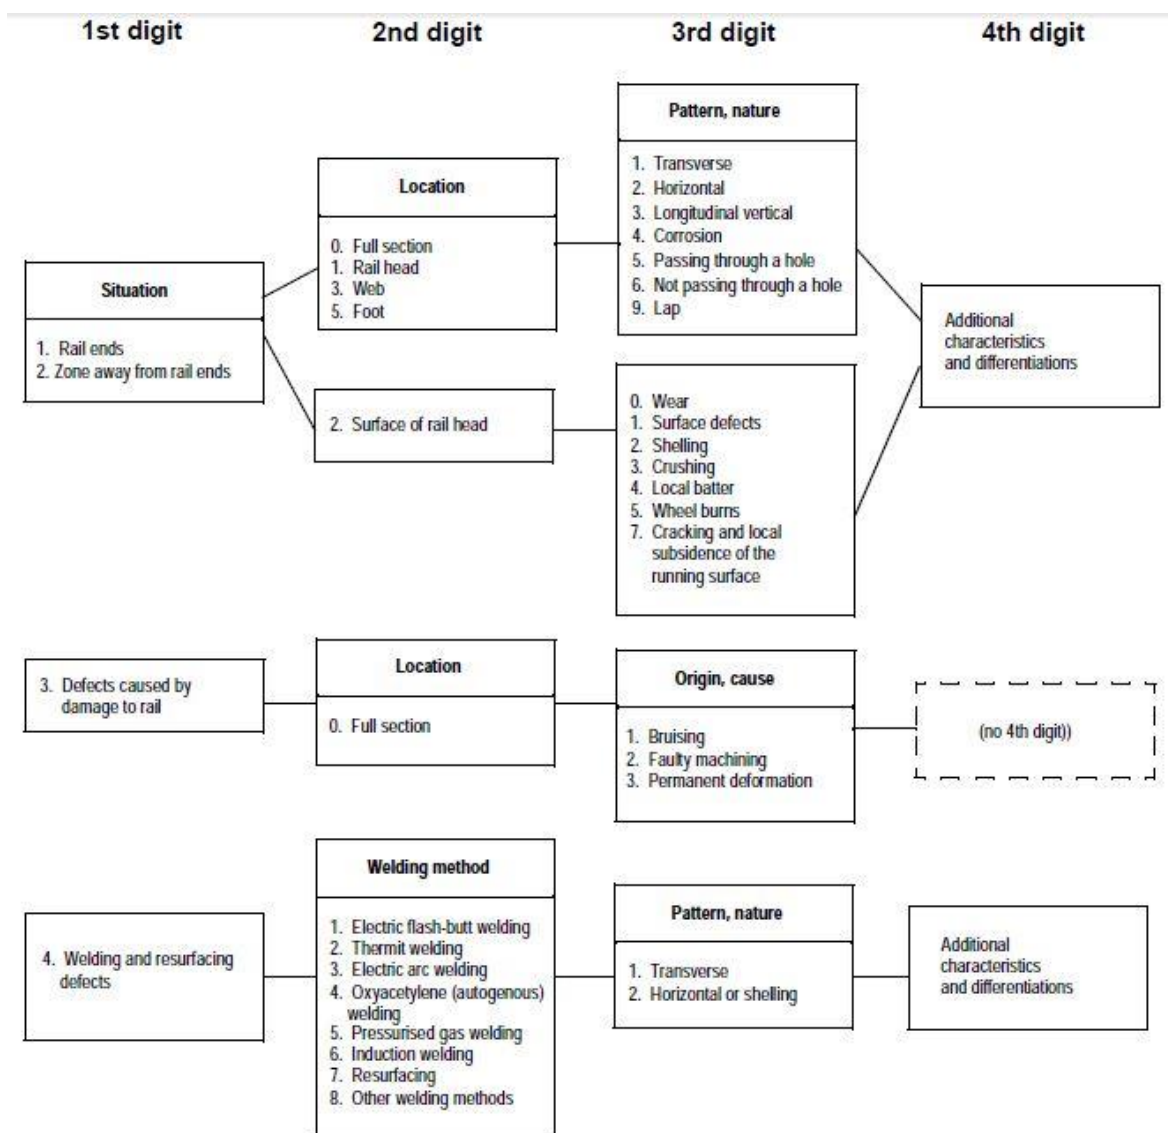
Apresenta-se um organograma referente ao sistema de código geral utilizado na ferrovia para identificação de patologias no carril e em anexo a respetiva classificação e identificação específica de cada código. Este é um dos elementos mais utilizados pelos técnicos da manutenção facilitando bastante a identificação do problema e agilizando o procedimento de atuação.

Figura 24 - Organograma Geral do sistema de código (Fonte: UIC 712)

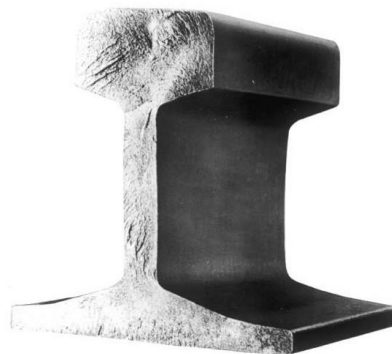
Figura 25

Esta anomalia ocorre repentinamente e particularmente em temperaturas muito baixas sem que se determine imediatamente a sua origem, sendo que uma simples inspeção visual bastará para a sua identificação. Recomenda-se nesta situação a substituição imediata do carril fragmentado.

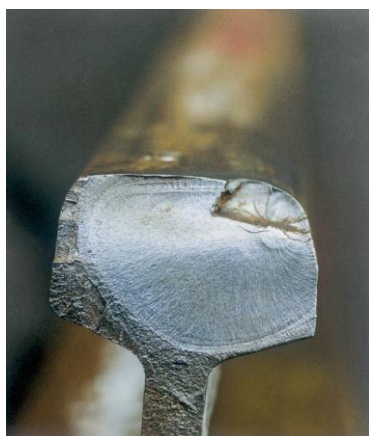
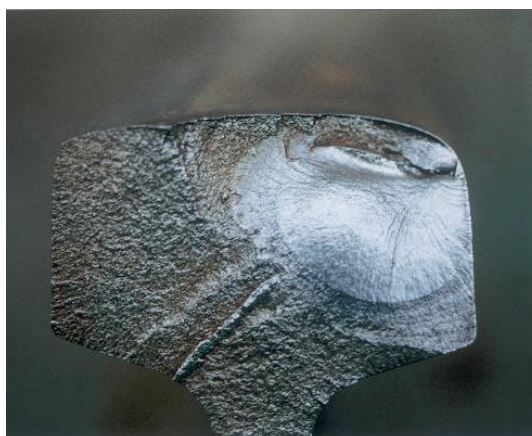
Este defeito desenvolve-se a partir de um defeito no interior da cabeça do carril. A posição do ponto de origem não é necessariamente central (figuras 30 e 31). A denominação "em forma de rim" é explicada pela forma característica da fissura progressiva. Depois de um certo tempo, a fissura atinge a região externa da cabeça do carril (figura 28). Nesse momento a fissura torna-se então visível nas faces da alma (figura 29). A fragmentação do carril é iminente nesta fase.

Quando a fratura ocorre antes do defeito se tornar visível, é possível ver uma mancha suave e brilhante em forma de rim, geralmente combinando com zonas concêntricas que denotam a progressão da fissura (figuras 30 e 31). A mancha começa a oxidar, logo que a fenda atinge a superfície e se torna visível.

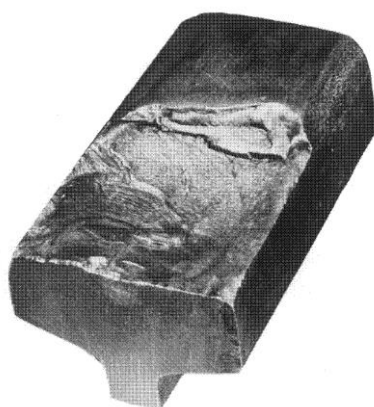
A fragmentação horizontal é caracterizada por um afastamento gradual da cabeça do carril (figuras 32 e 33). Tem origem no interior da cabeça do carril e desenvolve-se paralelamente à mesa de rolamento podendo ser acompanhada de uma fissura vertical, num estado avançado esta anomalia pode resultar numa separação de material do carril (figura 34), sendo que essa mesma separação evoluir dar-se-á a fragmentação do carril.

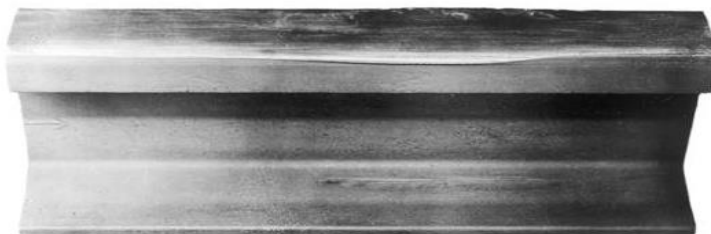
Figura 42

Defeito pouco comum em que a causa não é imediatamente identificável, recomenda-se vigilância, remoção do carril e remoção imediata do carril.

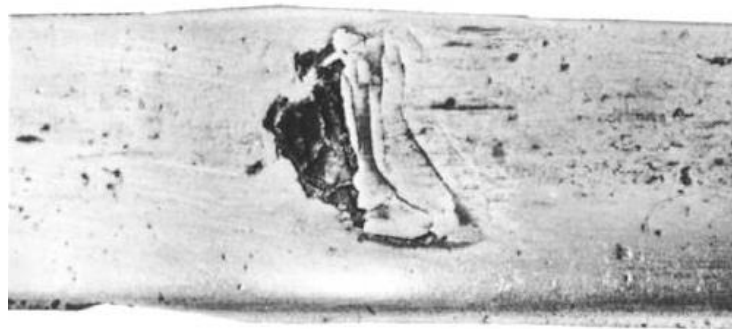
Este defeito pode evoluir horizontalmente podendo tornar-se num defeito de superfície (122.) (figura 43 e 44) ou então, evoluir transversalmente resultando numa fissura interna que se irá propagar para a alma do carril, acompanhada de uma depressão na cabeça do carril sem mais nenhuma alteração na secção (figura 45). Por último a quando da fissuração transversal, pode ocorrer a fragmentação d carril com um padrão característico (figura 46).

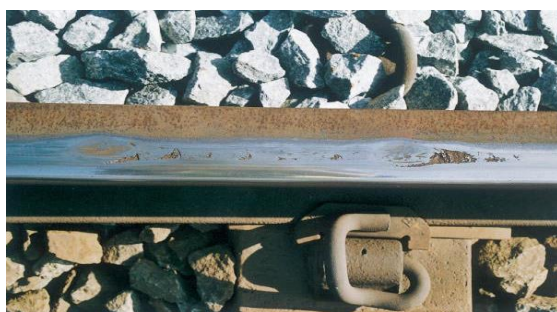
Esta anomalia ocorre em secções em que existem travagens frequentes ou falta de tração provocando um aspeto ondulado na cabeça do carril (figura 47). Com esta anomalia é comum o aparecimento microfissuras na mesa de rolamento e que se aprofundam para o interior do carril (figura 48). É passível de se ver o clarear da cabeça do carril especialmente com temperaturas mais baixas, o que pode levar à sua fragmentação (figura 49).

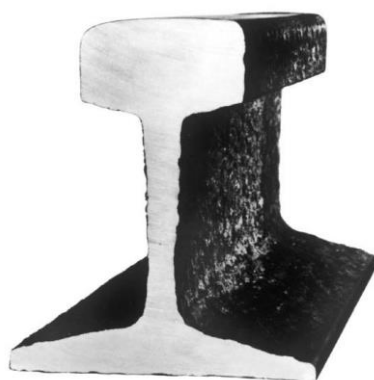
Figura 59

A corrosão extensa na alma do carril pode ocorrer devido a substâncias químicas no ar ou em água e em zonas particulares de uma via-férrea, como são os tuneis e as pontes. A corrosão vai gradualmente retirando material de composição da alma que vê assim a sua espessura a reduzir, podendo nestes casos levar à fragmentação do carril.

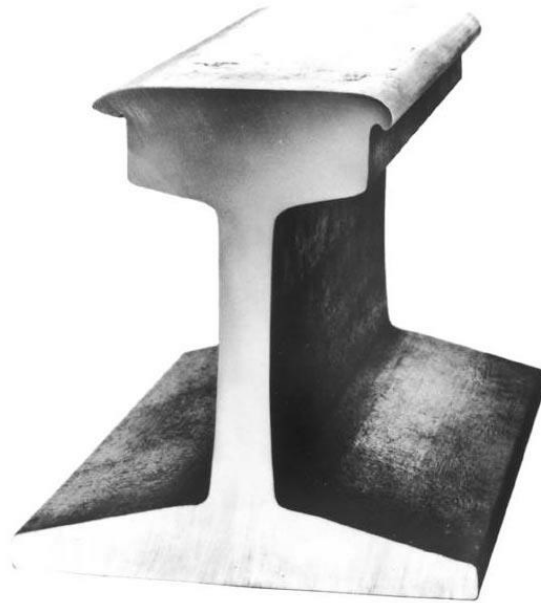
Figura 66

O desgaste vertical está relacionado com as tensões introduzidas pelo material circulante e progride de acordo com a carga do mesmo, e por si só este fenómeno não é um defeito propriamente dito, no entanto é necessária atenção ao desgaste vertical anormal.

A sua extensão em alguns casos excede claramente o desgaste medio em carris adjacentes e sobe as mesmas condições e este desgaste anormal pode levar à fragmentação do perfil.

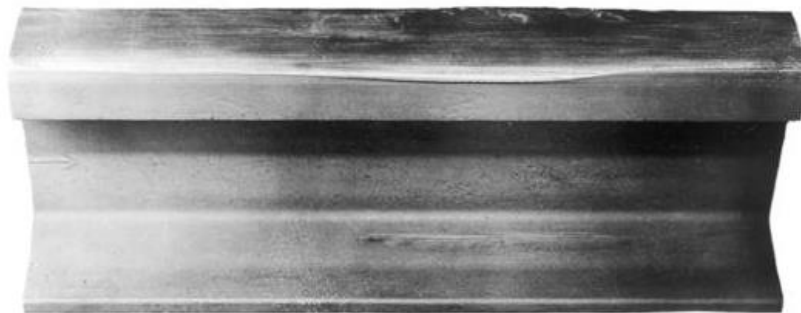
Figura 76

Defeito pouco comum de origem desconhecida e em que se denota uma ligeira depressão na superfície do carril e que provoca um estreitar de bitola.

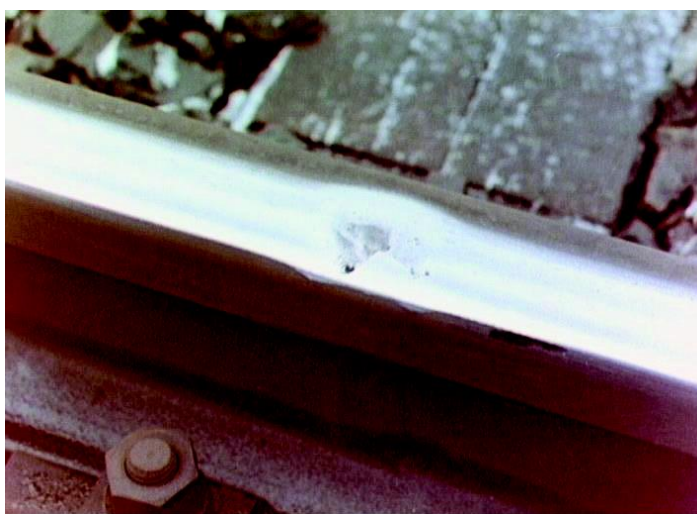
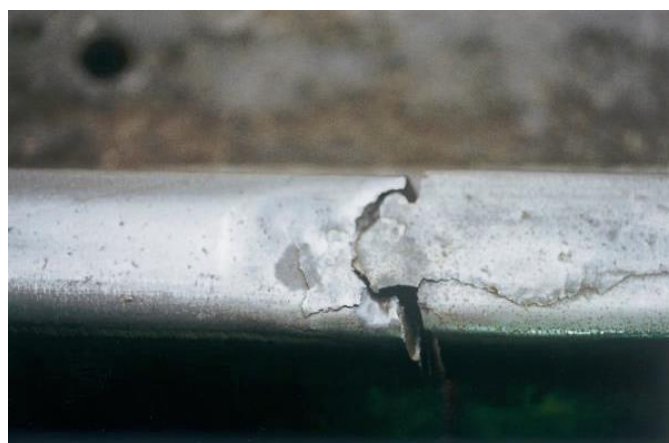
Este defeito é visível na cabeça do carril e caracteriza-se por uma pequena depressão localizada com a forma de um arco ou de um “v”. Esta depressão cria uma fissura que se propaga no interior do carril. Inicialmente a fissura adentra na cabeça do carril com um determinado angulo mas quando esta atine os 3 a 5mm a fissura torna-se vertical ate a fragmentação do carril.

Este defeito é comum em zonas de solda.

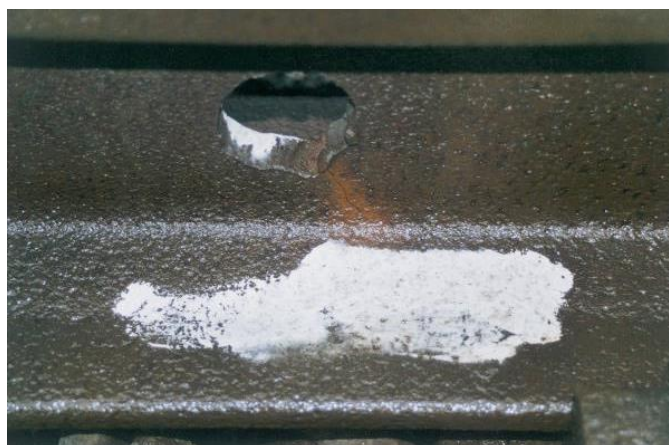
Este defeito contempla a furação em más condições da zona do pé ou da alma, técnica inadequada de corte do carril ou má utilização de equipamentos, furação das barretas ou outro processo não aceitável que seja causador de fissuras ou fragmentação do carril quer por entalhe quer por redução do perfil.

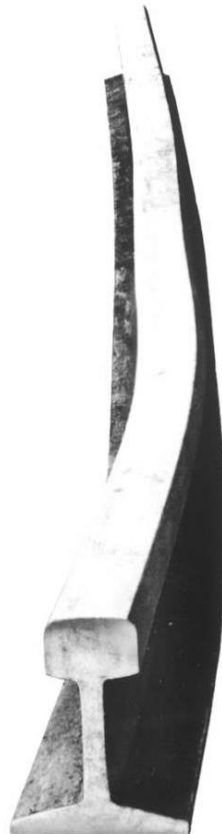
Figura 83

Deformações permanentes estão geralmente ligadas a descarrilamentos, manuseamento incorreto de equipamentos, que por si só não constituem um defeito mas que em alguns casos podem aumentar as tensões do carril levando a futuras deformações.

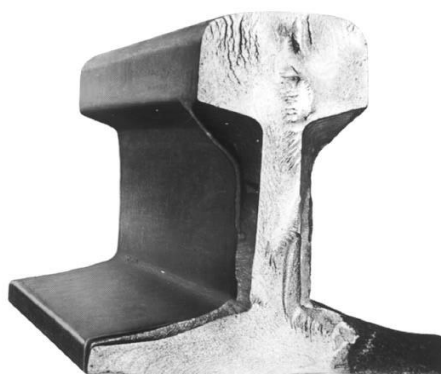
A fragmentação transversal desenvolve-se na zona de solda devido a um defeito na solda na zona da cabeça do carril ou na zona da base do carril o que leva, em último caso, à fragmentação completa da secção.

O padrão de fragmentação é caracterizado quer por uma mancha brilhante na cabeça do carril, quer por uma mancha escura na zona da base.

No caso observado por último toda as fragmentações na zona de solda levam ao mesmo estado – fragmentação do perfil – quer a solda seja por arco elétrico quer seja térmica e em alguns casos essa fragmentação pode ocorrer durante o processo de solda, pelo que é sempre preferível recorrer à solda realizada em fábrica sempre que possível.

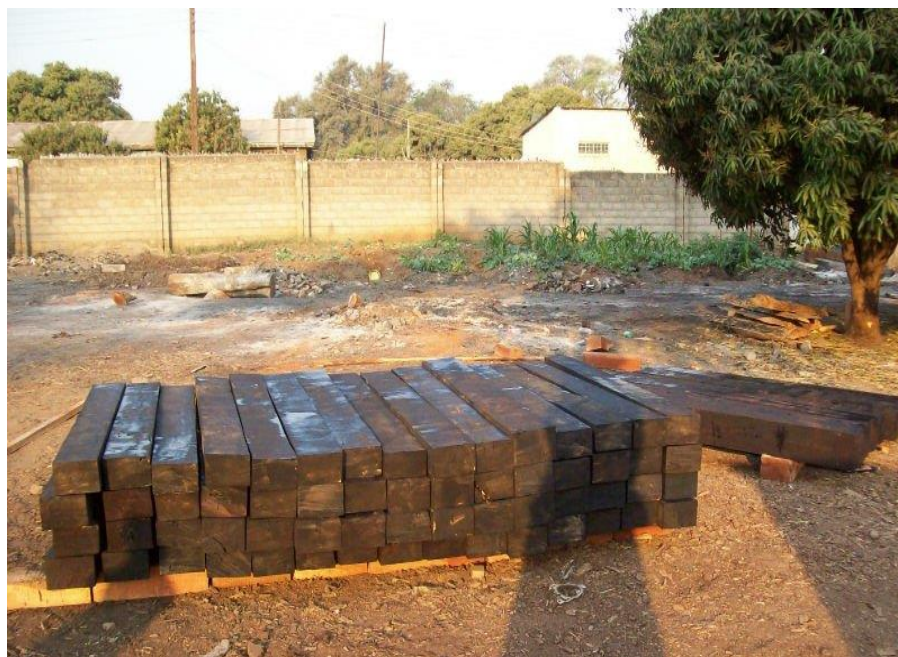
Figura 86 - Travessas de madeira "tipo" (Fonte: Alibaba - Produtos)

Uma vez que se reduz a percentagem de creosota nas travessas, estas encontram-se, com o passar do tempo, mais sujeitas a ataques químicos do meio ambiente, e claro suscetíveis à humidade, um dos principais fatores de apodrecimento das travessas. Nestes casos recomenda-se a substituição da travessa.

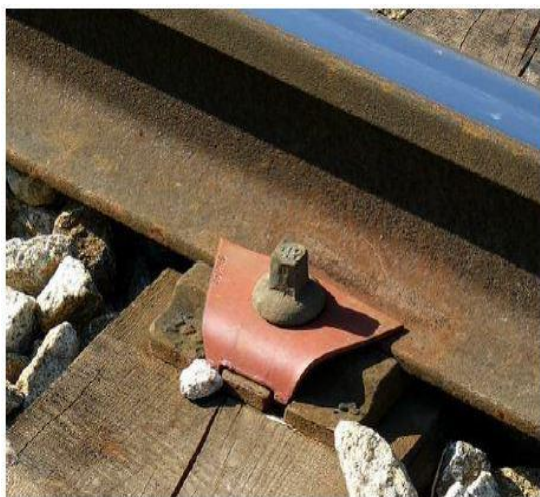
Figura 92 - Sistema de fixação Nabla (Fonte: Catálogo Nabla)

As fixações Nabla (figura 92), apresentam-se também como uma boa solução e de grande desempenho técnico nas travessas de madeira e de betão, e estão também muito disseminadas na aplicação na via-férrea por parte da IP.

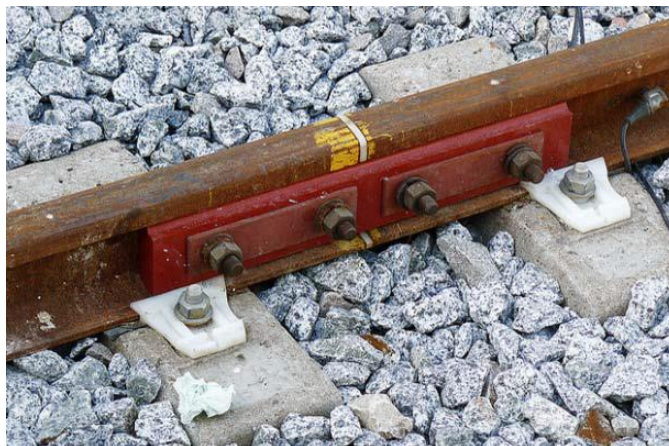
Figura 95 - Junta isolante normal (Fonte: (17))

- Junta isolante normal (JIN) - junta que assegura a separação elétrica dos carris (composta por: 2 barretas isolantes de madeira lamelada, 1 topo isolador, 4 barras metálicas (2 ext. e 2 int.) e 4 parafusos para junta isolante com porca e anilha; Este dispositivo usa-se em troços de via com tração elétrica ou onde haja instalações elétricas para manobra de agulhas ou de sinais (figura 95);

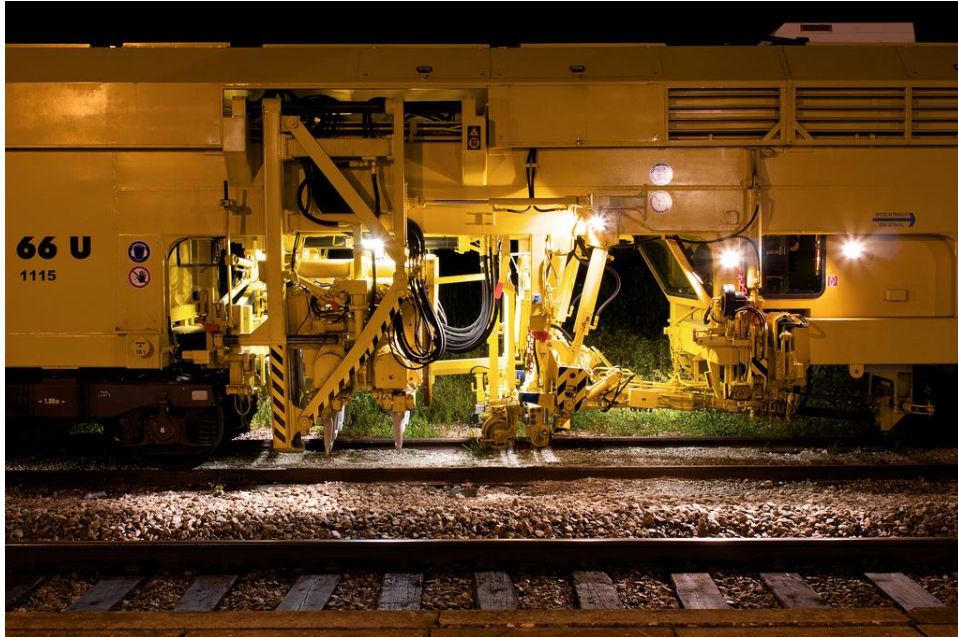
Figura 98 – Atacadeira de via (Somafel) a executar trabalhos na linha do sul (Fonte: Nuno Morão – flickr)

A compactação da via é geralmente realizada de forma mecânica com um equipamento conhecido como “atacadeira” (figura 86), este equipamento é de vital função na manutenção da via-férrea, no entanto por cada ciclo executado criam-se cerca de 4kg de finos e à medida que a via vai perdendo qualidade e avançando no seu estado de deterioração, proceder ao “ataque” do balastro não ira necessariamente ajudar.

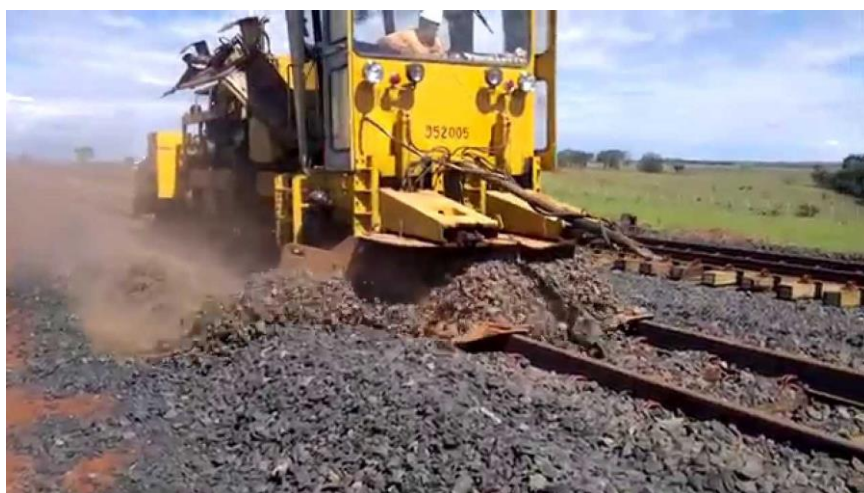
Figura 99- Reguladora numa primeira passagem (Fonte: Máquinas FERGRUPO)

Atualmente a manutenção do balastro envolve a já vista compactação realizada pela atacadeira, a limpeza das banquetas e a regulação e limpeza da camada de balastro realizada pela reguladora (figura 87), bem como o controlo de ervas daninhas e manutenção da drenagem.
