# Soluções de Melhoria de Desempenho Térmico na Reabilitação de Edifícios

Relatório de estágio apresentado no Instituto Superior de Engenharia do Porto  
para a obtenção do grau mestre em Engenharia Civil no ramo das construções

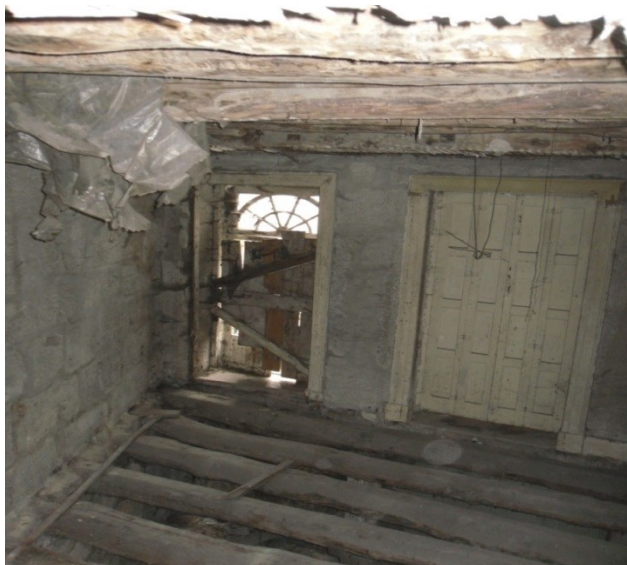
- Pavimentos – Os pisos térreos são constituídos por terra batida ou em enroncamentos de pedra arrumada à mão, sobre a qual se colocava a camada de revestimento e desgaste, lajeado de pedra, ladrilhos, tijoleiras cerâmicas ou soalho de madeira. Os pisos superiores são constituídos por vigas de madeira alinhadas e orientadas no sentido do menor vão onde eram assentes nas paredes. As paredes, por sua vez, tem encaixes de dimensão adequada, de forma a servir de apoio às vigas. [9]

Figura 3 Pavimento com vigamento em madeira - Fonte: Site da Porto Vivo, SRU

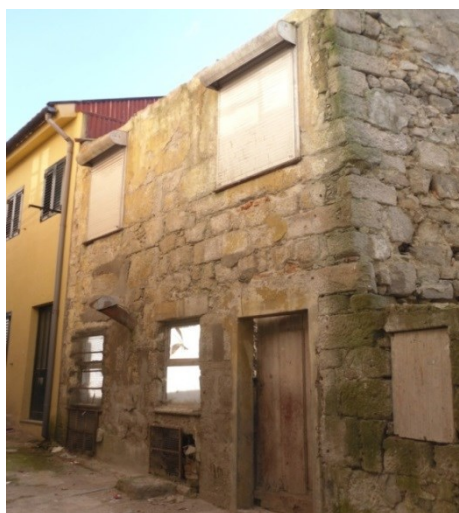
- Paredes resistentes – são essencialmente constituídas por alvenaria de pedra ordinária rebocada de grande espessura.

Figura 4 Paredes resistentes em granito - Fonte: Site da Porto Vivo, SRU

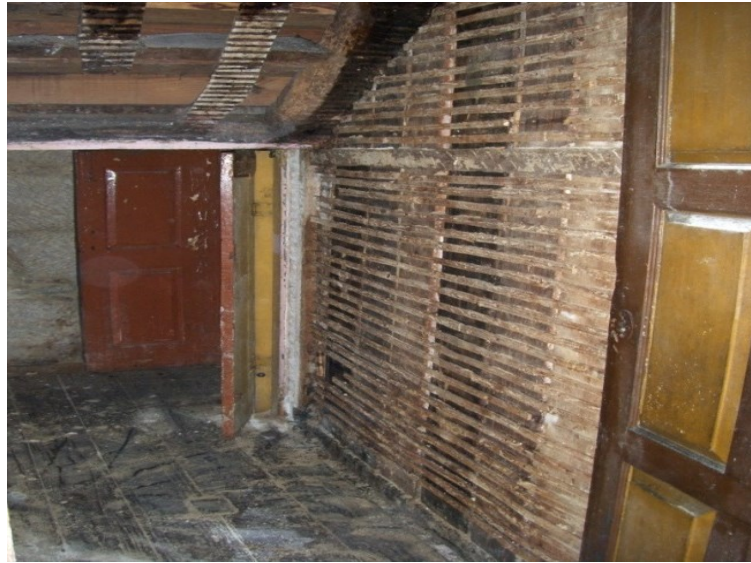
- Paredes divisórias – normalmente construídas por paredes de tabique, obtidos através da pregagem de fasquiado sobre tábuas colocadas ao alto, sobre o qual era adicionado um revestimento em ambas as faces, geralmente de argamassa e cal. Estas paredes

desempenham um papel relevante na estabilidade estrutural embora nem sempre recebam diretamente cargas verticais.

Figura 5 Parede interior em tabique

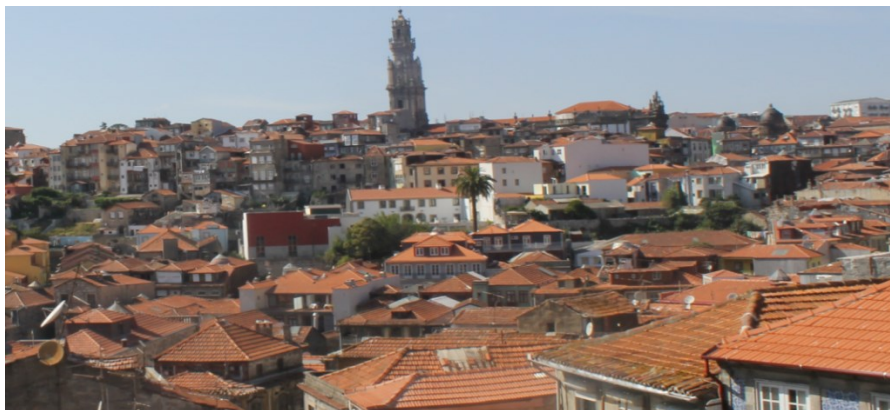
- Coberturas – por norma são inclinadas e de quatro águas e geralmente constituídas por estrutura resistente em asnas de madeira onde se apoiam as madres que recebem as telhas lusas. Muito comum é também a existência de claraboias.

Figura 6 Coberturas de 4 águas

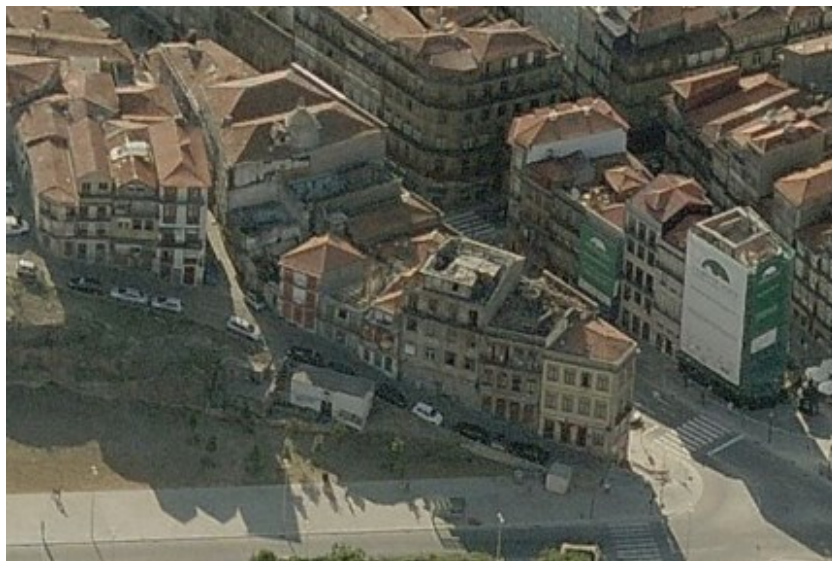
- a maioria das parcelas foi construída sobre escarpa granítica, cuja própria serve de parede estrutural nos pisos inferiores;

Figura 16 Corpo da guarda - edifícios construídos sobre escarpa granítica - Fonte: Google imagens

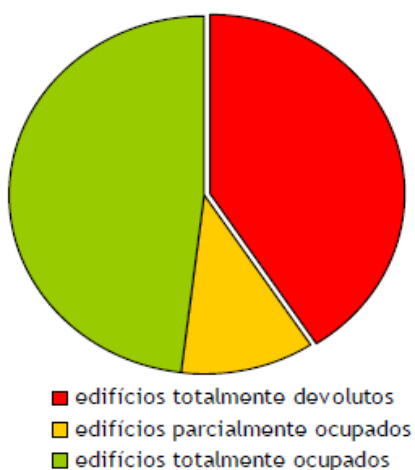
Ainda da mesma fonte, no que respeita à ocupação dos edifícios, constatou-se que um terço do quartelão estava integralmente devoluto, cerca de metade dos edifícios totalmente ocupados e o resto da fatia parcialmente ocupados.

Figura 18 Estado de ocupação dos edifícios - Fonte: documento estratégico do Corpo da Guarda

Perante o cenário atrás descrito, nas figuras 17 e 18, este quarteirão tornou-se uma das prioridades para ser intervencionado [13].

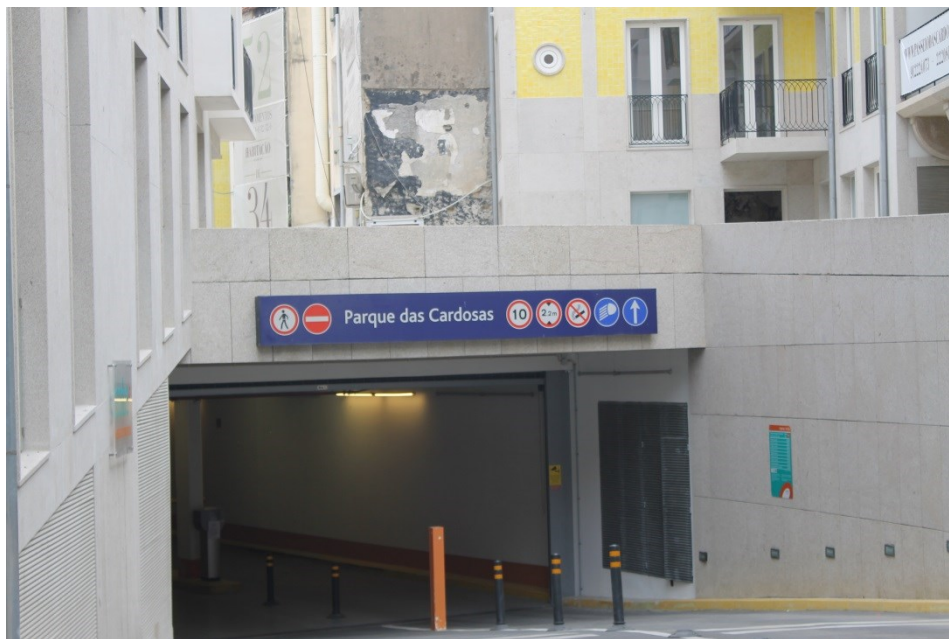
- por fim, com um projeto sustentado por opções de ocupação funcional deste quarteirão levou à criação de um parque de estacionamento subterrâneo [13].

Figura 28 Parque de estacionamento subterrâneo no interior do Quarteirão das Cardosas

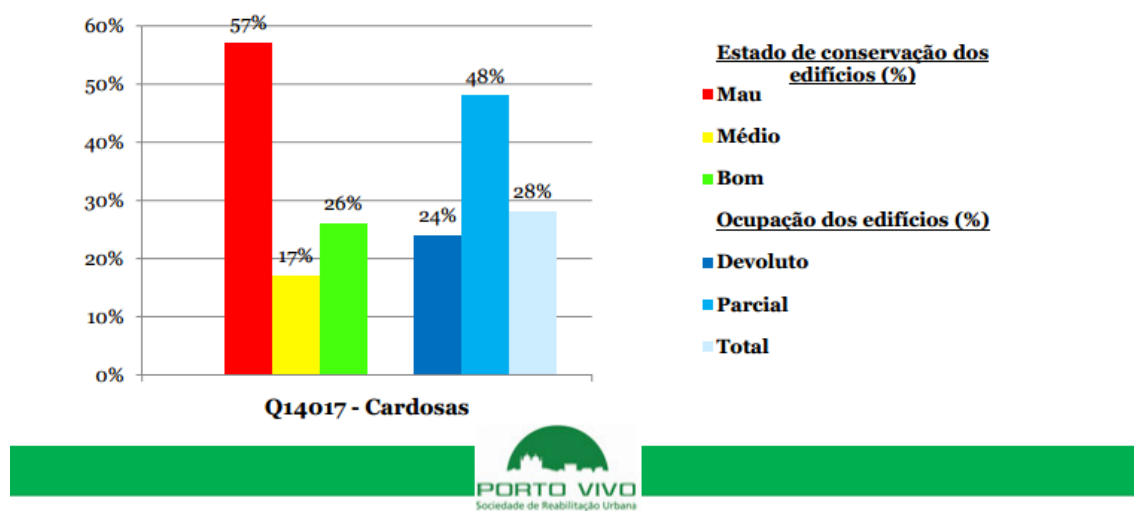
Segundo o site da Porto Vivo, SRU foi feito o diagnóstico a 42 parcelas que constituem o então denominado Quarteirão das Cardosas, obtendo-se os seguintes dados:

Figura 31 Estado de conservação/ Estado de Ocupação - Fonte: Site da Porto Vivo, SRU - Descrição do Quarteirão das Cardosas

A designação “mau”, “médio” e “bom”, apresentam a mesma definição atrás citada como nota de rodapé relativamente aos critérios de avaliação do estado de degradação dos edifícios.

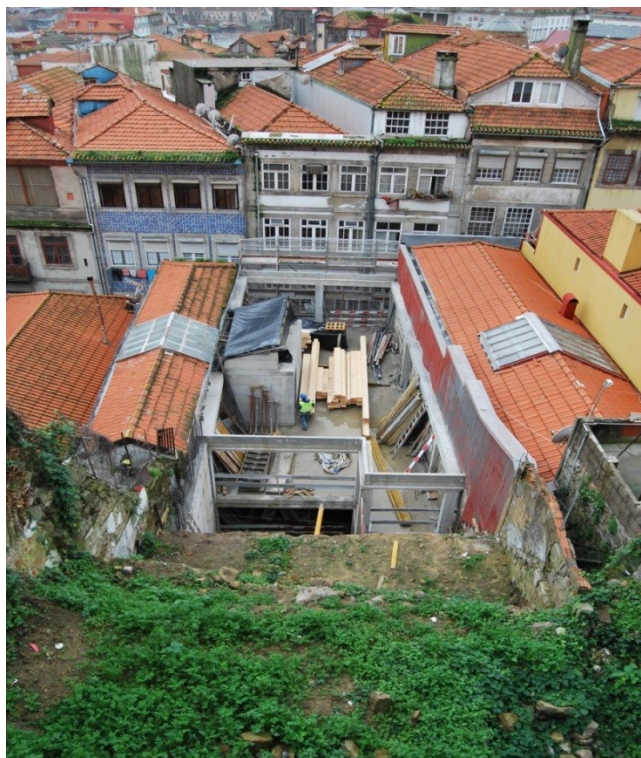
Figura 43 Fase de estruturas da operação B – Fonte: Porto Vivo, SRU

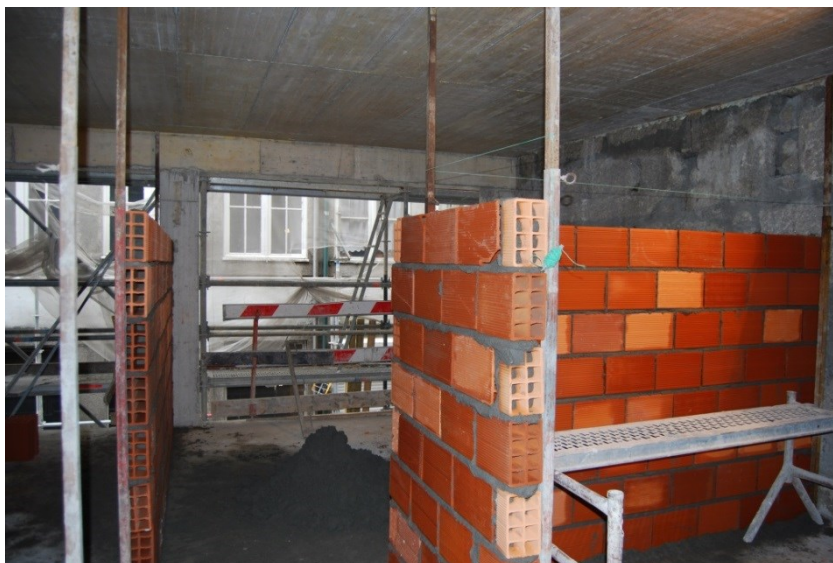
Durante os meses de Janeiro e Fevereiro observou-se a construção das paredes interiores de alvenaria de tijolo bem como as asnas de madeira que servem de estrutura de suporte à cobertura em telha lusa, conforme se encontra documentado nas figuras seguintes.

Figura 44 Execução da parede de alvenaria de tijolo - Fonte: Porto Vivo, SRU

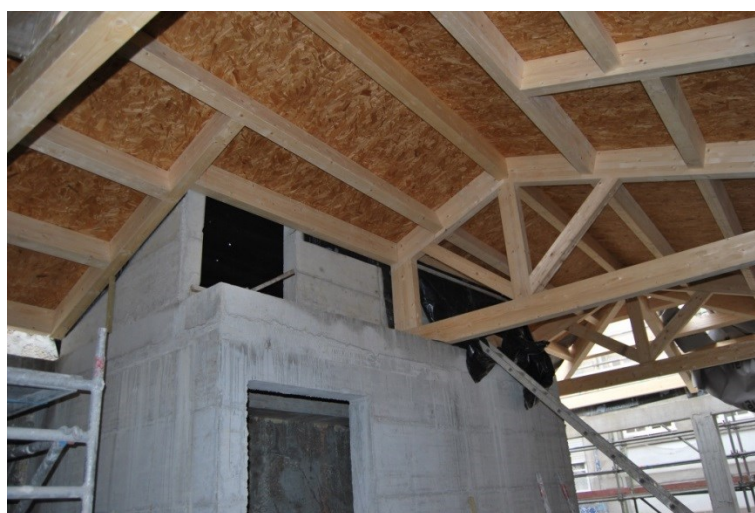
Figura 45 Execução da cobertura - Fonte: Porto Vivo, SRU

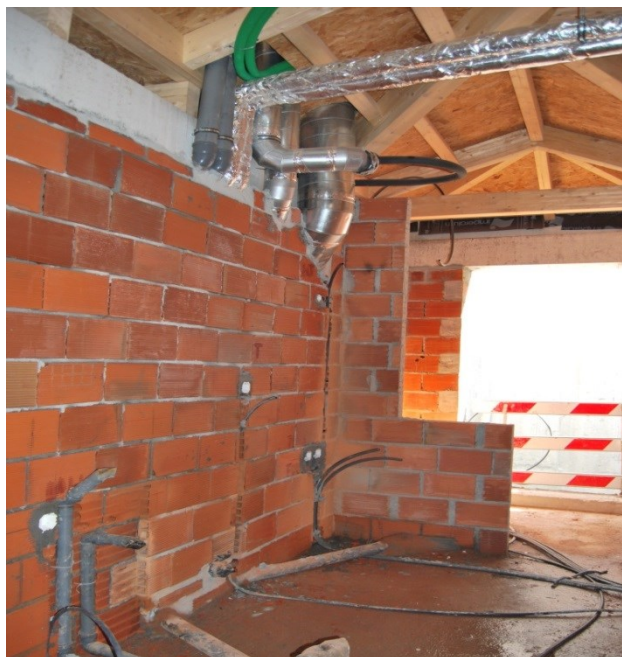
Durante o restante tempo de estágio os avanços observados foram na execução das paredes interiores e das infraestruturas.

Figura 46 Execução das infraestruturas – Fonte: Porto Vivo, SRU

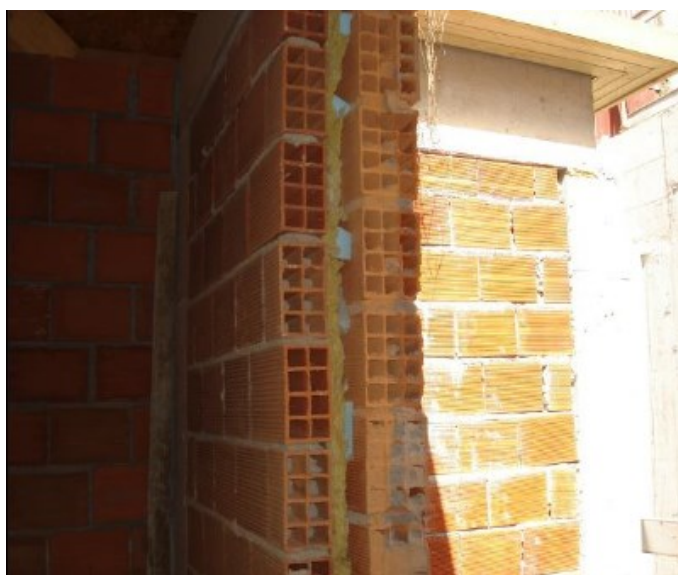
No que respeita às paredes interiores fica o registo da implementação das soluções construtivas com vista ao comportamento térmico do edifício, como é o caso da colocação da lã de rocha e do poliestireno extrudido.

Figura 47 Colocação do isolamento no interior das paredes - Fonte: Porto Vivo, SRU

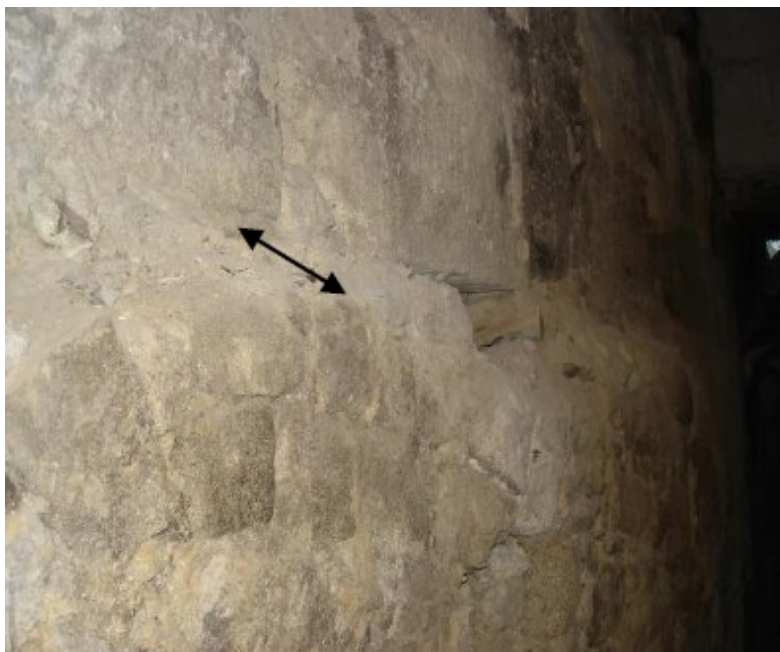
Um dos contratemplos a que se assistiu foi a formação de uma “barriga” na parede do rés-do-chão. Durante o tempo de estágio não foi possível presenciar a resolução do problema.

Figura 48 - Formação de uma "barriga" na parede do rés-do-chão - Fonte: Porto Vivo, SRU

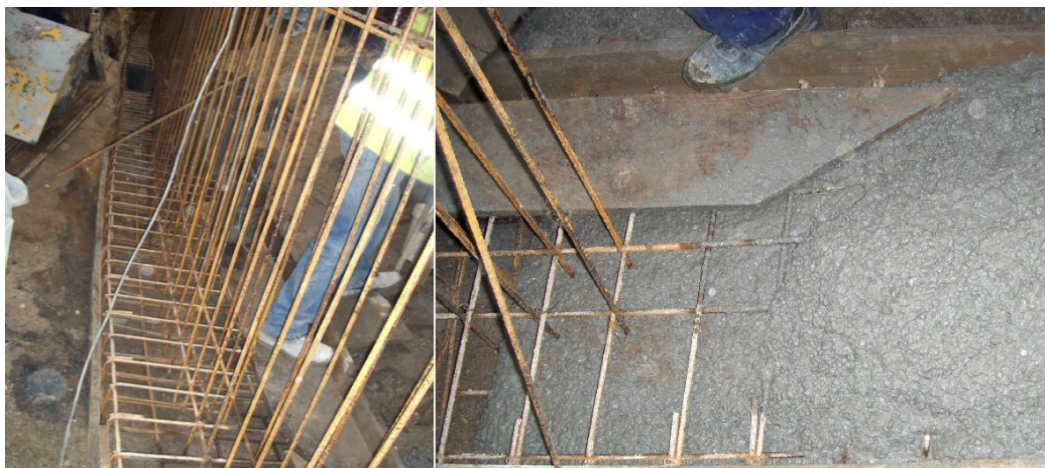
Na primeira visita à obra, a mesma encontrava-se na fase de estruturas. É possível observar na seguinte figura a betonagem da parede do rés-do-chão referente à comunicação horizontal comum:

Figura 52 Betonagem da parede da caixa horizontal comum da operação F

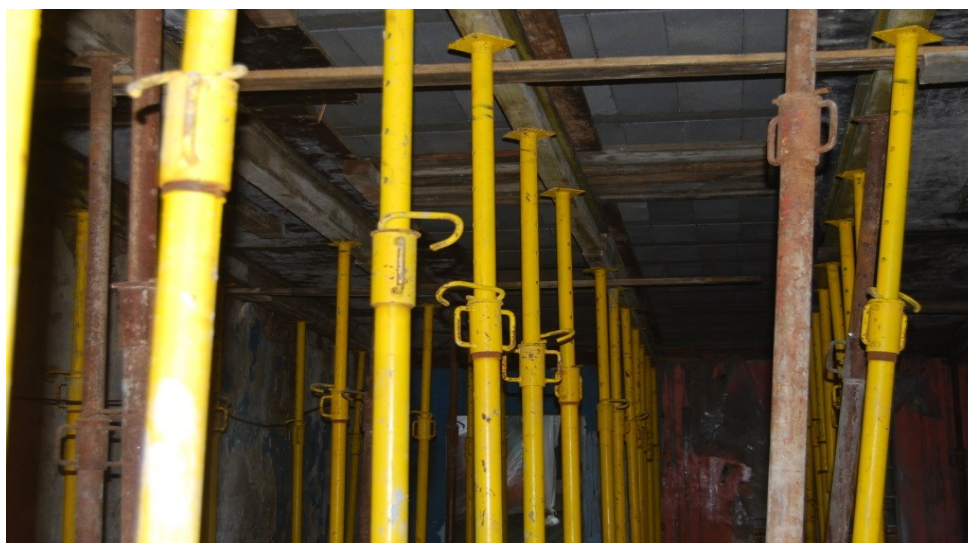
A fase de estruturas seguiu-se durante os meses de Janeiro e Fevereiro, sendo visível, na seguinte figura, as escoras a suportarem os pisos e as vigas betonados.

Figura 53 Escoramento dos pisos e das vigas

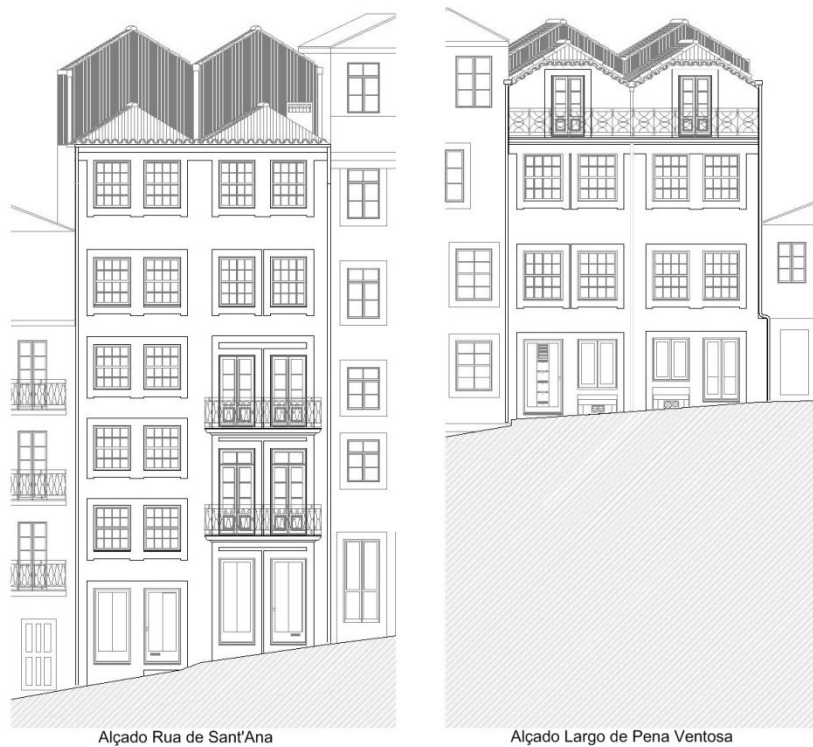
A fachada que está virada para a rua de Sant`Ana está orientada a sudoeste enquanto que a fachada virada para o Largo de Penaventosa está orientada a nordeste.

Figura 58 Alçados dos Edifícios de estudo – Fonte da imagem: Manual Programa de Acção para a Reabilitação Urbana do Morro da Sé\_CH.1

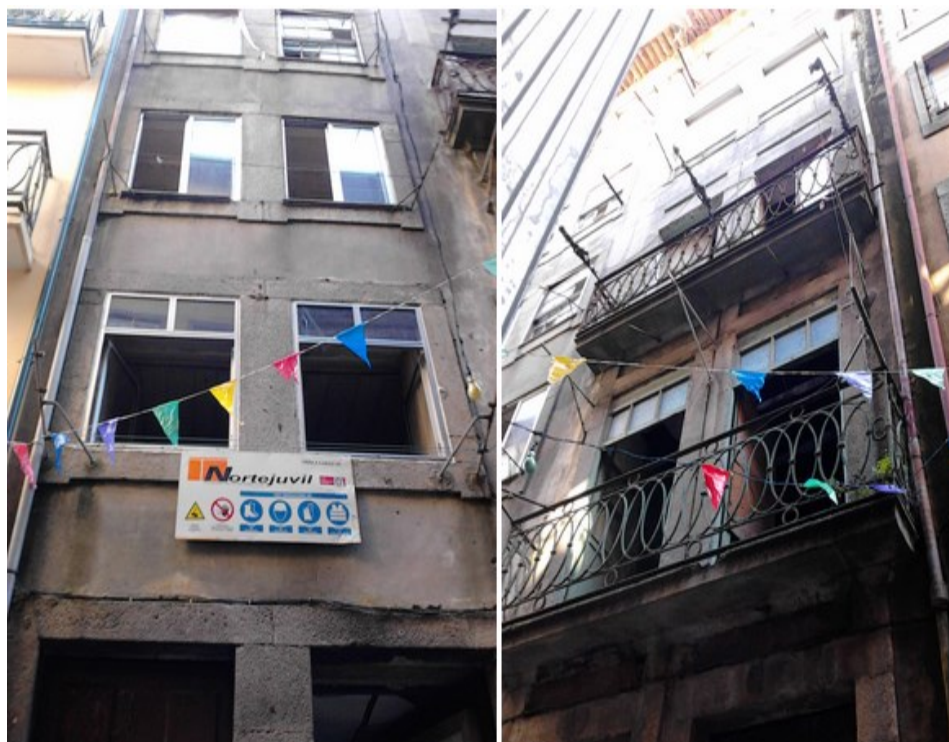
Figura 60 Fachada principal dos edifícios a reabilitar - Rua de Sant`Ana

Os edifícios apresentam uma cêrcea de quatro pisos no que diz respeito ao Largo da Penaventosa, e seis/sete pisos em referência à Rua de Sant`Ana, sendo constituídos por 2 T1 e 3 T2 e dois espaços comerciais (sendo um deles duplex).

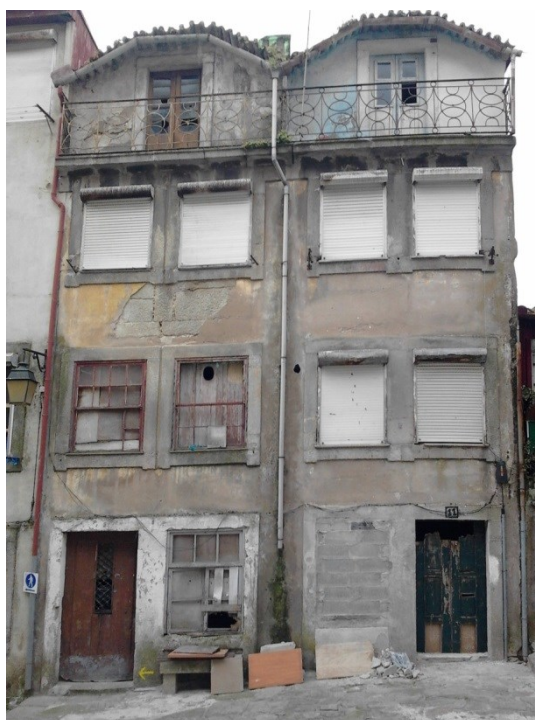
Figura 61 Fachada traseira dos edifícios a reabilitar - Largo de Penaventosa

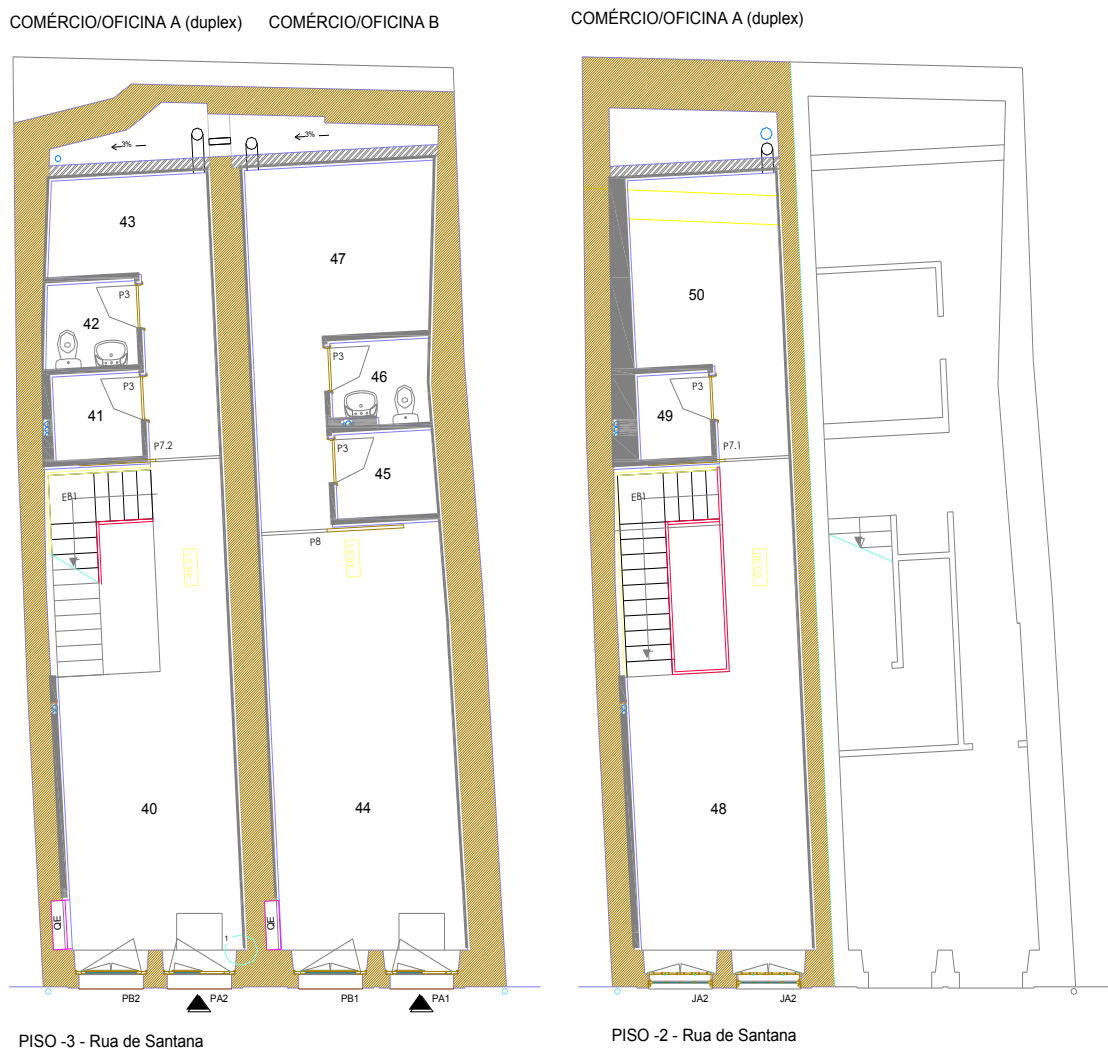
Figura 65 Plantas dos pisos -3 e -2 – Fonte: Projeto de arquitetura

Os pisos -3 e -2 são destinados a comércio (um duplex e outro simplex), em que o acesso é feito a partir da Rua de Sant`Ana enquanto que os pisos -1, 0, 1, 2 e 3 são destinados para habitação e o acesso é feito pelo Largo de Penaventosa.

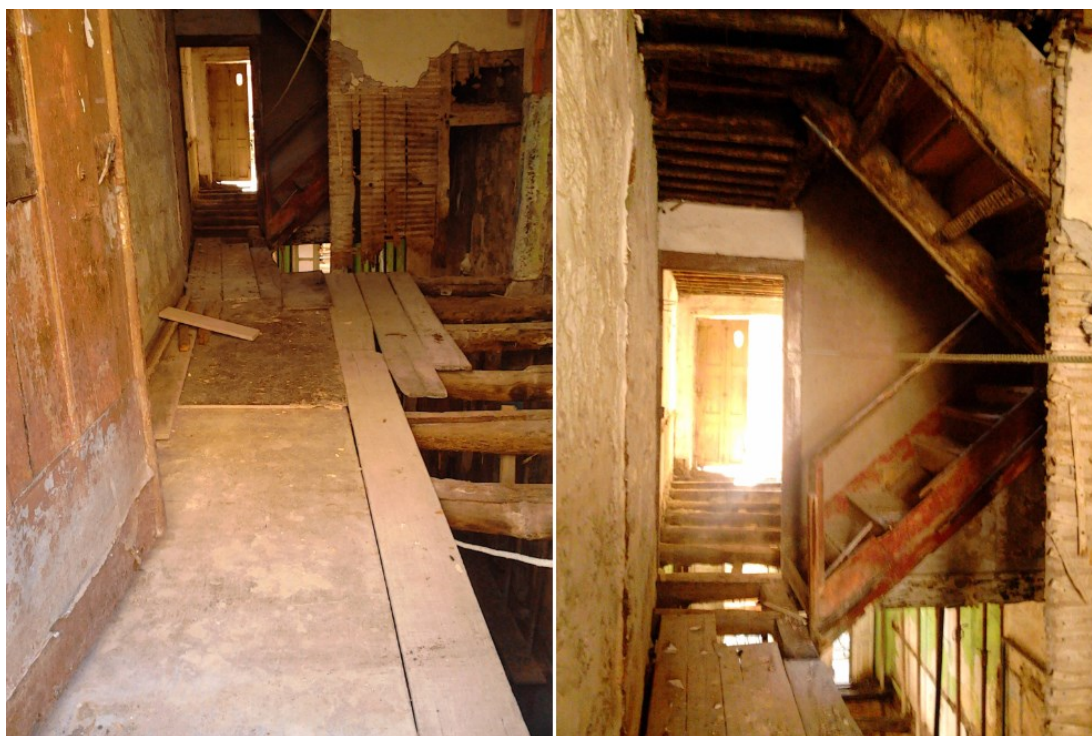
São construções excepcionalmente estreitas (cerca de 3.20 no piso térreo e 3.50 nos pisos superiores), pouco adaptadas a uma ocupação multifamiliar, pelo que a compartimentação dos espaços interiores adotados disso se ressentiu. A solução de ocupação passou pela aglutinação dos dois edifícios ao nível dos andares, através de uma abertura na parede de meação – que no entanto é mantida com o seu aspeto original, em pedra - constituindo fogos de habitação que se desenvolvem horizontalmente, em torno de um pátio interior iluminado superiormente e de uma circulação vertical comum, com acesso a partir do Largo da Penaventosa.

Figura 67 Pisos estreitos antes da aglutinação dos mesmos pela abertura na parede de meação (em granito) - Fonte: Porto Vivo, SRU

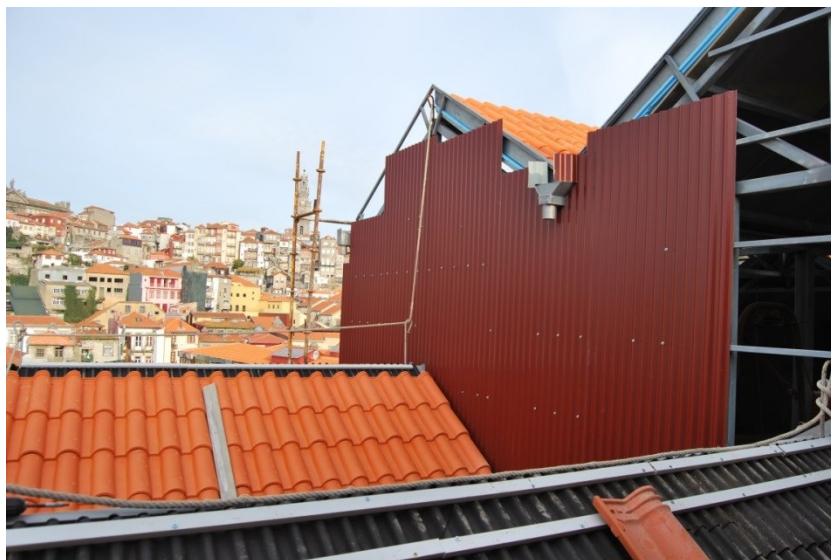
No que se refere ao tratamento volumétrico dos edifícios e à sua caracterização formal, optou-se por soluções próximas das existentes, com a necessária atualização de sistemas e materiais: cobertura em telha lusa, rebocos pintados, e cantarias lavadas à escova, caixilharias em madeira pintada segundo o desenho tradicional, grades de varandas

recuperadas, rufos, caleiras e tubos de queda em zinco e ainda paredes de tabique de chapa metálica ondulada ao nível do último piso.

Figura 68 Cobertura em telha lusa e paredes de tabique de chapa metálica ondulada - Fonte: Porto Vivo, SRU

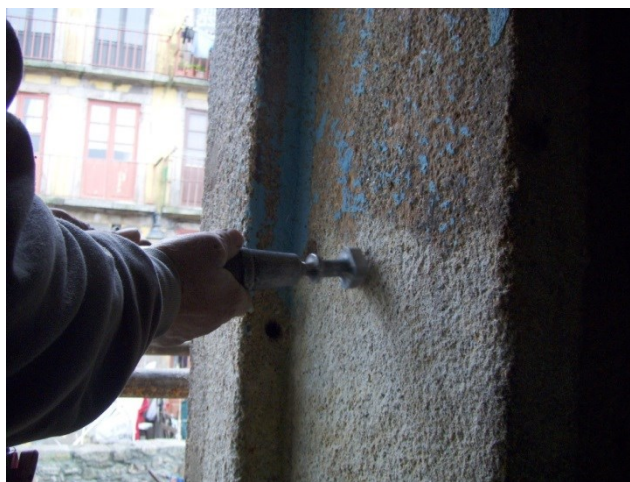
Figura 69 Limpeza do granito

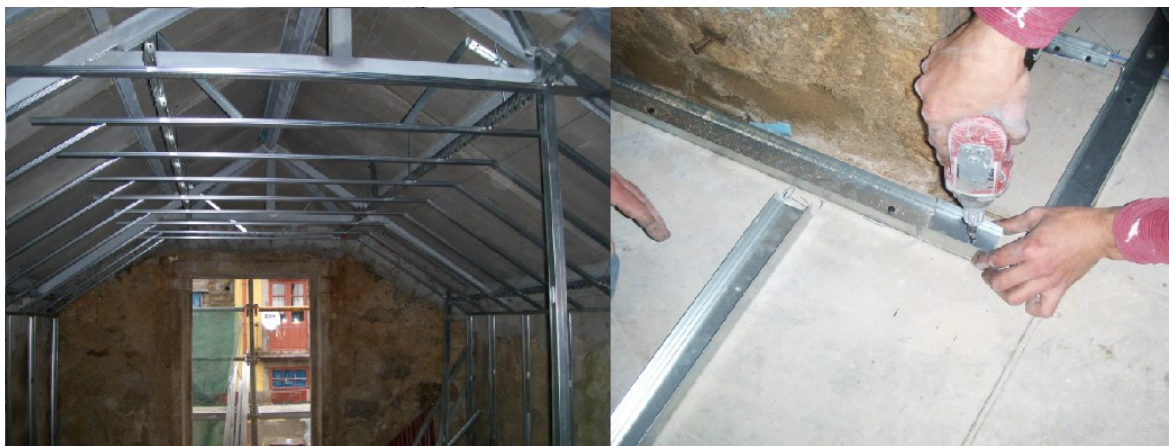
A compartimentação interior foi feita através de um sistema de tabiques com estrutura metálica tipo KNAUF, com placas duplas de gesso laminado em ambas as faces, com

variações diversas consoante o tipo de solicitações dos compartimentos. O mesmo sistema foi utilizado no forro das paredes laterais.

No interior das paredes e forro foi colocada manta de lã de rocha.

Figura 70 Montagem do sistema de tabiques com estrutura metálica do tipo KNAUF

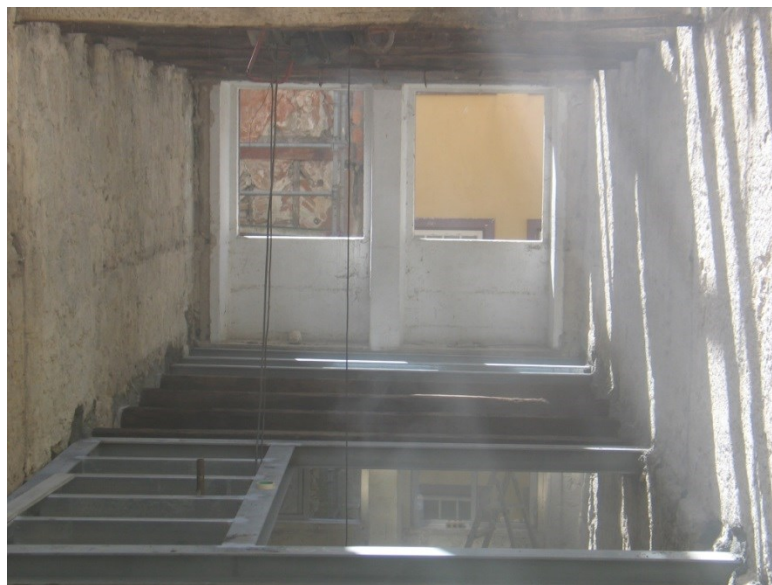
Estruturalmente, manteve-se, tanto quanto possível, a estrutura original (devidamente testada e tratada com produto ignífugo e antiparasita), complementada com elementos de aço, em determinados pontos.

Assim, optou-se por uma estrutura metálica em todos os elementos de suporte apoiados em paredes de alvenaria de pedra existentes em que para os pilares foram utilizados perfis HEB e IPE e para as vigas aproveitou-se (as que apresentavam boas condições) as existentes em madeira e perfis metálicos perfurados 20 cm em cada lado e aparafusados às paredes existentes.

Figura 71 Estrutura original complementada com elementos de aço com vigas de madeira (aproveitada da original) - Fonte: Porto Vivo, SRU

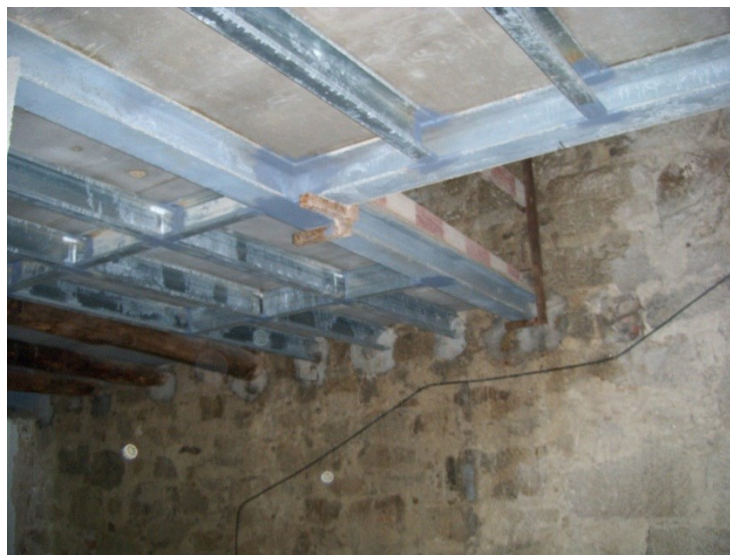
Para as lajes, a solução adotada foi uma malha metálica com perfis U espaçados de 0,5m onde foram aparafusados painéis Viroc.

Figura 72 Malha metálica de perfis em U

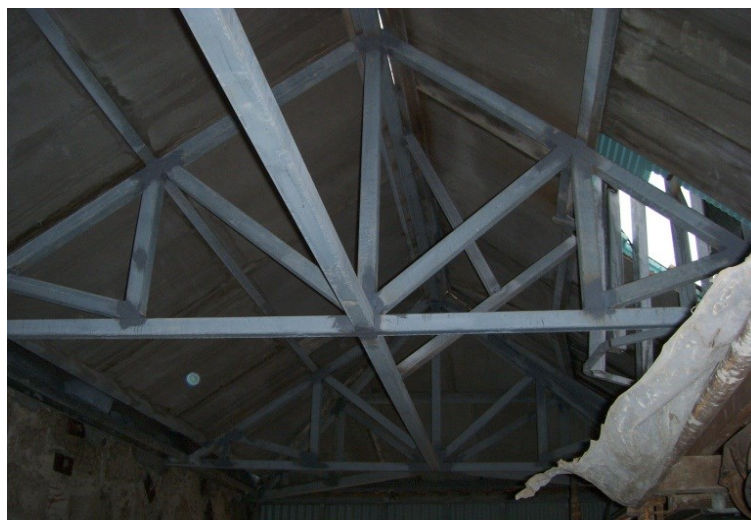
Quanto à cobertura o sistema é semelhante, optou-se por painel do tipo Viroc assente em asnas metálicas de perfis retangulares tubulares em que no primeiro piso (piso -3) optou-se por uma laje térrea com camada de brita.

Figura 73 Asna metálica de perfis retangulares tubulares

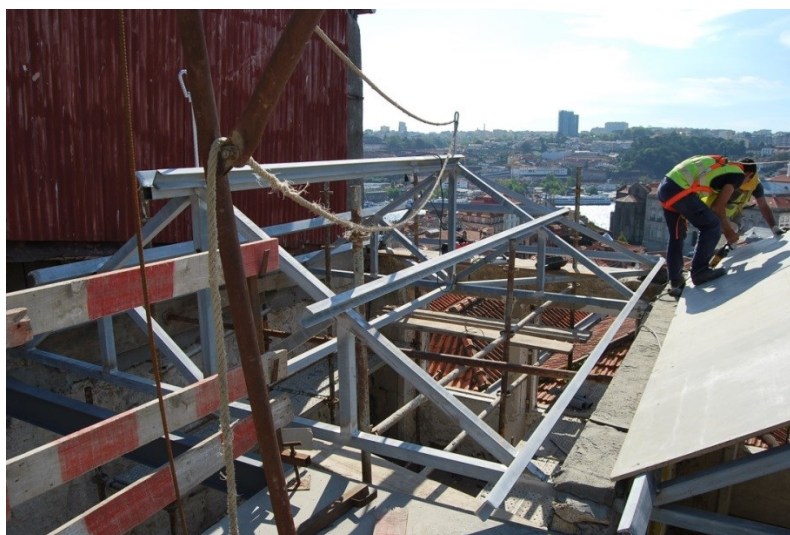
Figura 74 Execução da cobertura - Fonte: Porto Vivo, SRU

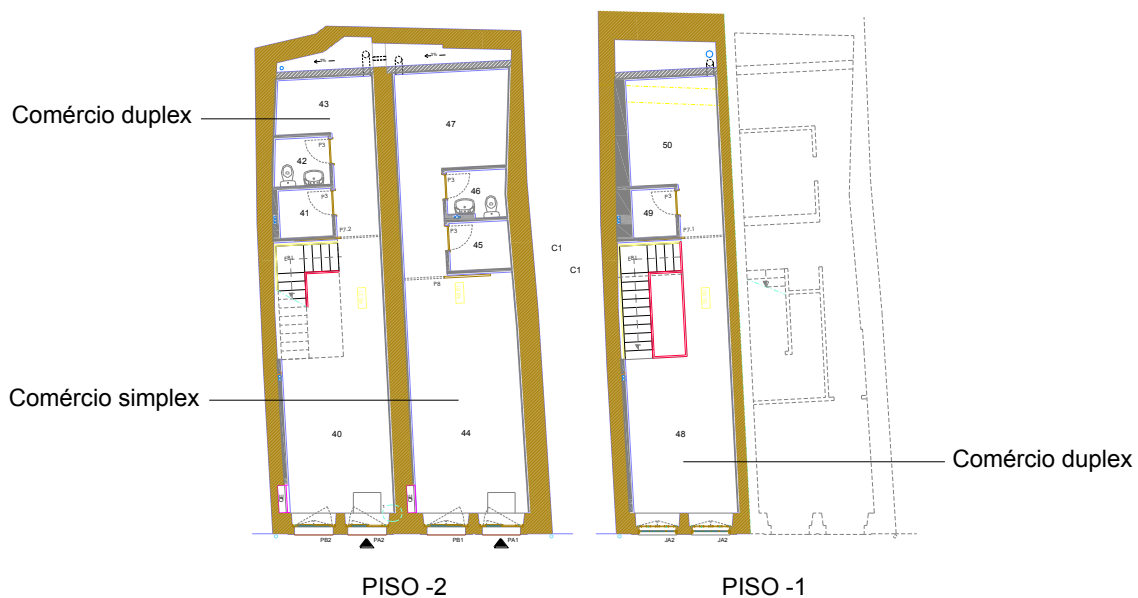
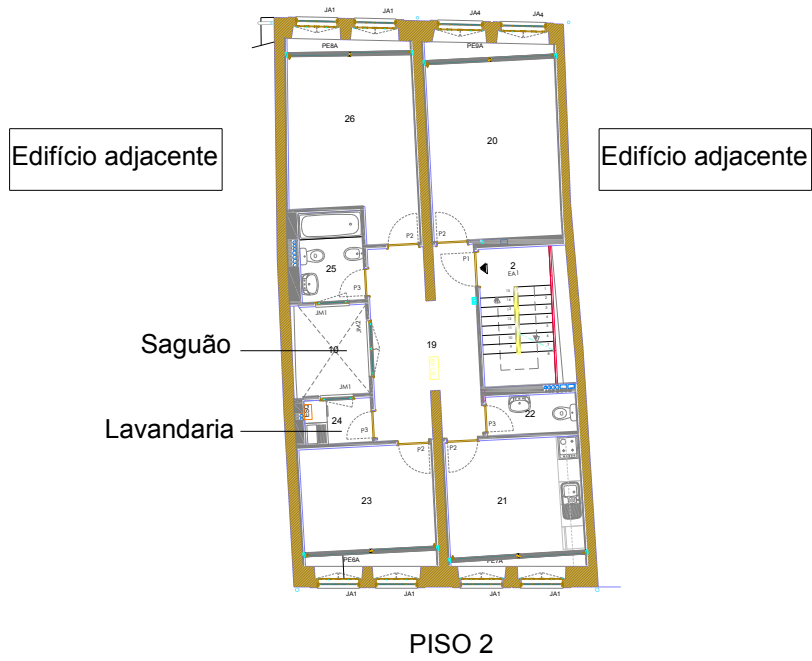
Os Espaços não úteis considerados no estudo térmico destes edifícios estão representados nas figuras seguintes:

- Desvão do telhado;
- Comércio duplex e simplex;
- Saguão;
- Ducto;
- Lavandarias;
- Espaços de circulação comum;
- Edifícios adjacentes

Figura 75 Espaços não úteis - Fonte: Projeto de arquitetura

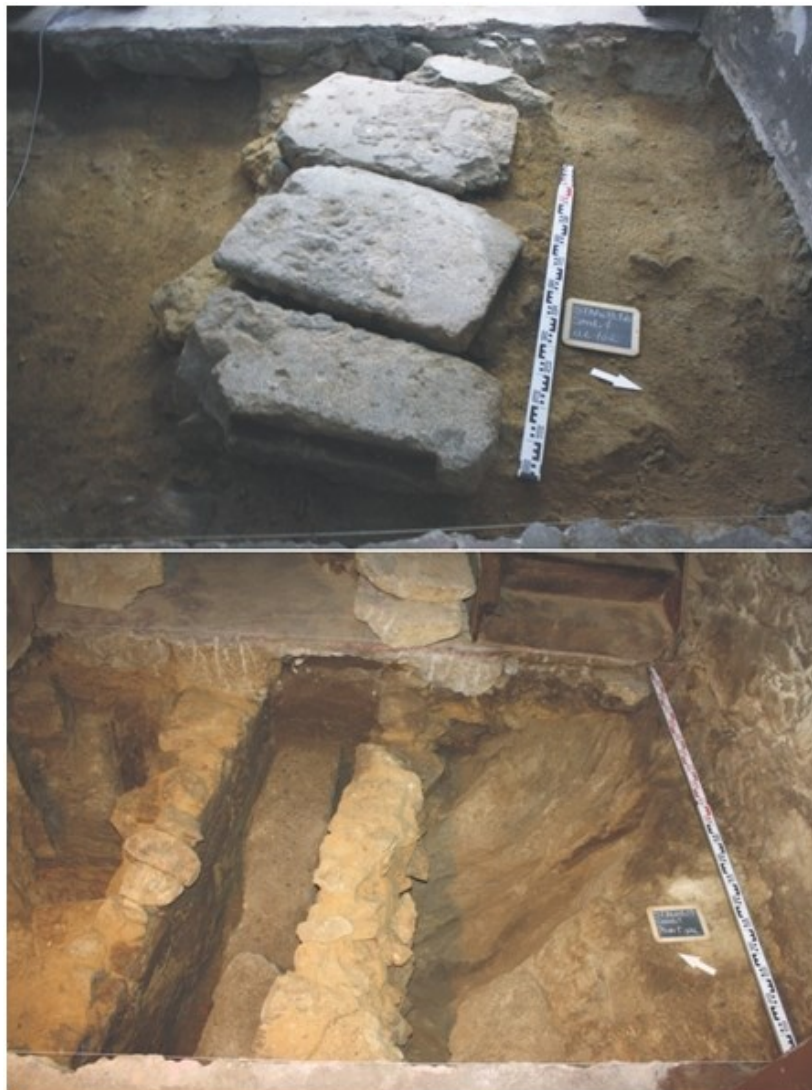
Após realizados os trabalhos de sondagens arqueológicas, constatou-se que não existiam quaisquer vestígios de importância significativa, identificando-se apenas, na rua de Sant`Ana n°s 28 a 30, níveis e estruturas exclusivamente da época contemporânea, destacando-se uma conduta em pedra.

Figura 92 Conduta de pedra da Época Contemporânea

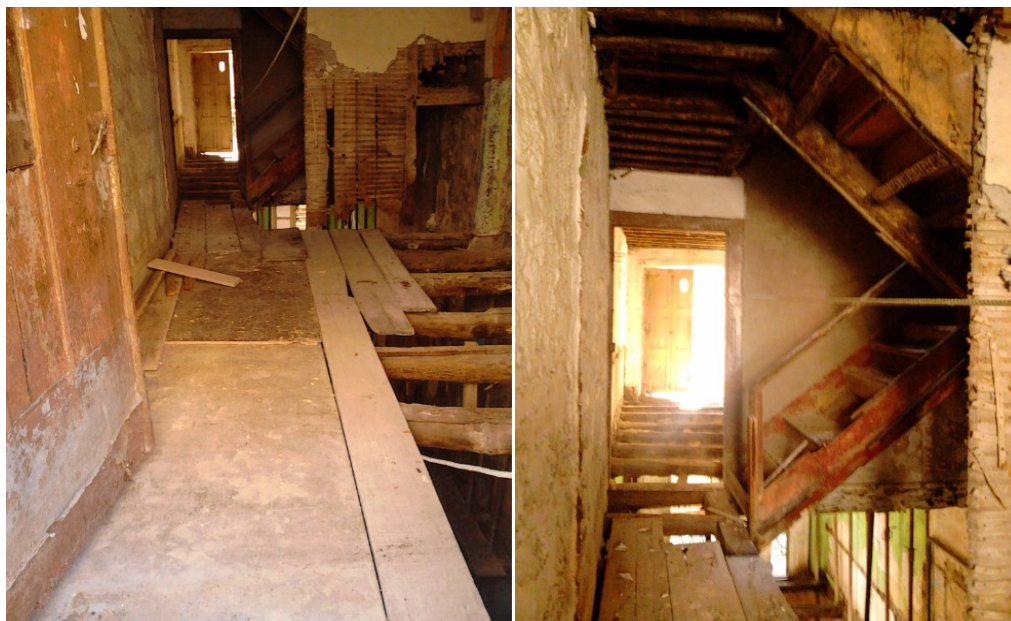
Figura 93 Interior da Parcela 27 (ao nível do R/C do Largo de Penaventosa)

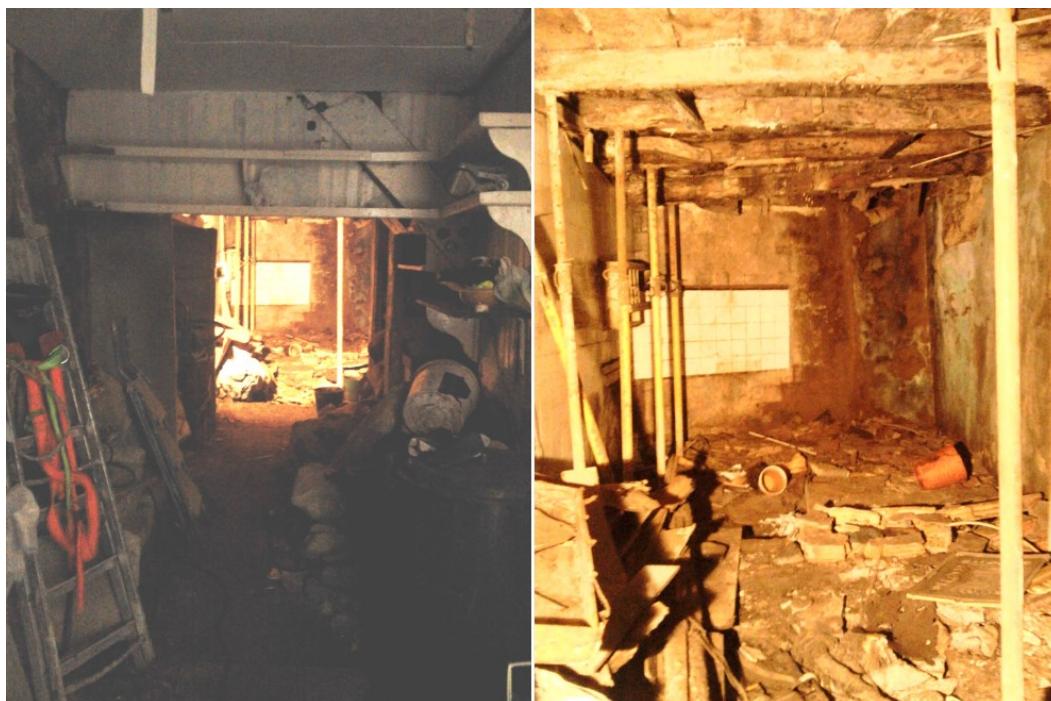
Figura 94 Interior da Parcela 26 (ao nível do R/C da Rua de Sant'Ana)

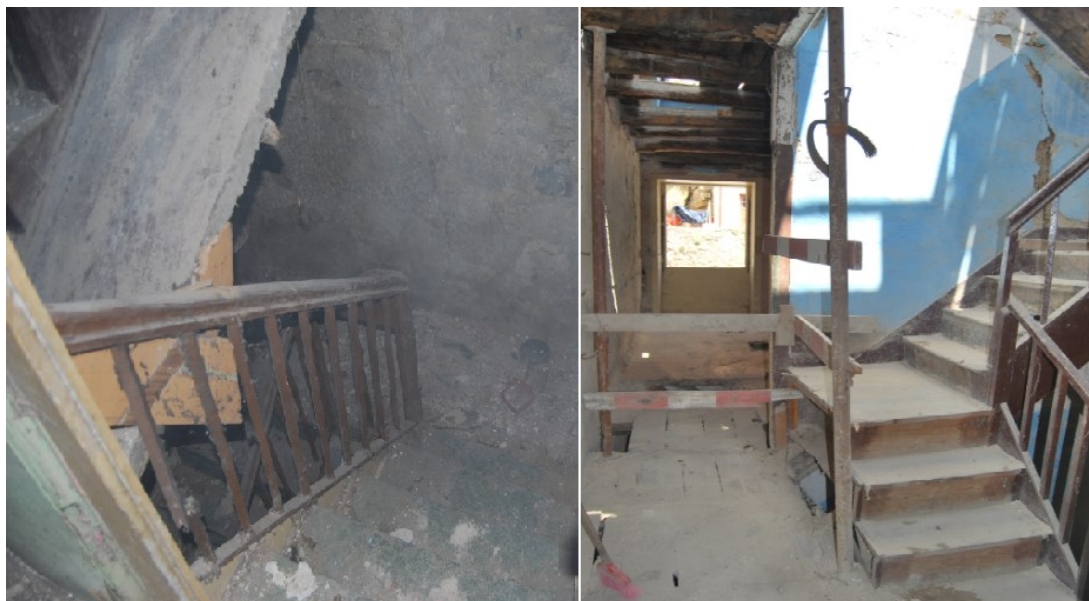
Figura 95 Interior da Parcela 26 - Escadas

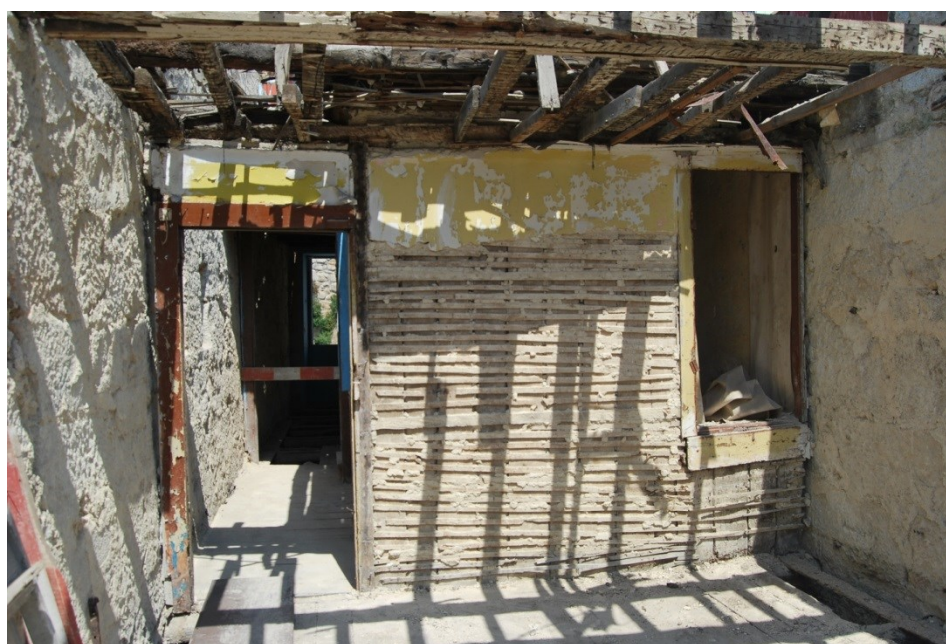
Figura 96 Interior da parcela 26 – Fonte: Site Porto Vivo, SRU

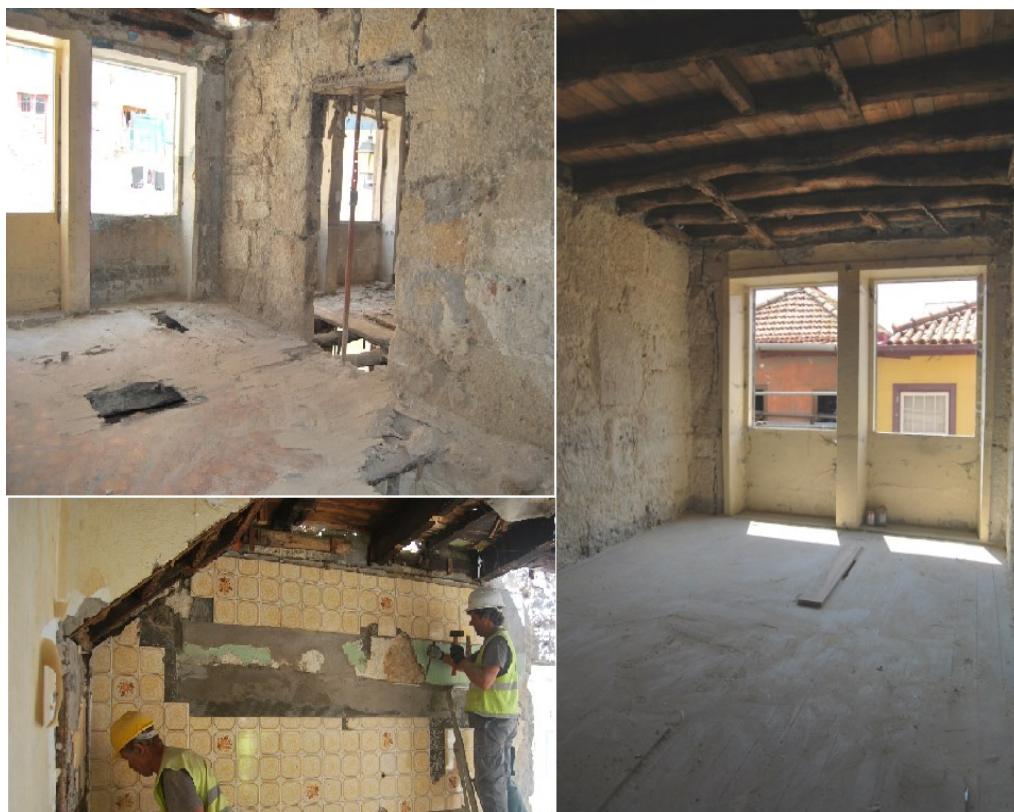
Seguiu-se então a fase de remoção e limpeza dos espaços, tendo sido feito o desmonte das paredes interiores e dos pisos removendo-se as vigas de madeira (para serem tratadas se assim as condições das mesmas o permitirem)

Figura 97 Remoção e limpeza das parcelas

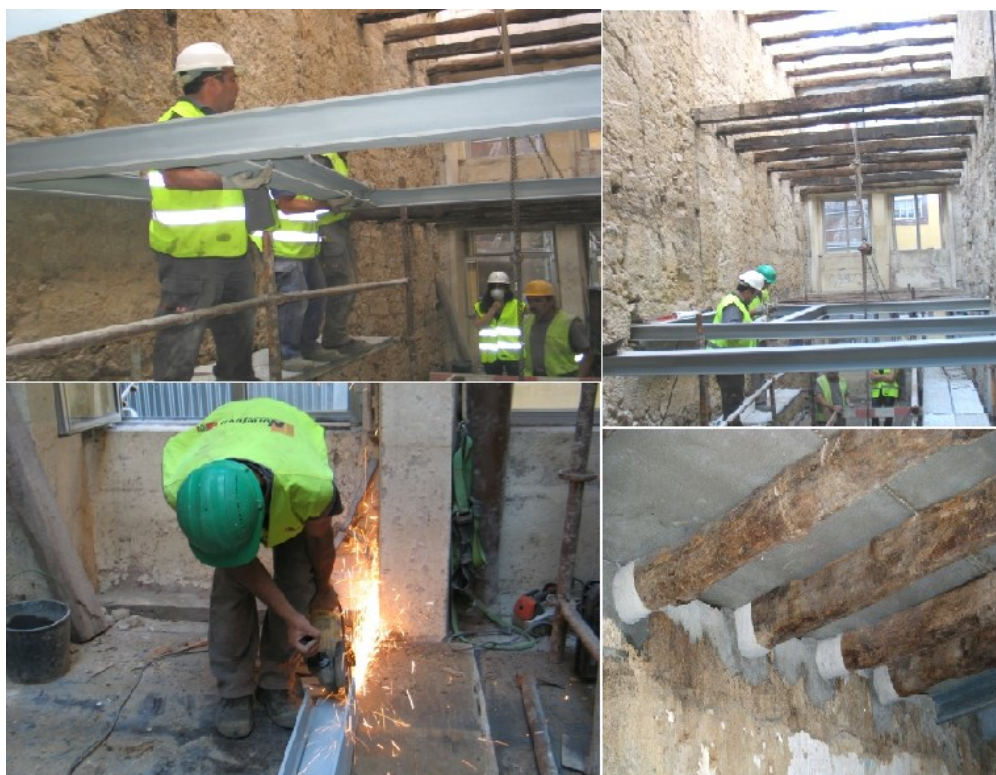
Após finalizada toda a remoção e limpeza prosseguiu-se ao início da fase dos trabalhos de estruturas, com a colocação e soldagem de vigas metálicas bem como o aproveitamento das vigas de madeira já existentes (fazendo o seu devido tratamento).

Figura 98 Colocação das Vigas metálicas e aproveitamento das vigas de madeira pré-existentes –  
Fonte: Site da Porto Vivo, SRU
