# Soluções de Melhoria de Desempenho Térmico na Reabilitação de Edifícios

Relatório de estágio apresentado no Instituto Superior de Engenharia do Porto  
para a obtenção do grau mestre em Engenharia Civil no ramo das construções

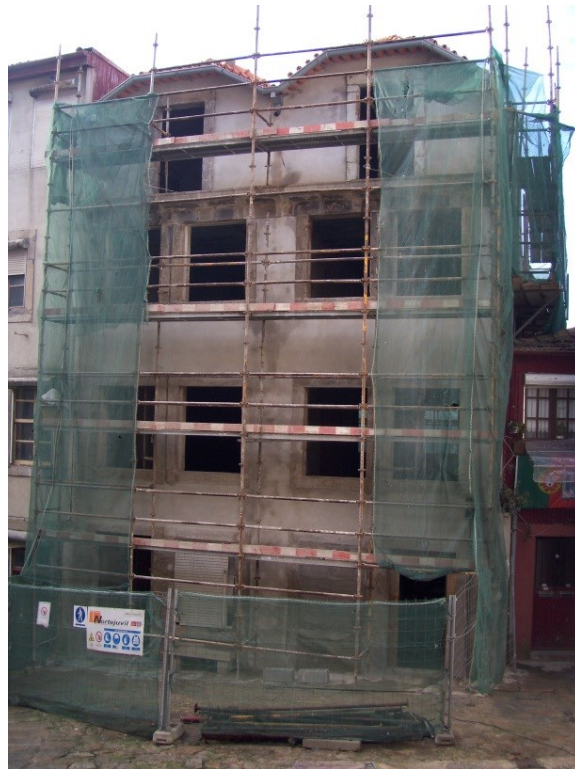
- A fachada já estava parcialmente tratada, mas ainda sem estar pintada com as cores que estariam previstas;

Figura 99 Fachada no Largo de Penaventosa

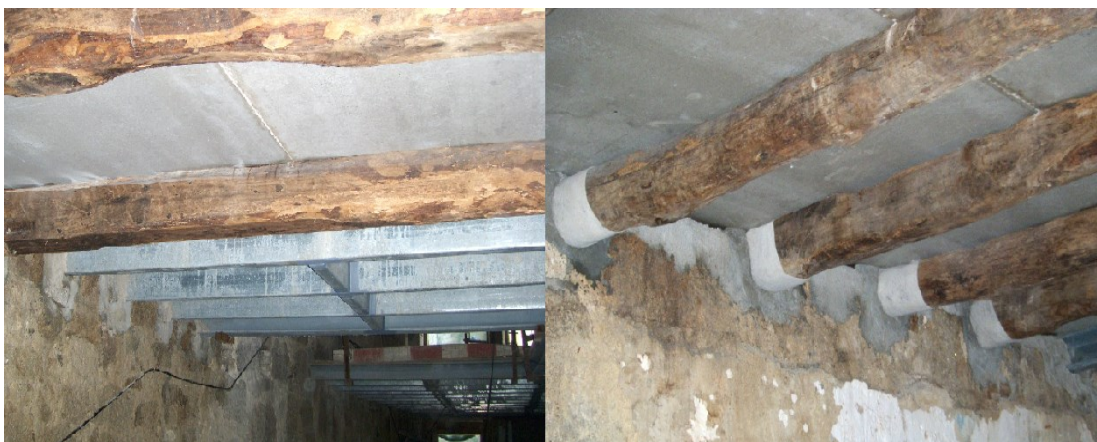
- Os pisos já estavam acessíveis com estrutura de vigas metálicas e de madeira aproveitada e com o painel VIROC colocado sobre as mesmas. É de notar que nos apoios das vigas se recorreu a uma manta geotêxtil e em volta ajustado com argamassa.

Figura 100 Vigas de madeira aproveitadas e de malha metálica sob o painel VIROC

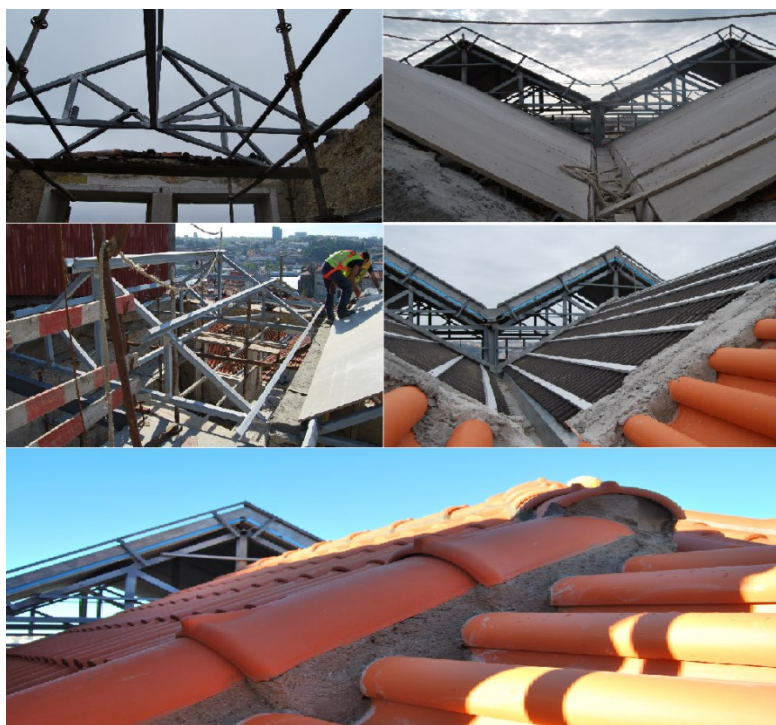
- A cobertura já se encontrava praticamente construída com a telha cerâmica já colocada. É visível o painel VIROC assente sobre asnas metálicas.

Figura 101 Execução da Cobertura – Fonte: Site Porto Vivo, SRU

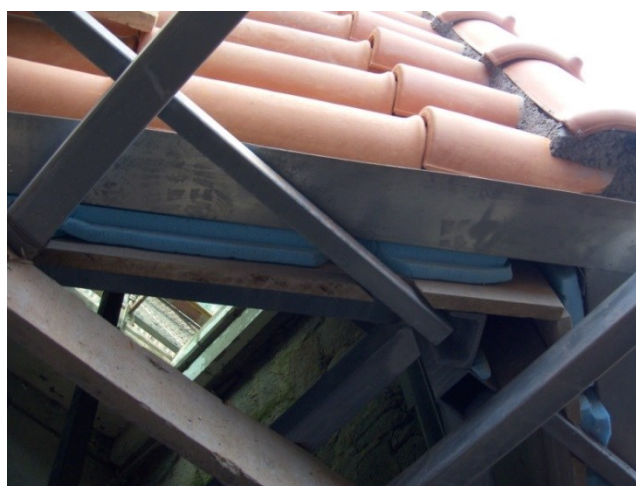
Pode observar-se a existência do poliestireno extrudido, um isolante que melhorará o comportamento térmico do edifício.

Figura 102 Pormenores da cobertura

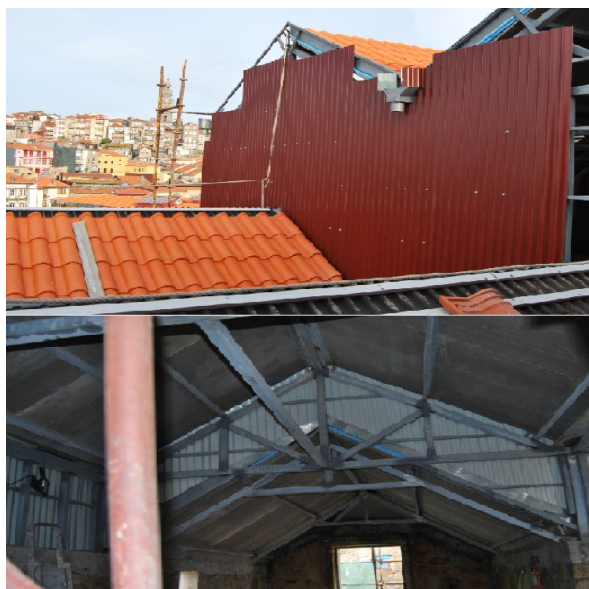
- Colocação da chapa metálica no último piso:

Figura 103 Colocação das chapas no recuado

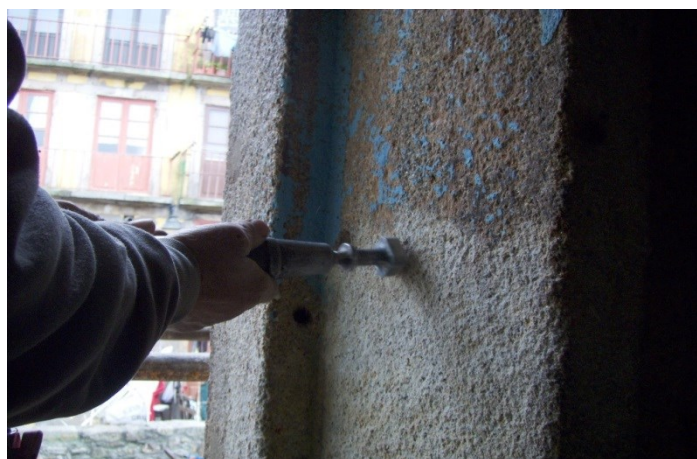
- Foi feito o tratamento das paredes de granito pelo interior dos edifícios:

Figura 104 Limpeza do granito no interior das frações

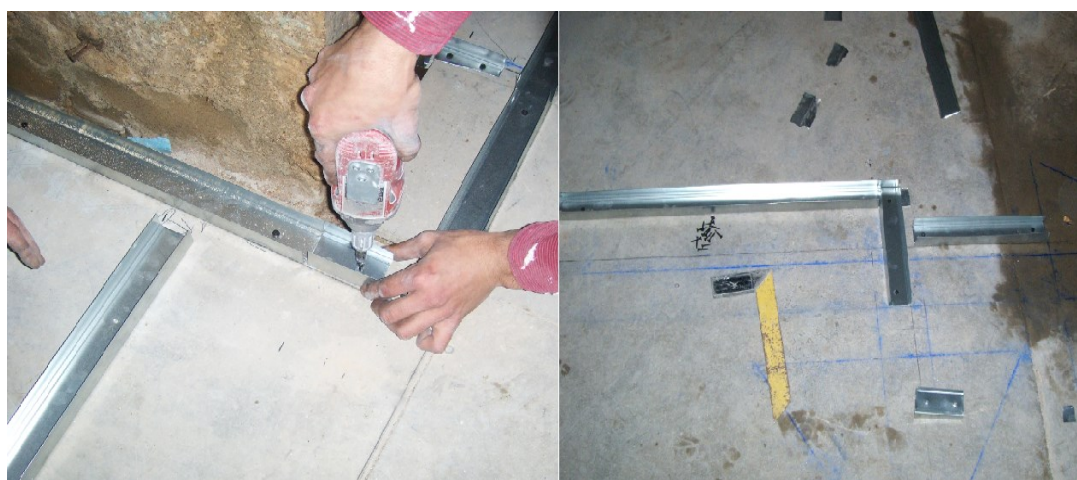
Entretanto foram colocados os tabiques com estrutura metálica tipo KNAUF de forma a preparar a compartimentação interior. Este sistema de tabiques será preenchido com

manta de lã de rocha e com placas duplas de gesso laminado em ambas as faces, como se poderá ver mais a frente com o avanço da obra. Esta foi uma opção que tinha como objetivo utilizar uma construção leve que, embora apresente custos superiores relativamente à construção tradicional, justifica-se em edifícios patrimoniais, possibilitando a adaptação e preservação de elementos existentes e garantindo o conforto acústico dos mesmos.

Figura 105 Preparação do sistema de tabiques

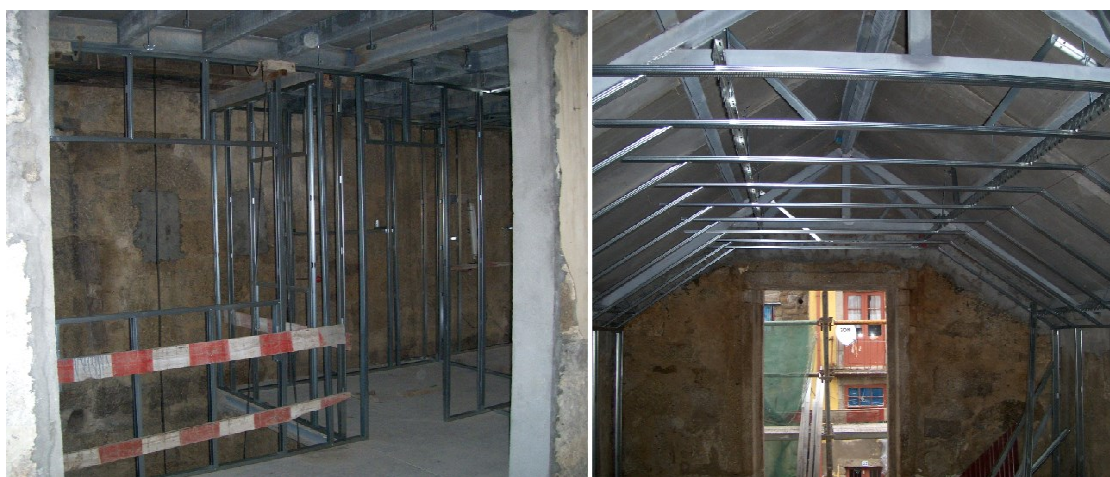
Pode ver-se o sistema de tabiques a dar forma à compartimentação do interior do edifício:

Figura 106 Sistema de tabiques do tipo KNAUF

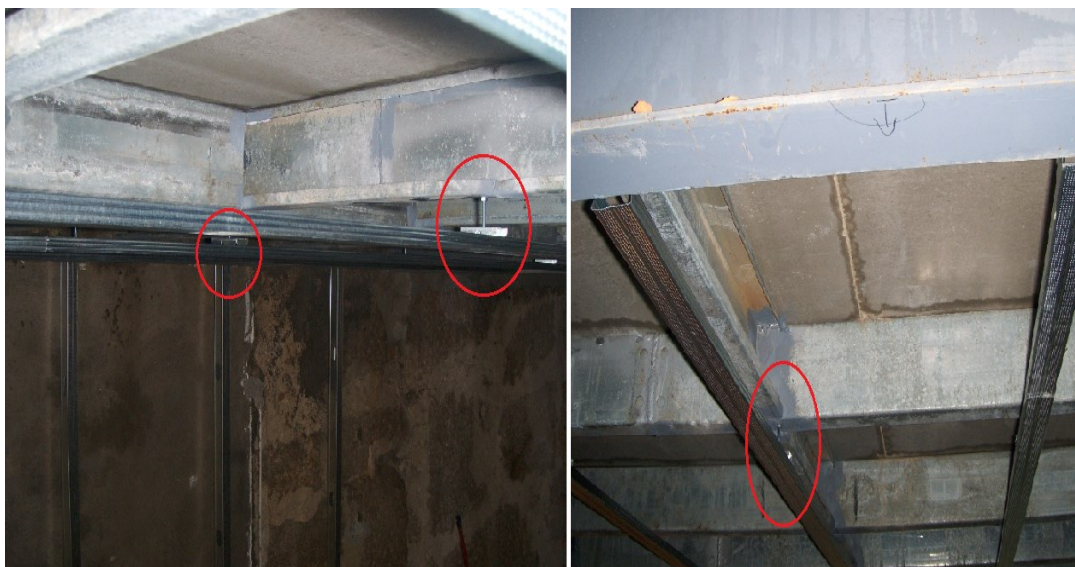
É possível ver os tabiques metálicos aparafusados à estrutura de perfis metálicos dos pisos:

Figura 107 Sistema de tabiques para teto falso

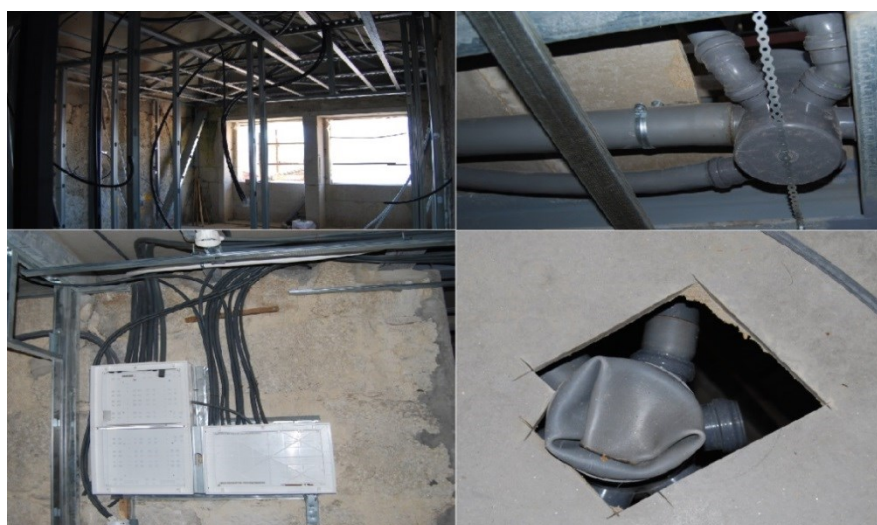
Durante o mês de Janeiro os avanços observados correspondiam à preparação das infraestruturas. Era visível a colocação do sistema elétrico bem como a rede de águas que ficarão embutidos nas paredes e nos pisos. Observa-se também a colocação dos quadros elétricos.

Figura 108 Colocação das infraestruturas

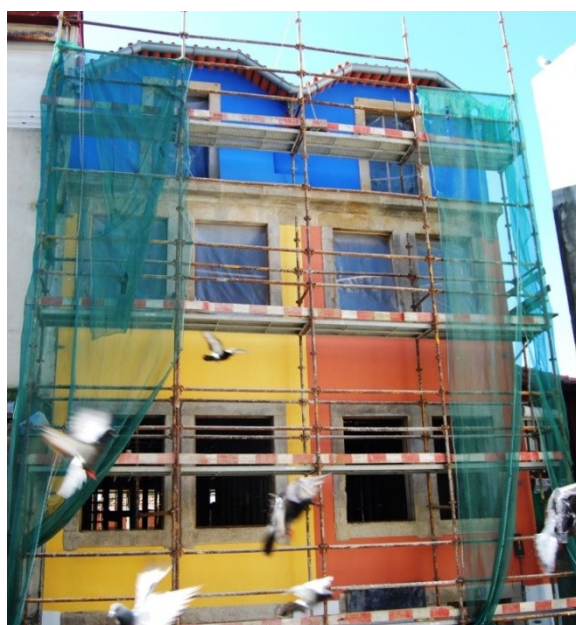
Outra situação que se observou foi o começo da pintura da fachada que sita no Largo de Penaventosa.

Figura 111 Fachada Largo de Penaventosa

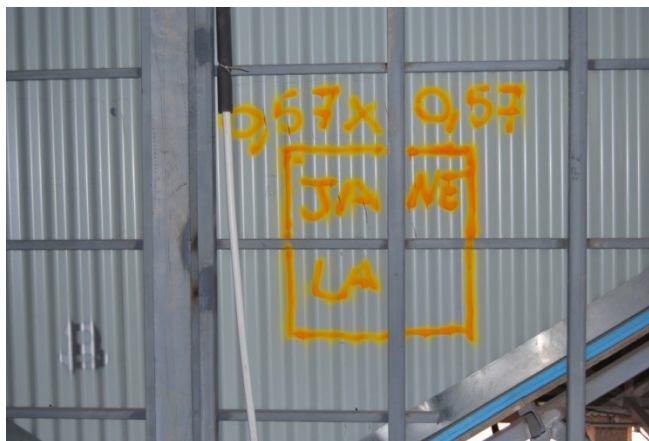
Durante os meses de Março, Abril e Maio não foram realizadas grandes alterações visíveis, visto que a empresa adjudicada concentrou-se mais noutras empreitadas, correspondentes ao “Programa de Realojamento para o Morro da Sé”, ao qual teriam sido igualmente adjudicadas. Ainda assim, fica o registo de uma alteração face ao projeto inicial, que foi a colocação de duas janelas no último piso.

Figura 112 Nova janela proposta para a cozinha do último piso - Fonte: Porto Vivo, SRU

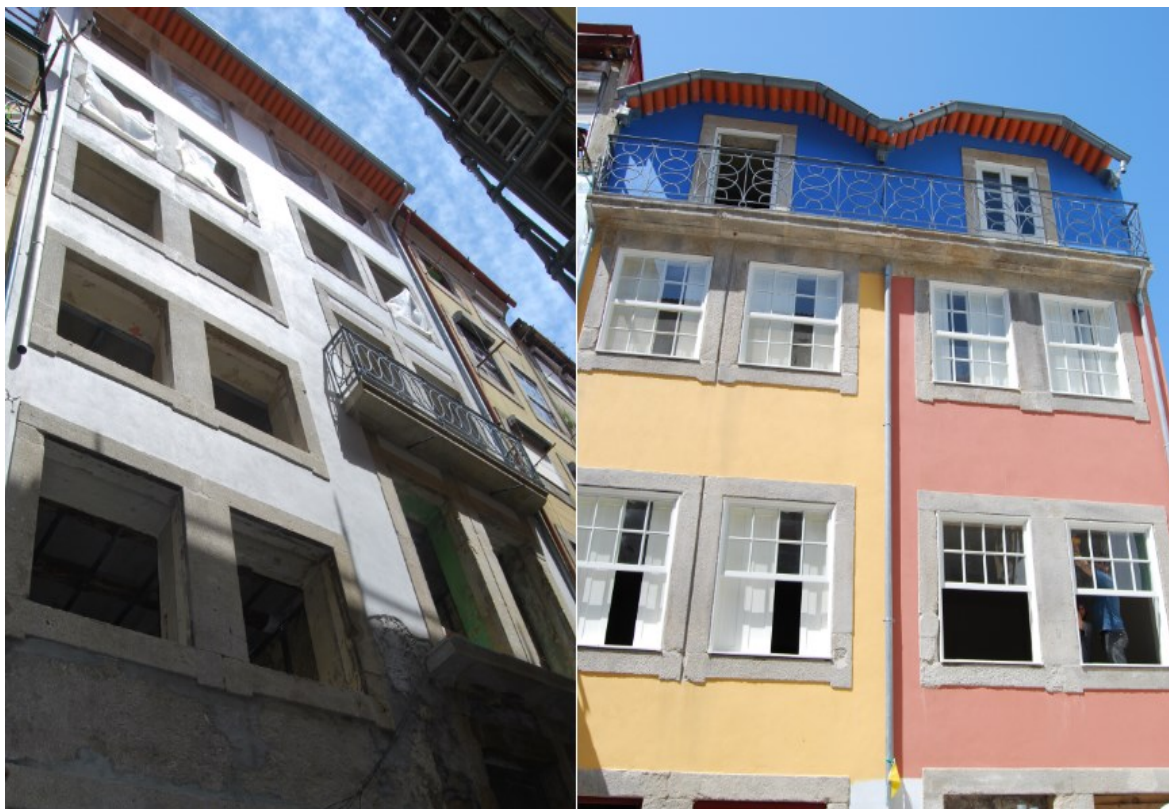
- No que toca ao exterior do edifício observou-se que as fachadas já se encontravam pintadas e as cantarias de granito tratadas. Já era visível os envidraçados em vidro duplo bem como a caixilharia tipo guilhotina na fachada correspondente ao Largo de Penaventosa. Salienta-se a colocação da guarda das varandas que foram reaproveitadas depois do devido tratamento;

Figura 113 Fachadas da Rua de Sant`Ana e do Largo de Penaventosa – Fonte: Porto Vivo, SRU

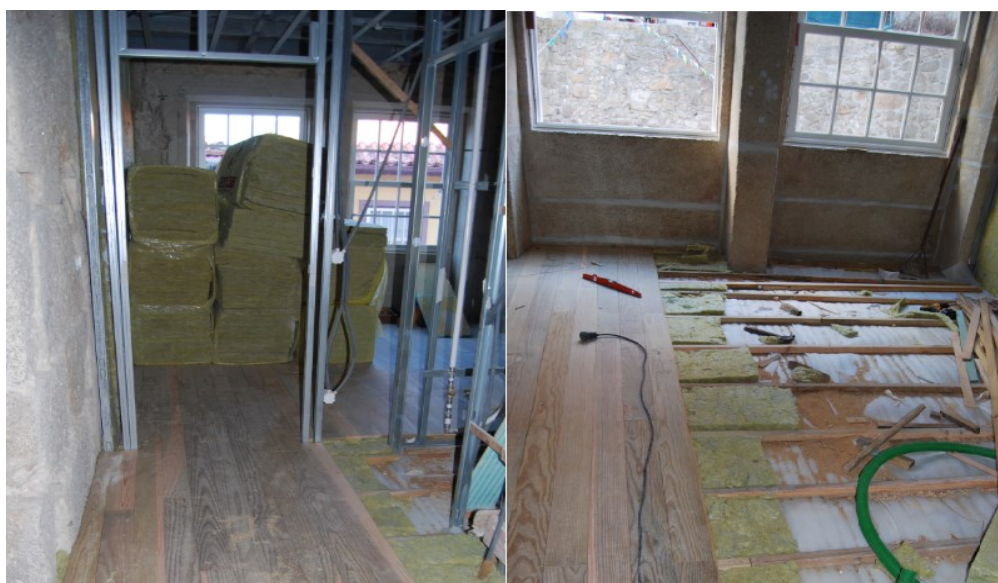
- Já eram visíveis também avanços no pavimento, com a colocação do isolante térmico, a lã de rocha, bem como o soalho de madeira sobre o mesmo.

Figura 114 Colocação do pavimento - Fonte: Porto Vivo, SRU

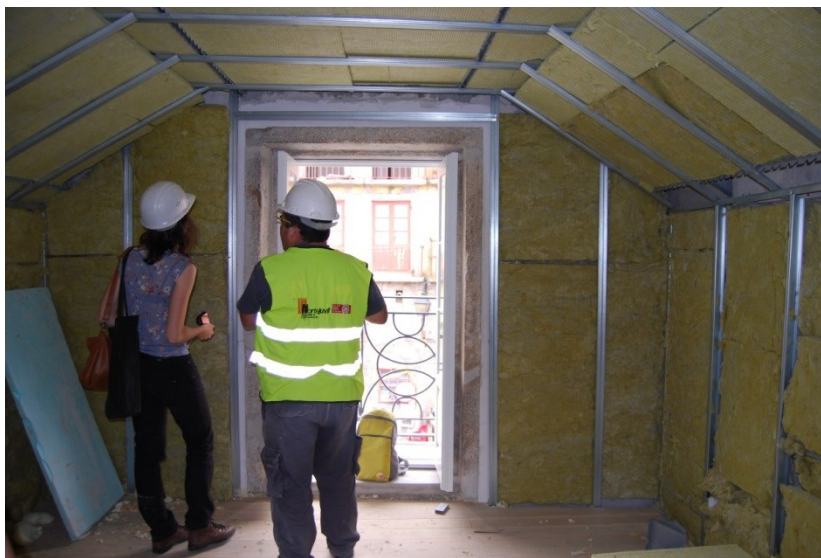
- Outra grande transformação visível diz respeito às paredes interiores e ao teto falso. O sistema de tabiques metálicos do tipo KNAUF já tinha começado a ser preenchido com lã de rocha. Em certos compartimentos das frações, para além da lã de rocha, já tinha sido colocado, tal como previsto em projeto, a dupla camada de gesso cartonado (em ambas as faces no caso de parede divisória).

Figura 115 Preenchimento das paredes interiores com lã de rocha

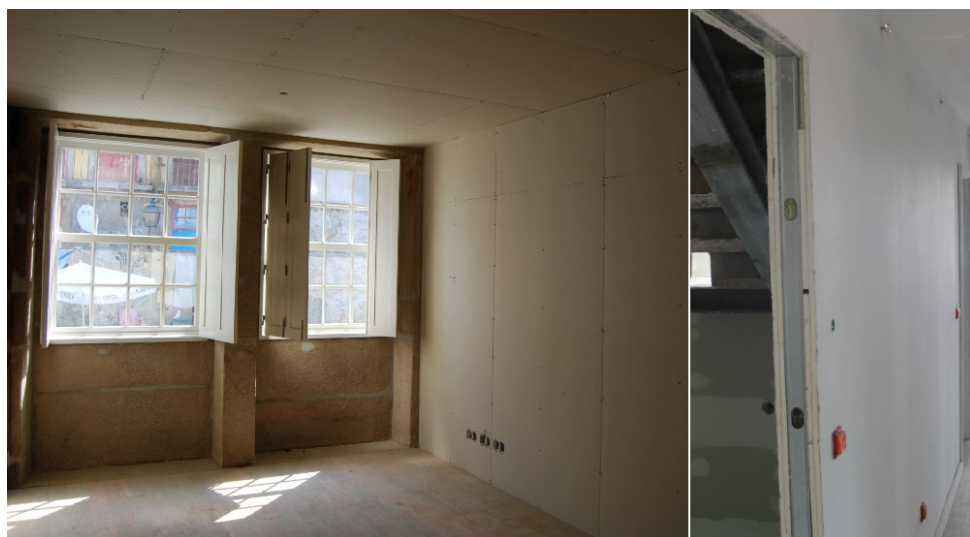
Figura 116 Paredes interiores - Fonte: Porto Vivo, SRU

Na figura 116 à esquerda é possível observar um compartimento praticamente finalizado e à direita o pormenor do sistema adotado para a parede interior.

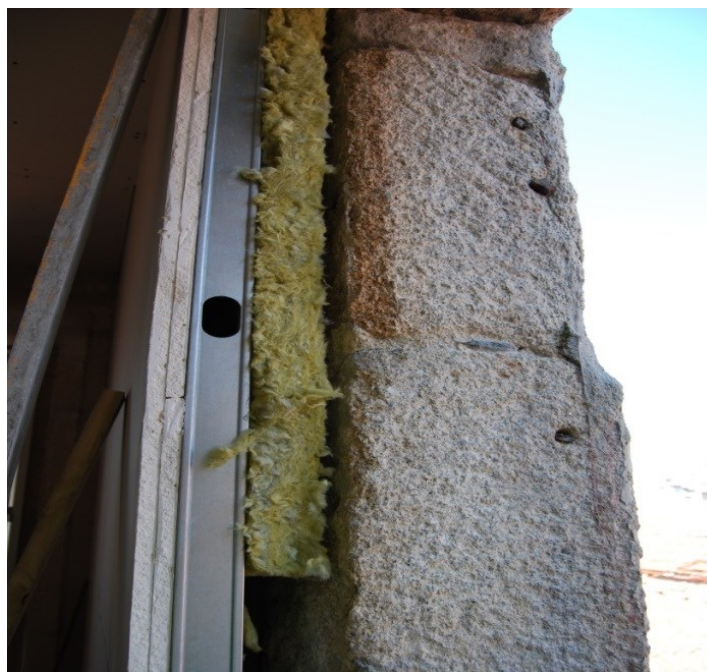
Figura 117 Pormenor da parede exterior - Fonte: Porto Vivo, SRU

Na figura 117 é possível ver o pormenor da face interna da parede exterior que é constituída pela parede resistente de granito, lã de rocha e apenas uma dupla camada de gesso cartonado.

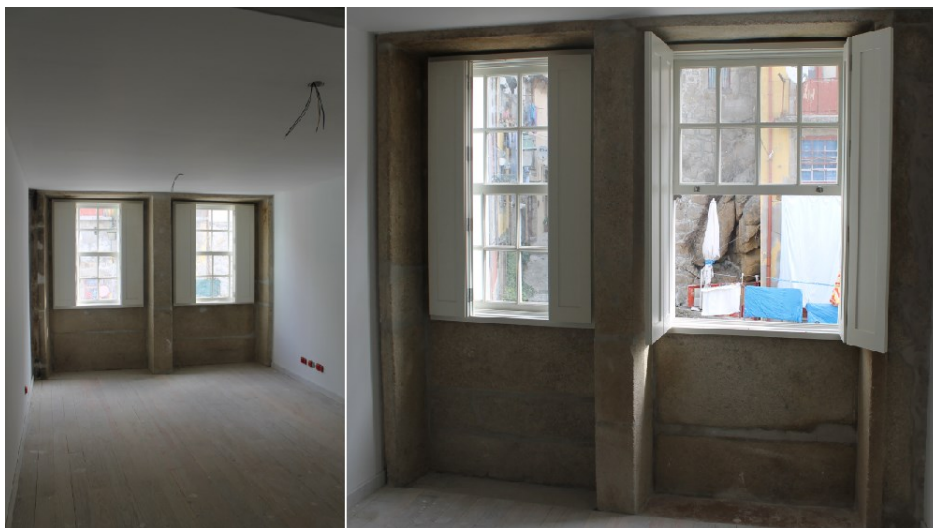
Figura 118 Compartimento de uma fração de habitação praticamente finalizado

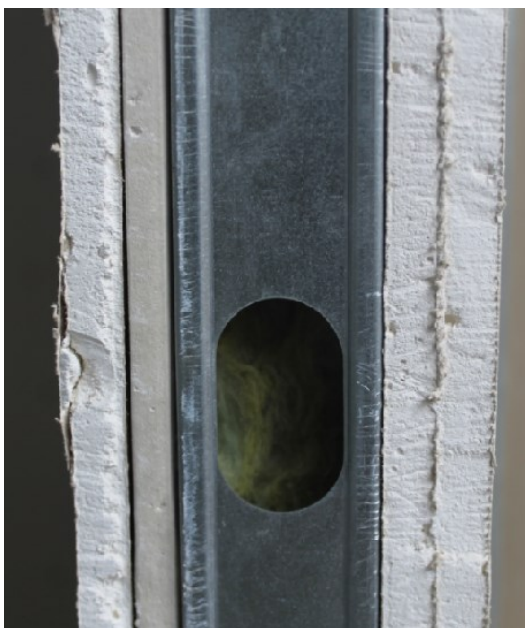
Figura 119 Pormenor das paredes divisórias

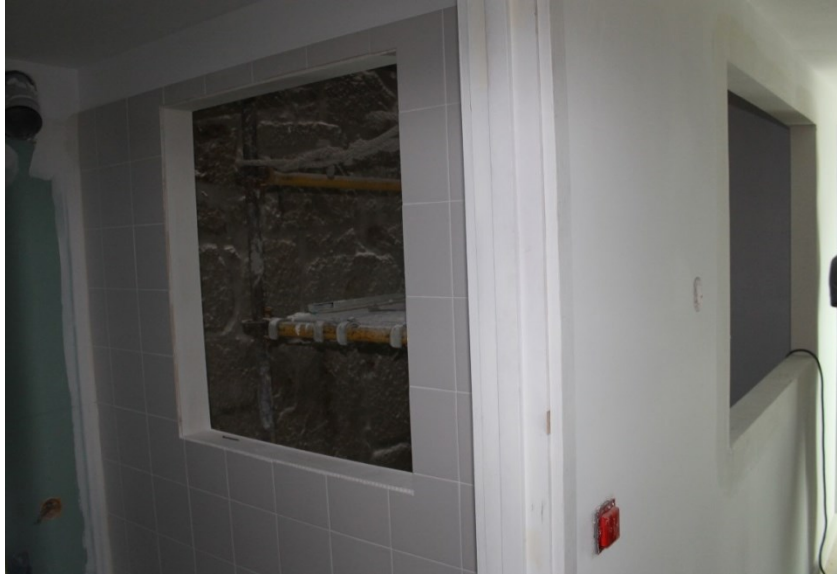
- Nos compartimentos com uso de água, como por exemplo lavandarias, casas de banho e cozinhas, já estava a ser colocada a tijoleira cerâmica prevista em projeto.

Figura 120 Lavandaria de uma fração de habitação

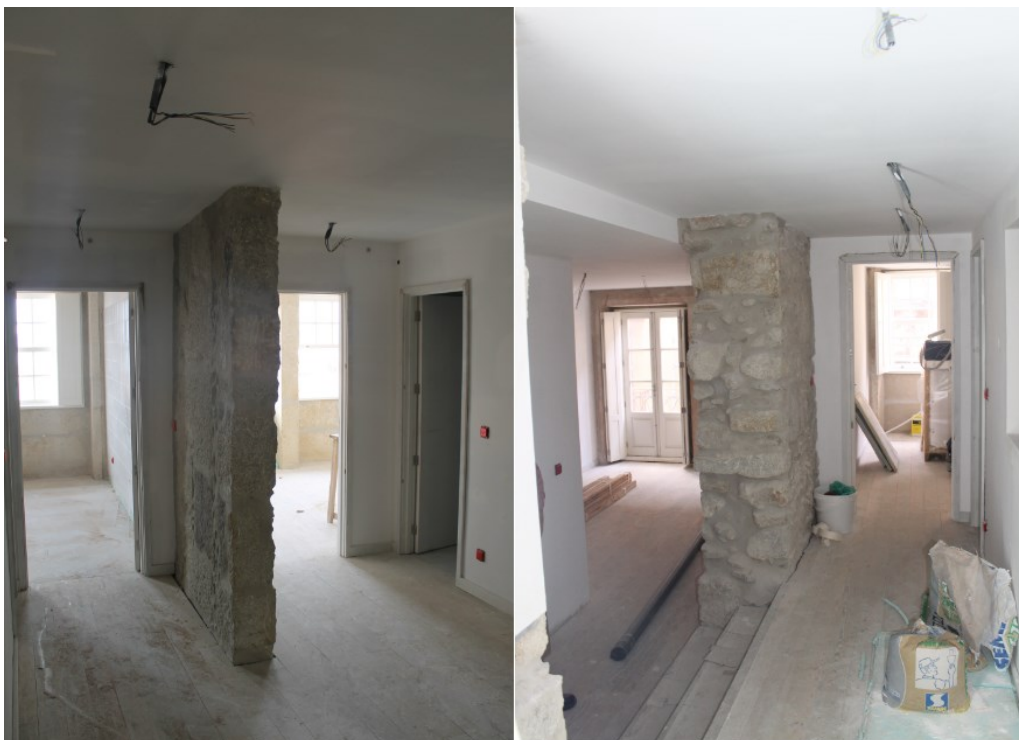
Figura 121 Compartimentação interior das frações

- As divisórias das frações já eram perfeitamente definidas. Na figura 121 é perfeitamente visível a compartimentação final de uma fração, e a parede de meação, que separava os dois edifícios, aberta de modo a rentabilizar melhor o espaço. Na mesma figura e no lado direito salientam-se os degraus que foram colocados de modo a solucionar o problema da diferença de cotas que se fazem sentir ao nível dos pisos -1 e 0.

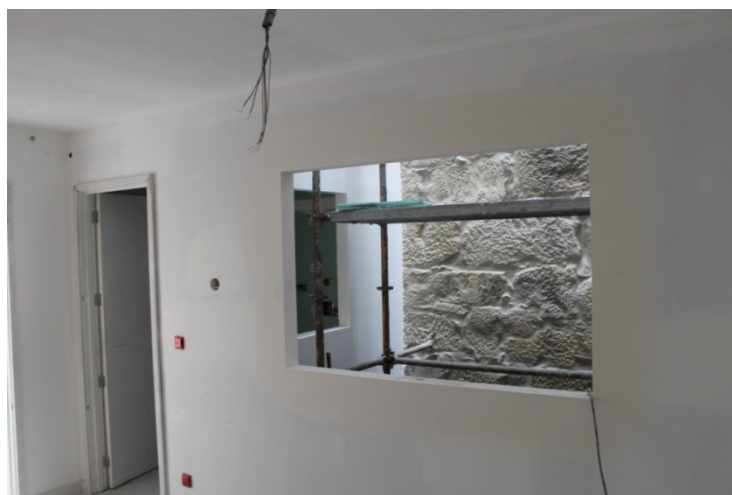
Figura 122 Saguão

Na figura 122 pode ver-se com mais clareza o saguão, um espaço interior muito comum na construção dos edifícios antigos no Porto.

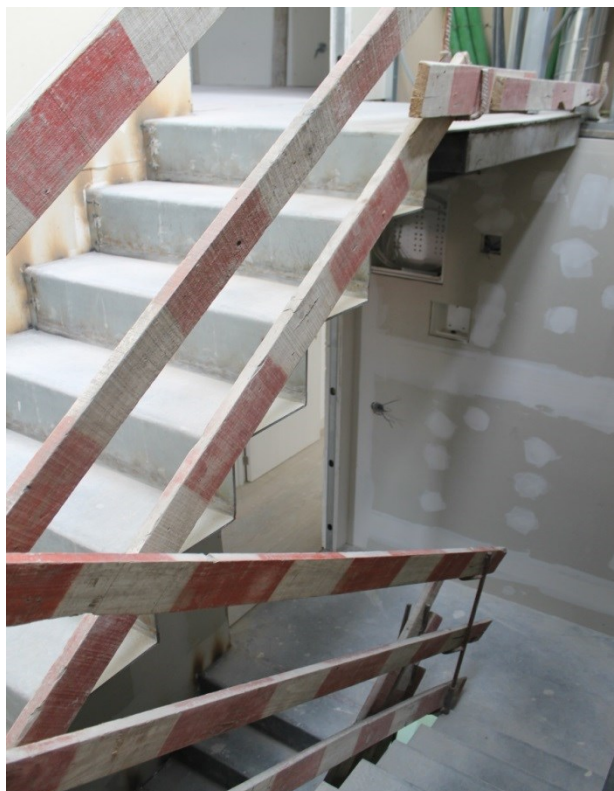
- No que respeita às zonas de circulação comum já eram também visíveis grandes avanços embora ainda não tivesse sido colocado o revestimento da estrutura das escadas.

Figura 123 Caixa horizontal comum de acesso aos pisos

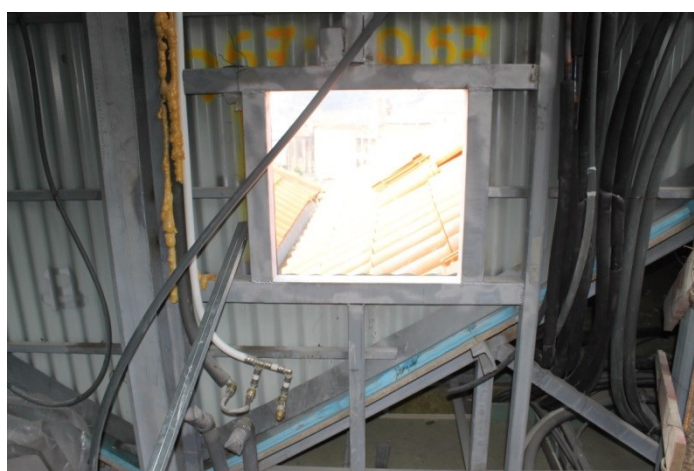
Figura 124 Janela da cozinha do último piso

- Por fim foi possível observar a janela do último piso que inicialmente não estaria prevista no projeto, e que com o decorrer dos trabalhos se optou por a realizar (figura 124). No último piso os revestimentos ainda não estavam colocados.
