Instituto Politécnico do Porto  
Instituto Superior de Engenharia do Porto

Curso de Mestrado em  
Tecnologia e Gestão Das Construções

Relatório de Estágio  
Direcção e Gestão de Obra – Obra de Arte  
Ponte Sobre o Rio Lombe - Angola

Junho de 2013

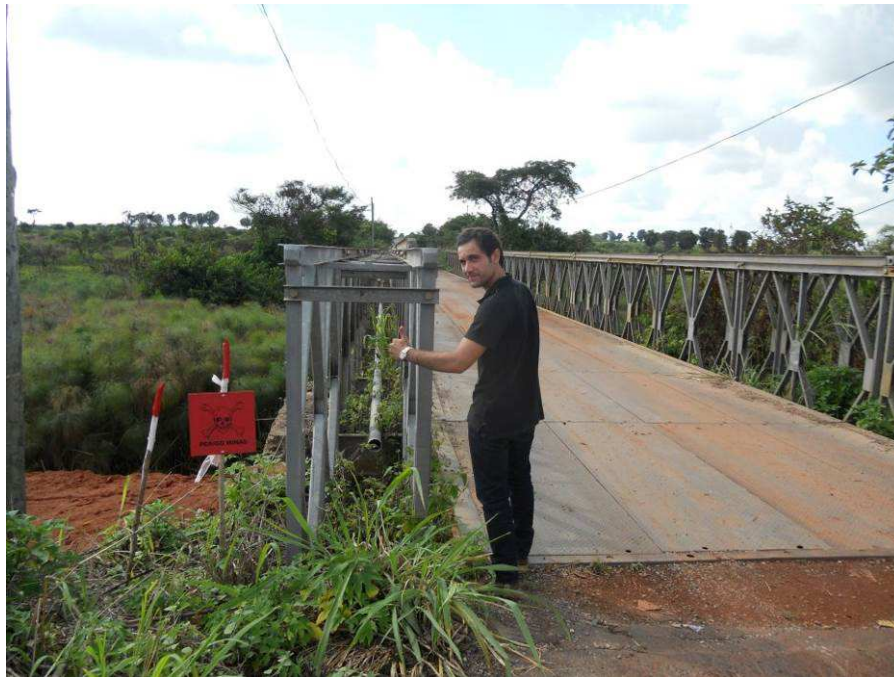
Figura 1.4 – Estrutura Metálica Existente

A nova ponte substituiu a ponte provisória em estrutura metálica que, por sua vez, havia sido construída para restabelecer a circulação, no seguimento da destruição da ponte original durante os tempos de guerra. No entanto, a estrutura da ponte provisória também já apresentava um estado de conservação muito débil, o que motivou a decisão de substituição da ponte por uma estrutura de carácter mais “definitivo”.

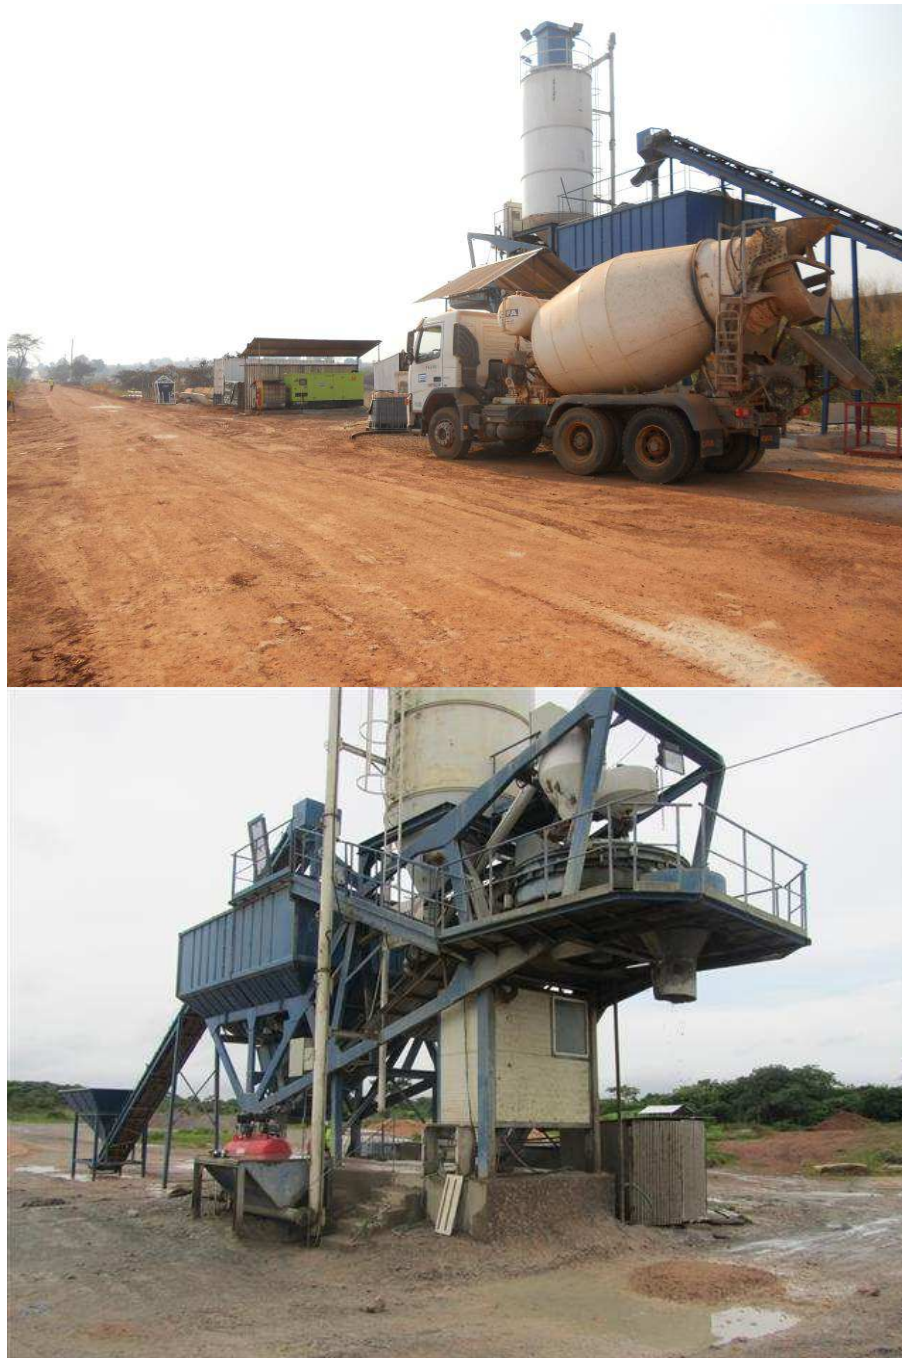
Figura 3.5 – Central de Betão

Face à quantidade de betão e ao prazo previsto para a execução da obra, a solução adoptada foi a montagem de central de betão no Estaleiro de Frende de Obra. A central tinha uma capacidade de produção de 25m<sup>3</sup>/h a 40m<sup>3</sup>/h, dispunha de 1 silo de cimento de 40Ton acoplado directamente à estrutura da central, balança para pesagem de inertes e balança para pesagem de cimento, contador de água e doseador de adjuvantes. O transporte de betão foi assegurado por 3 autobetoneiras com capacidade de 7,5m<sup>3</sup>.

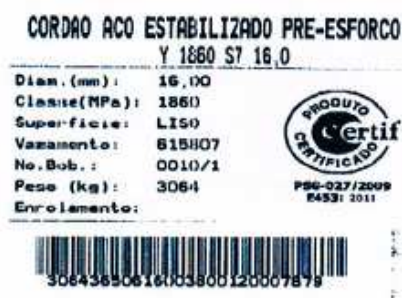
Figura 3.6 – Etiqueta que deve acompanhar as bobines de pré-esforço.

- Os fornecimentos deviam ser acompanhados dos seguintes documentos, rastreáveis ao número de vazamento, e número de bobine no caso de aço de cordão pré-esforço, identificação do produto:

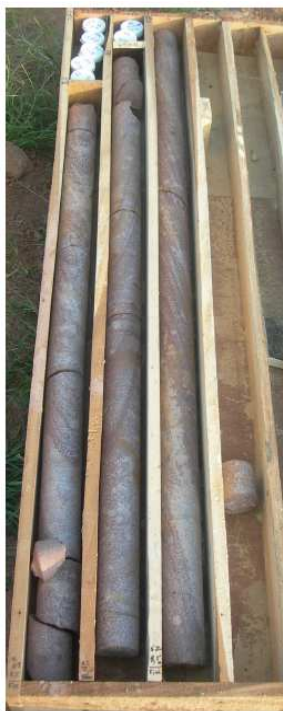
Figura 4.1 – Recolha de amostra a partir da caroteadora – S2.

O método usado para a realização das sondagens foi a rotação com trados ocos de 190mm de diâmetro em solos e perfuração com caroteadora de 90 mm de diâmetro quando os materiais intersectados são rocha. Ao longo do furo de sondagens foram recolhidas amostras e realizados ensaios SPT em solos.

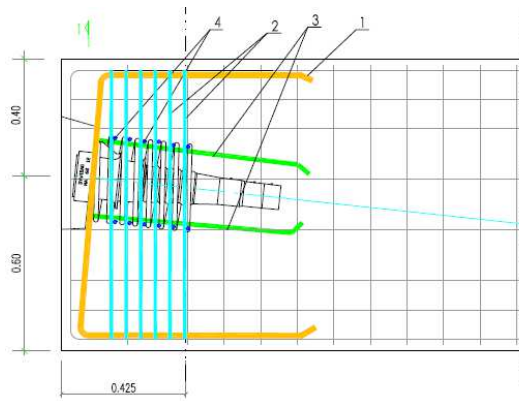
No reforço das cabeças preconizaram-se a aplicação de 6 estribos  $\phi$  16 A500 NR afastados de 0,05 m correspondendo a uma área de 24,20 cm<sup>2</sup> horizontalmente e verticalmente. Além dos estribos foram colocados um hélice com geometria e área de aço conforme ETA da Dywidag (Quadro 5).

Figura 5.2 – Corte lateral, armaduras de reforço . Pré-esforço).

REF <sup>a</sup>	ESQUEMA DE ARMADURAS	Ø af.	A 500 NR
1		2 Ø20	
2		6 Ø16 af 0,05	
3		4 Ø16 per ancoragem	
4		6 Ø16 af 0,05	
5		Ø16

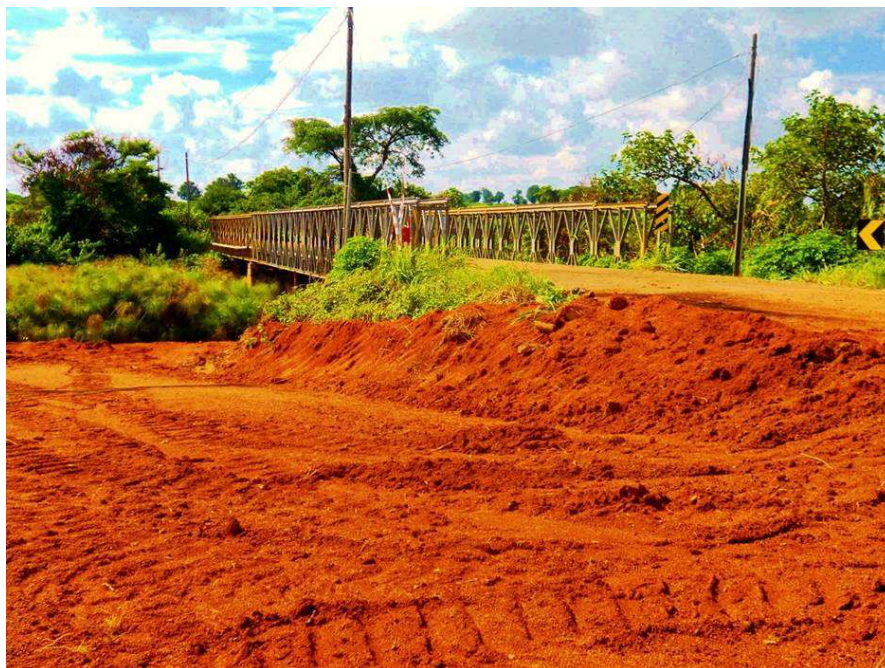
Figura 6.1 – Ponte Metálica Provisória.

As demolições foram executadas com recurso a martelos hidráulicos e equipamento pesado para remoção dos elementos estruturais da antiga ponte a carga foi realizada em camiões basculantes que transportaram os elementos a vazadouro, local disponibilizado pelo Município do Lombe, que ficava a cerca de 1,5 km da obra. A ponte provisória metálica foi em parte desmantelada por uma equipa de serralheiros e posteriormente foi recolocada na fase lateral da nova ponte, permitindo assim que as equipas de trabalho circulassem nas duas margens do rio. Na mudança desta ponte metálica provisória foram utilizados uma Escavadora, que permitiu a elevação da estrutura, e utilizou-se um *Bulldozer* que por arrasto transportou a estrutura provisória para o novo local. Esta ponte provisória no final da empreitada foi novamente desmantelada e transportada para o Estaleiro do INEA (Instituto Nacional Estradas de Angola) em Malanje.

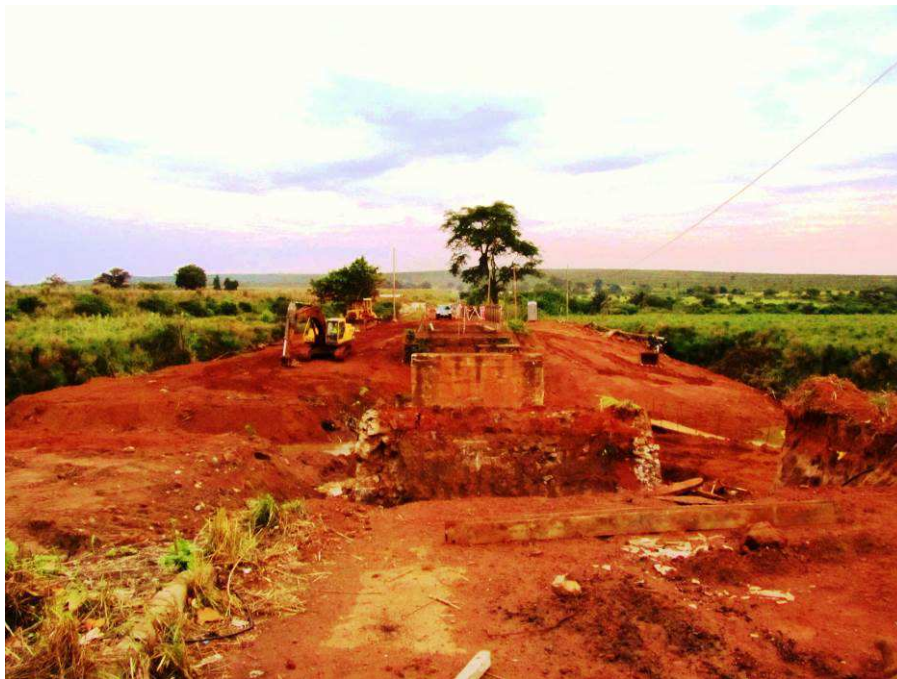
Figura 6.3 – Local da Nova Ponte, elementos estruturais antigos e parcialmente demolidos.

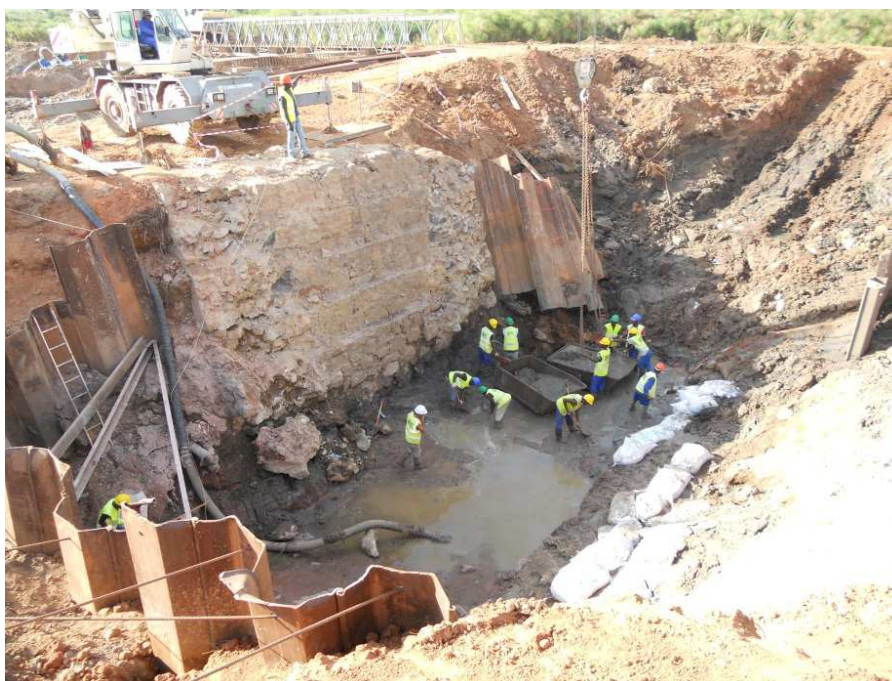
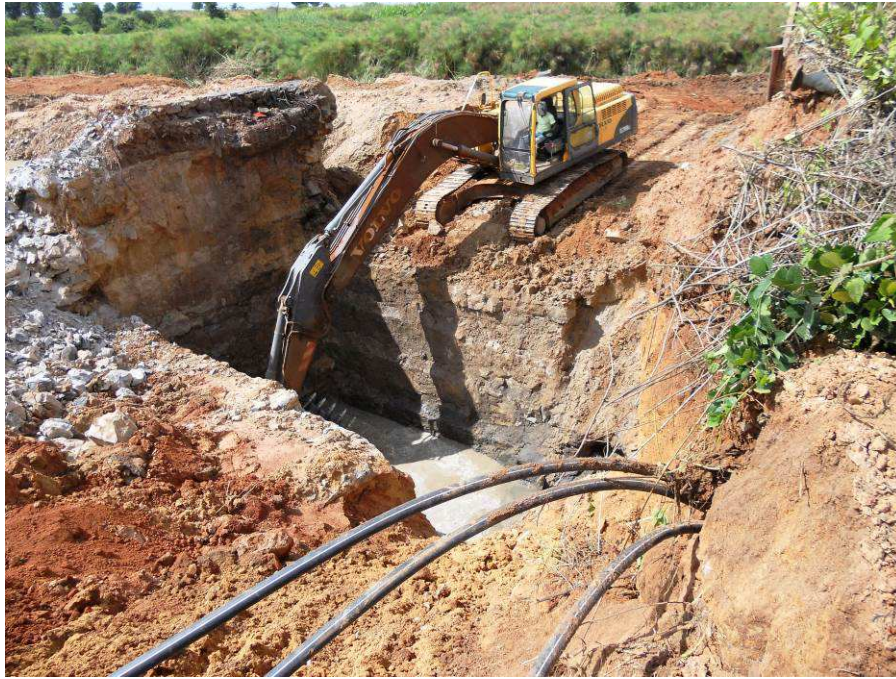
Como referido no capítulo da prospecção do solo, a uma profundidade de 5 metros o terreno apresentava um maciço rochoso. Para procedermos a escavação neste solo recorreremos a escavadora equipada com martelo hidráulico. As terras que não foram aproveitadas foram transportadas para vazadouro por camiões basculantes. O nível freático elevado foi outro dos pontos fulcrais da obra. Para colmatar esta situação, à medida que o nível de escavação ia aumentando, as superfícies laterais iam sendo revestidas com sacos de areia de 100 kg, garantindo assim a estanquidade lateral. A reduzida água que ascendia à cota de limpo da fundação, era retirada com recurso bomba de água com motor de gasóleo.

Figura 7.1 – Zona de maciço de fundação do Encontro E2.

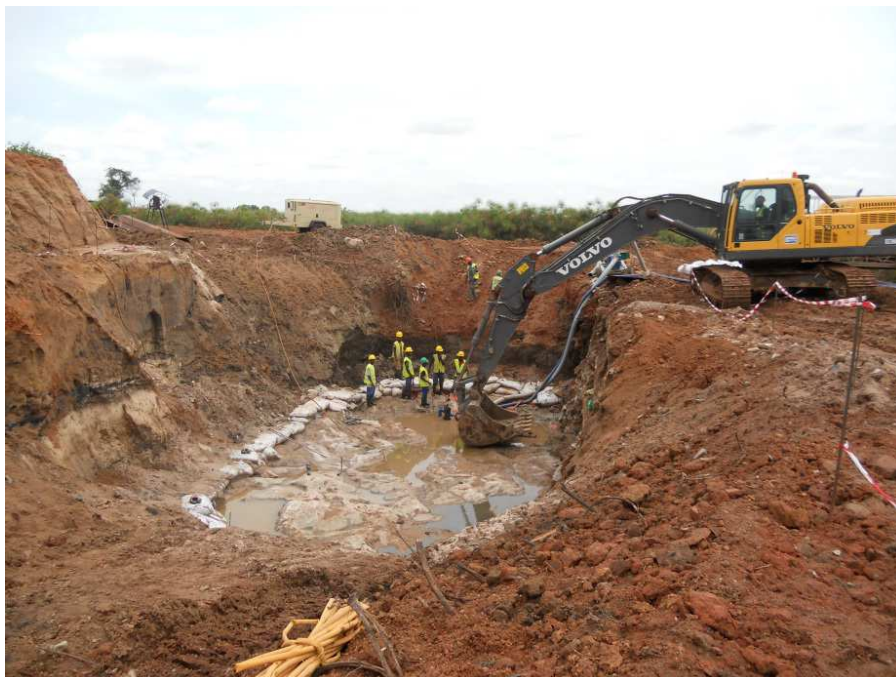
Figura 7.3 – Zona de maciço de Fundação Pilar P2.

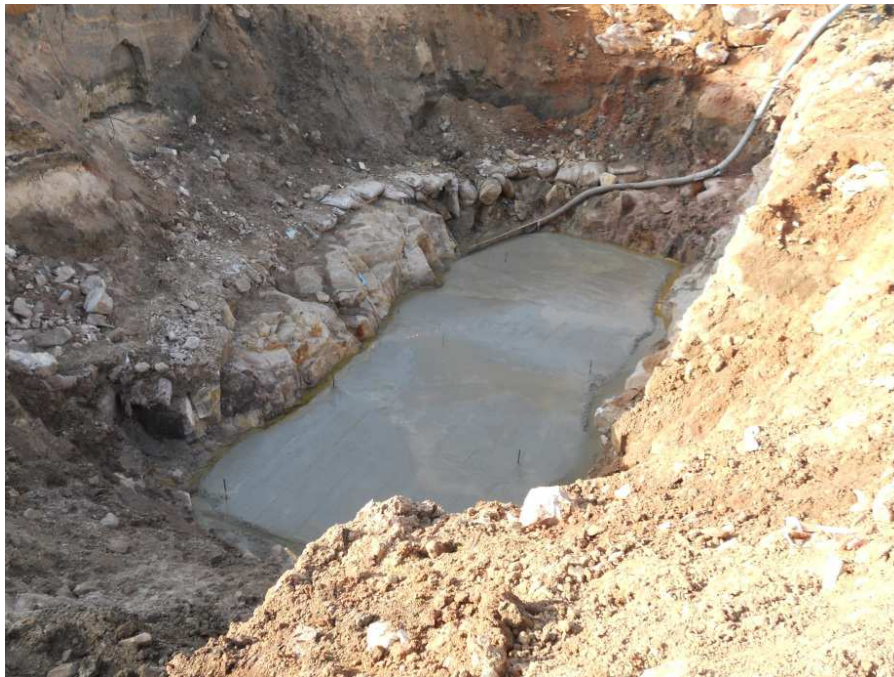
As cofragens das sapatas de um modo geral foram constituídas por painéis de cofragem metálica. A movimentação da cofragem metálica fez-se com recurso a Auto Grua. Logo após a colocação das armaduras e dos painéis metálicos, foi feito a implantação topográfica do arranque das elevações. Seguidamente foram colocadas as armaduras de arranque das elevações. Como a zona das fundações eram de fácil acesso, procedeu-se à colocação de betão por descarga directa. Observando-se os tempos de cura regulamentares e de acordo com as regras de boa execução em qualidade, procedeu-se à descofragem do betão armado e iniciaram-se os trabalhos de impermeabilização com emulsão betuminosa.

Figura 7.4 – Betão de limpeza na zona da sapata do Encontro E1

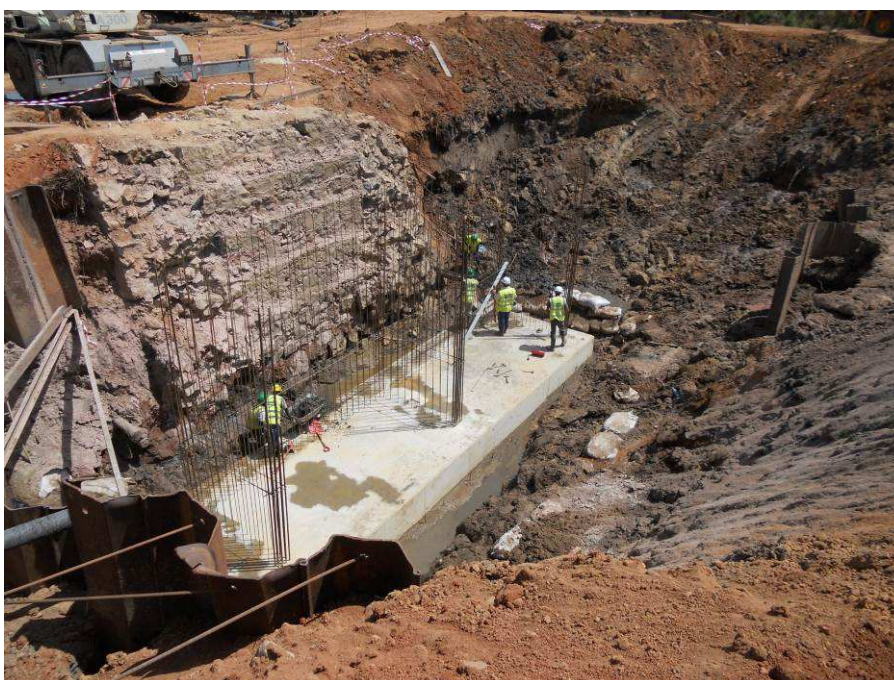
Figura 7.5 – Sapata do Encontro E2 com armadura de arranque.

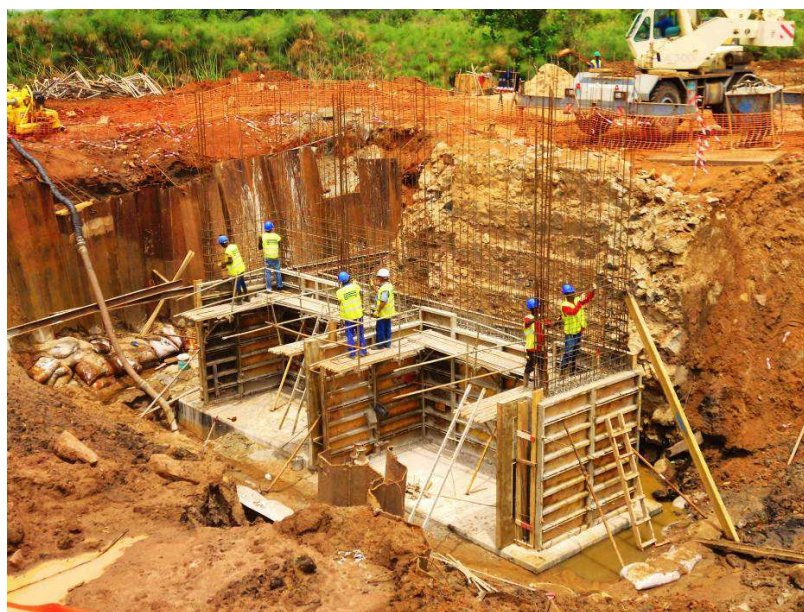
Os encontros e pilares foram executados por processos tradicionais, utilizando elementos de cofragem metálicos, sendo a principal preocupação garantir um perfeito acabamento. Nos pilares foram adoptados plataformas de trabalho em todo o seu perímetro, formadas com pranchas de madeira e guardas metálicas. A movimentação da cofragem foi auxiliada pela Auto Grua. As armaduras, como referido anteriormente, foram pré-montadas na Oficina de Ferro e posteriormente transportadas e montadas por pessoal especializado, conforme os desenhos de pormenor, com auxílio do meio de elevação atrás referido.

A betonagem realizou-se continuamente em cada troço com auxílio da Auto Grua equipada com balde de descarga, permitindo desta forma, a garantia de uma eficaz distribuição uniforme do betão pela secção a betonar. A vibração foi assegurada por Agulhas Vibradoras de alta frequência. No final de cada betonagem havia o cuidado de limpar e lavar com água, eventuais escorrimentos da goma do etão ao longo do pilar ou parede do encontro. Os negativos para os boeiros foram tomados em atenção.

Figura 7.6 – Execução das paredes do Encontro E2 .

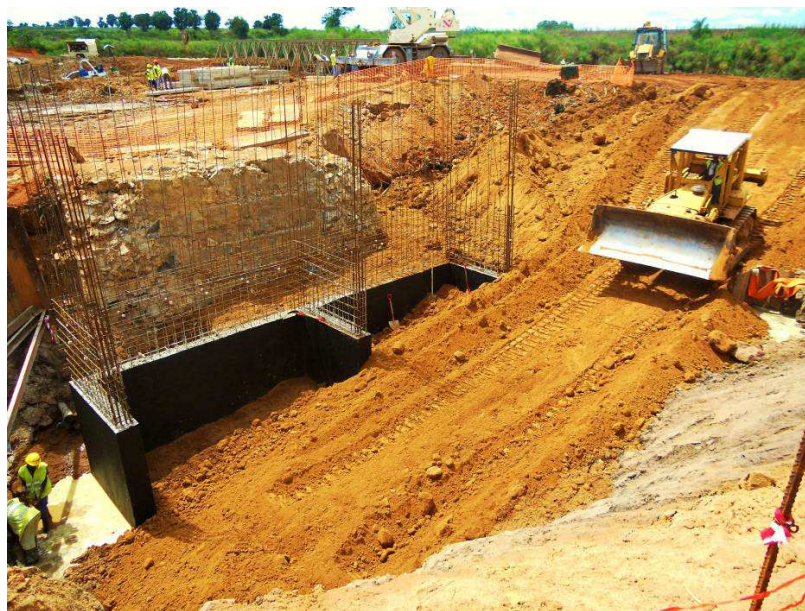
Figura 7.7 – Aterro dos Elementos Estruturais Encontro E2. Paredes dos encontros já revestidas com com uma camada de impermeabilização com emulsão betuminosa.

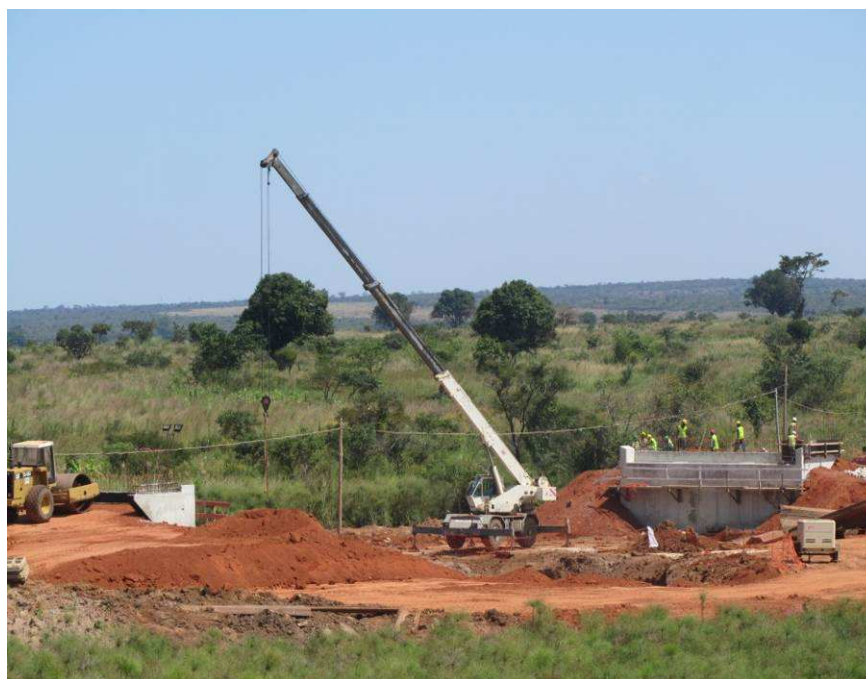
Figura 7.8 – Vista do Encontro E2 e E1, Auto Grua início de execução Pilar P2.

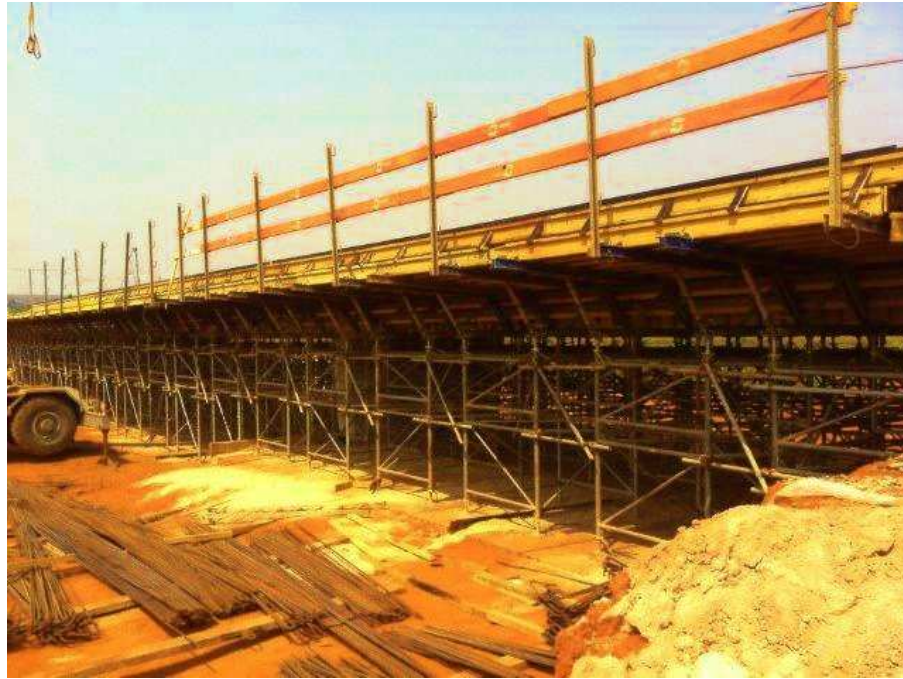
Figura 8.1 – Cofragem racional Top50

Esta cofragem permite a criação de painéis, de dimensão ou forma variada.

Dimensões das chapas: (comp./larg.): 125/250cm

Acabamento: Resina fenólica 120g/m<sup>2</sup>

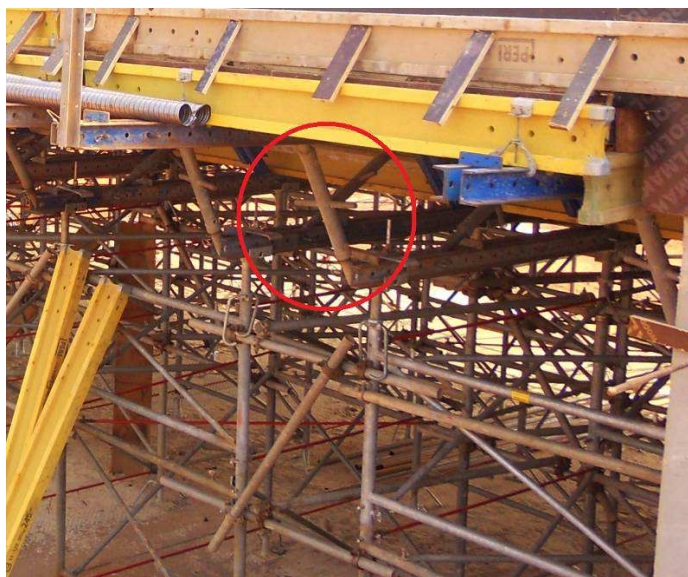
Figura 8.6 – Vista em obra das escoras de eixo roscado T7 100/150.

Utilizadas como escoras de compressão ajustável de elevada capacidade com ligação por cavilha em ambas as extremidades sendo ajusto efectuado por veios roscados opostos.

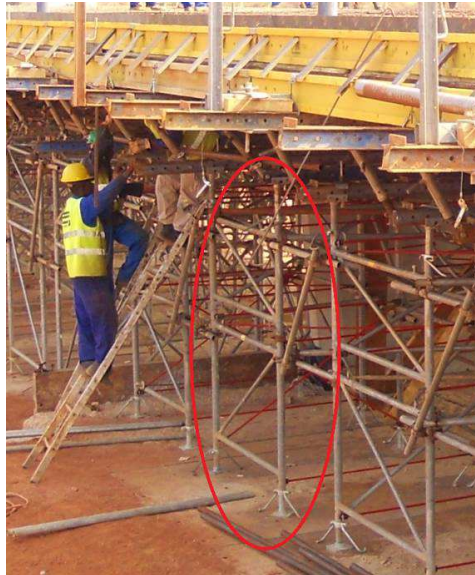
Este sistema de cimbra, é um sistema modular de elevada capacidade de carga, e manuseamento fácil, sendo os seus componentes galvanizados para uma longa vida útil e maior fiabilidade e operacionalidade.

Figura 8.7 – Vista em obra das sistema de cimbra D2.

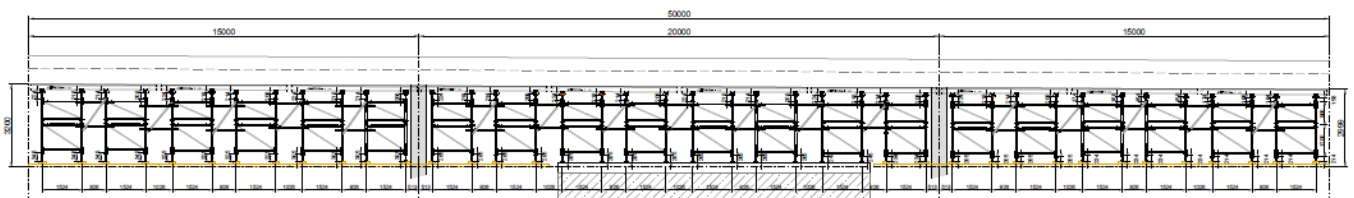
Figura 8.8 – Corte longitudinal do escoramento.

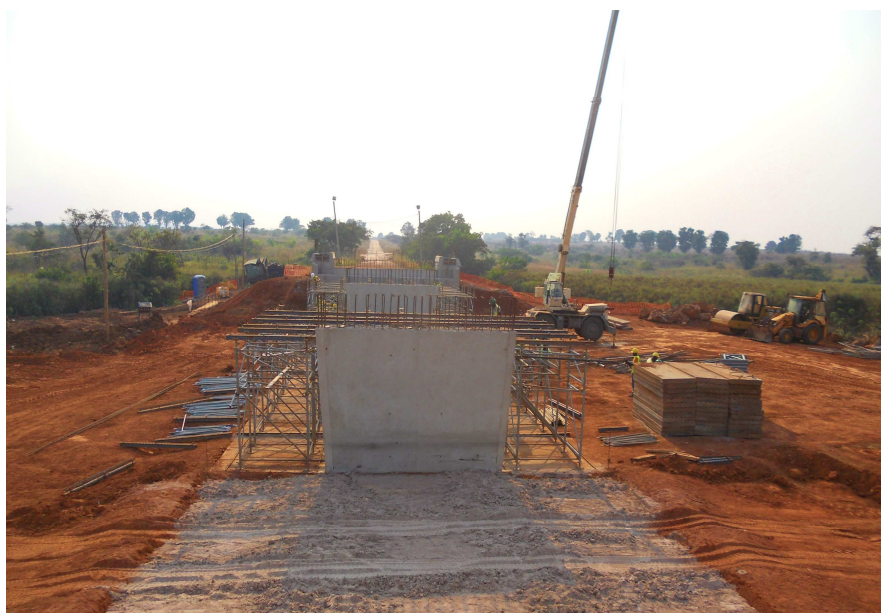
Depois da aprovação do projecto, foi feita no terreno a implantação topográfica do cimbra e dos aparelhos de apoio, cumprindo rigorosamente as cotas previstas no projecto. O cimbra foi assente numa superfície de betão nivelado devidamente consolidado conforme o projecto. Esta montagem foi efectuada por uma equipa com experiencia e acompanhados por um chefe de equipa.

Figura 8.10 – Início de montagem do cimbra.

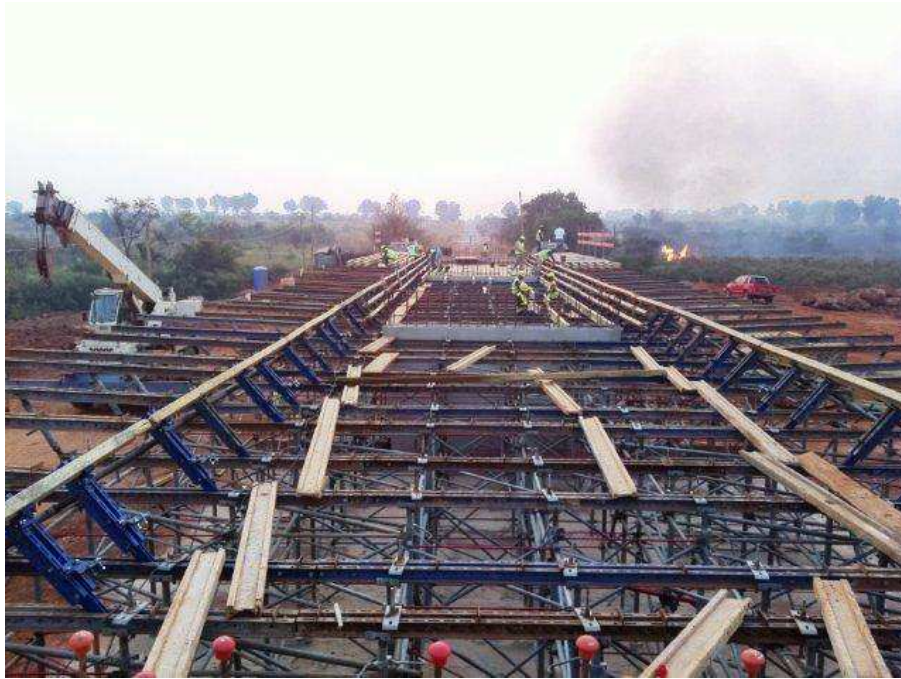
A movimentação e elevação desta estrutura foi efectuada por Auto Grua. Depois da montagem do cimbra fez-se a preparação da cofragem e colocou-se os aparelhos de apoio. Seguidamente iniciou-se a colocação da cofragem, a preparação da cofragem fez-se em estaleiro com uma equipa de carpinteiros e acompanhados por chefe de equipa, foram utilizados os devidos equipamentos tais como a serra tico-tico e mesas de corte.

Figura 8.11 – Sistema de cimbra concluído, início de montagem de cofragem.

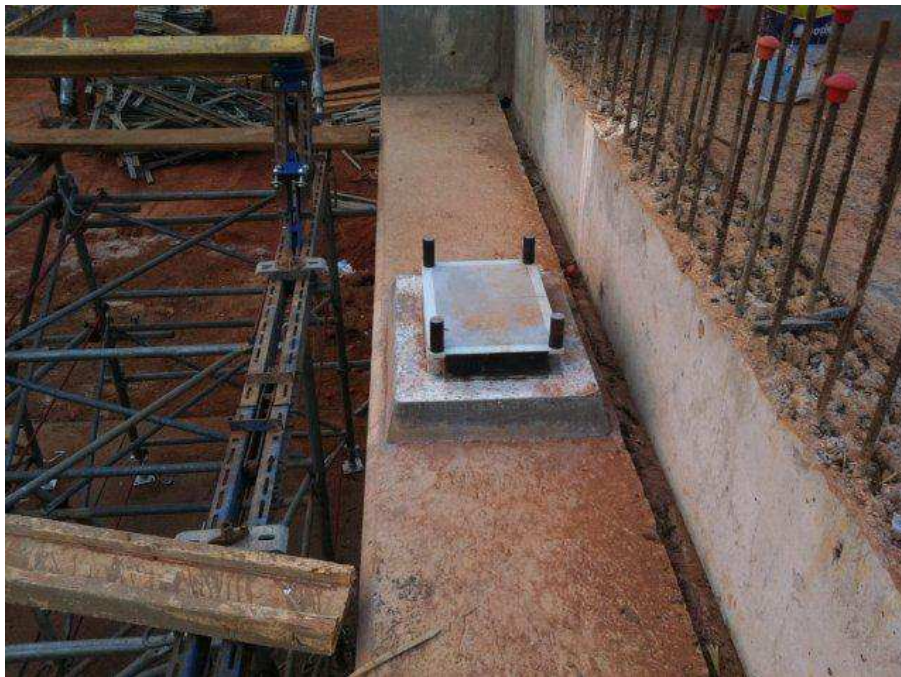
Figura 8.12 – Aparelho de apoio.

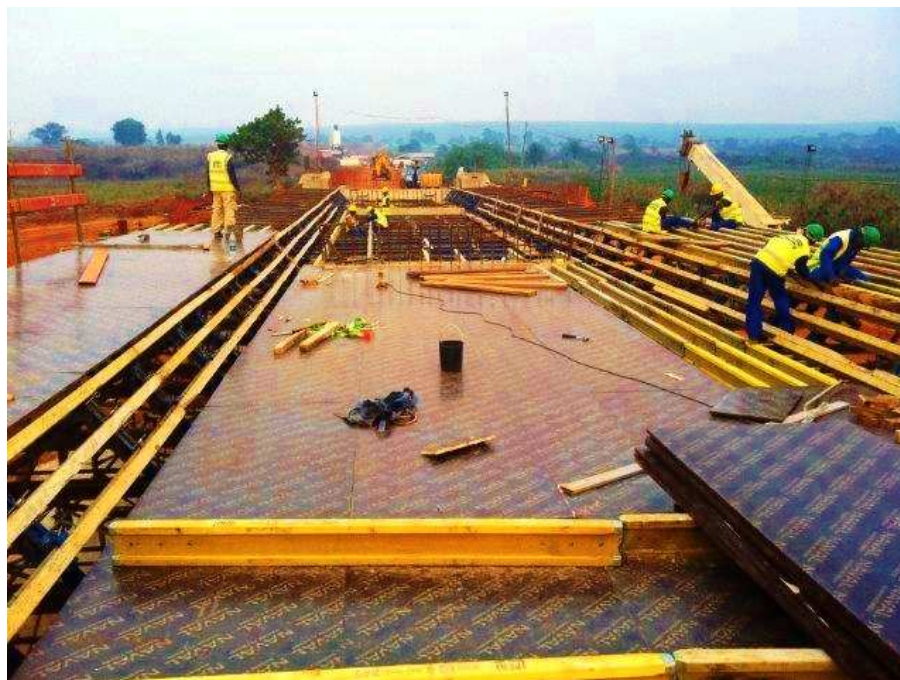
Figura 8.13 – Montagem de cofragem.

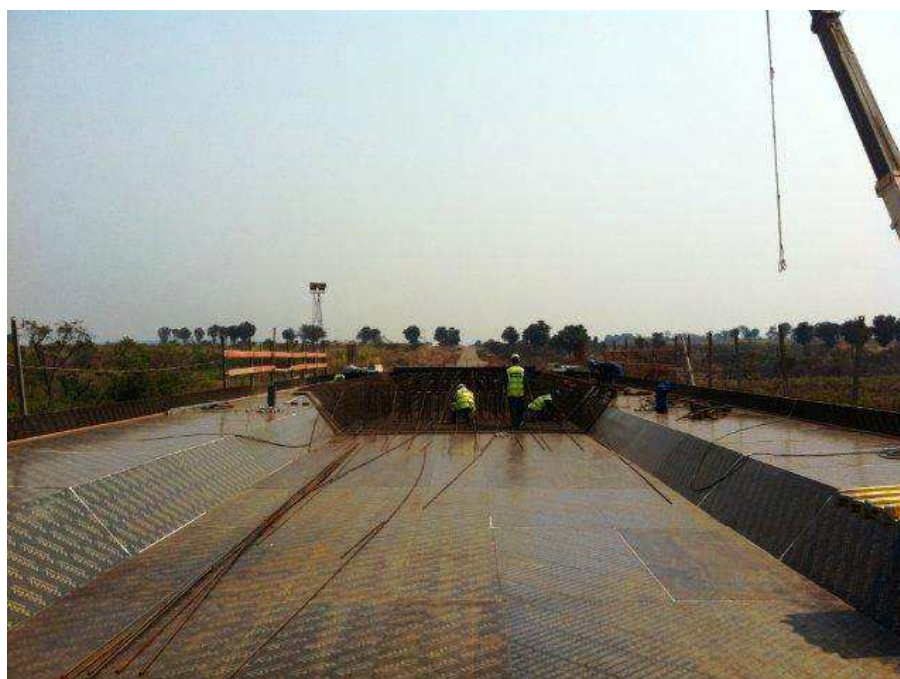
Figura 8.14 – Aspecto final após conclusão de montagem da cofragem.

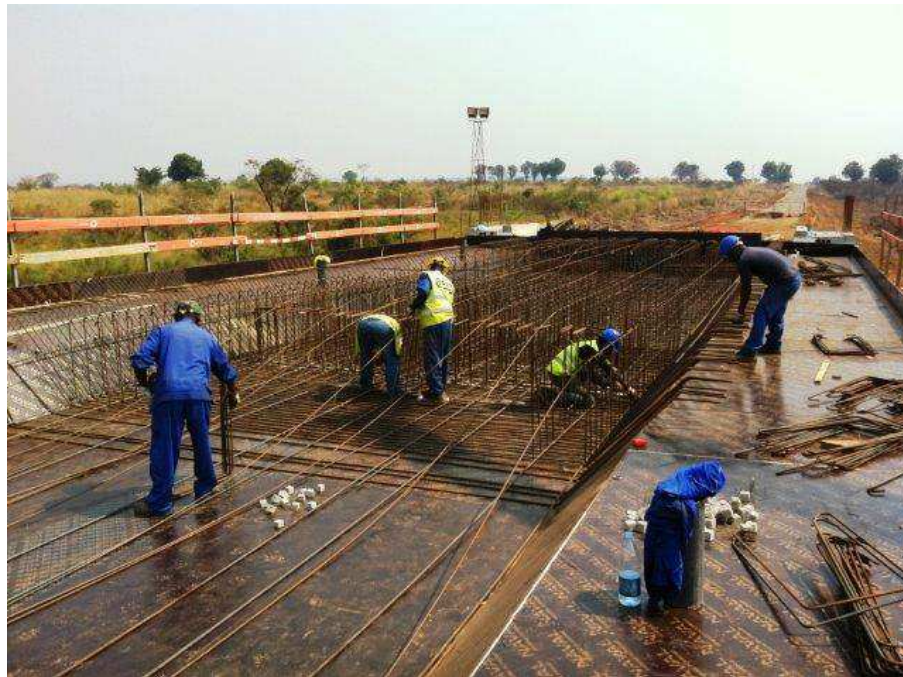
As armaduras como referido anteriormente foram cortadas e moldadas na Oficina de Ferro, e sempre que as peças o permitiram, optamos pela pré-montagem das armaduras na oficina. Este trabalho foi realizado por uma equipa de ferrageiros com vasta experiência e acompanhados por chefe de equipa. Na colocação da armadura recorreu-se ao auxílio da Auto-Grua. Paralelamente serão instaladas as bainhas de pré-esforço, as peças de ancoragem e correspondente reforço das armaduras, cumprindo rigorosamente o definido no projecto.

Figura 8.15 –Montagem da Armadura.

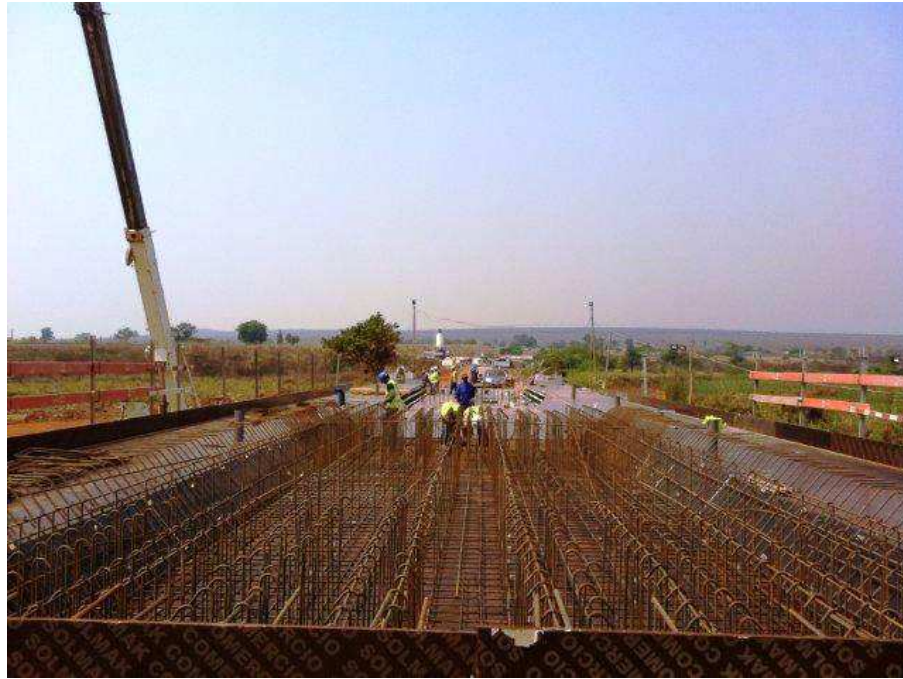
Figura 8.16 –Montagem da Armadura.

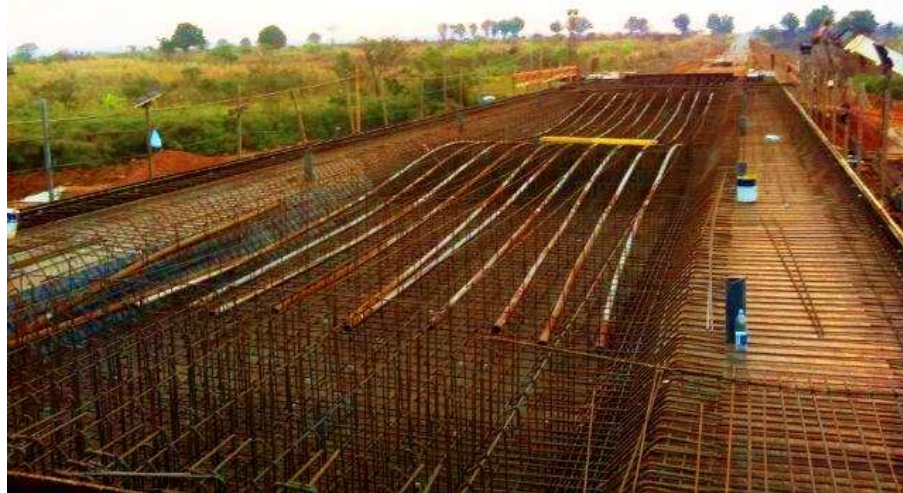
Figura 8.17 –Armadura do tabuleiro e bainhas de pré-esforço.

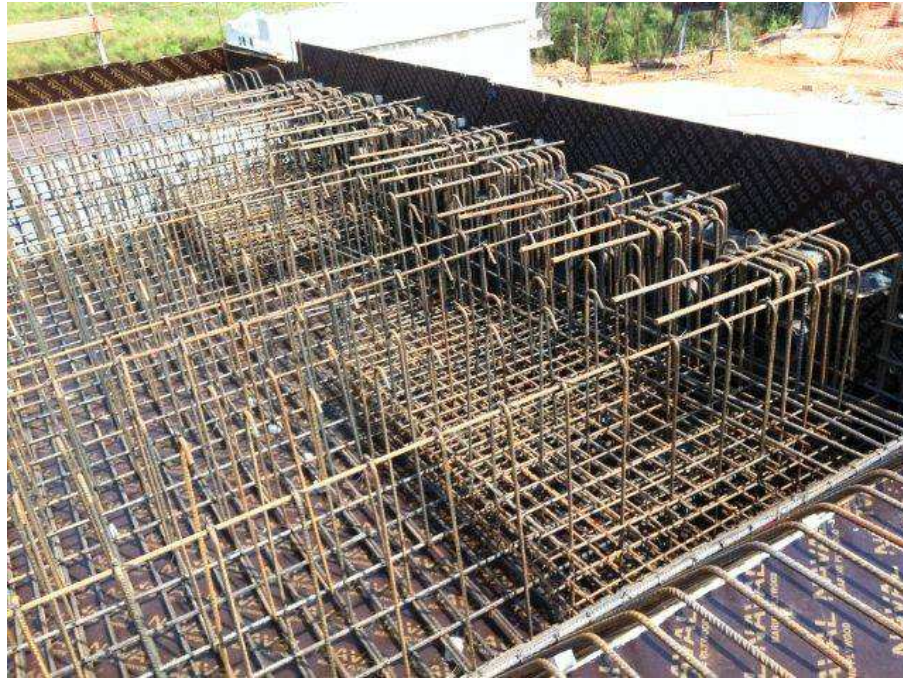
Figura 8.18 – Reforço de armadura nas caixas de ancoragem do pré-esforço.

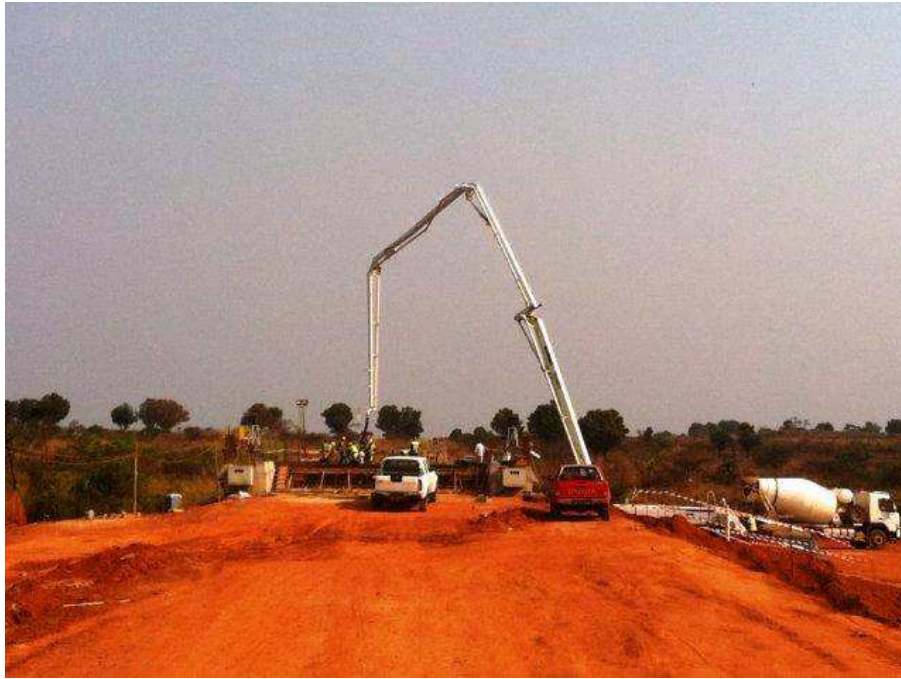
Compreende-se uma carga como sendo o carregamento na central de betão, o transporte até zona a betonar (300 metros), descarregar e voltar a central de betão. Assim sendo, tínhamos 24min disponíveis para fazer a descarga de betão de uma Auto-betoneira no tabuleiro. Para dar resposta a estas exigências e dificuldades, utilizamos um camião Auto-Bomba com lança no qual recebia o betão dos camiões Auto-Betoneira. Procedemos assim a bombagem do betão, durante este período a vibração foi efectuada através de agulhas vibradoras de alta frequência por pessoal especializado. Os negativos para os esgotos pluviais do tabuleiro foram tomados em atenção.

Figura 8.19 – Betonagem do tabuleiro, Auto Bomba e Auto Betoneira no lado direito.

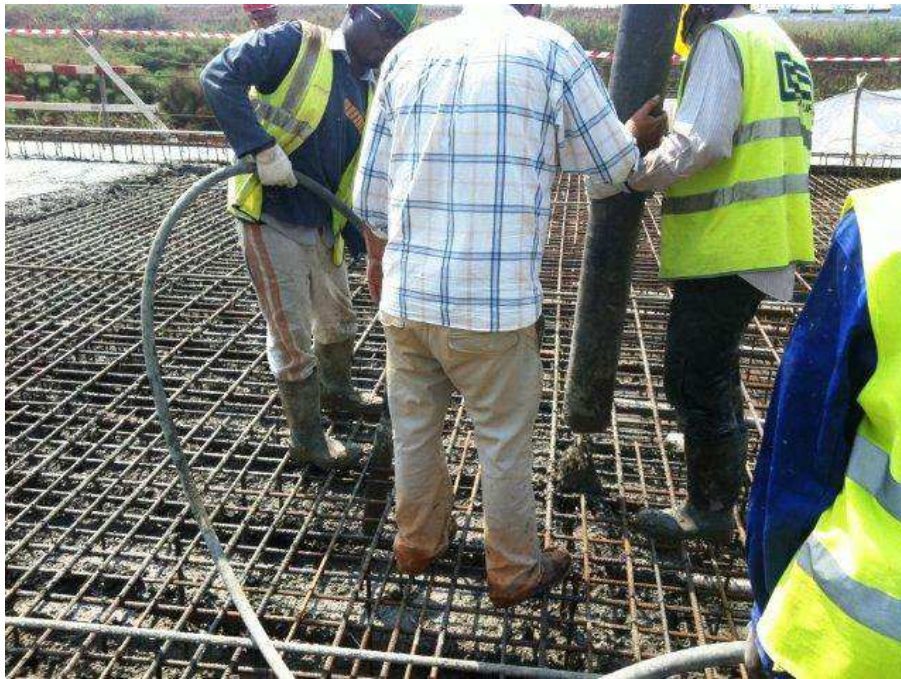
Figura 8.20 – Betonagem do tabuleiro e vibração do betão.

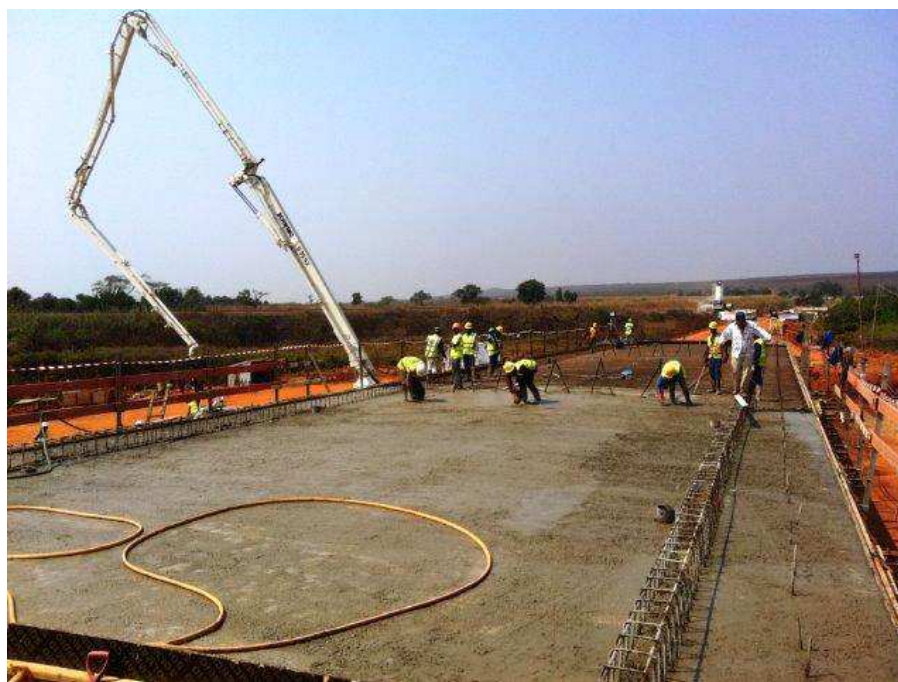
Figura 8.21 – Betonagem do tabuleiro.

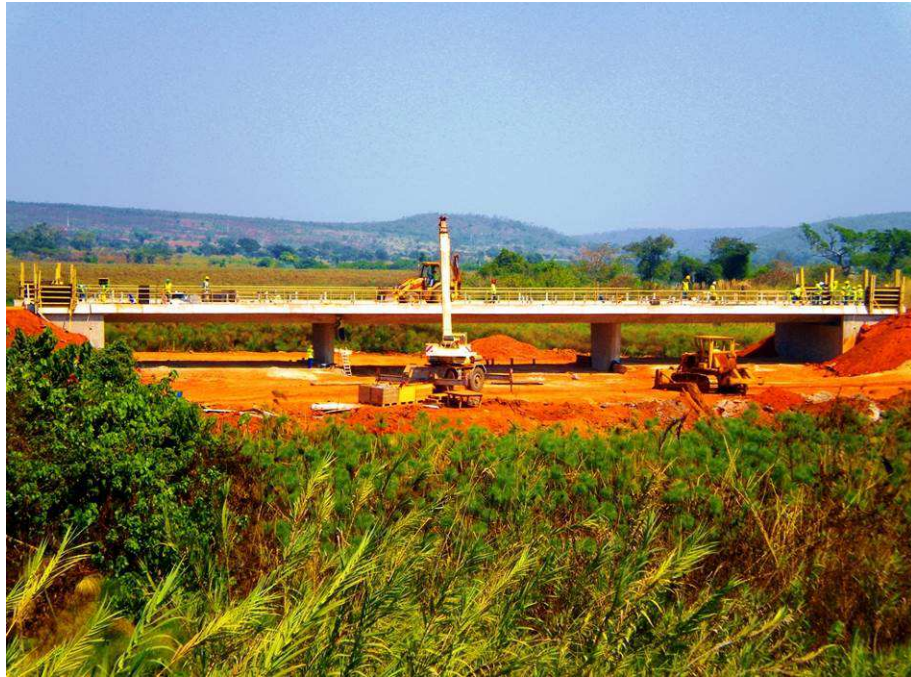
Os trabalhos de descofragem e remoção do escoramento foram iniciados imediatamente após a aplicação do tensionamento dos cabos de pré-esforço. Depois dos trabalhos de Descofragem iniciaram-se os trabalhos de acabamentos.

Figura 8.23 – Aspecto final depois de retirar a cofragem e escoramento.

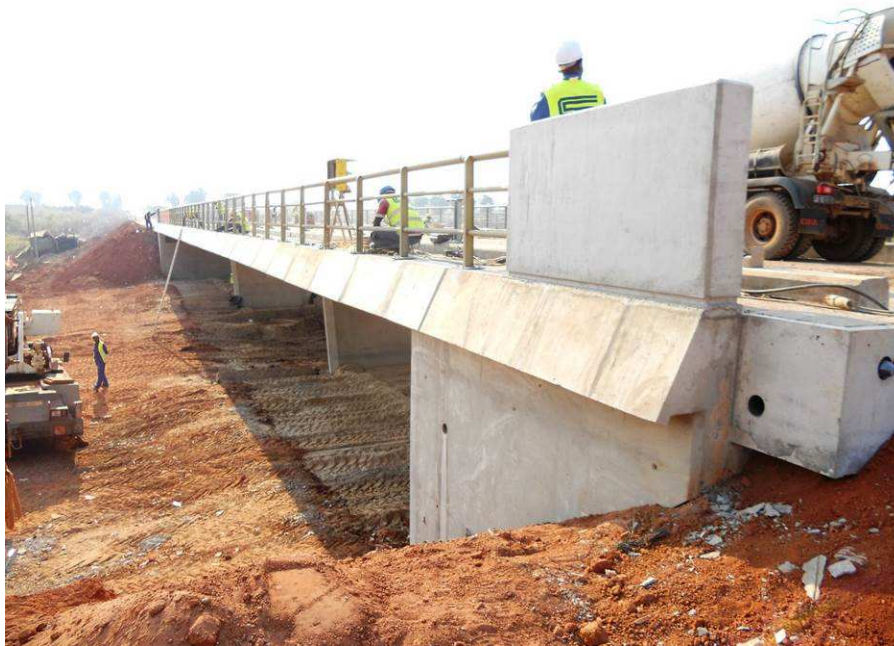
Figura 9.3 – Vista em obra da viga bordadura e Guarda Corpos.

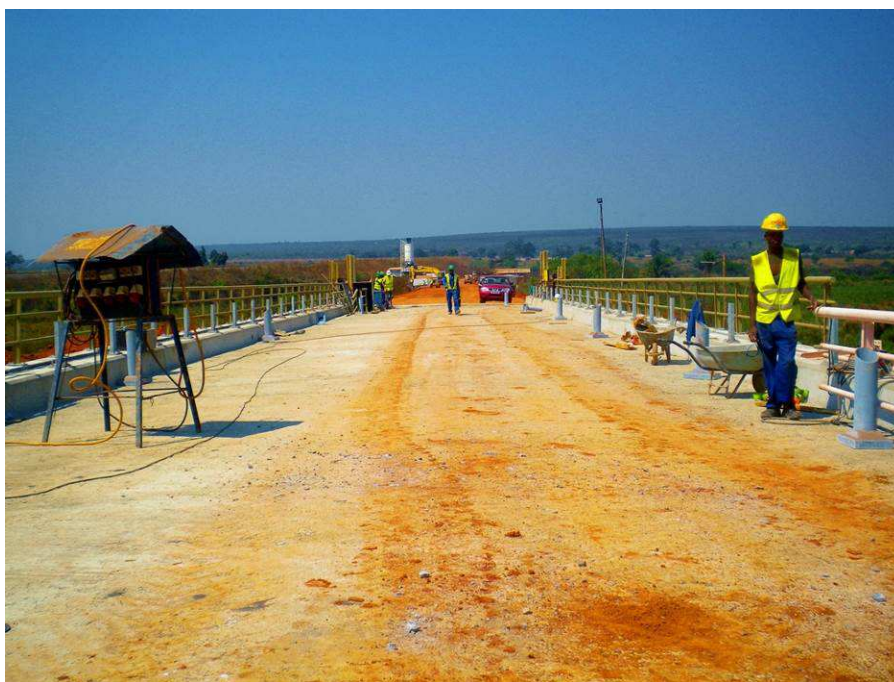
Figura 9.4 – Colocação dos tubos galvanizados para esgotos do tabuleiro.

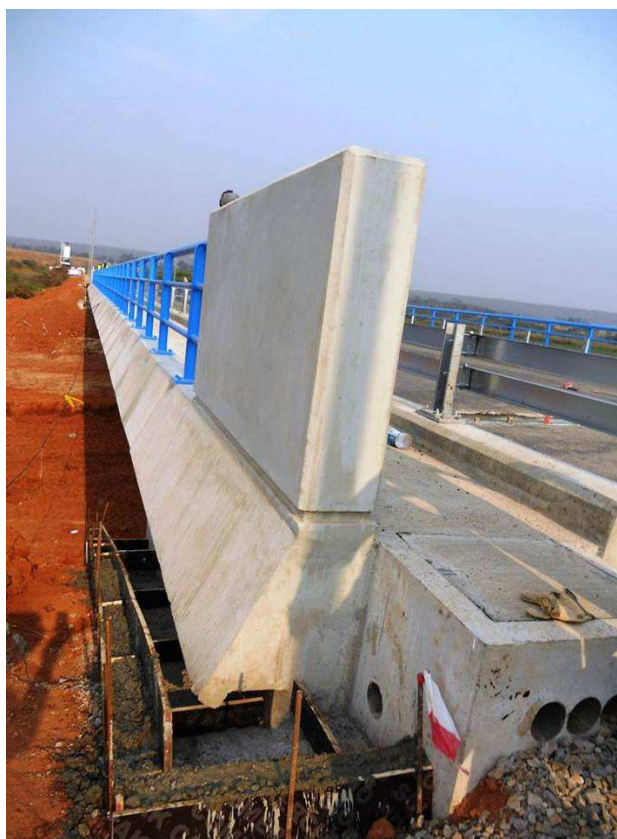
Figura 9.5 – Vista de descida de talude, acrotério, caixa de recção, negativos de PVC e guardas metálicas de segurança.

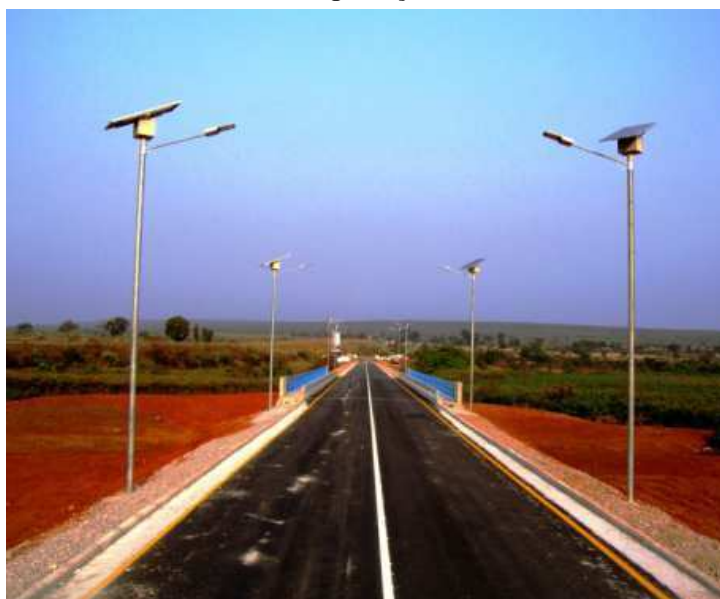
Figura 9.6 – Vista geral do tabuleiro e postes de energia solar

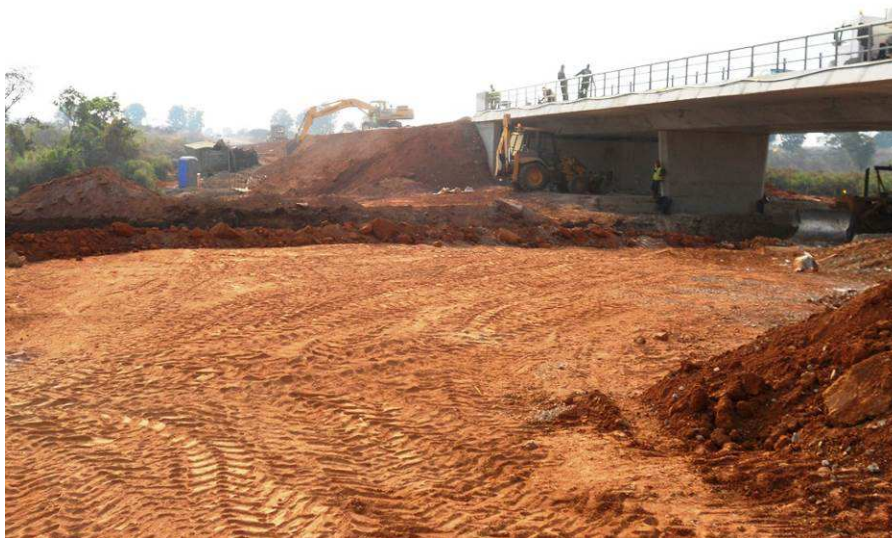
Figura 9.7 – Trabalhos de correcção da trajectória do rio e reperfilamento de taludes.
