Instituto Politécnico do Porto  
Instituto Superior de Engenharia do Porto

Curso de Mestrado em  
Tecnologia e Gestão Das Construções

Relatório de Estágio  
Direcção e Gestão de Obra – Obra de Arte  
Ponte Sobre o Rio Lombe - Angola

Junho de 2013

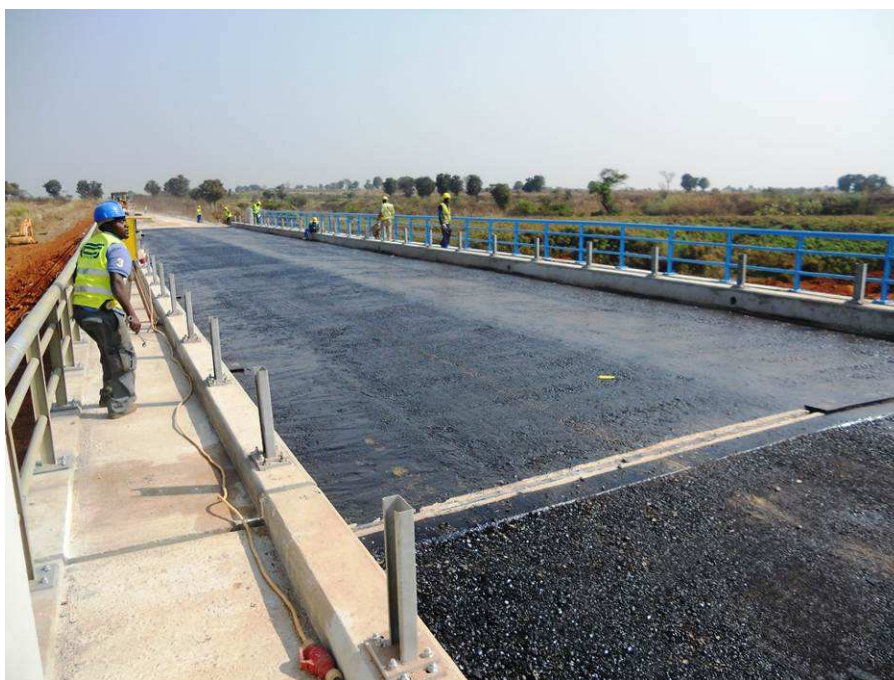
Figura 10.2 – Vista geral do tabuleiro depois da rega de impregnação.

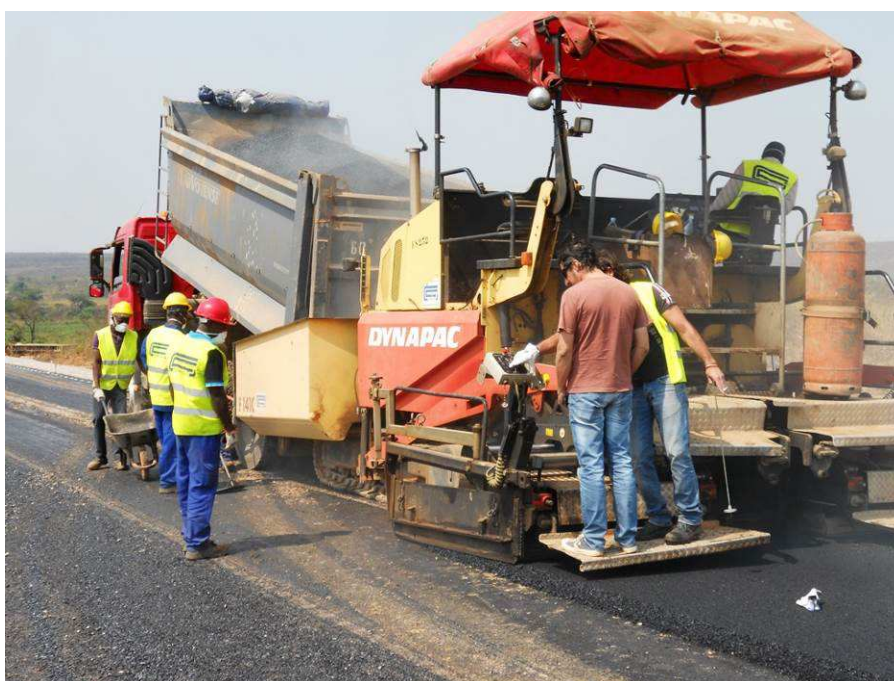
- Espalhadora com mesa de 3 a 8 ml de largura, cilindro de rolos metálicos de 15 ton.
- Auto-cisterna equipada com barras aspersoras, para realização das regas de colagem e impregnação.
- Camiões basculantes, para transporte de material.

Figura 10.3 – Vista da espalhadora e camião basculante durante a pavimentação.

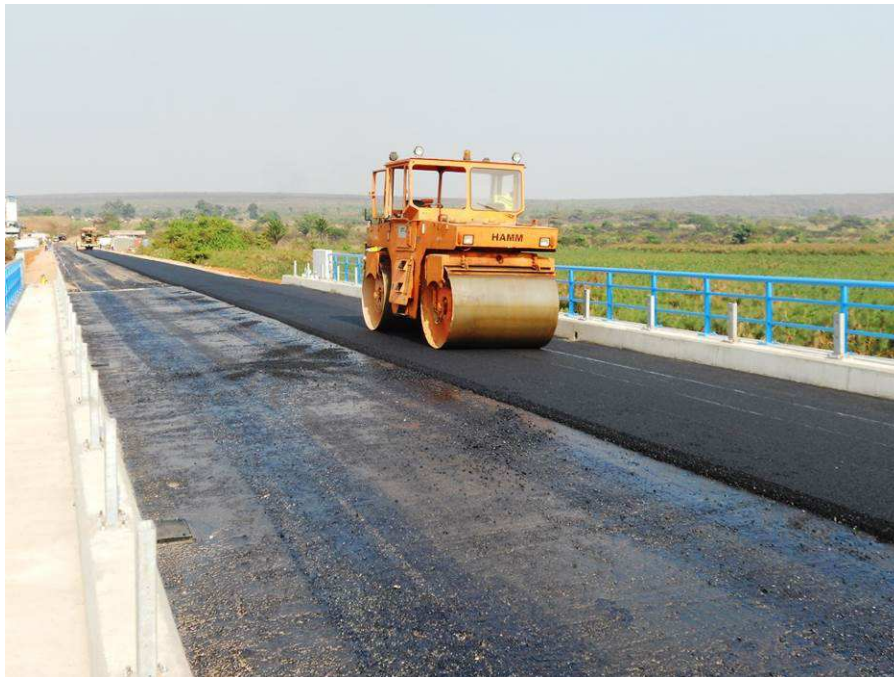
Figura 10.4 – Vista do cilindro de rolos durante a compactação das massas betuminosas.

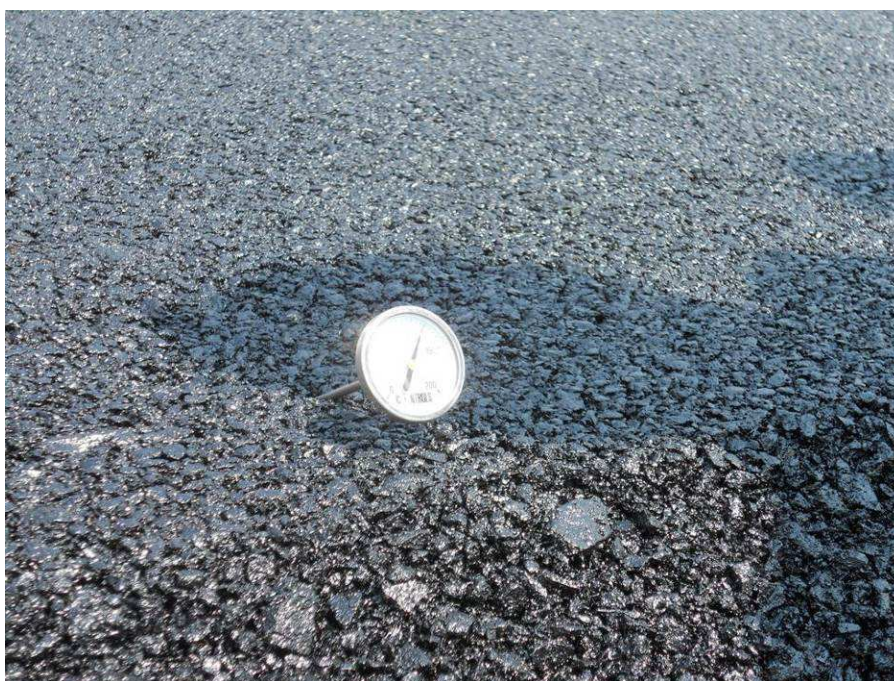
Figura 10.5 – Medidor da temperatura das massas betuminosas.

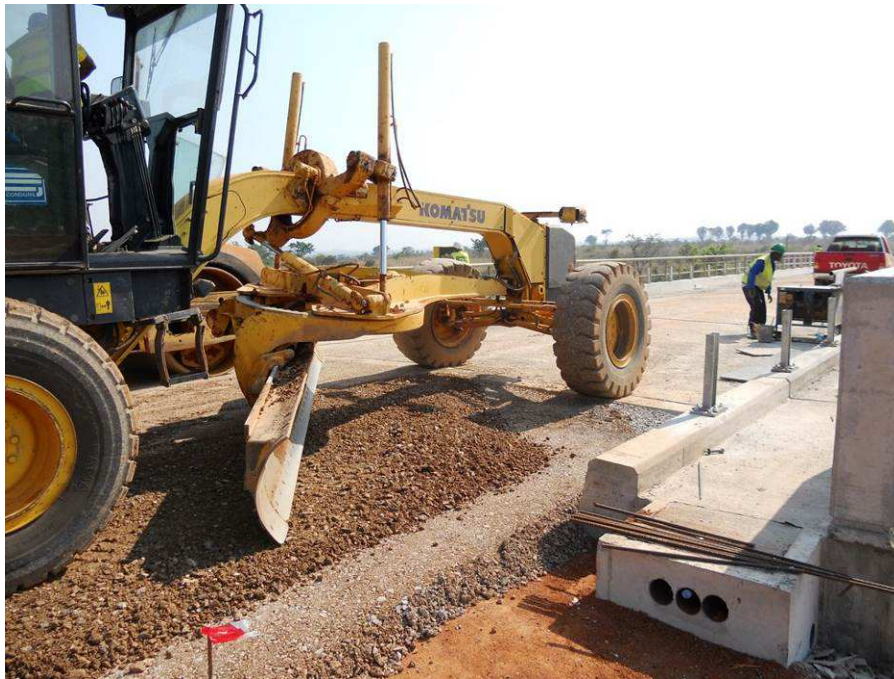
Figura 10.6 – Colocação de base para nivelamento das lajes de transição.

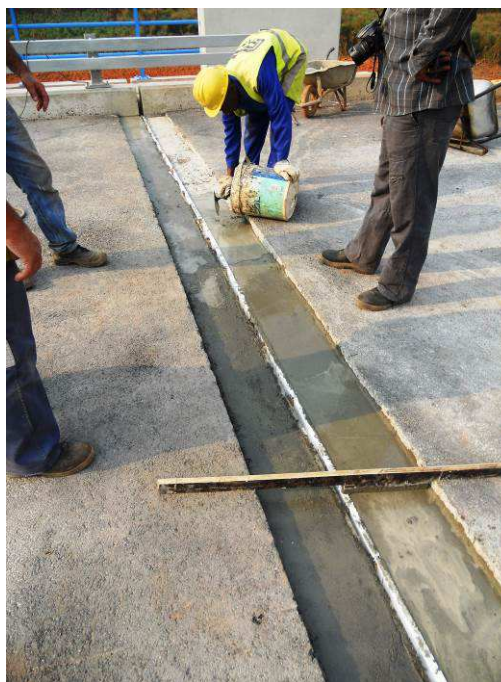
Figura 10.7 – Execução de junta de dilatação.

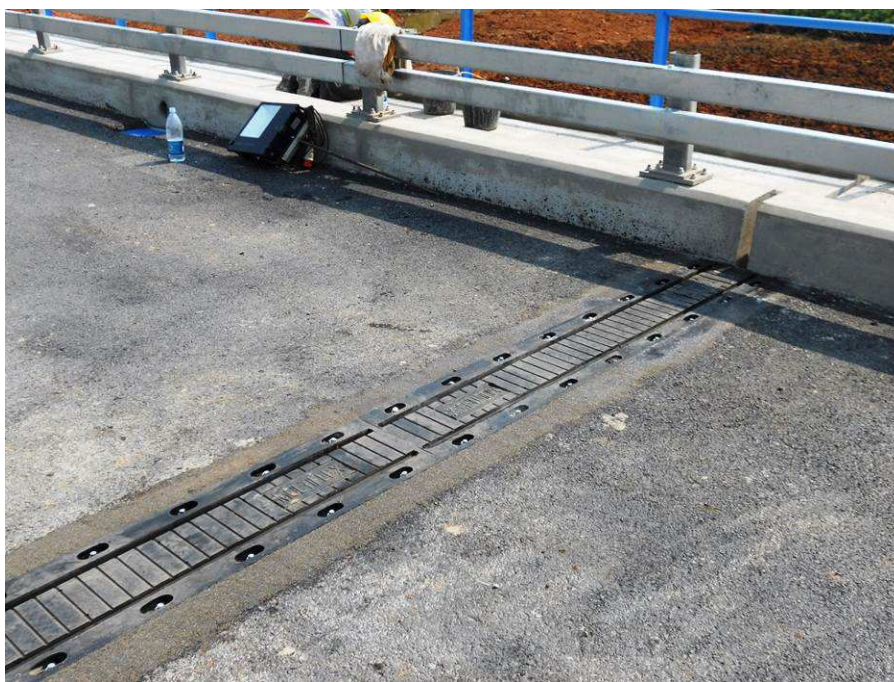
Figura 10.8 – Vista final da junta de dilatação.

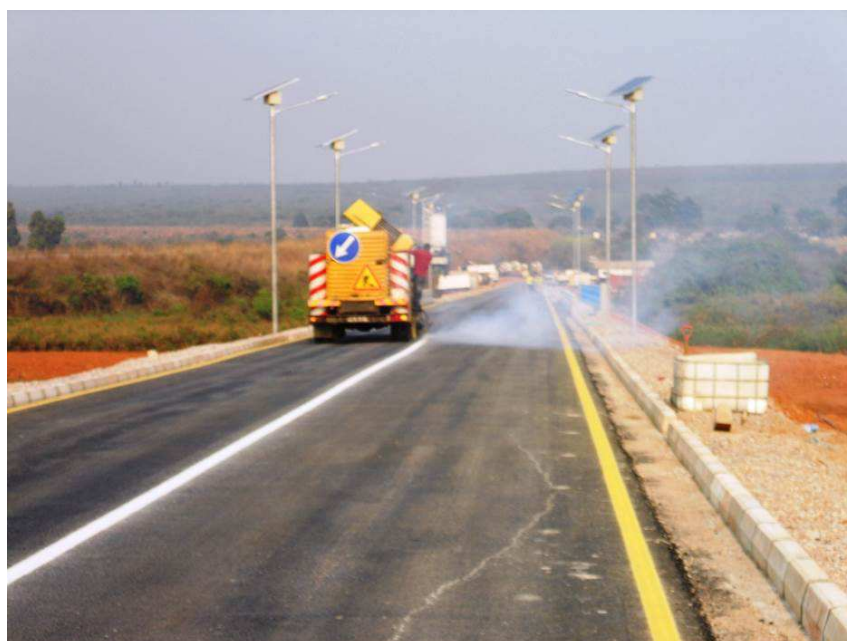
Figura 10.9 – Execução das pinturas horizontais.

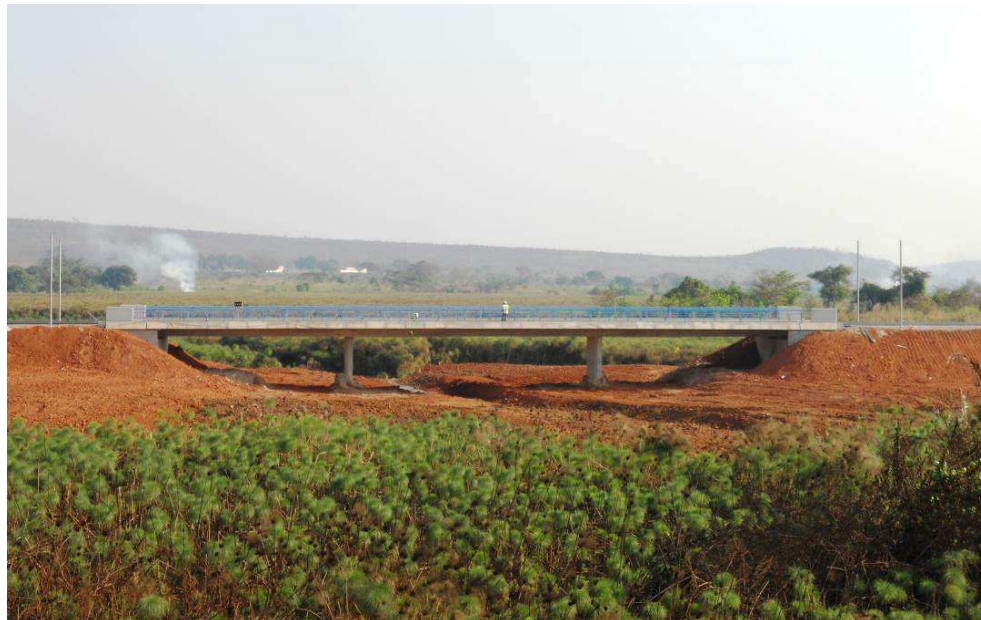
Figura 11.1 – Aspecto final da Ponte Sobre o Rio Lombe.

Cumpridos todos os trabalhos definidos no PT e estipulados em projecto, decorridos os 180 dias, a obra ficou concluída. O seu aspecto final pode ser visualizado na Figura 11.1.
