## Desenvolvimento de Índices de Estado de Linhas Aéreas de Muito Alta Tensão

Mestrado em Engenharia Eletrotécnica – Sistemas Eléctricos de Energia

Relatório elaborado para satisfação parcial dos requisitos da Unidade Curricular de DSEE  
Dissertação do Mestrado em Engenharia Eletrotécnica – Sistemas Elétricos de Energia

Organização: REN – Rede Elétrica Nacional, S.A.

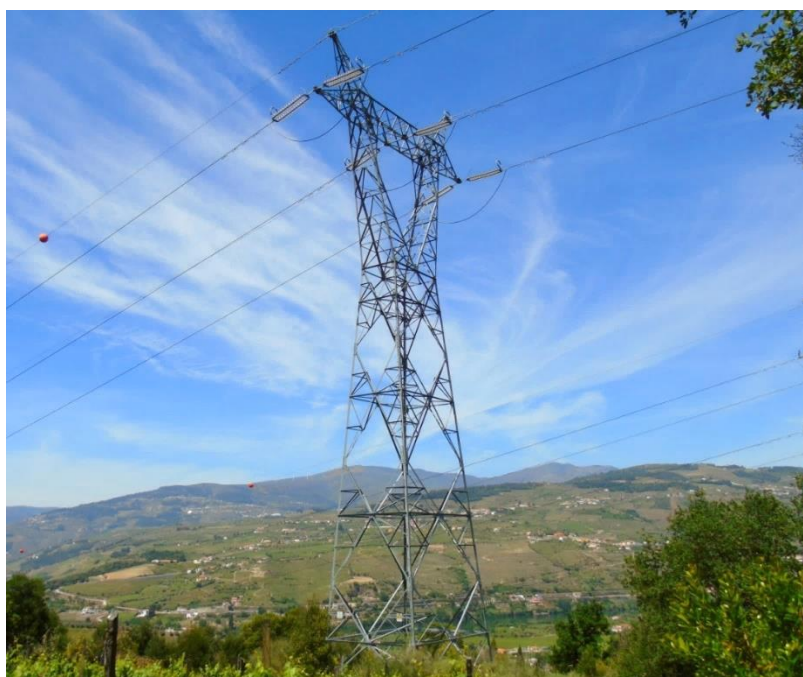
Os apoios podem também ser classificados quanto às cadeias de isoladores que possuem, podendo ser postes de amarração ou de suspensão. A robustez da estrutura de um apoio em amarração é sempre superior à dos apoios em suspensão, devido a estes estarem sujeitos a maiores esforços. É possível ver um apoio em amarração na Figura 1.

**Figura 1** – Apoio em amarração de uma linha simples (fonte: REN).

Os apoios de amarração ou apoios de ângulo, como são também chamados, são instalados quando é necessário alterar a direção da linha ou também como “apoios de fim de linha”. Nestes apoios com cadeias de isoladores em amarração, as fundações e a estrutura metálica são mais robustas que os apoios em suspensão, pois estão sujeitas a maiores esforços. Os apoios de amarração “fim de linha” são apoios dimensionados para a possibilidade de terem de suportar grandes esforços devido ao colapso de apoios de alinhamento.

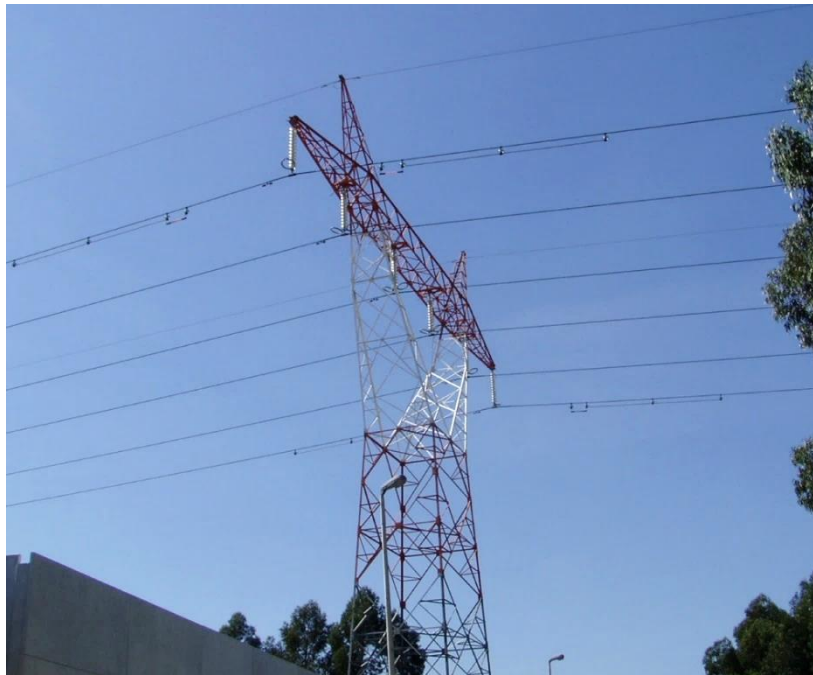
As linhas aéreas com cadeias de isoladores em suspensão, como a da Figura 2, são utilizadas geralmente em troços de linha retilíneos que são chamados de “apoios de alinhamento” e têm como principal característica estrutural a resistência aos esforços verticais.

**Figura 2** – Apoio em suspensão de linha dupla em esteira horizontal (fonte: REN).

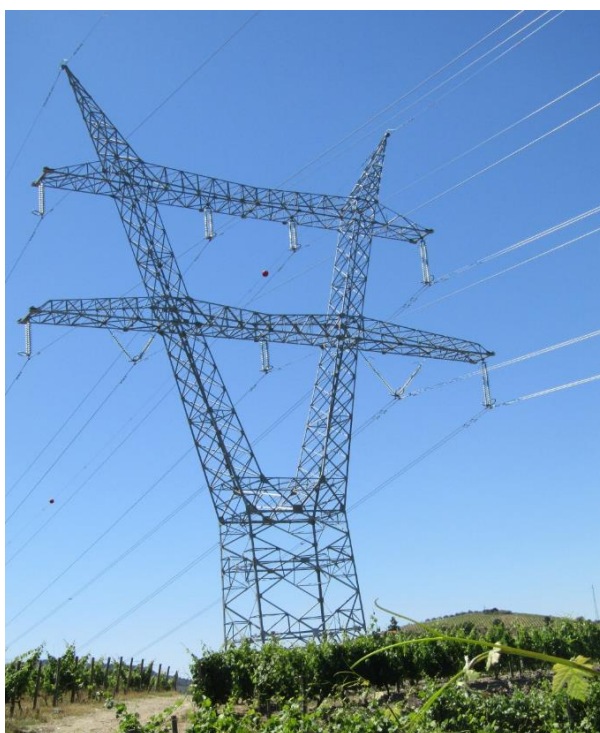
Na Figura 3 é possível ver um apoio com 3 circuitos, após um *upgrade* que foi efetuado. Este apoio possui respetivamente as linhas de transporte de Valeira-Armamar 1, e Valeira-Armamar 2 a operar a 220 kV, e a linha Foz Tua-Armamar a 400 kV.

**Figura 3** – Apoio em suspensão de linha tripla (fonte: REN).

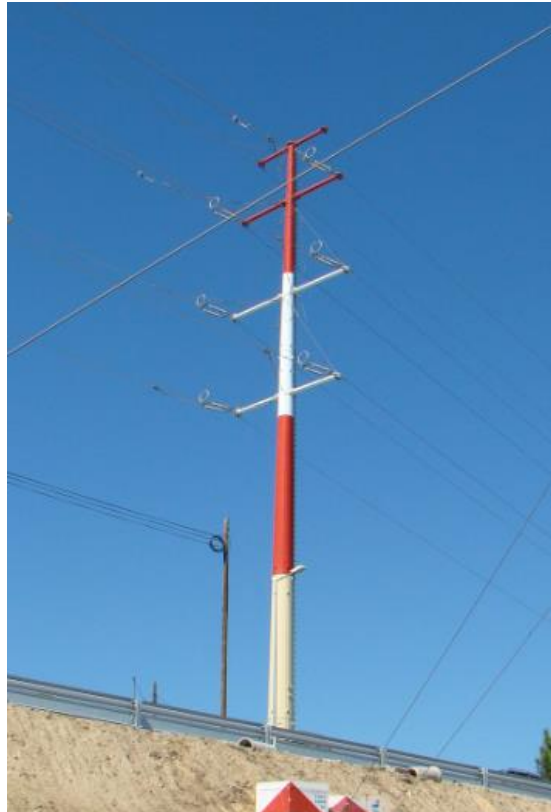
Pontualmente, têm sido instalados na Rede Nacional de Transporte apoios tubulares, que são uma solução para locais onde o espaço disponível para as fundações dos apoios é um problema. Outra particularidade desta tipologia de apoios é que provoca um menor impacto visual embora representem um maior custo. Na Figura 4 seguinte, é possível ver um destes exemplares.

**Figura 4** – Instalação de apoio tubular de linha dupla com cadeias em amarração (fonte: REN).

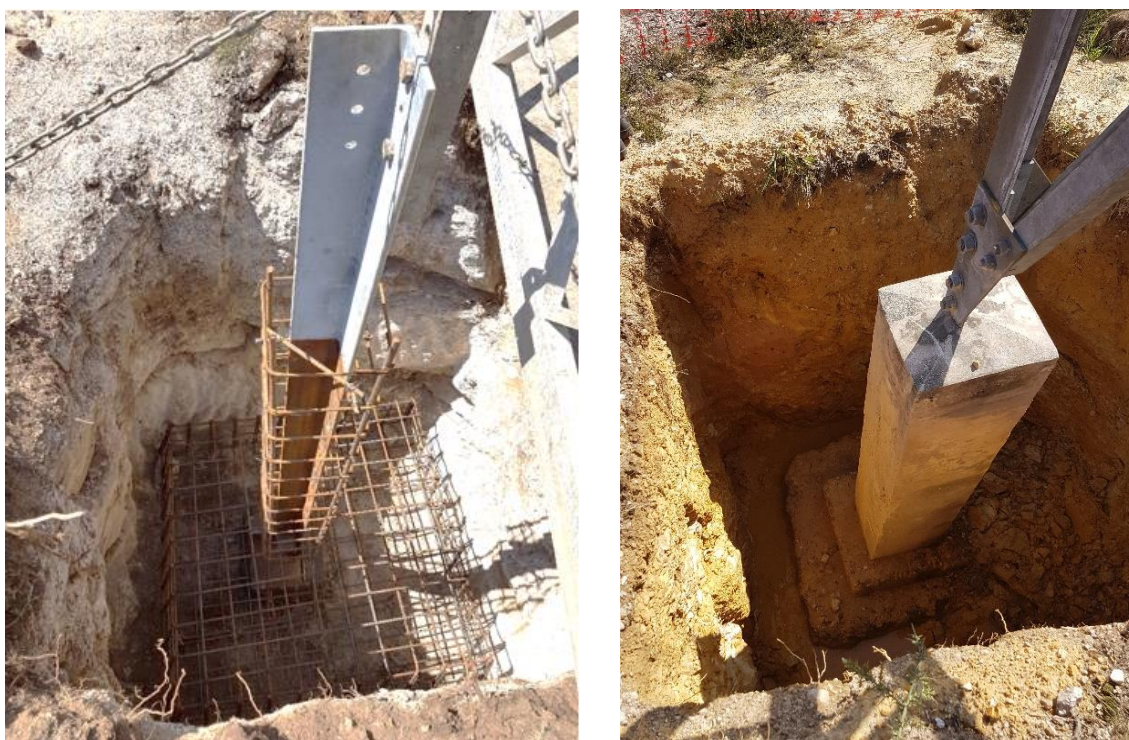
Uma fundação é formada por uma sapata em degraus e uma chaminé, como é possível constatar na Figura 5, e o betão utilizado possui uma característica resistência mecânica à compressão. No dimensionamento destas estruturas é tido em conta o tipo de apoio e quantos circuitos irão suportar e, por vezes, as condições geotécnicas do terreno onde serão implantadas.

**Figura 5** – Armadura de uma fundação (esquerda) e fundação destapada (direita), (fonte própria).

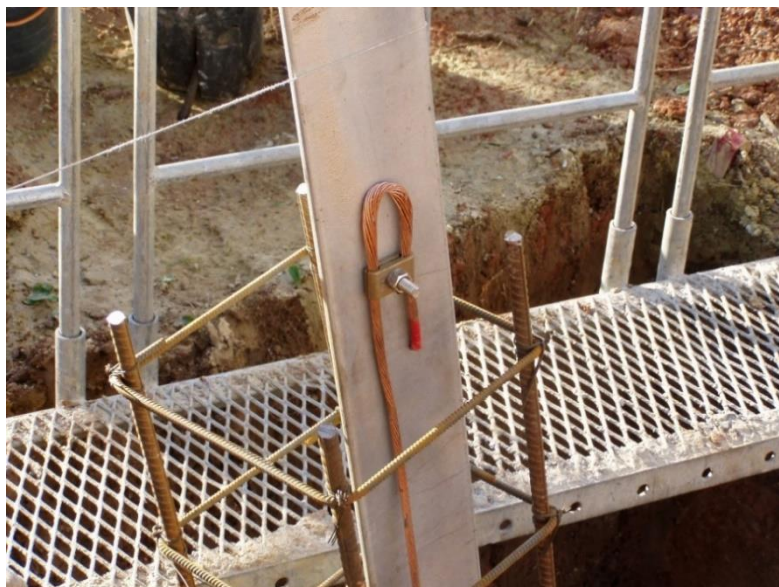
A ligação do apoio à terra é assegurada pelo contacto com a estrutura de um cabo em cobre, como é possível ver na Figura 6, e a ligação à terra é feita por eléctrodos de terra fabricados ou revestidos em cobre e ligadores apropriados, procurando manter um bom contacto e baixa resistência.

**Figura 6** – Ligação do apoio à malha de terra (fonte: REN).

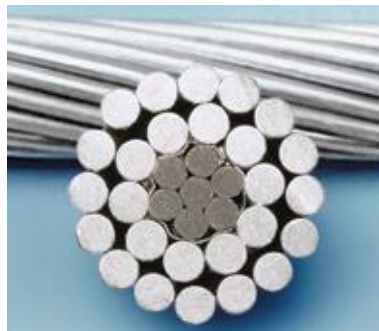
Num caso pontual da Rede Nacional de Transporte foi necessário realizar um *uprate* de uma linha, instalando num troço cabos de alumínio com alma em compósito. Havia a necessidade de aumentar a capacidade de transporte, mas não era possível aumentar a cota da linha ou ter grandes variações de flecha devido a obstáculos na faixa de proteção. O cabo condutor ACCR de alumínio com alma de compósito de fibra de óxido de alumínio foi a solução encontrada para este problema técnico. Cada fio da alma do condutor é reforçado por fibra de óxido de alumínio que garante uma flecha reduzida mesmo submetido a altas temperaturas [10]. É possível ver um destes cabos condutores ACCR seccionado na Figura 10.

**Figura 10** – Cabo Condutor de Alumínio com alma em compósito ACCR [10].

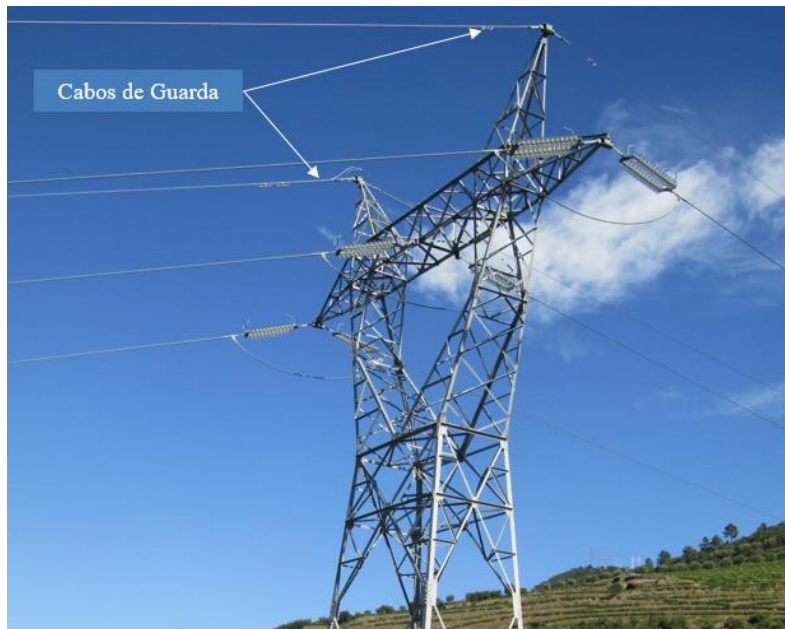
A REN, para todos apoios da RNT, optou por utilizar dois cabos de guarda, com o intuito de melhorar as condições de blindagem dos cabos condutores face a descargas atmosféricas diretas e de aumentar a capacidade de distribuição das correntes de defeito. Na Figura 11 é possível identificar a localização dos cabos de guarda.

**Figura 11** – Cabos de Guarda da RNT (fonte própria).

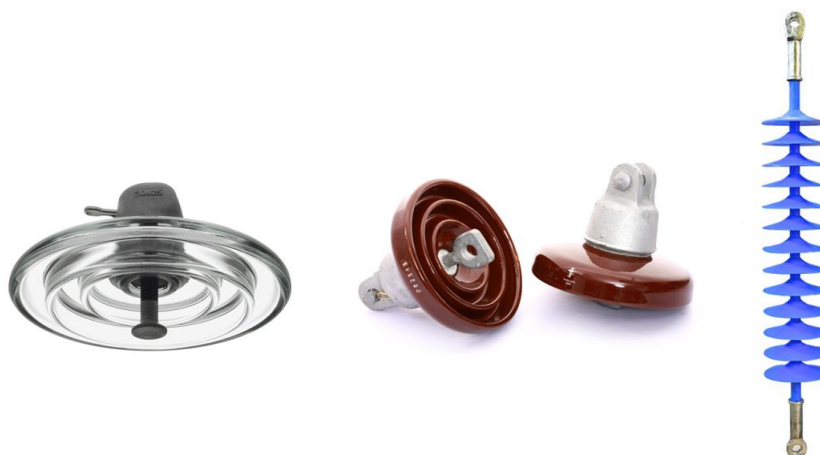
As cadeias de isoladores das linhas aéreas de transporte, têm a importante função de garantir o isolamento elétrico entre os cabos condutores e a estrutura metálica do apoio. Não esquecendo também que fornecem o suporte mecânico aos cabos condutores. Os isoladores podem ser de campânula e espigão, com dielétrico em vidro temperado ou de cerâmica, ou do tipo varão com fabrico em material compósito[12][13]. Na Figura 13 é possível ver os diferentes tipos de isoladores instalados nos apoios da RNT.

**Figura 13** – Isoladores da esquerda para a direita: vidro, cerâmica, compósitos, adaptado [12][13].

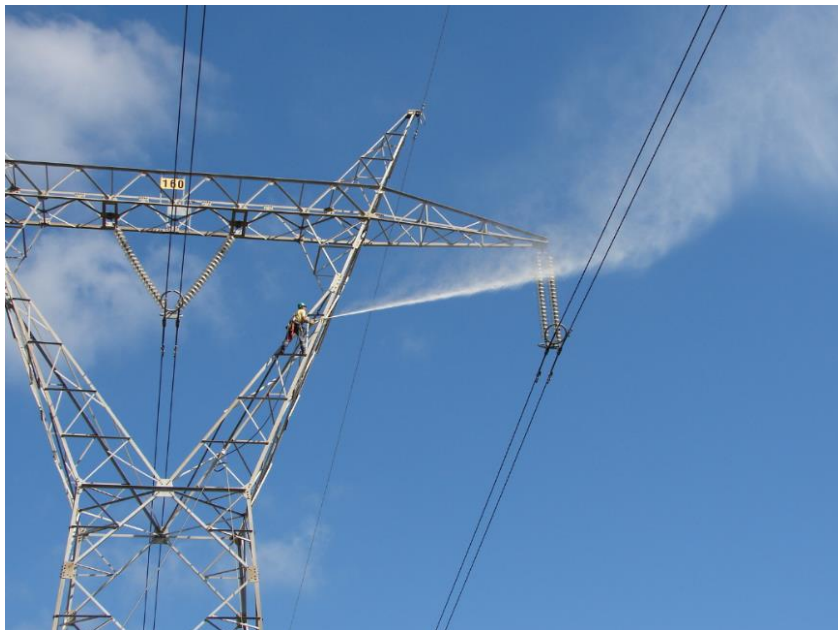
Nas zonas onde a poluição é muito forte, a REN tem optado, e com bons resultados, por utilizar isoladores compostos. A sua implementação é motivada pelo seu elevado desempenho em condições de forte poluição, dada a sua capacidade hidrofóbica, ou seja, propensão em repelir gotículas de água e humidade à sua superfície, o que se traduz numa redução da linha de fuga. O que permite evitar ou reduzir a necessidade de realizar trabalhos de limpeza de isoladores em tensão, o que é uma ação de manutenção dispendiosa e com algum risco [14]. Na Figura 14 seguinte é possível ver um destes trabalhos de limpeza de isoladores, em que o transporte de energia na linha não é interrompido.

**Figura 14** – Limpeza de isoladores em tensão (fonte: REN).

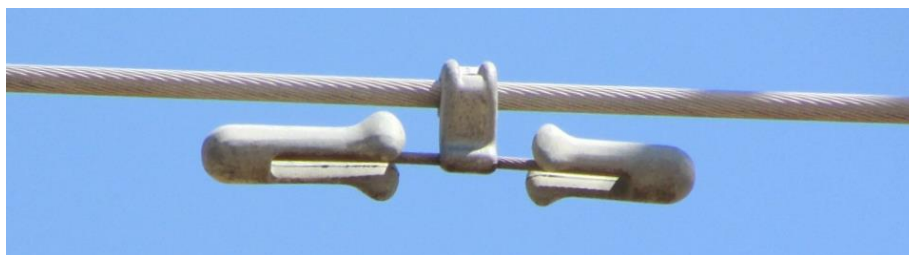
Os amortecedores são projetados com características de inércia e elasticidade que permitem o amortecimento de um largo espectro de frequências expectáveis. Na Figura 18 é possível ver um amortecedor do tipo *Stockbridge* num vão de linha [5].

**Figura 18** – Amortecedor de vibrações tipo *Stockbridge* (fonte: REN).

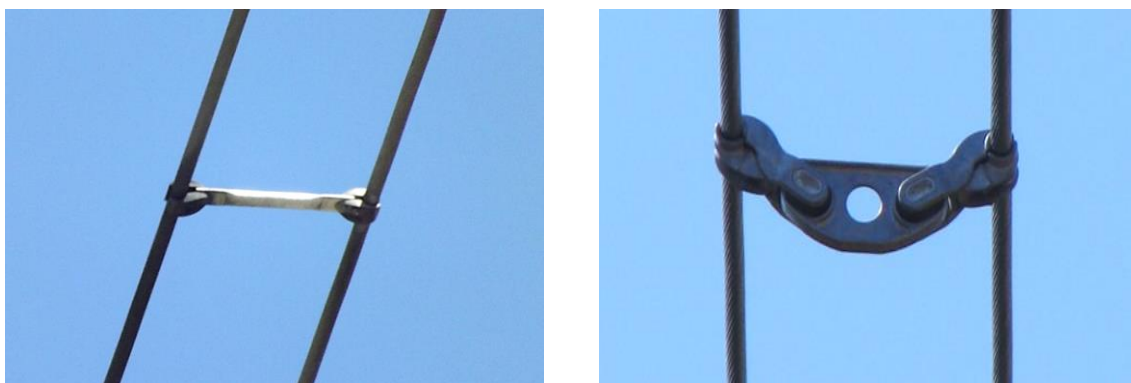
**Figura 19** – Separador simples (esquerda), separador/amortecedor (direita), (fonte: REN).

O transporte de grandes quantidades de energia é condicionado pela capacidade térmica dos cabos condutores, que é influenciada pelo tamanho da sua secção, pois esta característica tem influência no seu arrefecimento e, por consequência, na capacidade de transporte de energia da linha. Por este motivo, em várias linhas da RNT foi necessário recorrer à instalação de dois ou três condutores por fase, com uma secção mais reduzida. Esta solução permite ter uma maior superfície de contacto com o ar, o que torna mais eficiente o arrefecimento dos condutores e confere uma superior capacidade de transporte à linha. De forma a manter a distância entre os cabos condutores de cada uma das fases, ao longo do vão da linha, são instalados separadores de feixe. Os separadores podem ser simples tendo apenas a função de manter a distância entre cabos condutores da mesma fase ou podem ser do tipo *Speed-Grip Spacers*, com a dupla função de separador e amortecedor [15]. Na Figura 19 é possível ver os dois tipos de amortecedores presentes nos cabos condutores das linhas da Rede Nacional de Transporte.

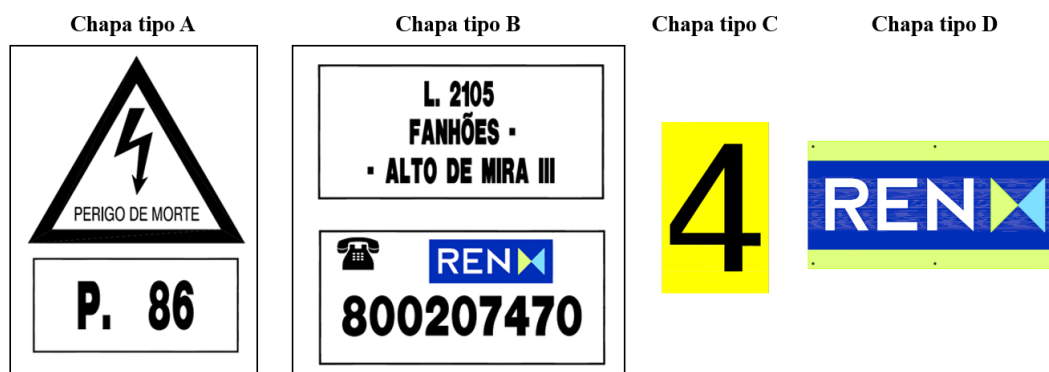
Figura 20 – Conjuntos Sinaléticos, (adaptado: REN).

- Chapa tipo A – Sinal de “Perigo de Morte” e o número de identificação do apoio; obrigatório segundo o RSLEAT;
- Chapa tipo B – Sinal de identificação da linha e o contacto telefónico do departamento responsável;
- Chapa tipo C – Sinal de identificação aérea do apoio;
- Chapa tipo D – Sinal identificador REN, para colocação nos apoios junto a vias de comunicação e zonas urbanas.

Na Figura 20 é possível ver um exemplo dos conjuntos sinaléticos presentes nos apoios da RNT.

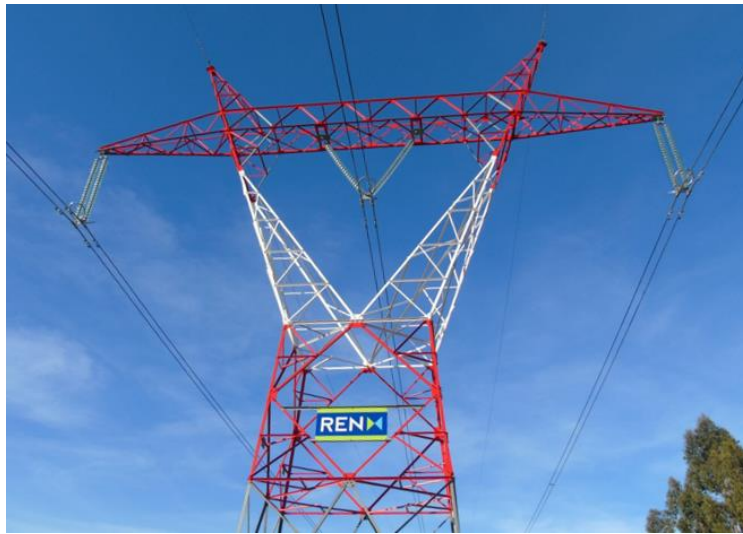
**Figura 21** – Apoio com pintura de balizagem diurna (fonte: REN).

Em zonas que se justifique, os apoios são balizados com uma pintura total ou parcial nas cores laranja internacional e branco [17].

Esta balizagem diurna serve para alertar as aeronaves da presença do apoio. Na Figura 21 seguinte é possível ver um apoio com balizagem diurna.

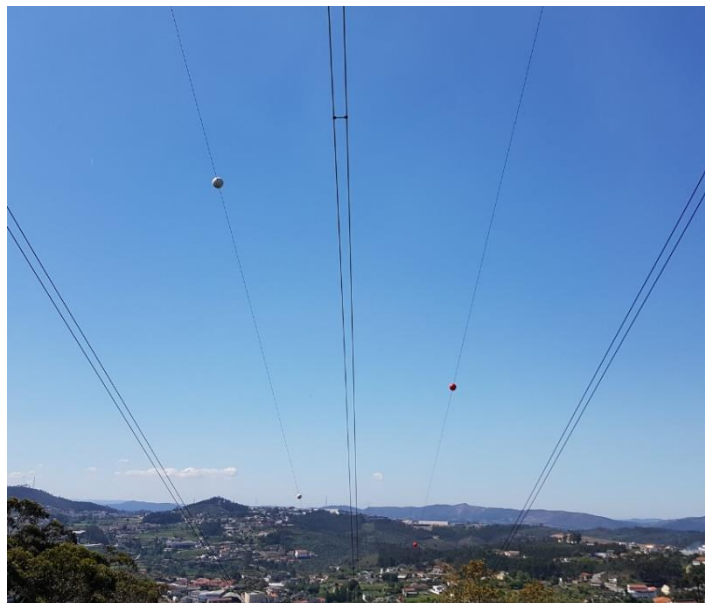
**Figura 22** – Esferas de balizagem (fonte própria).

A balizagem diurna dos cabos é efetuada com a colocação nos cabos de guarda de esferas de sinalização de cor laranja internacional e branca, com um diâmetro mínimo de 50 cm. As esferas de balizagem são instaladas espaçadas de 60 metros e dispostas alternadamente em cada um dos cabos como se pode ver na Figura 22. Deste modo, a cada 30 metros é possível encontrar uma esfera de balizagem [18].

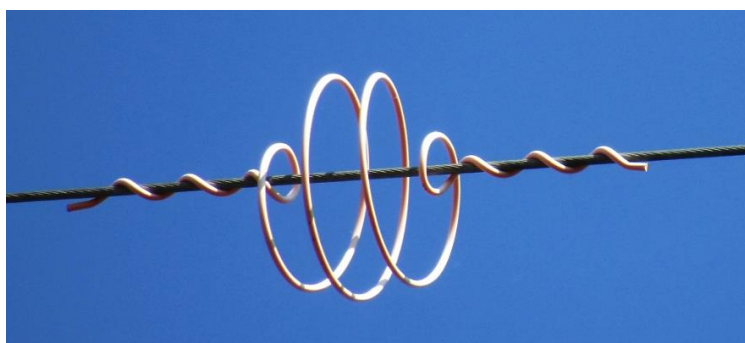
**Figura 24** – *Bird Flight Diverter* (fonte: REN).

Os cabos condutores podem ser mortais para as aves em caso de colisão, pelo que é necessário sinalizar algumas linhas, instalando nos cabos de guarda *Bird Fly Diverters* (BFD) como o da Figura 24. Os troços de linha que costumam ser equipados com BFDs são em zonas referenciadas de migração ou presença de aves. Estes dispositivos anticolisão com forma helicoidal, fabricados em plástico de cor branca ou vermelha, são colocados nos cabos de guarda por enrolamento, com o objetivo de aumentar a visibilidade dos cabos evitando que as aves embatam nos mesmos [4].

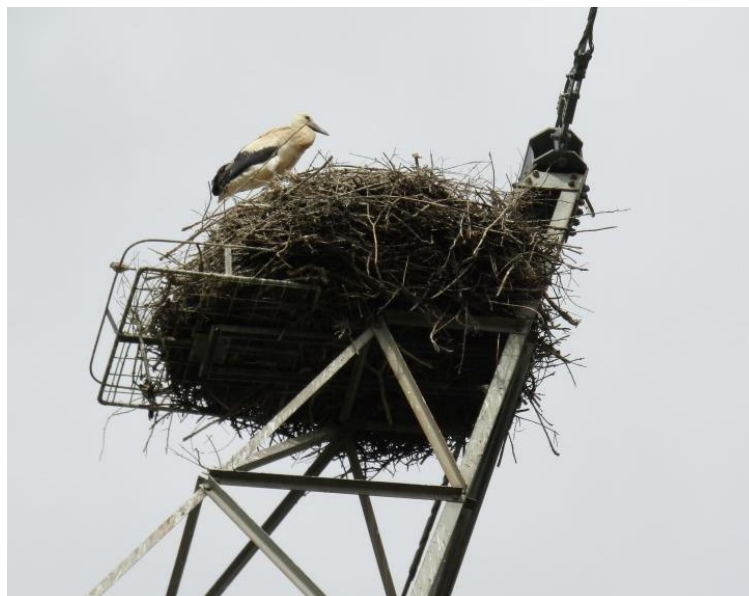
**Figura 26** – Plataforma de nidificação num apoio da RNT (fonte: REN).

Mesmo instalando nos apoios inibidores de poiso, todos os anos surgem novos ninhos de cegonha próximos das cadeias de isoladores. O procedimento adotado pela REN é de recolocar os ninhos em zonas do apoio distantes dos isoladores, após uma prévia autorização do Instituto de Conservação da Natureza.

Os ninhos são recolocados em plataformas de nidificação como o da Figura 26, que foi recolocado numa zona próxima do cabo de guarda e afastado das cadeias de isoladores.

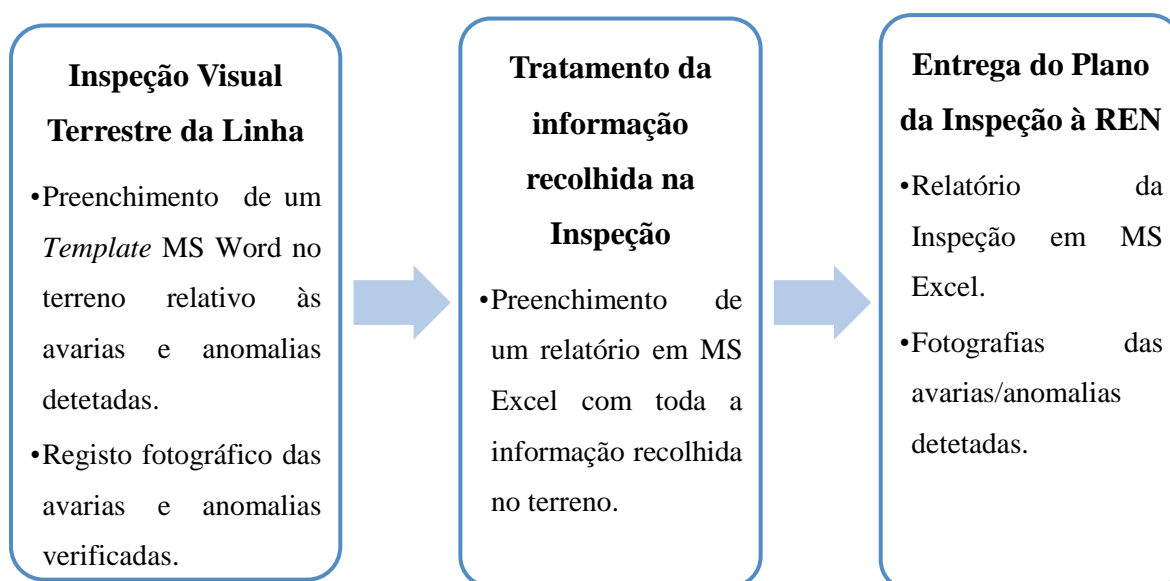
**Figura 27** – Atividades desenvolvidas pelas empresas responsáveis pelas IVTA.

Na Figura 27 seguinte está um esquema das atividades desenvolvidas pelas empresas externas responsáveis pelas Inspeções Visuais Terres a Linhas Aéreas à REN.

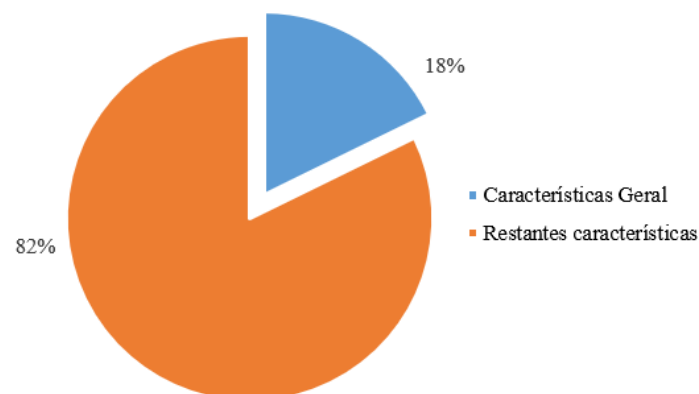
**Figura 31** – Notas de avaria com a característica "Geral".

As características “Geral” das diferentes Partes de Objeto são utilizadas abusivamente. Foi possível verificar diversas notas de avaria que foram caracterizadas desta forma, em detrimento de características que eram as adequadas para o efeito. Na Figura 31 é possível consultar a quantidade de notas de avaria que foram caracterizadas nos diferentes campos “Geral” em comparação com as restantes.

Estas notas de avaria com a característica “Geral” contribuem negativamente para o objetivo do trabalho, ou seja, desenvolver indicadores de performance que sejam precisos e inequívocos.

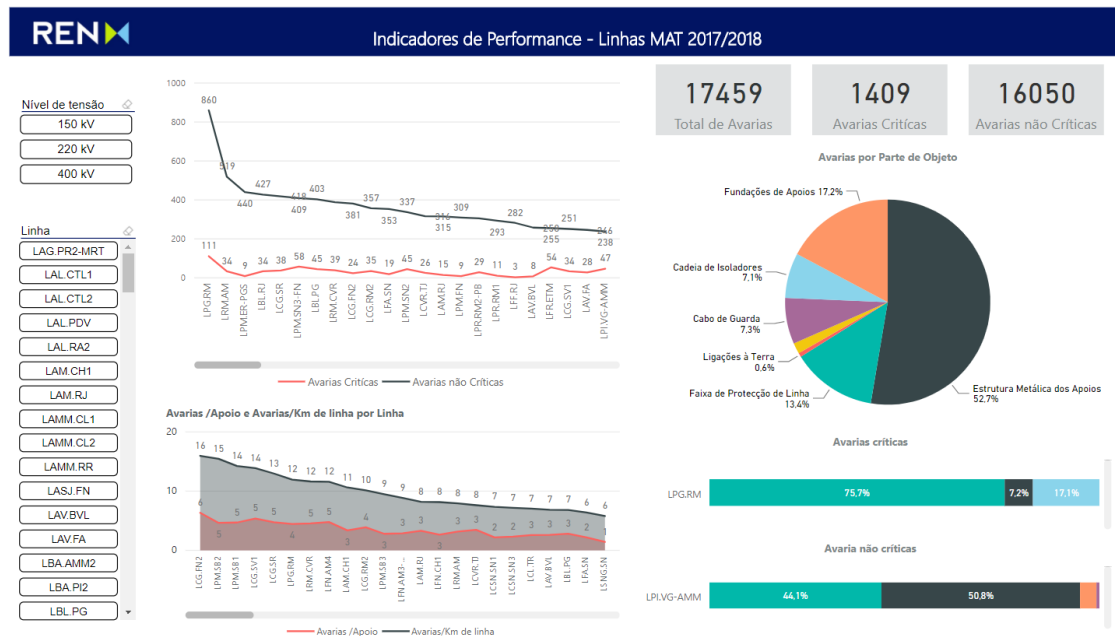
Figura 40 – Dashboard com os Indicadores de Performance das Linha MAT.

Para que a informação dos indicadores desenvolvidos possa ser consultada de uma forma visualmente apelativa, facilitando a compreensão da informação, concebeu-se um *dashboard* utilizando o software *Power BI*. Esta ferramenta de análise permite a criação de relatórios dinâmicos, impulsionando a análise de dados e permitindo a consulta dos mesmos através da internet e de diversos dispositivos móveis. É possível consultar detalhadamente o *dashboard* desenvolvido com os Indicadores de Performance das linhas MAT, no Anexo E. Este painel dinâmico permite a compreensão gráfica da performance de cada uma das linhas analisadas. É possível visualizar o *dashboard* na Figura 40.

A informação relativa à performance pode ser consultada por linha ou por nível de tensão, e os diversos elementos gráficos pretendem traduzir visualmente a seguinte informação:

- **Gráfico de linhas** – avarias críticas e não críticas de cada uma das linhas;
- **Gráfico de área** – avarias/apoio e avarias/Km de linha de cada uma das linhas;
- **Gráfico circular** – avarias por parte de objeto das linhas;
- **Gráficos de barras empilhadas** – avarias críticas e não críticas por parte de objeto.
- **Cartões** – total de avarias, avarias críticas e avarias não críticas.

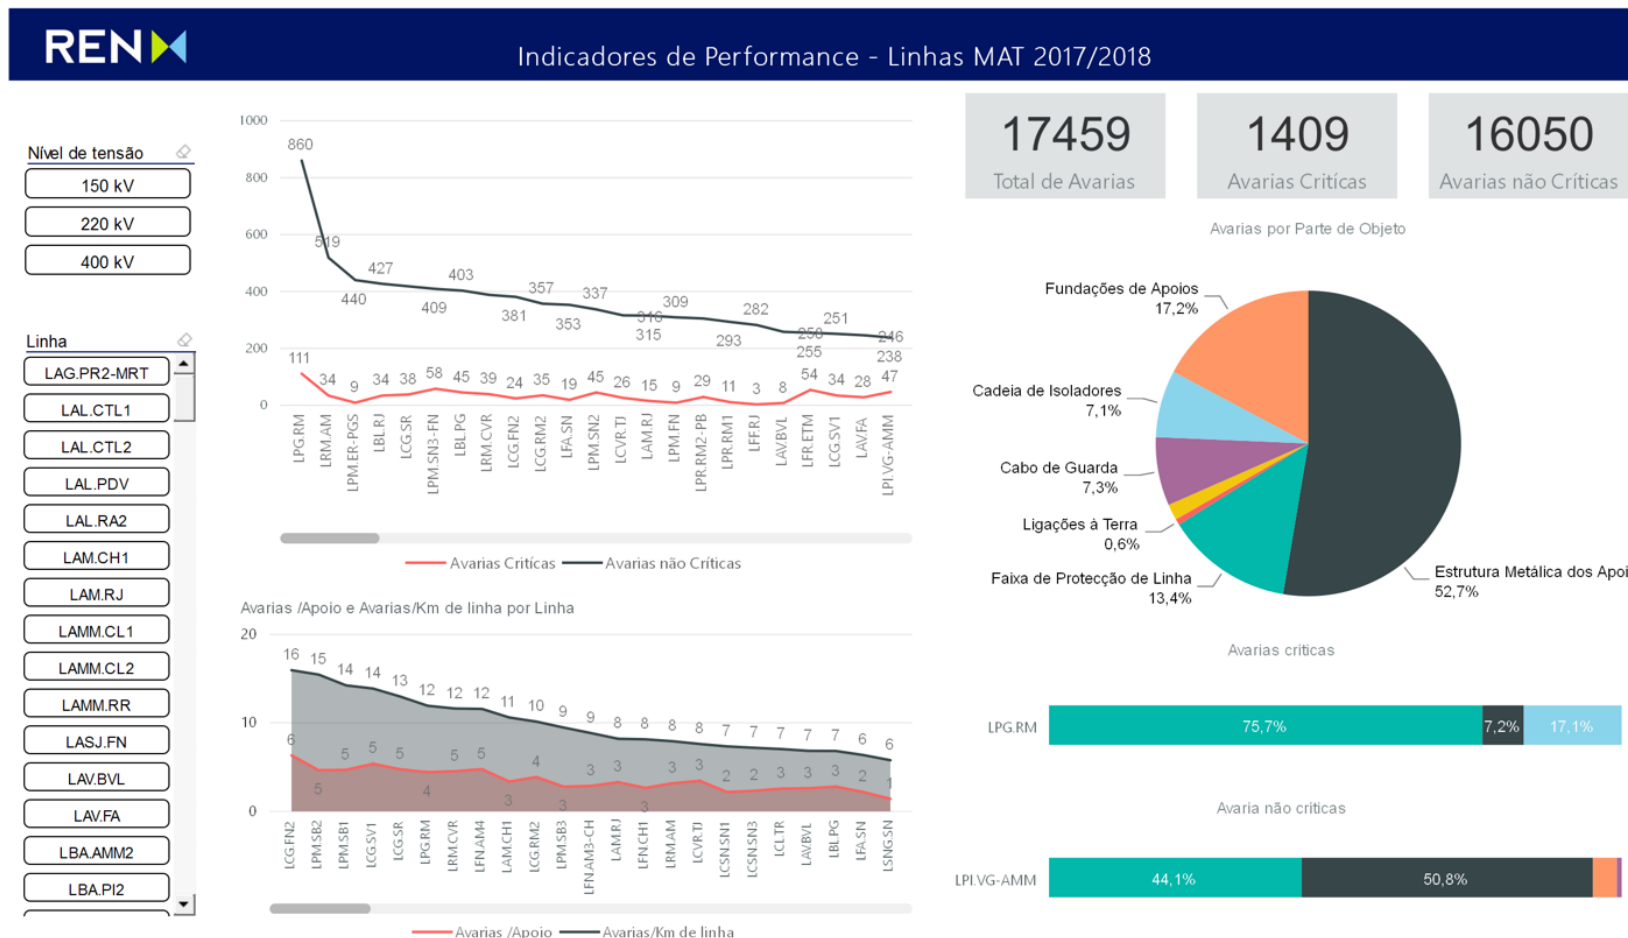
## Anexo E. 1 – Dashboard Indicadores de Performance Linhas MAT

**Dashboard** - O Anexo E apresenta o Dashboard com os Índices de Estado desenvolvido no software *Power BI*.
