INSPEÇÃO DE ESTRUTURAS DE BETÃO ARMADO COM BASE EM VEÍCULOS AÉREOS NÃO TRIPULADOS E PROCESSAMENTO SUPERVISIONADO DE IMAGEM

Dissertação submetida para satisfação parcial dos requisitos do grau de

MESTRE EM ENGENHARIA CIVIL – RAMO DE ESTRUTURAS

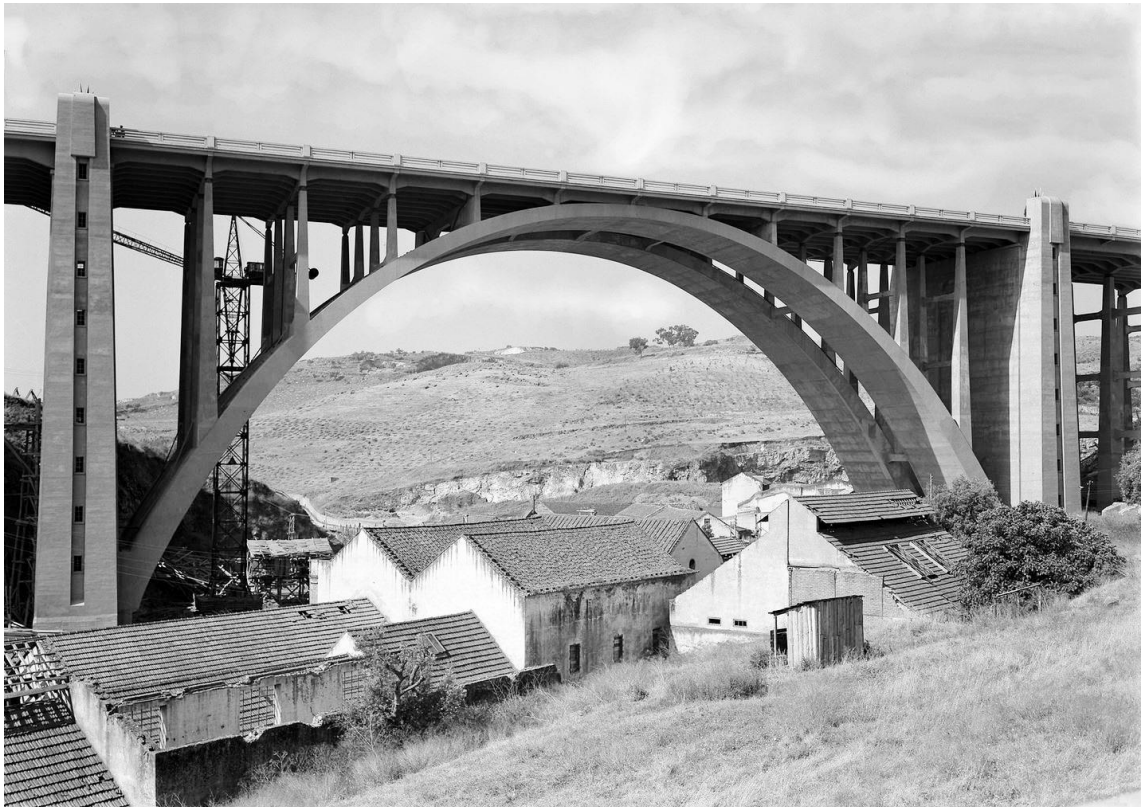
por uma extraordinária utilização deste material. Em Portugal são imensas as obras deste período da qual se salienta o Viaduto Duarte Pacheco em Lisboa, que conta com um arco central com um vão de cerca de 92m e um desenvolvimento total de 505m, concluído em 1944, sendo na época um dos maiores viadutos da Europa.

Figura 2-1 - Viaduto Duarte Pacheco em Lisboa (Restos-de-coleção, 2013)

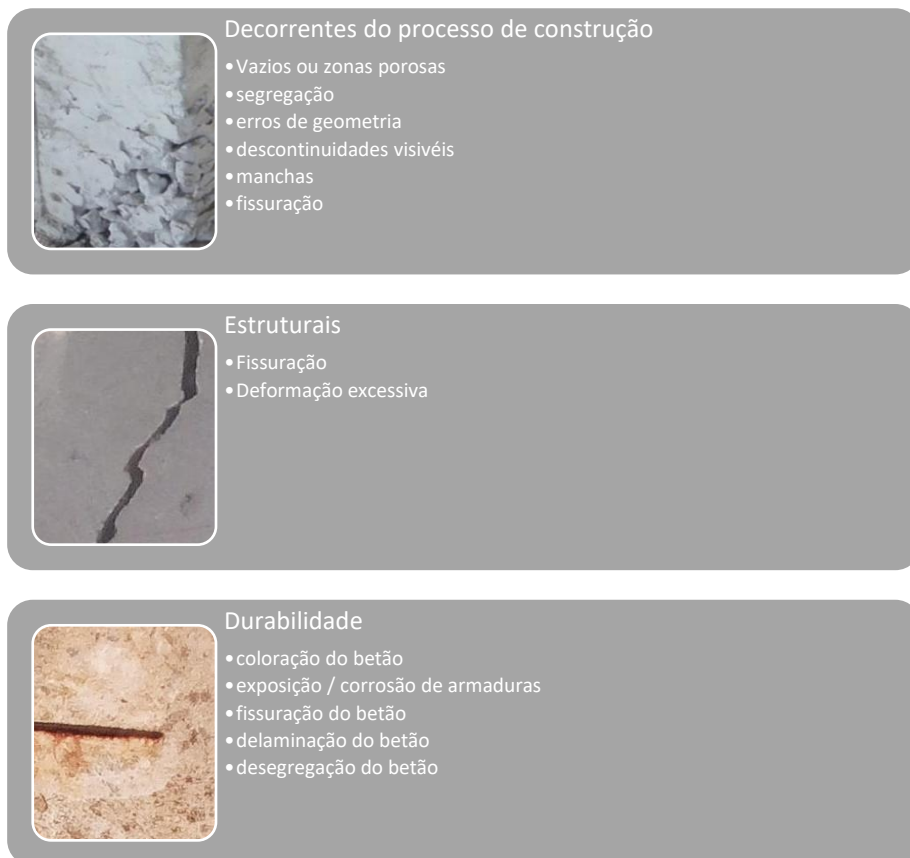
O diagnóstico destas anomalias é muitas vezes complexo devido à variedade de fenómenos que as podem causar. Podendo estas ser de origem natural, provocadas pelo meio ambiente em que se inserem, tendo como fatores a variação de temperatura, humidade, vento, poluição, proximidade à costa, sismos entre outras, ou, devido a outros fatores artificiais e que causam um envelhecimento precoce do material, entre estes fatores podem-se identificar causas como a falta de manutenção, erros de projeto e construção, excesso de carga e reações químicas indesejadas. As anomalias podem ser divididas em 3 grupos principais: anomalias decorrentes do processo de construção, anomalias estruturais e anomalias de durabilidade. (Figura 2-2)

Figura 2-2- Grupos de Anomalias

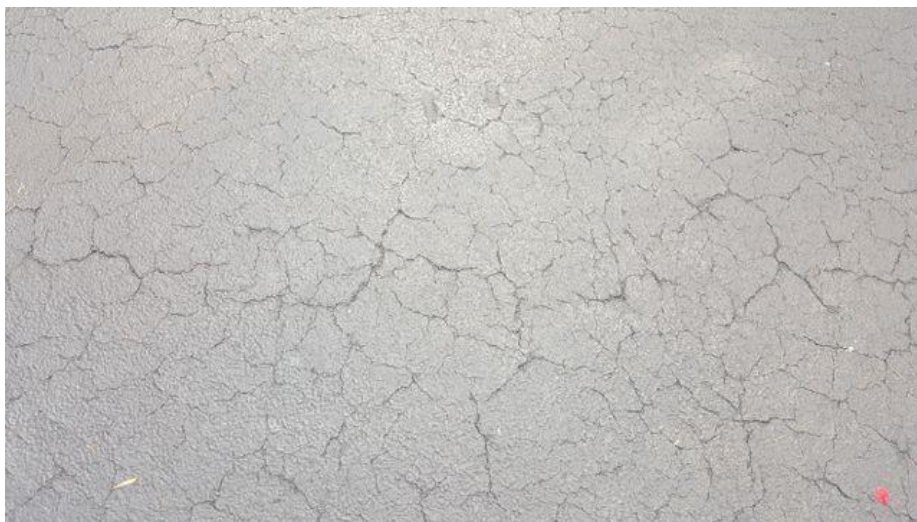
A retração plástica do betão ocorre quando na cura há uma elevada perda de água num curto espaço de tempo. A elevada temperatura do ar, baixa humidade, insolação e velocidade do vento elevada são fatores que contribuem para a ocorrência deste fenómeno. Nas primeiras horas de cura o betão ainda não adquiriu muita resistência, a rápida perda de água na superfície do betão leva à diminuição do seu volume, sendo geradas tensões que originam fissuração superficial irregular. (Figura 2-5)

Figura 2-5- Fissuras por retração plástica (Constrofacilator, 2020)

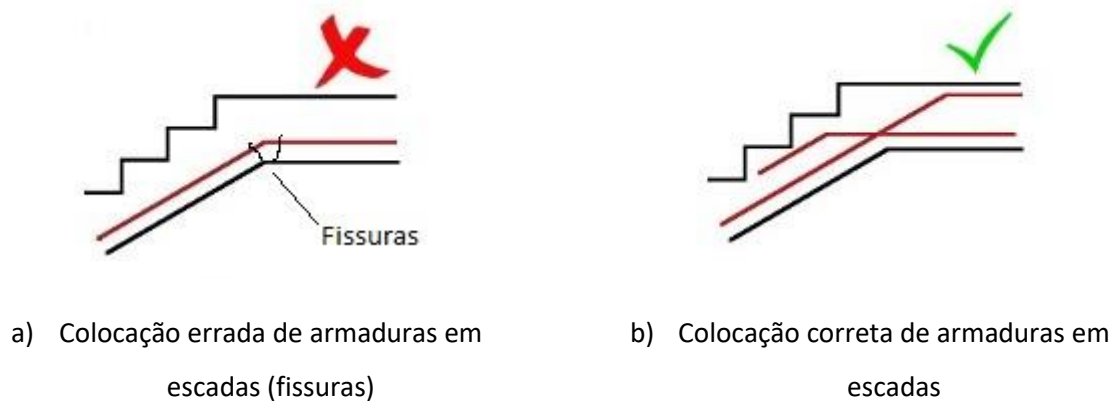
O deslocamento das armaduras durante a betonagem, ou mesmo a sua incorreta colocação pode levar a um recobrimento insuficiente levando à formação de fissuras no betão no alinhamento dos varões. (Figura 2-8)

A incorreta colocação de cofragens ou a sua remoção prematura pode provocar fissuras no betão pois este entra em carga antes de atingir a resistência necessária para as ações aplicadas. Em casos mais graves pode mesmo levar ao colapso parcial ou total da estrutura.

Figura 2-8 – Erros de projeto ou construção (adaptado de E-Civil, 2020)

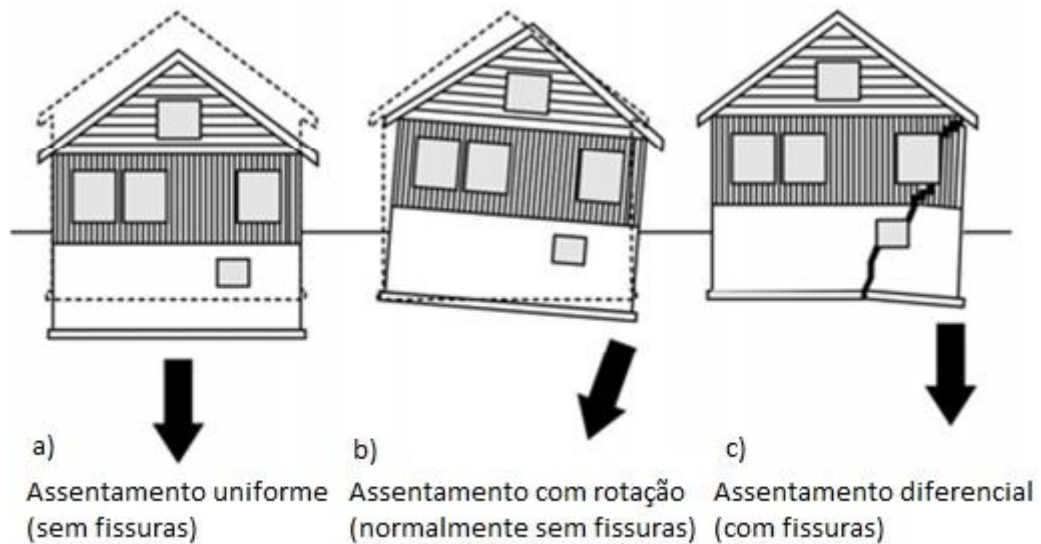
Os solos são suscetíveis de sofrer deformações sempre que são sujeitos a cargas externas. Com a utilização da estrutura, estas deformações poderão não ser uniformes ao longo de toda a área em que a estrutura se encontra assente (Jacome et al., 2005). O deslocamento dos apoios gera tensões excessivas em alguns elementos estruturais levando ao aparecimento de fissuras (Figura 2-9). As principais causas para a ocorrência de assentamentos diferenciais são:

Figura 2-9 - Fissuração por assentamentos diferenciais (Inspectapedia,2017)

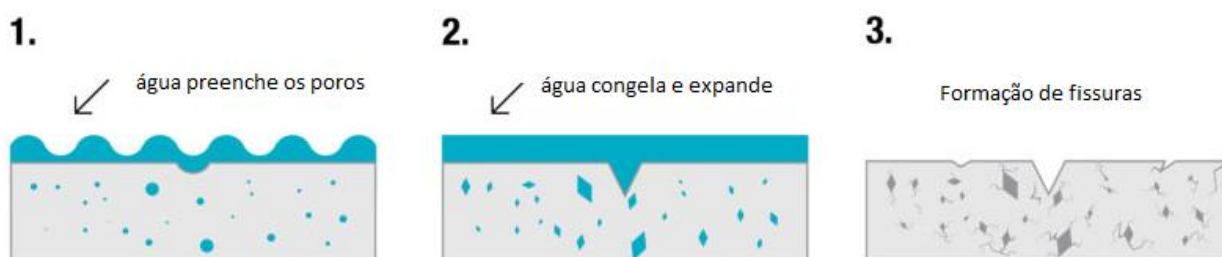
Este fenómeno ocorre quando existem superfícies expostas à água com carácter permanente ou quase-permanente. Poros e fissuras já existentes no betão ficam saturados pelo contacto com a água, quando se atingem temperaturas negativas. Essa água congela e expande, gerando tensões no interior do betão e consequentemente fissuras e destacamento do betão superficial (Figura 2-11).

Figura 2-11 – Ciclo gelo-degelo (adaptado de RainGuard, 2017)

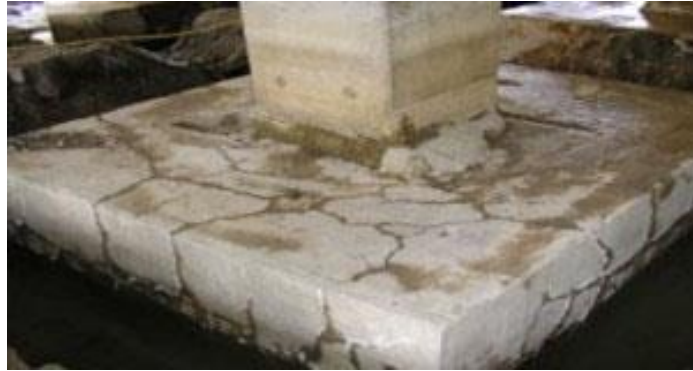
Esta anomalia tem origem na amassadura. Alguns agregados contêm sílica reativa que reage com os alcalis presentes no cimento, formando um gel que envolve os agregados. Teores elevados de humidade levam a que o gel expanda, criando trações no betão, o que leva à sua fissuração, diminuição de resistência e perda de integridade (Figura 2-12). A presença de eflorescências, juntamente com fissuração irregular é uma evidência de que podemos estar perante uma reação alcalis-sílica. (Gromicko, et al, 2014)

Figura 2-12 – Fissuração devido a reação alcalis-sílica (BlogLPE, 2020)

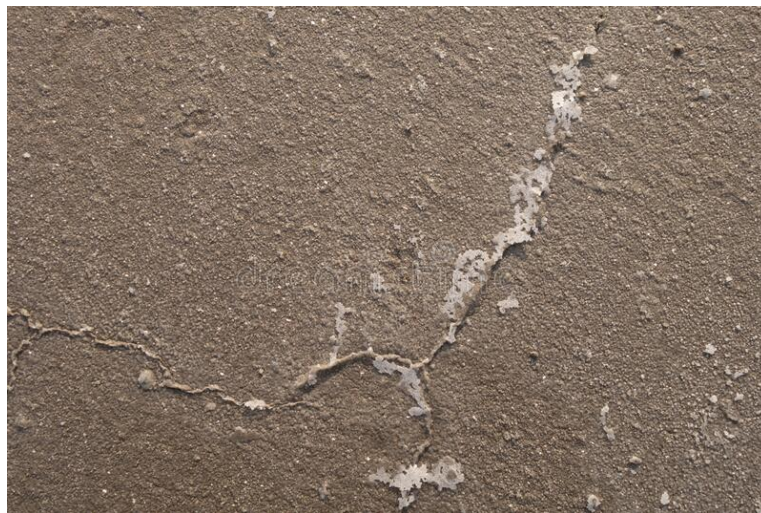
Ocorre quando há elementos em contacto com soluções salinas. Com a evaporação a solução salina cristaliza, aumentando o seu volume. A fissuração ocorre por tensões resultantes da cristalização dos sais nos poros do betão (Lapa, 2008).

Figura 2-13 – Fissuras devido a cristalização de sais (Dreamstime, 2020)

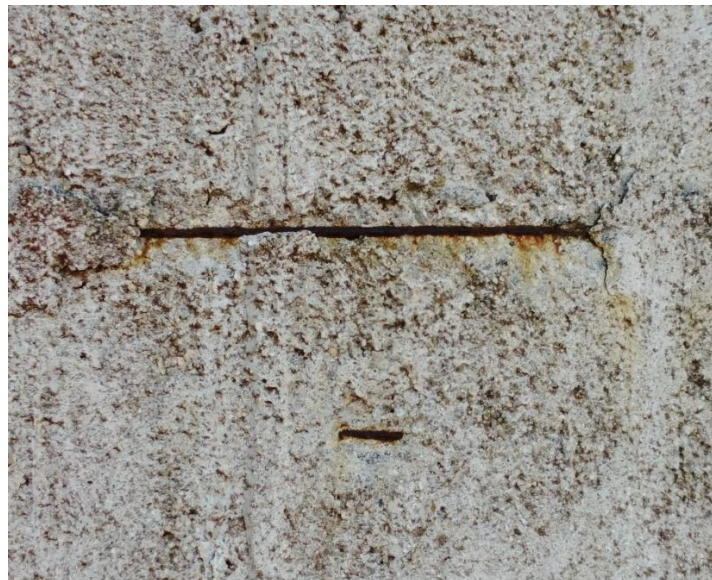
volume gera tensões elevadas no interior do betão que provoca a fendilhação, delaminação e destacamento do betão de recobrimento (Figura 2-15).

A fendilhação pode ocorrer de várias formas dependendo da localização, espessura e espaçamento dos varões. Pode distinguir-se de outras causas pelo aparecimento de manchas de ferrugem na superfície do betão na zona das fendas.

Figura 2-15 – Armadura exposta por destacamento do betão de recobrimento

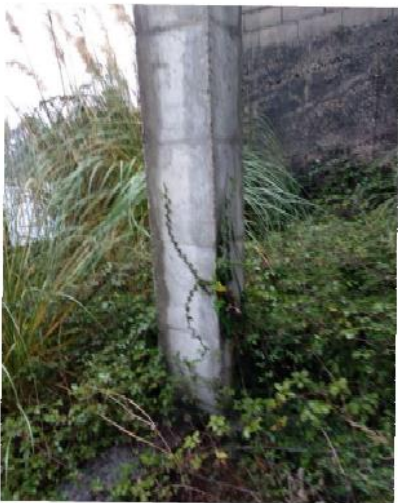
VISTA GERAL		Pilar A5 RC

ELEMENTO ESTRUTURAL		Pilar A5 RC					
Foto da anomalia	Descrição

Regista-se a proliferação de líquens (A15). Os líquens possuem uma coloração esverdeada e manifestam-se na parte inferior do pilar. A causa da anomalia é a humidade (C7) constante contribuindo a formação de fungos.						
RESUMO DE ANOMALIAS: A2; A5; A14; A15							
ESTADO DE CONSERVAÇÃO							
Elemento Estrutural	N	D	E	F	C	EC	ALERTA
Pilar A5 RC	0	1	1	0	0	2	-

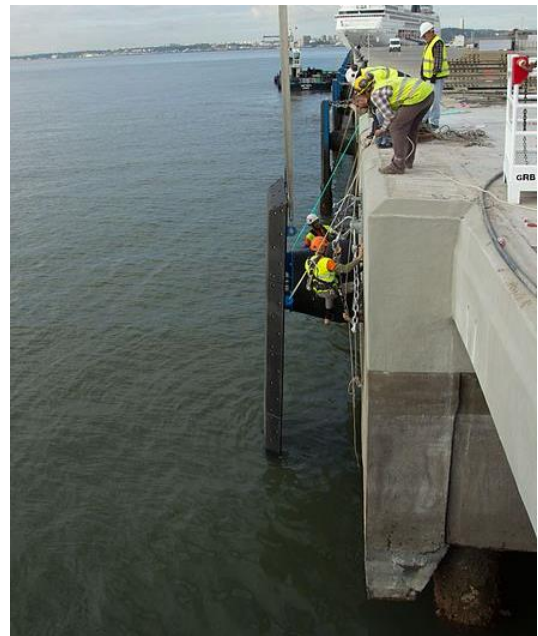
O sistema *by-bridge* é muito utilizado na inspeção de pontes e viadutos. Este sistema consiste numa plataforma móvel acoplada a um veículo pesado que possibilita o acesso à parte inferior de um tabuleiro.

Em estruturas de grande dimensão em que não é possível ou viável a utilização de plataformas, recorre-se geralmente ao alpinismo industrial. O alpinismo industrial permite aos inspetores alcançar locais de difícil acesso recorrendo a um sistema de cordas que lhes fornece liberdade de movimento. A inspeção terá de ser feita por técnicos habilitados para o uso de cordas, o que faz acrescer os custos da inspeção. Apesar desta técnica possuir equipamentos para fixação de cordas onde não existem ancoragens, arnês para segurança e conforto e um sistema anti queda, apresenta um risco acrescido e desnecessário para as equipas.

a) sistema bybridge (bridgebybridge ,2020)

b) alpinismo industrial (shutterstock, 2020)

Figura 3-2 – Métodos de inspeção visual de estruturas

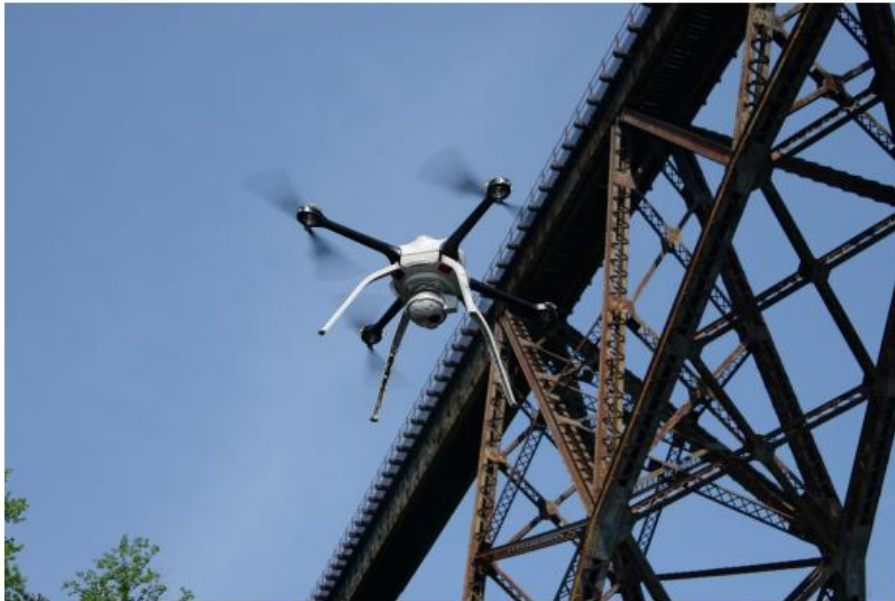
Em 2015 o departamento de transportes do Minnesota, nos EUA conduziu uma série de experiências para avaliar esta tecnologia em termos de segurança e eficiência como um método para a inspeção de pontes (Figura 3-3).

Figura 3-3 – Utilização de VANTs na inspeção de pontes (Lovelace, 2015)

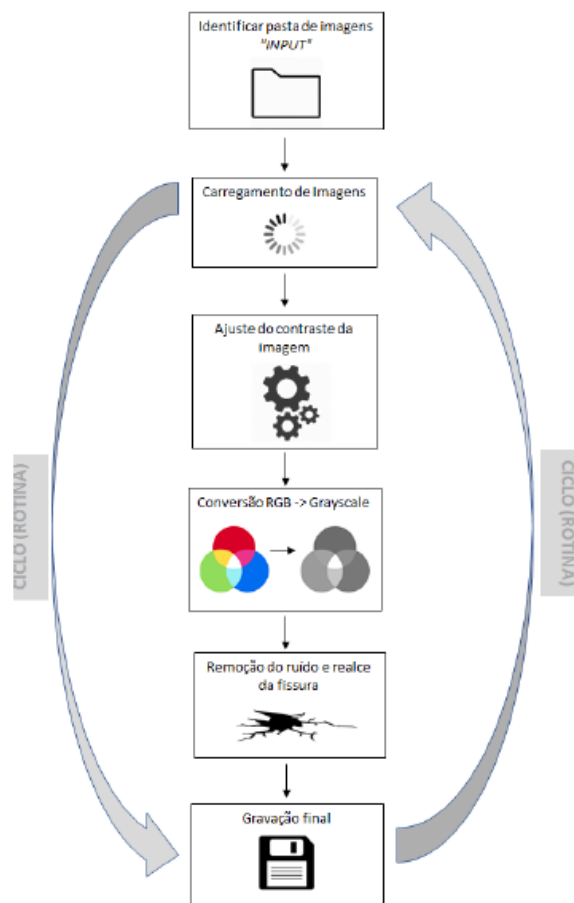
Os algoritmos heurísticos têm por base a aplicação de filtros na imagem, como detecção de contornos, detecção de gradiente ou aumento de contraste, ou em buscas, pixel a pixel numa escala RGB especificada. Na figura 4-1 encontra-se esquematizado um algoritmo para detecção de fissuras recorrendo a técnicas heurísticas.

Figura 4-1 – Exemplo de algoritmo para detecção de fissuras. (Teixeira, 2019)

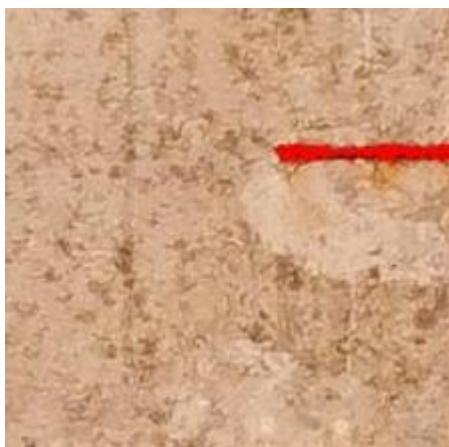
Na figura 4-2, mostra-se a aplicação de um filtro para detecção de armaduras em que se demonstra a sensibilidade deste à luminosidade. O filtro consiste na seleção dos píxeis num intervalo de parâmetros RGB, que depois são modificados para uma cor falsa, neste caso, o vermelho. As imagens são da mesma estrutura, captadas em locais diferentes. Na imagem à esquerda, com mais luminosidade, o filtro funcionou como o previsto selecionando os píxeis correspondentes à armadura exposta. No entanto na imagem da direita, com menor luminosidade, são selecionados vários píxeis não correspondentes a armaduras expostas, obrigando assim o utilizador a rever os parâmetros RGB.

a) Aplicação bem-sucedida

b) Aplicação malsucedida

Figura 4-2 – Aplicação de técnicas heurísticas

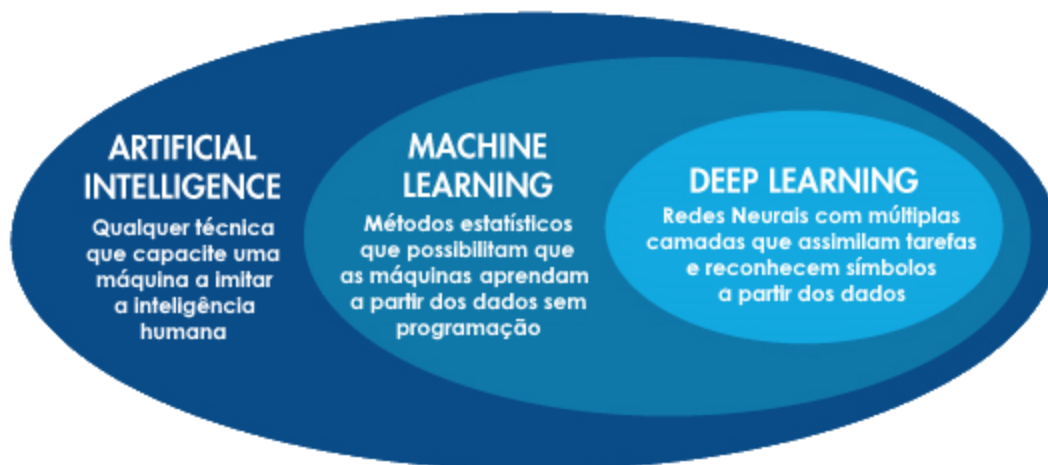
Figura 4-3 – Diferenças entre Inteligência artificial, *Machine Learning* e *Deep Learning* (Lavagnoli, 2020)

O *Deep Learning* difere do *Machine Learning*, pois o *Machine Learning* está dependente da intervenção humana para fazer a sua aprendizagem, ou seja, nesta técnica os dados devem ser categorizados pelo utilizador, isto é conhecido como *supervised learning* (Figura 4-3). Já o *Deep Learning* não requer a intervenção humana, este é capaz de categorizar dados autonomamente, neste caso estamos perante *unsupervised learning* (Bansal, 2020).

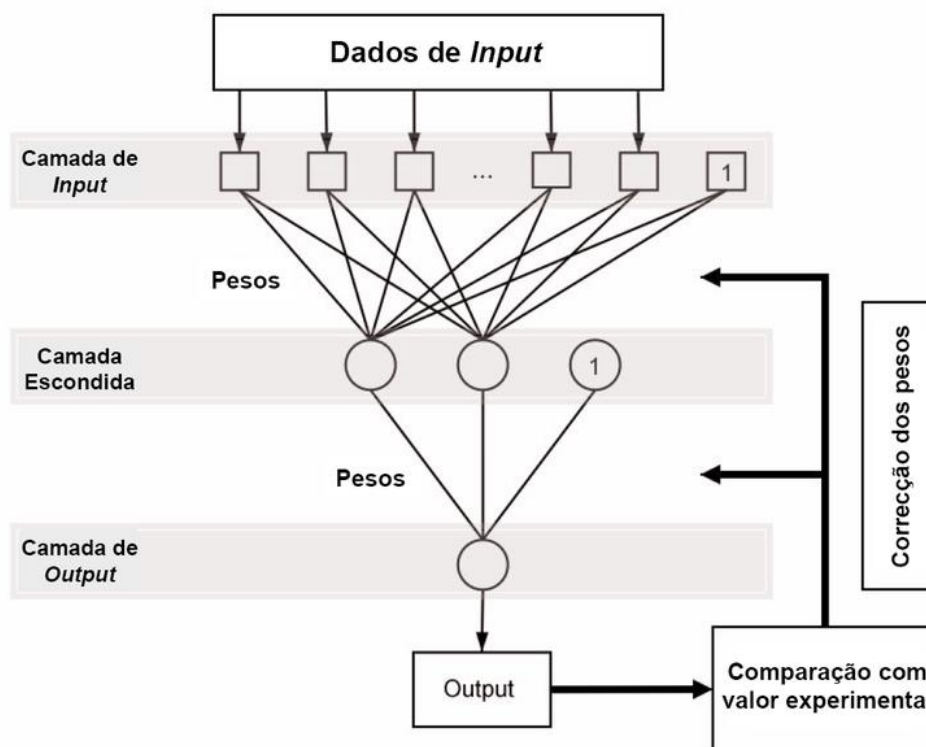
Figura 4-4 - Rede *Feed-Forward* na estrutura de uma rede neuronal (Medium, 2020)

Um neurónio artificial recebe um ou mais sinais de entrada, *inputs*, processa essa informação e produz uma resposta, *output*. Geralmente aos *inputs* é aplicada uma ponderação ou peso, os sinais resultantes são posteriormente somados e à soma resultante é aplicada uma função não linear, chamada de função transferência, sendo assim gerado o *output*. Normalmente, as ponderações de uma rede neuronal são ajustadas inicialmente para pequenos valores aleatórios. Como o processo de treino, os pesos de conexão são gradualmente modificados de acordo com regras computacionais específicas para o algoritmo de aprendizagem que está a ser utilizado. Assim, os pesos irão eventualmente convergir para valores que

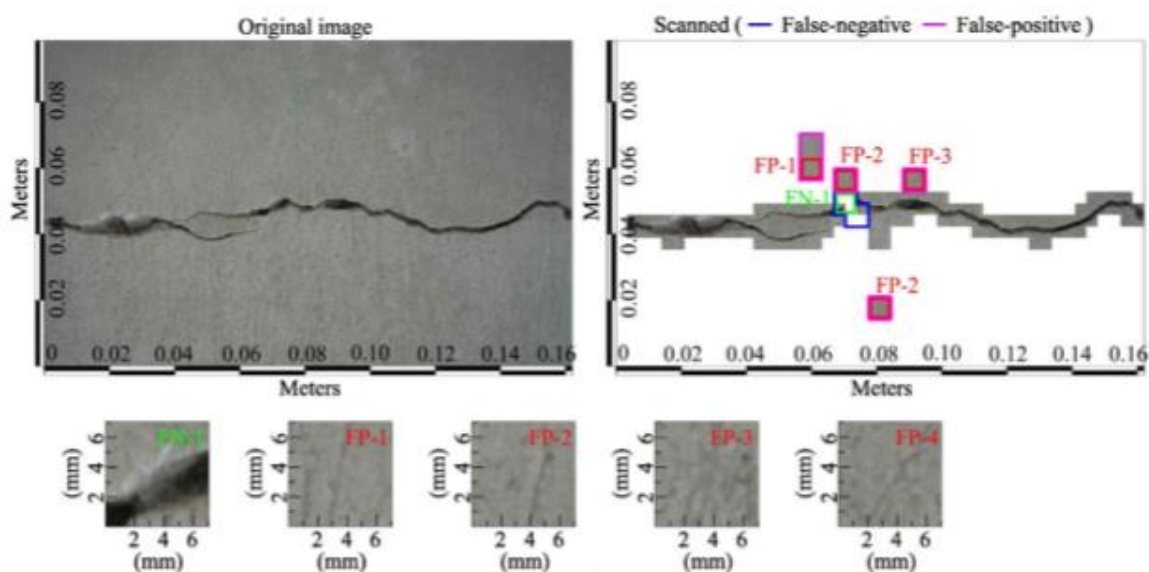
Figura 4-10 - Exemplo de aplicação da ferramenta de detecção de fissuras desenvolvida por *Cha et al*

Os resultados revelaram uma precisão média de 97%, o que é praticamente idêntico ao resultado obtido durante o processo de validação. Apesar das imagens terem sido obtidas em diferentes condições, incluindo forte exposição solar, sombra, desfocagem da imagem e diferentes distâncias, os resultados obtidos foram consistentes, variando a sua precisão entre 87% e 100%. Na figura 4-10, apresenta-se uma imagem que a equipa usou para testar o modelo de classificação, onde é possível visualizar onde o classificador falhou, mostrando os falsos-positivos nos retângulos magenta e os falsos-negativos nos retângulos azuis.

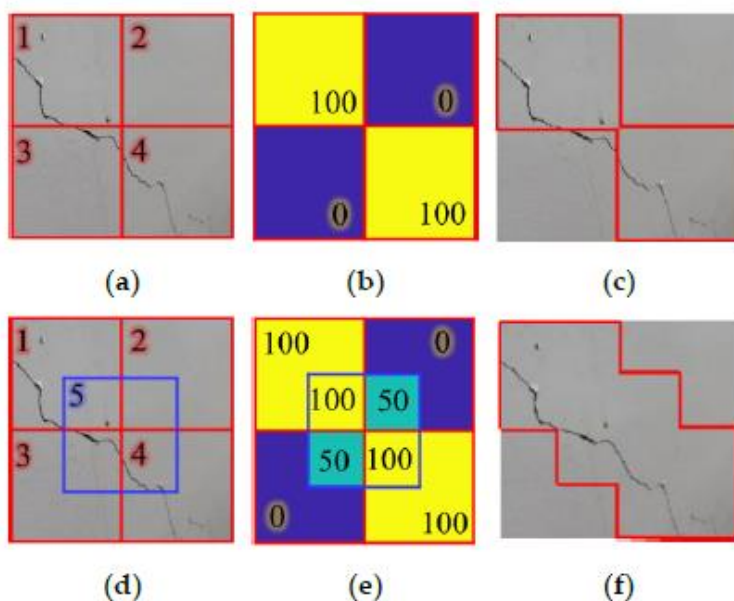
Figura 4-12 - Aplicação de uma janela deslizante através do método simplificado e probabilístico (Kim, 2018)

Posteriormente foi criada uma ferramenta para a detecção de fissuras utilizando também uma janela deslizante que percorre a imagem e a classifica fração a fração. Para incrementar a sua eficiência os autores aplicaram a sobreposição de janelas em conjunto com um mapa probabilístico, isto é, a imagem de teste é verificada pelo classificador em várias posições, posteriormente é efetuada uma média nos locais onde as janelas se sobrepõem, e sempre que essa média seja superior a 50%, a imagem deverá ser classificada como Fissura. Para melhor compreensão a figura 4-12, apresenta a aplicação do anteriormente relatado, em que de a) a c) é representado o método simplificado e de d) a f) o método probabilístico.

Através deste método foi possível minimizar erros na classificação das fissuras, pois os autores repararam que ao utilizar o método mais simples demonstrado na figura 4-12, nas alíneas de a) a c), o classificador descartava imagens com a fissura localizada num dos bordos da secção da imagem a testar.

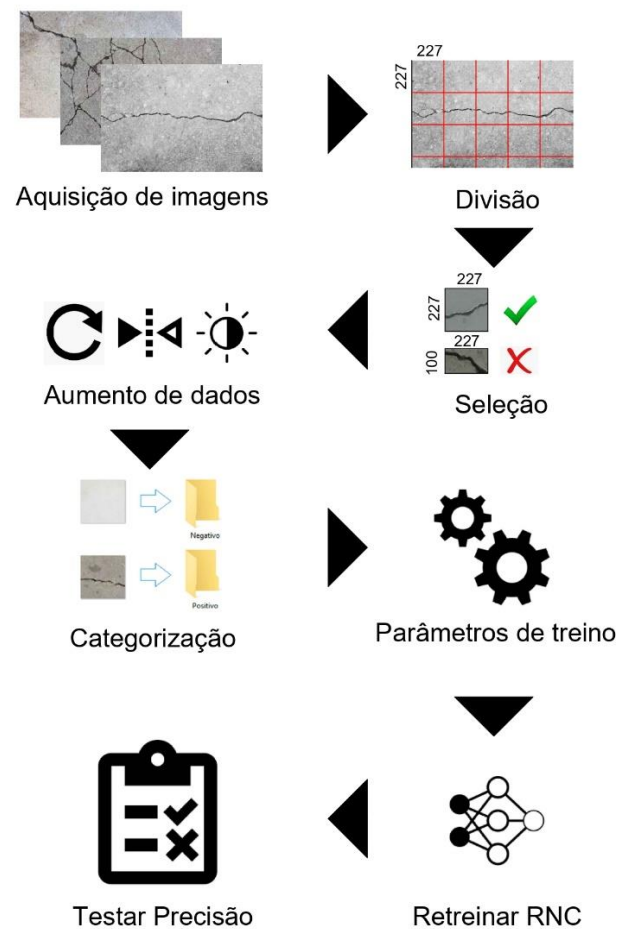
Figura 5-1 – Processo de treino de uma RNC

Neste capítulo é descrito com detalhe como foram construídas as bases de dados utilizadas para treino, as opções tomadas para treino e as abordagens consideradas. O processo de construção da base de dados envolveu captação de imagens em contexto real, obtenção de imagens *online* e métodos para aumento de dados. A escolha do software e da arquitetura da RNC, bem como as abordagens sugeridas são fatores que condicionaram o desempenho das ferramentas desenvolvidas. Na Figura 5-1 encontra-se esquematizado o processo.

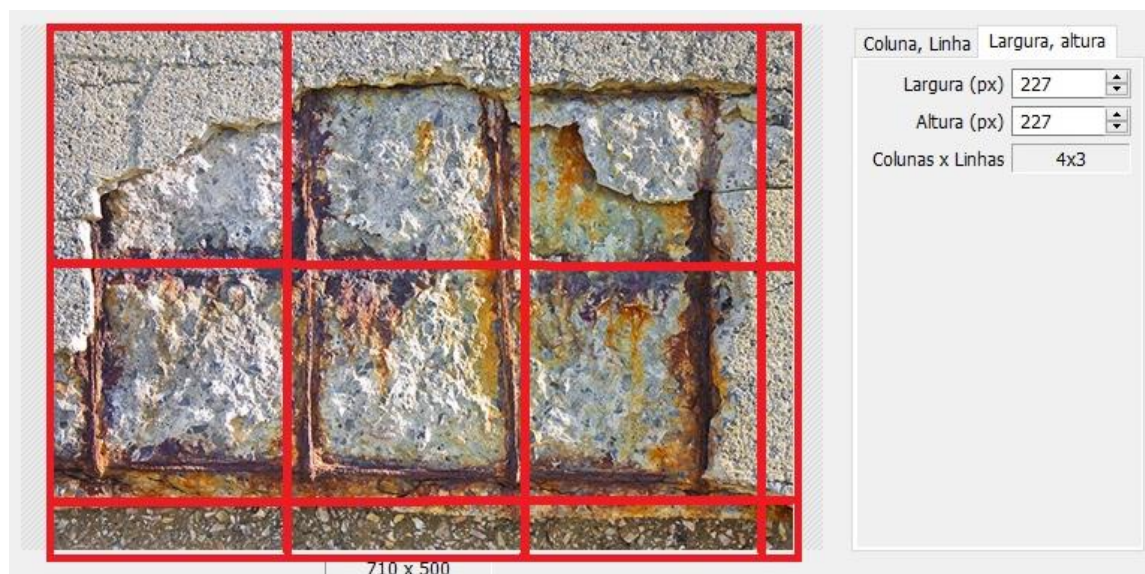
Figura 5-2 – Interface do programa Photoscape (Photoscape, 2020)

A resolução anteriormente indicada foi selecionada pois é a mais convencional para “dados de entrada” nas RNC pré-treinadas. A Figura 5-2 representa um exemplo de uma imagem válida de armadura à vista, a qual foi submetida ao processo de divisão no Photoscape. A imagem originalmente tem uma resolução de 710x500 píxeis, sendo que após o processo de divisão foram obtidas 12 imagens, das quais apenas 6

ficaram com a resolução pretendida, assim as restantes foram descartadas. Também foram descartadas todas as imagens que após divisão não foram consideradas válidas para classificação.

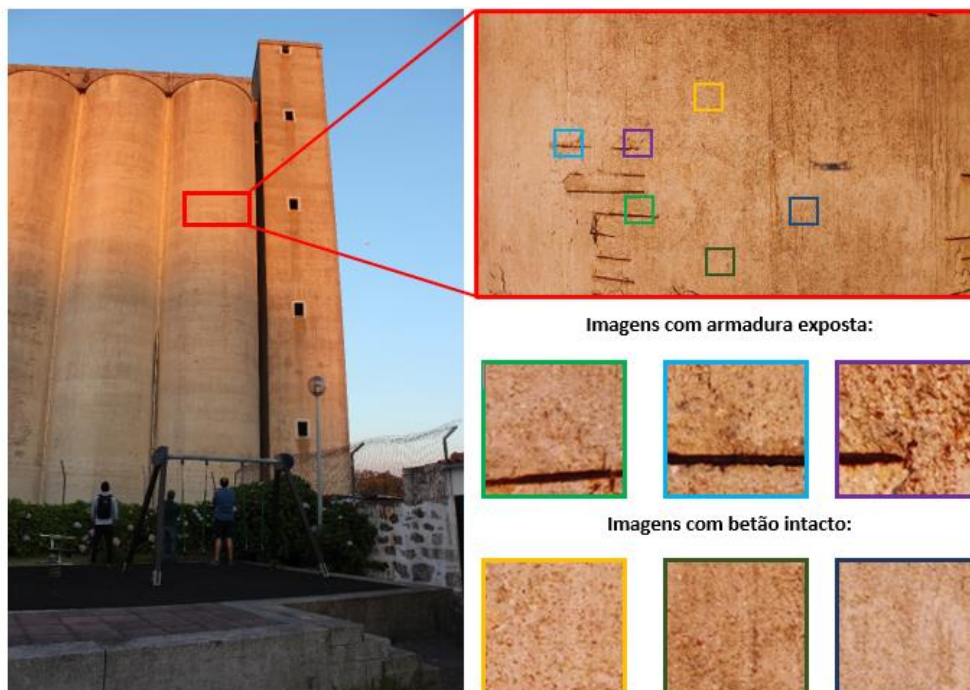
Figura 5-3 - Recolha de imagens de armaduras expostas, Vila do Conde

Deste modo decidiu-se capturar imagens em contexto real. Para tal foi utilizada uma câmara de *smartphone* com resolução de 4000x3000 píxeis, bem como uma câmara de drone da marca *DJI*, modelo *Mavic Mini* com uma resolução de 4000x2250 píxeis e também uma câmara profissional *Canon EOS 250d* com resolução 4000x3000 píxeis. Foram fotografados vários edifícios e infraestruturas que apresentavam

anomalias nos concelhos de Penafiel, Vila do Conde e Marco de Canaveses. As fotografias foram capturadas de várias distâncias, ângulos e em diferentes períodos do dia de modo a cobrir os mais variados cenários. Nas figuras 5-3 a 5-6 encontram-se alguns exemplos de locais onde as imagens foram obtidas.

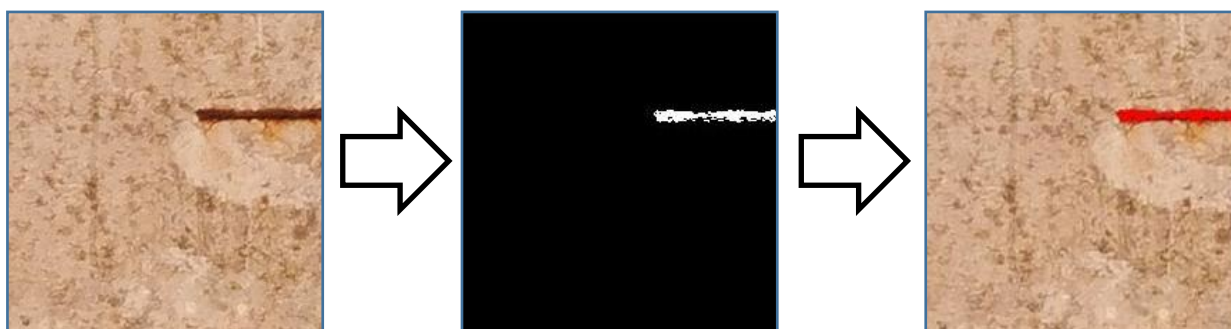
Figura 5-9 – Etapas de pré-processamento

Utilizando o Matlab foi criado um ciclo em que para cada imagem de treino se extraíam os píxeis que respeitavam as condicionantes da tabela anterior, excluindo os que não respeitavam. Estes píxeis foram depois convertidos na cor vermelha e sobrepostos na imagem original. A Figura 5-9 demonstra o processo.

Cor	Mínimo	Máximo
Vermelho (R)	32	158
Verde (G)	11	70
Azul (B)	5	70

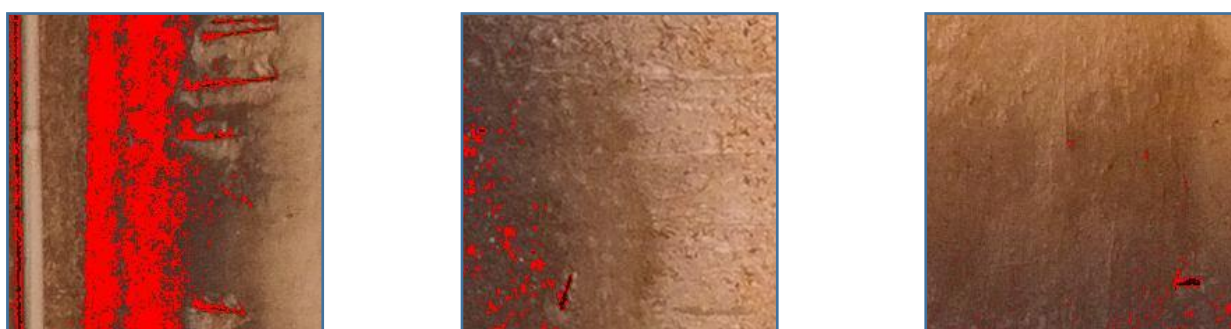
Figura 5-10 - Imagens descartadas

As imagens foram analisadas e foram descartadas as imagens que não correspondiam aos parâmetros como as da figura 5-10, em que manchas de ferrugem são detetadas por estarem dentro dos parâmetros de coloração.

A seleção resultou no descarte de 2500 imagens, sendo utilizadas 12500 imagens para treino.

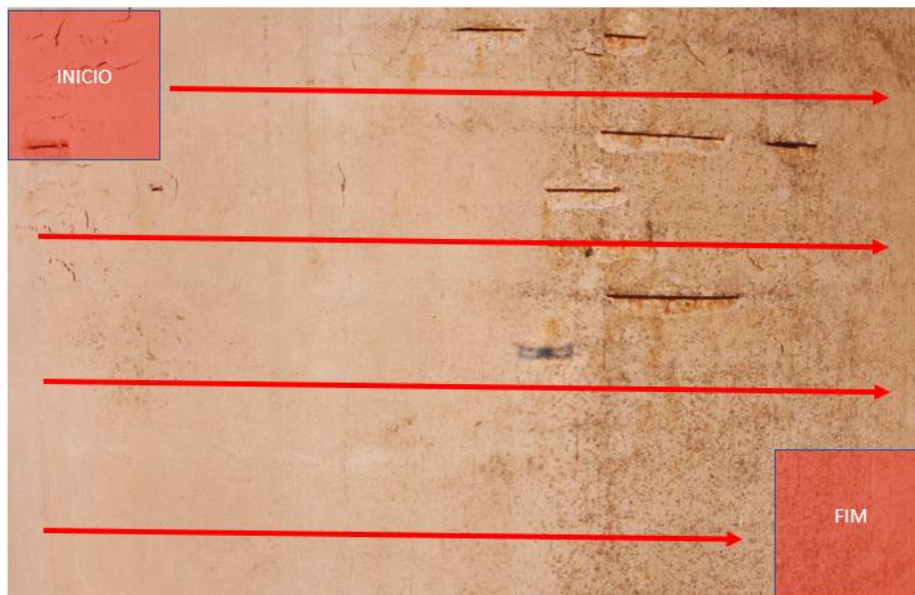
Figura 5-11 – Esquemática do funcionamento da janela deslizante

Foi desenvolvido um código no Matlab que processa uma imagem introduzida por frações, à semelhança do que foi descrito por Kim e Cho (2018). A janela deslizante percorre a imagem com intervalos (*strides*) de 113 píxeis no caso das fissuras e 227 píxeis no caso de armaduras expostas, tanto na direção horizontal como na vertical, sendo que sempre que a média nas zonas de sobreposição seja superior a 50%, o

classificador remete um resultado positivo. A Figura 5-11 esquematiza o funcionamento de uma janela deslizante.

A razão da utilização de um intervalo menor para a detecção de fissuras prende-se com a incapacidade da RNC em detetar fissuras em bordos de uma imagem, conforme descrito por Kim e Cho (2018). Já na detecção de armaduras esse problema não foi encontrado nos testes preliminares, pelo que se optou pelo método simplificado, reduzindo assim o tempo de processamento em cerca de 75%.

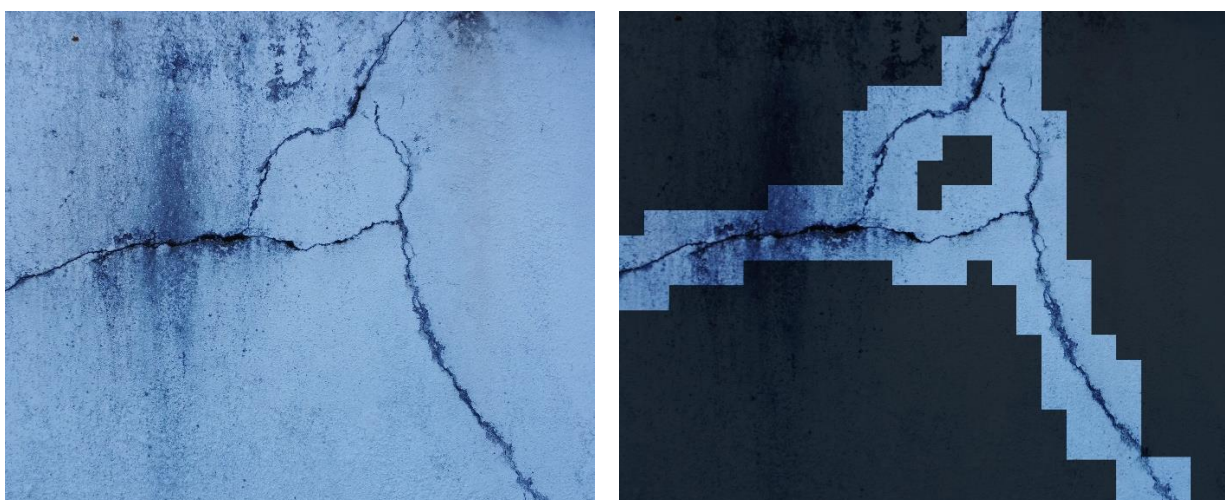
Figura 5-12 – Imagem original e imagem processada

O princípio básico de funcionamento consiste no escurecimento da imagem nas frações onde o classificador não encontrou anomalias, destacando assim as zonas com anomalias na imagem processada. Conforme mostra o exemplo da Figura 5-12.

a) Imagem original

b) Imagem processada

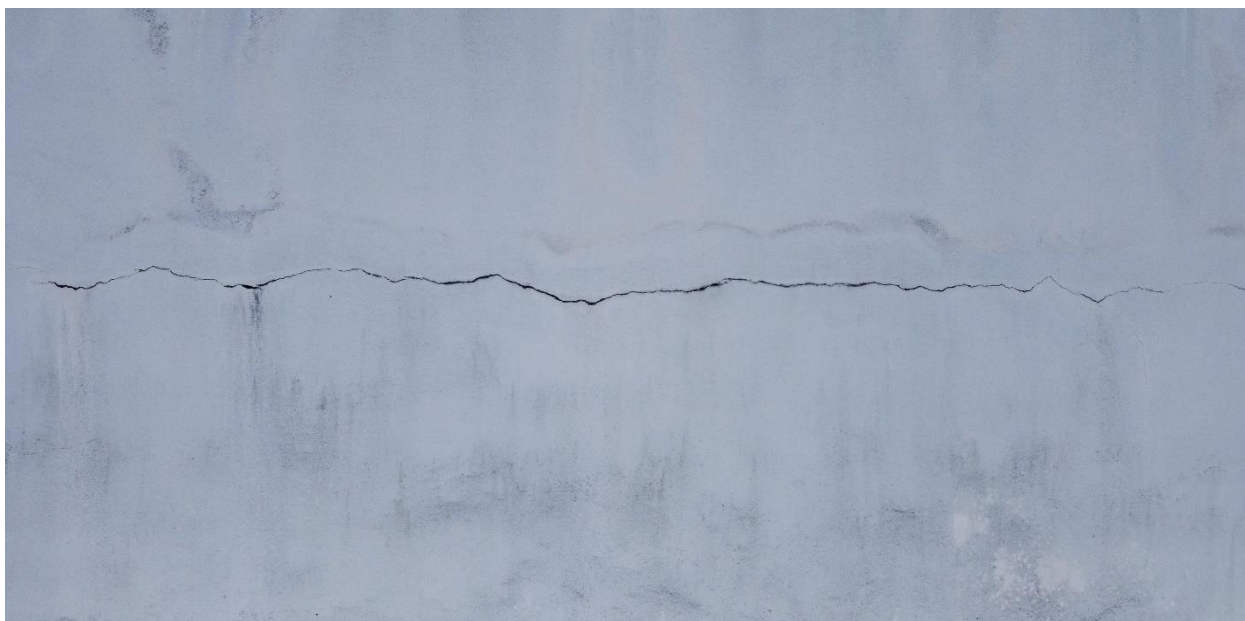
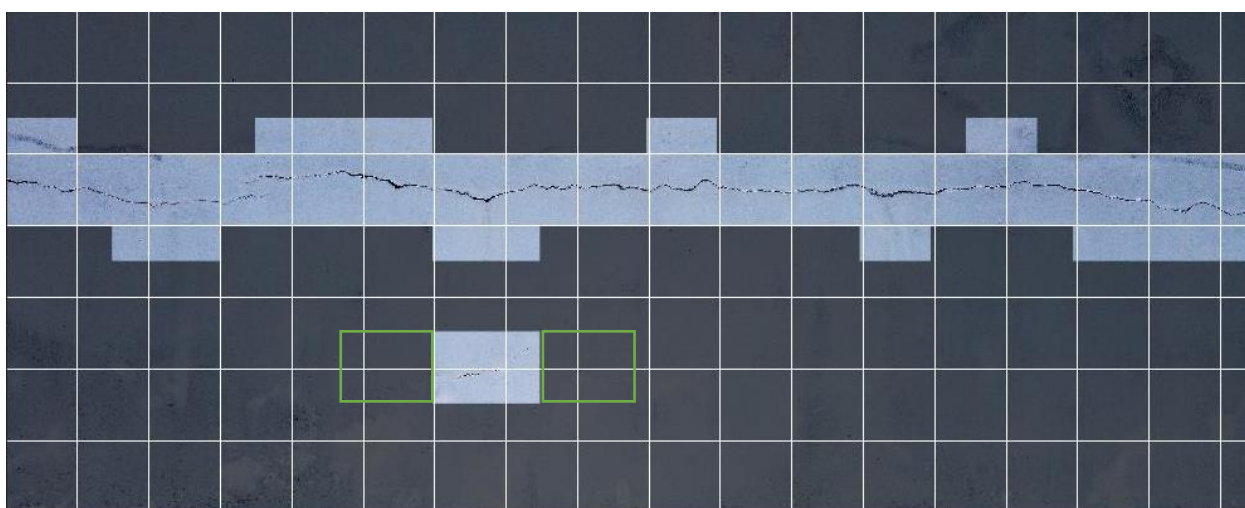
Nas Figuras 6-2 a 6-5 encontram-se os resultados da aplicação da ferramenta de deteção de fissuras. Sublinhados a cor vermelha, visualizam-se falsos positivos e a cor verde falsos negativos.

Figura 6-2 – Imagem 1 (Original, Fissuras, Edifício F)

Figura 6-3 – Imagem 1 (Abordagem 1 (RNC), Fissuras, Edifício F)

Figura 6-4 – Imagem 2 (Original, Fissuras, Edifício F)

Figura 6-5 – Imagem 2 (Abordagem 1 (RNC), Fissuras, Edifício F)

Pelas imagens observadas há pouco a apontar sobre a performance da ferramenta. Pode-se constatar que quando a fissura fica demasiado ténue a RNC não tem capacidade para a detetar como tal. Também se observou numa das imagens que um vazio foi erradamente detetado como fissura.

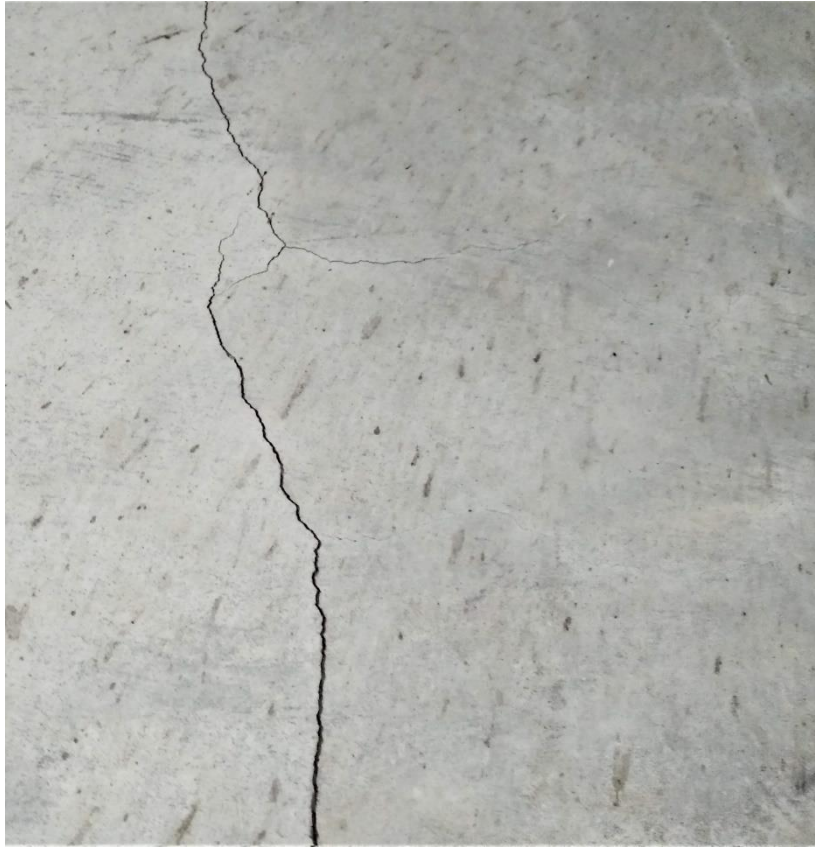
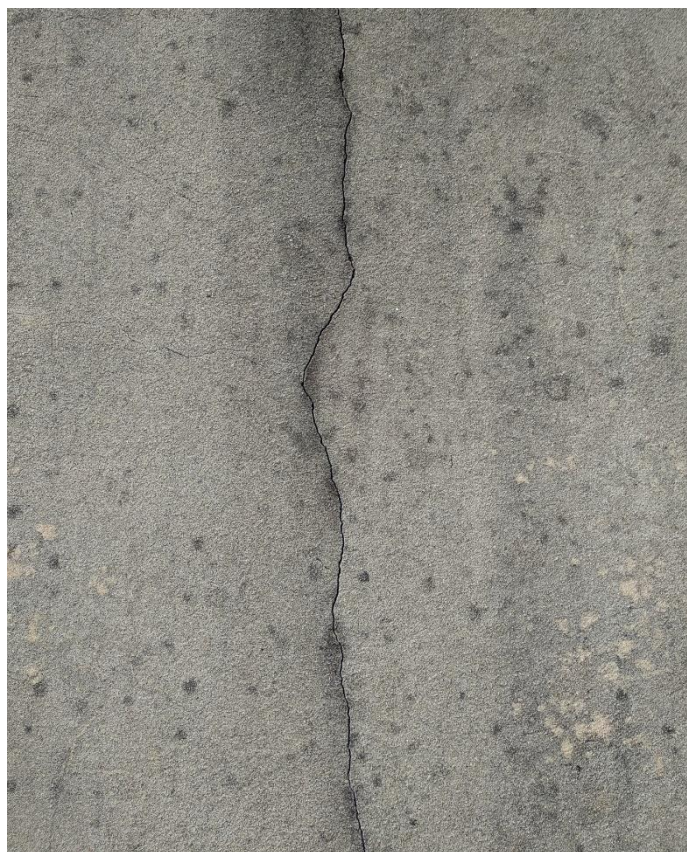
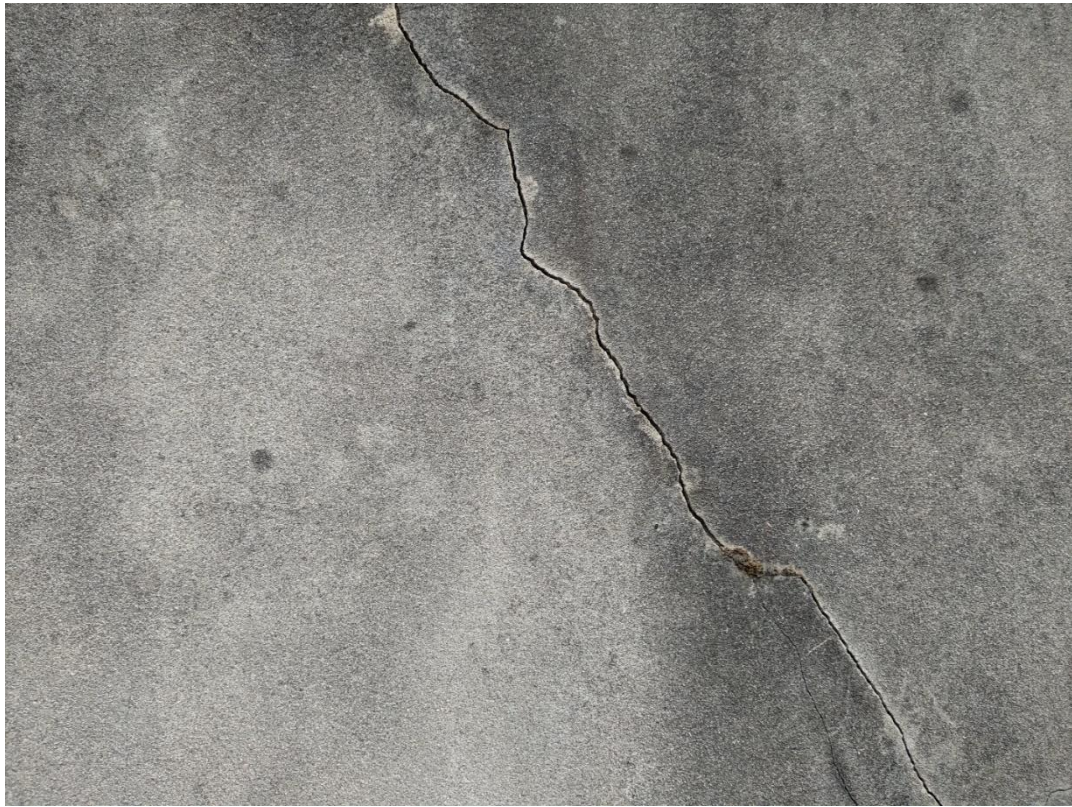
Os vinte anos de abandono e exposição aos elementos levaram a que o edifício desenvolvesse diversas anomalias. As imagens foram na sua maioria recolhidas na cave, com recurso ao *flash* da câmara fotográfica. Nas Figuras 6-7 a 6-16 encontram-se os resultados obtidos.

Figura 6-7 – Imagem 1 (Original, Fissuras, Unidade Hoteleira)

Figura 6-8 - Imagem 1 (Abordagem 1 (RNC), Fissuras, Unidade Hoteleira)

Figura 6-9 - Imagem 2 (Original, Fissuras, Unidade Hoteleira)

Figura 6-10 - Imagem 2 (Abordagem 1 (RNC), Fissuras, Unidade Hoteleira)

Figura 6-11 - Imagem 3 (Original, Fissuras, Unidade Hoteleira)

Figura 6-12 - Imagem 3 (Abordagem 1 (RNC), Fissuras, Unidade Hoteleira)

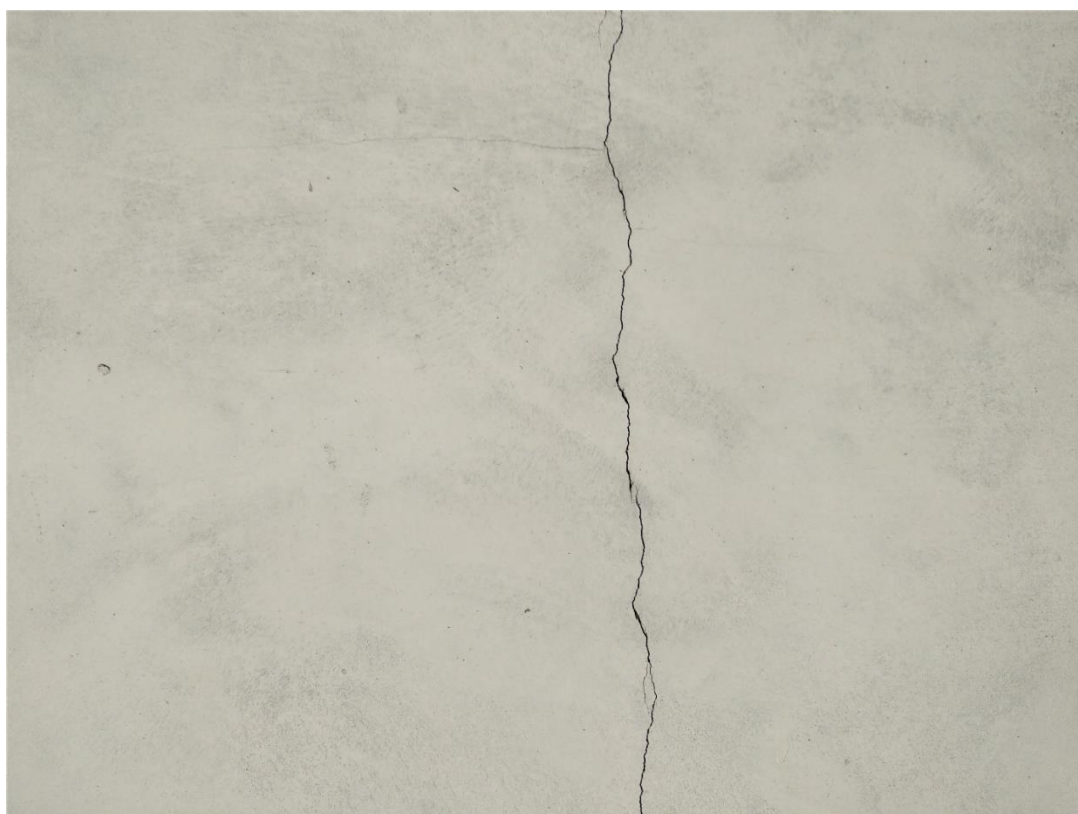
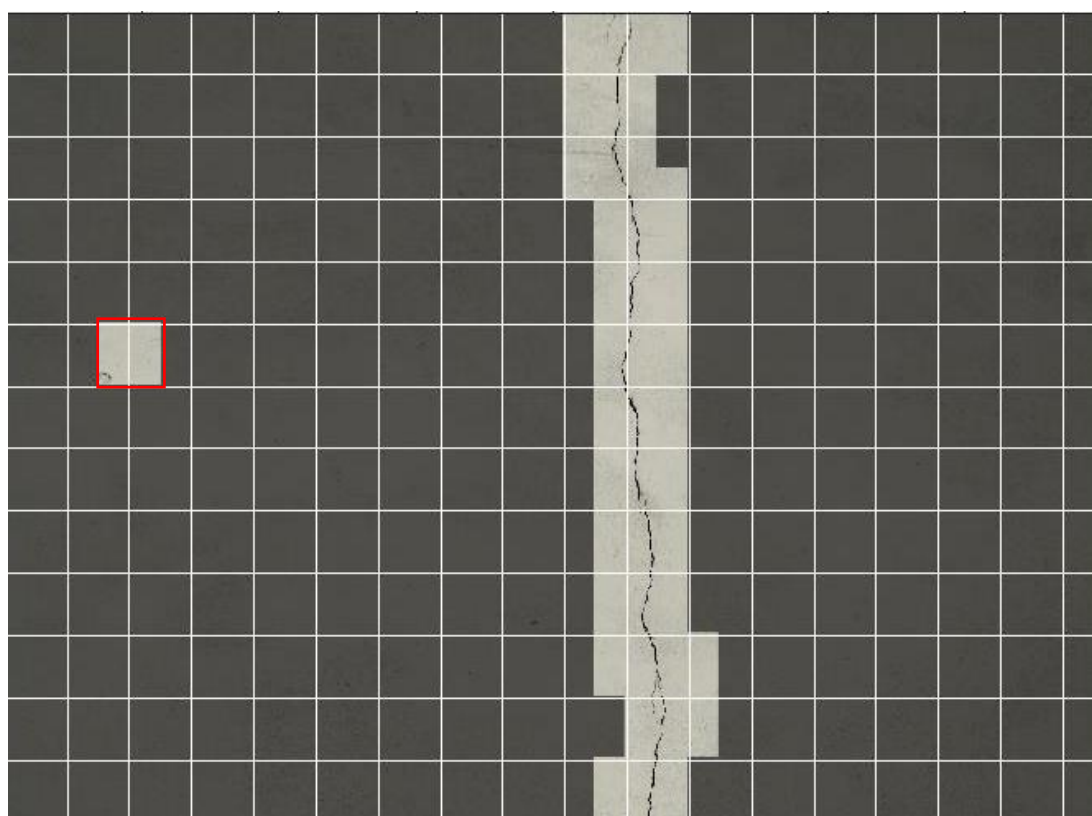
Figura 6-13 - Imagem 4 (Original, Fissuras, Unidade Hoteleira)

Figura 6-14 - Imagem 4 (Abordagem 1 (RNC), Fissuras, Unidade Hoteleira)

Figura 6-15 - Imagem 5 (Original, Fissuras, Unidade Hoteleira)

Figura 6-16 - Imagem 5 (Abordagem 1 (RNC), Fissuras, Unidade Hoteleira)
