INSPEÇÃO DE ESTRUTURAS DE BETÃO ARMADO COM BASE EM VEÍCULOS AÉREOS NÃO TRIPULADOS E PROCESSAMENTO SUPERVISIONADO DE IMAGEM

Dissertação submetida para satisfação parcial dos requisitos do grau de

MESTRE EM ENGENHARIA CIVIL – RAMO DE ESTRUTURAS

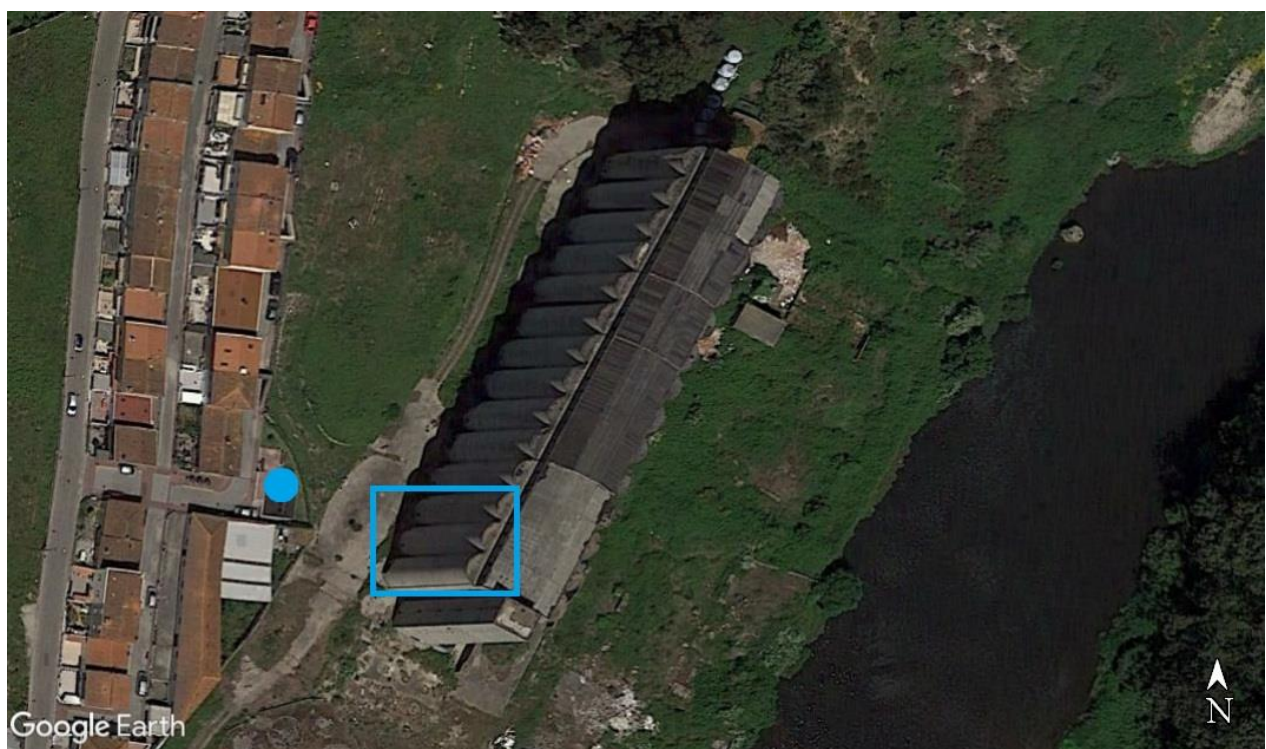
Figura 6-19 – Estação de trabalho e zona de captação de imagens

No dia 17 de julho de 2020, entre as 19h30 e as 21h00, foi efetuada a primeira visita ao edifício com intuito de recolher imagens para alargar a base de dados utilizada para a aprendizagem da RNC. Foram capturadas imagens com recurso a drone e máquina fotográfica profissional, dos primeiros três silos, a partir do Bairro do Rio Ave no sentido Sudoeste-Nordeste. Foi concedida à equipe de trabalho a permissão de captação de imagens, no entanto as imagens teriam que ser captadas fora do complexo industrial por questões de segurança. Este fator aliado a restrições de ordem técnica do drone utilizado, limitou bastante as possíveis zonas de captação de imagens. Na Figura 6-19 pode visualizar-se a zona de captação de imagens, representada pelo retângulo ciano e a zona da estação de trabalho, onde era efetuado o controlo do drone, representada pelo círculo ciano. Na Figura 6-20 é possível visualizar o grupo de trabalho na estação de trabalho.

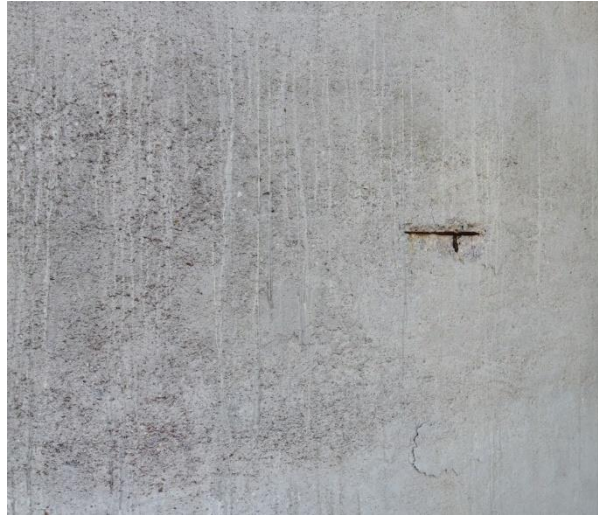
Figura 6-21 – Imagem 1 (Original, Armaduras expostas, Edifício industrial)

Figura 6-22 - Imagem 1 (Abordagem 1 (RNC), Armaduras expostas, Edifício industrial)

Figura 6-23 - Imagem 1 (Abordagem 3 (Busca RGB+RNC), Armaduras expostas, Edifício industrial)

A segunda visita ocorreu no dia 5 de setembro de 2020, entre as 10h30 e as 12h30, com o propósito de capturar imagens para efetuar o teste das ferramentas desenvolvidas. O local escolhido para a captura de imagens foi o quarto silo, no sentido Sudoeste-Nordeste, na estação de trabalho anterior. Foram selecionadas 10 imagens, para efetuar os testes com as ferramentas desenvolvidas, perfazendo um total de 20 testes. De seguida (Figuras 6-21 a 6-41) são apresentados os resultados dos testes, apresentado em primeiro lugar a imagem original, em segundo lugar a imagem processada pelo método da primeira abordagem e finalmente a imagem processada pelo método da terceira abordagem, referidas no final do capítulo anterior. Sublinhados a cor vermelha, visualizam-se falsos positivos e a cor verde falsos negativos. De modo a aferir a precisão da RNC utilizou-se a fórmula 6-1.

Como se pode observar, ao contrário do que seria expectável, as imagens com pré-processamento apresentam em geral piores resultados. Isto deve-se provavelmente numa fase inicial aos filtros aplicados no pré-processamento que são sensíveis às condições de captura da imagem, podendo a escala de cores variar conforme a luminosidade do local. Também durante o treino da RNC com estes filtros, é atribuído um maior peso à característica mais relevante, ou seja, como todas as imagens passam num filtro para tornar a gama de cores de metal corroído na cor vermelha, no treino a RNC reconhece a cor vermelha como a principal característica comum entre todas as imagens, atribuindo-lhe um maior peso. Isto faz com que manchas de ferrugem sejam detetadas erroneamente como armaduras expostas. No entanto, trata-se apenas de uma hipótese, podendo outros fatores terem contribuído para o desempenho abaixo do expectável nesta abordagem.

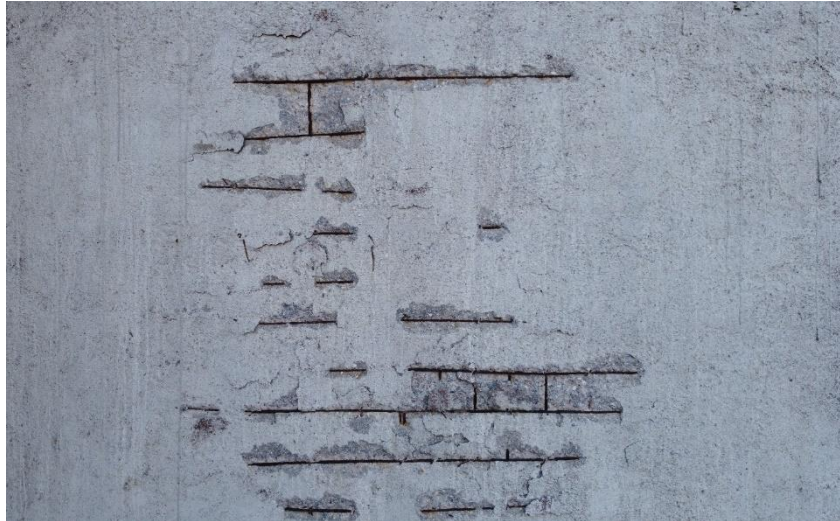
Figura 6-24 – Imagem 2 (Original, Armaduras expostas, Edifício industrial)

Figura 6-25 – Imagem 2 (Abordagem 1 (RNC), Armaduras expostas, Edifício industrial)

Figura 6-26 - Imagem 2 (Abordagem 3 (Busca RGB+RNC), Armaduras expostas, Edifício industrial)

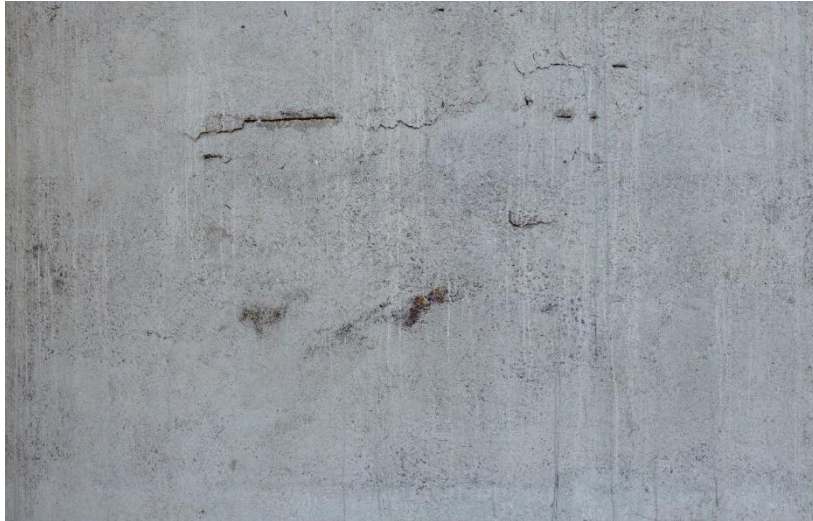
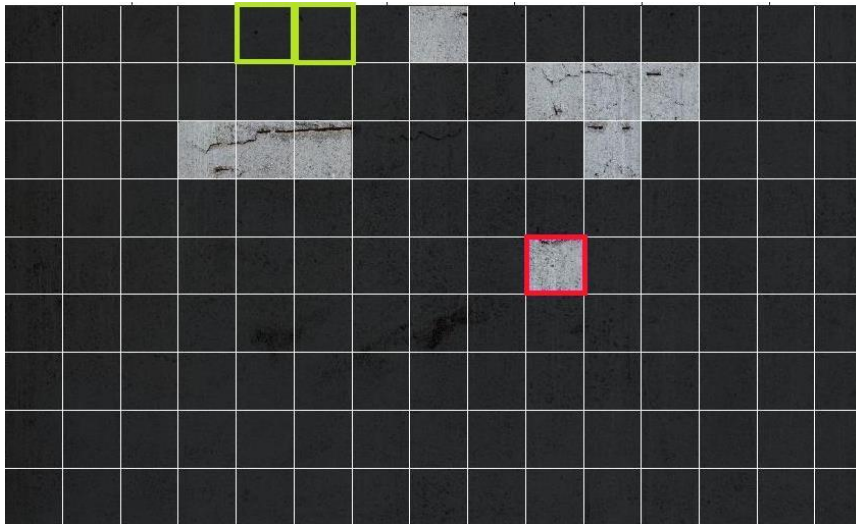
Figura 6-27 – Imagem 3 (Original, Armaduras expostas, Edifício industrial)

Figura 6-28 – Imagem 3 (Abordagem 1 (RNC), Armaduras expostas, Edifício industrial)

Figura 6-29 – Imagem 3 (Abordagem 3 (Busca RGB+RNC), Armaduras expostas, Edifício industrial)

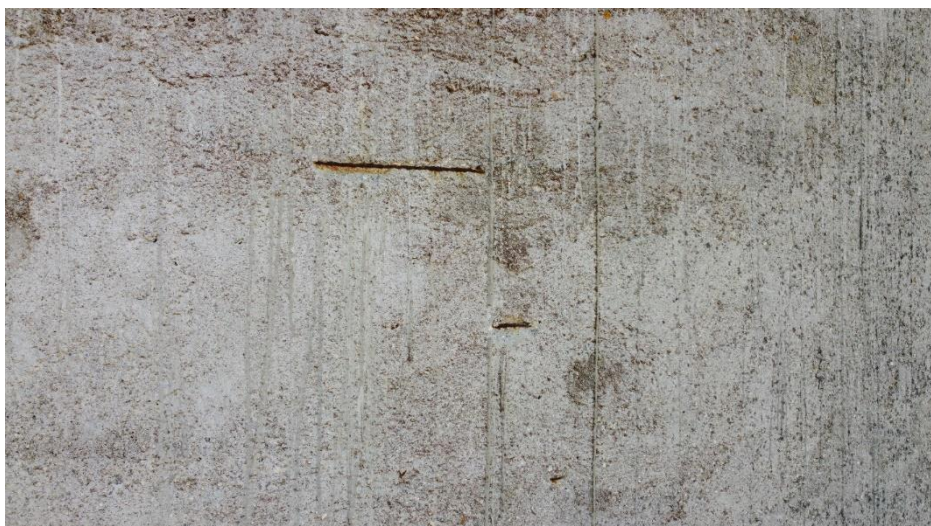
Figura 6-30 – Imagem 4 (Original, Armaduras expostas, Edifício industrial)

Figura 6-31 -Imagem 4 (Abordagem 1 (RNC), Armaduras expostas, Edifício industrial)

Figura 6-32 – Imagem 4 (Abordagem 3 (Busca RGB+RNC), Armaduras expostas, Edifício industrial)

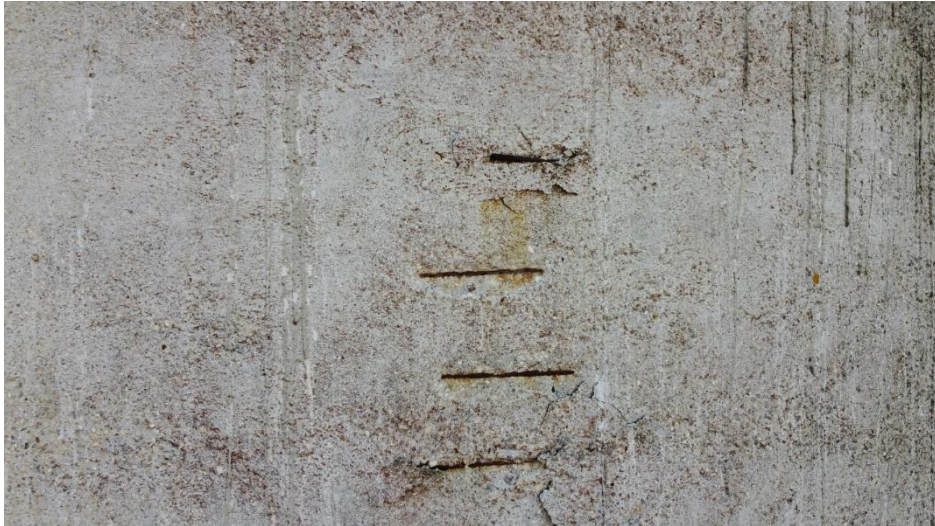
Figura 6-33 – Imagem 5 (Original, Armaduras expostas, Edifício industrial)

Figura 6-34 – Imagem 5 (Abordagem 1 (RNC), Armaduras expostas, Edifício industrial)

Figura 6-35 – Imagem 5 (Abordagem 3 (Busca RGB+RNC), Armaduras expostas, Edifício industrial)

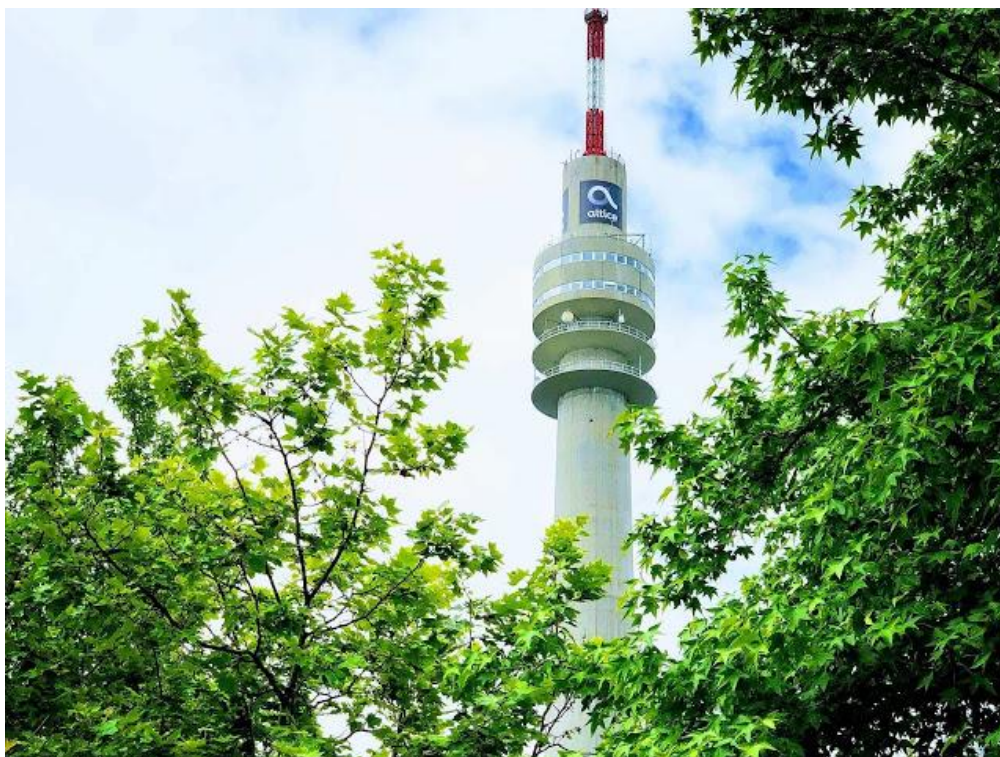
Figura 6-42 - Torre Altice (Martins, 2018)

A Torre Altice, é uma torre de telecomunicações localizada no Monte da Virgem em Vila Nova de Gaia. Tem uma altura de 177 m, compostos por um fuste de betão armado com 126 m e uma torre metálica com 51 m, sendo assim a maior torre de telecomunicações em Portugal. O seu diâmetro é variável, apresentando na base 14,3 m e no topo do fuste de betão armado 7,7 m (Figura 6-42).
