## **Reabilitação de infraestruturas ferroviárias mediante o tratamento das plataformas**

**Instituto Superior de Engenharia do Porto**

DEPARTAMENTO DE ENGENHARIA GEOTÉCNICA

*Projeto apresentado ao Instituto Superior de Engenharia do Porto para cumprimento dos requisitos necessários à obtenção do grau de **Mestre em Engenharia Geotécnica e Geoambiente**, realizado sob a orientação do Doutor António Agostinho Martins Mendonça, Professor Adjunto convidado do Departamento de Engenharia Geotécnica do ISEP.*

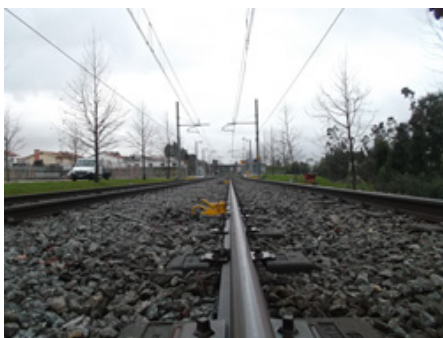
Figura 1: Retificação de nivelamento em via balastrada no Metro do Porto. (Fonte: da autora, 2004)

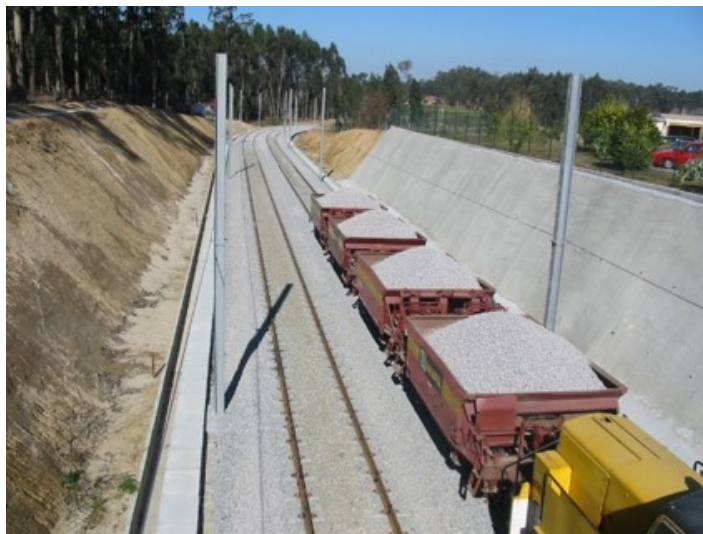
Figura 5: Descarga de vagões balastreiros no Metro do Porto. (Fonte: da autora, 2005)

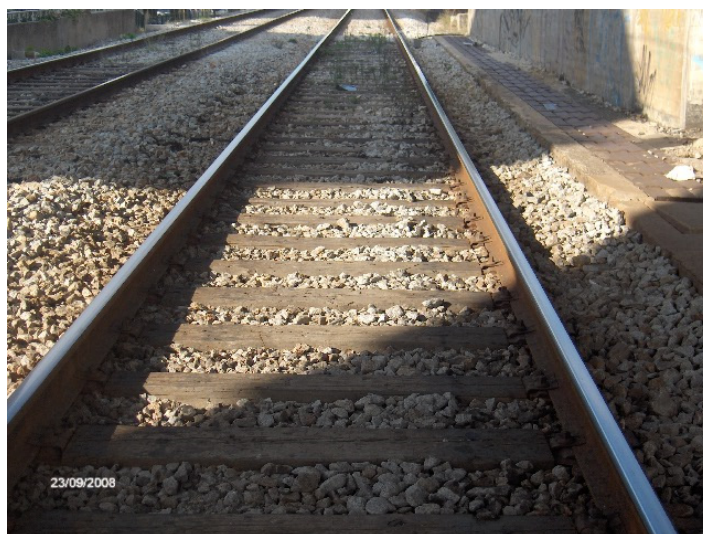
Figura 6: Via assente em travessas de madeira de pinho na Linha de Cascais. (Fonte: da autora, 2008)

As madeiras mais utilizadas no fabrico destas peças são o pinho, o carvalho e o azobé. As travessas em pinho (figura 6) são indubitavelmente as mais utilizadas pela sua boa relação qualidade/preço comparativamente com as madeiras de carvalho ou até azobé (madeiras importadas). Contudo, no que respeita à durabilidade e resistência do material as travessas em madeira de azobé apresentam-

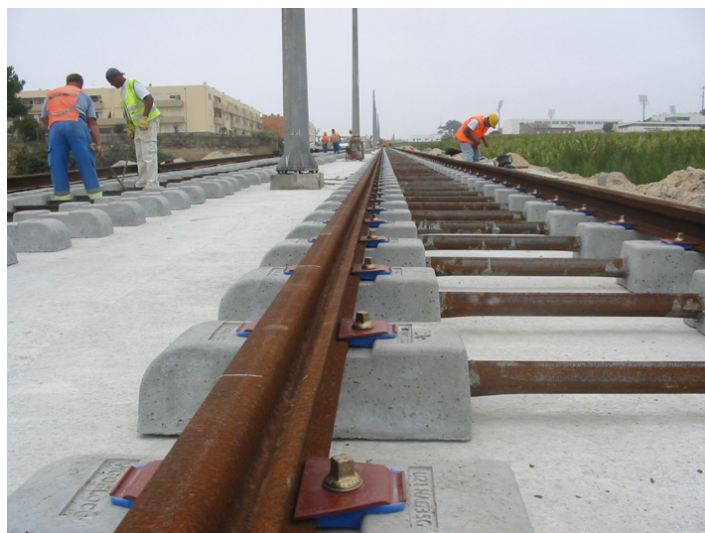
Figura 8: Exemplo de travessas bi-bloco em assentamento de via no Metro do Porto. (Fonte: da autora, 2004)

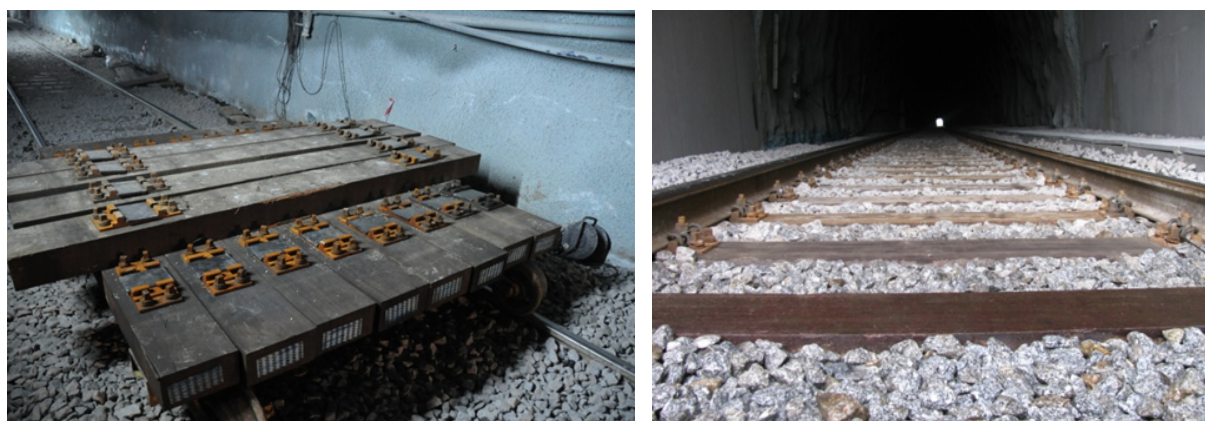
Figura 12: Fixação Vossloh em travessas de madeira azobé (Túnel de Tamel á esquerda, Túnel de Caminha á direita) na Linha do Minho. (Fonte: da autora, 2011)

se como a melhor solução, daí serem vulgarmente utilizadas como peças constituintes dos aparelhos de via (figura 12). As travessas em madeira de carvalho, até pelo custo elevado e implicação ambiental associada, estão cada vez mais em desuso nos dias que correm.

As pregações elásticas abundam o panorama ferroviário nos dias correntes, pela sua enorme resistência mecânica e amplitude de elasticidade relativamente às restantes pregações. Neste cenário, refere-se a pregação VOSSLOH que é seguramente a mais utilizada nas travessas de betão

atualmente com aplicação em Portugal há já cerca de 20 anos (figura 12). Contudo, a pregação NABLA, apresenta-se também como uma boa solução e de grande desempenho técnico nas travessas de betão e madeira.

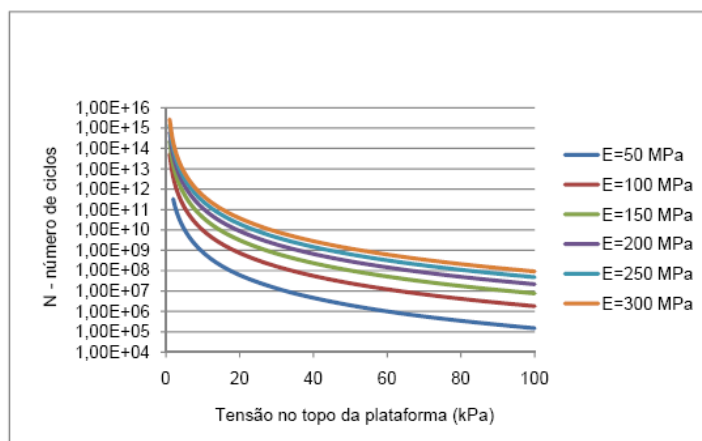
Figura 17: Comportamento da plataforma granular aos mecanismos de deterioração estrutural. (Fonte: João Alves, 2010, adaptado)

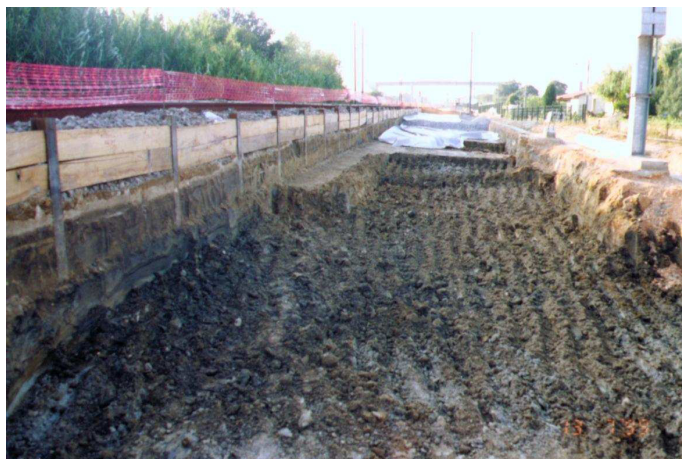
Figura 19: Reabilitação integral da plataforma de via. (Fonte: E.Fortunato, 2014)

Quando a infraestrutura possui uma degradação acentuada que não permite a sua resolução com a adoção de reparações localizadas é necessário realizar tratamentos de acordo com os resultados obtidos em ensaios e estudos pertinentes ou inclusive adotar outro tipo de soluções que devem ser abordadas com o rigor de uma obra nova.

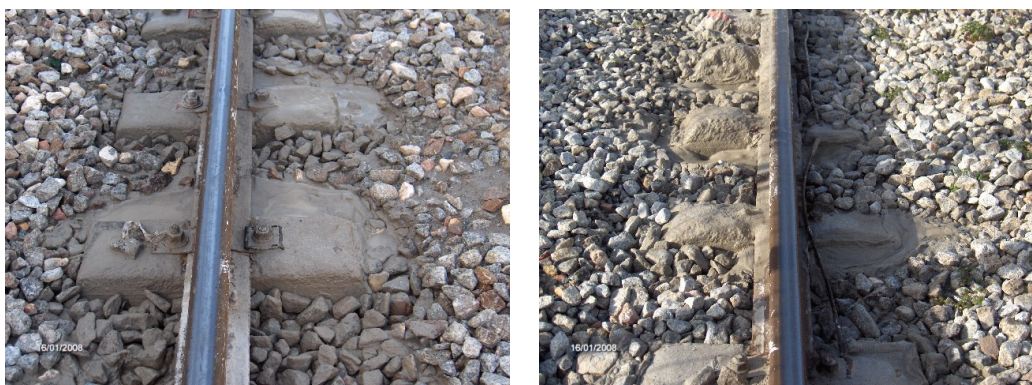
O encharcamento da plataforma ocorre como consequência do deficiente escoamento das águas que chegam á plataforma seja em forma de precipitação ou por escorrências ou infiltrações das encostas. Independentemente da sua origem o encharcamento ocorre como consequência da falta de uma rede de drenagem adequada.

Figura 21: Zona de encharcamento na Linha de Cascais. (Fonte: da autora, 2008)

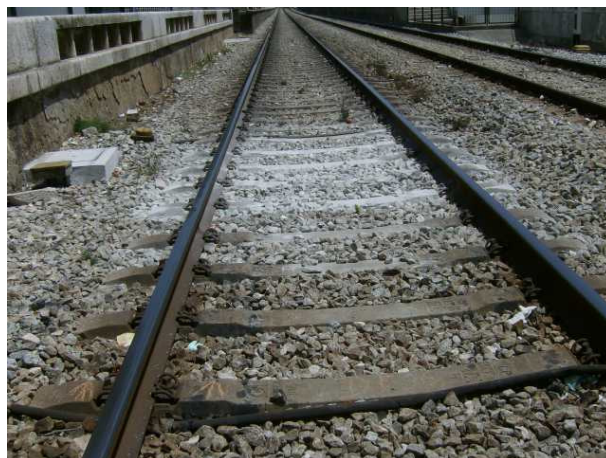
O encharcamento é visível através das manchas que ficam no balastro (figura 22), dos materiais finos da camada de coroamento que afloram á superfície, muitas vezes carregados pela própria circulação das águas na plataforma. Os defeitos que se formam são normalmente pequenos, circunscritos a uma ou duas travessas da via. Os métodos de correção prendem-se com o melhoramento da rede de

Figura 22: Mancha no balastro demarcando a zona de enchamento na Linha de Cascais. (Fonte: da autora, 2008)

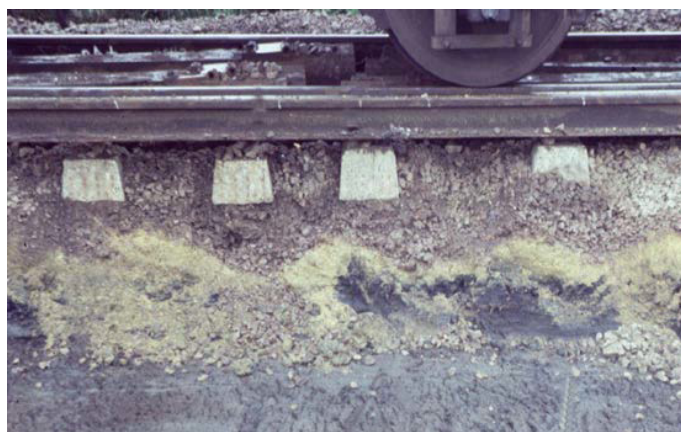
Estas bolsas, quando surgem exclusivamente na camada de coroamento, são produzidas pela ação das águas da chuva não escoada. Quando estas bolsas se apresentam no núcleo do aterro da plataforma a sua origem advém das águas procedentes das encostas. Por fim se estas bolsas de solo plastificado abraçam ambas as camadas resultam da acumulação das águas das chuvas, das águas resultantes das escorrências das encostas e de águas subterrâneas.

Figura 23: Bolsas de solo plastificado em intrusão com as banquetas de balastro. (Fonte: Powrie e LePen, 2016)  
Estas bolsas são visíveis, quando começam a formar-se, por protuberâncias longitudinais ao longo das bases das banquetas de balastro que começam a misturar-se com o solo. Depois de formadas evoluem, afetando, para além da camada de coroamento, o núcleo da plataforma, chegando a

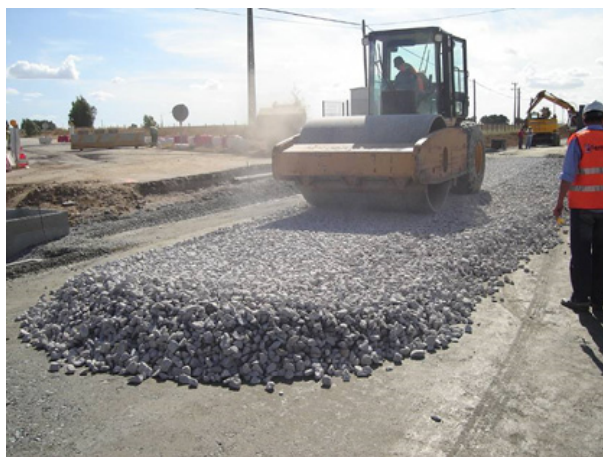
A principal origem deste assentamento deriva, como já referido, na construção indevida dos aterros das plataformas. Uma vez que a compactação natural dos solos é um método já não utilizável, atualmente este fenómeno apenas ocorre em obras mal realizadas juntamente com o aumento do peso por eixo do material ferroviário circulante.

Figura 24: Compactação da plataforma da via. (Fonte: Portfólio MEEC)

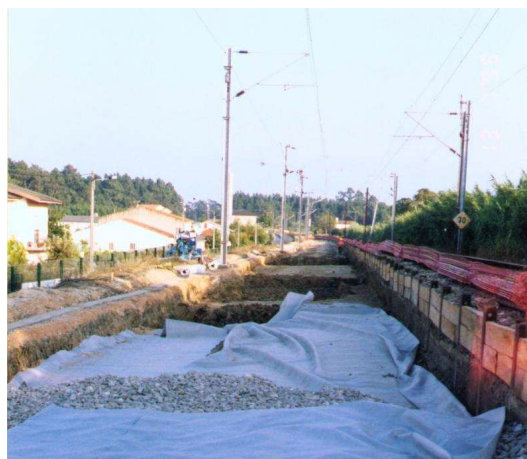
Figura 26: Substituição do solo da plataforma da via. (Fonte: E. Fortunato,2014)

O tratamento de uma plataforma, independentemente da importância dos seus defeitos, tem fatores comuns que necessitam de ser considerados. De forma genérica, baseiam-se em substituir o solo com mau comportamento por outro melhor e terminá-lo com um coroamento. Estes tratamentos podem ser superficiais ou profundos identificando-se também casos onde uma solução intermédia é aplicável.

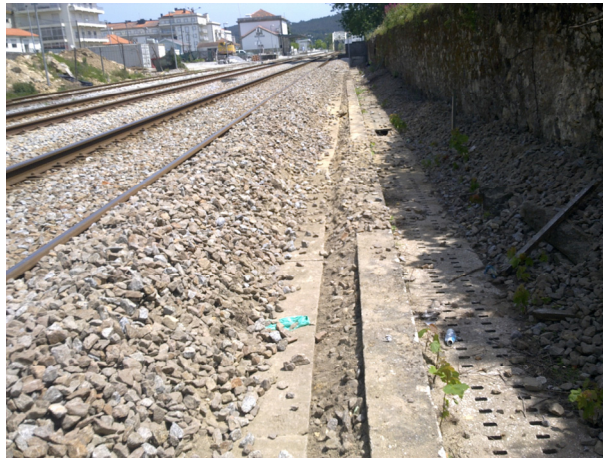
Figura 27: Valetas de plataforma com tampa junto á Estação de Caminha na Linha do Minho. (Fonte: da autora,2012)

O melhoramento da rede de drenagem superficial materializa-se recolhendo as águas das chuvas e das escorrências das encostas através da construção de valetas novas ou reparando as existentes assim como dotar a camada de coroamento de uma inclinação que permita o correto escoamento das águas. Caso se verifique necessário, as valetas da plataforma levarão tampas (figura 27), evitando os efeitos dos desprendimentos nos taludes das seções em escavação.

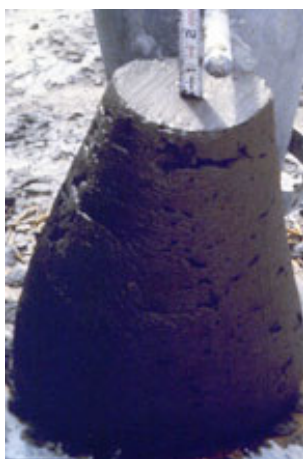
Figura 32: Coluna de injeção para ensaio. (Fonte: Advanced Geosolutions Inc,2006)

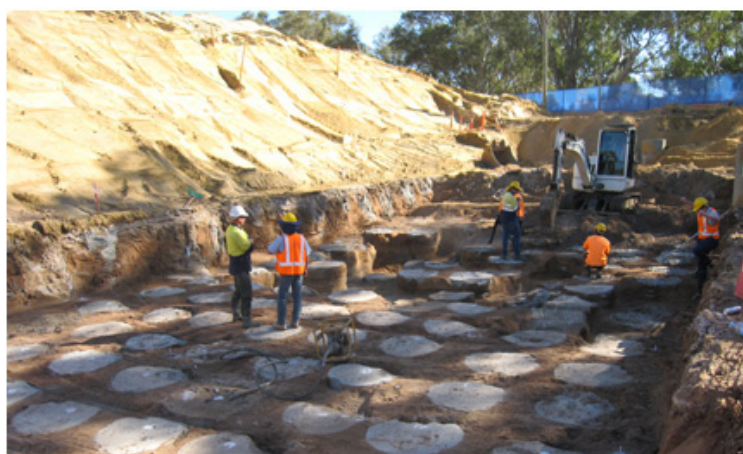
Figura 34: Colunas de Deep Soil Mixing. (Fonte: Advanced Geosolutions Inc, 2006)

A técnica de Deep Mixing consiste em misturar mecanicamente solos de fracas características geomecânicas com calda de cimento. O resultado da aplicação desta técnica consubstancia-se em colunas de mistura de solo-cimento, permitindo obter um material composto com características melhores do que as do solo original. Para a execução das colunas são utilizados equipamentos de furação associados a pás radiais localizadas no fundo da linha de perfuração. A calda de cimento é bombeada e misturada ao solo existente, podendo ser realizada a injeção da calda de cimento na fase de furação, na fase de retirada do equipamento da coluna, ou em ambas as fases.

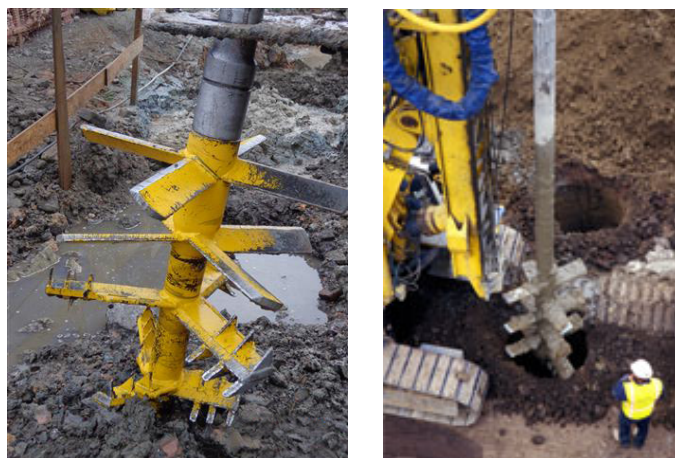
Figura 35: Equipamentos para a realização de tratamento tipo Deep Soil Mixing. (Fonte: Advanced Geosolutions Inc, 2006)

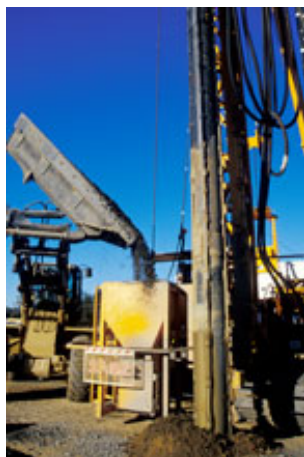
Figura 39: Equipamento para a realização de tratamento tipo vibrosubstituição. (Fonte: Advanced Geosolutions Inc, 2006)

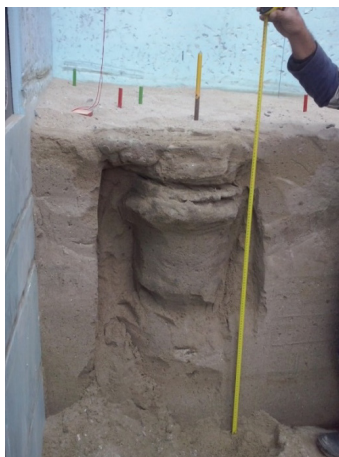
Figura 41: Pormenor da coluna provocada pela segunda injeção S.I.E3.

Após a realização do tratamento procedeu-se a nova caracterização da via de ensaio através de ensaios DPL, DIP, PLT e sísmica de reflexão e MASW. Estes ensaios foram iniciados cerca de 10 dias após término das injeções de modo a ser possível certificar que o cimento já apresentava resistência. No fim deste período iniciou-se o desmonte controlado pela zona da via de ensaio. Seguidamente foram retiradas amostras a cada fiada paralela à maior dimensão da câmara, às cotas de 40 e 80 centímetros, para análise do teor de cimento. Foram também recolhidos carotes de solo de modo a serem feitos ensaios de compressão para análise da camada com tratamento. Avaliou-se igualmente a geometria das colunas de injeção cujos diâmetros variaram entre 10 e 50 cm, conforme figura 41.

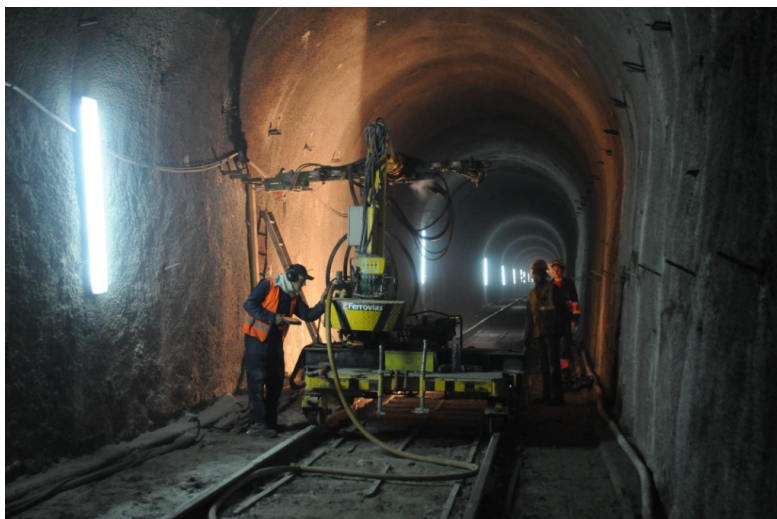
Figura 42: Coluna de furação instalada num suporte com bogies no túnel de Tamel na Linha do Minho. (Fonte: da autora, 2010)

Face ao regime de interdições que previa turnos apertados de trabalho e um conjunto complexo de equipamentos, materiais e processos construtivos necessários, foi primordial prever sistemas mecanizados de trabalho, nomeadamente beneficiando e usufruindo da própria via-férrea com vista a dotar os processos construtivos de uma maior mobilidade e de um rendimento otimizado.

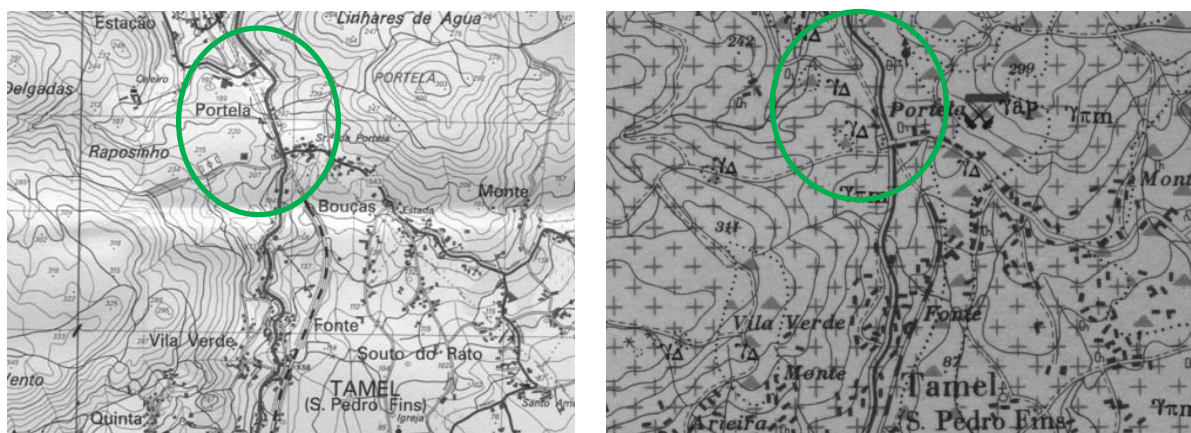
Figura 44: Localização do Túnel de Tamel. (Fonte: Carta Militar á esquerda e parte da folha 5-C da carta geológica de Portugal – Barcelos (1:50000) á direita)

Ao nível da caracterização geológico-geotécnica (figura 44), esta zona é idêntica á de S. Miguel de Carreira. Nas bocas de entrada e saída, observa-se um afloramento de granito muito alterado no lado esquerdo da via e quase decomposto no talude do lado direito.

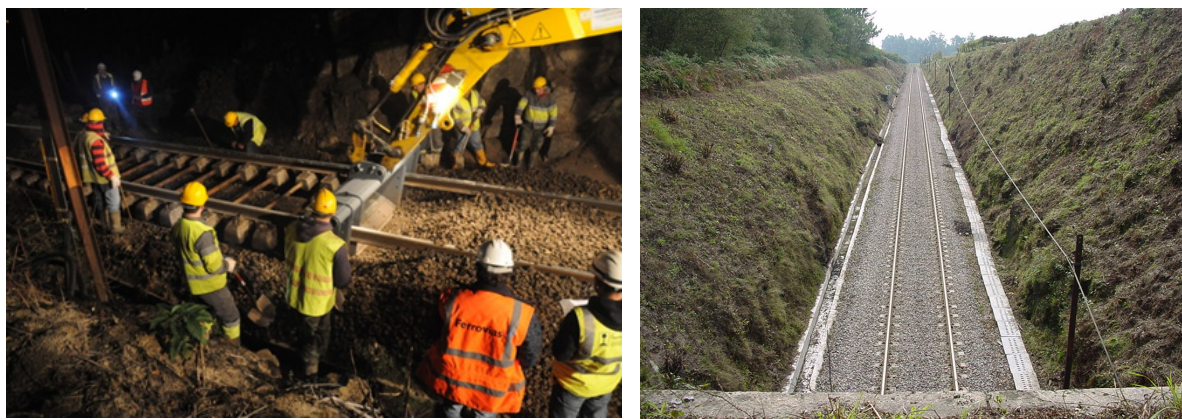
Figura 45: Zona intervencionada junto á boca de entrada do túnel de S. Miguel de Carreira na Linha do Minho, durante a intervenção á esquerda e concluída á direita. (Fonte: da autora, 2010)

No caso referente a S. Miguel de Carreira, tanto na zona de entrada como na zona de saída do túnel, verificou-se que a plataforma existente não necessitava de reforço dos terrenos de fundação, uma vez que se verificou a integridade do granito de base garantindo a capacidade de suporte necessária, embora se verificassem fenómenos de encharcamento frequentes.

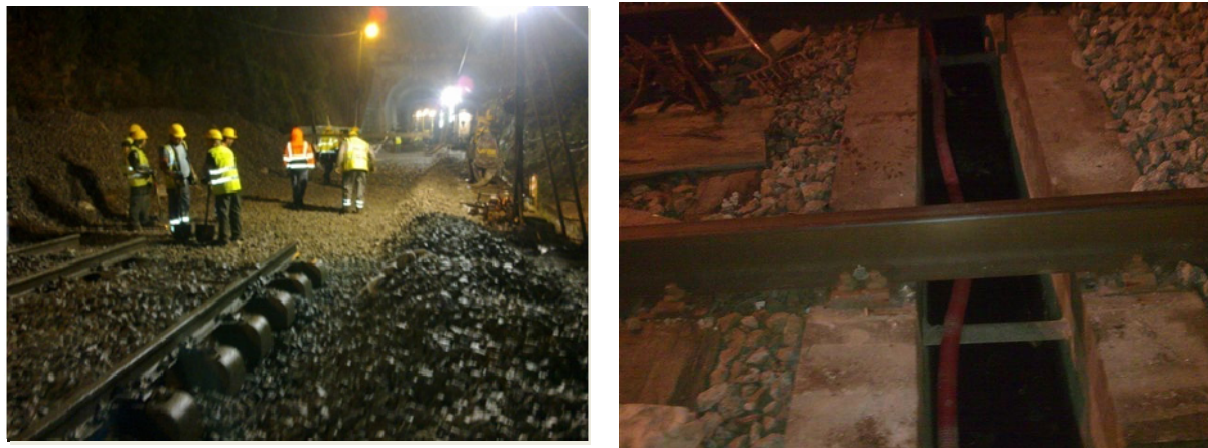
Figura 46: Remoção do balastro, escavação e escarificação da plataforma (esquerda) e pormenor da PH (direita) junto á boca de saída do túnel de Tamel da Linha do Minho. (Fonte: da autora, 2011)

Em relação ao Túnel de Tamel, principalmente na boca de saída, junto á Estação de Tamel, onde os valores do rebaixamento previsto eram mínimos para garantir a entrada da via na cota dos cais da estação, sem que estes sofressem qualquer intervenção, verificaram-se recorrentes assentamentos da plataforma da via, degradação acentuada do balastro e contaminação generalizada.

Agravando a situação, implantados na zona de transição encontrava-se um aparelho de mudança de via e uma passagem hidráulica transversal á via que inviabilizavam o reforço dos terrenos de fundação através de métodos mais ligeiros. A presença de água na plataforma era abundante, verificando-se o nível freático junto á base do balastro condicionado pela existência de uma nascente na lateral direita da plataforma da via e uma insuficiente rede de drenagem.

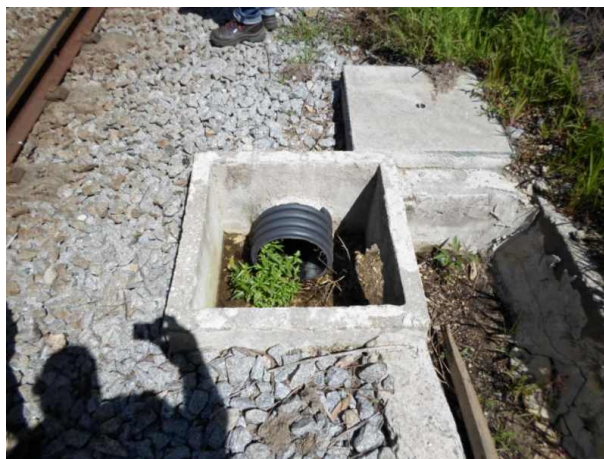
Figura 47: Caixa de visita da drenagem longitudinal da plataforma de via executada junto á boca de entrada do túnel de S. Miguel de Carreira na Linha do Minho. (Fonte: da autora, 2010)

- Previsto no projeto – Limpeza e reabilitação da rede de drenagem existente e substituição do balastro;
- Proposta de alteração – Execução de drenagem longitudinal da plataforma da via e criação de pente transversal na camada de coroamento;

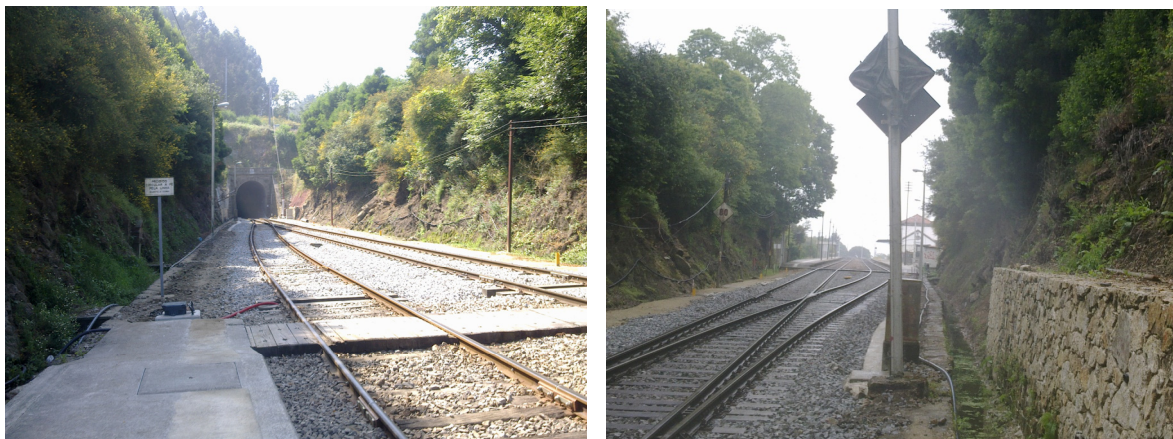
Figura 48: Zona intervencionada junto á boca de saída do túnel de Tamel da Linha do Minho. (Fonte: da autora, 2012)

- Previsto no projeto – Limpeza e reabilitação da rede de drenagem existente e substituição do balastro;
- Proposta de alteração – Reabilitação geotécnica integral da plataforma;

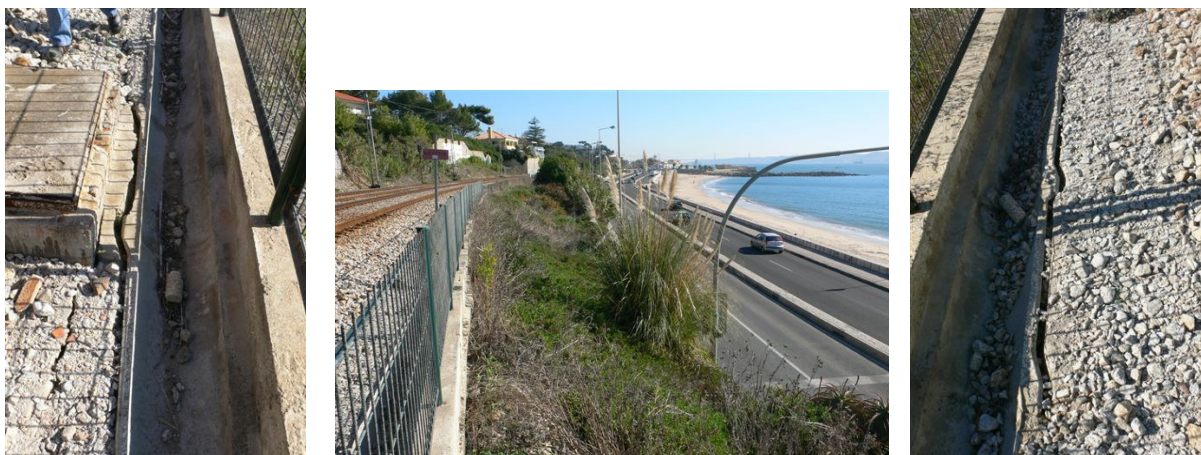
Figura 51: Zona da anomalia na Linha de Cascais – PK 12+350. (Fonte: da autora, 2008)

A água é originária do talude a montante e da estrada existente para lá desse talude, cuja água não é corretamente drenada por uma PH existente ao Pk 12+600, também ela alvo de problemas semelhantes aos já relatados.

Aparentemente as águas infiltram-se na plataforma ferroviária, passando parte dela por baixo das caleiras longitudinais e por baixo do muro de betão da vedação da linha, surgindo novamente no talude da Via Ascendente, escorrendo até à Avenida Marginal, local onde existem sinais de transporte de detritos por parte da percolação da água. Apesar destes sinais de circulação superficial de água, o talude não aparenta ter sinais de instabilidade. Reforçando a ideia de que os problemas, relacionados com a circulação de água, serem apenas superficiais.

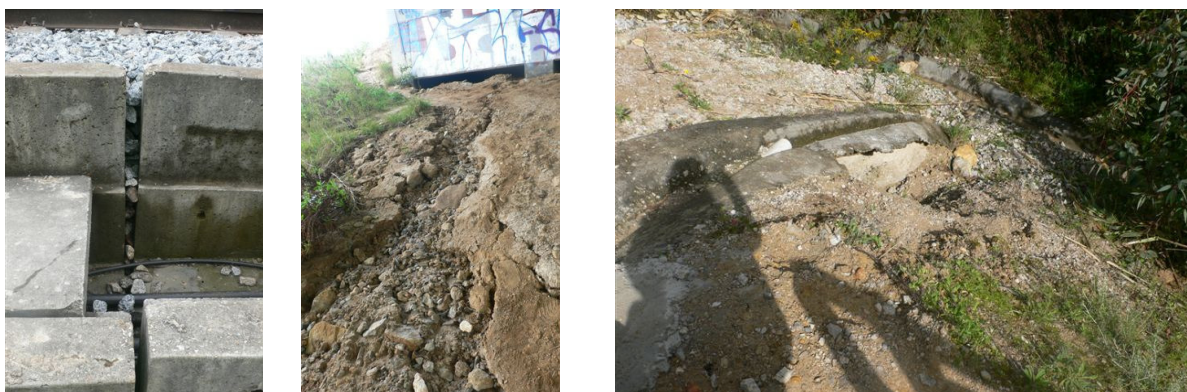
Figura 52: Patologias detetadas na inspeção realizada ao PK 19+350 da Linha de Sintra. (Fonte: da autora, 2008)

Após estes acontecimentos procederam-se a alguns trabalhos mitigadores tais como a recarga de balastro no local do abatimento no aterro da via e injeções de betão pobre na zona de instabilidade. O material das injeções, uma vez que a zona não se encontrava selada, acabou por sair pela parte de baixo do aterro, arrastando balastro e tornando visíveis as laterais dos taludes de aterro completamente descalças e com sinais de ravinamento.

Os movimentos verificados nas juntas do muro guarda-balastro, que se encontra no topo do encontro, indiciam abatimentos em toda a zona em aterro.

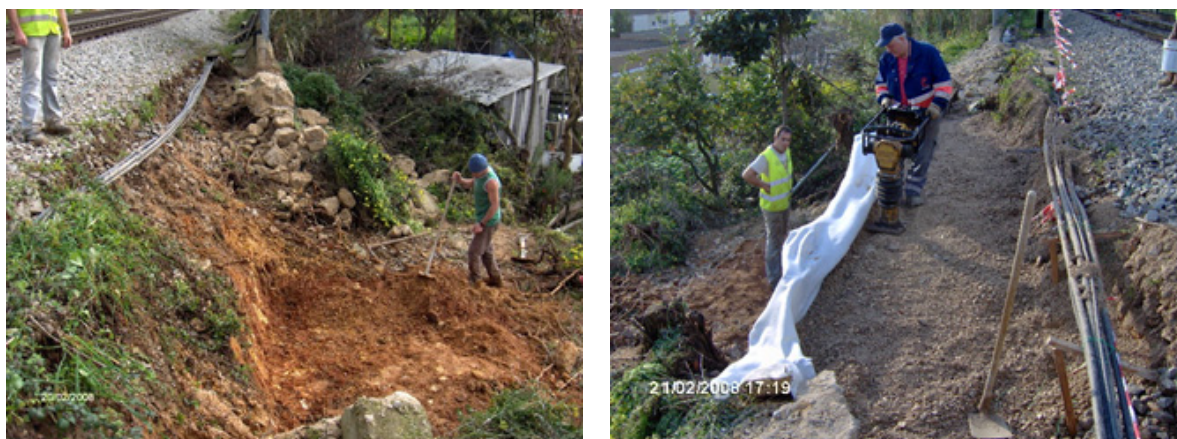
Figura 53: Abatimento da lateral da plataforma ferroviária á esquerda e mitigação provisória realizada, á direita, ao PK 20+270 da Linha de Sintra. (Fonte: da autora, 2008)

Os canaletes de cabos e os maciços de fundação das vedações encontram-se completamente descalços, em situação precária. A água passou por baixo dos maciços de fundação das vedações, apesar da sua dimensão e profundidade a que se encontram fundados.

Após o acidente foram efetuados trabalhos provisórios de forma a conter a plataforma, impedindo o seu abatimento contínuo para os terrenos adjacentes. Estes trabalhos passaram pela cravação de perfis e colocação de travessas de madeira entre perfis, contendo o material do aterro ferroviário. Após estes trabalhos de mitigação registaram-se assentamentos consideráveis em toda a plataforma afetada, sendo necessário recorrer a uma limitação de velocidade de circulação ferroviária no local, penalizando fortemente a exploração numa das mais importantes linhas de Lisboa. Foi por isso necessário recorrer a medidas mais definitivas de consolidação.

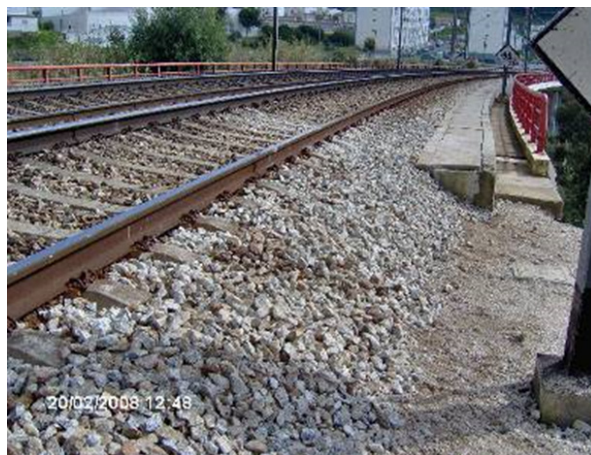
Figura 54: Encontro da obra de arte ao PK 19+350 da Linha de Sintra. (Fonte: da autora, 2008)

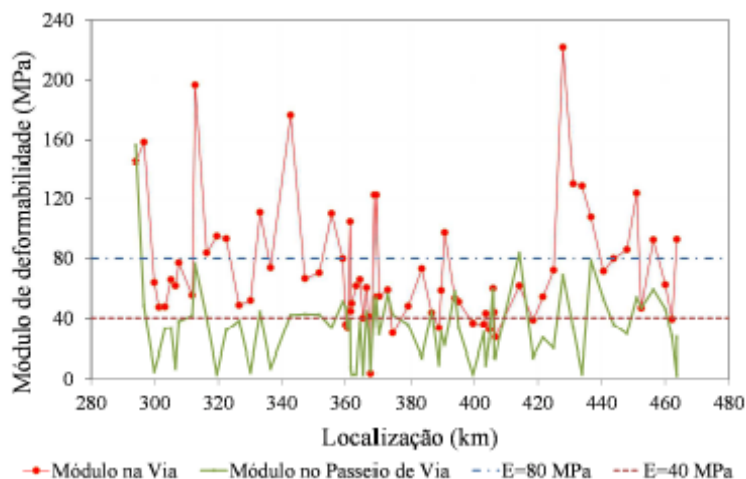
Figura 57: Valores do módulo de deformabilidade obtidos no topo da plataforma com o DIP.

Foi possível verificar a existência de uma variação do módulo de deformabilidade relativamente importante ao longo da via, traduzida por valores entre 4 e 220 MPa. Em 32% dos casos o módulo foi superior a 80 MPa; em 25% dos casos o módulo variou entre 60 e 80 MPa; em 28% dos ensaios obtiveram-se valores entre 40 e 60 MPa; e apenas 16% dos valores foram inferiores a 40 MPa. Na zona em que foram identificados solos com características geotécnicas mais fracas (entre aproximadamente o km 360 e o km 410), os valores do módulo de deformabilidade obtidos foram, em geral, relativamente mais baixos, quando comparados com o resto do trecho (figura 57).

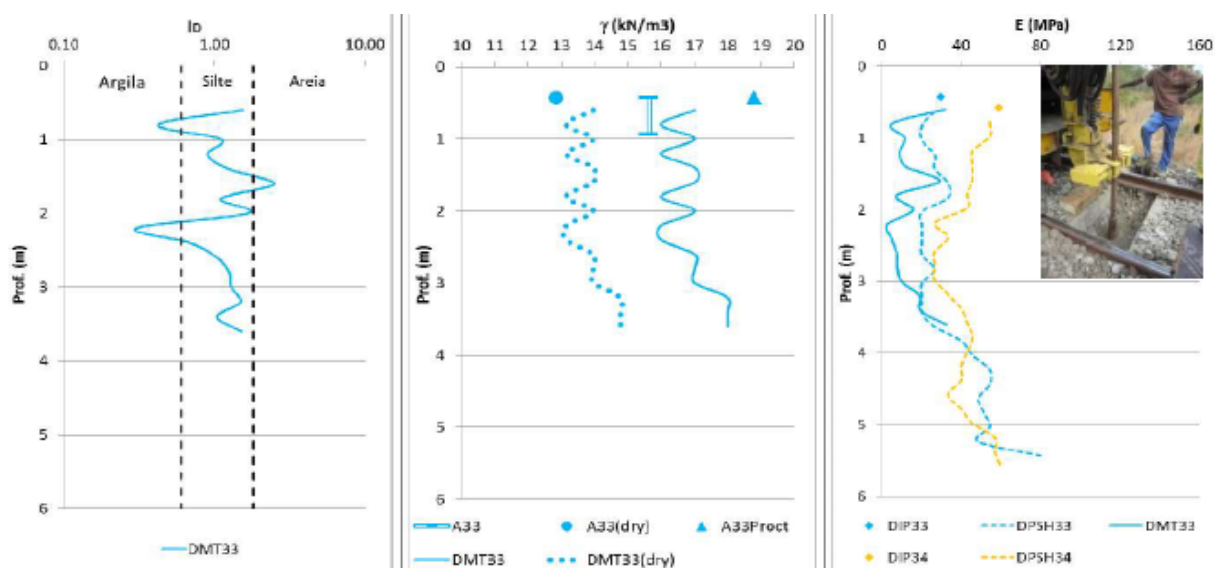
Figura 58: Ensaios DPSH e DMT realizados aos Km 374,25 e ao Km 372,70: Esquerda – Tipo de solo; Centro – Peso volúmico; Direita – Módulo de deformabilidade.

Em geral, nestes locais foram identificados solos medianamente compactos a muito compactos até cerca de 4 a 5 m de profundidade. Noutros casos foram detetados à superfície solos de fraca qualidade (% de finos relativamente elevada, alguma plasticidade e baixa compactidade) e foram medidos valores do módulo de deformabilidade no topo da fundação da ordem de 30 a 60 MPa. Em vários destes casos, os solos encontravam-se soltos até profundidades consideráveis, ou existiam camadas de solos soltos intercaladas com solos de maior compactidade, de acordo com os resultados obtidos em ensaios com o DPSH e com o DMT (figura 58).

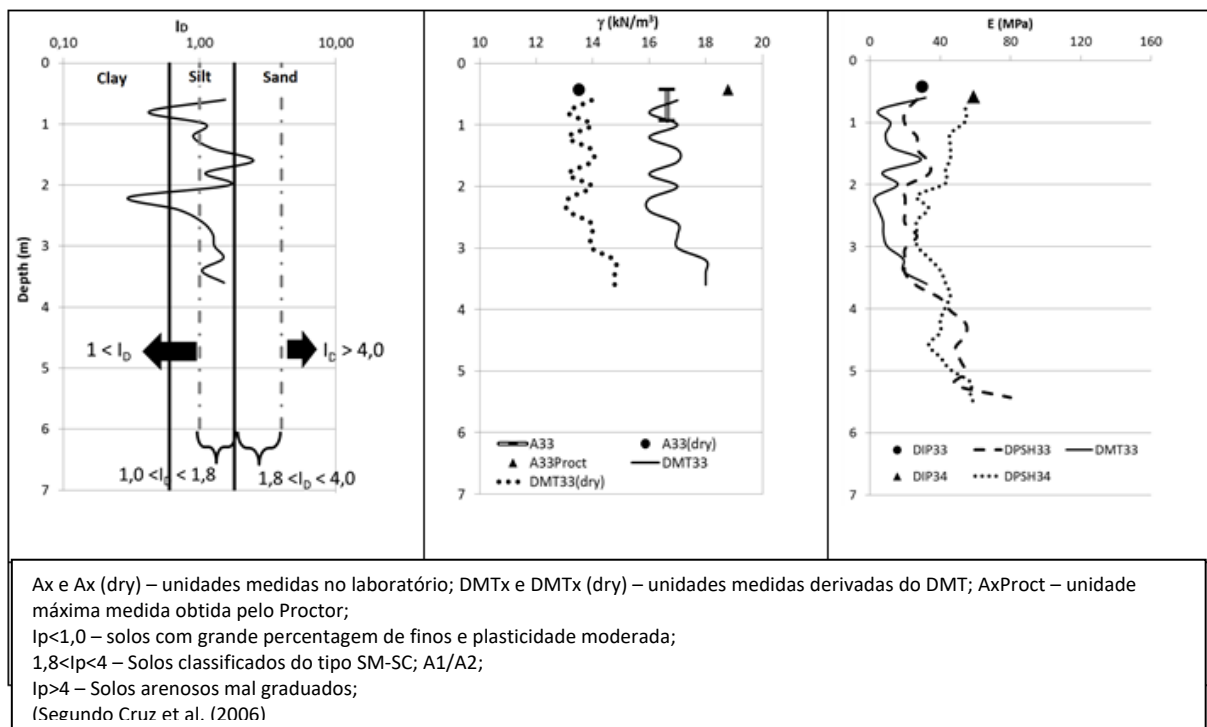
Tabela 12 – Interação entre resultados dos diferentes ensaios realizados. (Fonte: N. Cruz, 2017)

A caracterização da subestrutura, num processo mais complexo entre os resultados dos ensaios “in situ” e os resultados dos ensaios em laboratório, foi possível determinar com recurso a vários tipos de ensaios cujos resultados vão sendo obtidos através de diferentes metodologias e para diferentes níveis de extensão axial. (tabela 12)

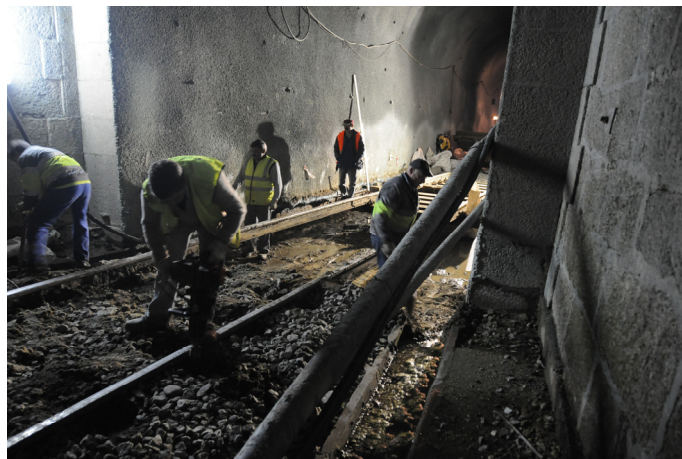
Figura 61: Presença de água na plataforma da via – férrea junto á boca de saída do túnel de Tamel na linha do Minho. (Fonte: da autora, 2011)

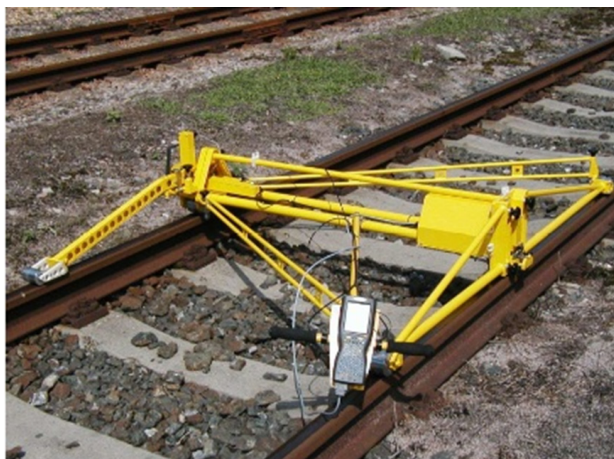
Figura 62: Equipamento de medição das características geométricas da estrutura ferroviária (KRAB da KZV).

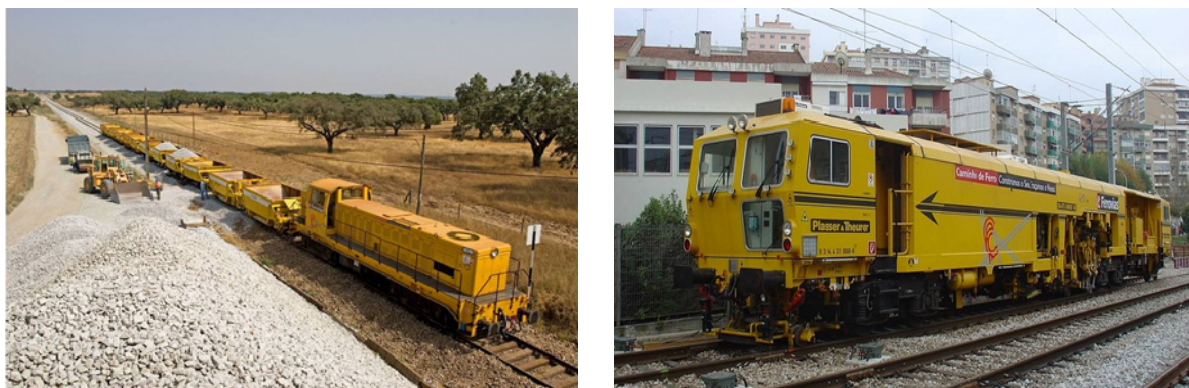
Figura 63: Stock e carga de balastro em comboio balastreiro (esquerda) e atacadeira mecânica pesada (direita). (Fonte: portefólio MEEC).

Não será por isso nenhuma surpresa que a grande maioria das soluções mencionadas termine com trabalhos complementares do tipo desguarnecimentos, balastragem e ataque mecânico pesado.

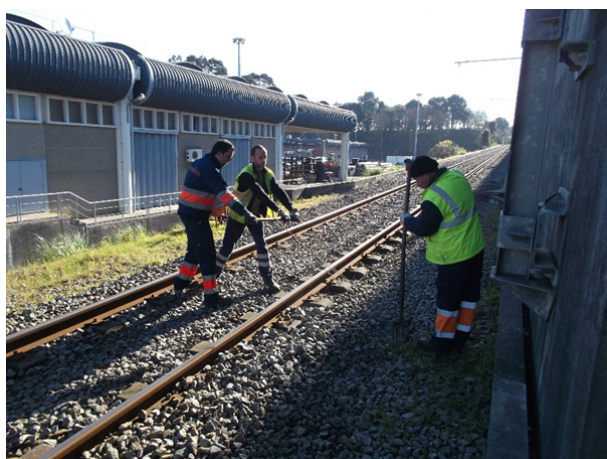
- Solução 1 - Reforço e regularização superficial da camada de balastro – Contempla atividades ligeiras de colocação de balastro na via-férrea, principalmente nas banquetas e a reposição do seu perfil original, habitualmente complementado por atividades de ataque mecânico com recurso a equipamentos ligeiros;

Figura 65: Reposição do perfil da banqueta (esquerda) e ataque mecânico ligeiro (direita) no Metro do Porto.

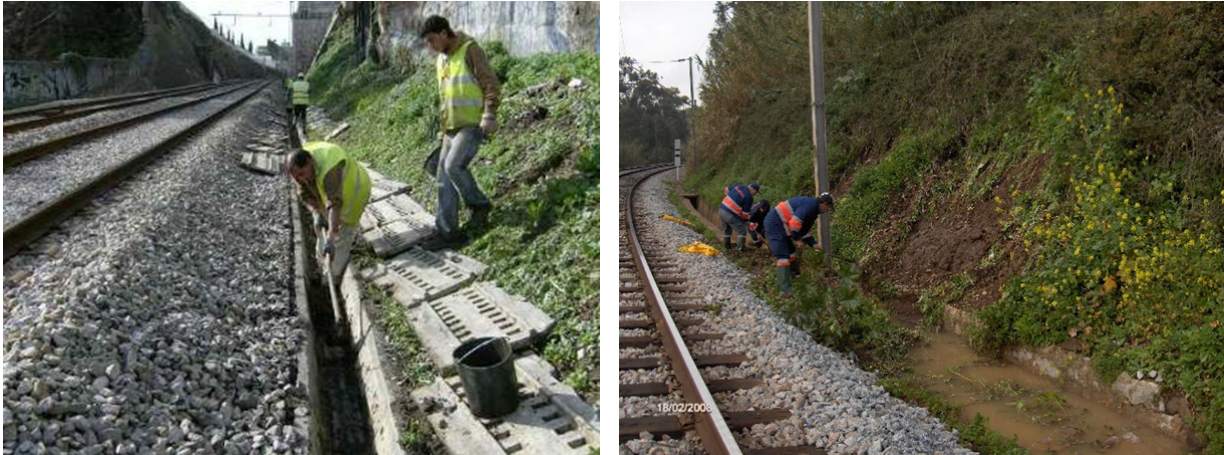
- Solução 2 – Redefinição da rede de drenagem – Verificação dos órgãos de drenagem existentes e das suas condições a nível de capacidade, limpeza e obstrução assim como identificação de pendentes. Execução de drenagem complementar adequada caso necessário;

Figura 66: Limpeza de órgãos de drenagem na Linha de Cascais (esquerda) e na Linha de Sintra (direita).

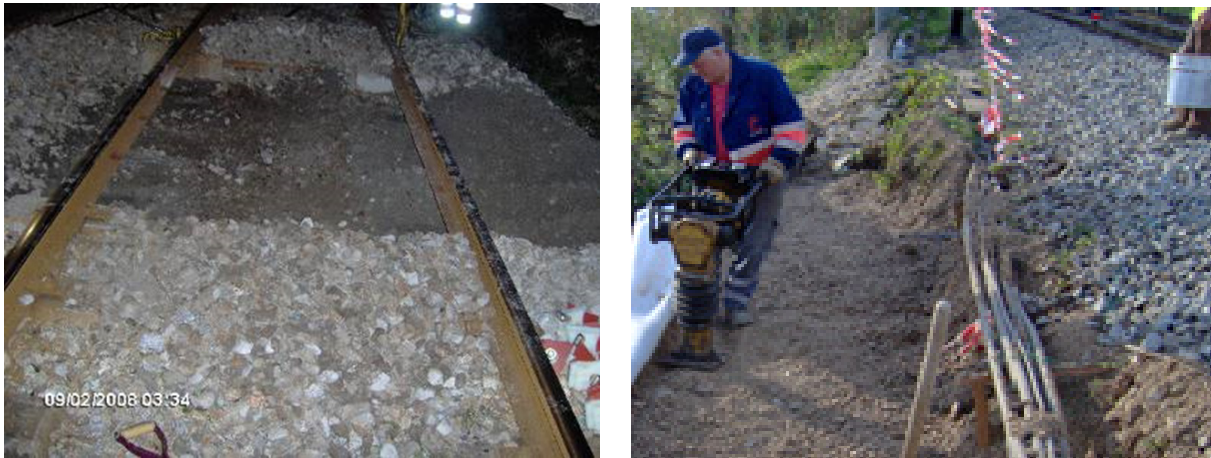
- Solução 5 – Reabilitação da camada de sub-balastro através da sua substituição e compactação nas zonas de deformações – Remoção do balastro e do sub-balastro nas zonas afetadas, compactação dos solos nas zonas deformadas e reposição das camadas afetadas;

Figura 68: Remoção da camada de sub-balastro na Linha de Cascais (esquerda) e compactação de solos na Linha de Sintra (direita). (Fonte: da autora, 2008)

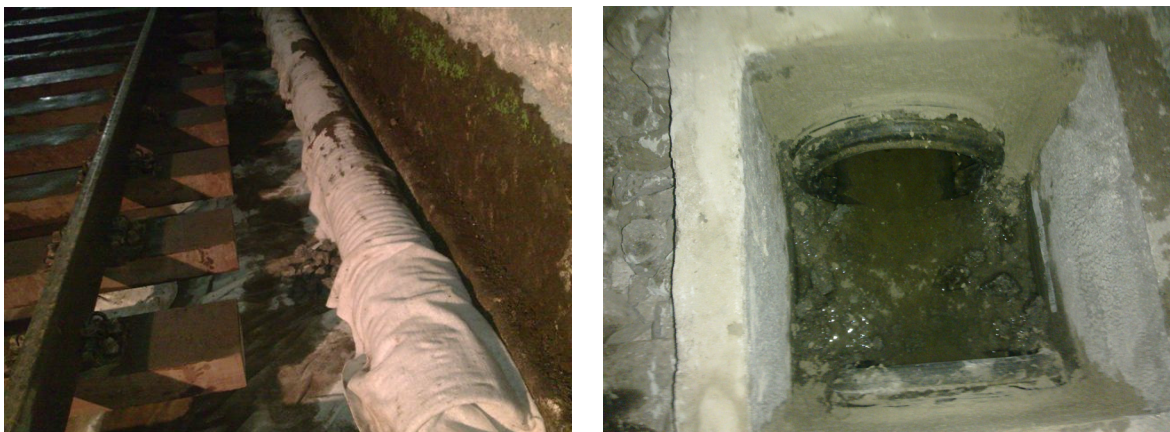
- Solução 7 - Execução de saneamento por drenagem profunda do solo e completo encaminhamento das águas através de drenos profundos ou colocação de telas drenantes. Substituição dos solos saturados se necessário. – Execução de drenos semi-horizontais transversais á plataforma que descarregam nas valetas ou se possível abrir uma vala longitudinal á via para colocar tubo perfurado de captação de água circulante na plataforma e realizar a sua ligação á rede de drenagem existente em ambos os casos é usual envolver os tubos em geotêxtil. Na impossibilidade de colocação de drenos profundos optar pela aplicação de telas drenantes que obrigam á retirada do balastro para a sua colocação e á sua posterior recolocação;

Figura 69: Colocação de tubo longitudinal envolto em geotêxtil (esquerda) e pormenor de caixa de visita e desobstrução á drenagem profunda (direita) na Linha do Minho. (Fonte: da autora, 2011)

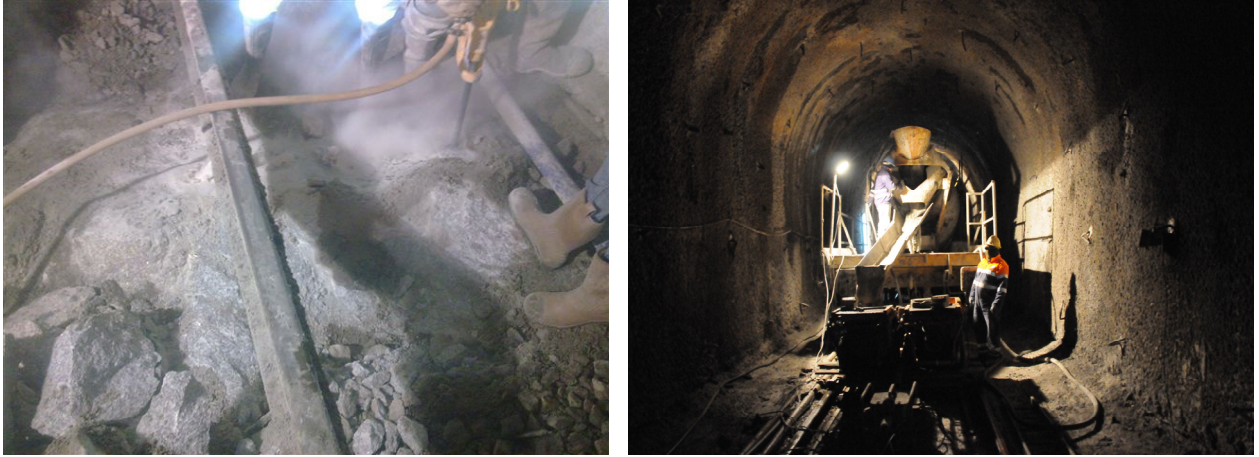
- Solução 8 – Realização de injeções de reforço dos terrenos de fundação – Perfuração da plataforma a profundidades diferentes e injeção de pasta e calda de argamassa de acordo com composição adequada a pressões variáveis nas zonas da plataforma que apresentam deficiências. As injeções começam pelos furos mais profundos na plataforma e terminam nos furos mais próximos da superfície;

Figura 70: Furação na base da plataforma (esquerda) e abastecimento da máquina de injeções (direita) na Linha do Minho. (Fonte: da autora, 2011)

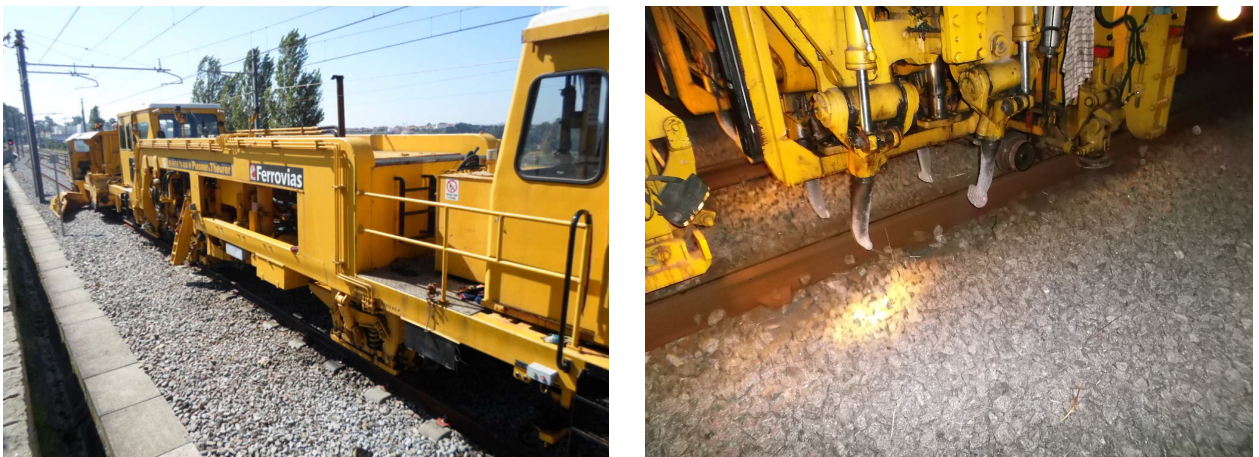
Figura 71: Equipamento de ataque mecânico pesado (esquerda) e pormenor do grupo de ataque vibratório (direita) no Metro do Porto. (Fonte: da autora, 2016)

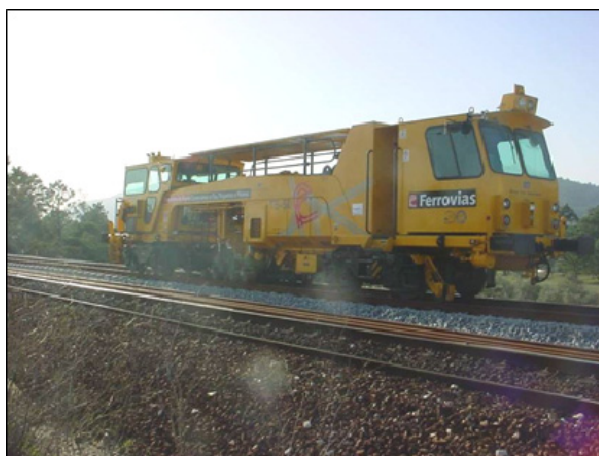
Mesmo com a realização de trabalhos de estabilização dinâmica do balastro o seu assentamento é inevitável embora com um período de vida útil mais enquadrável no âmbito dos contratos de manutenção.

Figura 74: Estabilizadora dinâmica de via. (Fonte: Portefólio MEEC)

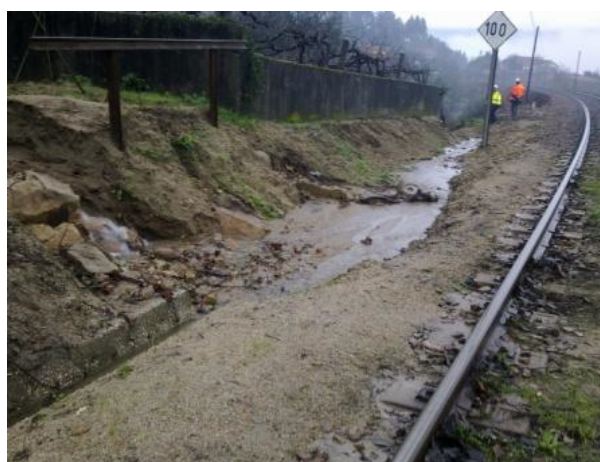
Podemos verificar esta patologia em todas as situações que apresentamos no capítulo anterior, principalmente nas obras mais antigas, realizadas em alturas em que as redes de drenagem não eram ainda uma obrigatoriedade e onde a sua realização, na maior parte das vezes, á posteriori do projeto inicial, originou verdadeiros quebra-cabeças para correto encaminhamento das águas.

Figura 76: Contaminação da plataforma da via através das águas da drenagem – Linha do Minho. (Fonte: da autora, 2011)

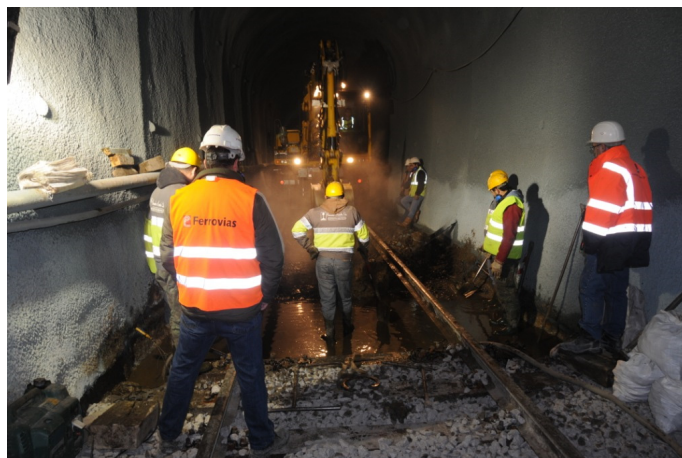
Nos túneis centenários da Linha do Minho esta era uma realidade e como tal os valores dos melhoramentos á rede de drenagem, existente ou mesmo até a sua criação onde ela era inexistente, agregou uma parte considerável do orçamento. O próprio desconhecimento do existente no interior dos túneis foi alvo de propostas de alteração ao projeto inicial e revisões às suas quantidades, confirmadas através da realização de sondagens.

Figura 77: Presença de água constante no rebaixamento da plataforma do Túnel de Tamel – Linha do Minho. (Fonte: da autora, 2011)

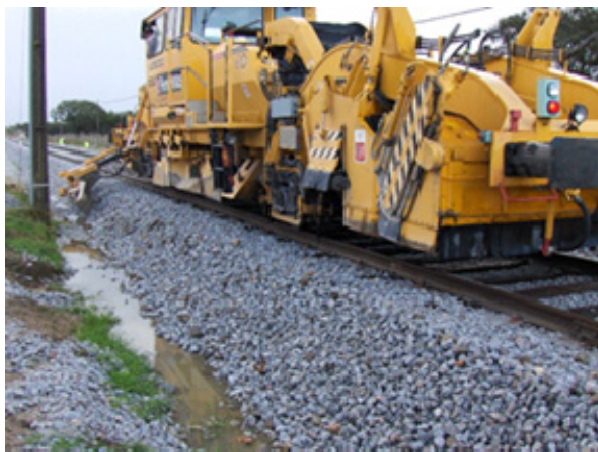
Figura 79: Regularizadora mecânica de balastro. (Fonte: portefólio MEEC)

Não sendo um método de resolução permanente, é bastante económico e usual nos contratos de manutenção de via e geotecnia existentes em Portugal, principalmente porque se enquadra juntamente com os demais trabalhos de reposição geométrica dos parâmetros de via corrigidos através de ataque mecânico pesado.
