## **Reabilitação de infraestruturas ferroviárias mediante o tratamento das plataformas**

**Instituto Superior de Engenharia do Porto**

DEPARTAMENTO DE ENGENHARIA GEOTÉCNICA

*Projeto apresentado ao Instituto Superior de Engenharia do Porto para cumprimento dos requisitos necessários à obtenção do grau de **Mestre em Engenharia Geotécnica e Geoambiente**, realizado sob a orientação do Doutor António Agostinho Martins Mendonça, Professor Adjunto convidado do Departamento de Engenharia Geotécnica do ISEP.*

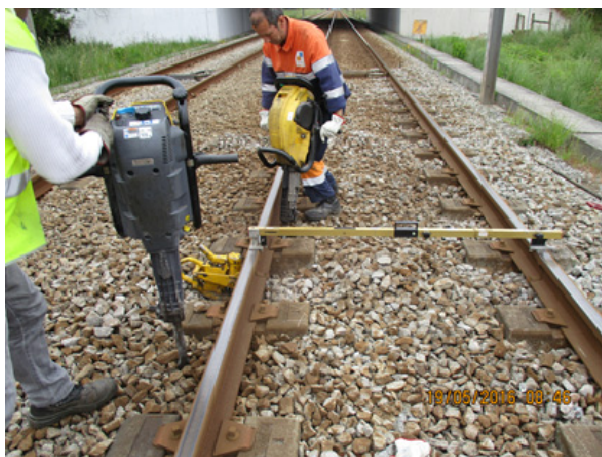
Figura 80: Trabalhos na via-férrea sem necessidade de interdição de via temporária. (Fonte: da autora, 2017)  
São então estas as classes introduzidas no modelo de decisão apresentado e caracterizam as atividades em função do que estas necessitam para se desenvolverem permitindo ao técnico avaliar

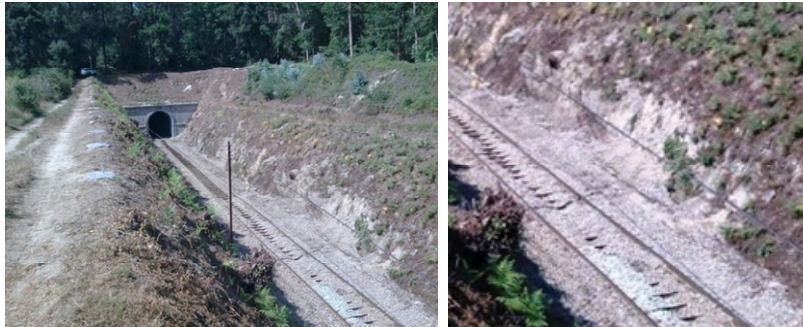
Esquema/Foto:

Descrição da anomalia detectada: Colmatação e contaminação da camada de balastro pelo arrastamento de solos dos taludes. Drenagens obstruídas e encharcamentos frequentes. Carril degradado, empenos e assentamentos de via.

Observações: Através das sondagens foi possível verificar o estado da base da plataforma sendo esta em granito e considerada sem degradação aparente. Foi ainda possível verificar que as drenagens existentes se encontram obstruídas e não recolhem corretamente as águas dos taludes. Não existe drenagem para a recolha das águas que circulam na plataforma.

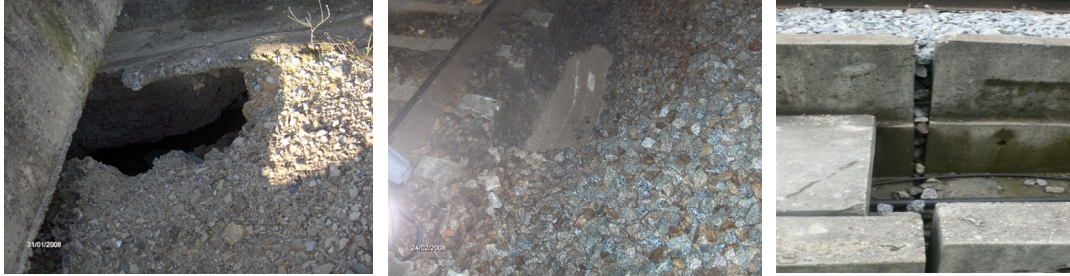
Esquema/Foto:

Descrição da anomalia detectada: O encontro da ponte apresenta sinais de instabilidade da zona do aterro ferroviário. Os taludes laterais apresentam-se completamente descalços e com sinais de ravinamentos. As juntas do muro guarda-balastro no topo do encontro indiciam sinais de abatimentos nas zonas em aterro.

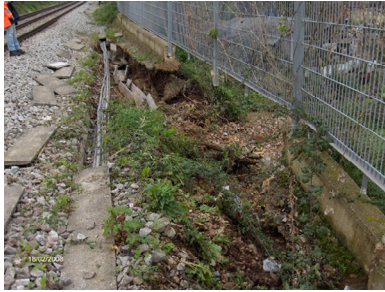
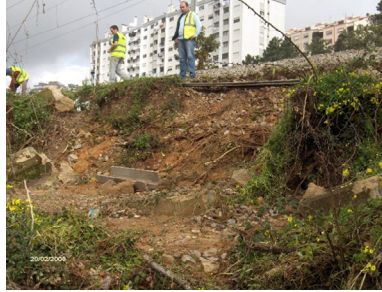
Esquema/Foto:

Descrição da anomalia detectada: Verificou-se o abatimento da plataforma do lado da via ascendente originado pela incapacidade dos orçãos de drenagem em encaminhar as águas pluviais em forte abundância. A água galgou a plataforma da via provocando o arrastamento de parte da plataforma e a queda do talude. Verifica-se instabilidade em toda a zona.

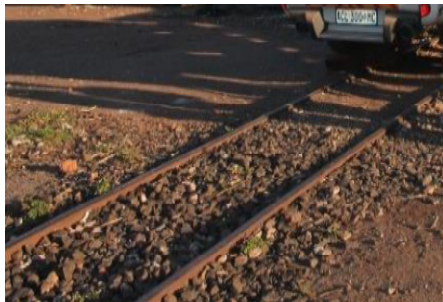
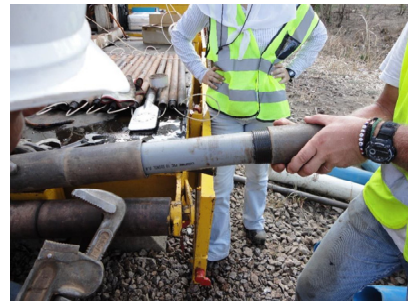
Esquema/Foto:

Descrição da anomalia detectada: Não se verificam grandes constrangimentos ao correto funcionamento da drenagem. A estrutura da via -fêrrea apresenta-se com condições de suporte e sem evidências de assentamentos pontuais. O balastro apresenta-se rombo nas arestas com evidências de fim de vida útil registando-se a ausência de camada de sub-balastro.

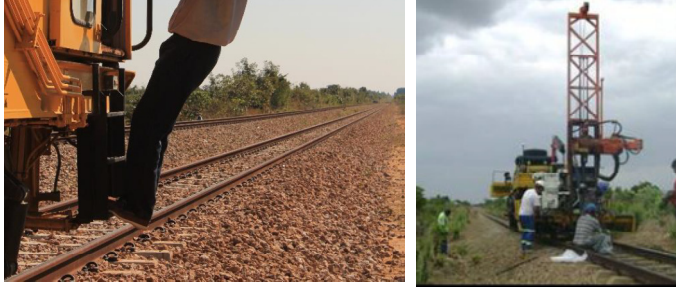
Esquema/Foto:

Descrição da anomalia detectada: Não se verificam grandes constrangimentos ao correto funcionamento da drenagem. A estrutura da via -férrea apresenta-se com condições de suporte e sem evidências de assentamentos pontuais. O balastro apresenta-se sem contaminações apenas com necessidades de reforço das banquetas.

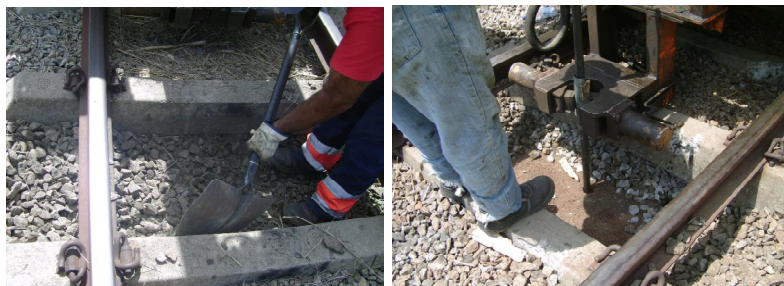
Esquema/Foto:

Descrição da anomalia detectada: Não se verificam grandes constrangimentos ao correto funcionamento da drenagem. A estrutura da via -fêrrea apresenta-se com condições de suporte e sem evidências de assentamentos pontuais. A camada de balastro apresenta-se de espessura bastante reduzida (<0,20m) sem indícios de sub-balastro.

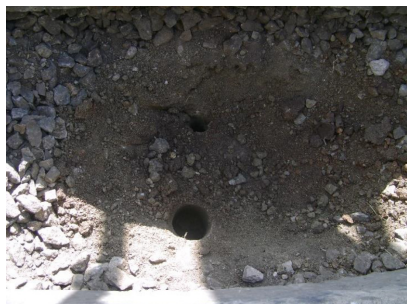
Esquema/Foto:

Descrição da anomalia detectada: Verificam-se constrangimentos ao correto funcionamento das drenagens. A estrutura da via -fêrrea apresenta-se sem condições de suporte e com assentamentos generalizados. A camada de balastro apresenta-se bastante contaminada sem indícios de sub-balastro.

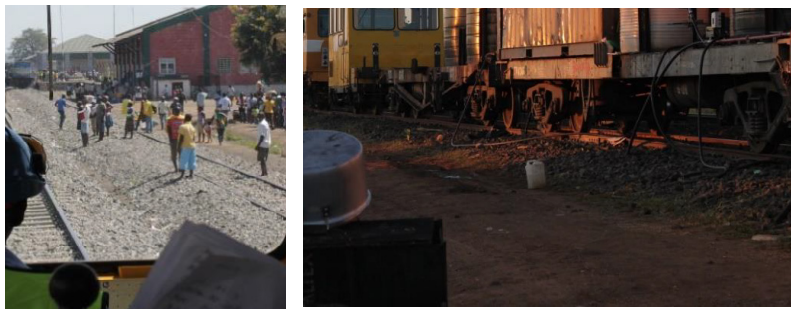
Esquema/Foto:

Descrição da anomalia detectada: Não se verificam constrangimentos ao correto funcionamento das drenagens. A estrutura da via -fêrrea apresenta-se com condições de suporte e sem assentamentos pontuais. A camada de balastro apresenta-se com evidências de fim de vida útil e espessura insuficiente (<0,20m)
