# PROPOSTA DE INDICADOR DE DESEMPENHO GLOBAL PARA TALUDES EM SOLO DA REDE ASCENDI

**PROPOSTA DE INDICADOR DE DESEMPENHO GLOBAL PARA  
TALUDES EM SOLO DA REDE ASCENDI**

**Dissertação para obtenção do Grau de Mestre em  
Engenharia Geotécnica e Geoambiente**

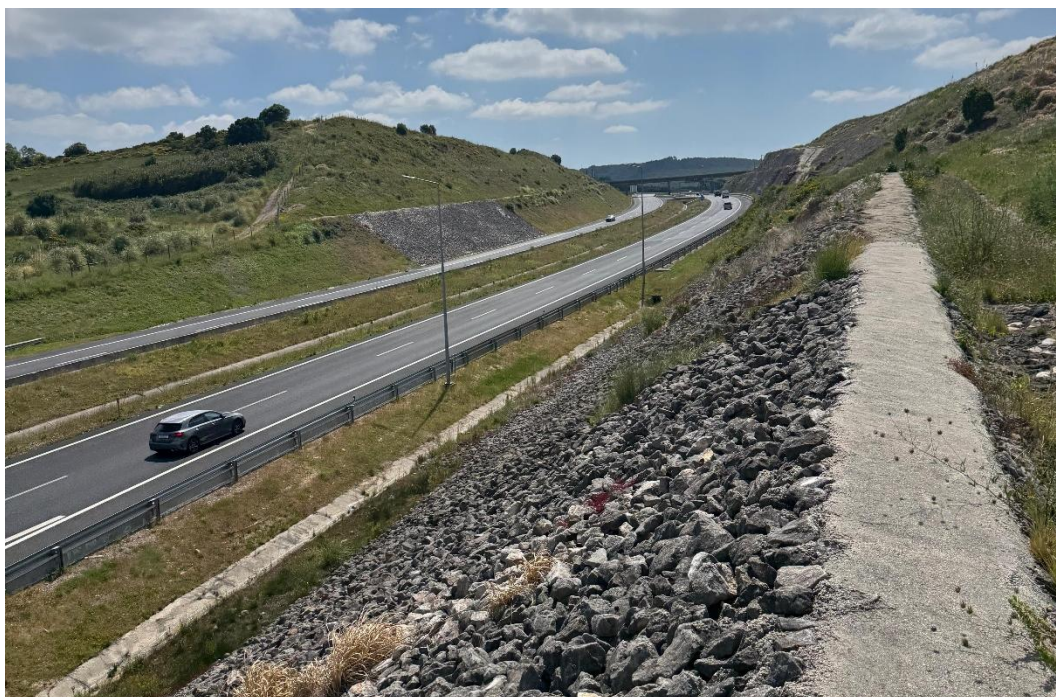
A norma britânica HD41:2015 – *Maintenance of Highways Geotechnical Assets*, integrante do Manual de Projectos de Estradas e Pontes da *Highways England* — entidade responsável pela operação, manutenção e melhoria da Rede Rodoviária Estratégica de Inglaterra (*Strategic Road Network* – SRN) — define os ativos geotécnicos como escavações ou aterros, naturais ou artificiais, localizados abaixo das camadas do pavimento da estrada, bem como estruturas (solo ou rocha) situadas nas imediações da via, conforme evidenciado na Figura 1.

Figura 1 - Talude de escavação na A16, na Concessão Grande Lisboa.

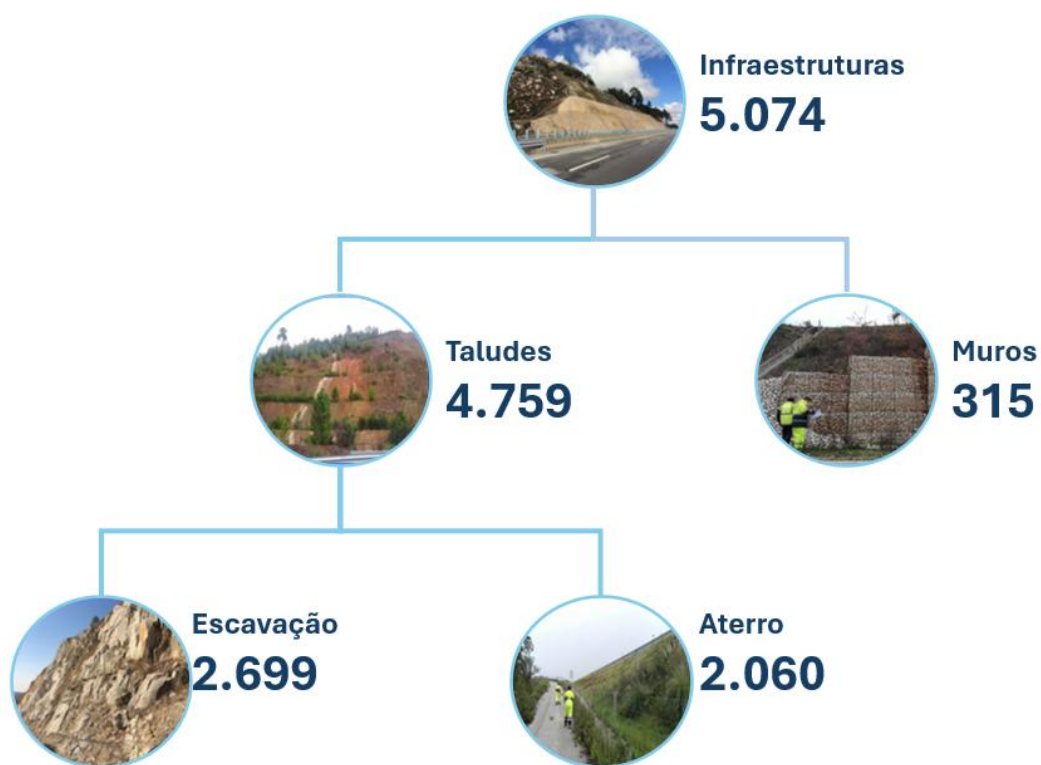
Figura 11 - Tipologia das estruturas geotécnica e suas respectivas quantidades existentes na rede Ascendi.

Ao longo da rede de autoestradas encontram-se diversas infraestruturas geotécnicas, cuja monitorização constitui um elemento essencial para a gestão de risco e para a implementação de estratégias de manutenção preventiva. No âmbito das concessões geridas pela Ascendi, foram identificados e registados no sistema de gestão de infraestruturas interno (SustIMS) um total de 4.759 taludes, dos quais 2.699 correspondem a taludes de aterro e 2.060 a taludes de escavação. A Figura 11 apresenta a distribuição e quantificação destas estruturas geotécnicas inventariadas.

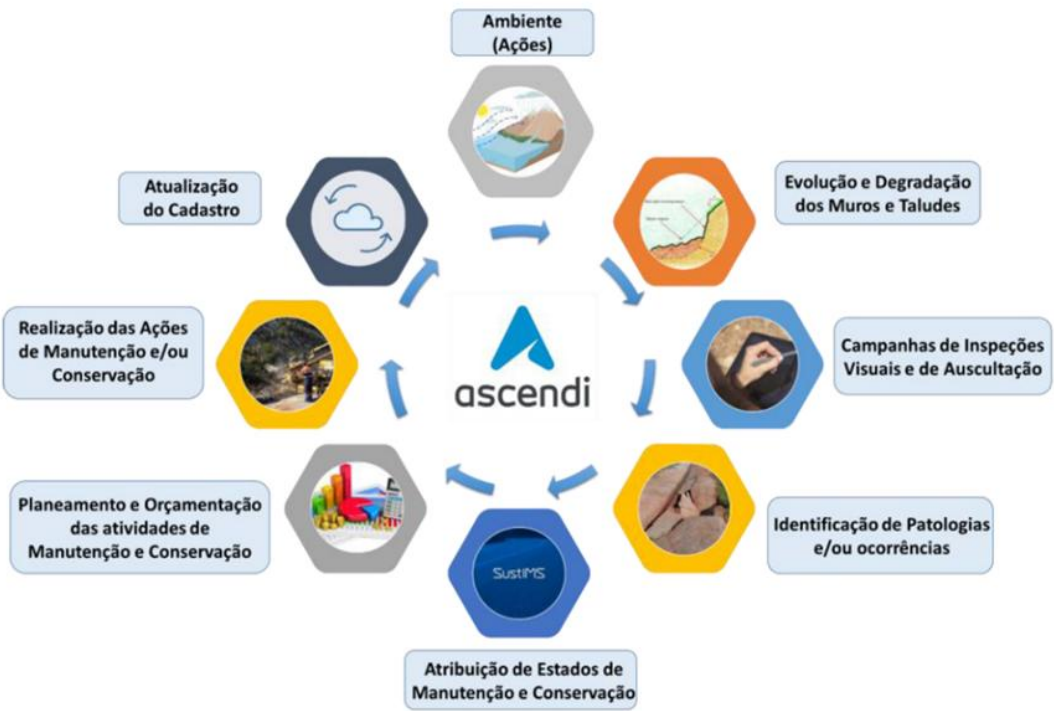
Figura 18 - Ciclo de vida de gestão sustentável dos ativos geotécnicos da Ascendi (Ferreira *et al.*, 2021).

A Figura 18 apresenta o ciclo de vida da gestão sustentável dos ativos geotécnicos da Ascendi.

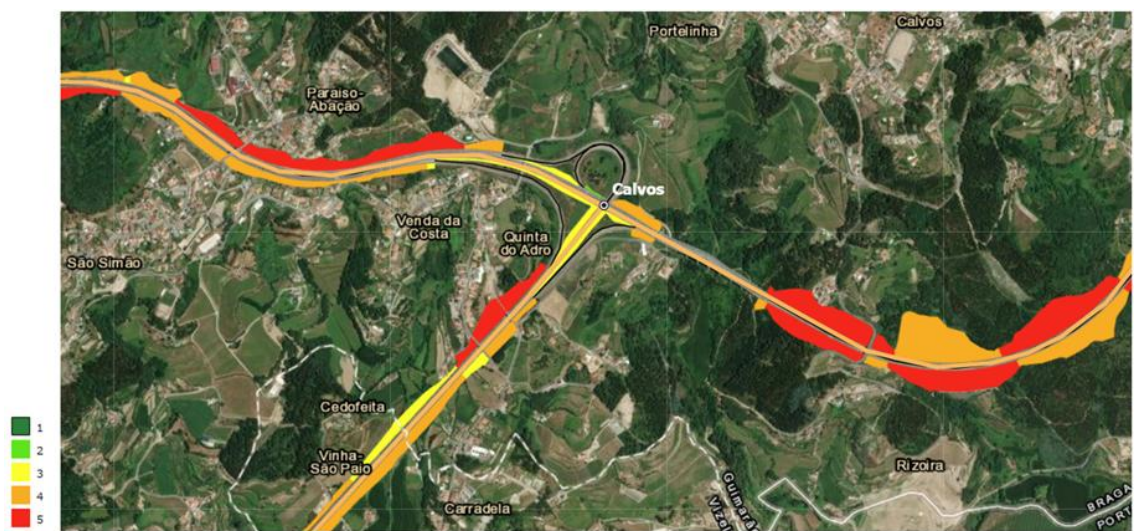
Figura 25 - Mapa de suscetibilidade no Nó de Calvos na concessão Norte, retirada do SIG interno da Ascendi.

manutenção, inclinação, uso e ocupação do solo, índice de vegetação, velocidade do vento, litologia, precipitação, textura do solo, delimitação dos taludes e eventos de deslizamento. Nos cenários futuros foram considerados: temperatura do ar, velocidade do vento e precipitação. A Figura 25 apresenta o mapa de suscetibilidade incorporado ao SIG da Ascendi.

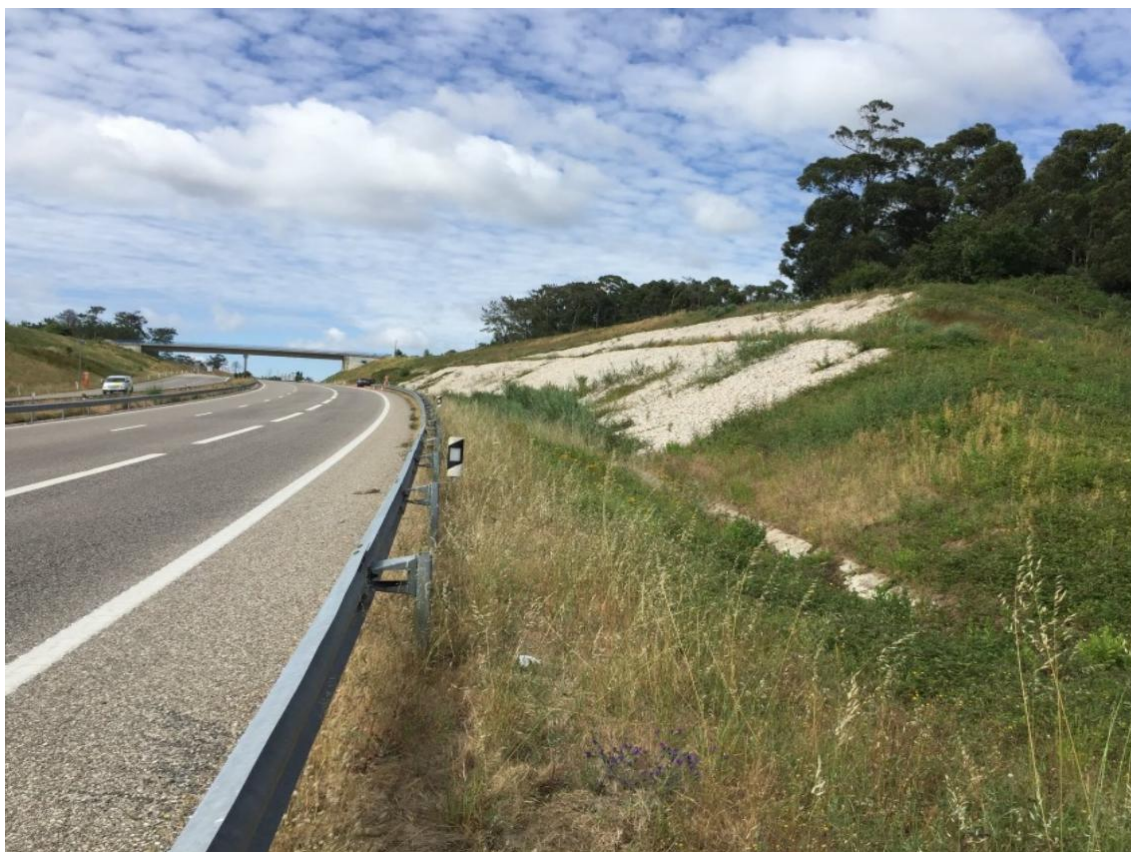
Figura 37 - Talude de escavação CP.AVR.A17.100+540.TE.C.D.SL na A17.

De acordo com a metodologia previamente definida, e com base nas consultas aos relatórios de inspeção, telas finais e ao Sistema de Informação Geográfica (SIG), procedeu-se à aplicação do IDG em 14 taludes de escavação, localizados nas concessões Norte, Costa de Prata, e Grande Lisboa. Entre estes, destaca-se o talude situado no sublanço Ponte de Vagos (Sto. André) – Vagos da A7, identificado pela matrícula CP.AVR.A17.100+540.TE.C.D.SL, ilustrado na Figura 37.

O talude em análise apresenta 9 m de altura e inclinação de  $26,6^\circ$ , escavado em solo predominantemente argiloso. Encontra-se orientado a NW, recebendo menor incidência de radiação solar na face paralela à rodovia. Possui duas banquetas, sistemas de drenagem superficial e profunda, bem como três zonas de revestimento em enrocamento. Regista histórico de erosões e de descalçamento de elementos de drenagem, não tendo, contudo, sido identificada nos últimos dois anos qualquer patologia suscetível de comprometer a sua estabilidade.

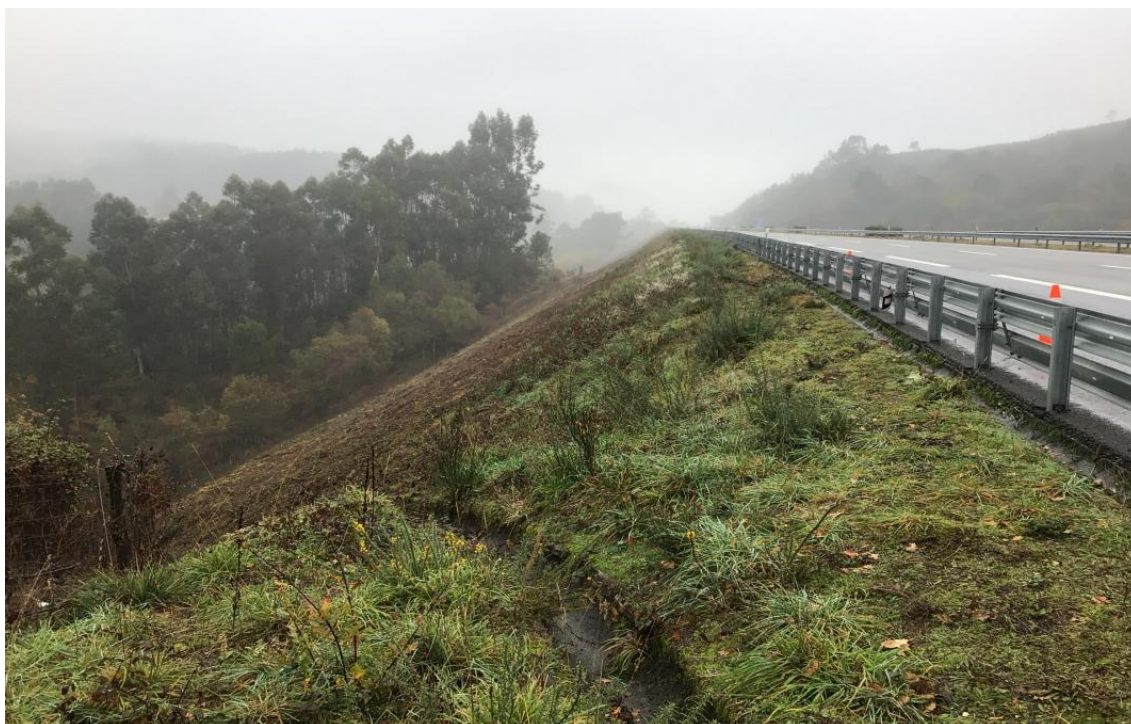
Figura 38 - Talude de aterro AEN.BRG.A7.066+586.TA.D.D.SL na A7.

Seguindo a metodologia previamente estabelecida, e recorrendo aos relatórios de inspeção, telas finais e ao SIG como base de dados, procedeu-se à aplicação do IDG em 26 taludes de aterro, distribuídos pelas concessões Norte, Costa de Prata, Grande Porto e Grande Lisboa. Entre estes, destaca-se o talude localizado no sublanço Fafe – Basto da A7, identificado pela matrícula AEN.BRG.A7.066+586.TA.D.D.SL, representado na Figura 38.

O talude em análise apresenta 35 m de altura e inclinação de  $45^\circ$ , correspondendo a um aterro executado em solo com enrocamento. Encontra-se orientado a SE, recebendo maior incidência de radiação solar na face paralela à rodovia. Dispõe de sistemas de drenagem superficial e profunda, porém não possui banquetas, o que constitui um fator gravoso atendendo à sua classificação como talude muito alto e inclinado. A estrutura conta ainda com dois muros de gabiões. Não foram identificadas, nos últimos dois anos, patologias suscetíveis de comprometer a sua estabilidade.
