INSPEÇÃO DE ESTRUTURAS DE BETÃO ARMADO COM BASE EM VEÍCULOS AÉREOS NÃO TRIPULADOS E PROCESSAMENTO SUPERVISIONADO DE IMAGENS

Dissertação submetida para satisfação parcial dos requisitos do grau de

MESTRE EM ENGENHARIA CIVIL – RAMO DE CONSTRUÇÕES

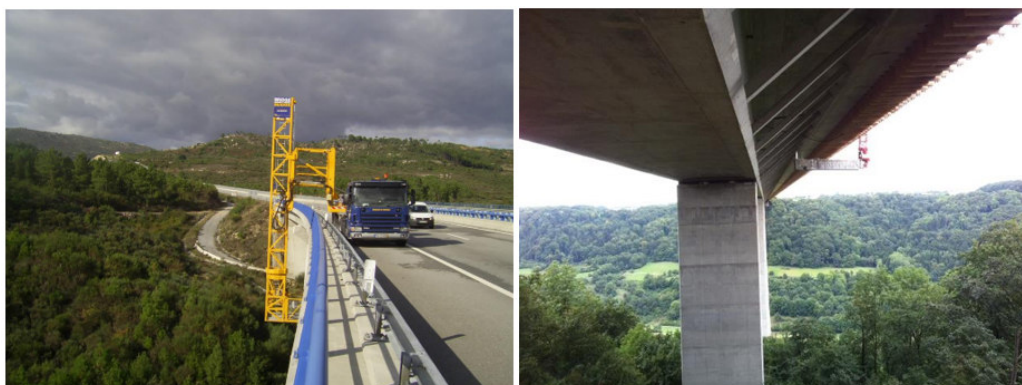
Figura 1-1 - Plataforma Bybridge Autopropulsionada (BridgeByBridge, 2021)

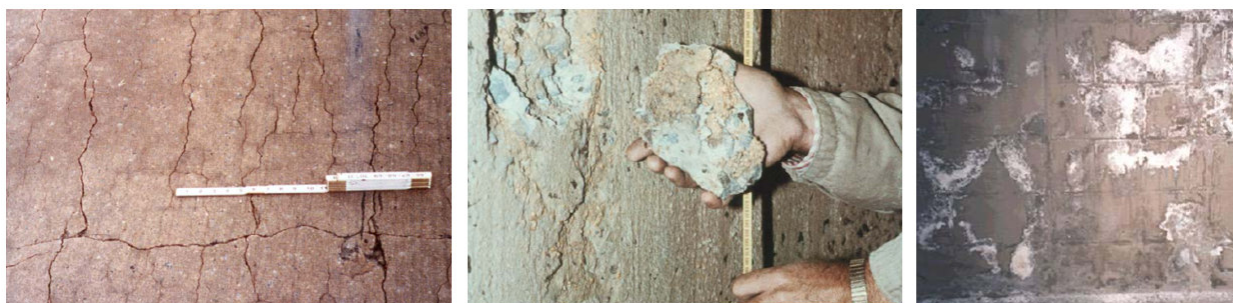
a) Fendilhação

b) Delaminação

Figura 2-8 – Exemplos de deterioração das estruturas de betão (António Costa – IST)

Na figura 2-8 estão apresentados alguns exemplos de anomalias, que contribuem para a deterioração das estruturas de betão.

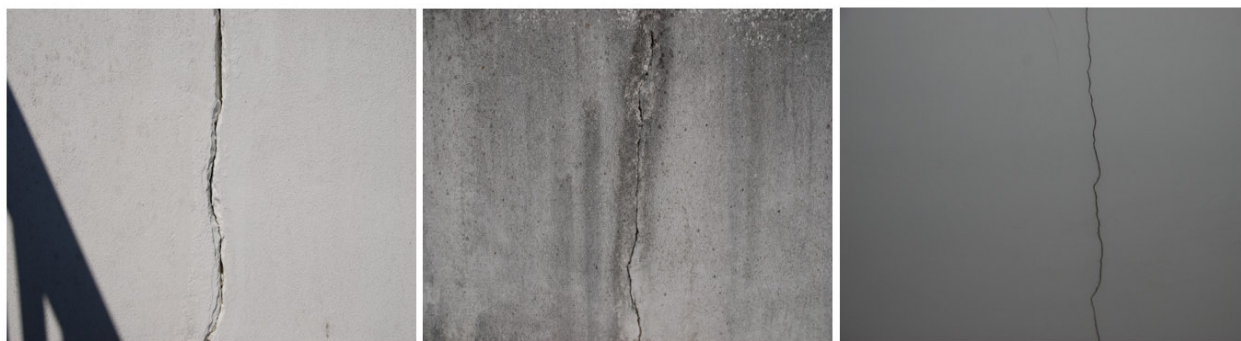
Figura 2-9 - Exemplo de três fissuras em muros de suporte (Eurico Carola, 2021)

A definição de fissura presente no dicionário é de “Abertura estreita, alongada e pouco profunda” (Priberam, 2021), trata-se de uma anomalia que é usual encontrar em estruturas de betão armado atendendo a que podem ser causadas por diversas razões. Na figura 2-9 estão representadas algumas fissuras em estruturas de betão armado, neste sentido, é fundamental um acompanhamento e estudo da causa, mas também do efeito das mesmas os quais podem ser de duas ordens, alteração/degradação estética e indução/agravamento de outras patologias com possível perda de material e resistência.

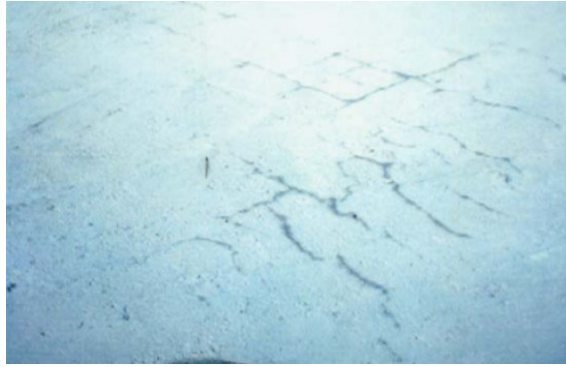
Figura 2-10 - Fissuras por deficiente cura do betão

Uma cura do betão executada de forma deficiente pode provocar a fissuração pela retração do betão, figura 2-10, este fenómeno ocorre atendendo a que não existe água para compensar a evaporação natural durante a secagem.

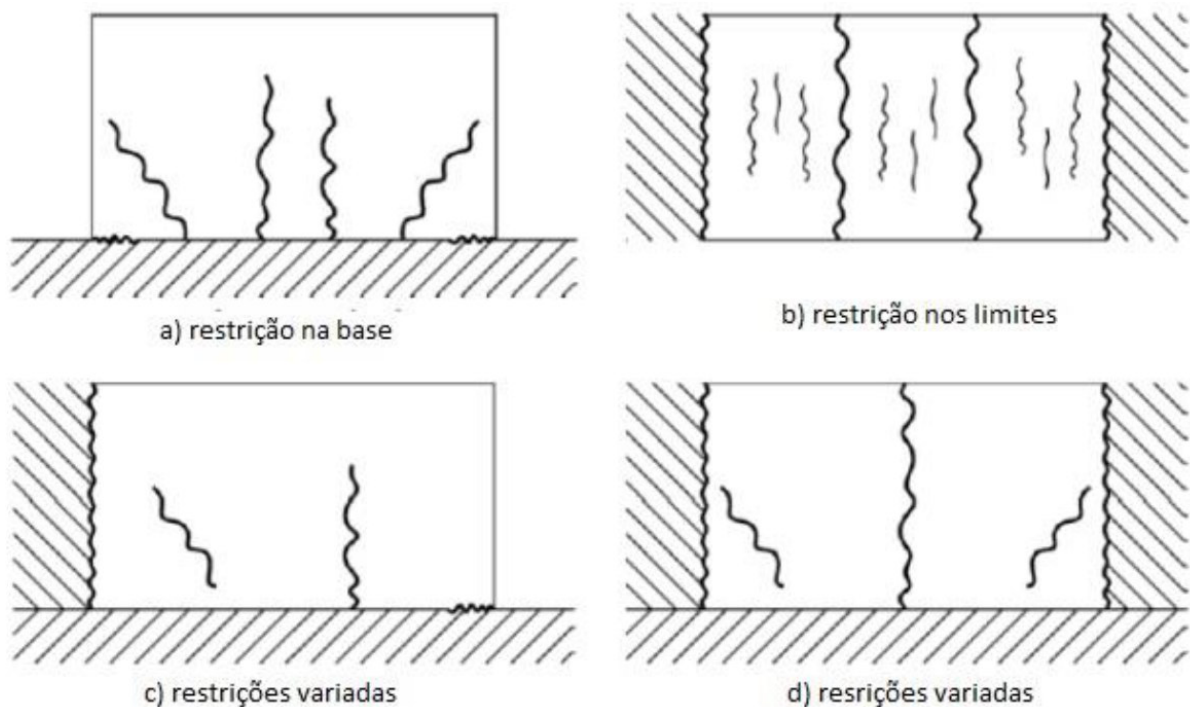
Figura 2-12 – Fissuras por retração do betão

A retração a longo prazo do betão é independente dos carregamentos a que a estrutura é sujeita, ocorrendo apenas devido à diminuição de volume do betão pela evaporação da água (Sampaio, 2010). À medida que a superfície do betão seca, a água evapora-se dos espaços entre as partículas, fazendo com que estas tendam a aproximar-se umas das outras, o que resulta numa retração do betão. Uma vez que a camada exterior do betão está exposta ao ar e as camadas inferiores não, o betão perto da superfície seca e retrai a uma taxa diferente da camada interior. Esta camada atua como um impedimento à retração do betão superficial, produzindo tensões que irão levar à fissuração da camada superficial de betão (Gromicko et al., s.d.). É necessário ter em consideração o efeito da retração durante a fase de projeto através da construção de juntas, que permitam determinar o local onde vão ocorrer as fissuras devidas à retração. Como se pode verificar na figura 2-12, quanto mais rígida for uma estrutura, maiores as tensões, resultando assim numa maior fissuração.

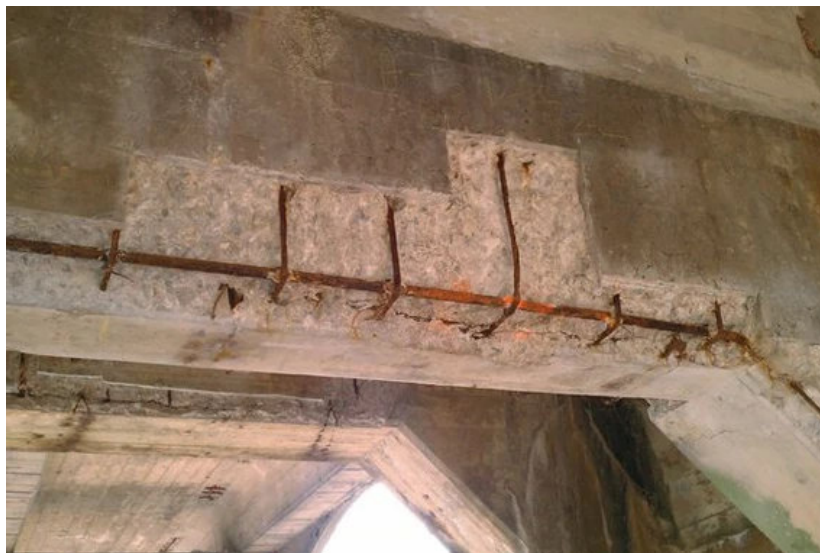
Figura 2-14 – Fissuras por corrosão da armadura

A corrosão das armaduras pode levar à deterioração do betão, provocando mesmo o aparecimento de fissuras, figura 2-14. Quando ocorre a oxidação do aço, a ferrugem resultante vai ocupar mais espaço do que o aço ocupava inicialmente. Esta expansão cria tensões no betão, que podem provocar delaminação e fragmentação.

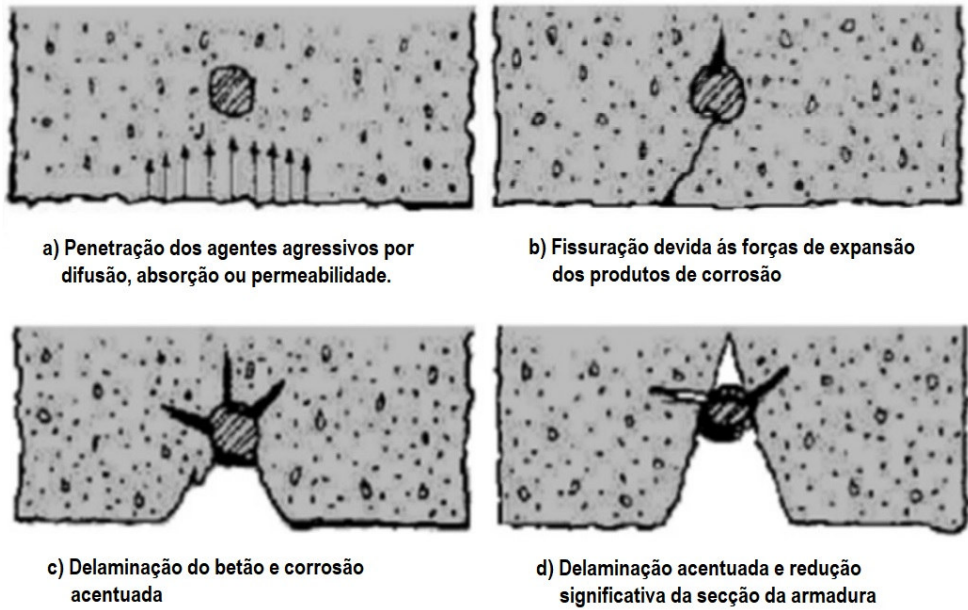
Figura 2-15 – Progressão da corrosão de armaduras

A progressão da corrosão ocorre de acordo com a figura 2-15, na qual se demonstra a progressão da deterioração da estrutura devido à corrosão das armaduras.

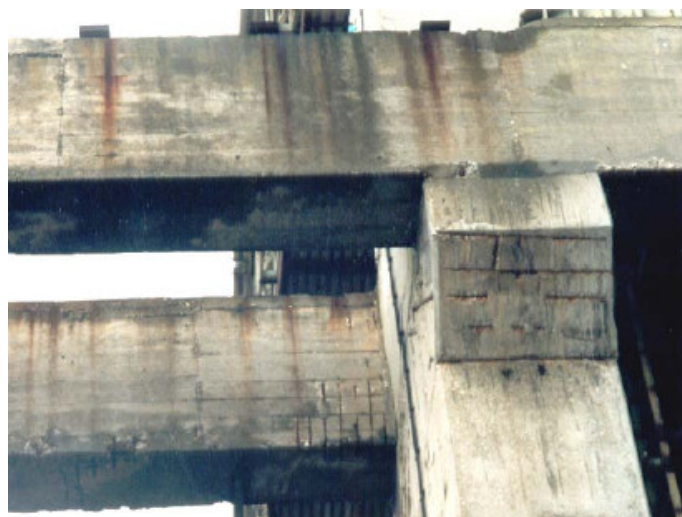
Figura 2-16 – Fissuras por mau posicionamento de armaduras

Uma colocação das armaduras sem serem respeitados os recobrimentos necessários, ou regulamentares ou o seu deslocamento durante a fase de betonagem pode implicar um deficiente recobrimento das mesmas, figura 2-16, levando a que se formem fissuras no betão (Lemay, s.d.). Os deslocamentos das armaduras antes do endurecimento do betão podem provocar igualmente fissuras.

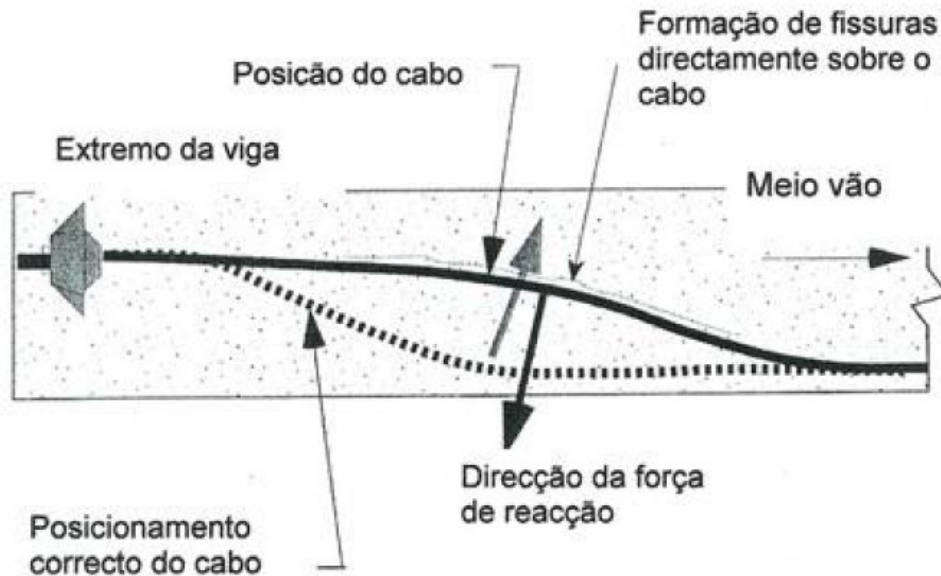
Figura 2-17 – Cabo de pré-esforço mal posicionado

No caso dos cabos de pré-esforço, figura 2-17, a sua excentricidade tem que estar de acordo com o projeto, ou a capacidade resistente será necessariamente menor podendo provocar fissuração e mesmo colapso.

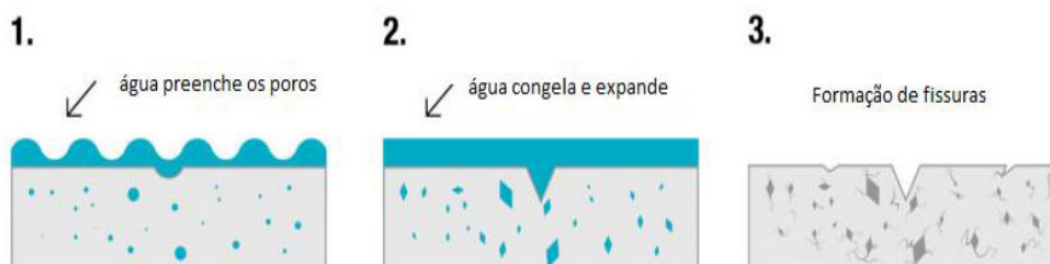
Figura 2-19 - Ciclo gelo-degelo (adaptado de RainGuard, 2017)

A fissuração desenvolve-se atendendo a que se trata de um fenómeno que ocorre quando existem superfícies expostas à água com carácter permanente ou quase-permanente, os poros e fissuras já existentes no betão ficam saturados pelo contacto com a água, quando se atingem temperaturas negativas. Essa água congela e expande, gerando tensões no interior do betão e consequentemente fissuras e destacamento do betão superficial, na figura 2-19 encontra-se representado este fenómeno.

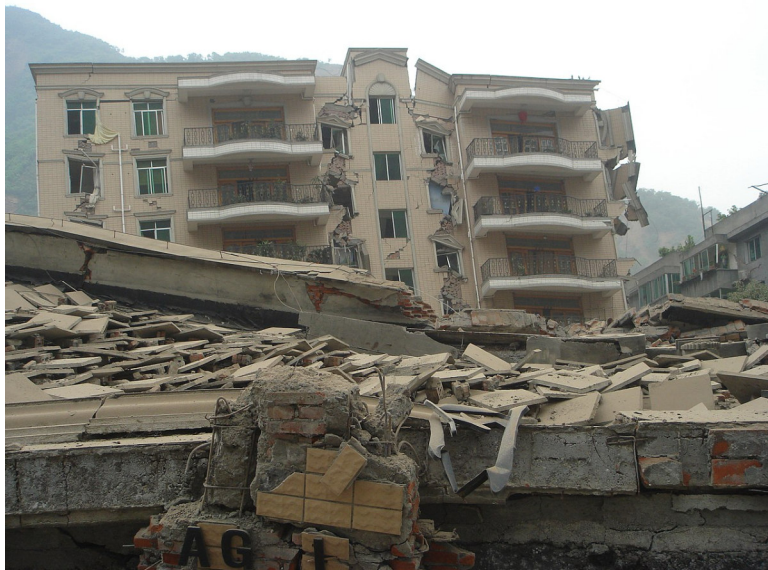
Figura 2-20 - Fissuras e Colapso de Estruturas devido à Ações Sísmicas (ADBC, 2018)

A ação dos sismos causa geralmente anomalias graves nas estruturas, podendo ir desde deformações até ao colapso total, figura 2-20. A fissuração mais típica nestes casos é uma fissuração a $45^\circ(+ e -)$ ou seja uma fissuração em X, devido à impossibilidade acomodar grandes deslocamentos interpisos que podem verificar-se nos dois sentidos da direção horizontal (chama-se mesmo X-cracking e é típica dos panos de enchimento ou eventualmente paredes resistentes (estruturas verticais laminares).

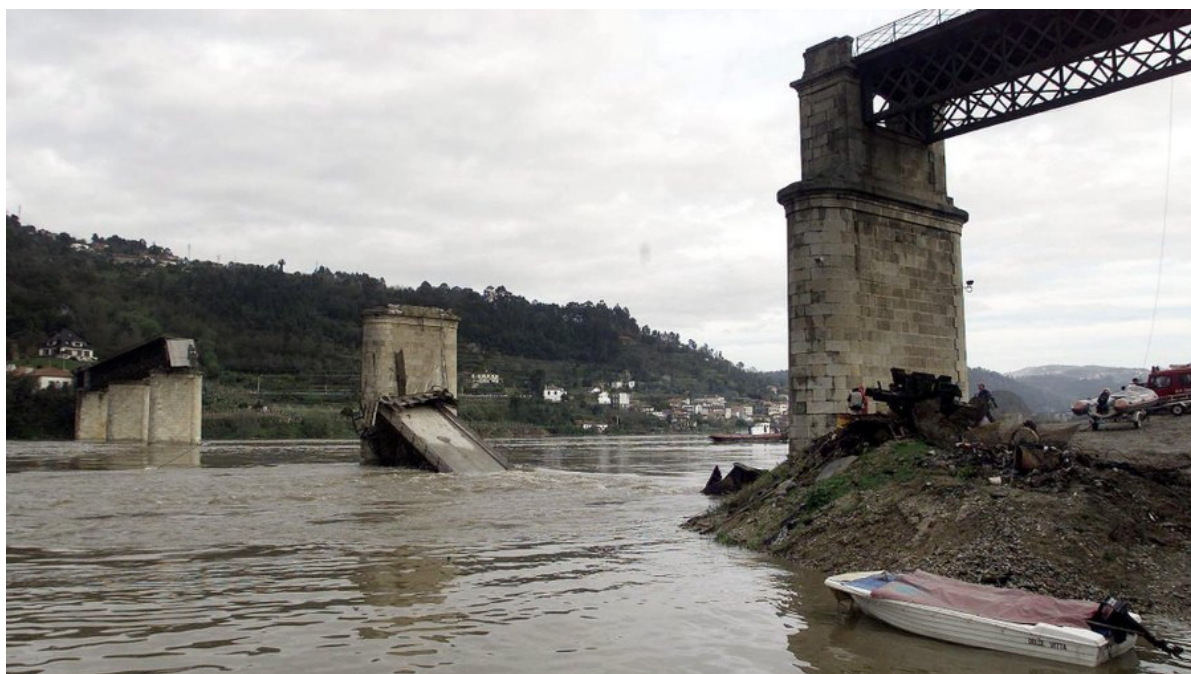
Figura 2-21 – Colapso da Ponte Hintze Ribeiro (Observador, 2021)

A inspeção e monitorização das estruturas é uma necessidade em todo o tipo de obras, mas ainda mais em estruturas de betão as quais são afetadas por um grande número de fatores que, como mencionado anteriormente, podem influenciar de uma forma significativa a sua vida útil. O grande volume de obras em betão armado realizadas nos últimos 50 anos ainda reveste de uma acrescida responsabilidade a que este serviço seja efetuado de forma contínua e com a responsabilidade que tal facto implica. Não têm sido muitos os casos em Portugal em que uma estrutura tenha colapsado, mas já ocorreram, figura 2-21, e com graves prejuízos humanos, sociais e económicos

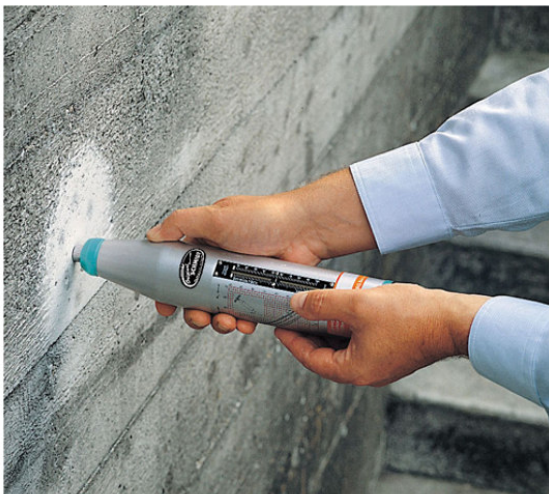
a) Esclerómetro de Schmidt

Figura 2-22 – Exemplo de dois equipamentos de monitorização

A escolha dos equipamentos de monitorização é bastante ampla sendo que estes podem ser manuais, tais como, a colocação de testemunhos, esclerómetros de pêndulo ou ensaios com o martelo de Schmidt, ou elétricos como os sensores, fissurómetros e comparadores de deslocamento. Na figura 2-22 são apresentados dois destes equipamentos. Uma outra alternativa são os sensores de varrimento laser e o tema da presente dissertação os UAV.

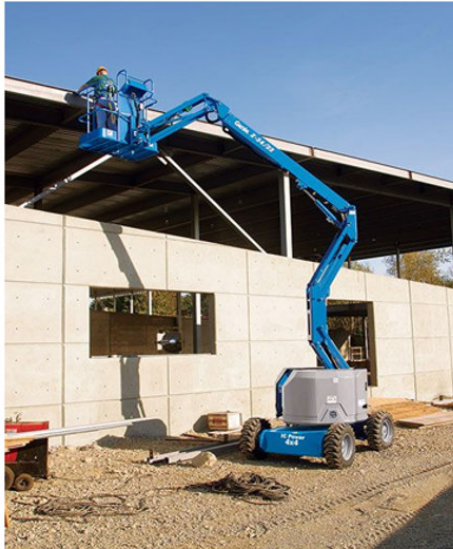
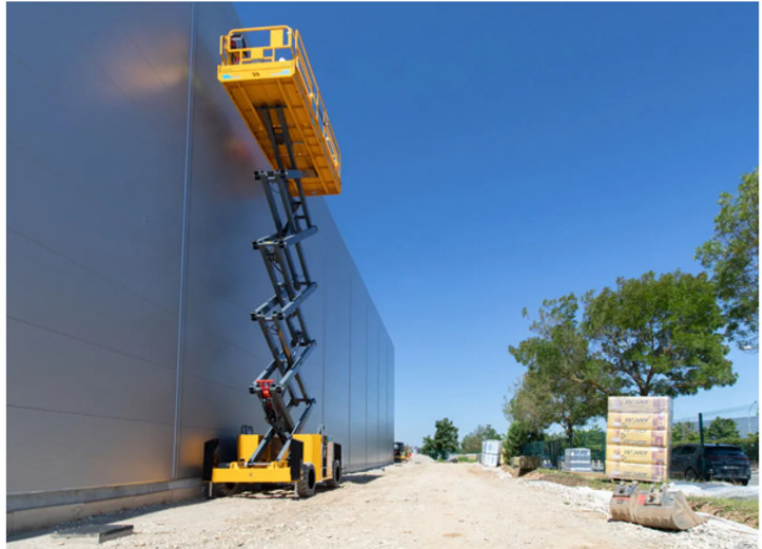
Figura 2-23 – Exemplo de dois equipamentos usados na inspeção de estruturas

No mesmo sentido do ponto anterior a inspeção de uma estrutura depende de muitos fatores que influenciam diretamente como a inspeção é executada. Os métodos mais usuais são a utilização de equipamentos de elevação em estruturas de reduzida dimensão, figura 2-23, tais como plataformas de elevação de tesoura, braços elevadores articulados, andaimes, bailéus, que permitem a inspeção visual dos elementos e a elaboração de medições com meios manuais e o registo fotográfico das anomalias.

a) Braço Articulado
(Genielift, 2021)

b) Plataforma Tesoura (Directindustry, 2021)

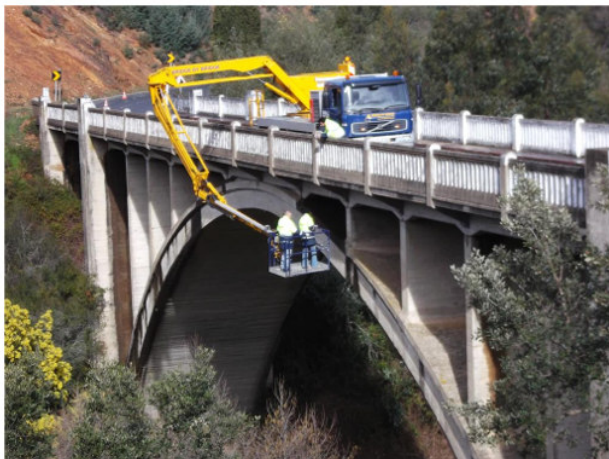
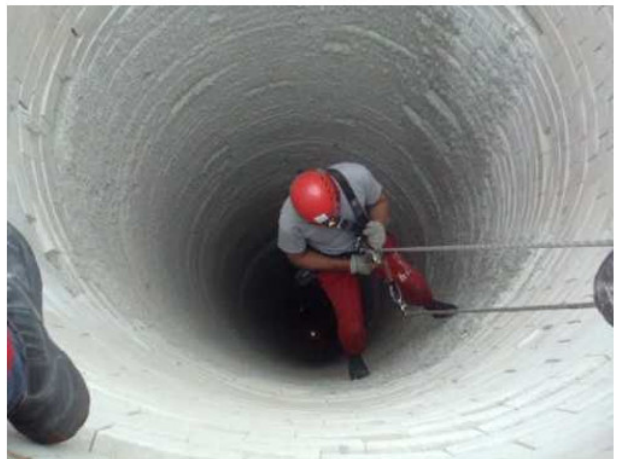
Figura 2-24 – Outros métodos de inspeção visual

Para estruturas em que a envolvente ou a dimensão da mesma não permita o recurso a estes meios é usual a utilização de outros meios que permitam executar a inspeção, neste caso, os mais usuais são as plataformas bybridge e o recurso a alpinismo industrial, figura 2-24. Constituem-se normalmente como opções bastante onerosas e com prazos de execução bastante condicionantes.

a) Plataforma bybridge (bridgebybridge, 2021)

b) Alpinismo Industrial (Pissutti, 2010)

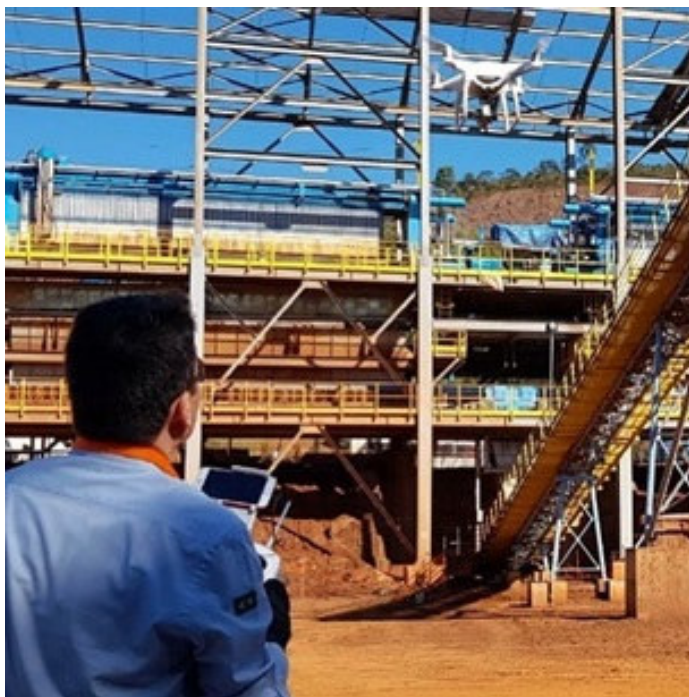
O uso de equipamentos UAV é já aplicado em alguns países que vêm desenvolvendo metodologias para a aplicação sistemática destes meios de inspeção remota, quer na fase inicial da obra, figura 2-25, quer no decurso da sua vida útil, dado que as monitorizações / inspeções são mais rápidas, com custos mais baixos e a possibilidade de utilização da documentação fotográfica e do mapeamento com elevada precisão permitir com outras tecnologias como o Building Information Modeling (BIM) uma modelação da estrutura que em muitos casos é inexistente, por se tratarem de estruturas em que os projetos originais ainda não eram sequer digitais.

Figura 2-25 – Inspeção de obra na fase de construção com UAV (Salleto, 2021)

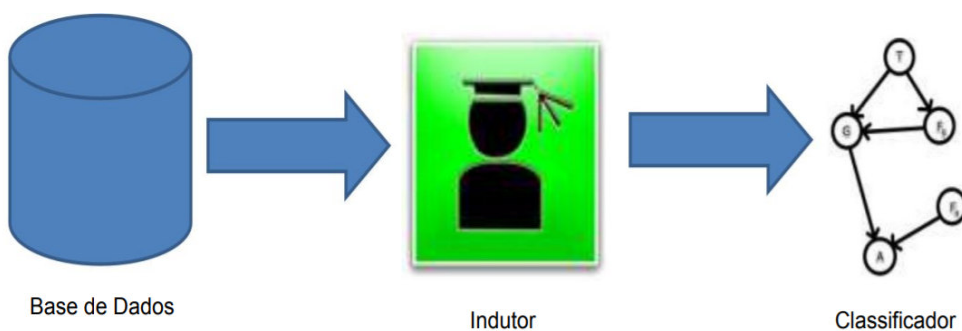
Figura 3-1 – Modelo de aprendizagem de algoritmo de SPAM

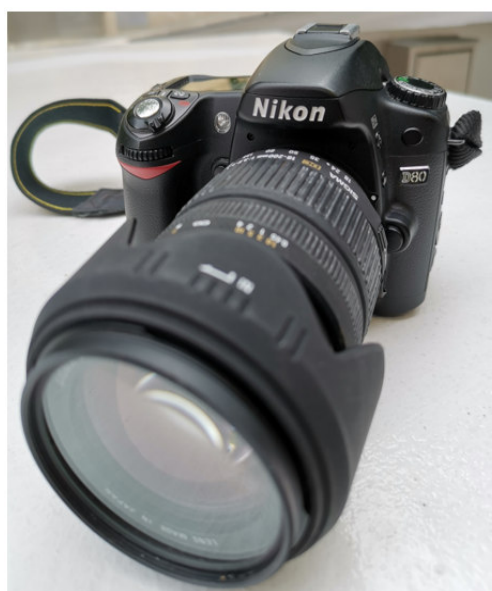
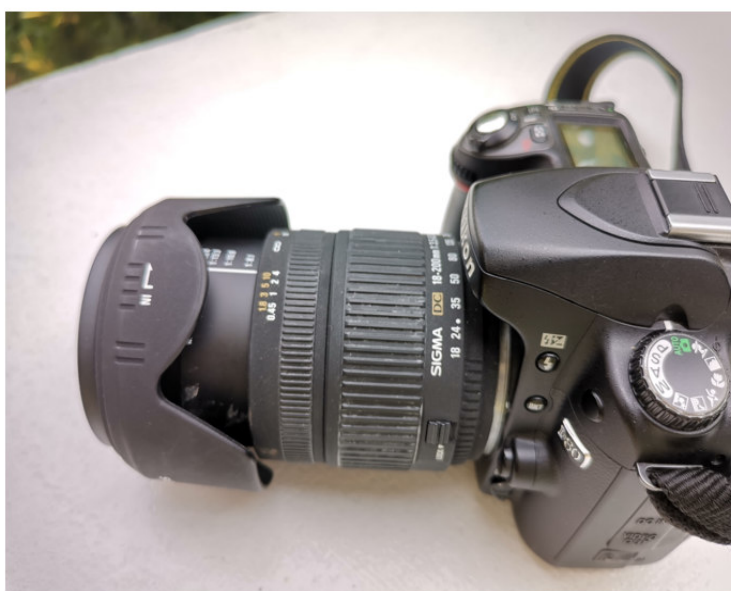
Figura 4-3 – Máquina Fotográfica NIKON D80 Equipada com Objetiva SIGMA

Os testes de detecção de fissuras foram executados com recurso a fotografias obtidas de uma estrutura de betão armado (muro de suporte) utilizando aparelho fotográfico, figura 4-3, da marca Nikon modelo D80 equipada com uma objetiva SIGMA 18/200, que se apresentava bastante fissurado (ver fotografia 4.4).

a) NIKON D80

b) Objetiva SIGMA 18-200

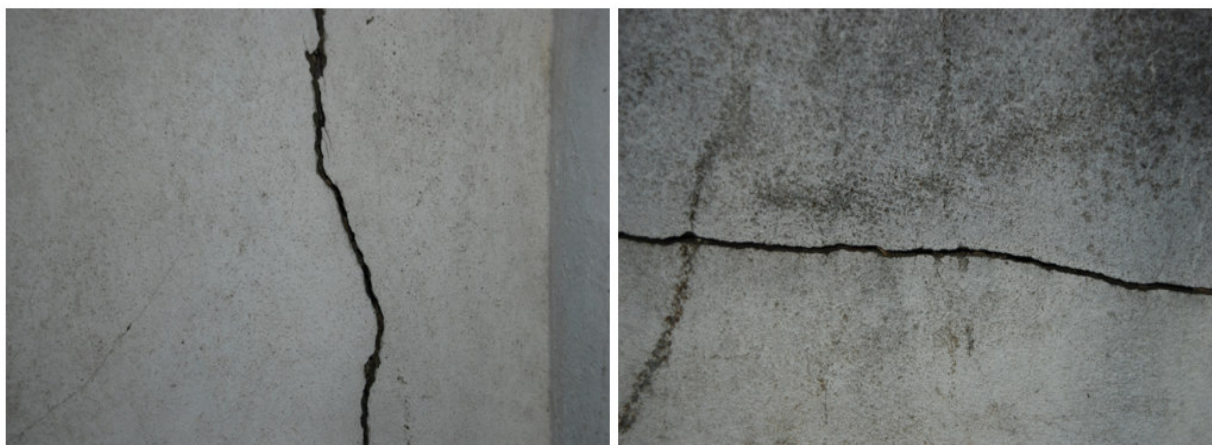
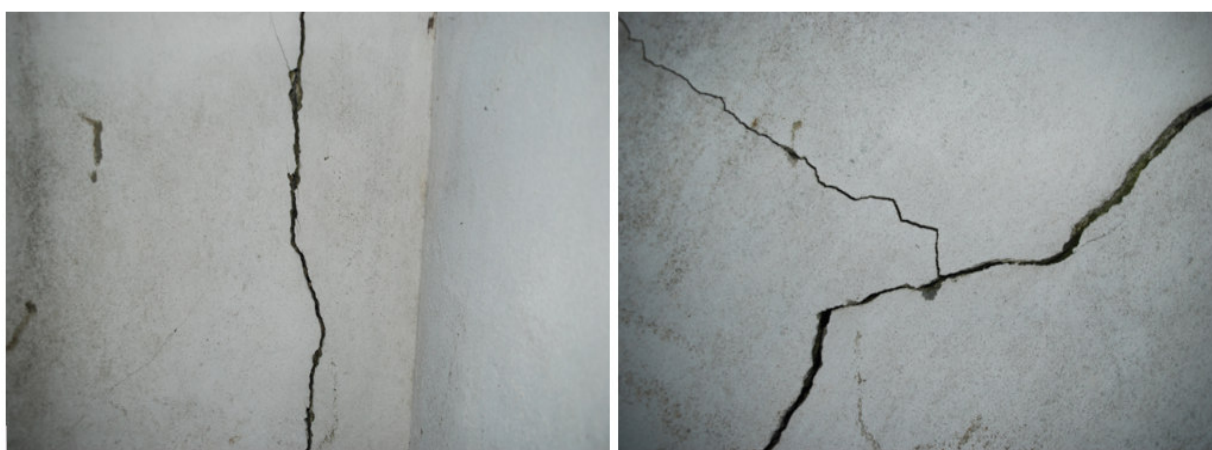
Figura 4-4 – Fotografias de muro de suporte usadas na avaliação das redes treinadas

a) Fotografia 1

b) Fotografia 2

c) Fotografia 3

d) Fotografia 4

De notar que as fotografias utilizadas para o ensaio do algoritmo de deteção representam as condições que serão expectáveis encontrar em muitas estruturas, pois possuem além das fissuras outros elementos que, caso a rede não esteja bem treinada, poderão ser identificados como falsos positivos de fissuras, como sejam os casos de:

O ensaio de deteção das fissuras apresentadas na figura 4-4 foi efetuado por cada uma das quatro redes criadas e atrás identificadas tendo-se obtido os resultados que são seguidamente discutidos.

Foram obtidos os *outputs* de cada uma das redes no que respeita à deteção das fissuras, e, como seria expectável, os melhores resultados são apresentados pelas redes 3 e 4. Na figura 4-5 estão identificados os resultados da deteção das fotografias apresentadas na figura 4-4 utilizando a rede_1 (baseada em 20000 imagens).

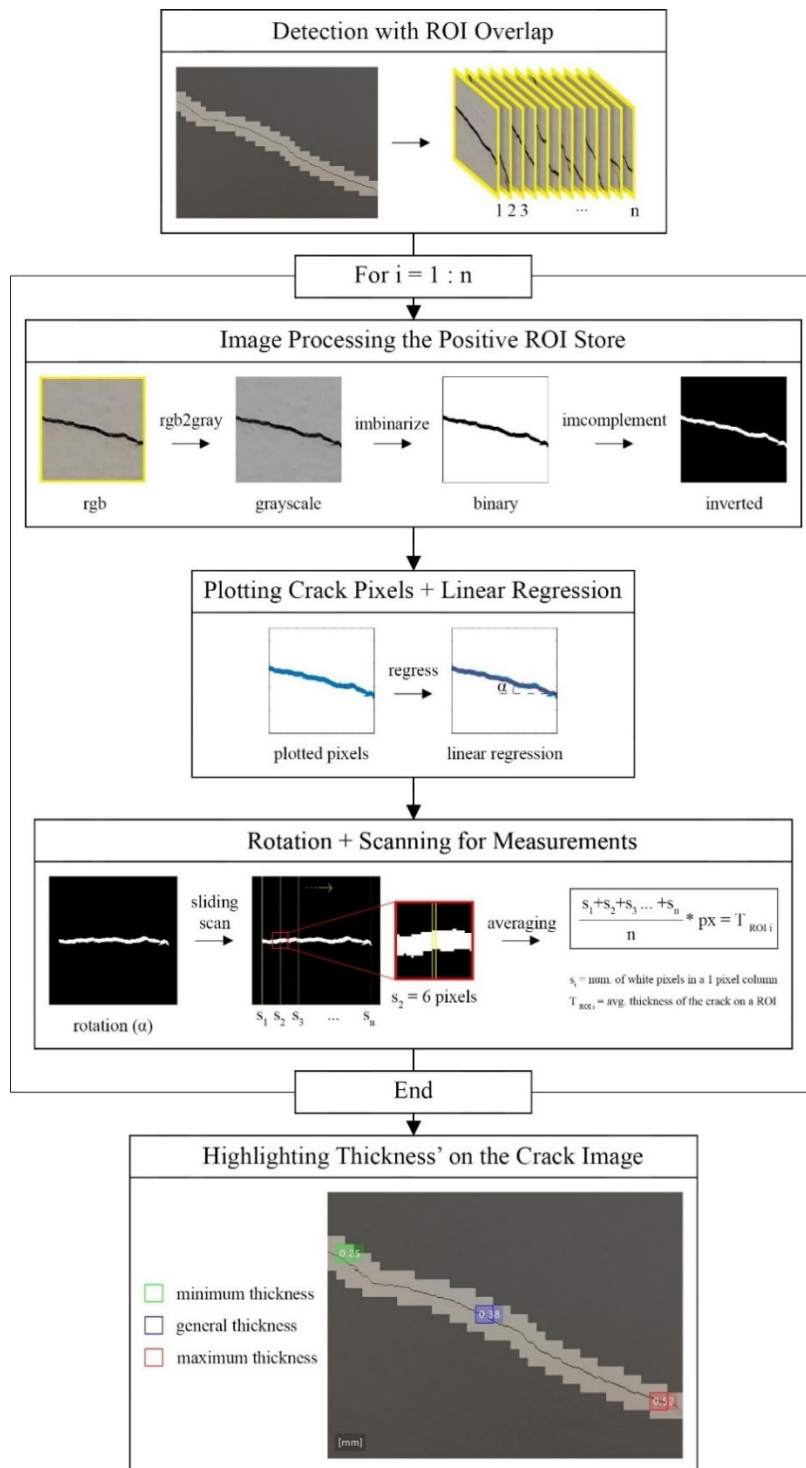
Na figura 5-4 encontra-se descrito o processo utilizado para a identificação da espessura da fissura.

Figura 5-4 – Processo de Identificação da Espessura da Fissura (ISEP, 2020)

Após o processamento da imagem em cada uma das ROI é feita a identificação da fissura e com estes elementos efetua-se uma regressão linear de modo a obter o declive médio da fissura. Este procedimento é efetuado de forma individual em cada uma das ROI. O passo seguinte passa pela execução de um corte

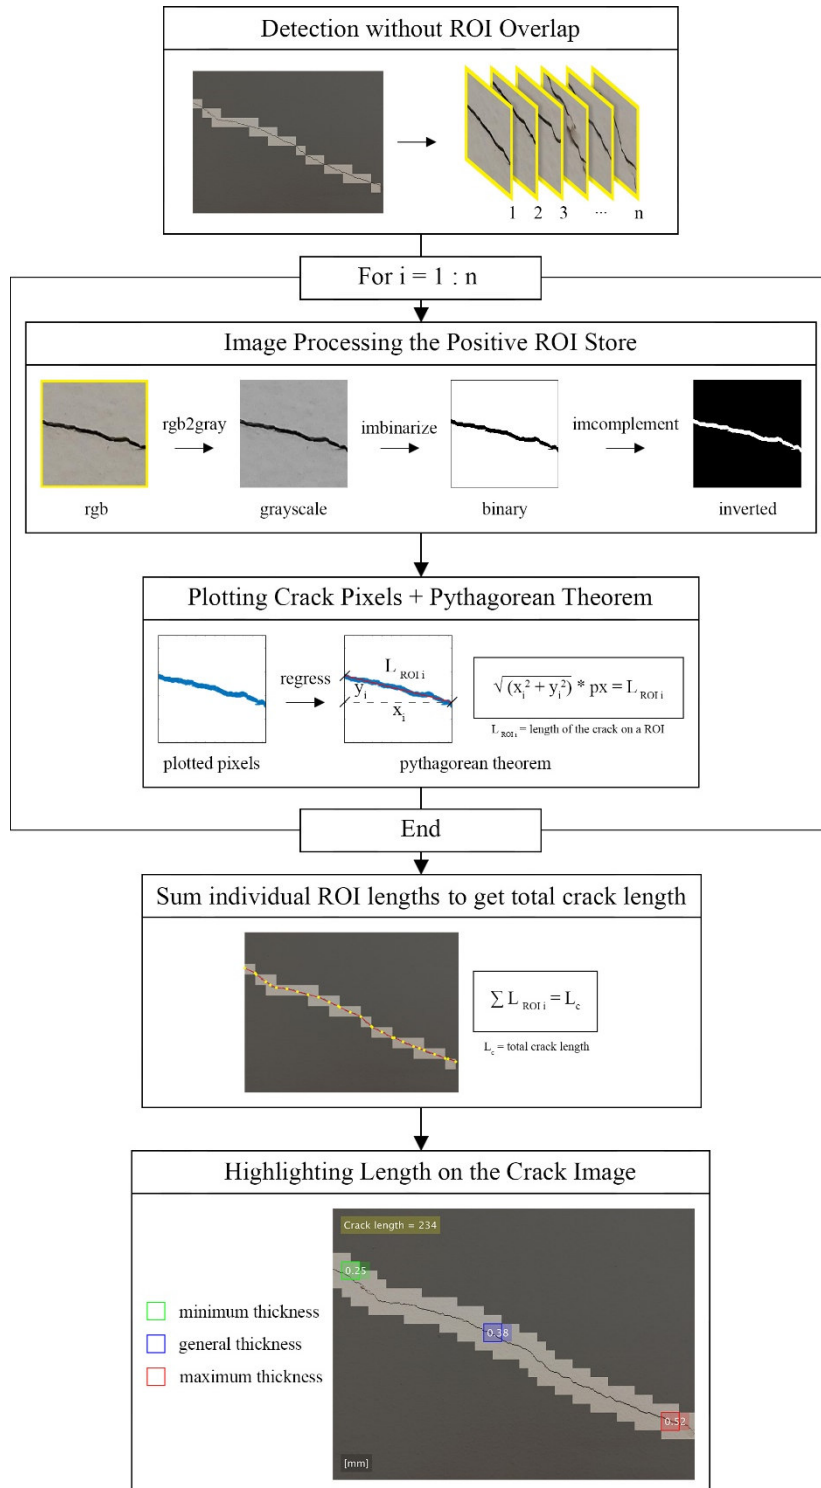
Como foi mencionado anteriormente a medição do desenvolvimento é feito de forma diferente da medição da espessura. Na figura 5-7 encontra-se descrito o processo utilizado para a contabilização do desenvolvimento da espessura

Figura 5-7 – Processo de Identificação do Desenvolvimento da Fissura (ISEP, 2020)

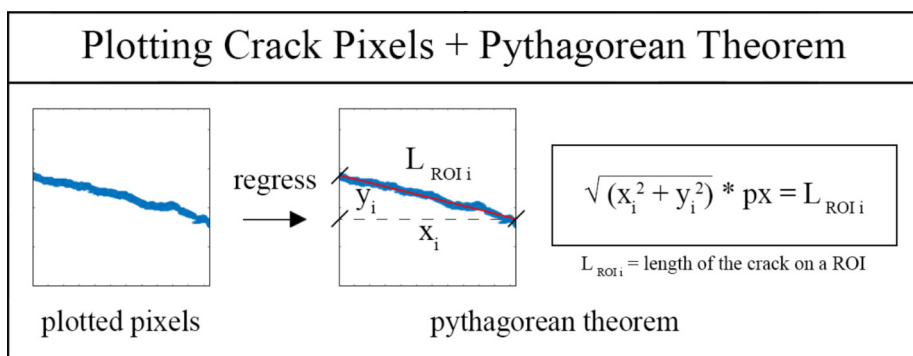
Como foi anteriormente descrito para o cálculo da espessura, o processo de contabilização do desenvolvimento utiliza os elementos existentes na *ROI store* provenientes da detecção, seguindo-se uma etapa de processamento de imagem como identificado anteriormente na figura 5-3. A etapa seguinte consiste na aplicação de uma regressão linear em cada uma das ROI constituintes da fissura que permite, pela aplicação do teorema de Pitágoras, a obtenção do desenvolvimento da fissura constituinte dessa ROI, como se pode verificar na figura 5-8. O valor obtido é guardado iniciando-se o processo na próxima ROI num processo sequencial até ao processamento da última ROI. Após a obtenção deste último valor é feito o somatório de todos os valores obtidos que equivale ao desenvolvimento da fissura.

Figura 5-8 – Obtenção do desenvolvimento em cada ROI

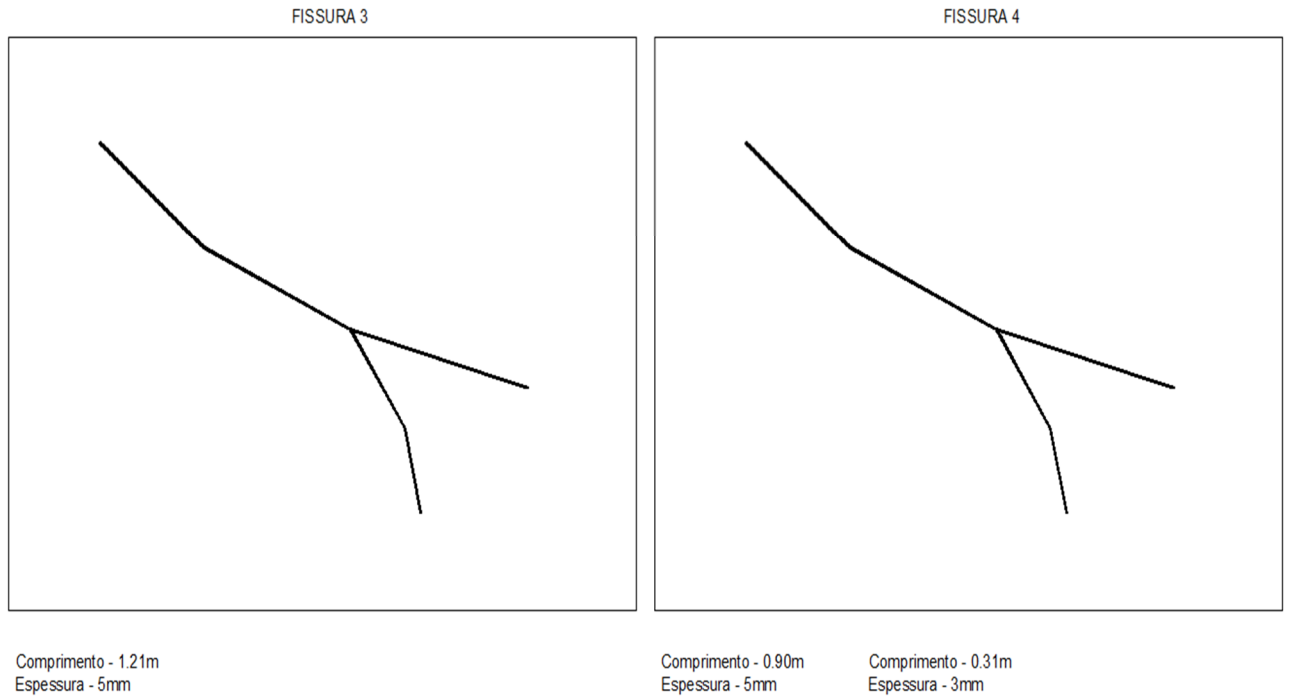
Nas figuras seguintes 5-10 a 5-13 estão representados os simulacros de fissuras criados em AutoCAD e os dados respetivos que serviram de base ao desenvolvimento / balizamento do algoritmo.

Figura 5-11 – Fissuras 3 e 4 criadas em AutoCAD

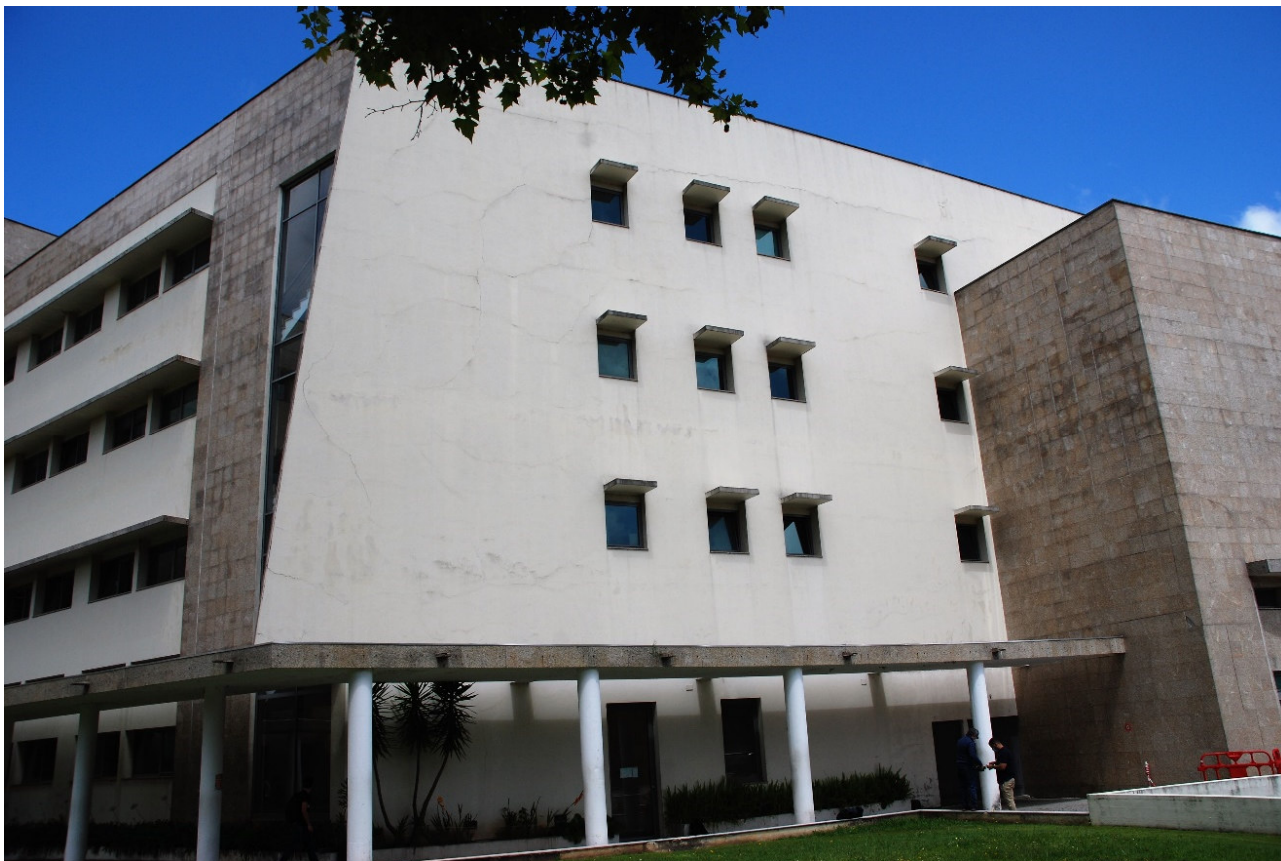
Figura 6-2 – Fachada do Edifício F alvo do ensaio

A fachada em questão, figura 6-2, apresenta um acentuado número de fissuras, sendo que algumas delas já com alguma necessidade de monitorização.

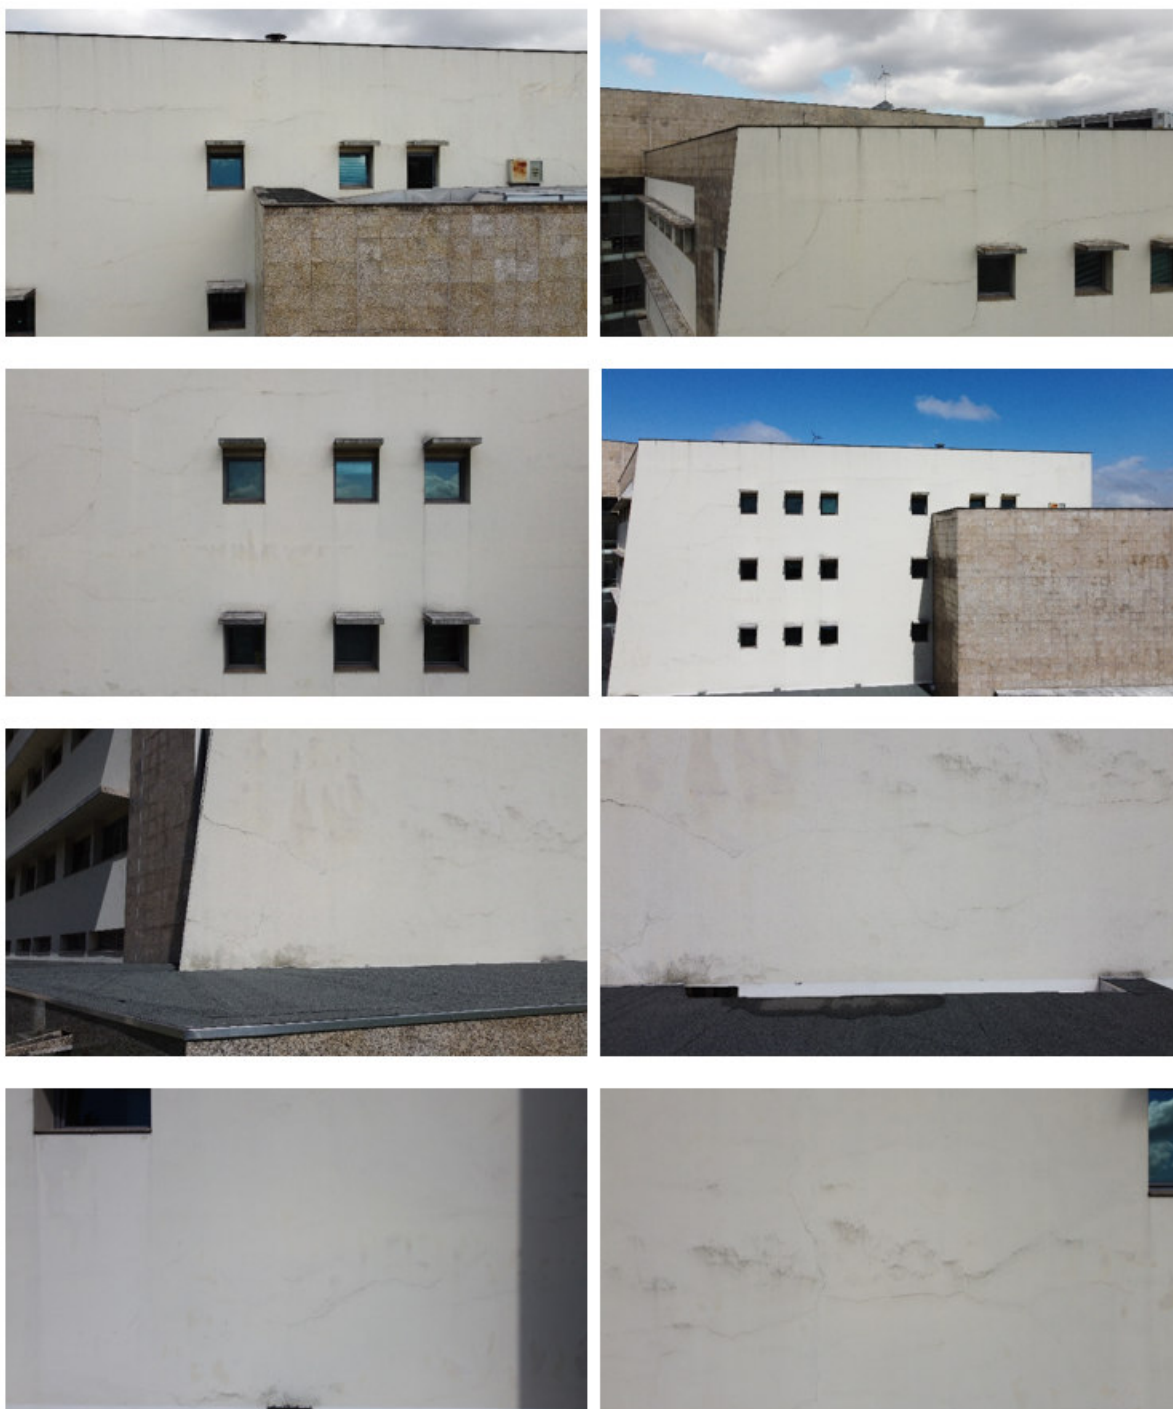
Figura 6-3 – Fotografias do ensaio captadas com o UAV DJI Mavic Mini

O ensaio foi feito por recurso ao UAV DJI Mavic Mini, tendo sido efetuados voos de captação de imagens a uma distância de 4 metros da fachada. Na figura 6-3 encontram-se alguns exemplos das fotografias captadas no ensaio efetuado.

Também foram feitas passagens um pouco mais distantes não tanto com o intuito de deteção das fissuras, mas para obtenção de fotografias panorâmicas e em que a fachada fosse visível na sua totalidade.

De notar que no dia em que as captações foram efetuadas as condições meteorológicas não foram constantes, pelo que em algumas fotografias se pode observar o efeito da luz solar com bastante incidência e em outras existe menos claridade em virtude da existência de nebulosidade acentuada.

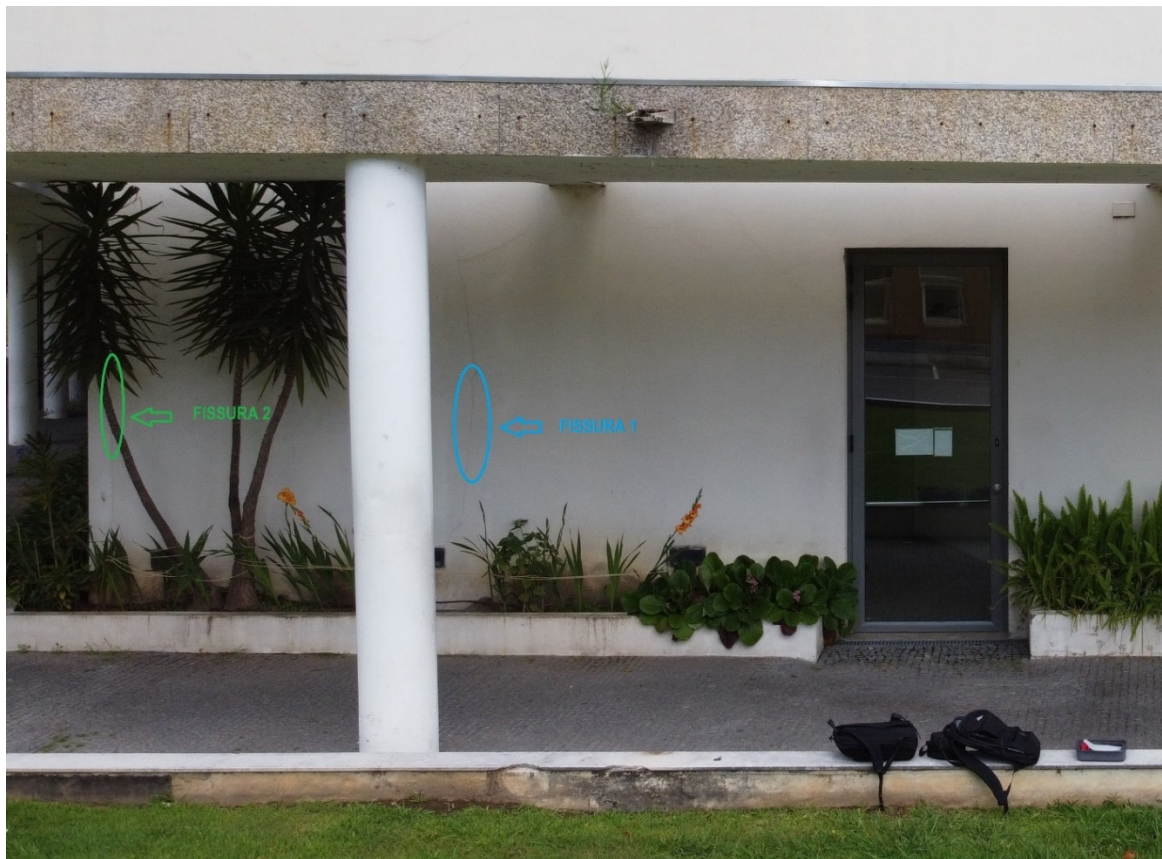
Figura 6-4 – Localização das fissuras 1 e 2

No ensaio foram tidos em consideração os métodos necessários para validar as medições obtidas de forma automática pelo algoritmo. Deste modo, foi feita a identificação de quatro fissuras existentes na fachada, mas em local acessível, figura 6-4 e 6-5, que permitisse método de obtenção de forma segura e expedita. Estas fissuras destas encontram-se representadas nas figuras 6-6 a 6-9.

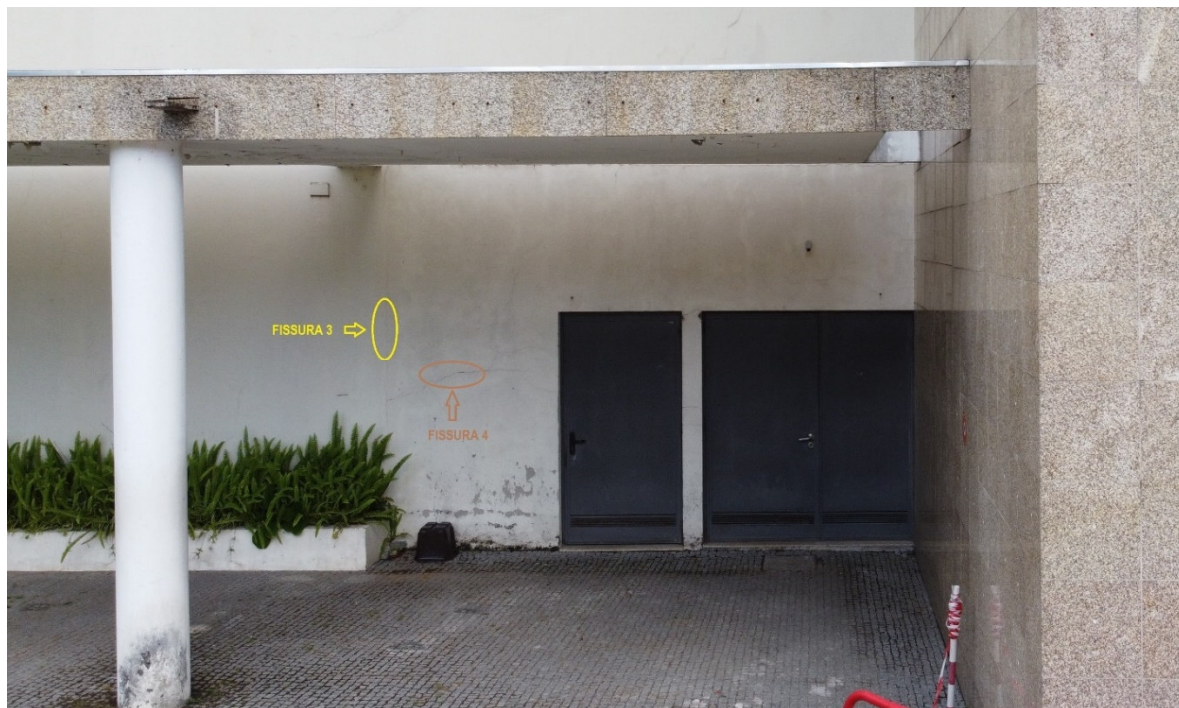
Figura 6-5 – Localização das fissuras 3 e 4

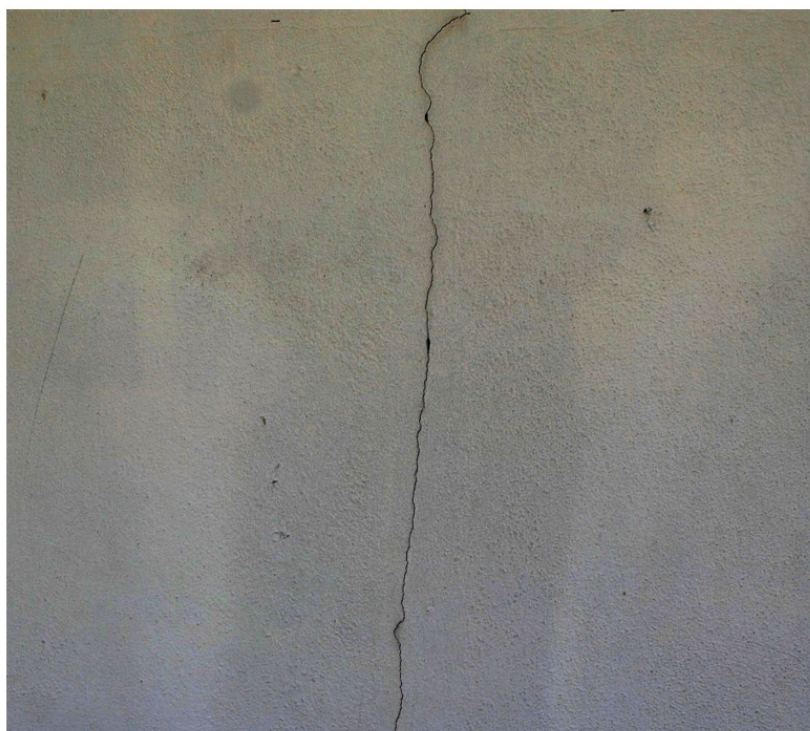
a) Fotografia Marcação Fissura 1

b) Fotografia Fissura 1

Figura 6-6 – Marcação e Fissura 1

O processo de marcação das fissuras foi feito por recurso a papel vegetal o qual foi colado com fita adesiva no local da fissura seguindo-se a marcação da fissura com um lápis, respeitando com a máxima precisão possível a espessura e o desenvolvimento da fissura.
