INSPEÇÃO DE ESTRUTURAS DE BETÃO ARMADO COM BASE EM VEÍCULOS AÉREOS NÃO TRIPULADOS E PROCESSAMENTO SUPERVISIONADO DE IMAGENS

Dissertação submetida para satisfação parcial dos requisitos do grau de

MESTRE EM ENGENHARIA CIVIL – RAMO DE CONSTRUÇÕES

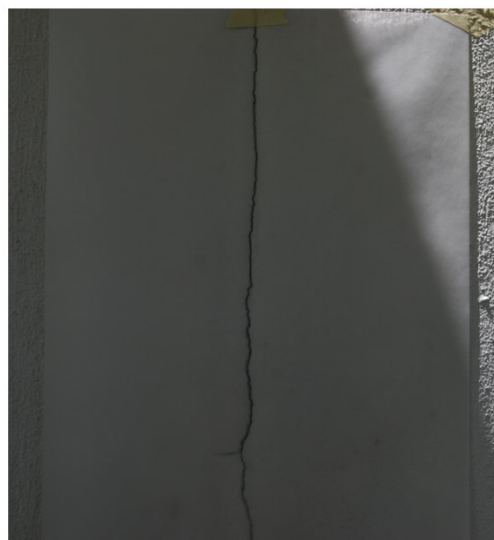
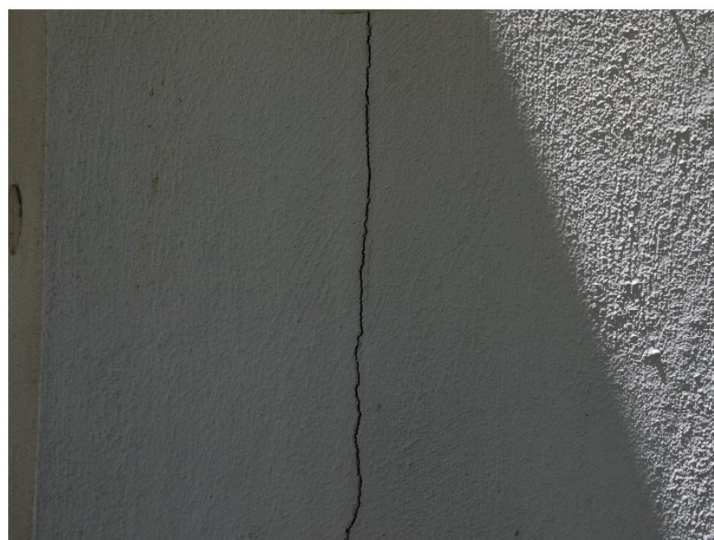
a) Fotografia da Marcação Fissura 2

b) Fotografia Fissura 2

Figura 6-7 – Marcação e Fissura 2

O processo de marcação das fissuras foi feito por recurso a papel vegetal o qual foi colado com fita adesiva no local da fissura seguindo-se a marcação da fissura com um lápis, respeitando com a máxima precisão possível a espessura e o desenvolvimento da fissura.

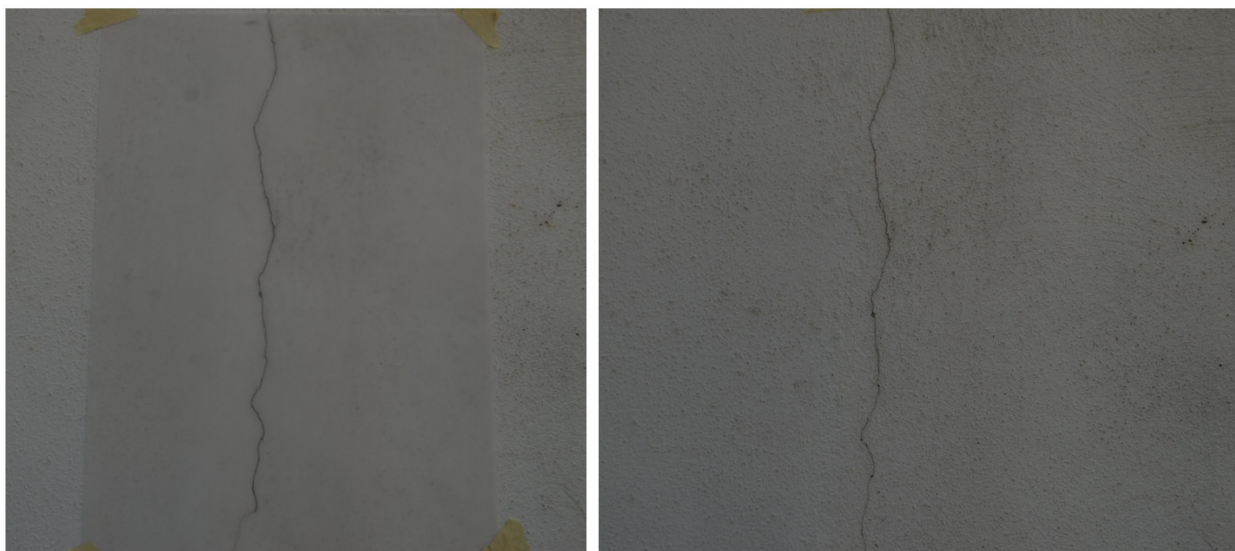
a) Fotografia da Marcação Fissura 3

b) Fotografia Fissura 3

Figura 6-8 – Marcação e Fissura 3

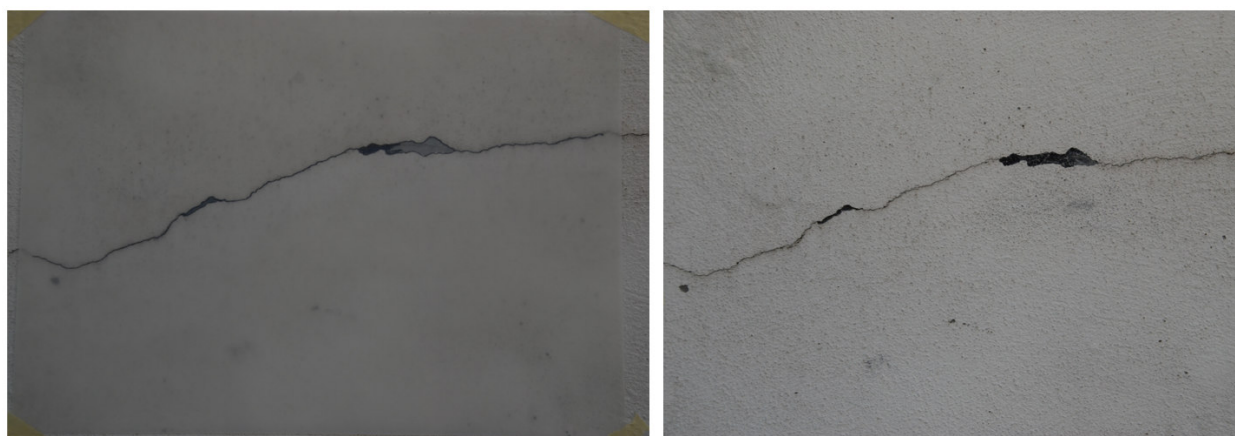
a) Fotografia da Marcação Fissura 4

b) Fotografia Fissura 4

Figura 6-9 – Marcação e Fissura 4

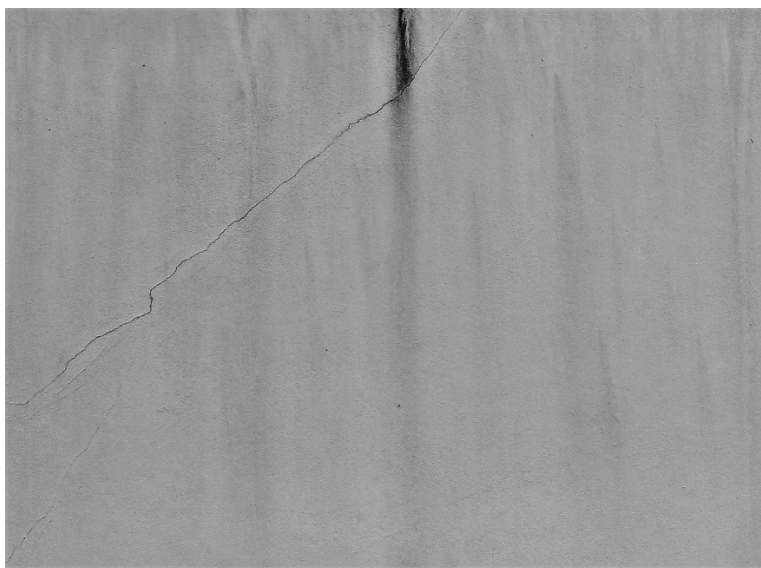
Figura 6-20 – Fotografia Zona Z.F.01

As fotografias 6-20 a 6-47, onde se encontram identificadas as fissuras de maior relevância existentes na fachada e que foram alvo de estudo.

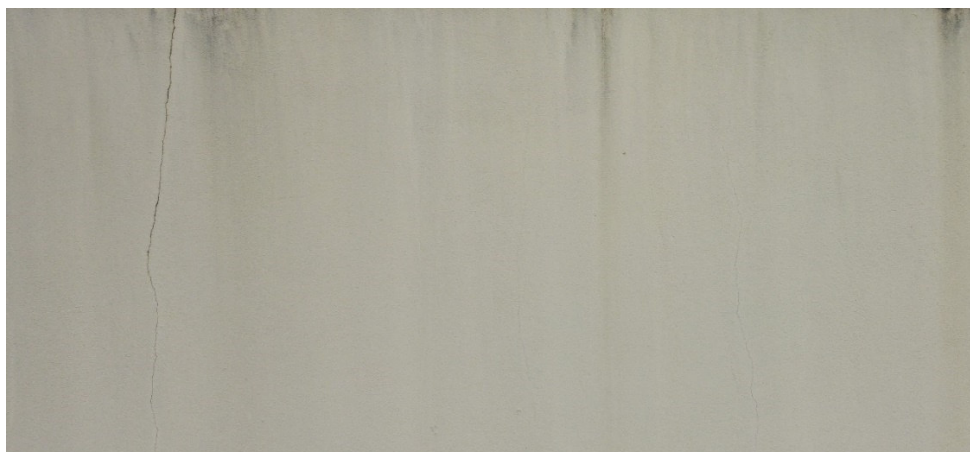
Figura 6-22 – Fotografia Zona Z.F.02

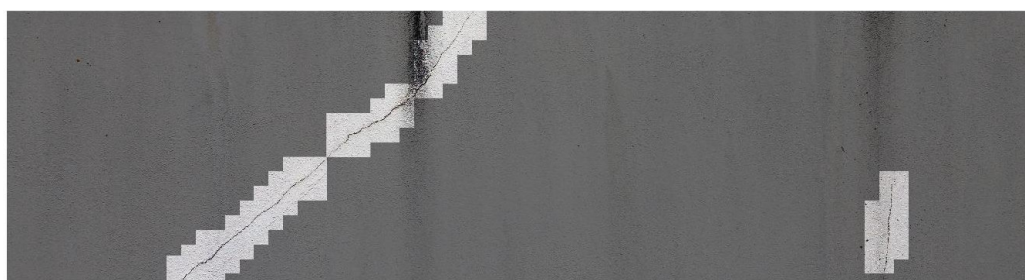
Figura 6-25 – Detecção Fissura Z.F.03

Como se pode verificar pelas fotografias apresentadas, salvo pequenas exceções em que as fissuras são muito ténues ou apresentam defeitos na pintura uma vez que a fachada é pintada e o acabamento regista algumas imperfeições, a deteção das fissuras é em geral, muito satisfatória e dentro das expetativas criadas com os testes efetuados anteriormente. De notar que o paramento, além das fissuras apresenta outras patologias tais como a falta de acabamento, zonas de acumulação de água entre a pintura e o paramento e escorrências (ver Figura 6-48).

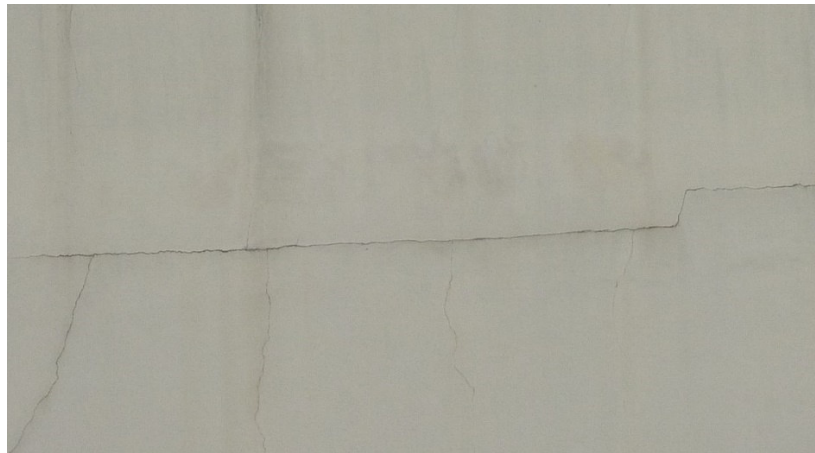
Figura 6-26 – Fotografia Zona Z.F.04

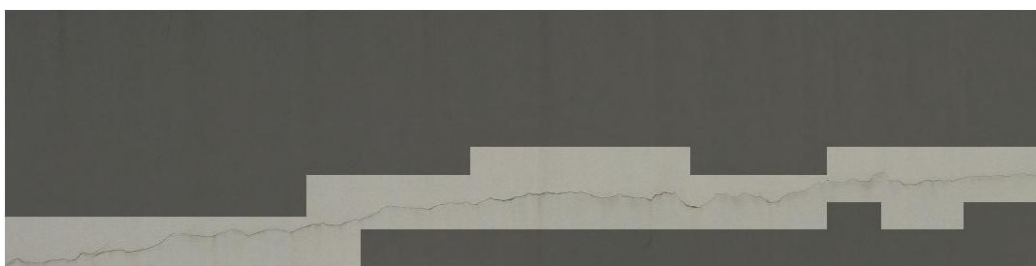
Figura 6-29 – Detecção Fissura Z.F.05

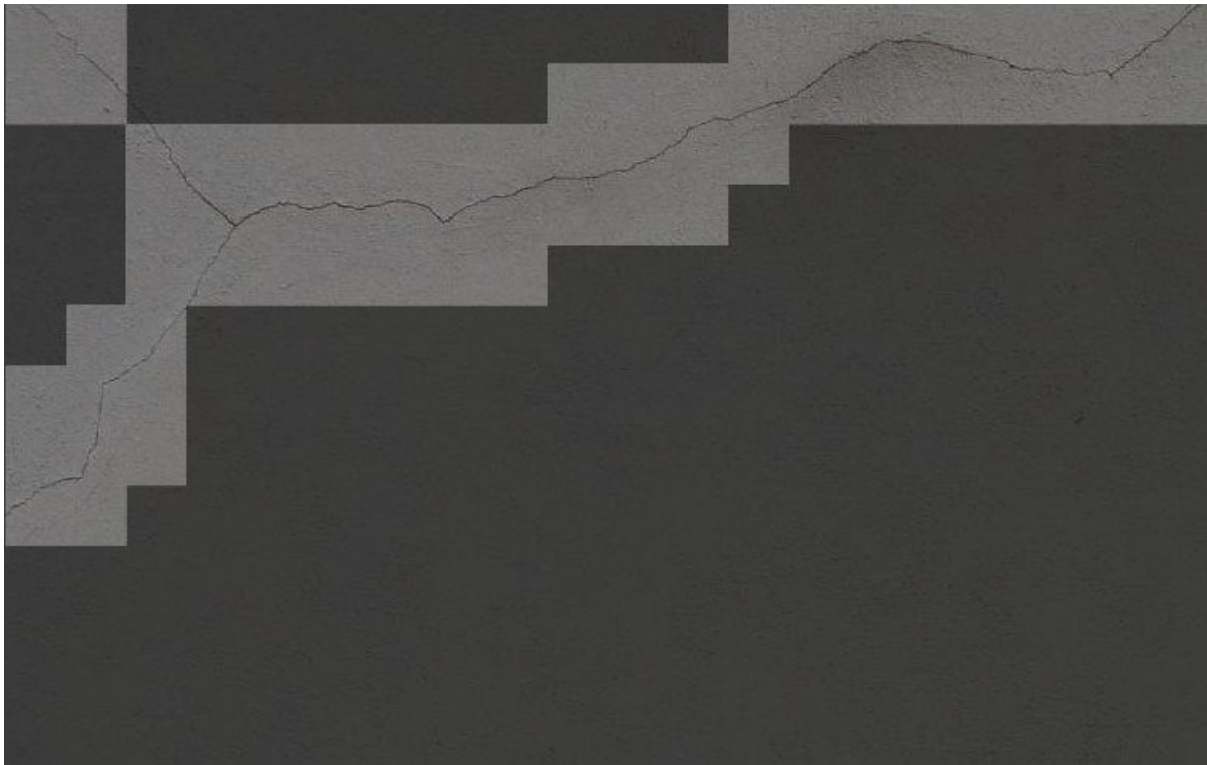
Figura 6-33 – Detecção Fissura Z.F.07

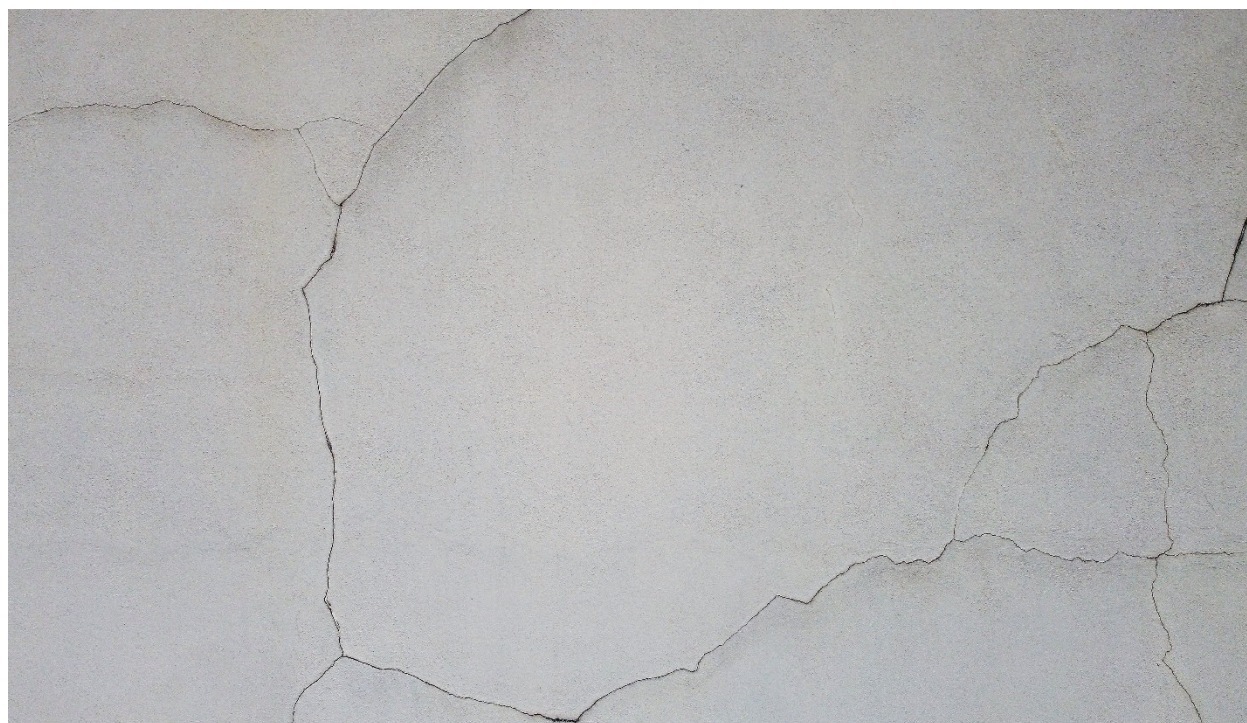
Figura 6-36 – Fotografia Zona Z.F.09

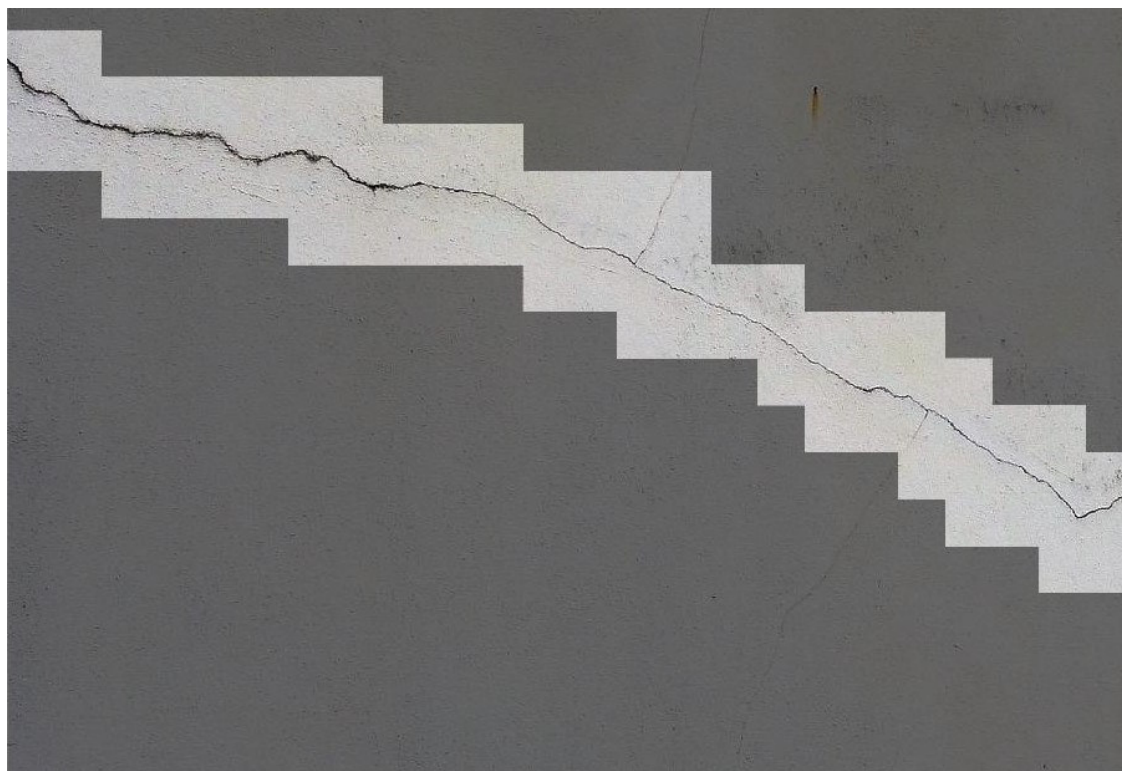
Figura 6-43 – Detecção Fissura Z.F.12

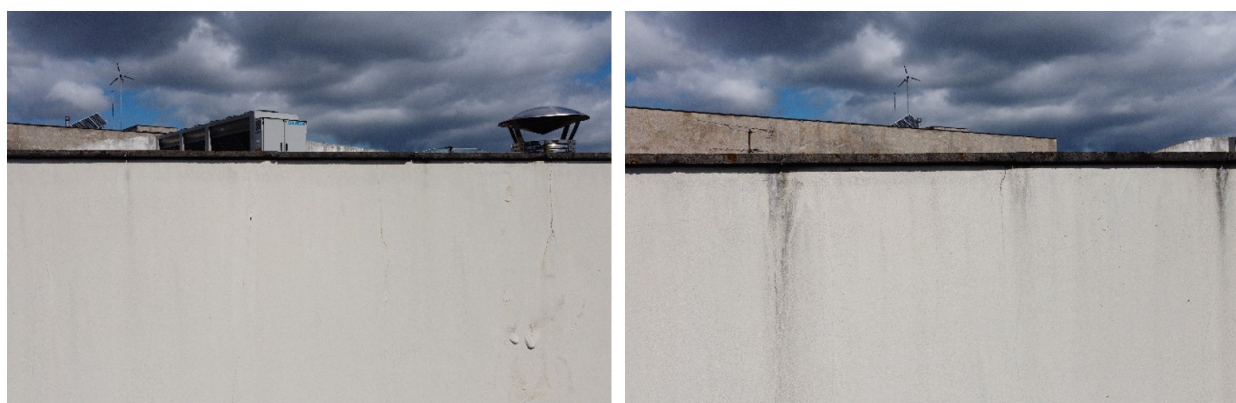
a) Zona com bolsas de água

b) Zona com escorrências

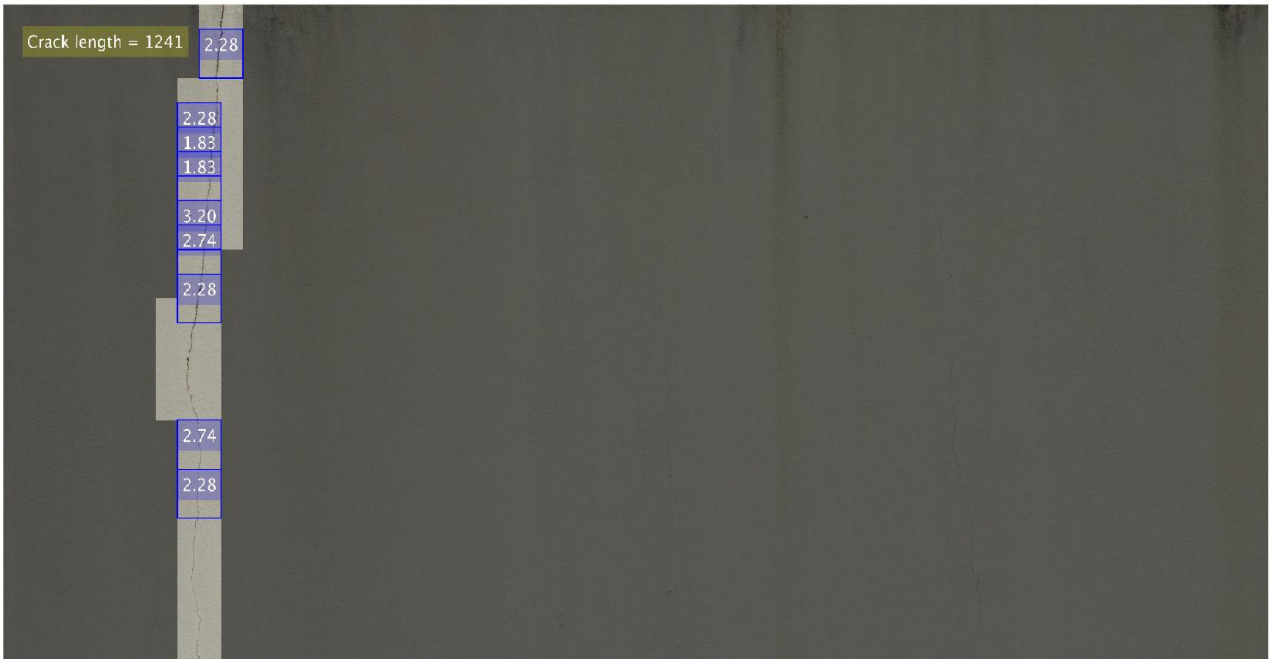
Figura 6-49 – Dados Caracterização Fissura Z.F.02

Relativamente ao algoritmo de identificação das fissuras (desenvolvimento e espessura) e tendo em consideração a forma como os resultados do presente ensaio foram validados, efetuaram-se as medições de várias fissuras anteriormente apresentadas e para as quais se ilustra a aplicação dos algoritmos desenvolvidos nas figuras 6-49 a 6-54.
